Nr zlecenia DEKRA: PKOL(W)/LODZ/19999/25/03/19  
Nr zlecenia/szkody: 21/023301  
Data zlecenia: 19-03-2025

**DEKRA Polska - Centrala**  
02-673 Warszawa, ul. Konstruktorska 12A

Grupa obiektów (Eurotax)	samochody terenowe
Kod EC (Eurotax)	0131131
Producent	JAGUAR
Model	I-Pace 18-23
Typ/wersja	I-Pace EV400 AWD HSE
Rodzaj nadwozia	KOM
Liczba drzwi/liczba miejsc	5/5
Masa własna [kg]	2229
Dopuszczalna masa całkowita [kg]	2670
Rozstaw osi 1/2	2990
Rodzaj silnika	elektryczny
Układ oczyszczana spalin	-
Pojemność silnika [ccm]	0
Moc silnika [KM/kW]	400/294
Skrzynia biegów	automatyczna 1-biegowa
Nr rejestracyjny	DW5HK01
VIN	SADHA2B16L1F78787
Data 1. rejestracji	27-05-2019
Data nast. bad. techn.	06-03-2026
Rok produkcji	2019 (rok produkcji został zweryfikowany z zewnętrzną bazą danych)
Stan licznika [km]	129 930 (odczytany)
Kolor nadwozia/rodzaj powłoki	czarny/2-warstwowy metalik

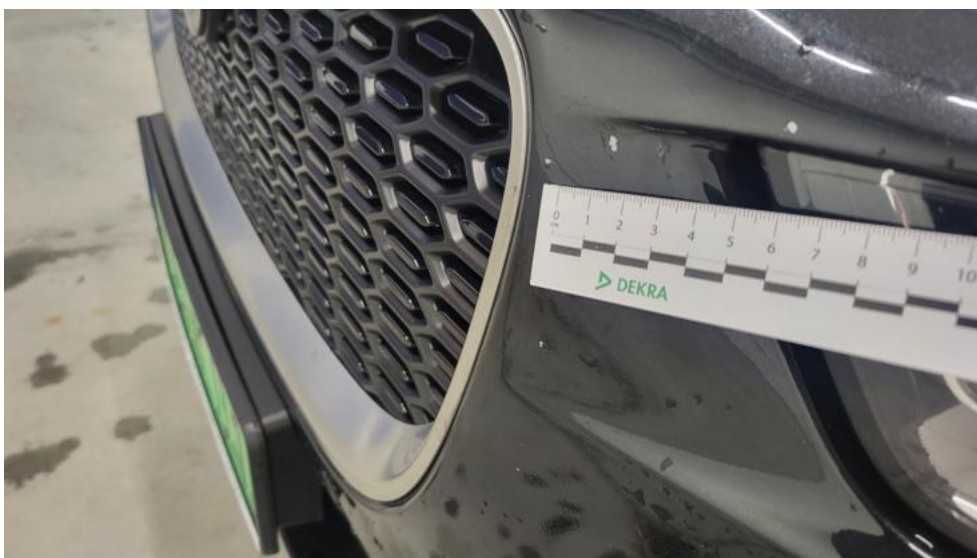
**Fot. 48.**  
Zderzak - zdjęcie poglądowe 1

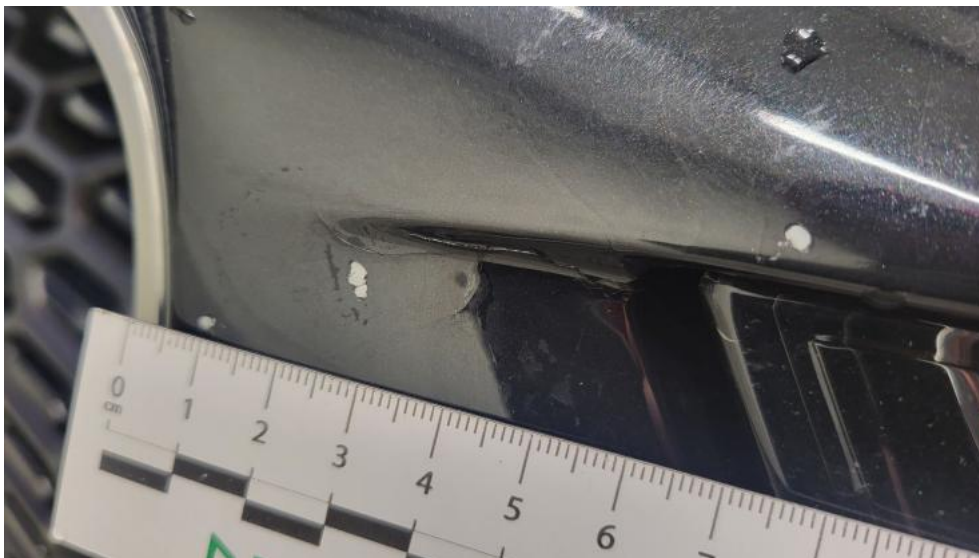
**Fot. 51.**  
Zderzak - Pęknięcie/rozerwanie 1

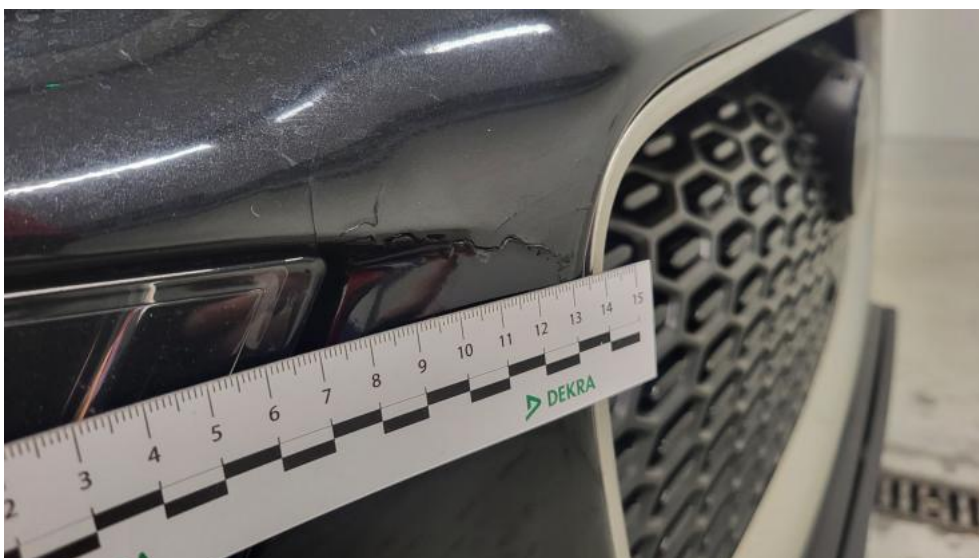
**Fot. 52.**  
Zderzak - Pęknięcie/rozerwanie 2

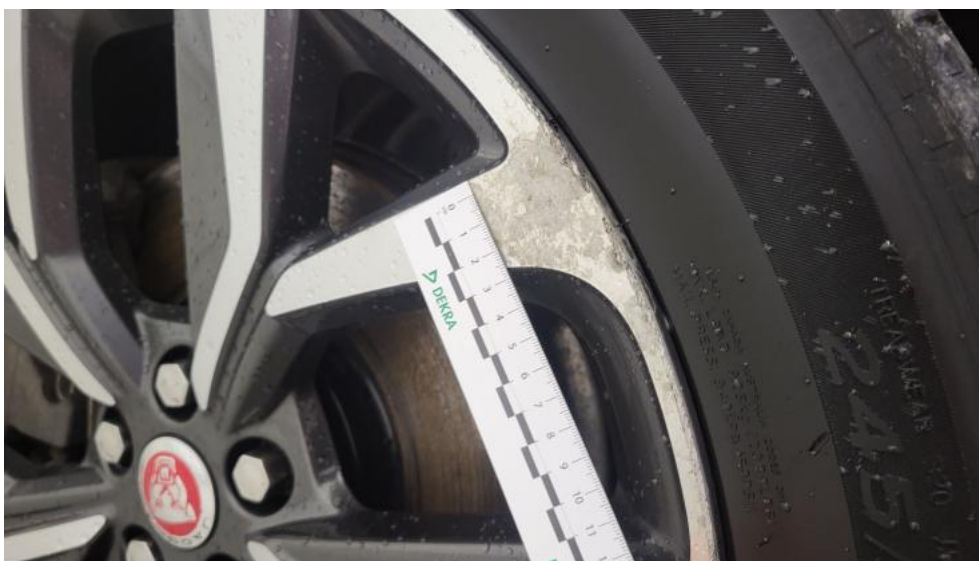
**Fot. 57.**  
Felga aluminiowa przednia P - Rysa/odprysk 1

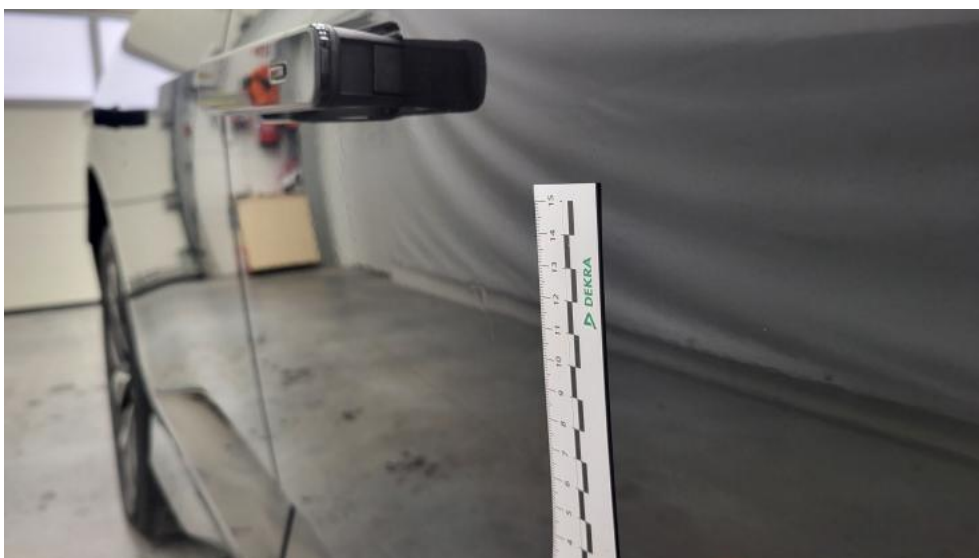
**Fot. 58.**  
Drzwi przednie P - Wgniecenie/odkształcenie 1

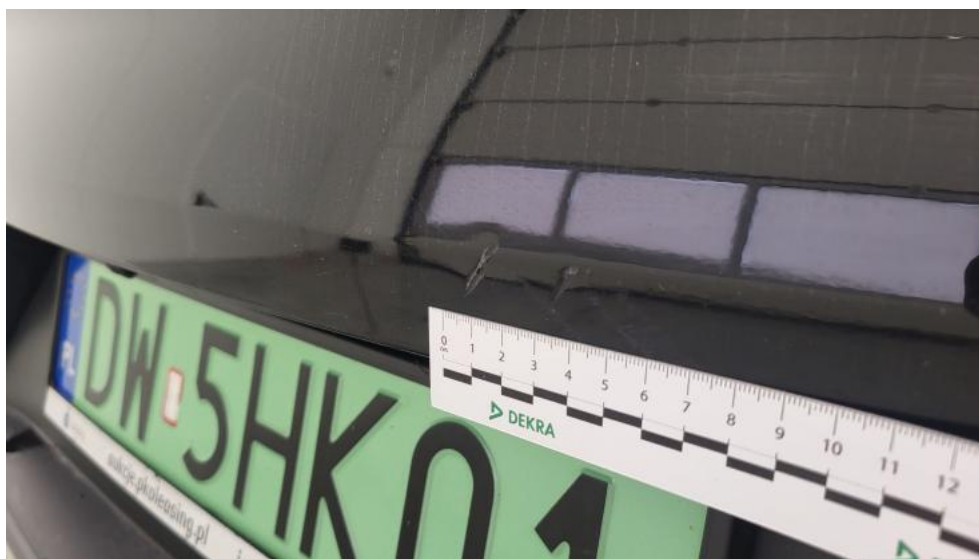
**Fot. 65.**  
Pokrywy bagażnika - Wgniecenie/odkształcenie 1

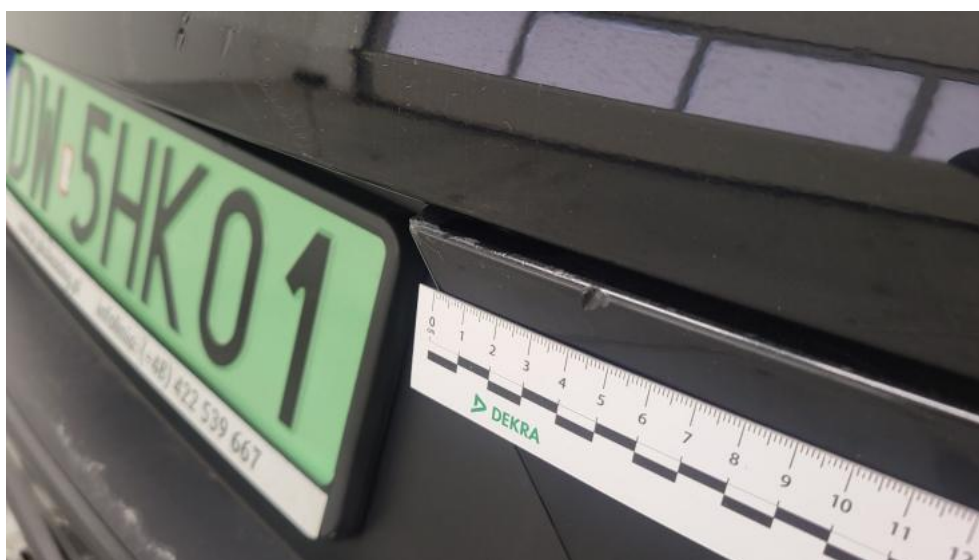
**Fot. 66.**  
Zderzak tylny - Rysa/odprysk 1

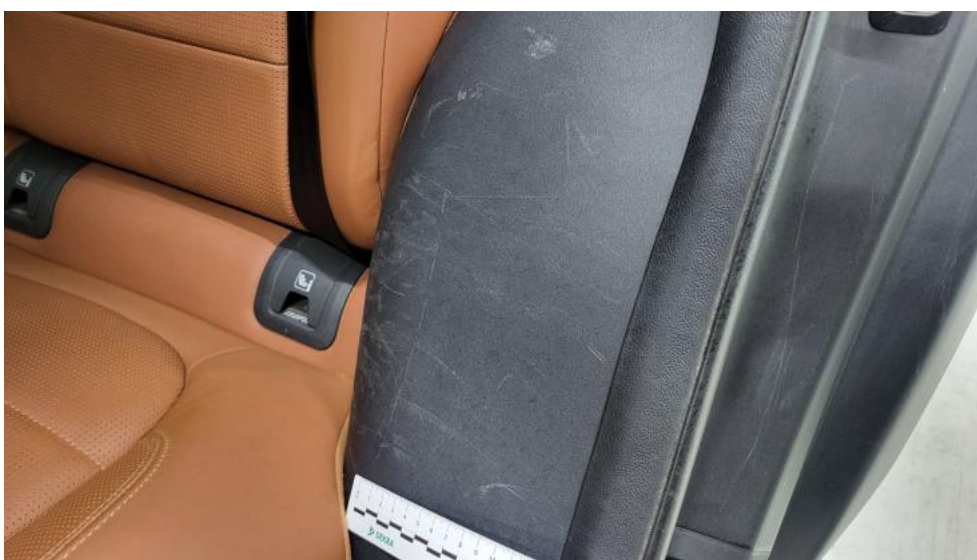
**Fot. 70.**  
Wykładzina(y) słupka tylnego L - Rysa/odprysk 1

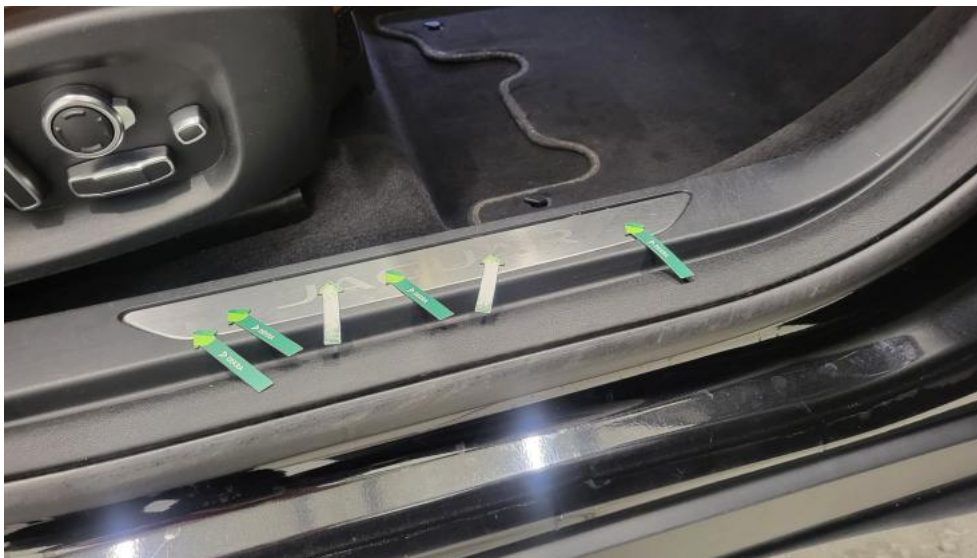
**Fot. 73.**  
Listwy progowe praw. - Wgniecenie/odkształcenie 1

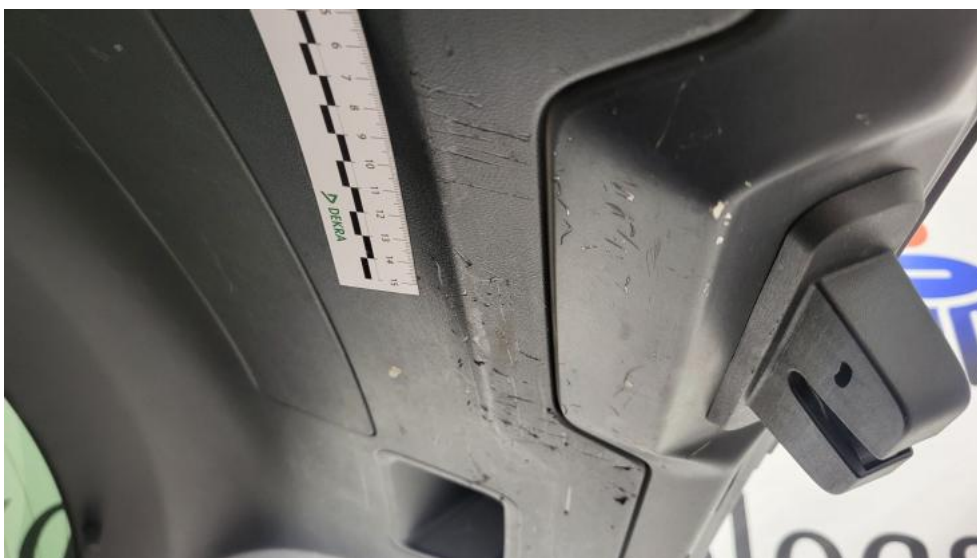
**Fot. 74.**  
Wykładzina pokrywy tylnej - Rysa/odprysk 1
