DEKRA's commission No. : PKOL(W)/LODZ/23889/25/04/01  
commission/ damage No. : FUTURA  
Date of commission: 01-04-2025

**DEKRA Poland - Headquarters**  
02-673 Warszawa, ul. Konstruktorska 12A

| Manufacturer | FORD |
| Model | Focus Kombi 21- |

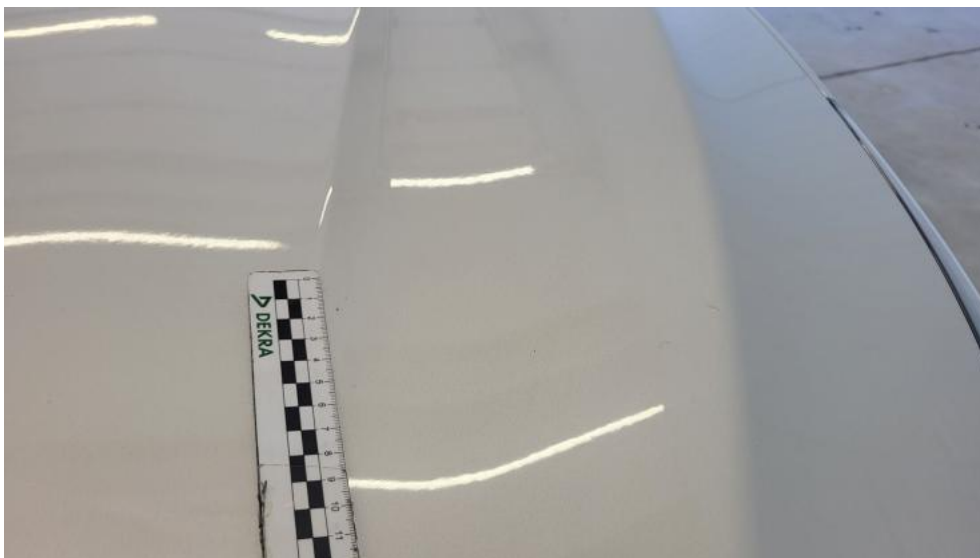
**Photo 38.**

Rysy na samochodzie. Brak zaślepek w tylnej kanapie.

Pokrywa komory silnika - Rysa/odprysk 1

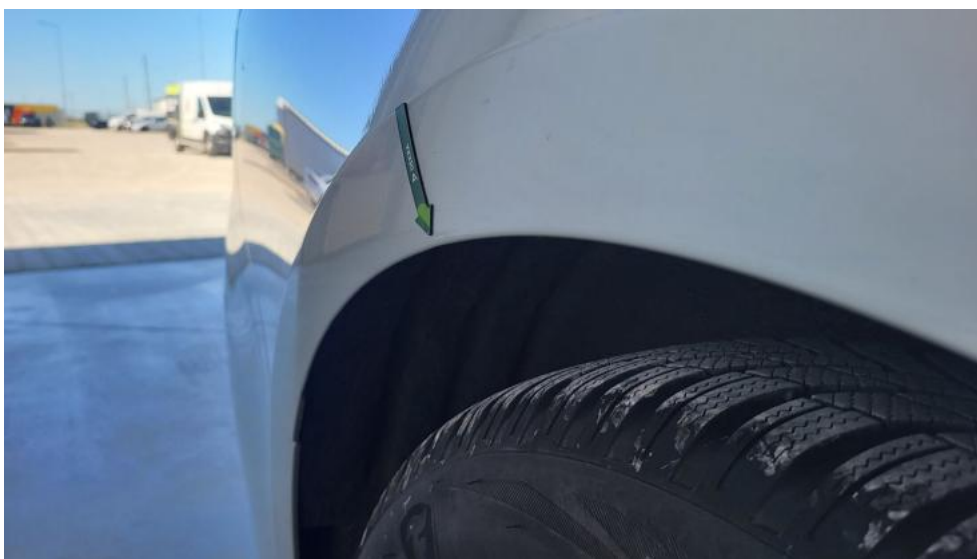
**Photo 39.**

Błotnik tylny P / Ściana boczna P - Wgniecenie/odkształcenie 1

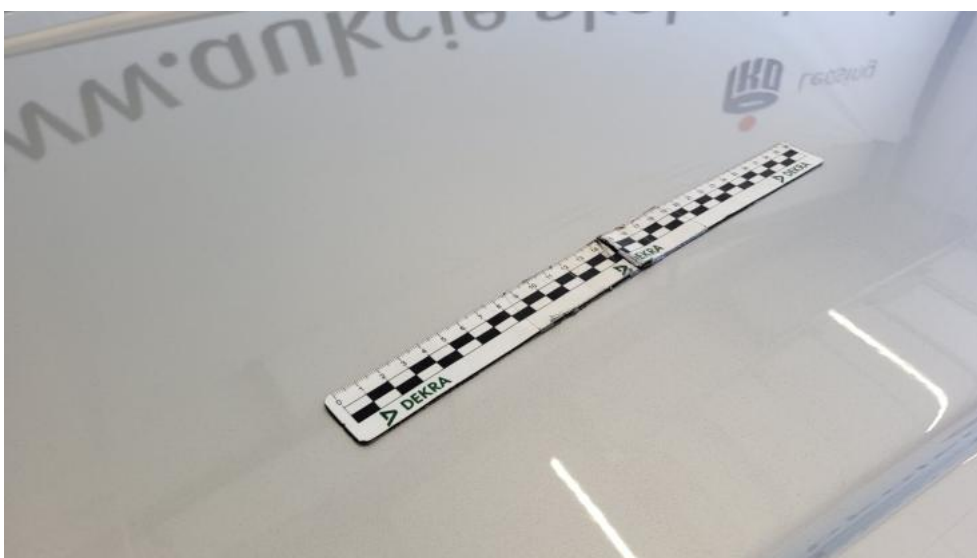
**Photo 40.**

Dach - Rysa/odprysk 1

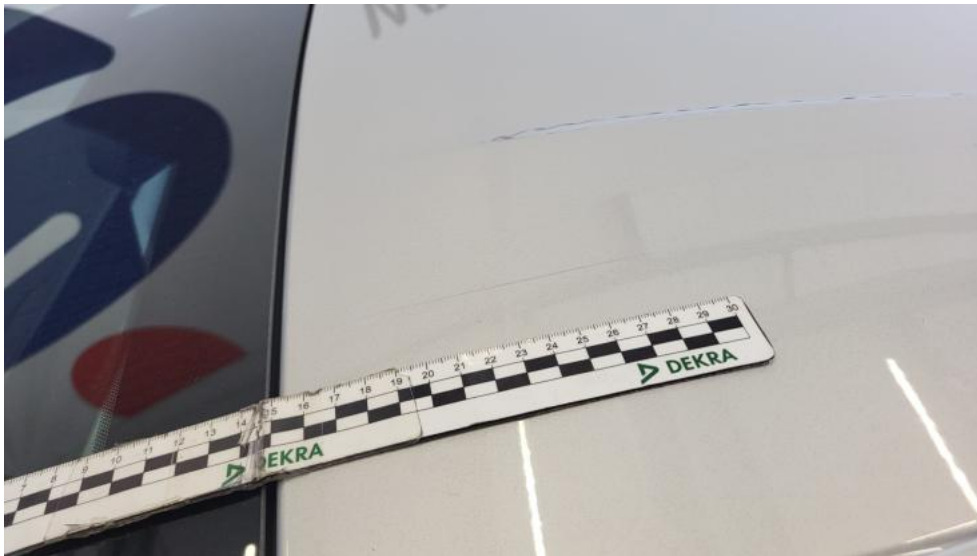
**Photo 41.**

Dach - Rysa/odprysk 2

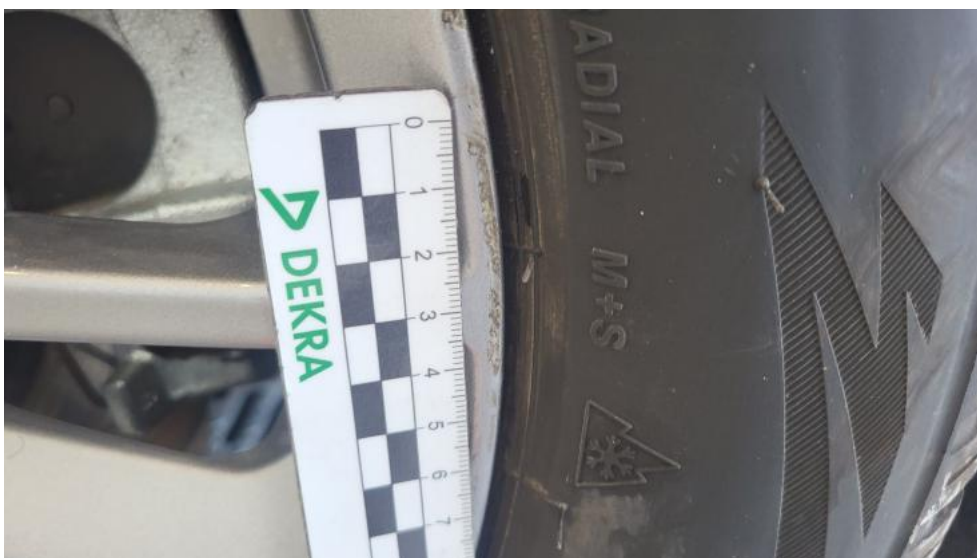
**Photo 42.**

Felga aluminiowa tylna L - Rysa/odprysk 1
