Nr zlecenia DEKRA: PKOL(W)/LODZ/26416/25/04/10  
Nr zlecenia/szkody: FUTURA  
Data zlecenia: 10-04-2025

**Dane pojazdu**

| Producent | HYUNDAI |
| Typ/wersja | i30 1.5 DPI Smart |

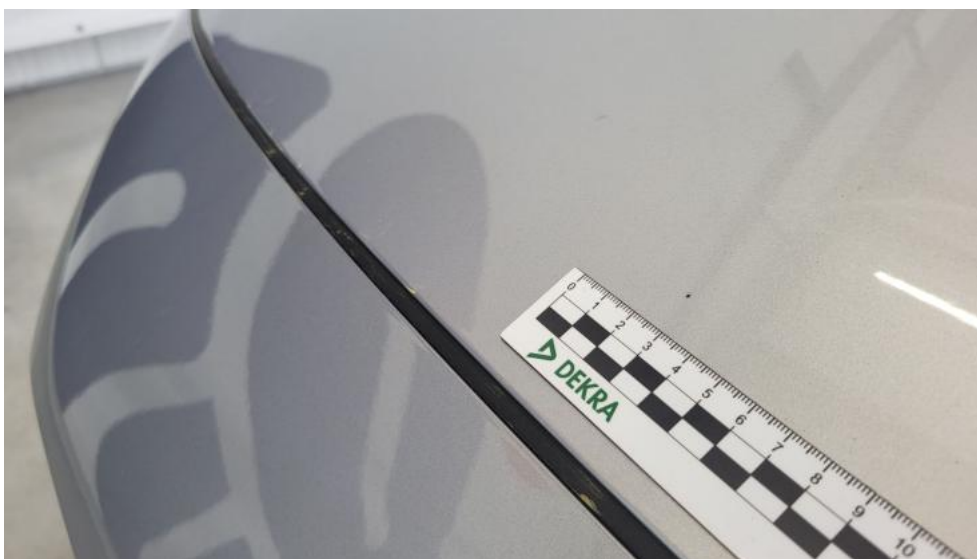
Pokrywa komory silnika - Rysa/odprysk 1

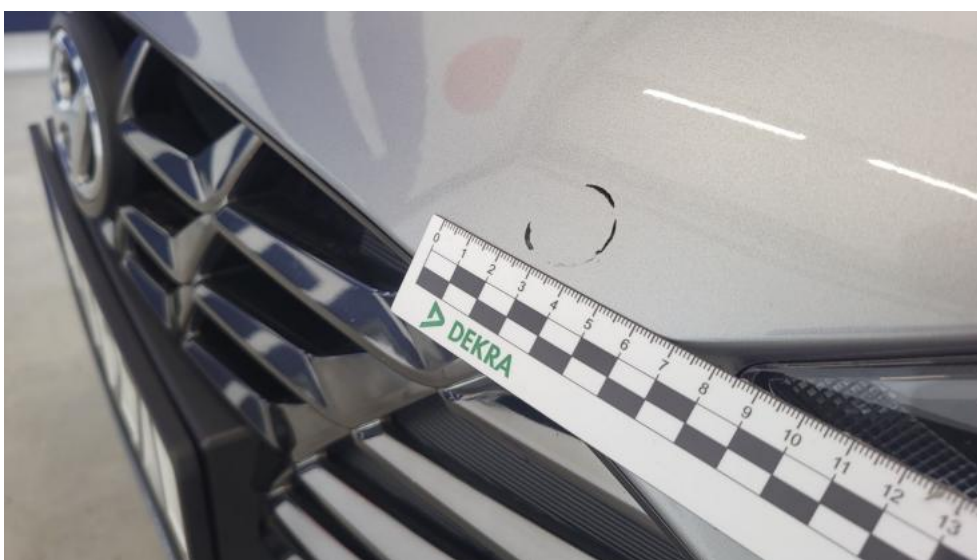
Zderzak - Rysa/odprysk 1

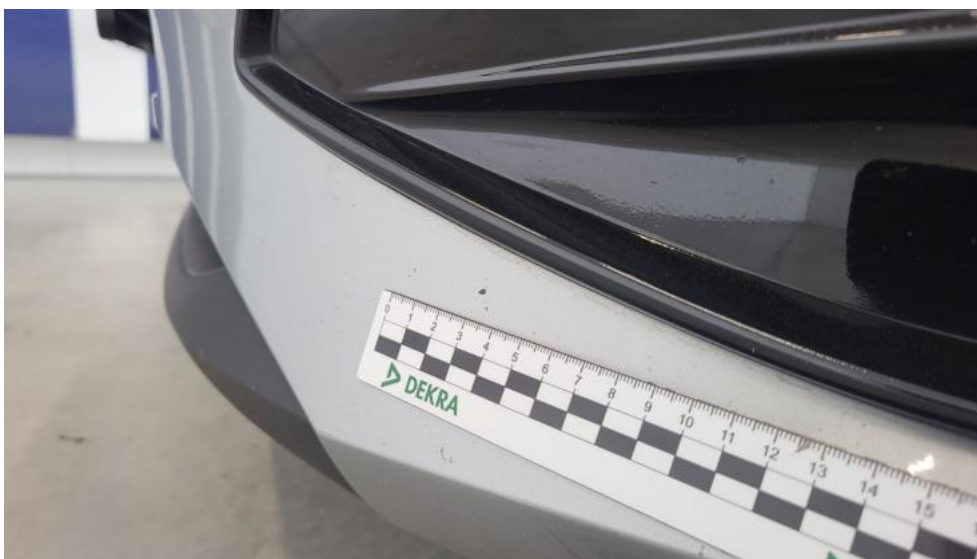
Zderzak - Rysa/odprysk 2

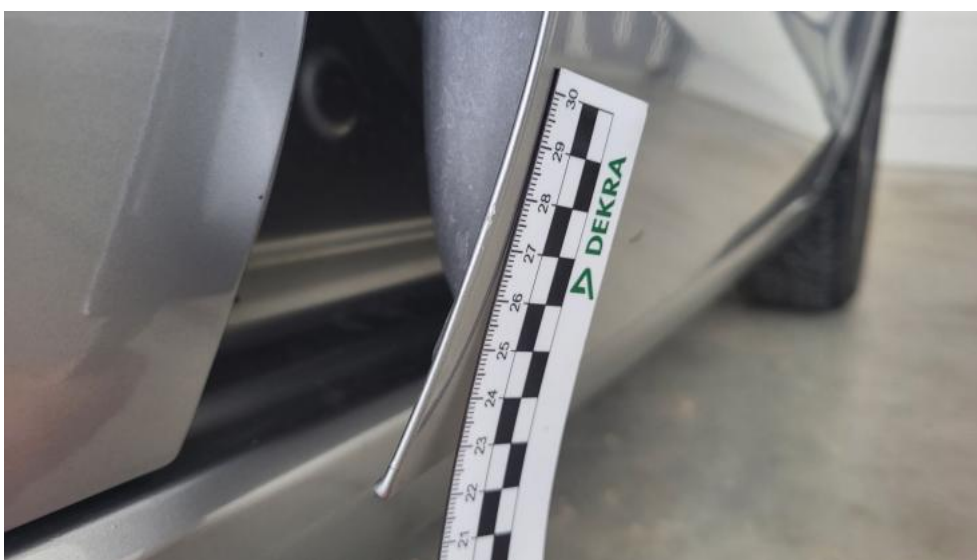
Drzwi przednie P - Rysa/odprysk 1

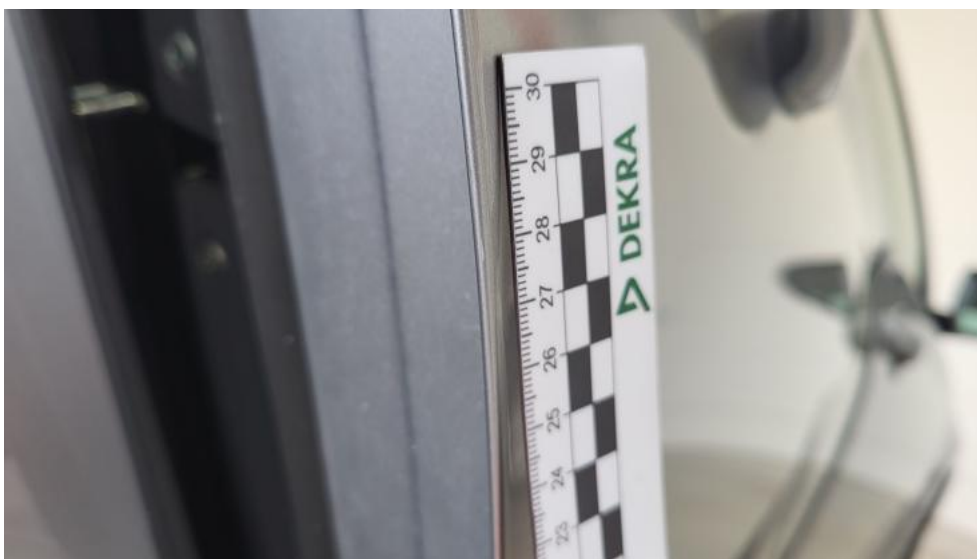
Drzwi tylne P - Rysa/odprysk 1

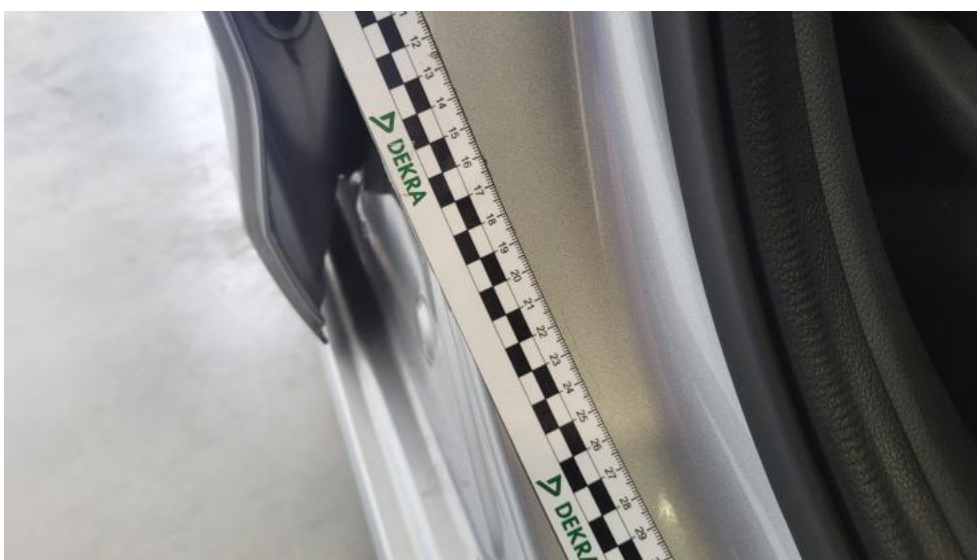
Słupek środkowy P - Rysa/odprysk 1

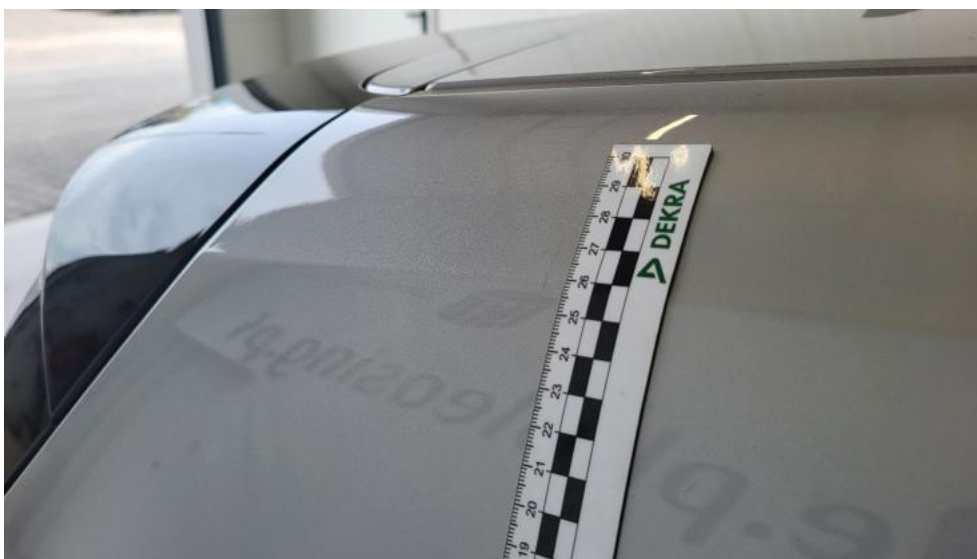
Ścianka tylna P / Ścianka boczna P - Rysa/odprysk 1

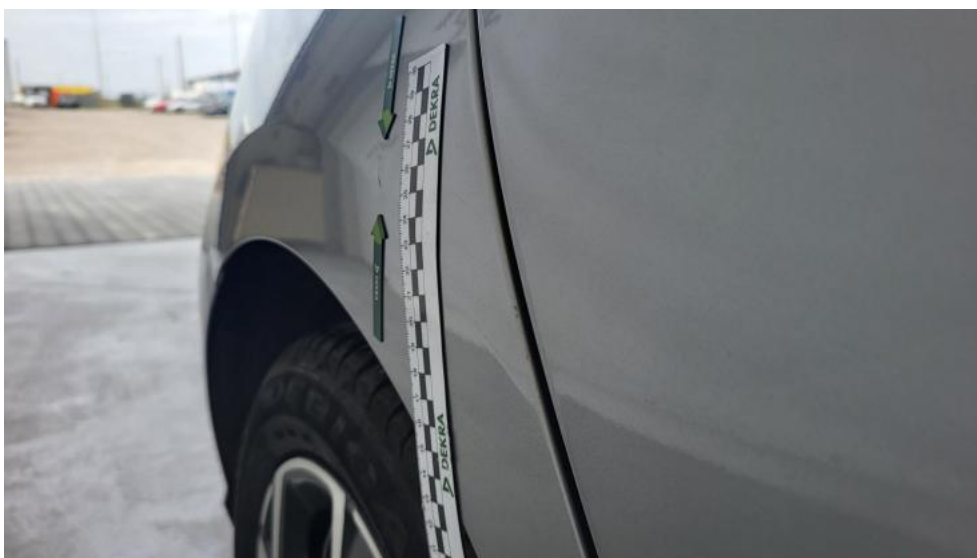
Ścianka tylna P / Ścianka boczna P - Wgniecenie/odkształcenie 1

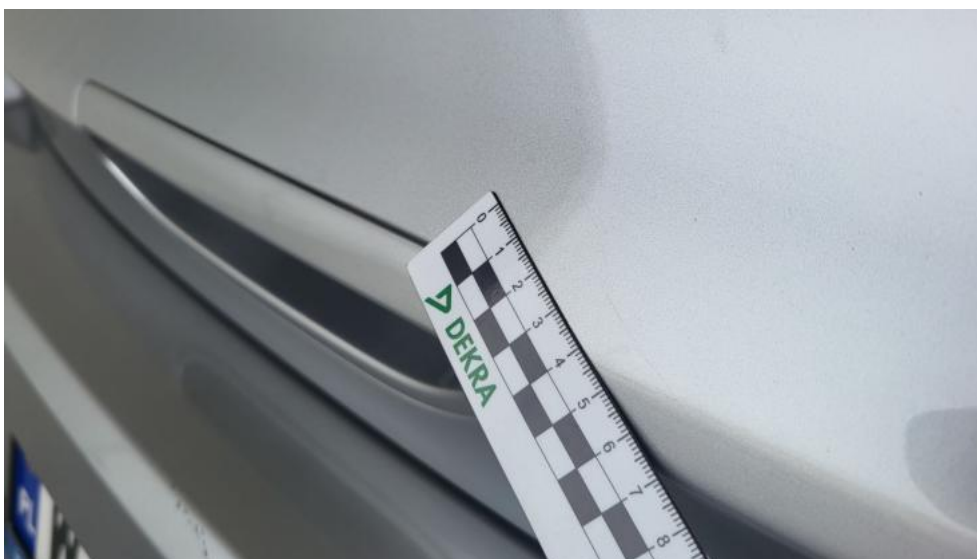
Pokrywy bagażnika - Rysa/odprysk 1

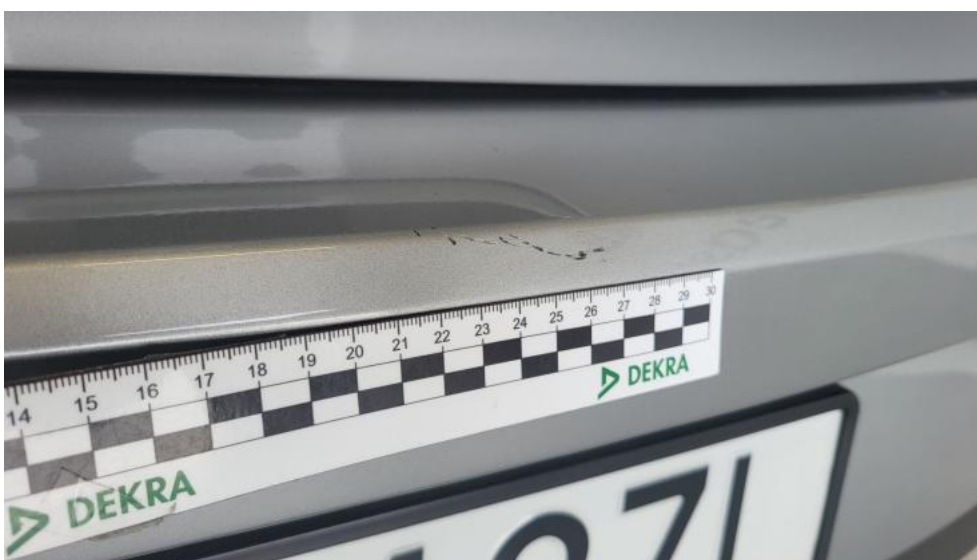
Zderzak tylny - Rysa/odprysk 1

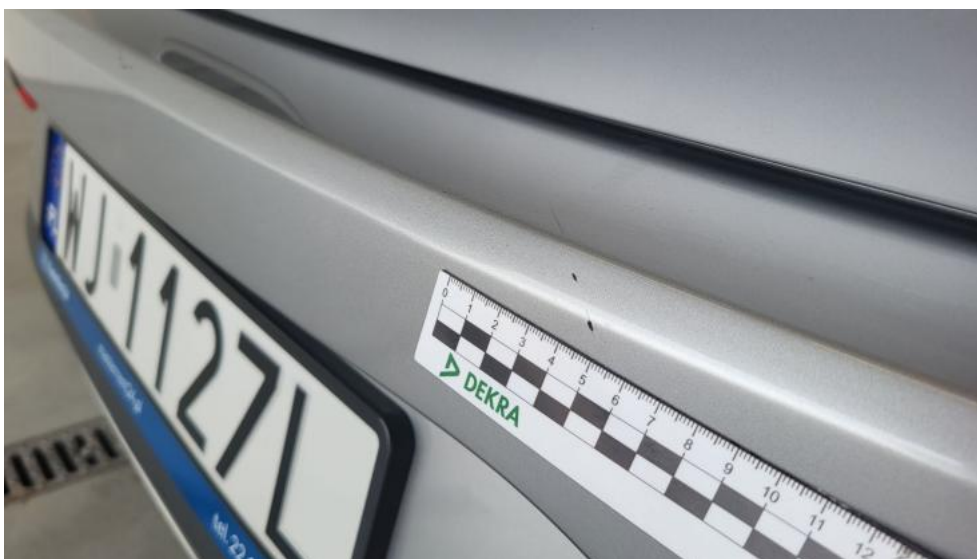
Zderzak tylny - Rysa/odprysk 2

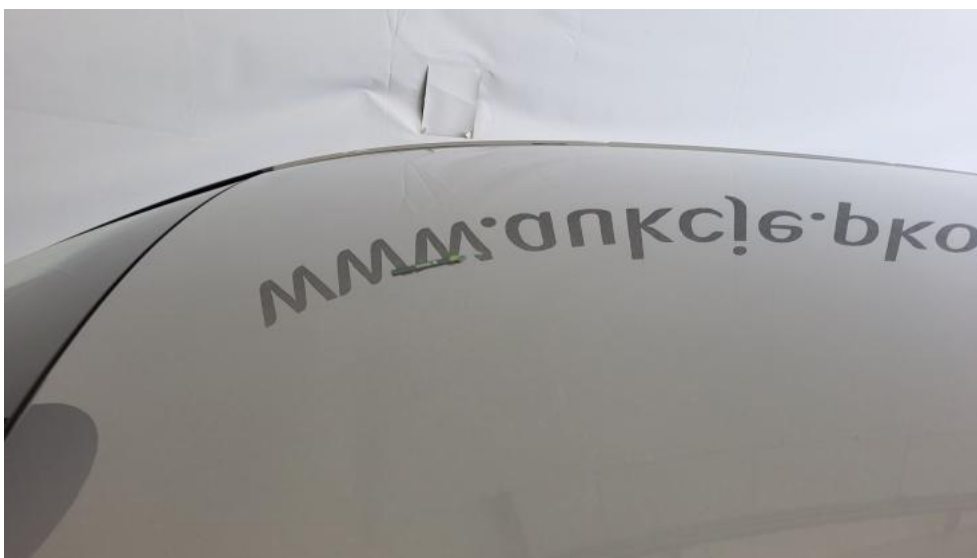
Dach - Wgniecenie/odkształcenie 1

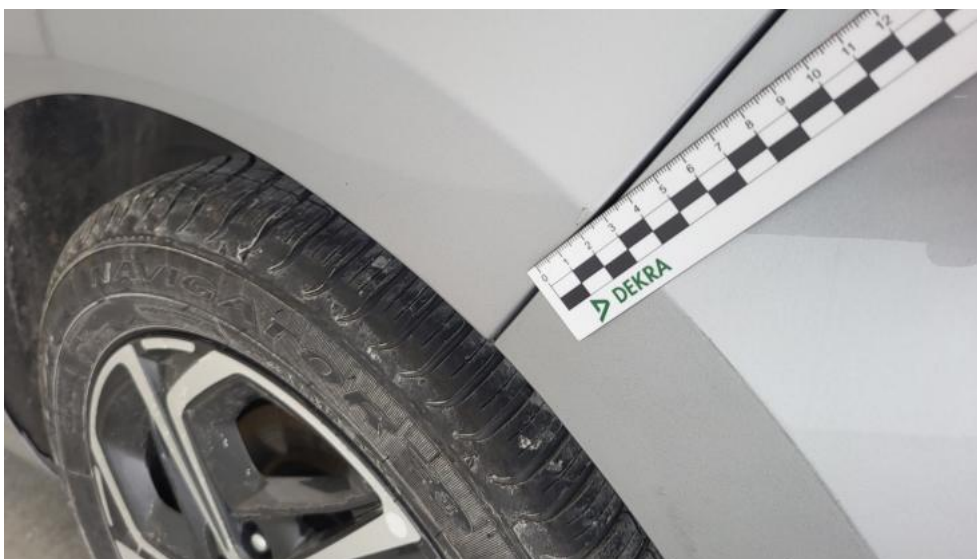
Błotnik tylny L / Ściana boczna L - Rysa/odprysk 1

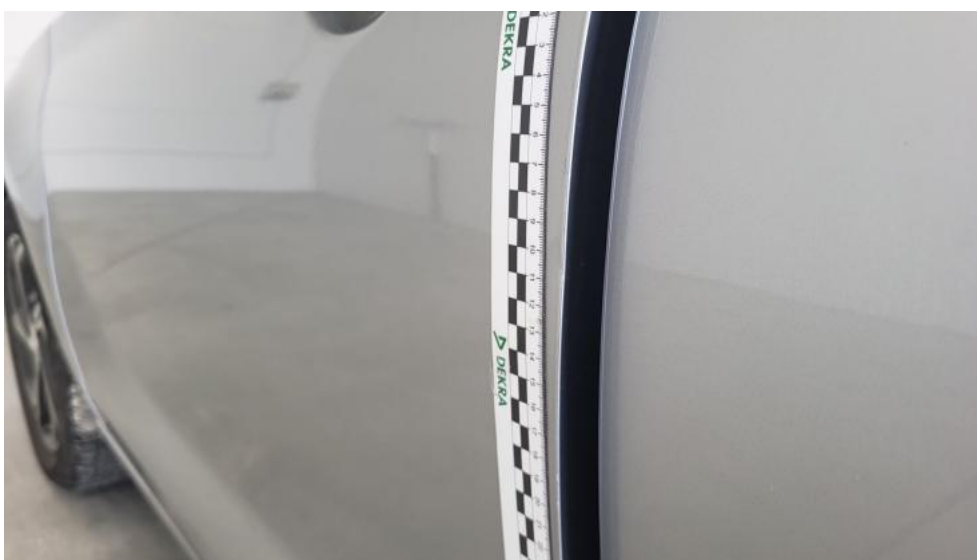
Drzwi przed L - Rysa/odprysk 1

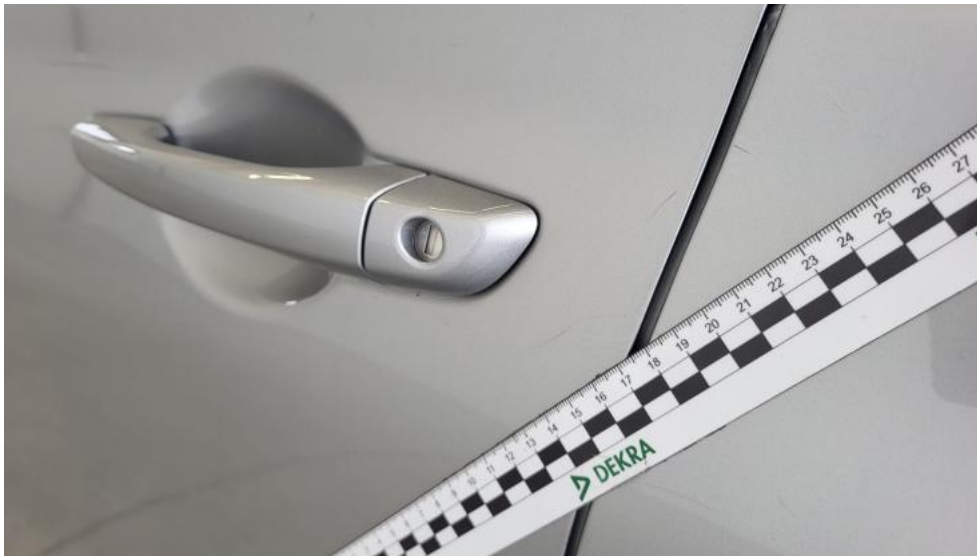
Drzwi przed L - Rysa/odprysk 2

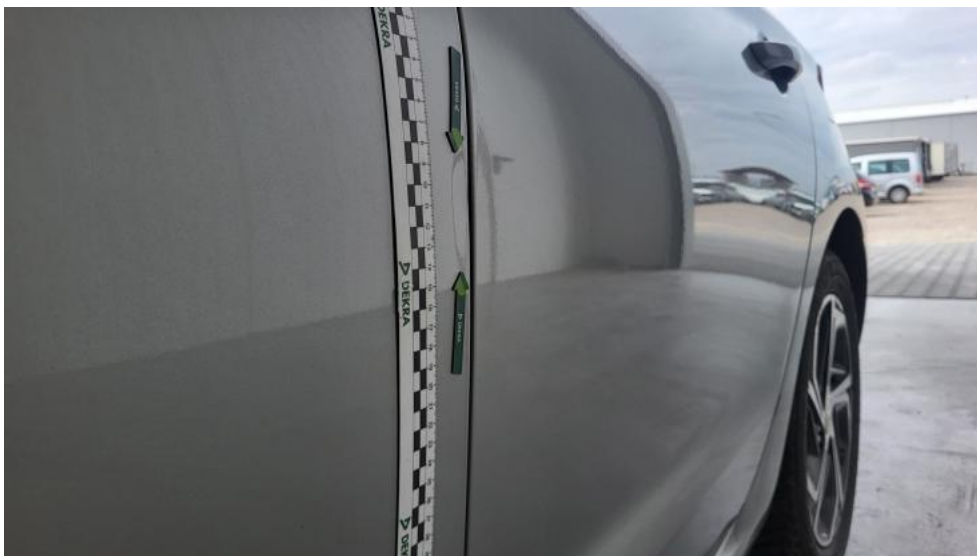
Drzwi przed L - Wgniecenie/odkształcenie 1

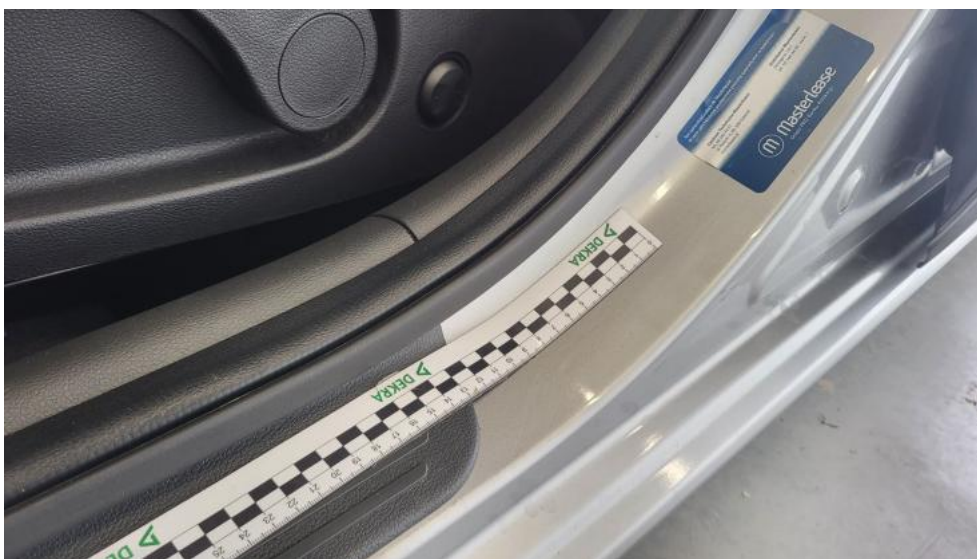
**Fot. 53.**  
Próg L - Rysa/odprysk 1

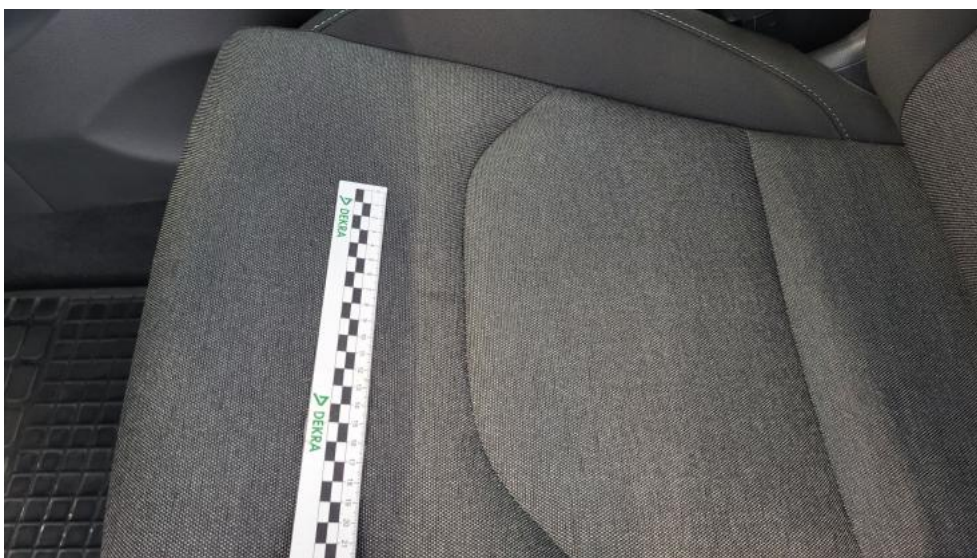
**Fot. 54.**  
Fotel prz. lew. - Inne 1
