Nr zlecenia DEKRA: PKOL(W)/LODZ/41906/25/06/10  
Nr zlecenia/szkody: 20/030965  
Data zlecenia: 10-06-2025

**DEKRA Polska - Centrala**  
02-673 Warszawa, ul. Konstruktorska 12A

| Producent | TOYOTA |
| Typ/wersja | Camry 2.5 Hybrid Comfort CVT |

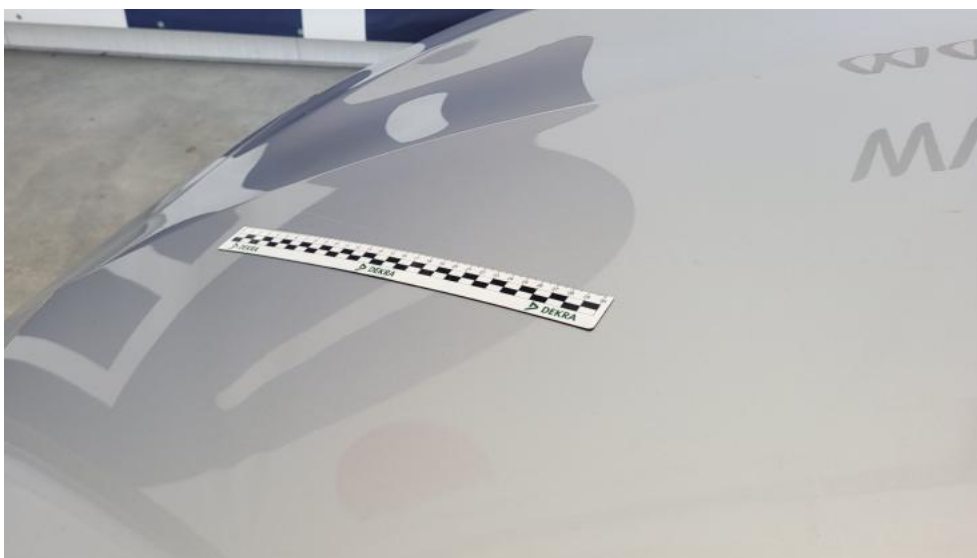
**Fot. 40.**

Pokrywa komory silnika - Rysa/odprysk 1

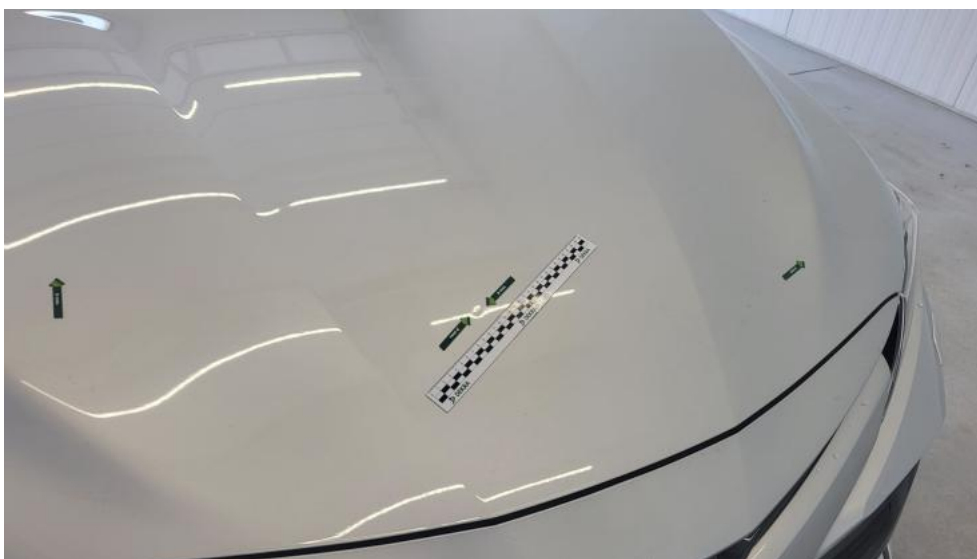
**Fot. 41.**

Pokrywa komory silnika - Wgniecenie/odkształcenie 1

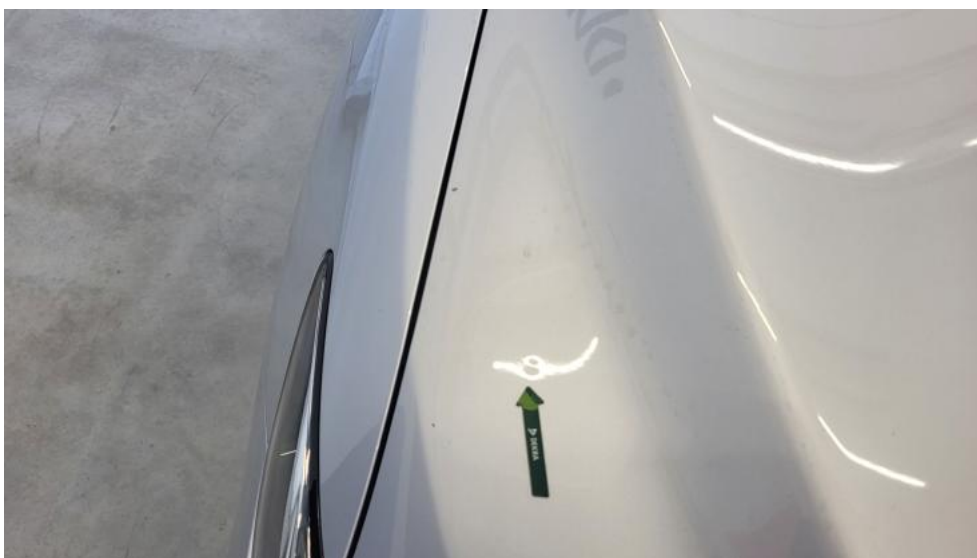
**Fot. 42.**

Pokrywa komory silnika - Wgniecenie/odkształcenie 2

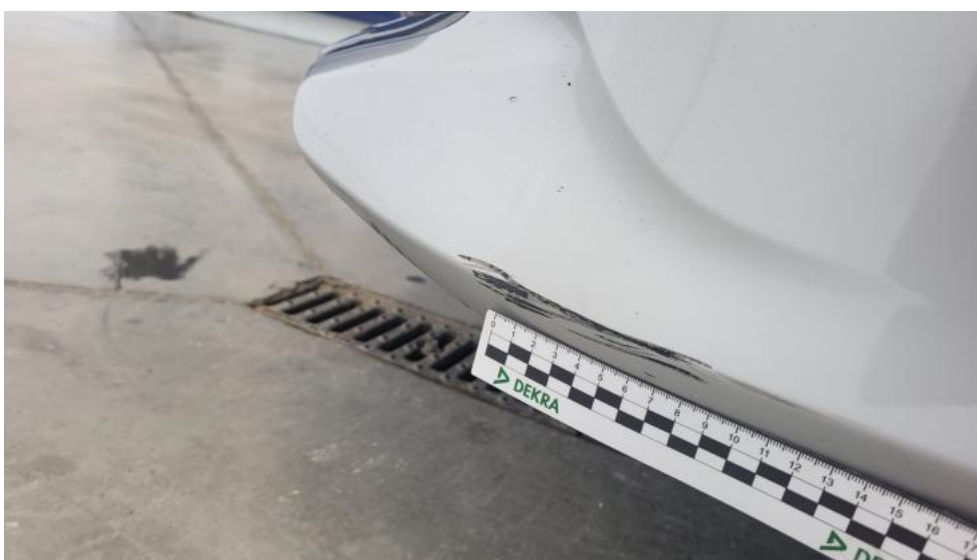
**Fot. 44.**

Zderzak - Rysa/odprysk 1

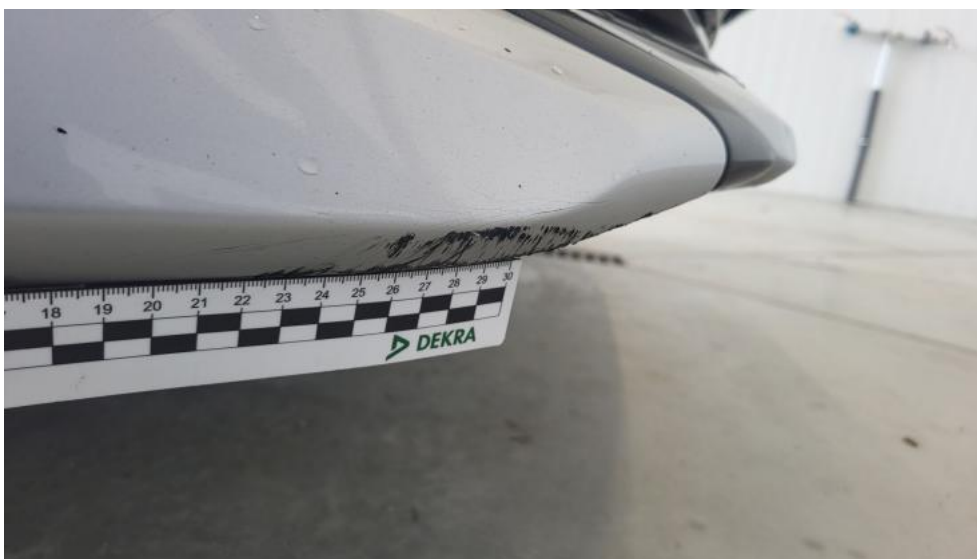
**Fot. 45.**

Zderzak - Rysa/odprysk 2

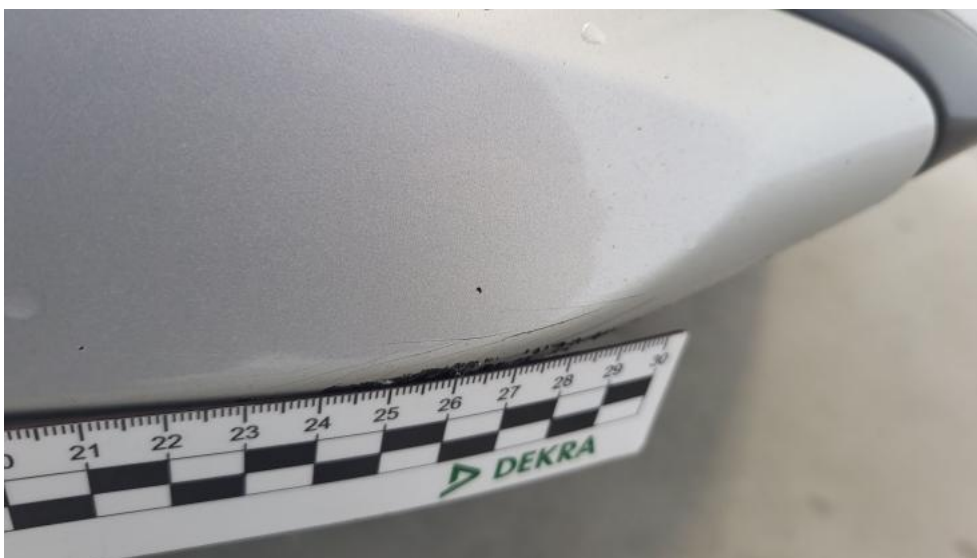
**Fot. 46.**

Zderzak - Pęknięcie/rozerwanie 1

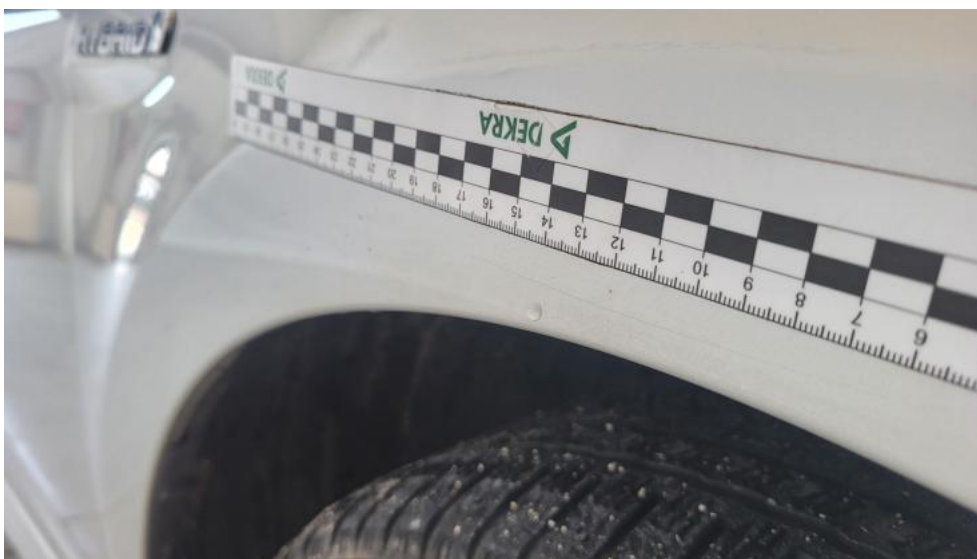
**Fot. 47.**

Błotnik przedni P - Rysa/odprysk 1

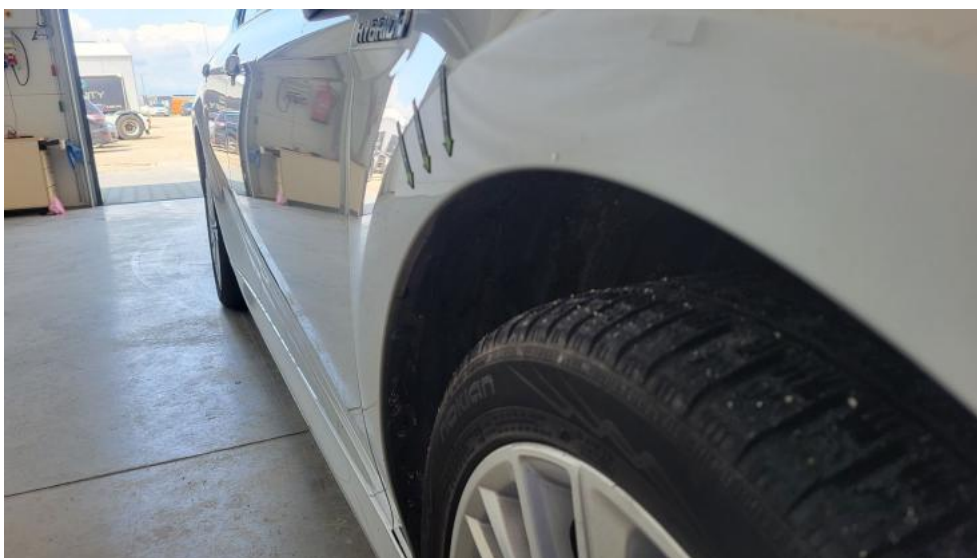
**Fot. 48.**

Błotnik przedni P - Wgniecenie/odkształcenie 1

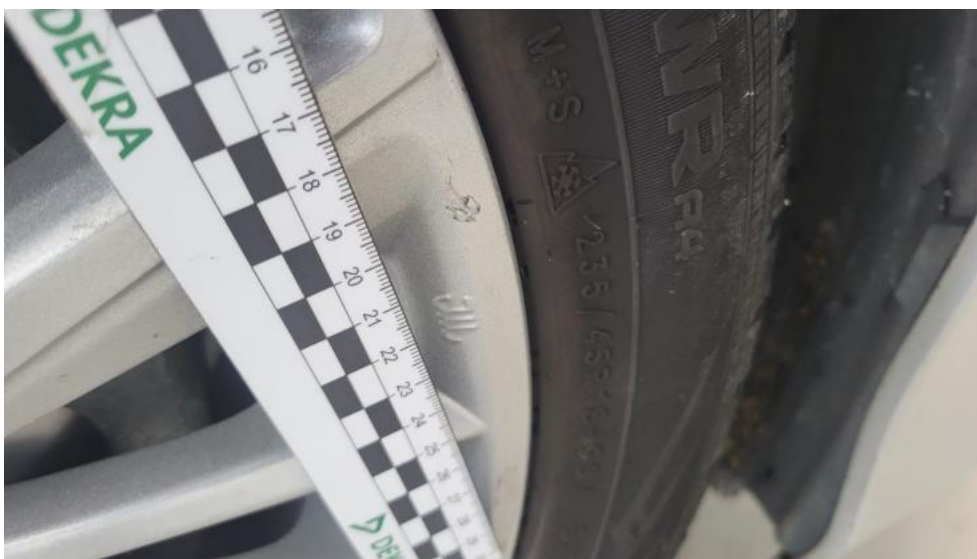
**Fot. 49.**

Felga aluminiowa przednia P - Rysa/odprysk 1

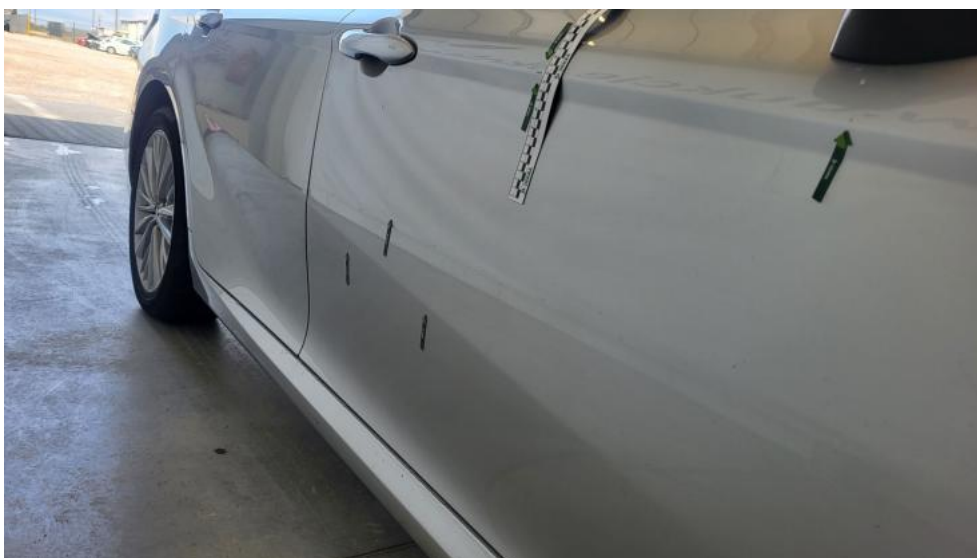
**Fot. 50.**

Drzwi przednie P - Wgniecenie/odkształcenie 1

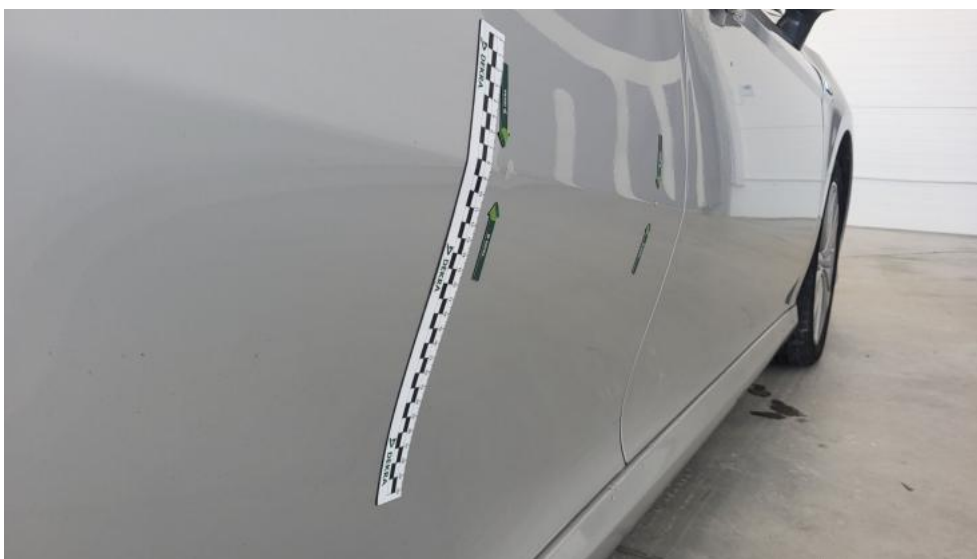
**Fot. 51.**

Drzwi tylne P - Wgniecenie/odkształcenie 1

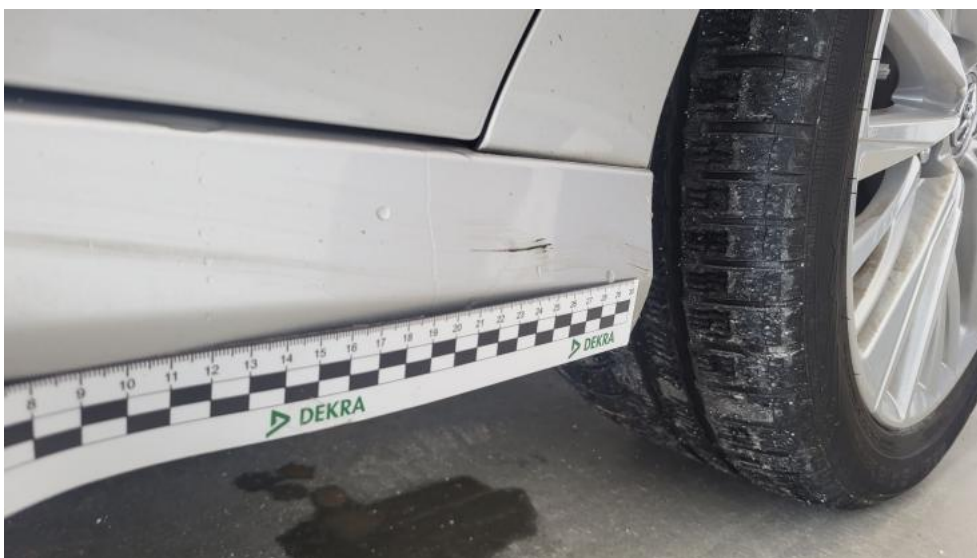
**Fot. 52.**

Próg P - Wgniecenie/odkształcenie 1

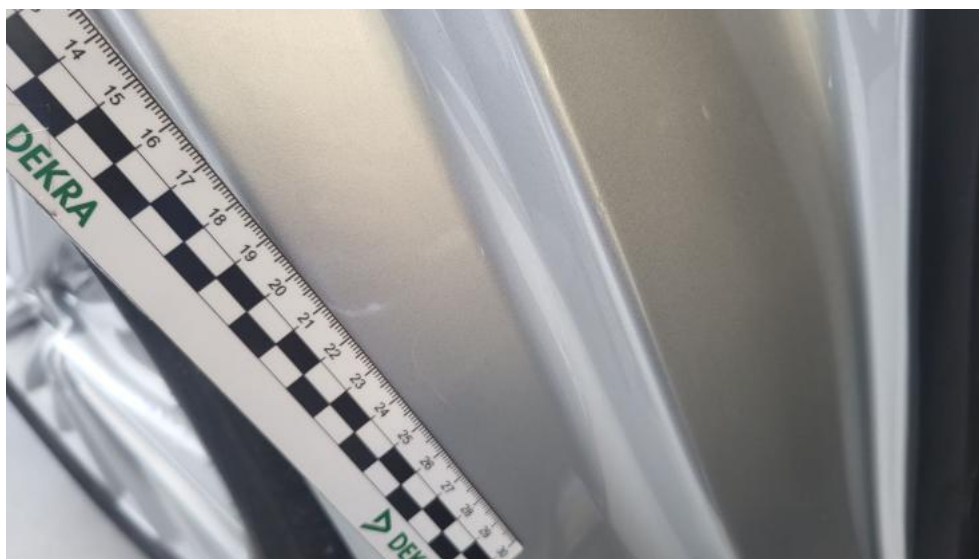
**Fot. 53.**

Błotnik tylny P / Ściana boczna P - Rysa/odprysk 1

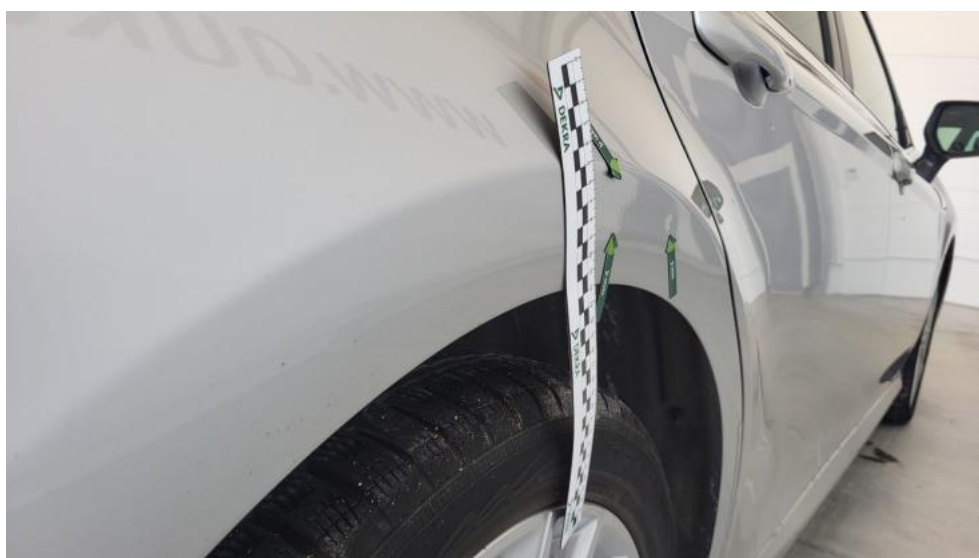
**Fot. 54.**

Błotnik tylny P / Ściana boczna P - Wgniecenie/odkształcenie 1

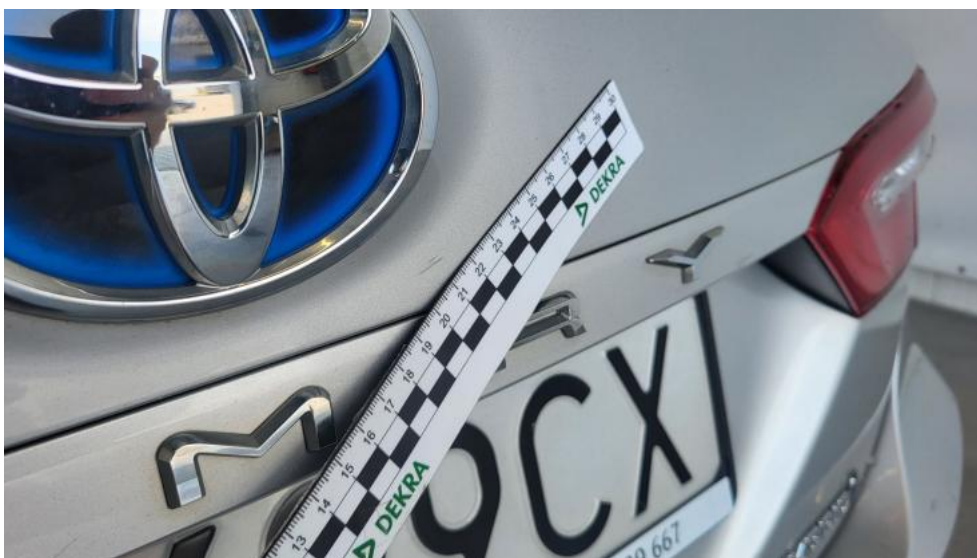
**Fot. 56.**

Pokrywy bagażnika - Rysa/odprysk 1

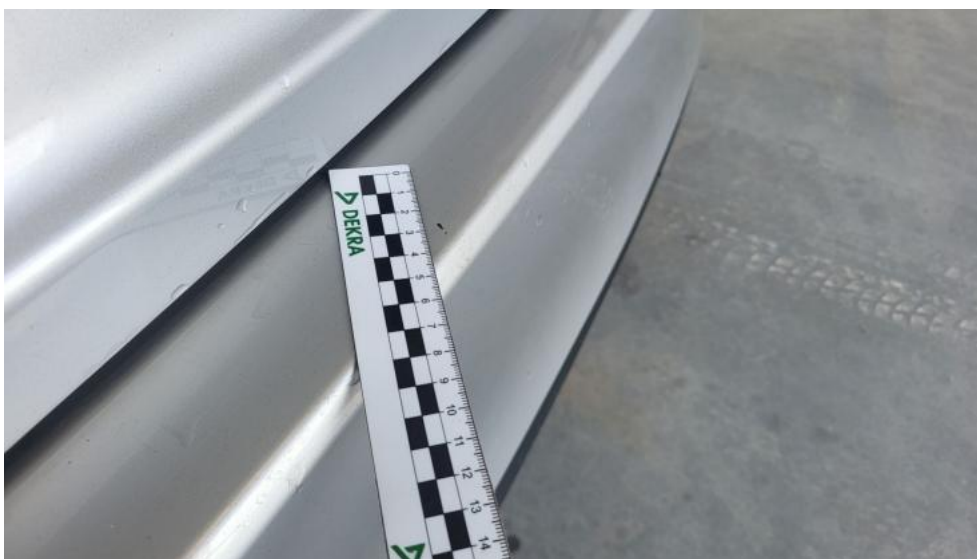
**Fot. 57.**  
Zderzak tylny - Rysa/odprysk 1

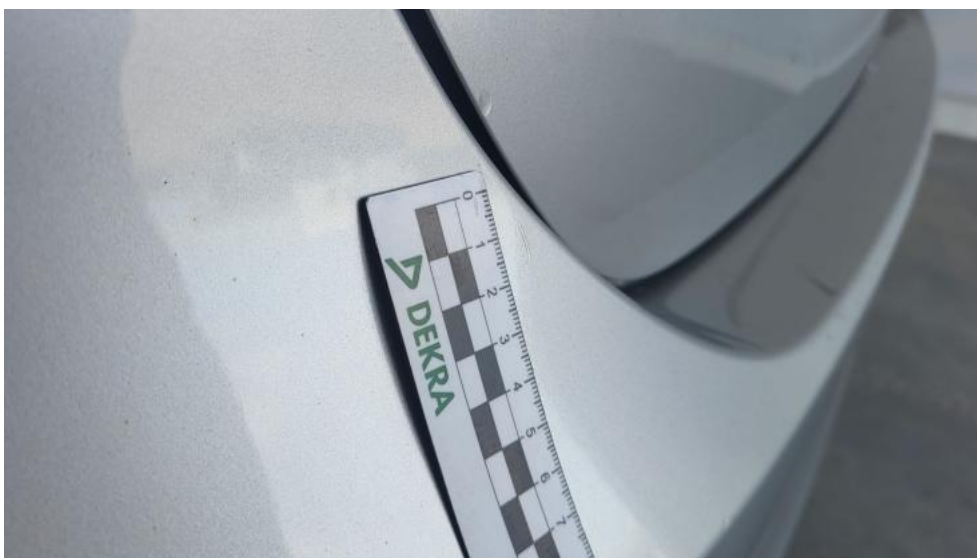
**Fot. 58.**  
Zderzak tylny - Wgniecenie/odkształcenie 1

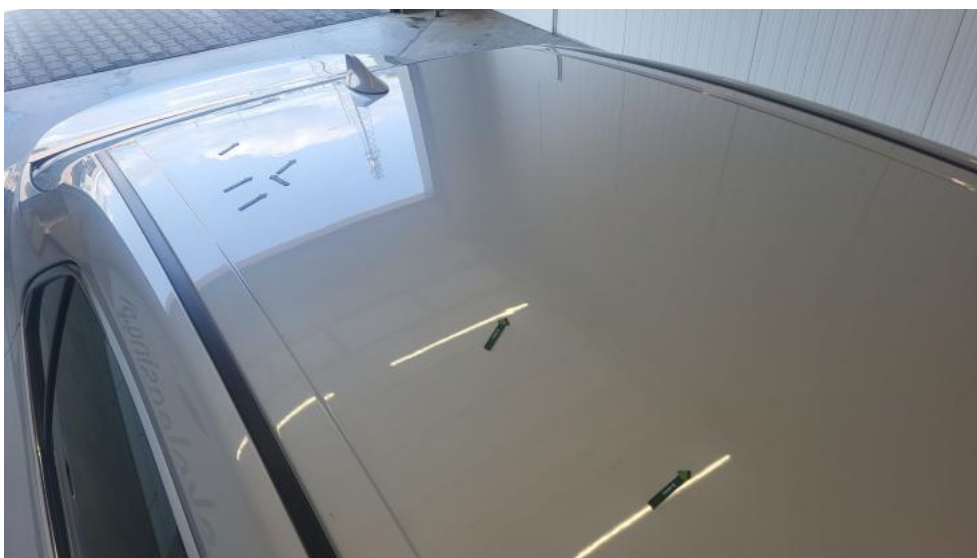
**Fot. 60.**

Dach - Wgniecenie/odkształcenie 1

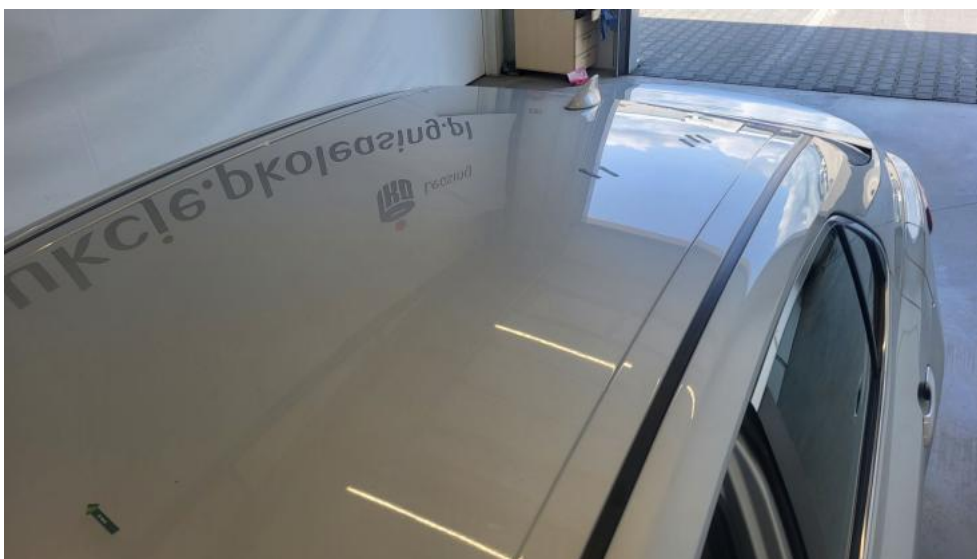
**Fot. 61.**

Dach - Wgniecenie/odkształcenie 2

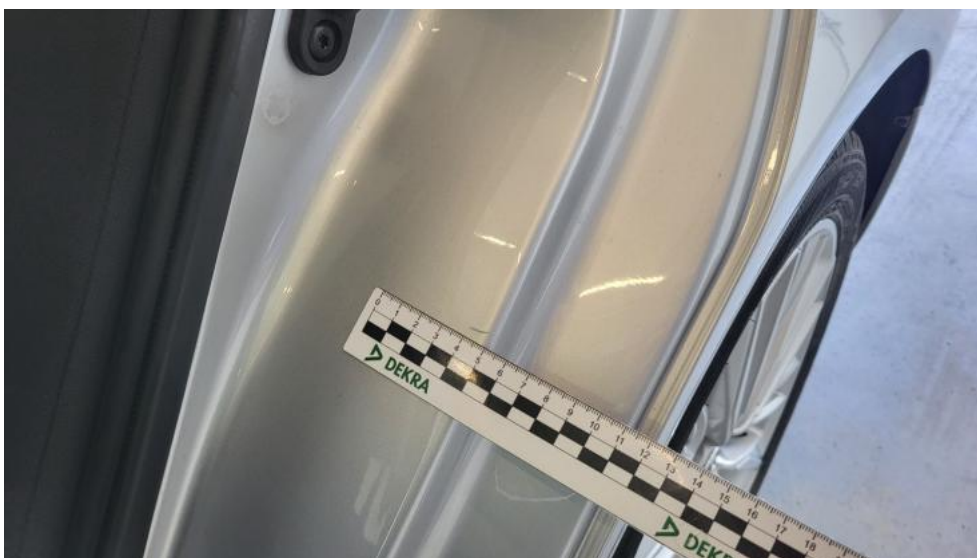
**Fot. 62.**

Ścianka tylna L / Ścianka boczna L - Rysa/odprysk 1

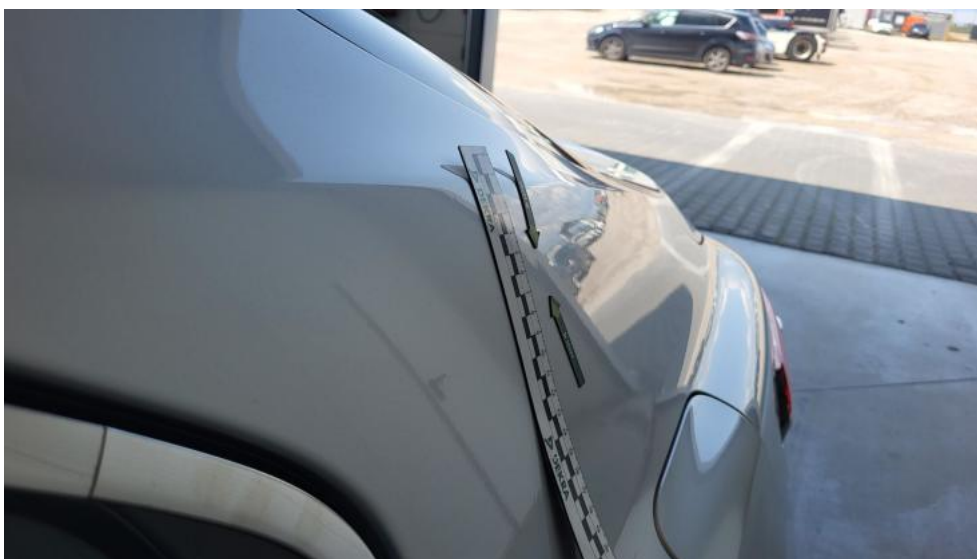
**Fot. 63.**

Błotnik tylny L / Ściana boczna L - Wgniecenie/odkształcenie 1

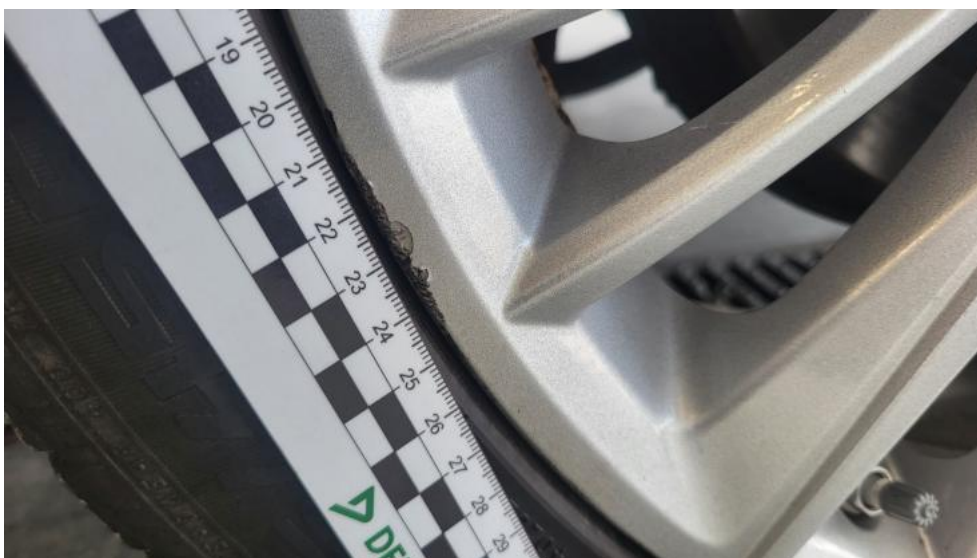
**Fot. 64.**

Felga aluminiowa tylna L - Rysa/odprysk 1

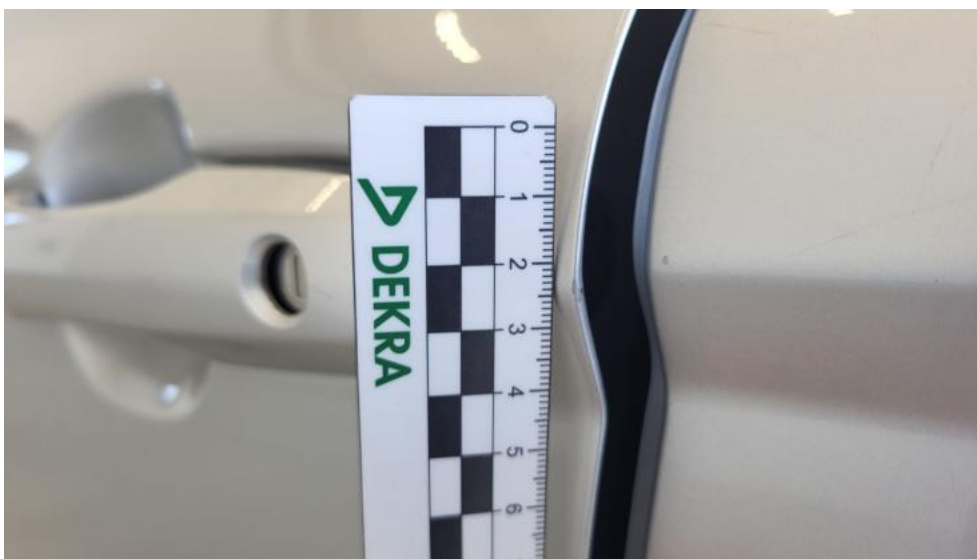
**Fot. 65.**

Drzwi przed L - Rysa/odprysk 1

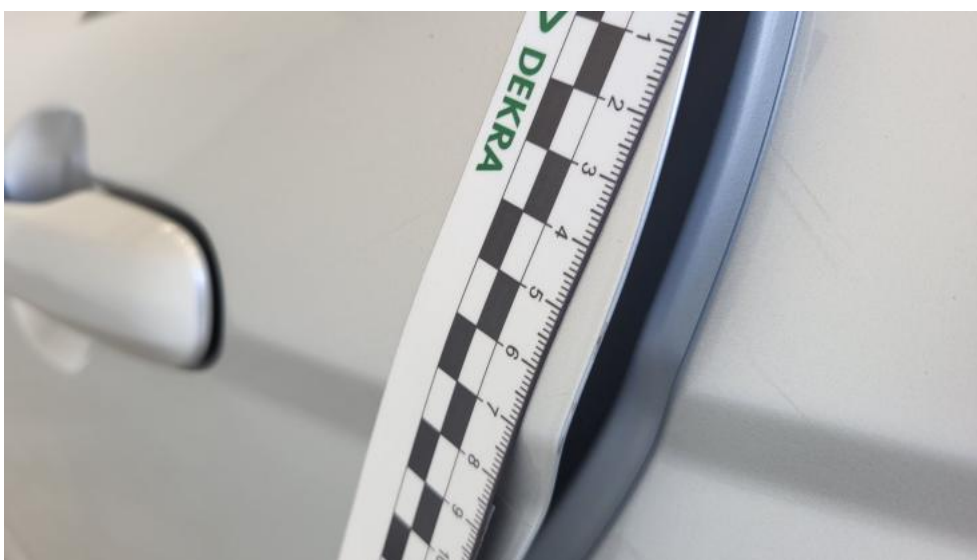
**Fot. 66.**

Drzwi tylne L - Rysa/odprysk 1

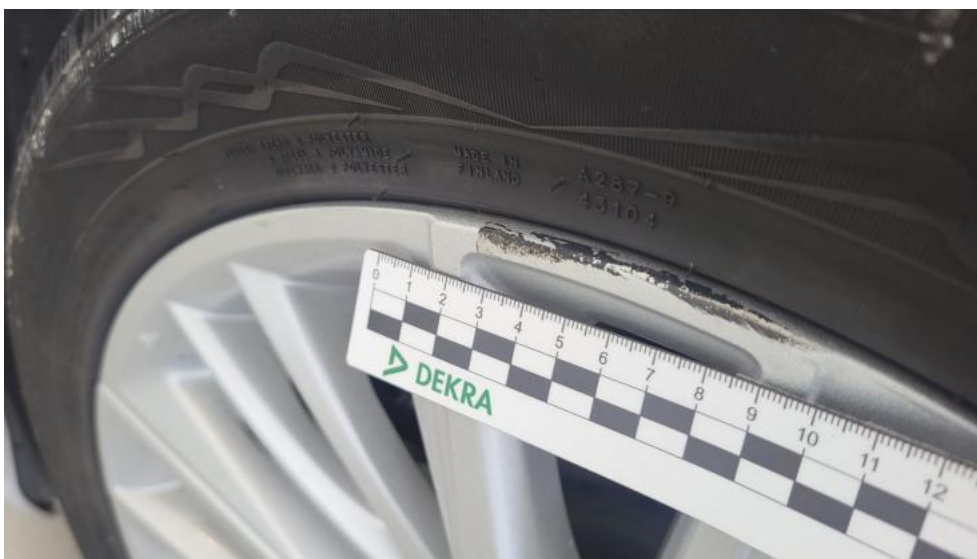
**Fot. 69.**

Felga Aluminiowa przednia L - Rysa/odprysk 1

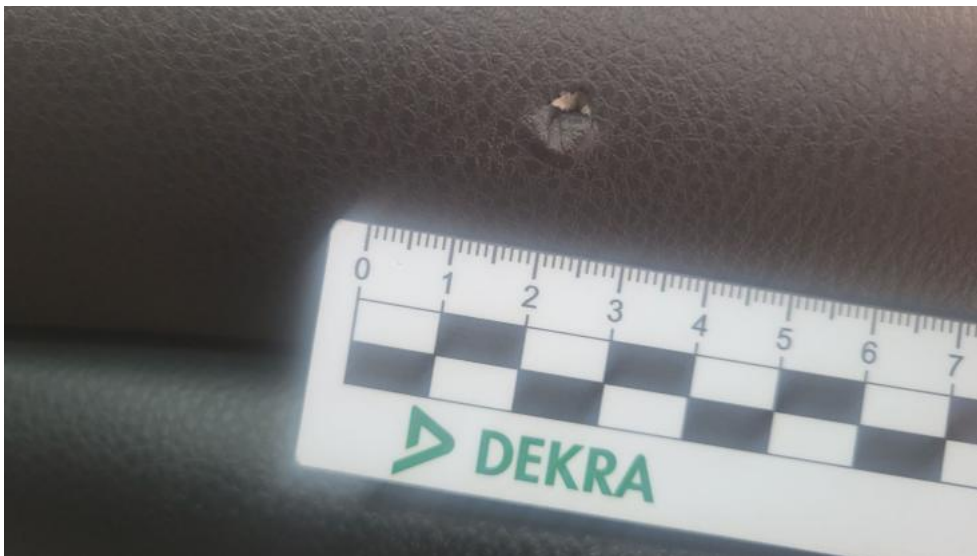
**Fot. 71.**

Deska rozdzielcza - Pęknięcie/rozerwanie 1
