Nr zlecenia DEKRA: PKOL(W)/LODZ/04971/26/01/21  
Nr zlecenia/szkody: PS22/02930  
Data zlecenia: 21-01-2026

**Dane pojazdu**

Grupa obiektów (Eurotax)	samochody osobowe
Kod EC (Eurotax)	0109031
Producent	AUDI
Model	A6 Avant [4G] 14-18
Typ/wersja	A6 3.0 TDI Quattro S tronic
Rodzaj nadwozia	KOM
Liczba drzwi/liczba miejsc	5/5
Masa własna [kg]	1830
Dopuszczalna masa całkowita [kg]	2460
Rozstaw osi 1/2	2912
Rodzaj silnika	z zapłonem samoczynnym
Układ oczyszczana spalin	DPF
Pojemność silnika [ccm]	2967
Moc silnika [KM/kW]	218/160
Skrzynia biegów	automatyczna
Nr rejestracyjny	SK535WN
VIN	WAUZZZ4G9HN107441
Data 1. rejestracji	04-04-2017
Data nast. bad. techn.	09-04-2026
Rok produkcji	2017 (rok produkcji został zweryfikowany z zewnętrzną bazą danych)
Stan licznika [km]	177 975 (odczytany)
Kolor nadwozia/rodzaj powłoki	czarny/2-warstwowy metalizowany

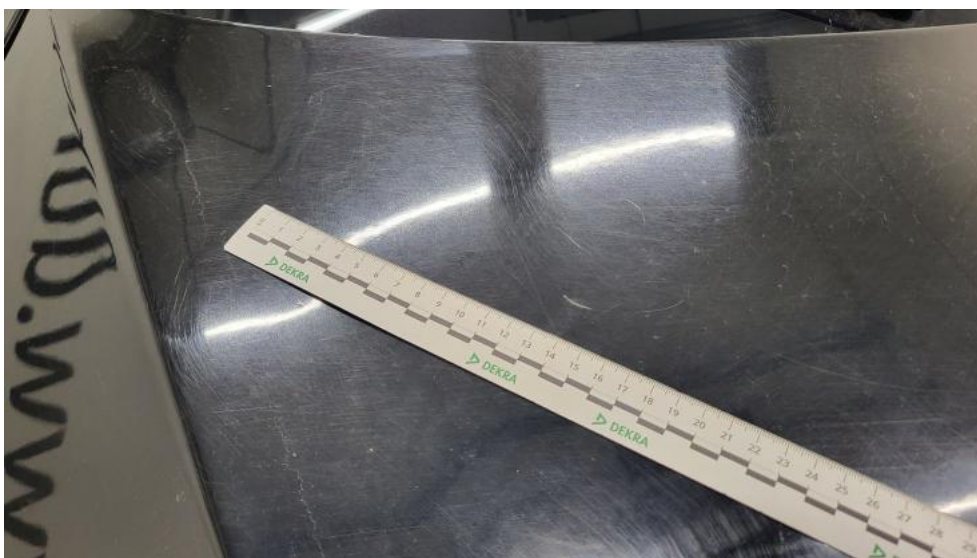
**Fot. 40.**  
Pokrywa komory silnika - Rysa/odprysk 1

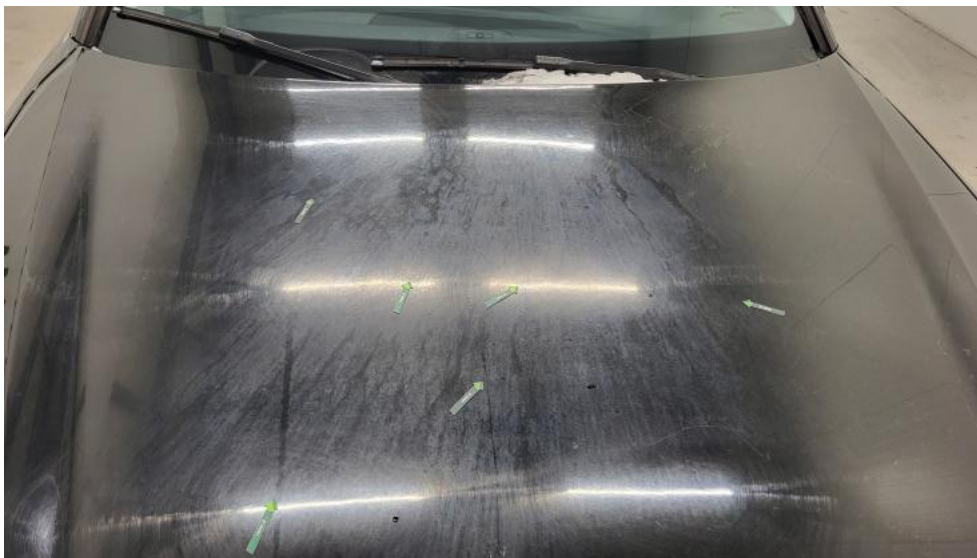
**Fot. 41.**  
Pokrywa komory silnika - Wgniecenie/odkształcenie 1

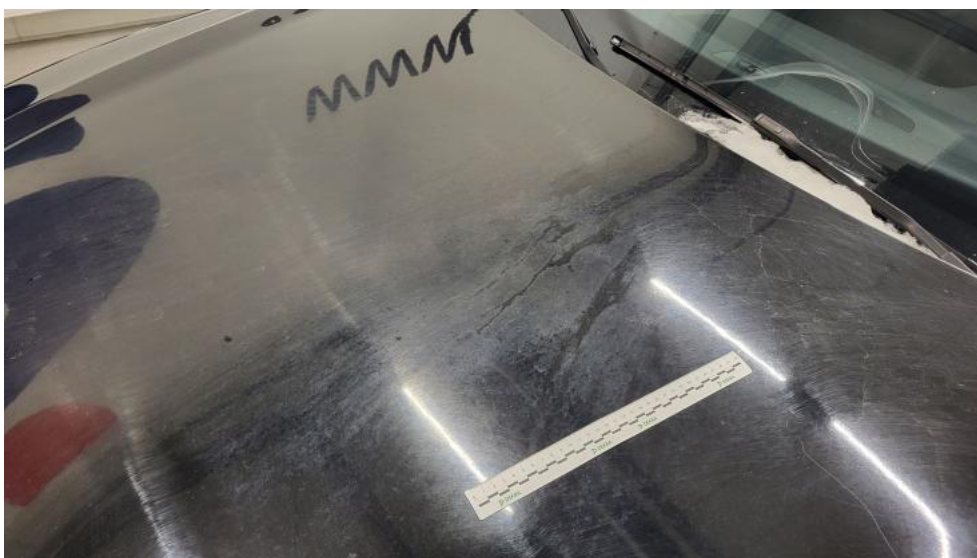
**Fot. 42.**  
Pokrywa komory silnika - Inne 1

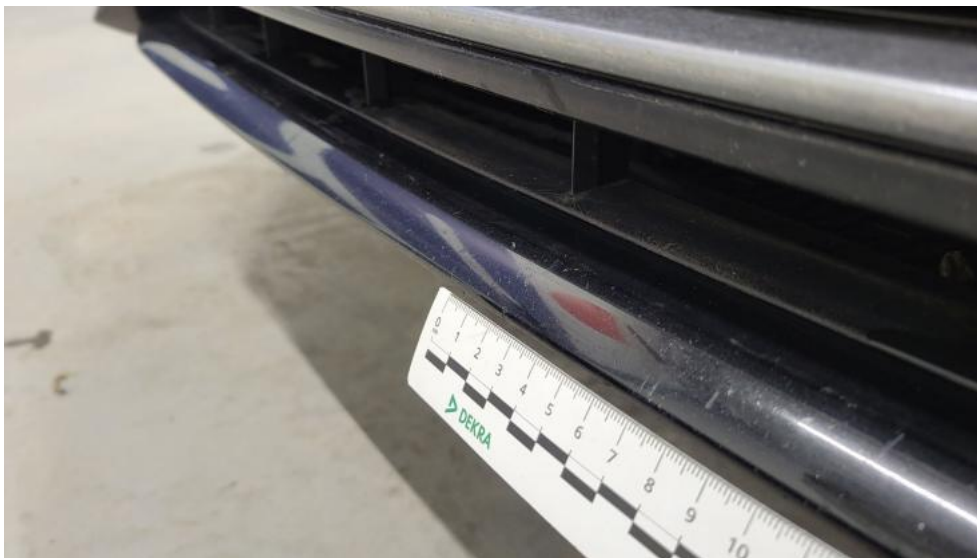
**Fot. 43.**  
Spoiler zderzaka przedniego - Rysa/odprysk 1

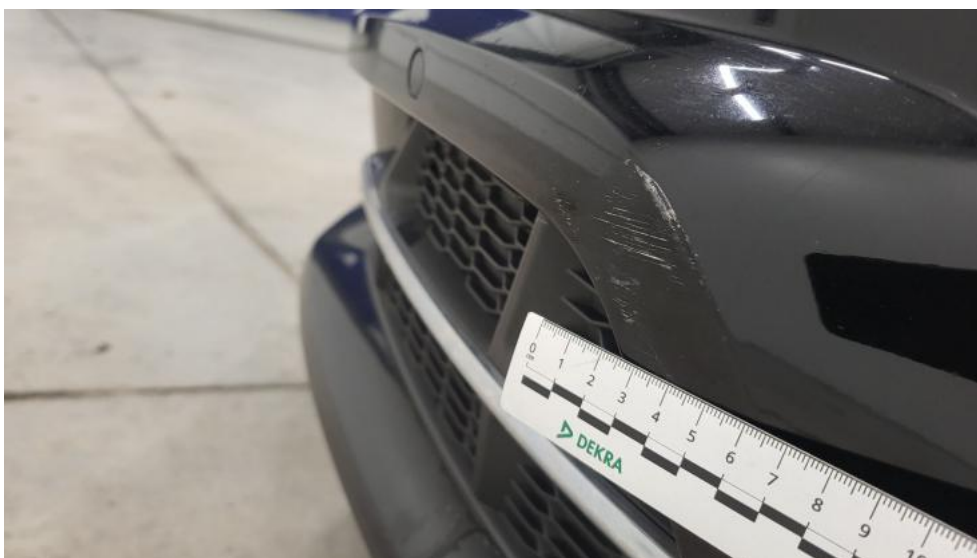
**Fot. 44.**  
Zderzak - Rysa/odprysk 1

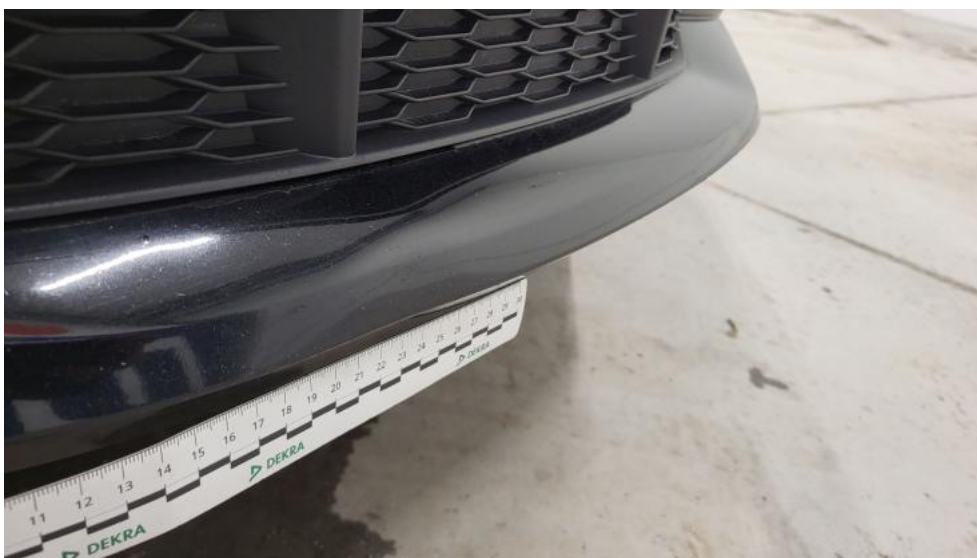
**Fot. 46.**  
Zderzak - Wgniecenie/odkształcenie 2

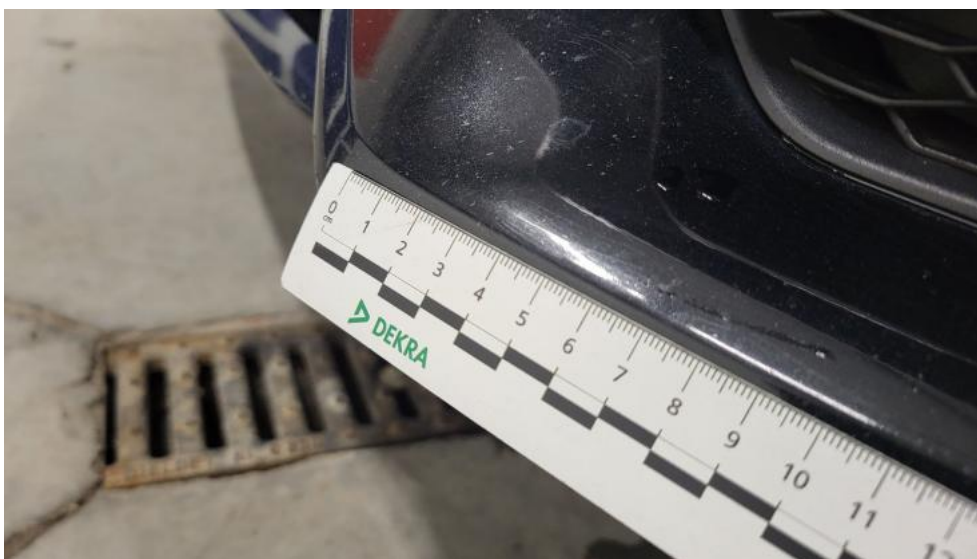
**Fot. 47.**  
Zderzak - Pęknięcie/rozerwanie 1

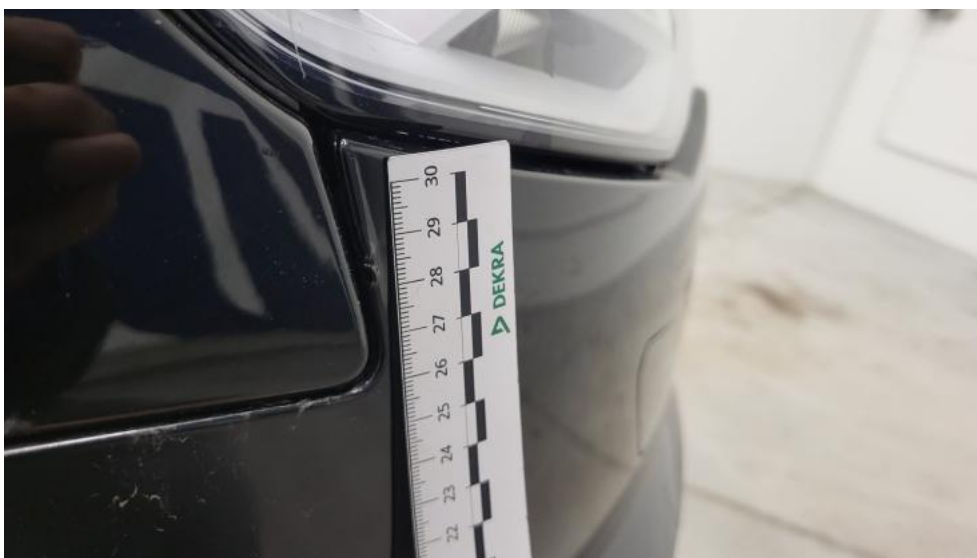
**Fot. 48.**  
Zderzak - Inne 1

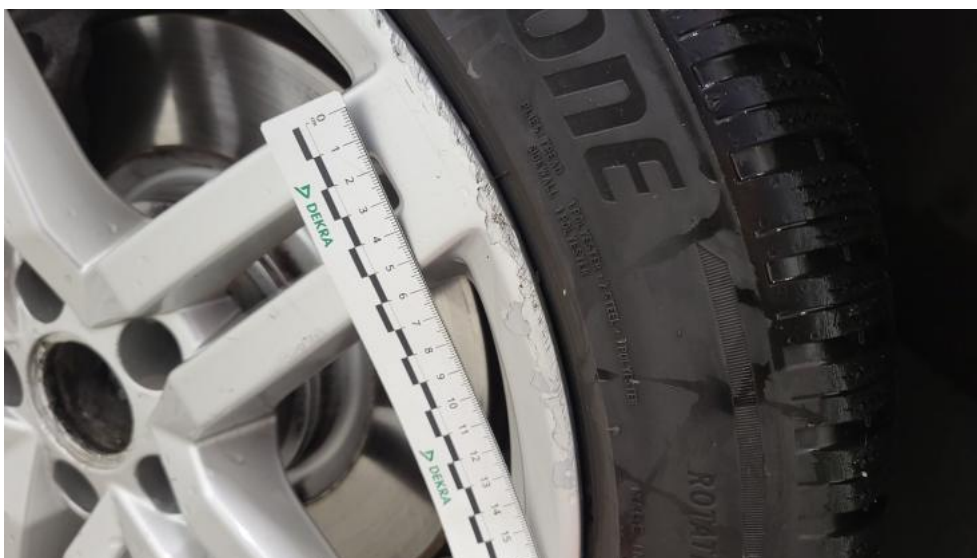
**Fot. 50.**  
Felga aluminiowa przednia P - Rysa/odprysk 1

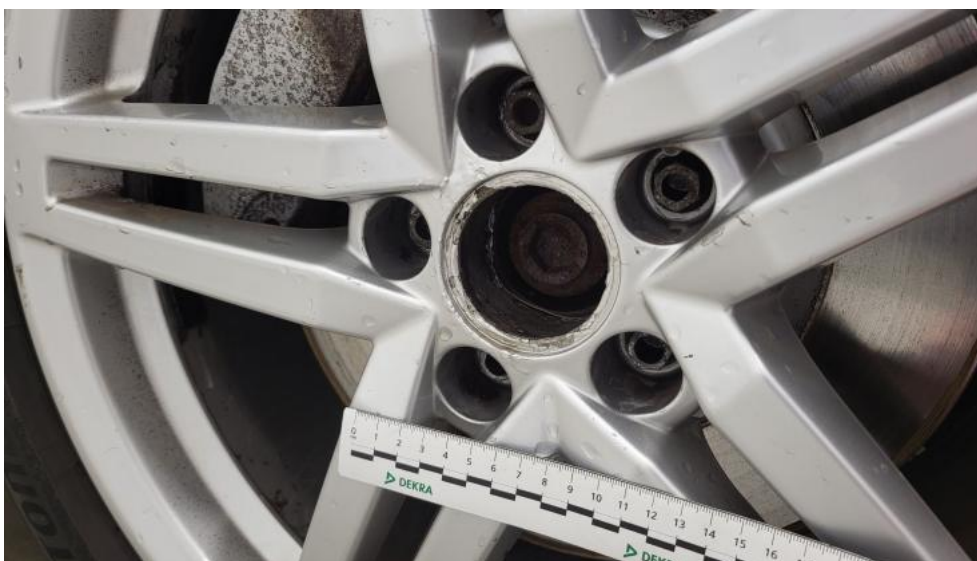
**Fot. 51.**  
Felga aluminiowa przednia P - Inne 1

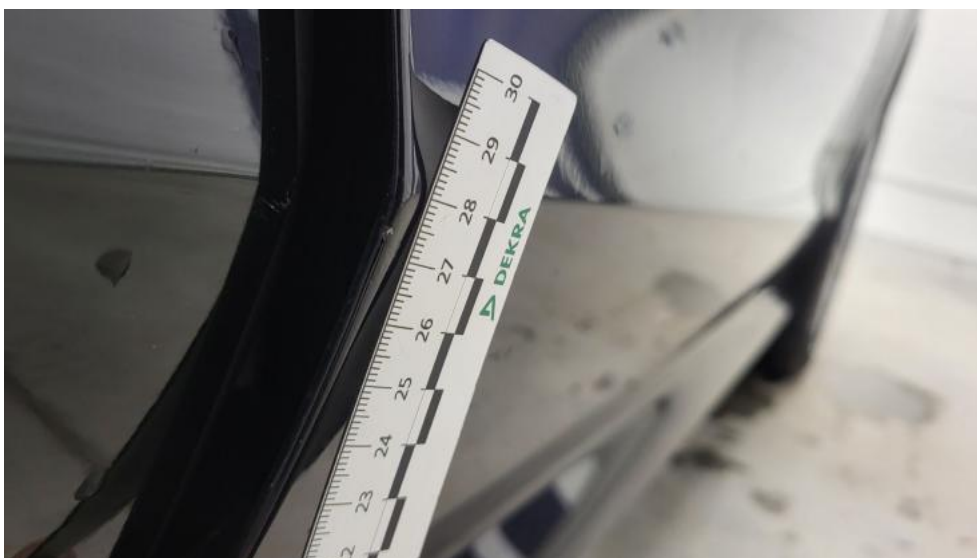
**Fot. 52.**  
Drzwi przednie P - Rysa/odprysk 1

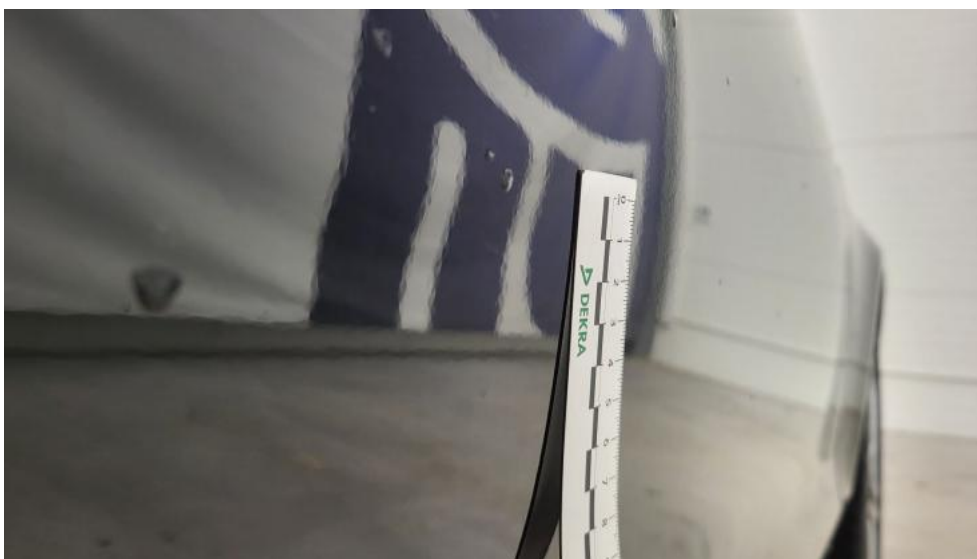
**Fot. 53.**  
Drzwi przednie P - Wgniecenie/odkształcenie 1

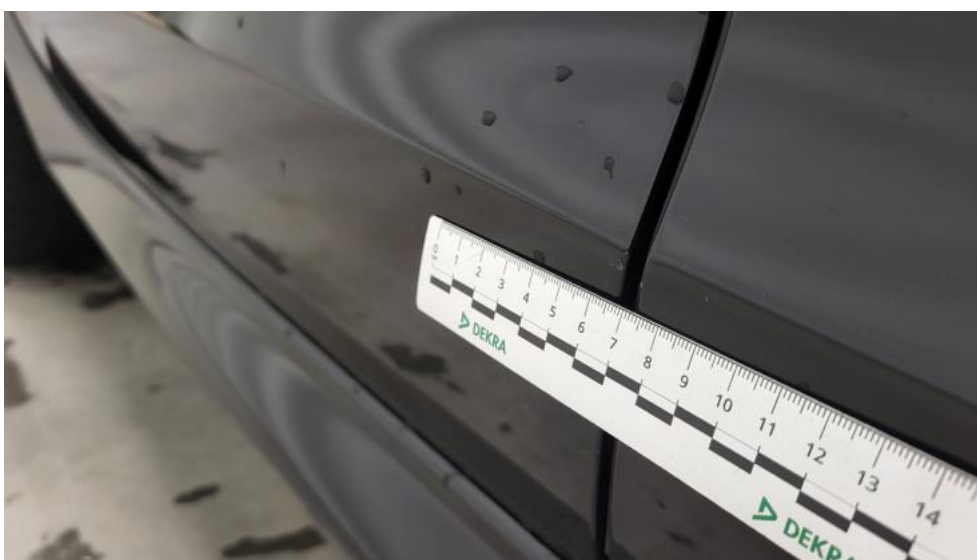
**Fot. 54.**  
Drzwi tylne P - Rysa/odprysk 1

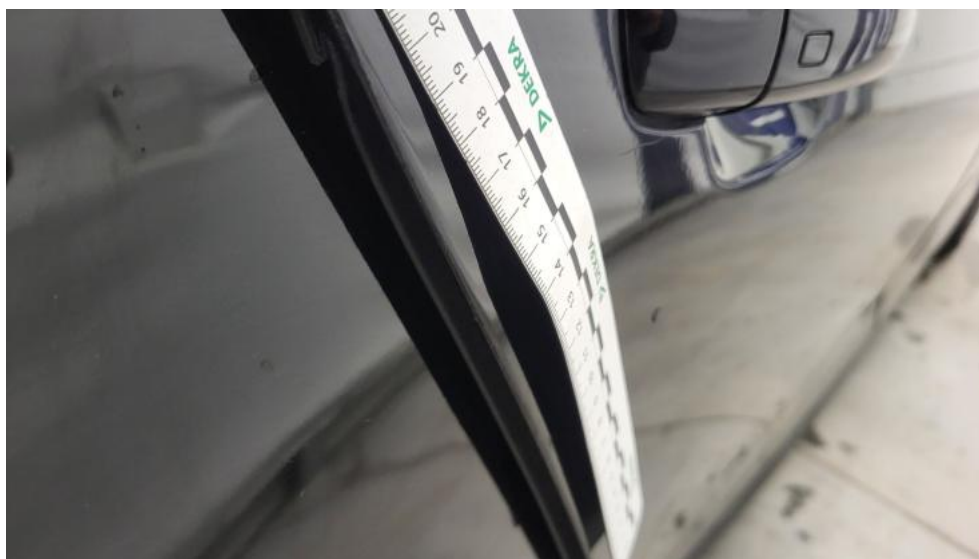
**Fot. 55.**  
Drzwi tylne P - Rysa/odprysk 2

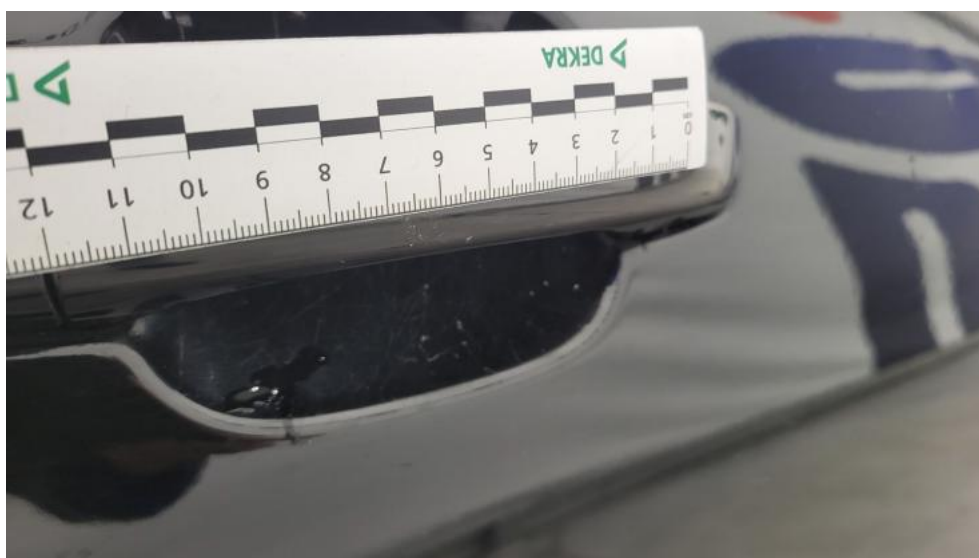
**Fot. 56.**  
Klamka drzwi tyl P - Rysa/odprysk 1

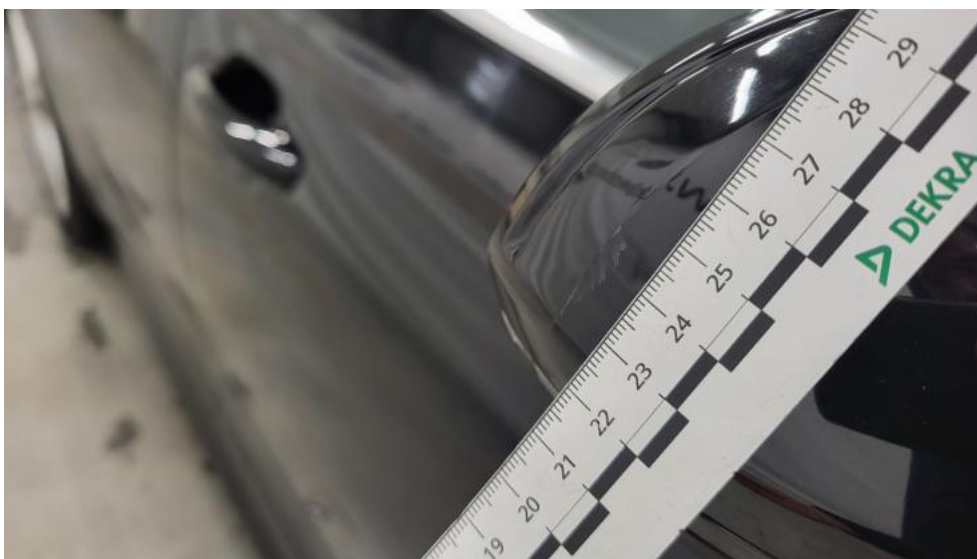
**Fot. 57.**  
Lusterko zew P - Rysa/odprysk 1

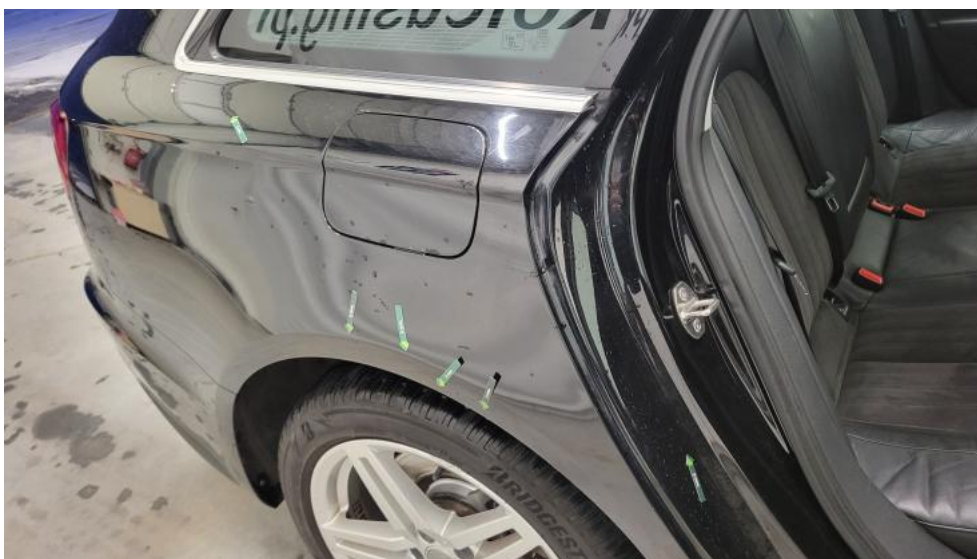
**Fot. 59.**  
Błotnik tylny P / Ściana boczna P - Wgniecenie/odkształcenie 1

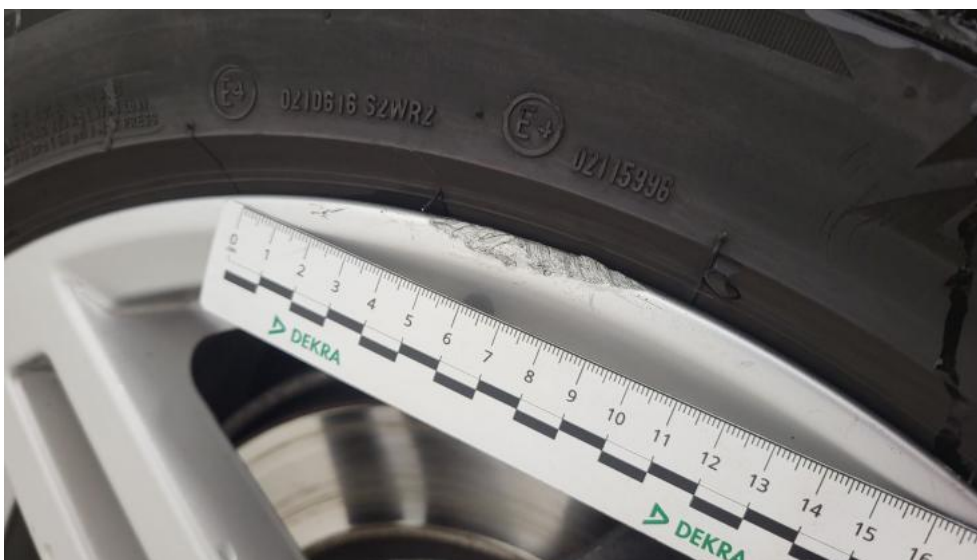
**Fot. 60.**  
Felga aluminiowa tylna P - Rysa/odprysk 1

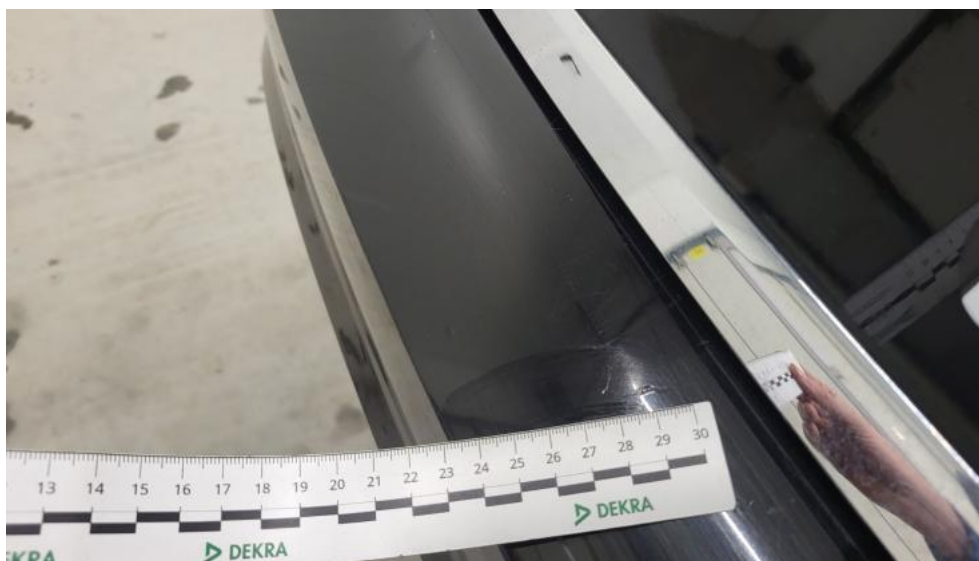
**Fot. 61.**

Zderzak tylny - Wgniecenie/odkształcenie 1

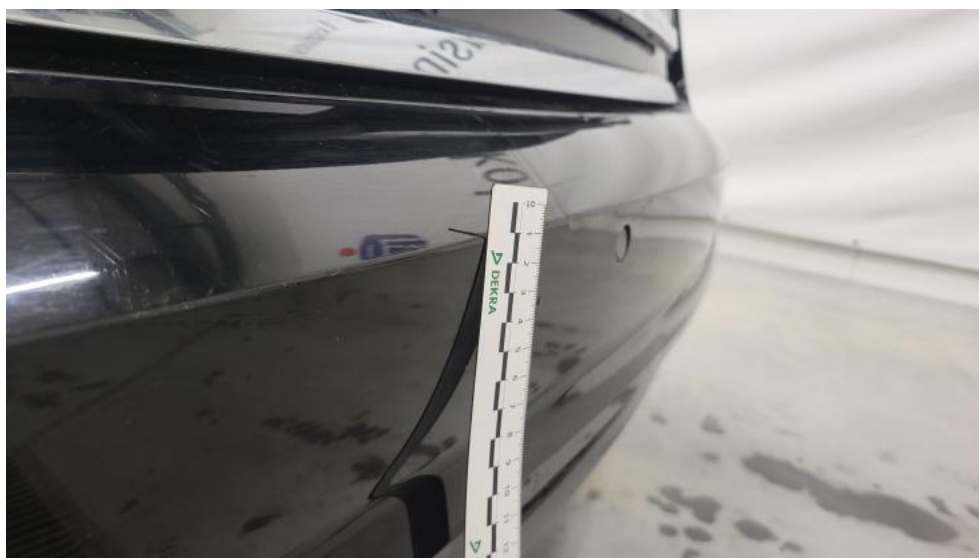
**Fot. 62.**

Zderzak tylny - Wgniecenie/odkształcenie 2

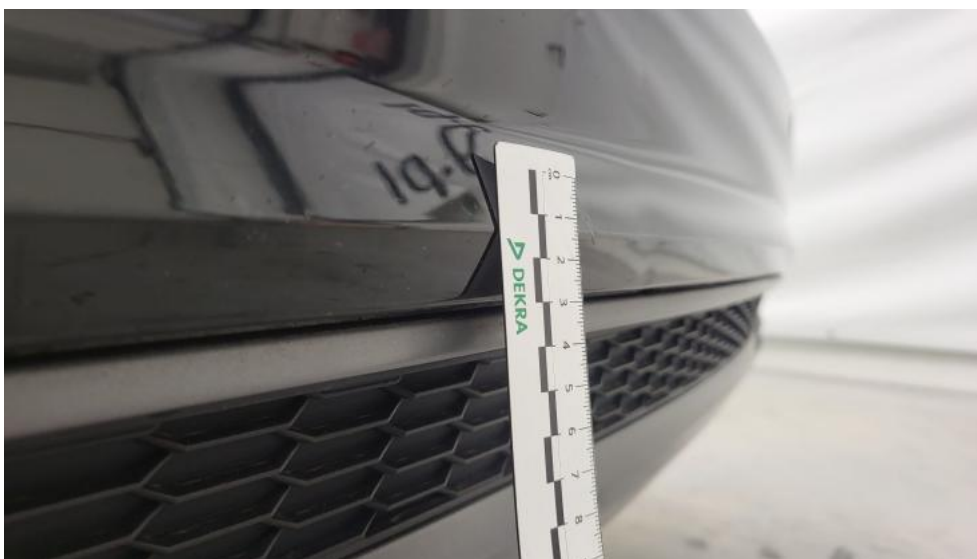
**Fot. 63.**  
Zderzak tylny() - Wgniecenie/odkształcenie 3

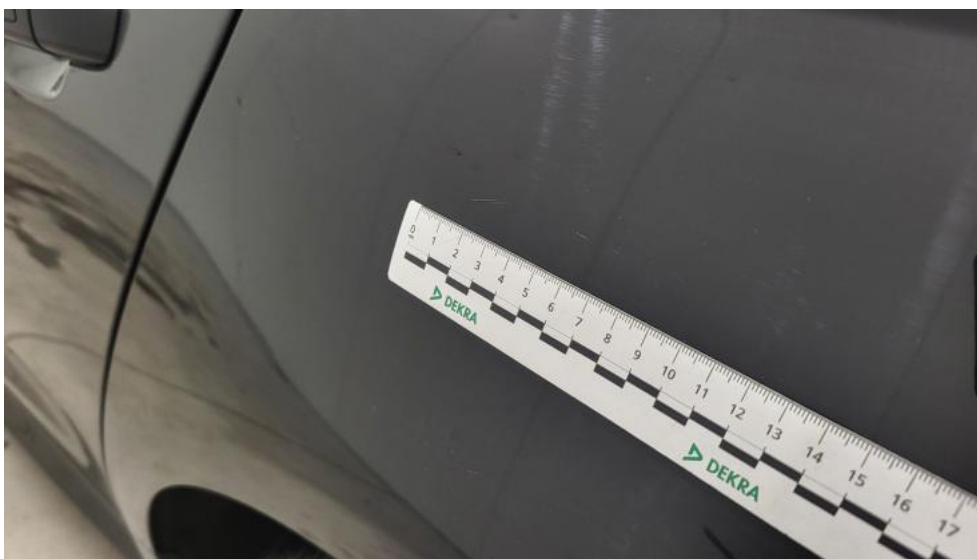
**Fot. 65.**  
Błotnik tylny L / Ściana boczna L - Rysa/odprysk 1

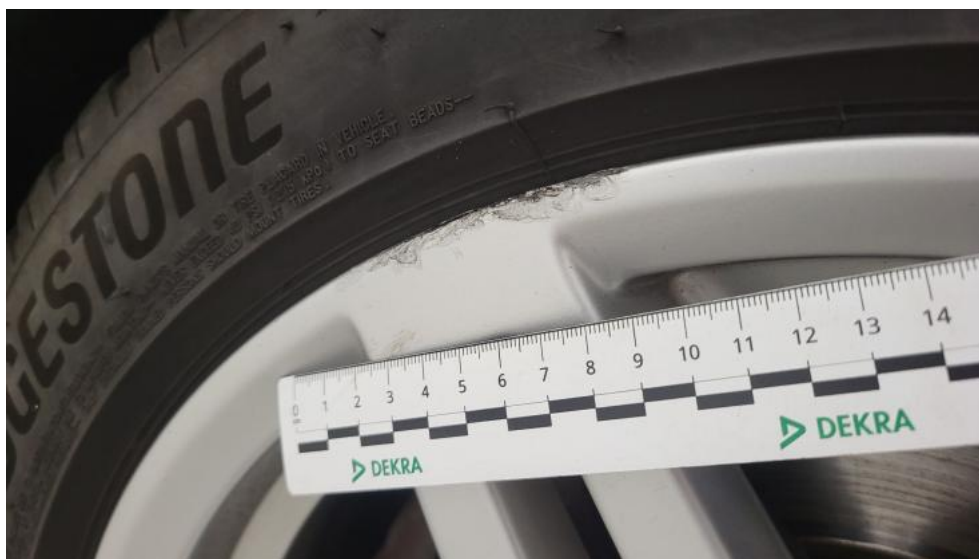
**Fot. 67.**  
Felga aluminiowa tylna L - Rysa/odprysk 1

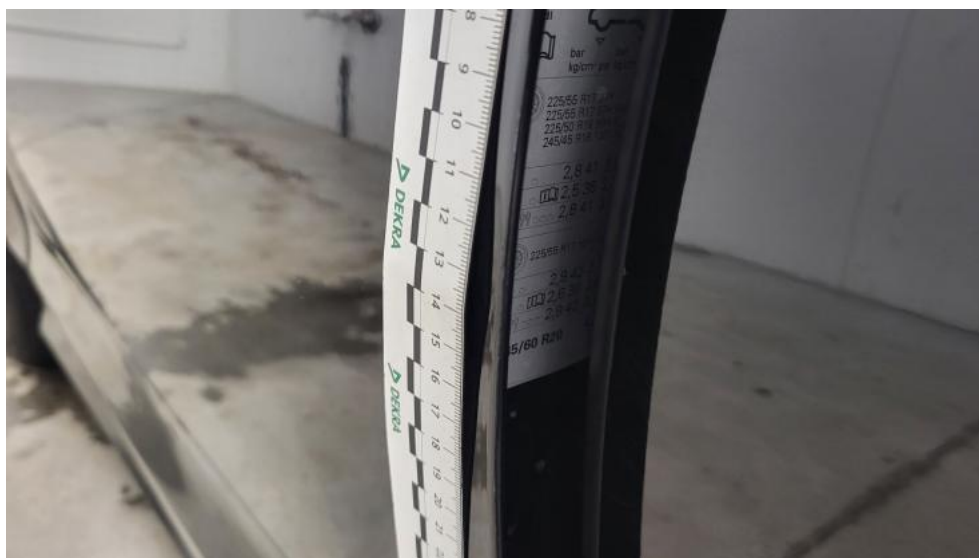
**Fot. 68.**  
Drzwi przed L - Rysa/odprysk 1

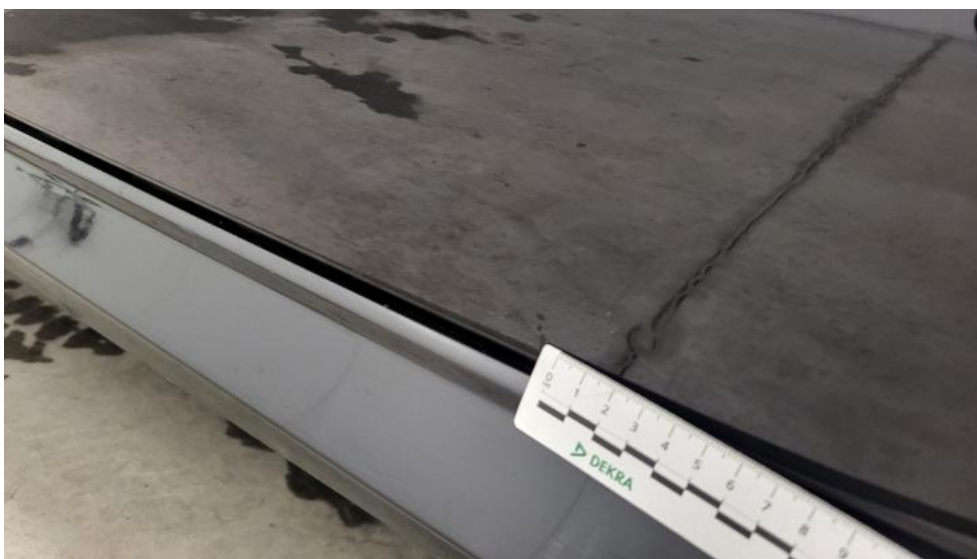
**Fot. 69.**  
Drzwi przed L - Wgniecenie/odkształcenie 1

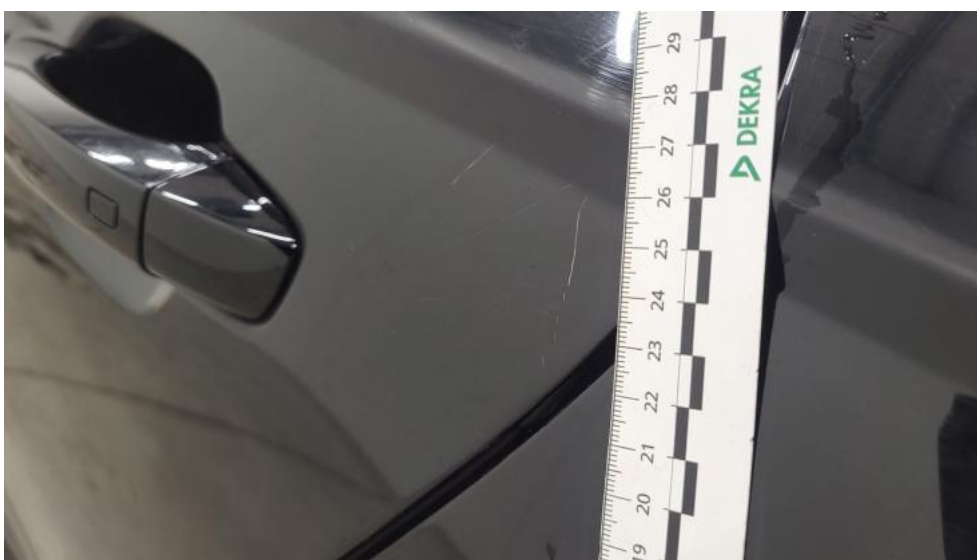
**Fot. 70.**  
Drzwi tylne L - Rysa/odprysk 1

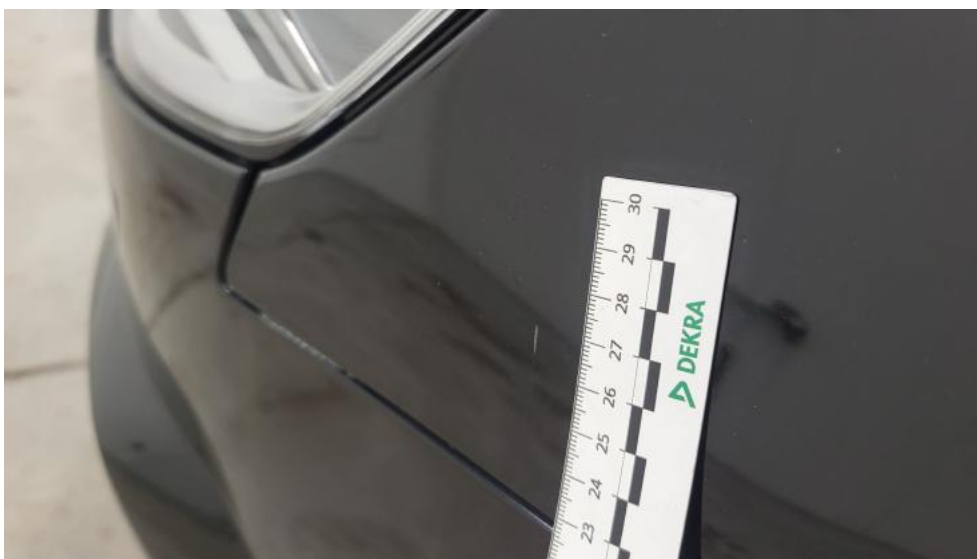
**Fot. 75.**  
Błotnik przedni L - Rysa/odprysk 1

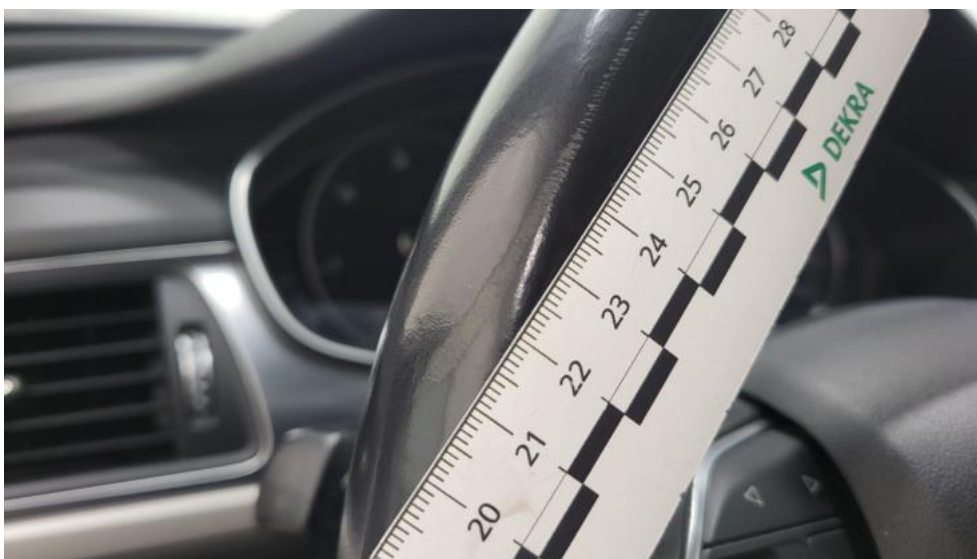
**Fot. 77.**  
Koło kierownicy - Rysa/odprysk 1

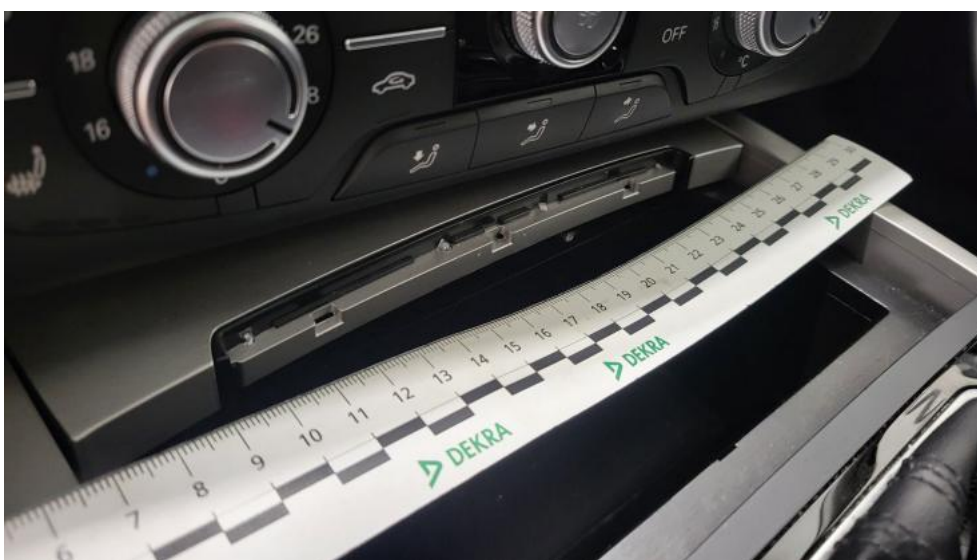
**Fot. 78.**  
Konsola tunelu śr. - Inne 1

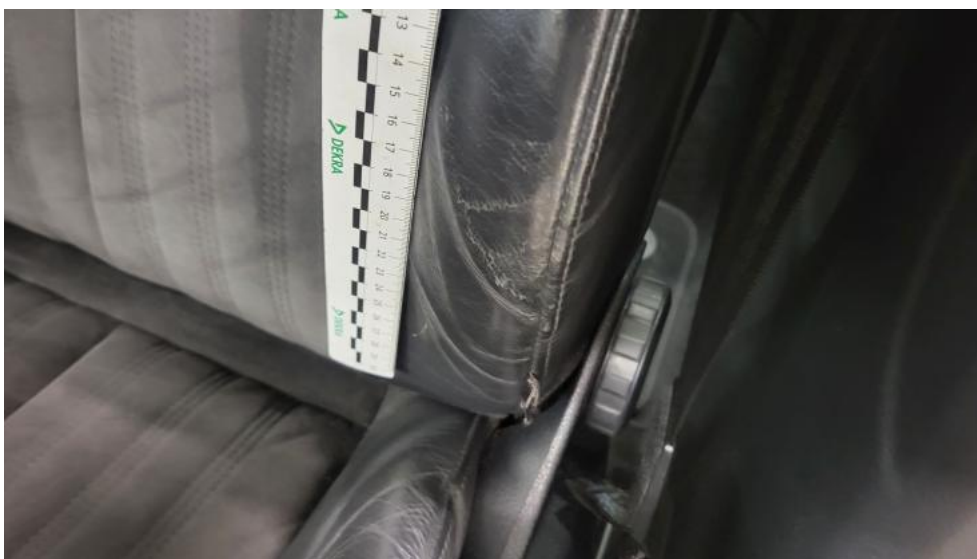
**Fot. 79.**  
Fotel prz. lew. - Rysa/odprysk 1

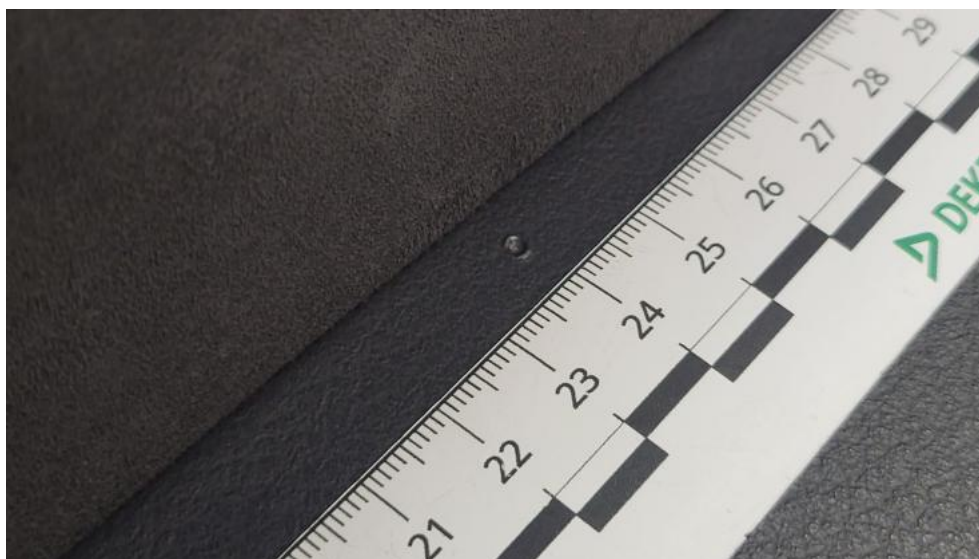
**Fot. 83.**  
Tapicerka drzwi przednich L - Inne 1

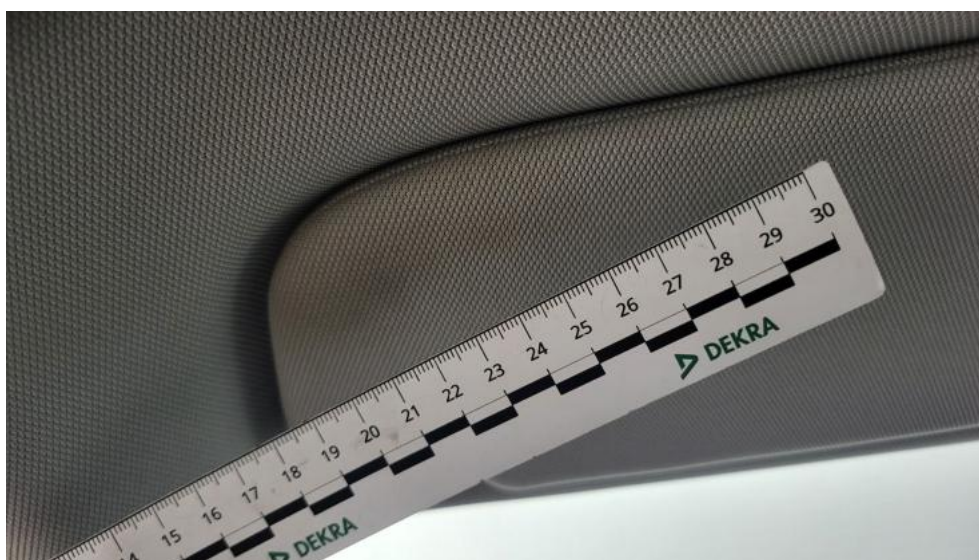
**Fot. 84.**  
Osłona p/słoneczna lewa - Inne 1

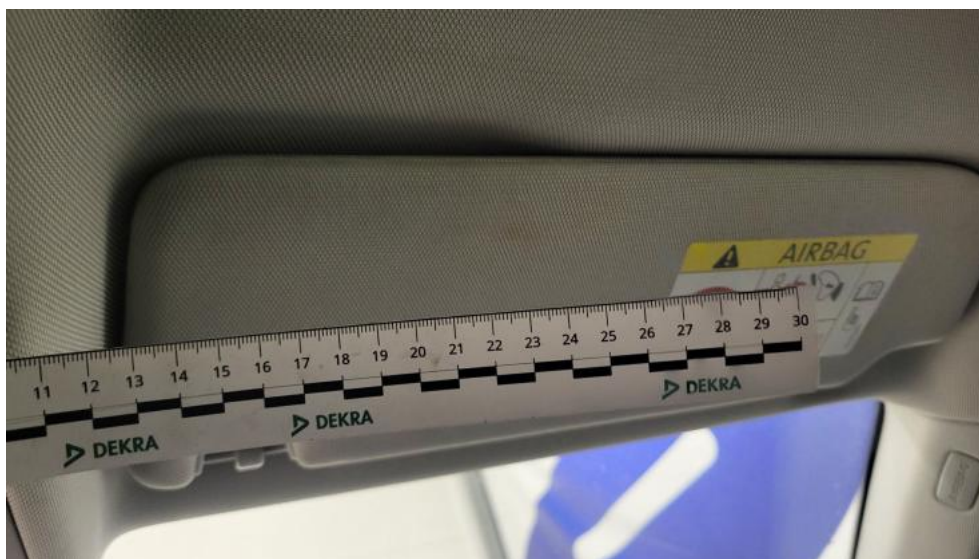
**Fot. 85.**  
Osłona p/słoneczna prawa - Inne 1

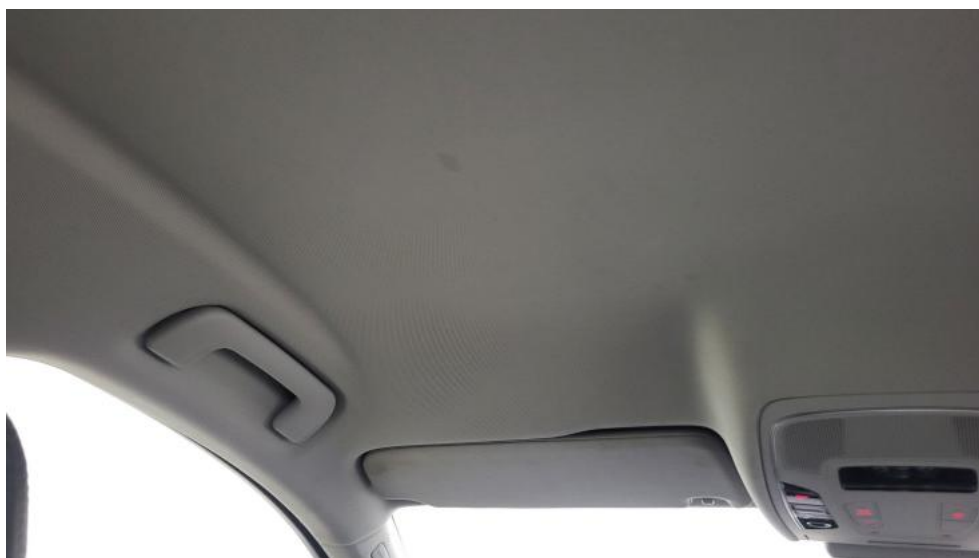
**Fot. 86.**  
Podsufitka - Inne 1

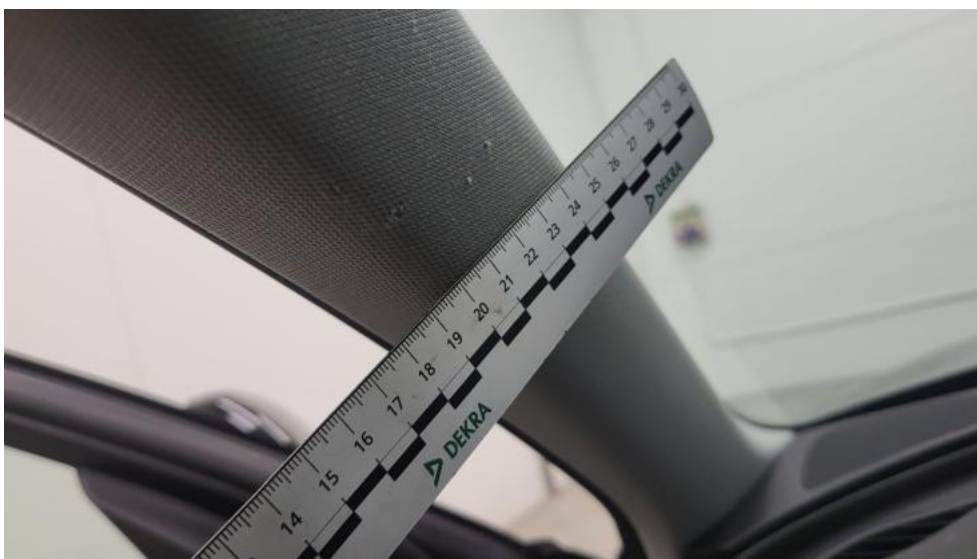
**Fot. 87.**

Wykładzina(y) słupka przedniego L - Rysa/odprysk 1
