Nr zlecenia DEKRA: PKOL(W)/LODZ/101984/25/12/23  
Nr zlecenia/szkody: 23/006622  
Data zlecenia: 23-12-2025

| Producent | CUPRA |
| Typ/wersja | Born 58kWh E-Boost |
| Nr rejestracyjny | WP0013R |

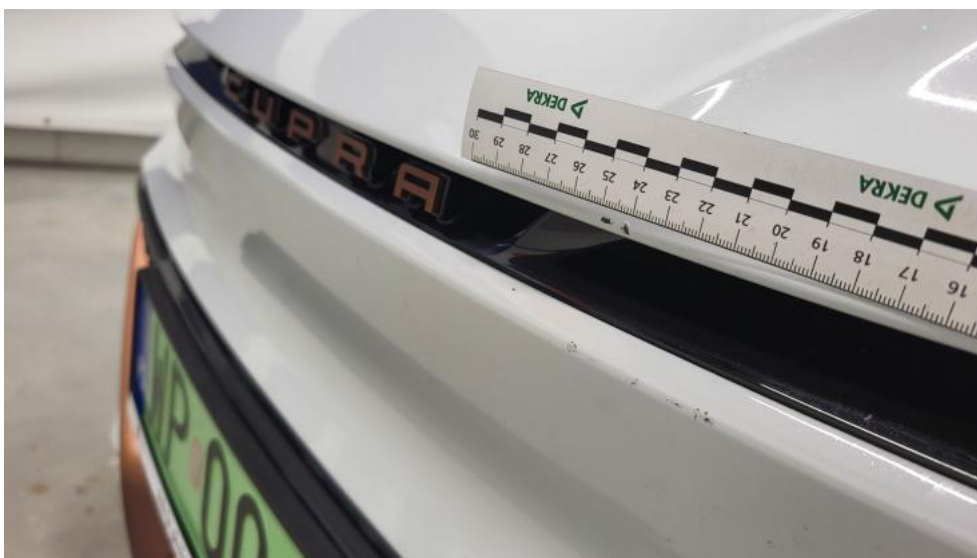
**Fot. 42.**  
Atrapa przednia - Wgniecenie/odkształcenie 1

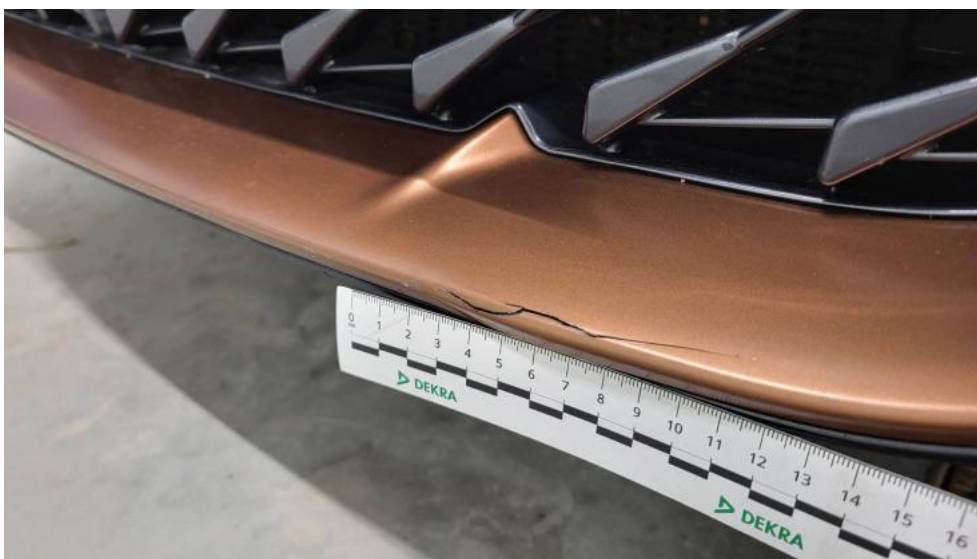
**Fot. 43.**

Listwa śr zderzaka przedniego - Pęknięcie/rozerwanie 1

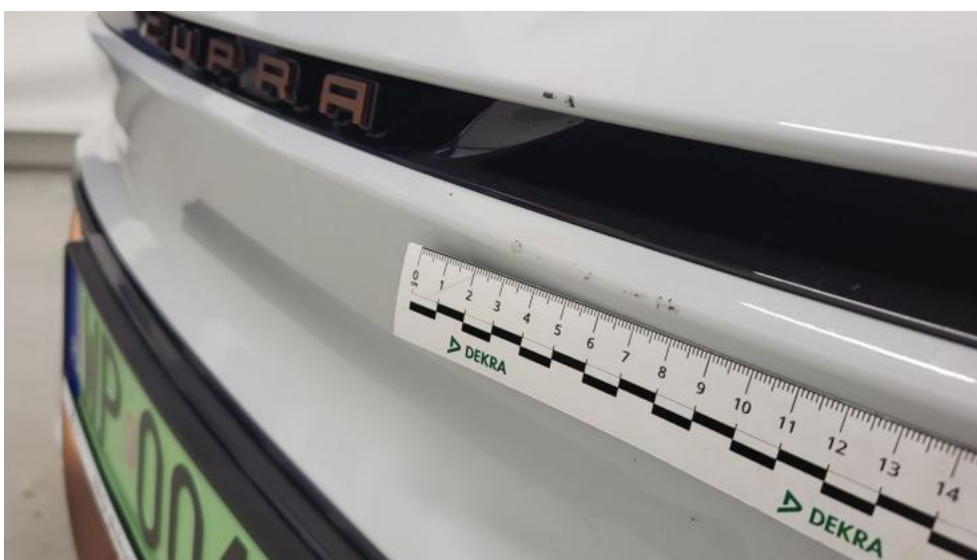
**Fot. 44.**

Zderzak - Rysa/odprysk 1

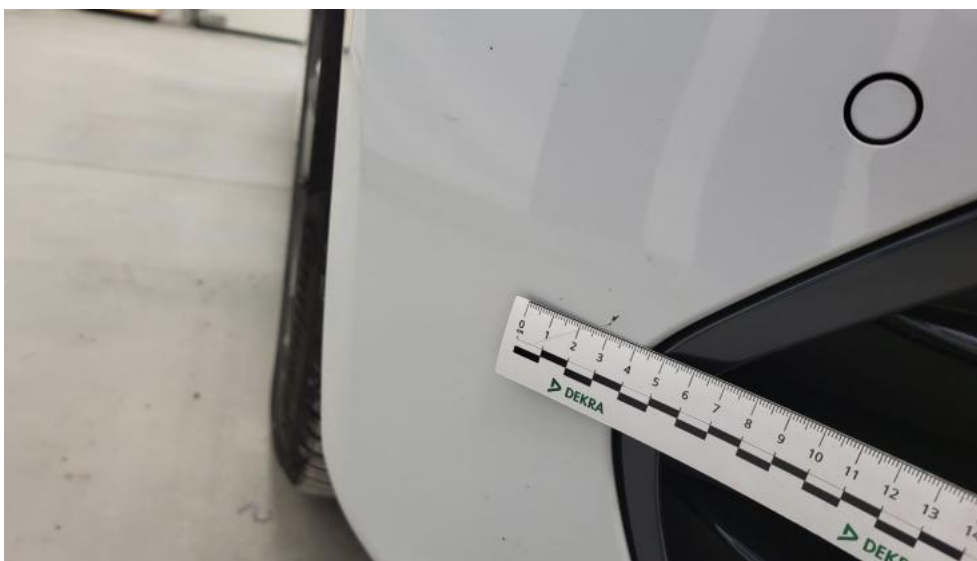
**Fot. 45.**

Zderzak - Rysa/odprysk 2

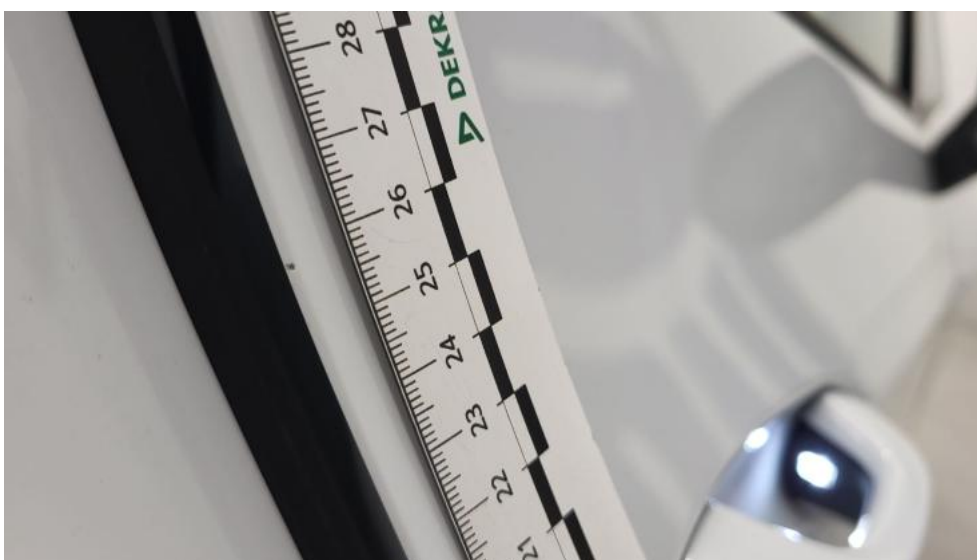
**Fot. 46.**

Drzwi przednie P - Rysa/odprysk 1

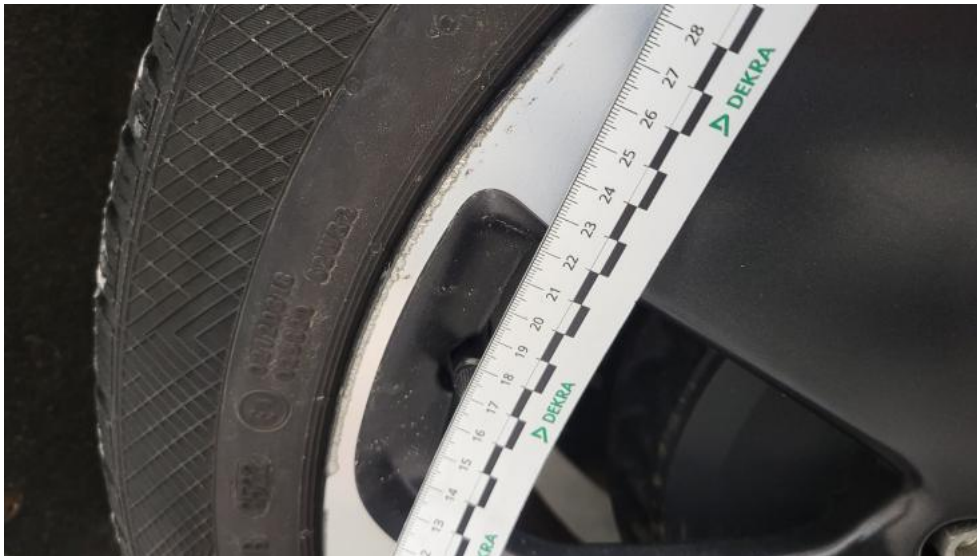
**Fot. 47.**

Felga aluminiowa tylna P - Rysa/odprysk 1

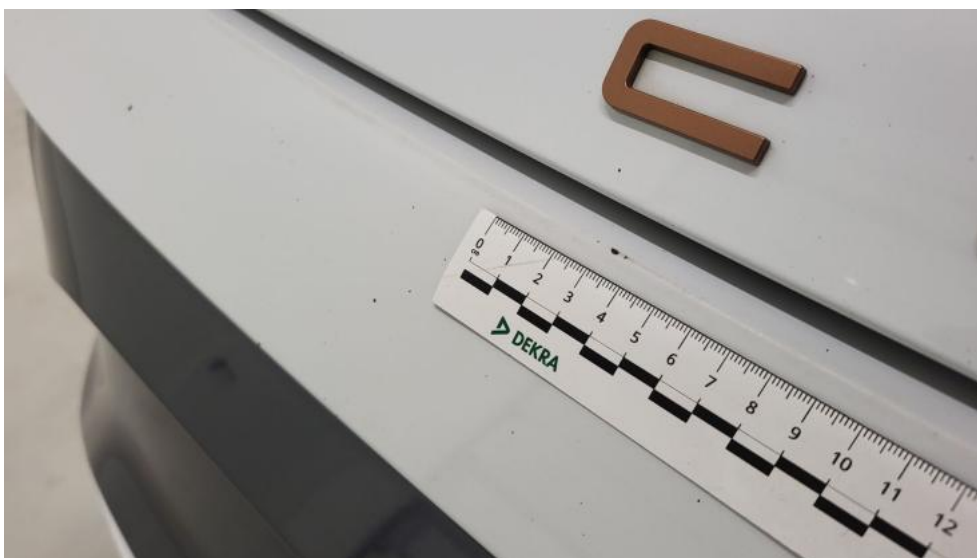
**Fot. 48.**

Zderzak tylny - Rysa/odprysk 1

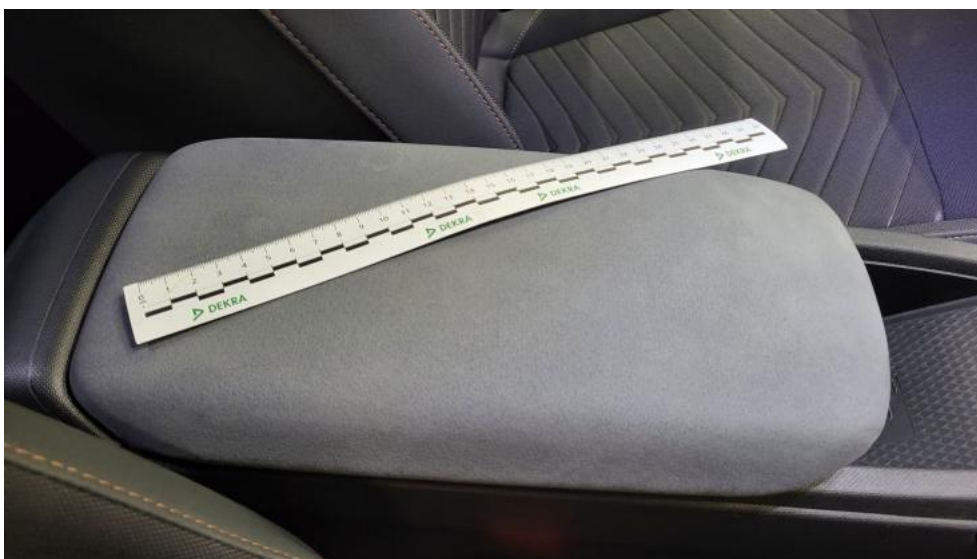
**Fot. 49.**

Podłokietnik środkowy przedni - Inne 1

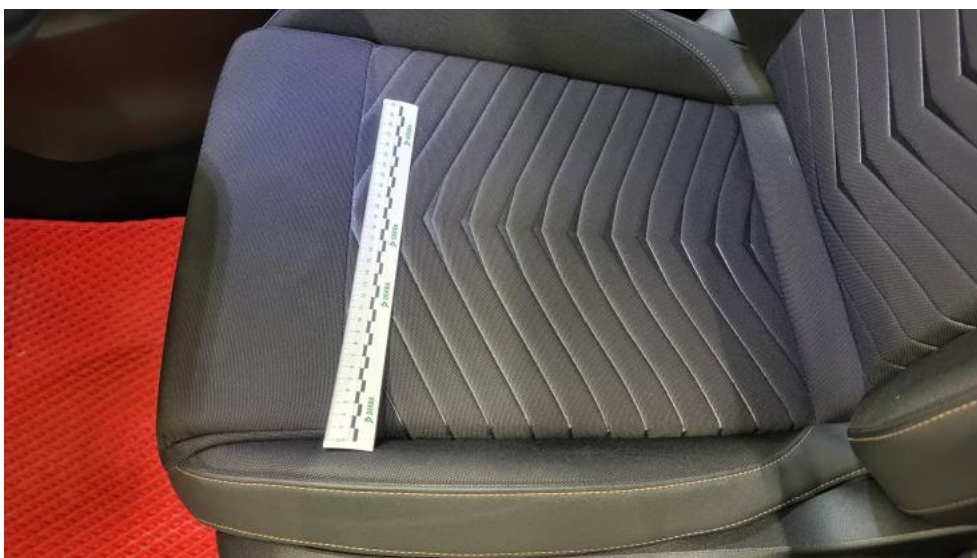
**Fot. 50.**

Fotel prz. lew. - Inne 1

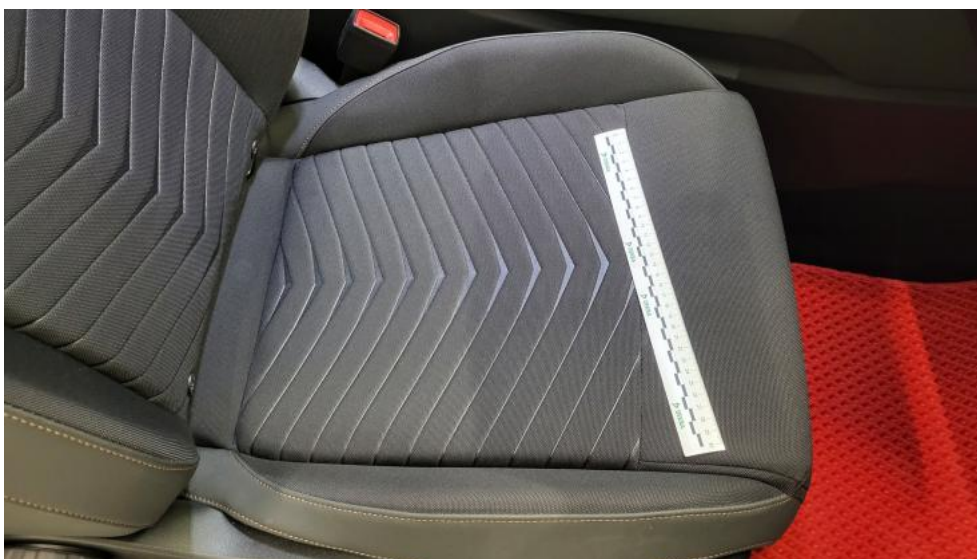
**Fot. 51.**  
Fotel prz. praw. - Inne 1

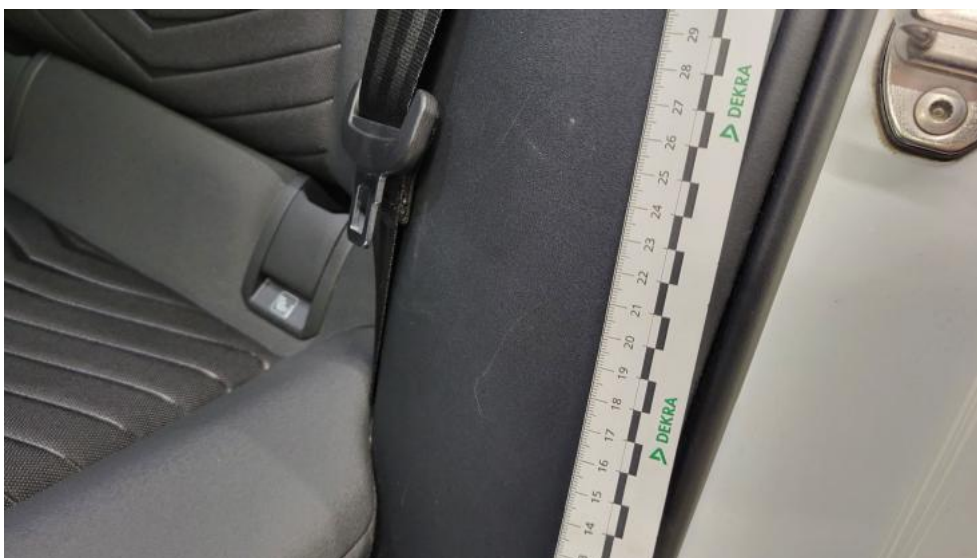
**Fot. 52.**  
Wykładzina(y) słupka tylnego L - Rysa/odprysk 1
