DEKRA's commission No. : PKOL(W)/LODZ/99460/25/12/16  
commission/ damage No. : 23/037930  
Date of commission: 16-12-2025

**DEKRA Poland - Headquarters**  
02-673 Warszawa, ul. Konstruktorska 12A

| Manufacturer | TOYOTA |
| Model | RAV4 21- |

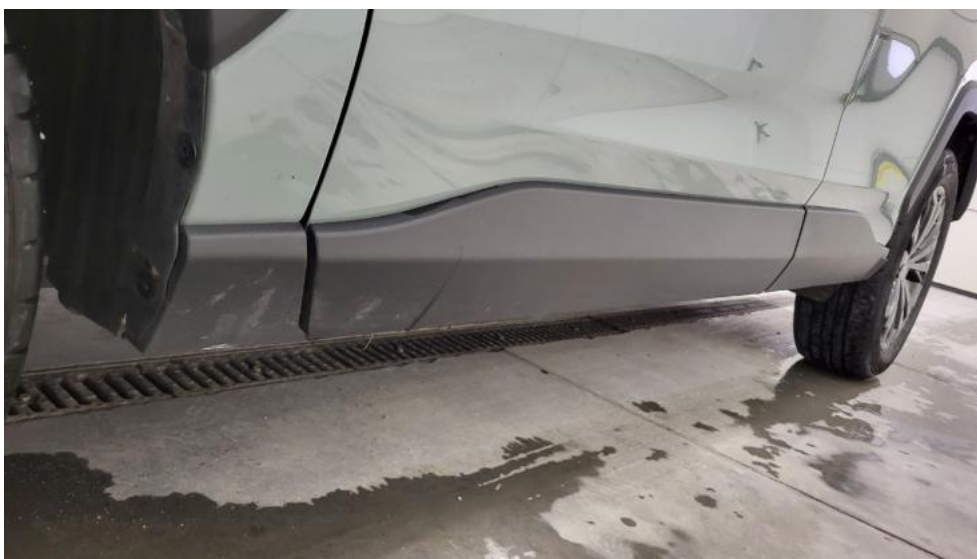
**Photo 11.**

| No. of controlled item | Controlled item | Measured range of thickness of the lacquer coat [ $\mu\text{m}$ ] |
|---|---|---|
| 7 | Left side sill | 150 - 1000 |

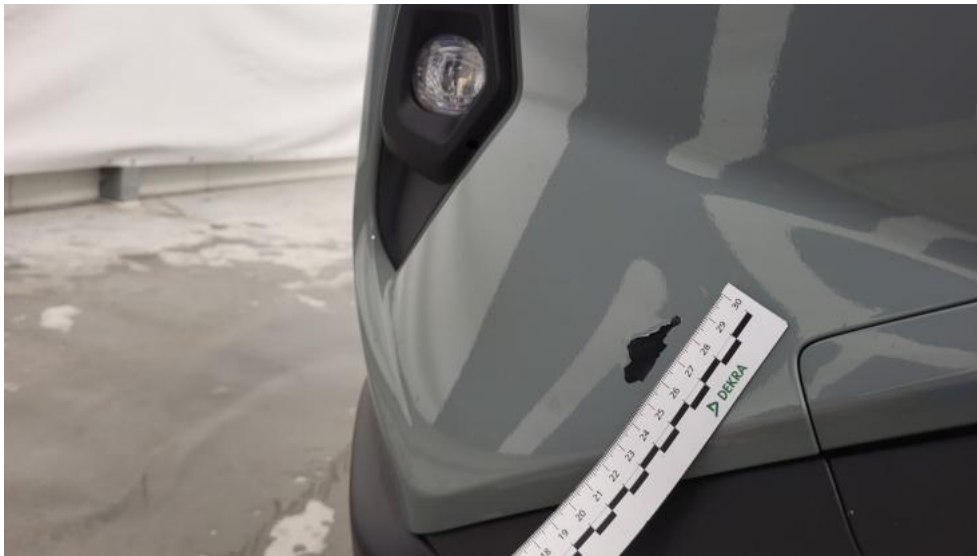
**Photo 35.**

Zderzak - Rysa/odprysk 1

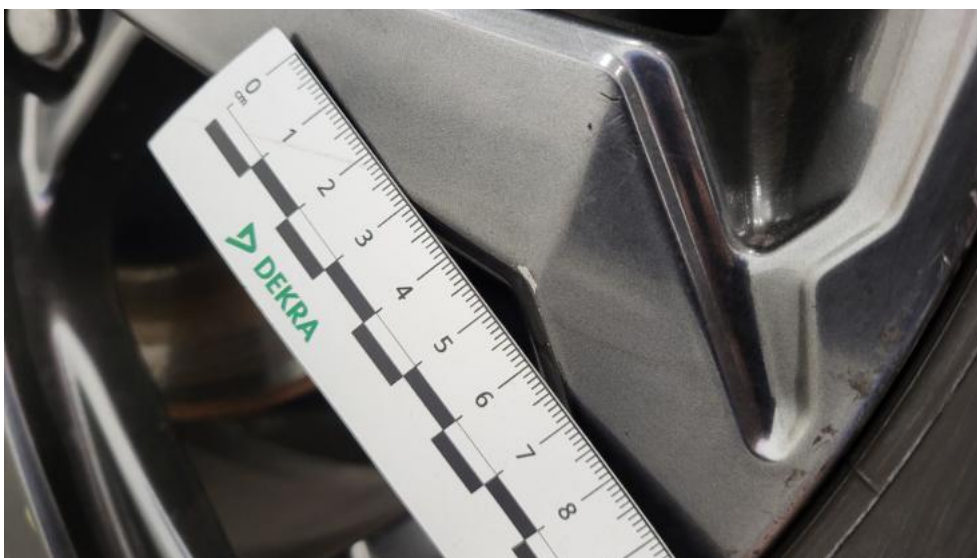
**Photo 36.**

Felga aluminiowa przednia P - Rysa/odprysk 1

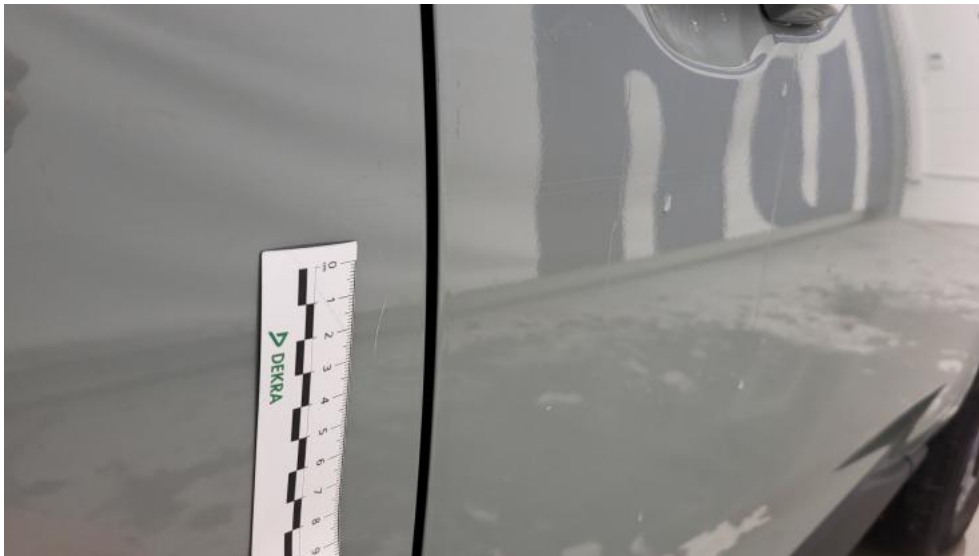
**Photo 37.**

Drzwi tylne P - Rysa/odprysk 1

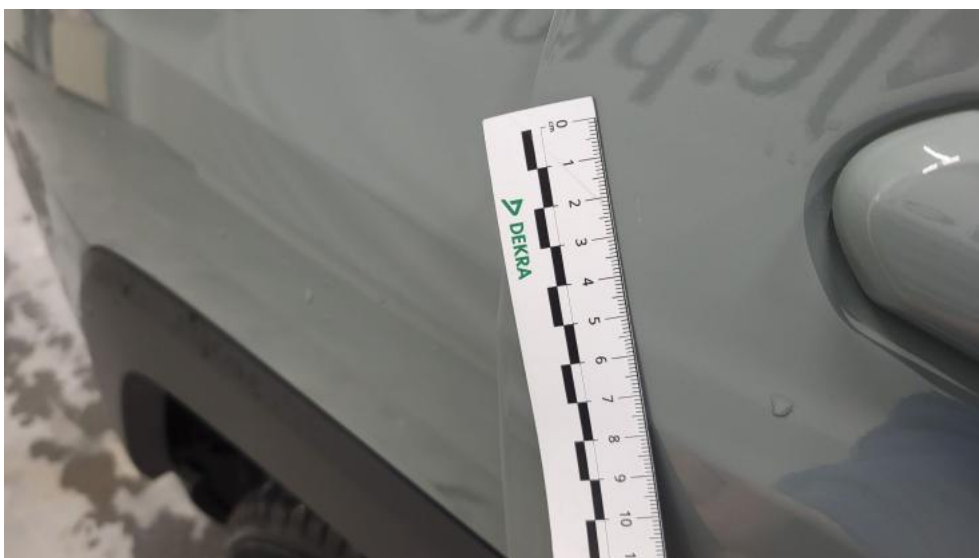
**Photo 38.**

Drzwi tylne P - Rysa/odprysk 2

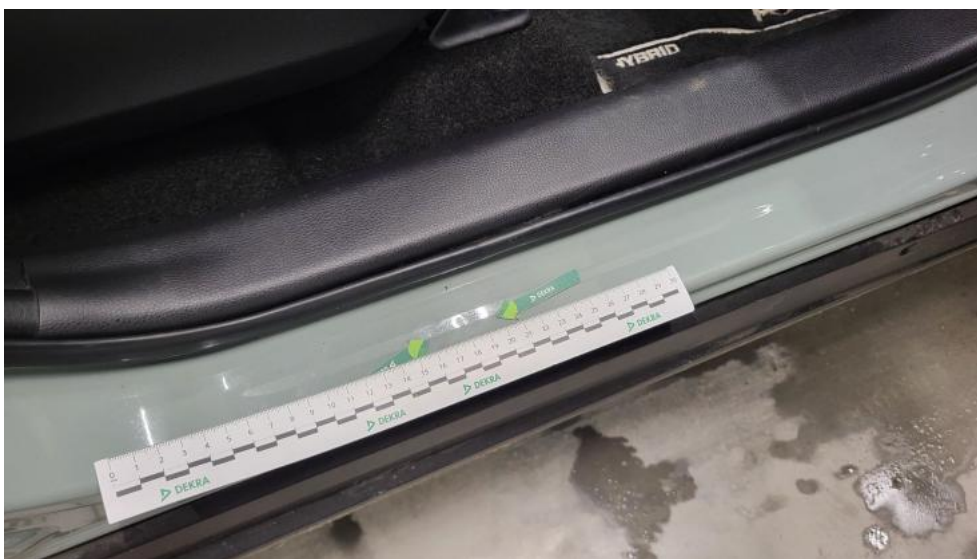
**Photo 39.**

Próg P - Wgniecenie/odkształcenie 1

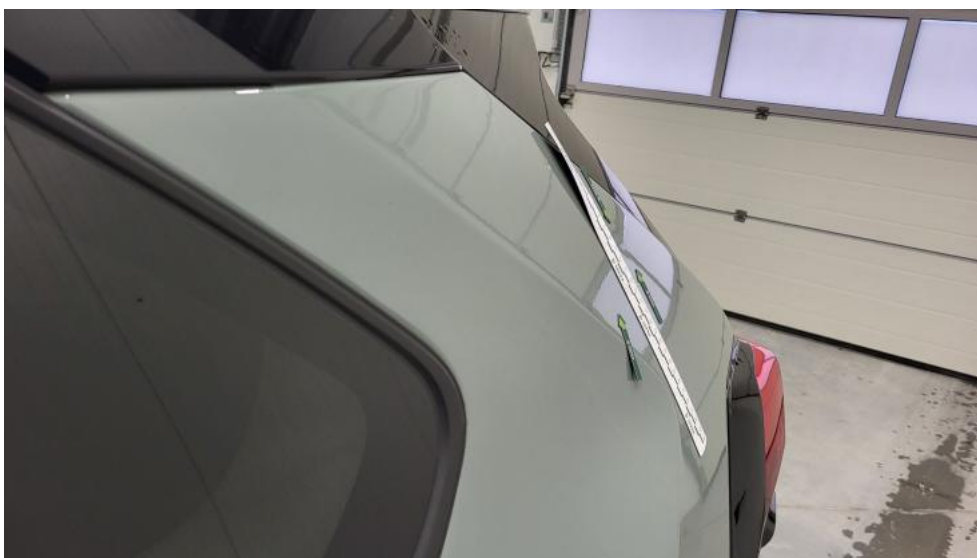
**Photo 40.**

| No. of controlled item | Controlled item | Measured range of thickness of the lacquer coat [ $\mu\text{m}$ ] |
|---|---|---|
| 9 | Left side wall | 150 - 2000 |

Ścianka tylna L / Ścianka boczna L - Wgniecenie/odkształcenie 1

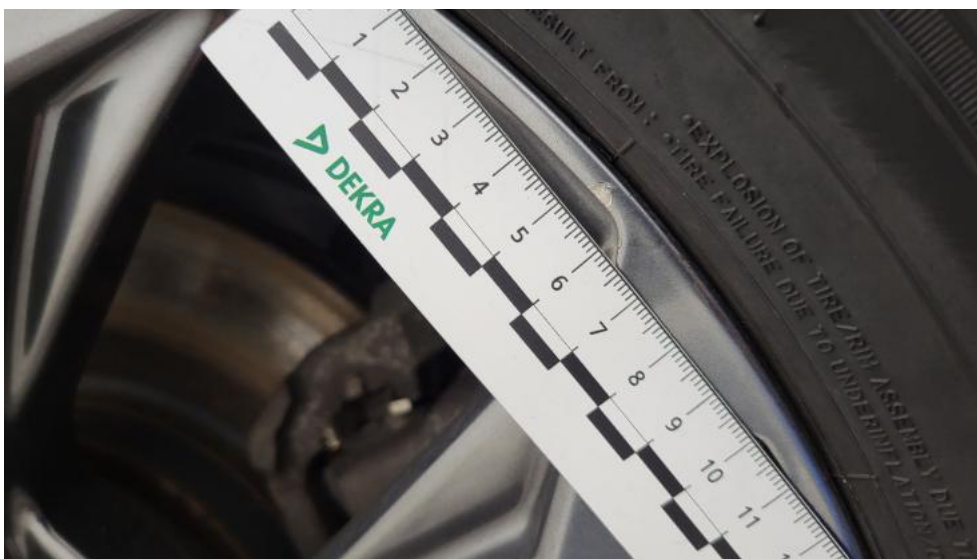
**Photo 41.**

Felga aluminiowa tylna L - Rysa/odprysk 1

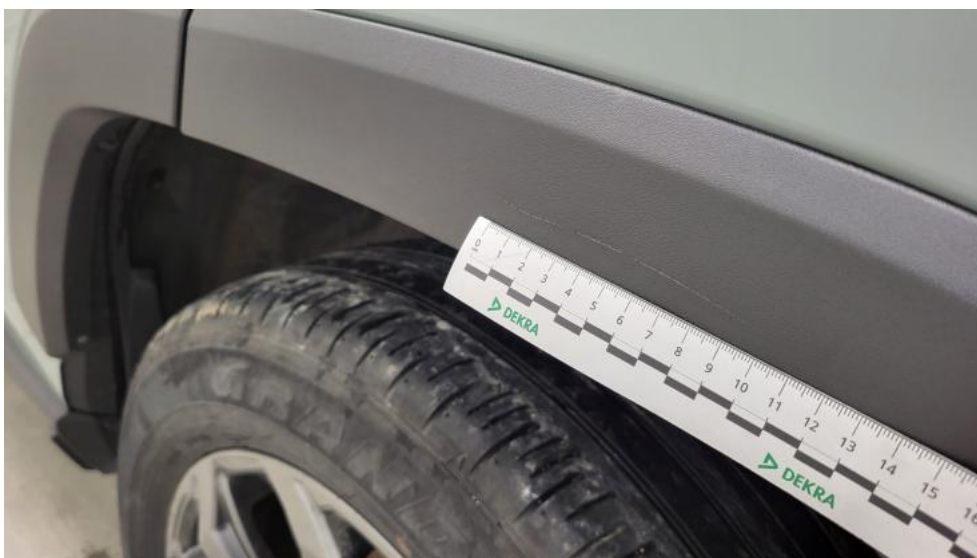
**Photo 42.**

Listwa krawędzi błotnika tyl L - Rysa/odprysk 1

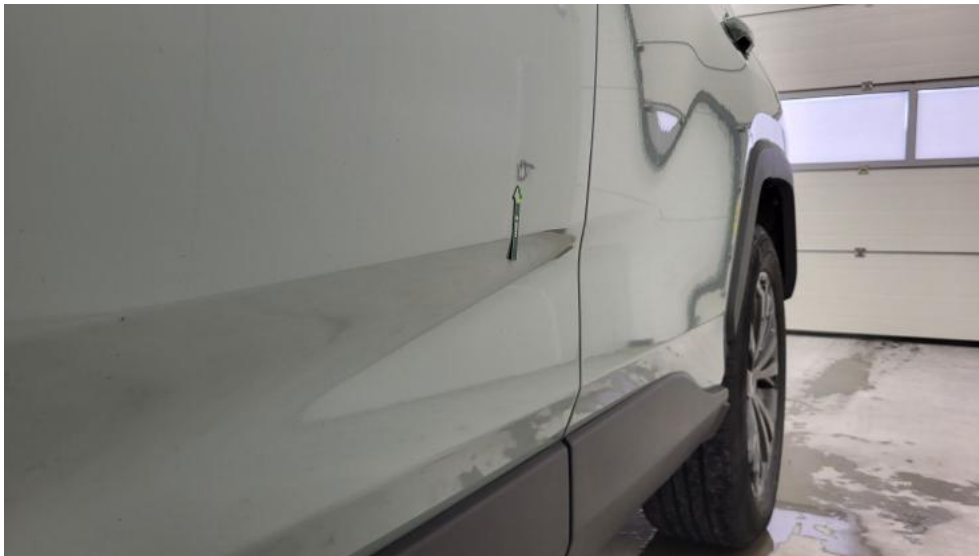
**Photo 43.**

Drzwi przed L - Wgniecenie/odkształcenie 1

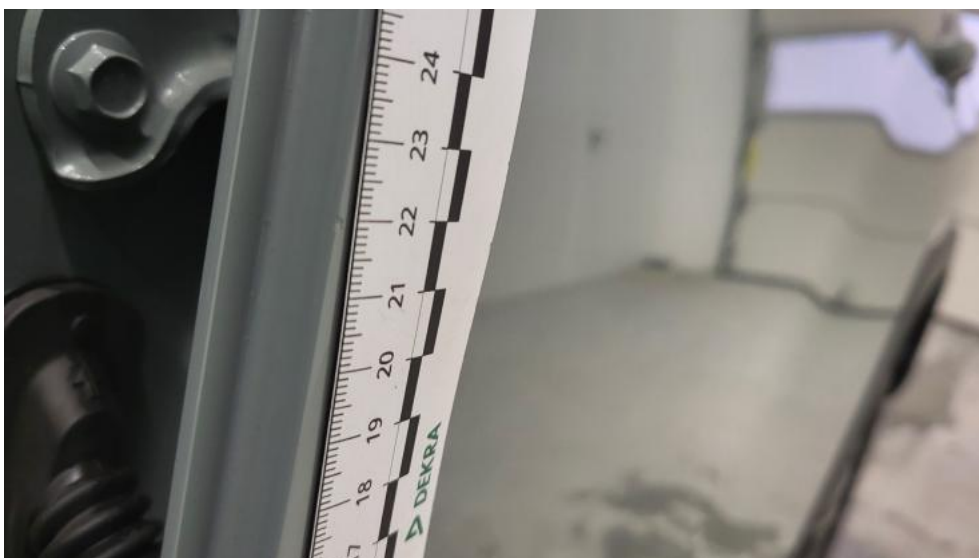
**Photo 44.**

Drzwi tylne L - Rysa/odprysk 1

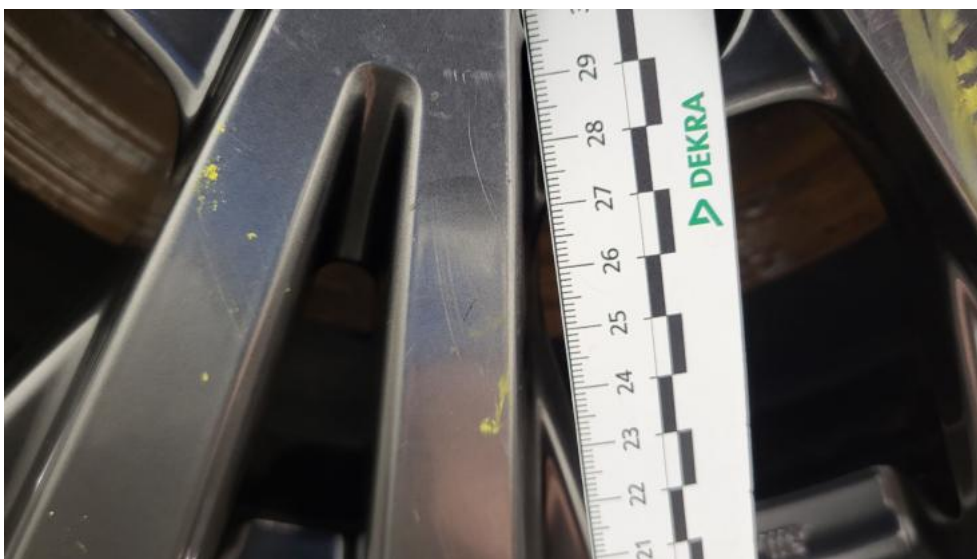
**Photo 45.**

Felga Aluminiowa przednia L - Rysa/odprysk 1

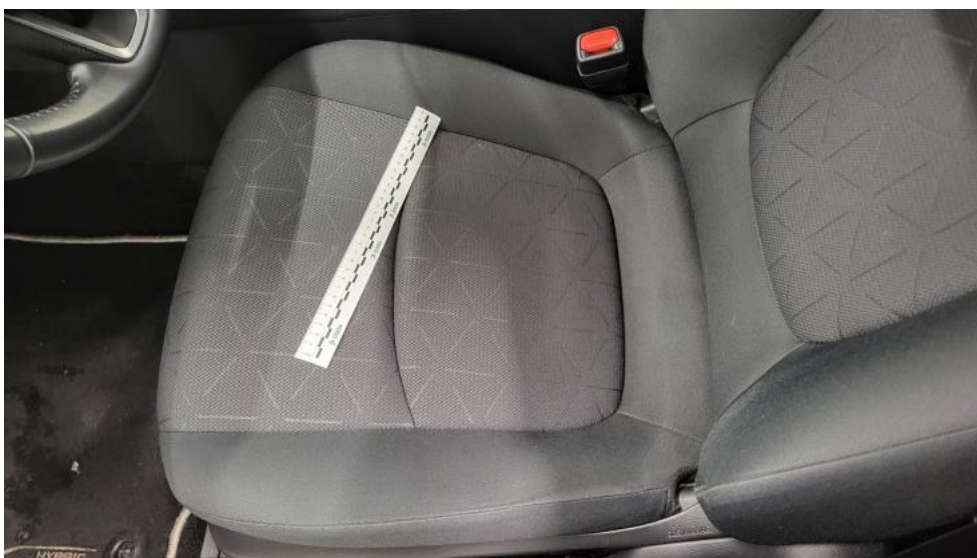
**Photo 46.**

Fotel prz. lew. - Inne 1

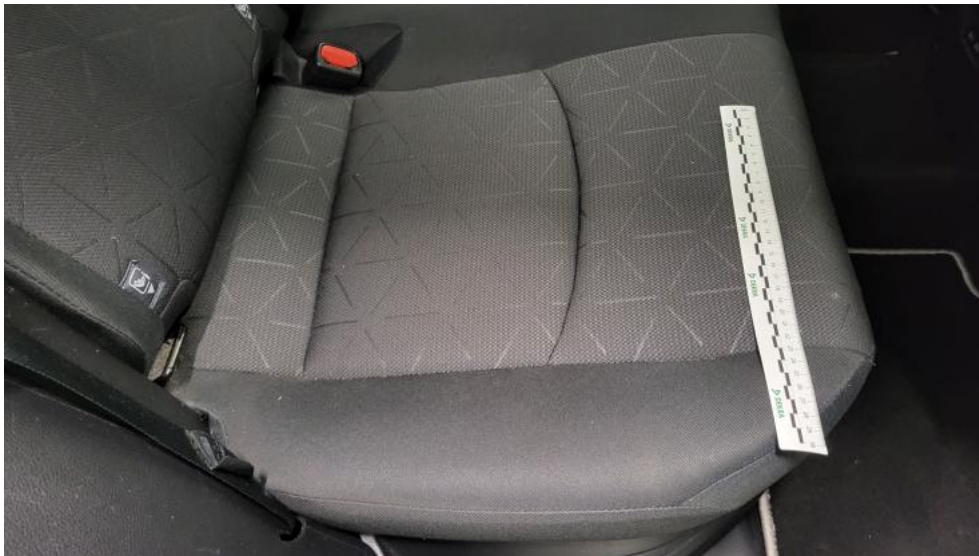
**Photo 47.**  
Kanapa tyl. - Inne 1

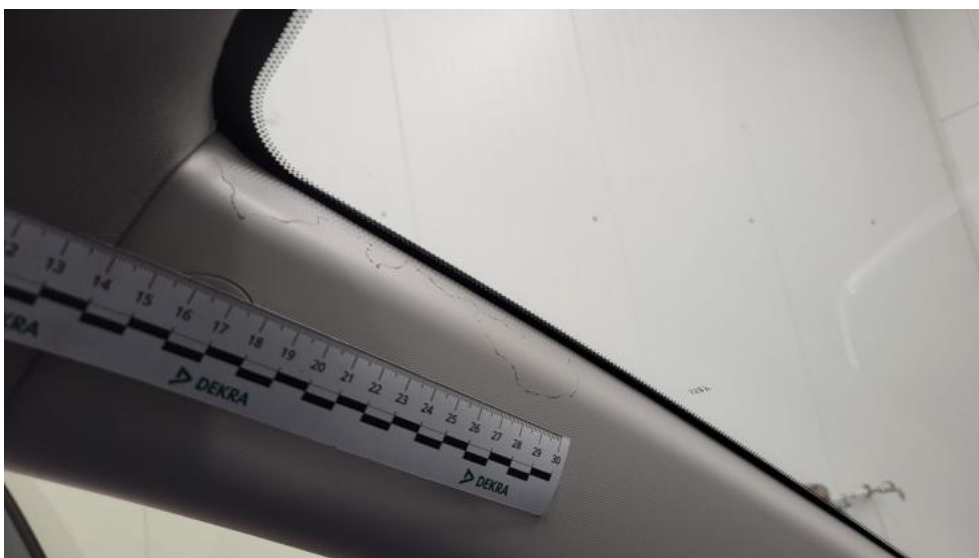
**Photo 48.**  
Wykładzina(y) słupka przedniego L - Inne 1

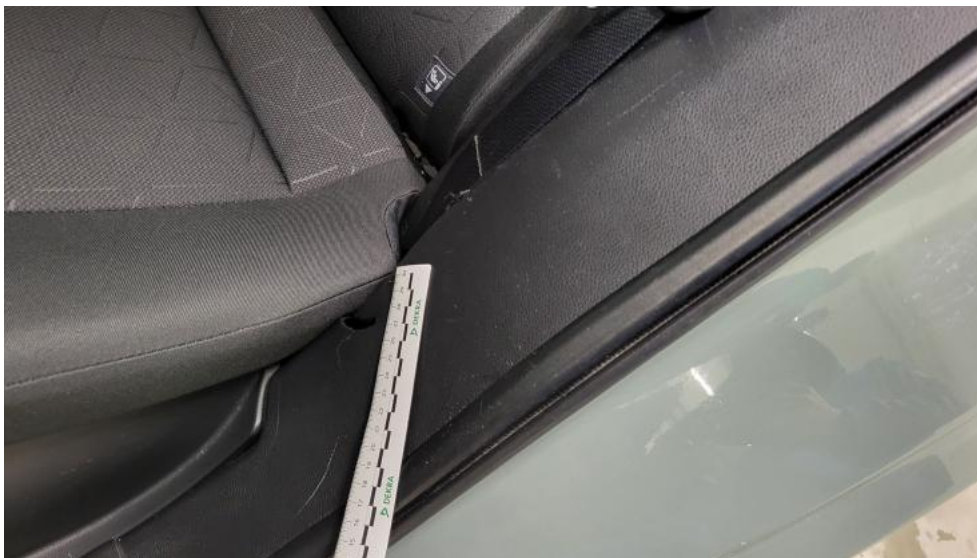
**Photo 49.**

Wykładzina(y) słupka tylnego L - Rysa/odprysk 1
