Nr zlecenia DEKRA: PKOL(W)/LODZ/02270/26/01/12  
Nr zlecenia/szkody: 21/053854  
Data zlecenia: 12-01-2026

**DEKRA Polska - Centrala**  
02-673 Warszawa, ul. Konstruktorska 12A

**Dane pojazdu**

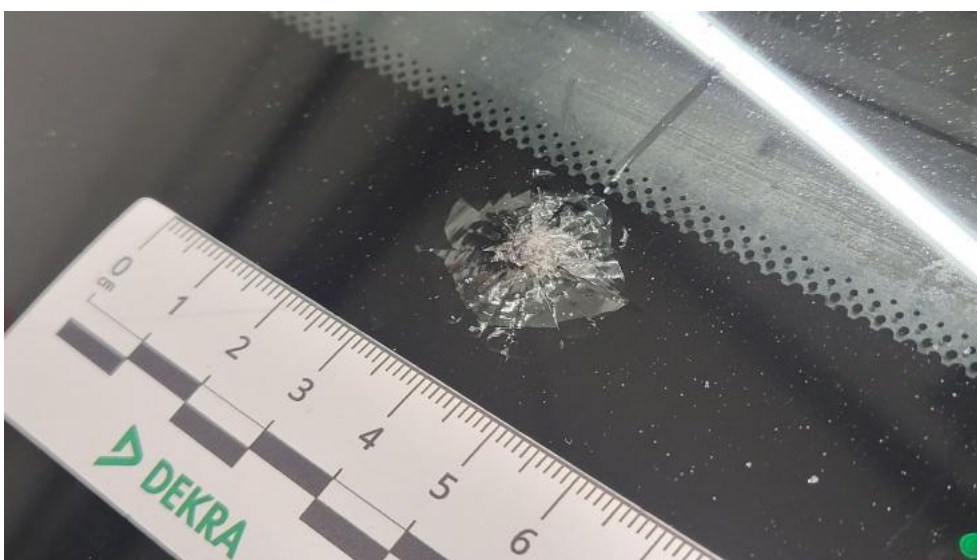
Niesprawne przyciski funkcyjne w jednym z kluczyków, grot prawidłowy. Minął termin wymiany okładzin hamulcowych tylnych od 2500km. Minął termin kontroli wzrokowej i wymiany oleju silnikowego od 1700km. Aktywna kontrolka serwisu. Informacja niskie ciśnienie opon. Pojazd oklejony folią. Pomiar lakieru wykonany na folii na wszystkich elementach oprócz próg lewy/prawy, słupki środkowy lewy/prawy. Lakier grafitowy. Rysy na samochodzie. Odpryski na szybie czołowej.

**Fot. 52.**  
Szyba czołowa - Pęknięcie/rozerwanie 1

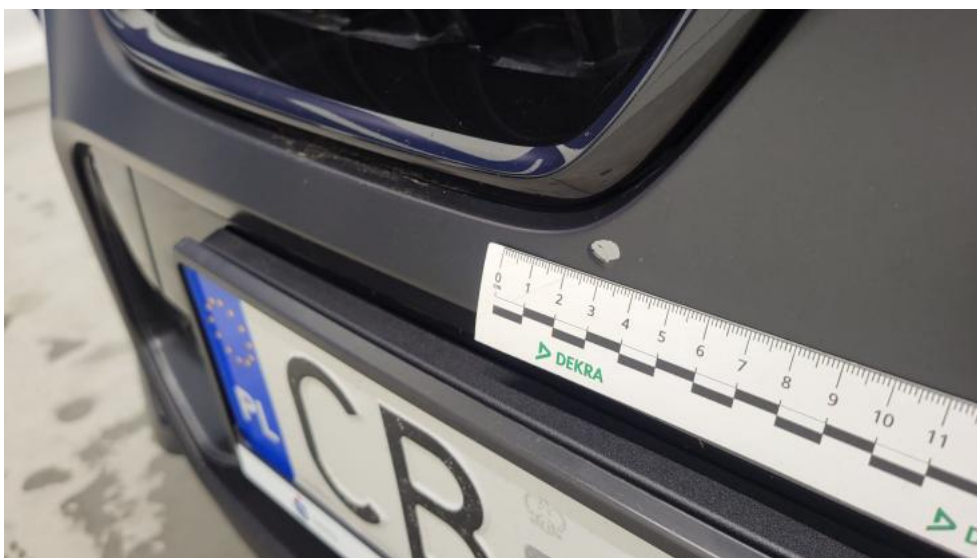
**Fot. 54.**  
Zderzak - Inne 1

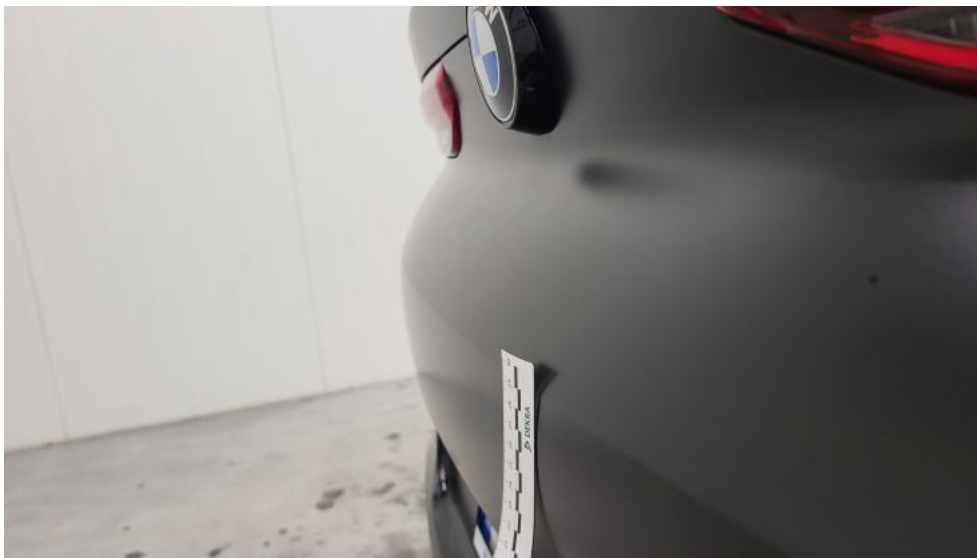
**Fot. 59.**  
Pokrywy bagażnika - Wgniecenie/odkształcenie 2

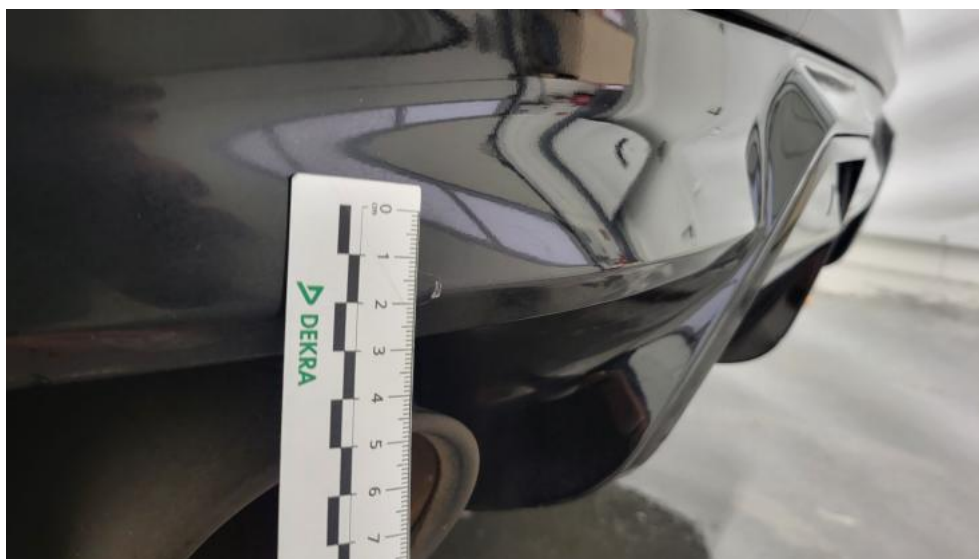
**Fot. 61.**  
Spojler zderzaka tylnego - Rysa/odprysk 1

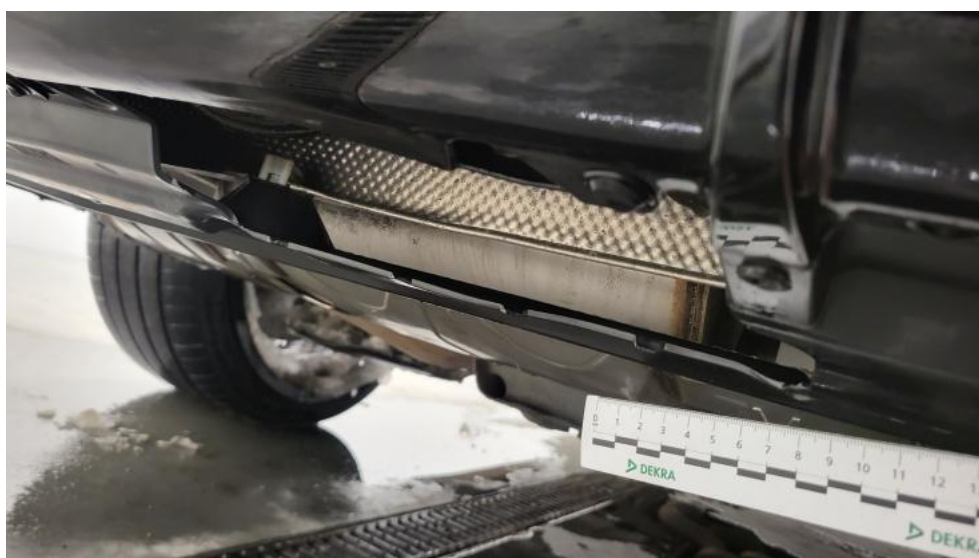
**Fot. 62.**  
Spojler zderzaka tylnego - Pęknięcie/rozerwanie 1

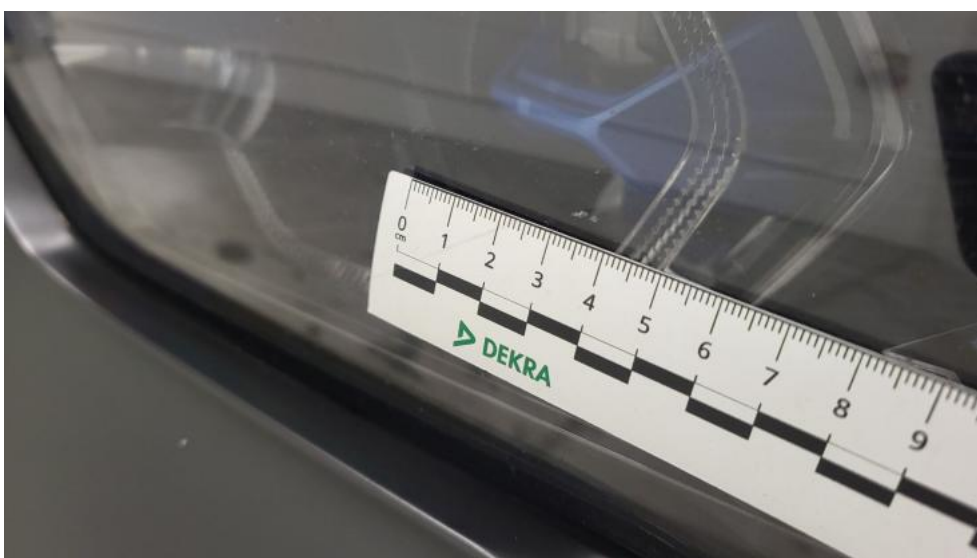
**Fot. 66.**  
Reflektor L - Rysa/odprysk 1
