Nr zlecenia DEKRA: PKOL(W)/LODZ/97121/25/12/09  
Nr zlecenia/szkody: PS23/01300  
Data zlecenia: 09-12-2025

| Producent | AUDI |
| Typ/wersja | Q7 50 TDI Quattro Tiptr. |

Pomiar grubości powłoki lakierowej poj.

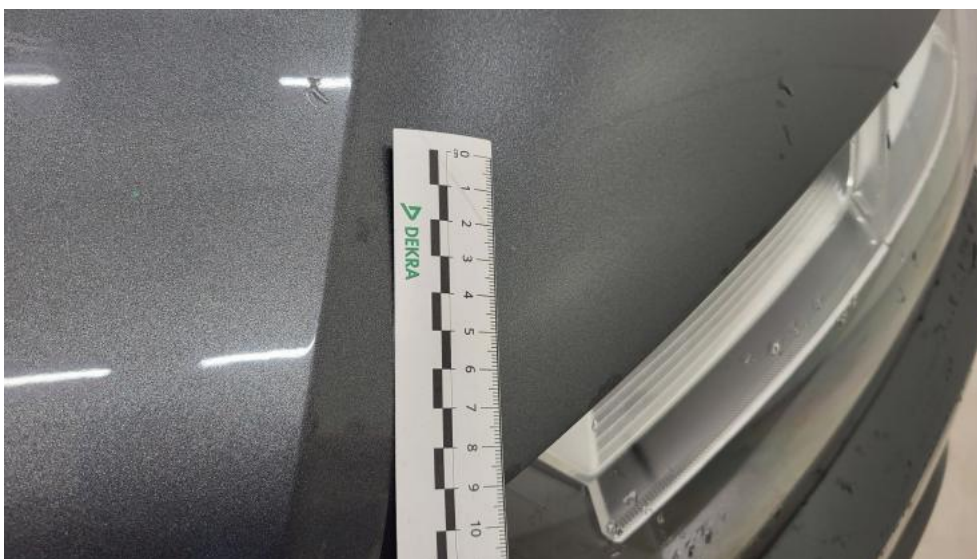
**Fot. 41.**

Pokrywa komory silnika - Rysa/odprysk 1

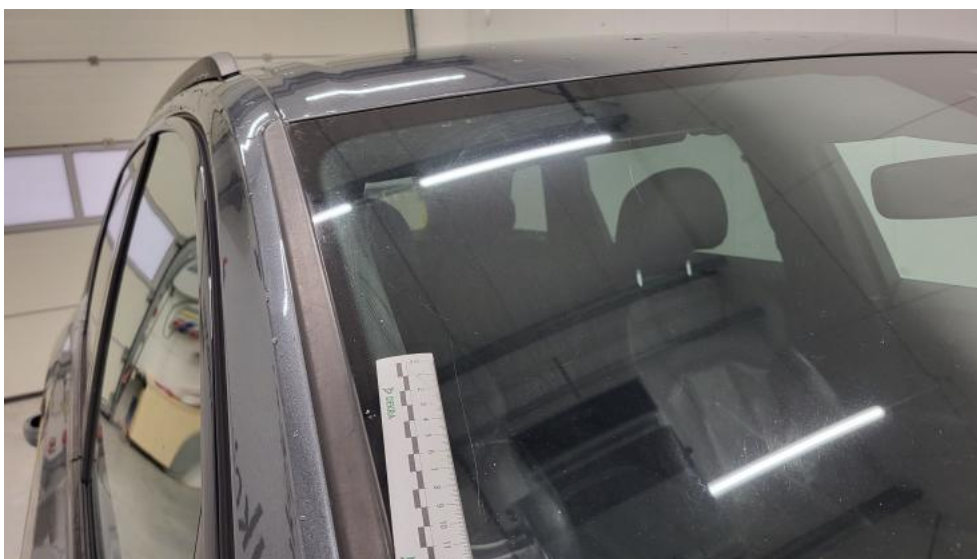
**Fot. 43.**

Szyba czołowa - Rysa/odprysk 1

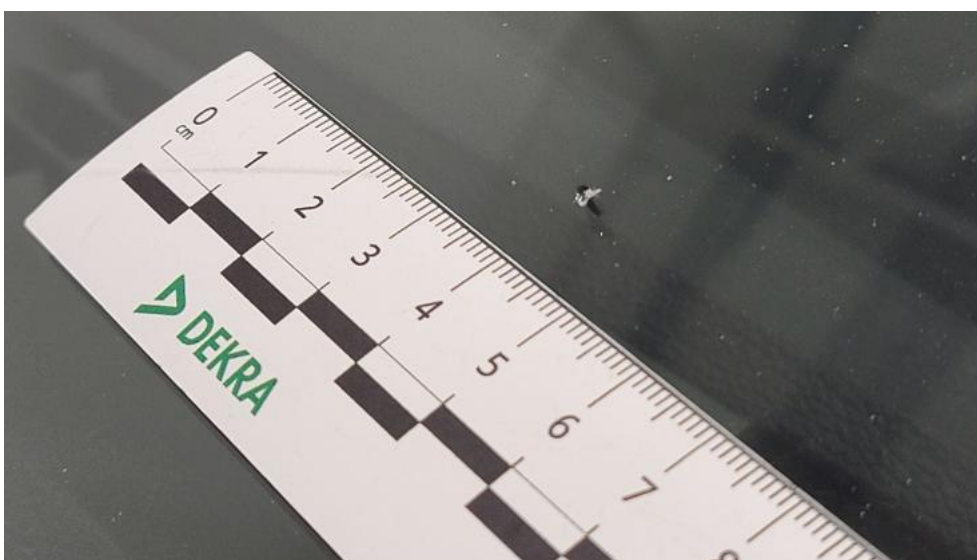
**Fot. 44.**

Szyba czołowa - Pęknięcie/rozerwanie 1

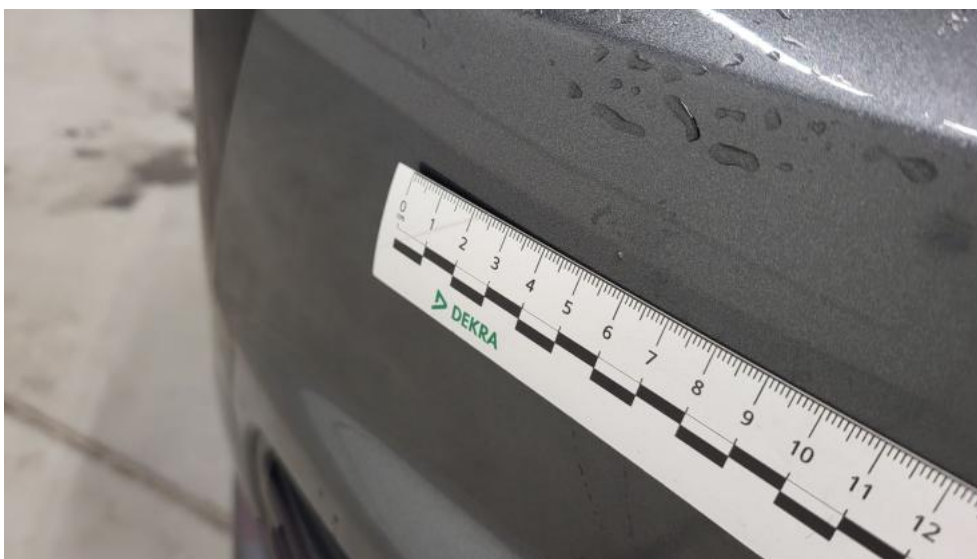
**Fot. 45.**

Zderzak - Rysa/odprysk 1

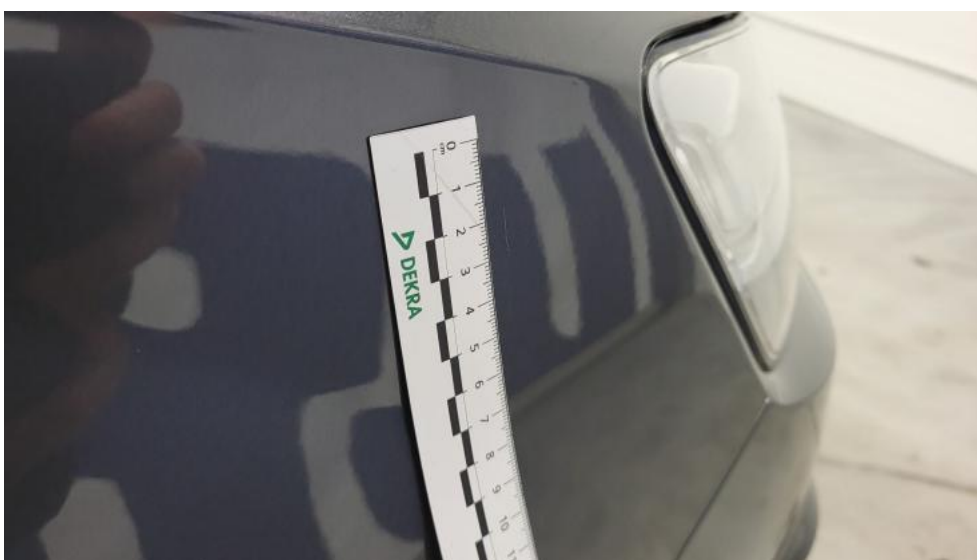
**Fot. 46.**

Błotnik przedni P - Rysa/odprysk 1

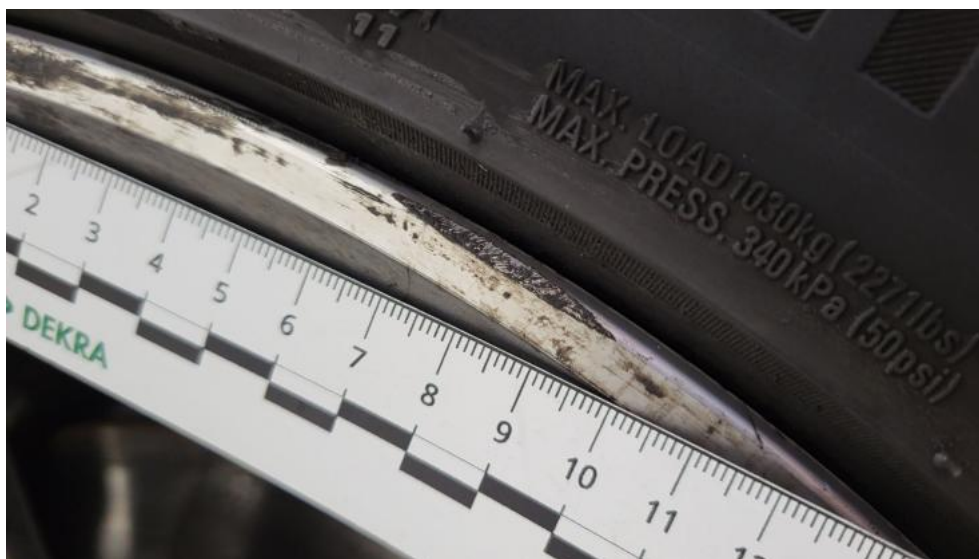
**Fot. 47.**

Felga aluminiowa przednia P - Rysa/odprysk 1

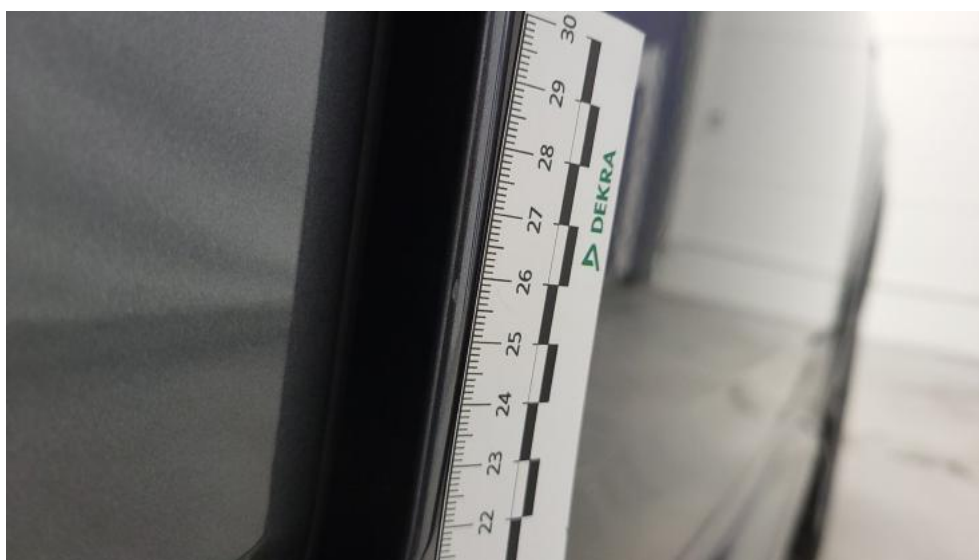
**Fot. 48.**

Drzwi przednie P - Rysa/odprysk 1

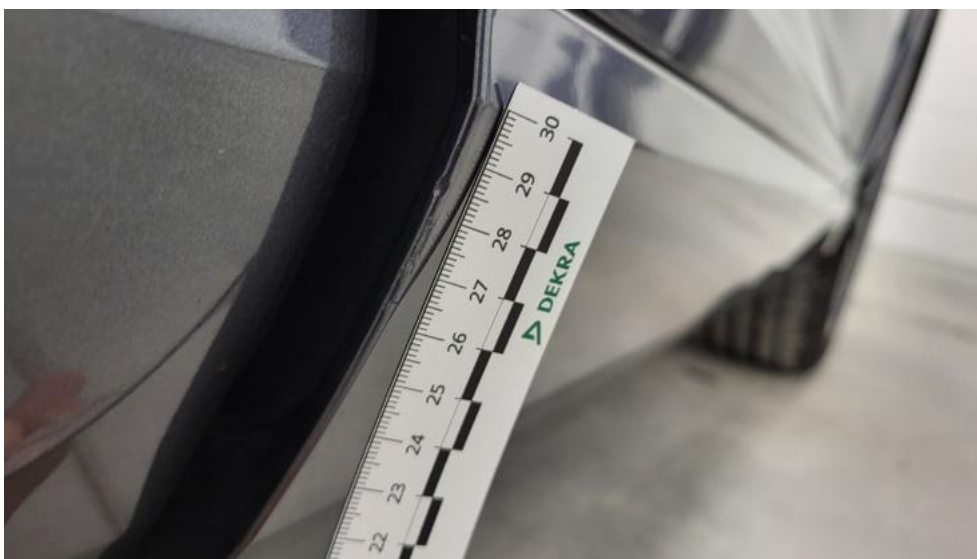
**Fot. 49.**

Listwa drzwi przednich P - Rysa/odprysk 1

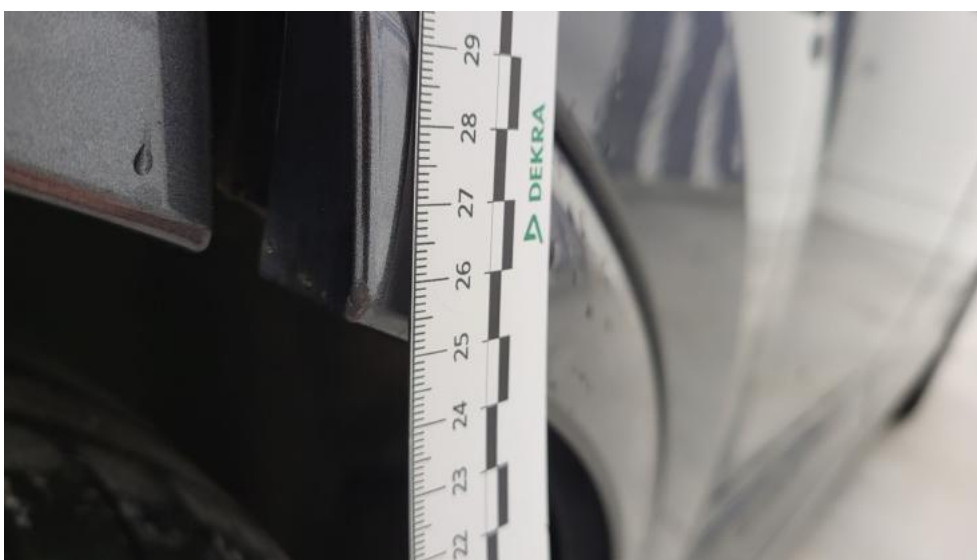
**Fot. 50.**

Listwa drzwi tylnych P - Rysa/odprysk 1

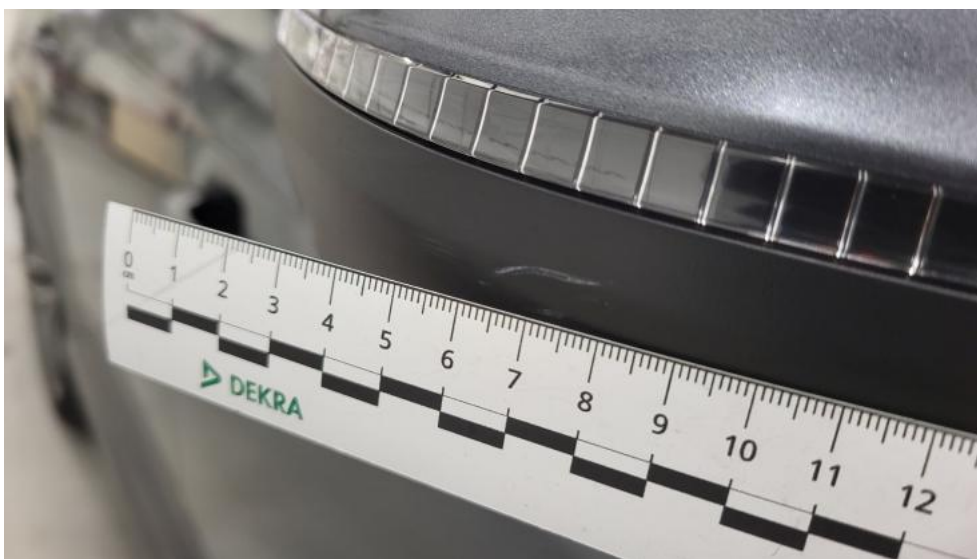
**Fot. 51.**

Lusterko zew P - Rysa/odprysk 1

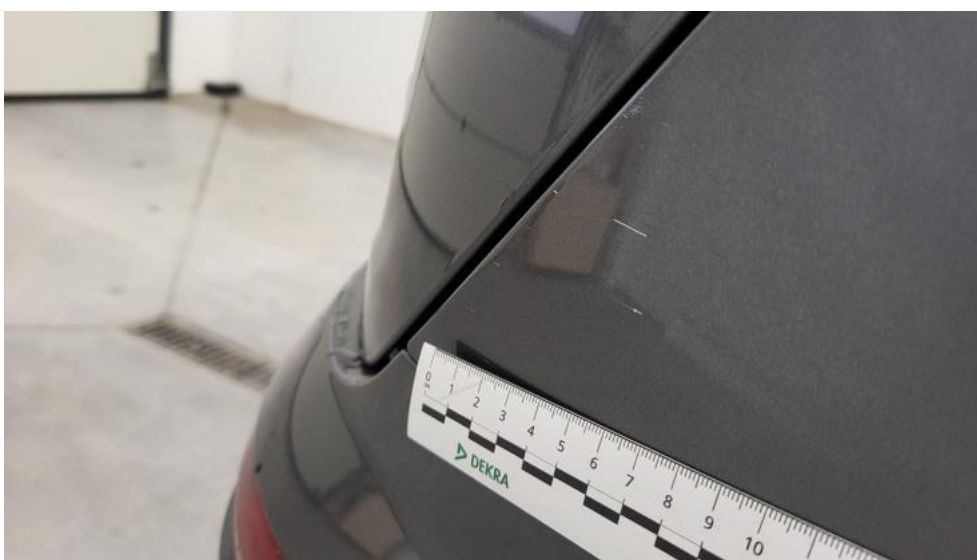
**Fot. 52.**

Łotnik tylny P / Ściana boczna P - Rysa/odprysk 1

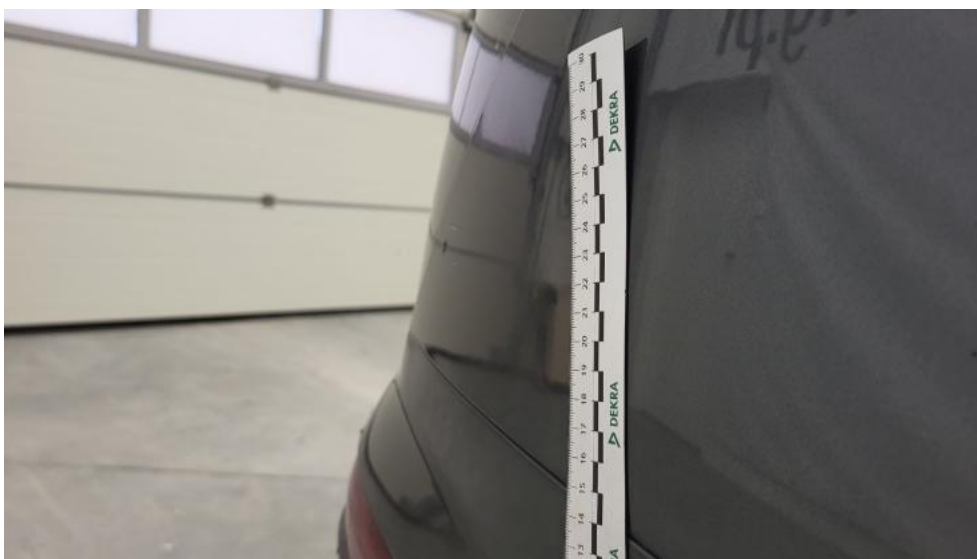
**Fot. 53.**

Błotnik tylny P / Ściana boczna P - Wgniecenie/odkształcenie 1

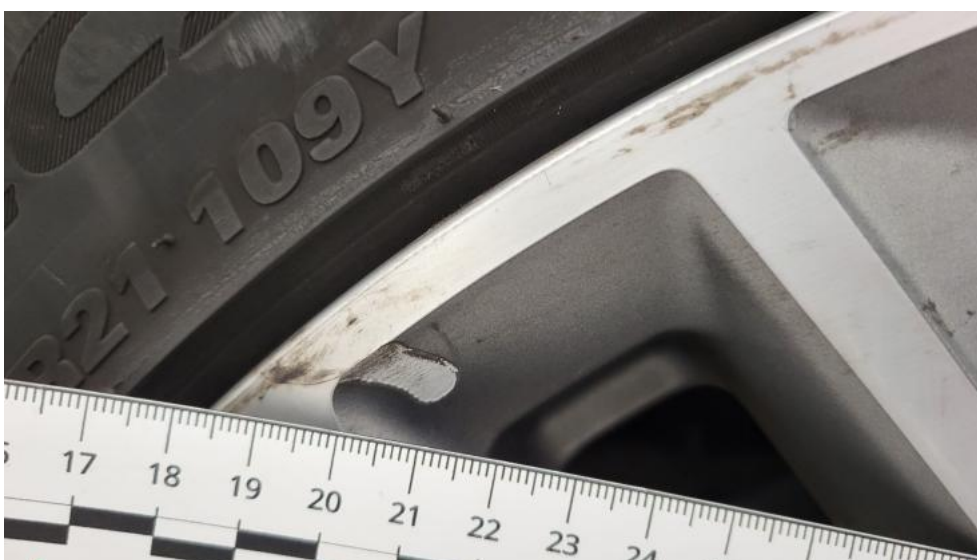
**Fot. 54.**

Felga aluminiowa tylna P - Rysa/odprysk 1

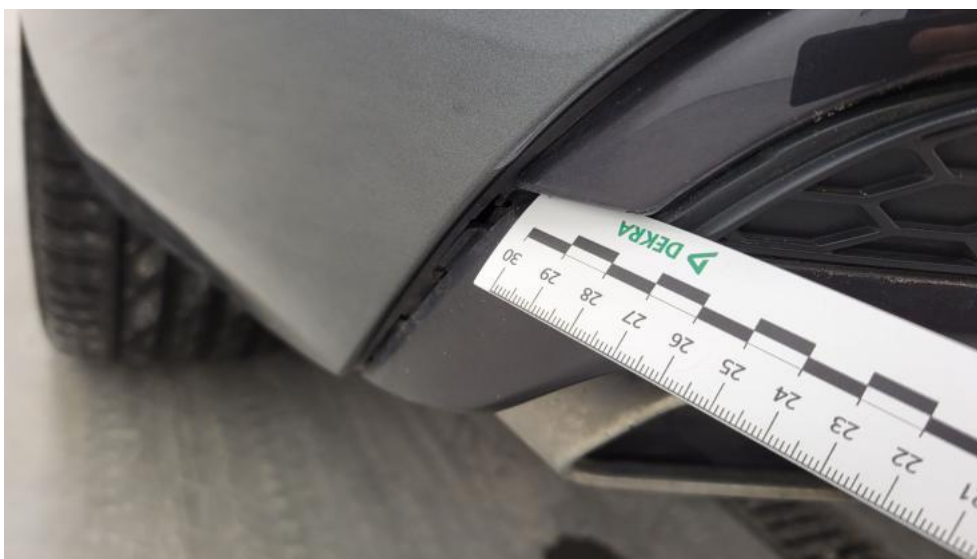
**Fot. 55.**

Spojler zderzaka tylnego - Inne 1

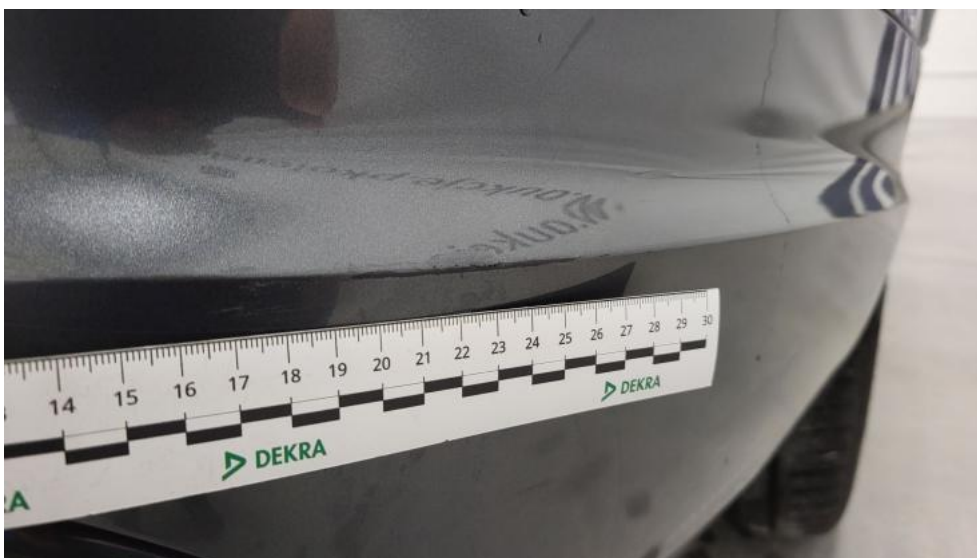
**Fot. 56.**

Zderzak tylny - Rysa/odprysk 1

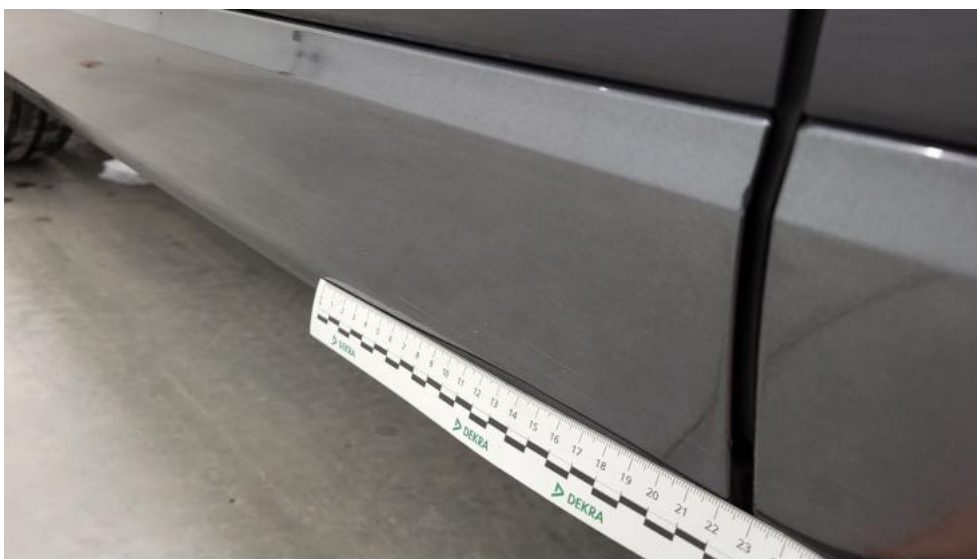
**Fot. 57.**

Listwa drzwi przednich L - Rysa/odprysk 1

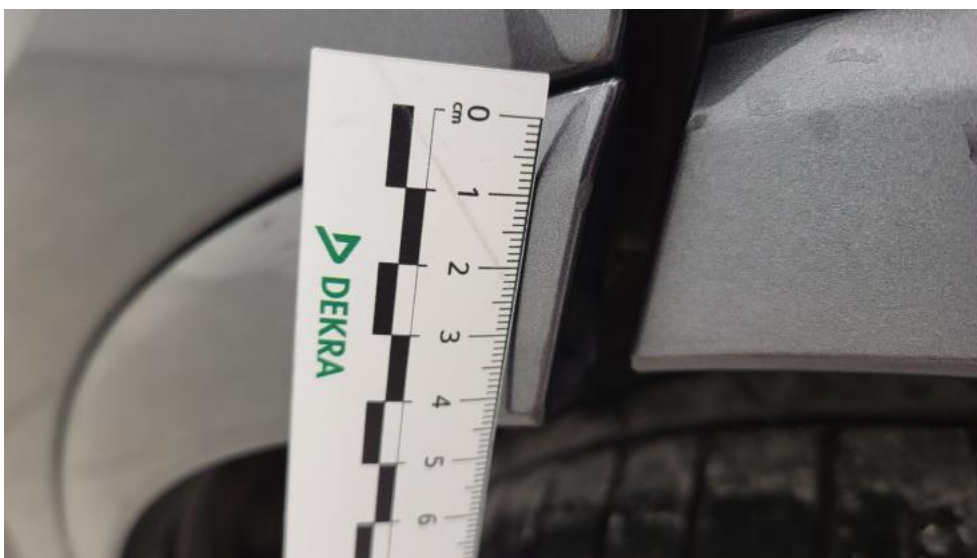
**Fot. 58.**

Listwa drzwi tylnych L - Rysa/odprysk 1

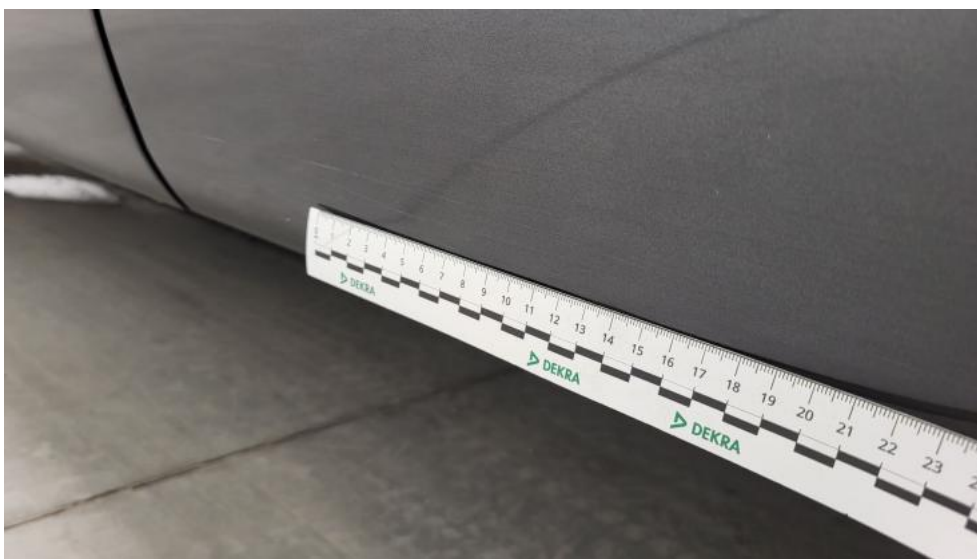
**Fot. 59.**

Listwa drzwi tylnych L - Rysa/odprysk 2

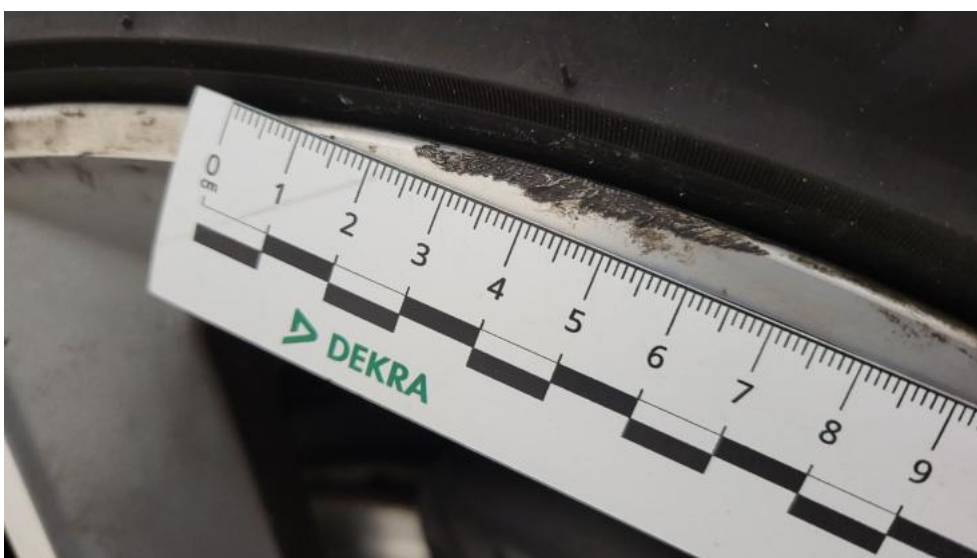
**Fot. 60.**

Felga Aluminiowa przednia L - Rysa/odprysk 1

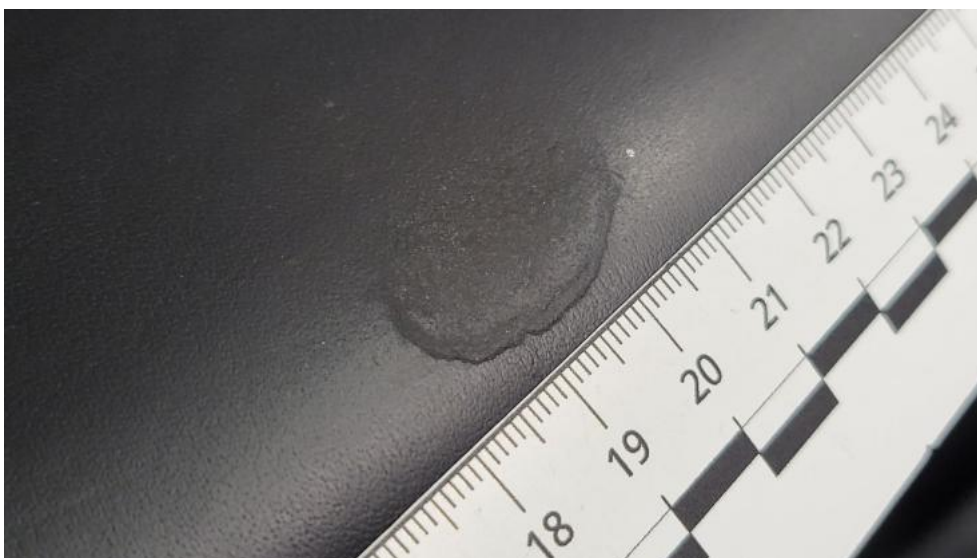
**Fot. 62.**

Tapicerka drzwi przednich L - Inne 1

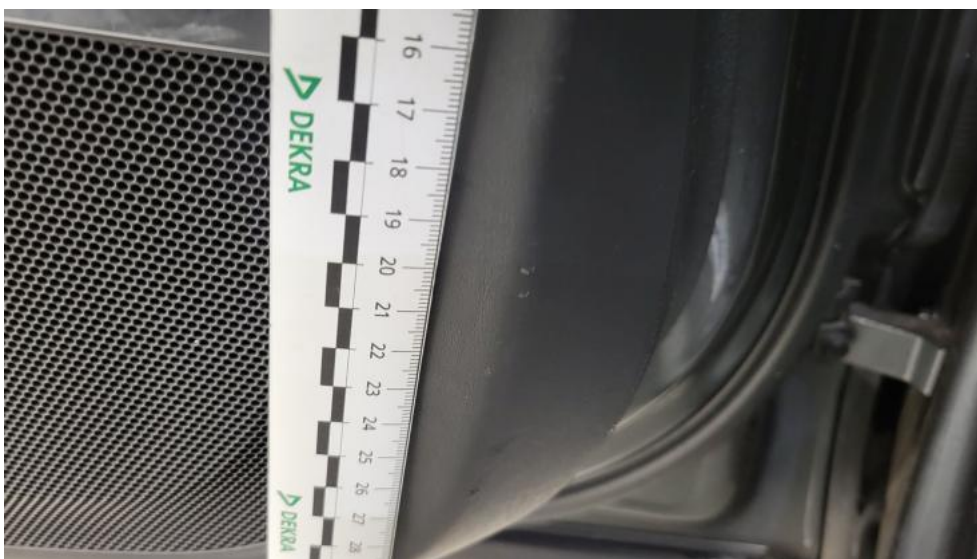
**Fot. 63.**

Tapicerka drzwi tylnych L - Rysa/odprysk 1

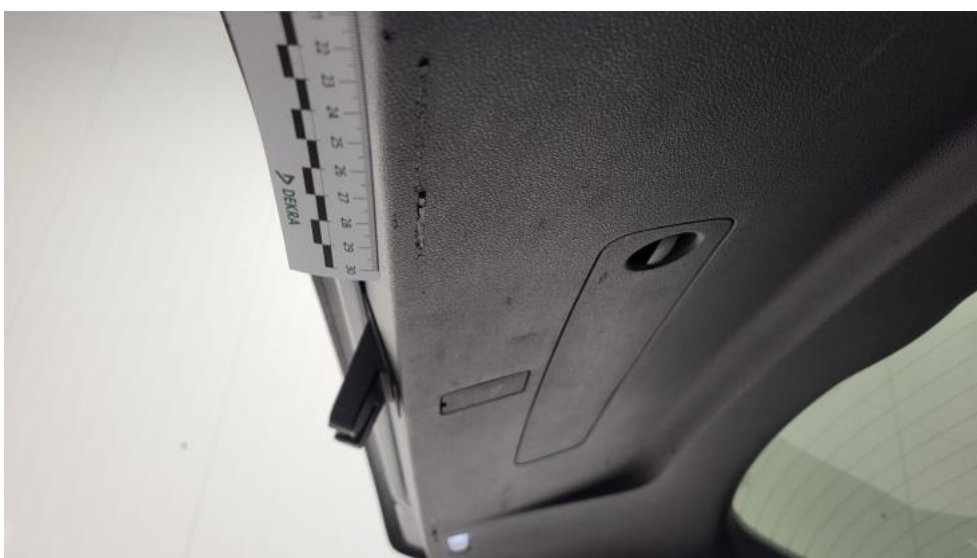
**Fot. 64.**

Wykładzina pokrywy tylnej - Rysa/odprysk 1
