DEKRA's commission No. : PKOL(W)/LODZ/102262/25/12/23  
commission/ damage No. : 24/001437  
Date of commission: 23-12-2025

| Manufacturer | SKODA |
| Model | Rapid Liftback 17-19 |
| Registration /record No. | DLU9629C |

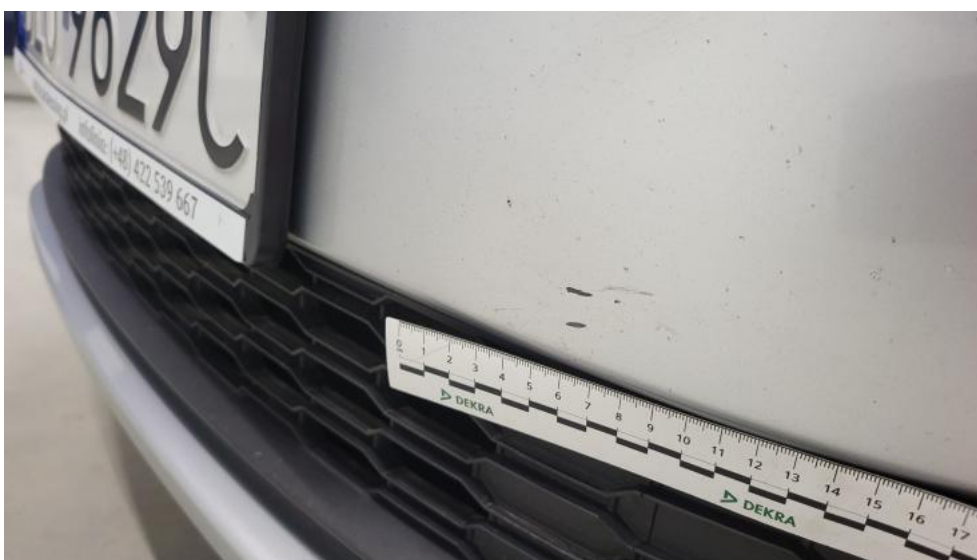
**Photo 42.**

Zderzak - Rysa/odprysk 1

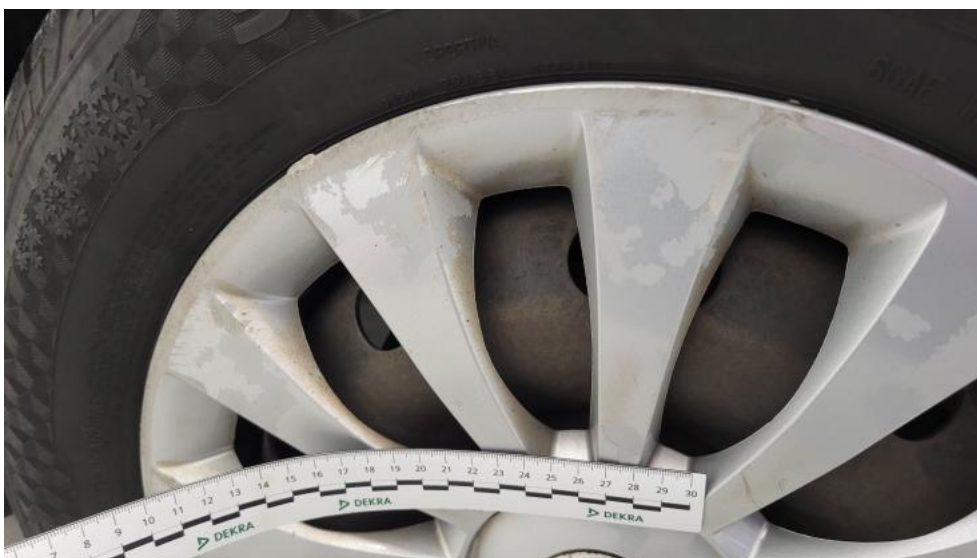
**Photo 44.**

Kołpak przedni P - Rysa/odprysk 1

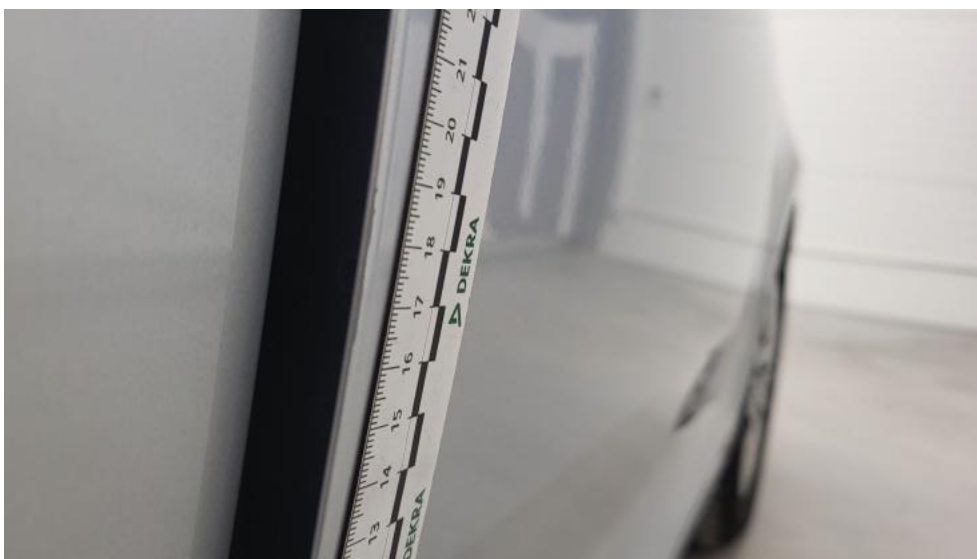
**Photo 45.**

Drzwi przednie P - Rysa/odprysk 1

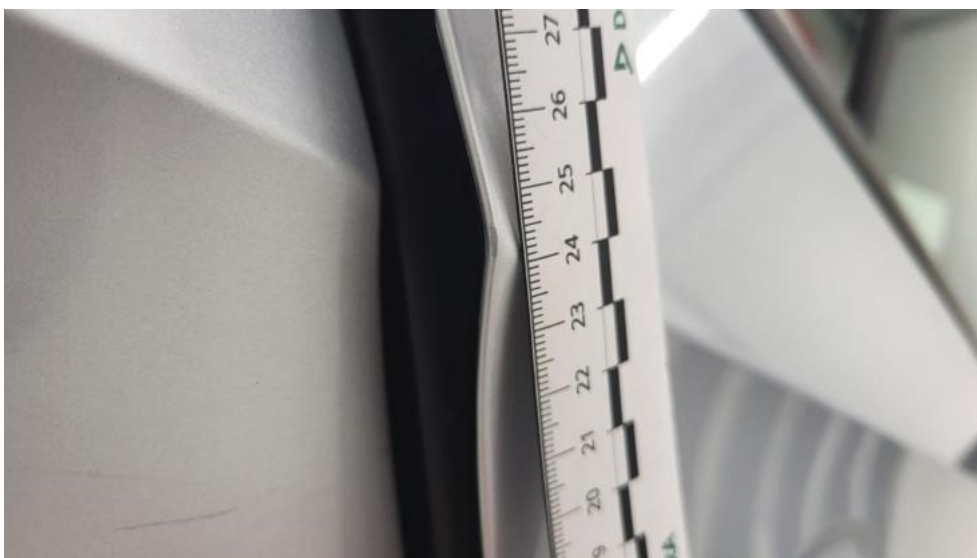
**Photo 46.**

Drzwi tylne P - Rysa/odprysk 1

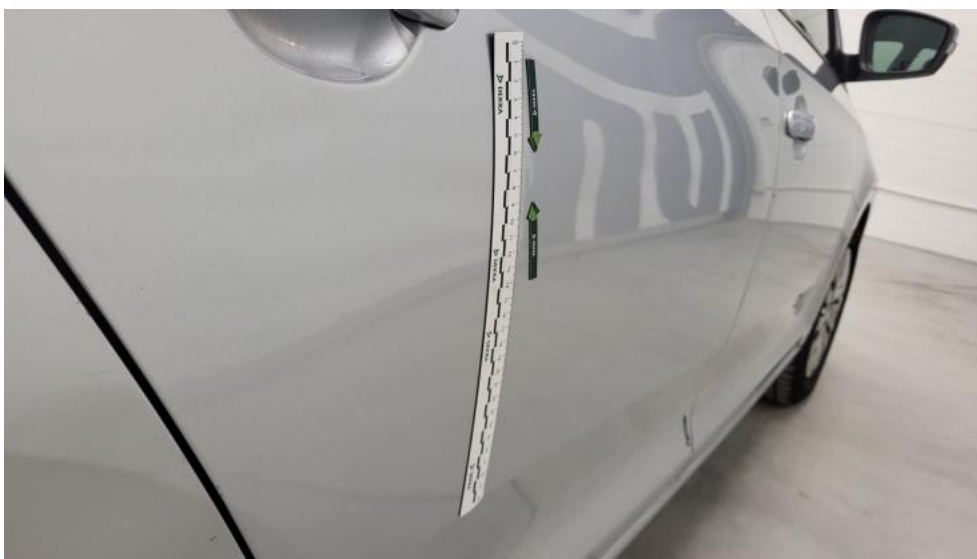
**Photo 47.**

Drzwi tylne P - Wgniecenie/odkształcenie 1

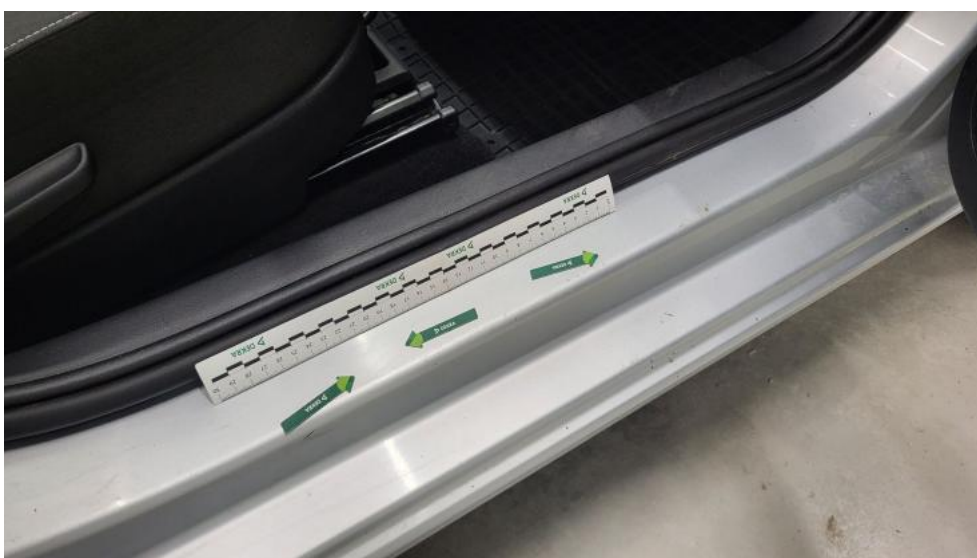
**Photo 48.**

Próg P - Wgniecenie/odkształcenie 1

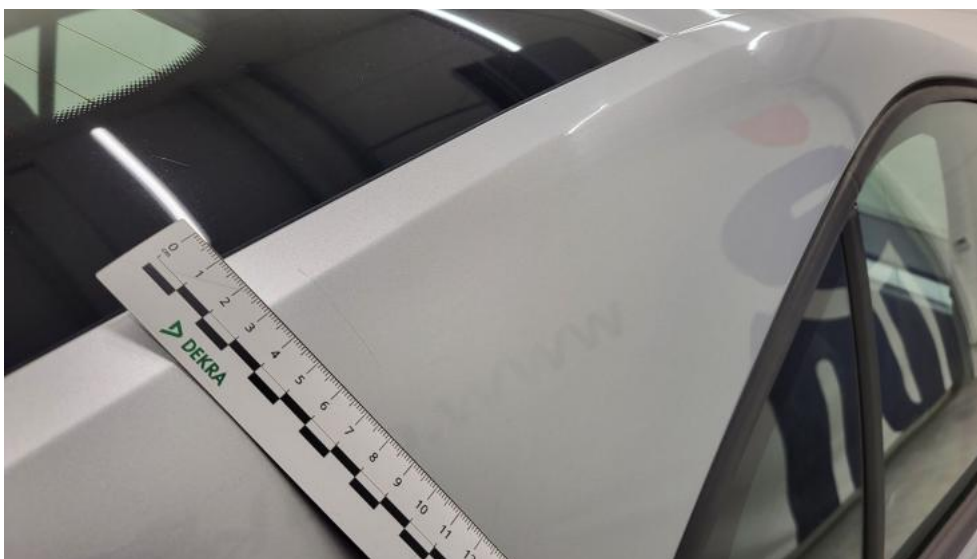
**Photo 49.**

Błotnik tylny P / Ściana boczna P - Rysa/odprysk 1

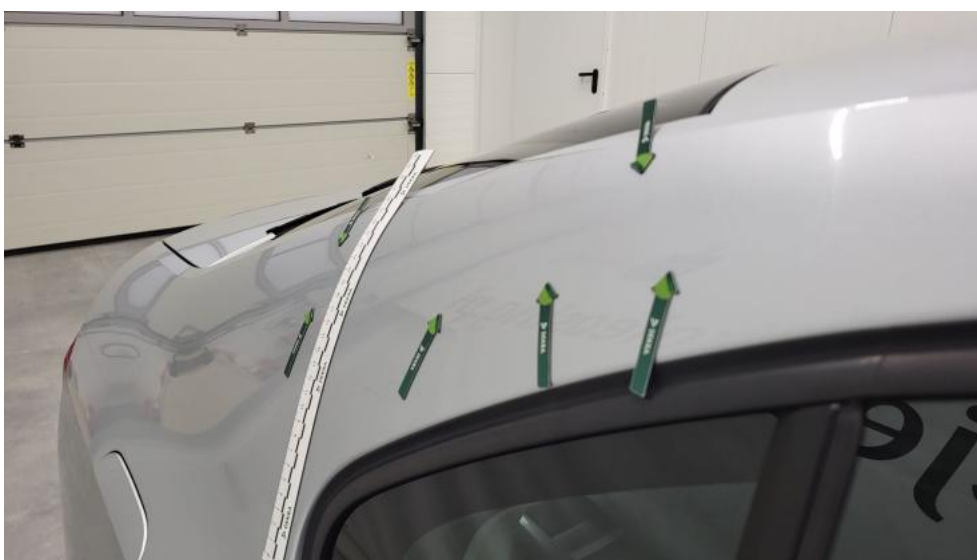
**Photo 50.**

Błotnik tylny P / Ściana boczna P - Wgniecenie/odkształcenie 1

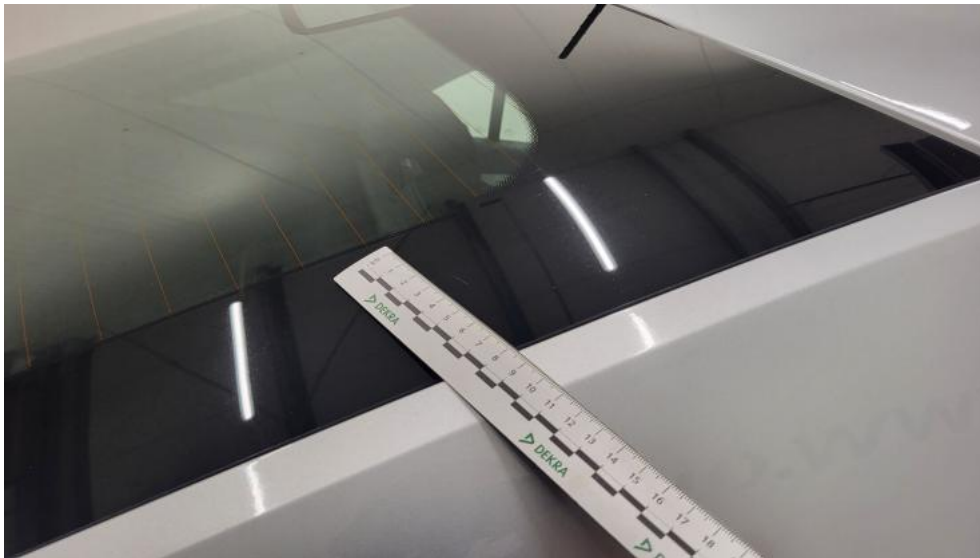
**Photo 53.**

Szyba tylna - Rysa/odprysk 1

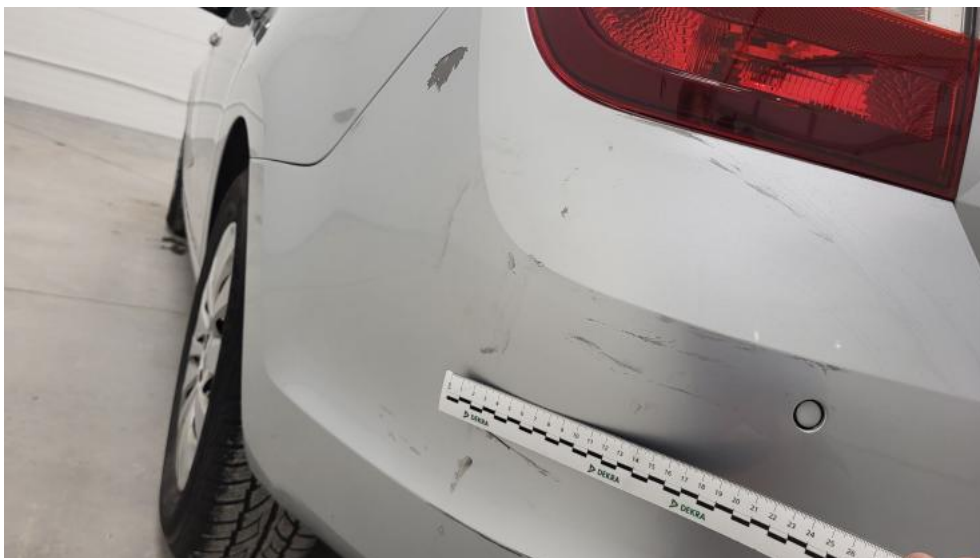
**Photo 54.**

Zderzak tylny - Rysa/odprysk 1

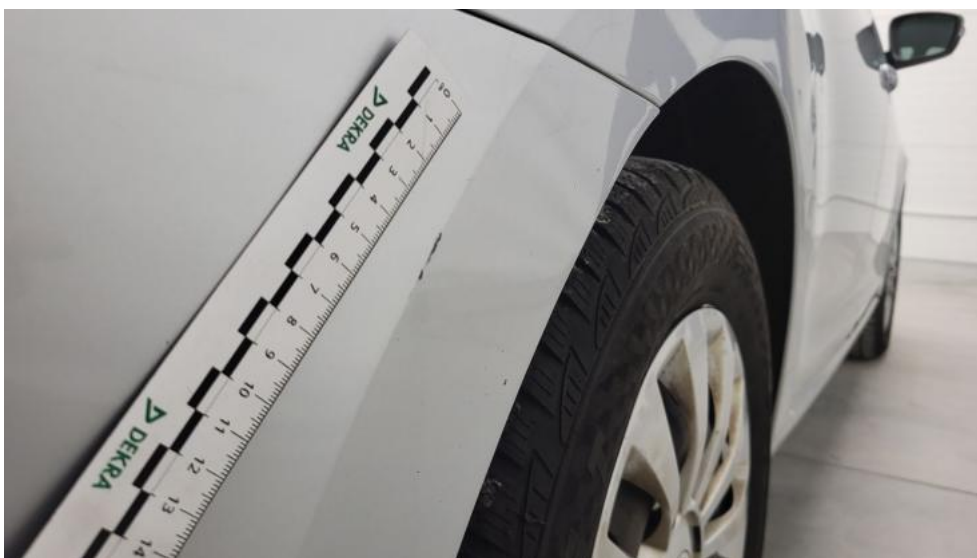
**Photo 56.**

Zderzak tylny() - Rysa/odprysk 3

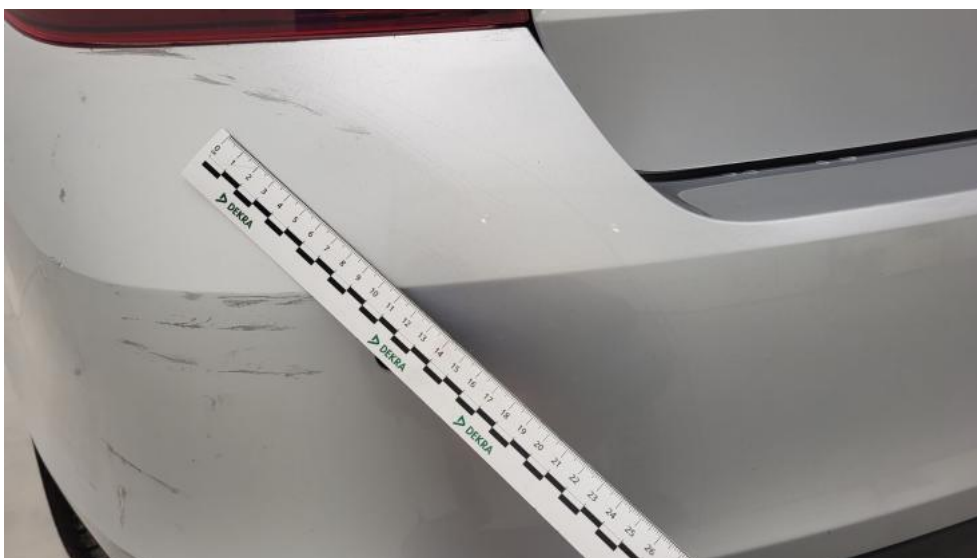
**Photo 58.**

Zderzak tylny - Pęknięcie/rozerwanie 1

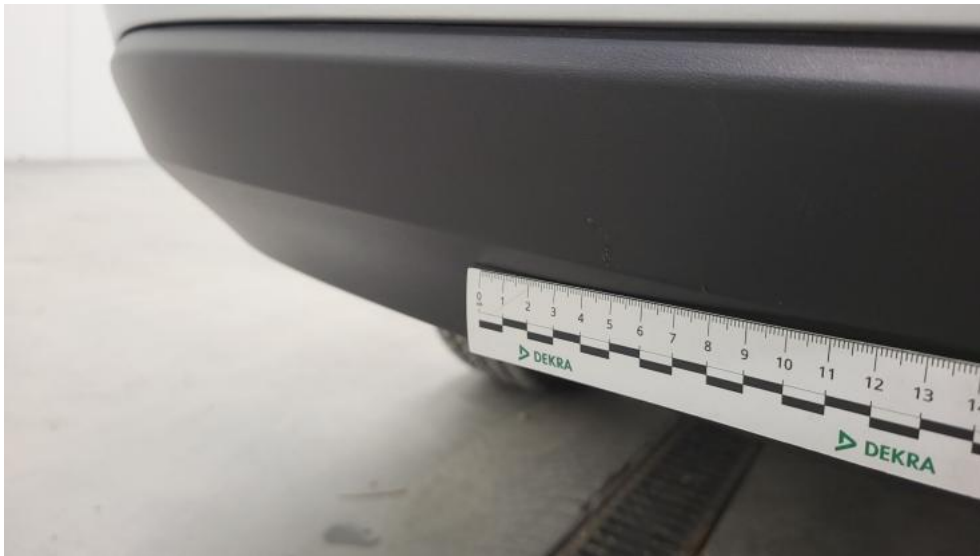
**Photo 59.**

Zderzak tylny cz dolna - Rysa/odprysk 1

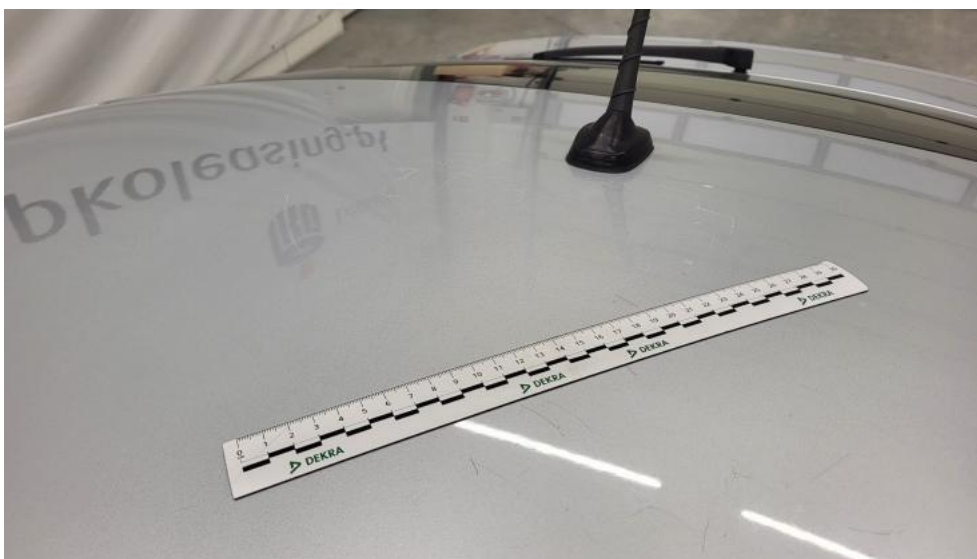
**Photo 61.**

Dach - Rysa/odprysk 1

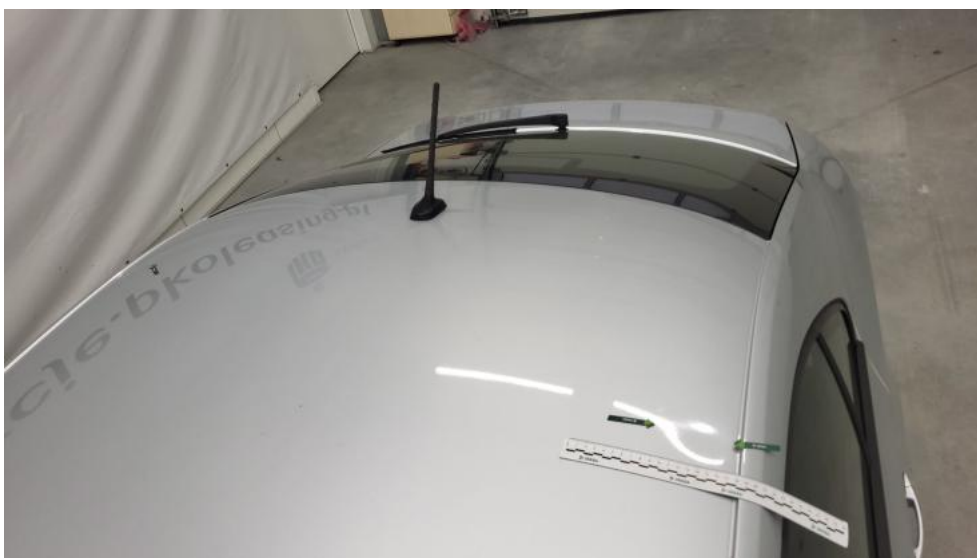
**Photo 62.**

Dach - Wgniecenie/odkształcenie 1

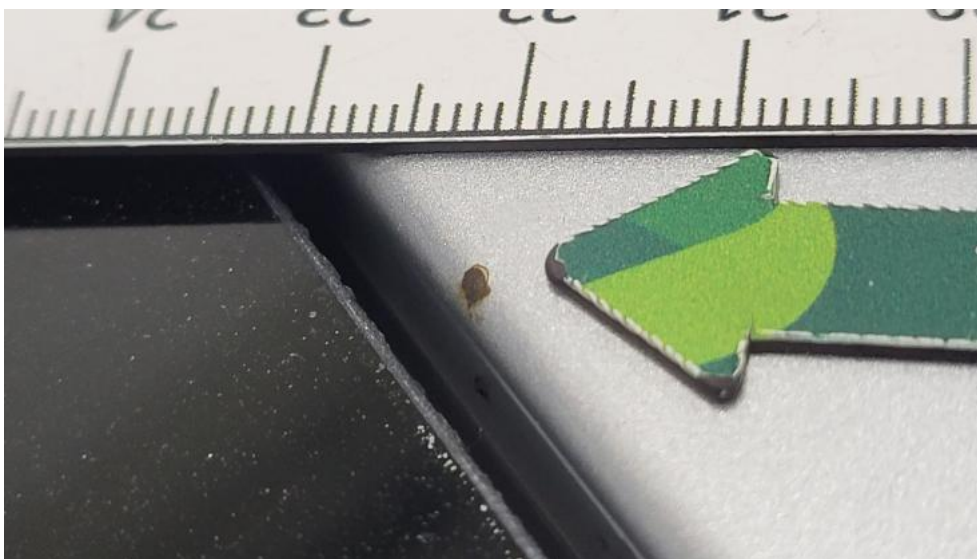
**Photo 63.**

Dach - Inne 1

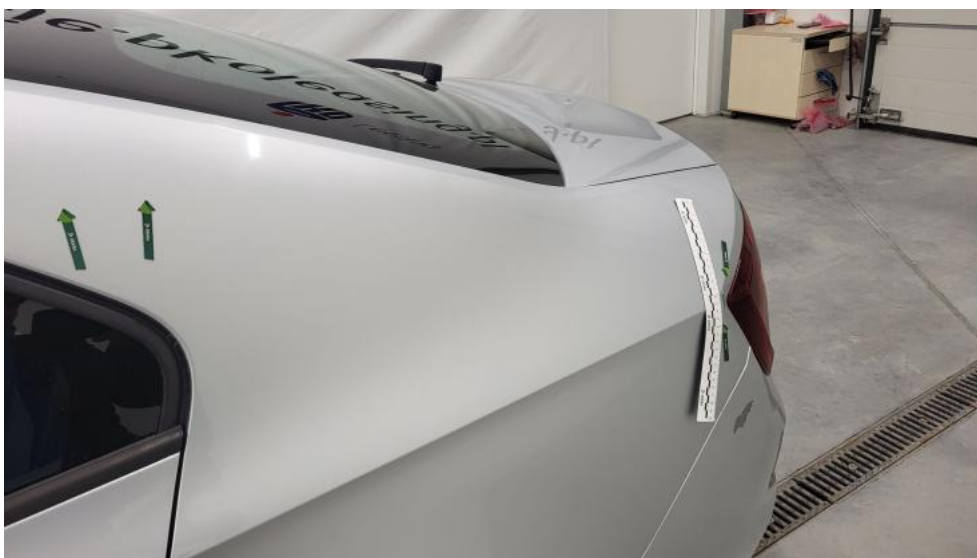
**Photo 64.**

Ścianka tylna L / Ścianka boczna L - Wgniecenie/odkształcenie 1

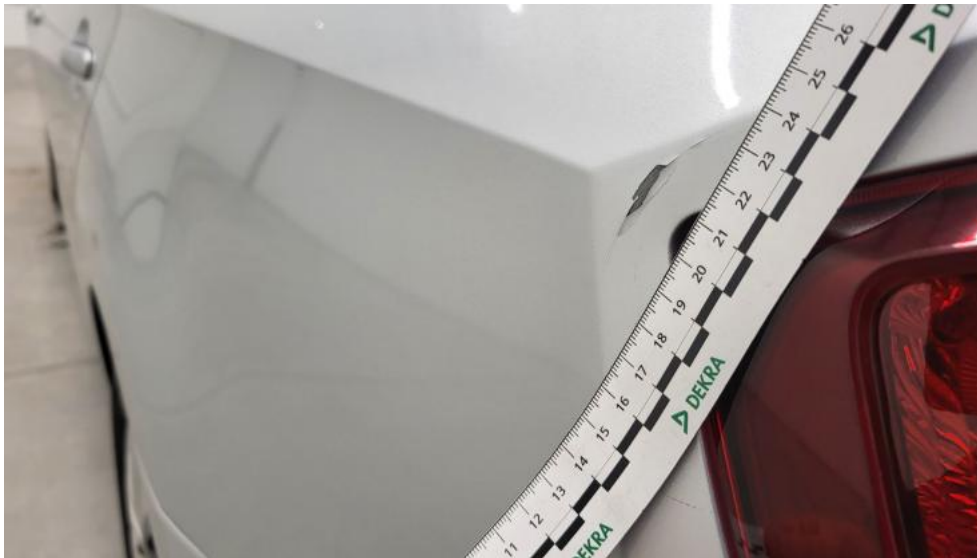
**Photo 65.**

Błotnik tylny L / Ściana boczna L - Pęknięcie/rozerwanie 1

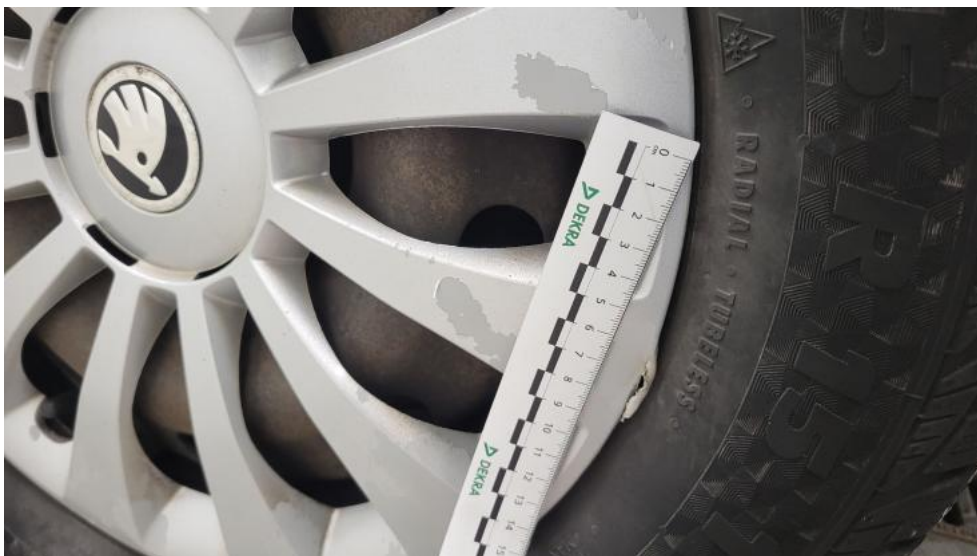
**Photo 66.**

Kołpak tylny L - Pęknięcie/rozerwanie 1

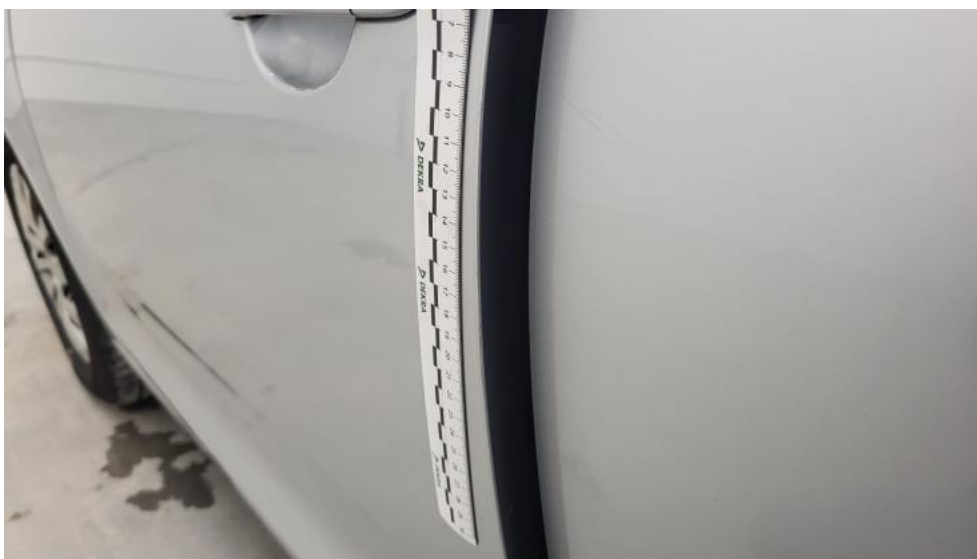
**Photo 67.**

Drzwi przed L - Rysa/odprysk 1

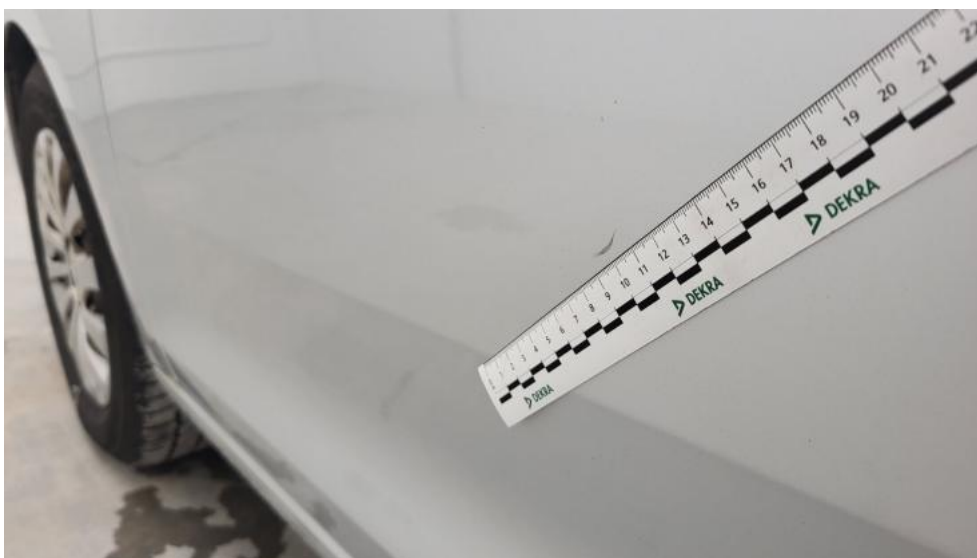
**Photo 68.**

Drzwi przed L - Rysa/odprysk 2

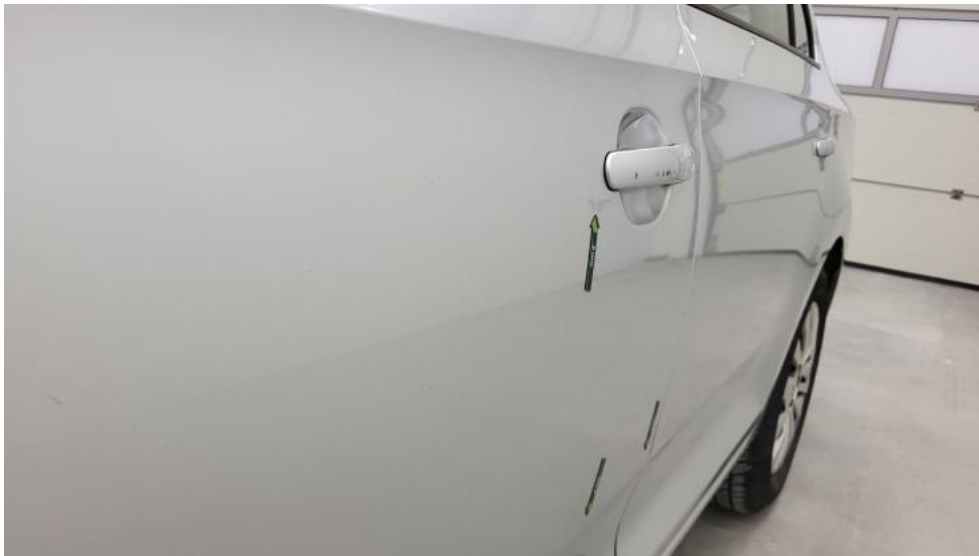
**Photo 69.**

Drzwi przed L - Wgniecenie/odkształcenie 1

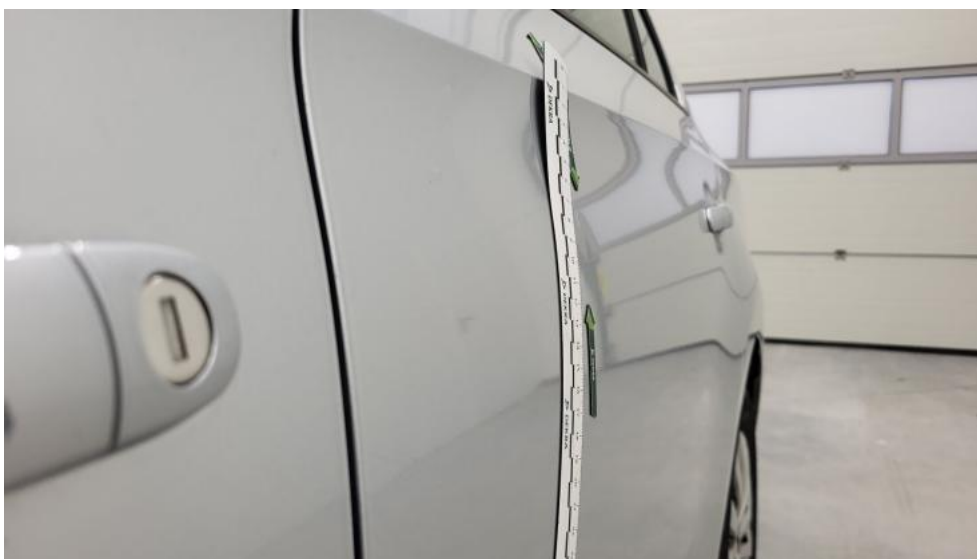
**Photo 71.**

Drzwi tylne L - Wgniecenie/odkształcenie 1

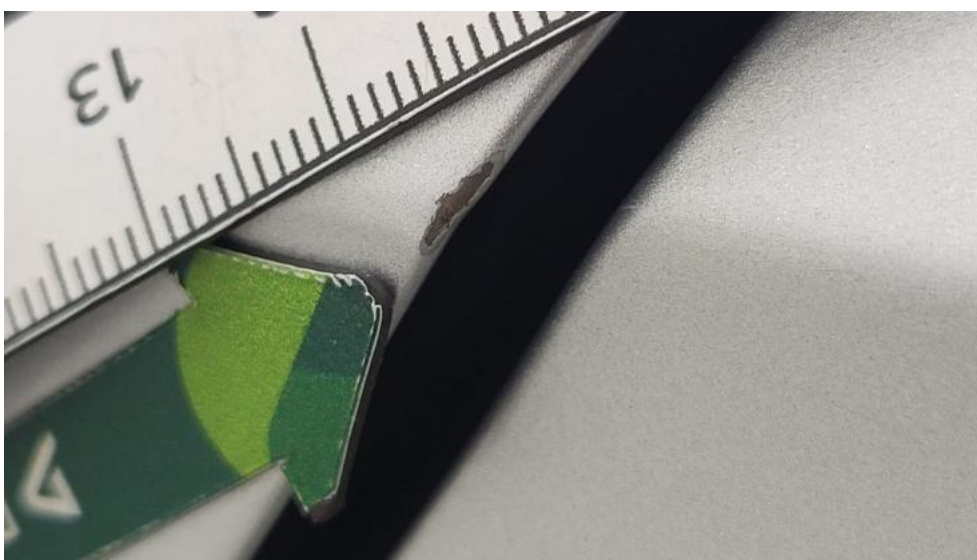
**Photo 72.**

Drzwi tylne L - Inne 1

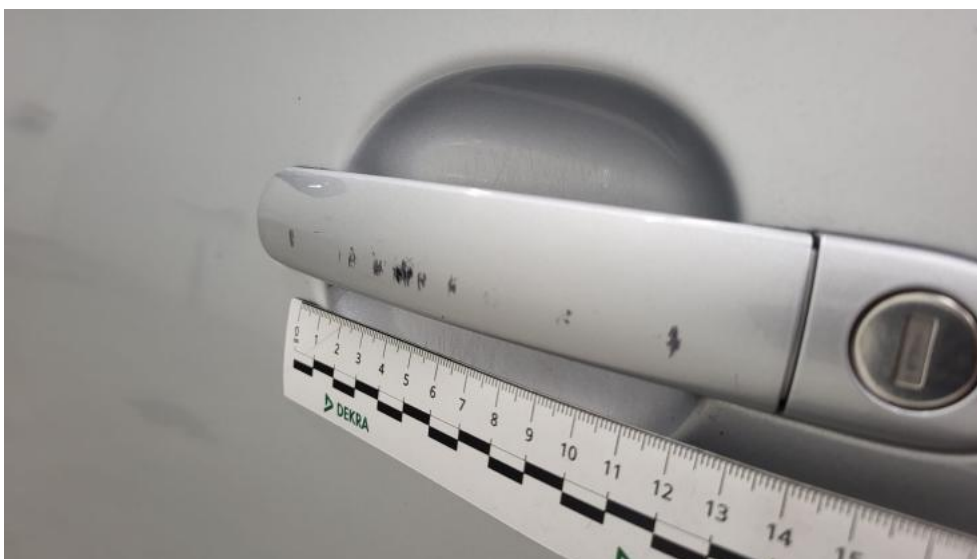
**Photo 73.**

Klamka drzwi prz L - Rysa/odprysk 1

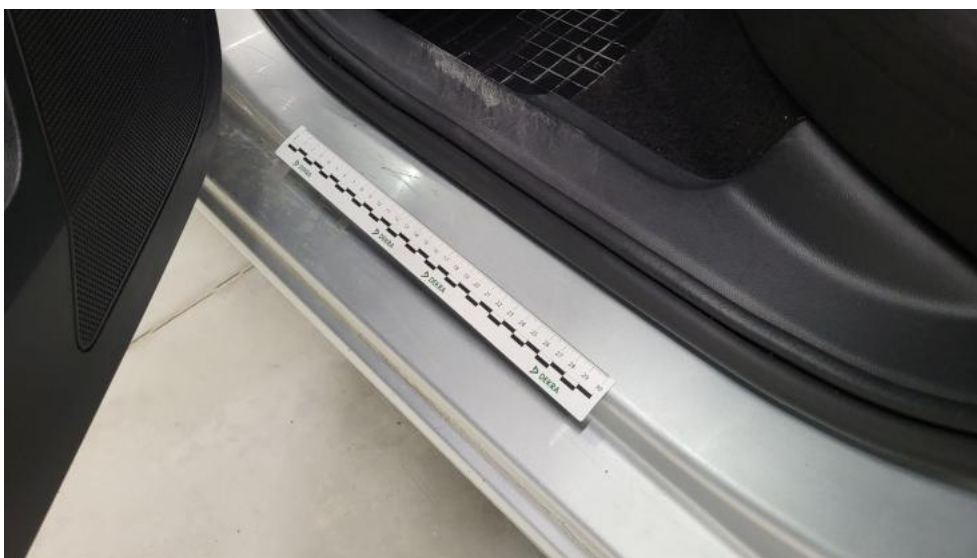
**Photo 74.**

Próg L - Rysa/odprysk 1

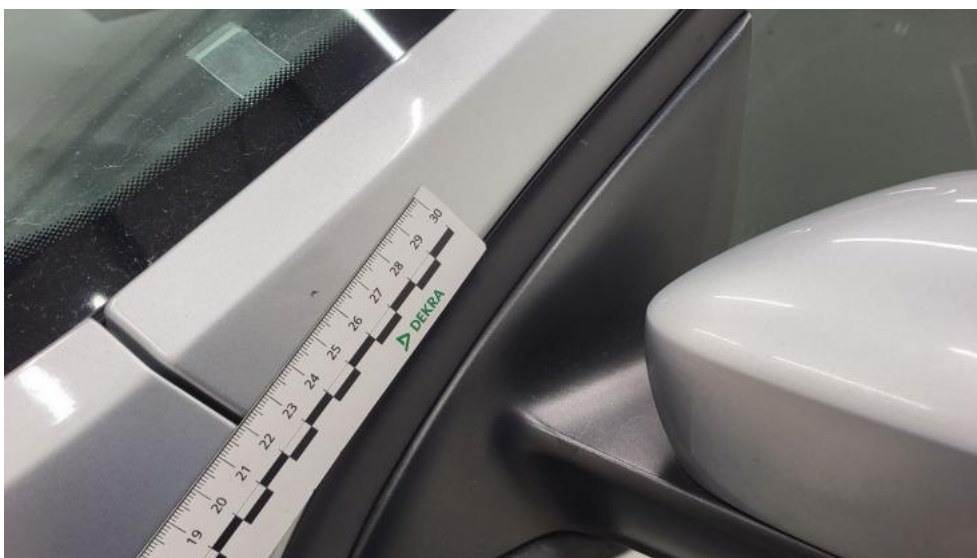
**Photo 76.**

Słupek przedni L - Rysa/odprysk 1

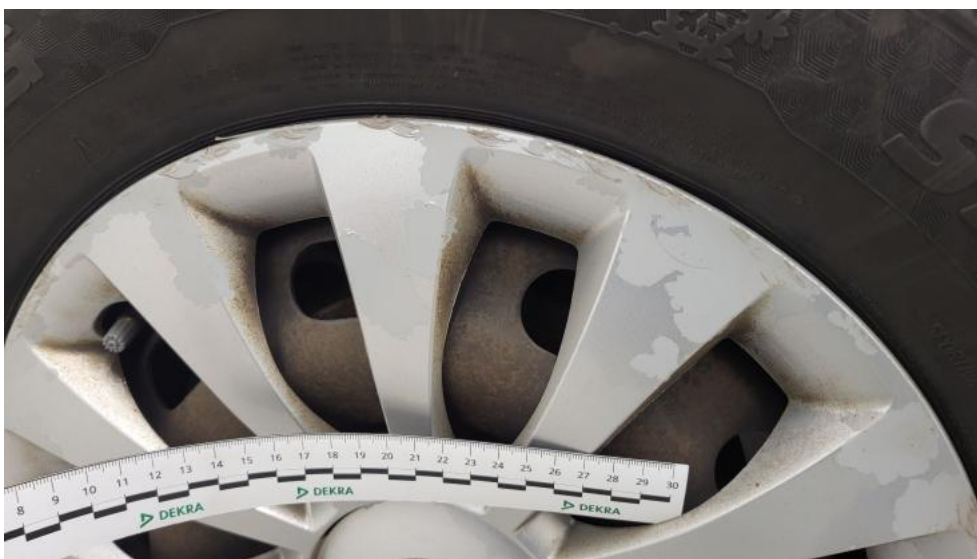
**Photo 77.**

Kołpak przedni L - Rysa/odprysk 1

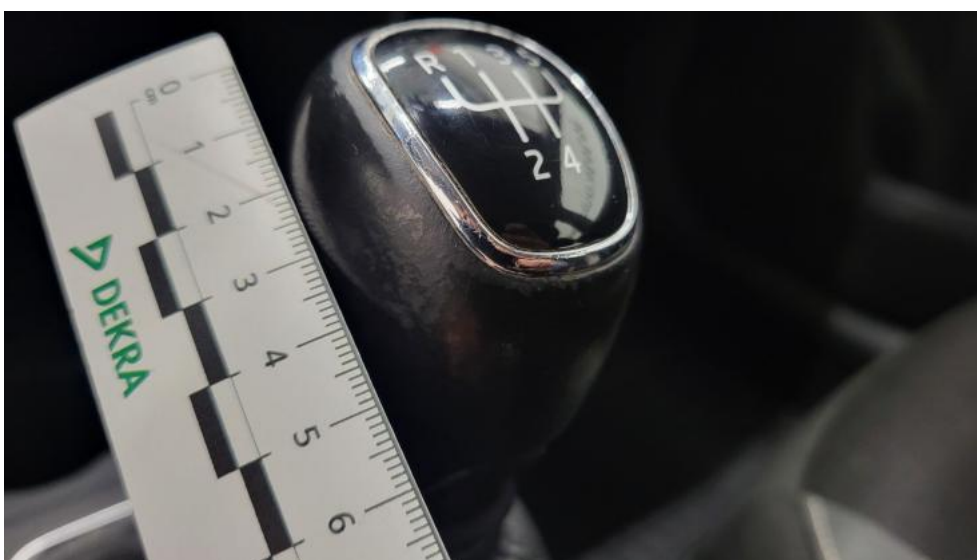
**Photo 78.**

Gałka dźwigni zmiany biegów - Rysa/odprysk 1

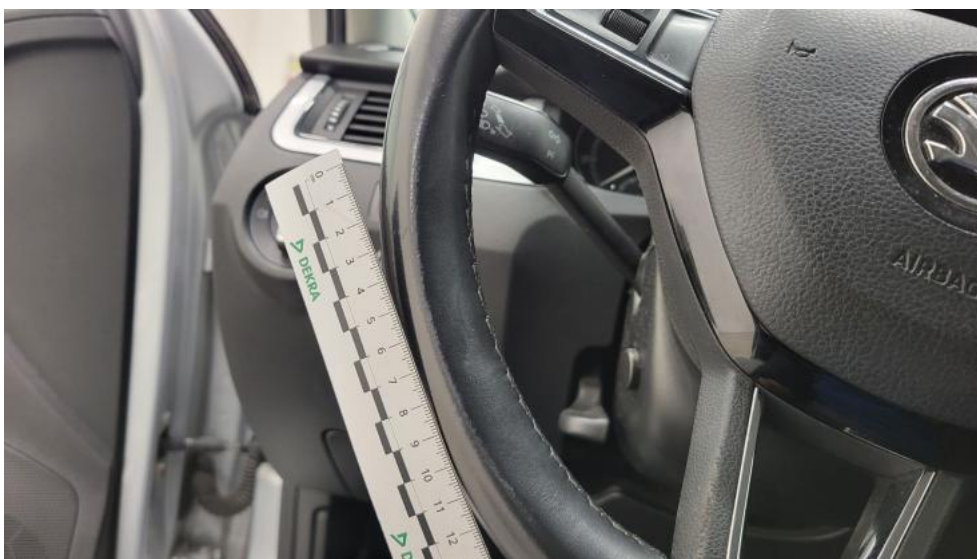
**Photo 79.**

Koło kierownicy - Rysa/odprysk 1

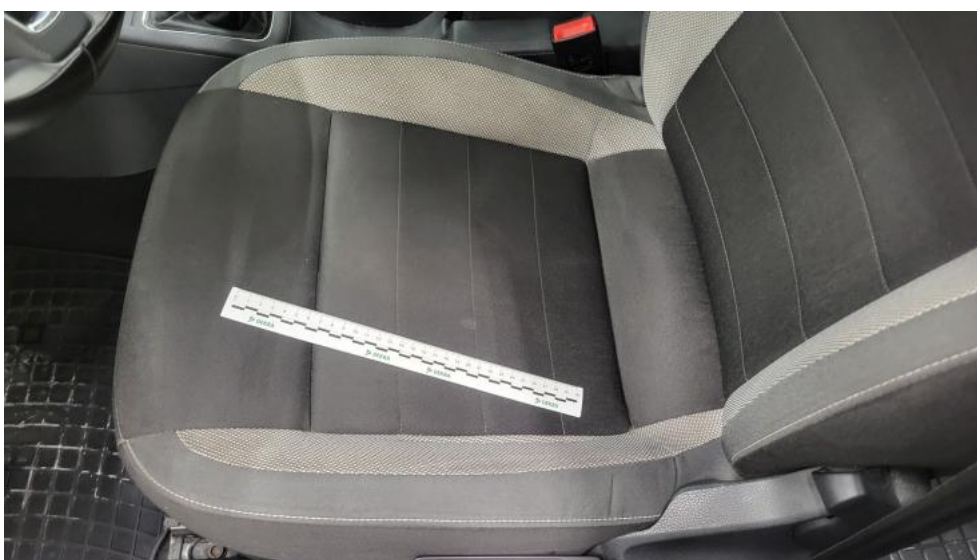
**Photo 80.**

Fotel prz. lew. - Inne 1

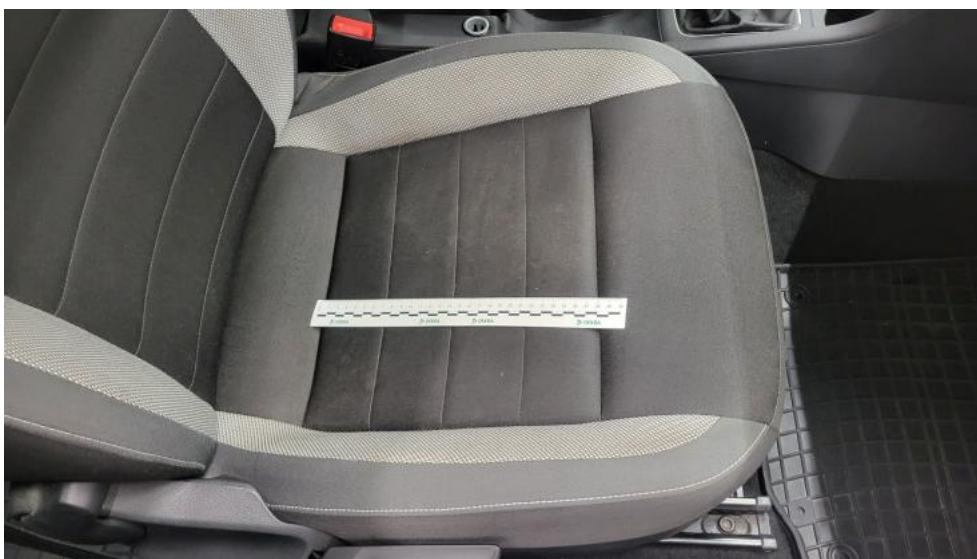
**Photo 81.**

Fotel prz. praw. - Inne 1

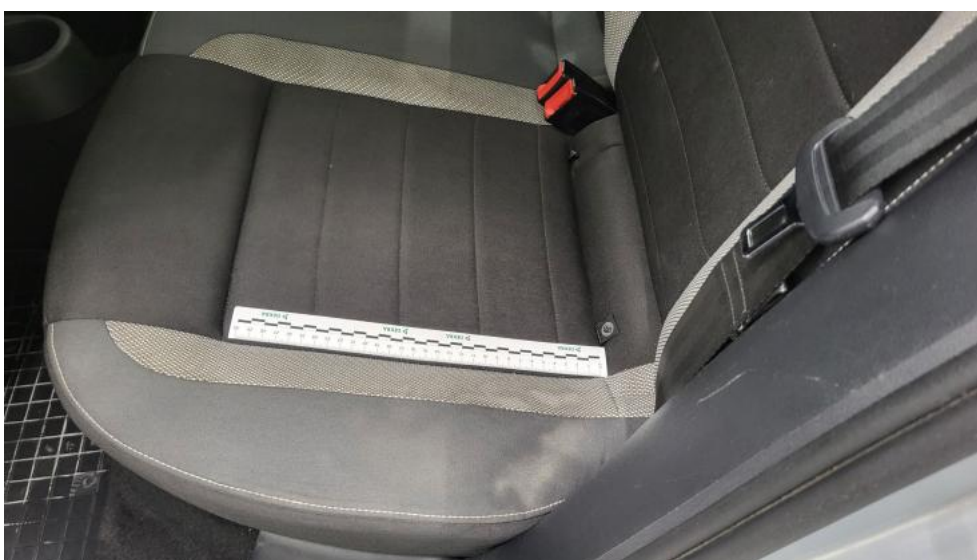
**Photo 82.**

Kanapa tyl. - Inne 1

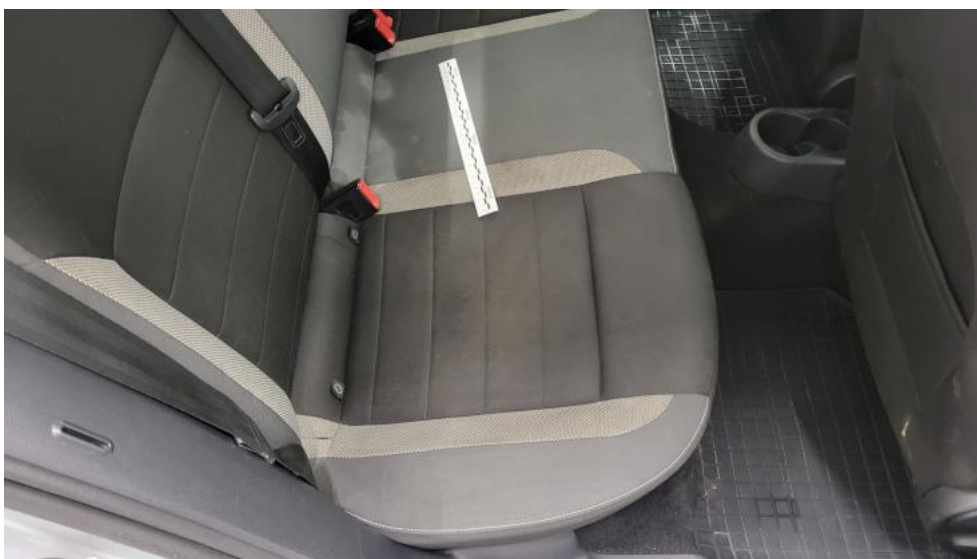
**Photo 83.**  
Kanapa tyl. - Inne 2

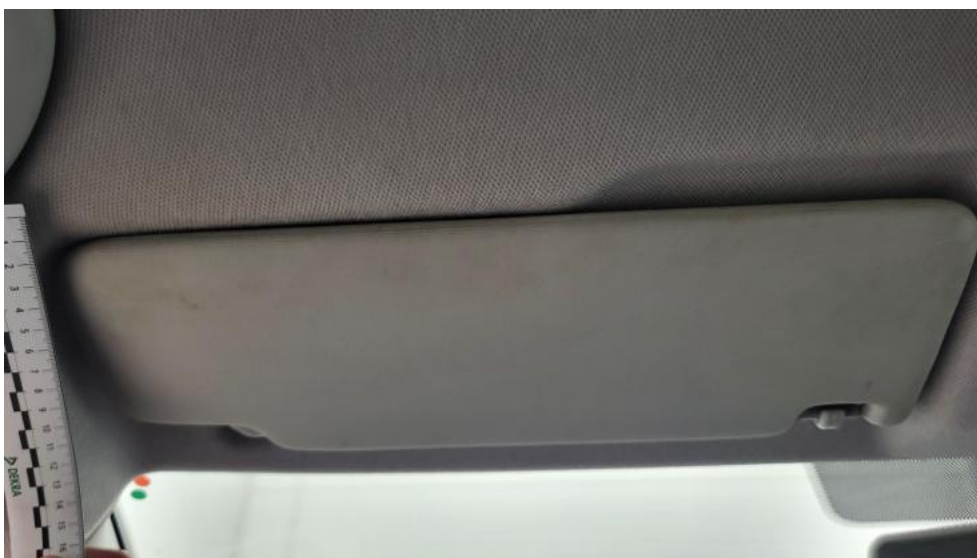
**Photo 84.**  
Osłona p/słoneczna lewa - Inne 1

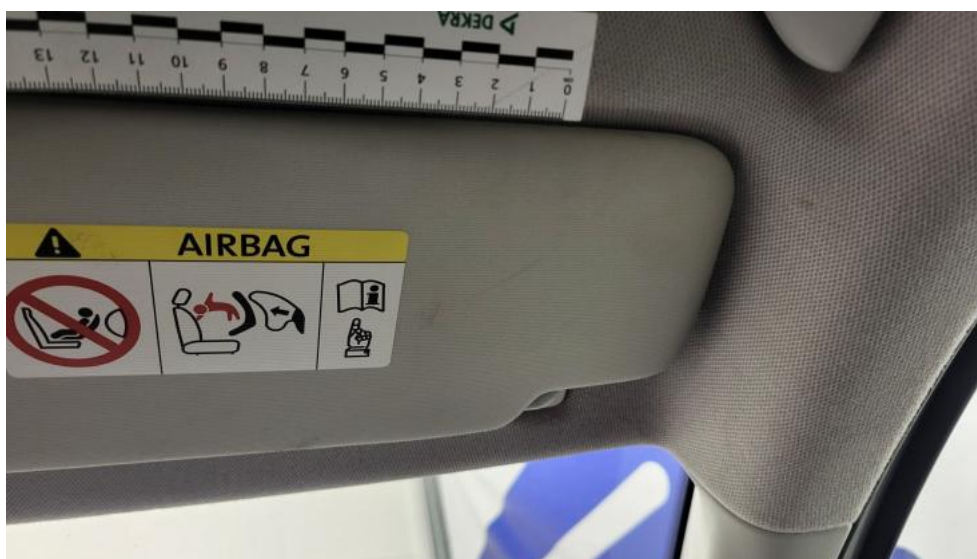
**Photo 85.**

Osłona p/słoneczna prawa - Inne 1

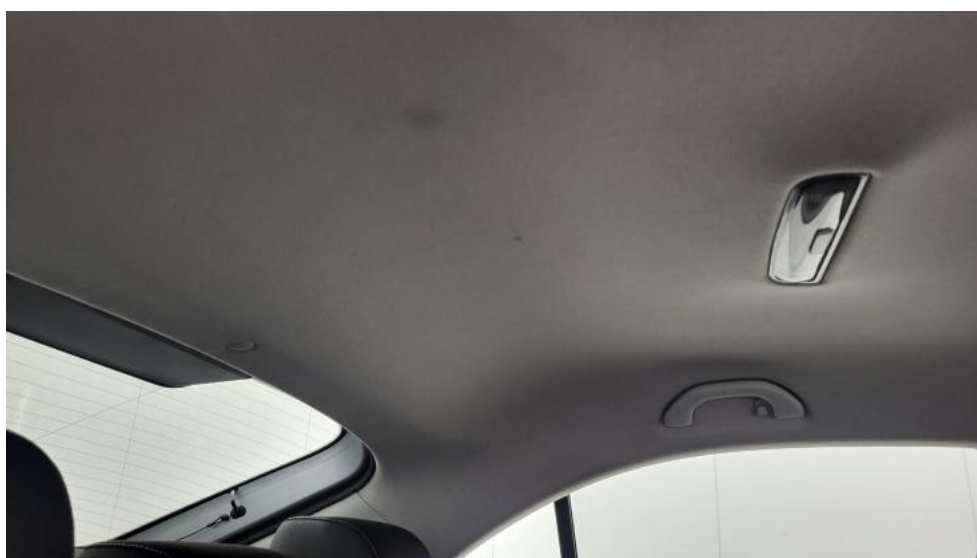
**Photo 86.**

Podsufitka - Inne 1

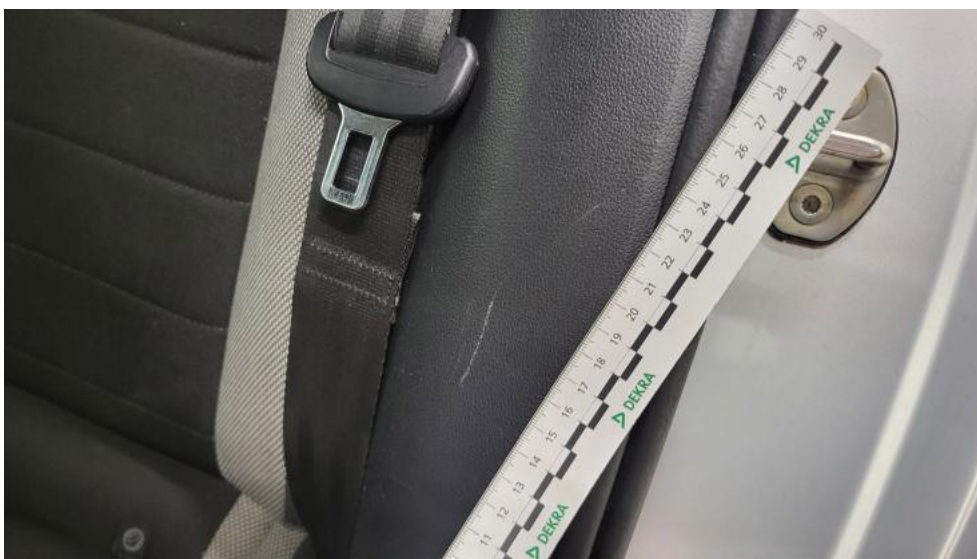
**Photo 87.**

Wykładzina(y) słupka tylnego L - Rysa/odprysk 1

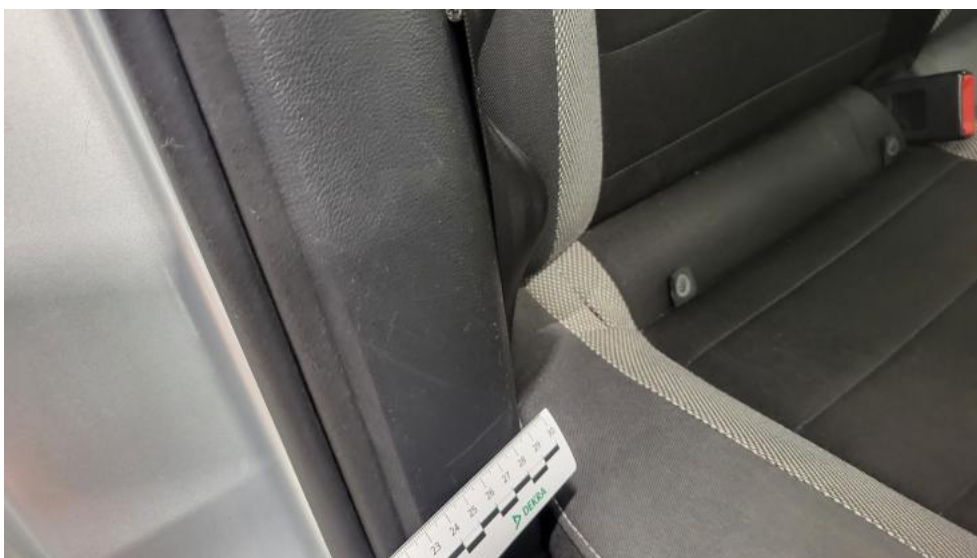
**Photo 88.**

Wykładzina(y) słupka tylnego P - Rysa/odprysk 1
