Nr zlecenia DEKRA: PKOL(W)/LODZ/97142/26/10/16  
Nr zlecenia/szkody: 24/050796  
Data zlecenia: 16-10-2026

**Dane pojazdu**

| Typ/wersja | Sandero Stepway 1.0 TCe Expression |
| Nr rejestracyjny | ZK1548L |

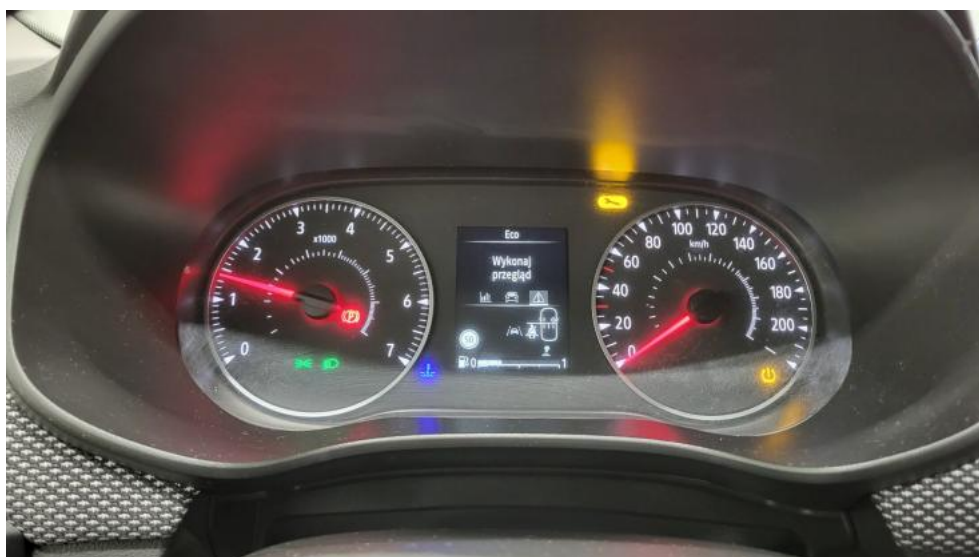
**Fot. 25.**

Aktywne wezwanie serwisowe.

Zestaw wskaźników - serwis

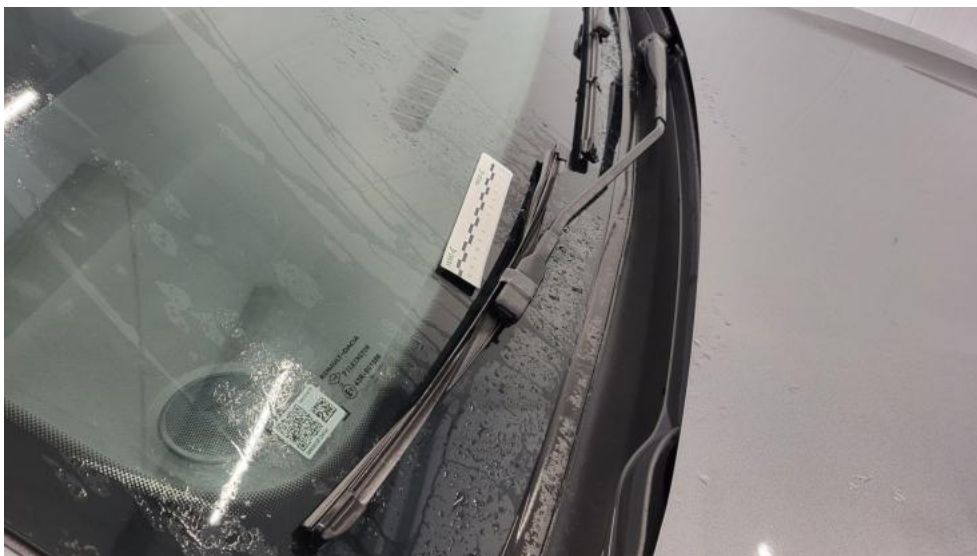
**Fot. 36.**  
Pióro wycieraczki szyby prz P - Wgniecenie/odkształcenie 1

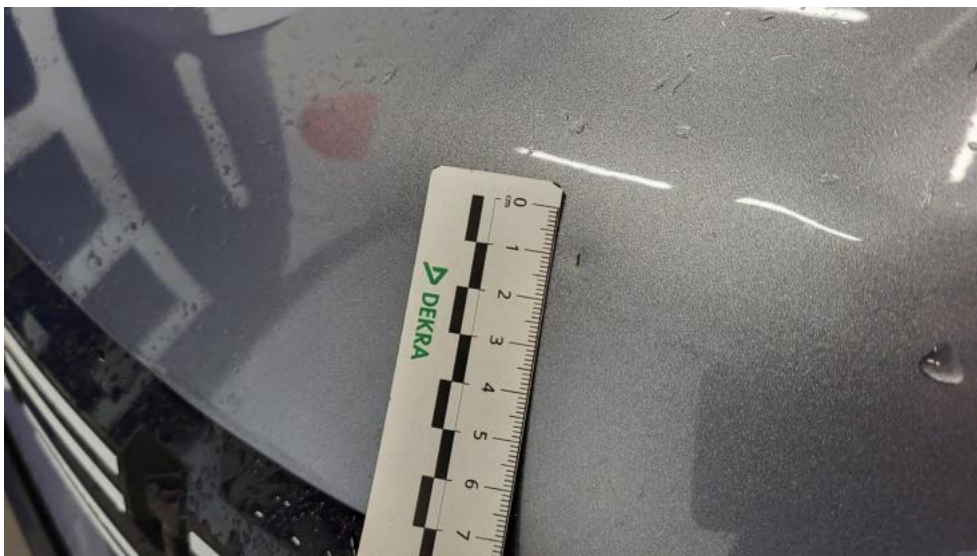
**Fot. 37.**

Pokrywa komory silnika - Rysa/odprysk 1

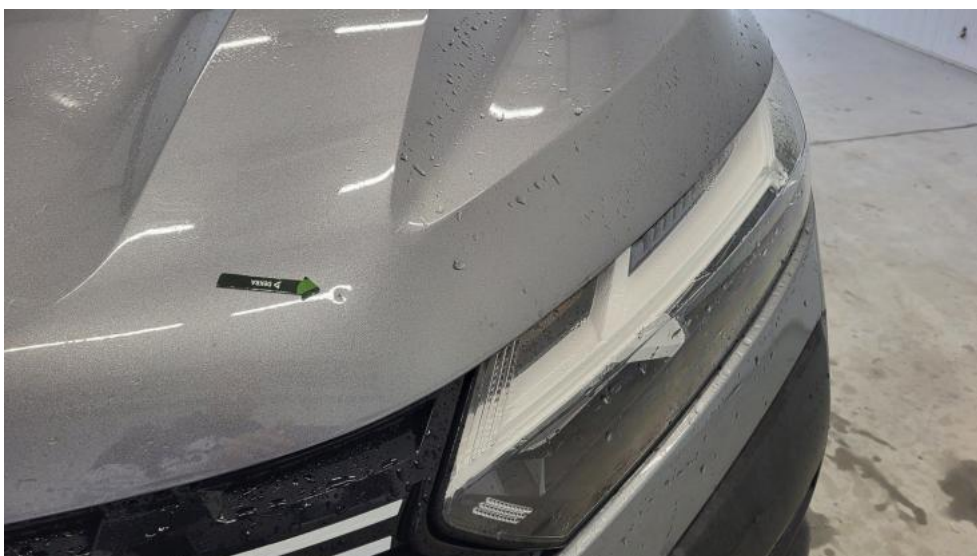
**Fot. 38.**

Pokrywa komory silnika - Wgniecenie/odkształcenie 1

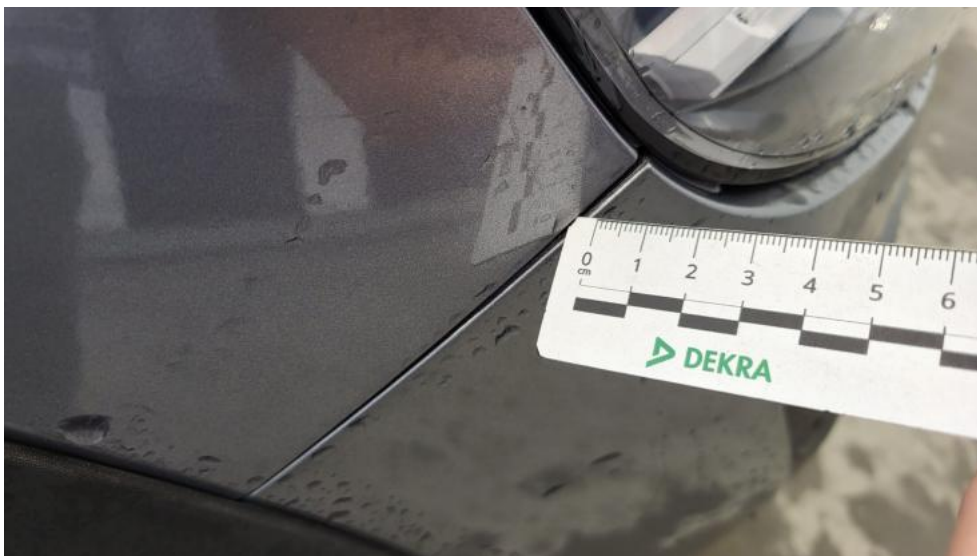
**Fot. 39.**  
Zderzak - Inne 1

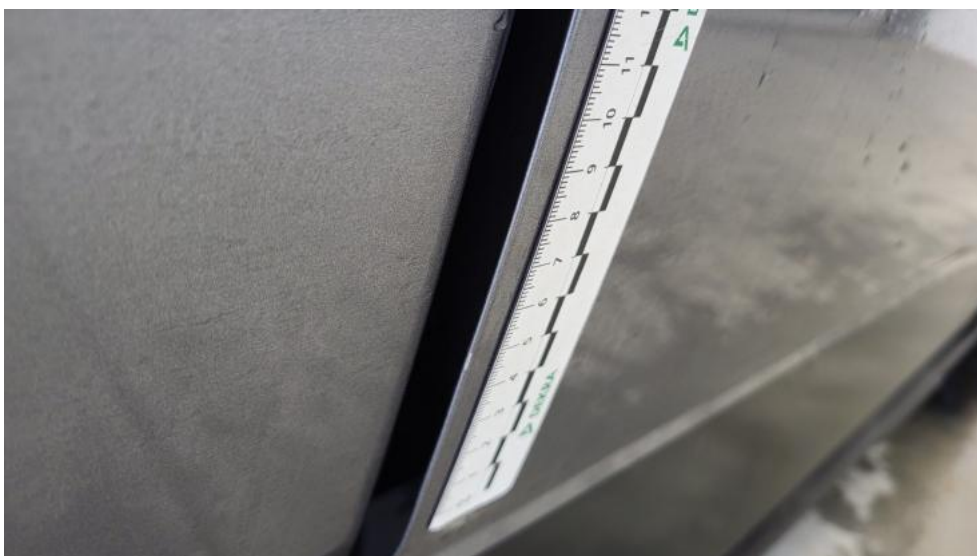
**Fot. 40.**  
Drzwi przednie P - Rysa/odprysk 1

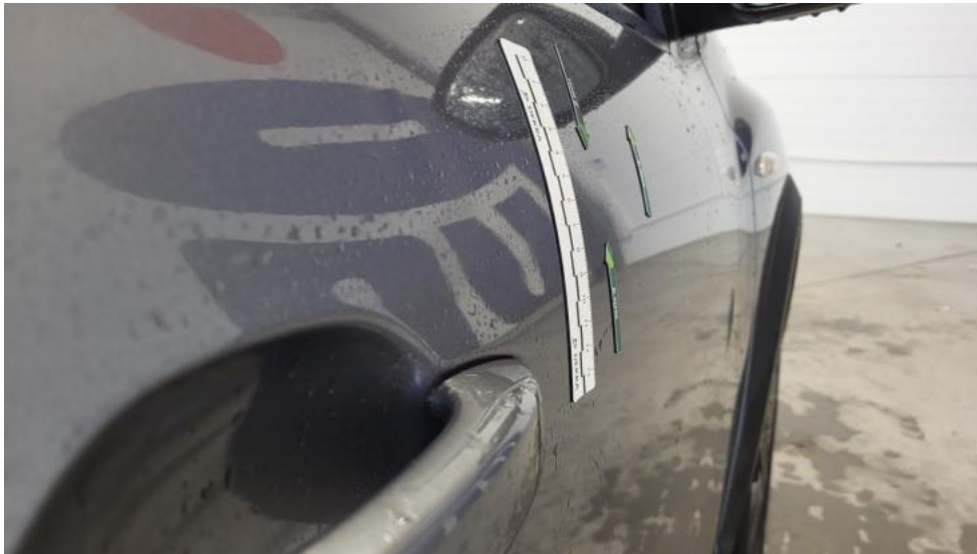
**Fot. 41.**

Drzwi przednie P - Wgniecenie/odkształcenie 1

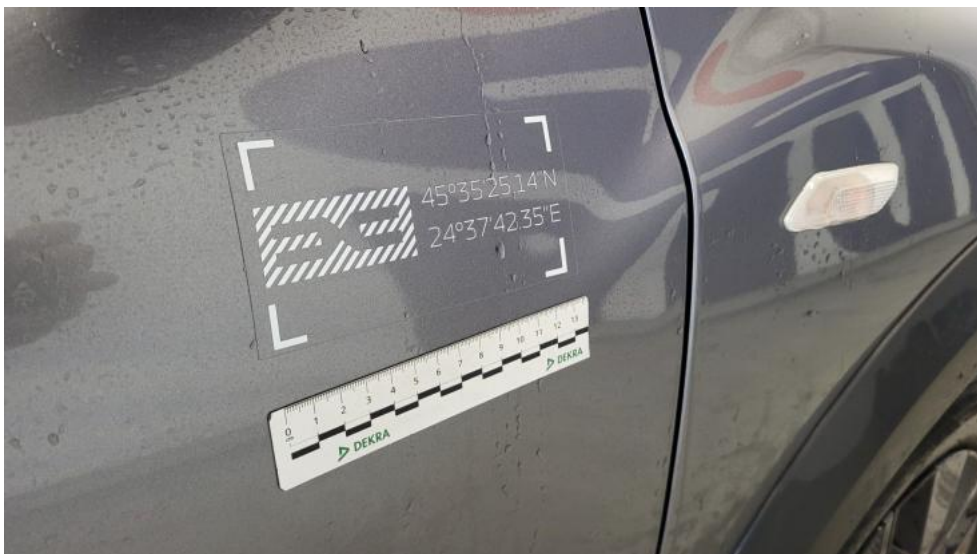
**Fot. 42.**

Drzwi przednie P - Inne 1

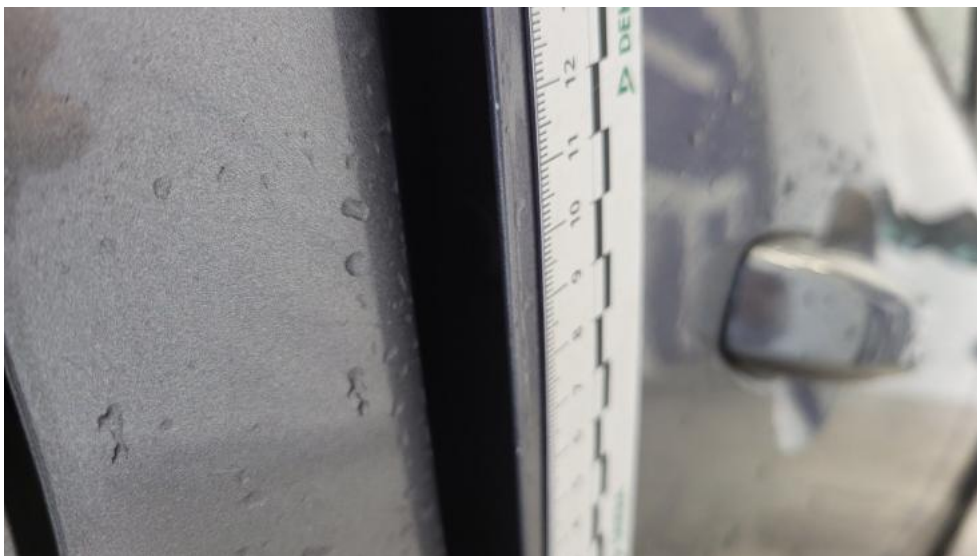
**Fot. 43.**

Drzwi tylne P - Rysa/odprysk 1

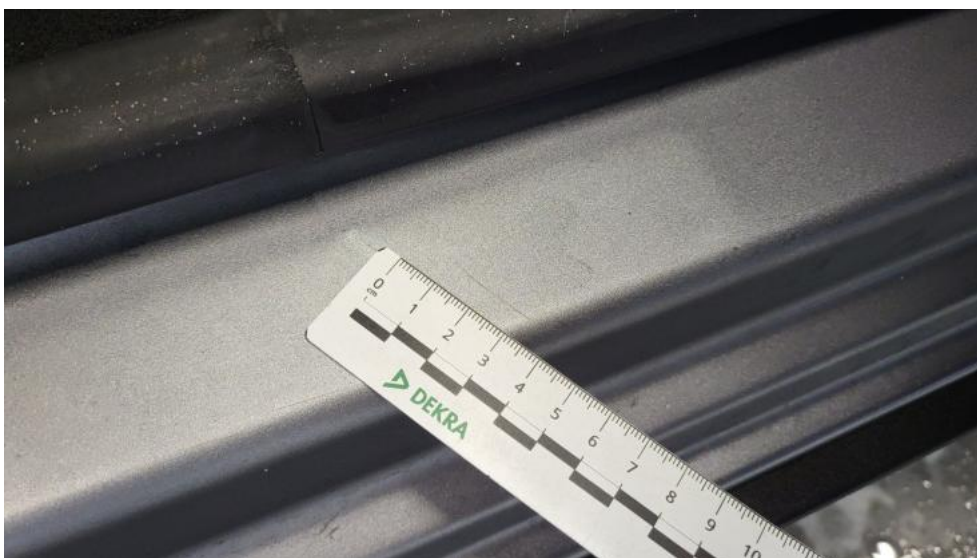
**Fot. 44.**

Próg P - Rysa/odprysk 1

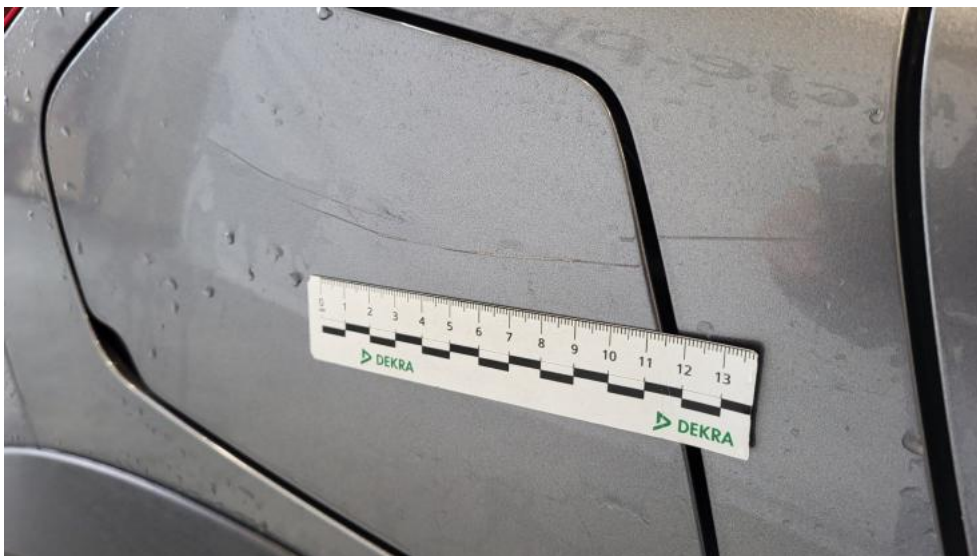
**Fot. 45.**

Błotnik tylny P / Ściana boczna P - Rysa/odprysk 1

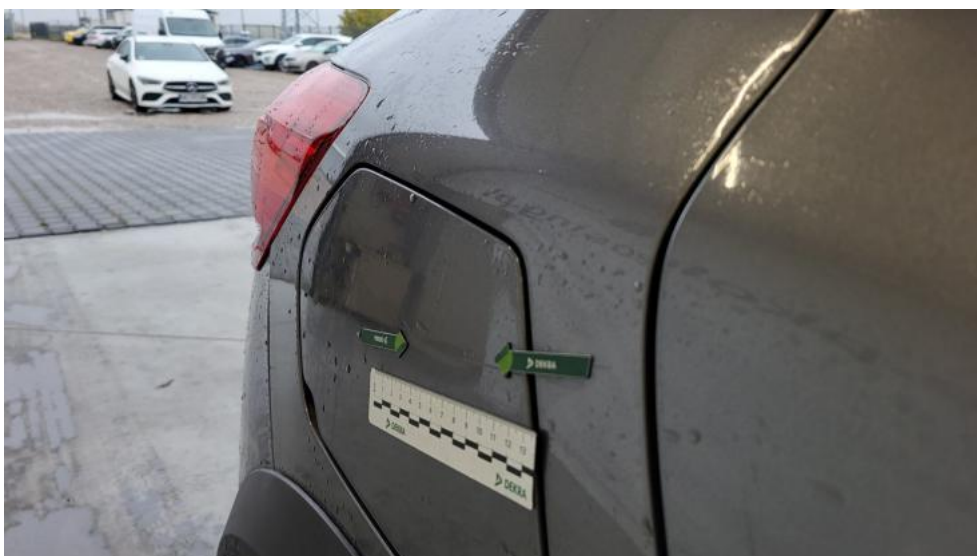
**Fot. 46.**

Błotnik tylny P / Ściana boczna P - Wgniecenie/odkształcenie 1

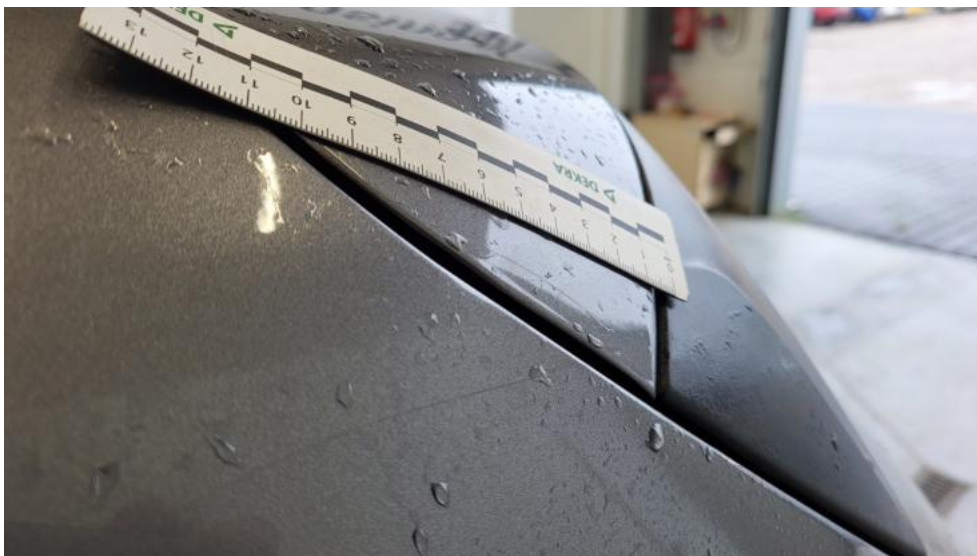
**Fot. 47.**

Pokrywy bagażnika - Rysa/odprysk 1

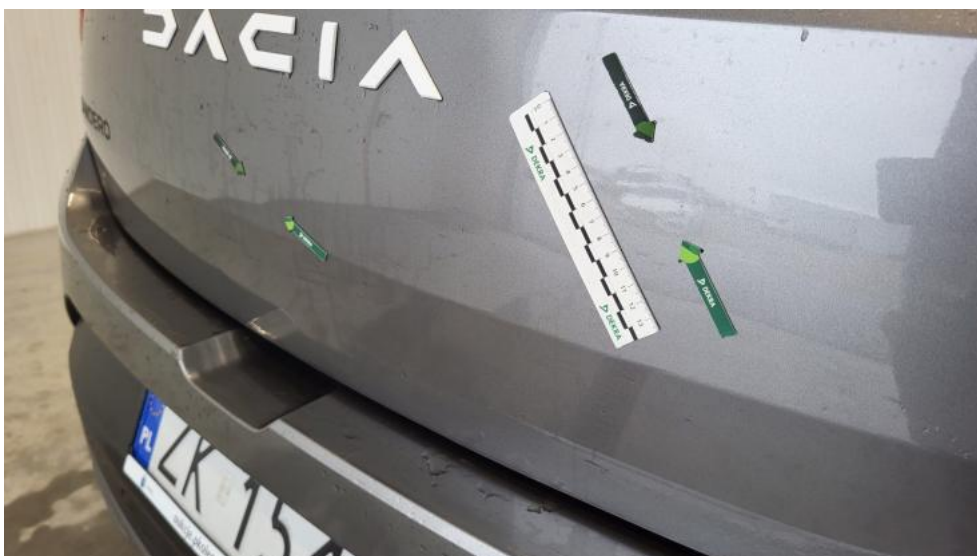
**Fot. 48.**

Pokrywy bagażnika - Wgniecenie/odkształcenie 1

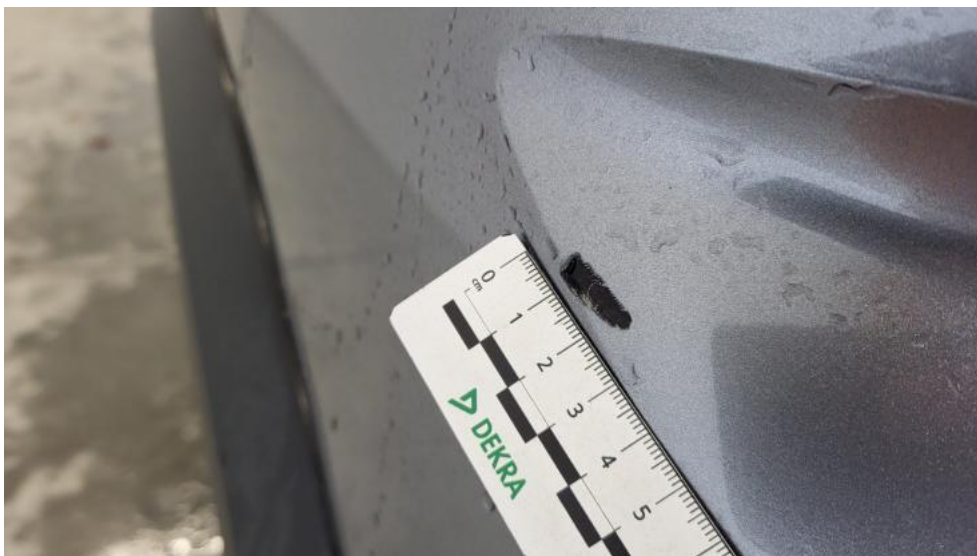
**Fot. 49.**

Zderzak tylny - Rysa/odprysk 1

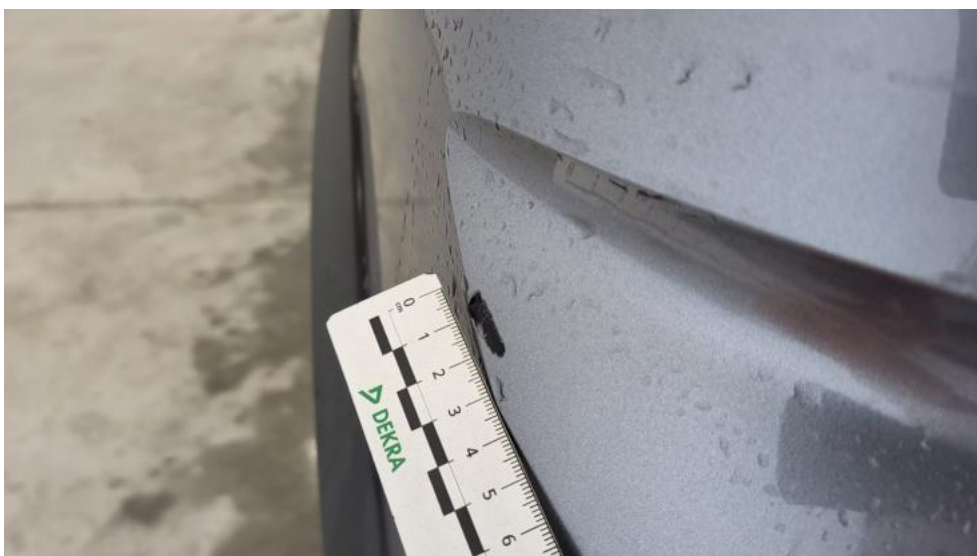
**Fot. 50.**

Zderzak tylny - Wgniecenie/odkształcenie 1

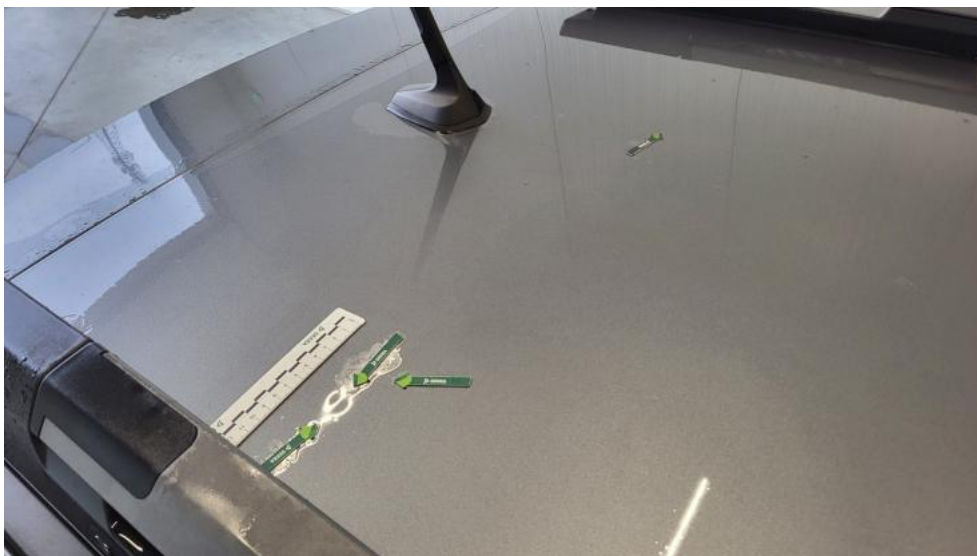
**Fot. 51.**

Dach - Wgniecenie/odkształcenie 1

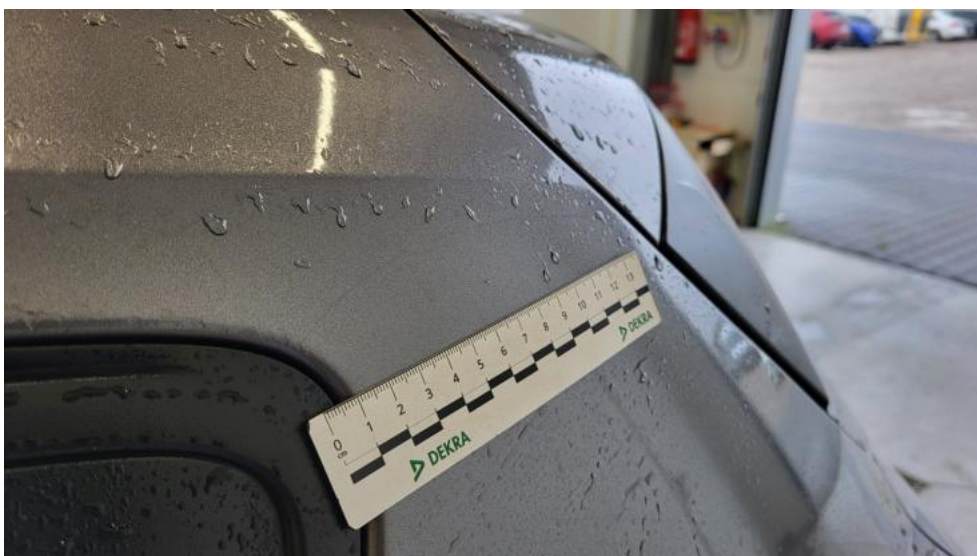
**Fot. 52.**

Ścianka tylna L / Ścianka boczna L - Rysa/odprysk 1

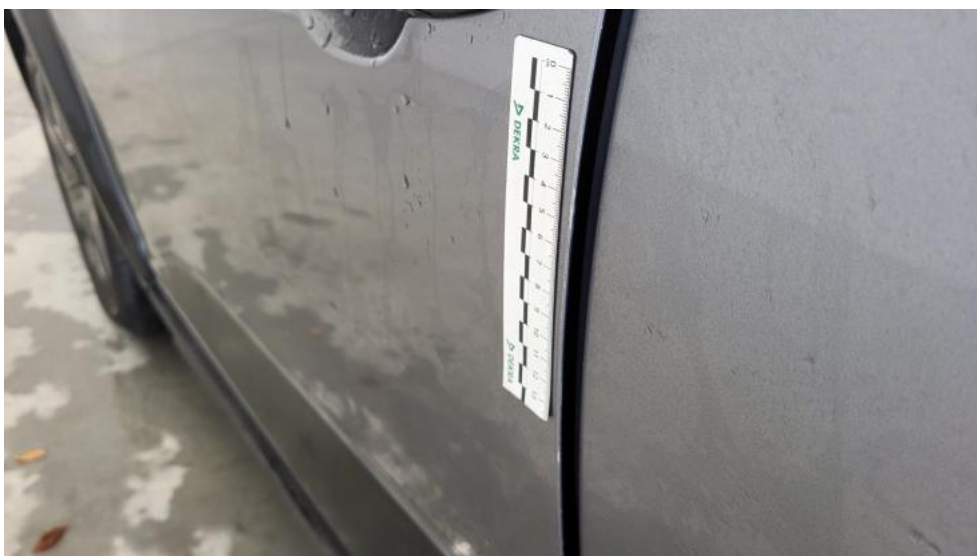
**Fot. 54.**

Drzwi przed L - Rysa/odprysk 1

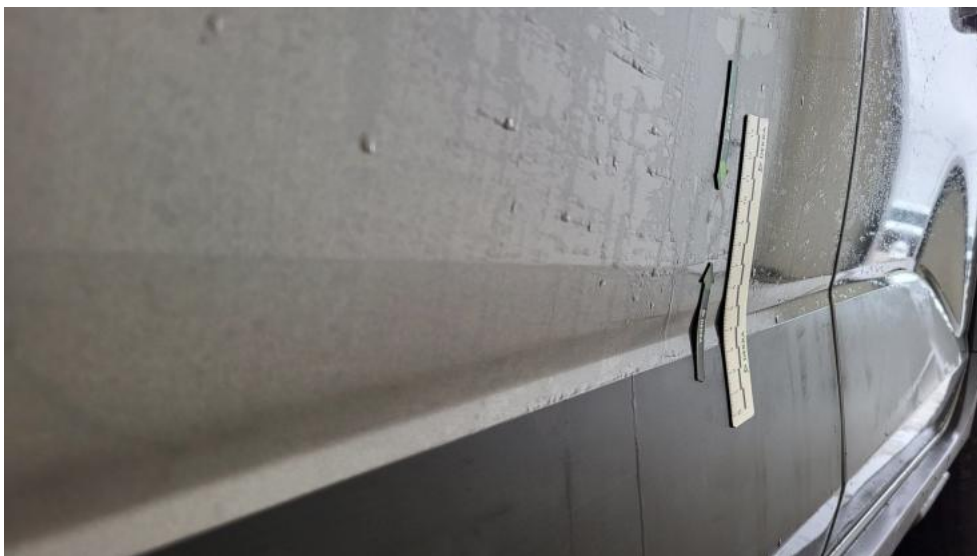
**Fot. 55.**

Drzwi przed L - Wgniecenie/odkształcenie 1

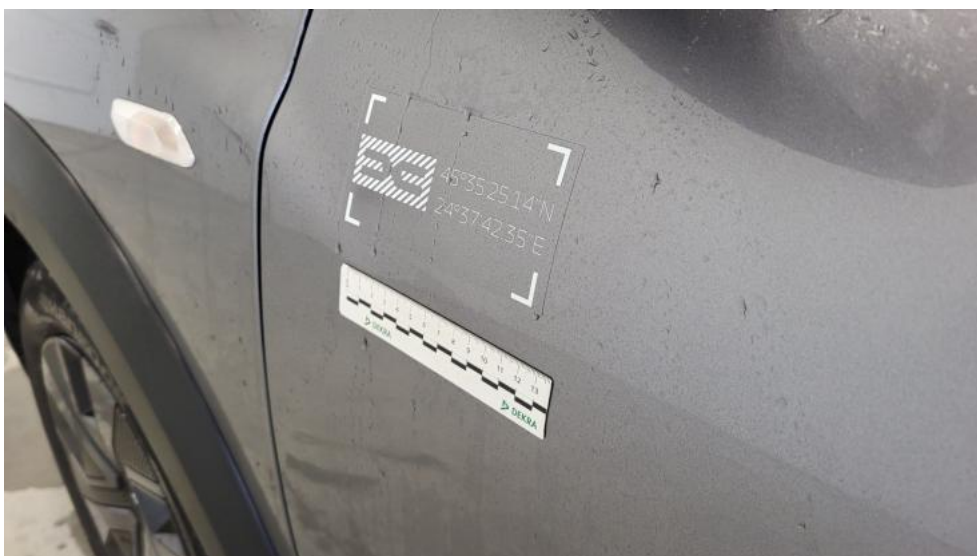
**Fot. 56.**

Drzwi przed L - Inne 1

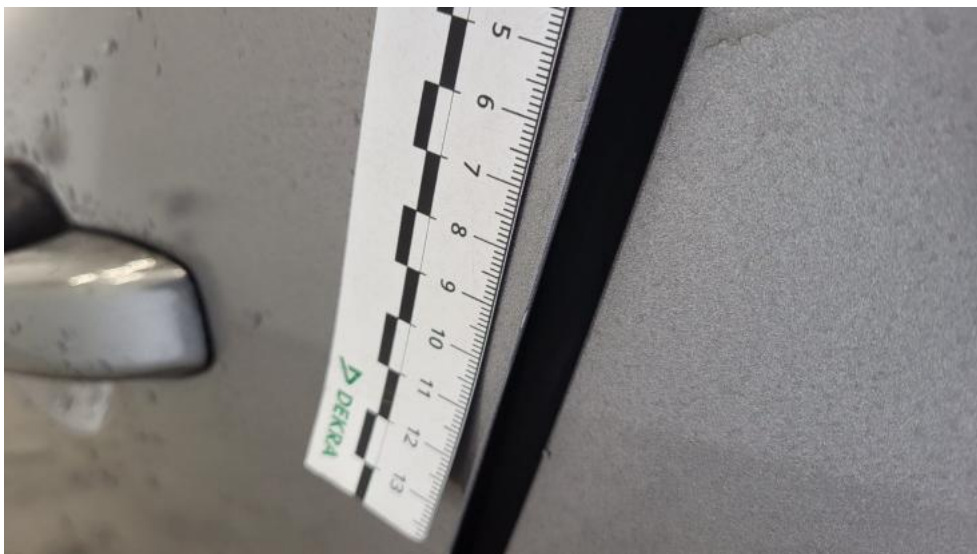
**Fot. 57.**

Drzwi tylne L - Rysa/odprysk 1

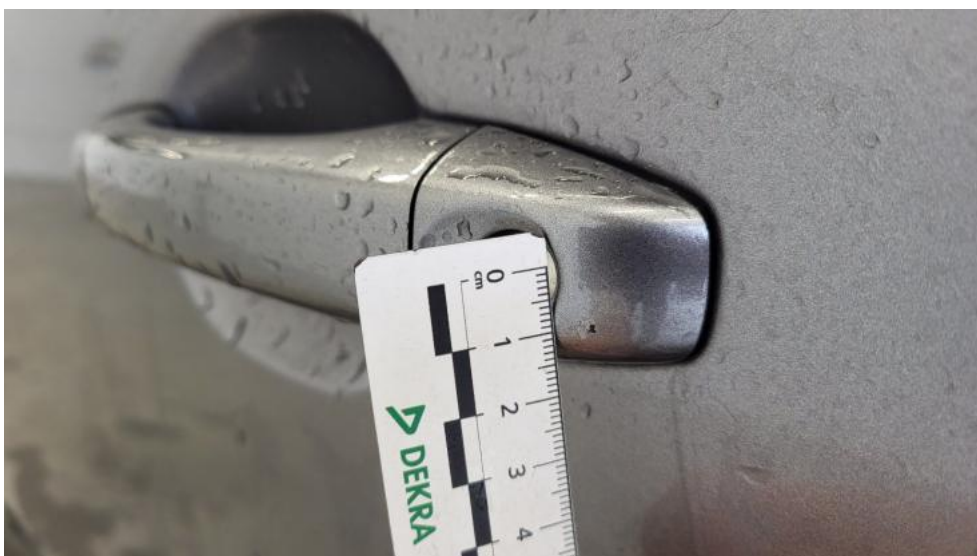
**Fot. 58.**

Klamka drzwi prz L - Rysa/odprysk 1

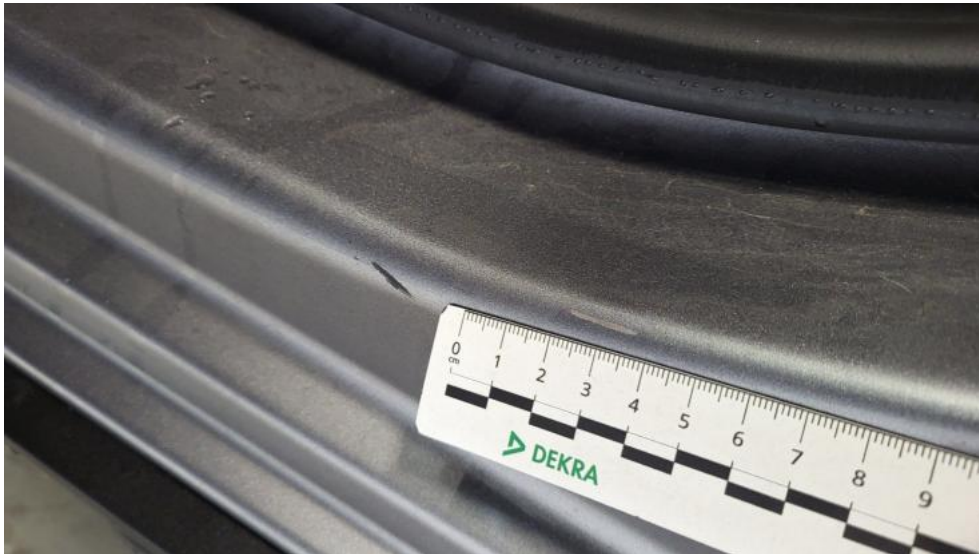
**Fot. 59.**  
Próg L - Rysa/odprysk 1

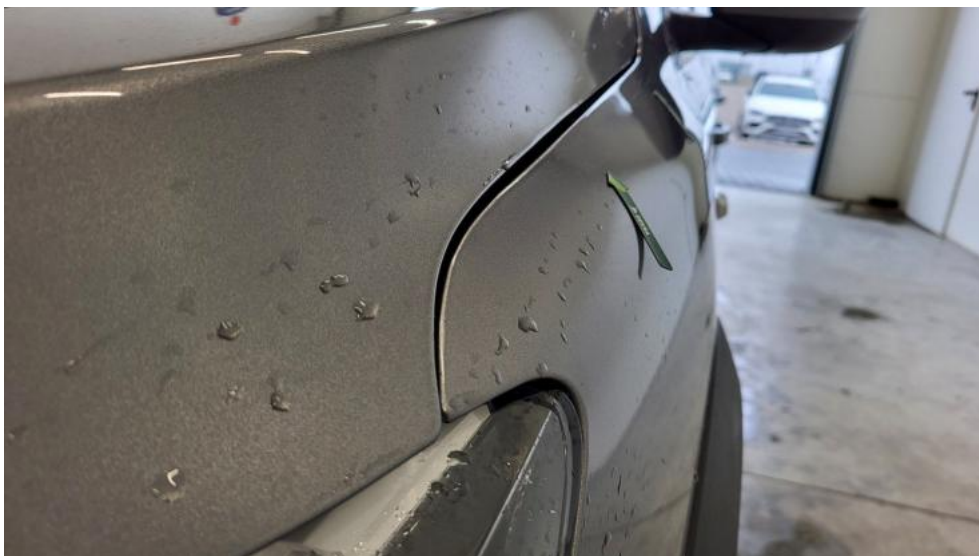
**Fot. 60.**  
Błotnik przedni L - Wgniecenie/odkształcenie 1

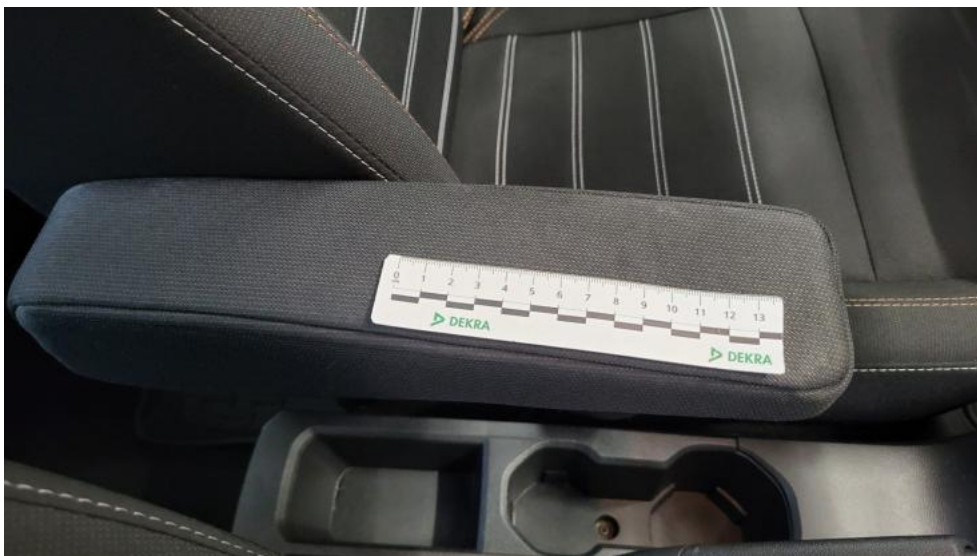
**Fot. 61.**

Podłokietnik środkowy przedni - Inne 1

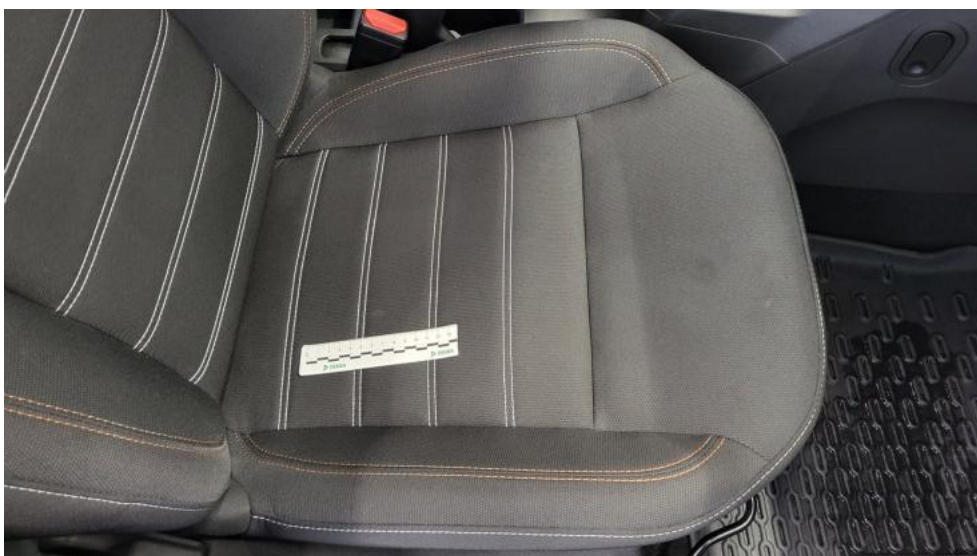
**Fot. 62.**

Fotel prz. praw. - Inne 1

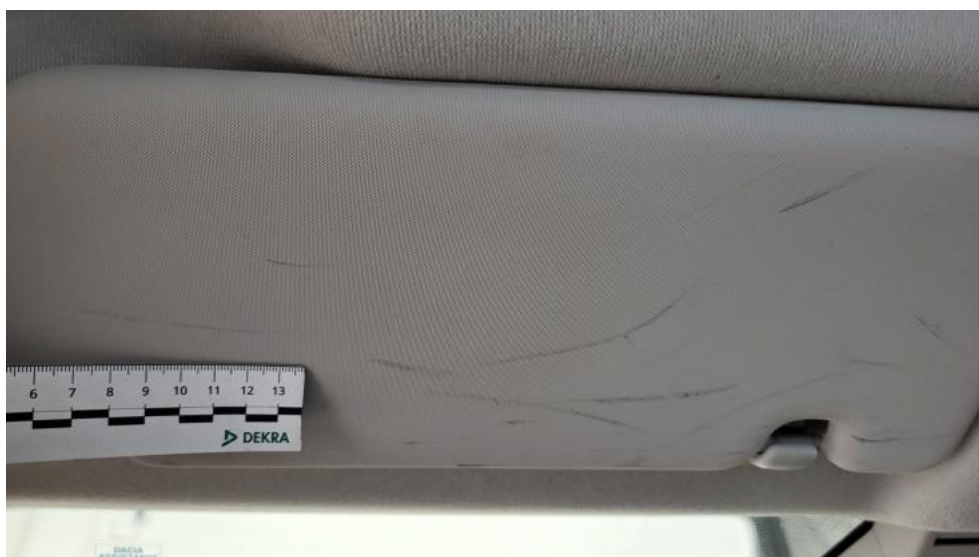
**Fot. 63.**

Osłona p/słoneczna lewa - Inne 1

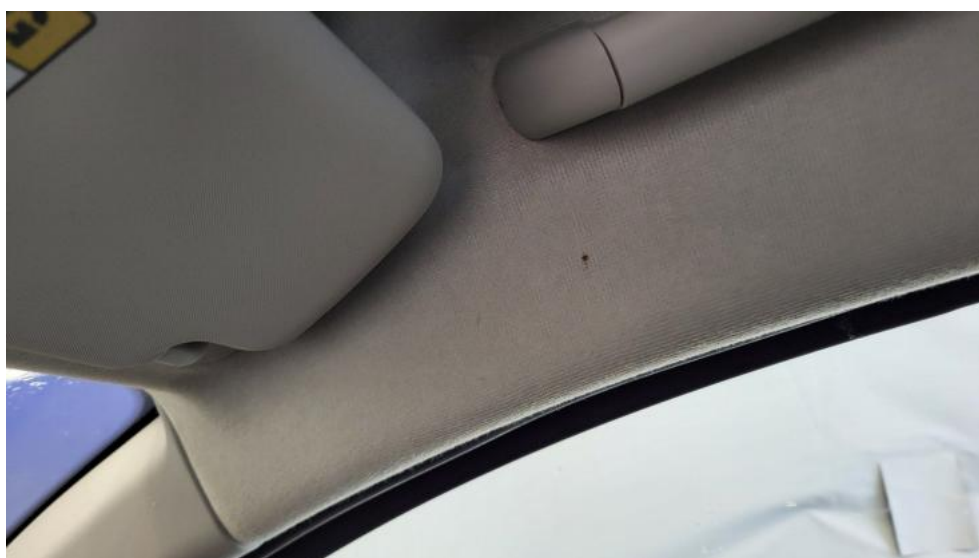
**Fot. 64.**

Podsufitka - Inne 1

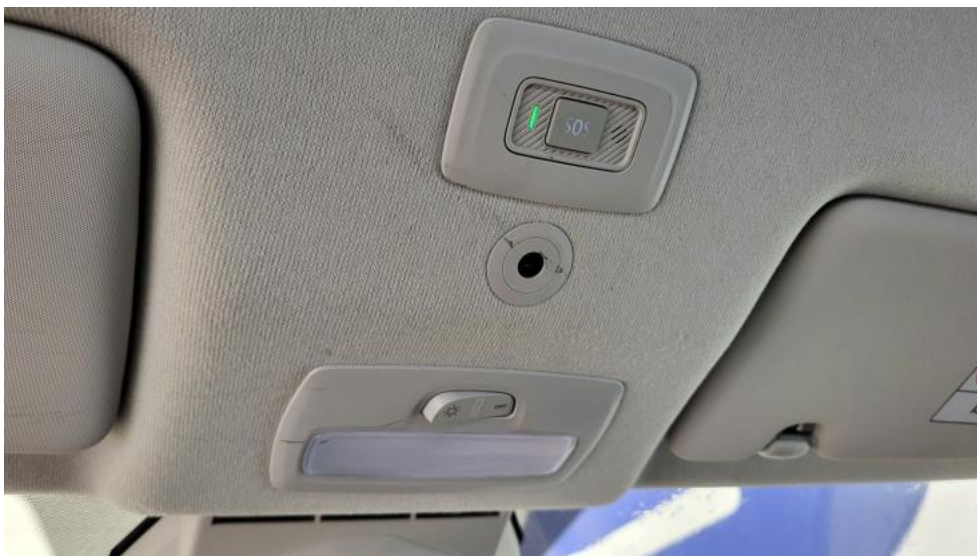
**Fot. 65.**  
Podsufitka - Inne 2

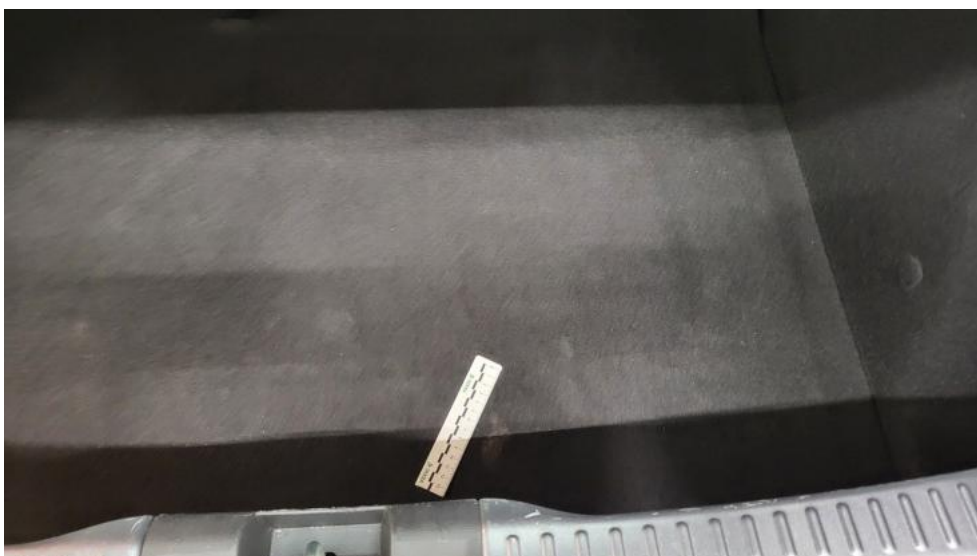
**Fot. 66.**  
Wykładzina podłogi bagażnika - Inne 1

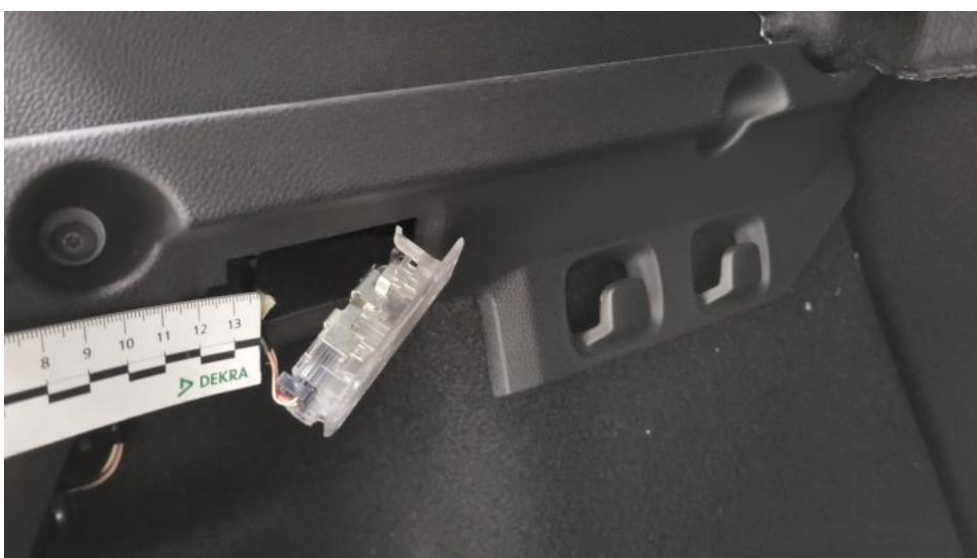
**Fot. 68.**

Wykładzina przestrzeni bagażowej - Inne 1
