DEKRA's commission No. : PKOL(W)/LODZ/48572/26/05/25  
 commission/ damage No. : 24/051369  
 Date of commission: 25-05-2026

**Vehicle data**

Group of objects (Eurotax)	jeeps
EC code (Eurotax)	0139843
Manufacturer	BMW
Model	X1 [F48] 19-22
Type / version	X1 xDrive18d xLine aut
Body type	KOM
Number of doors / seats	5/5
Curb weight [kg]	1610
Gross vehicle weight [kg]	2190
Wheelbase 1/2	2670
Engine type	Automatic ignition
Pollution reduction system	KSC
Engine capacity [ccm]	1995
Engine Power [hp/kW]	150/110
Gearbox	automatic
Registration /record No.	SB159GN
VIN / serial number	WBA31AD0405T99912
Date of first registration	30-07-2021
Date of next. tech. test	30-07-2026
Year of manufacture	2021 (year has been verified with the manufacturer's base)
Readout [km]	163 954 (read)
Body color / type of coating	gray/double-layered, metallized

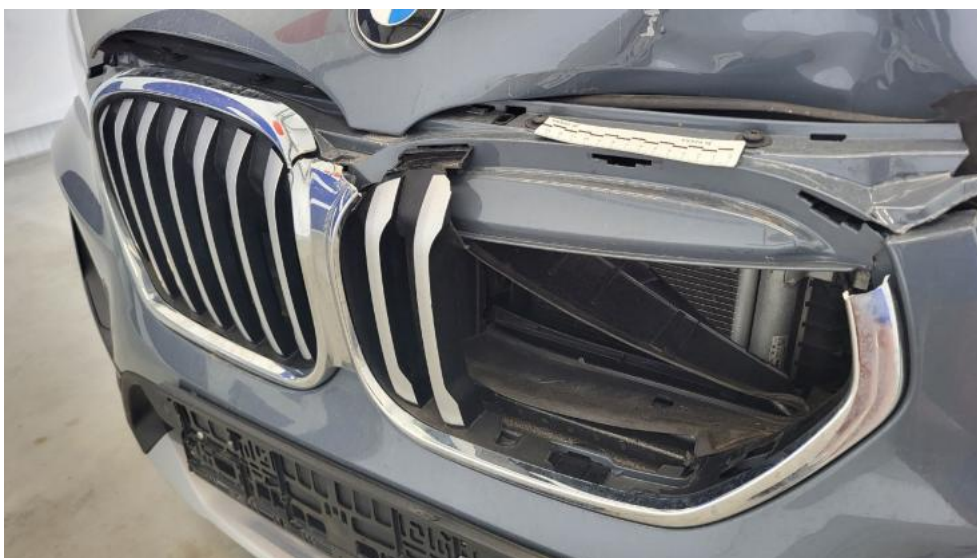
**Photo 48.**  
Atrapa przednia - Pęknięcie/rozerwanie 1

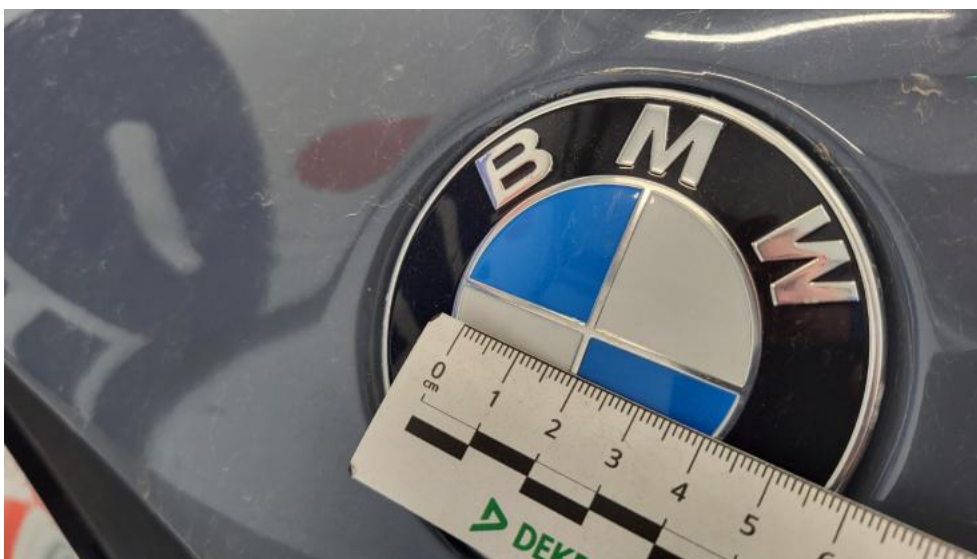
**Photo 49.**  
Emblemat - Rysa/odprysk 1

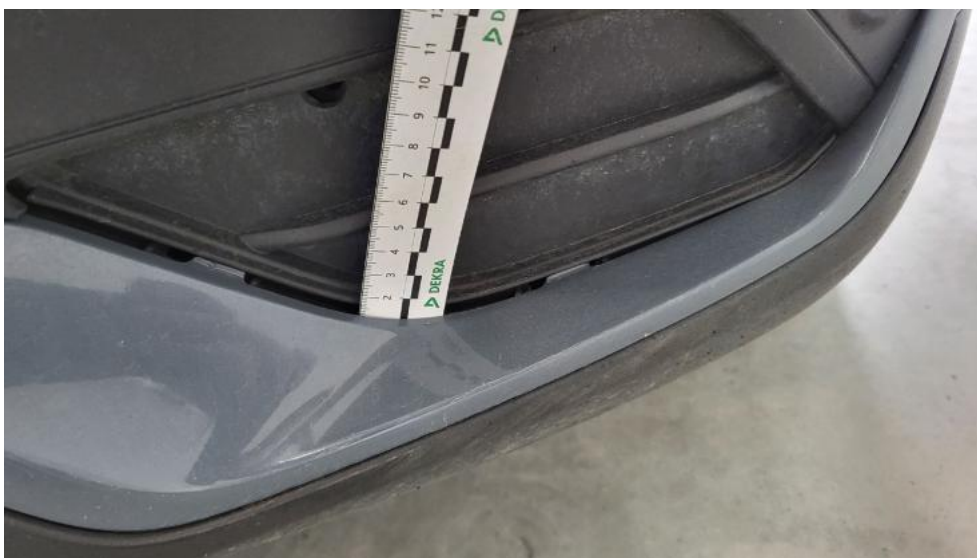
**Photo 50.**  
Kratka/zaślepka halogenu L - Inne 1

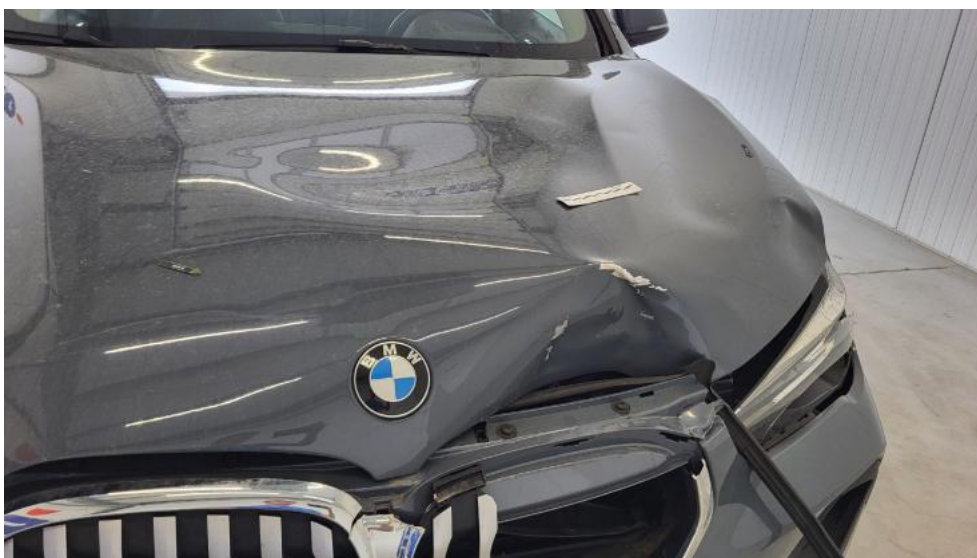
Pokrywa komory silnika - Wgniecenie/odkształcenie 2

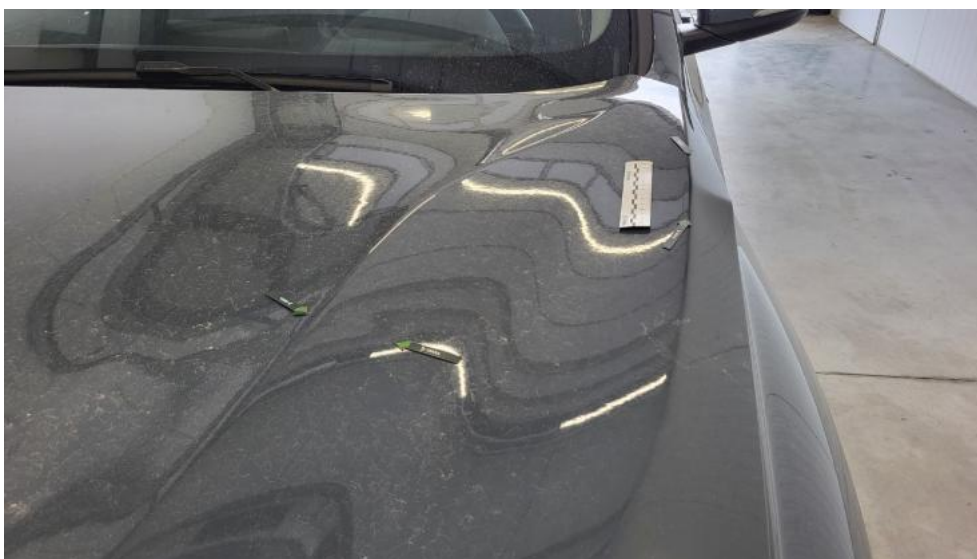
**Photo 53.**  
Pokrywa komory silnika() - Wgniecenie/odkształcenie 3

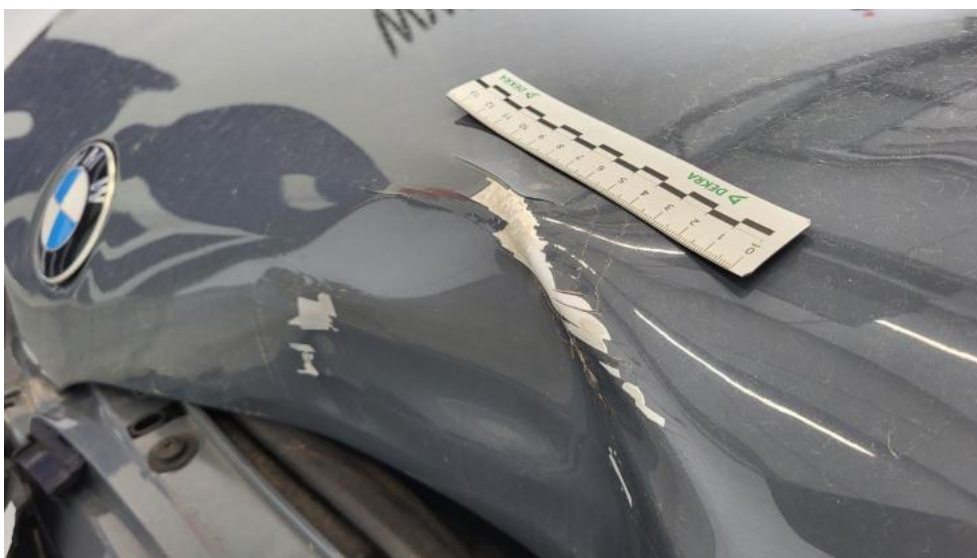
**Photo 54.**  
Pokrywa komory silnika - Pęknięcie/rozerwanie 1

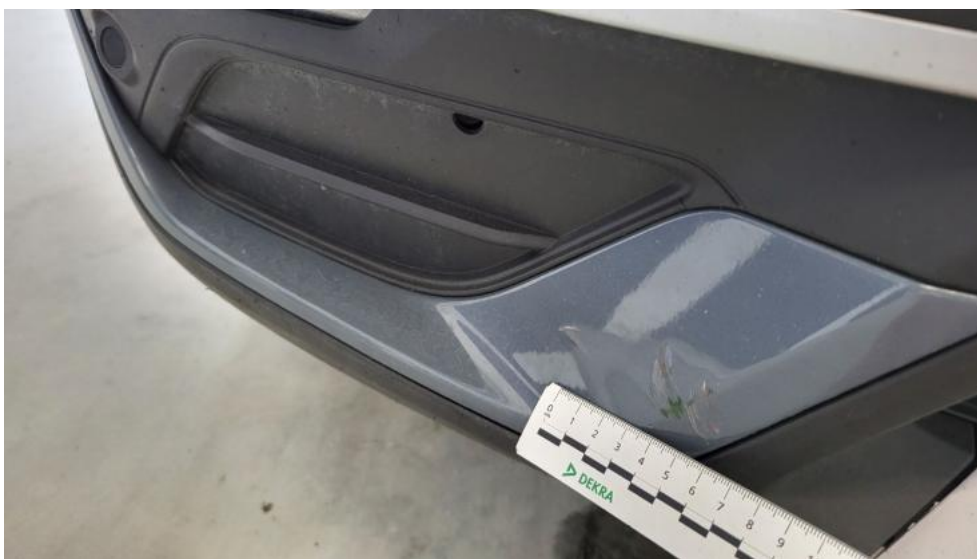
**Photo 55.**  
Zderzak - Rysa/odprysk 1

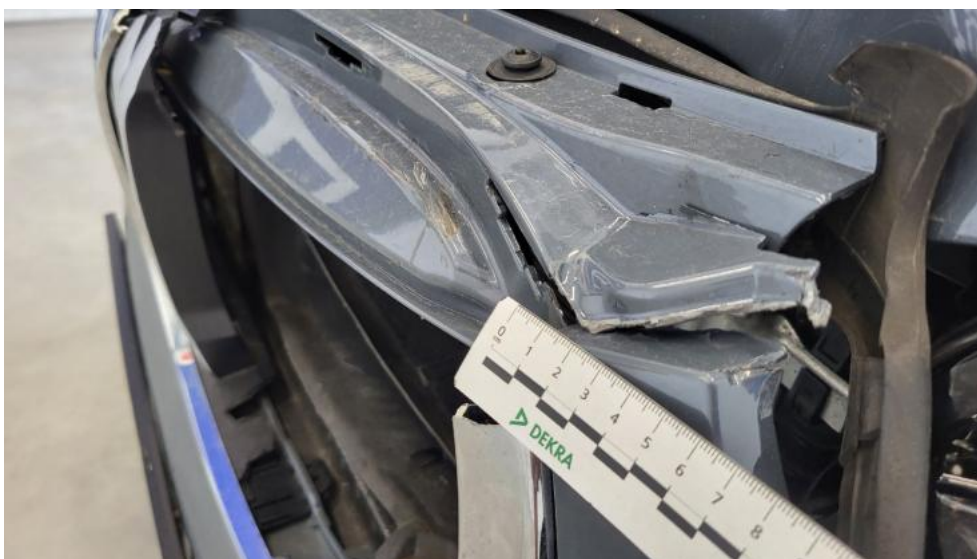
**Photo 57.**  
Zderzak - Pęknięcie/rozerwanie 1

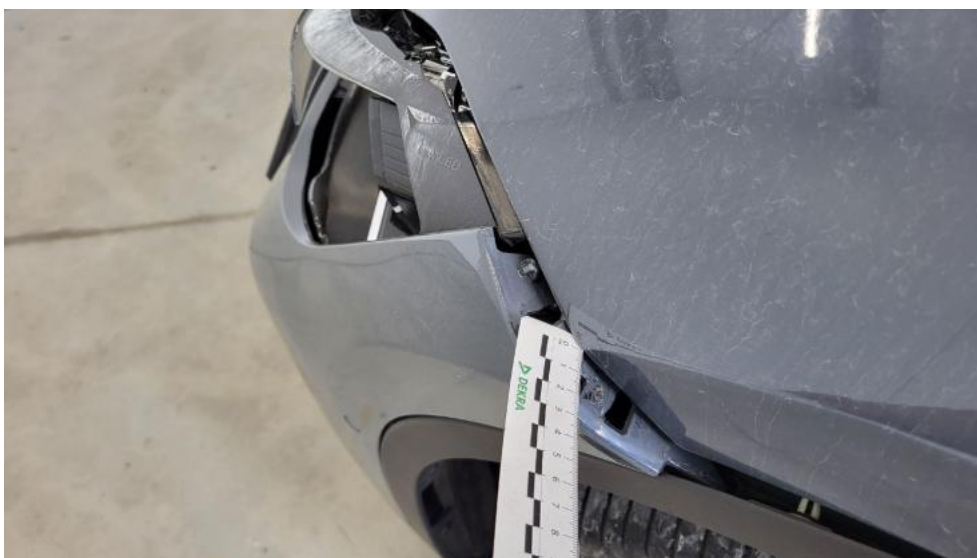
**Photo 58.**  
Zderzak - Inne 1

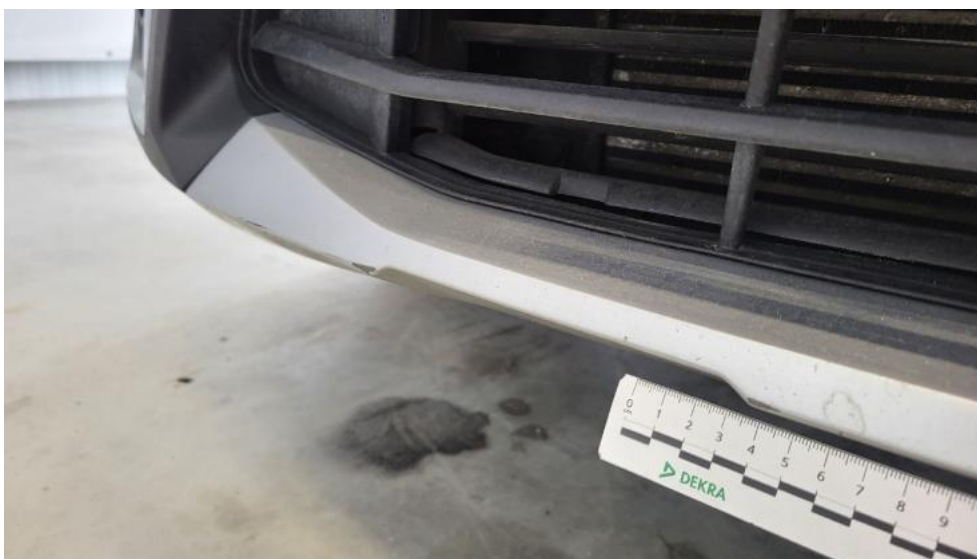
Zderzak przedni cz dolna - Rysa/odprysk 1

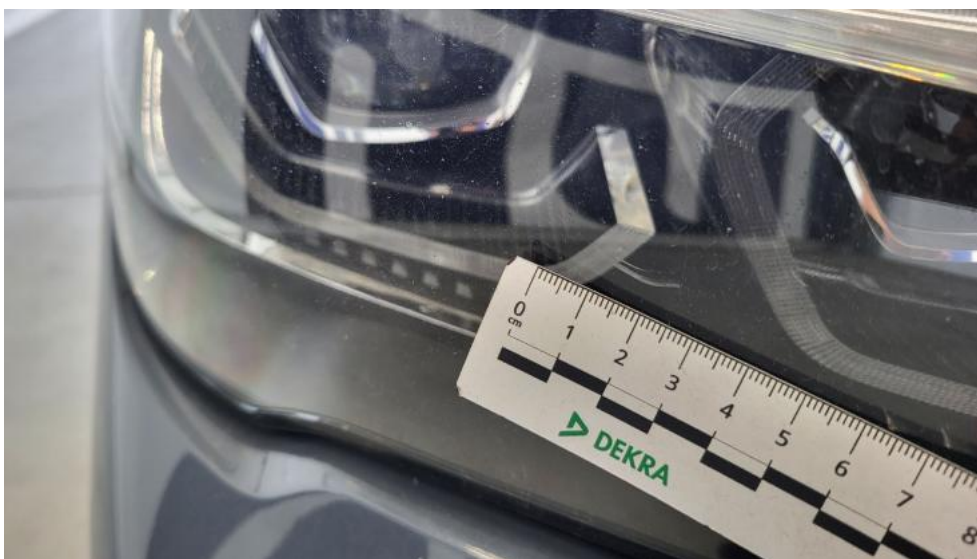
**Photo 61.**  
Reflektor P - Rysa/odprysk 1

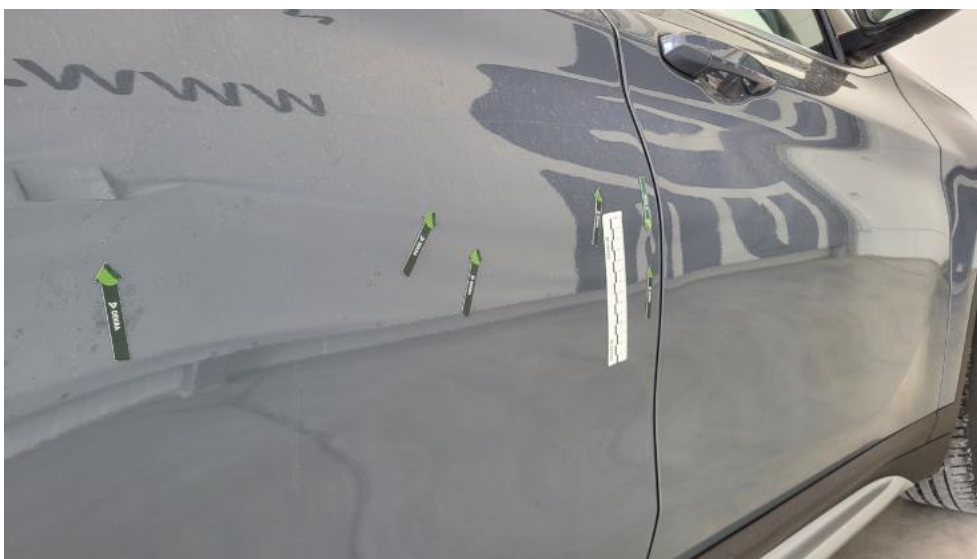
**Photo 65.**  
Drzwi tylne P - Wgniecenie/odkształcenie 1

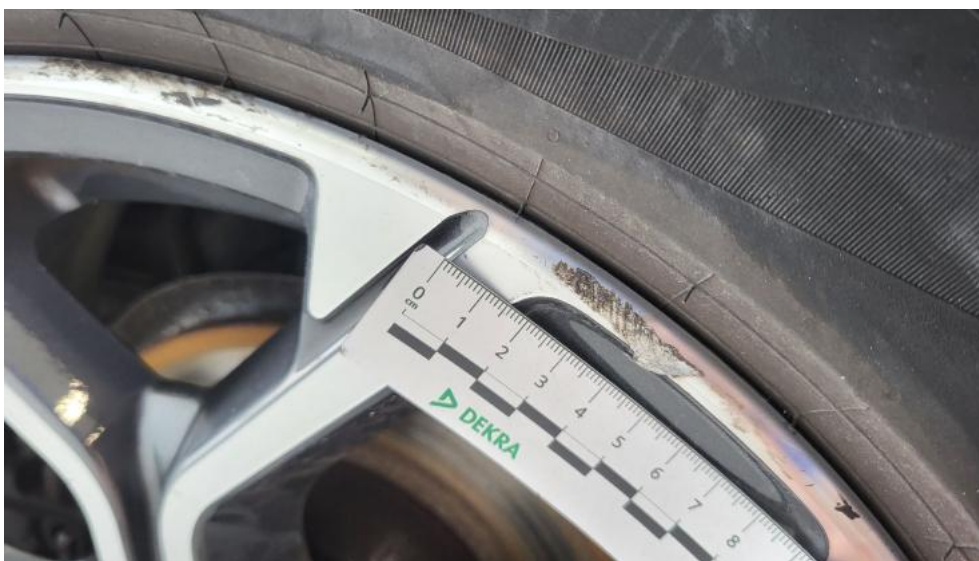
**Photo 67.**  
Felga aluminiowa tylna P - Rysa/odprysk 1

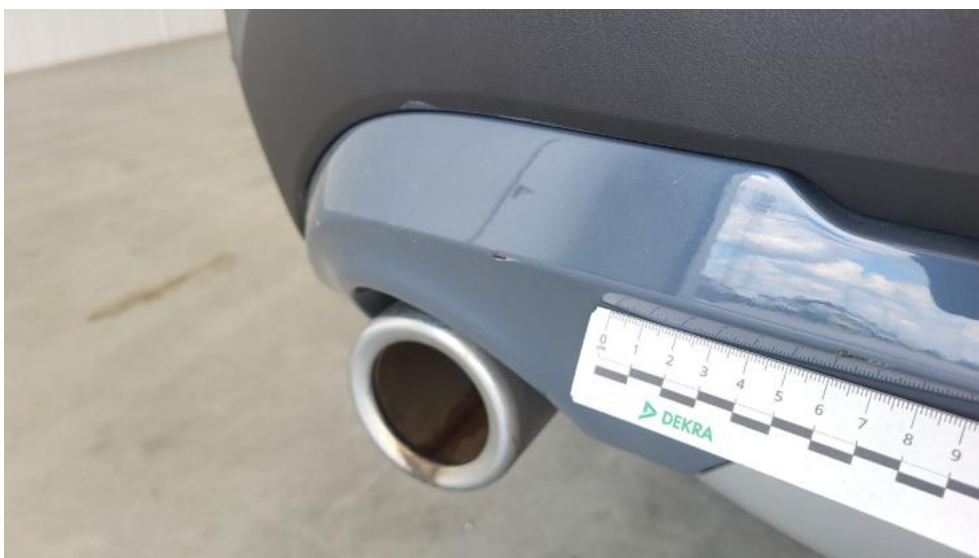
**Photo 68.**  
Zderzak tylny cz dolna - Rysa/odprysk 1

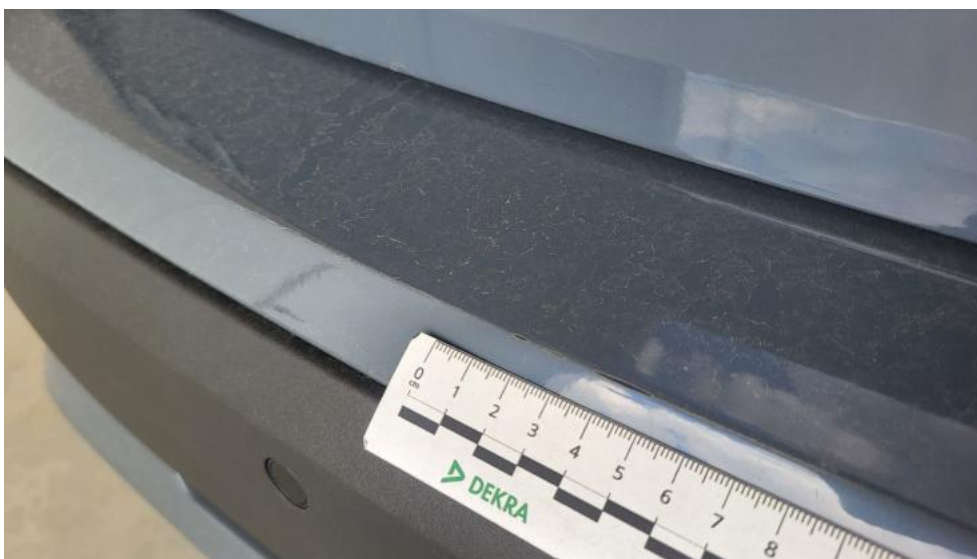
**Photo 69.**  
Zderzak tylny cz górna - Rysa/odprysk 1

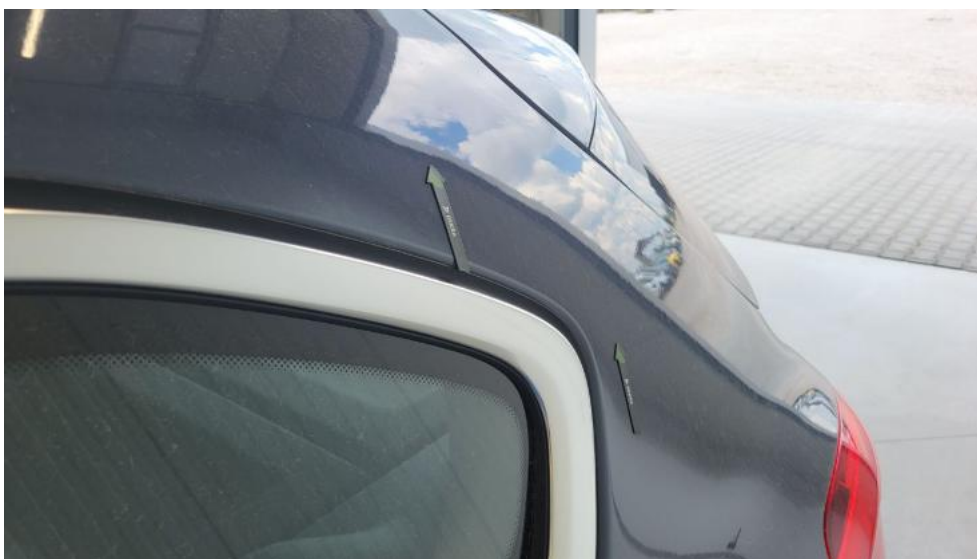
Błotnik tylny L / Ściana boczna L - Wgniecenie/odkształcenie 1

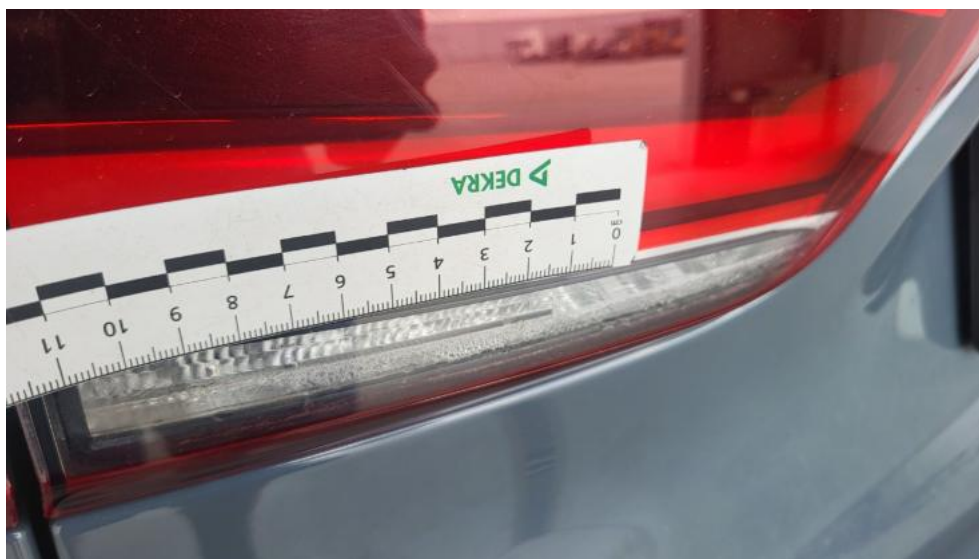
**Photo 73.**  
Lampa tylna wew L - Inne 1

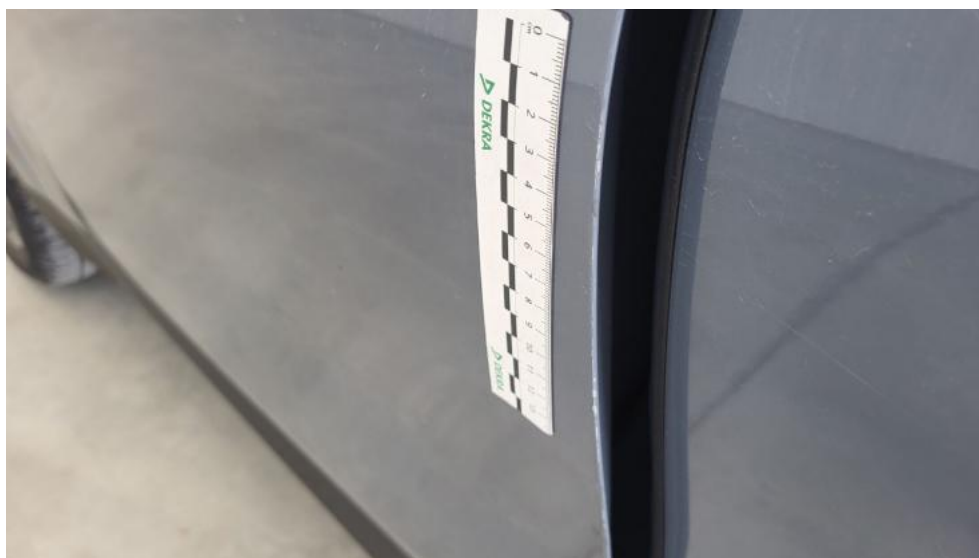
**Photo 74.**  
Drzwi przed L - Rysa/odprysk 1

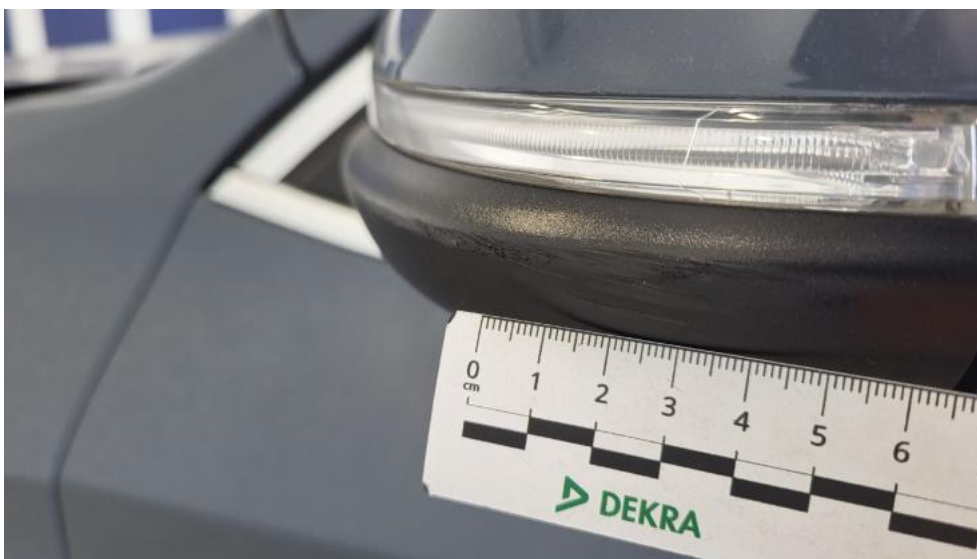
Lusterko zew L - Rysa/odprysk 1

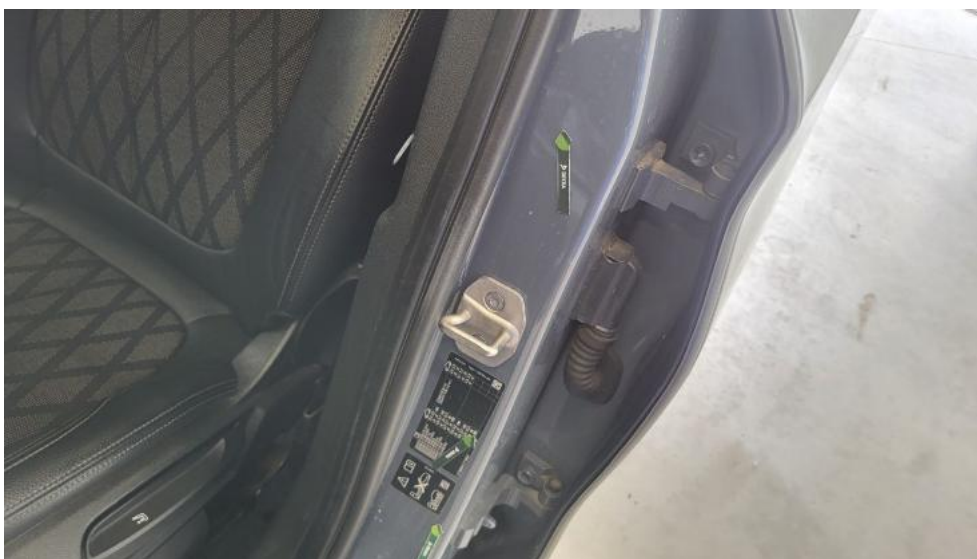
**Photo 81.**  
Słupek środkowy L - Wgniecenie/odkształcenie 1

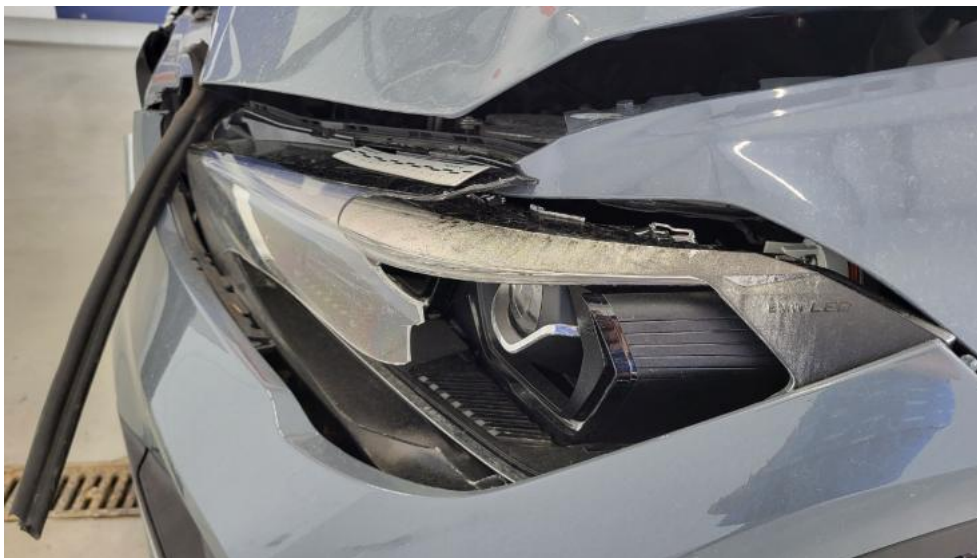
**Photo 83.**  
Reflektor L - Pęknięcie/rozerwanie 1

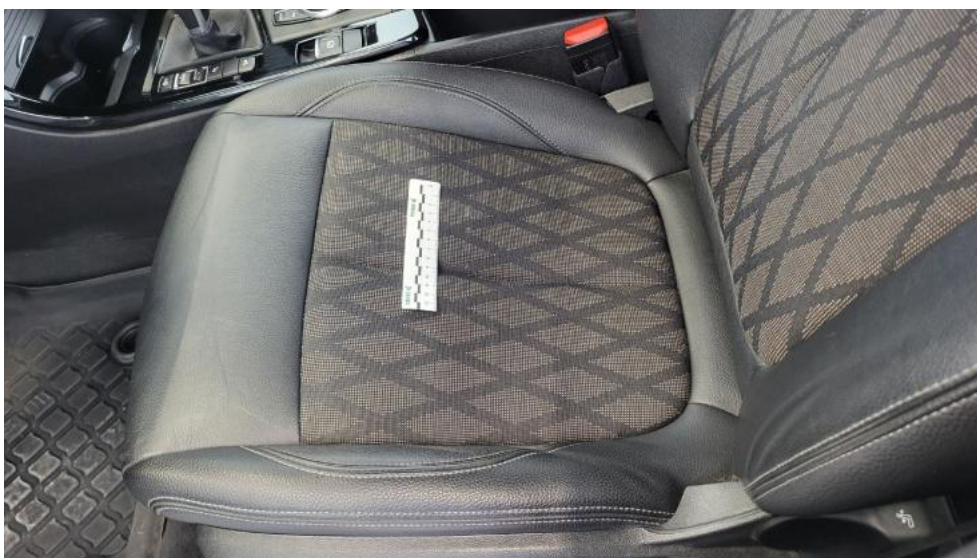
**Photo 84.**  
Fotel prz. lew. - Inne 1

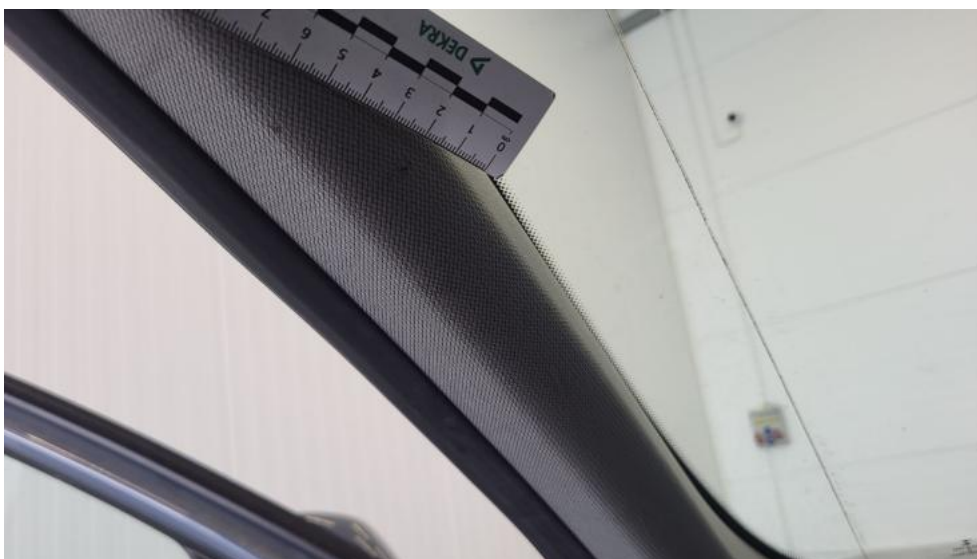
Wykładzina(y) słupka przedniego L - Inne 1

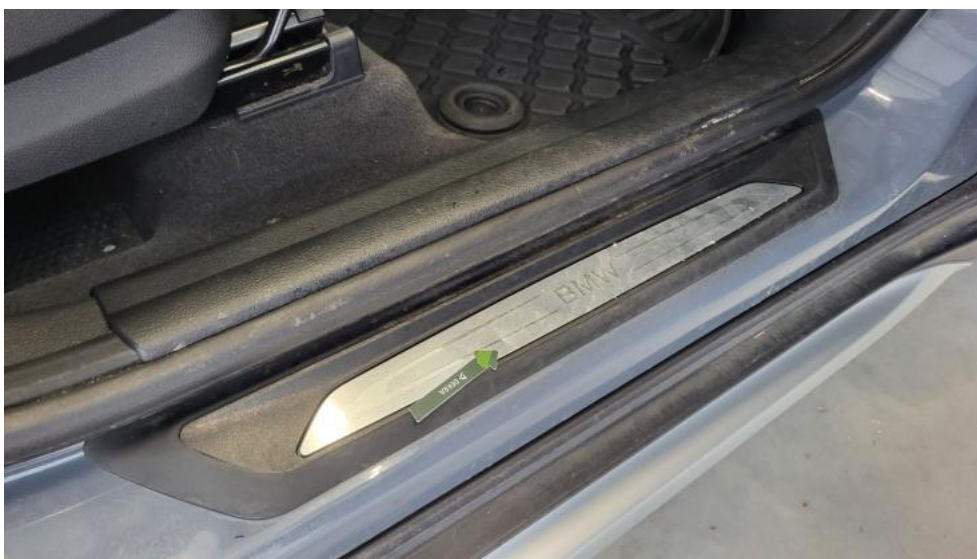
Listwy progowe praw. - Wgniecenie/odkształcenie 1

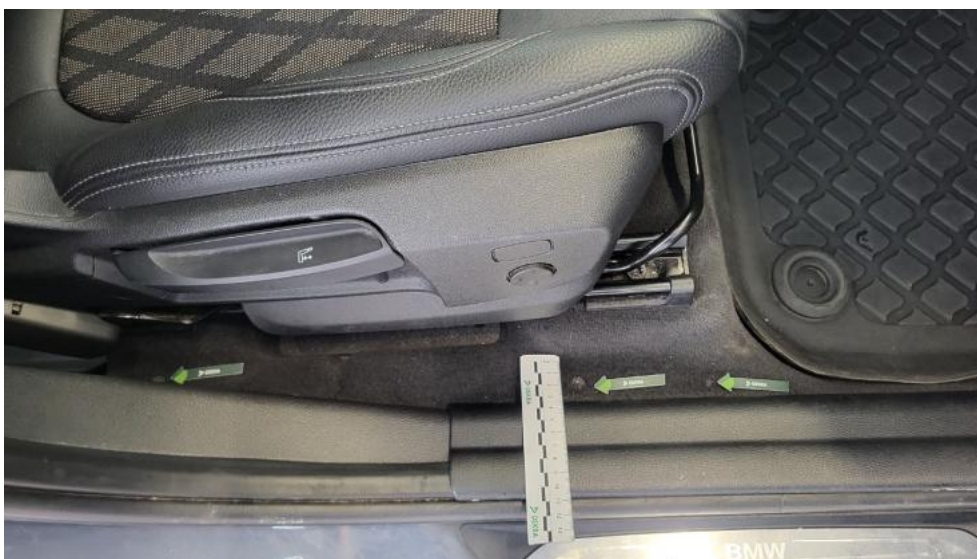
Wykładzina podłogi - zdjęcie poglądowe 2

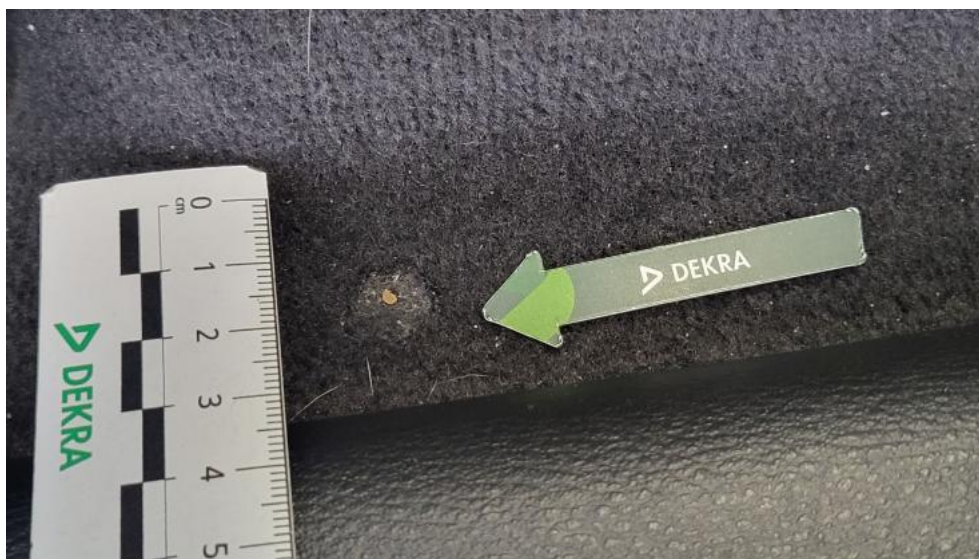
**Photo 93.**  
Wykładzina podłogi - Inne 2

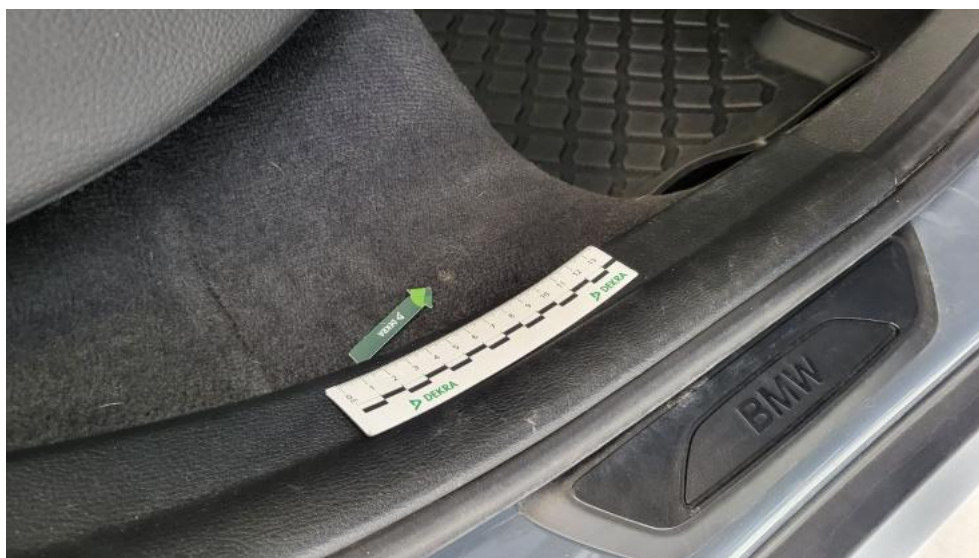
**Photo 94.**  
Wykładzina podłogi() - Inne 3
