DEKRA's commission No. : PKOL(W)/LODZ/58947/26/06/26  
commission/ damage No. : 24/052986  
Date of commission: 26-06-2026

| Manufacturer | AUDI |
| Type / version | RS7 4.0 TFSI Quattro Tiptronic |
| Registration /record No. | CB066SE |

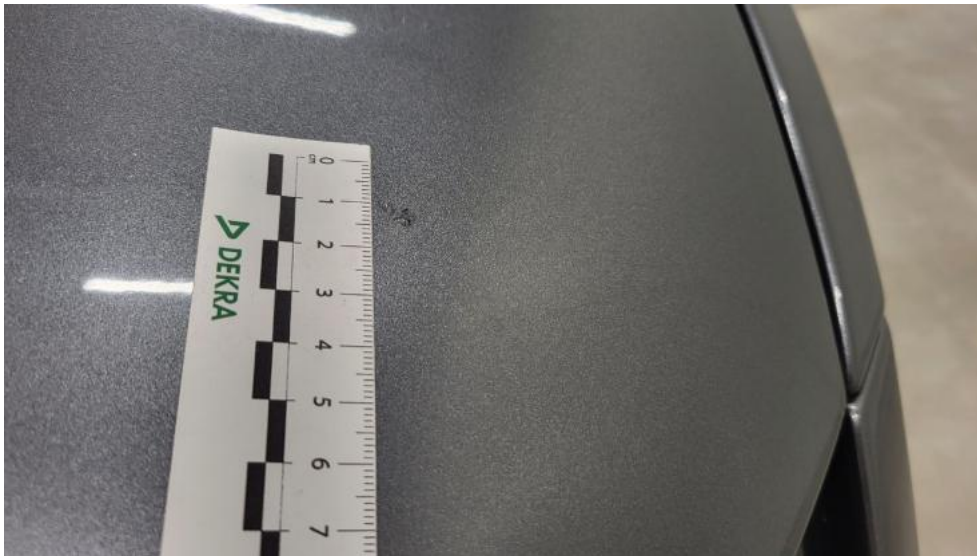
Pokrywa komory silnika - Rysa/odprysk 1

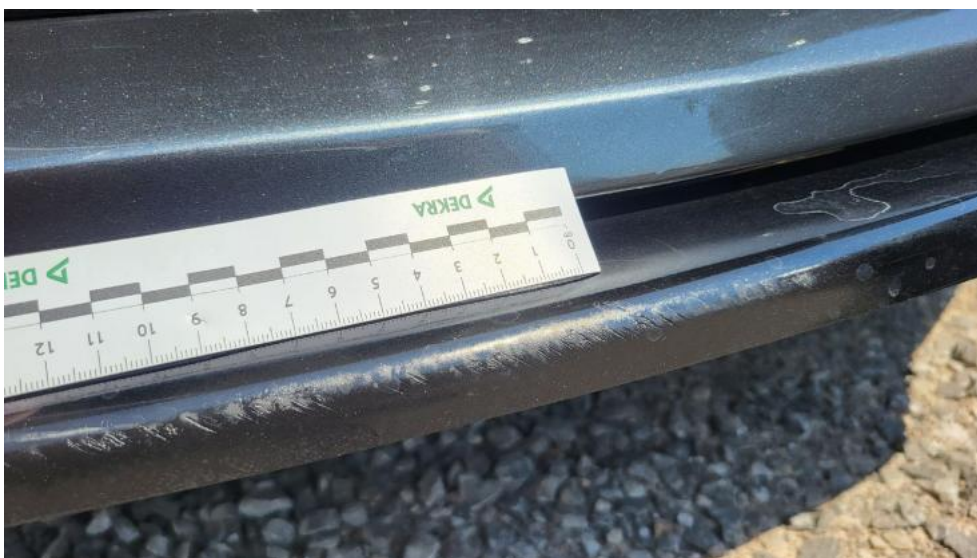
Spoiler zderzaka przedniego - Rysa/odprysk 1

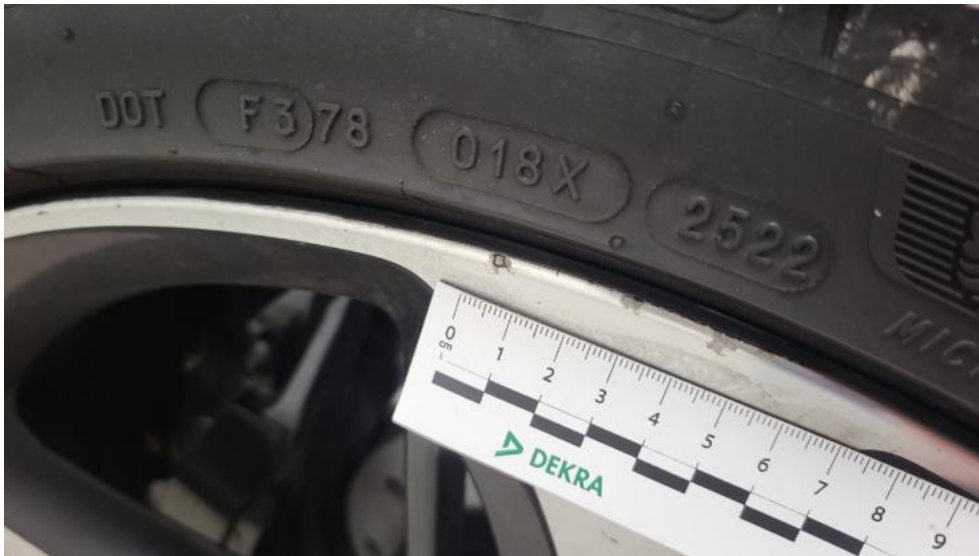
Felga aluminiowa przednia P - Rysa/odprysk 1

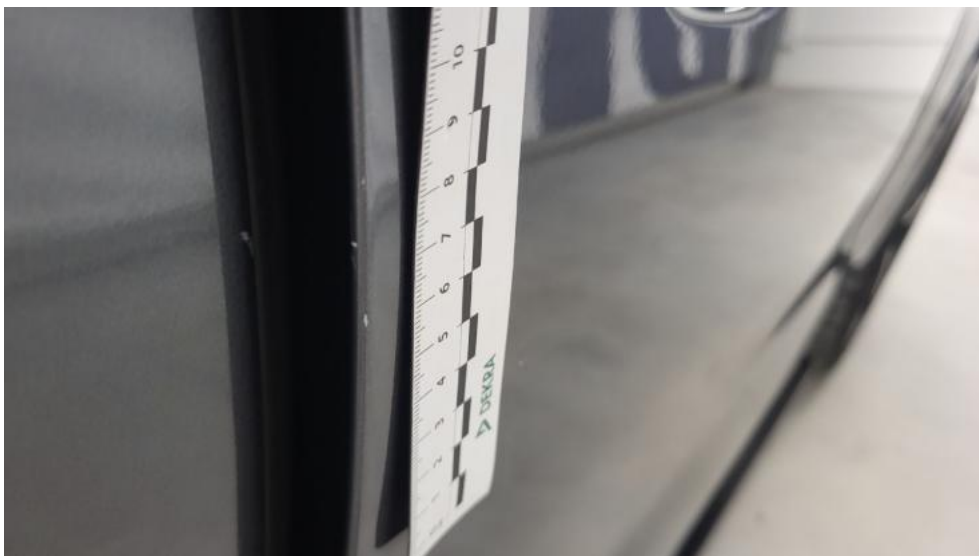
Drzwi przednie P - Rysa/odprysk 1

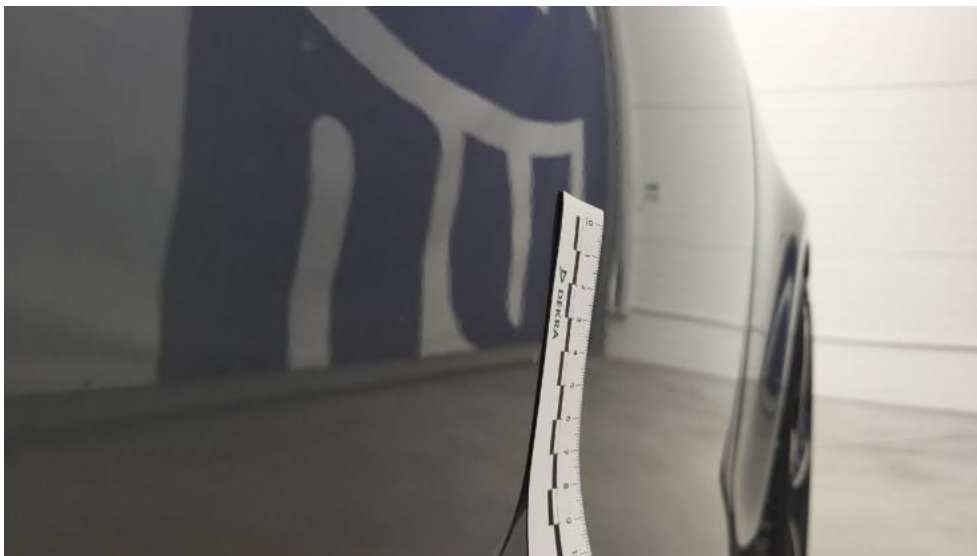
Drzwi przednie P - Wgniecenie/odkształcenie 1

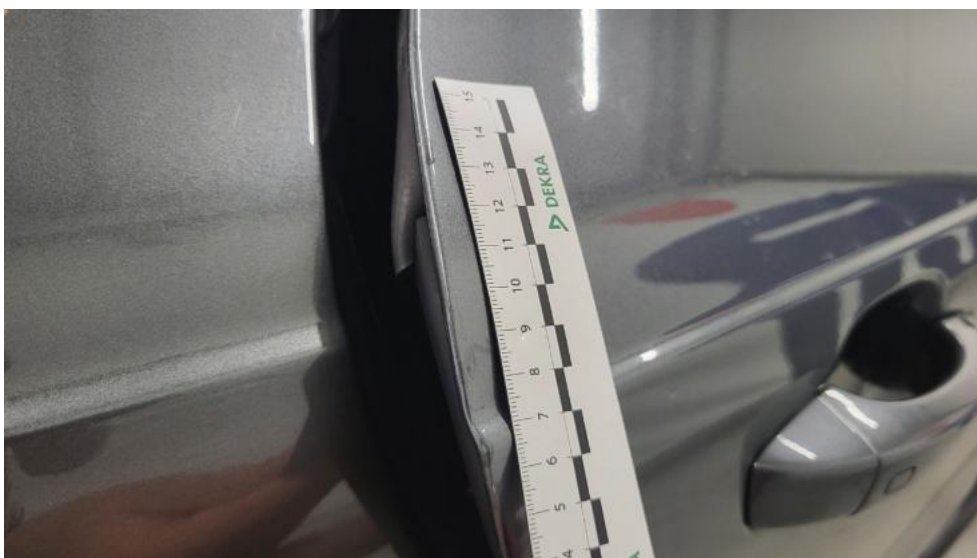
Drzwi tylne P - Rysa/odprysk 1

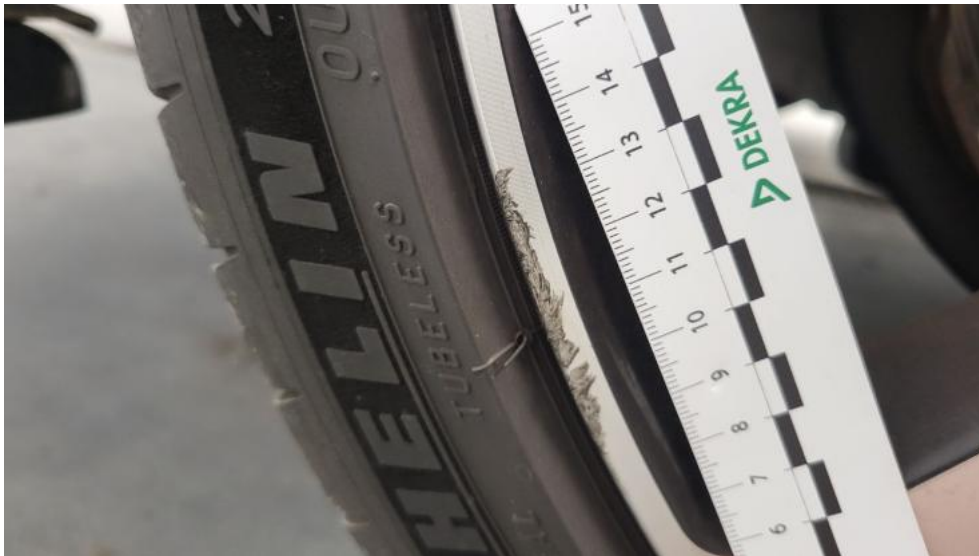
Felga aluminiowa tylna P - Rysa/odprysk 1

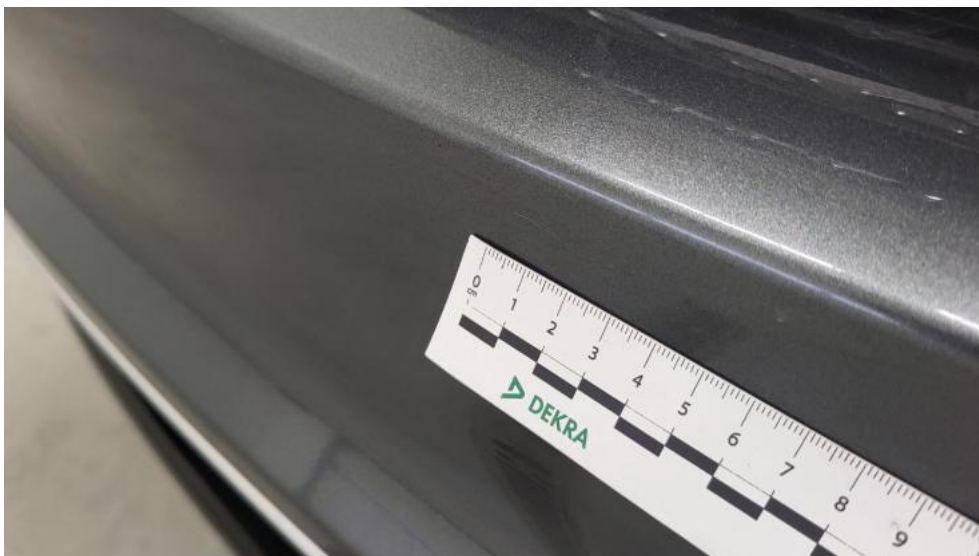
Zderzak tylny - Rysa/odprysk 1

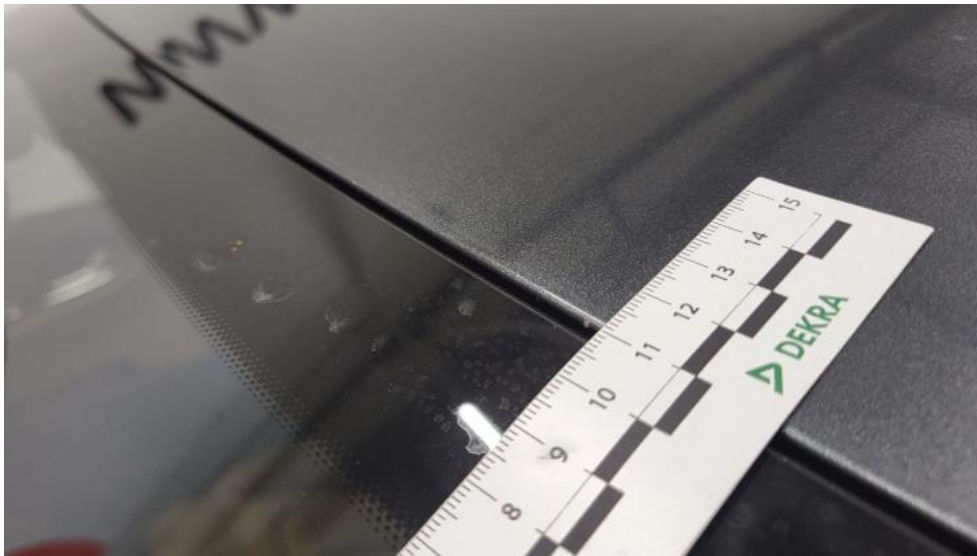
Dach - Rysa/odprysk 1

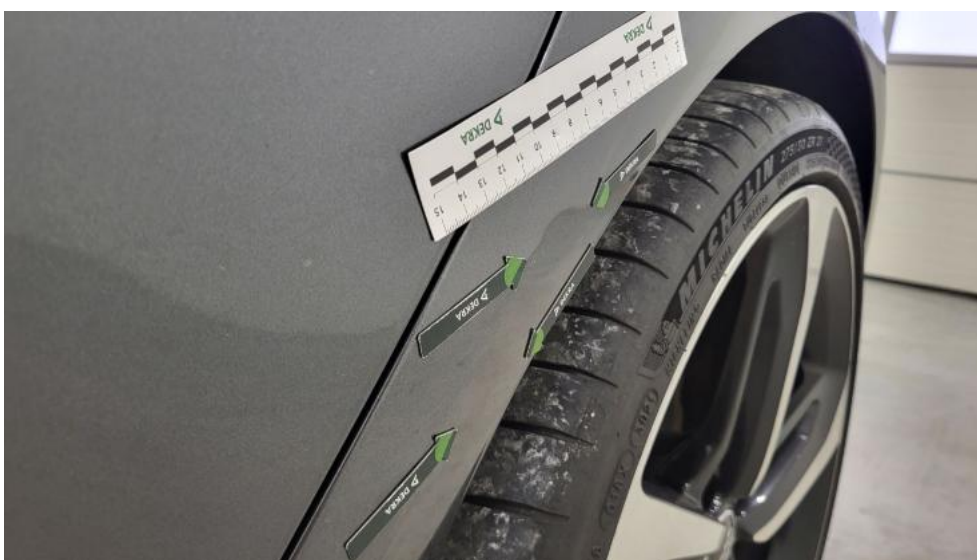
Błotnik tylny L / Ściana boczna L - Wgniecenie/odkształcenie 2

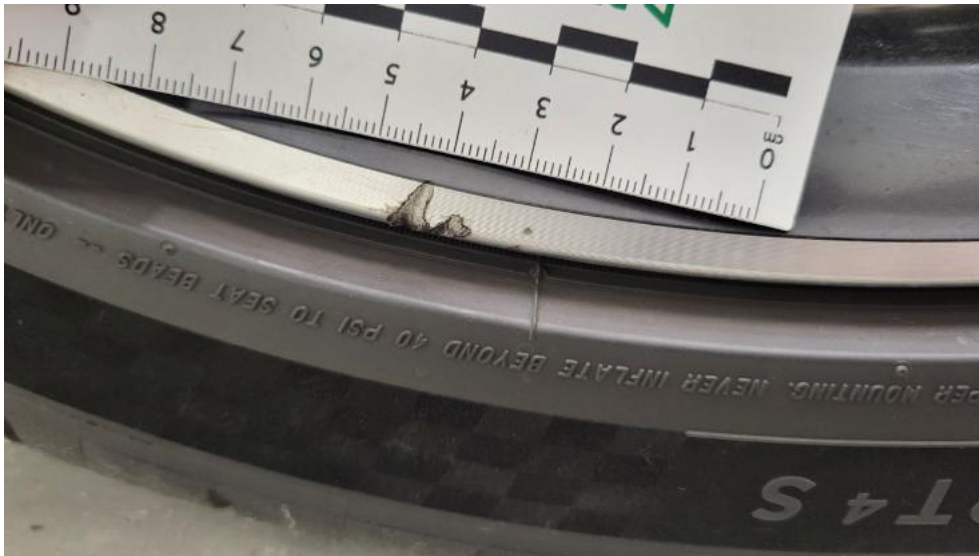
Felga aluminiowa tylna L - Rysa/odprysk 1

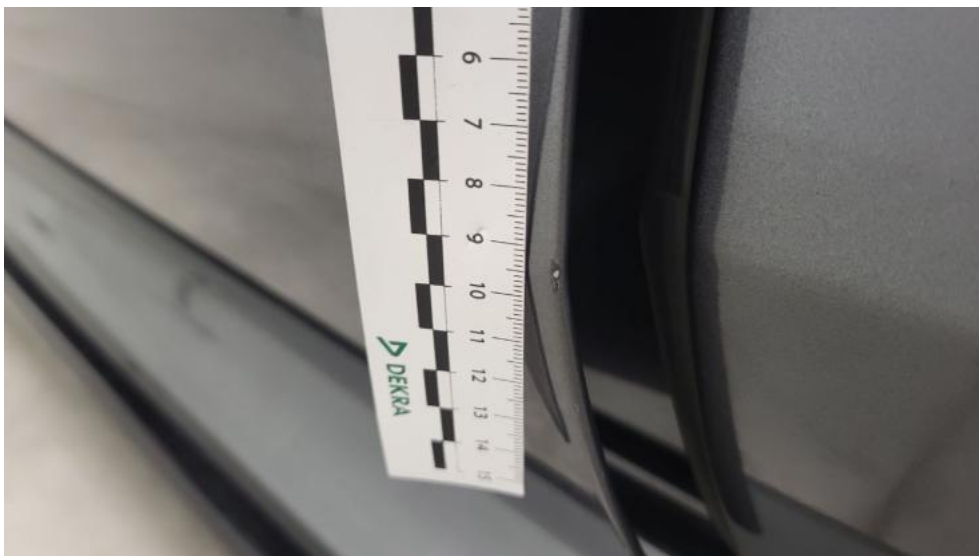
Drzwi przed L - Rysa/odprysk 1

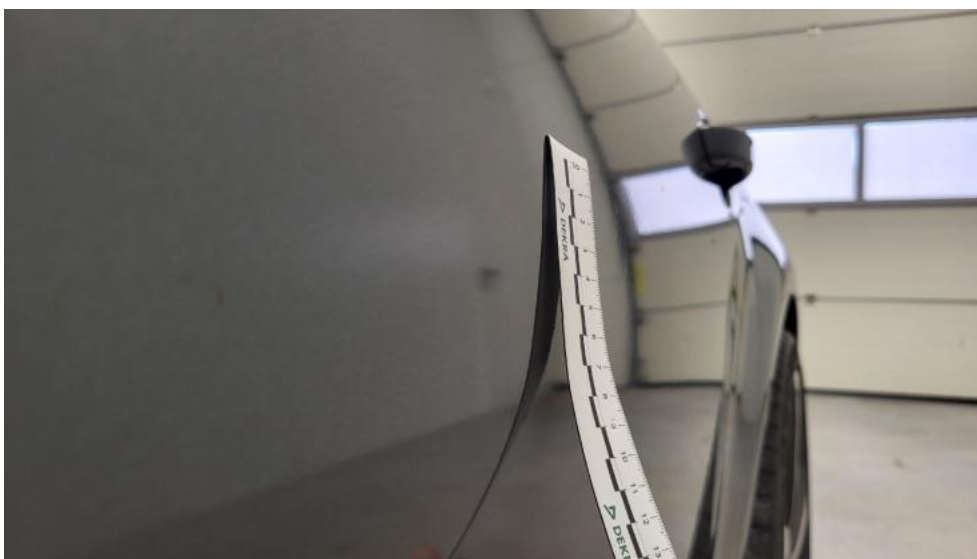
Drzwi tylne L - Wgniecenie/odkształcenie 1

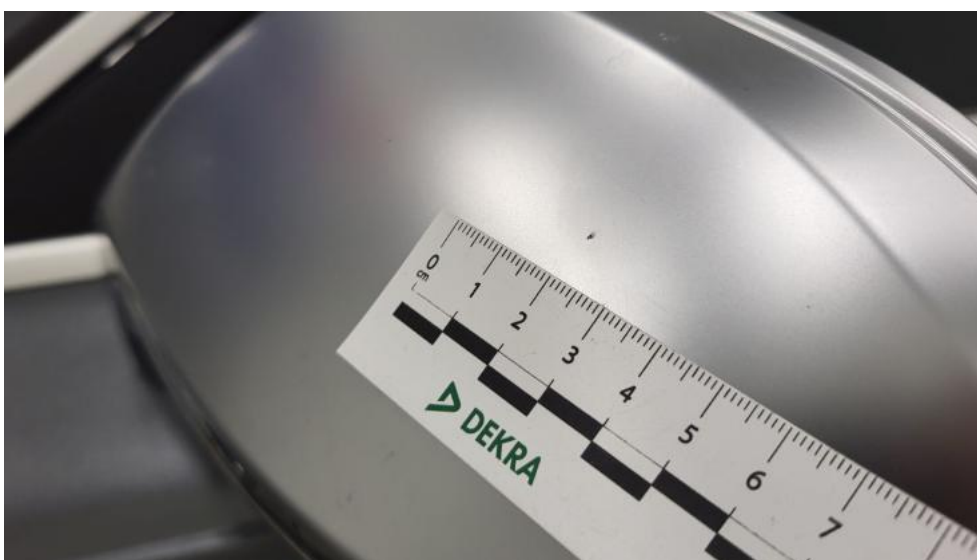
Lusterko zew L - Rysa/odprysk 1

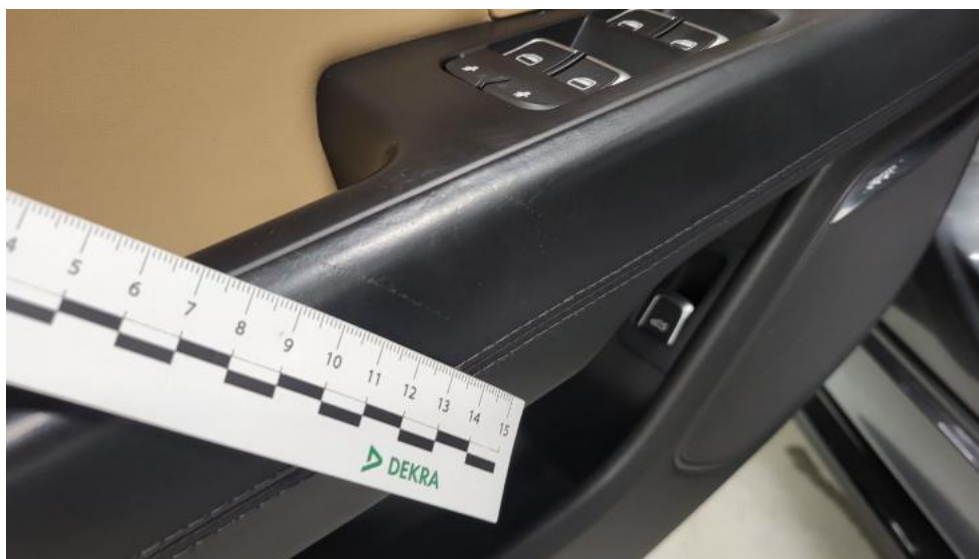
Tapicerka drzwi przednich L - Rysa/odprysk 1

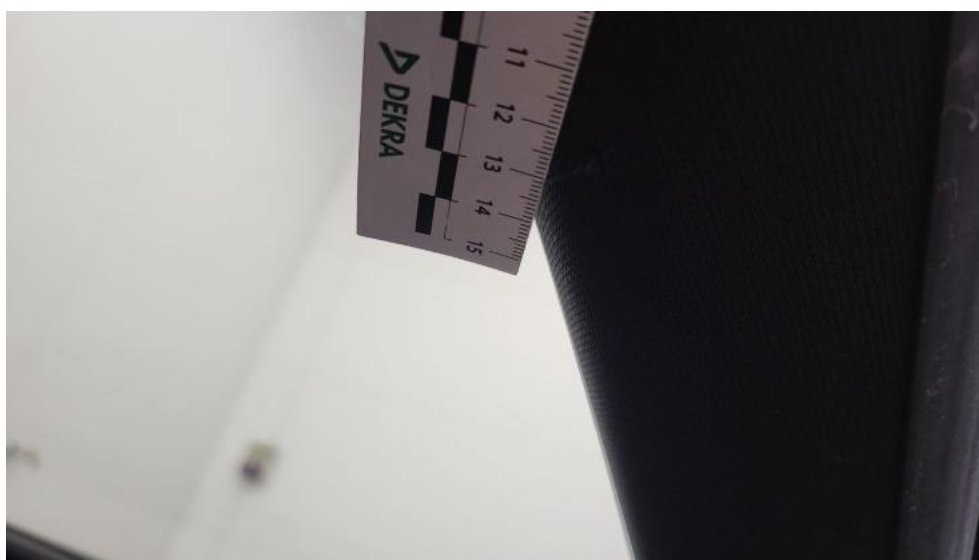
Wykładzina(y) słupka przedniego P - Pęknięcie/rozerwanie 1

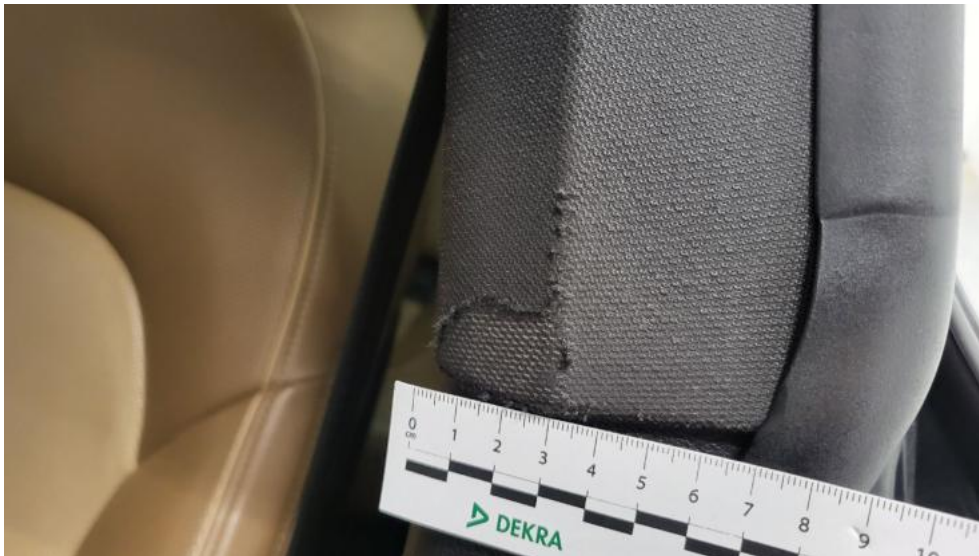
Wykładzina(y) słupka środkowego L - Pęknięcie/rozerwanie 1

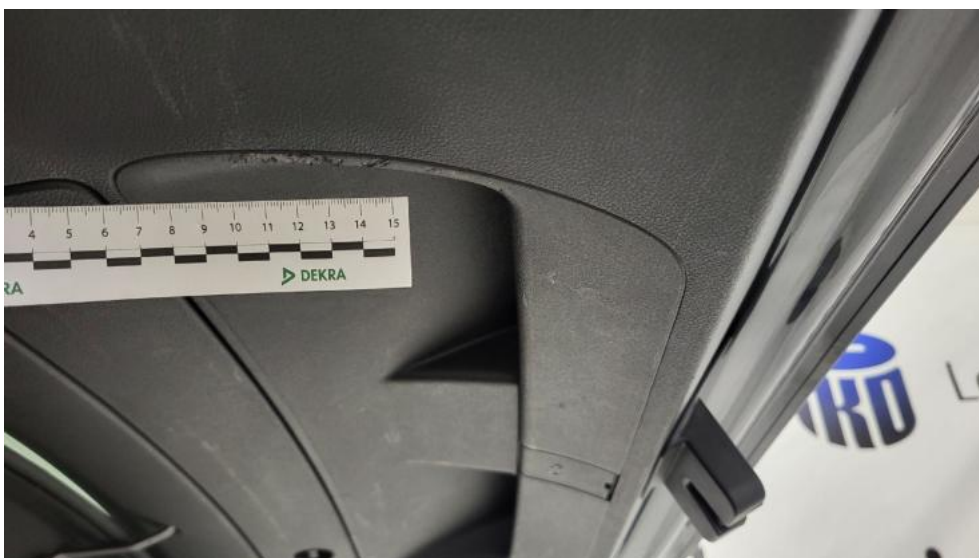
Wykładzina pokrywy tylnej - Rysa/odprysk 1
