Nr zlecenia DEKRA: PKOL(W)/LODZ/56280/26/06/18  
Nr zlecenia/szkody: PS23/00344  
Data zlecenia: 18-06-2026

| Producent | KGM / SSANGYONG |
| Model | Korando 19- |
| Typ/wersja | Korando 1.5 T-GDI Quartz 2WD aut |

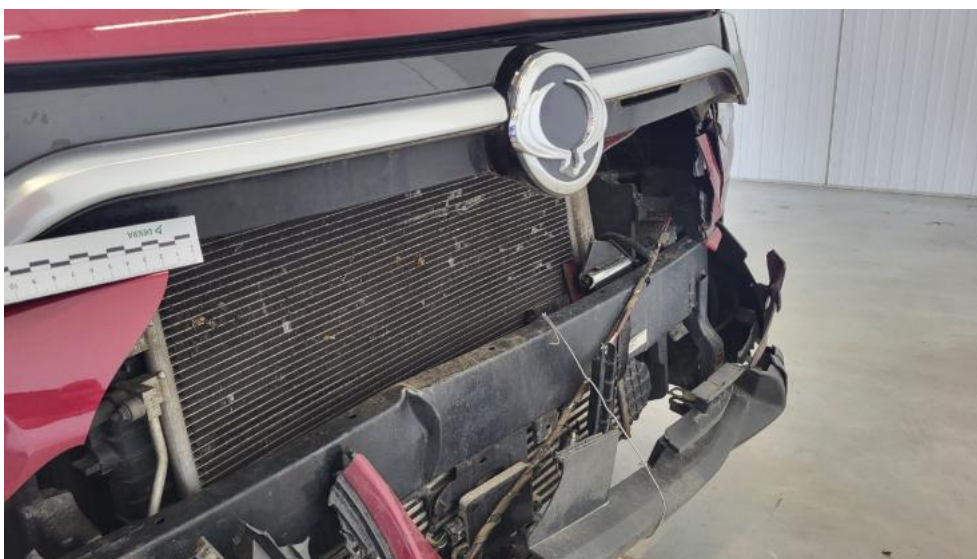
**Fot. 45.**  
Atrapa przednia - Inne 1

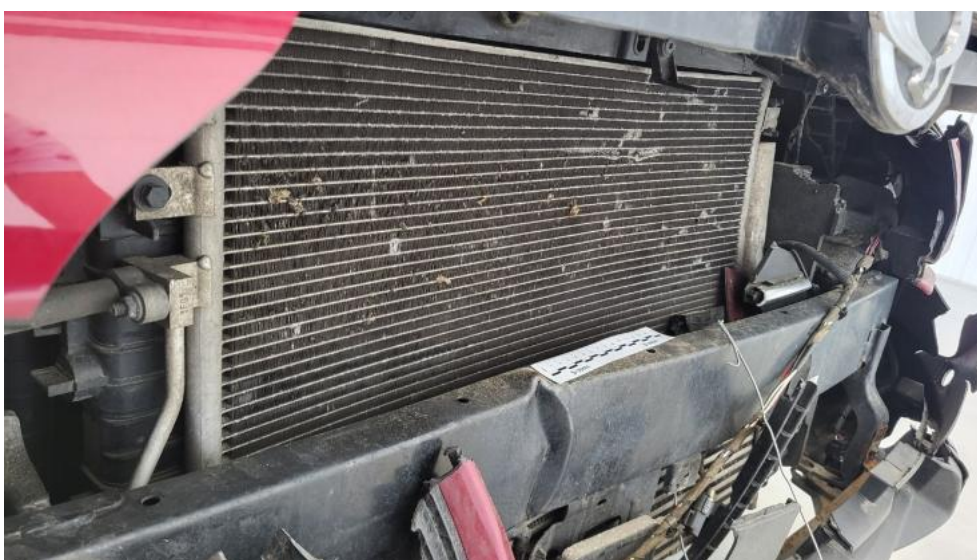
**Fot. 46.**  
Chłodnica klimatyzacji - Wgniecenie/odkształcenie 1

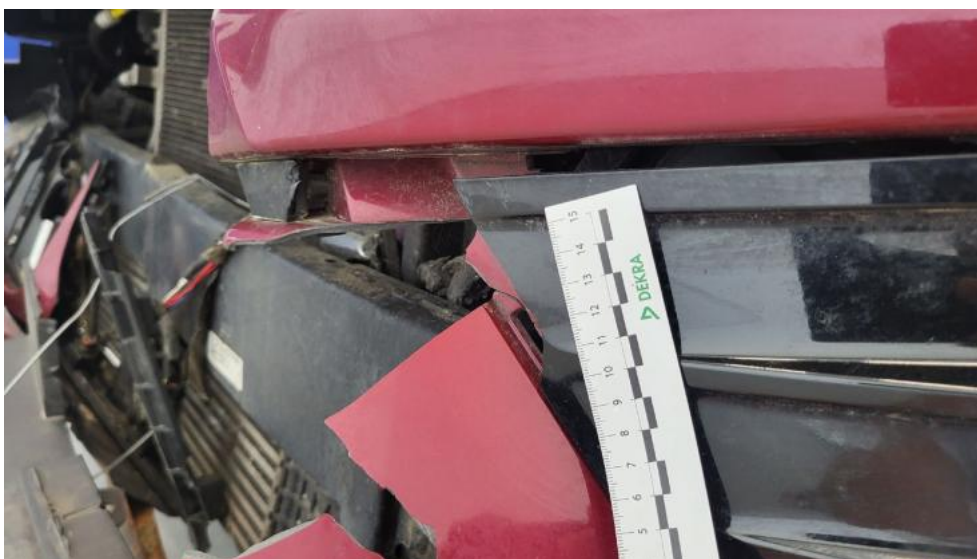
Kratka/zaślepka halogenu L - Pęknięcie/rozerwanie 1

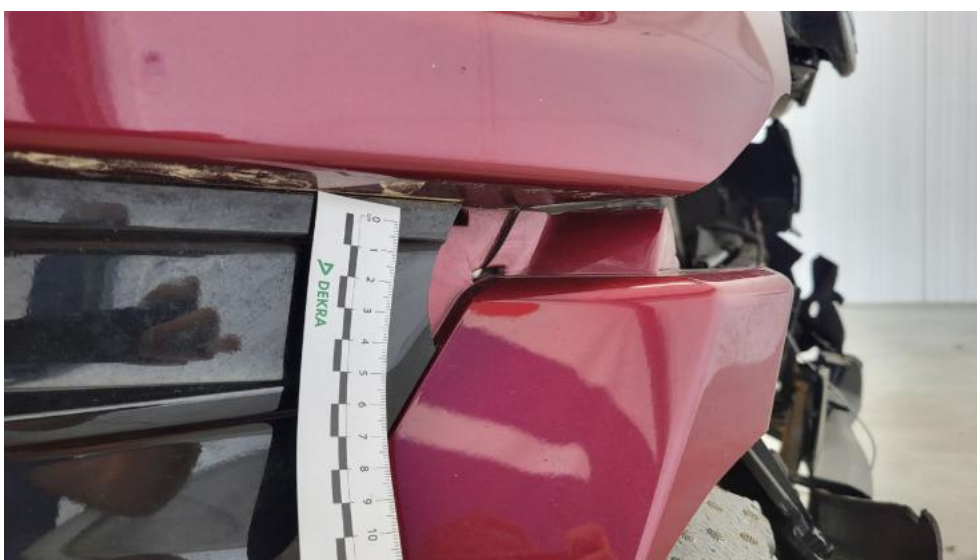
Kratka/zaślepka halogenu P - Pęknięcie/rozerwanie 1

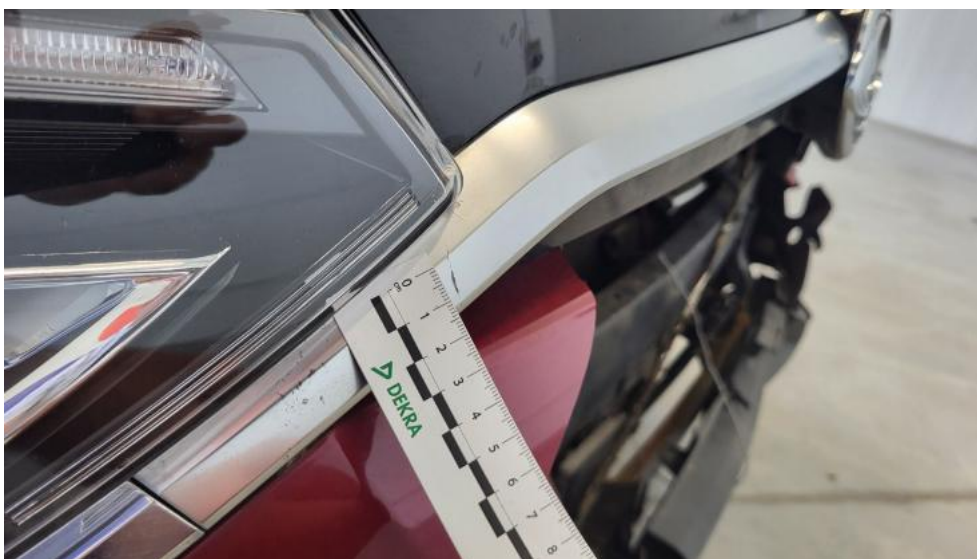
Listwa śr zderzaka przedniego - Pęknięcie/rozerwanie 1

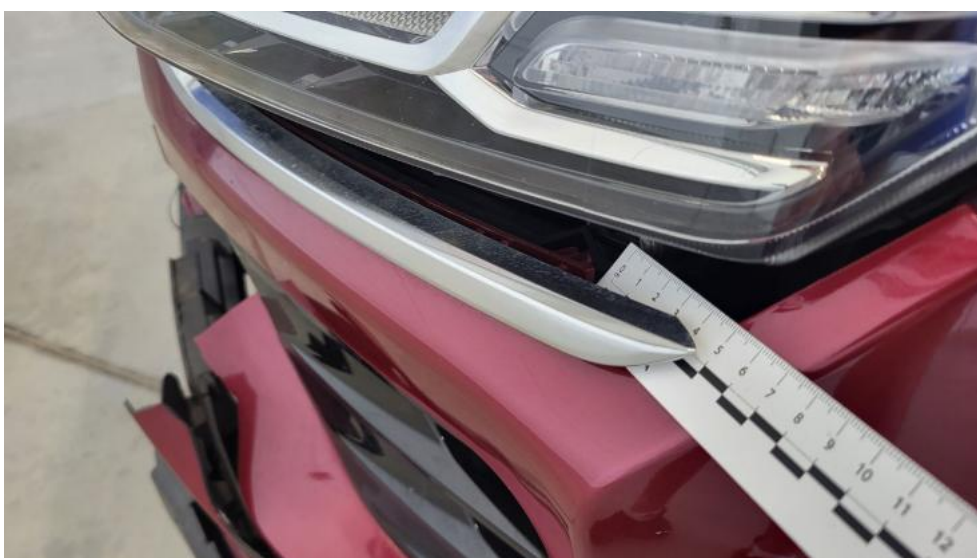
Listwa śr zderzaka przedniego - Inne 1

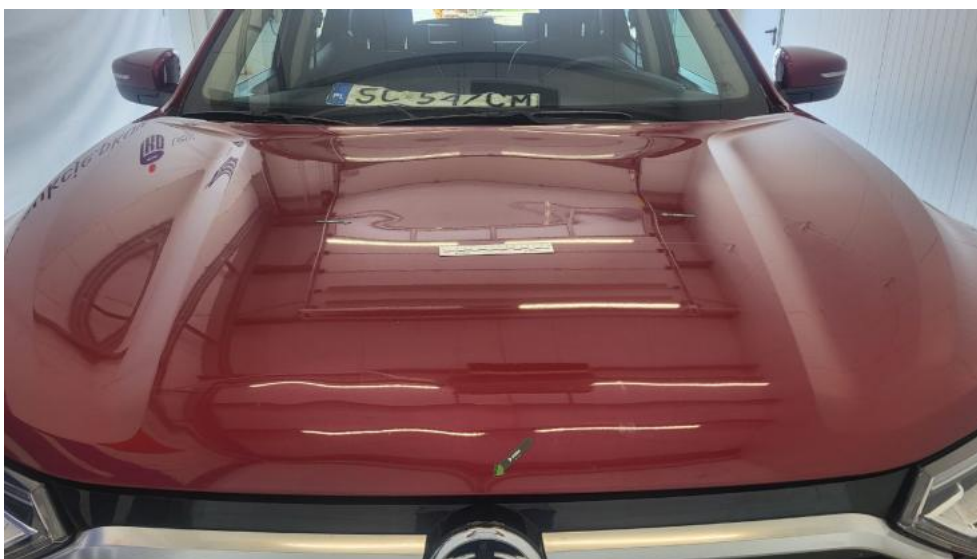
Pojazd uszkodzony przodem, zakres uszkodzeń do weryfikacji serwisowej.

Pokrywa komory silnika - Wgniecenie/odkształcenie 1

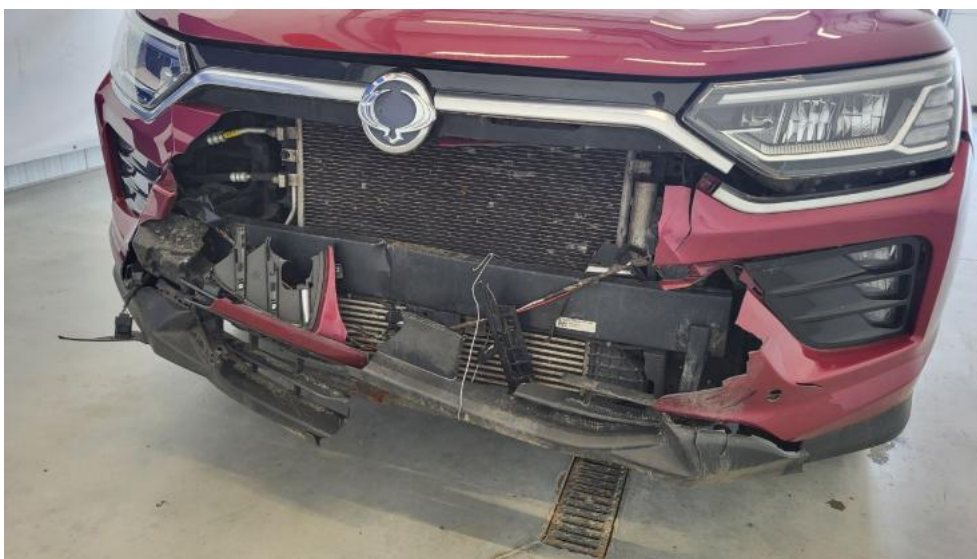
**Fot. 55.**  
Zderzak - zdjęcie poglądowe 1

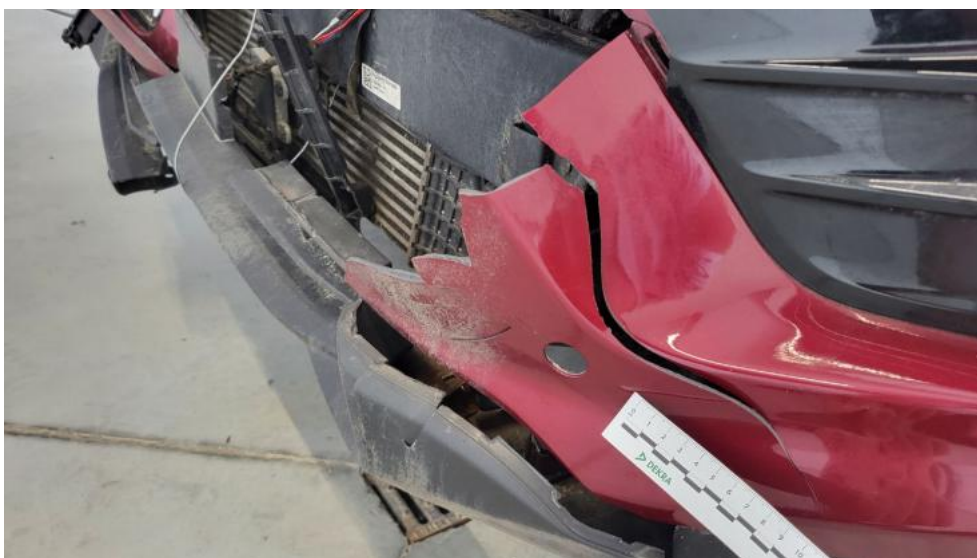
**Fot. 56.**  
Zderzak - Pęknięcie/rozerwanie 1

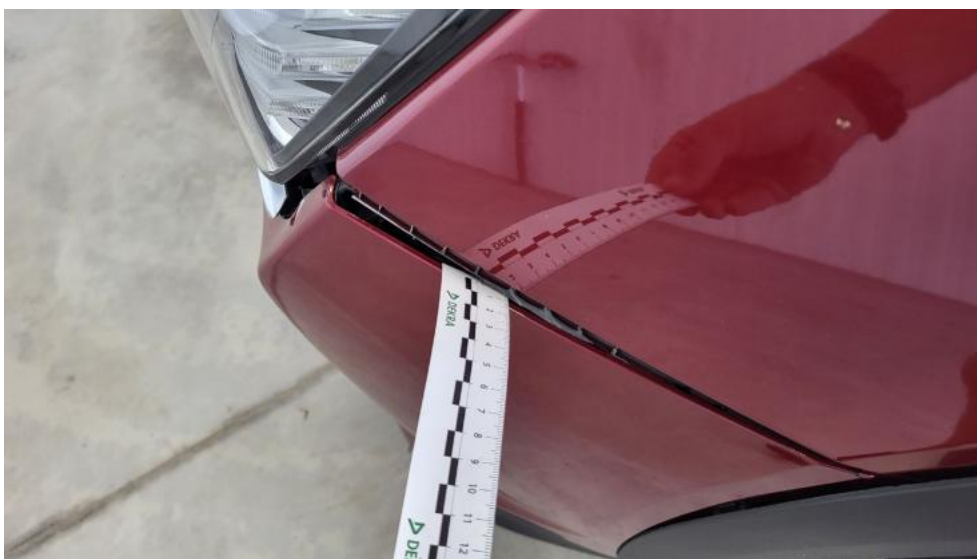
**Fot. 57.**  
Zderzak - Inne 1

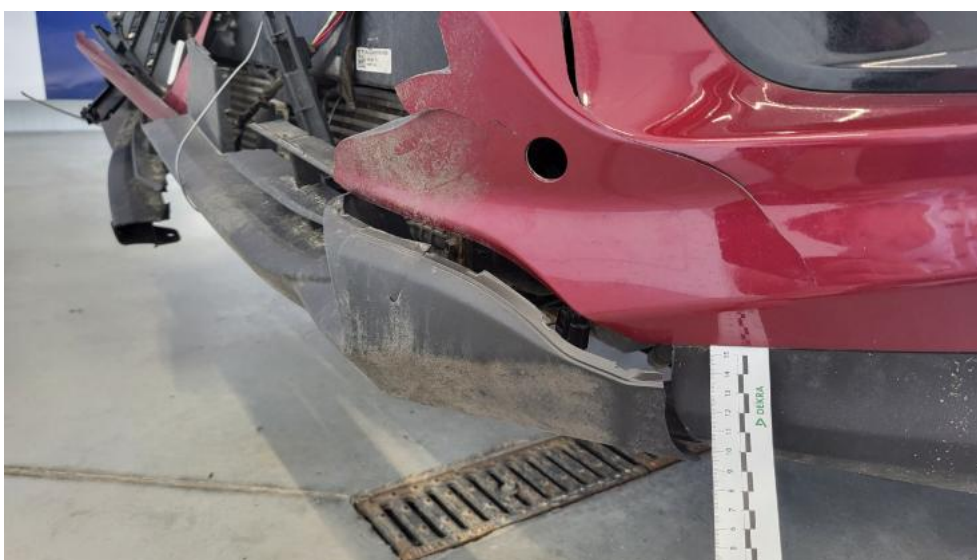
**Fot. 58.**  
Zderzak przedni cz dolna - Pęknięcie/rozerwanie 1

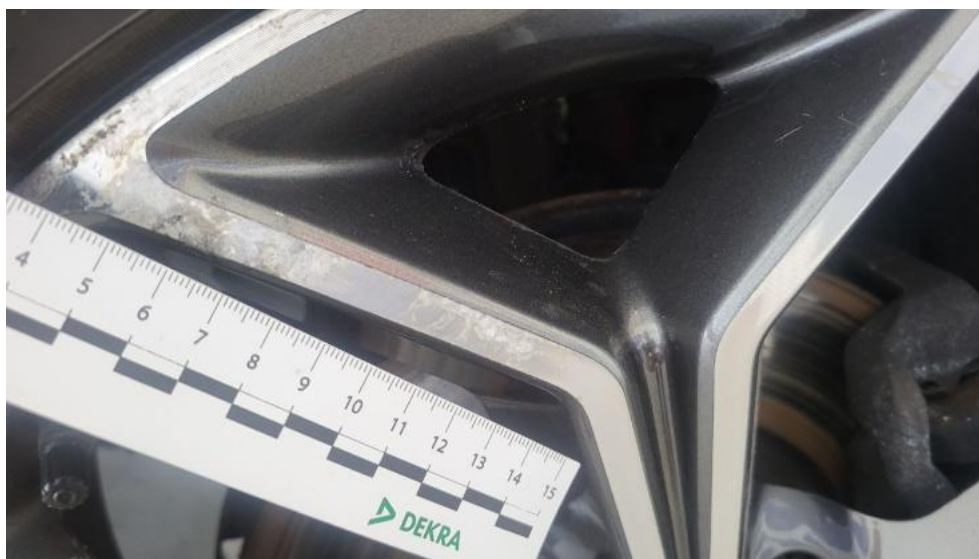
Felga aluminiowa przednia P - Rysa/odprysk 1

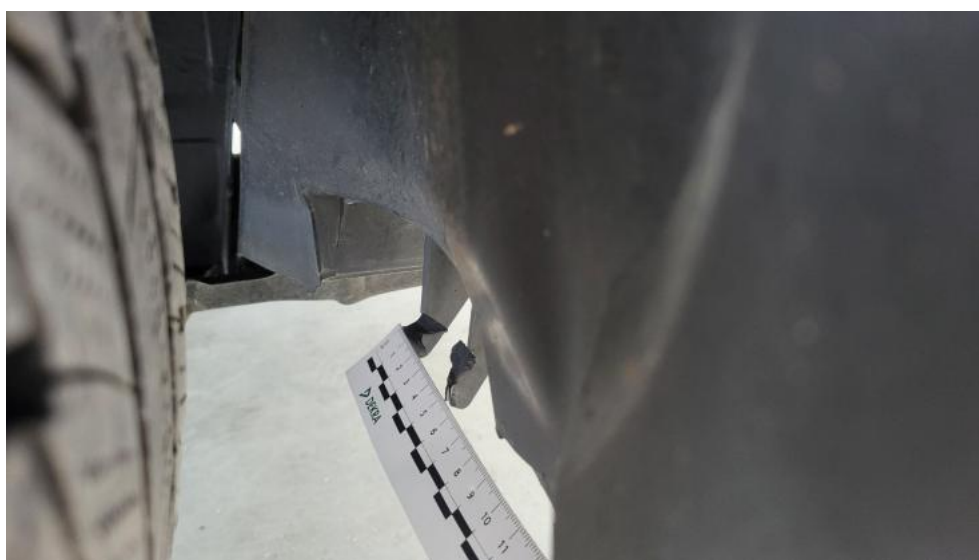
Nadkole przednie P - Pęknięcie/rozerwanie 1

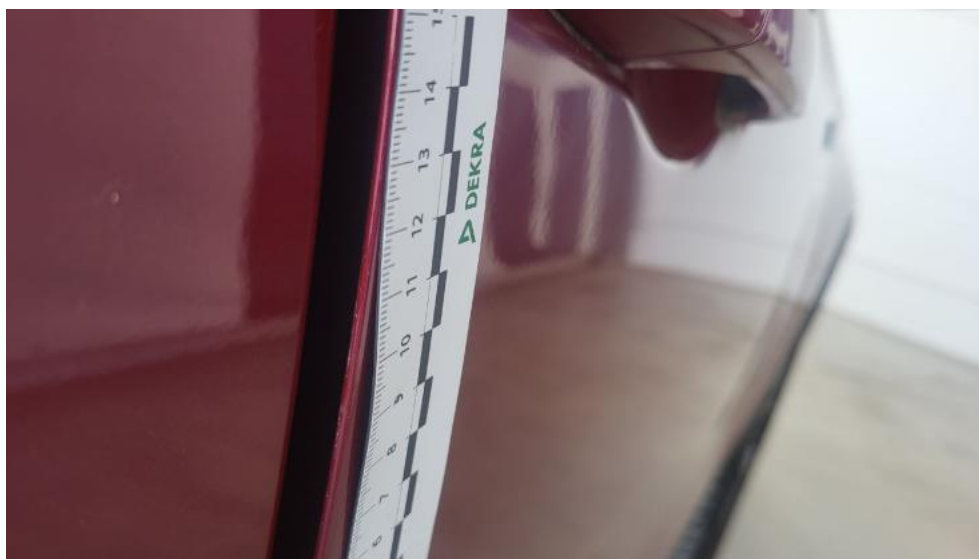
Drzwi przednie P - Rysa/odprysk 1

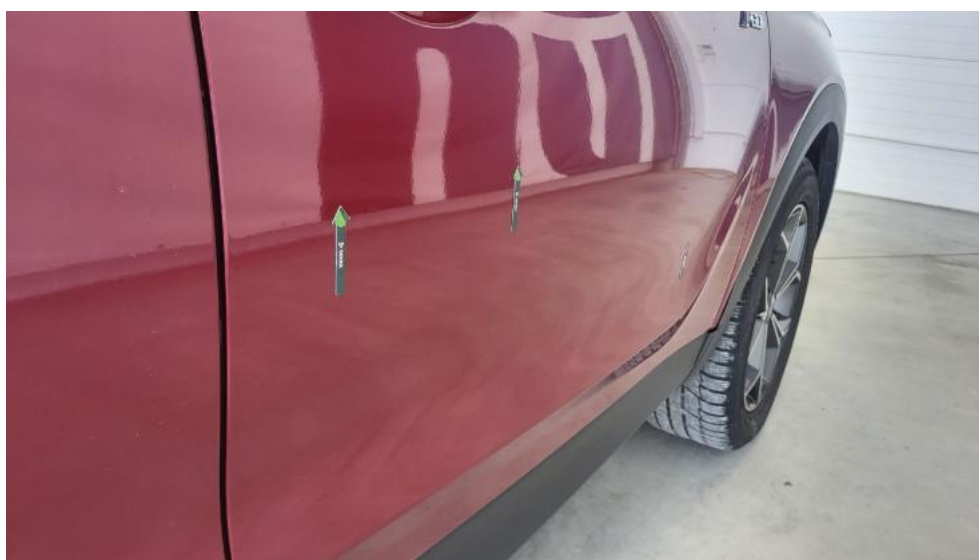
Drzwi przednie P - Wgniecenie/odkształcenie 1

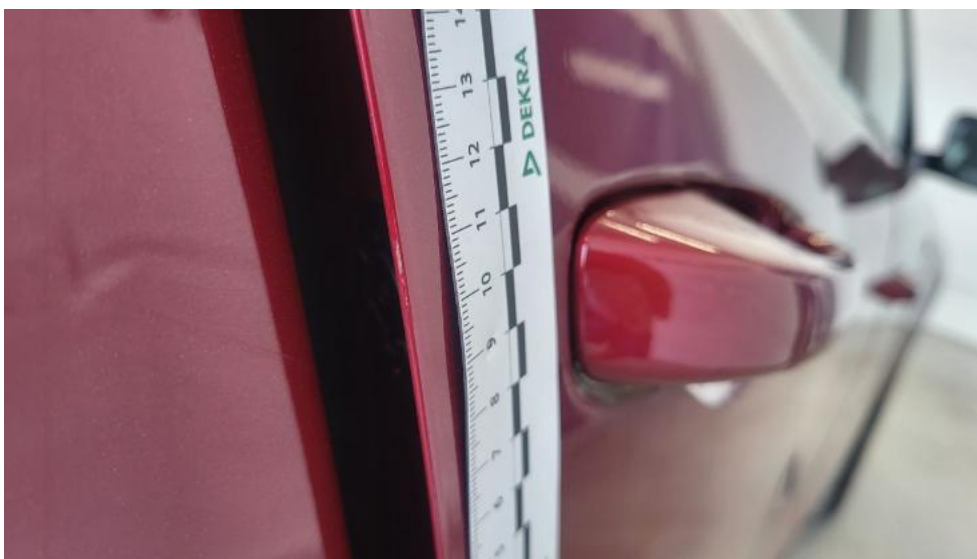
Drzwi tylne P - Rysa/odprysk 1

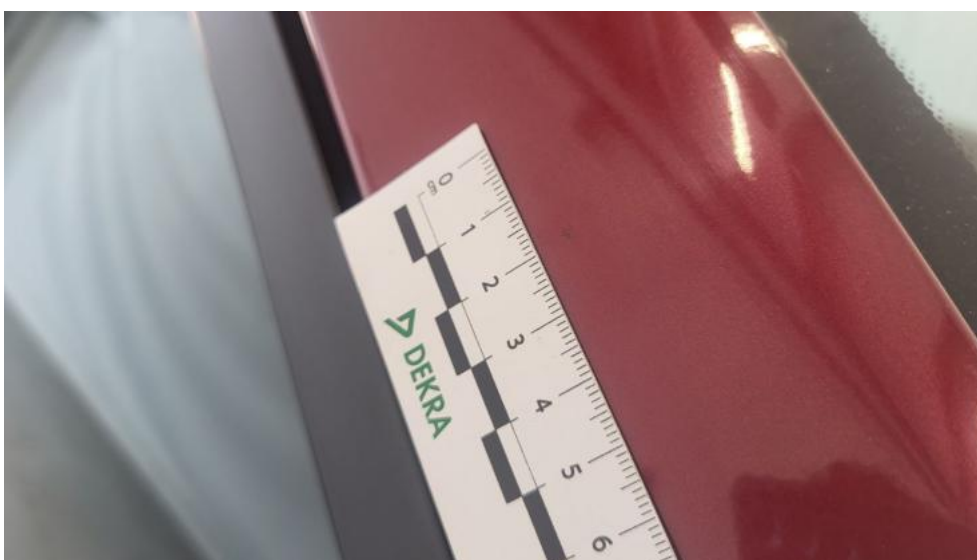
Słupek przedni P - Rysa/odprysk 1

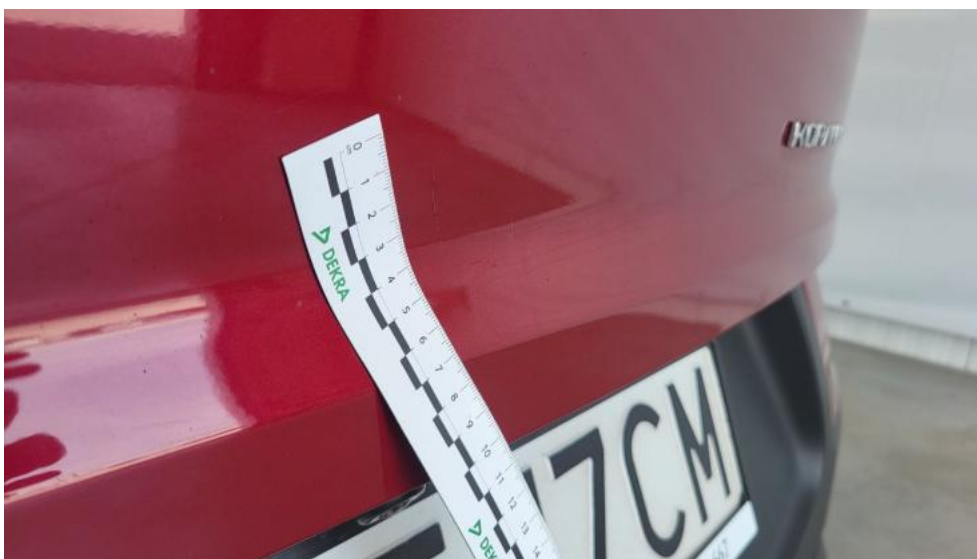
Pokrywy bagażnika - Rysa/odprysk 2

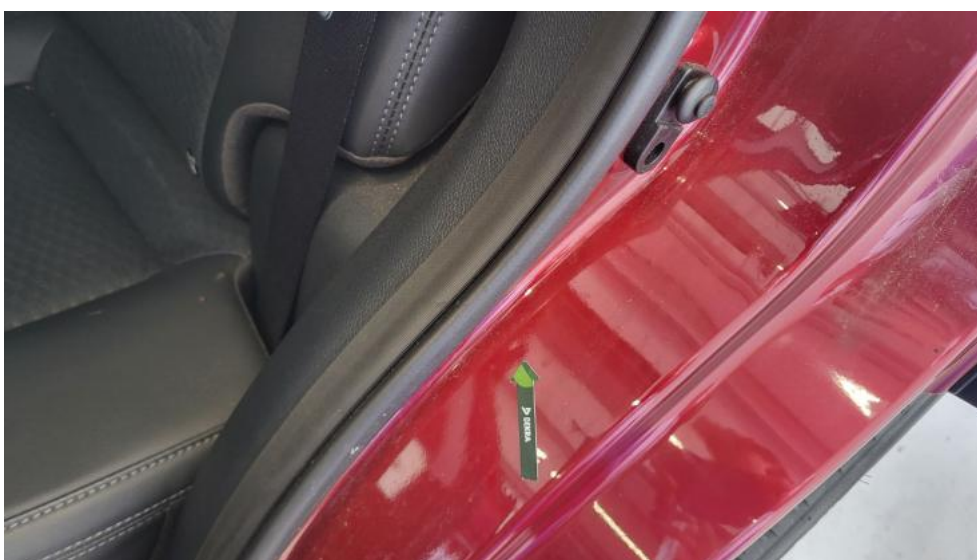
Łotnik tylny L / Ściana boczna L - Wgniecenie/odkształcenie 1

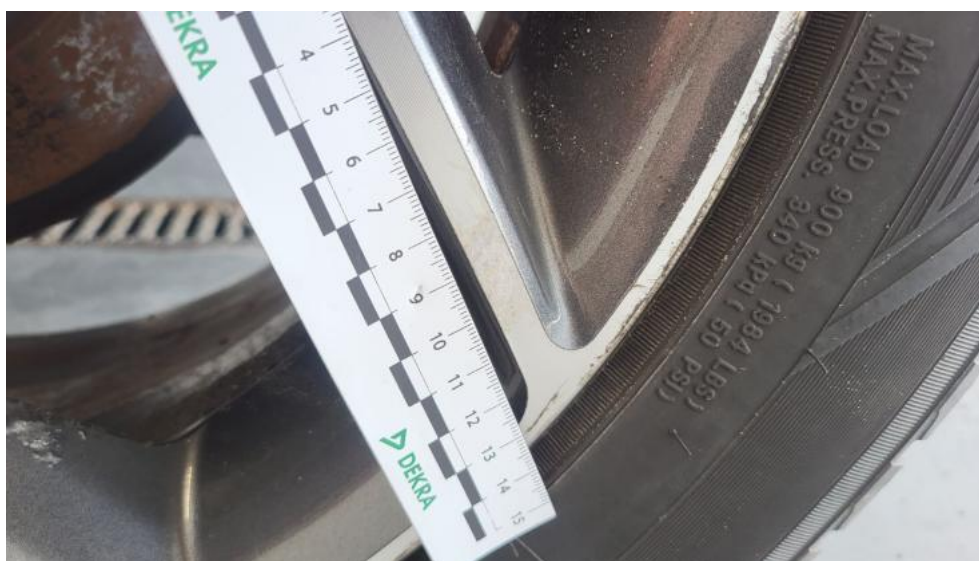
Felga aluminiowa tylna L - Rysa/odprysk 1

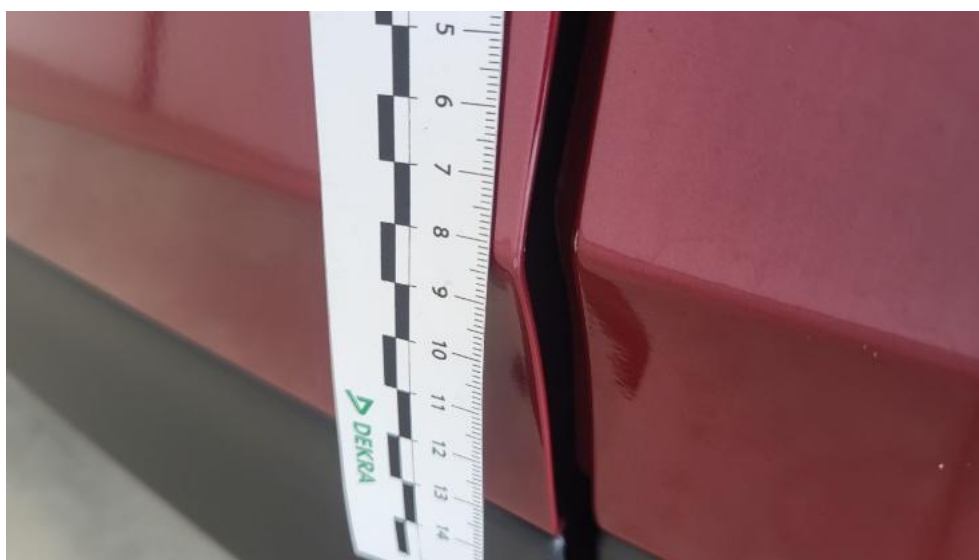
Drzwi przed L - Rysa/odprysk 1

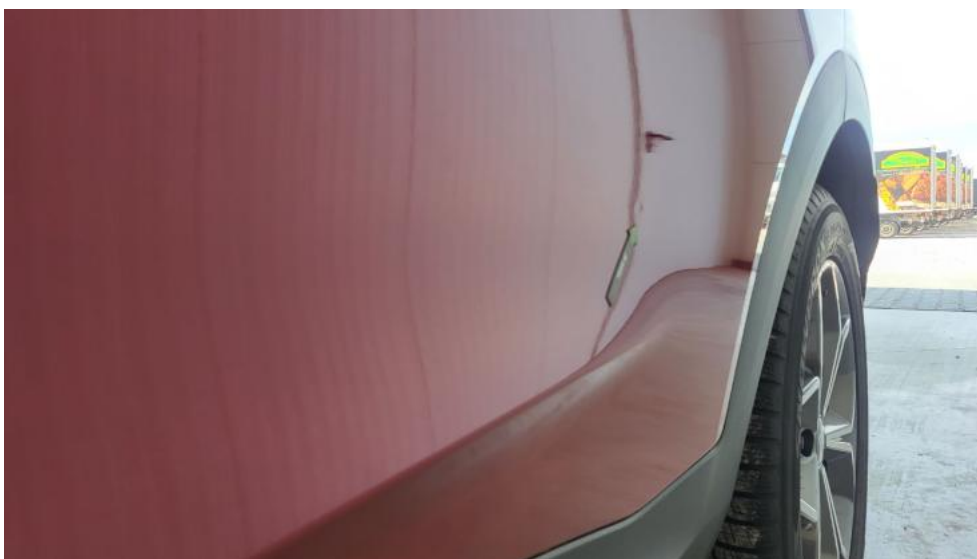
Drzwi tylne L - Wgniecenie/odkształcenie 1

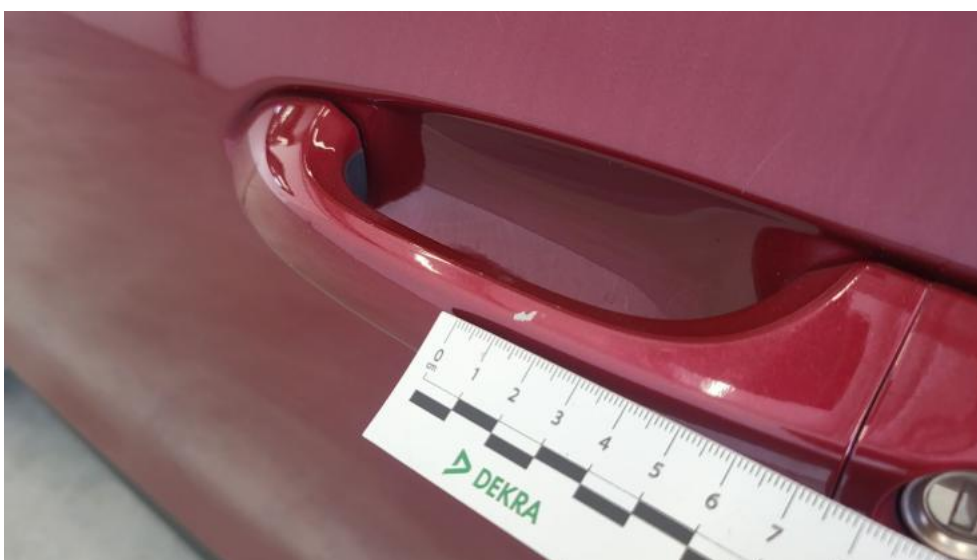
Klamka drzwi prz L - Rysa/odprysk 1

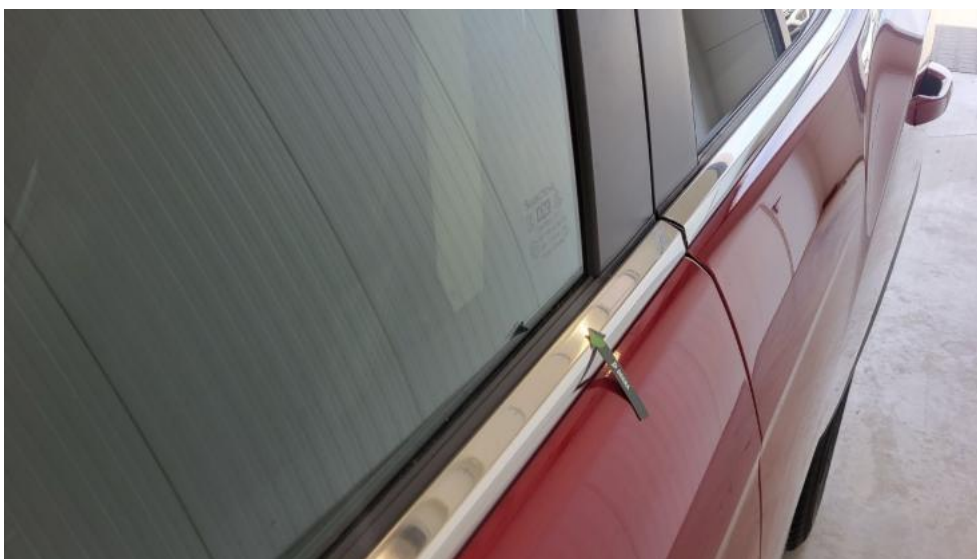
Listwa drzwi przednich L - Wgniecenie/odkształcenie 1

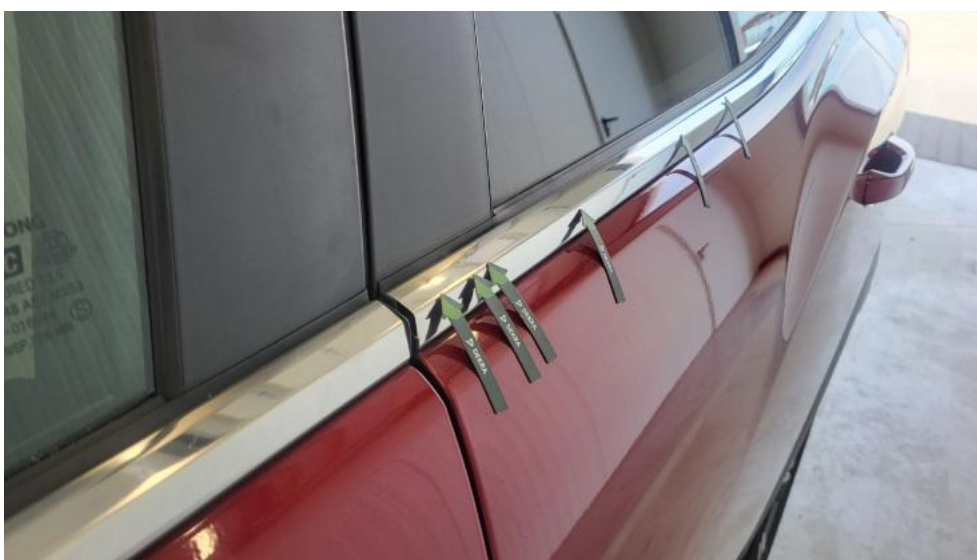
Listwa drzwi tylnych L - Wgniecenie/odkształcenie 1

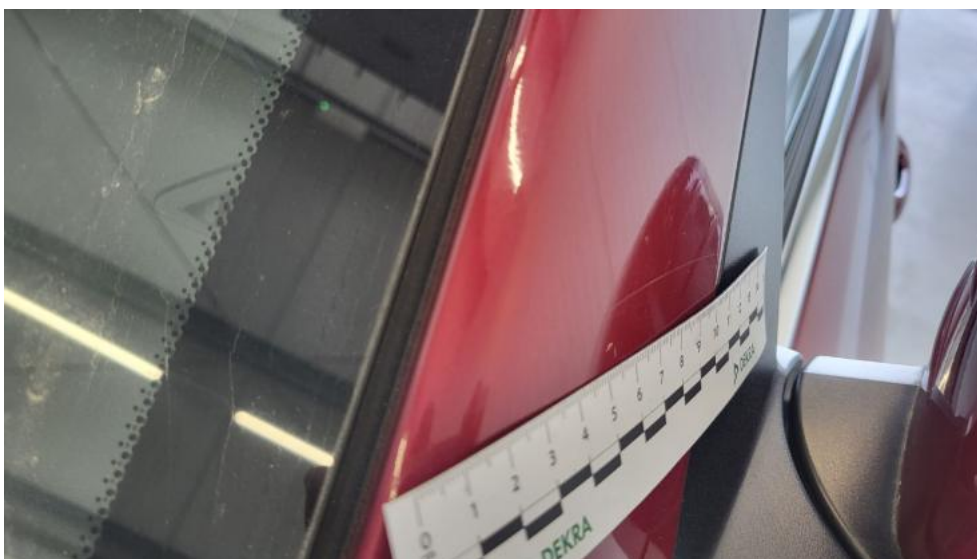
Słupek przedni L - Rysa/odprysk 1

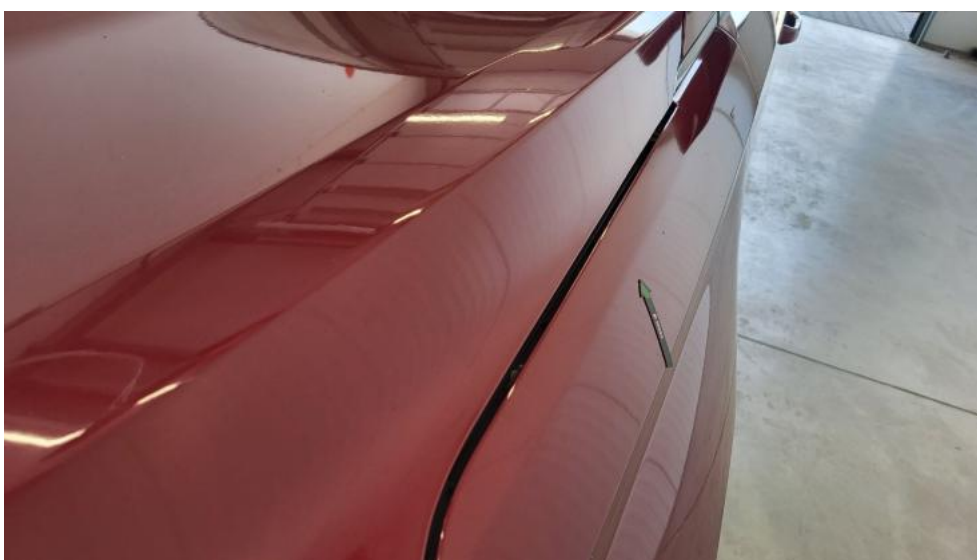
Łotnik przedni L - Wgniecenie/odkształcenie 1

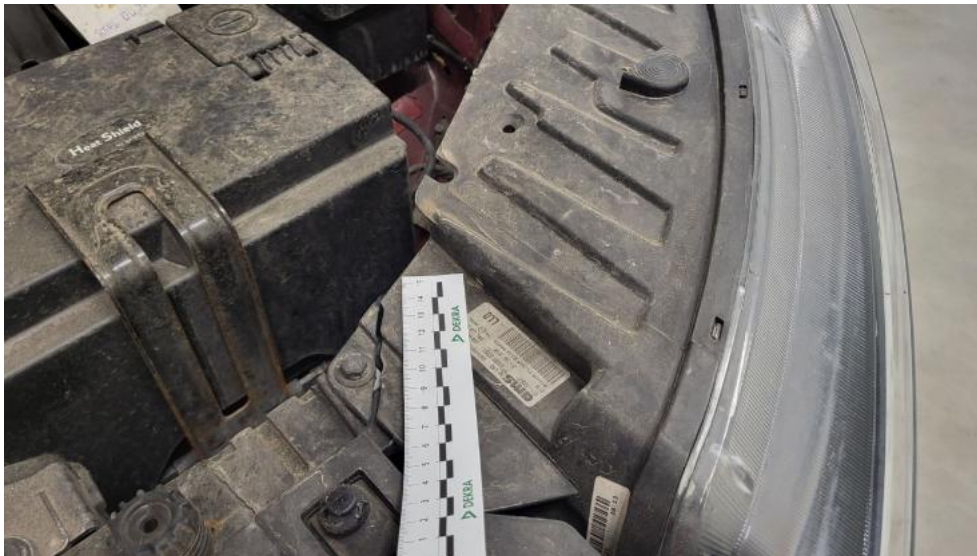
Ruchomy lewy reflektor.

**Fot. 81.**  
Reflektor L - Pęknięcie/rozerwanie 1

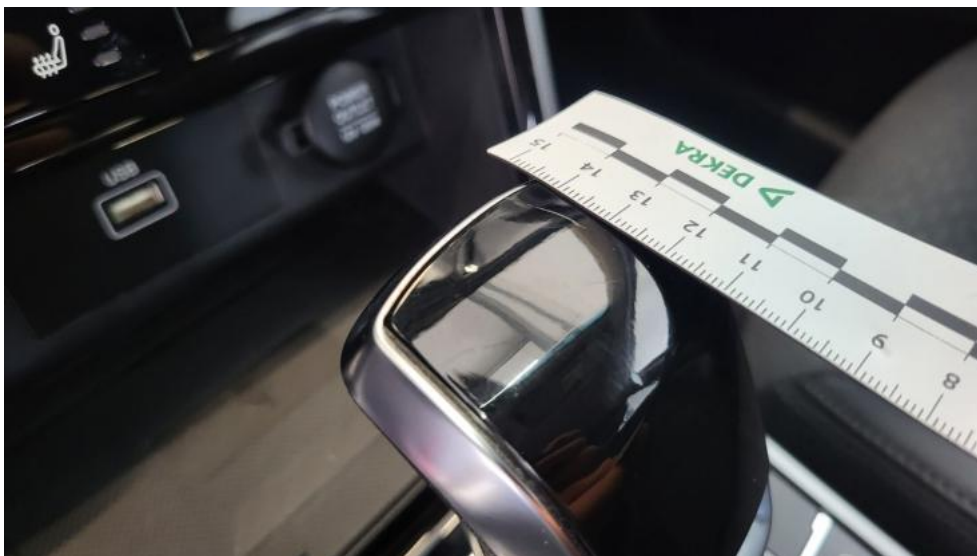
**Fot. 82.**  
Gałka dźwigni zmiany biegów - Rysa/odprysk 1

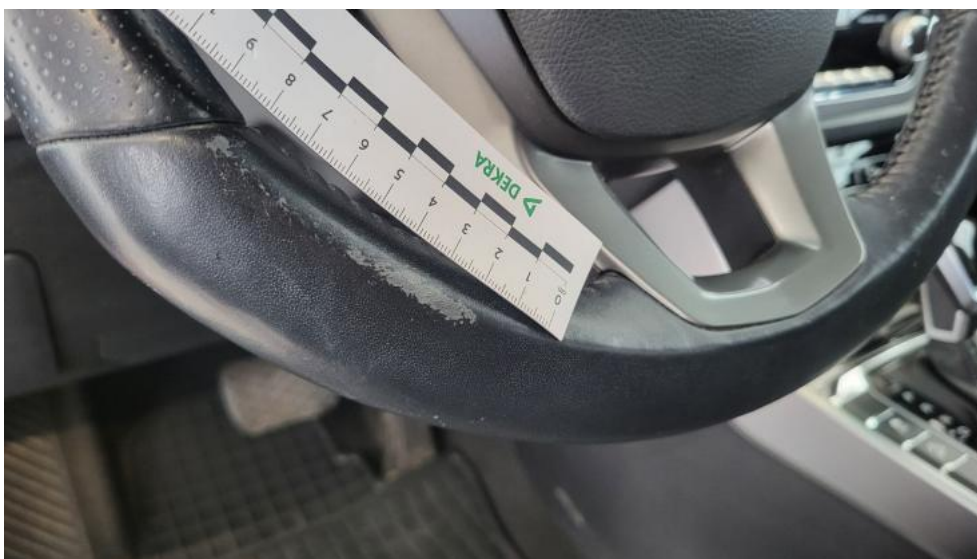
Koło kierownicy - Rysa/odprysk 1

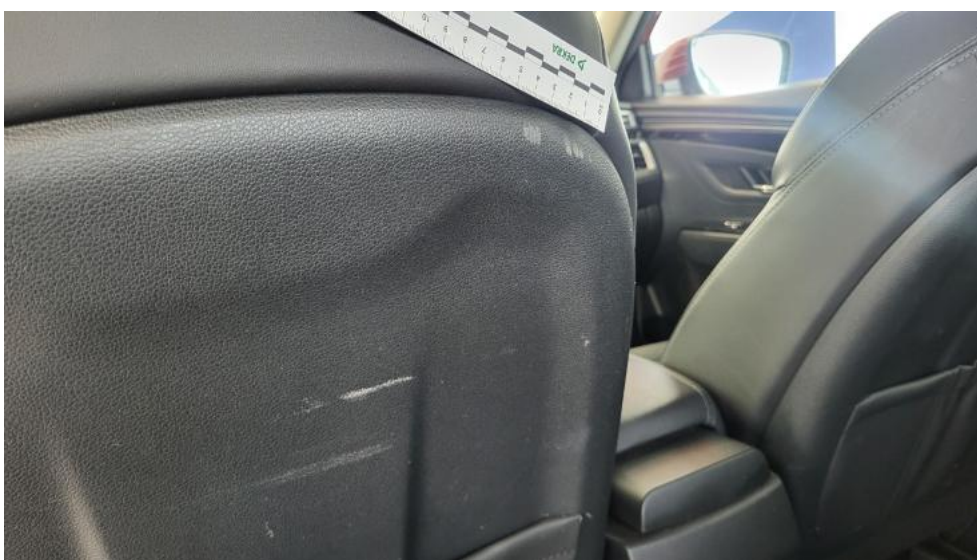
Fotel prz. lew. - Rysa/odprysk 1

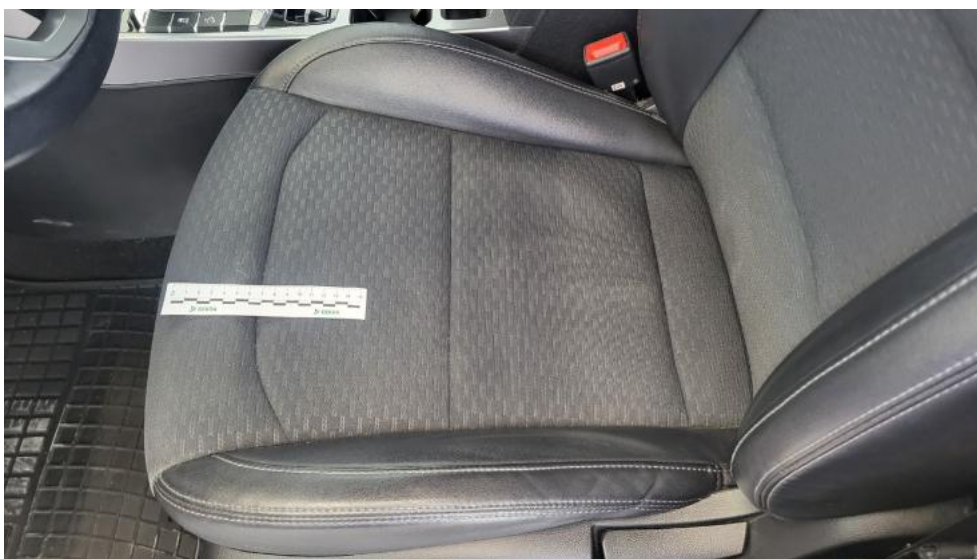
**Fot. 85.**  
Fotel prz. lew. - Inne 1

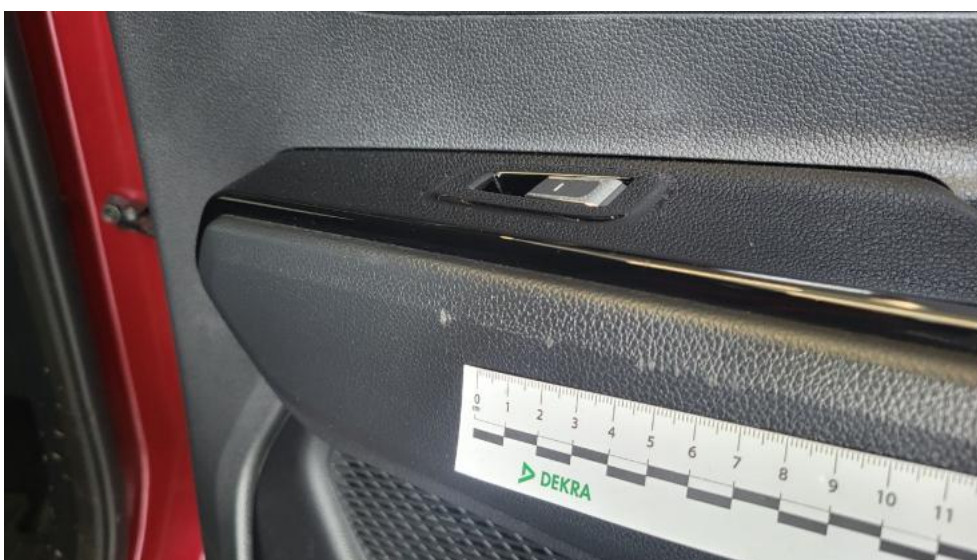
**Fot. 86.**  
Tapicerka drzwi tylnych P - Rysa/odprysk 1

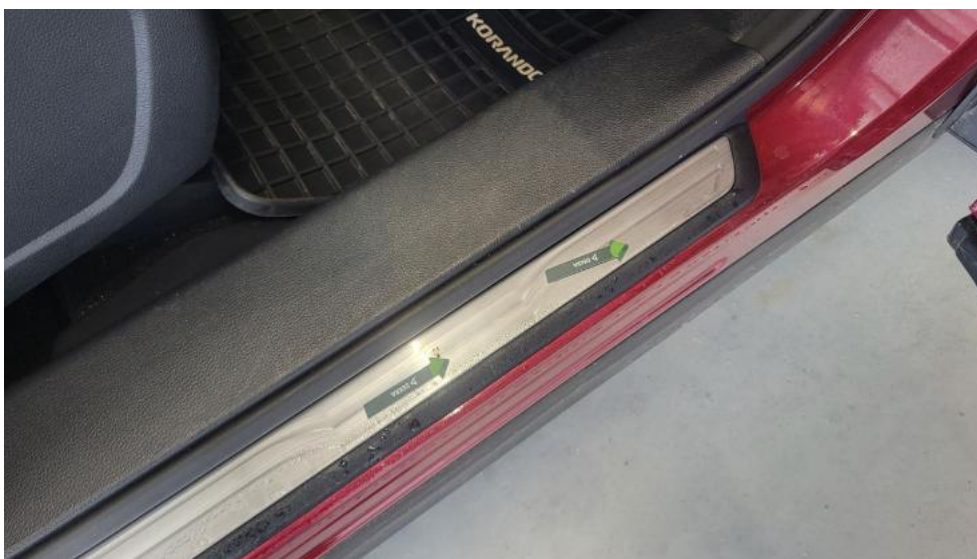
Listwy progowe praw. - Wgniecenie/odkształcenie 1
