Nr zlecenia DEKRA: PKOL(W)/LODZ/74972/26/08/11  
Nr zlecenia/szkody: 22/022399  
Data zlecenia: 11-08-2026

**Dane pojazdu**

| Producent | SKODA |
| Typ/wersja | Octavia 1.6 TDI Active |

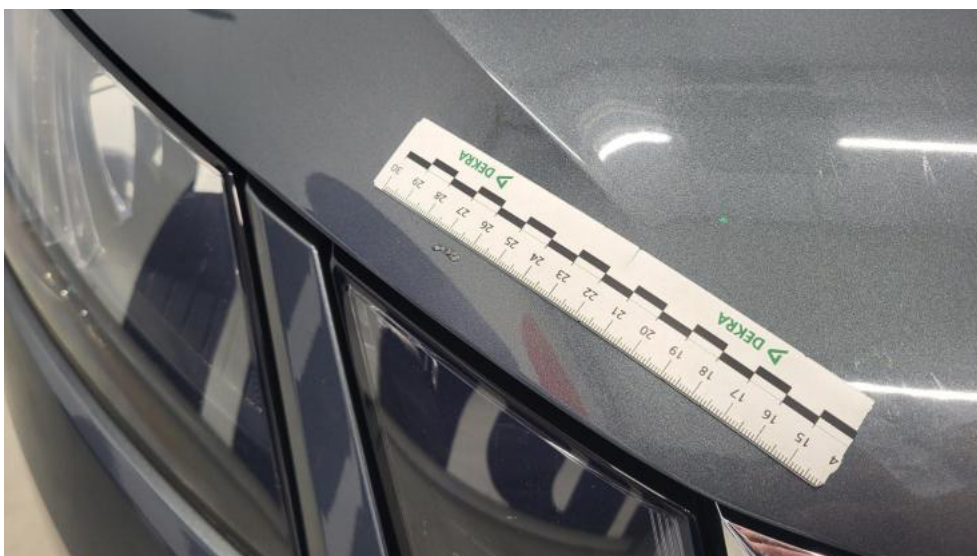
**Fot. 38.**  
Pokrywa komory silnika - Rysa/odprysk 1

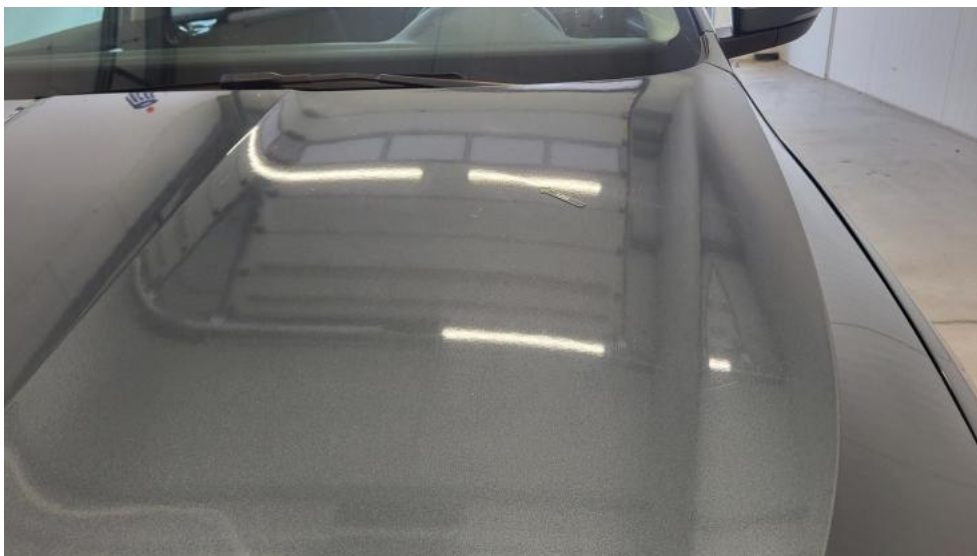
**Fot. 39.**

Pokrywa komory silnika - Wgniecenie/odkształcenie 1

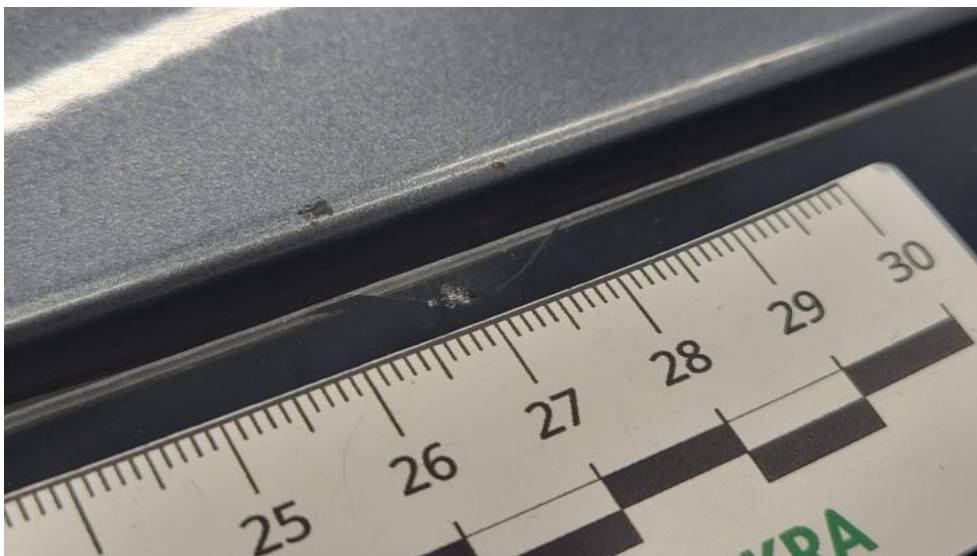
**Fot. 41.**

Rysy na samochodzie. Odpryski na szybie czołowej. Głośna praca drzwi przednich prawych, do weryfikacji serwisowej. Wymagana wymiana oleju od 2800km. Widoczne wady lakiernicze. Odpryski na szybie czołowej. Nieprzyjemny zapach w samochodzie.

Szyba czołowa - Pęknięcie/rozerwanie 1

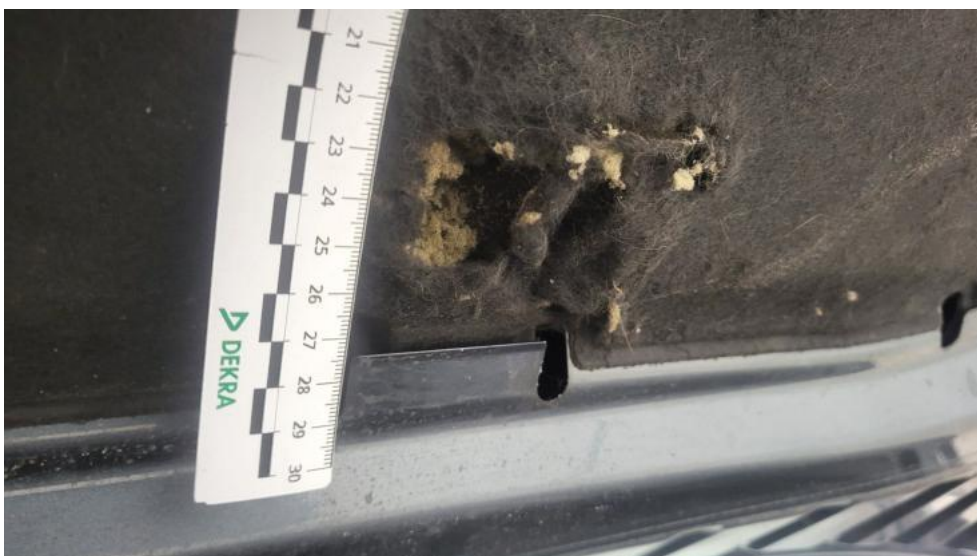
**Fot. 42.**

Wykładzina pokrywy komory silnika - Pęknięcie/rozerwanie 1

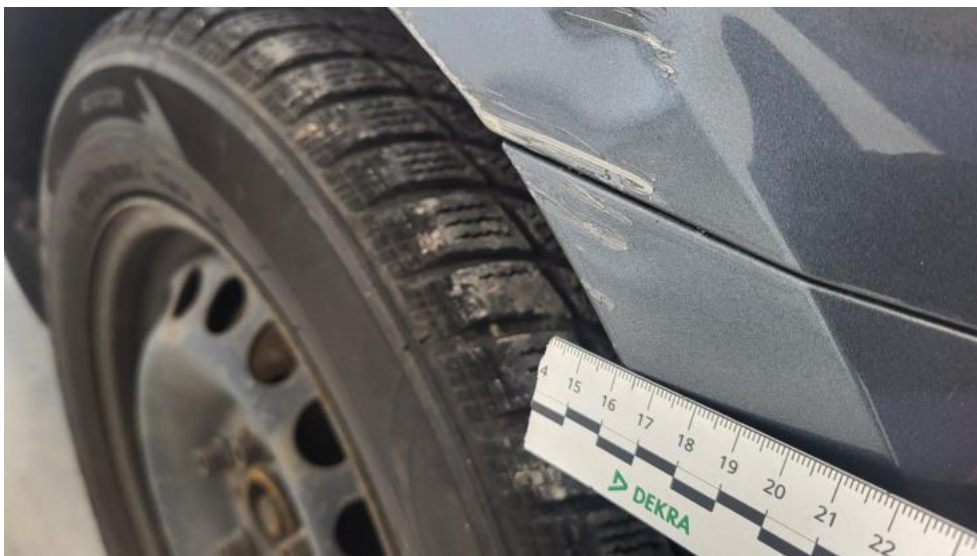
**Fot. 43.**  
Zderzak - Rysa/odprysk 1

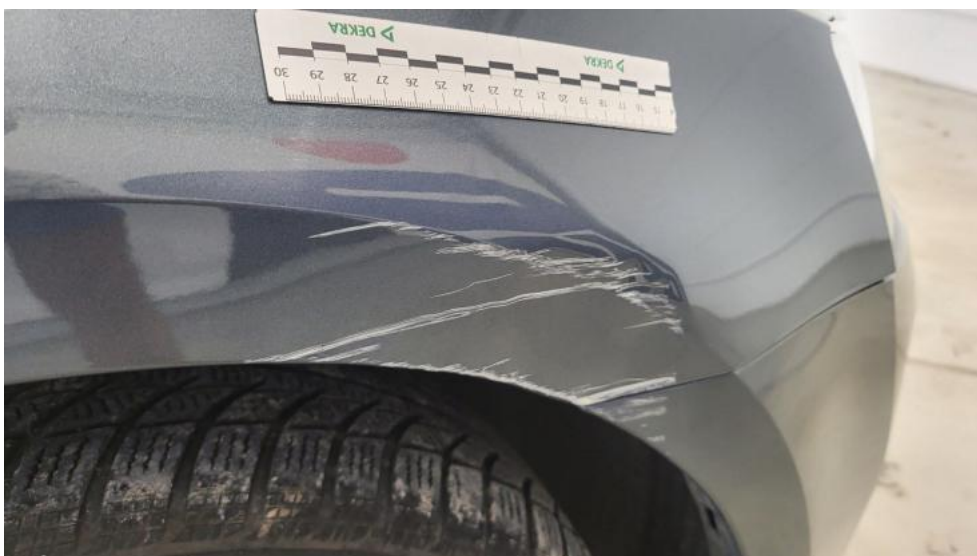
**Fot. 44.**  
Błotnik przedni P - Rysa/odprysk 1

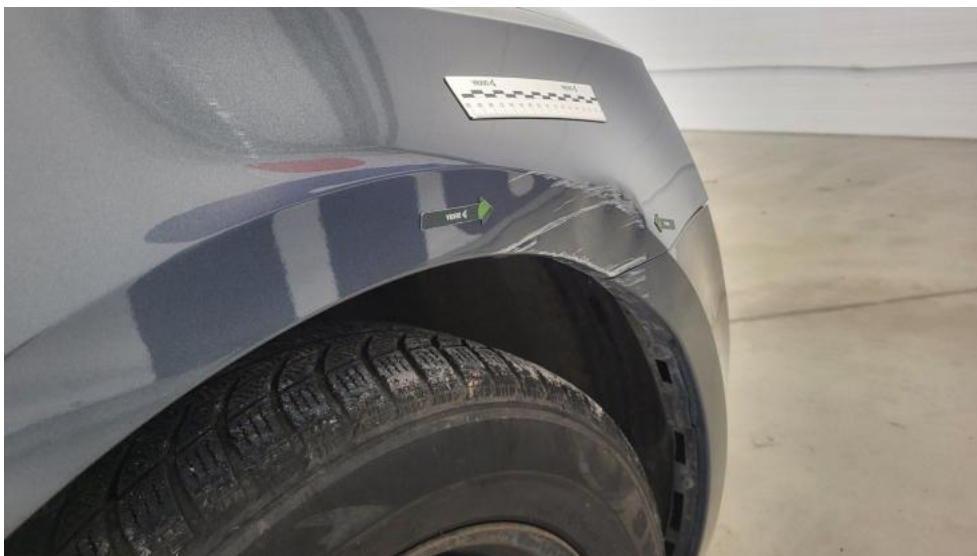
**Fot. 45.**

Błotnik przedni P - Wgniecenie/odkształcenie 1

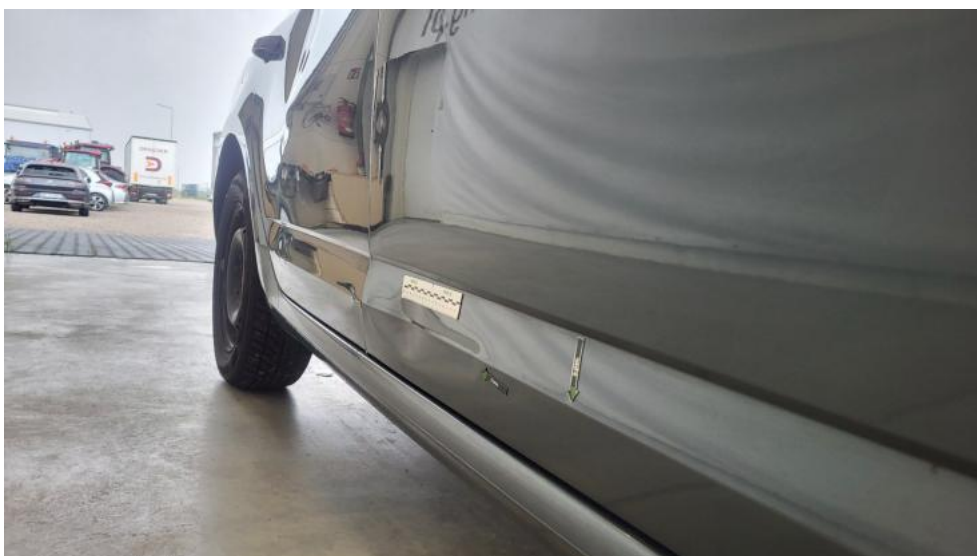
**Fot. 46.**

Drzwi przednie P - Wgniecenie/odkształcenie 1

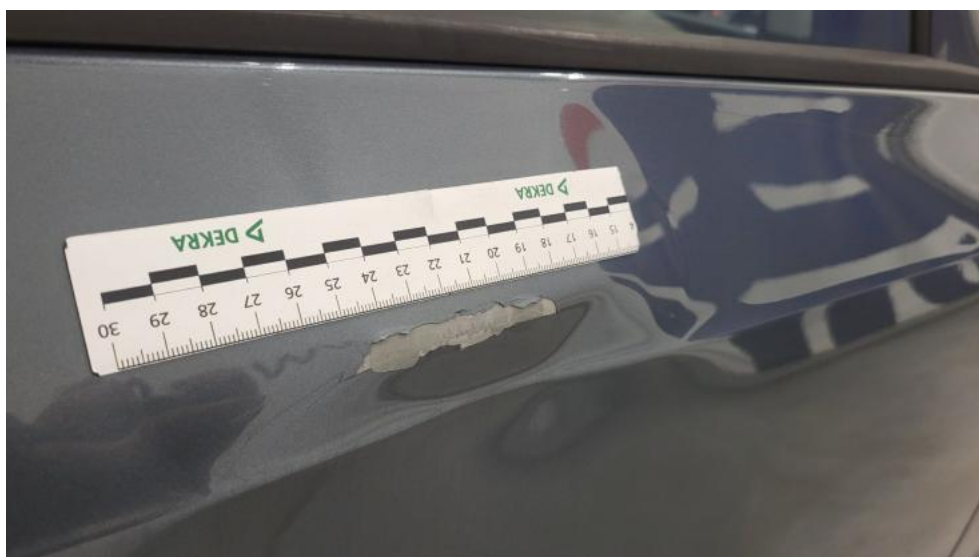
**Fot. 47.**

Drzwi tylne P - Rysa/odprysk 1

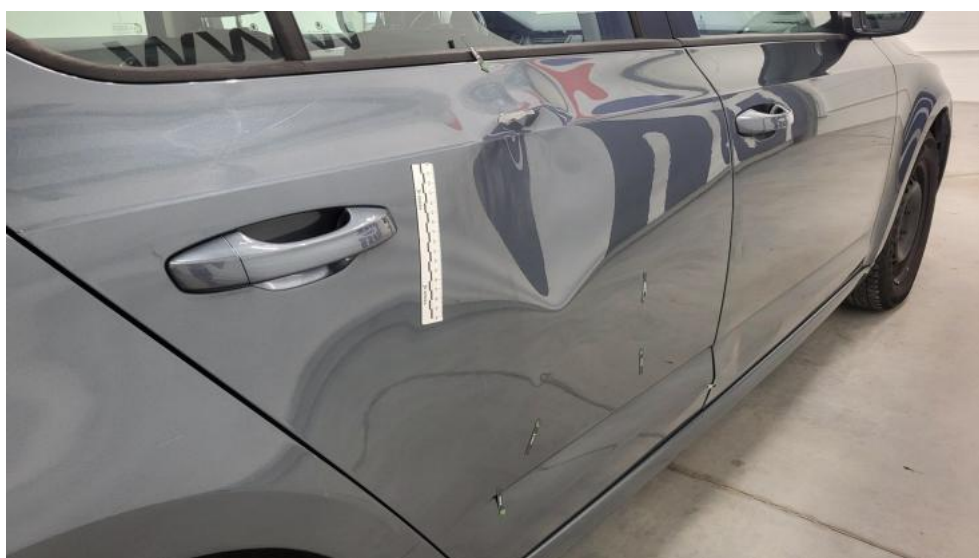
**Fot. 48.**

Drzwi tylne P - Wgniecenie/odkształcenie 1

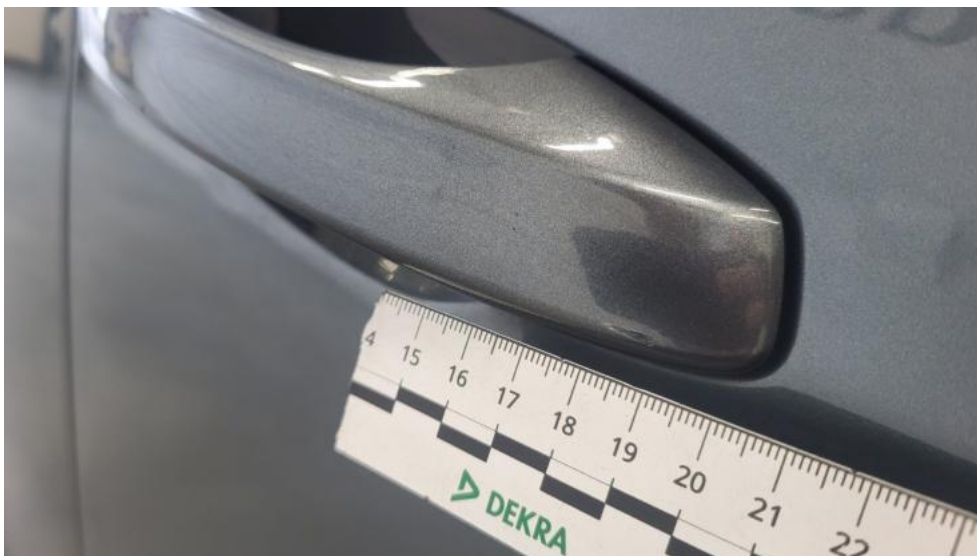
**Fot. 49.**

Klamka drzwi prz P - Rysa/odprysk 1

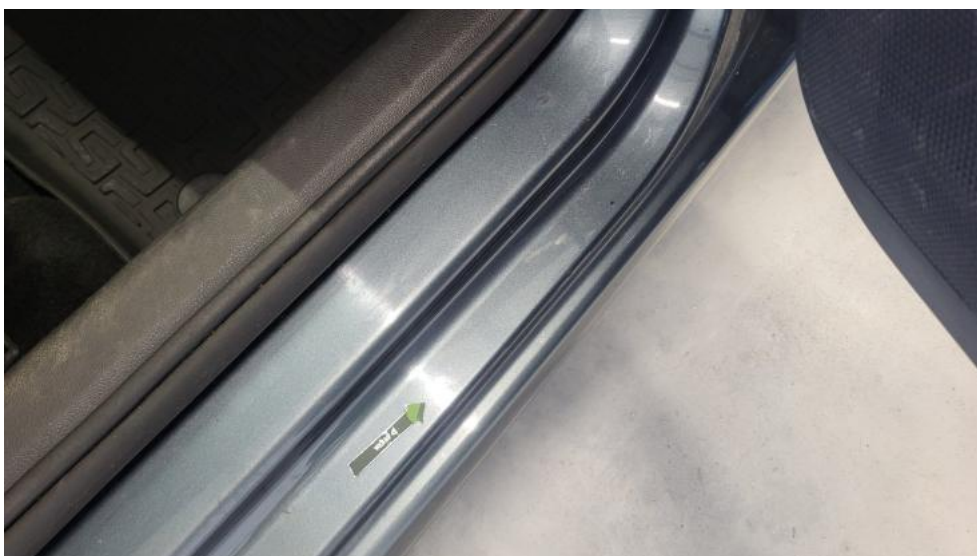
**Fot. 50.**

Próg P - Wgniecenie/odkształcenie 1

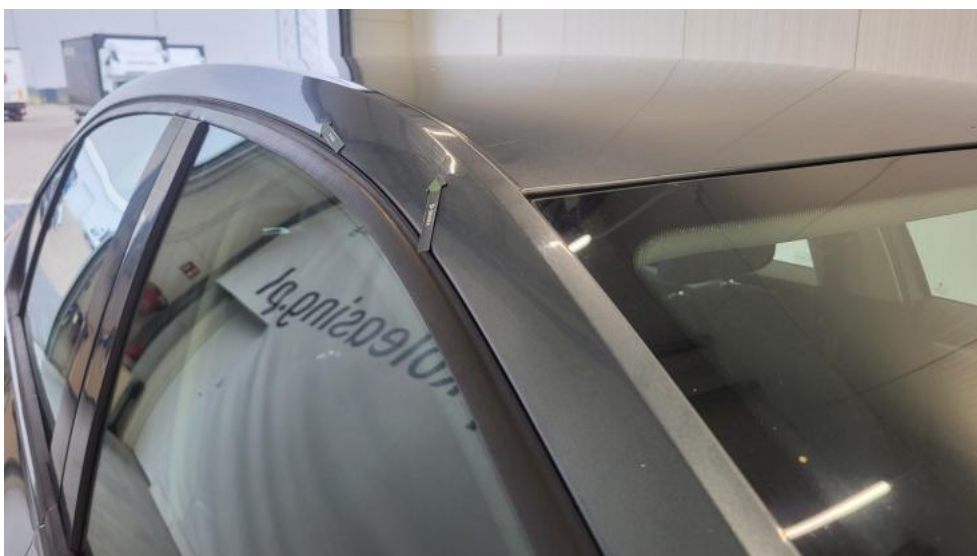
**Fot. 52.**

Słupek przedni P - Wgniecenie/odkształcenie 1

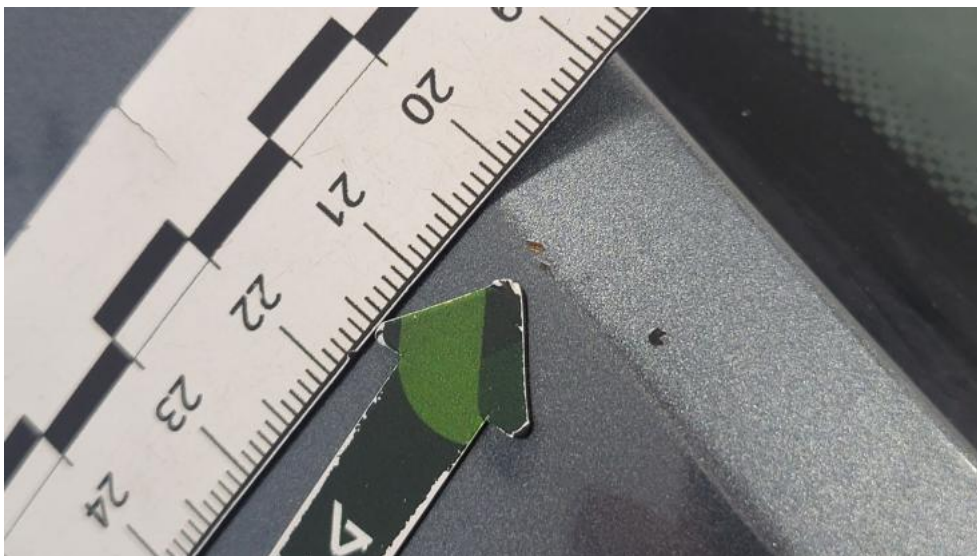
**Fot. 53.**

Śtupek przedni P - Inne 1

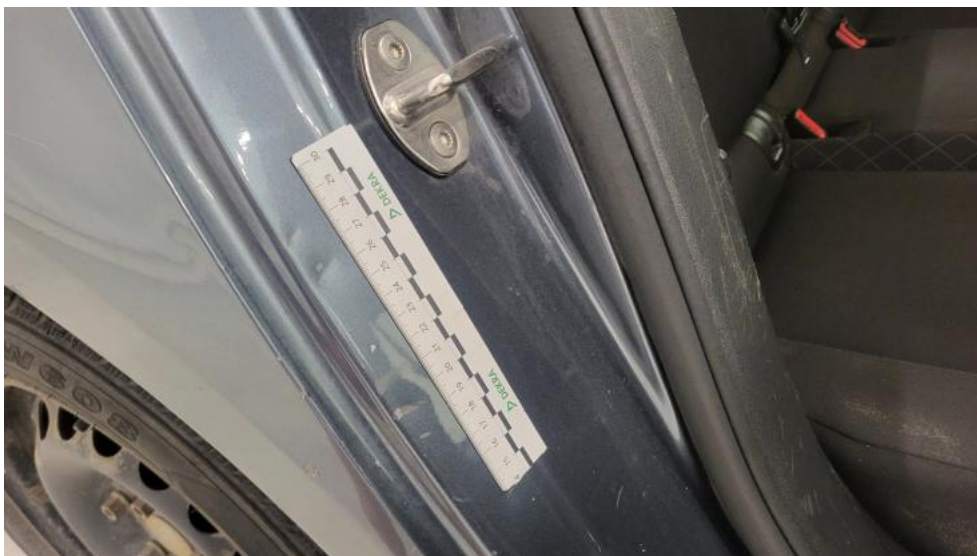
**Fot. 55.**

Błotnik tylny P / Ściana boczna P - Rysa/odprysk 1

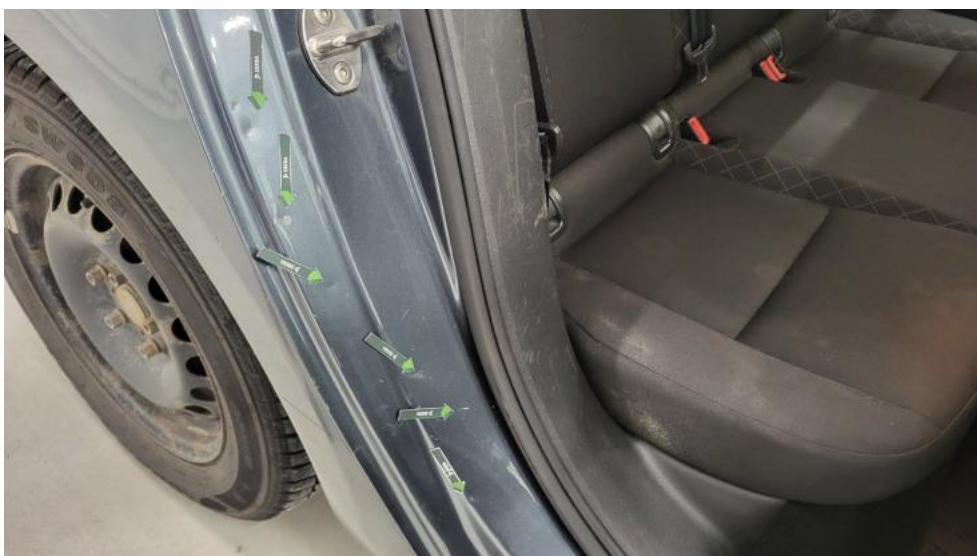
**Fot. 56.**

Błotnik tylny P / Ściana boczna P - Wgniecenie/odkształcenie 1

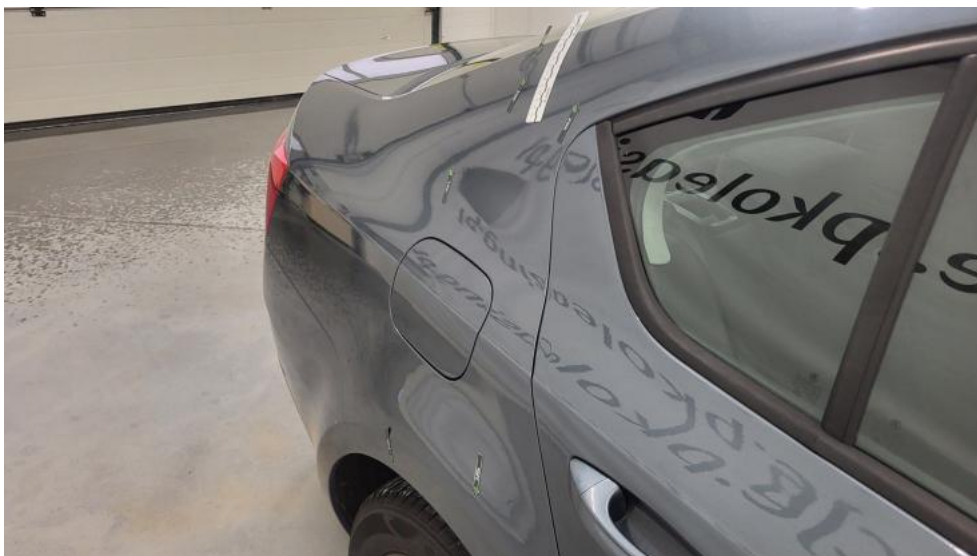
**Fot. 57.**

Błotnik tylny P / Ściana boczna P - Wgniecenie/odkształcenie 2

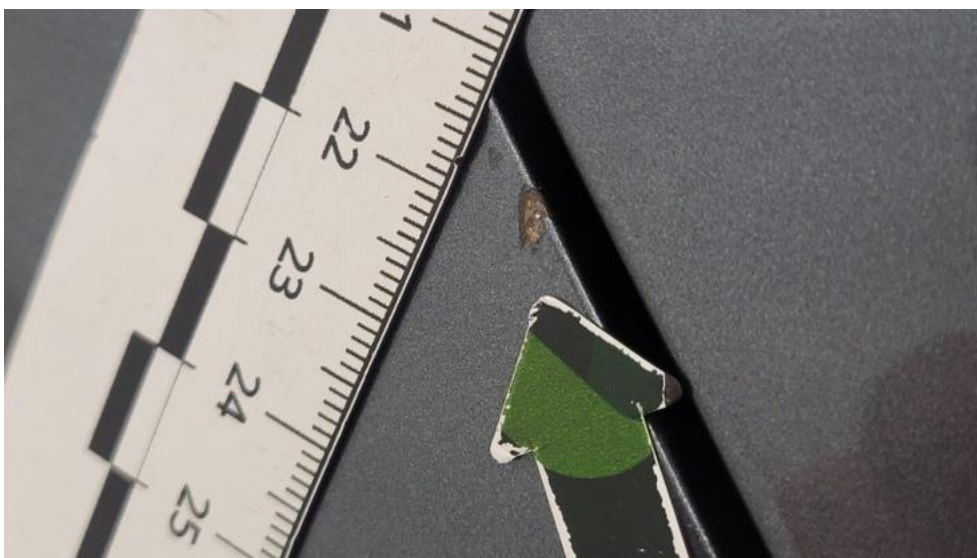
**Fot. 58.**

Błotnik tylny P / Ściana boczna P - Inne 1

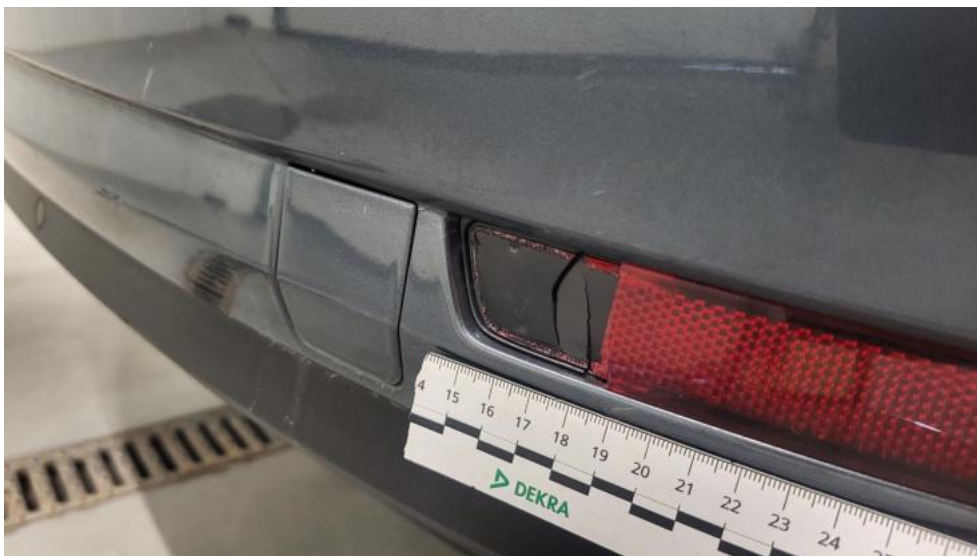
**Fot. 59.**

Lampa przeciwmgielna tylna P - Pęknięcie/rozerwanie 1

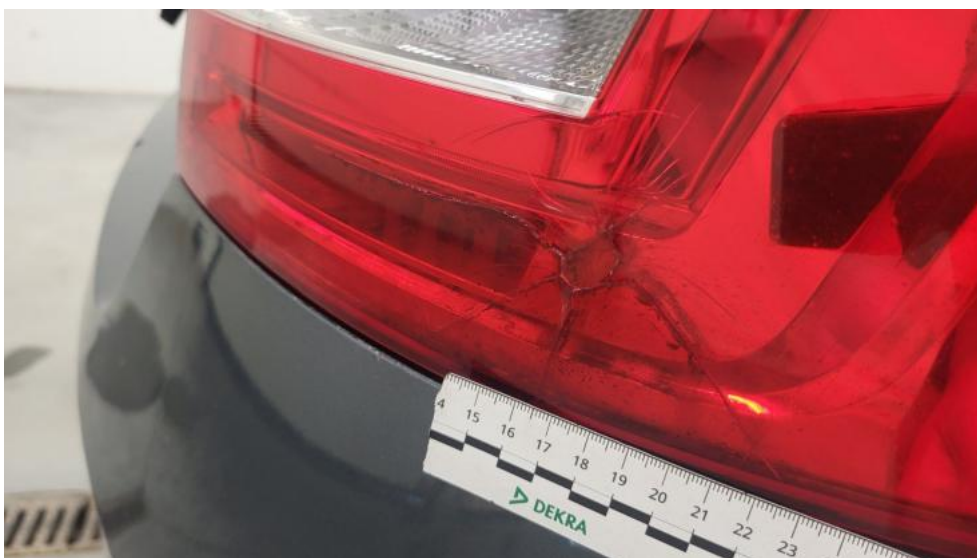
**Fot. 60.**

Lampa zespolona tylna P - Pęknięcie/rozerwanie 1

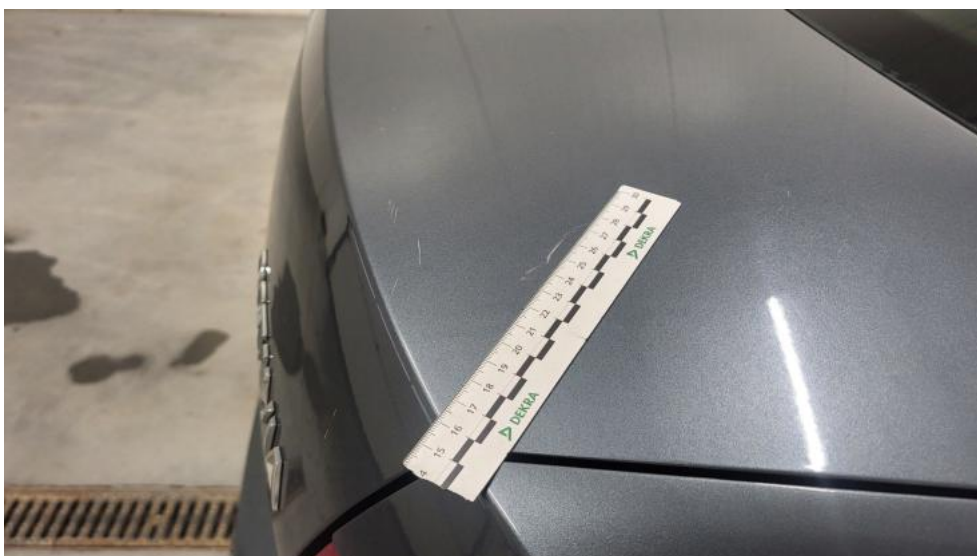
**Fot. 62.**

Pokrywy bagażnika - Rysa/odprysk 1

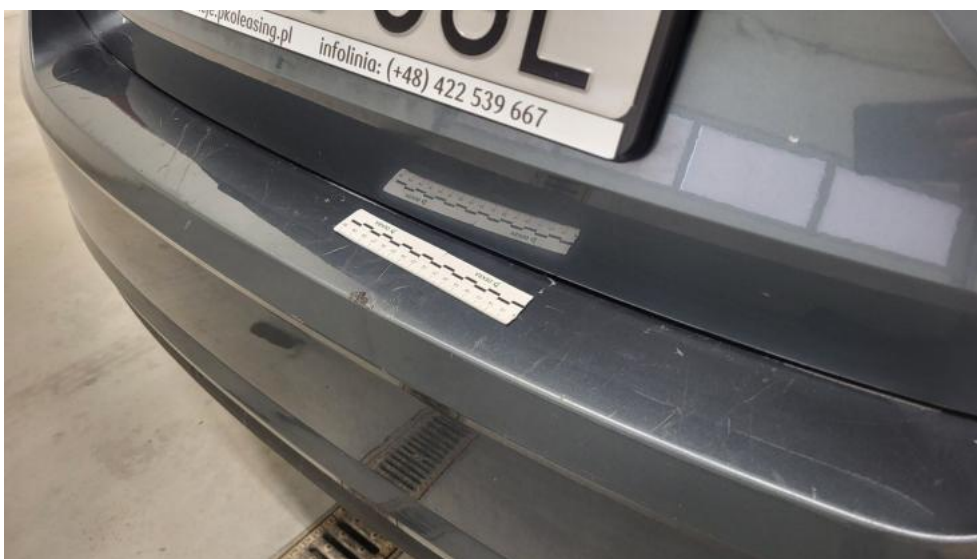
**Fot. 67.**

Zderzak tylny - Rysa/odprysk 2

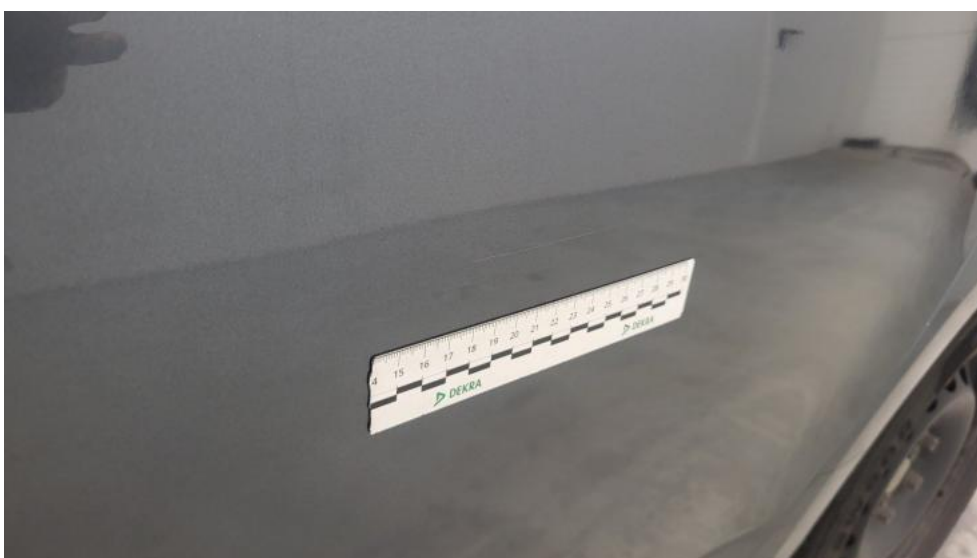
**Fot. 80.**

Drzwi tylne L - Rysa/odprysk 1

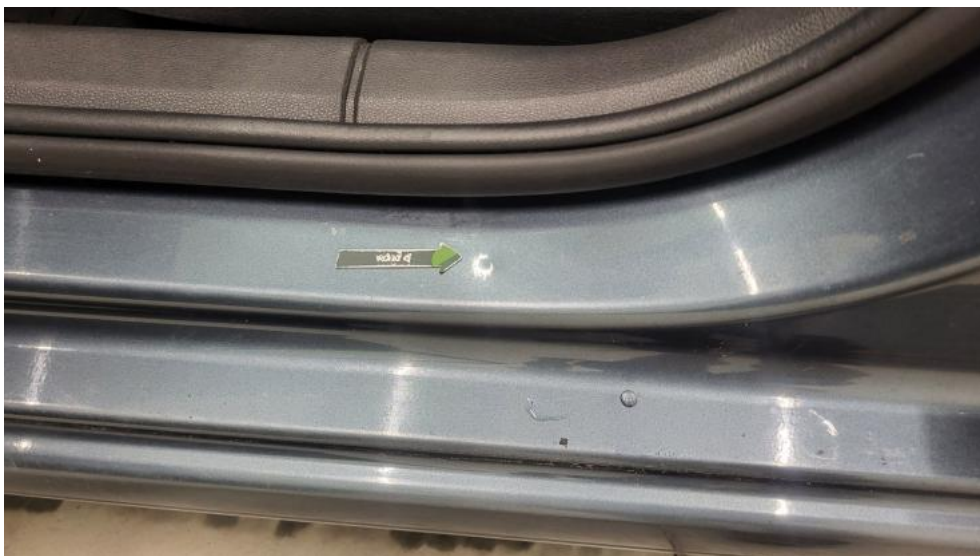
**Fot. 82.**

Próg L - Wgniecenie/odkształcenie 1

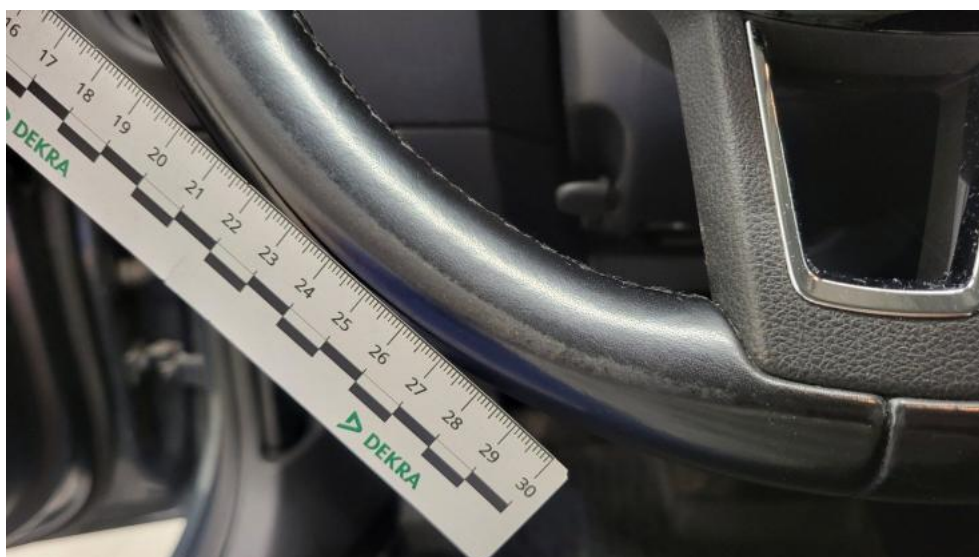
**Fot. 87.**  
Koło kierownicy - Inne 1

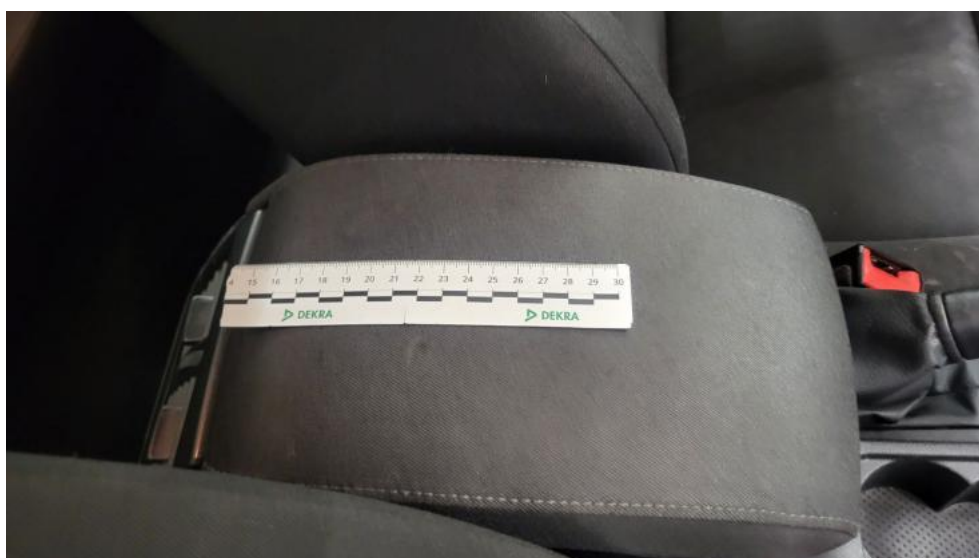
**Fot. 88.**  
Podłokietnik środkowy przedni - Inne 1

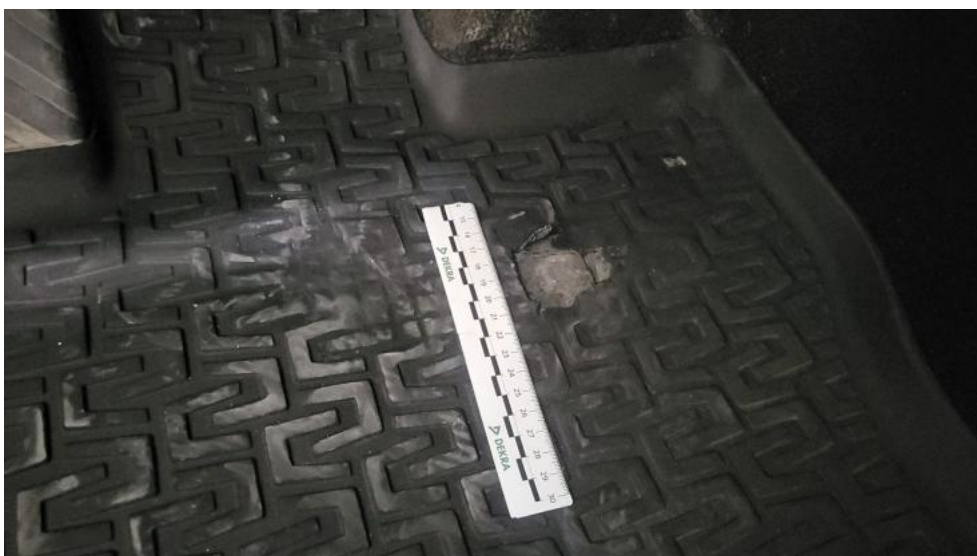
**Fot. 102.**

Dywanik prze L - Pęknięcie/rozerwanie 1

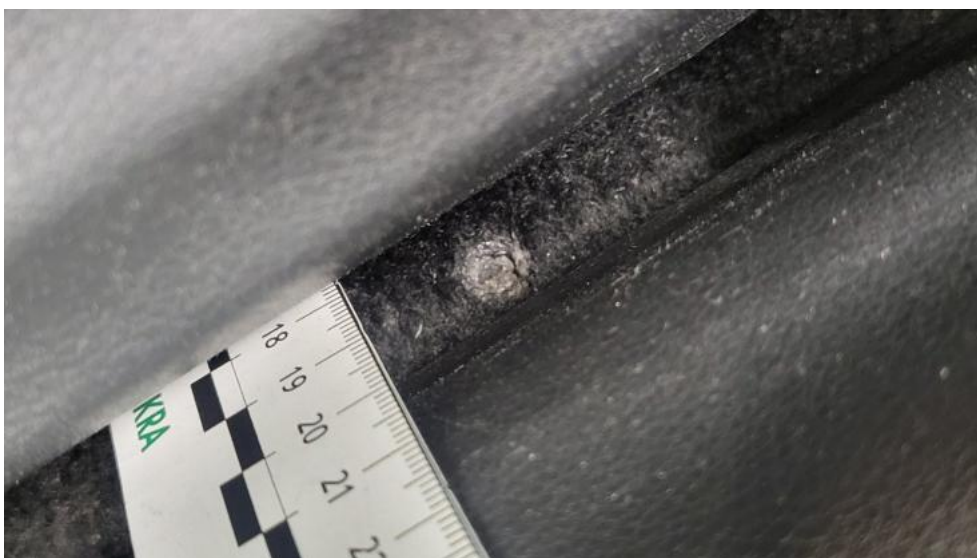
**Fot. 104.**

Wykładzina podłogi - Inne 1
