Nr zlecenia DEKRA: PKOL(W)/LODZ/73439/26/08/06  
Nr zlecenia/szkody: 24/013410  
Data zlecenia: 06-08-2026

| Producent | BMW |
| Model | X6 [G06] 23- |
| Nr rejestracyjny | WU1363S |

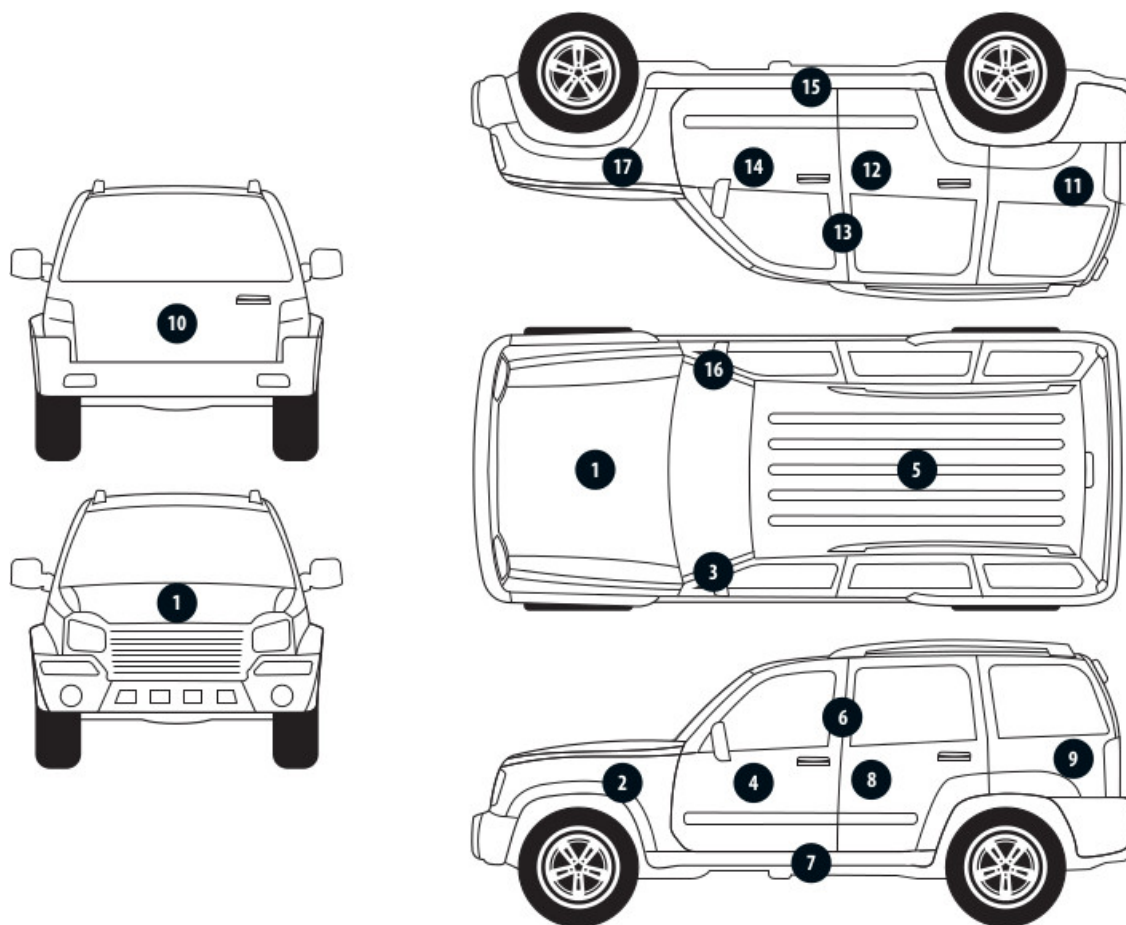
Pomiar grubości powłoki lakierowej poj.

| Nr punktu kontroli | Kontrolowany element | Zmierzony przedział grubości powłoki lakierowej [μm] |
|---|---|---|
| 1 | Pokrywa przednia | 150 - 300 |
| 2 | Błotnik przedni lewy | 150 - 300 |
| 3 | Słupek przedni lewy | 150 - 300 |
| 5 | Dach | 150 - 300 |
| 16 | Słupek przedni prawy | 150 - 300 |
| 17 | Błotnik przedni prawy | 150 - 300 |

Reflektory i lusterka oklejone folią. Pojazd oklejony folią, pomiar lakieru wykonany na folii elementy: pokrywa przednia, dach, słupki przedni lewy/prawy, błotnik przedni lewy/prawy. Rysy na samochodzie. Odpryski na szybie czołowej.

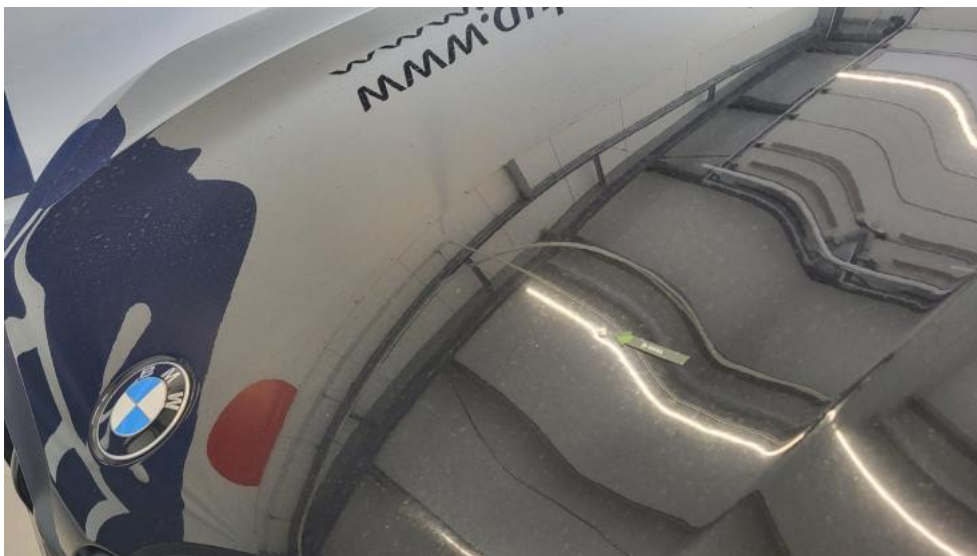
**Fot. 43.**

Pokrywa komory silnika - Wgniecenie/odkształcenie 1

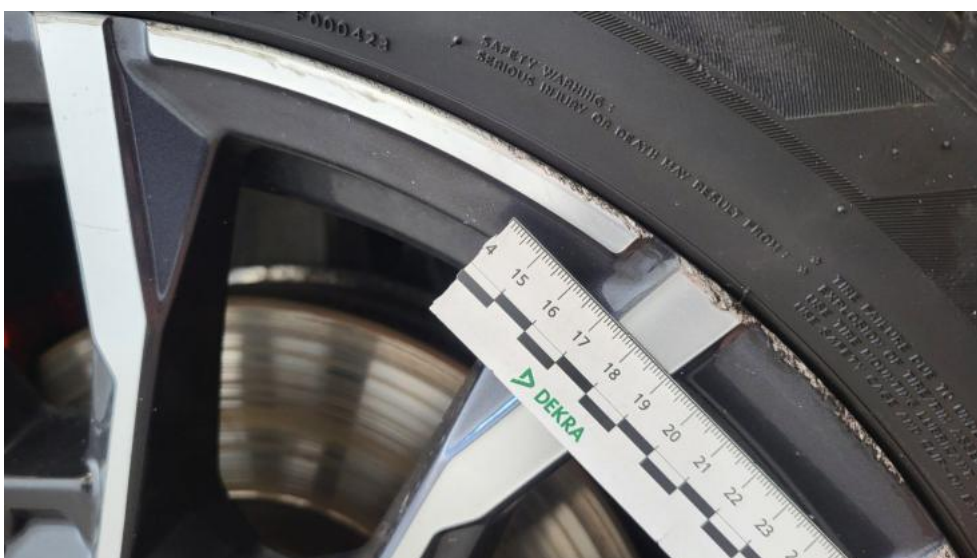
**Fot. 44.**

Felga aluminiowa przednia P - Rysa/odprysk 1

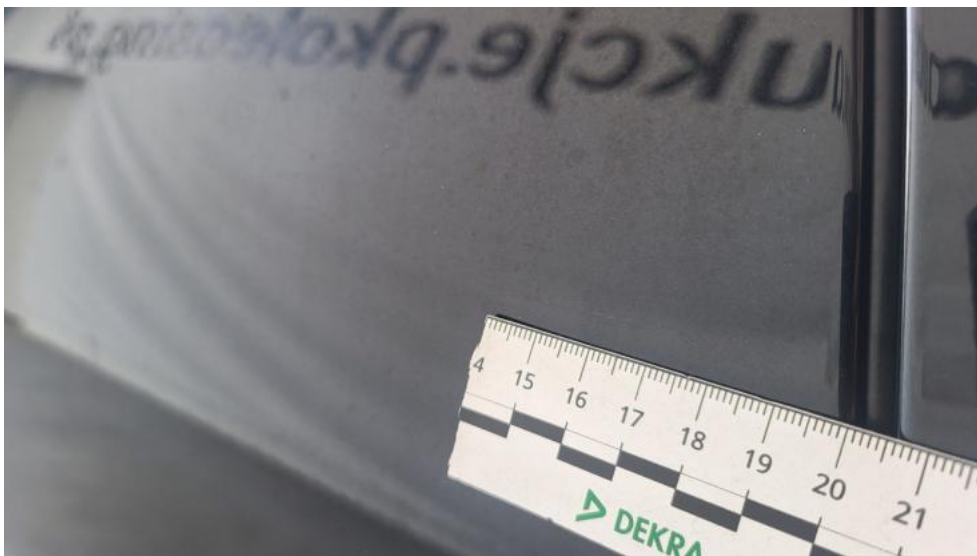
**Fot. 45.**

Drzwi tylne P - Rysa/odprysk 1

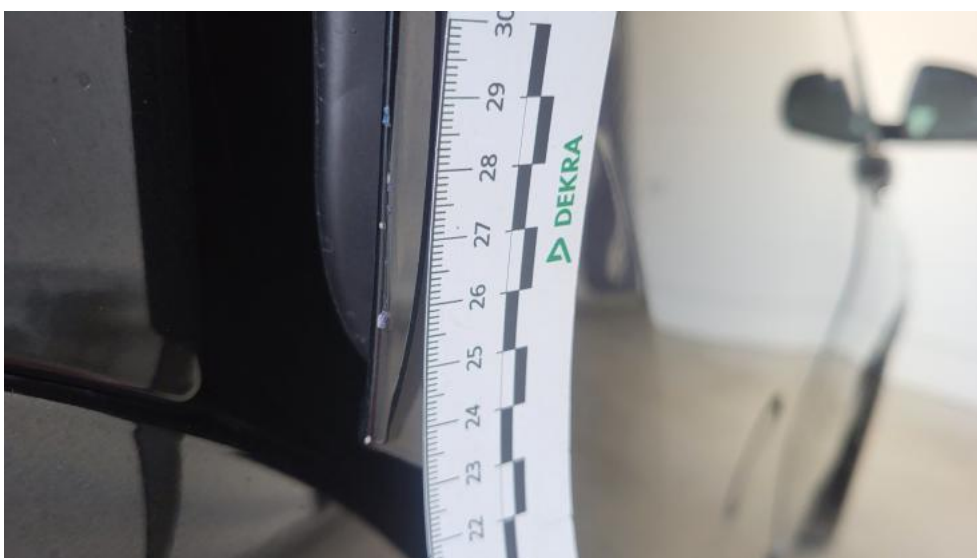
**Fot. 46.**

Drzwi tylne P - Rysa/odprysk 2

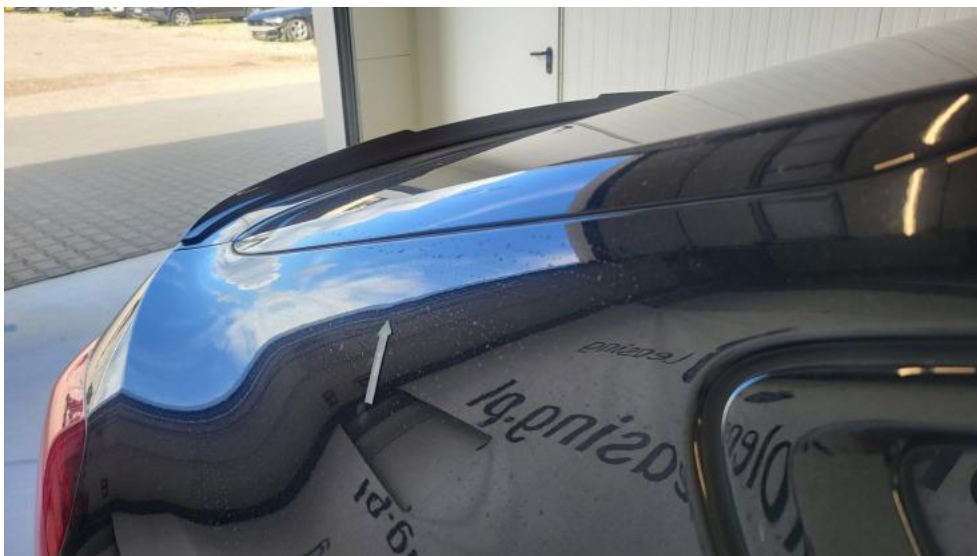
**Fot. 47.**

Błotnik tylny P / Ściana boczna P - Wgniecenie/odkształcenie 1

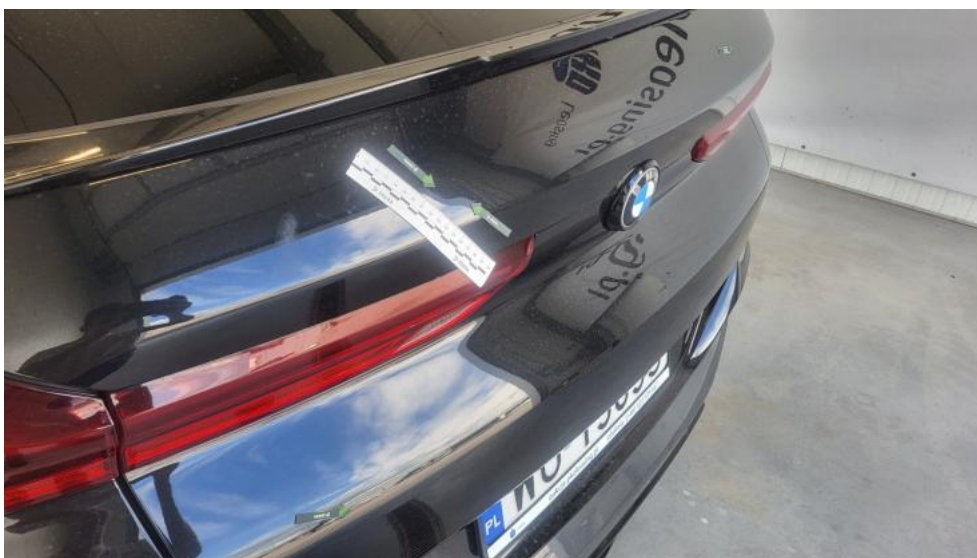
**Fot. 48.**

Pokrywy bagażnika - Wgniecenie/odkształcenie 1

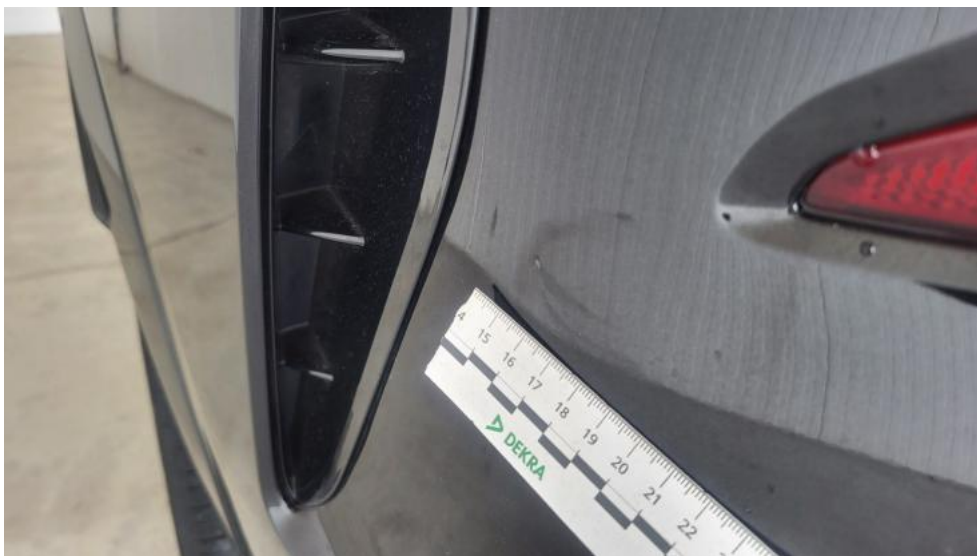
**Fot. 49.**

Zderzak tylny - Rysa/odprysk 1

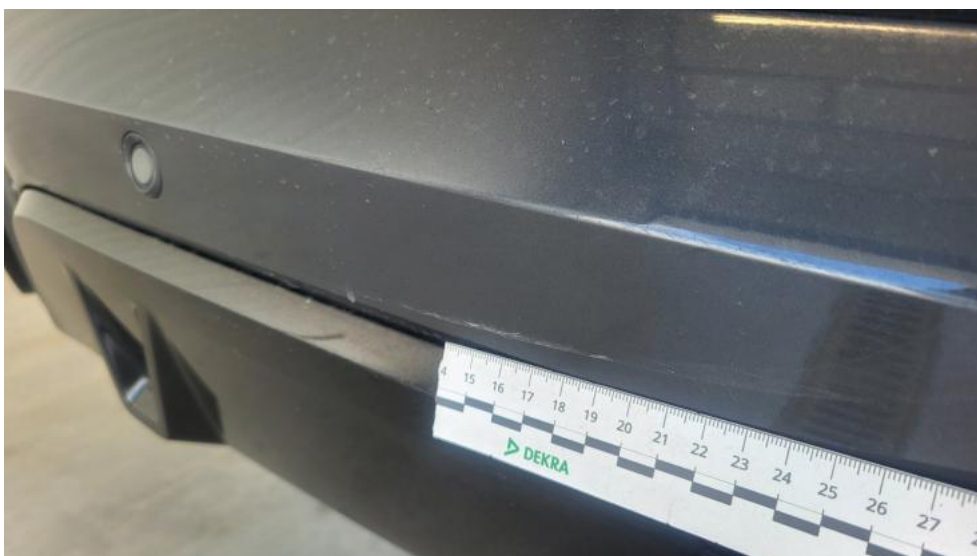
**Fot. 50.**

Zderzak tylny cz dolna - Rysa/odprysk 1

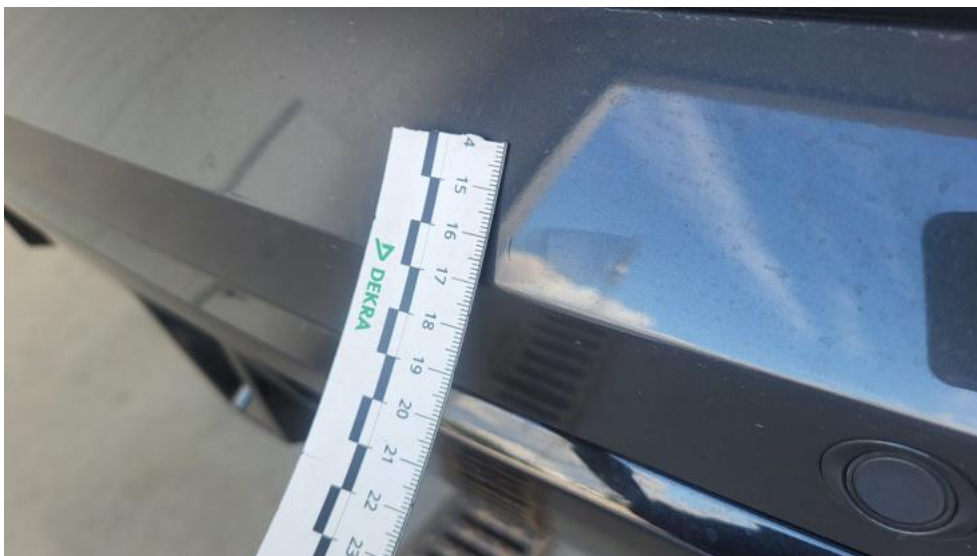
**Fot. 51.**

Zderzak tylny cz dolna - Wgniecenie/odkształcenie 1

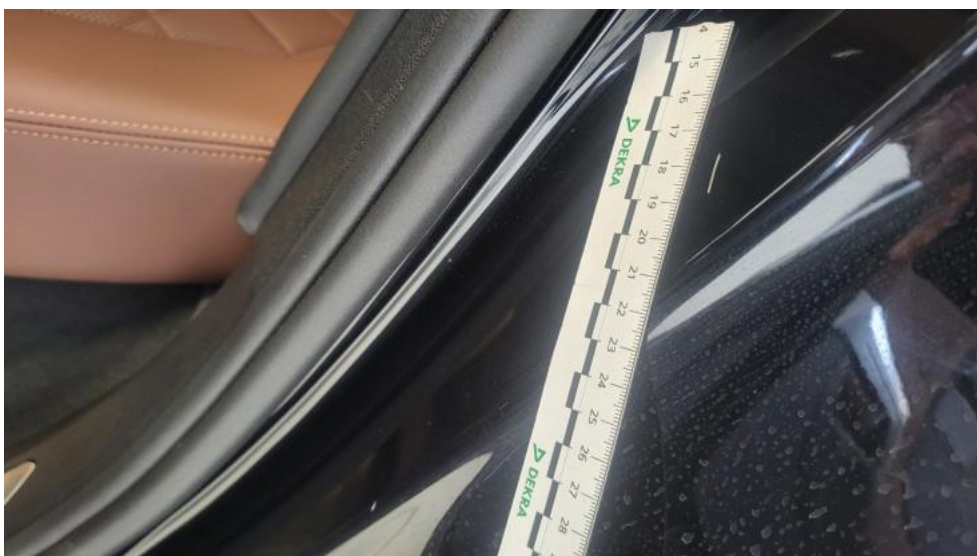
**Fot. 52.**

Błotnik tylny L / Ściana boczna L - Rysa/odprysk 1

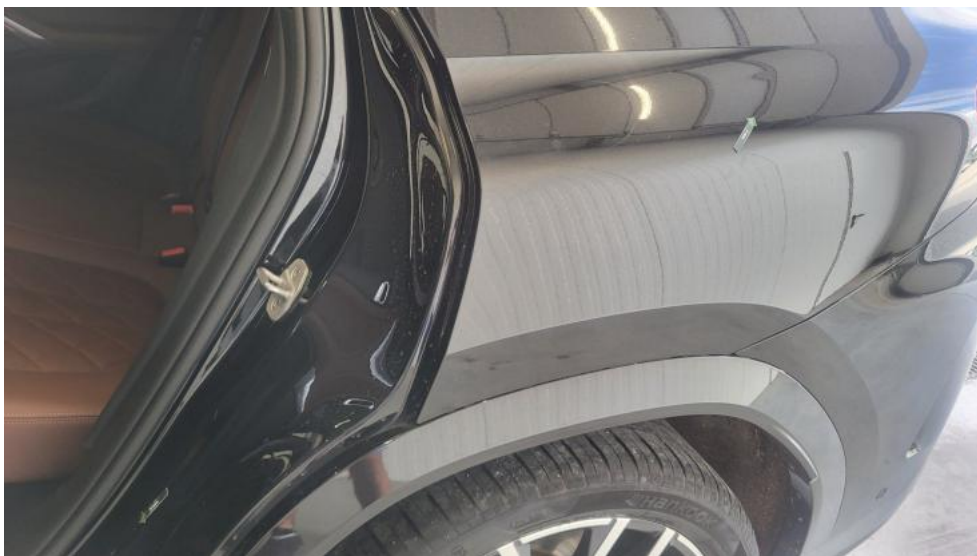
**Fot. 53.**

Błotnik tylny L / Ściana boczna L - Wgniecenie/odkształcenie 1

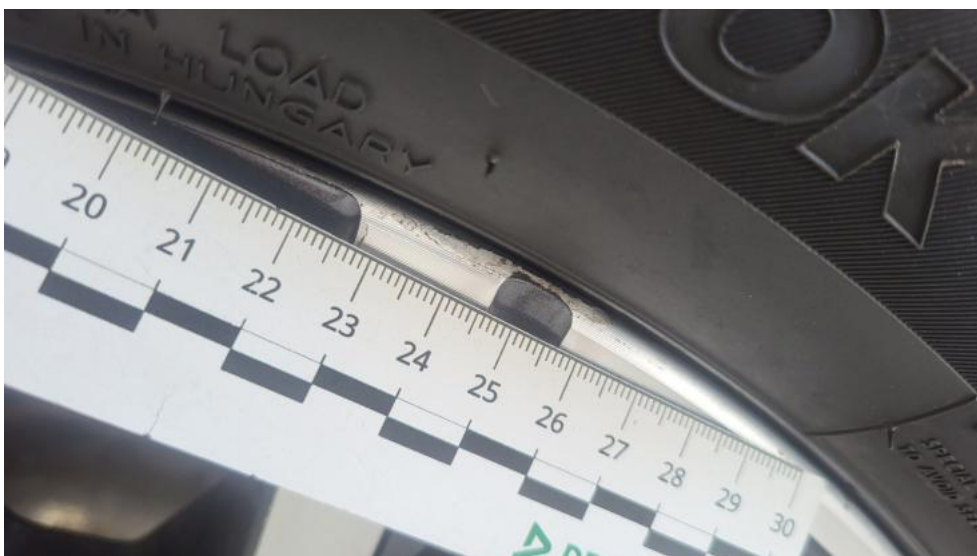
**Fot. 54.**

Felga aluminiowa tylna L - Rysa/odprysk 1

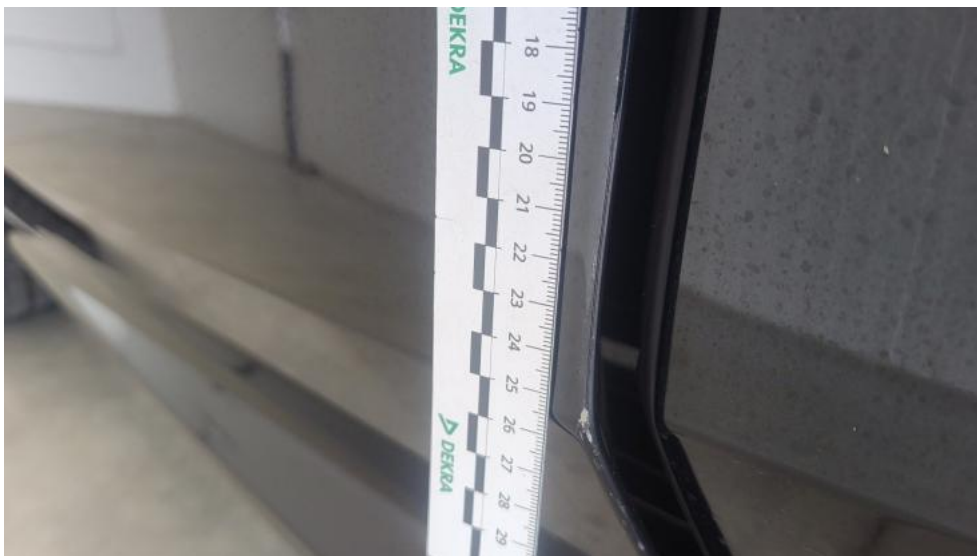
**Fot. 55.**

Drzwi przed L - Rysa/odprysk 1

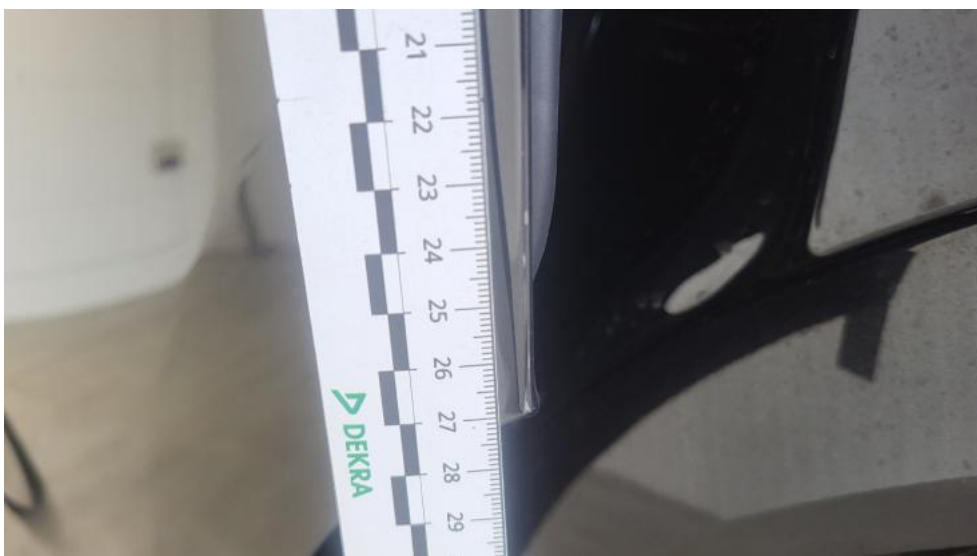
**Fot. 56.**

Drzwi tylne L - Rysa/odprysk 1

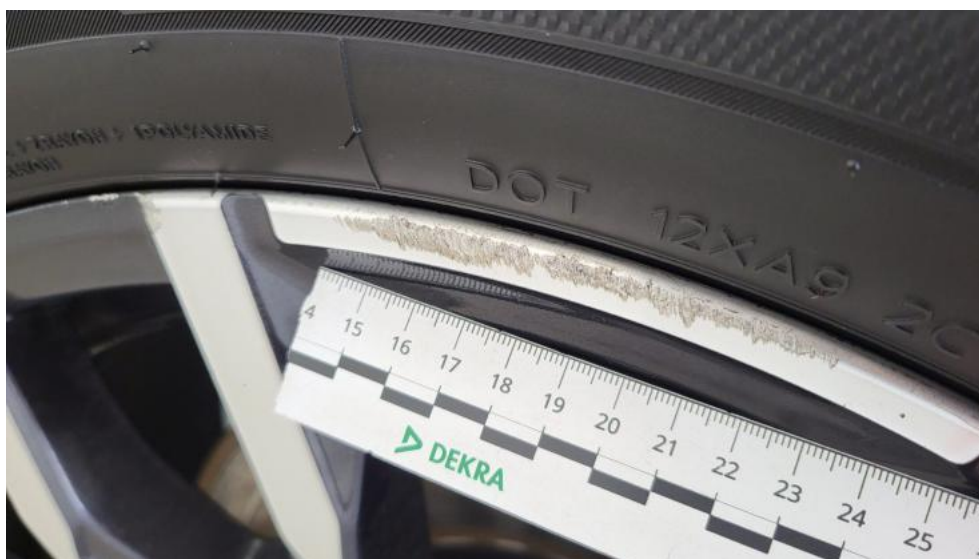
**Fot. 57.**

Felga Aluminiowa przednia L - Rysa/odprysk 1

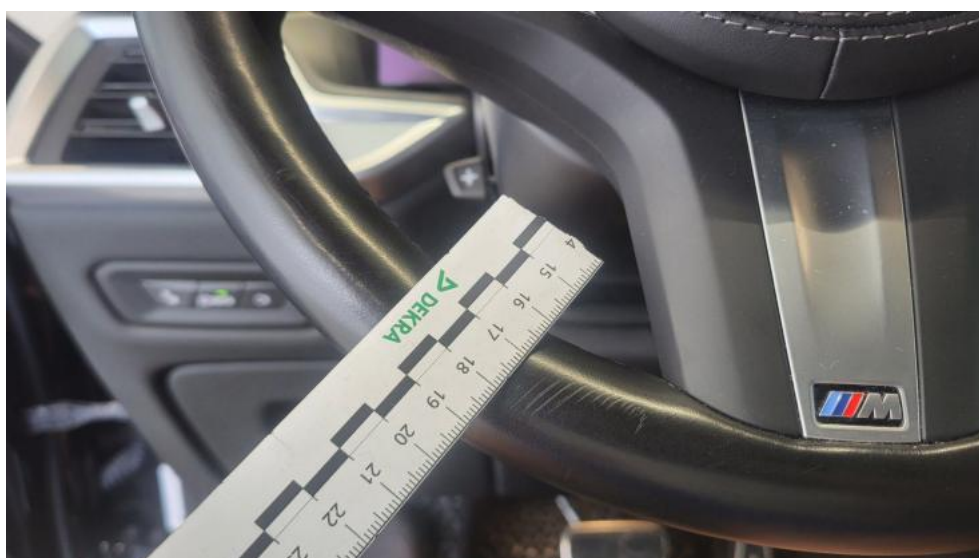
**Fot. 58.**

Koło kierownicy - Rysa/odprysk 1

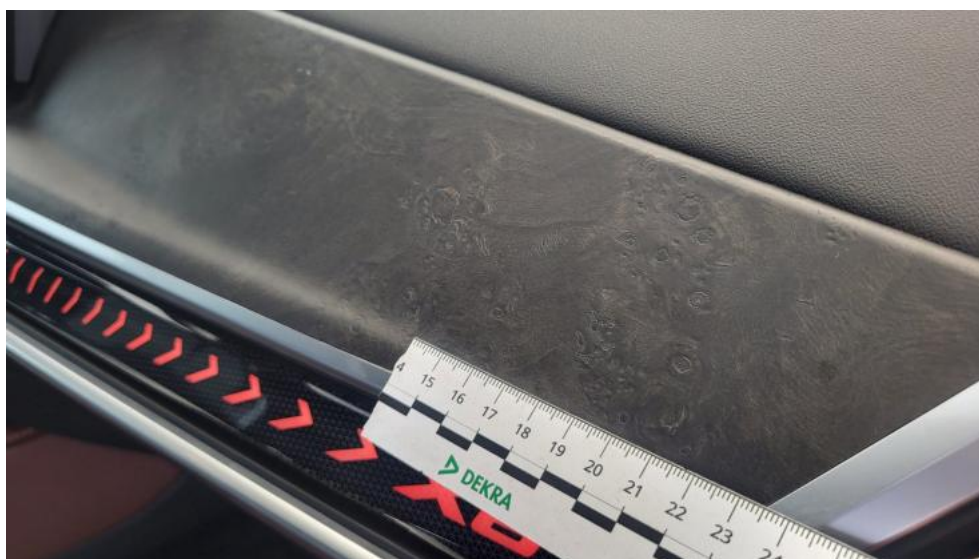
**Fot. 59.**

Listwy deski rozdzielczej - Rysa/odprysk 1
