DEKRA's commission No. : PKOL(W)/LODZ/70608/25/09/19  
commission/ damage No. : 23/077712  
Date of commission: 19-09-2025

**DEKRA Poland - Headquarters**  
02-673 Warszawa, ul. Konstruktorska 12A

| Manufacturer | KIA |
| Type / version | Xceed 1.5 T-GDI L DCT |

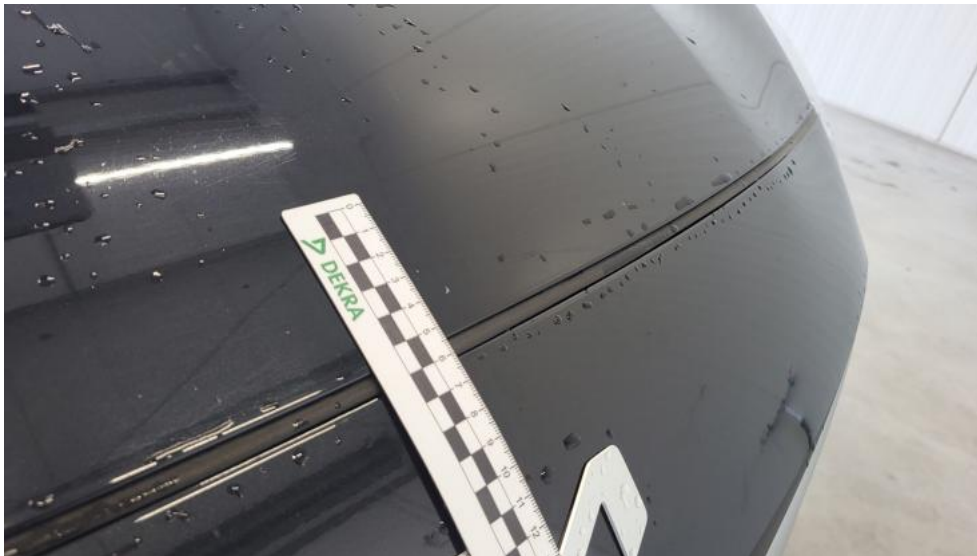
**Photo 37.**

Pokrywa komory silnika - Rysa/odprysk 1

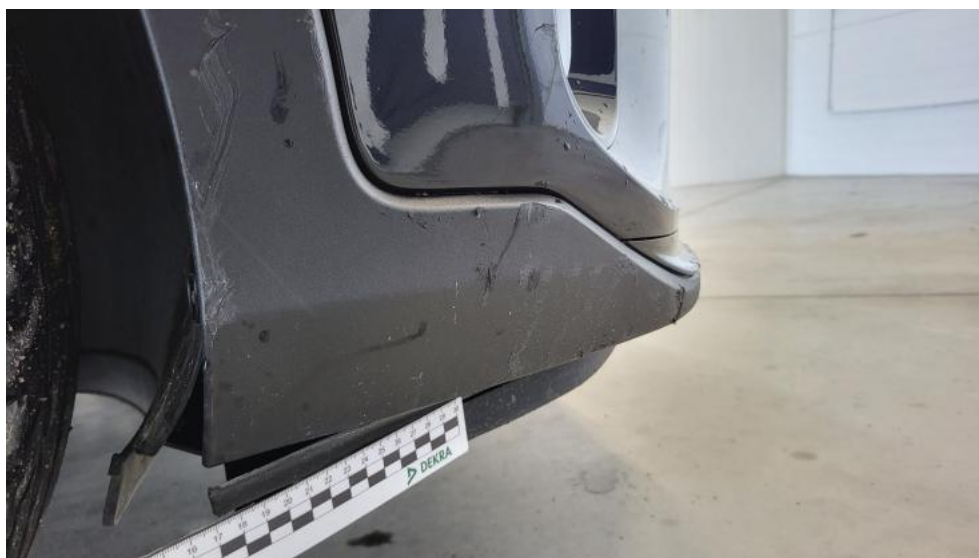
**Photo 40.**

Listwa zderzaka prz P - Pęknięcie/rozerwanie 1

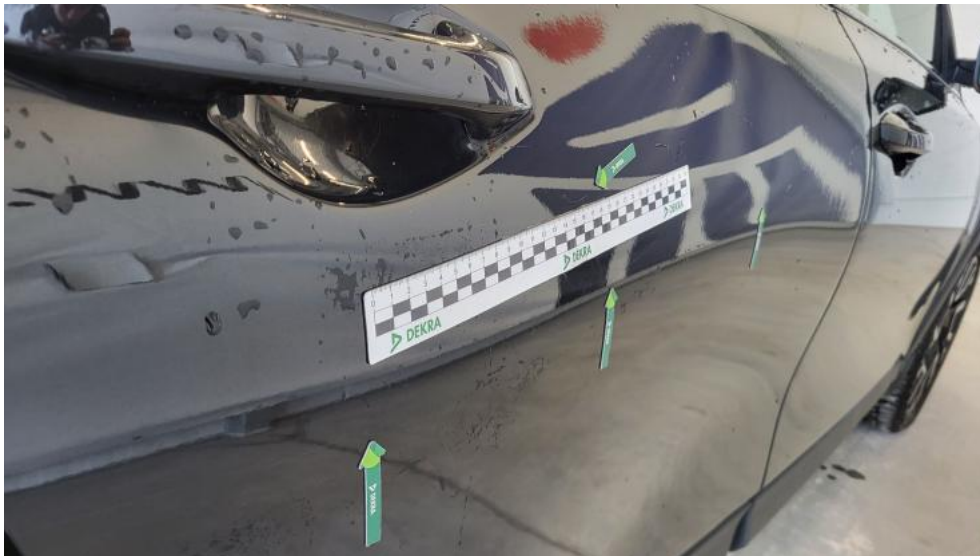
**Photo 43.**

Drzwi tylne P - Rysa/odprysk 1

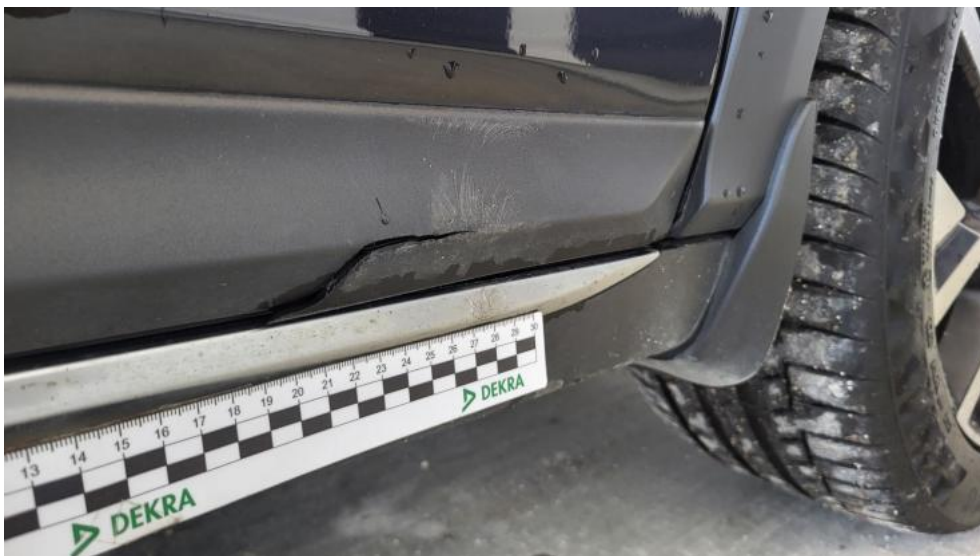
**Photo 44.**

Listwa drzwi przednich P - Pęknięcie/rozerwanie 1

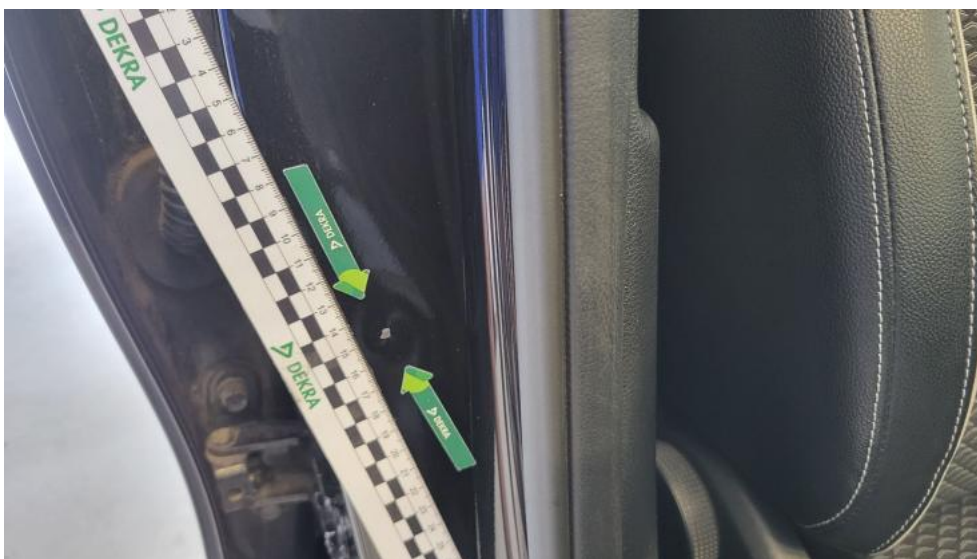
**Photo 45.**

Słupek środkowy P - Wgniecie/odkształcenie 1

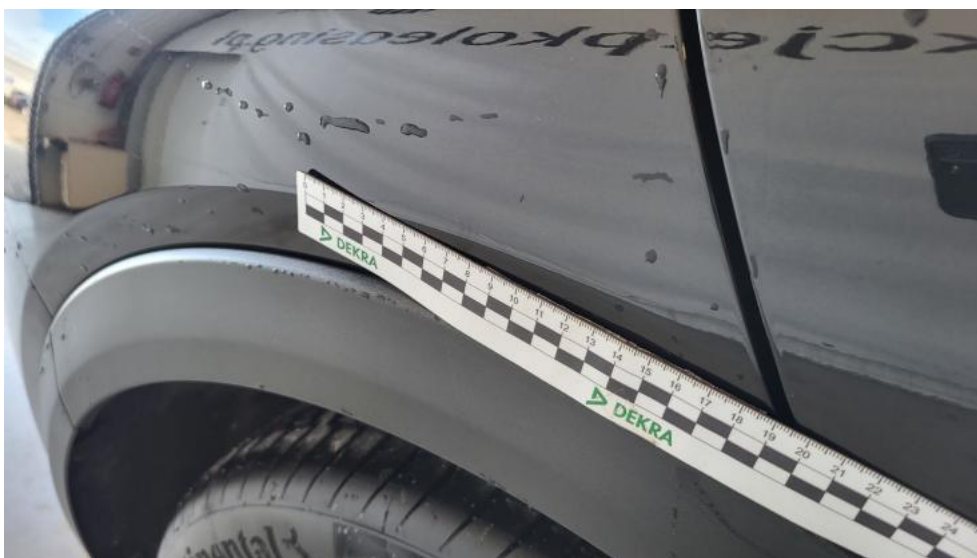
**Photo 46.**

Łotnik tylny P / Ściana boczna P - Rysa/odprysk 1

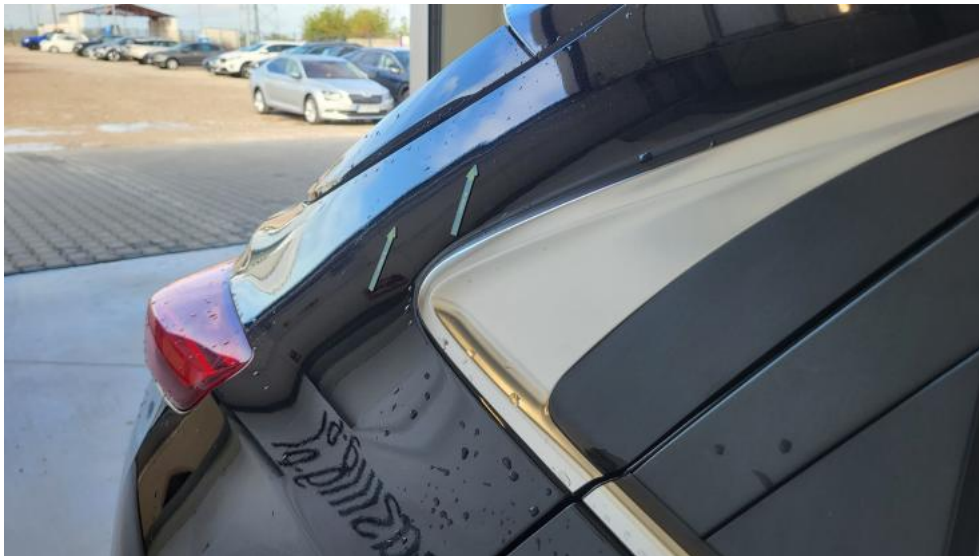
**Photo 47.**

Błotnik tylny P / Ściana boczna P - Wgniecenie/odkształcenie 1

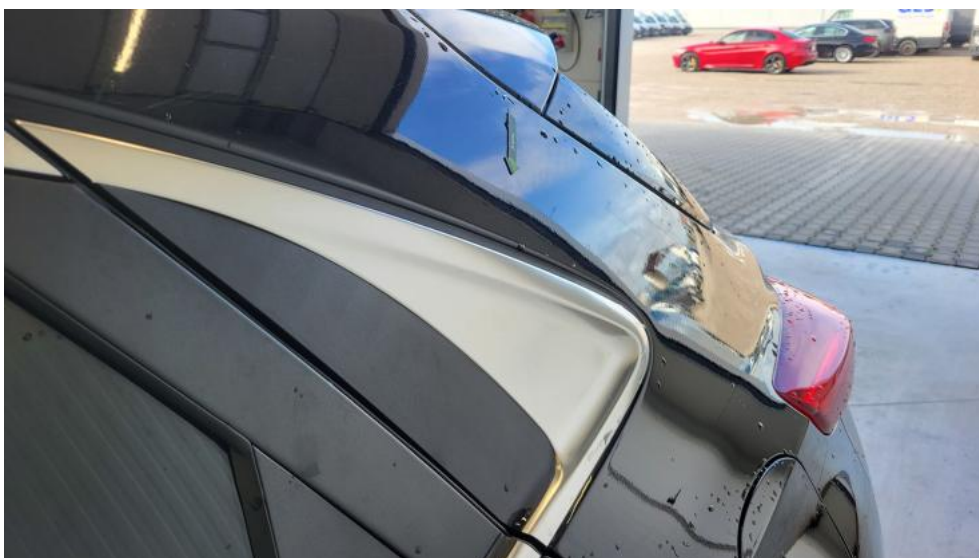
**Photo 48.**

Błotnik tylny L / Ściana boczna L - Wgniecenie/odkształcenie 1

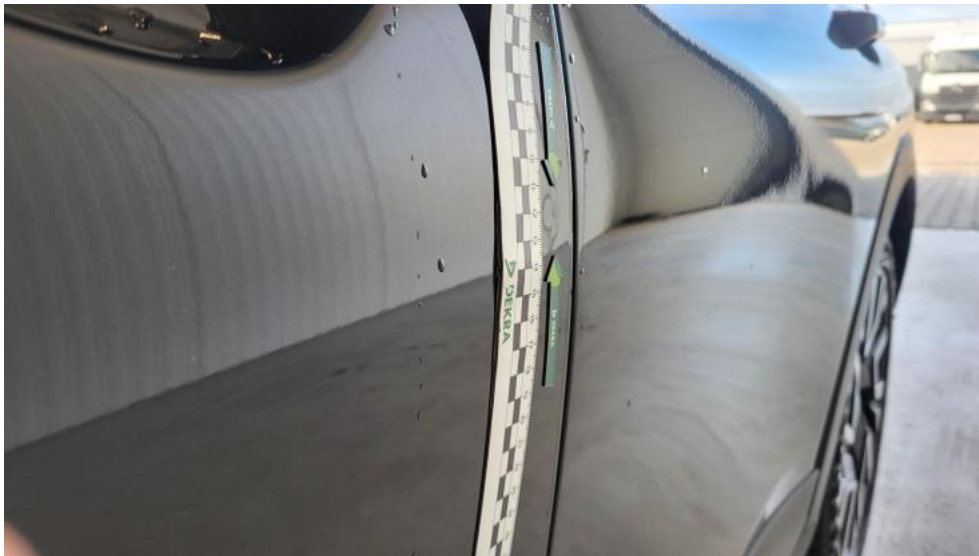
**Photo 49.**

Drzwi przed L - Wgniecenie/odkształcenie 1

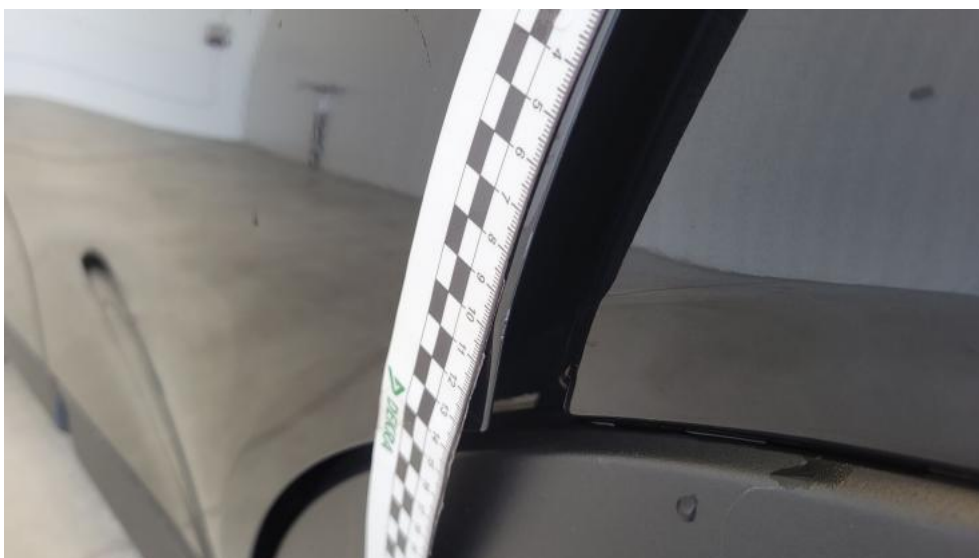
**Photo 50.**

Drzwi tylne L - Rysa/odprysk 1
