Nr zlecenia DEKRA: PKOL(W)/LODZ/44003/25/06/17  
Nr zlecenia/szkody: 23/035888  
Data zlecenia: 17-06-2025

| Producent | AUDI |
| Model | A6 Avant [C8] 18-23 |
| Typ/wersja | A6 40 TDI mHEV Sport S tronic |

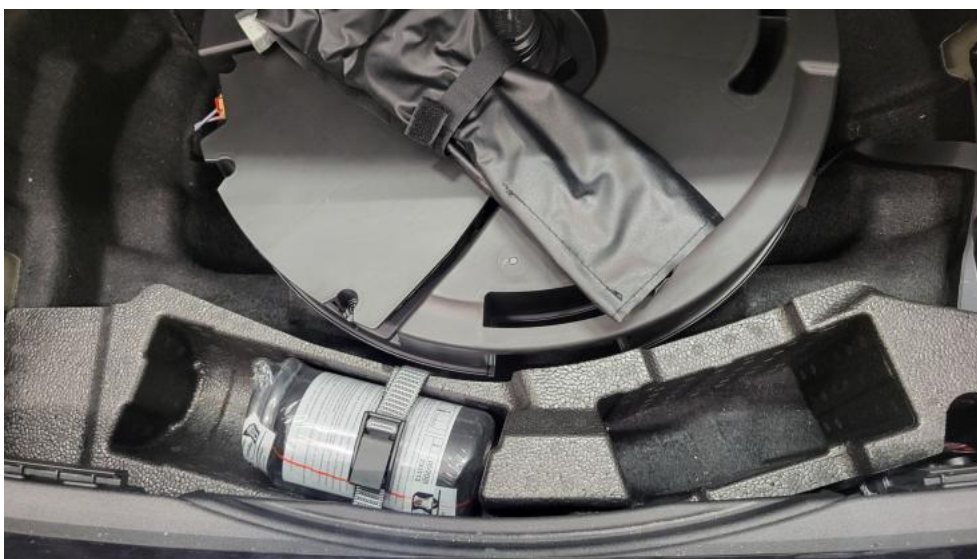
Rysy na samochodzie. Dostarczono ksero pozwolenia czasowego. Pierwsza rejestracja w kraju 10-10-2023. Brak kompresora zestawu naprawczego.

**Fot. 37.**  
Zestaw naprawczy koła

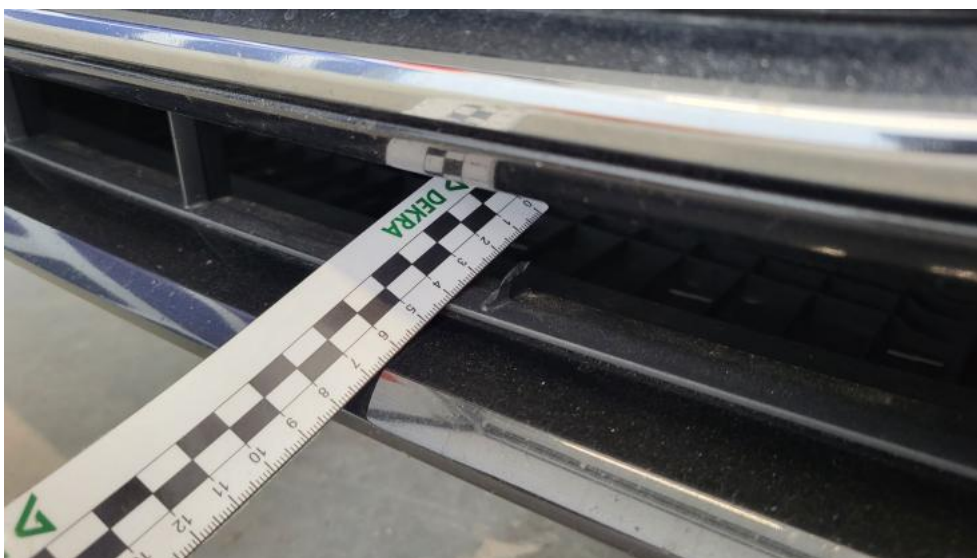
**Fot. 42.**  
Krata zderzaka prz. - Pęknięcie/rozerwanie 1

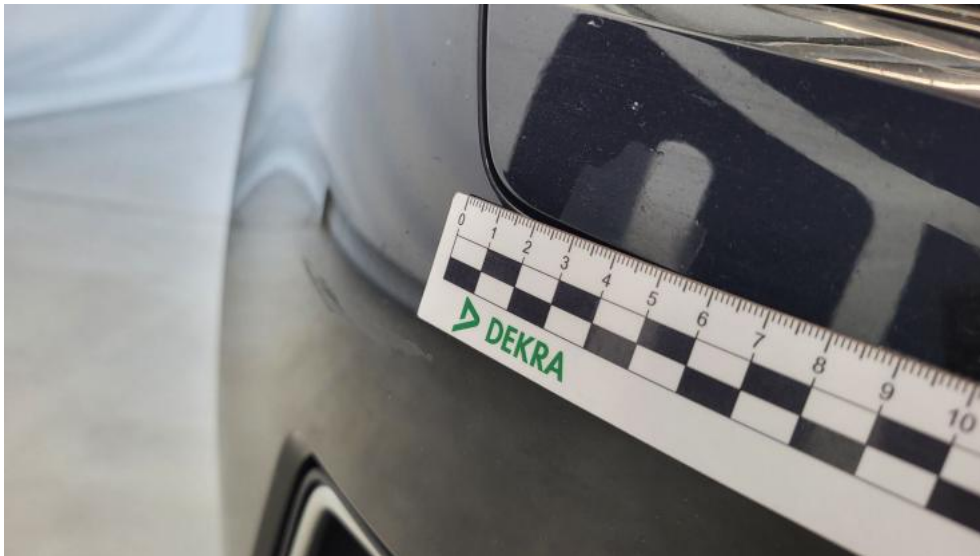
**Fot. 43.**  
Kratka/zaślepka halogenu P - Inne 1

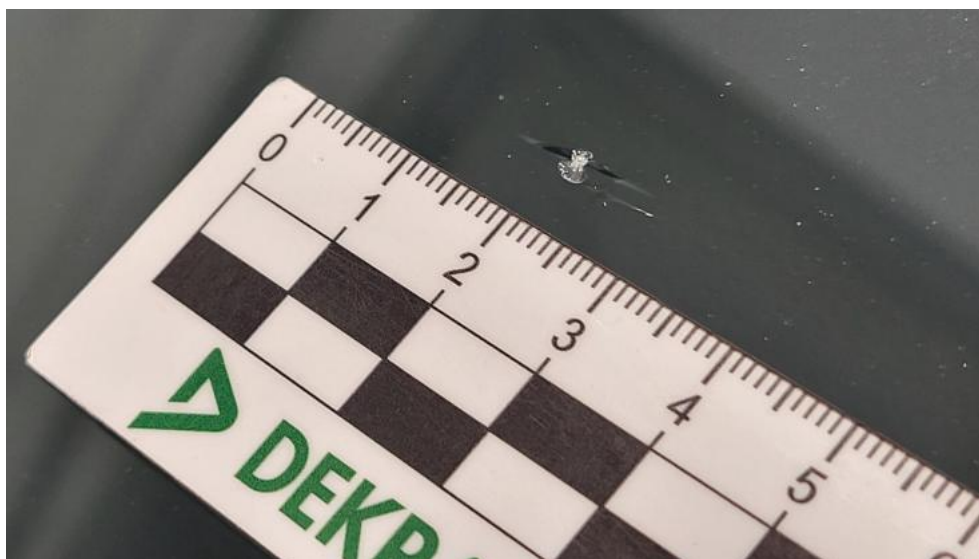
**Fot. 45.**

Szyba czołowa - Pęknięcie/rozerwanie 1

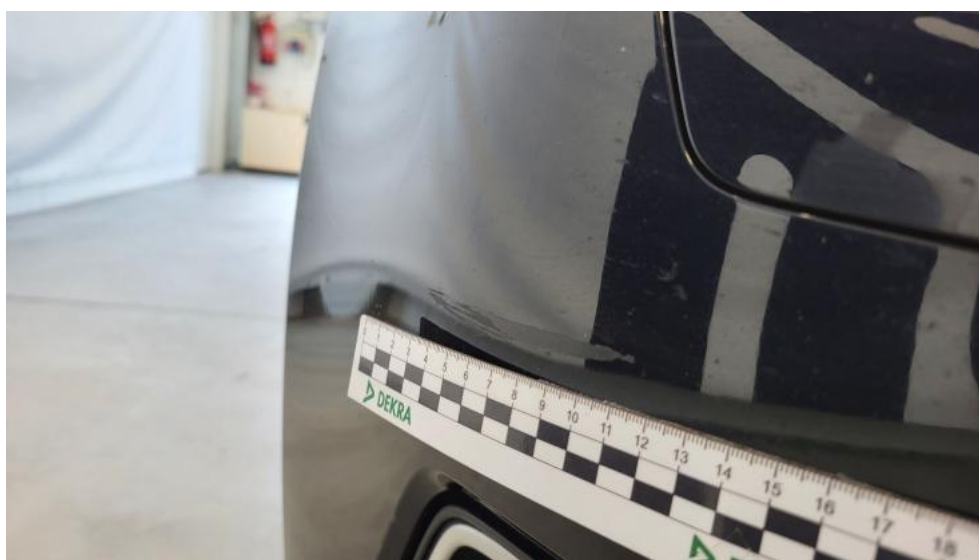
**Fot. 46.**

Zderzak - Rysa/odprysk 1

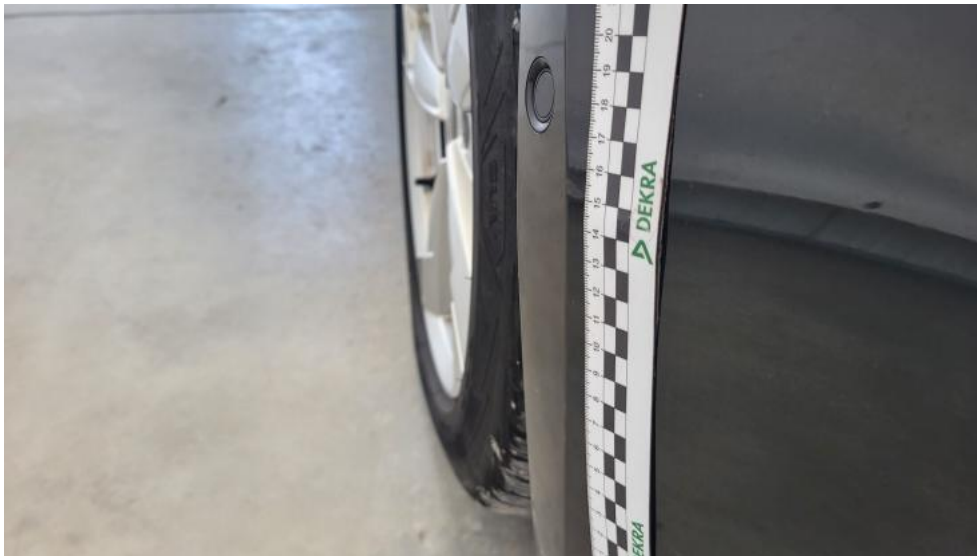
**Fot. 47.**

Zderzak - Wgniecenie/odkształcenie 1

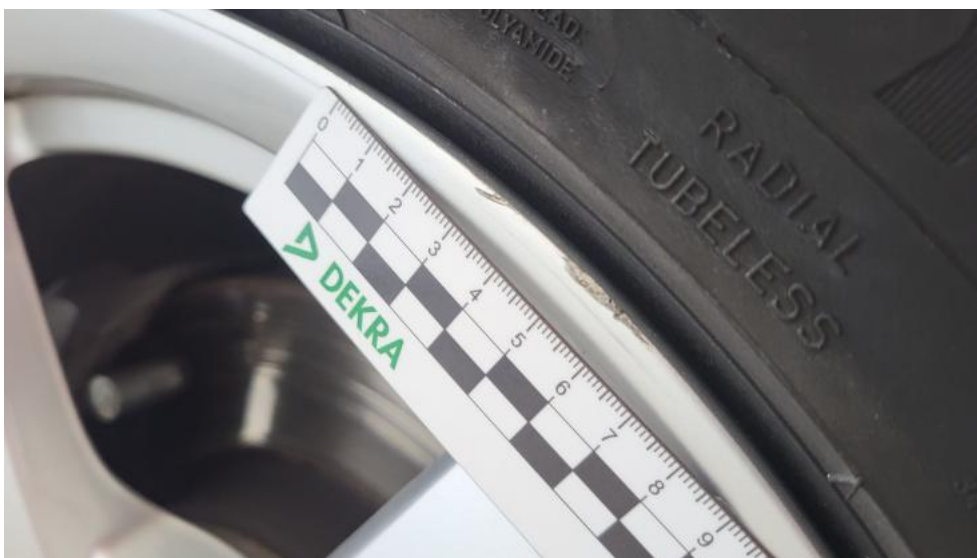
**Fot. 48.**

Felga aluminiowa przednia P - Rysa/odprysk 1

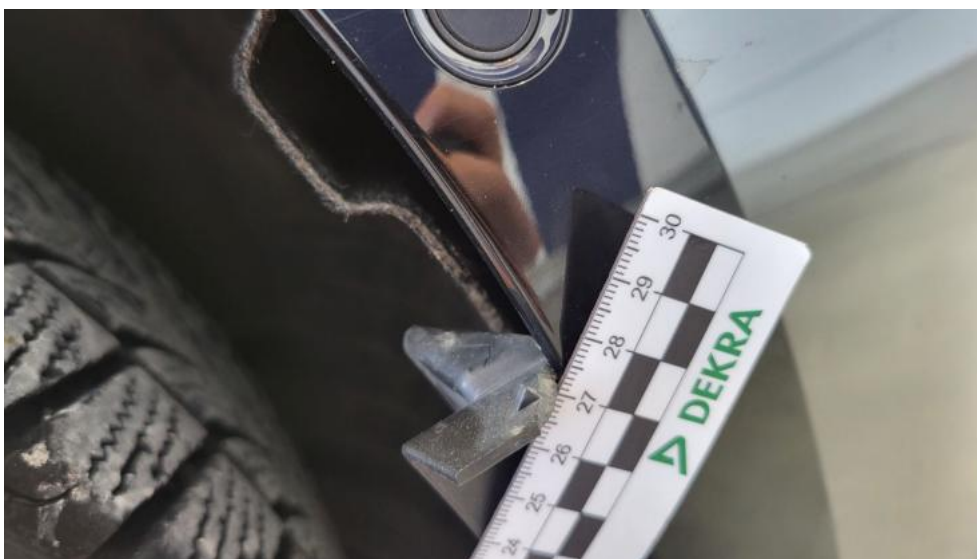
**Fot. 49.**

Nadkole przednie P - Pęknięcie/rozerwanie 1

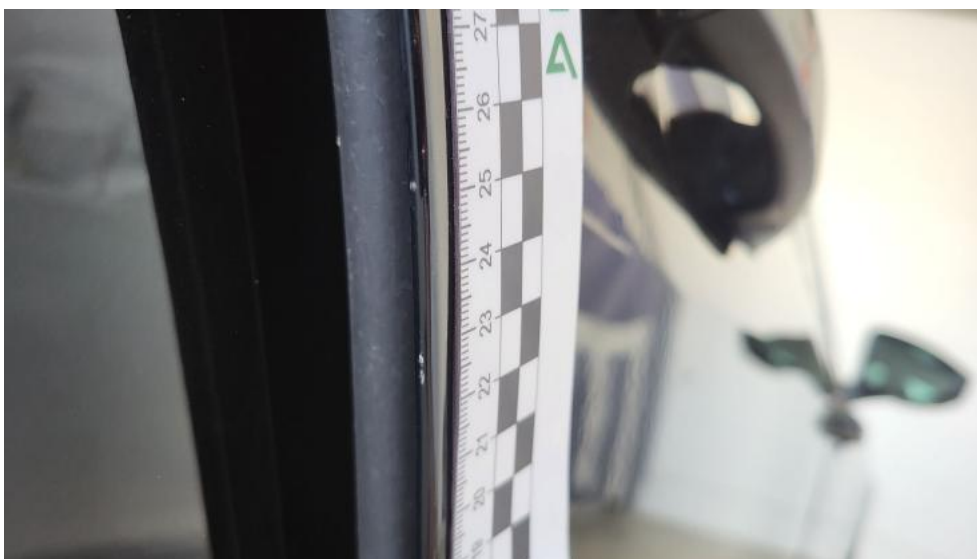
**Fot. 51.**

Drzwi tylne P - Rysa/odprysk 1

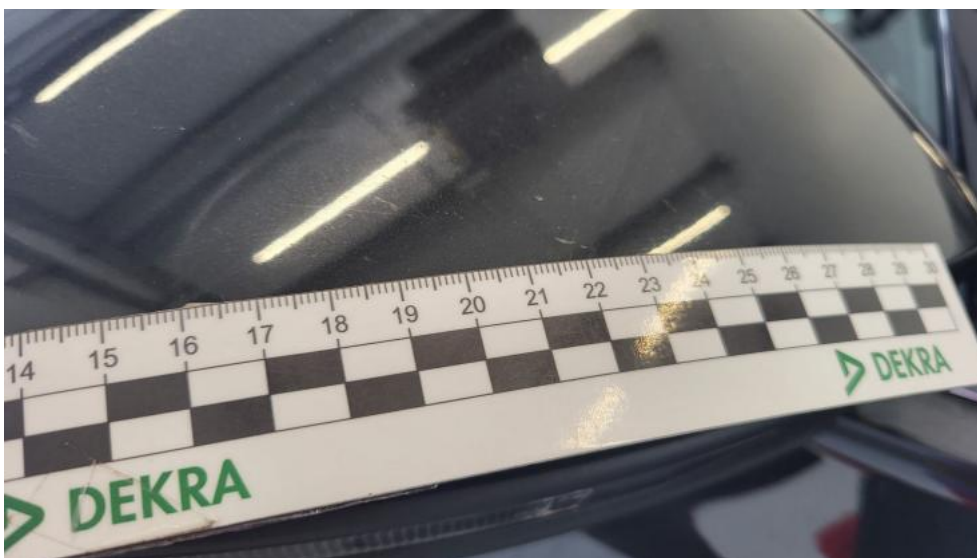
**Fot. 52.**

Lusterko zew P - Rysa/odprysk 1

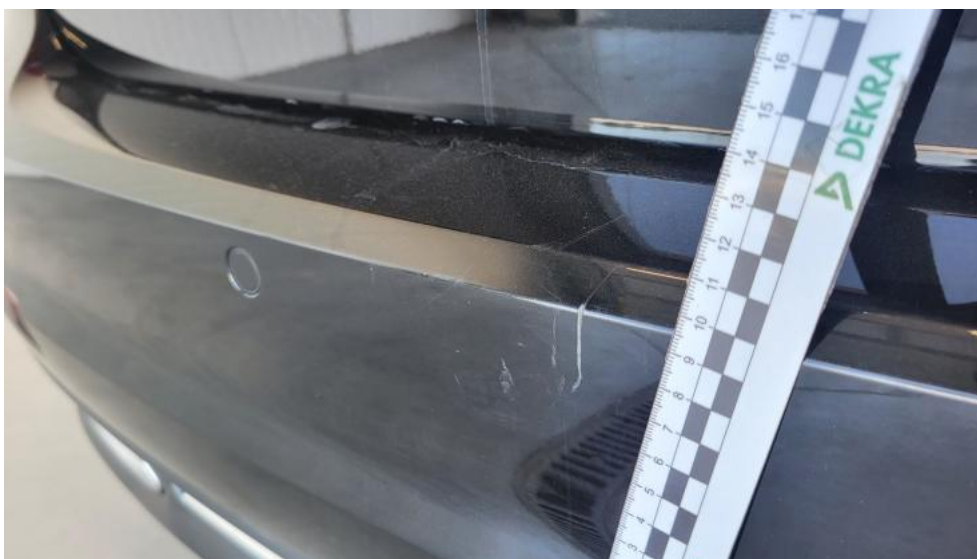
**Fot. 53.**

Zderzak tylny - Rysa/odprysk 1

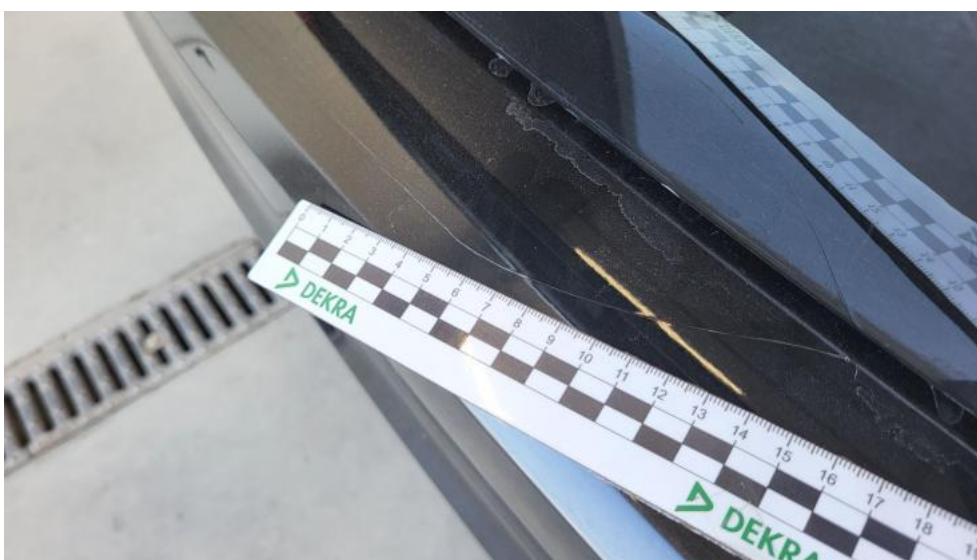
**Fot. 54.**

Zderzak tylny - Wgniecenie/odkształcenie 1

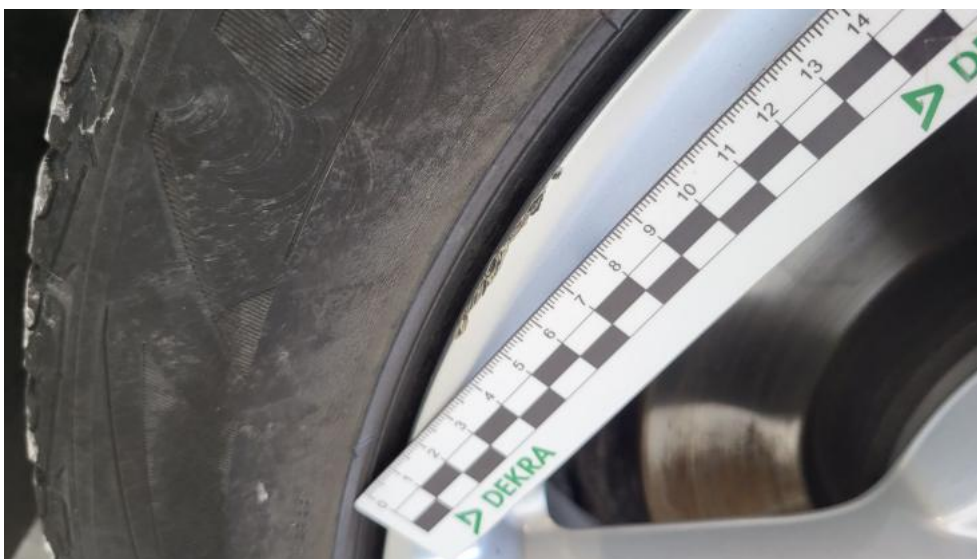
**Fot. 59.**

Felga Aluminiowa przednia L - Rysa/odprysk 1

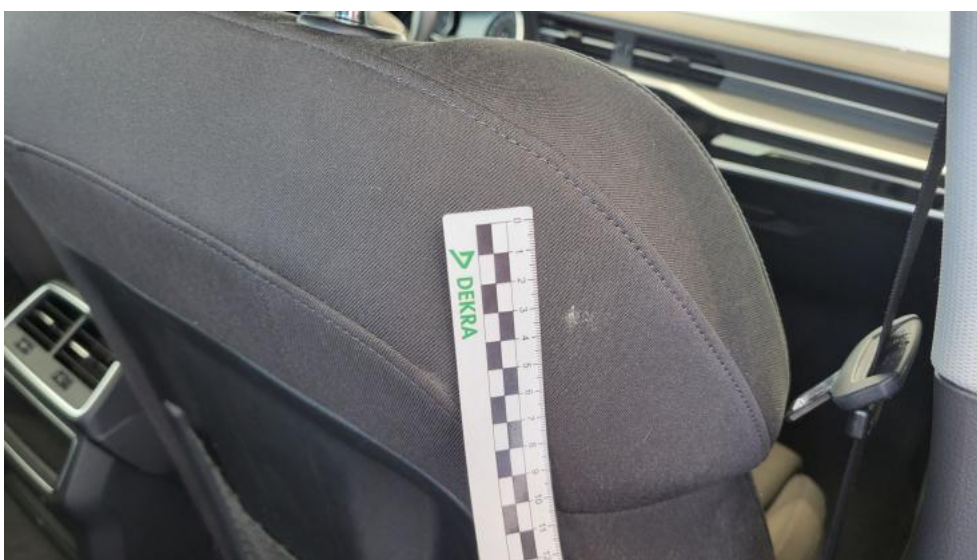
**Fot. 60.**

Fotel prz. praw. - Inne 1

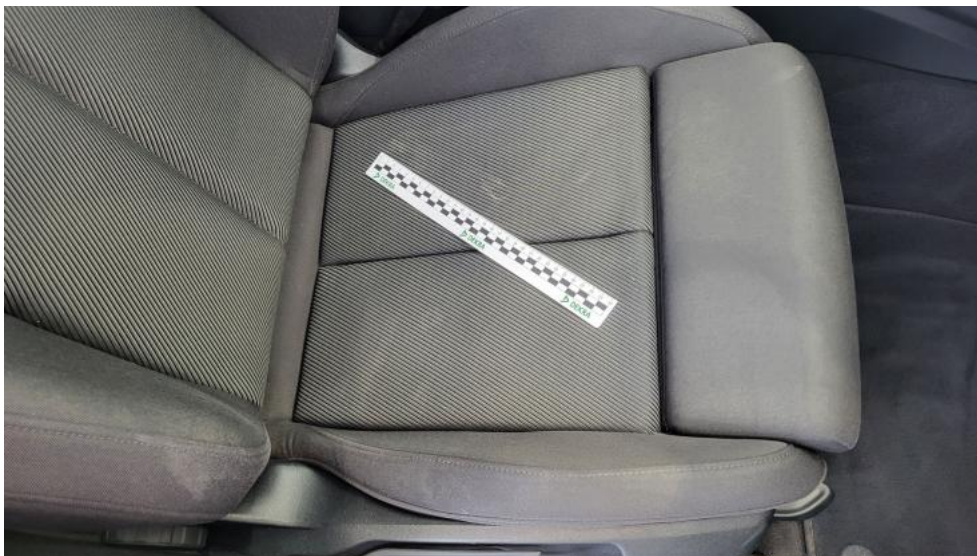
**Fot. 61.**  
Fotel prz. praw. - Inne 2

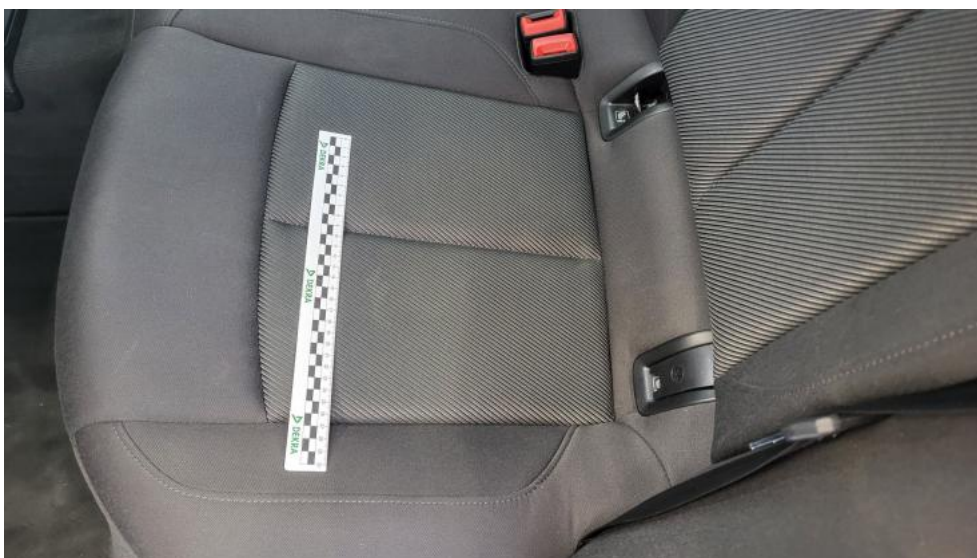
**Fot. 62.**  
Kanapa tyl. - Inne 1

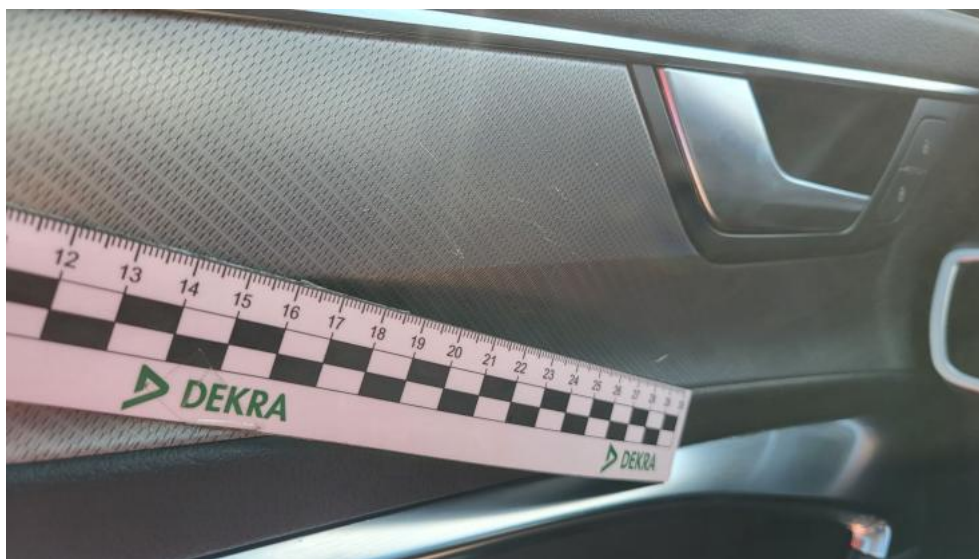
**Fot. 63.**

Tapicerka drzwi przednich L - Rysa/odprysk 1

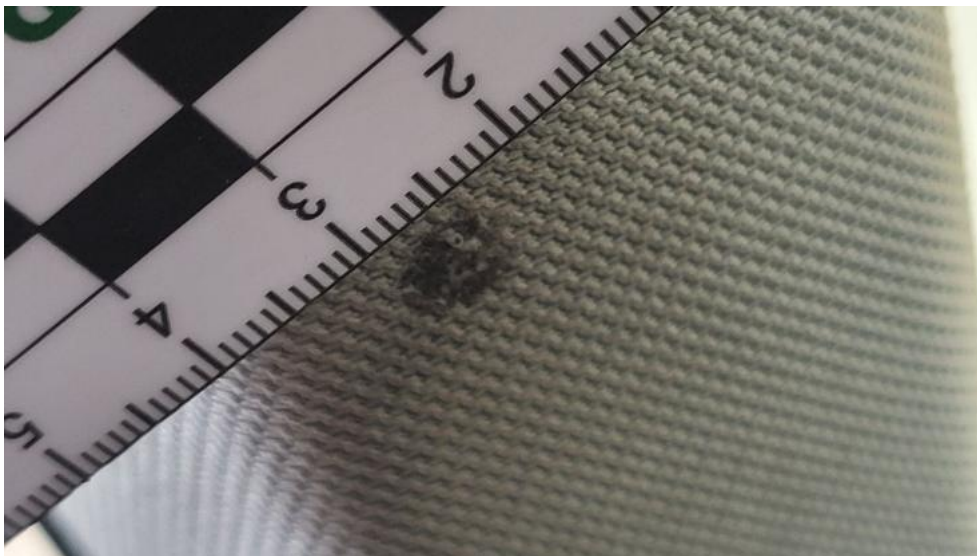
**Fot. 65.**

Wykładzina(y) słupka przedniego L - Inne 1
