DEKRA's commission No. : PKOL(W)/LODZ/78809/24/10/11
 commission/ damage No. : B/O/SZ/2017/10/0015
 Date of commission: 11-10-2024

PKO Leasing SA
 Świętokrzyska 36
 00-116 Warszawa

Vehicle data

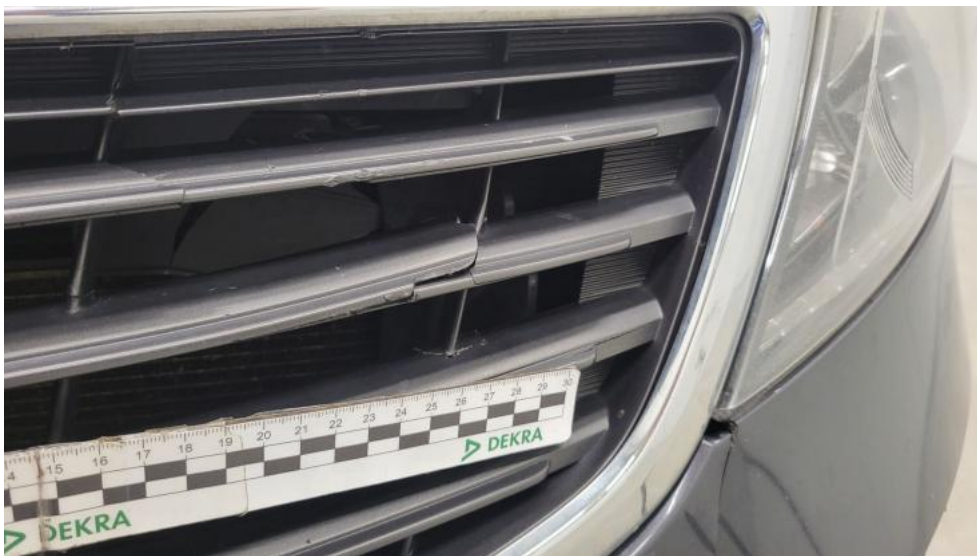
Photo 43.

Atrapa przednia - Pęknięcie/rozerwanie 1

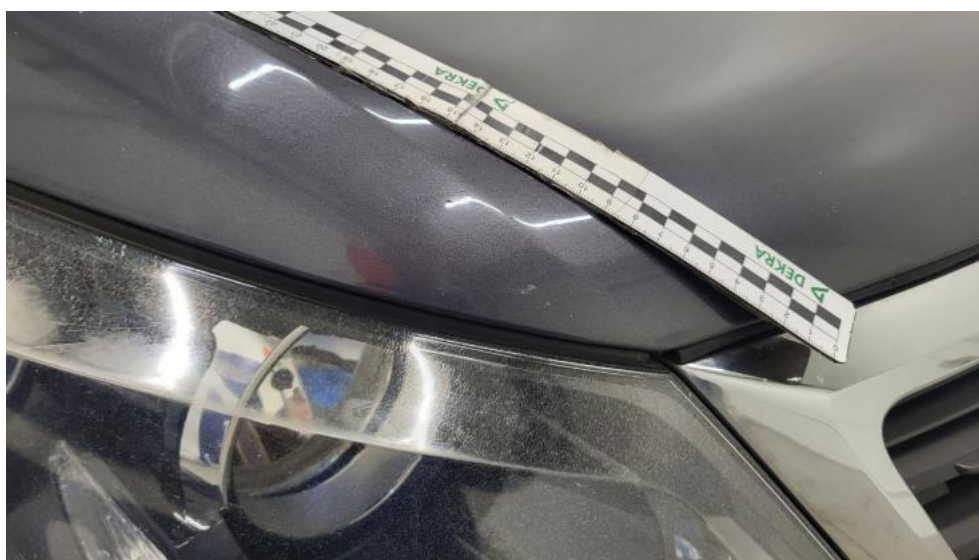
Photo 46.
Pokrywa komory silnika - Rysa/odprysk 2

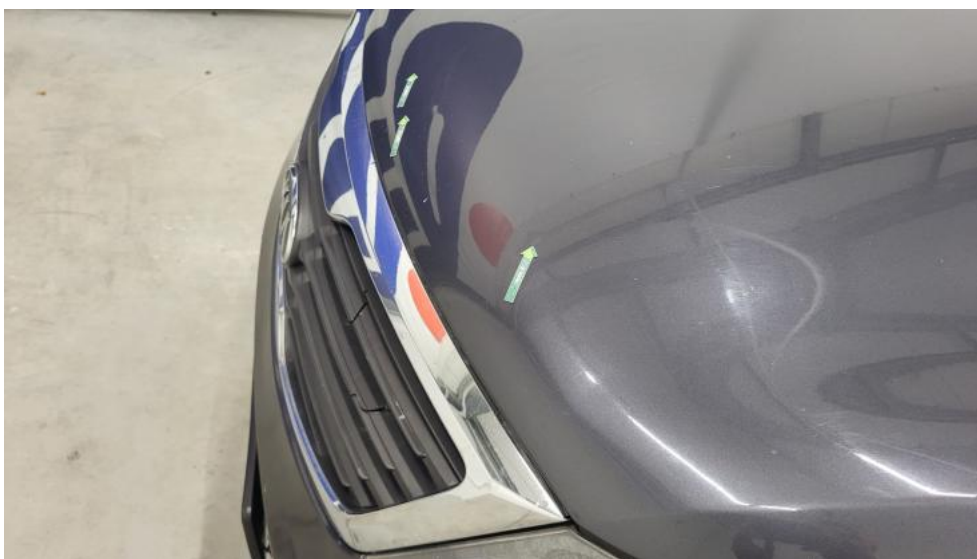
Photo 49.
Pokrywa komory silnika() - Wgniecenie/odkształcenie 3

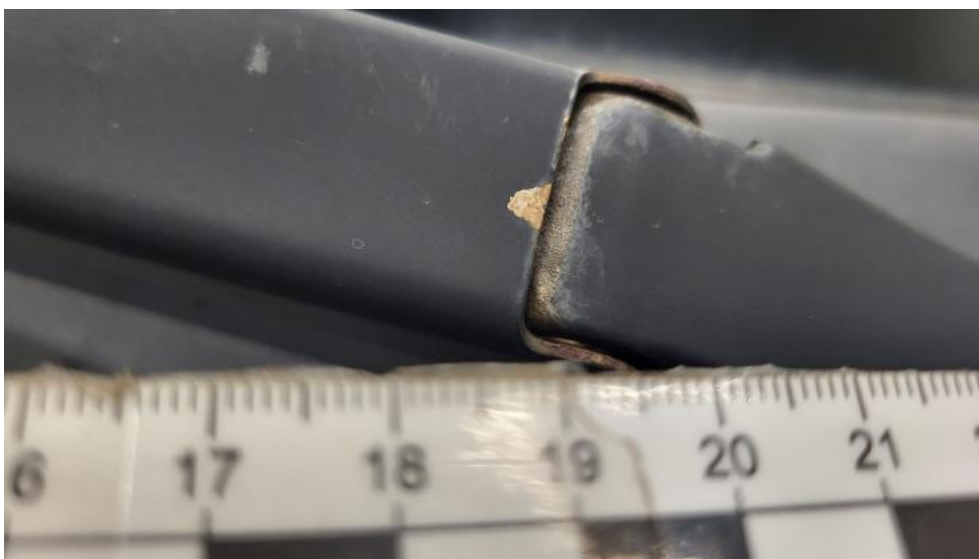
Photo 51.
Ramię wycieraczki L - Inne 2

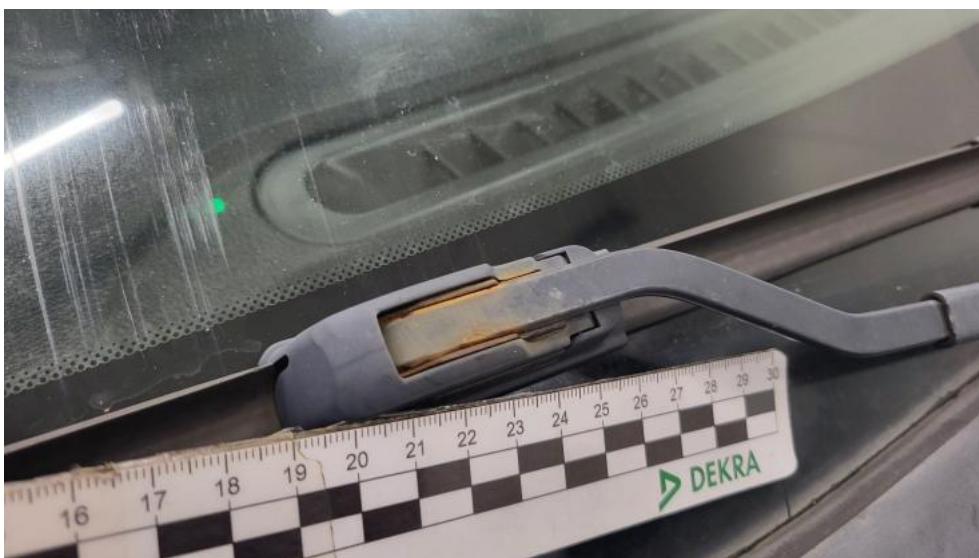
Photo 52.
Ramię wycieraczki P - Inne 1

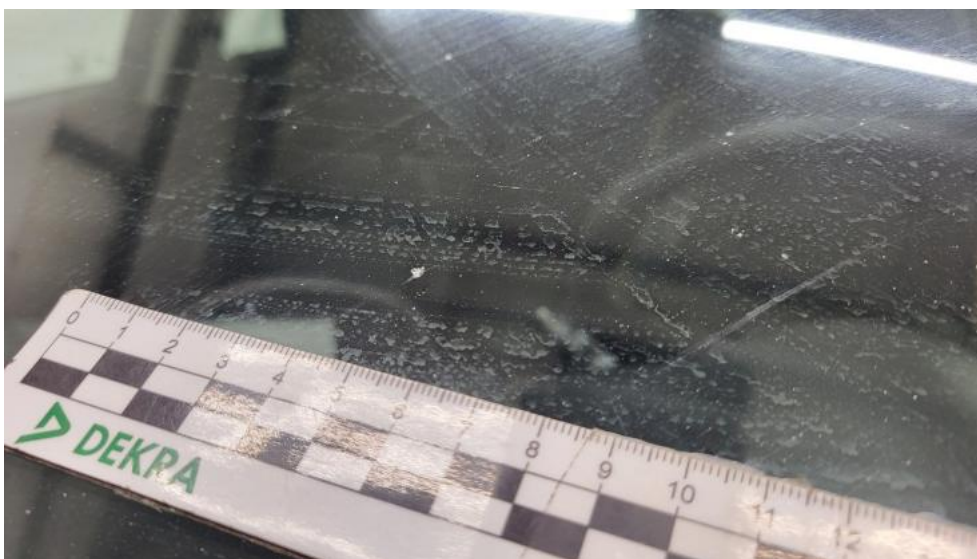
Photo 55.

Szyba czołowa - Rysa/odprysk 1

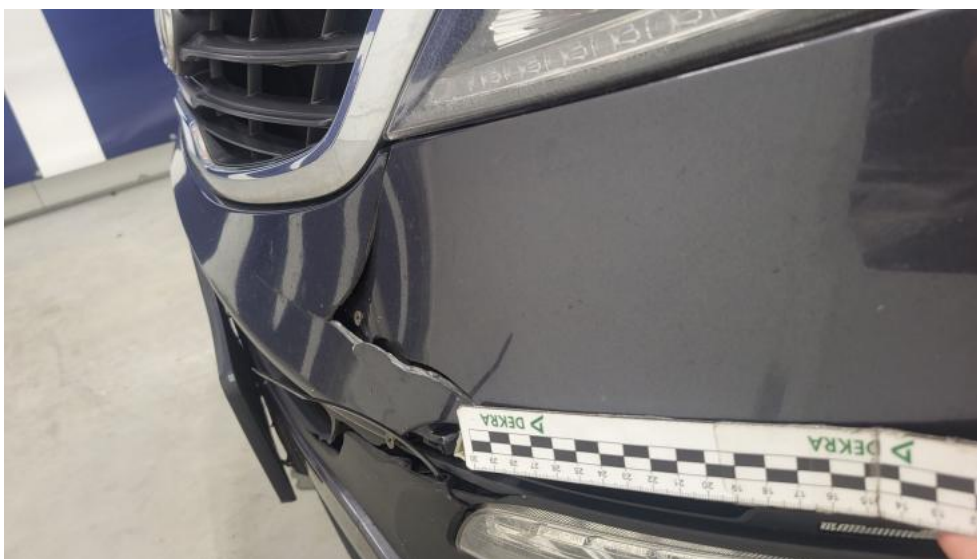
Photo 57.

Zderzak - Wgniecenie/odkształcenie 1

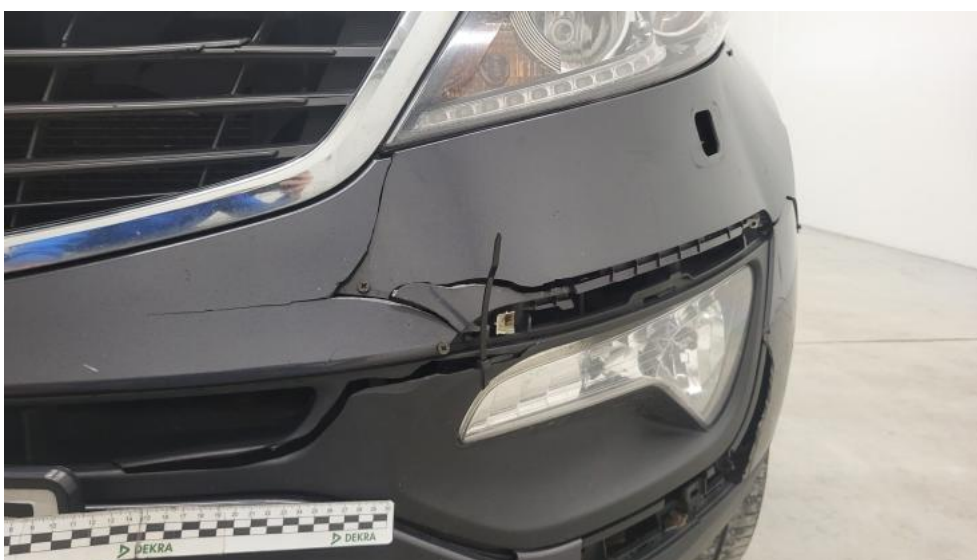
Photo 58.

Zderzak - Pęknięcie/rozerwanie 1

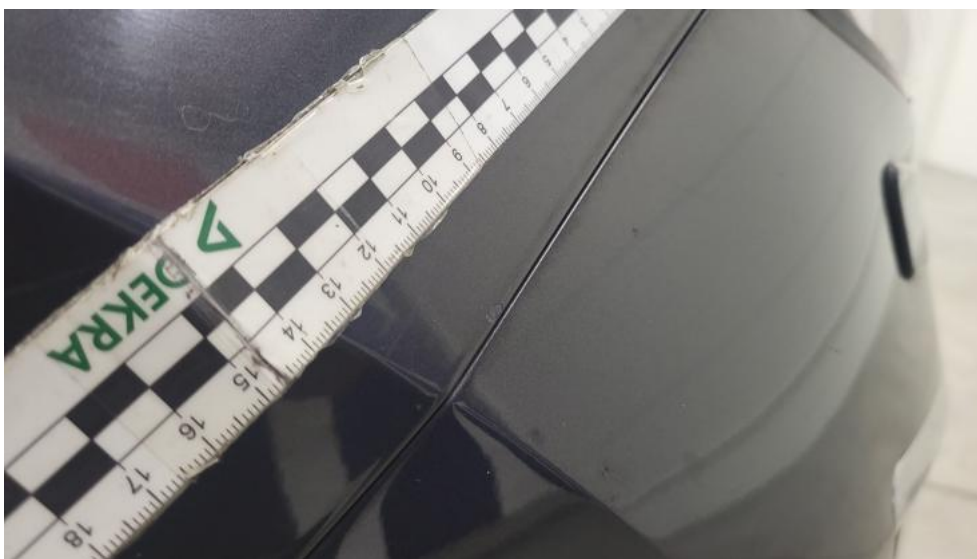
Photo 65.
Błotnik przedni P() - Rysa/odprysk 3

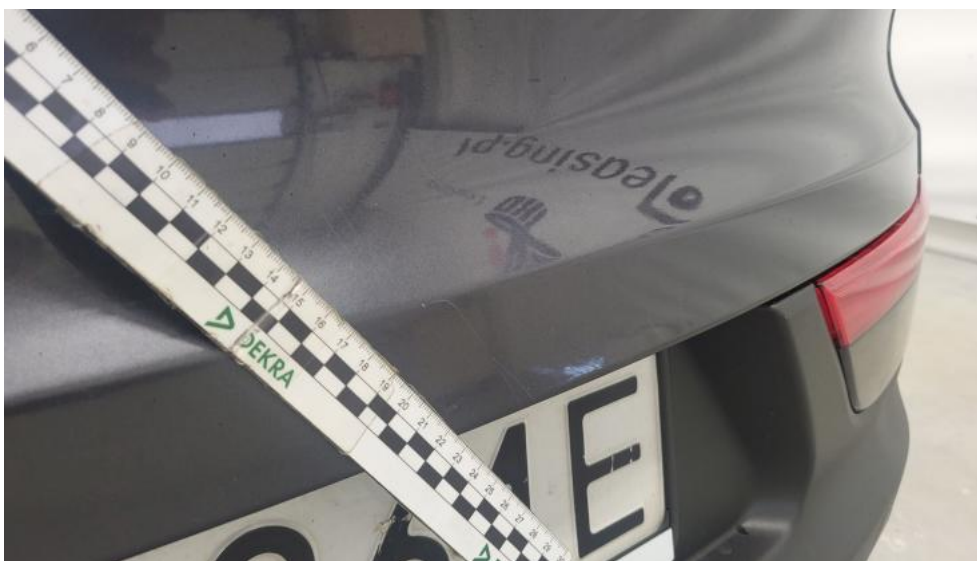
Photo 77.
Pokrywy bagażnika - Rysa/odprysk 2

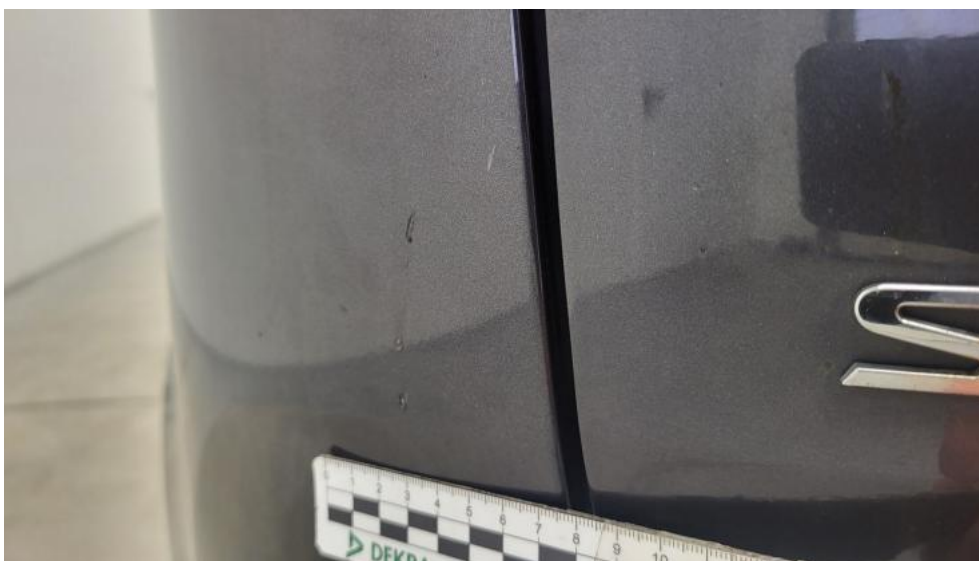
Photo 85.

Zderzak tylny - Rysa/odprysk 2

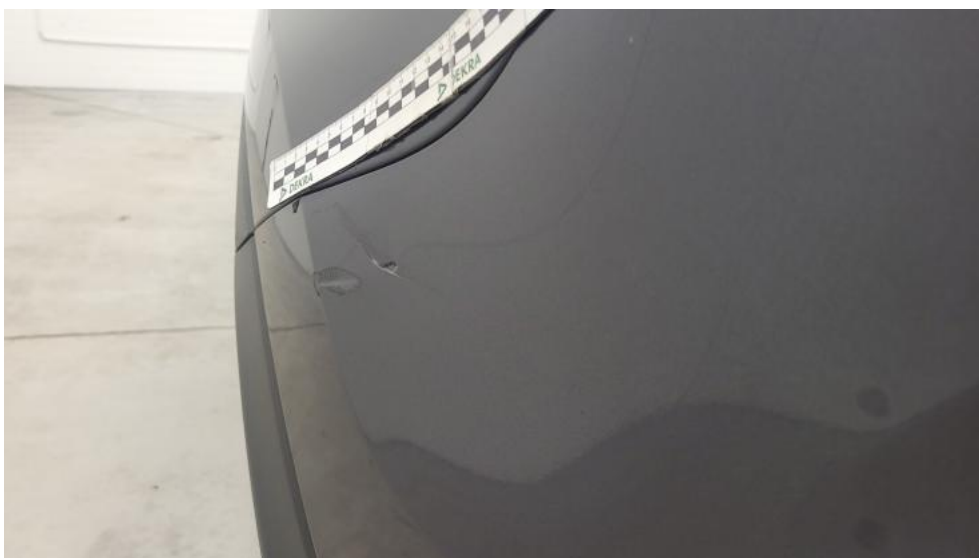
Photo 86.

Zderzak tylny - Wgniecenie/odkształcenie 1

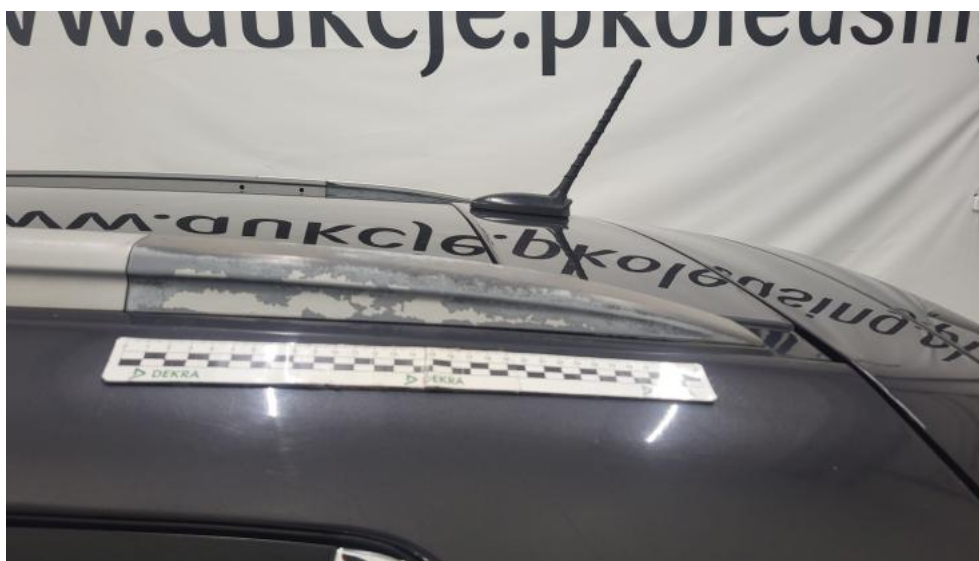
Photo 89.
Reling L - Inne 1

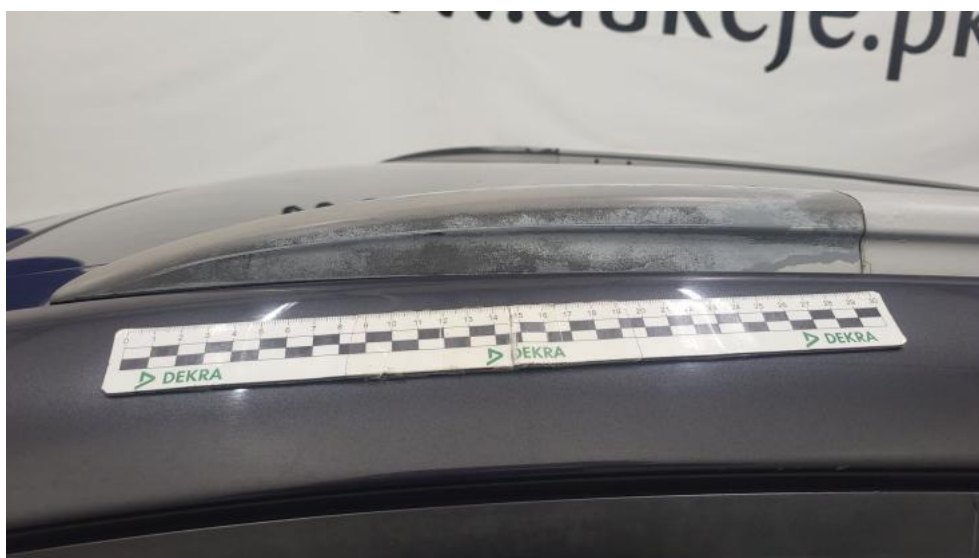
Photo 90.
Reling L - Inne 2

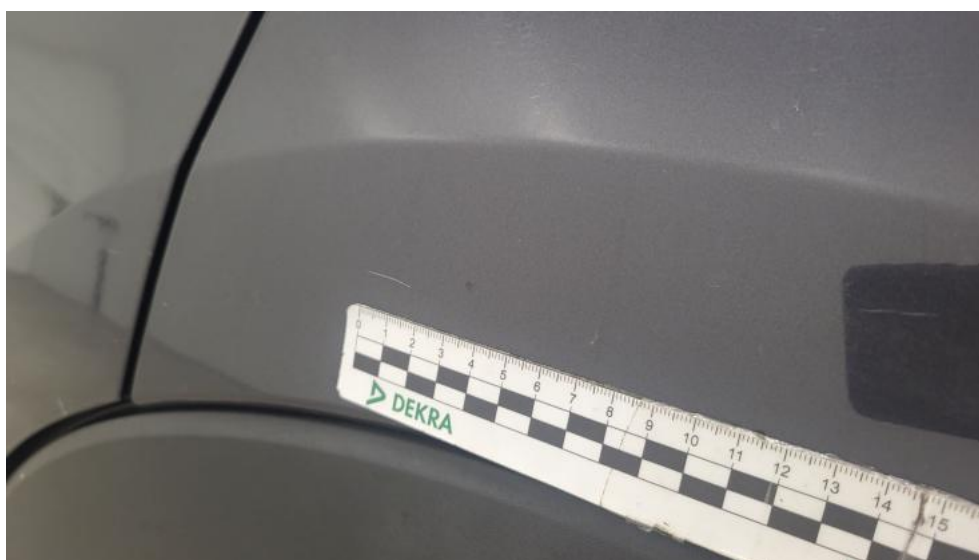
Photo 98.
Błotnik tylny L / Ściana boczna L - Rysa/odprysk 2

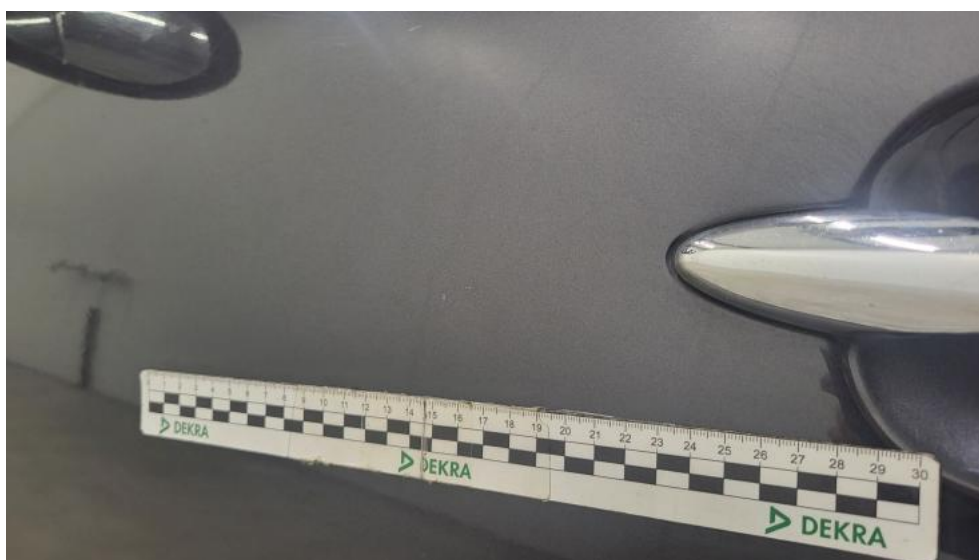
Photo 104.
Drzwi przed L - Rysa/odprysk 1

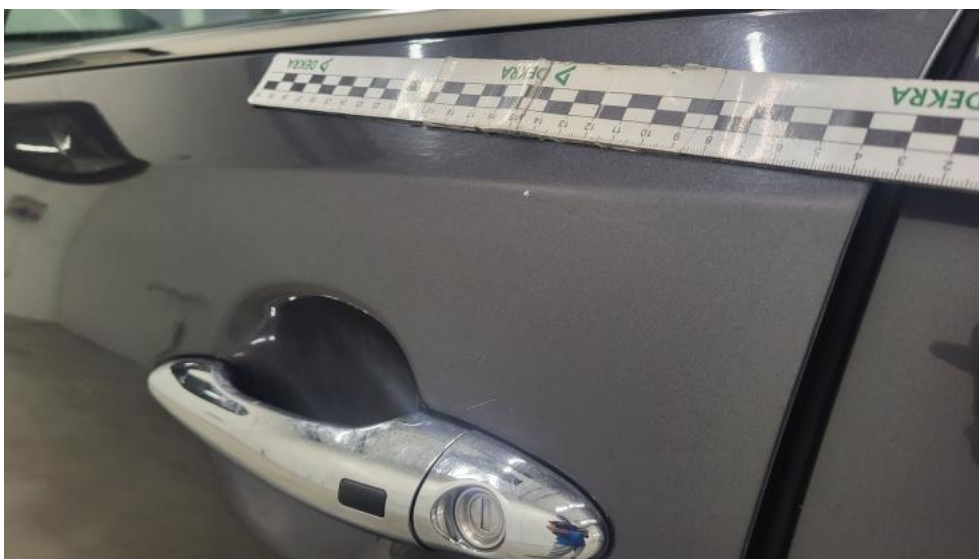
Photo 105.

Drzwi przed L - Rysa/odprysk 2

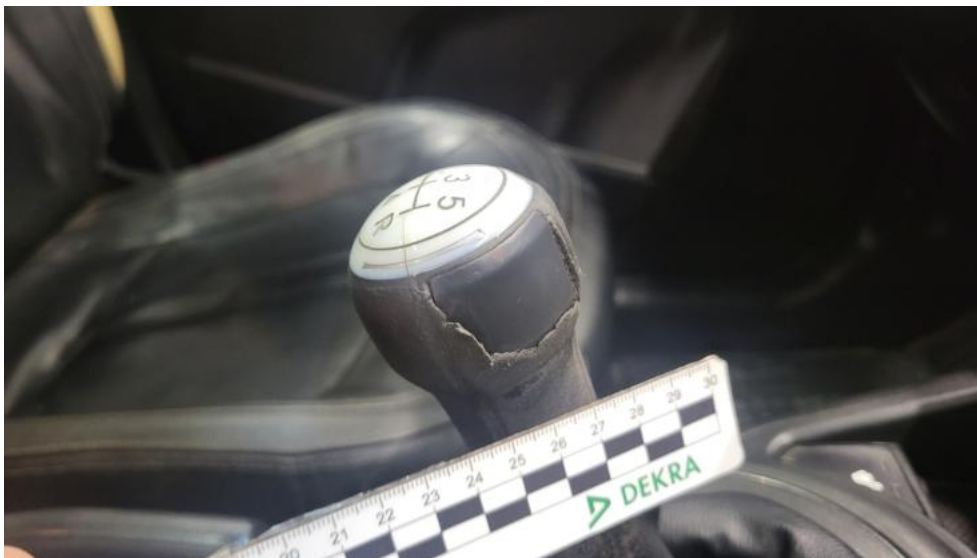
Photo 121.

Gałka dźwigni zmiany biegów - Inne 1

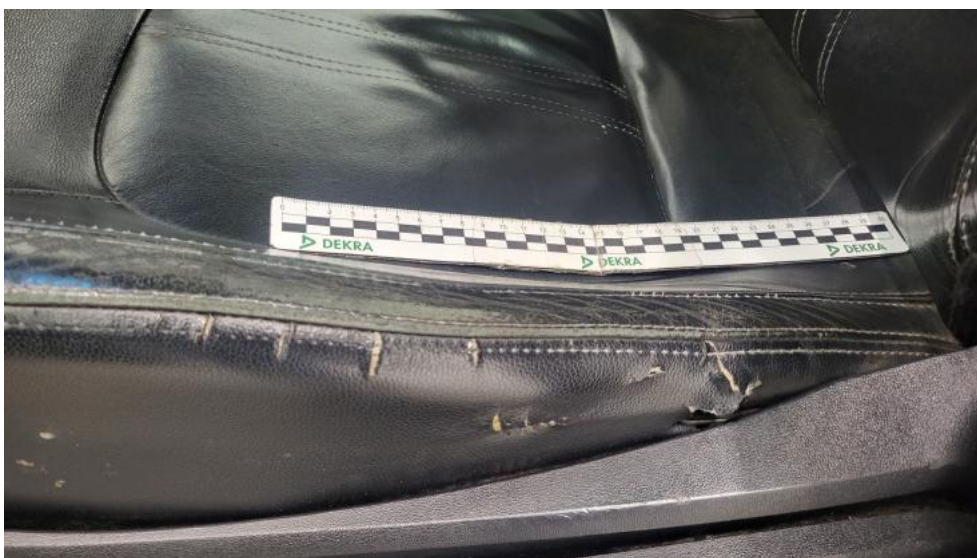
Photo 126.

Fotel prz. lew. - Pęknięcie/rozerwanie 2

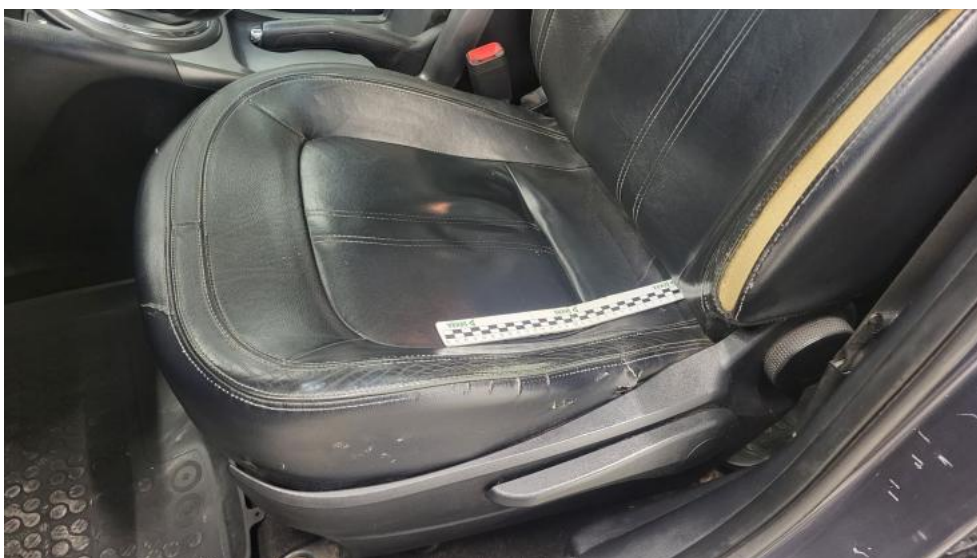
Photo 128.

Fotel prz. lew. - Inne 1

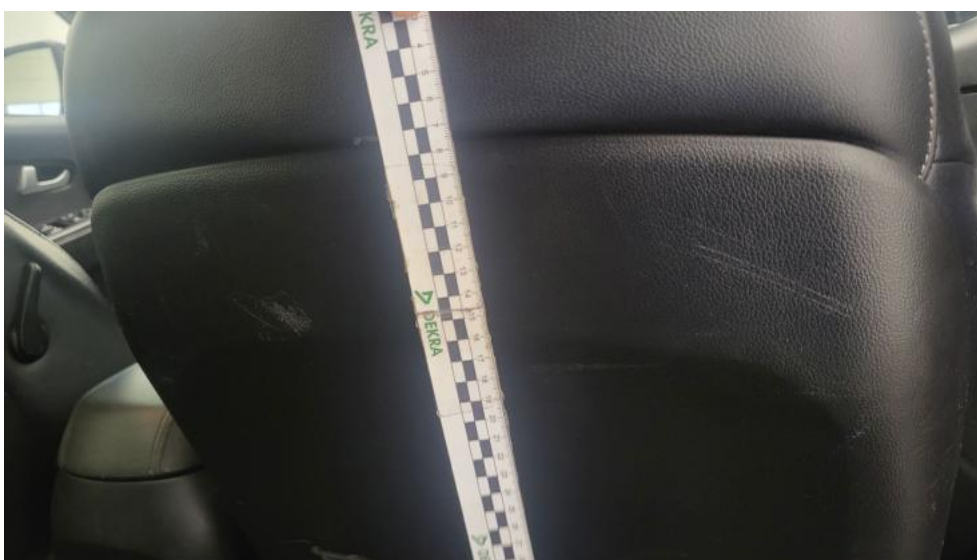
Photo 130.
Fotel prz. praw. - Rysa/odprysk 1

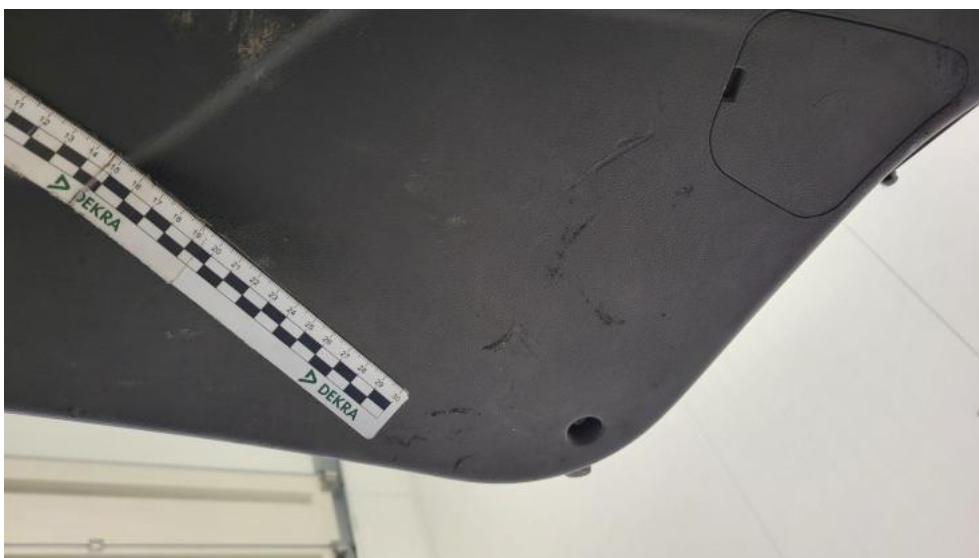
Photo 144.

Wykładzina pokrywy tylnej - Rysa/odprysk 1
