Nr zlecenia DEKRA: PKOL(W)/LODZ/87631/24/11/14
Nr zlecenia/szkody: 21/058992
Data zlecenia: 14-11-2024

Dane pojazdu

Grupa obiektów (Eurotax)	samochody terenowe
Kod EC (Eurotax)	0127176
Producent	LAND ROVER
Model	Range Rover Velar 17-20
Typ/wersja	Velar 2.0 SD4 R-Dynamic SE
Rodzaj nadwozia	KOM
Liczba drzwi/liczba miejsc	5/5
Masa własna [kg]	2013
Dopuszczalna masa całkowita [kg]	2510
Rozstaw osi 1/2	2874
Rodzaj silnika	z zapłonem samoczynnym
Doładowanie	turbosprężarka z chłodnicą powietrza
Układ oczyszczana spalin	DPF
Pojemność silnika [ccm]	1999
Moc silnika [KM/kW]	240/177
Skrzynia biegów	automatyczna 8-biegowa
Nr rejestracyjny	ZS281ML
VIN	SALYA2BN1LA240556
Data 1. rejestracji	02-08-2019
Data nast. bad. techn.	16-09-2025
Rok produkcji	2019
Stan licznika [km]	158 968 (odczytany)
Kolor nadwozia/rodzaj powłoki	grafitowy/METALIK

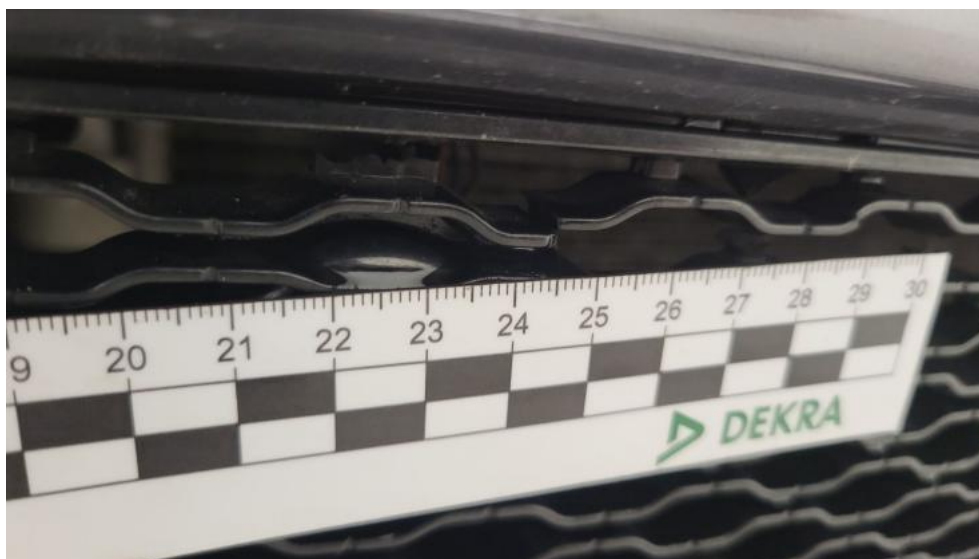
Fot. 43.
Atrapa przednia - Pęknięcie/rozerwanie 1

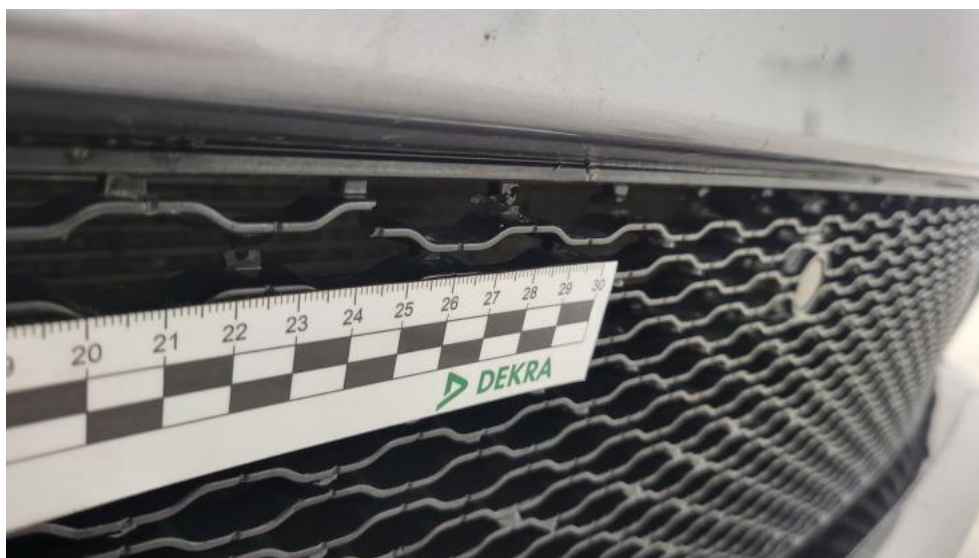
Fot. 44.
Atrapa przednia - Pęknięcie/rozerwanie 2

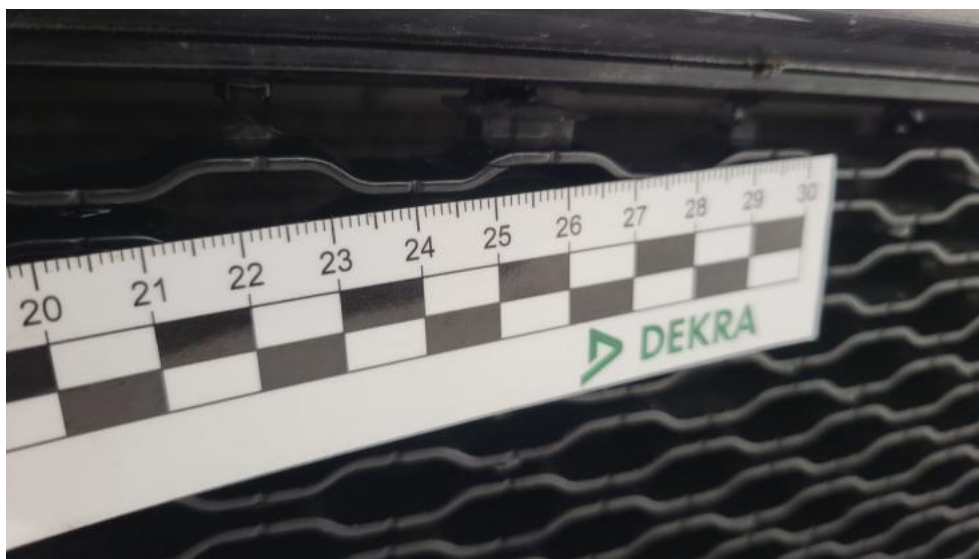
Fot. 45.
Atrapa przednia() - Pęknięcie/rozerwanie 3

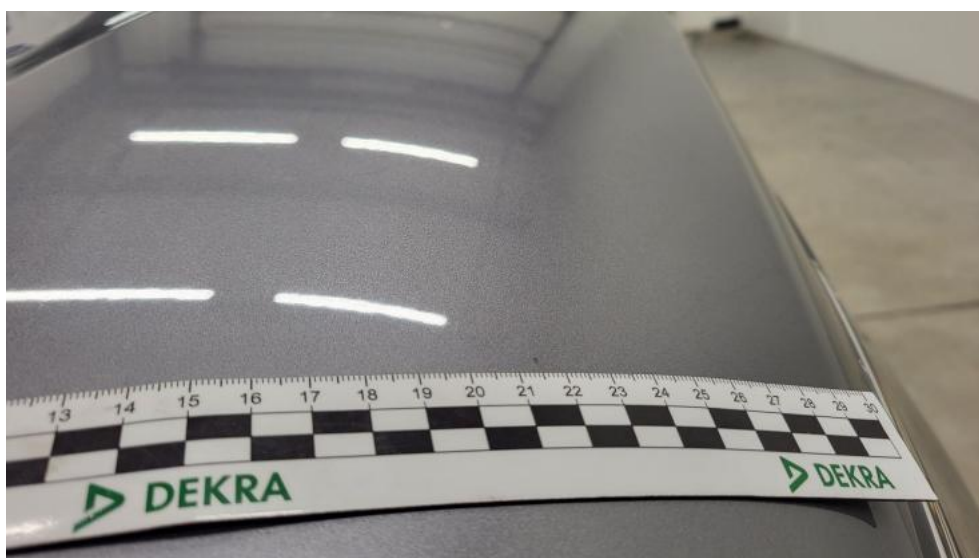
Fot. 46.
Pokrywa komory silnika - Rysa/odprysk 1

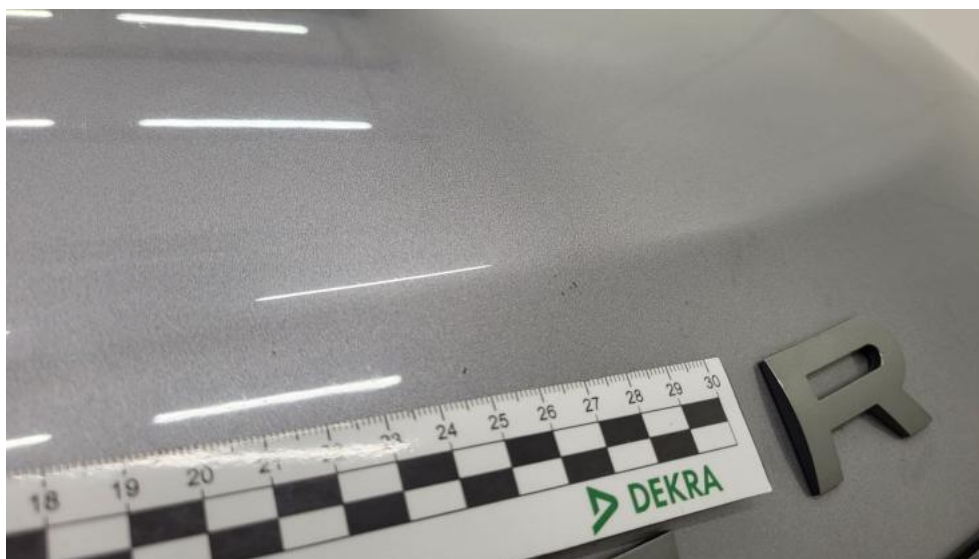
Fot. 47.
Pokrywa komory silnika - Rysa/odprysk 2

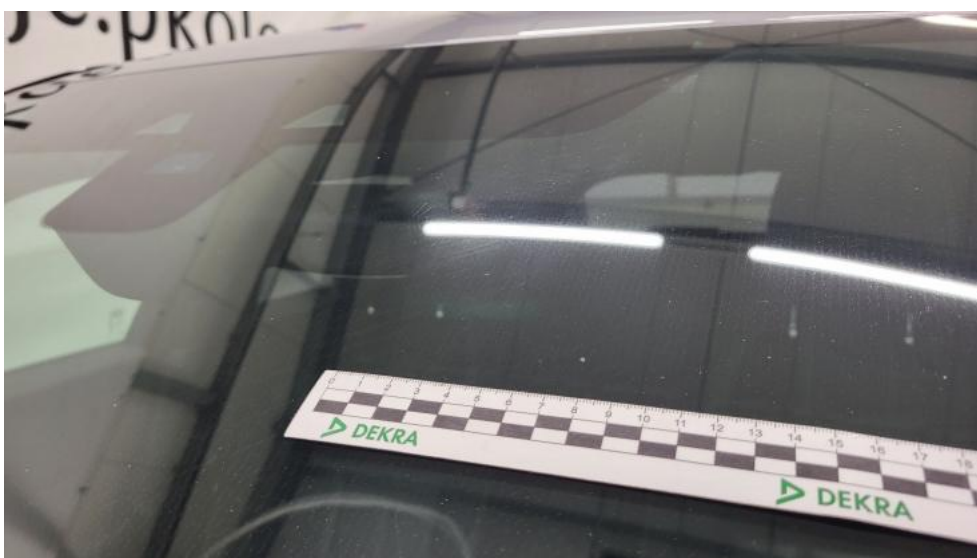
Fot. 50.
Szyba czołowa ogrzewana - Rysa/odprysk 2

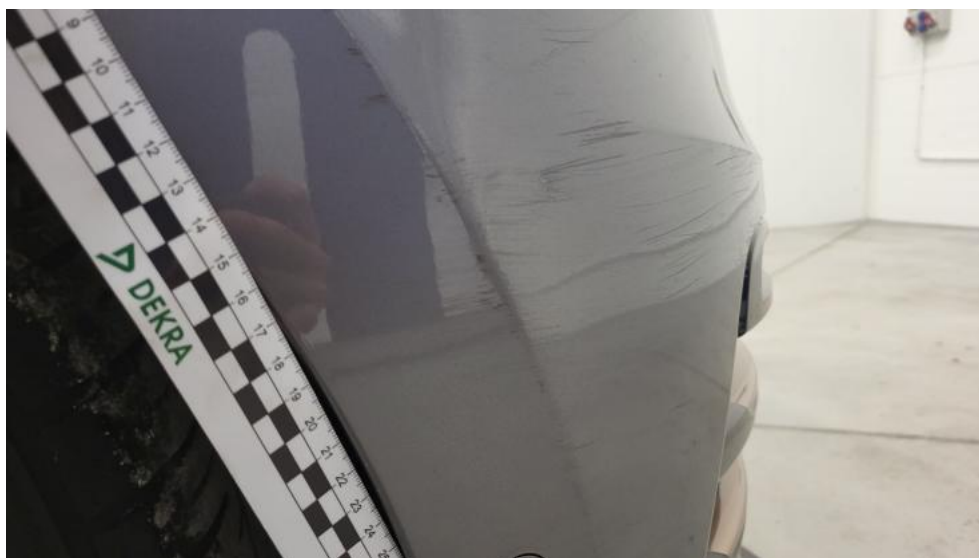
Fot. 52.
Zderzak - Rysa/odprysk 1

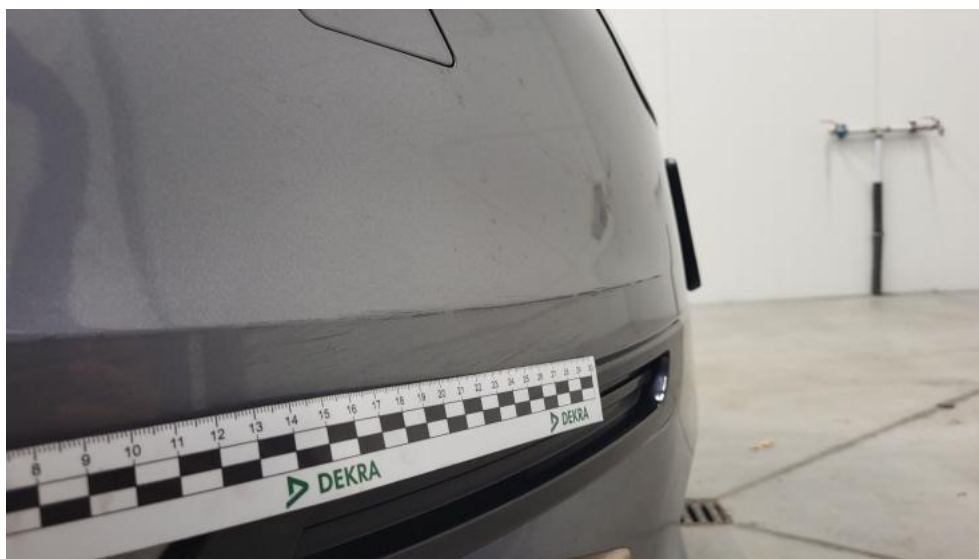
Fot. 53.
Zderzak - Rysa/odprysk 2

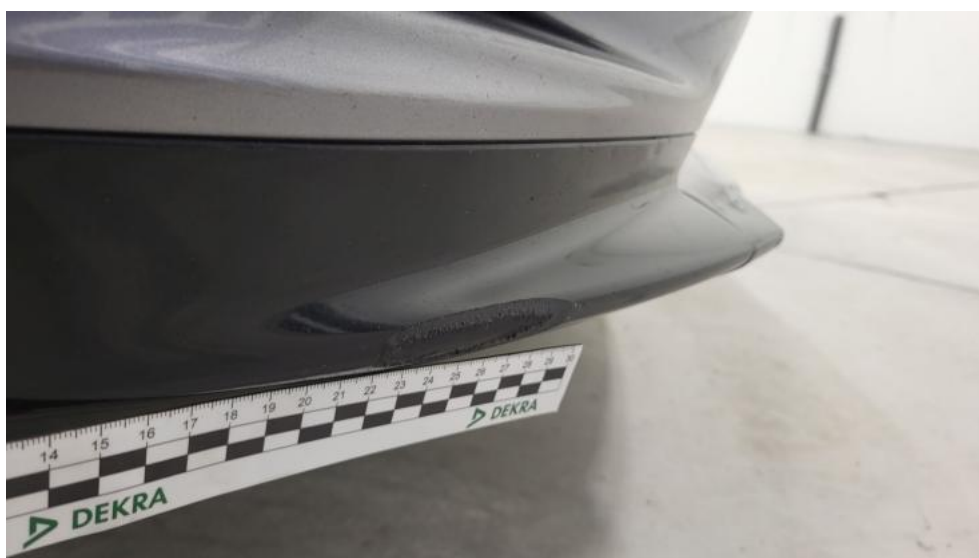
Fot. 54.
Zderzak() - Rysa/odprysk 3

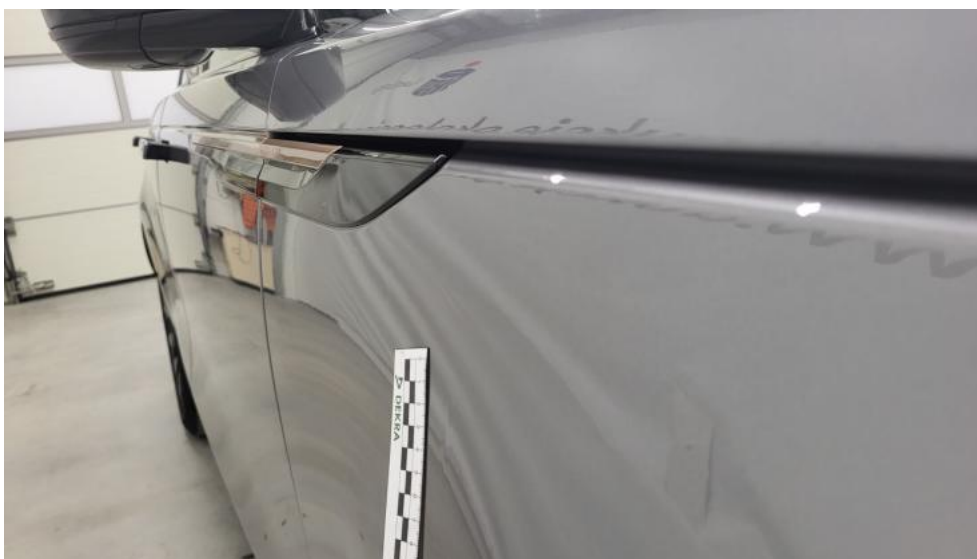
Fot. 55.
Błotnik przedni P - Wgniecenie/odkształcenie 1

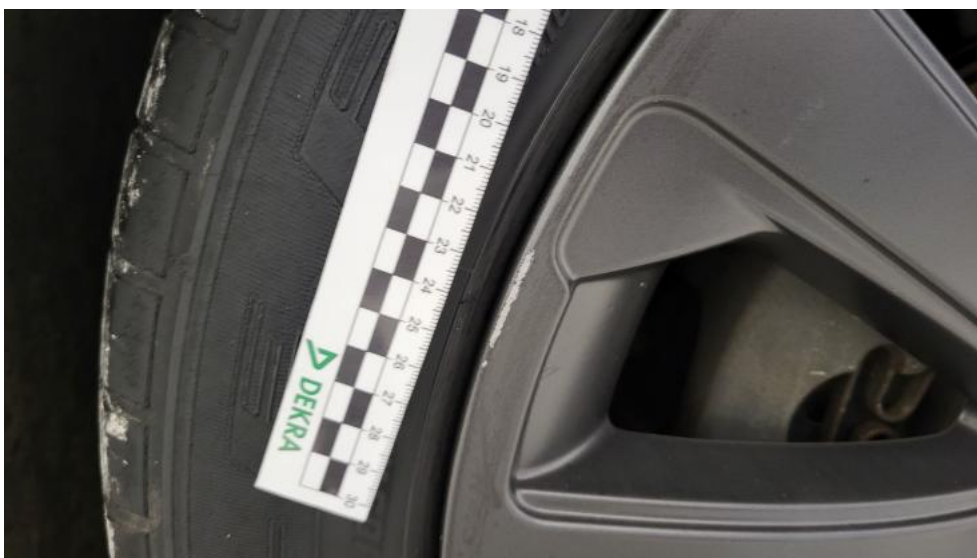
Fot. 56.
Felga aluminiowa przednia P - Rysa/odprysk 1

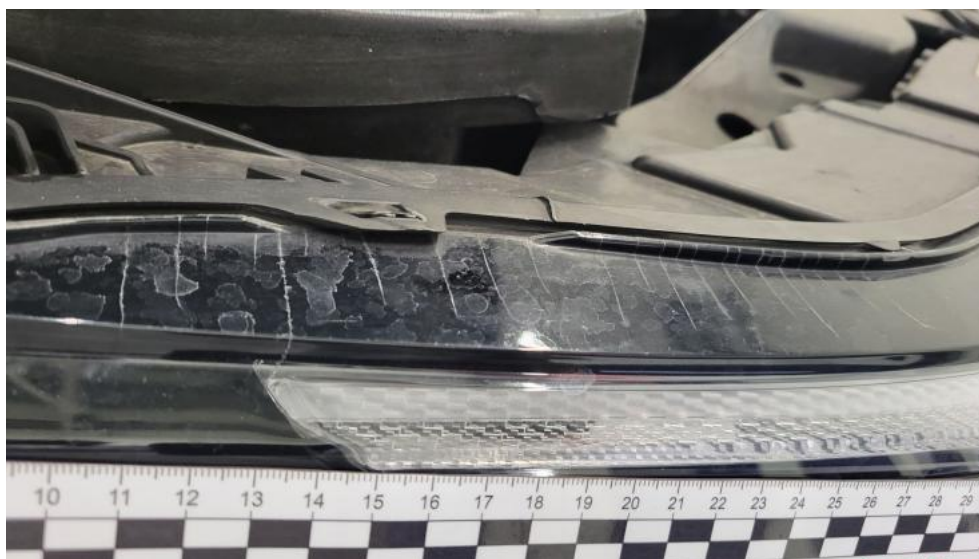
Fot. 59.
Reflektor P - Pęknięcie/rozerwanie 2

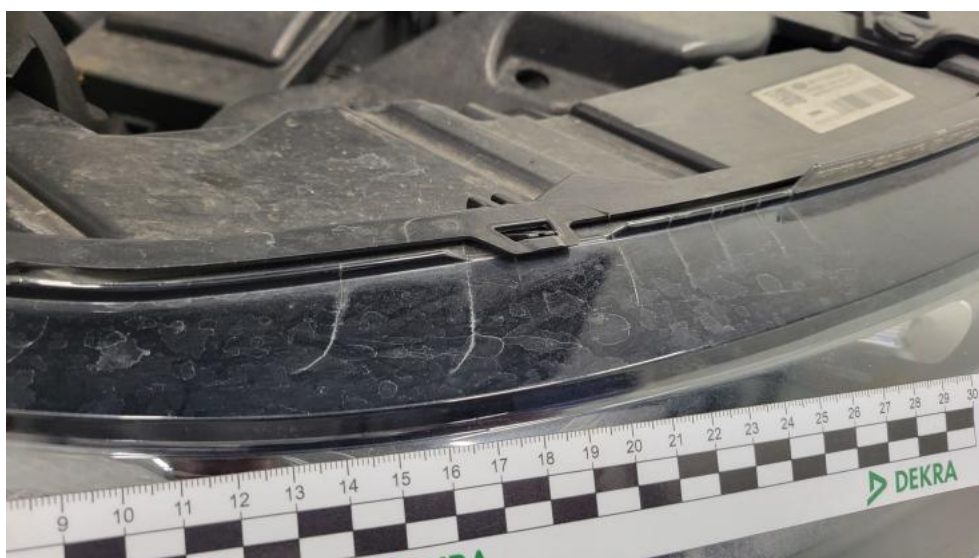
Fot. 60.
Reflektor P() - Pęknięcie/rozerwanie 3

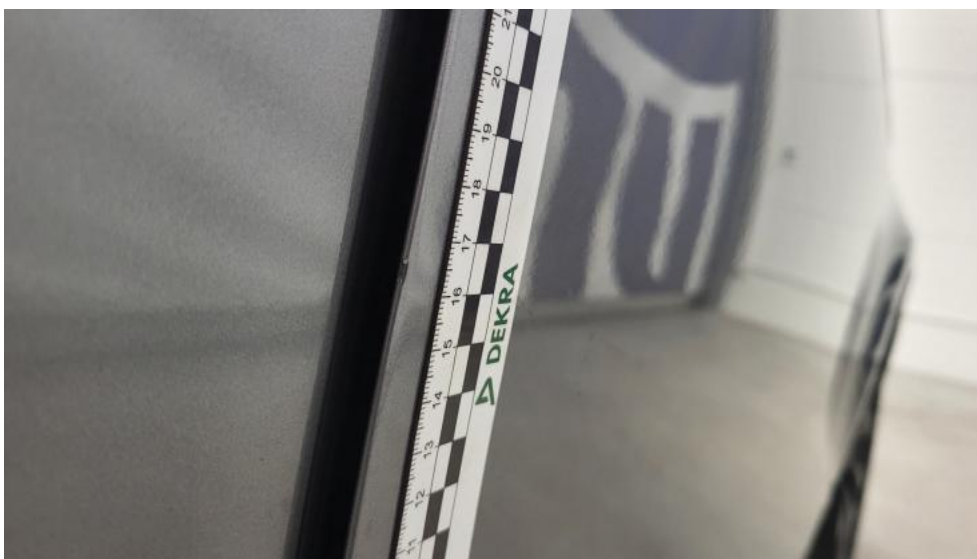
Fot. 61.

Drzwi przednie P - Rysa/odprysk 1

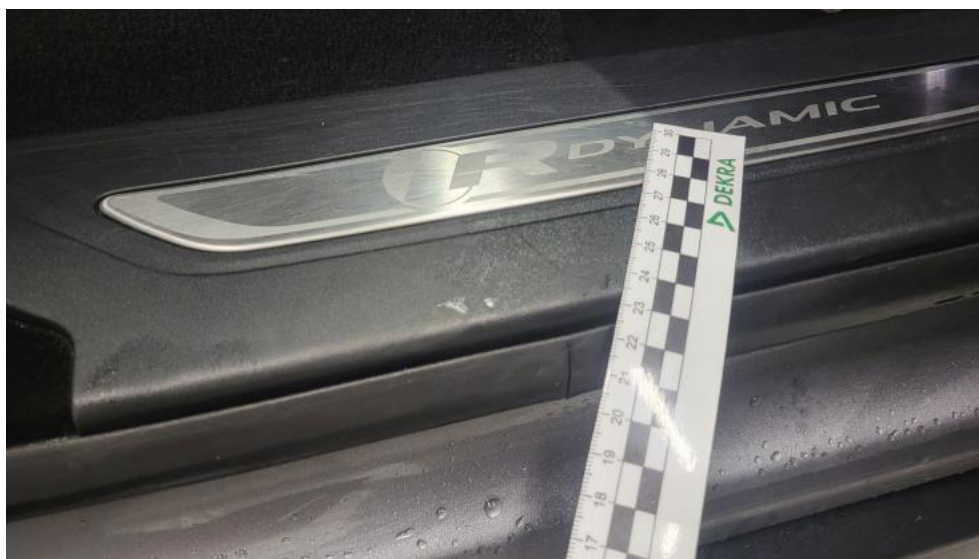
Fot. 63.
Próg P - Rysa/odprysk 1

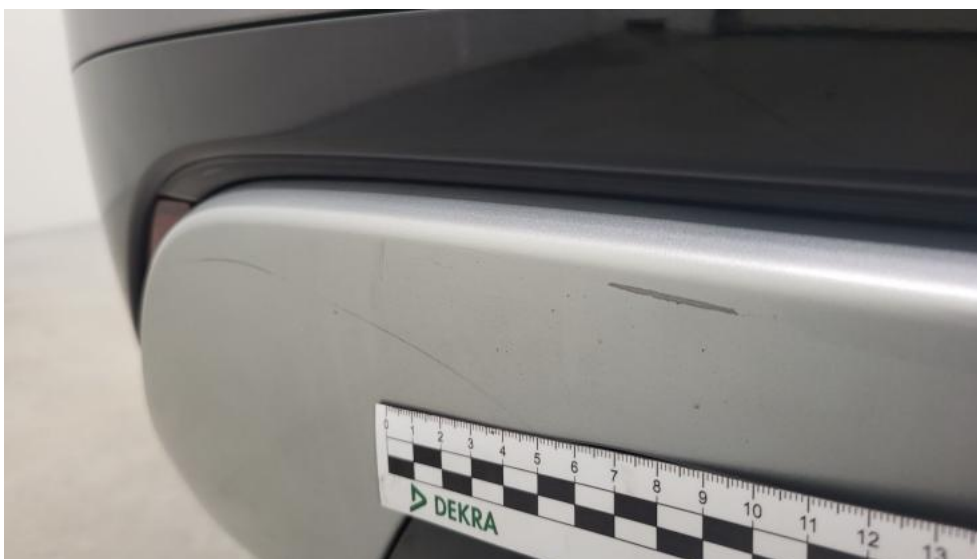
Fot. 67.
Zderzak tylny - Rysa/odprysk 2

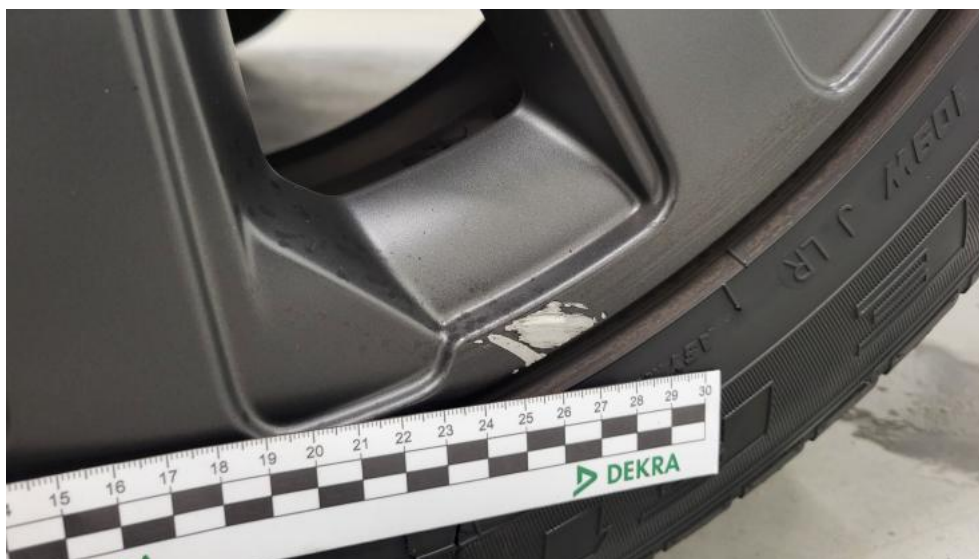
Fot. 69.
Felga aluminiowa tylna L - Rysa/odprysk 1

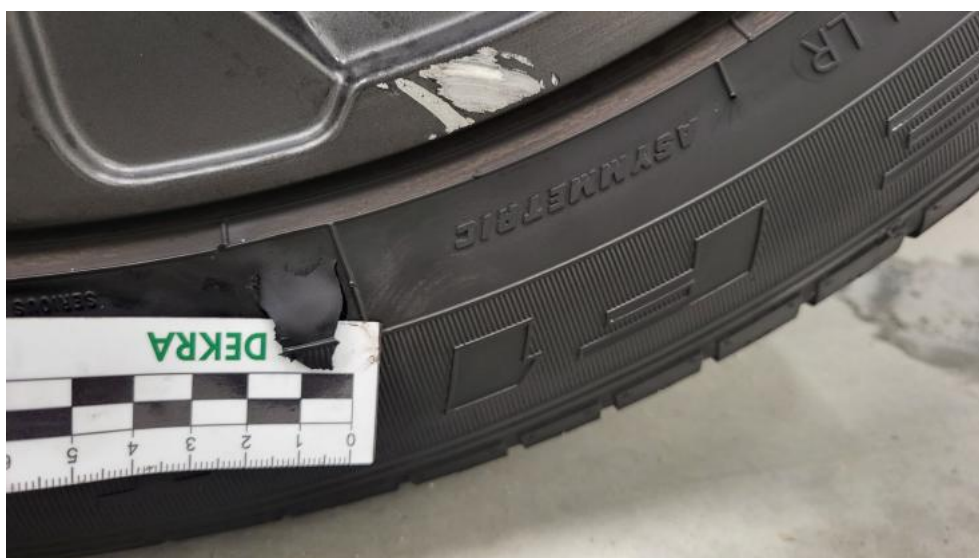
Fot. 70.
Opona tylna L - Pęknięcie/rozerwanie 1

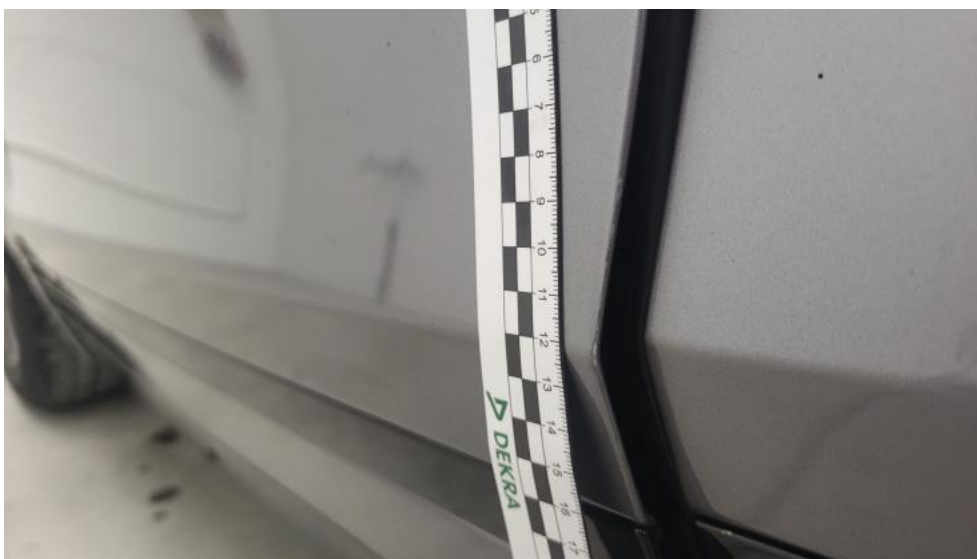
Fot. 71.
Drzwi przed L - Rysa/odprysk 1

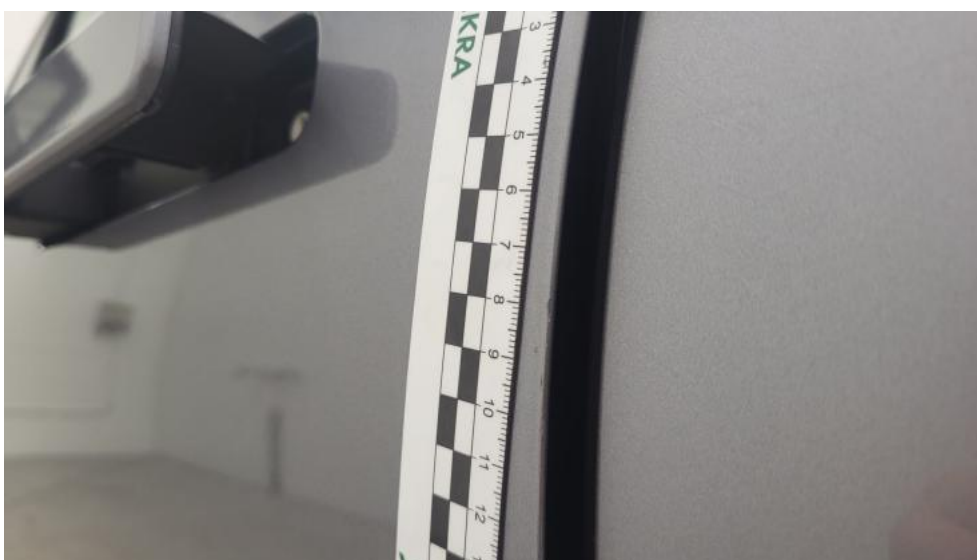
Fot. 72.
Drzwi przed L - Rysa/odprysk 2

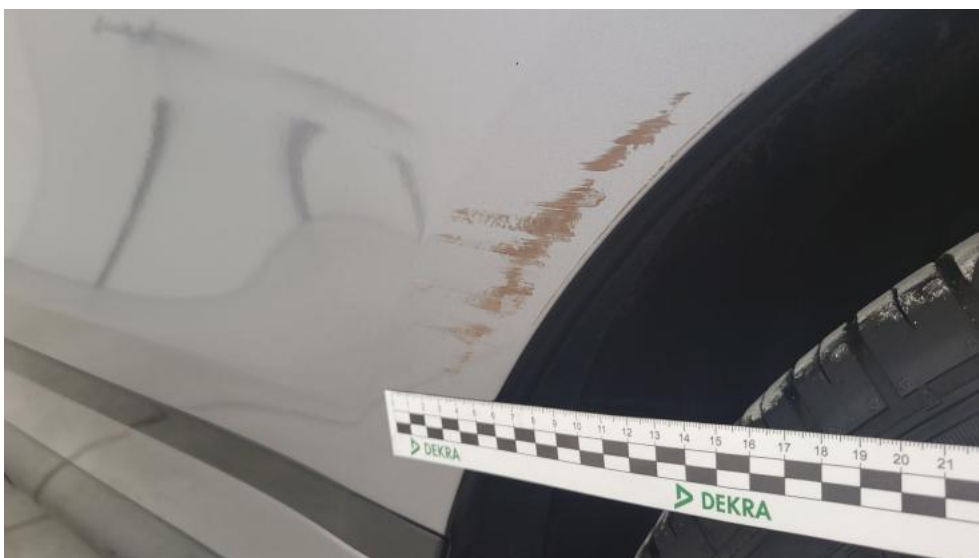
Fot. 74.
Drzwi tylne L - Rysa/odprysk 1

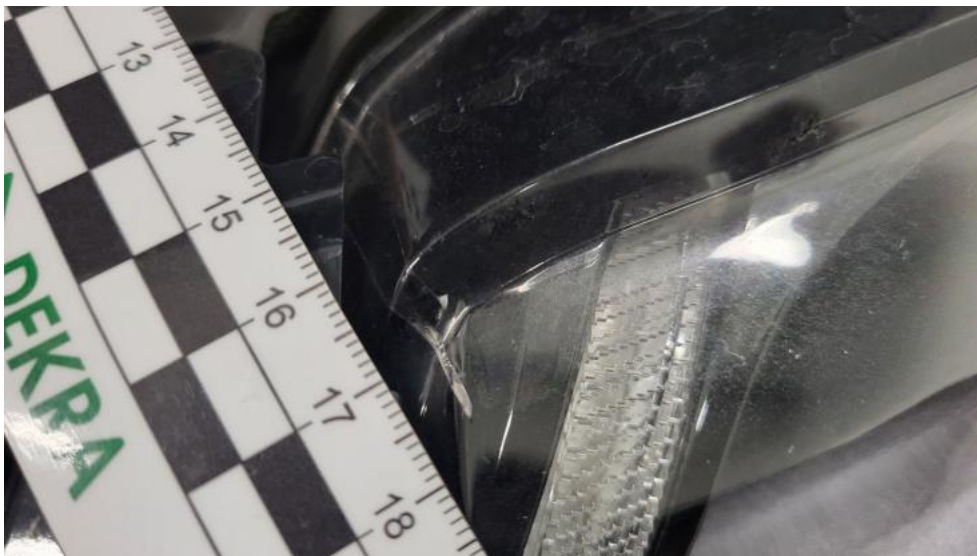
Fot. 77.
Reflektor L - Pęknięcie/rozerwanie 1

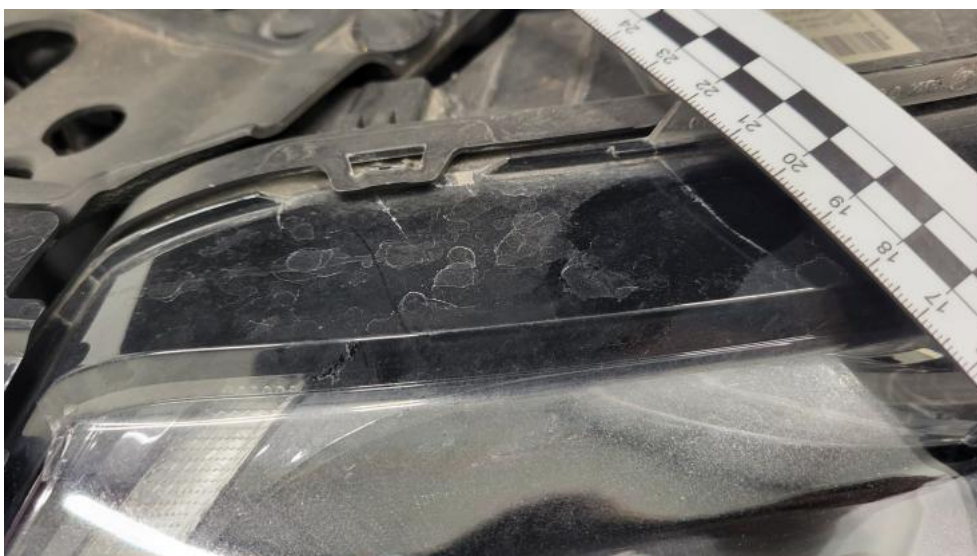
Fot. 78.
Reflektor L - Pęknięcie/rozerwanie 2

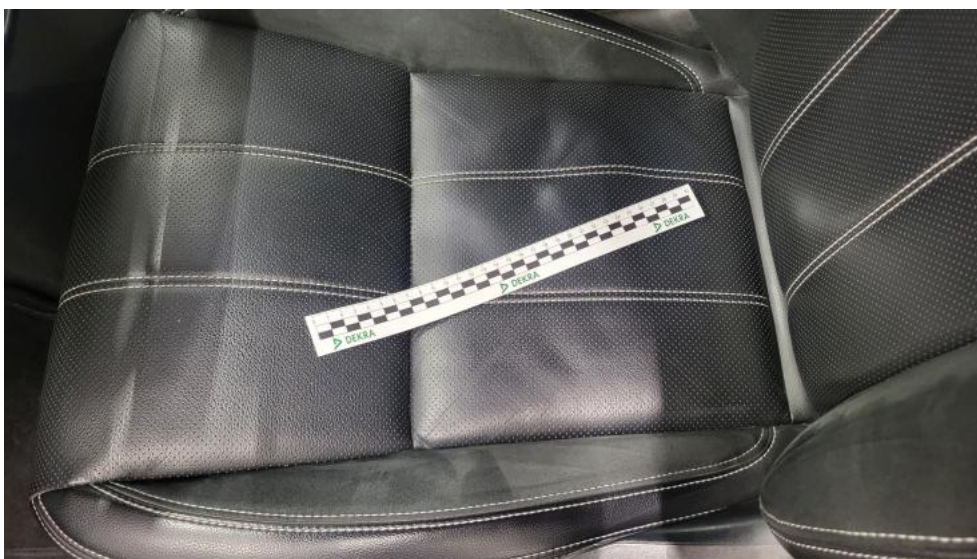
Fot. 79.
Fotel prz. lew. - Wgniecenie/odkształcenie 1

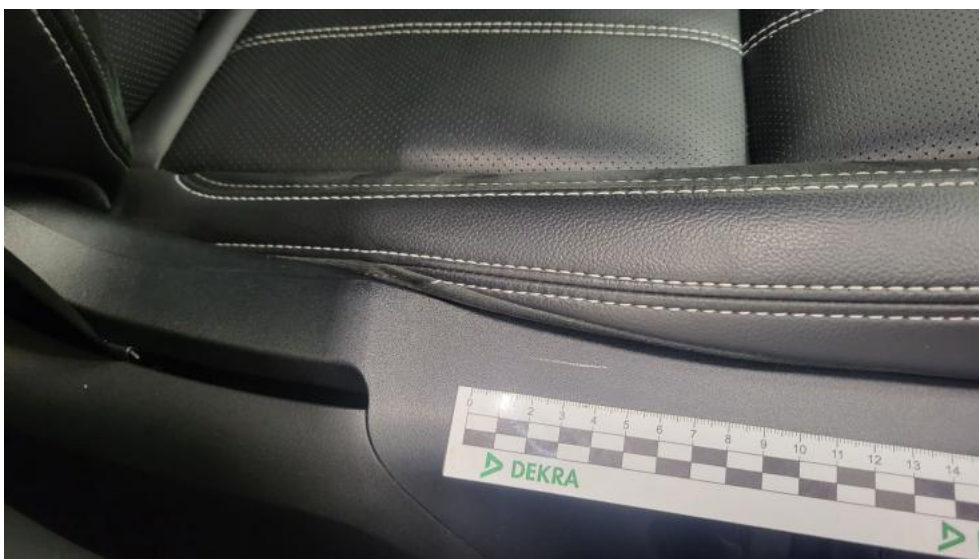
Fot. 81.
Fotel prz. praw. - Rysa/odprysk 1

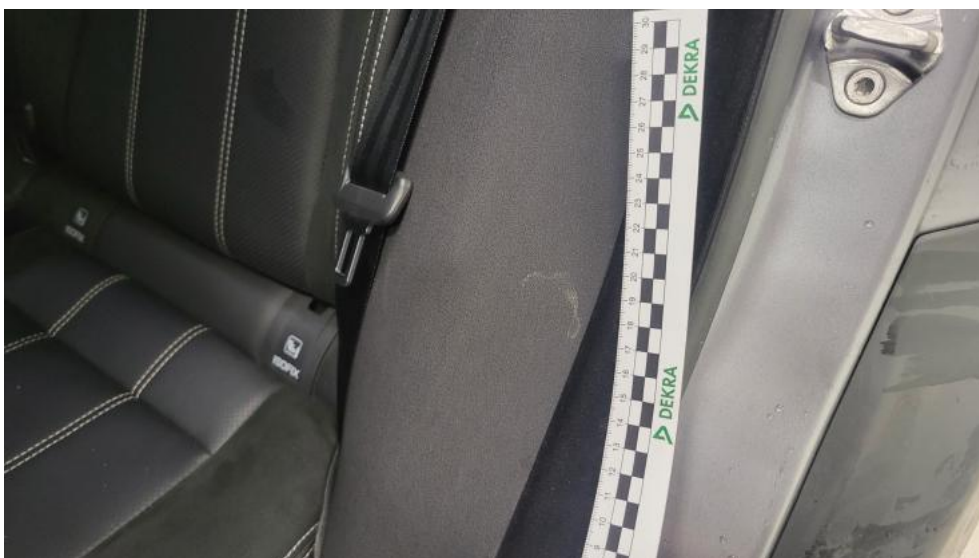
Fot. 82.
Kanapa tyl. - Inne 1

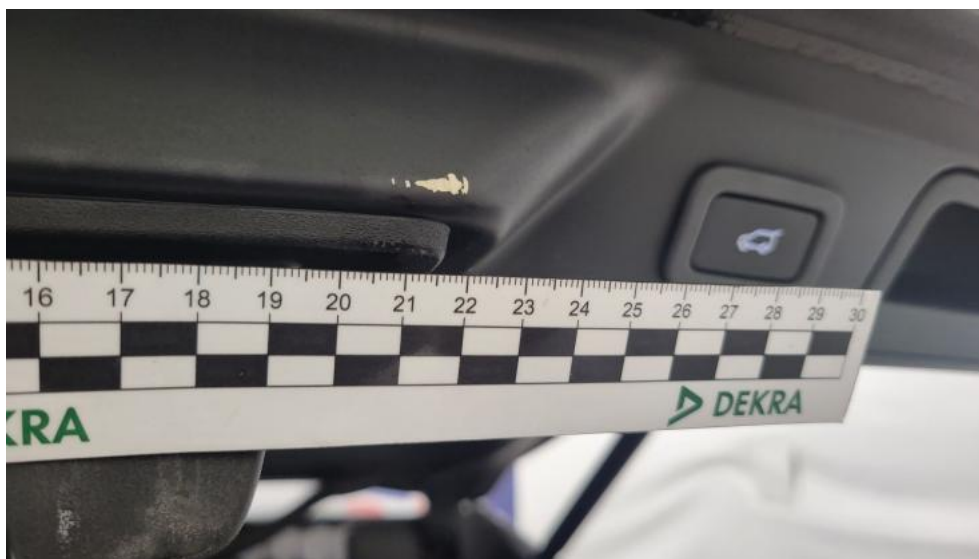
Fot. 87.

Wykładzina pokrywy tylnej - Rysa/odprysk 1
