DEKRA' s commission No. : PKOL(W)/LODZ/96344/24/12/12
commission/ damage No. : 21/K00457
Date of commission: 12-12-2024

Group of objects (Eurotax)	cars
EC code (Eurotax)	0148478
Manufacturer	DACIA
Model	Sandero 21-
Type	Sandero Stepway 1.0 TCe Comfort LPG
Body type	hatchback
Number of doors / seats	5/5
Curb weight [kg]	1160
Gross vehicle weight [kg]	1618
Wheelbase 1/2	2618
Engine type	benzynowy + gaz LPG
Pollution reduction system	three-way catalytic converter
Engine capacity [ccm]	999
Engine Power [hp/kW]	90/67
Gearbox	manual 6- gear
Registration /record No.	WZ731EH
VIN / serial number	UU1DJF00X67825589
Date of first registration	15-10-2021
Date of next. tech. test	15-10-2022
Year of manufacture	2021
Readout [km]	65 234 (read)
Body color / type of coating	orange/double-layered, metallized

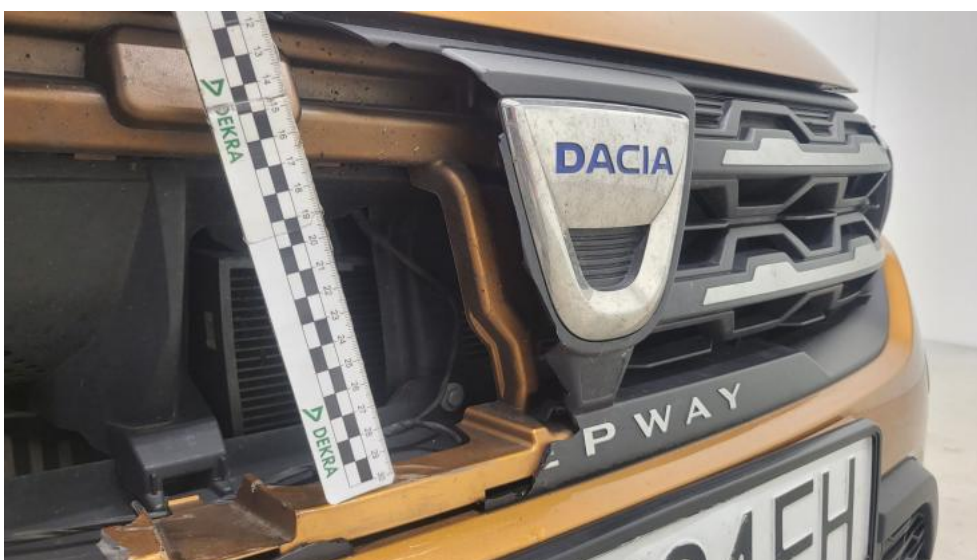
Photo 46.

Atrapa przednia - Pęknięcie/rozerwanie 1

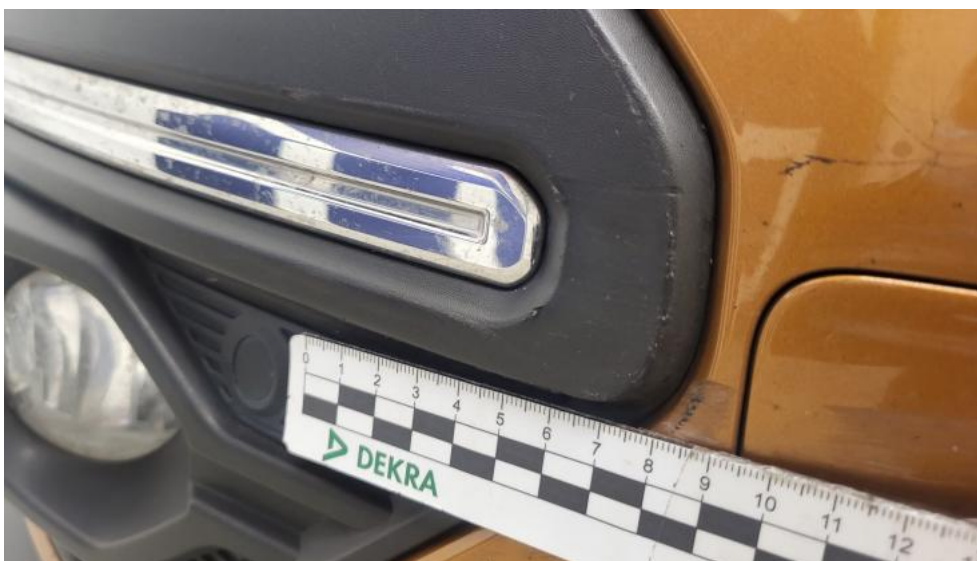
Photo 47.
Kratka/zaślepka halogenu P - Rysa/odprysk 1

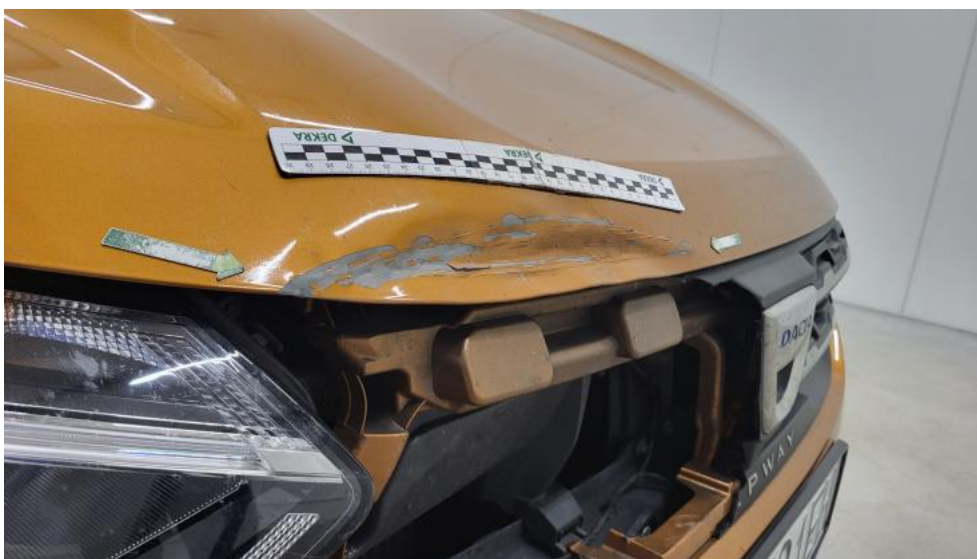
Photo 49.

Pokrywa komory silnika - Wgniecenie/odkształcenie 1

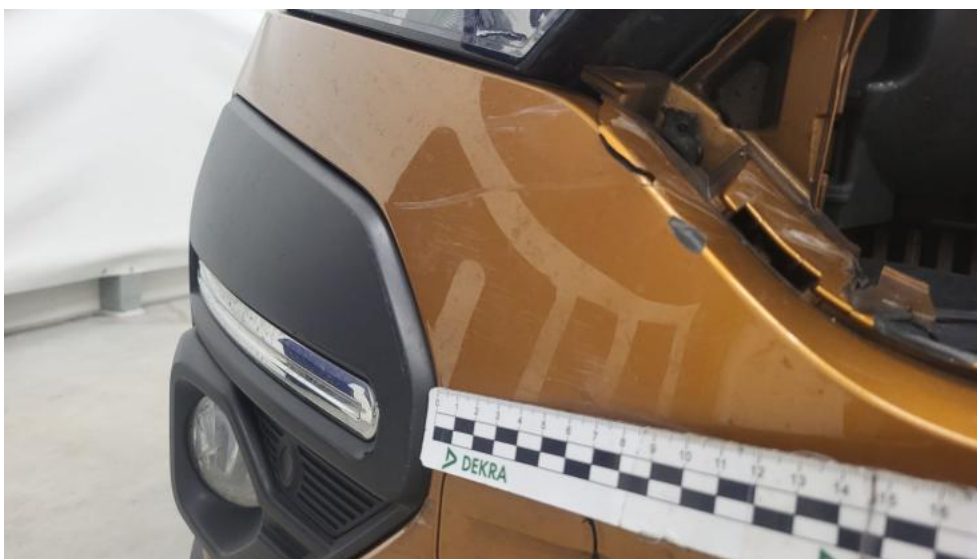
Photo 55.
Zderzak - Rysa/odprysk 2

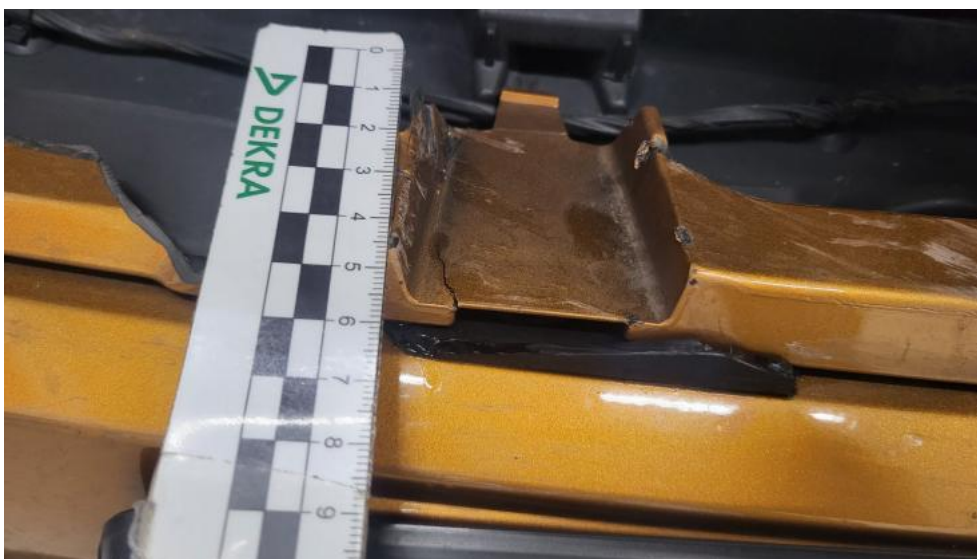
Photo 59.
Zderzak - Pęknięcie/rozerwanie 2

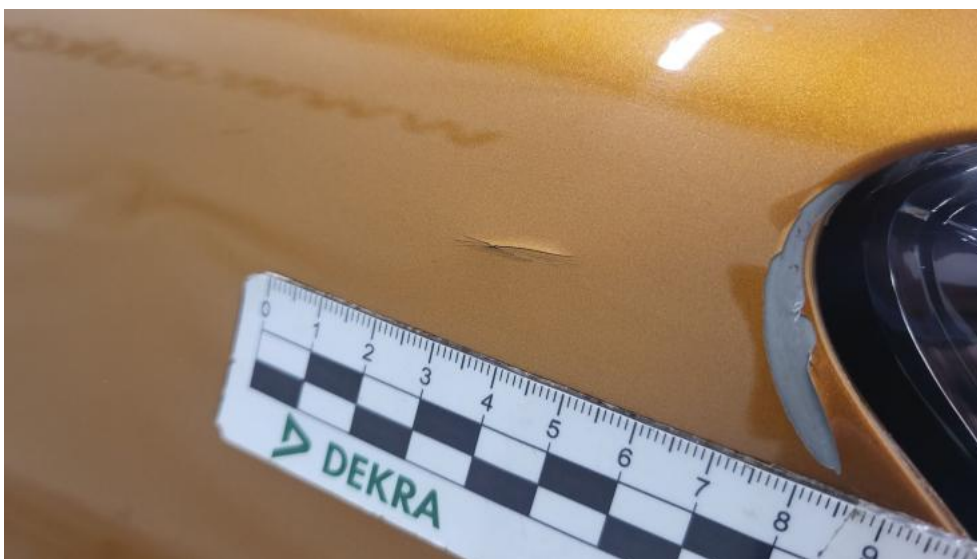
Dostarczono ksero pozwolenia czasowego. Ciężka praca drzwi prawych przednich, ocierają o błotnik. Rysy na samochodzie. Aktywna kontrolka ciśnienia w kołach. Pojazd zasilany gazem. Brak dokumentacji. Aktywna kontrolka serwisu. Kluczyk oklejony taśmą.

Photo 67.
Błotnik przedni P - Pęknięcie/rozerwanie 1

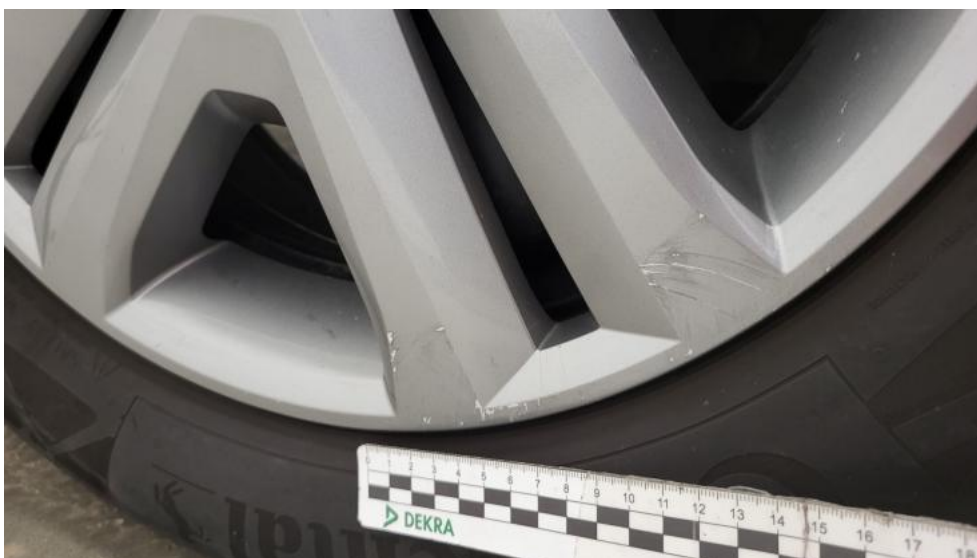
Photo 68.
Kołpak przedni P - Rysa/odprysk 1

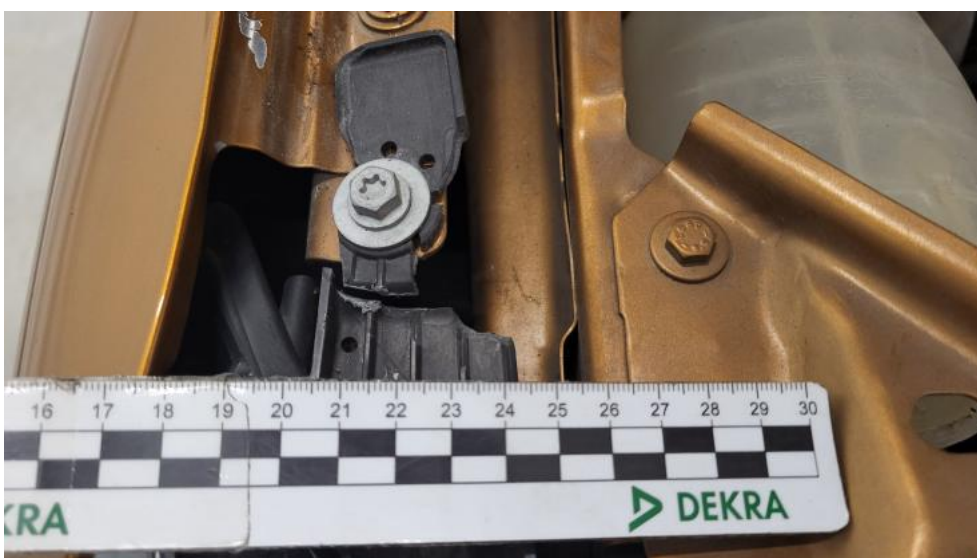
Photo 70.
Reflektor P - Pęknięcie/rozerwanie 1

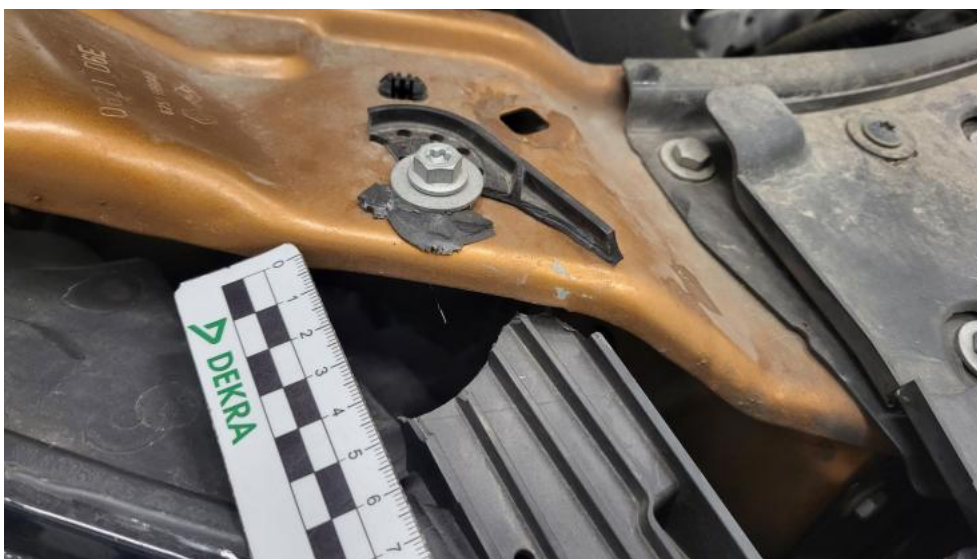
Photo 71.
Reflektor P - Pęknięcie/rozerwanie 2

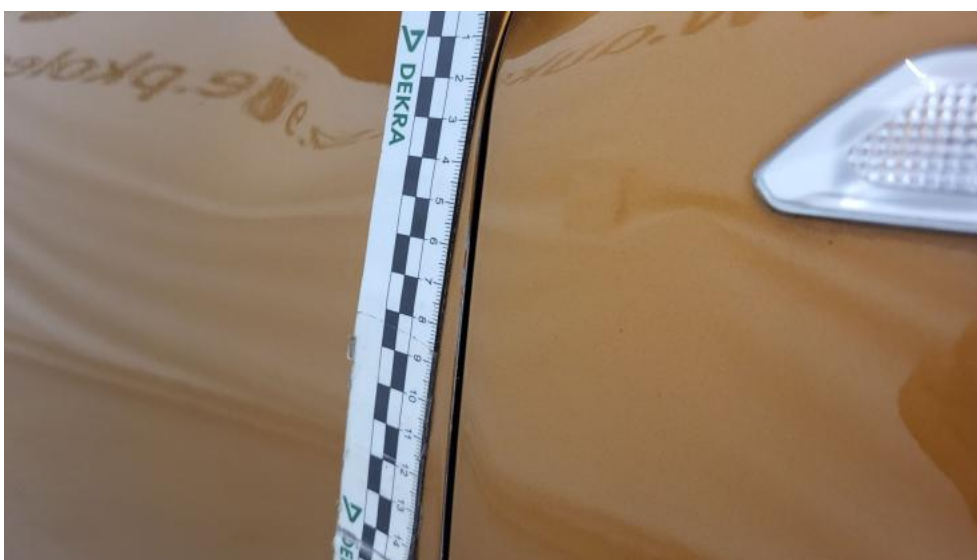
Photo 72.
Drzwi przednie P - Rysa/odprysk 1

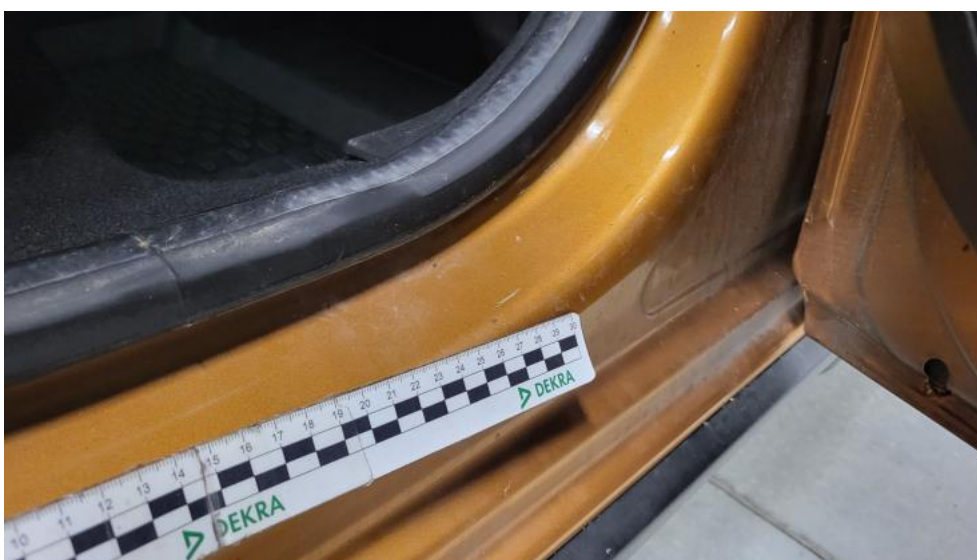
Photo 76.
Próg P - Rysa/odprysk 2

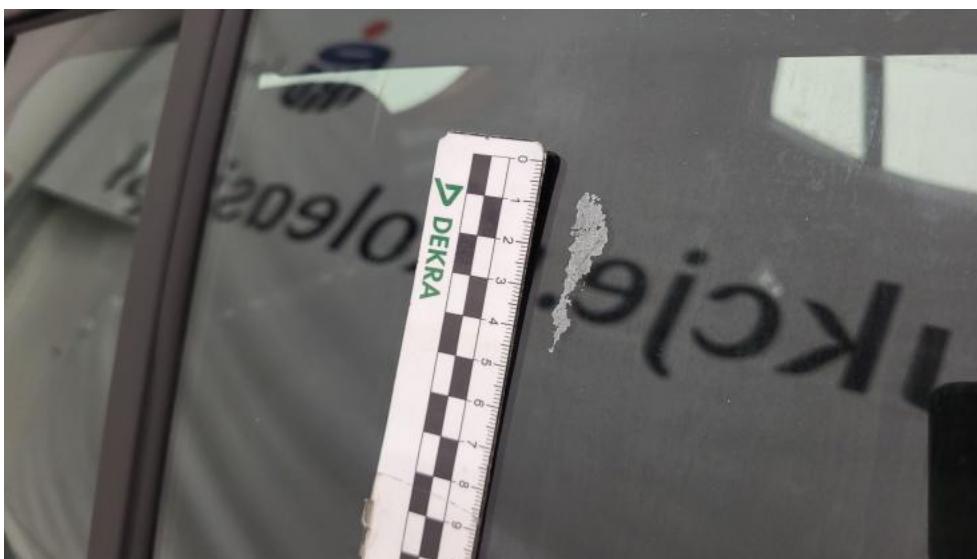
Photo 77.

Szyba boczna środkowa P - Inne 1

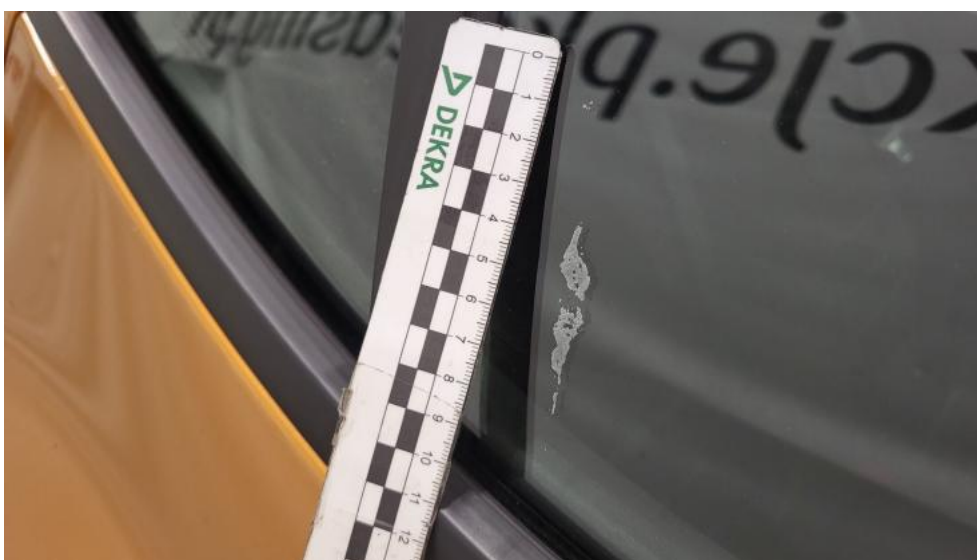
Photo 78.

Szyba boczna środkowa P - Inne 2

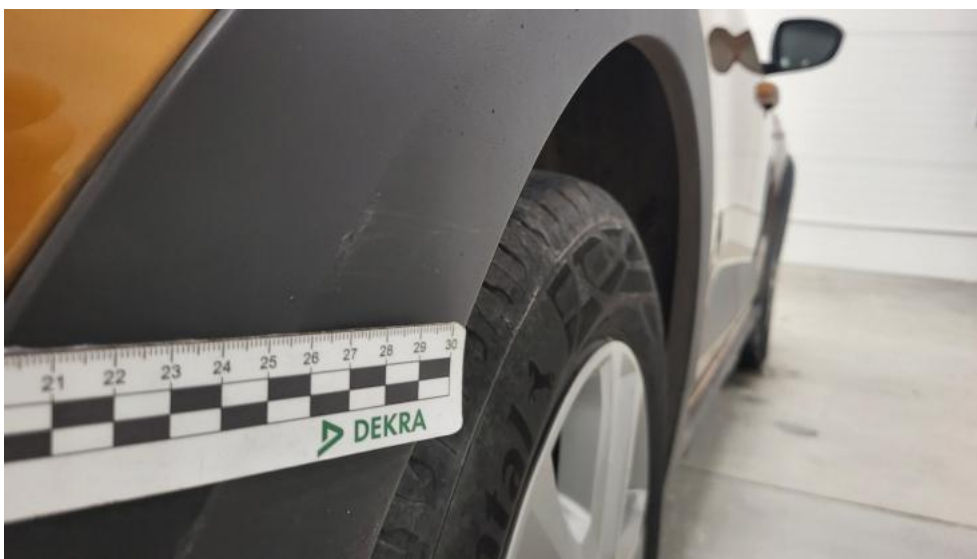
Photo 83.

Listwa krawędzi błotnika tył P - Rysa/odprysk 2

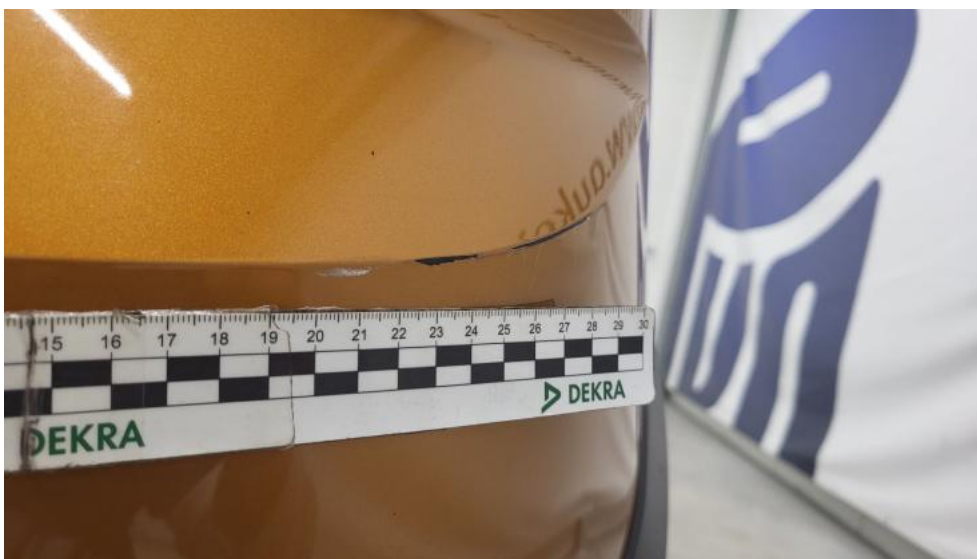
Photo 87.
Zderzak tylny - Rysa/odprysk 1

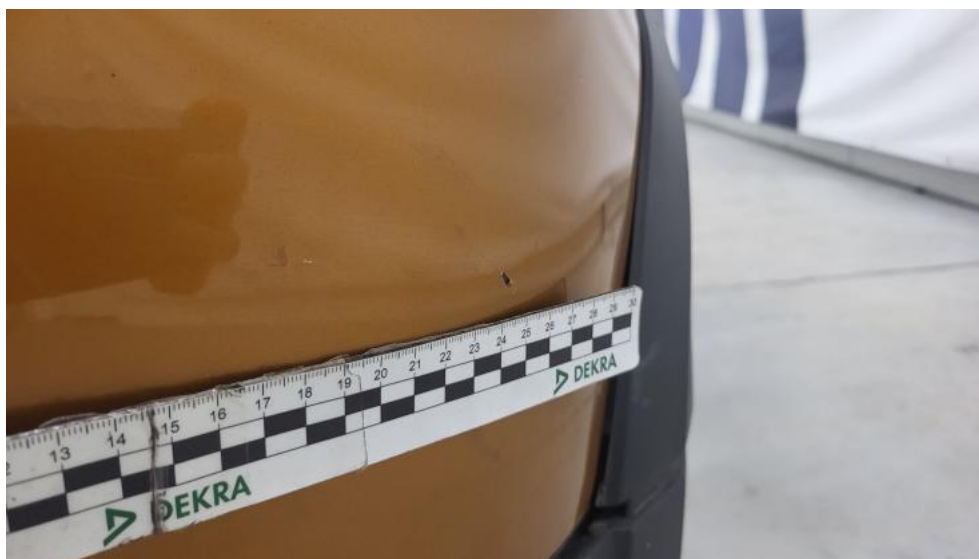
Photo 89.
Zderzak tylny() - Rysa/odprysk 3

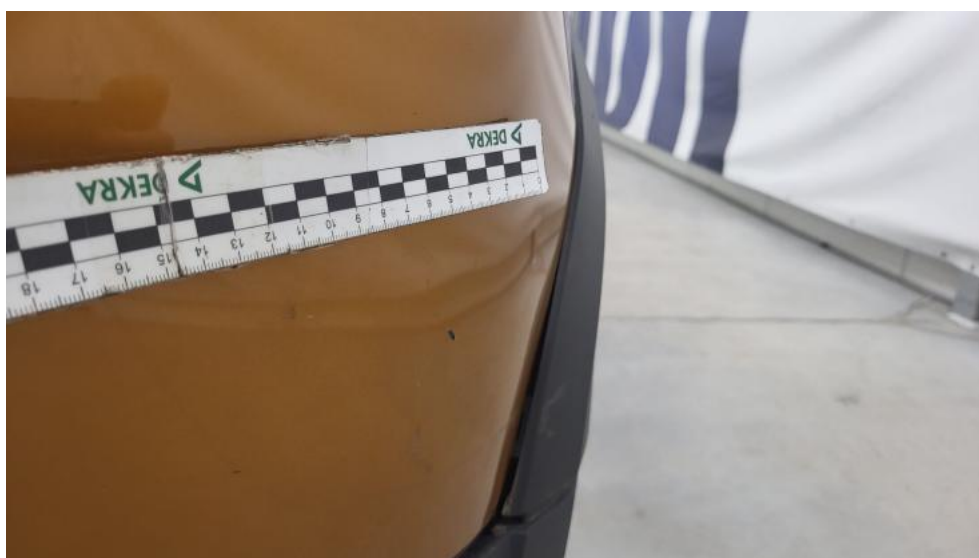
Photo 90.
Zderzak tylny - Wgniecenie/odkształcenie 1

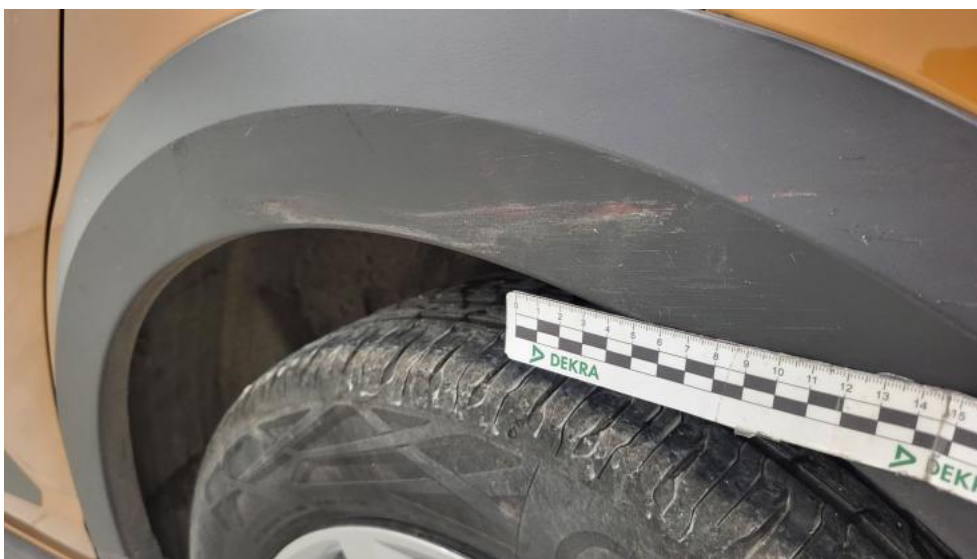
Photo 97.

Listwa krawędzi błotnika tyl L - Rysa/odprysk 2

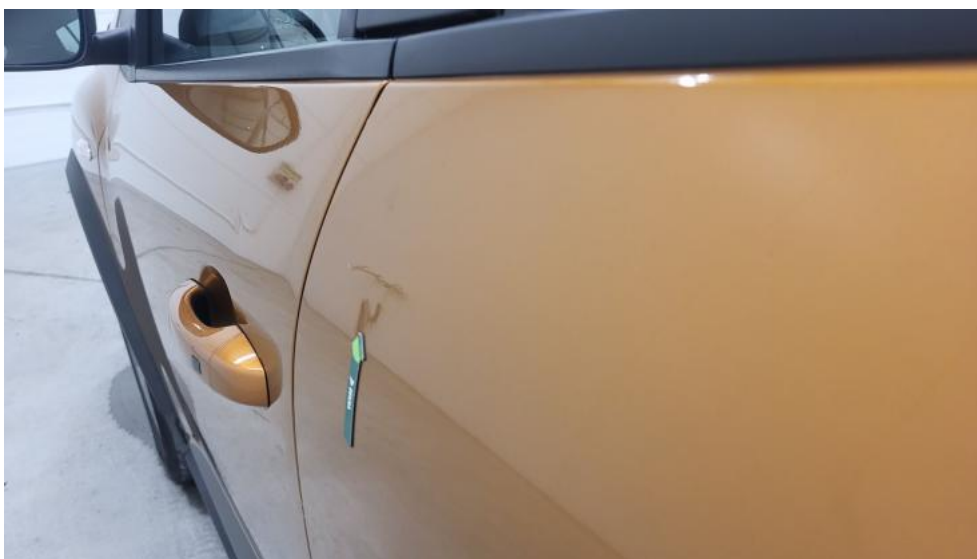
Photo 105.

Drzwi tylne L - Wgniecenie/odkształcenie 1

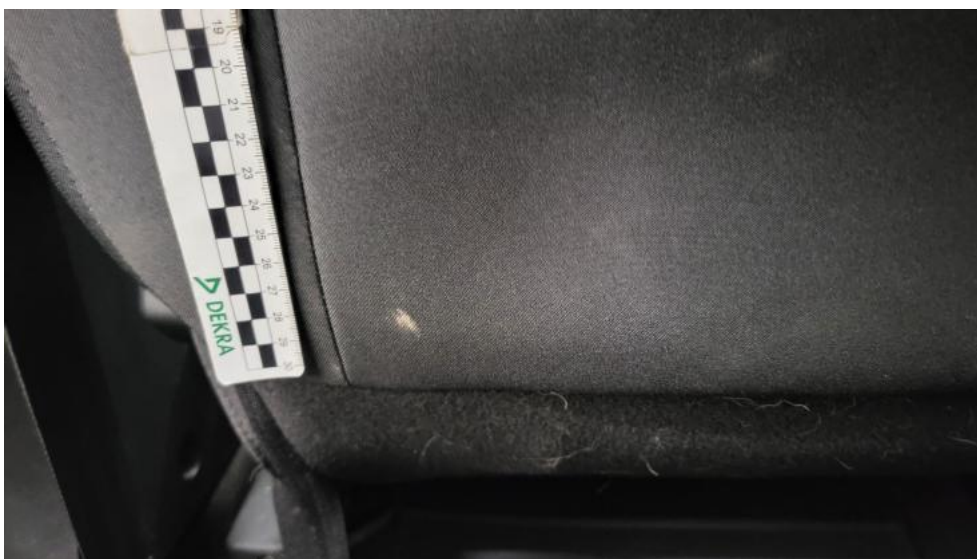
Photo 111.

Fotel prz. lew.() - Inne 3

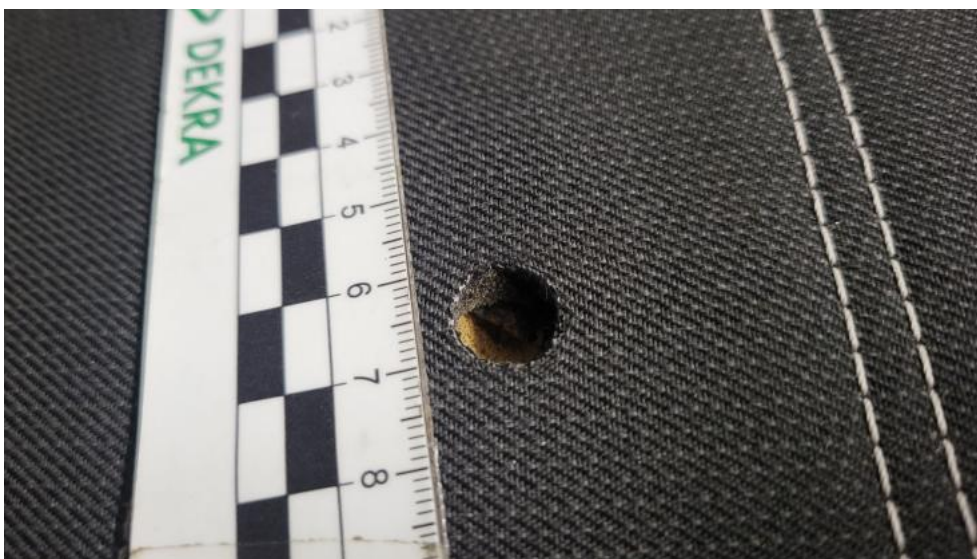
Photo 113.
Fotel prz. praw. - Inne 2

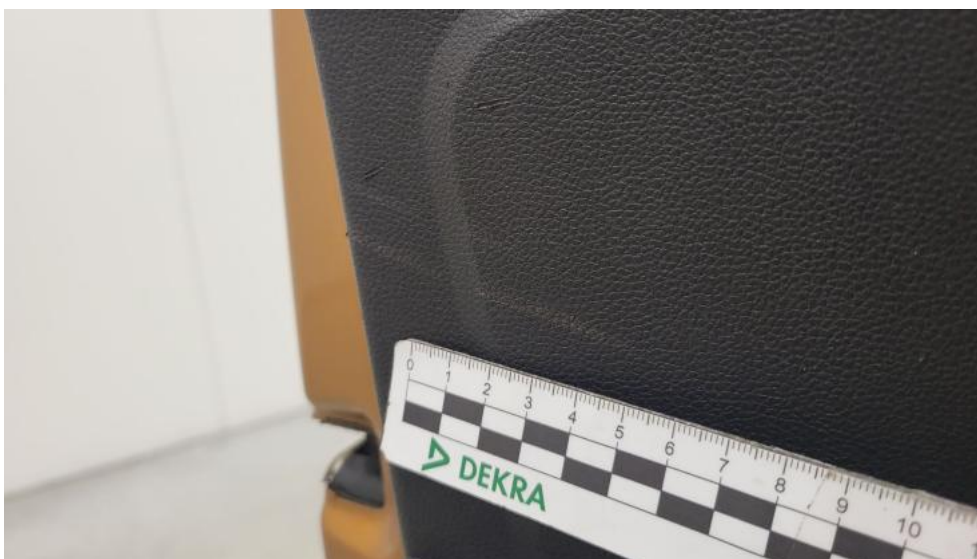
Photo 119.

Tapicerka drzwi przednich L - Rysa/odprysk 1

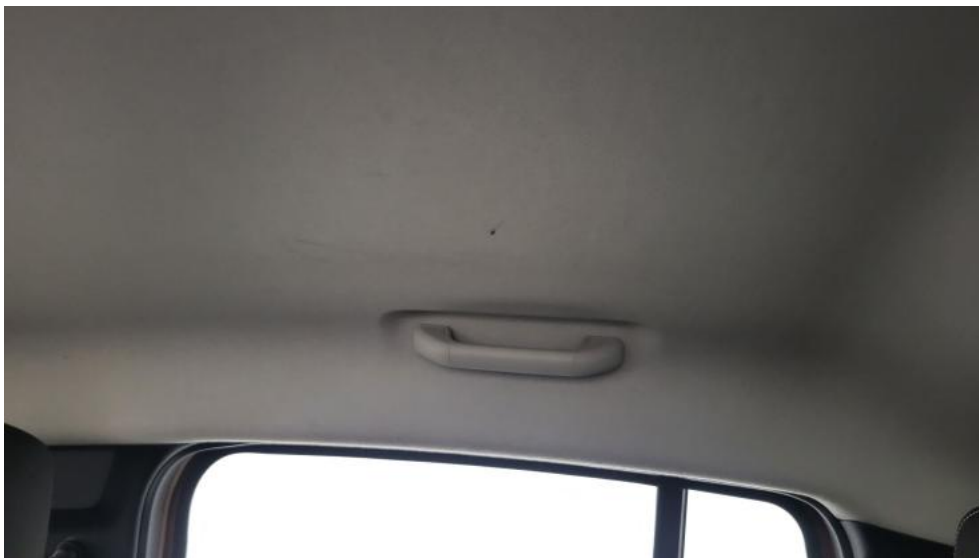
Photo 123.
Podsufitka - Inne 2
