Nr zlecenia DEKRA: PKOL(W)/LODZ/24306/25/04/02  
Nr zlecenia/szkody: 22/014581  
Data zlecenia: 02-04-2025

**DEKRA Polska - Centrala**  
02-673 Warszawa, ul. Konstruktorska 12A

| Producent | AUDI |
| Typ/wersja | SQ7 4.0 TDI Quattro Tiptr. |

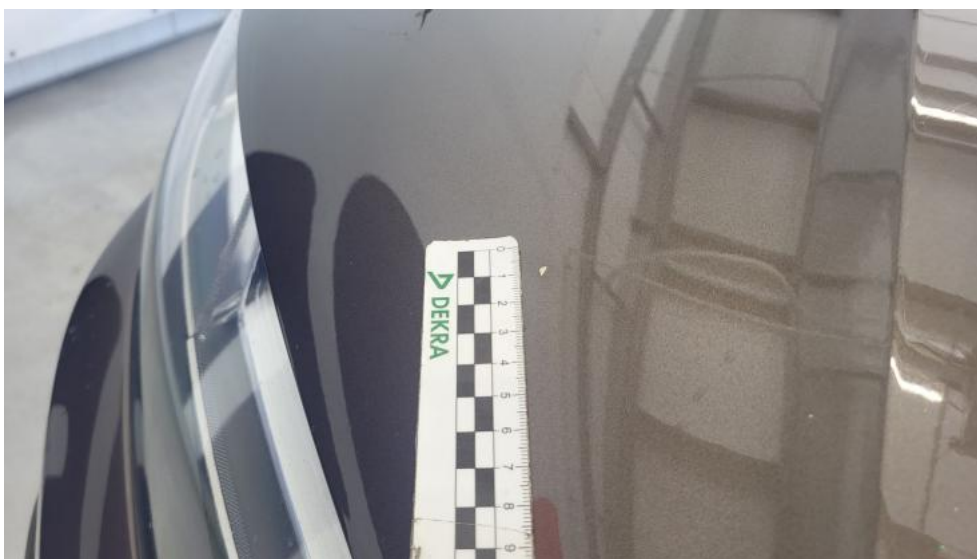
**Fot. 41.**

Pokrywa komory silnika - Rysa/odprysk 1

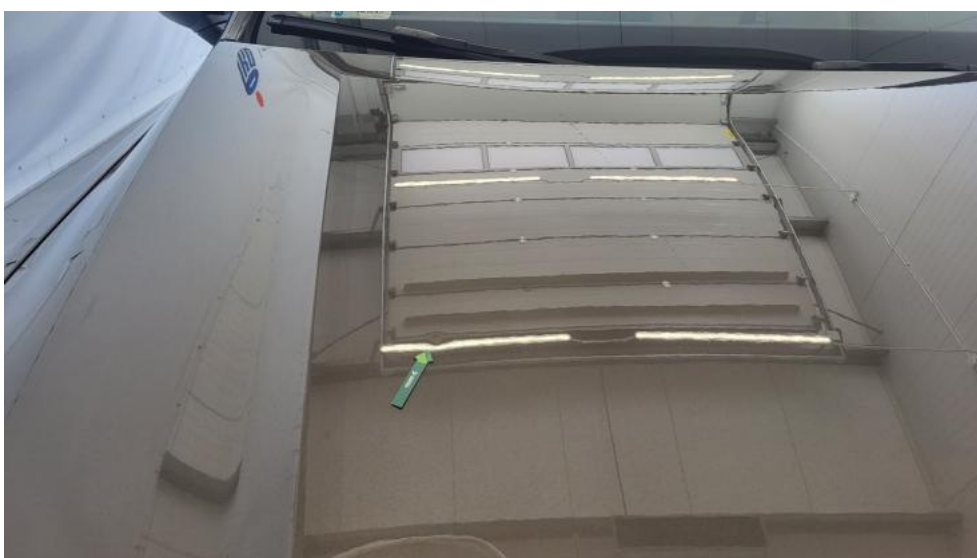
**Fot. 42.**

Pokrywa komory silnika - Wgniecenie/odkształcenie 1

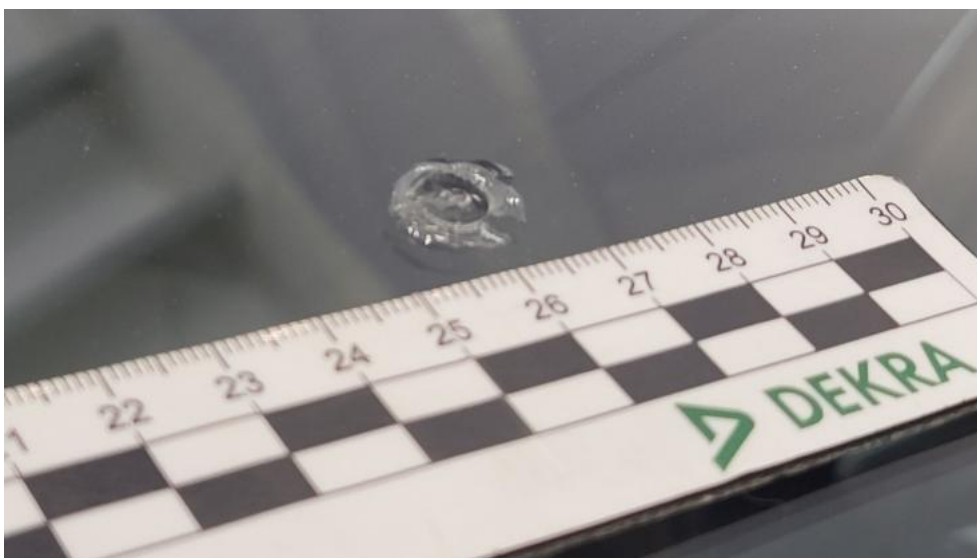
**Fot. 46.**

Szyba czołowa - Pęknięcie/rozerwanie 2

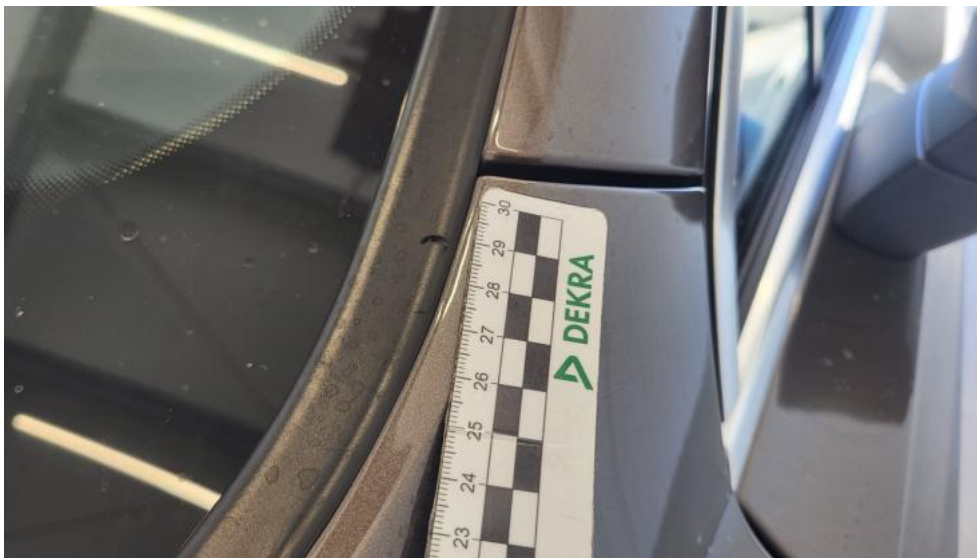
**Fot. 47.**

Uszczelka/listwa szyby czołowej - Rysa/odprysk 1

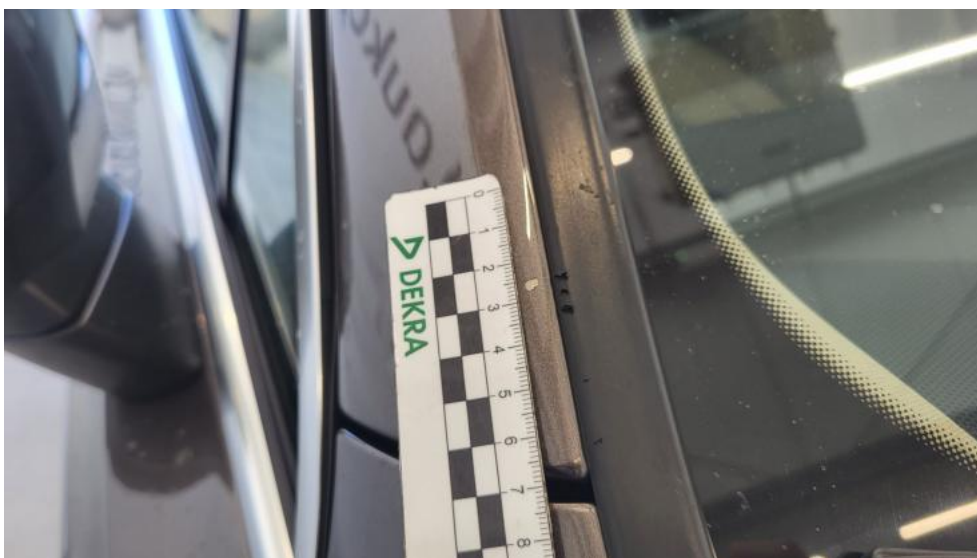
**Fot. 48.**

Uszczelka/listwa szyby czołowej - Rysa/odprysk 2

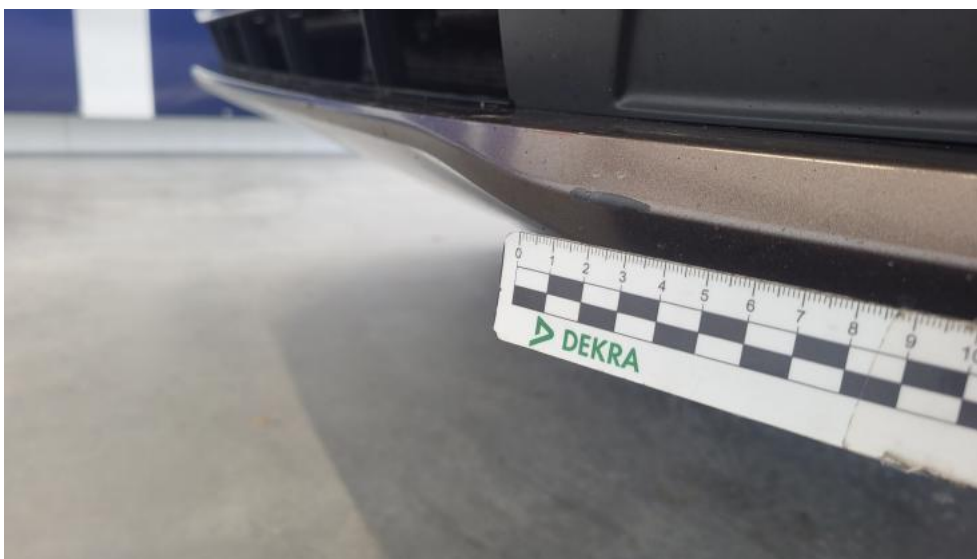
**Fot. 51.**

Zderzak - Rysa/odprysk 2

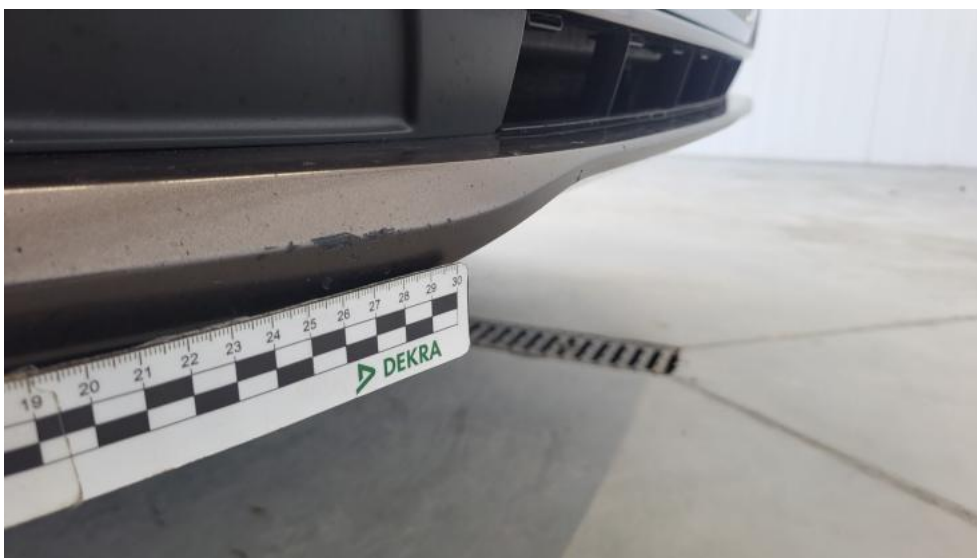
**Fot. 52.**

Zderzak() - Rysa/odprysk 3

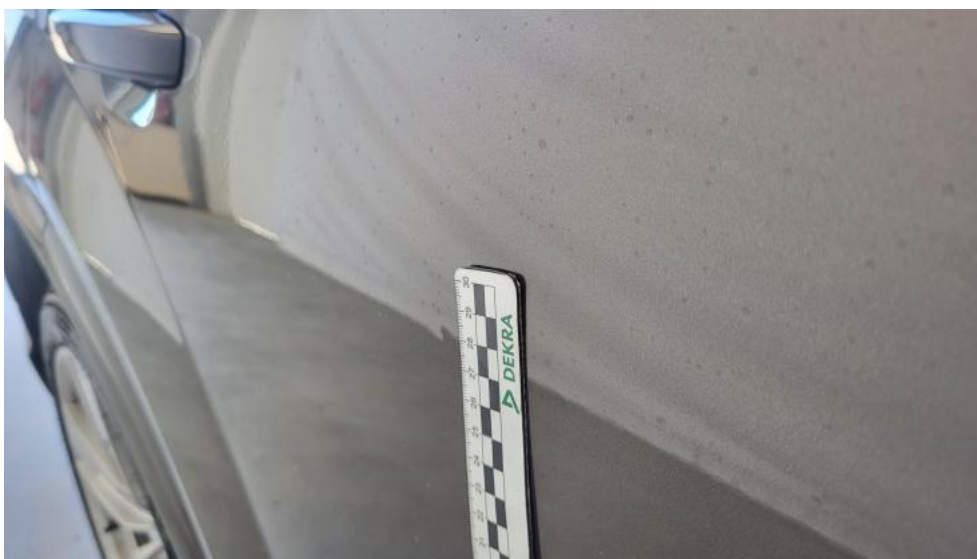
**Fot. 55.**

Drzwi tylne P - Wgniecenie/odkształcenie 1

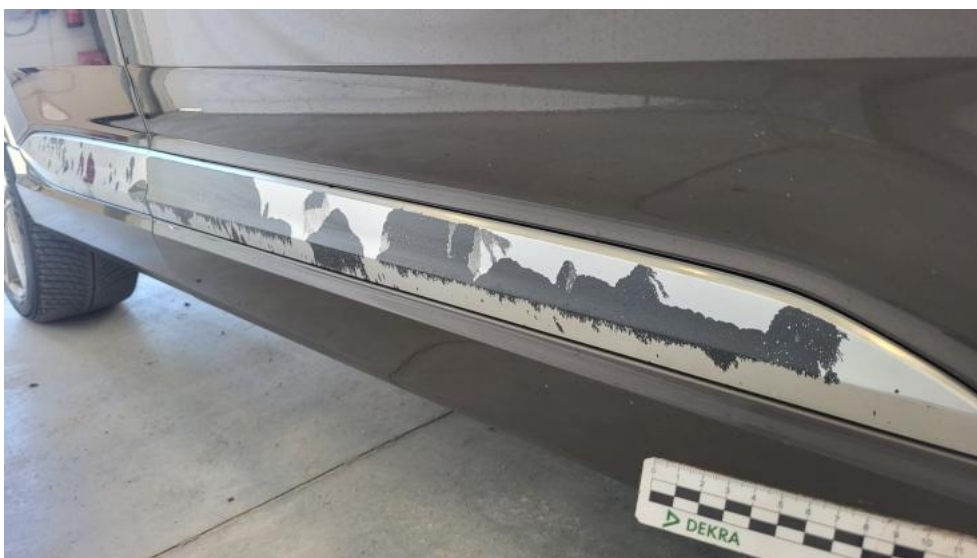
**Fot. 56.**

Listwa drzwi przednich P - Inne 1

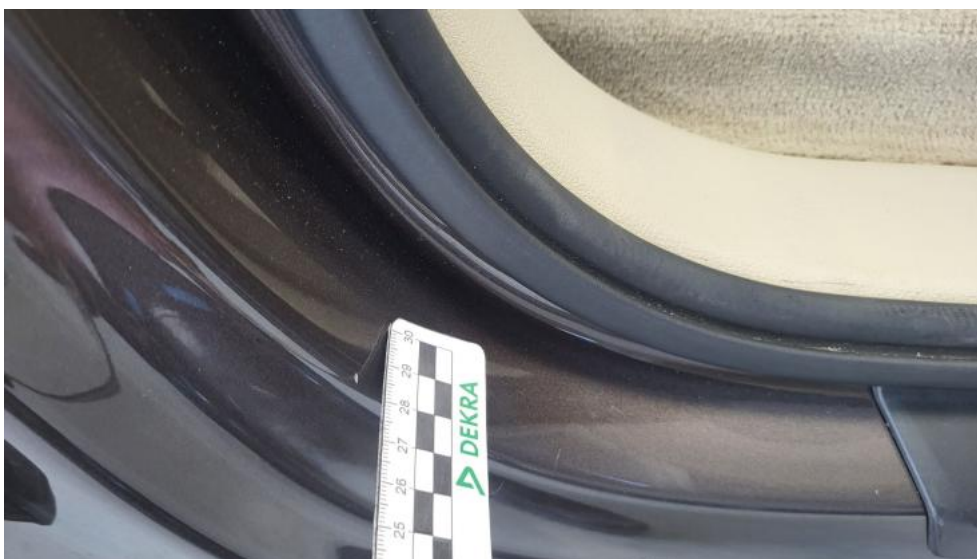
**Fot. 59.**  
Próg P - Rysa/odprysk 1

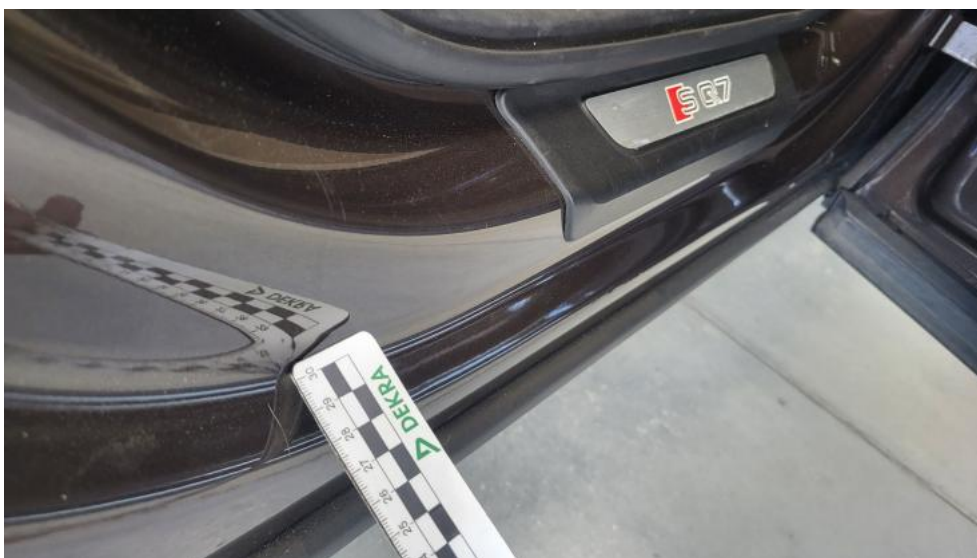
**Fot. 60.**  
Próg P - Rysa/odprysk 2

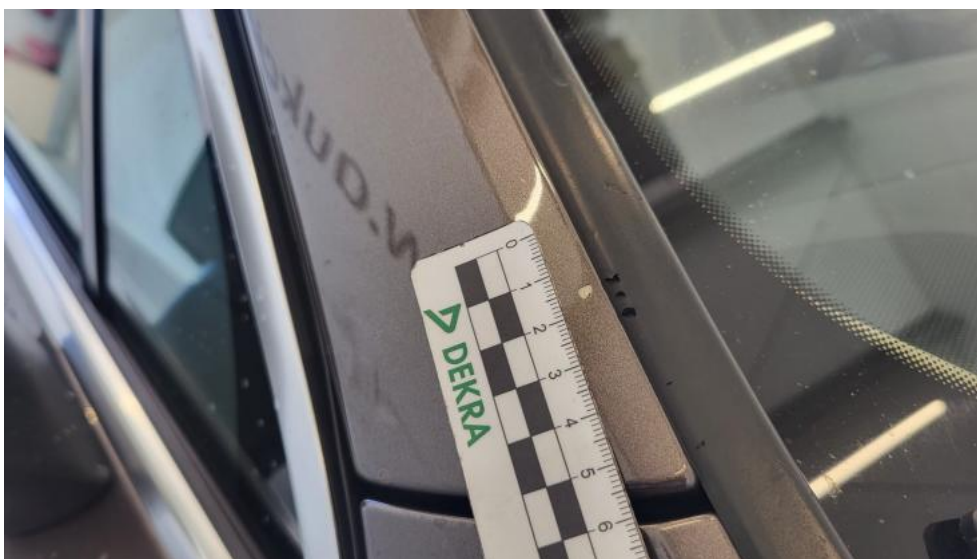
**Fot. 61.**

Słupki przedni P - Rysa/odprysk 1

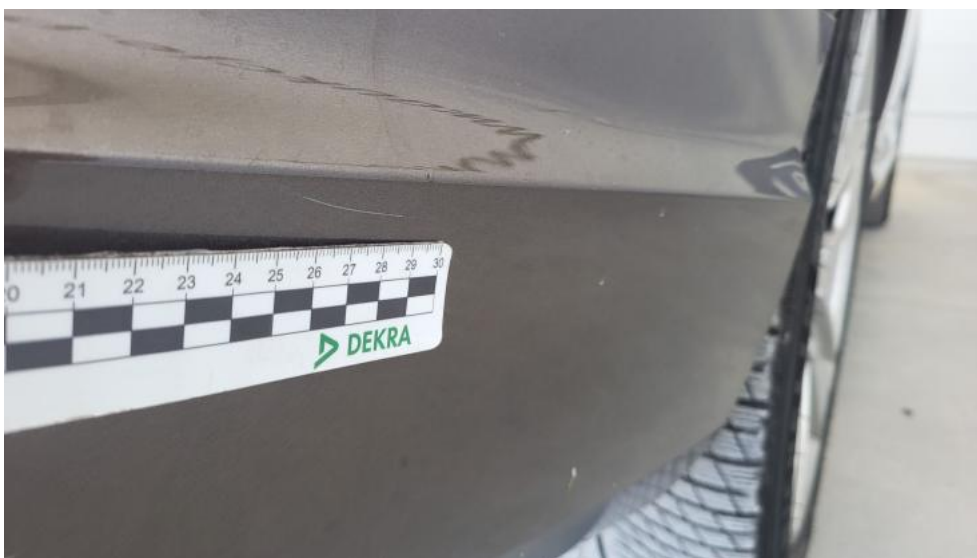
**Fot. 62.**

Zderzak tylny - Rysa/odprysk 1

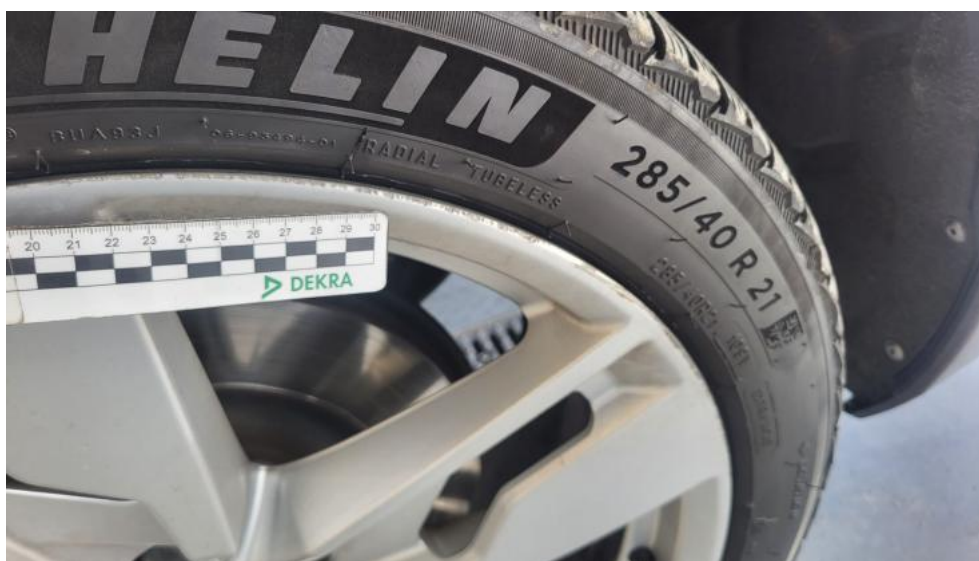
**Fot. 65.**

Felga aluminiowa tylna L - Rysa/odprysk 1

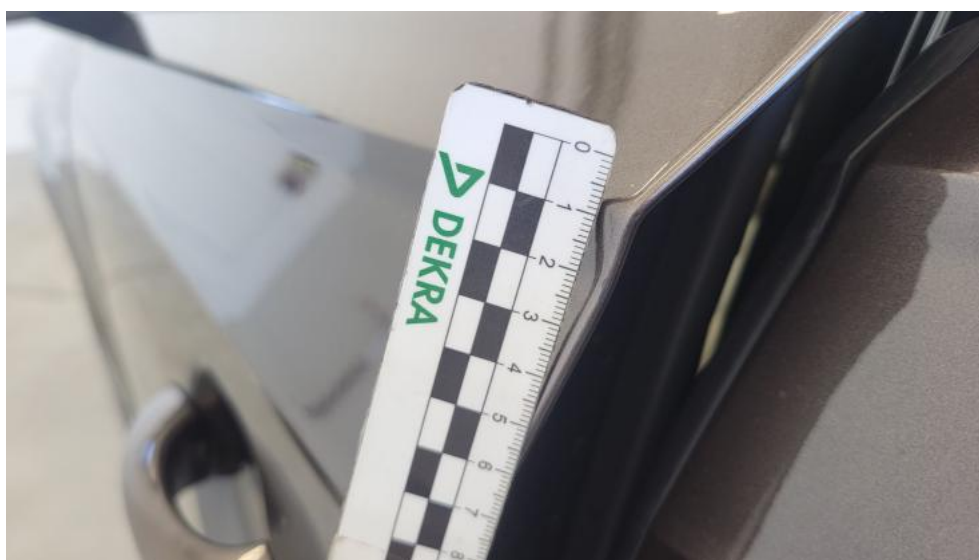
**Fot. 66.**

Drzwi przed L - Rysa/odprysk 1

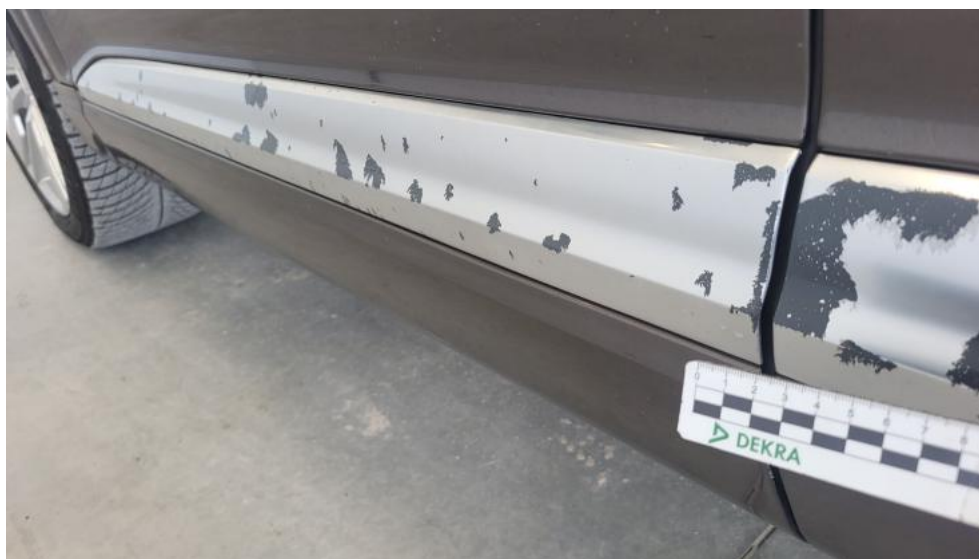
**Fot. 69.**

Listwa drzwi przednich L - Inne 1

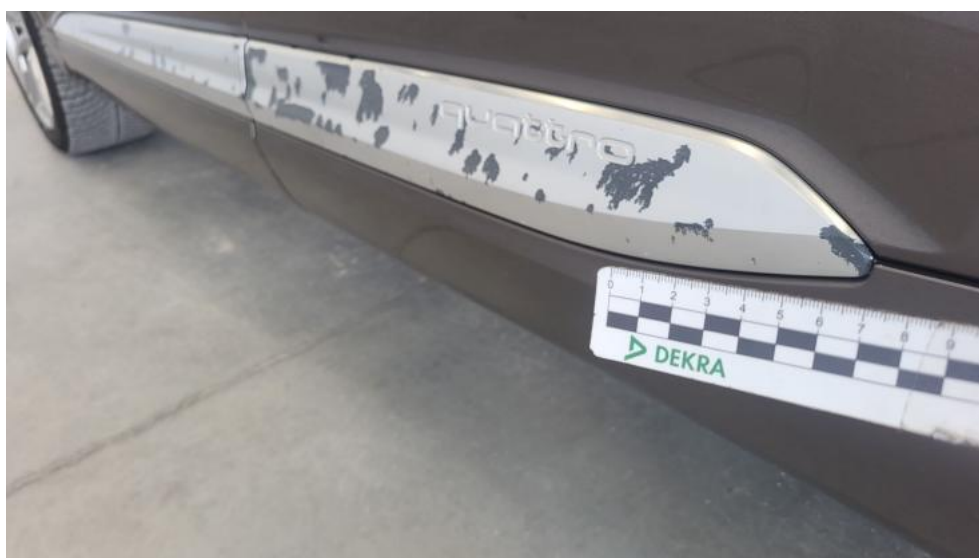
**Fot. 70.**

Listwa drzwi tylnych L - Inne 1

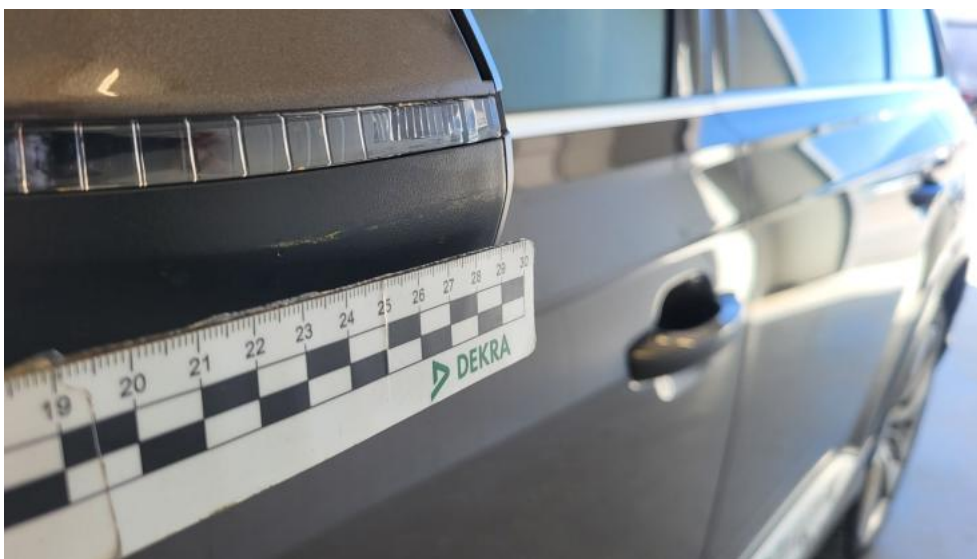
**Fot. 71.**

Lusterko zew L - Rysa/odprysk 1

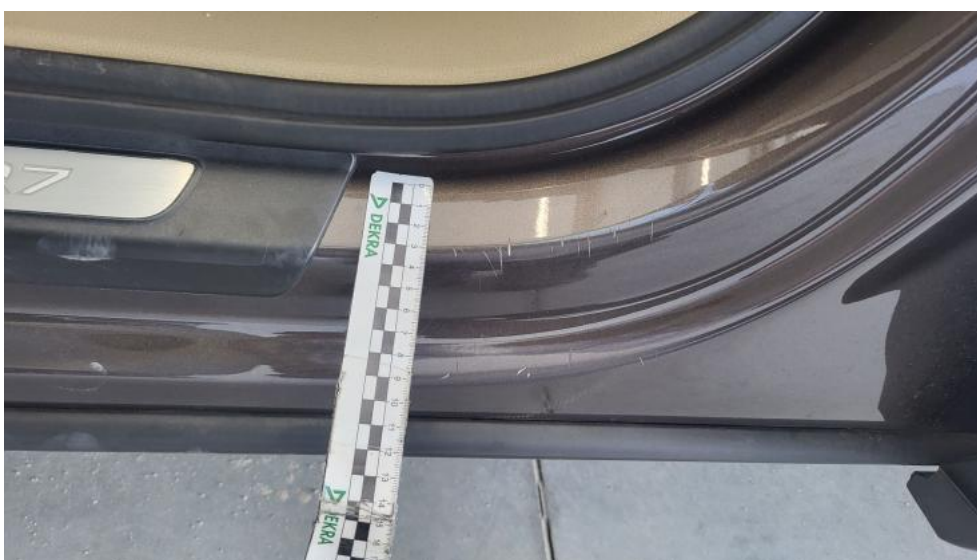
**Fot. 72.**

Próg L - Rysa/odprysk 1

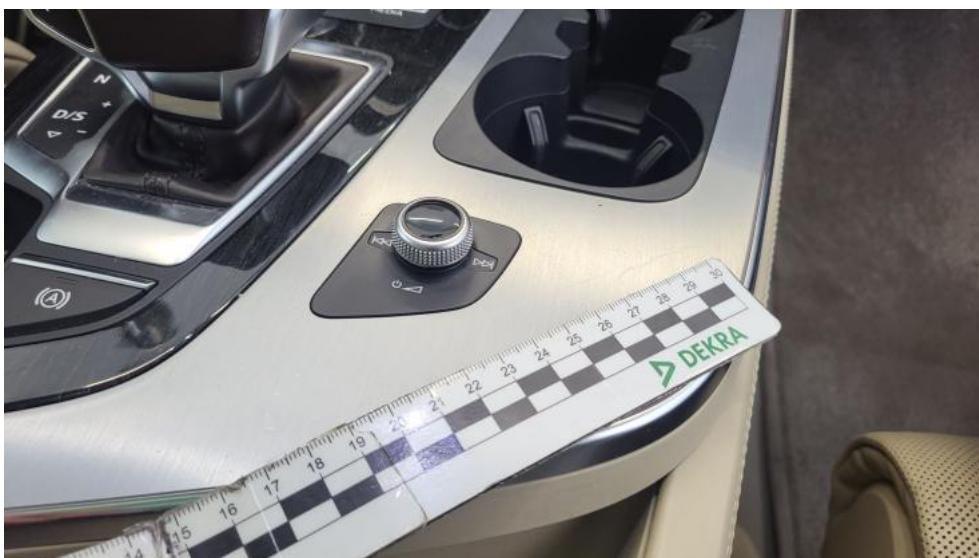
**Fot. 74.**

Konsola tunelu śr. - Rysa/odprysk 1

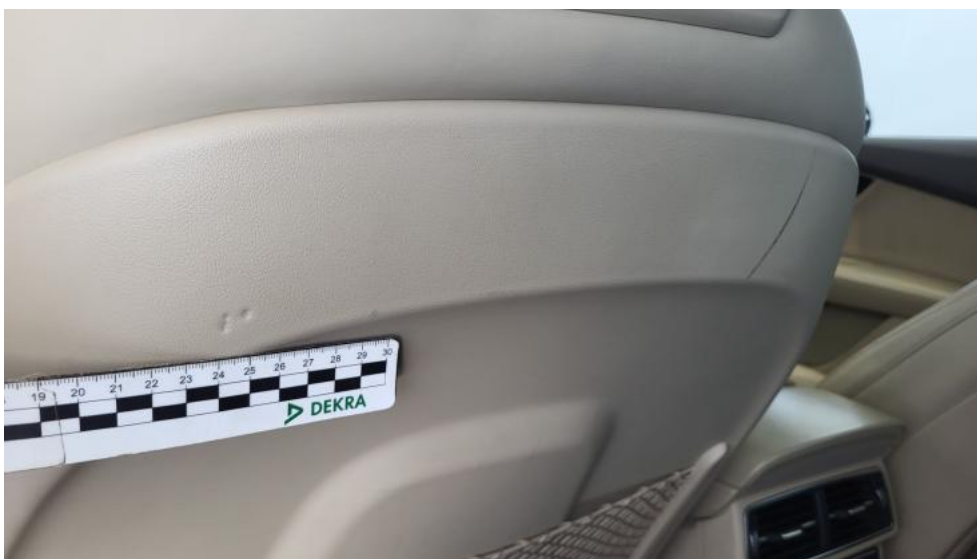
**Fot. 75.**

Fotel prz. lew. - Wgniecenie/odkształcenie 1

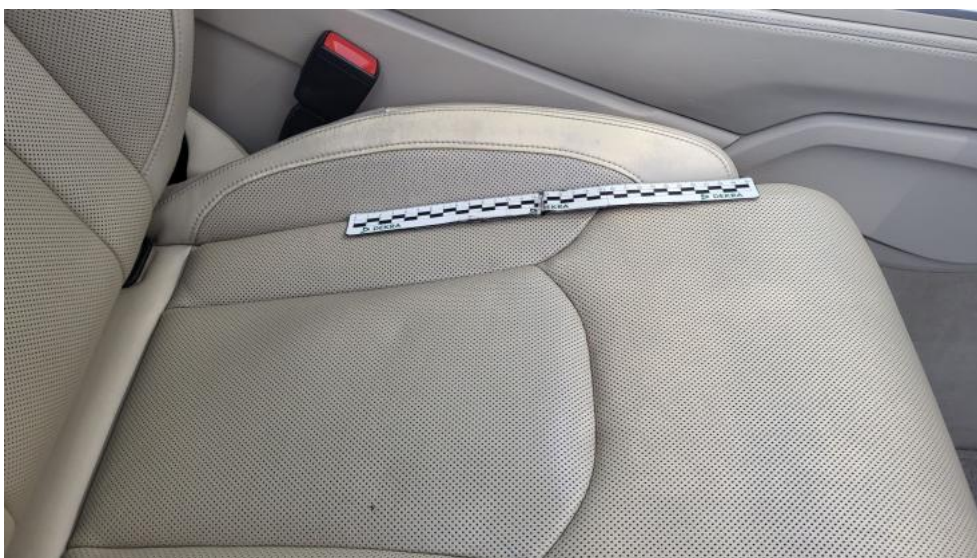
**Fot. 76.**

Fotel prz. lew. - Inne 1

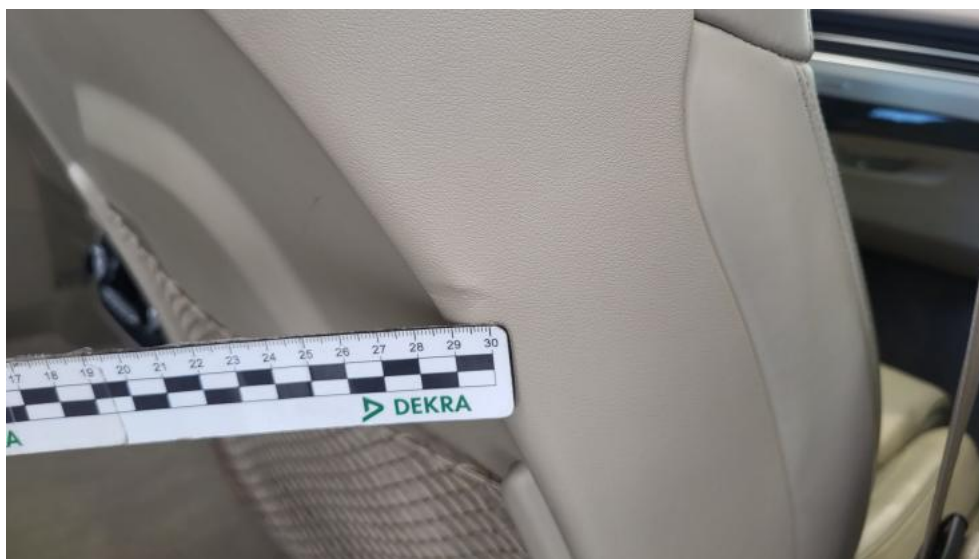
**Fot. 77.**

Fotel prz. praw. - Wgniecenie/odkształcenie 1

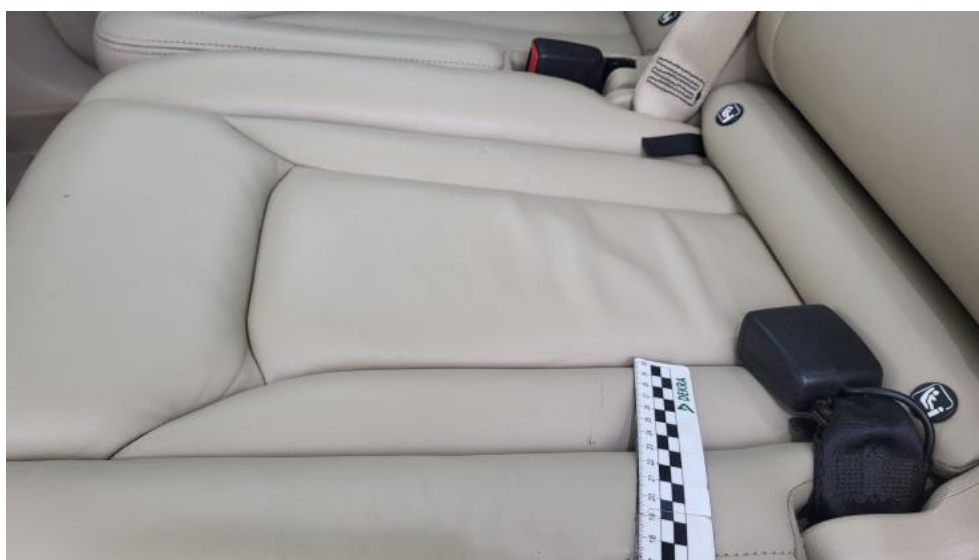
**Fot. 78.**

Kanapa tyl. - Rysa/odprysk 1

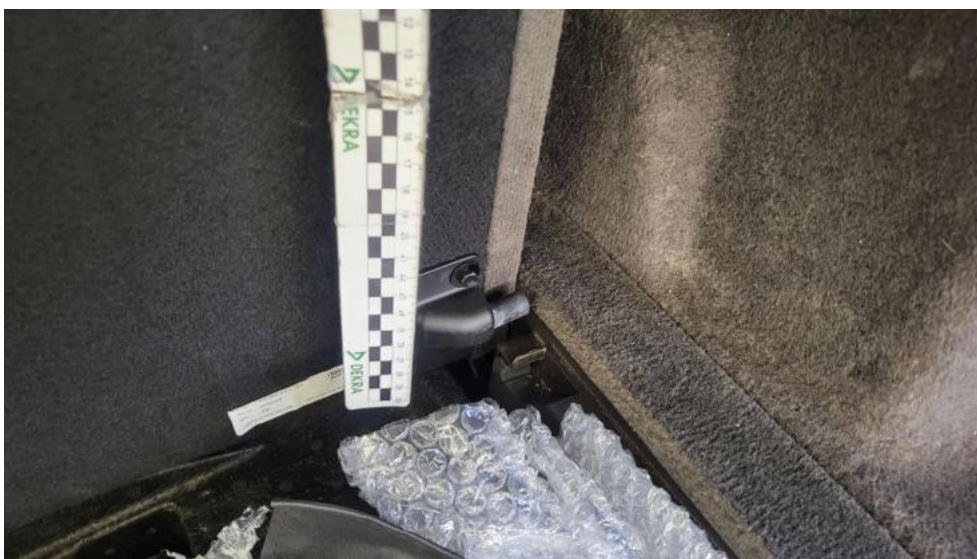
**Fot. 83.**

Rysy na samochodzie. Aktywna kontrolka silnika. Odpryski na szybie czołowej. Mocowania podłogi bagażnika nie blokuje się do weryfikacji serwisowej.

Wykładzina podłogi bagażnika - Inne 1

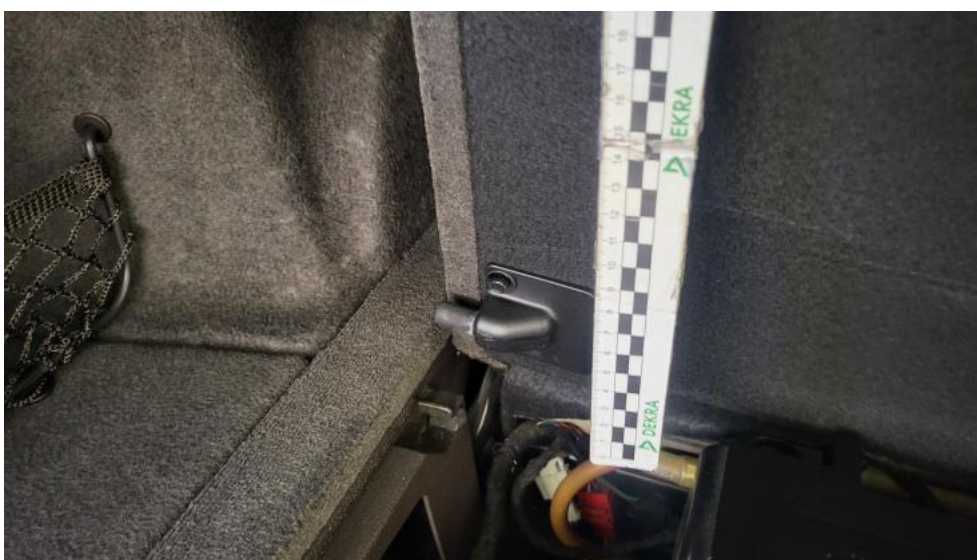
**Fot. 84.**

Wykładzina podłogi bagażnika - Inne 2
