Nr zlecenia DEKRA: PKOL(W)/LODZ/35225/25/05/15  
Nr zlecenia/szkody: 21/053579  
Data zlecenia: 15-05-2025

**DEKRA Polska - Centrala**  
02-673 Warszawa, ul. Konstruktorska 12A

| Model | Doblo Cargo 1.6 MJ Euro 6 1598ccm - 105KM 2,1/2,5t 19-22 |
| Nr rejestracyjny | WZ646EL |

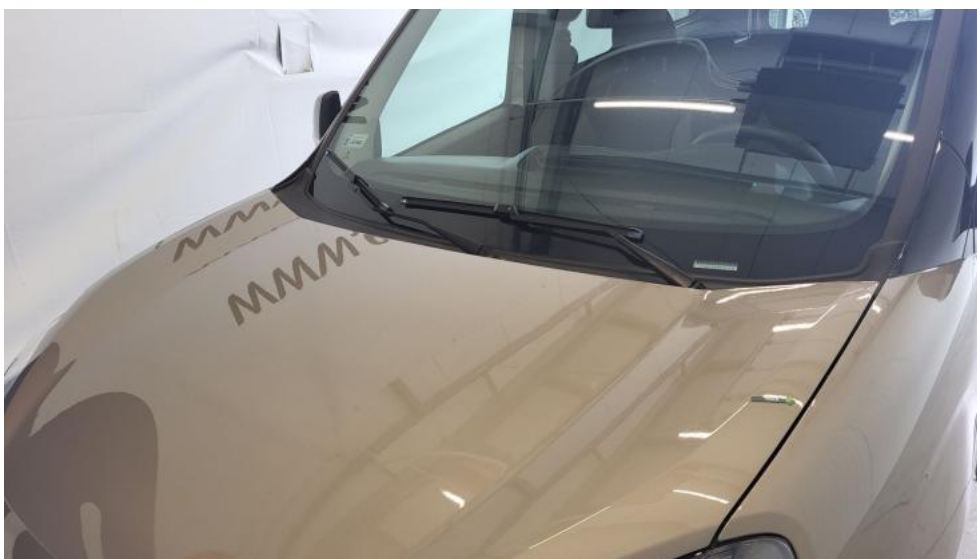
**Fot. 37.**

Pokrywa komory silnika - Wgniecenie/odkształcenie 1

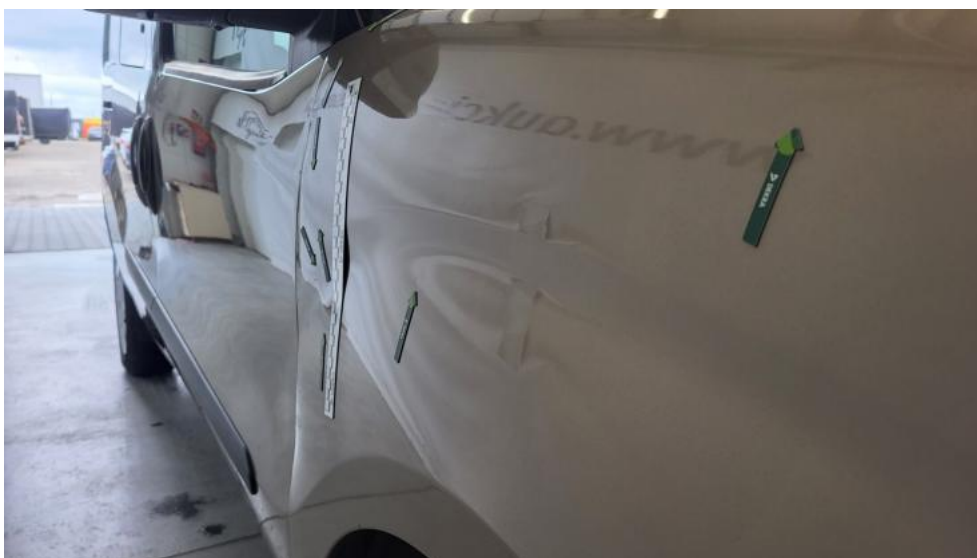
**Fot. 38.**

Łotnik przedni P - Wgniecenie/odkształcenie 1

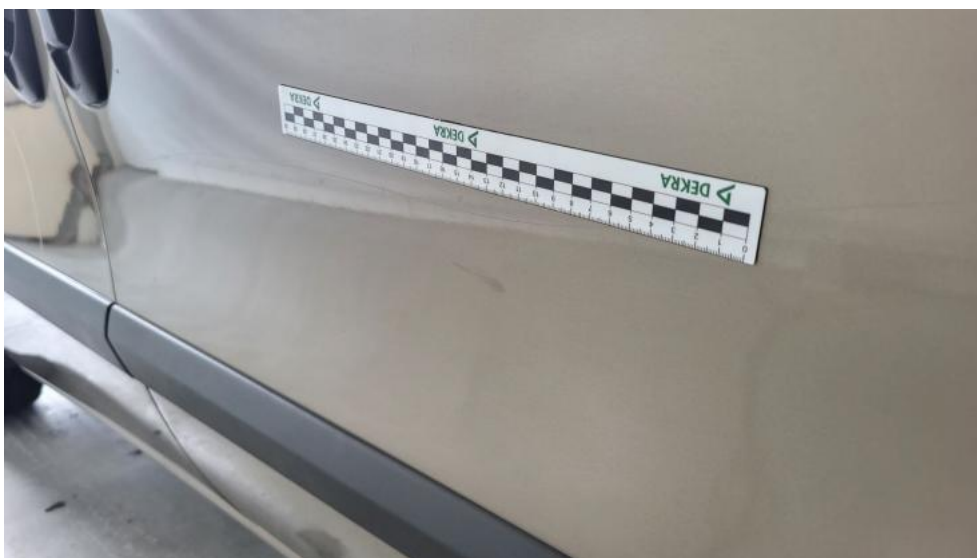
**Fot. 40.**

Drzwi przednie P - Rysa/odprysk 1

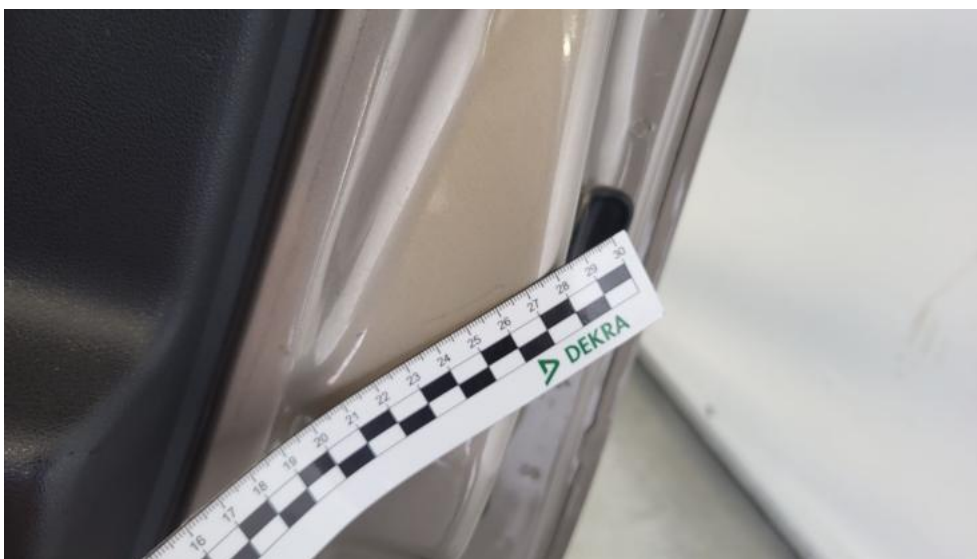
**Fot. 41.**

Drzwi przednie P - Rysa/odprysk 2

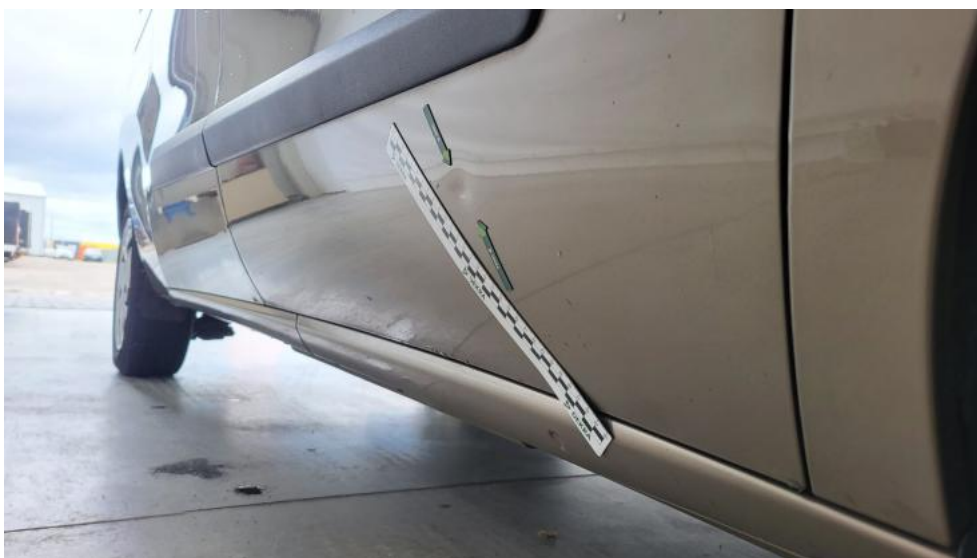
**Fot. 42.**

Drzwi przednie P - Wgniecenie/odkształcenie 1

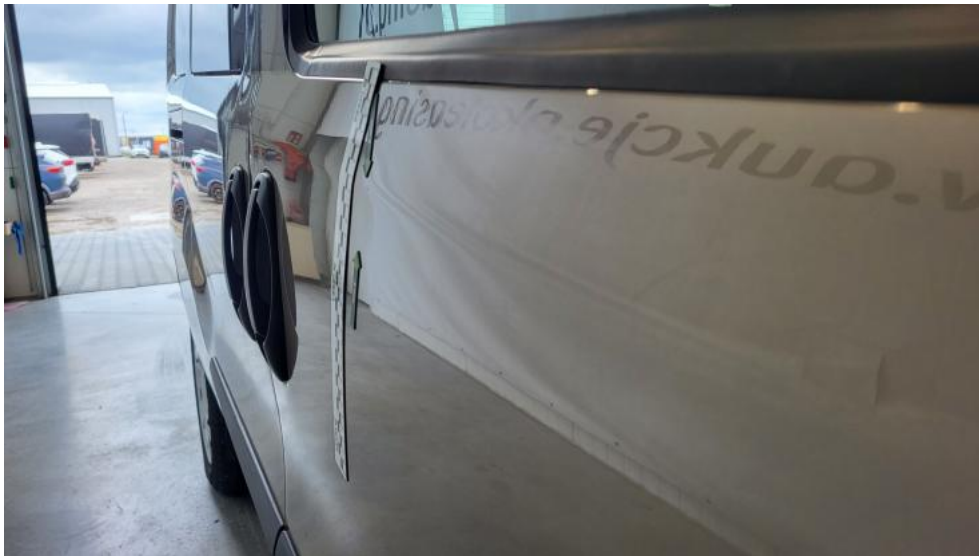
**Fot. 43.**

Drzwi przednie P - Wgniecenie/odkształcenie 2

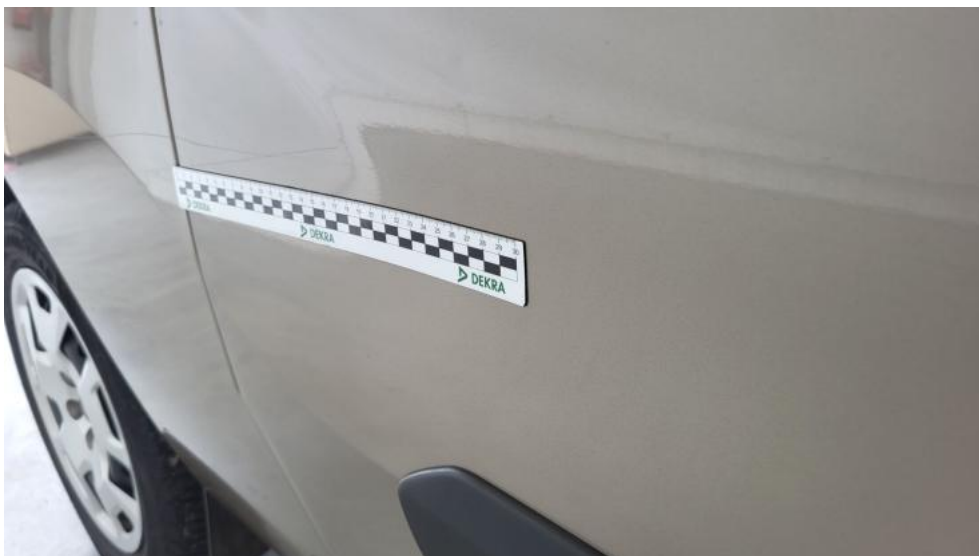
**Fot. 44.**

Drzwi tylne P - Rysa/odprysk 1

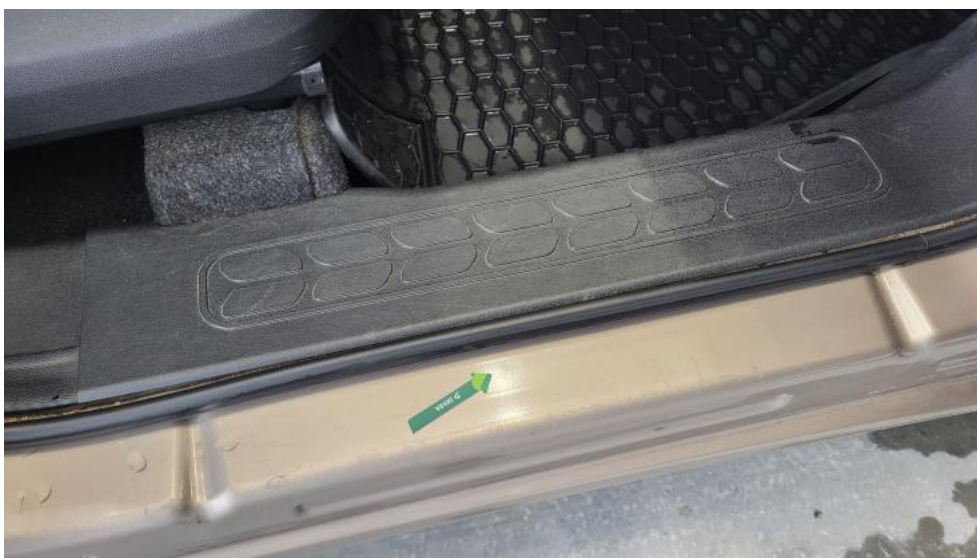
**Fot. 46.**

Próg P - Wgniecenie/odkształcenie 1

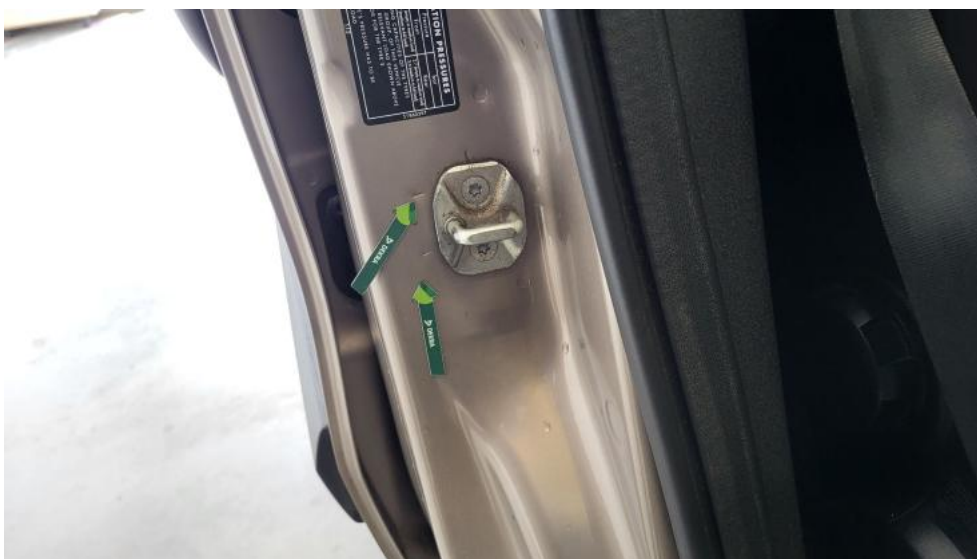
**Fot. 47.**

Słupek środkowy P - Wgniecenie/odkształcenie 1

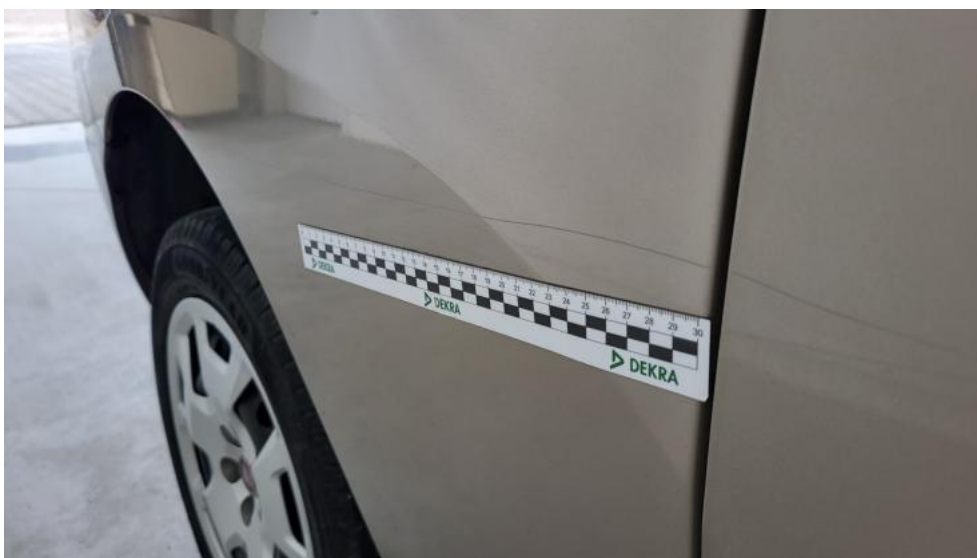
**Fot. 48.**

Łotnik tylny P / Ściana boczna P - Rysa/odprysk 1

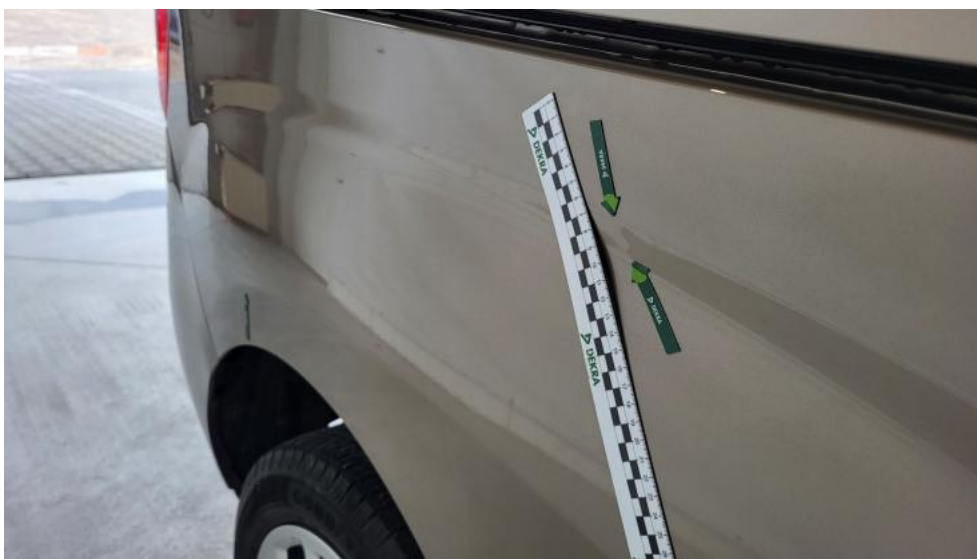
**Fot. 51.**

Błotnik tylny P / Ściana boczna P - Wgniecenie/odkształcenie 2

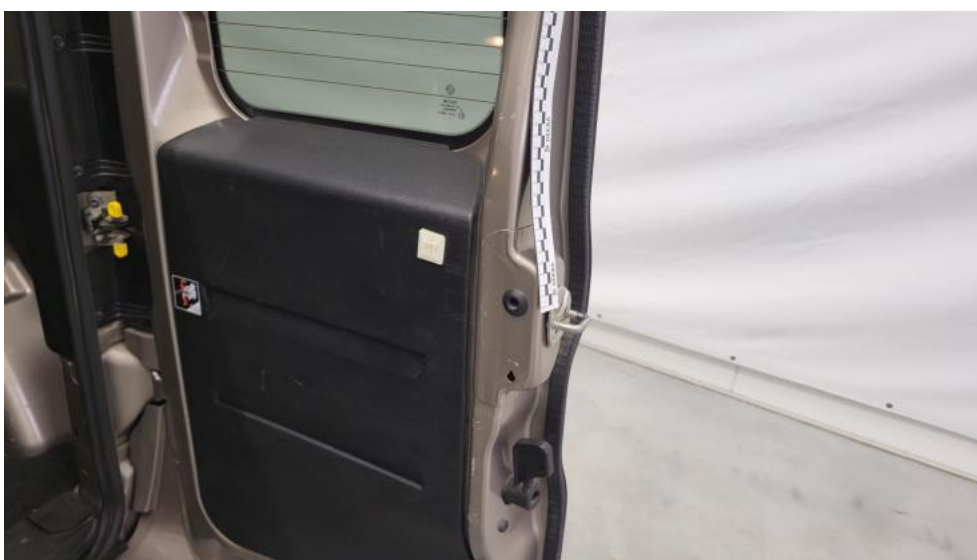
**Fot. 52.**

Pokrywy bagażnika - Rysa/odprysk 1

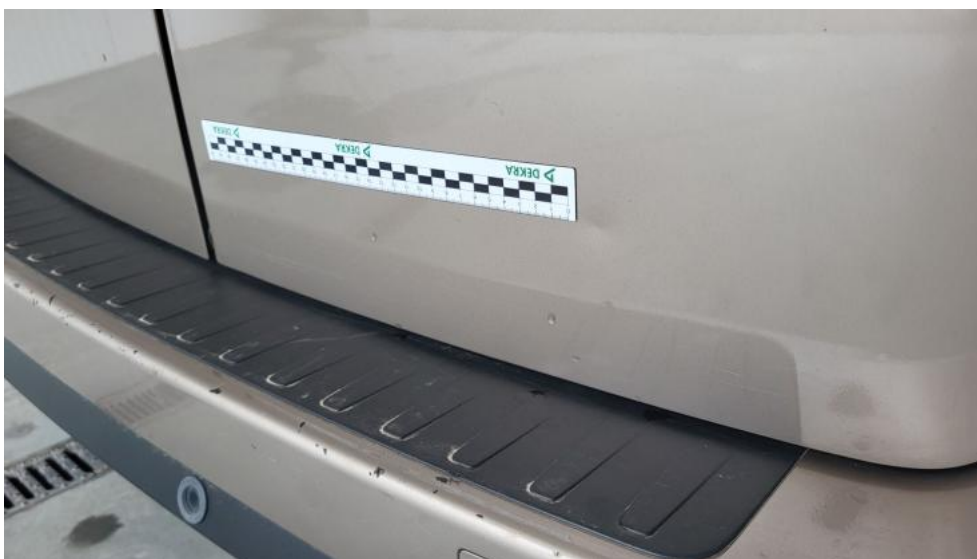
**Fot. 53.**

Pokrywy bagażnika - Rysa/odprysk 2

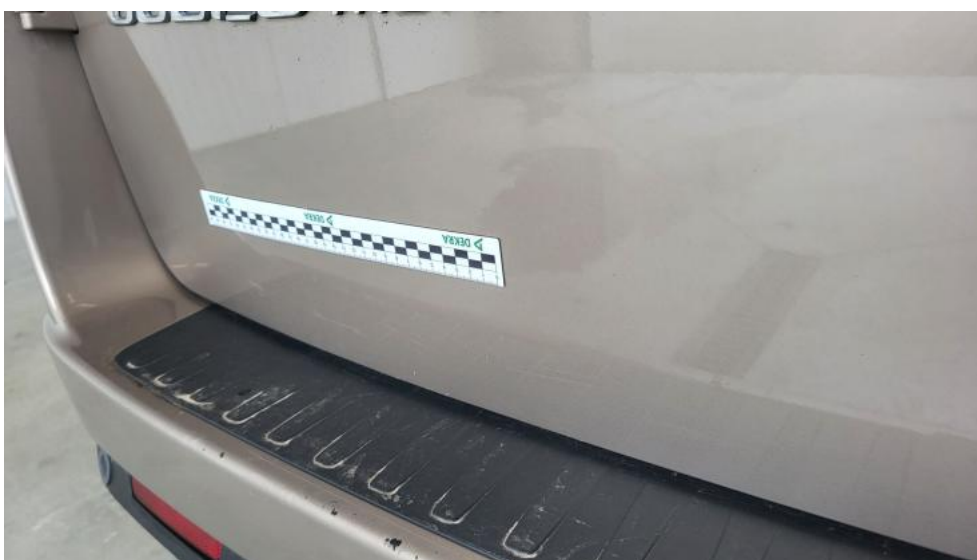
**Fot. 54.**

Pokrywy bagażnika() - Rysa/odprysk 3

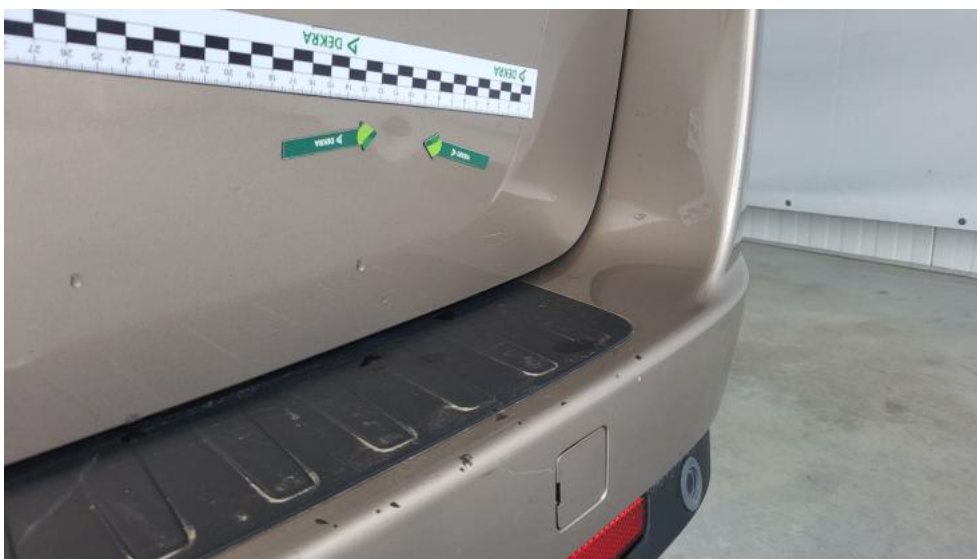
**Fot. 55.**

Pokrywy bagażnika - Wgniecenie/odkształcenie 1

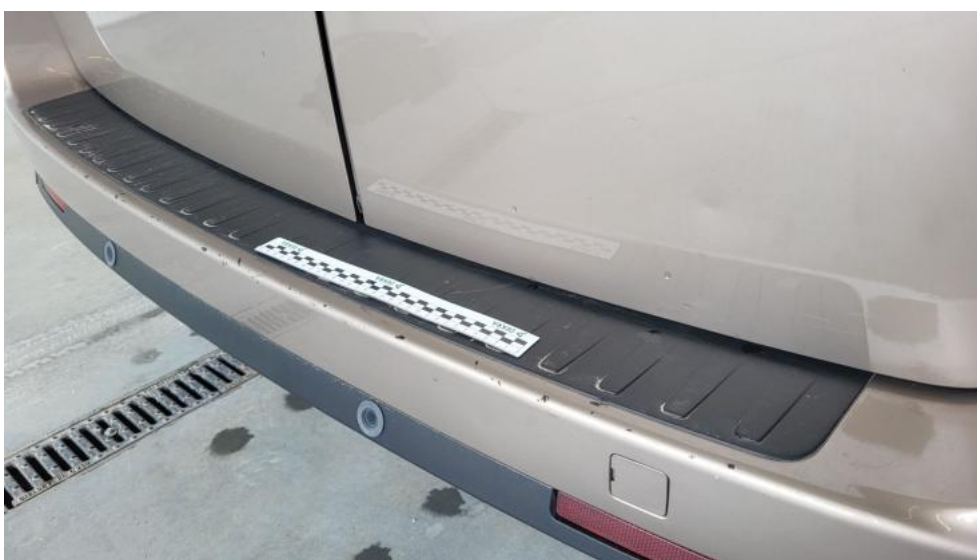
**Fot. 56.**

Zderzak tylny - Rysa/odprysk 1

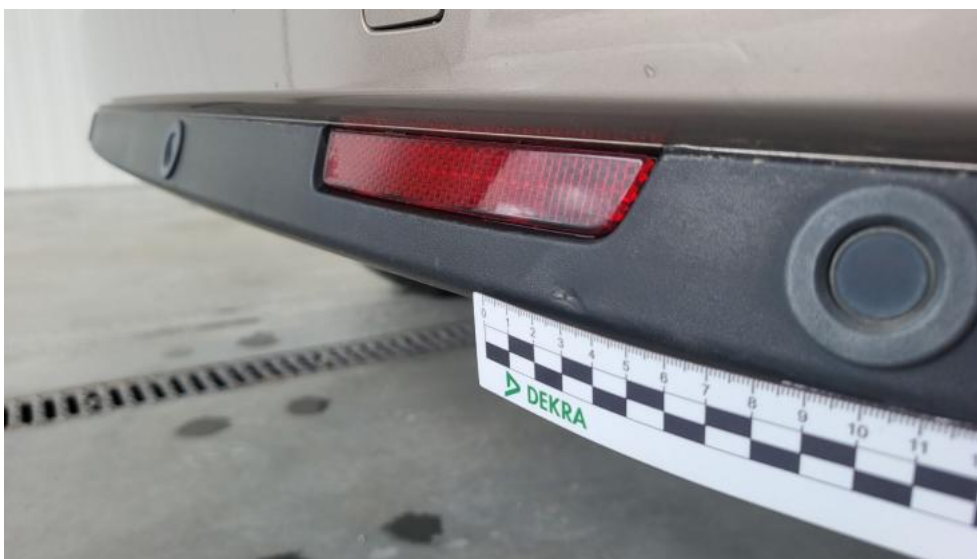
**Fot. 57.**

Zderzak tylny cz dolna - Wgniecenie/odkształcenie 1

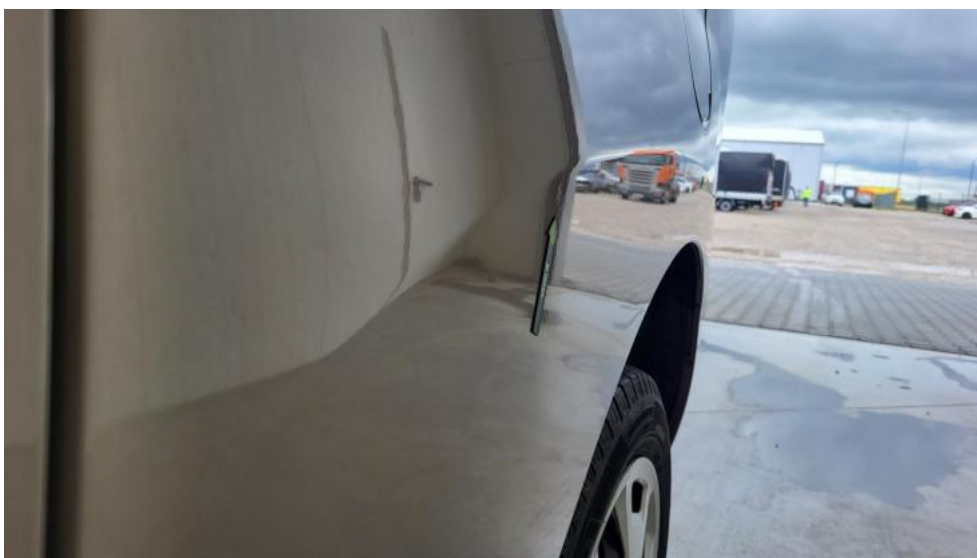
**Fot. 58.**

Błotnik tylny L / Ściana boczna L - Wgniecenie/odkształcenie 1

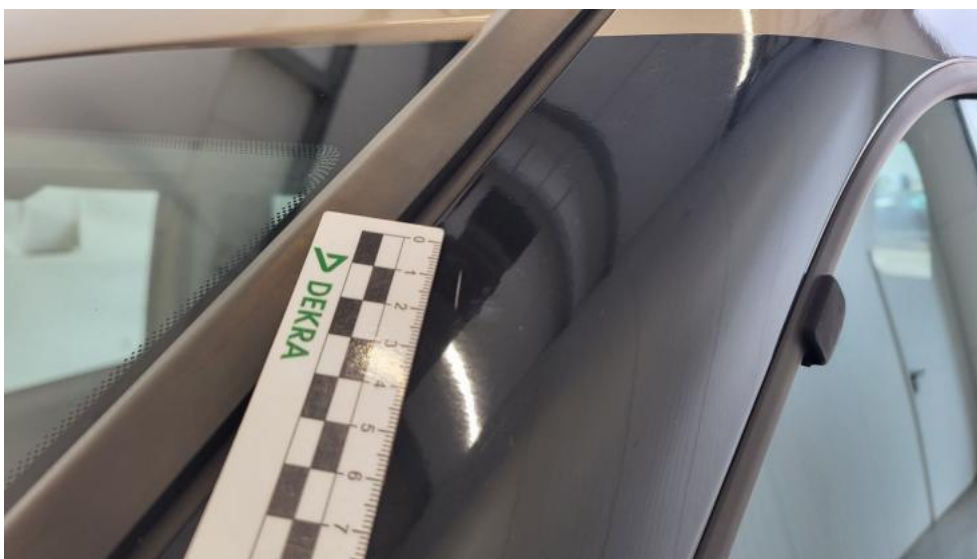
**Fot. 59.**

Drzwi przed L - Rysa/odprysk 1

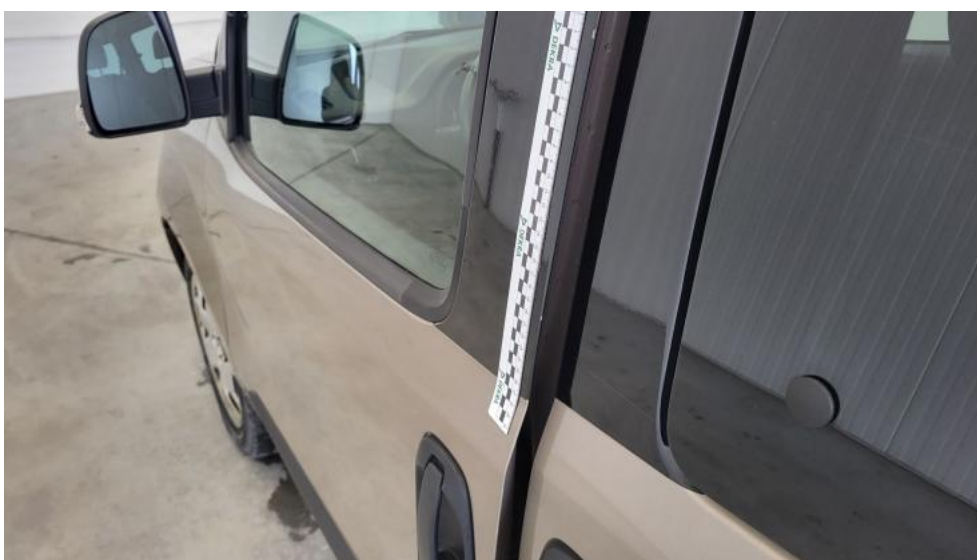
**Fot. 60.**

Drzwi przed L - Rysa/odprysk 2

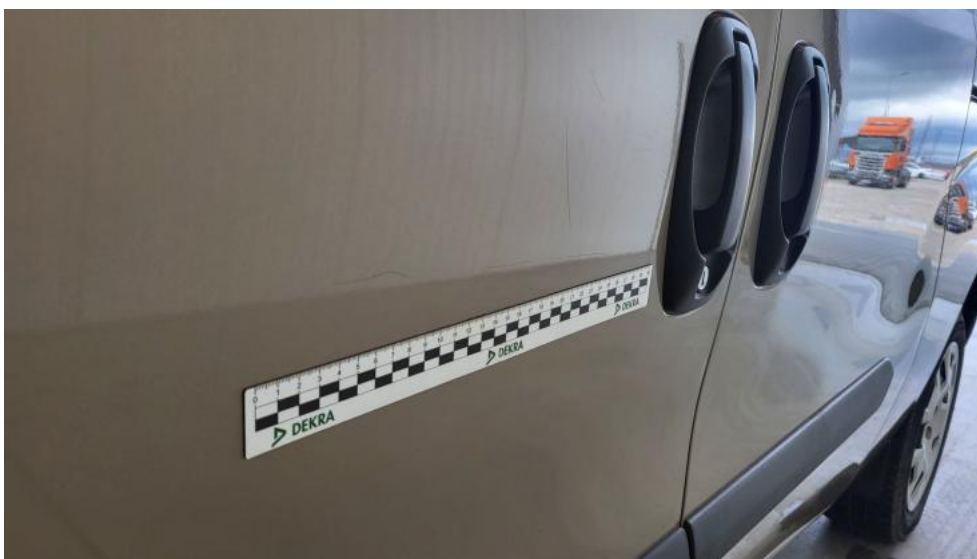
**Fot. 61.**

Drzwi przed L() - Rysa/odprysk 3

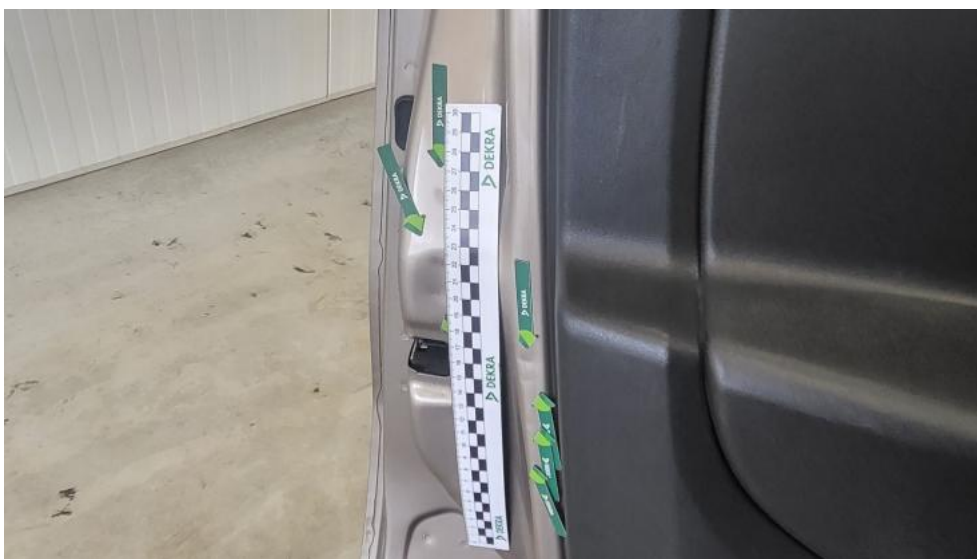
**Fot. 63.**

Drzwi przed L - Wgniecenie/odkształcenie 2

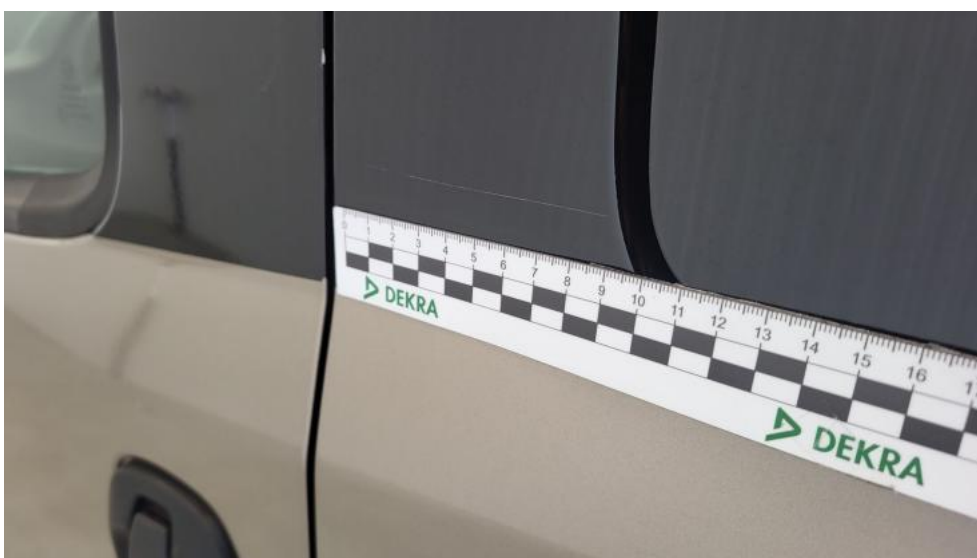
**Fot. 64.**

Drzwi tylne L - Rysa/odprysk 1

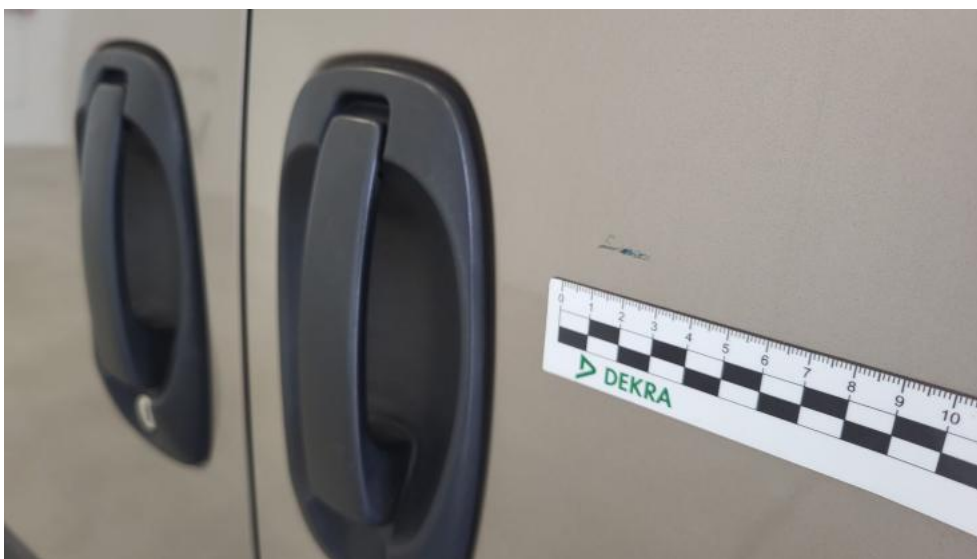
**Fot. 65.**  
Drzwi tylne L - Inne 1

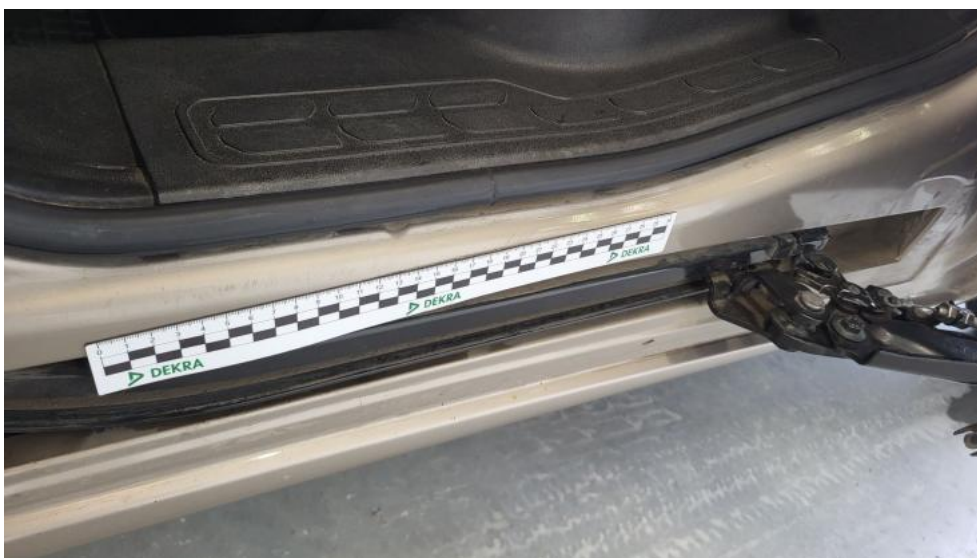
**Fot. 66.**  
Próg L - Rysa/odprysk 1

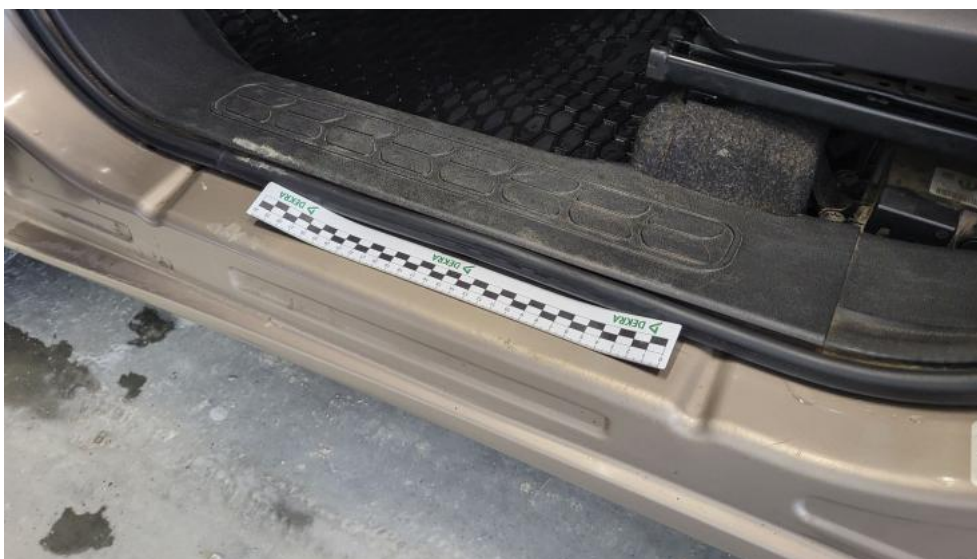
**Fot. 67.**  
Próg L - Rysa/odprysk 2

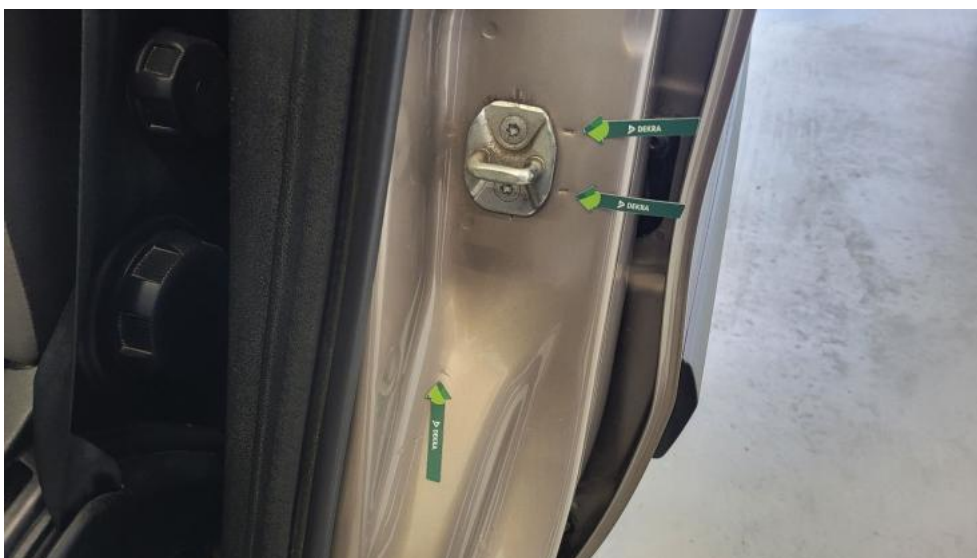
**Fot. 68.**  
Słupek środkowy L - Wgniecenie/odkształcenie 1

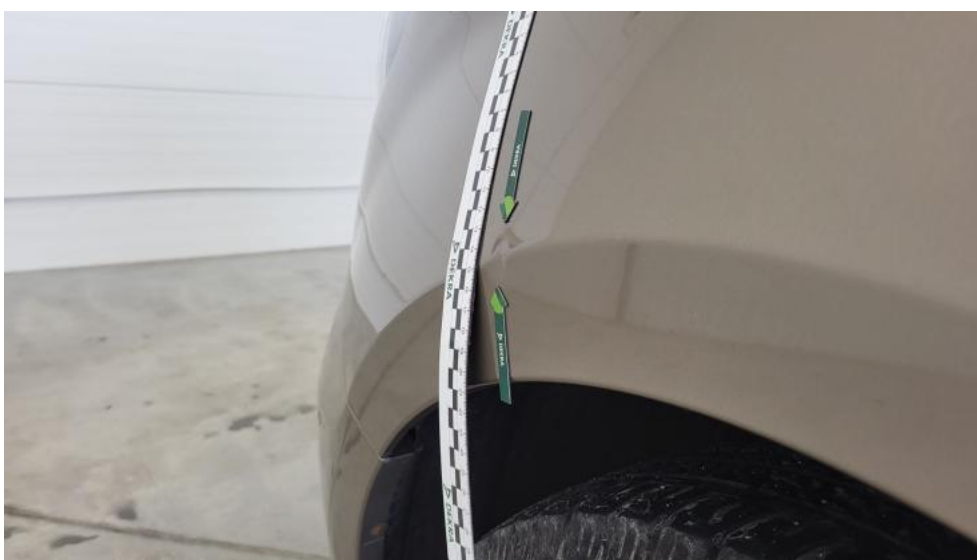
**Fot. 70.**

Błotnik przedni L - Wgniecenie/odkształcenie 1

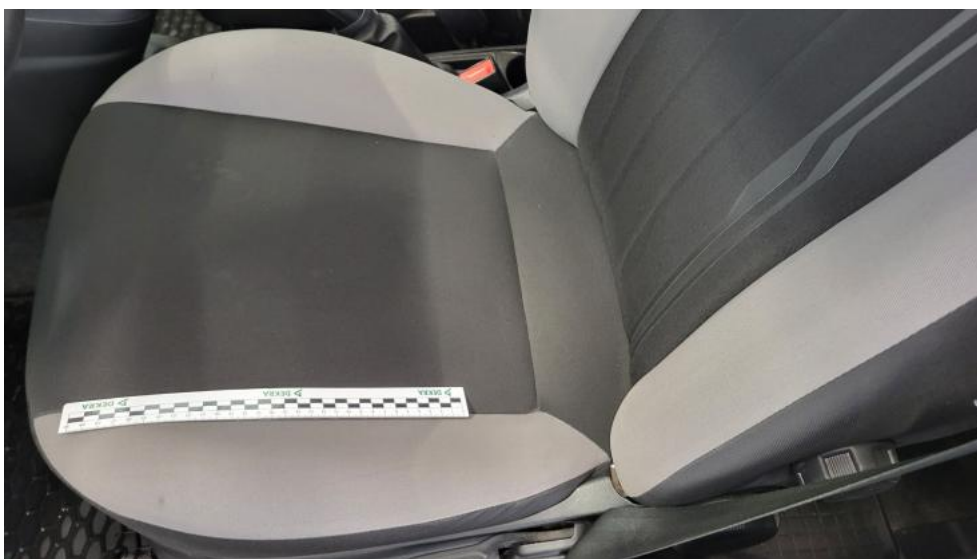
**Fot. 71.**  
Fotel prz. lew. - Inne 1

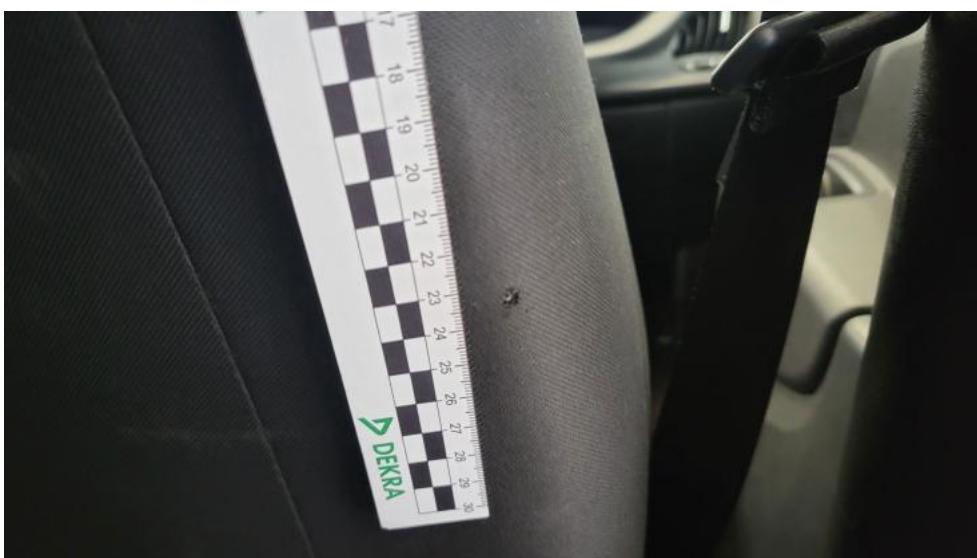
**Fot. 72.**  
Fotel prz. praw. - Pęknięcie/rozerwanie 1

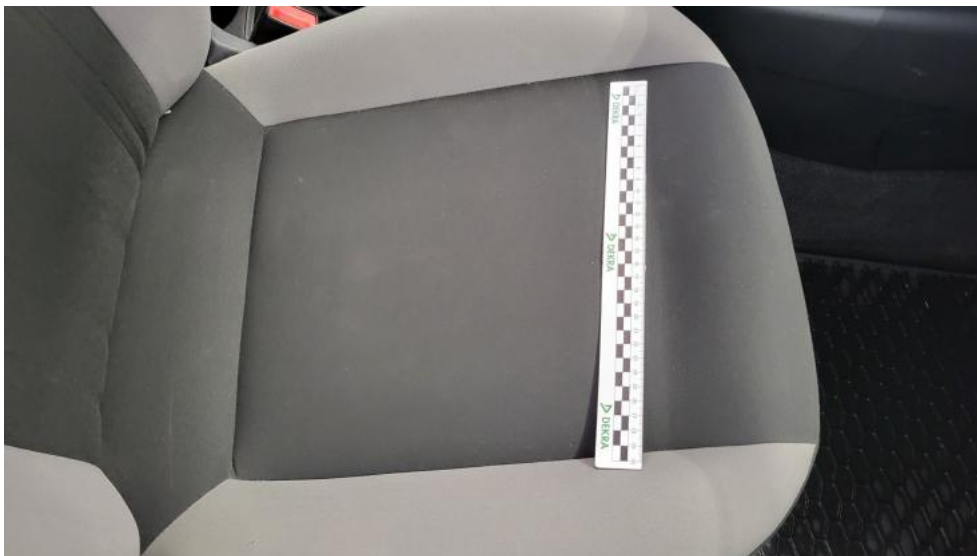
**Fot. 73.**  
Fotel prz. praw. - Inne 1

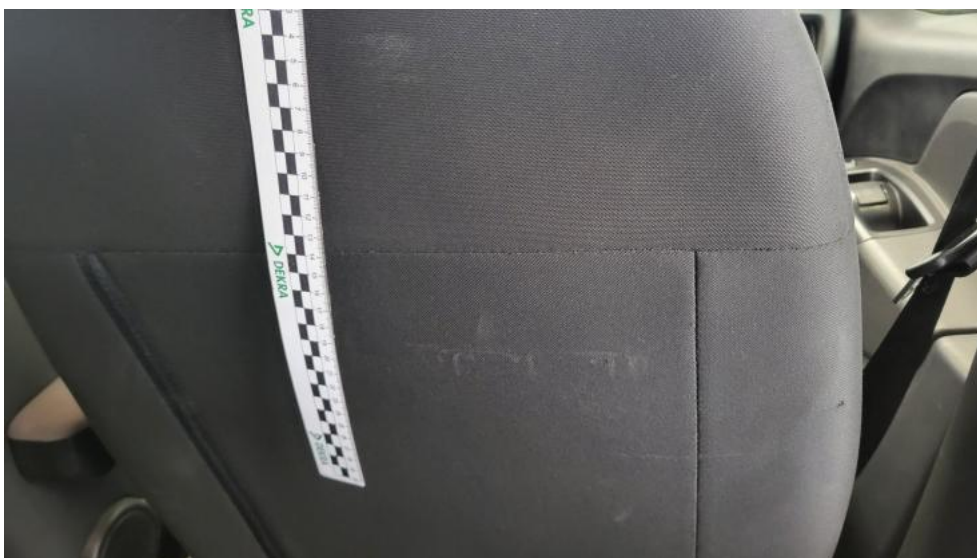
**Fot. 74.**  
Fotel prz. praw. - Inne 2

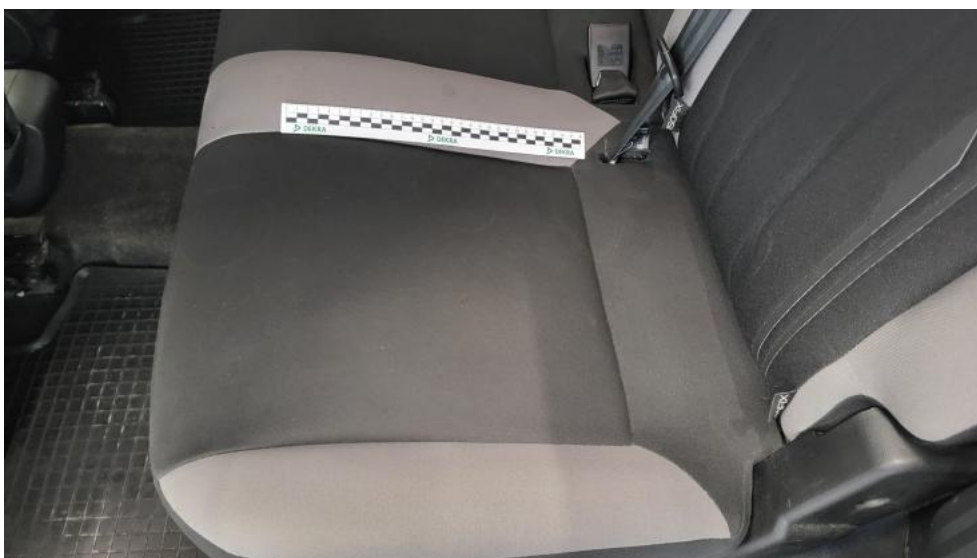
**Fot. 76.**  
Kanapa tyl. - Inne 2

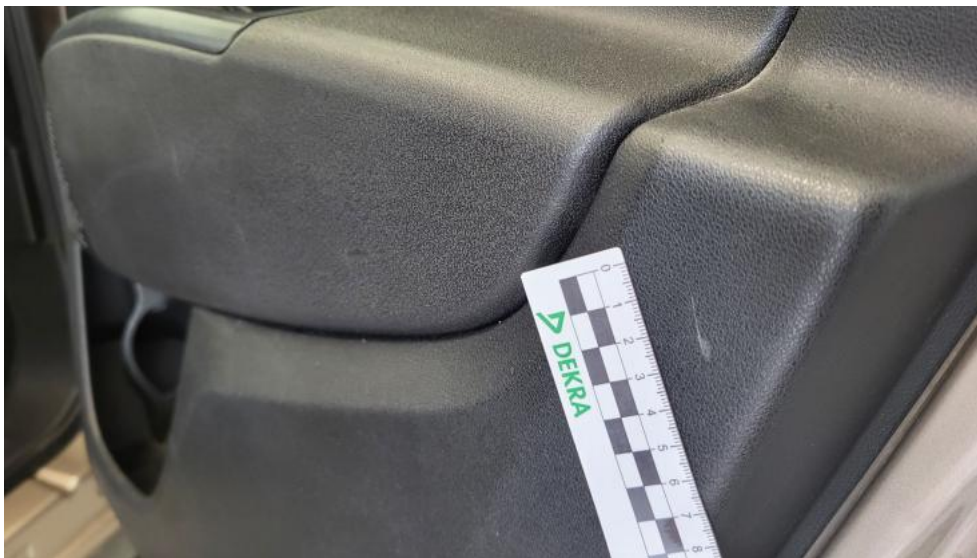
**Fot. 77.**

Tapicerka drzwi przednich P - Rysa/odprysk 1

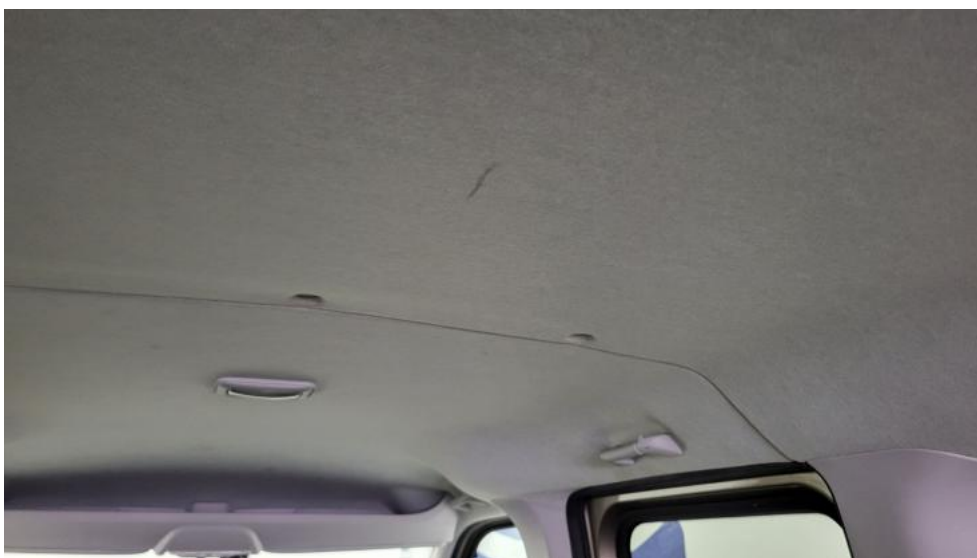
**Fot. 78.**

Podsufitka - Inne 1

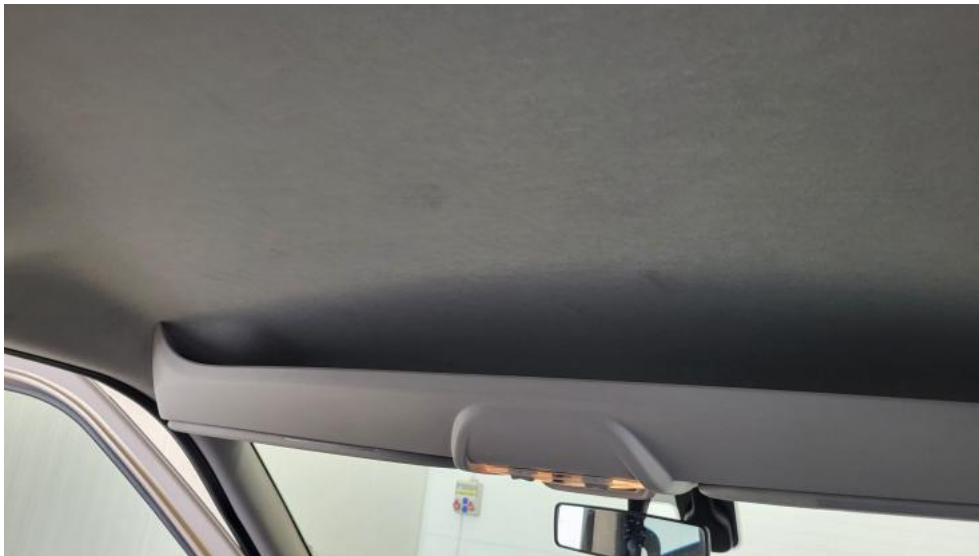
**Fot. 79.**  
Podsufitka - Inne 2

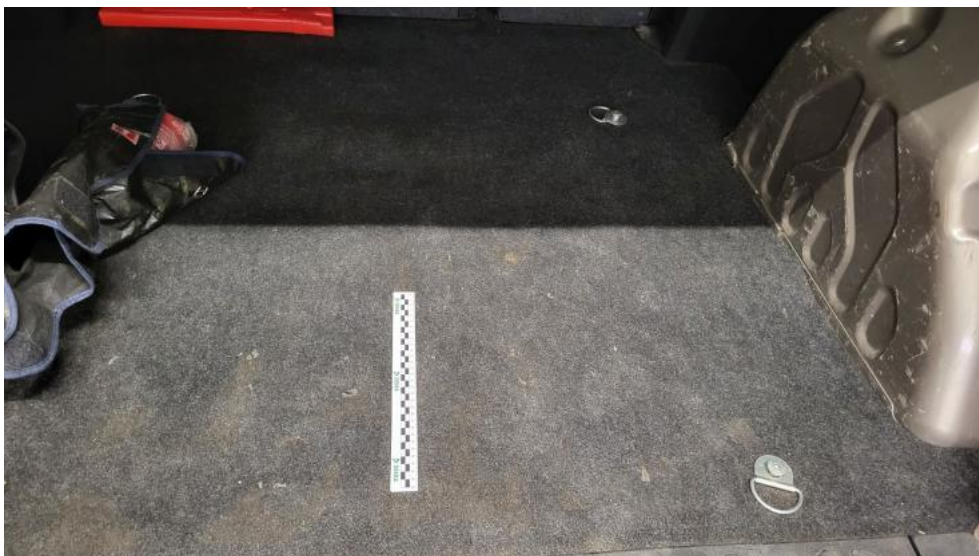
**Fot. 80.**  
Wykładzina podłogi bagażnika - Inne 1
