DEKRA's commission No. : PKOL(W)/LODZ/23033/25/03/28  
commission/ damage No. : Futura  
Date of commission: 28-03-2025

**DEKRA Poland - Headquarters**  
02-673 Warszawa, ul. Konstruktorska 12A

| Manufacturer | FORD |
| Model | Focus Kombi 21- |

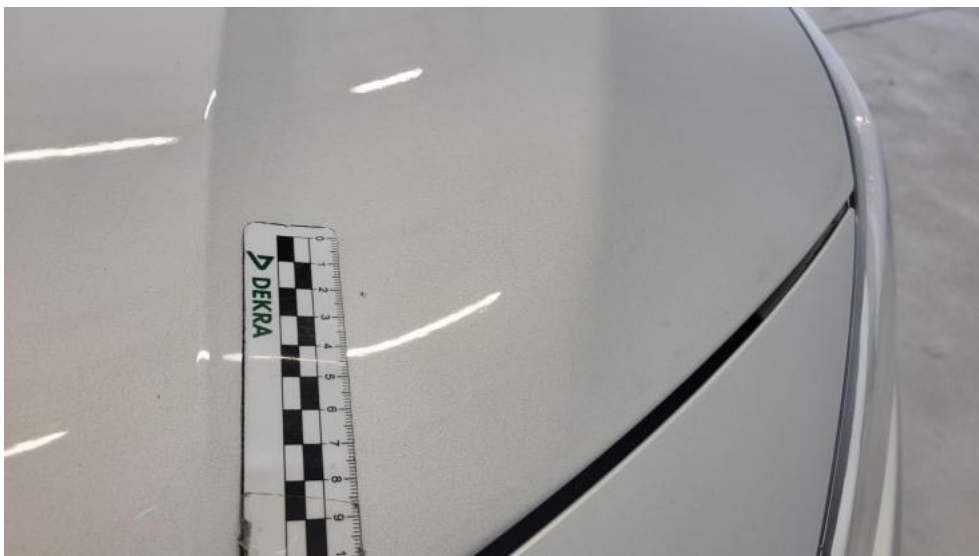
**Photo 38.**

Rysy na samochodzie. Odpryski na szybie czołowej. Brak zaślepek w tylnej kanapie.

Pokrywa komory silnika - Rysa/odprysk 1

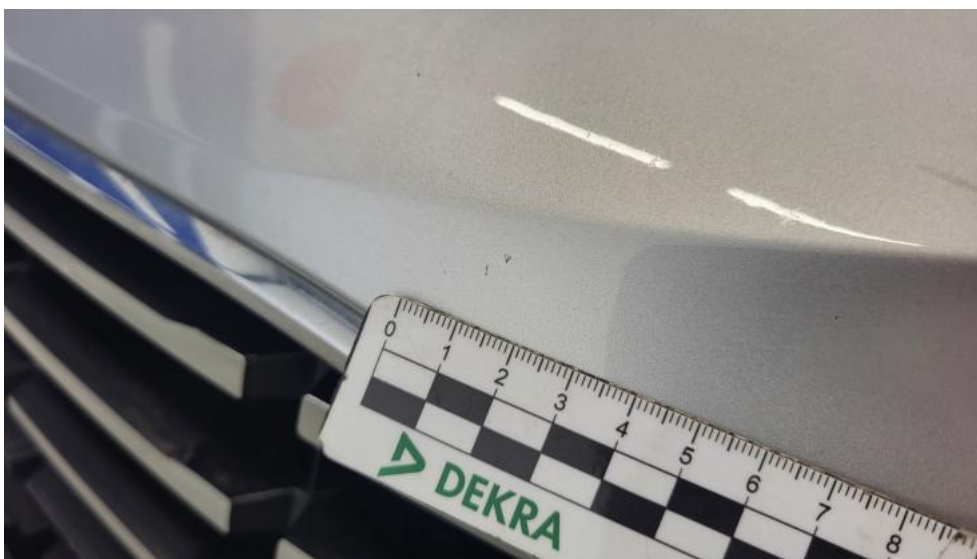
**Photo 39.**

Zderzak - Rysa/odprysk 1

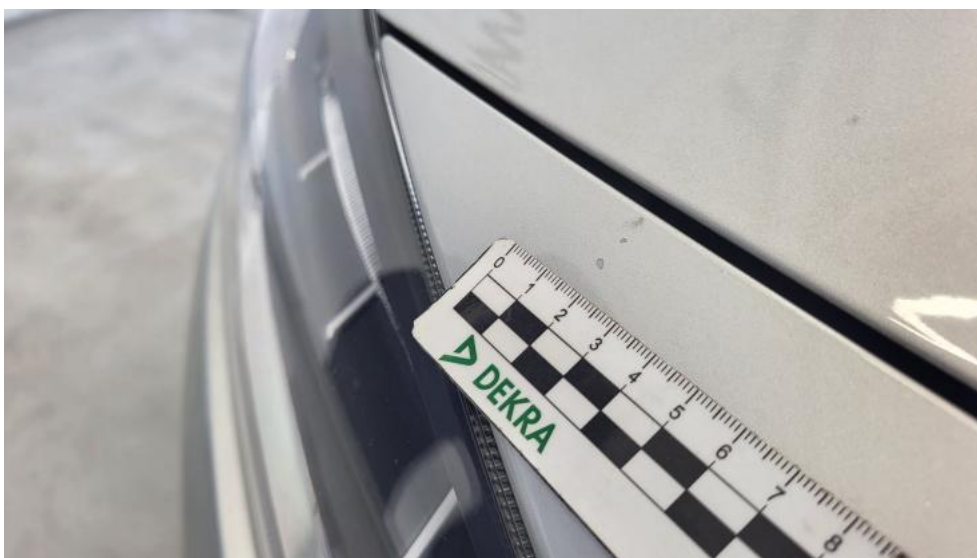
**Photo 40.**

Zderzak - Rysa/odprysk 2

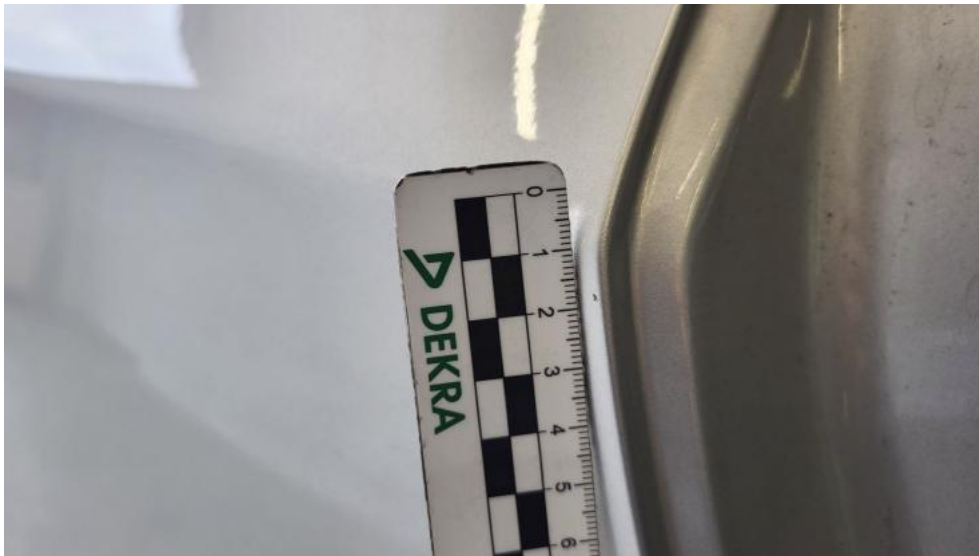
**Photo 41.**

Błotnik tylny P / Ściana boczna P - Rysa/odprysk 1

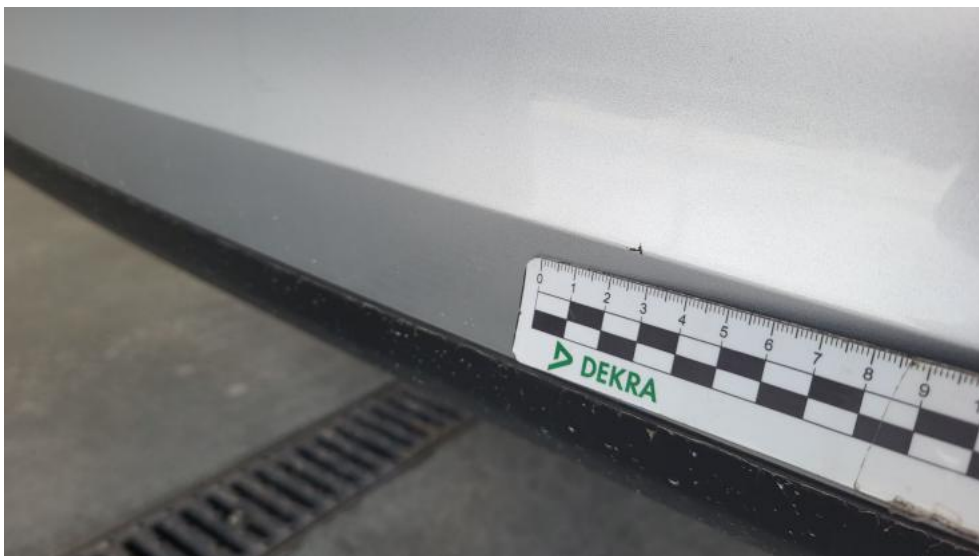
**Photo 42.**

Zderzak tylny - Rysa/odprysk 1

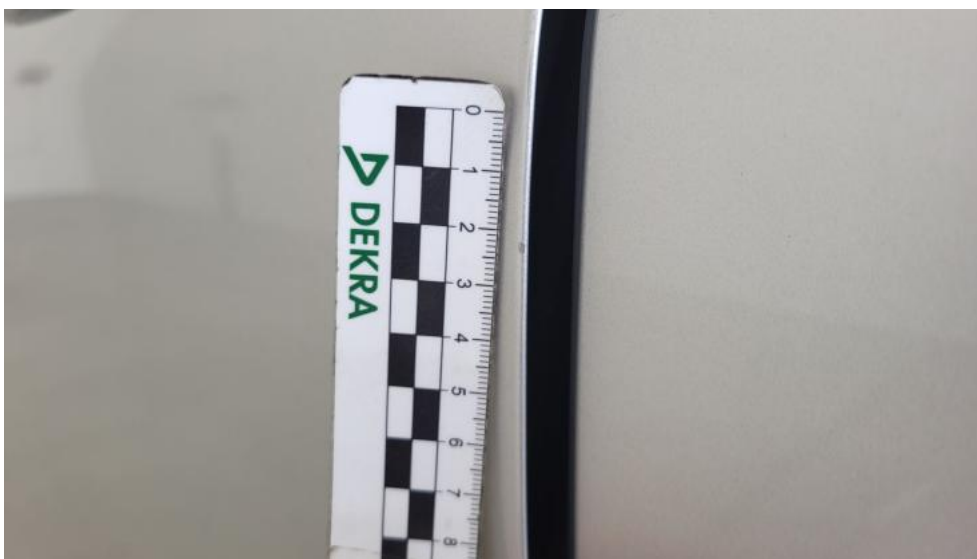
**Photo 43.**

Drzwi przed L - Rysa/odprysk 1

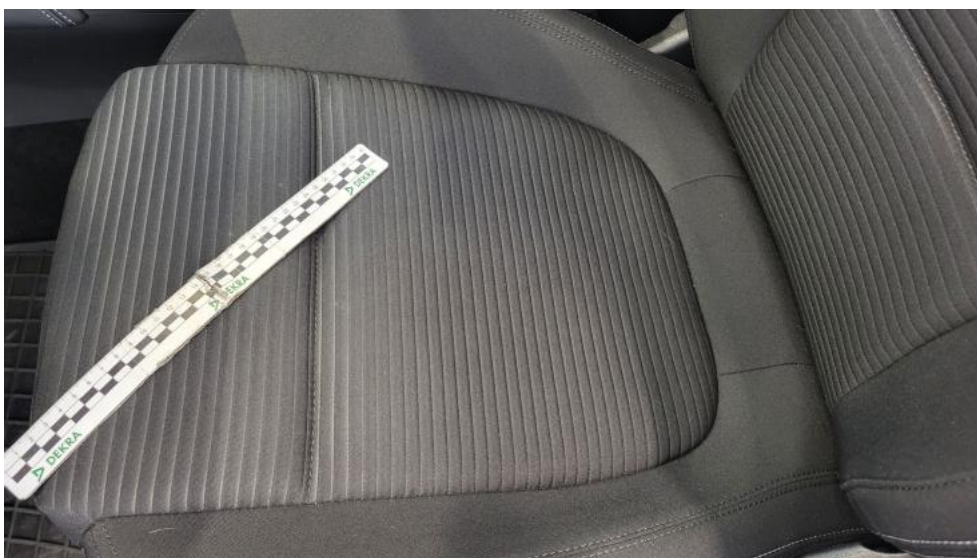
**Photo 44.**

Fotel prz. lew. - Inne 1

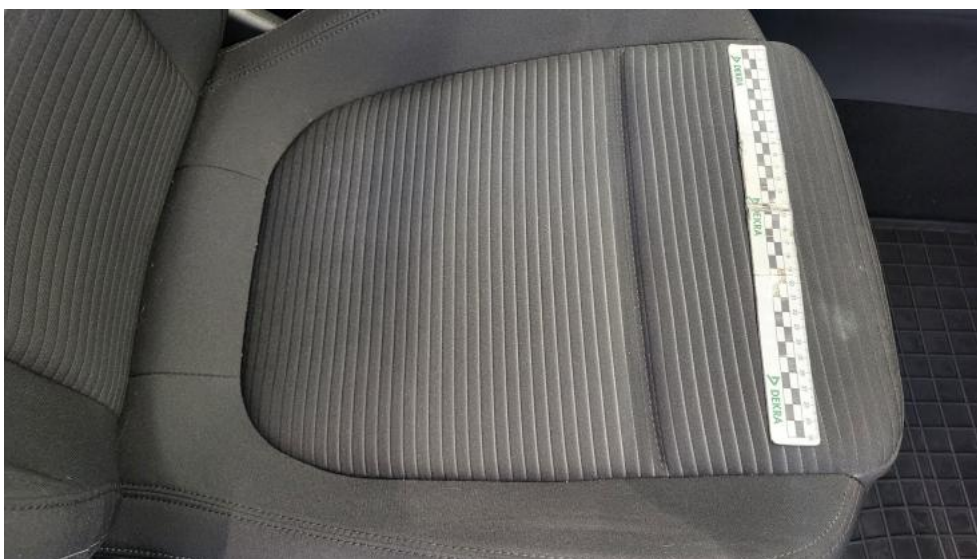
**Photo 45.**

Fotel prz. praw. - Inne 1

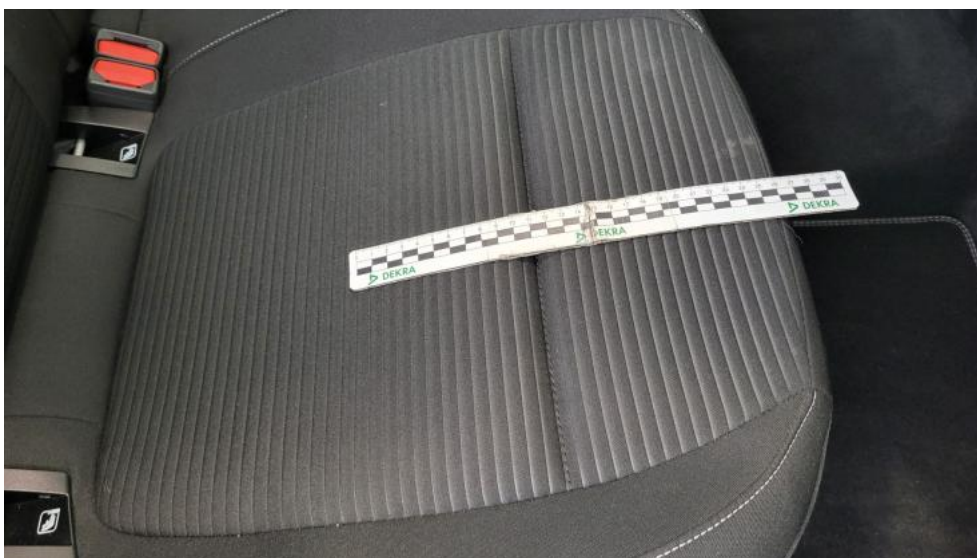
**Photo 46.**

Kanapa tyl. - Inne 1
