Nr zlecenia DEKRA: PKOL(W)/LODZ/19147/25/03/17  
Nr zlecenia/szkody: Futura  
Data zlecenia: 17-03-2025

| Producent | OPEL |
| Model | Astra V Sports Tourer 19-22 |
| Nr rejestracyjny | WD4102P |

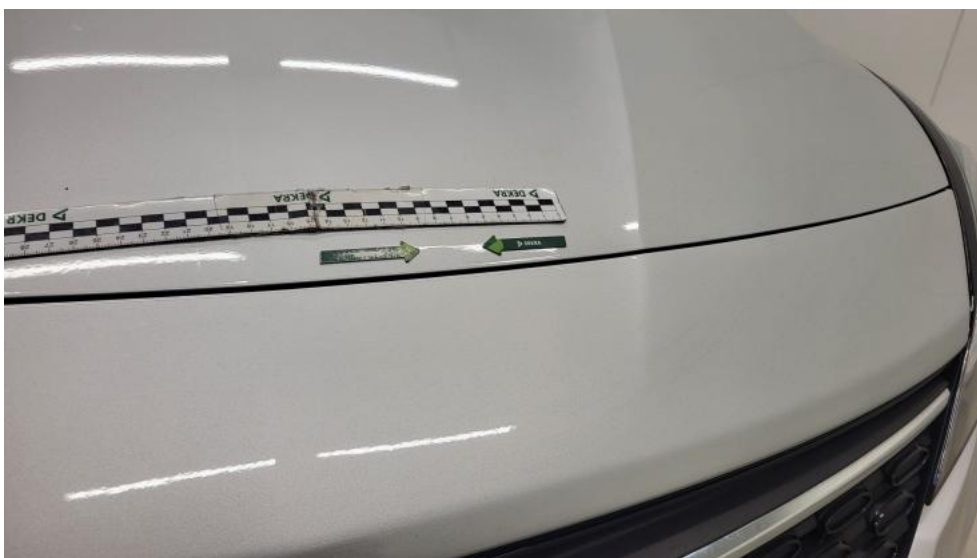
**Fot. 38.**  
Pokrywa komory silnika - Wgniecenie/odkształcenie 1

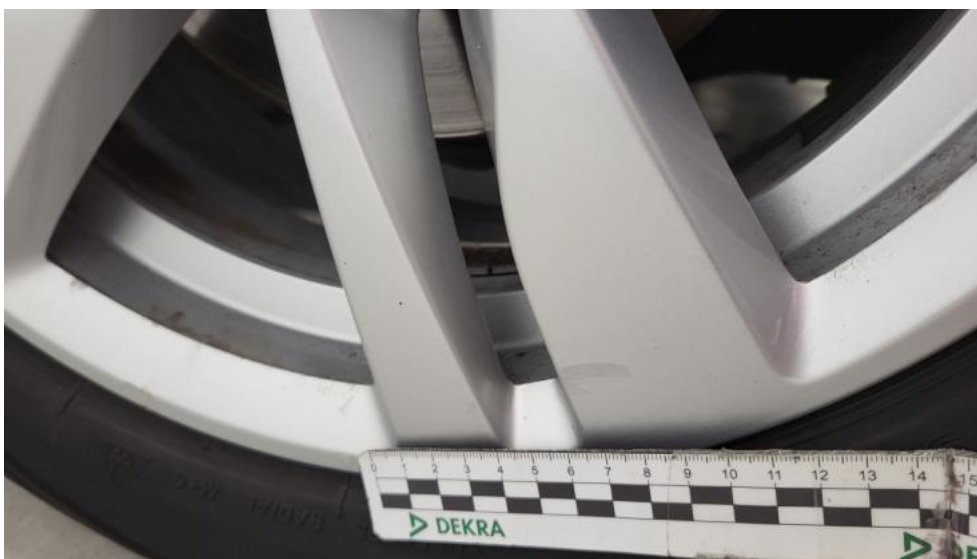
**Fot. 39.**

Felga aluminiowa przednia P - Rysa/odprysk 1

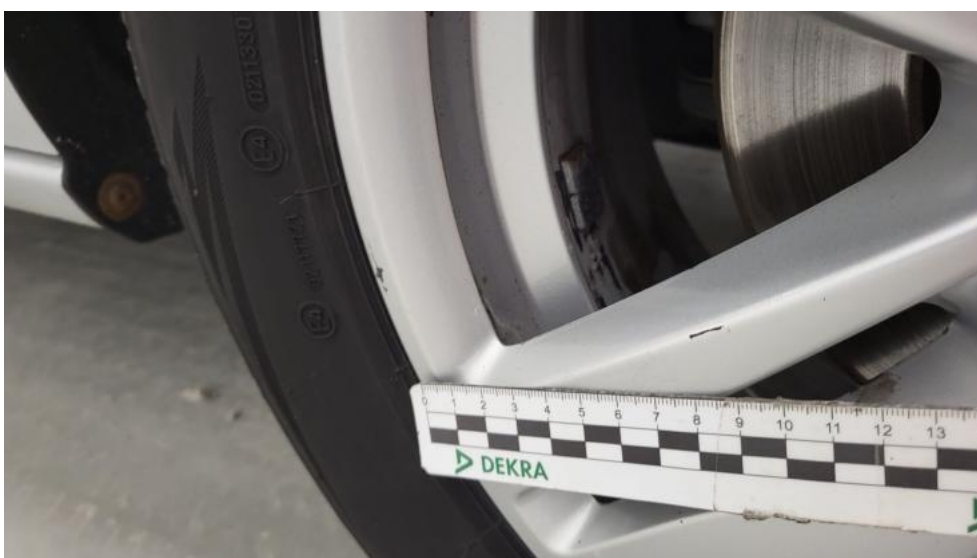
**Fot. 40.**

Felga aluminiowa przednia P - Rysa/odprysk 2

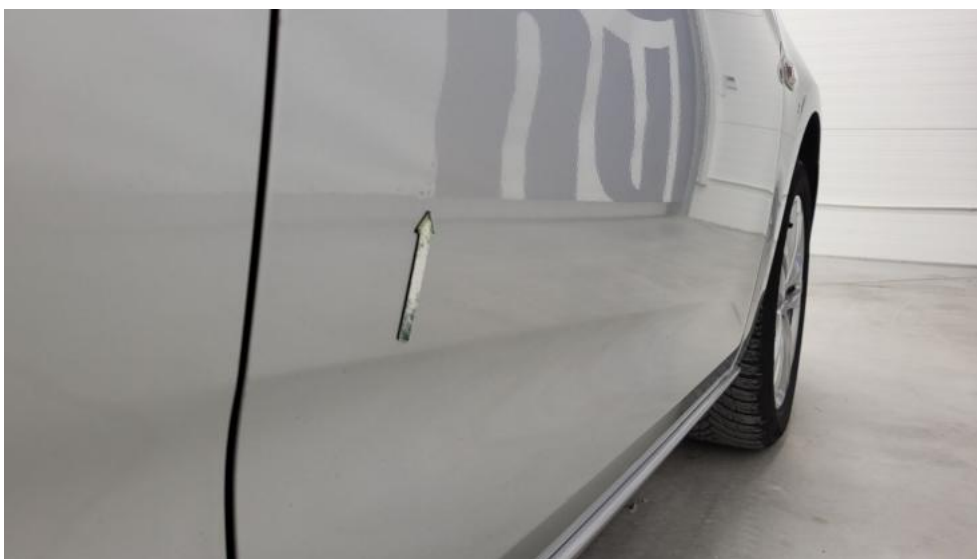
**Fot. 41.**

Drzwi przednie P - Wgniecenie/odkształcenie 1

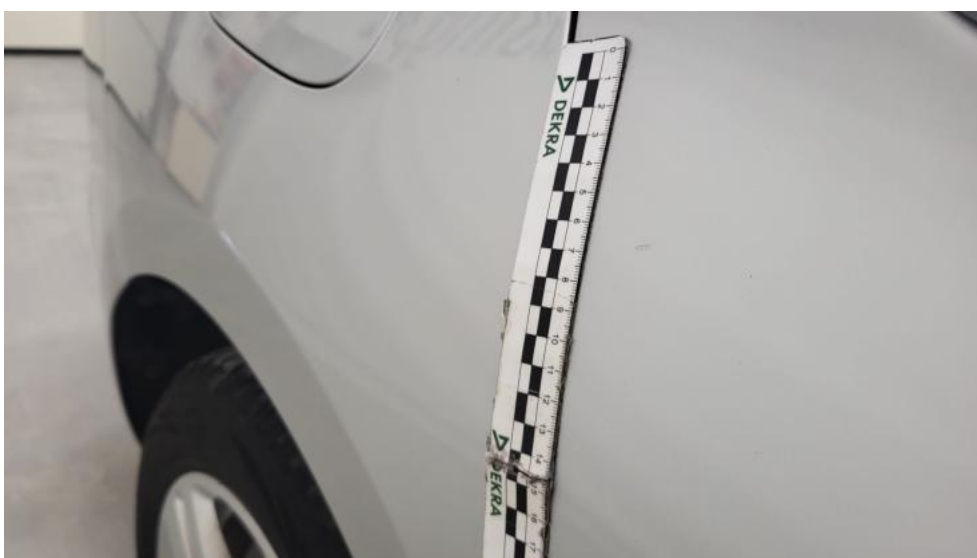
**Fot. 42.**

Drzwi tylne P - Rysa/odprysk 1

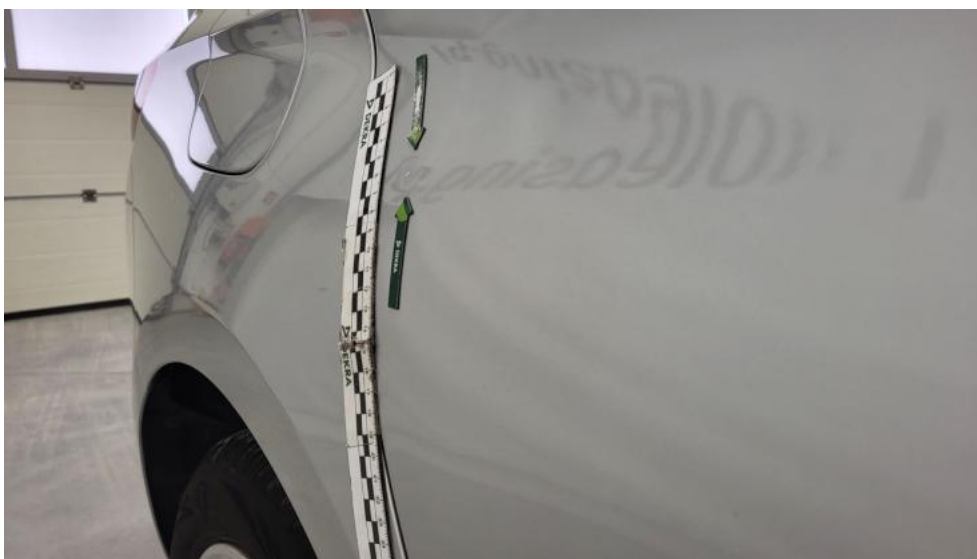
**Fot. 43.**

Drzwi tylne P - Wgniecenie/odkształcenie 1

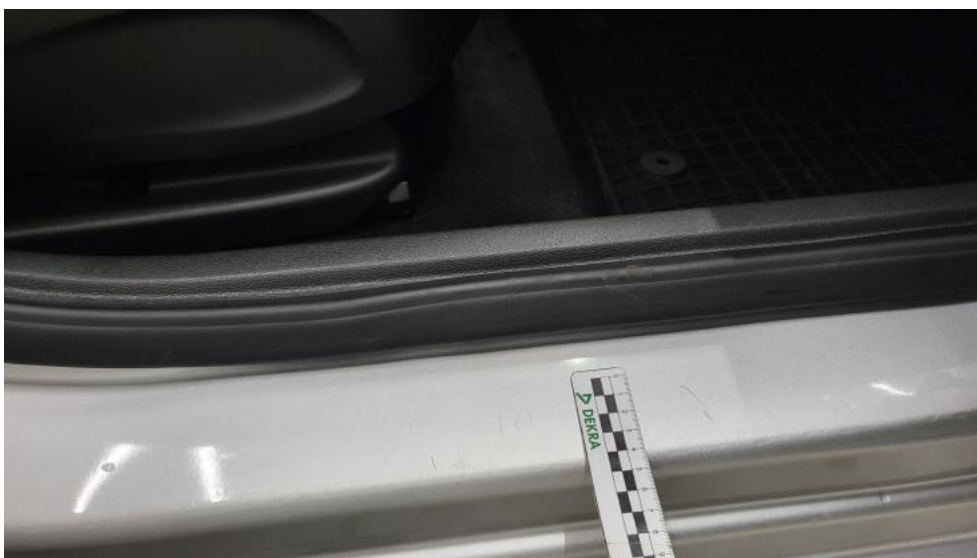
**Fot. 44.**

Próg P - Rysa/odprysk 1

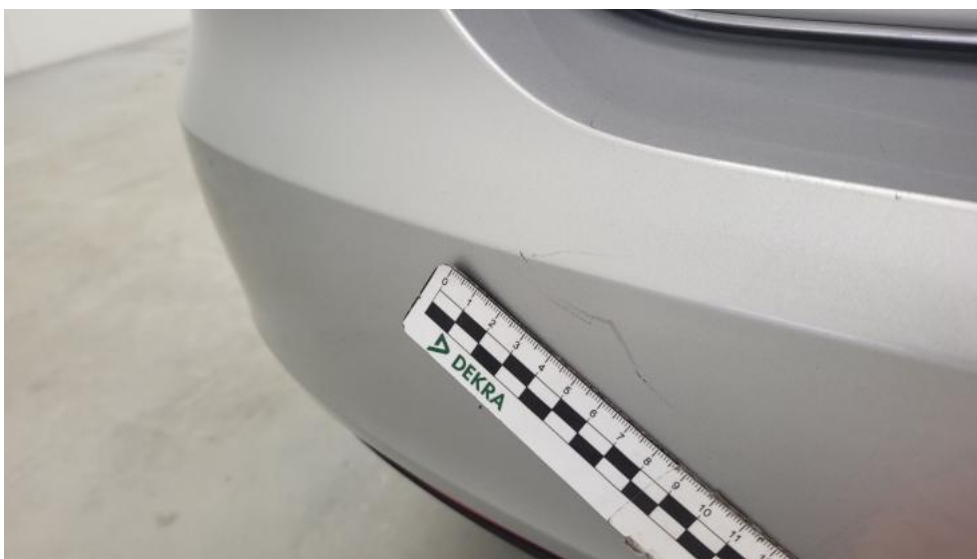
**Fot. 45.**

Zderzak tylny - Rysa/odprysk 1

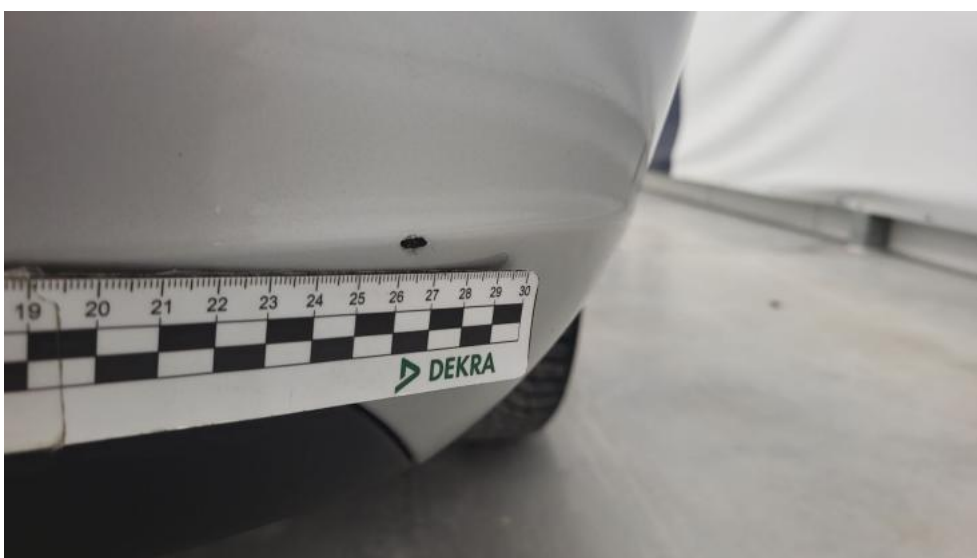
**Fot. 46.**

Zderzak tylny - Rysa/odprysk 2

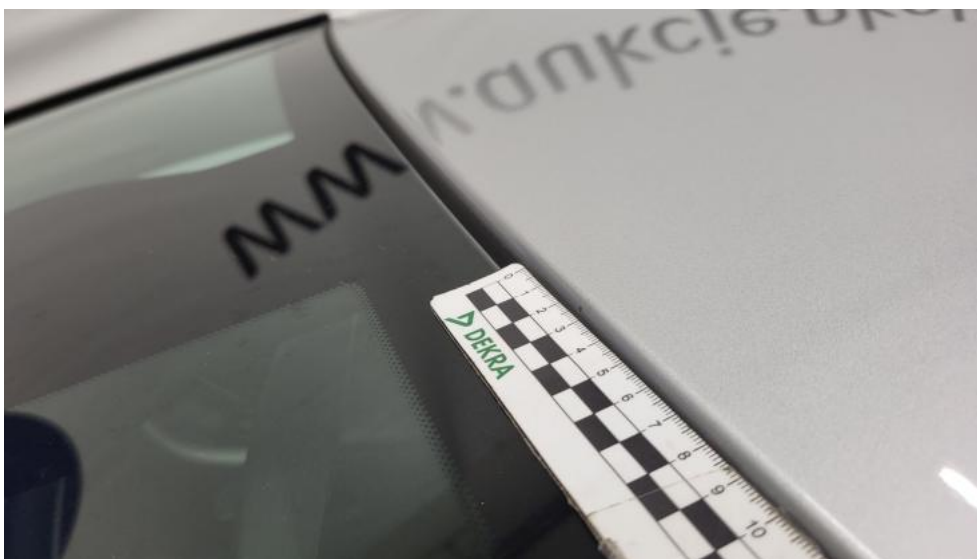
**Fot. 47.**  
Dach - Rysa/odprysk 1

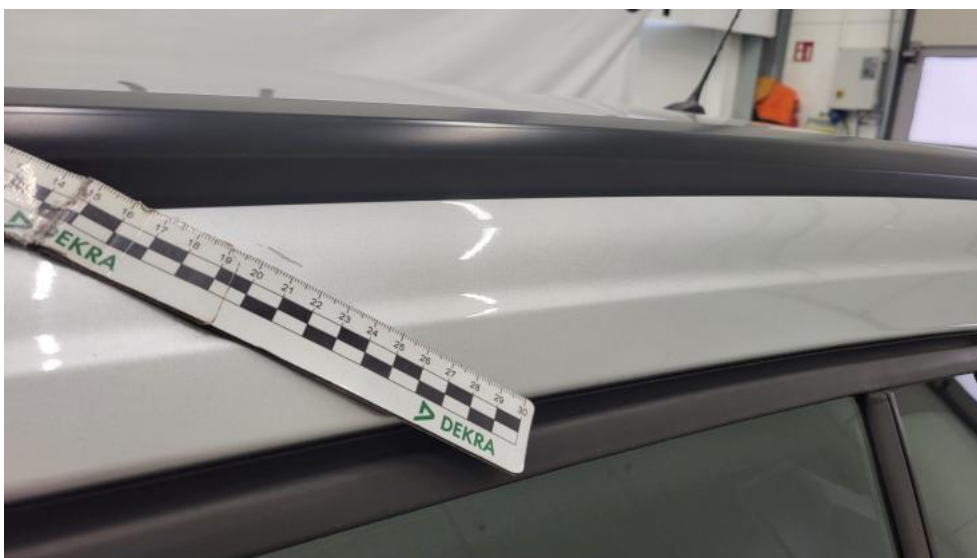
**Fot. 48.**  
Błotnik tylny L / Ściana boczna L - Rysa/odprysk 1

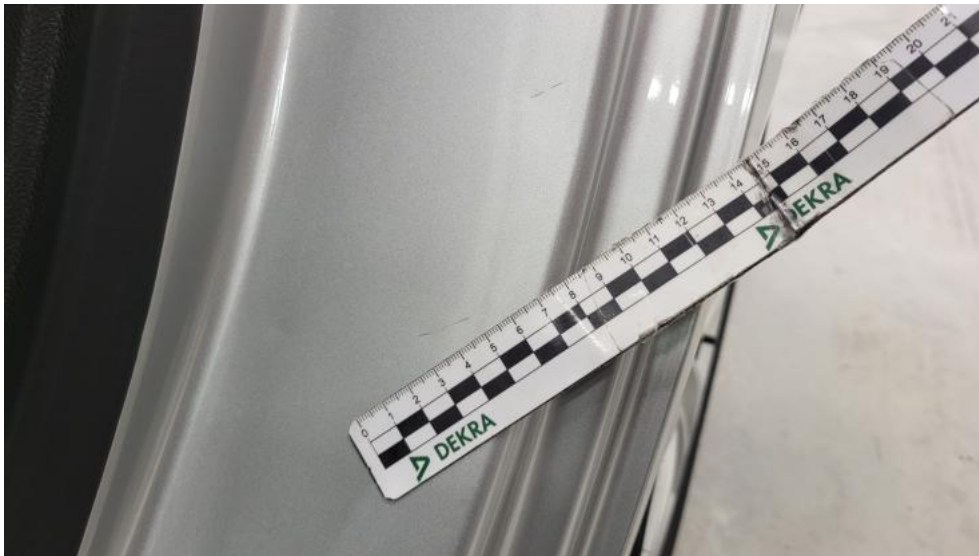
**Fot. 49.**

Błotnik tylny L / Ściana boczna L - Rysa/odprysk 2

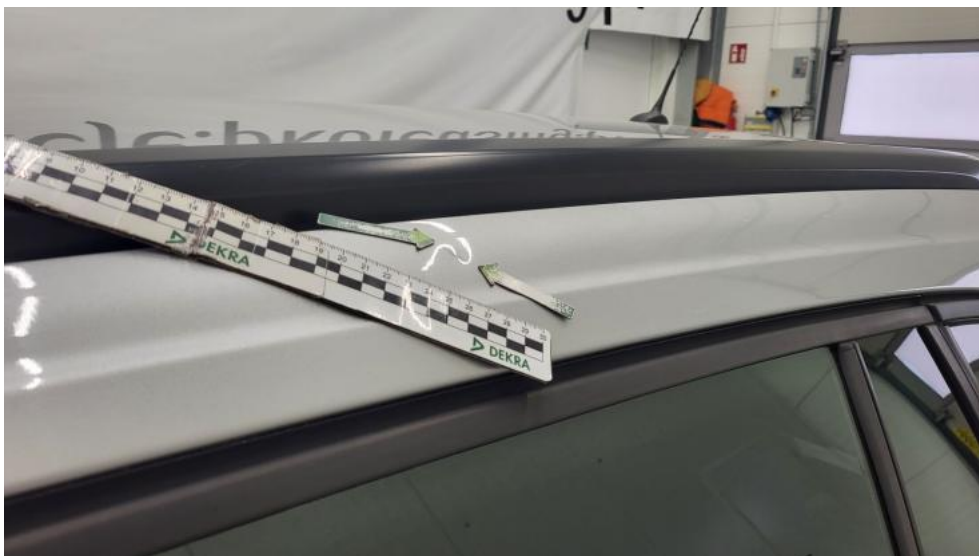
**Fot. 50.**

Błotnik tylny L / Ściana boczna L - Wgniecenie/odkształcenie 1

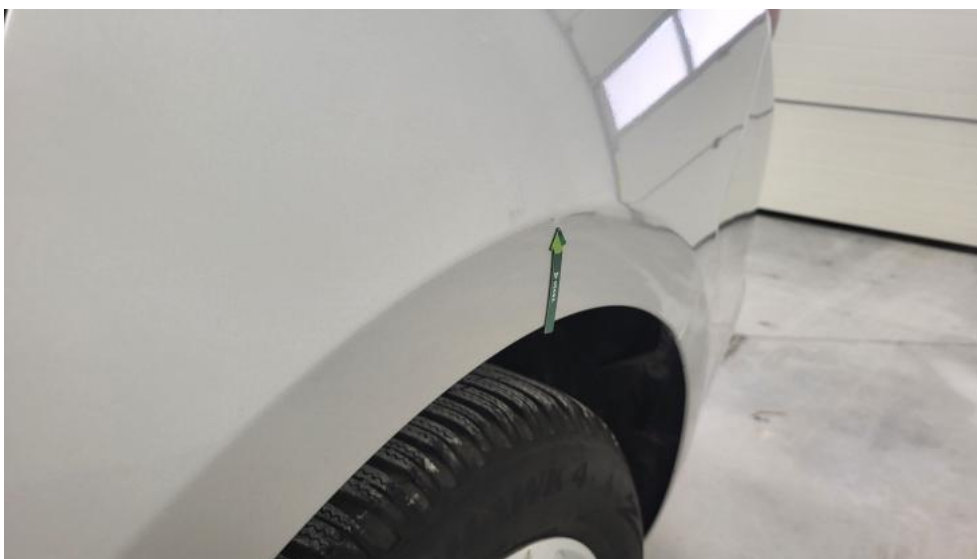
**Fot. 51.**

Błotnik tylny L / Ściana boczna L - Wgniecenie/odkształcenie 2

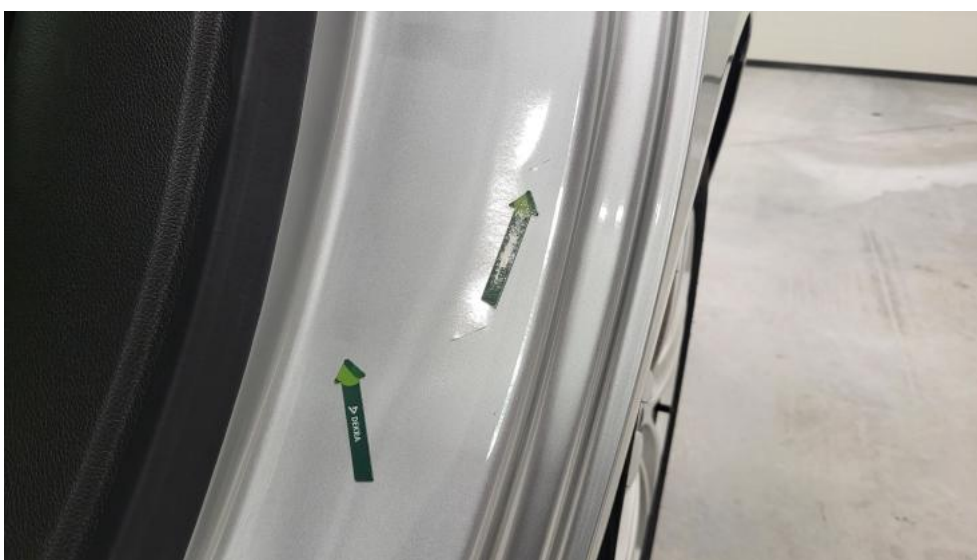
**Fot. 52.**

Błotnik tylny L / Ściana boczna L() - Wgniecenie/odkształcenie 3

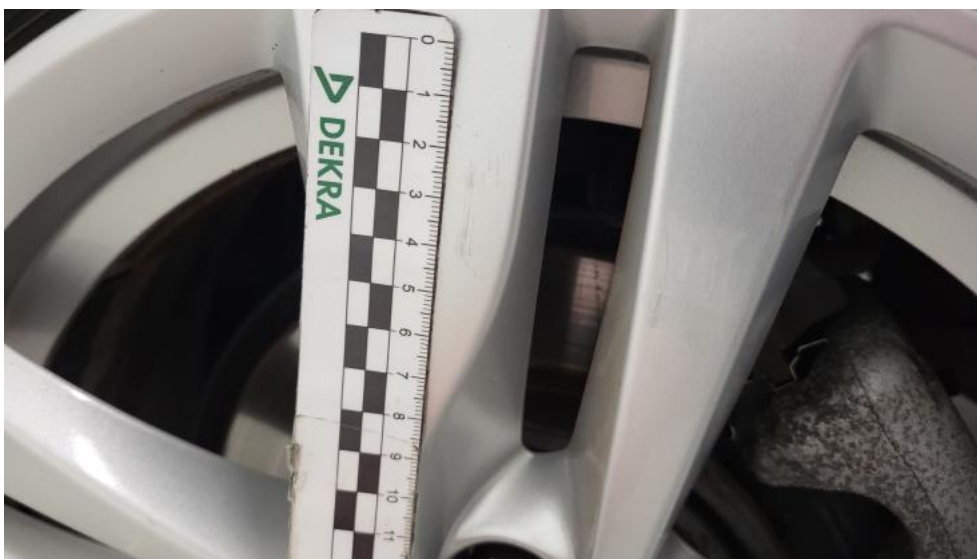
**Fot. 53.**

Felga aluminiowa tylna L - Rysa/odprysk 1

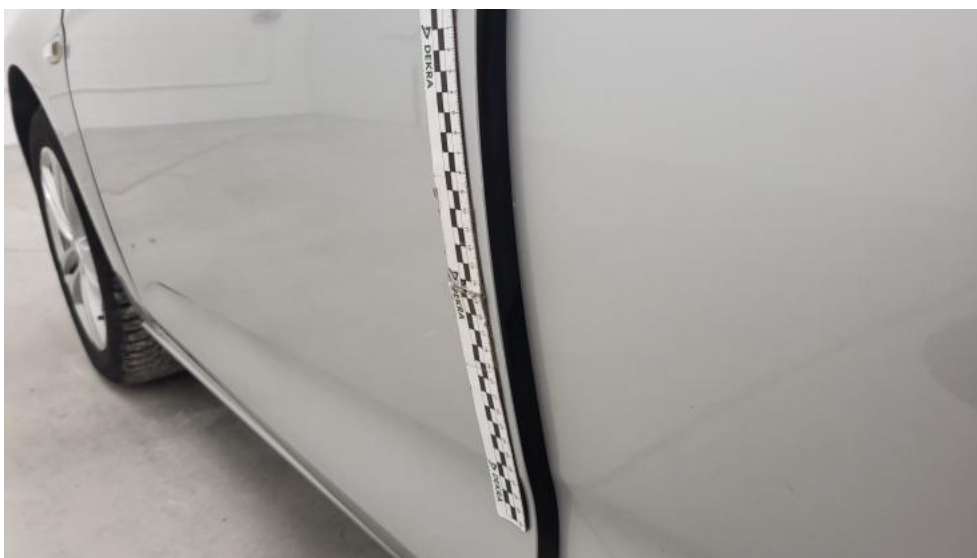
**Fot. 54.**

Drzwi przed L - Rysa/odprysk 1

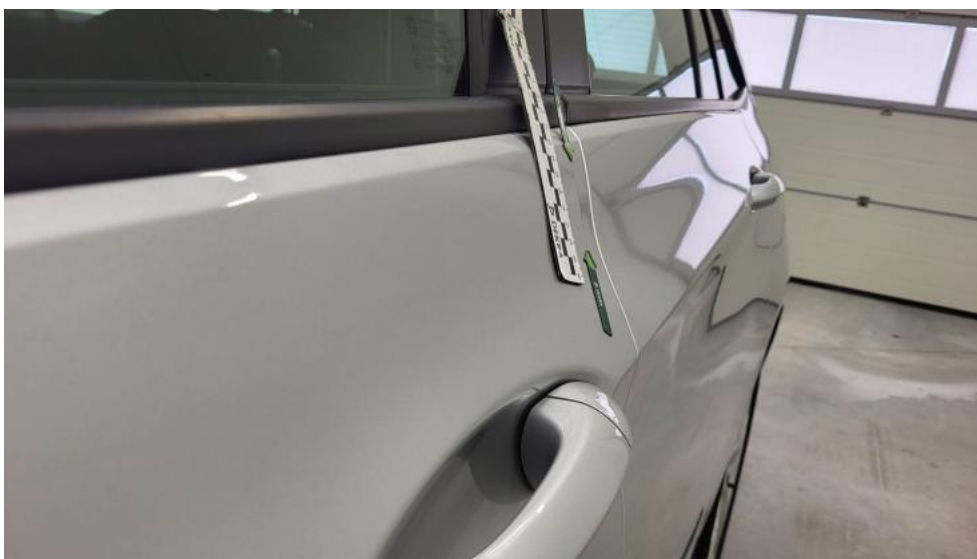
**Fot. 55.**

Drzwi przed L - Wgniecenie/odkształcenie 1

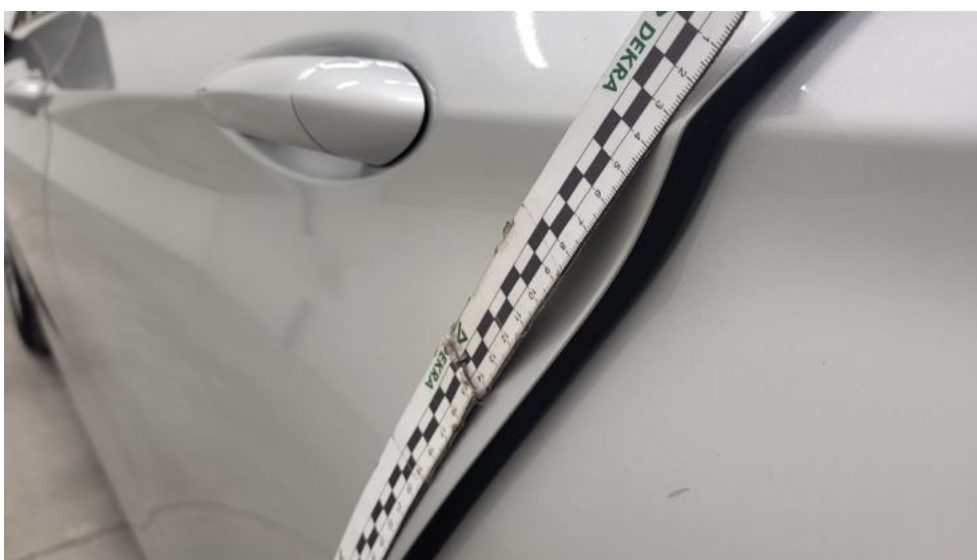
**Fot. 56.**

Drzwi tylne L - Rysa/odprysk 1

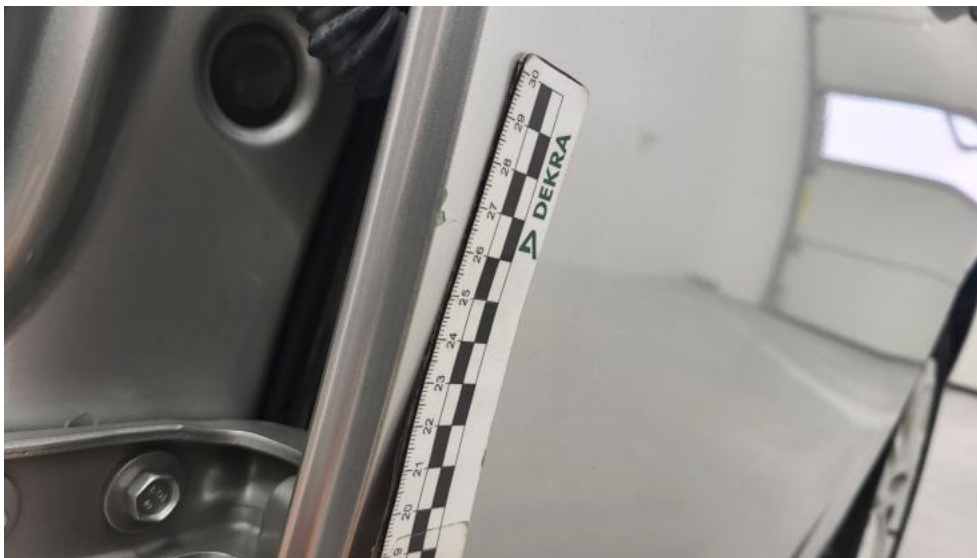
**Fot. 57.**

Drzwi tylne L - Rysa/odprysk 2

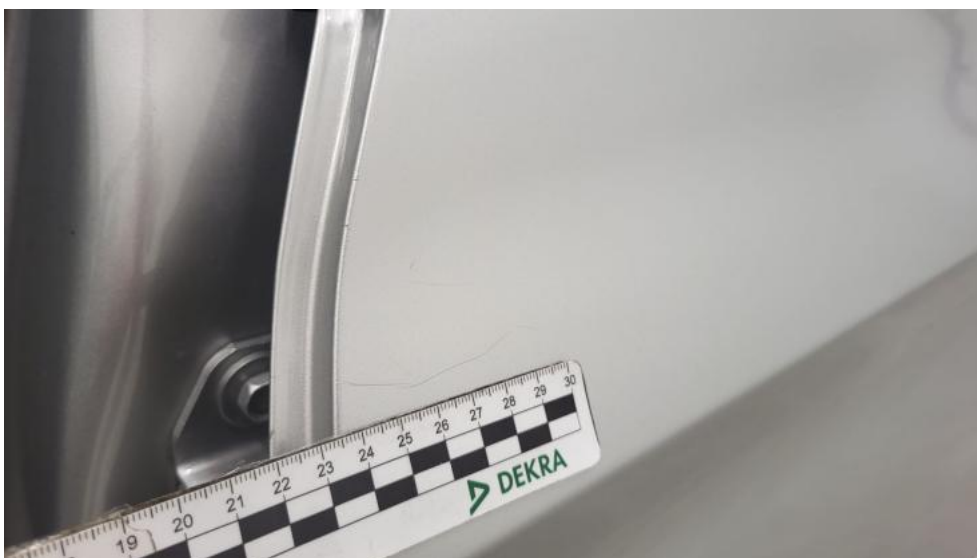
**Fot. 58.**

Drzwi tylne L() - Rysa/odprysk 3

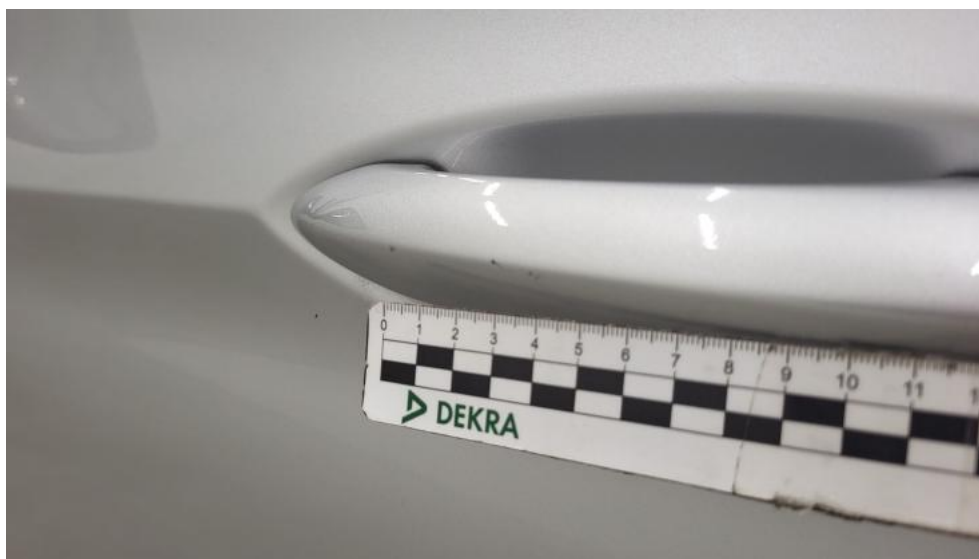
**Fot. 59.**

Klamka drzwi prz L - Rysa/odprysk 1

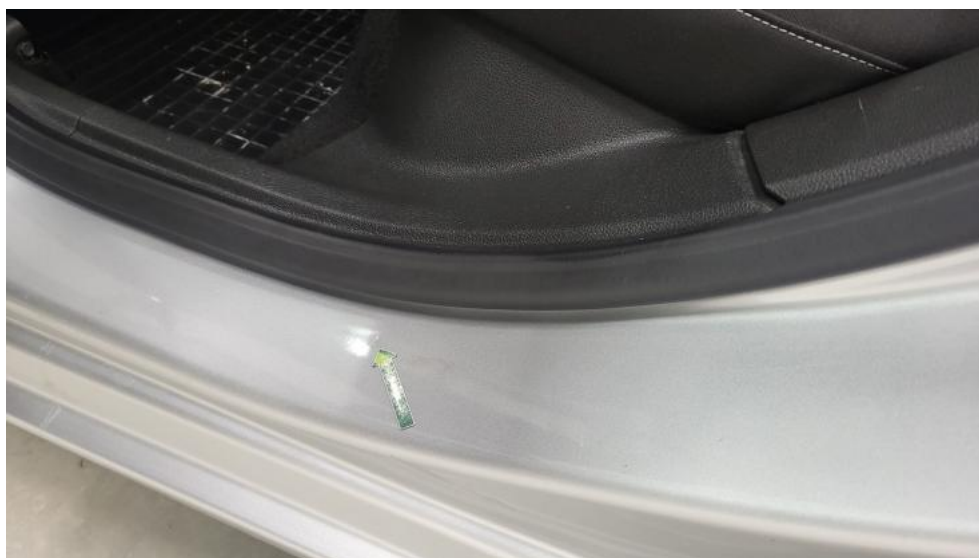
**Fot. 60.**

Próg L - Wgniecenie/odkształcenie 1

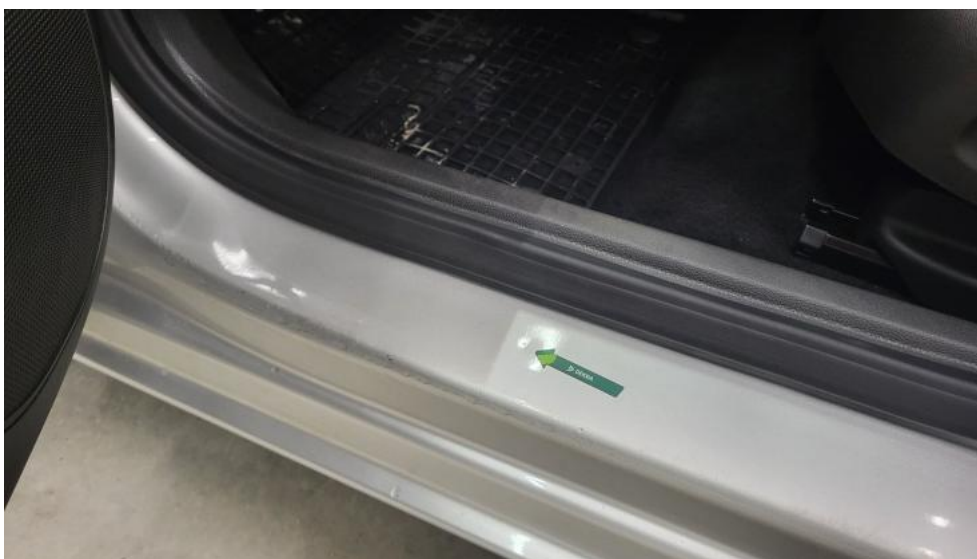
**Fot. 61.**

Próg L - Wgniecenie/odkształcenie 2

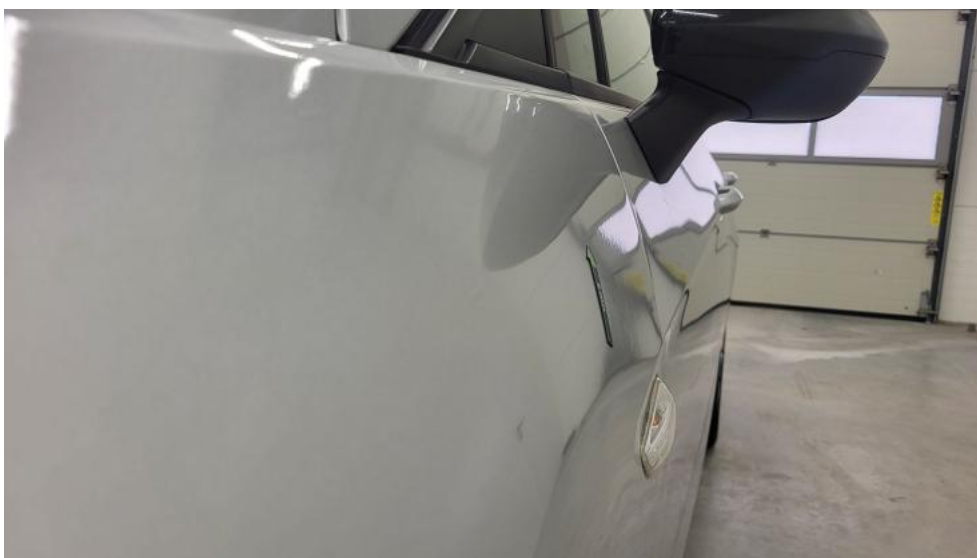
**Fot. 62.**

Łotnik przedni L - Wgniecenie/odkształcenie 1

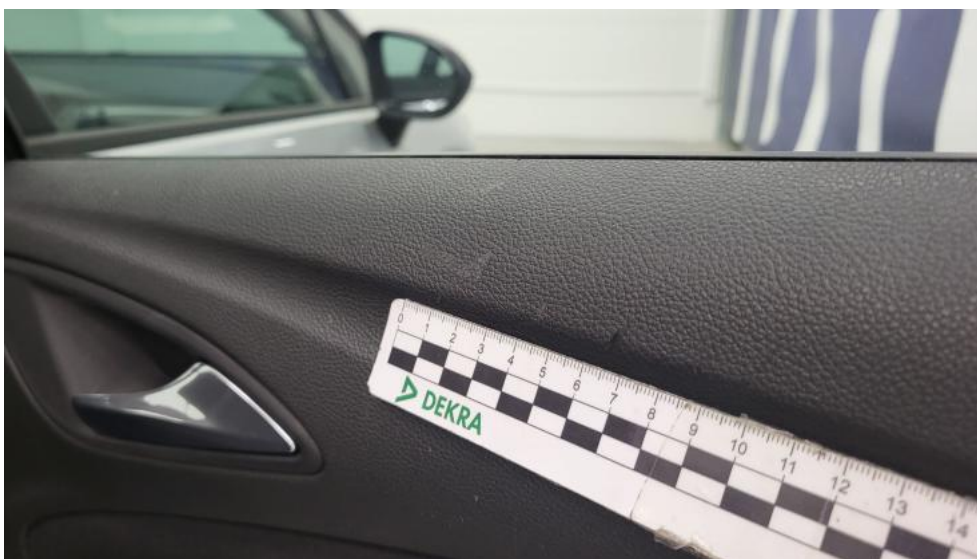
**Fot. 63.**

Tapicerka drzwi tylnych P - Rysa/odprysk 1

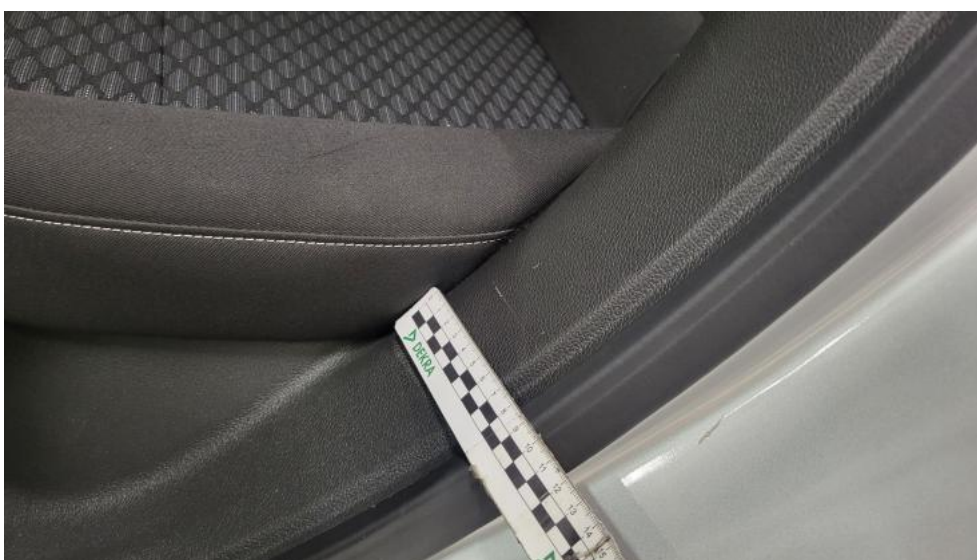
**Fot. 64.**

Wykładzina(y) słupka tylnego L - Rysa/odprysk 1
