Nr zlecenia DEKRA: PKOL(W)/LODZ/19292/25/03/17
Nr zlecenia/szkody: Futura
Data zlecenia: 17-03-2025

Dane pojazdu

Grupa obiektów (Eurotax)	samochody osobowe
Kod EC (Eurotax)	0108839
Producent	OPEL
Model	Corsa E Hatchback 14-19
Typ/wersja	Corsa 1.4 Enjoy
Rodzaj nadwozia	hatchback
Liczba drzwi/liczba miejsc	5/5
Masa własna [kg]	1134
Dopuszczalna masa całkowita [kg]	1620
Rozstaw osi 1/2	2510
Rodzaj silnika	z zapłonem iskrowym
Układ oczyszczana spalin	katalizator trójdrożny
Pojemność silnika [ccm]	1398
Moc silnika [KM/kW]	75/55
Skrzynia biegów	manualna 5-biegowa
Nr rejestracyjny	WX8298A
VIN	W0V0XEP68K4354880
Data 1. rejestracji	30-05-2019
Data nast. bad. techn.	10-06-2025
Rok produkcji	2019 (rok produkcji został zweryfikowany z zewnętrzną bazą danych)
Stan licznika [km]	64 008 (odczytany)
Kolor nadwozia/rodzaj powłoki	srebrny/2-warstwowy metalizowany

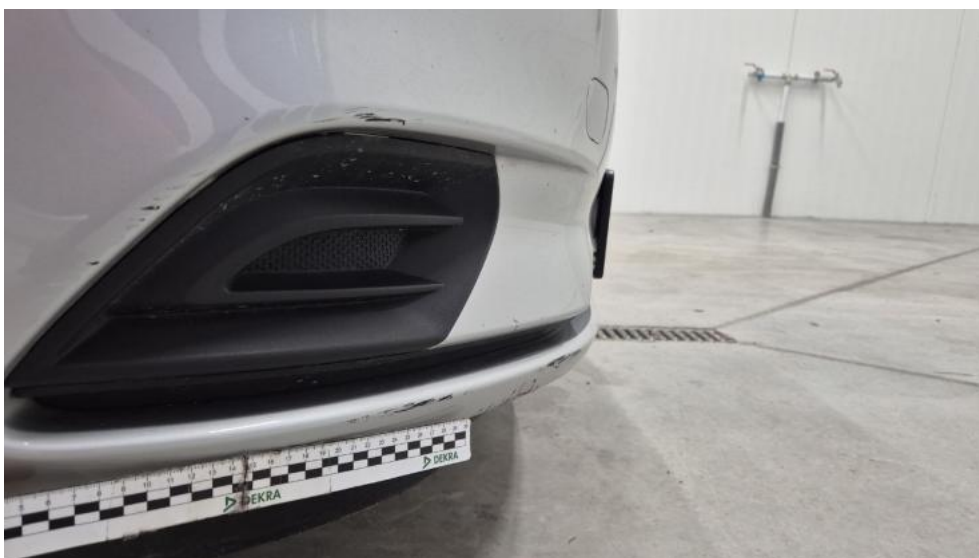
Fot. 34.
Zderzak - Rysa/odprysk 1

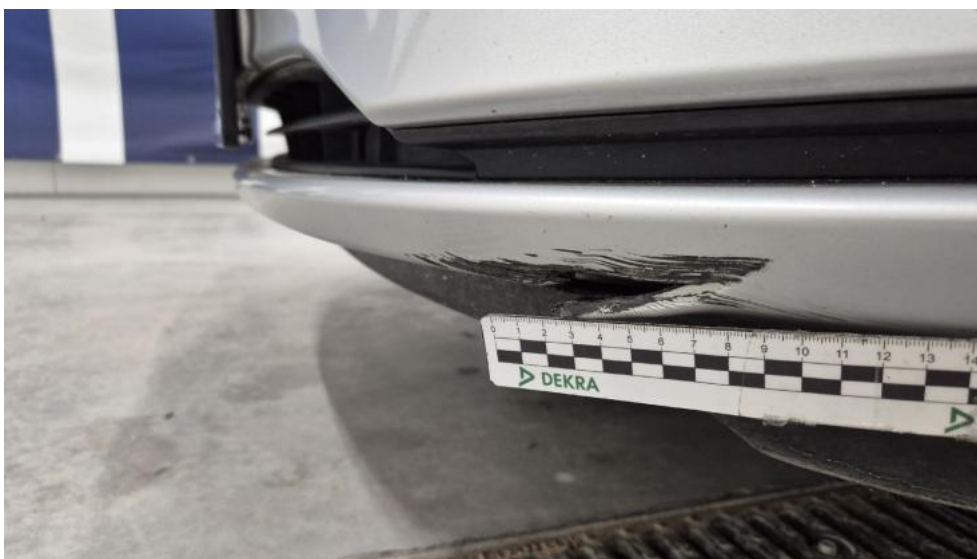
Fot. 35.
Zderzak - Pęknięcie/rozerwanie 1

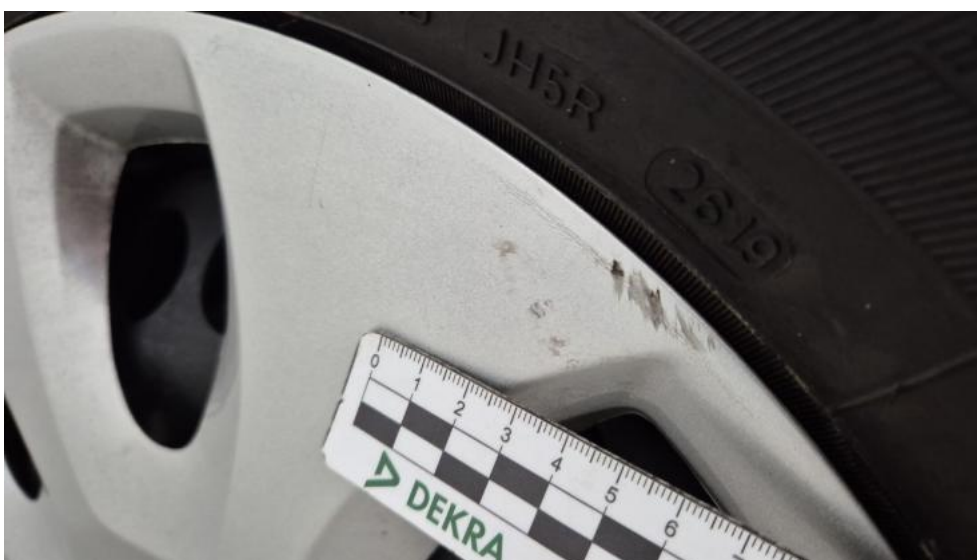
Fot. 36.
Kołpak przedni P - Rysa/odprysk 1

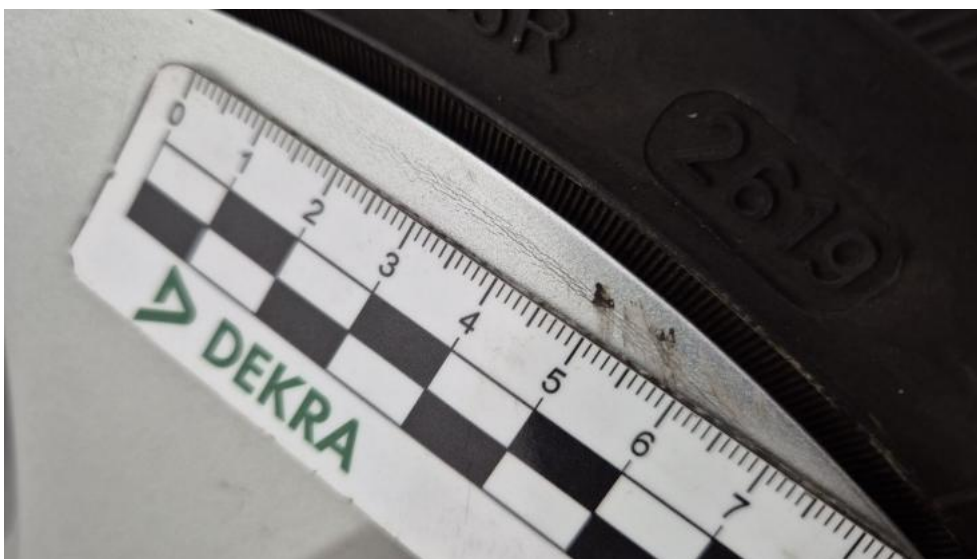
Fot. 37.
Kołpak przedni P - Pęknięcie/rozerwanie 1

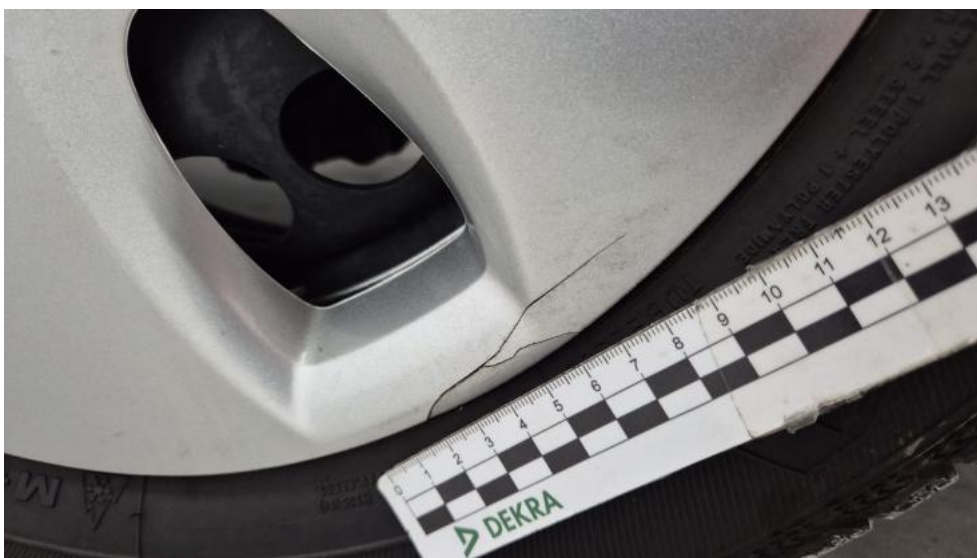
Fot. 38.
Kołpak przedni P - Pęknięcie/rozerwanie 2

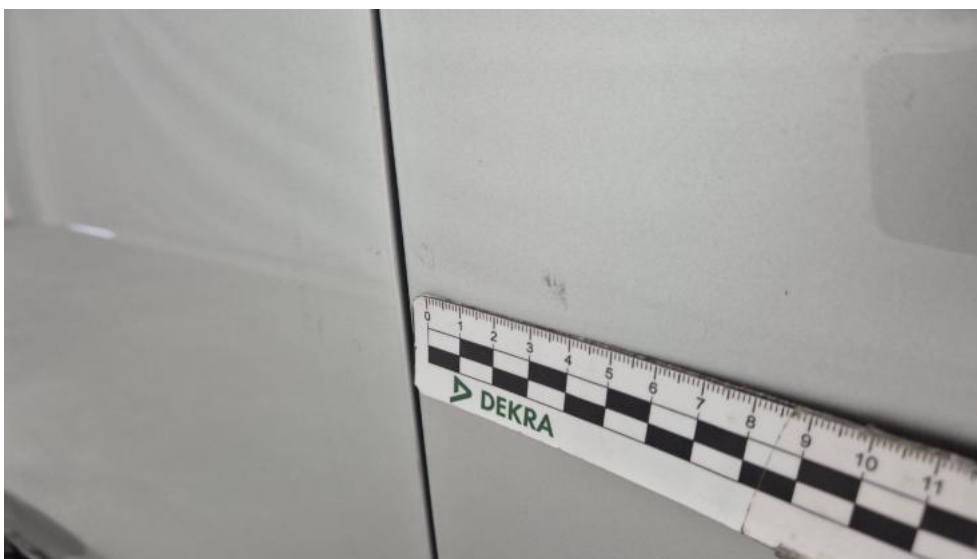
Fot. 39.
Drzwi przednie P - Rysa/odprysk 1

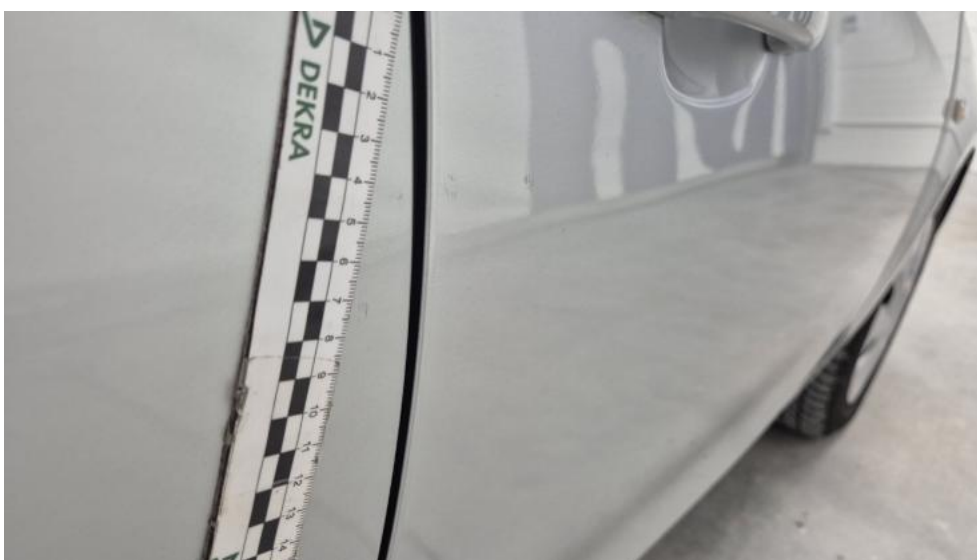
Fot. 40.
Drzwi tylne P - Rysa/odprysk 1

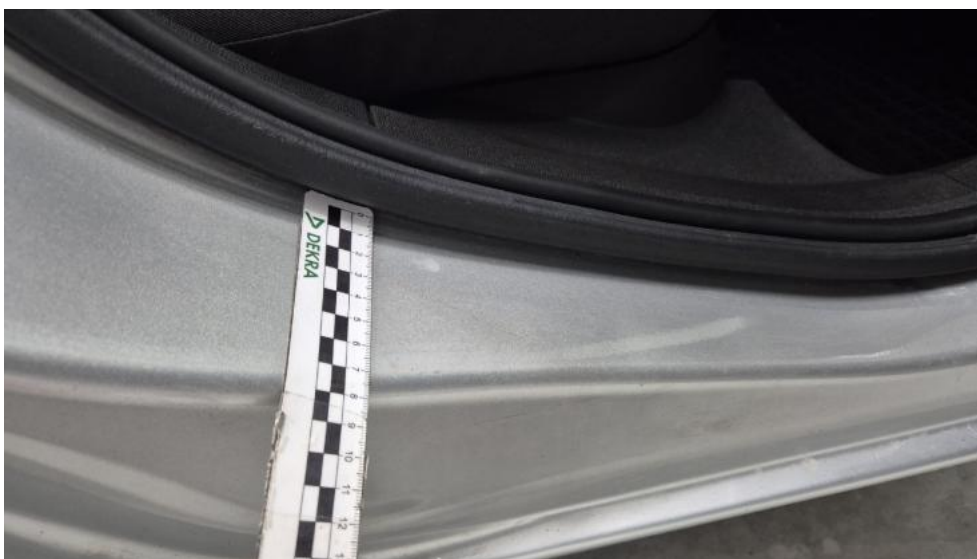
Fot. 41.
Próg P - Rysa/odprysk 1

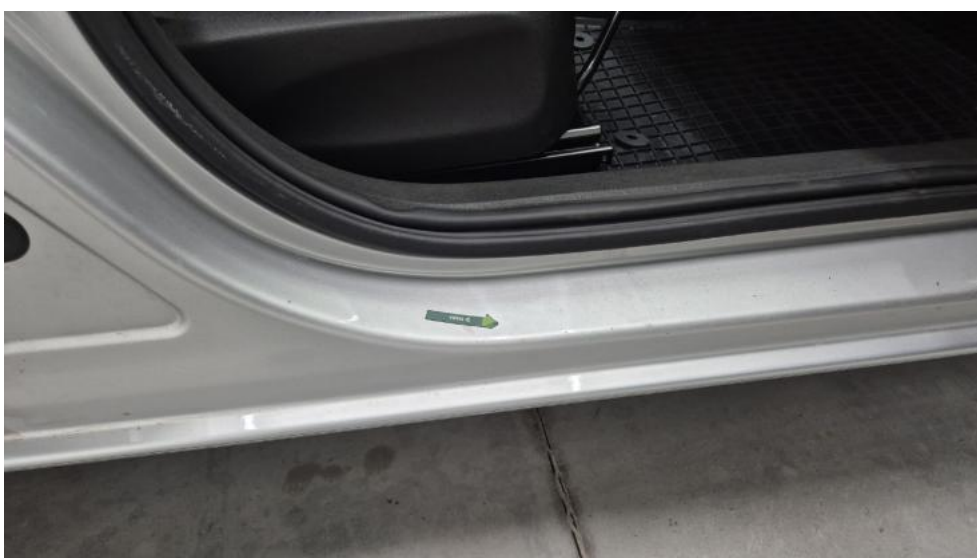
Fot. 42.
Próg P - Wgniecenie/odkształcenie 1

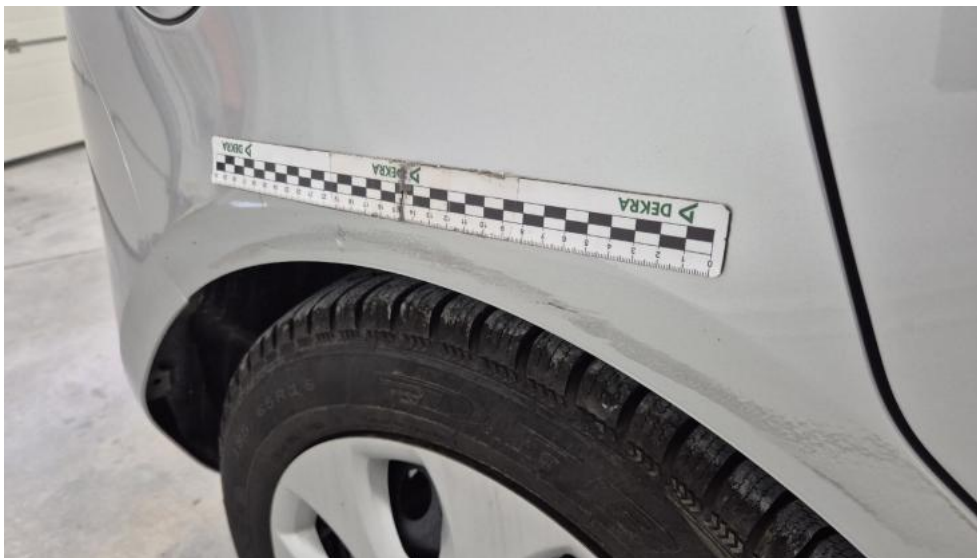
Fot. 43.
Błotnik tylny P / Ściana boczna P - Rysa/odprysk 1

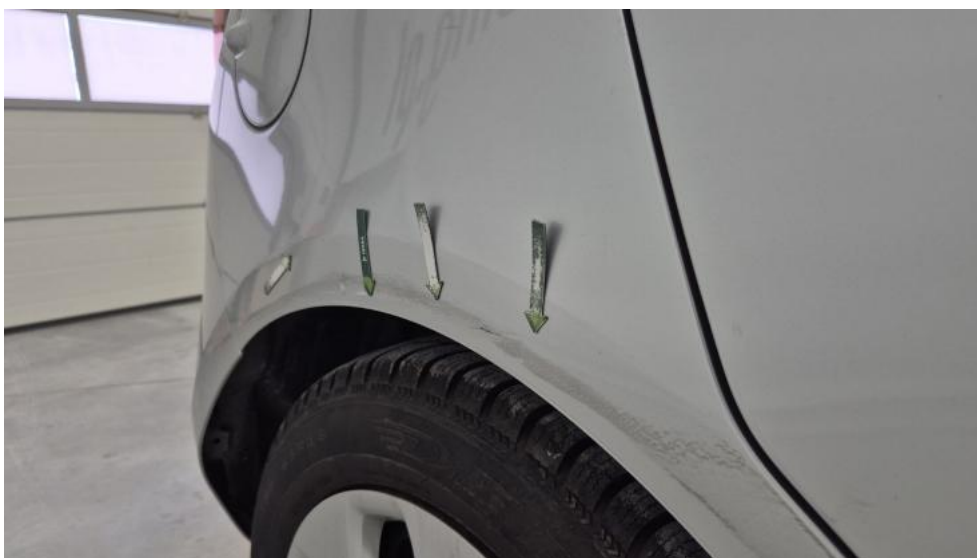
Fot. 44.
Błotnik tylny P / Ściana boczna P - Wgniecenie/odkształcenie 1

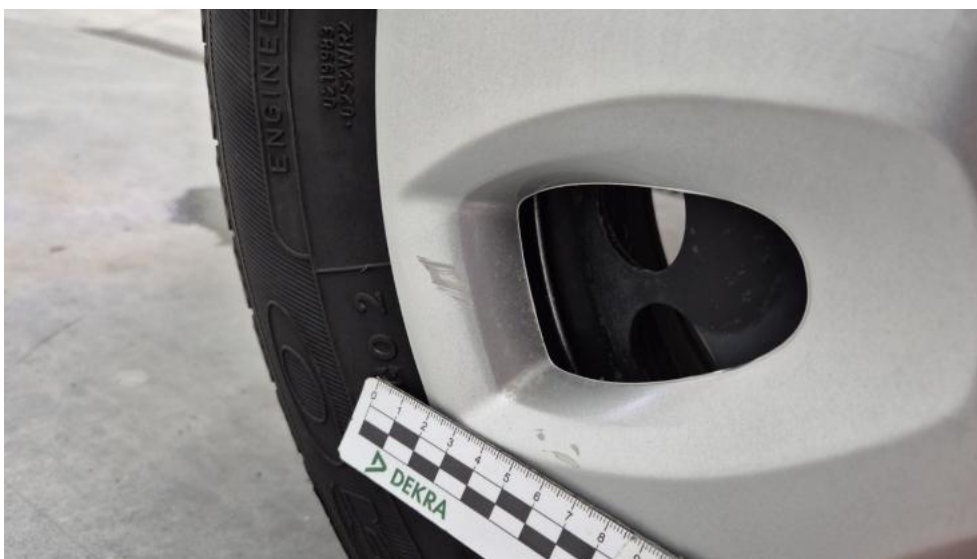
Fot. 45.
Kołpak tylny P - Rysa/odprysk 1

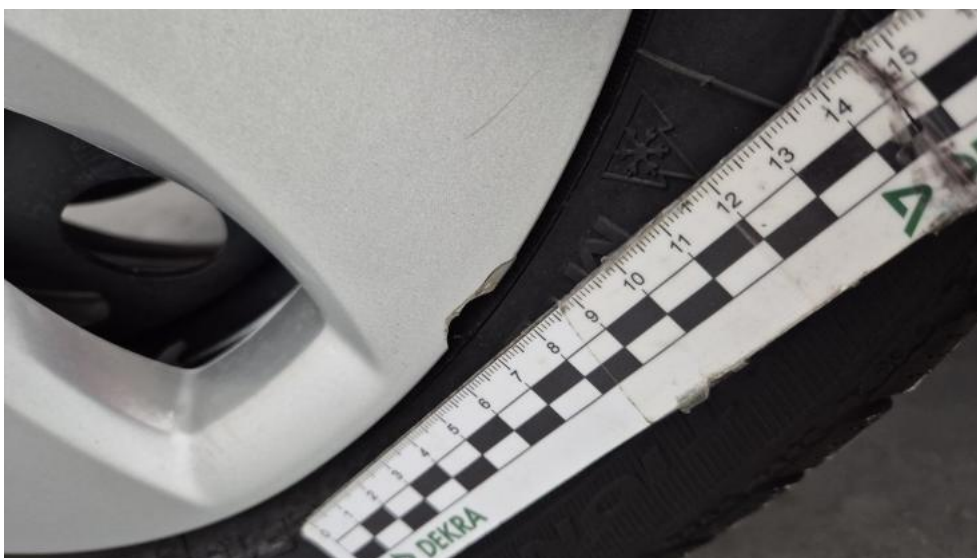
Fot. 46.
Kołpak tylny P - Pęknięcie/rozerwanie 1

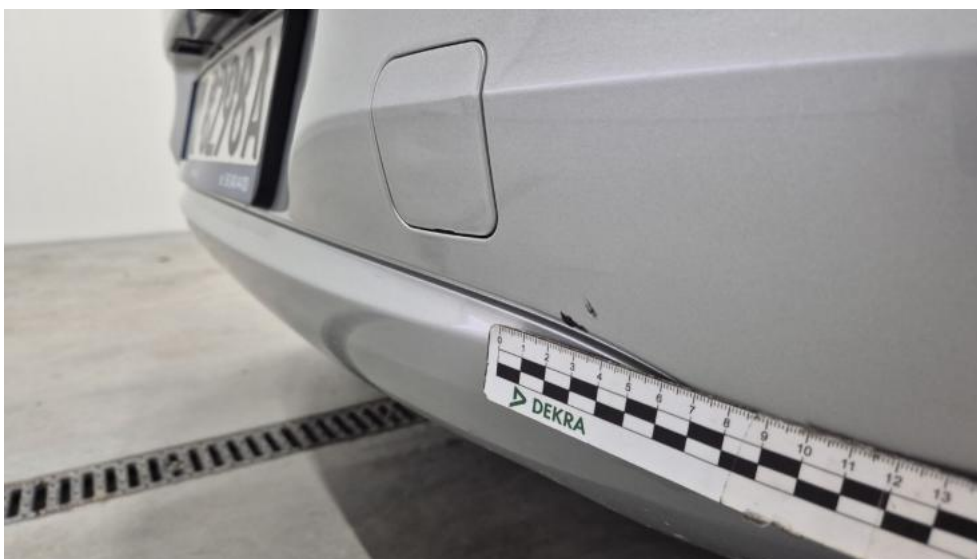
Fot. 47.
Zderzak tylny - Rysa/odprysk 1

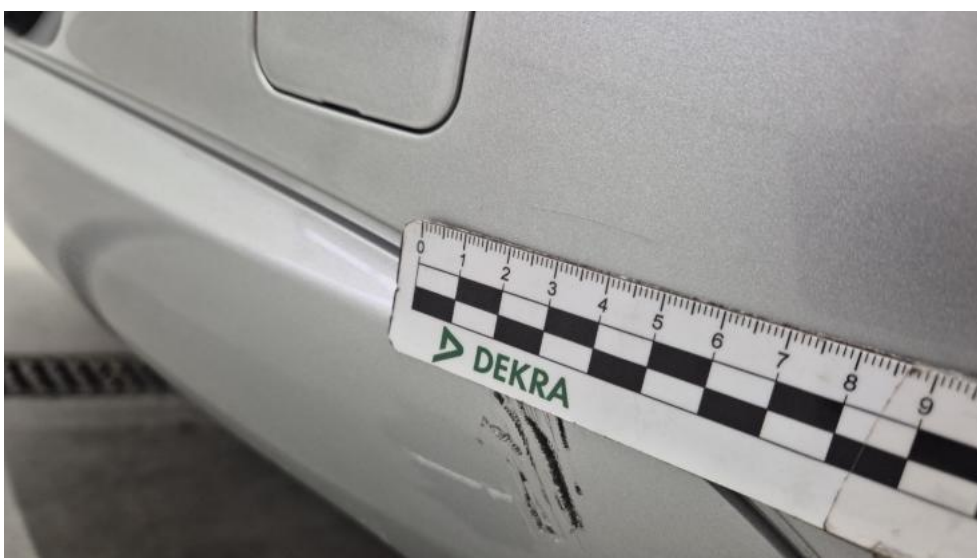
Fot. 48.
Zderzak tylny - Pęknięcie/rozerwanie 1

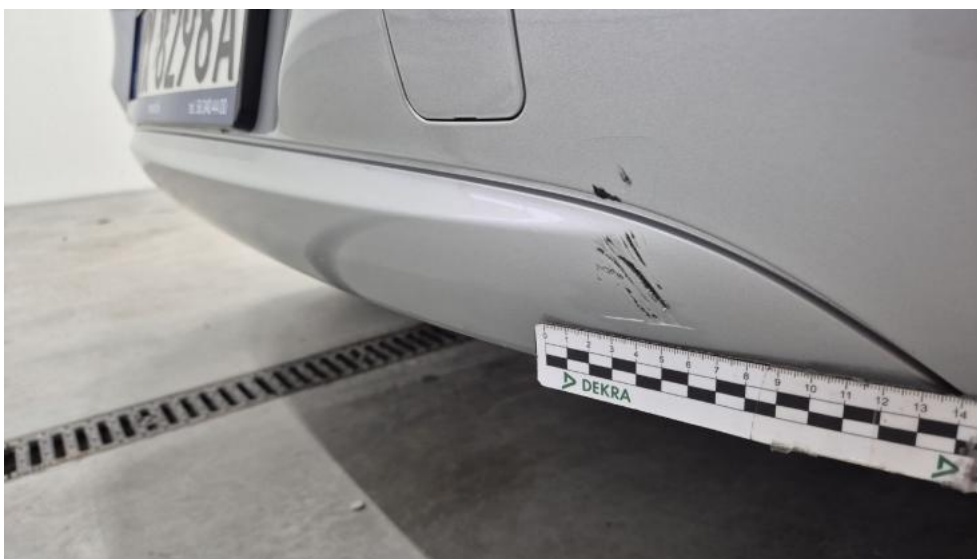
Fot. 49.
Zderzak tylny cz dolna - Rysa/odprysk 1

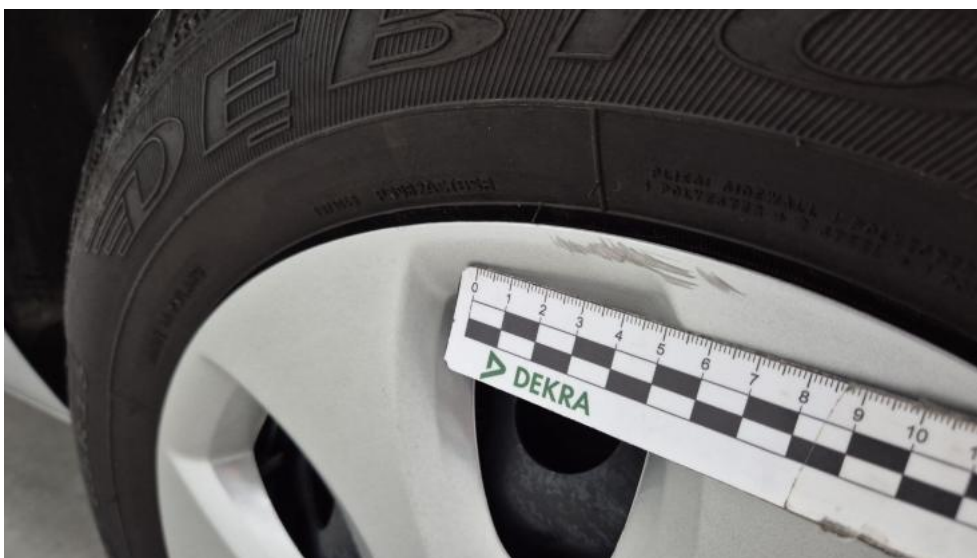
Fot. 50.
Kołpak tylny L - Rysa/odprysk 1

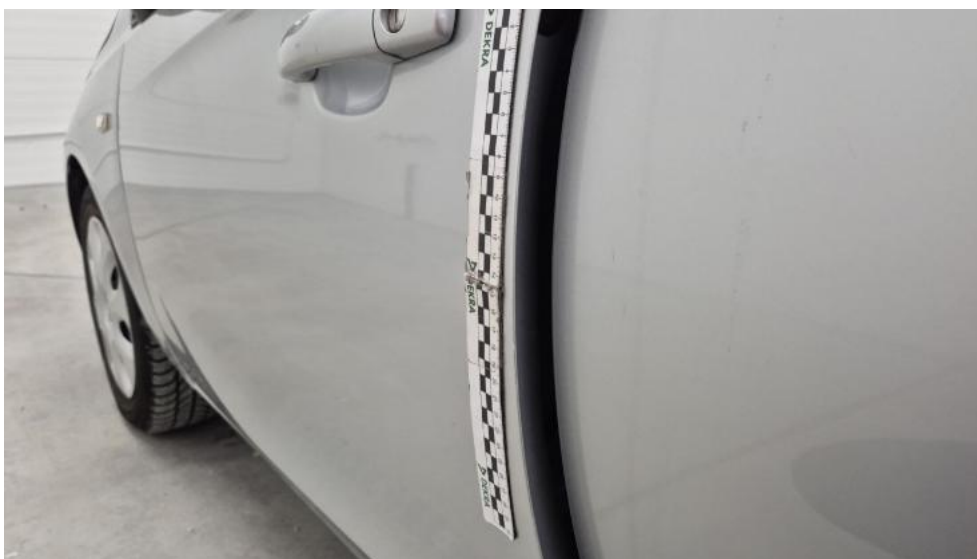
Fot. 51.
Drzwi przed L - Rysa/odprysk 1

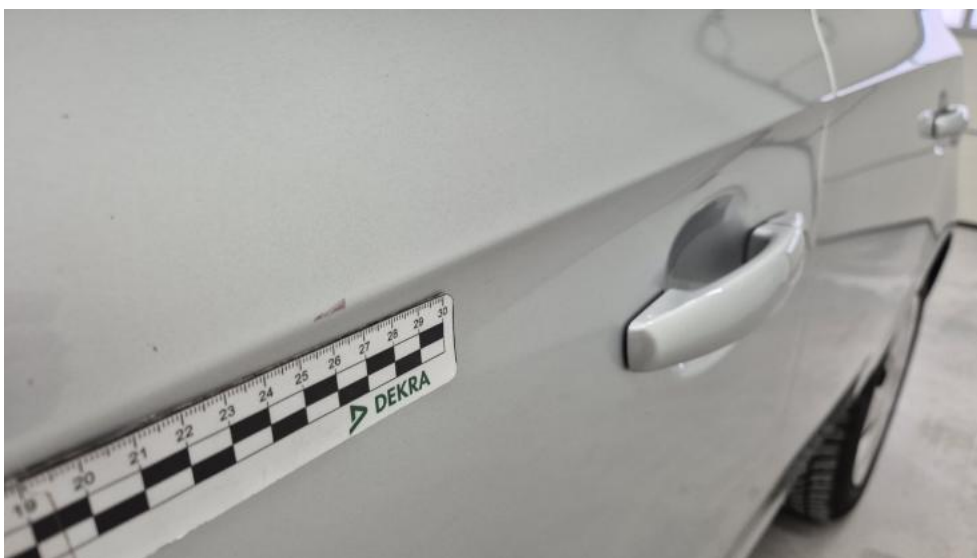
Fot. 52.
Drzwi przed L - Rysa/odprysk 2

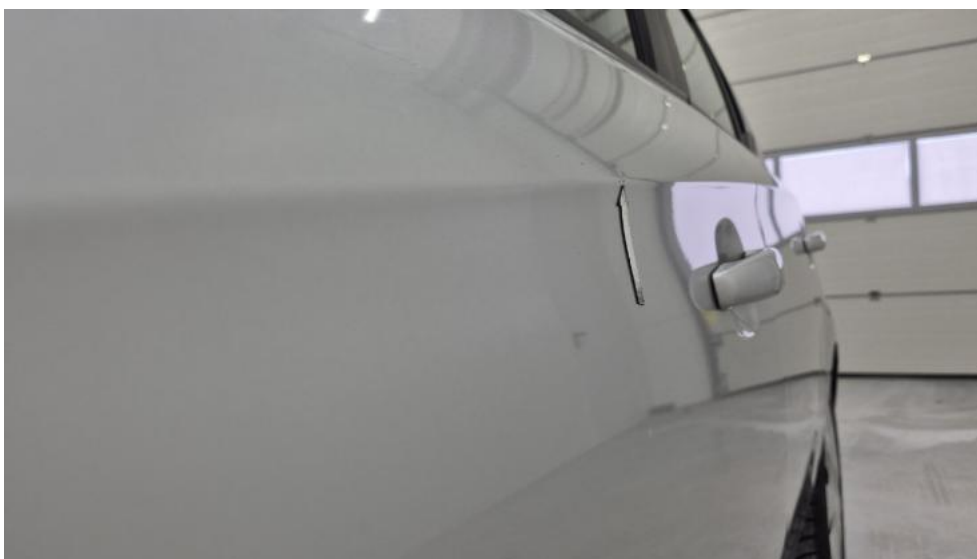
Fot. 53.
Drzwi przed L - Wgniecenie/odkształcenie 1

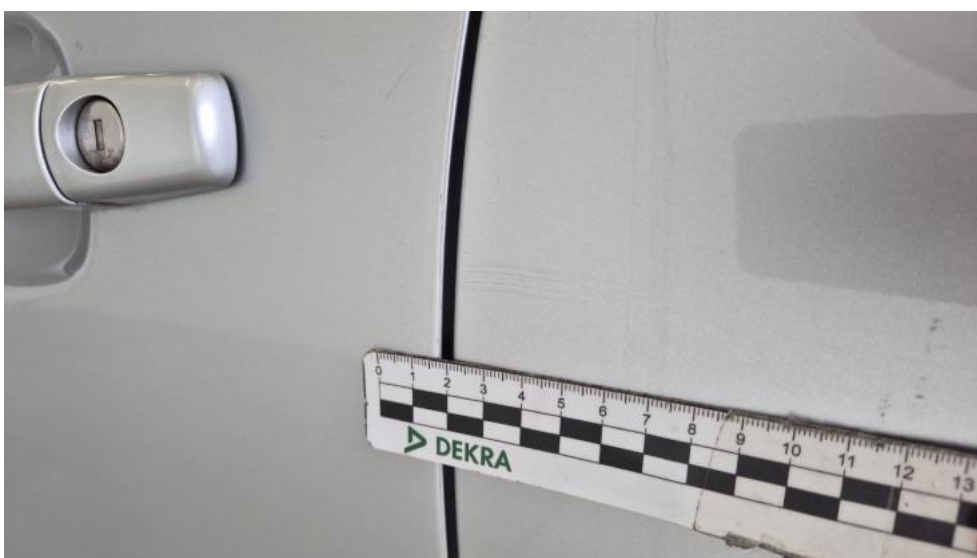
Fot. 54.
Drzwi tylne L - Rysa/odprysk 1

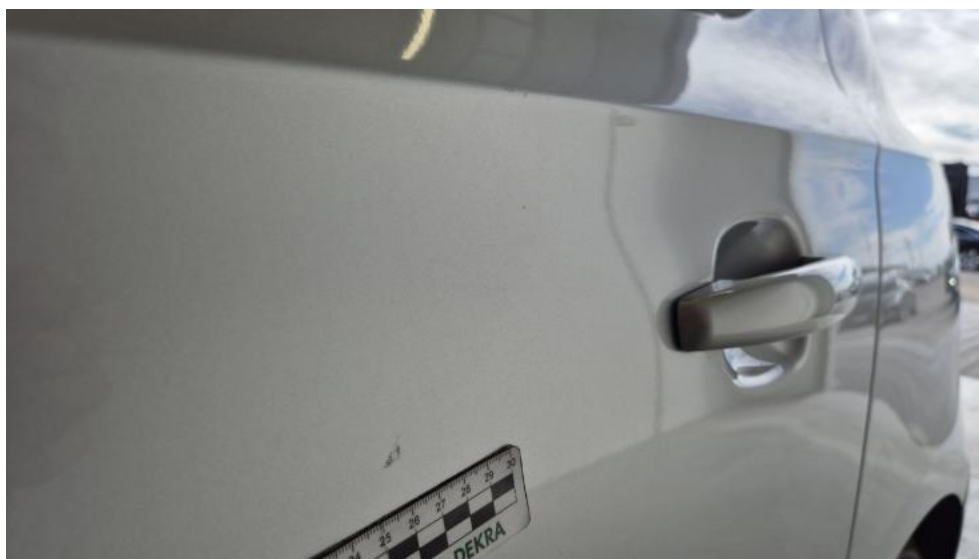
Fot. 55.

Drzwi tylne L - Rysa/odprysk 2
