Nr zlecenia DEKRA: PKOL(W)/LODZ/19387/25/03/17  
Nr zlecenia/szkody: FUTURA  
Data zlecenia: 17-03-2025

**DEKRA Polska - Centrala**  
02-673 Warszawa, ul. Konstruktorska 12A

PKO Leasing SA  
Świętokrzyska 36  
00-116 Warszawa

Grupa obiektów (Eurotax)	samochody osobowe
Kod EC (Eurotax)	0150122
Producent	RENAULT
Model	Arkana 21-23
Typ/wersja	Arkana 1.3 TCe mHEV R.S. Line EDC
Rodzaj nadwozia	hatchback
Liczba drzwi/liczba miejsc	5/5
Masa własna [kg]	1347
Dopuszczalna masa całkowita [kg]	1876
Rozstaw osi 1/2	2720
Rodzaj silnika	z zapłonem iskrowym
Układ oczyszczana spalin	GPF
Norma czystości spalin	EURO 6
Pojemność silnika [ccm]	1332
Moc silnika [KM/kW]	158/116
Skrzynia biegów	automatyczna 7-biegowa
Nr rejestracyjny	EL7FN53
VIN	VF1RJL004UC324187
Data 1. rejestracji	30-06-2022
Data nast. bad. techn.	30-06-2025
Rok produkcji	2022 (rok produkcji został zweryfikowany z zewnętrzną bazą danych)
Stan licznika [km]	34 768 (odczytany)
Kolor nadwozia/rodzaj powłoki	biały/2-warstwowy metalik

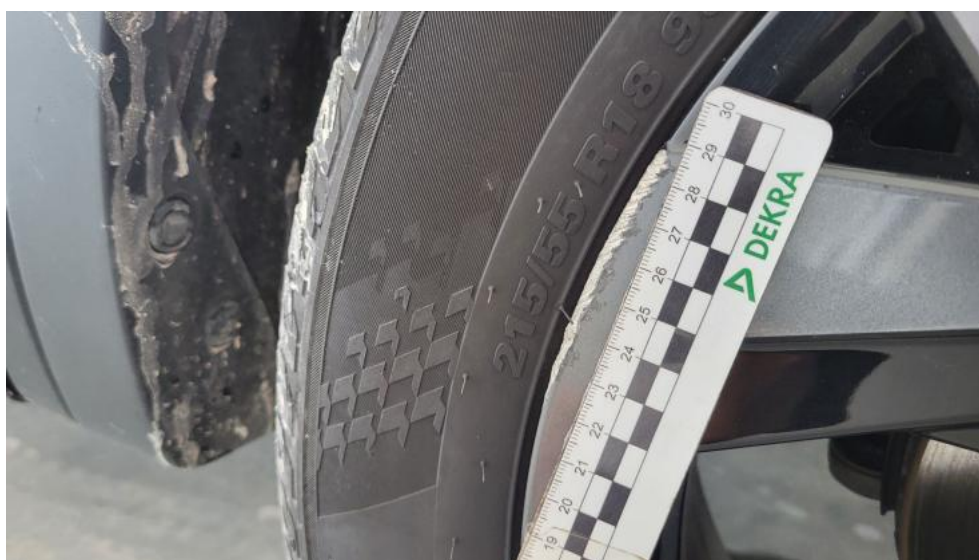
**Fot. 42.**  
Felga aluminiowa przednia P - Rysa/odprysk 1

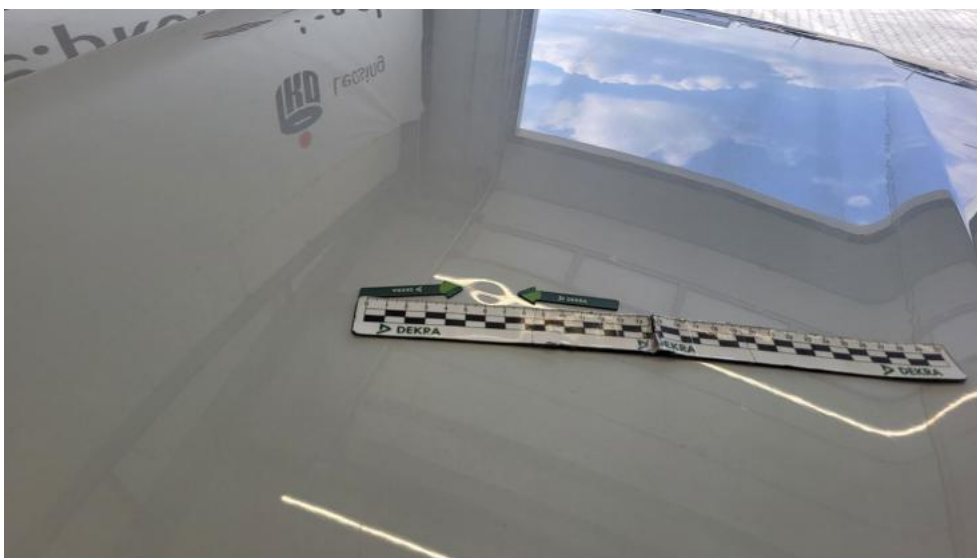
**Fot. 46.**  
Dach - Wgniecenie/odkształcenie 2

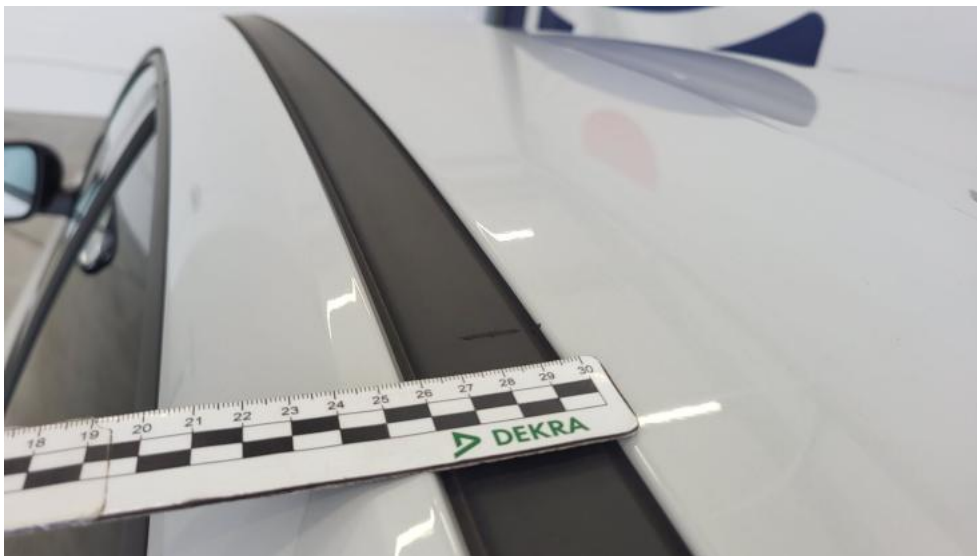
**Fot. 47.**  
Listwy dachu lew. - Rysa/odprysk 1

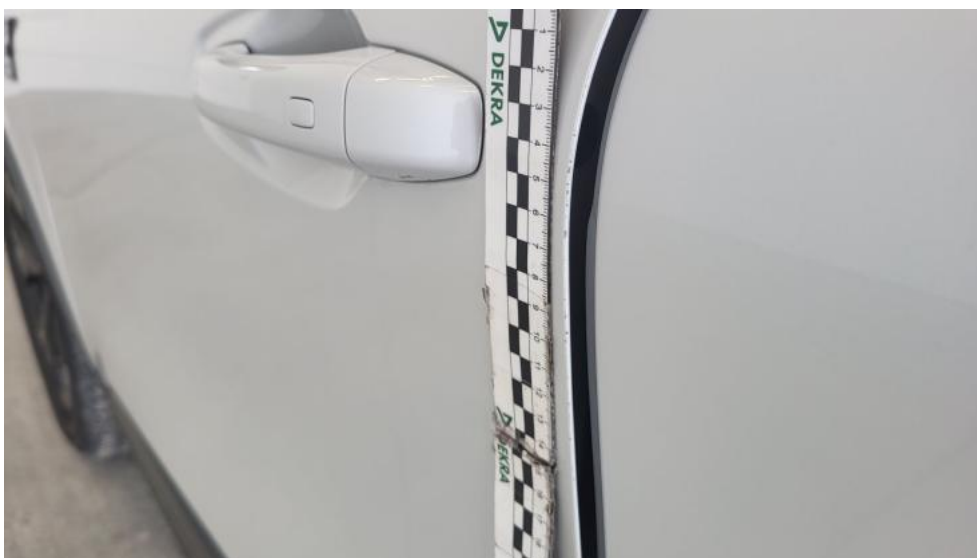
**Fot. 48.**  
Drzwi przed L - Rysa/odprysk 1

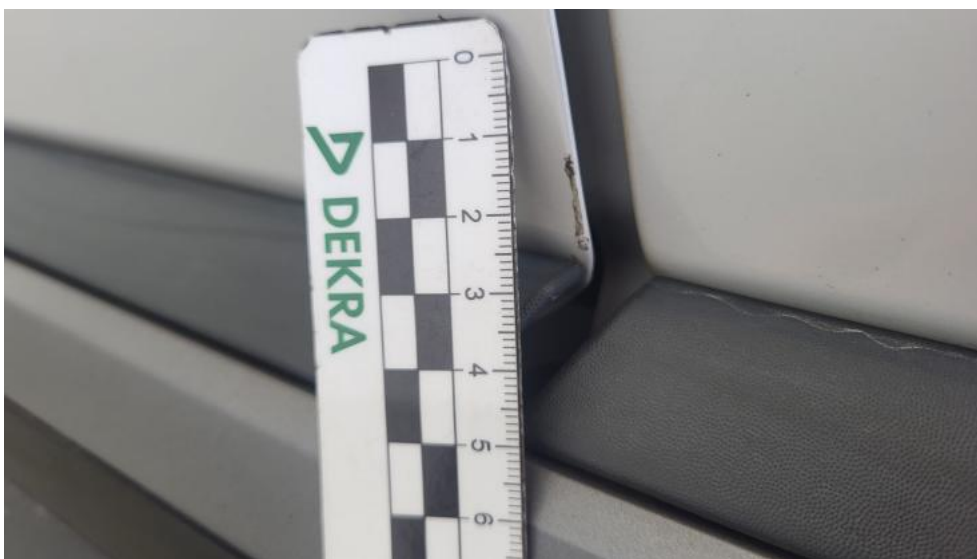
**Fot. 49.**  
Drzwi przed L - Rysa/odprysk 2

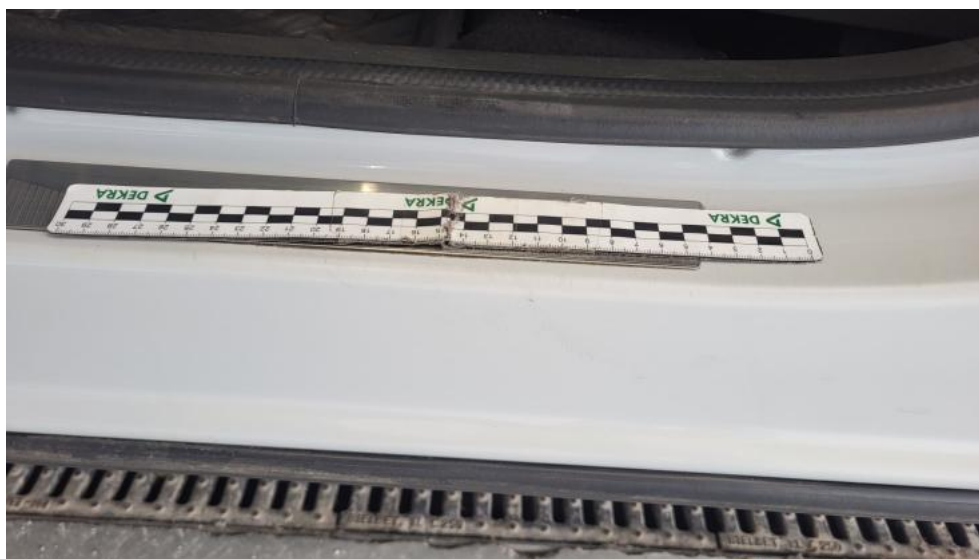
**Fot. 51.**  
Próg L - Rysa/odprysk 1

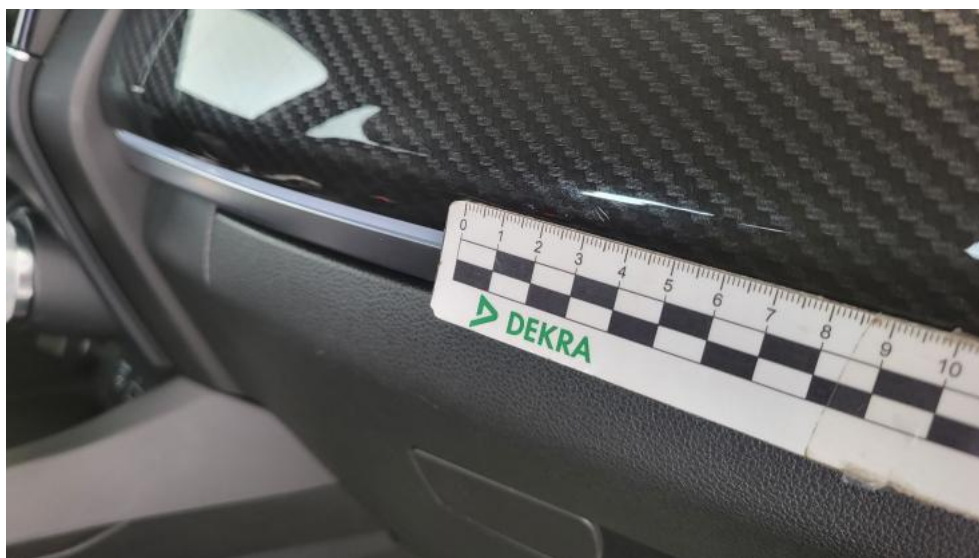
**Fot. 52.**  
Deska rozdzielcza - Rysa/odprysk 1

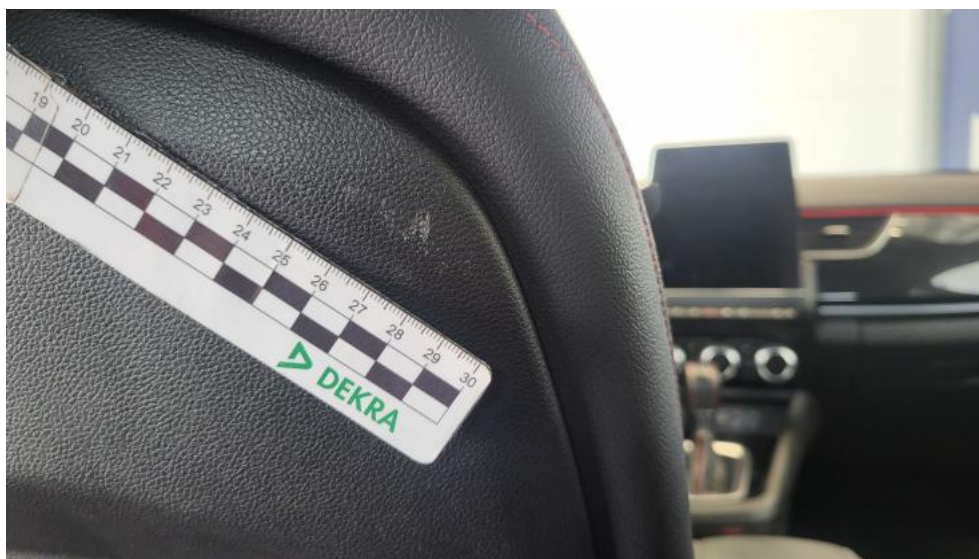
**Fot. 53.**

Fotel prz. lew. - Rysa/odprysk 1

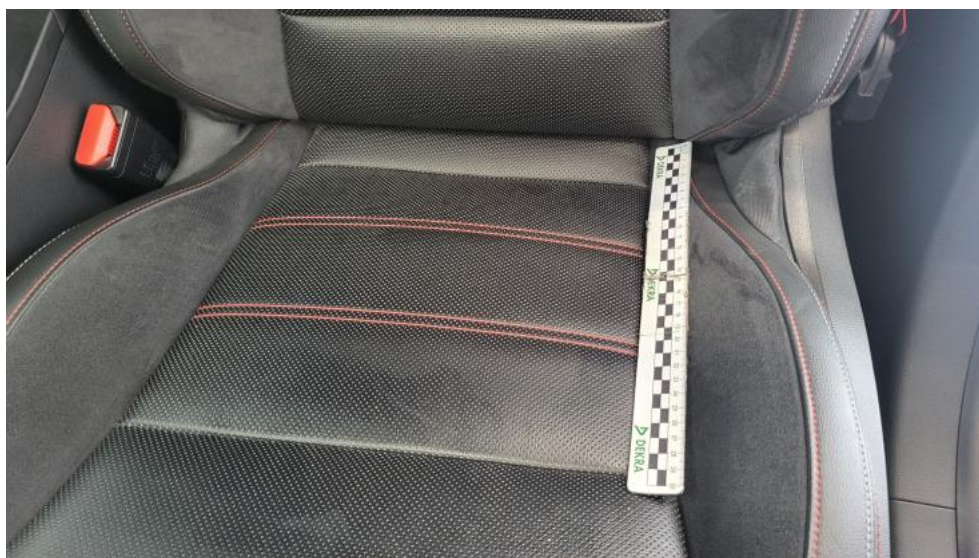
**Fot. 54.**

Fotel prz. lew. - Inne 1

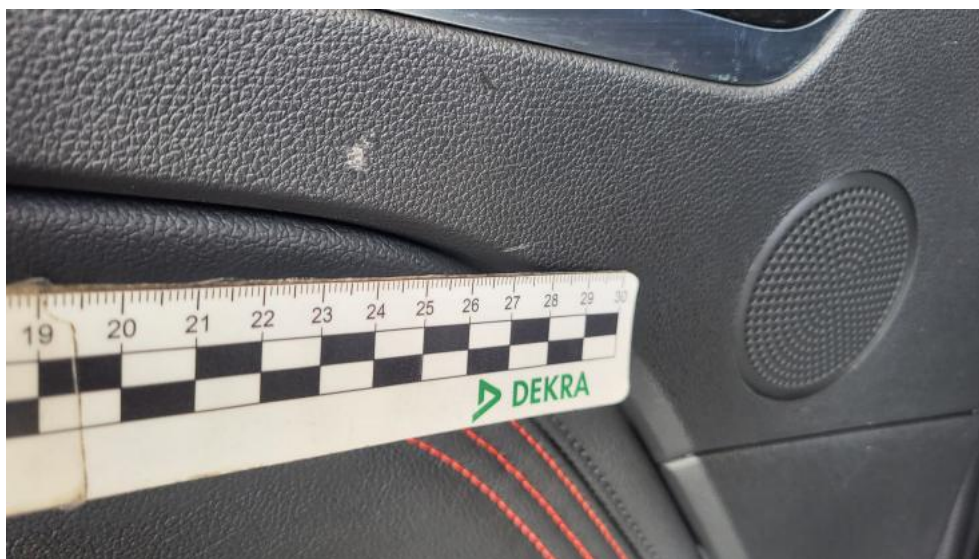
**Fot. 55.**

Tapicerka drzwi tylnych L - Rysa/odprysk 1
