Nr zlecenia DEKRA: PKOL(W)/LODZ/56231/26/06/18  
Nr zlecenia/szkody: 23/018054  
Data zlecenia: 18-06-2026

**Dane pojazdu**

Grupa obiektów (Eurotax)	samochody terenowe
Kod EC (Eurotax)	0136952
Producent	FORD
Model	Ranger 19-23
Typ/wersja	Ranger 2.0 EcoBlue 4x4 DC Wildtrak aut
Rodzaj nadwozia	PIC
Liczba drzwi/liczba miejsc	4/5
Masa własna [kg]	2320
Dopuszczalna masa całkowita [kg]	3270
Rozstaw osi 1/2	3220
Rodzaj silnika	z zapłonem samoczynnym
Układ oczyszczana spalin	KSC
Pojemność silnika [ccm]	1995
Moc silnika [KM/kW]	170/125
Skrzynia biegów	automatyczna
Nr rejestracyjny	SK488XV
VIN	6FPPXXMJ2PNB62684
Data 1. rejestracji	26-06-2023
Data nast. bad. techn.	26-06-2026
Rok produkcji	2022 (rok produkcji został zweryfikowany z zewnętrzną bazą danych)
Stan licznika [km]	47 978 (odczytany)
Kolor nadwozia/rodzaj powłoki	grafitowy/2-warstwowy metalizowany

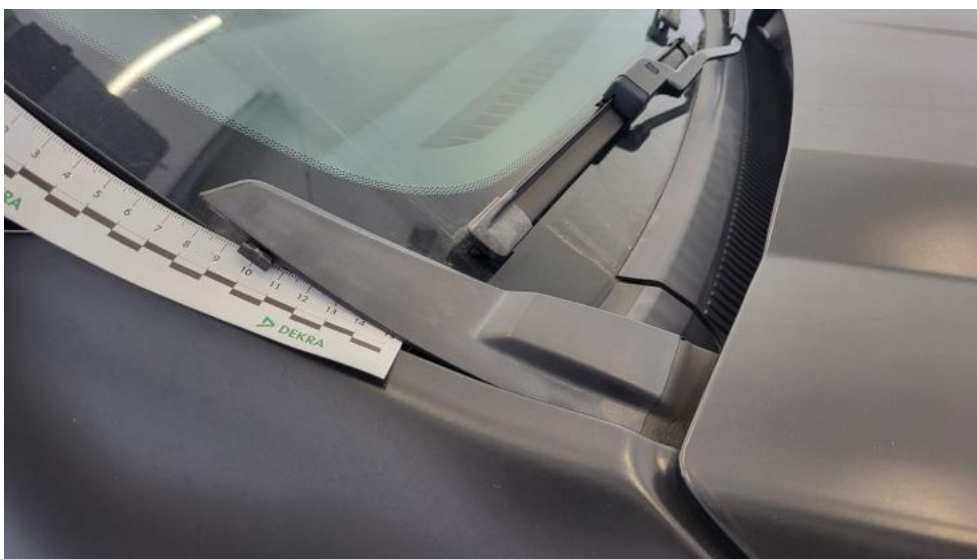
**Fot. 41.**  
Uszczelka/listwa szyby czołowej - Inne 1

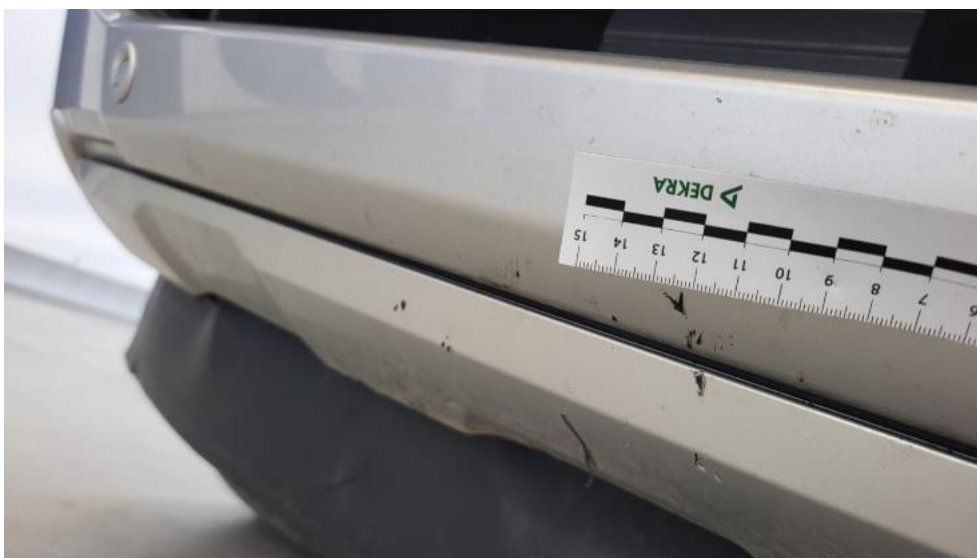
**Fot. 42.**  
Zderzak przedni cz dolna - Rysa/odprysk 1

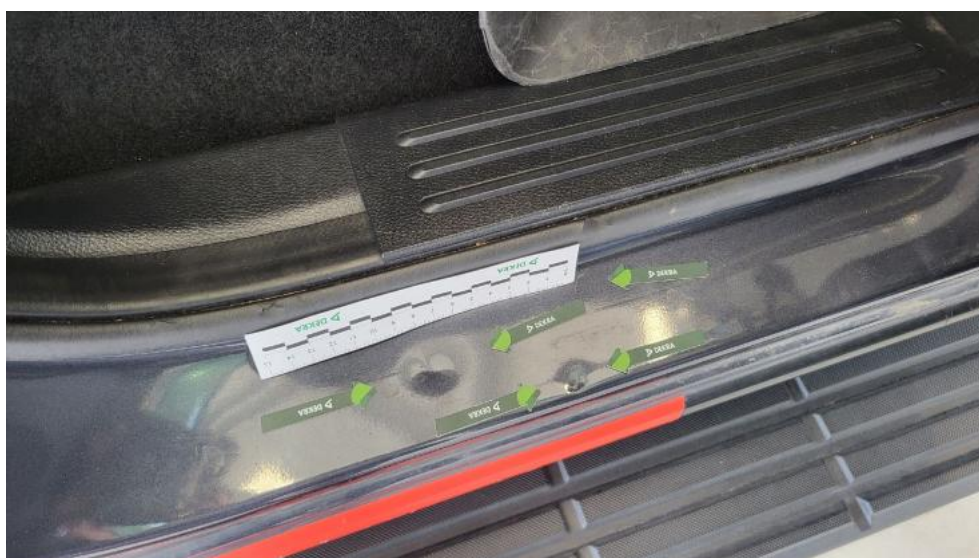
**Fot. 44.**  
Próg P - Wgniecenie/odkształcenie 1

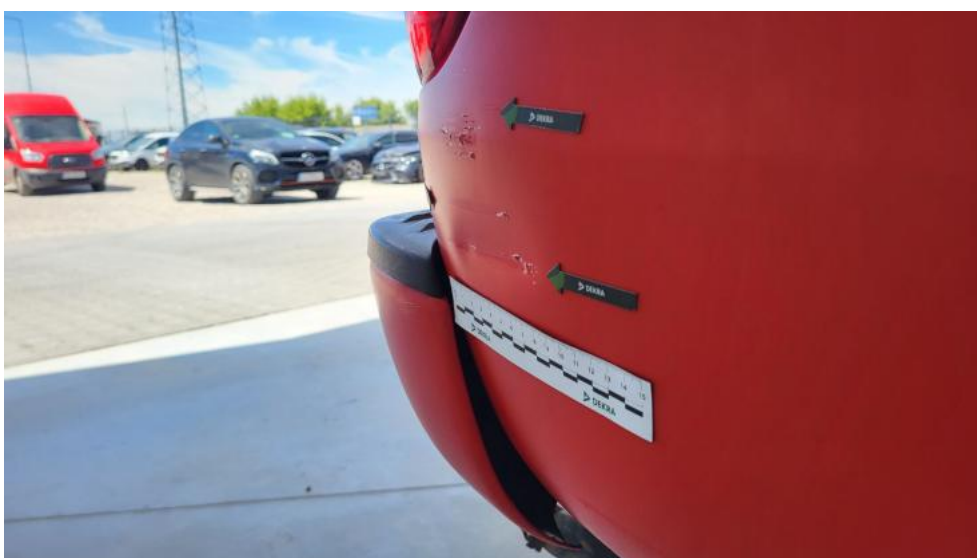
**Fot. 46.**  
Błotnik tylny P / Ściana boczna P - Wgniecenie/odkształcenie 2

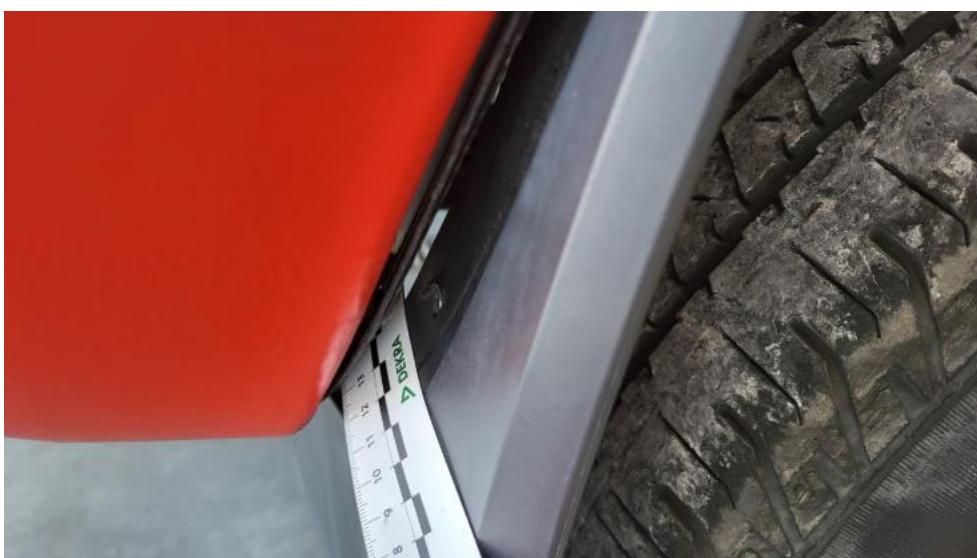
**Fot. 48.**  
Nadkole tylne P - Inne 1

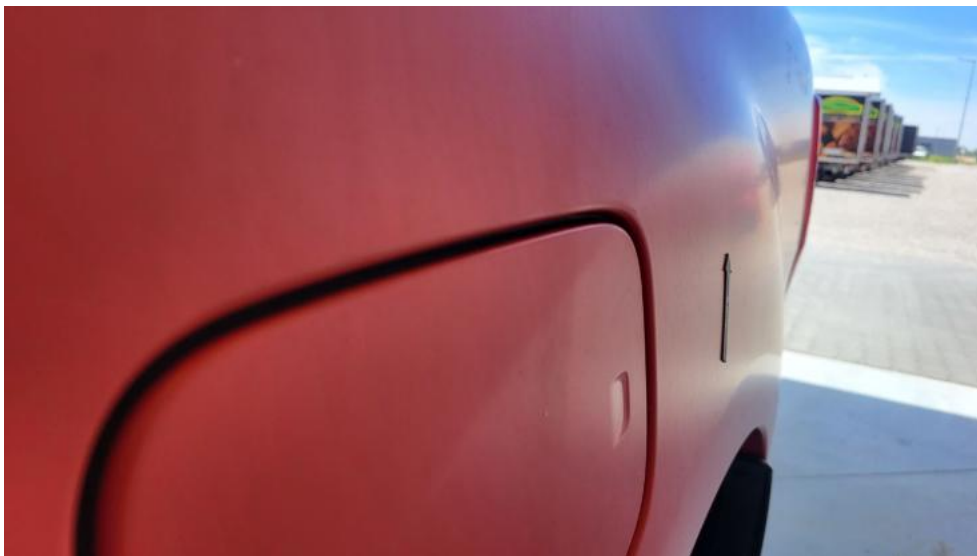
**Fot. 53.**  
Błotnik tylny L / Ściana boczna L - Wgniecenie/odkształcenie 1

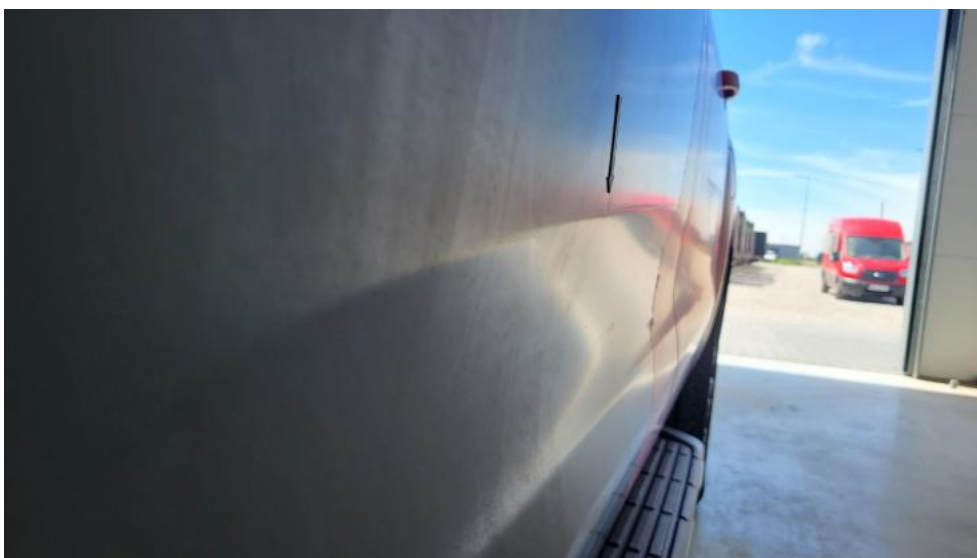
**Fot. 54.**  
Drzwi przed L - Wgniecenie/odkształcenie 1

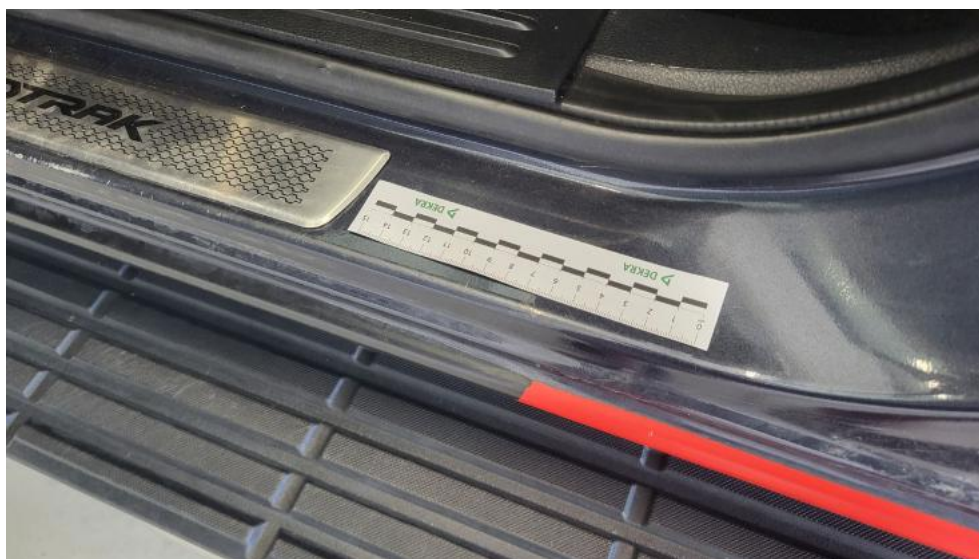
**Fot. 55.**  
Próg L - Rysa/odprysk 1

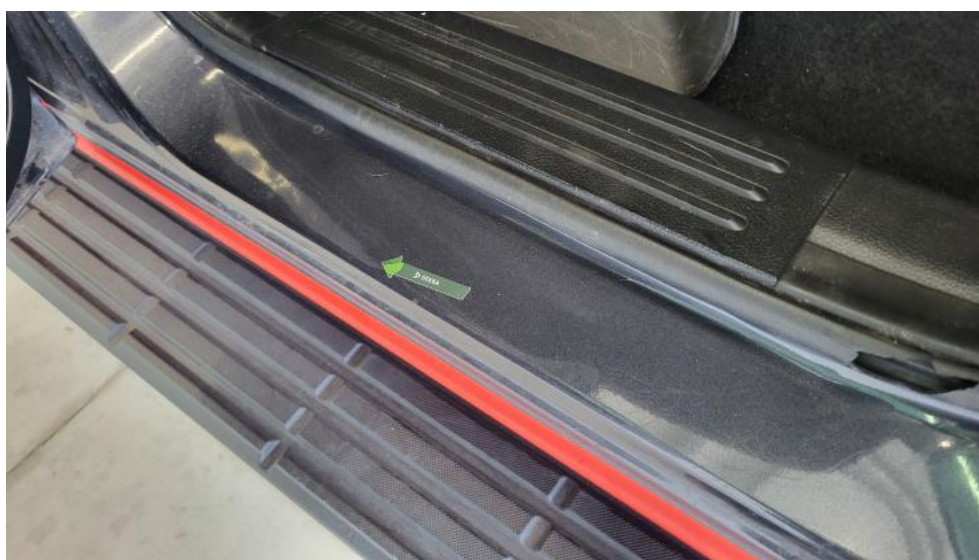
**Fot. 56.**  
Próg L - Wgniecenie/odkształcenie 1

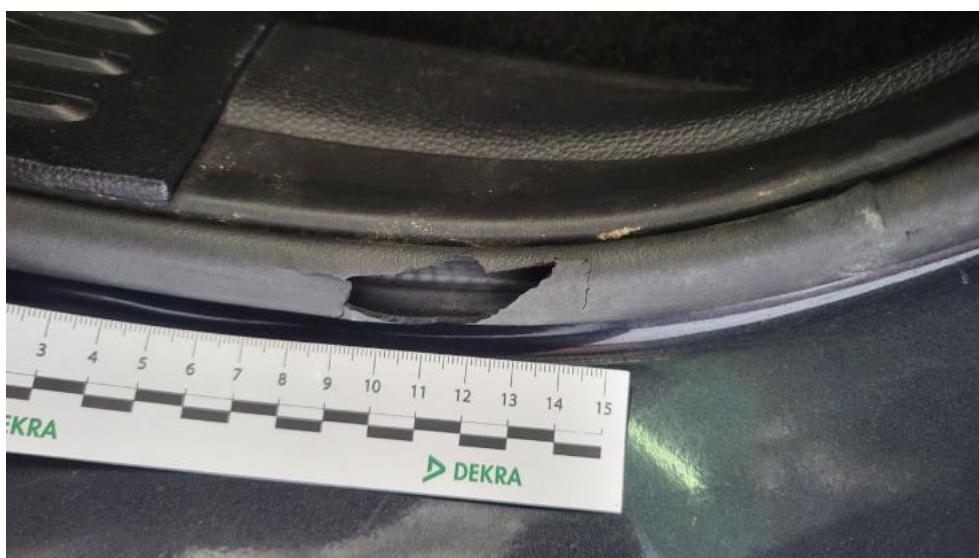
**Fot. 60.**  
Uszczelka drzwi tylnych L - Pęknięcie/rozerwanie 1

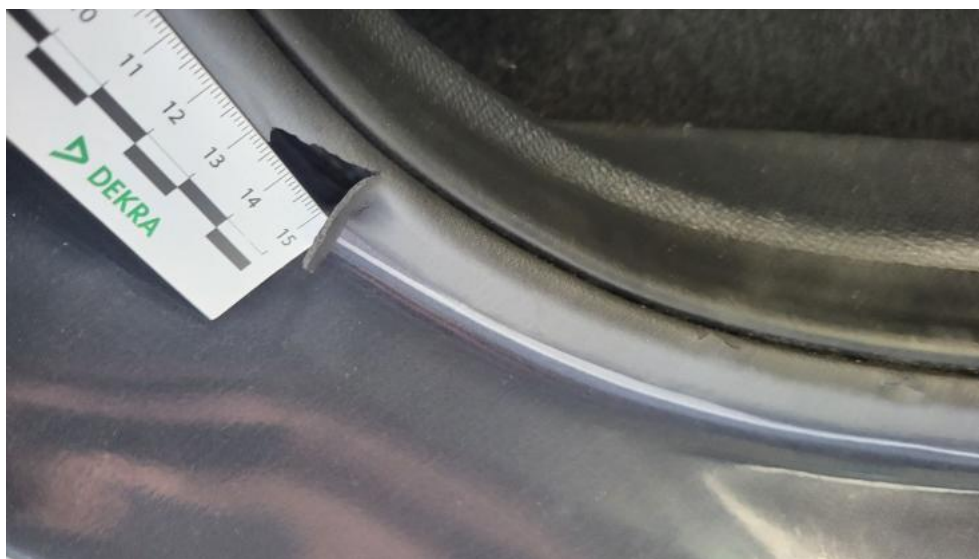
**Fot. 61.**  
Uszczelka drzwi tylnych P - Pęknięcie/rozerwanie 1

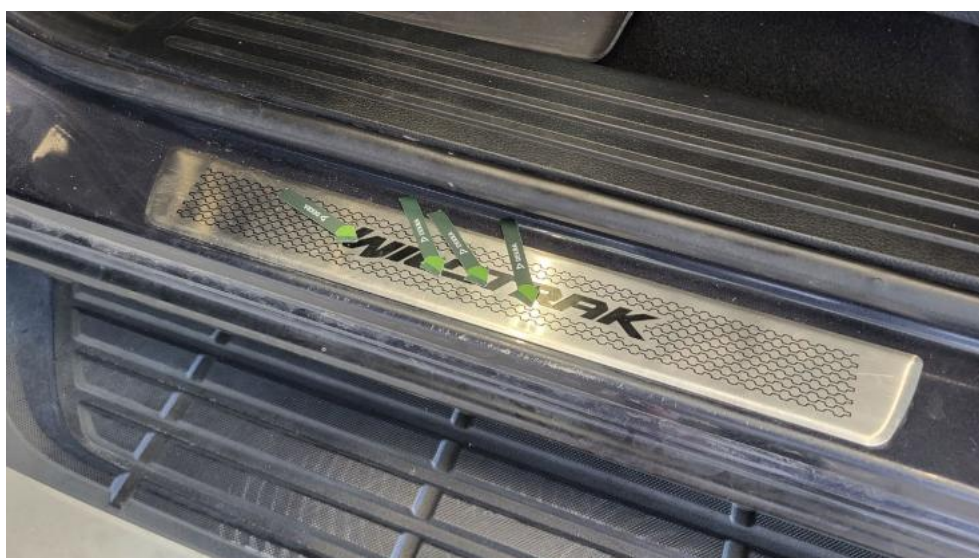
**Fot. 62.**  
Listwy progowe lew. - Wgniecenie/odkształcenie 1
