Nr zlecenia DEKRA: PKOL(W)/LODZ/47479/26/05/22
Nr zlecenia/szkody: 22/032968
Data zlecenia: 22-05-2026

Dane pojazdu

Grupa obiektów (Eurotax)	samochody terenowe
Kod EC (Eurotax)	0148180
Producent	JEEP
Model	Gladiator 21-23
Typ/wersja	Gladiator 3.0 V6 MultiJet Overland aut
Rodzaj nadwozia	PIC
Liczba drzwi/liczba miejsc	4/5
Masa własna [kg]	2285
Dopuszczalna masa całkowita [kg]	2925
Rozstaw osi 1/2	3488
Rodzaj silnika	z zapłonem samoczynnym
Układ oczyszczana spalin	KSC
Norma czystości spalin	EURO 6
Pojemność silnika [ccm]	2987
Moc silnika [KM/kW]	264/194
Skrzynia biegów	automatyczna 8-biegowa
Nr rejestracyjny	KN7330G
VIN	1C6JJTFM8ML622404
Data 1. rejestracji	23-05-2022
Data nast. bad. techn.	23-05-2027
Rok produkcji	2021 (rok produkcji został zweryfikowany z zewnętrzną bazą danych)
Stan licznika [km]	88 030 (odczytany)
Kolor nadwozia/rodzaj powłoki	zielony/zwykły

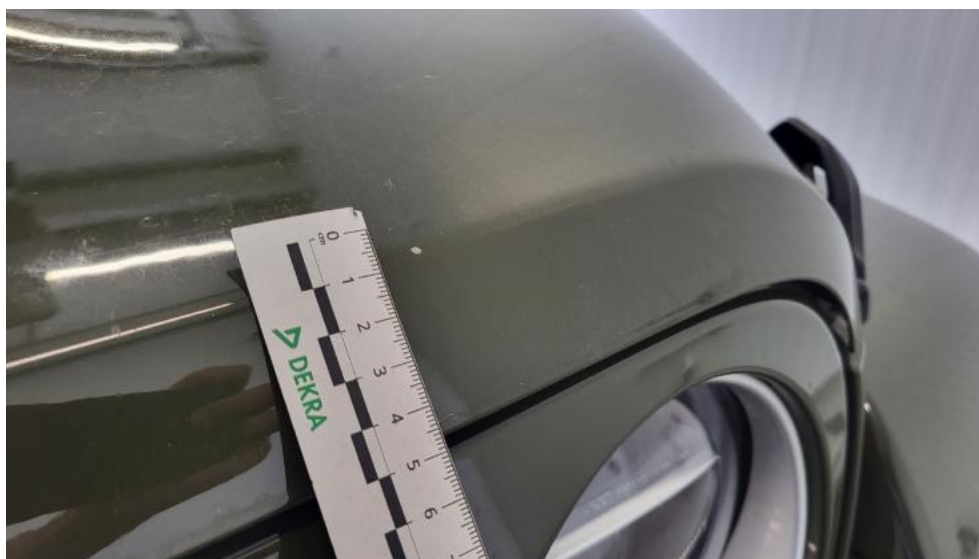
Fot. 41.
Pokrywa komory silnika - Rysa/odprysk 1

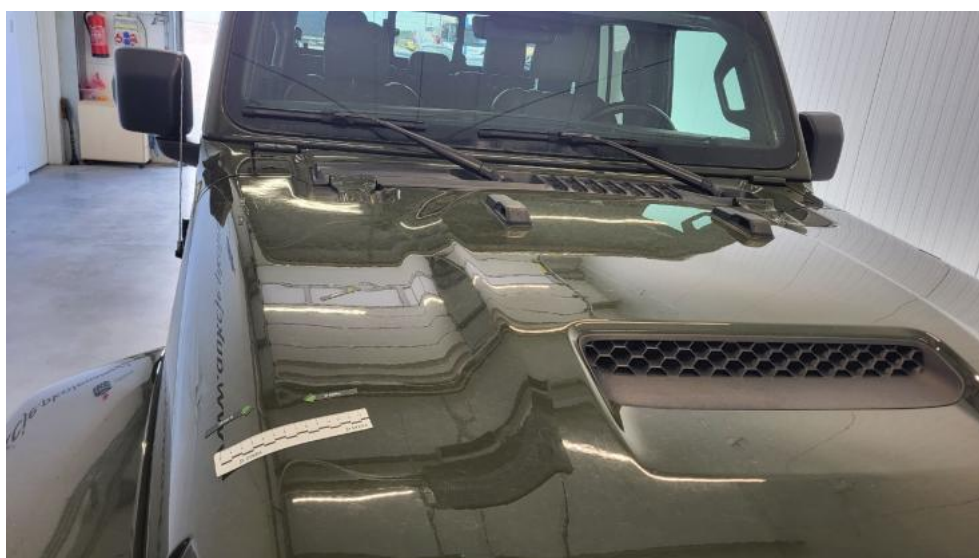
Fot. 42.
Pokrywa komory silnika - Wgniecenie/odkształcenie 1

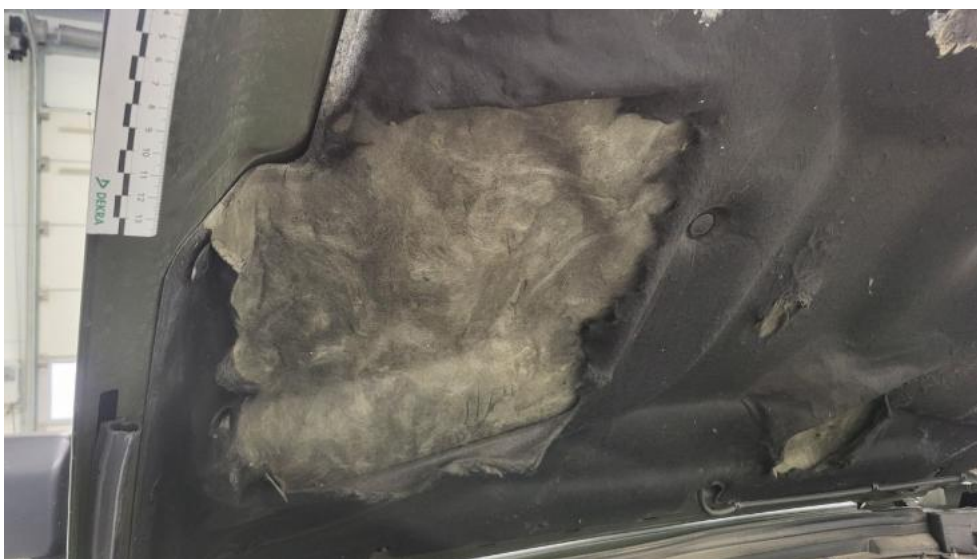
Fot. 43.
Wykładzina pokrywy komory silnika - Pęknięcie/rozerwanie 1

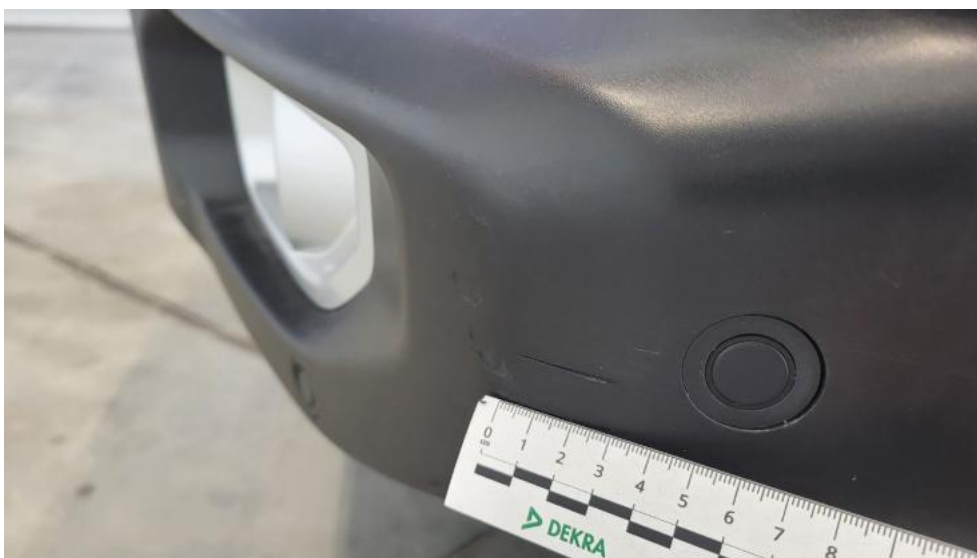
Fot. 44.
Zderzak - Rysa/odprysk 1

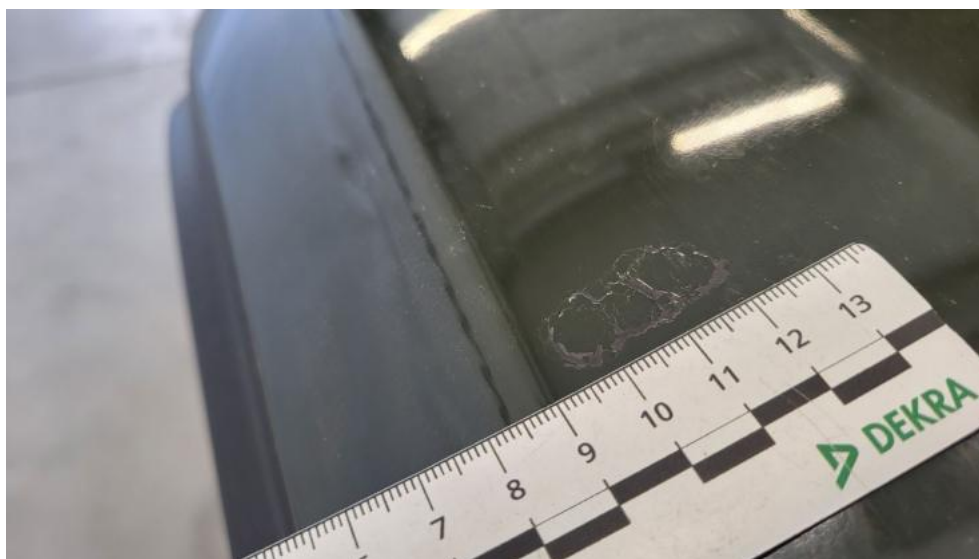
Fot. 47.
Błotnik przedni P - Inne 1

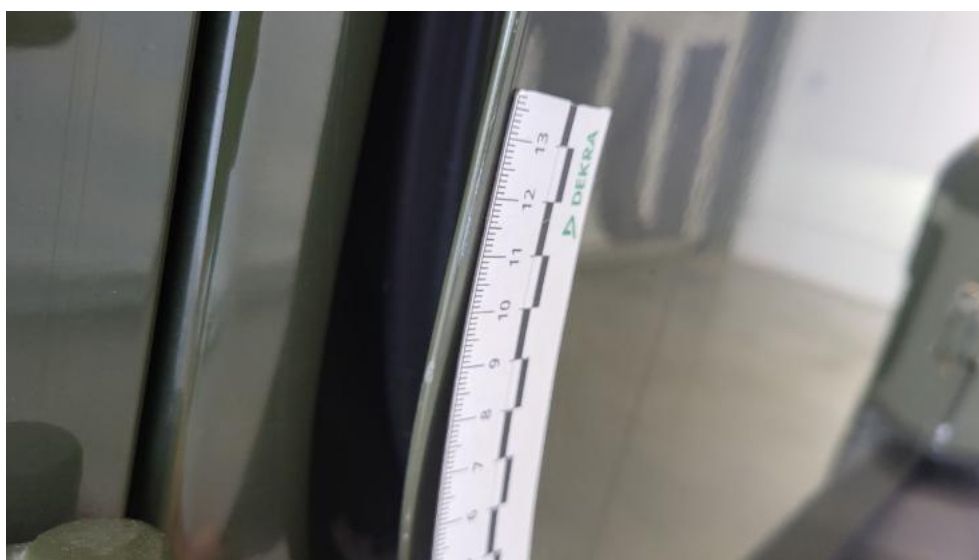
Fot. 48.
Drzwi przednie P - Rysa/odprysk 1

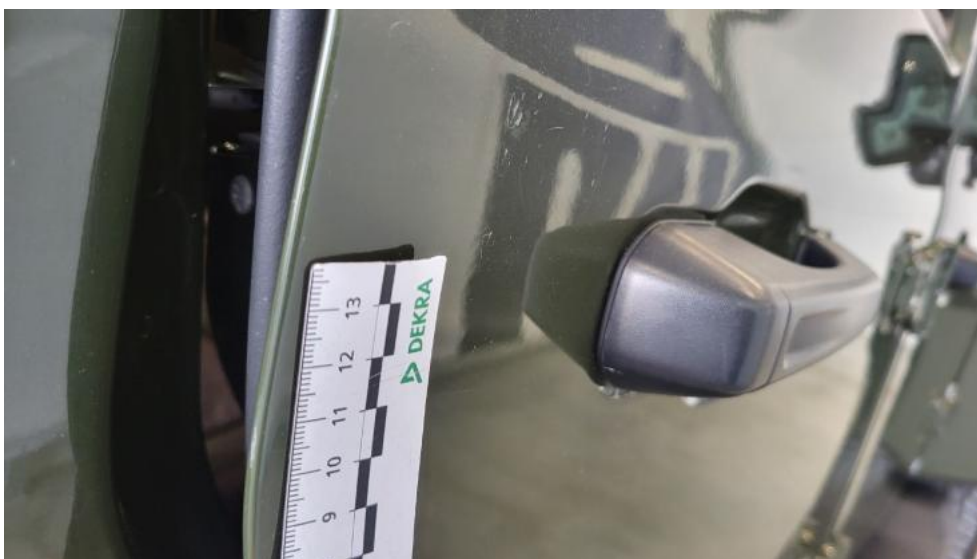
Fot. 49.
Drzwi tylne P - Rysa/odprysk 1

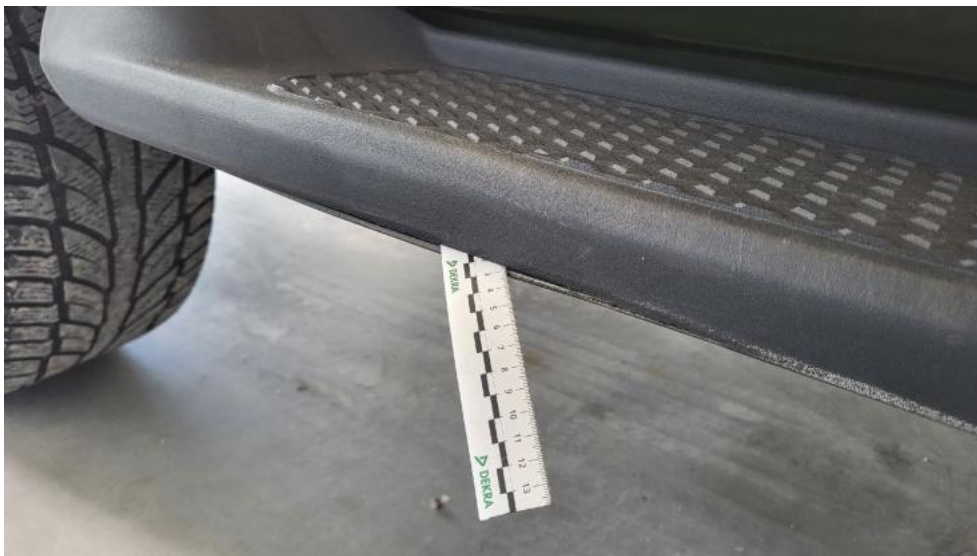
Fot. 51.
Próg P - Inne 1

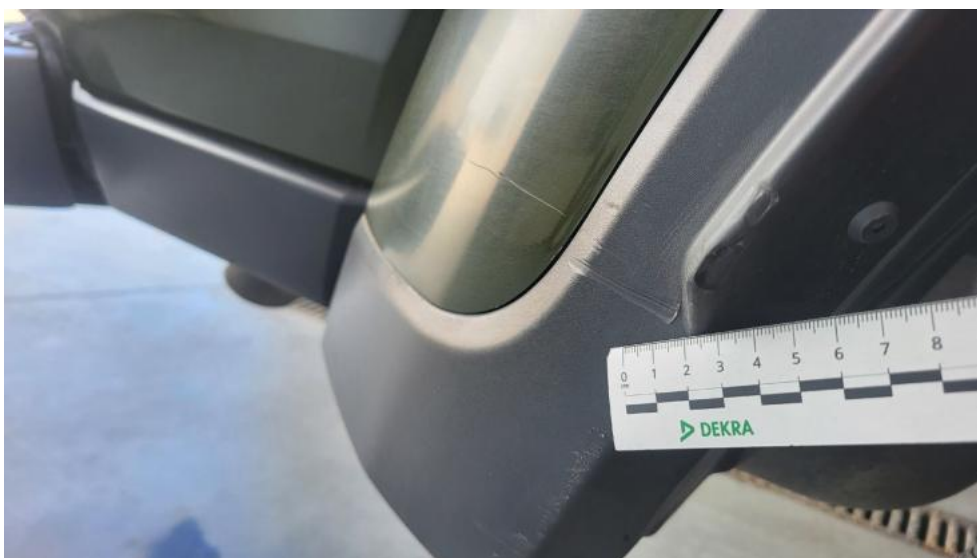
Fot. 56.
Listwa krawędzi błotnika tył P - Wgniecenie/odkształcenie 1

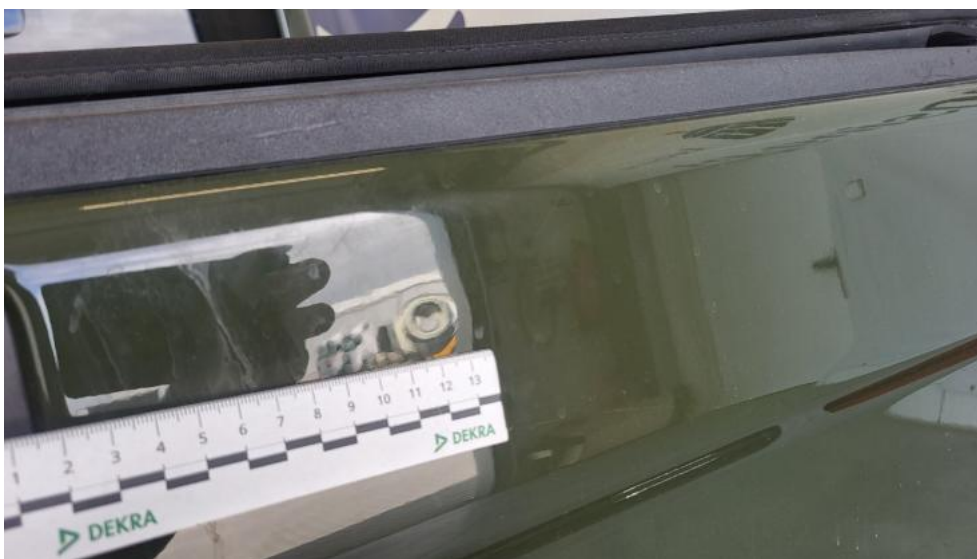
Fot. 57.
Pokrywy bagażnika - Wgniecenie/odkształcenie 1

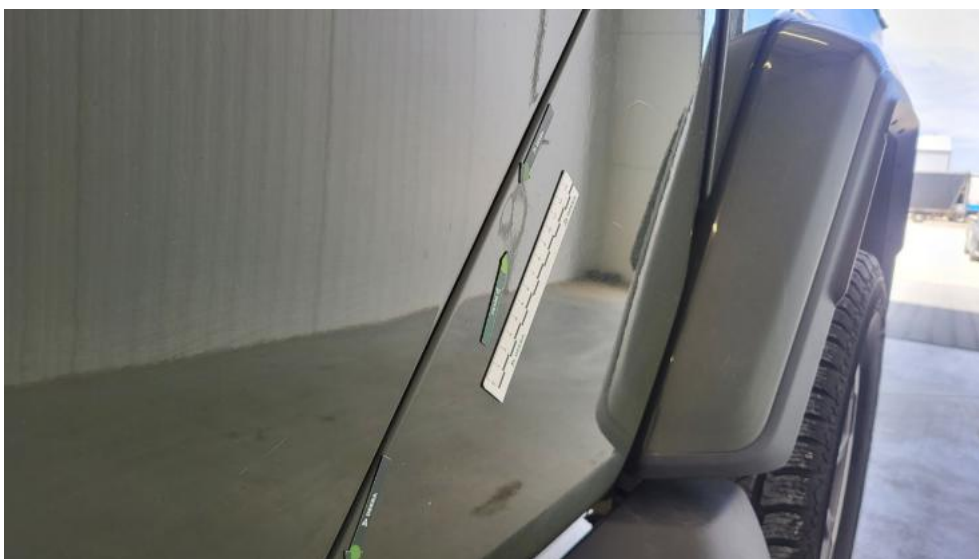
Fot. 61.
Błotnik tylny L / Ściana boczna L - Wgniecenie/odkształcenie 1

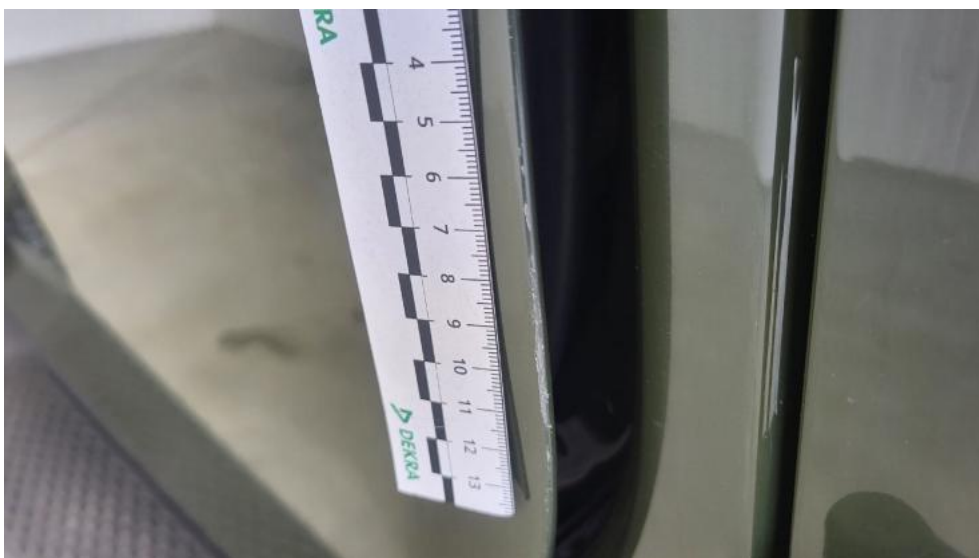
Fot. 62.
Drzwi przed L - Rysa/odprysk 1

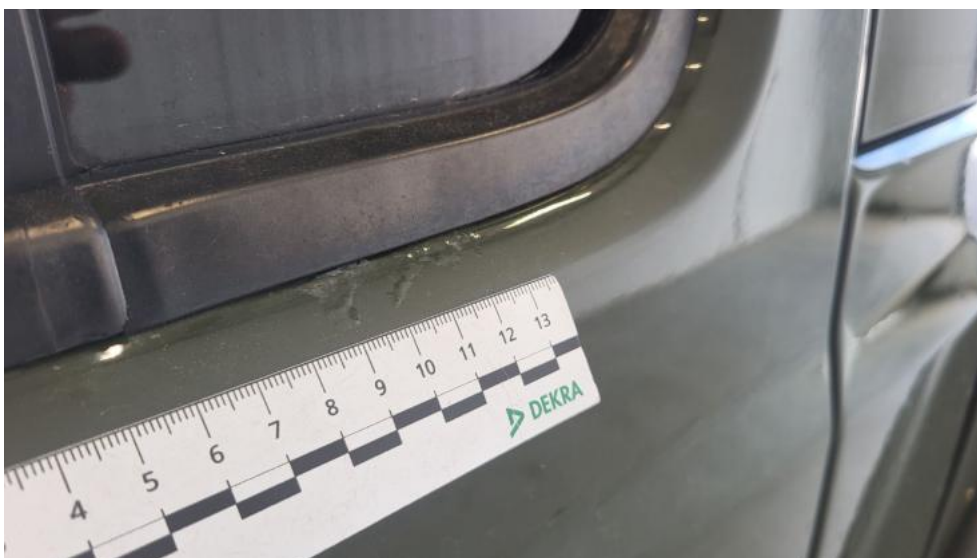
Fot. 64.
Drzwi tylne L - Inne 1

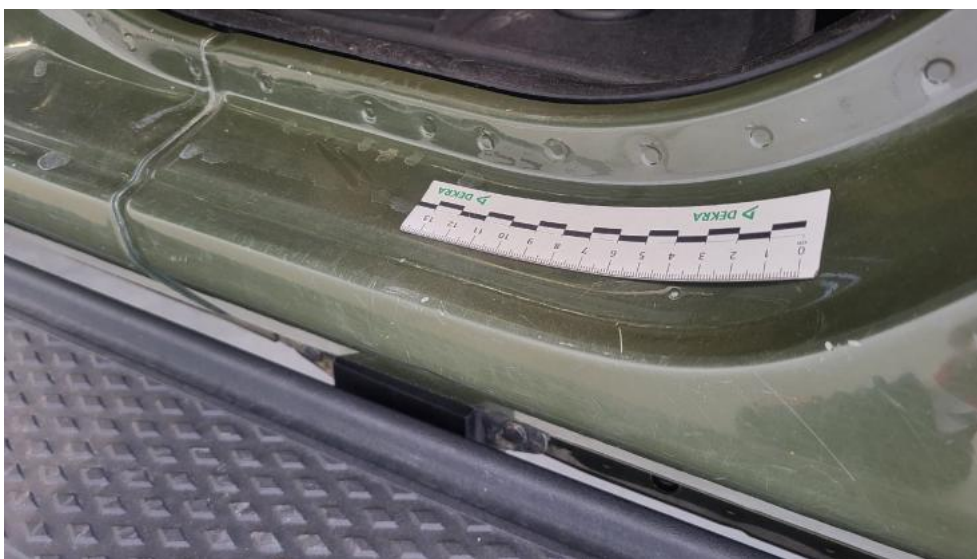
Fot. 65.
Próg L - Rysa/odprysk 1

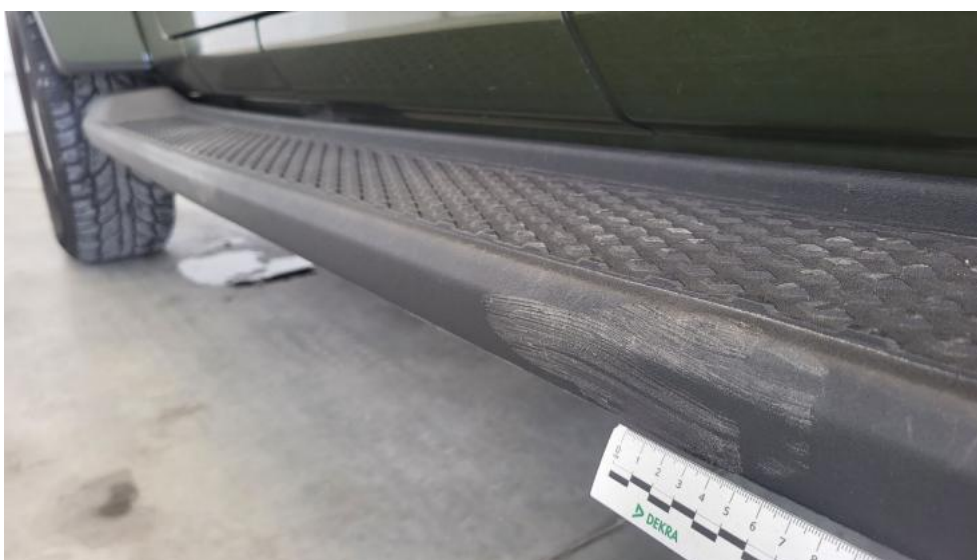
Fot. 66.
Próg L - Rysa/odprysk 2

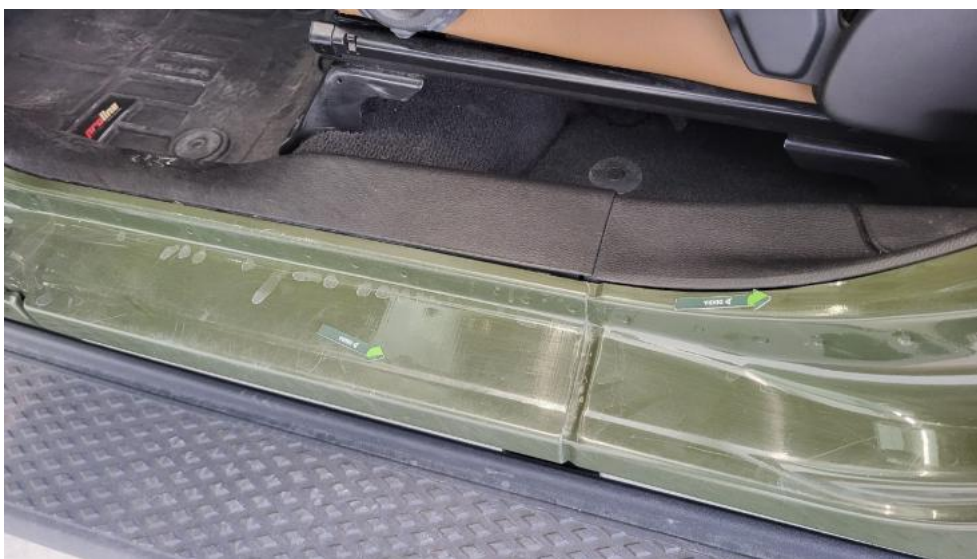
Fot. 67.
Próg L - Wgniecenie/odkształcenie 1

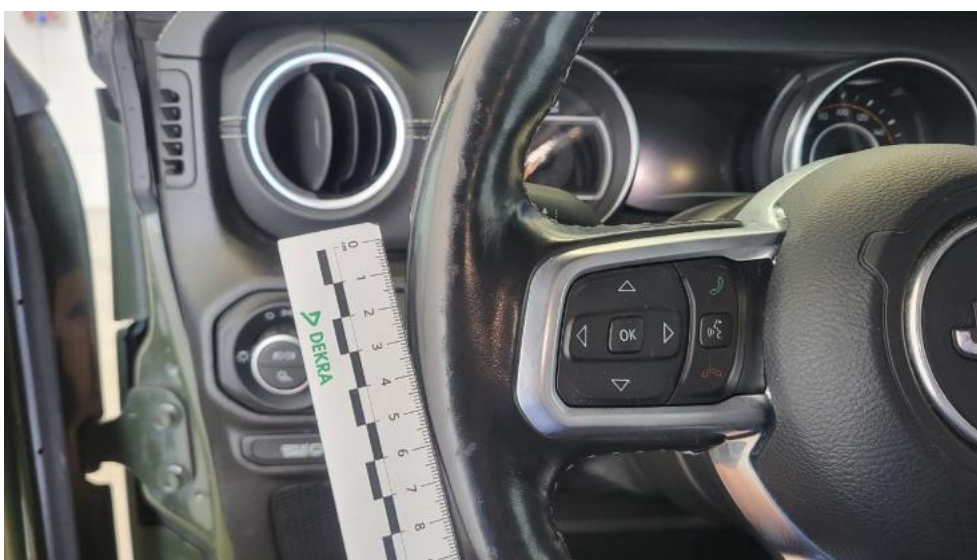
Fot. 68.
Koło kierownicy - Rysa/odprysk 1
