Nr zlecenia DEKRA: PKOL(W)/LODZ/59427/26/06/29  
Nr zlecenia/szkody: 25/008797  
Data zlecenia: 29-06-2026

**DEKRA Polska - Centrala**  
02-673 Warszawa, ul. Konstruktorska 12A

| Producent | SKYWORTH/SKYWELL |
| Model | ET5 22-24 |

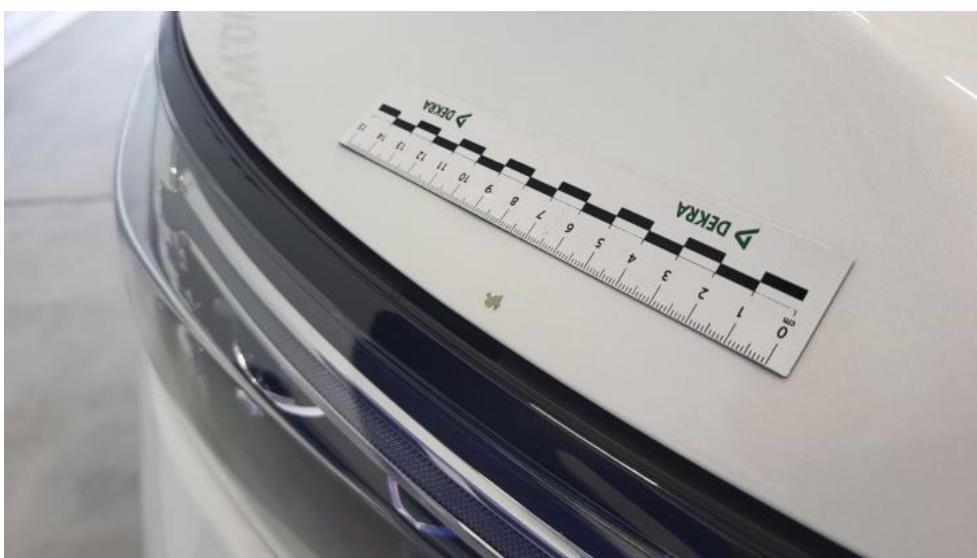
**Fot. 44.**

Pokrywa komory silnika - Rysa/odprysk 1

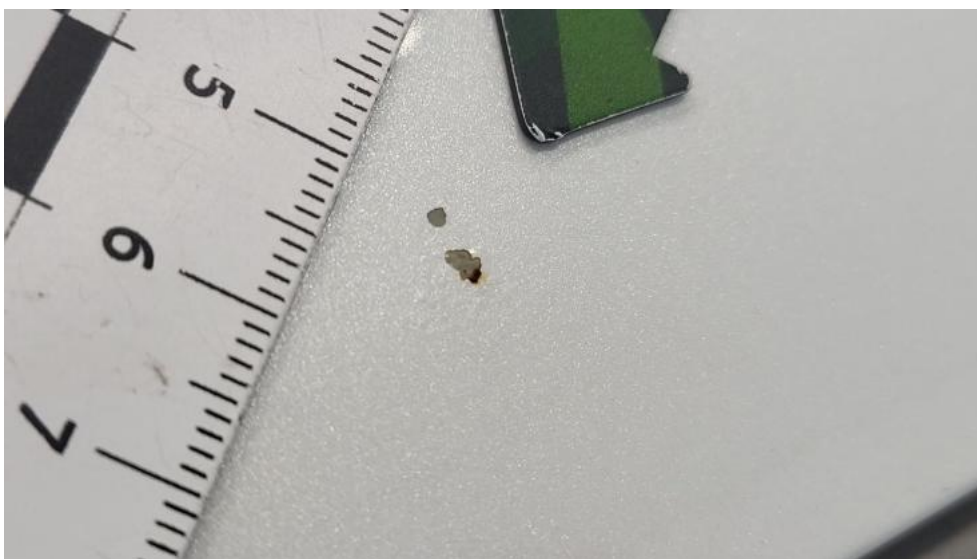
**Fot. 45.**

Pokrywa komory silnika - Inne 1

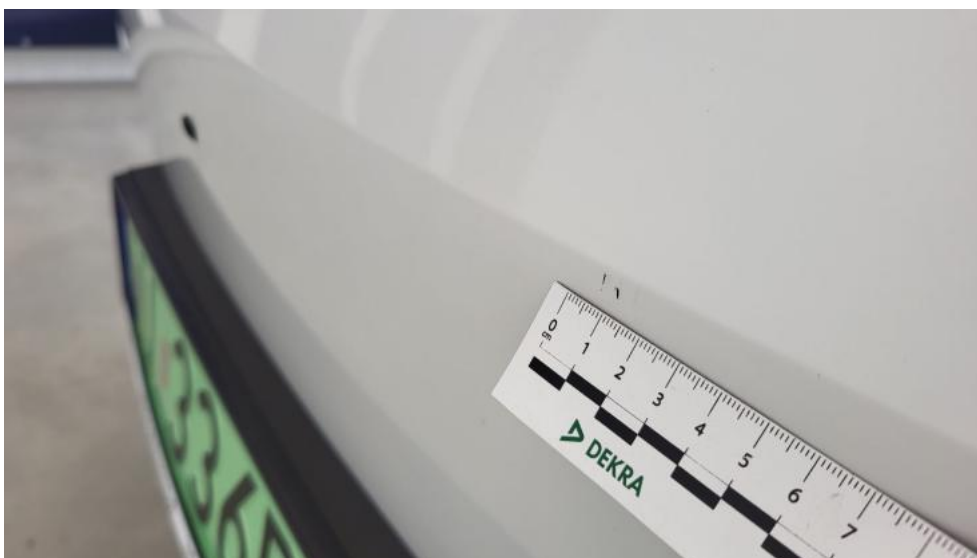
**Fot. 46.**

Zderzak - Rysa/odprysk 1

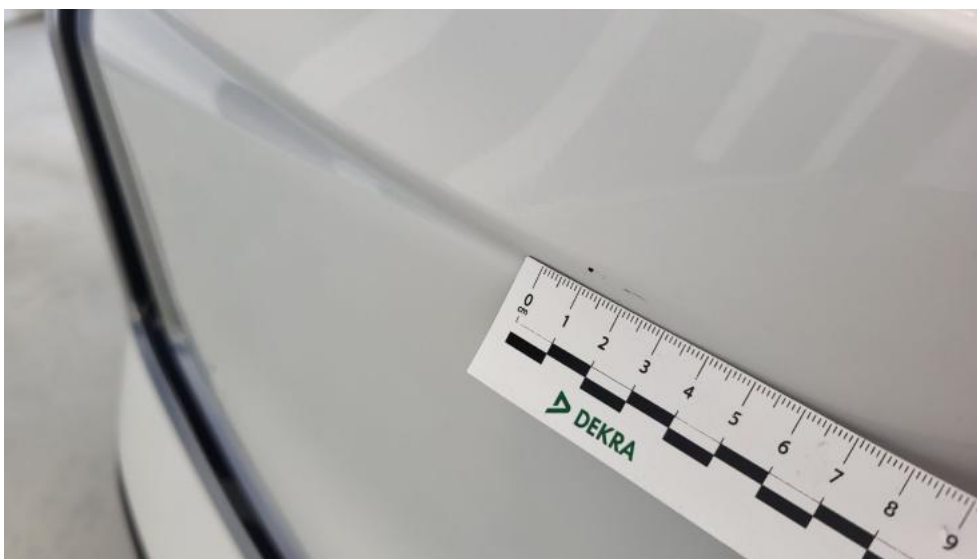
**Fot. 47.**

Zderzak - Rysa/odprysk 2

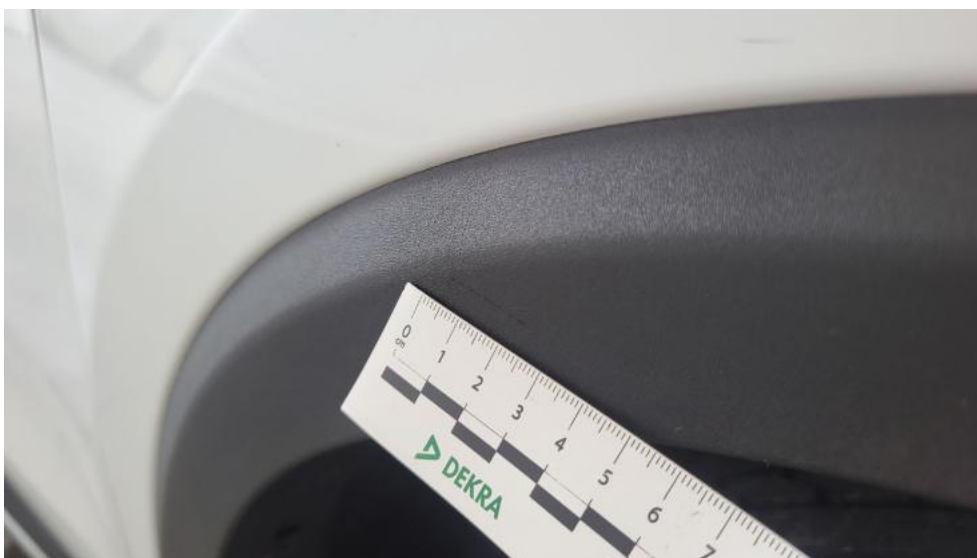
**Fot. 48.**

Listwa błotnika przedniego P - Rysa/odprysk 1

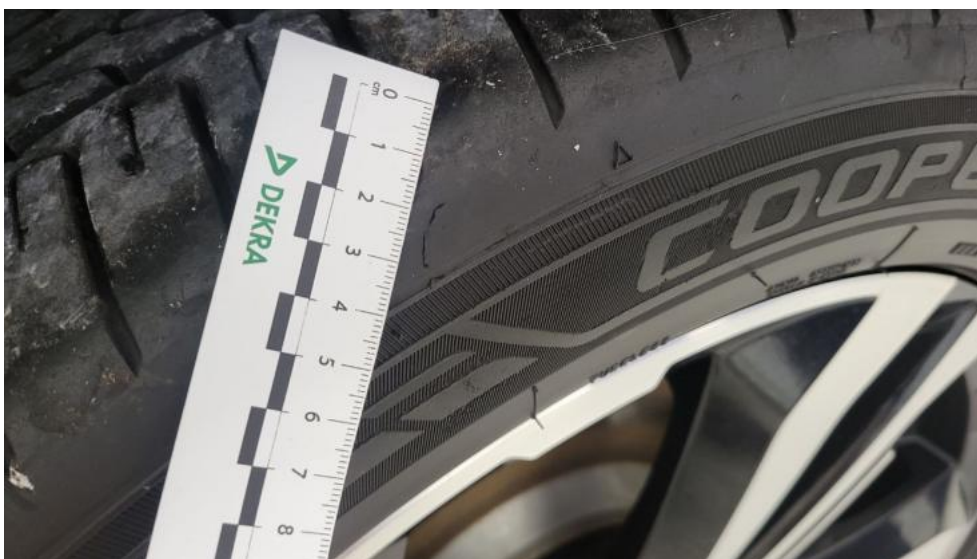
**Fot. 49.**

Opona przednia P - Pęknięcie/rozerwanie 1

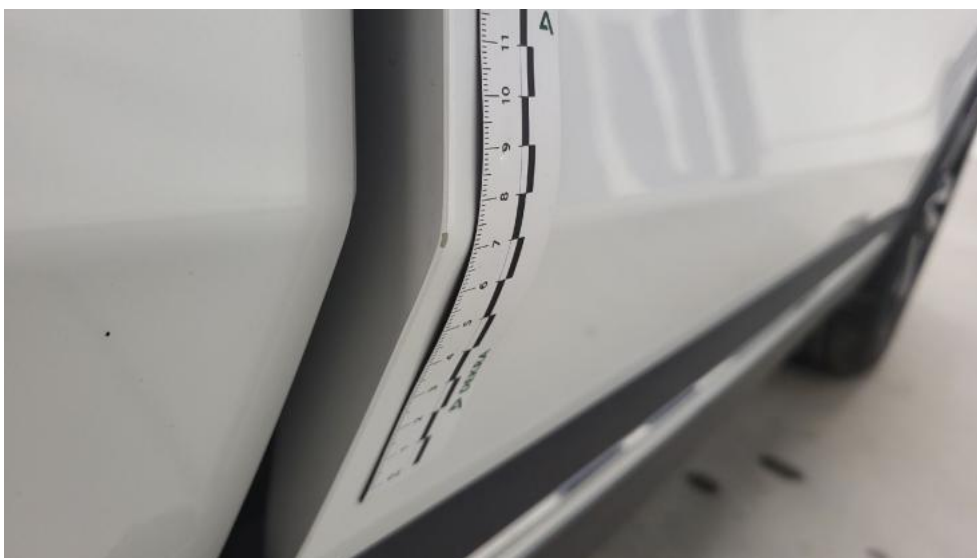
**Fot. 50.**

Drzwi przednie P - Rysa/odprysk 1

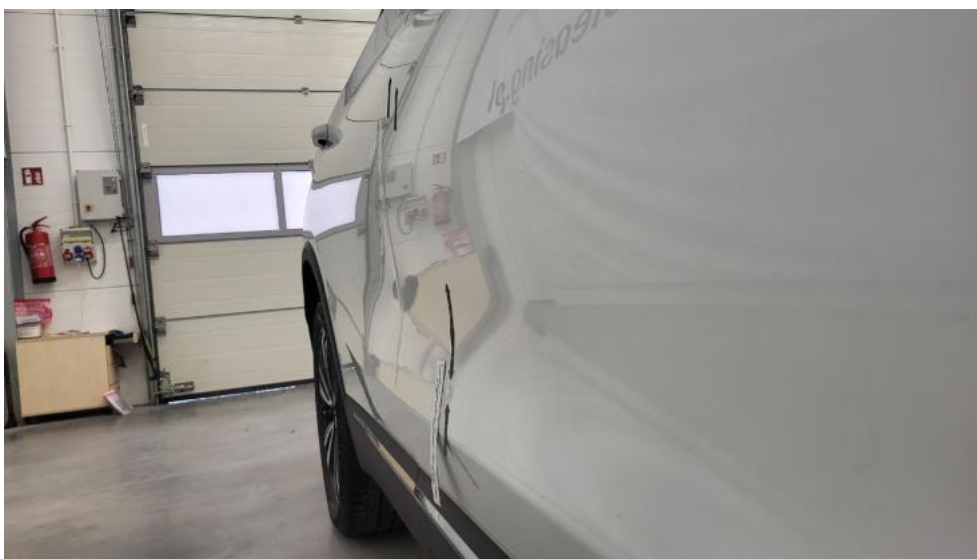
**Fot. 51.**

Drzwi przednie P - Wgniecenie/odkształcenie 1

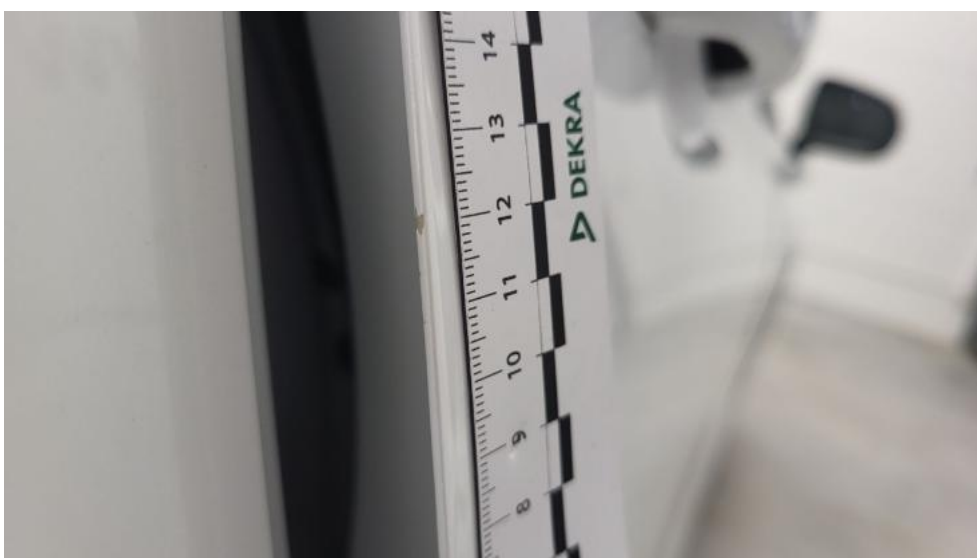
**Fot. 52.**

Drzwi tylne P - Rysa/odprysk 1

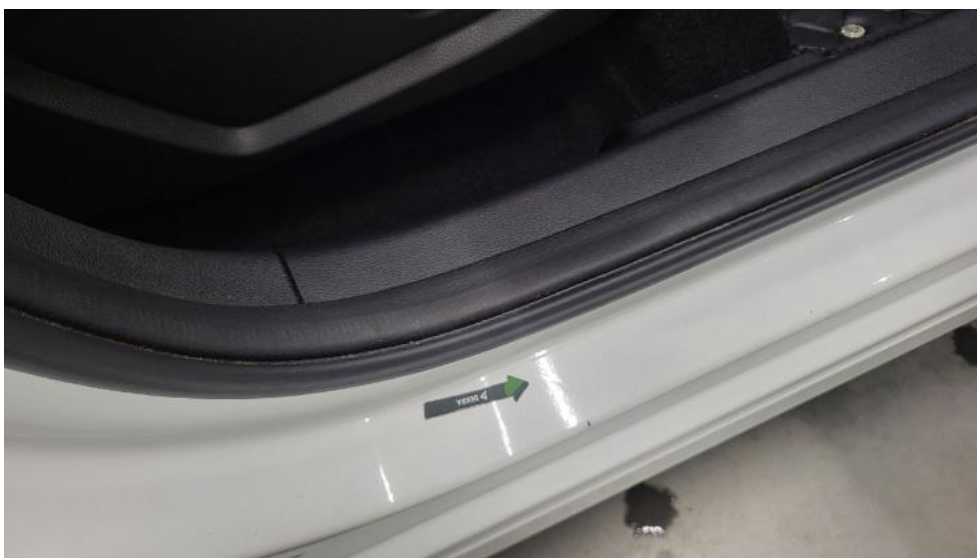
**Fot. 54.**

Próg P - Wgniecenie/odkształcenie 1

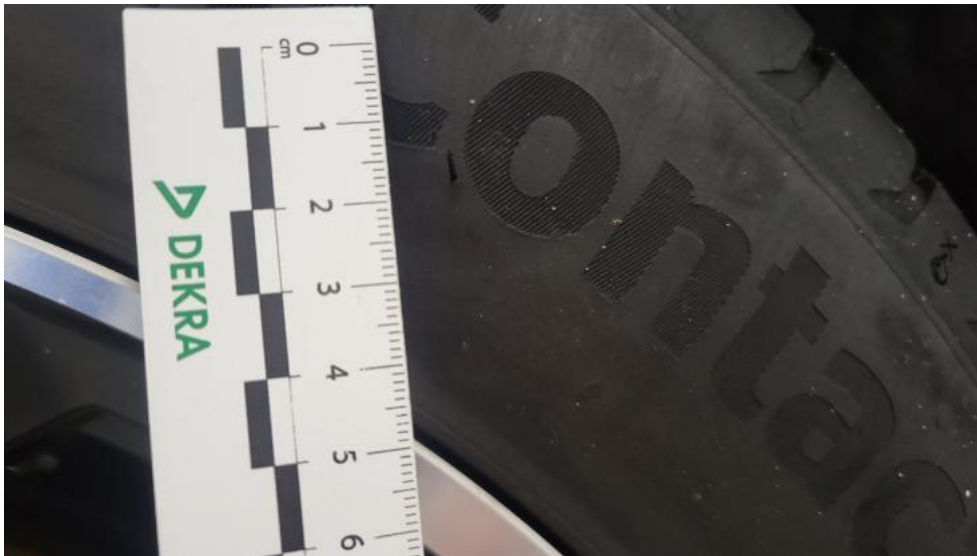
**Fot. 55.**

Opona tylna P - Pęknięcie/rozerwanie 1

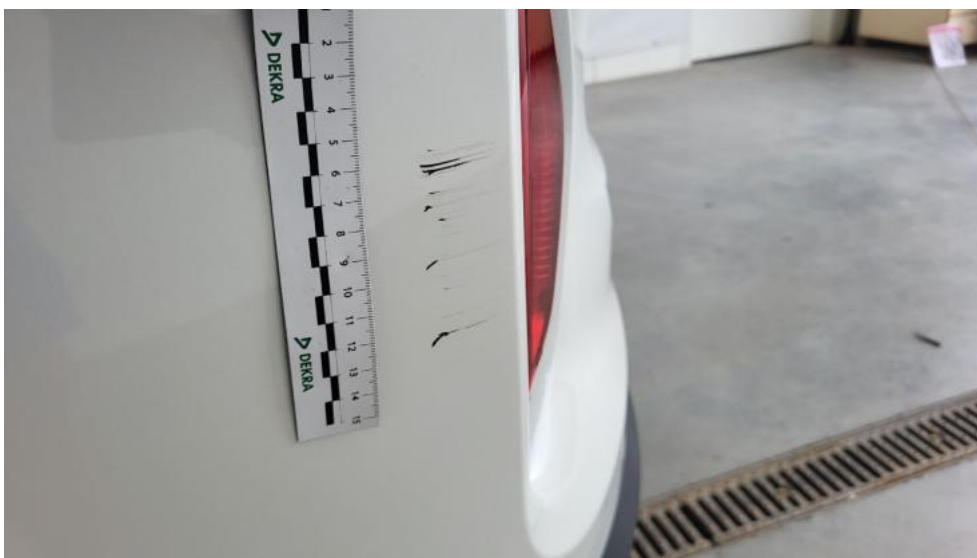
**Fot. 56.**

Zderzak tylny cz L - Rysa/odprysk 1

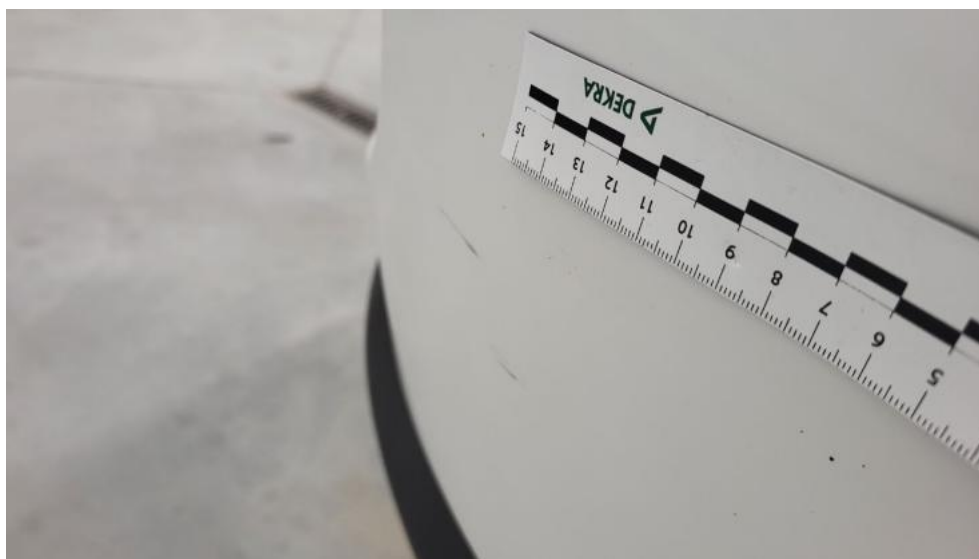
**Fot. 57.**

Zderzak tylny cz P - Rysa/odprysk 1

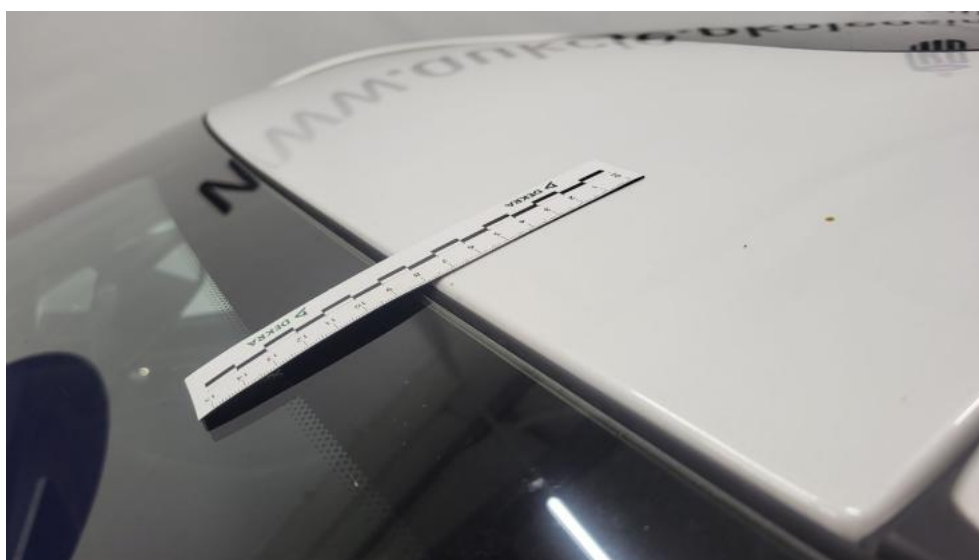
**Fot. 58.**

Dach - Rysa/odprysk 1

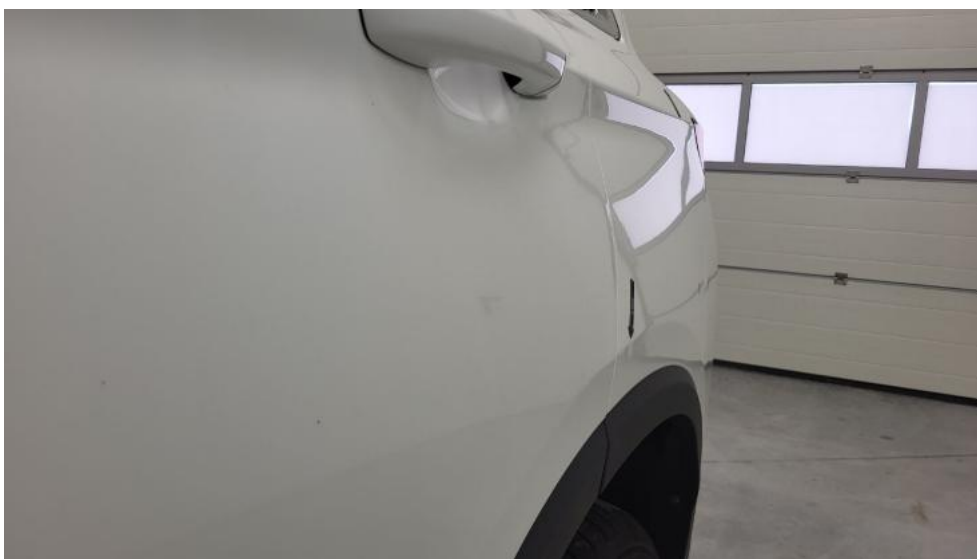
**Fot. 59.**

Błotnik tylny L / Ściana boczna L - Wgniecenie/odkształcenie 1

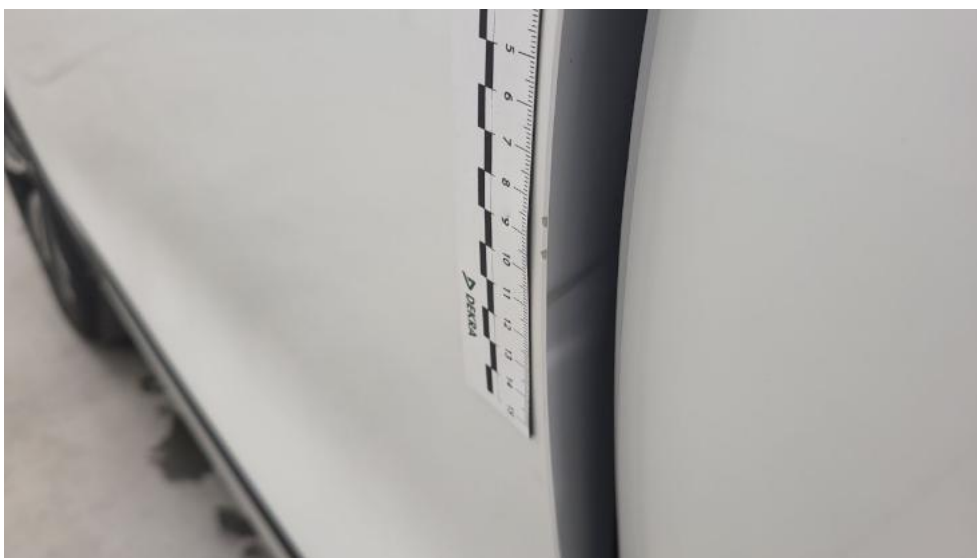
**Fot. 60.**

Drzwi przed L - Rysa/odprysk 1

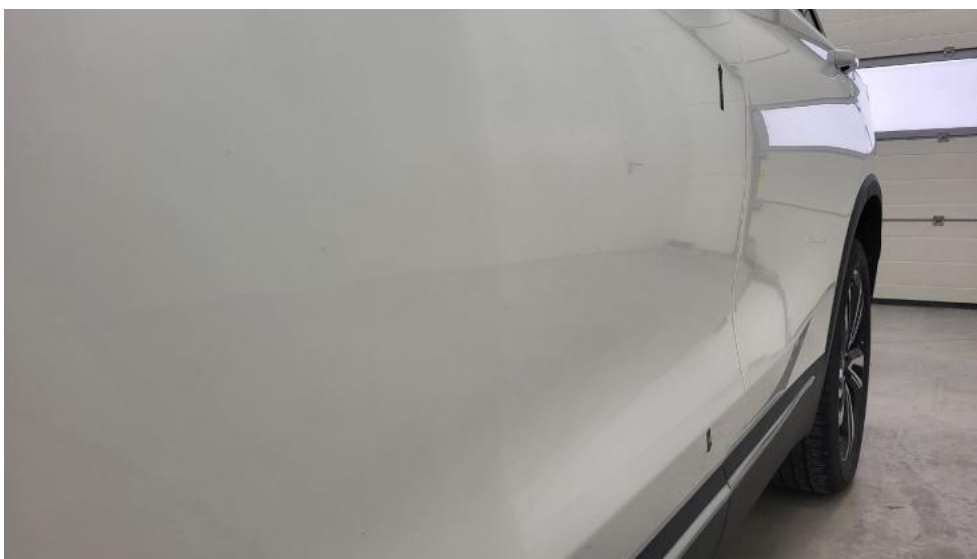
**Fot. 61.**

Drzwi przed L - Wgniecenie/odkształcenie 1

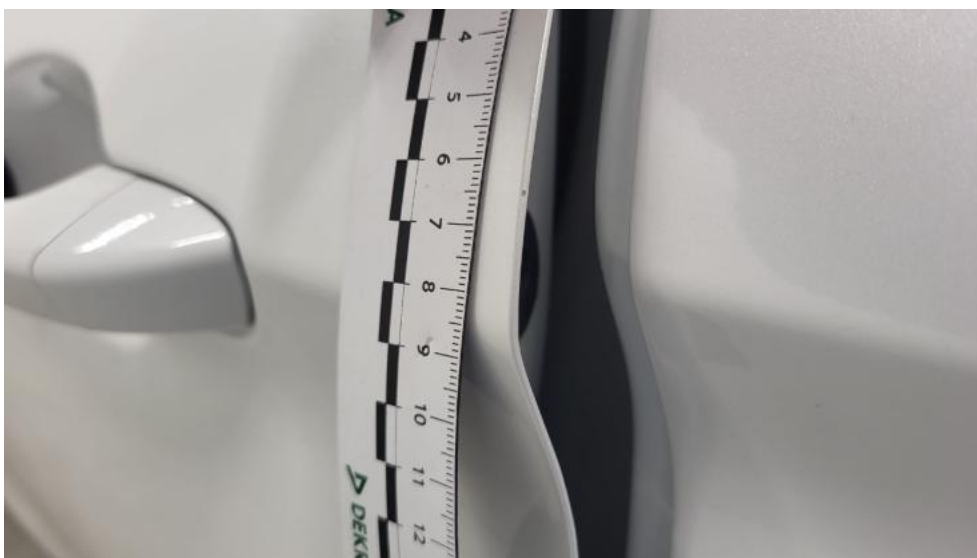
**Fot. 62.**

Drzwi tylne L - Rysa/odprysk 1

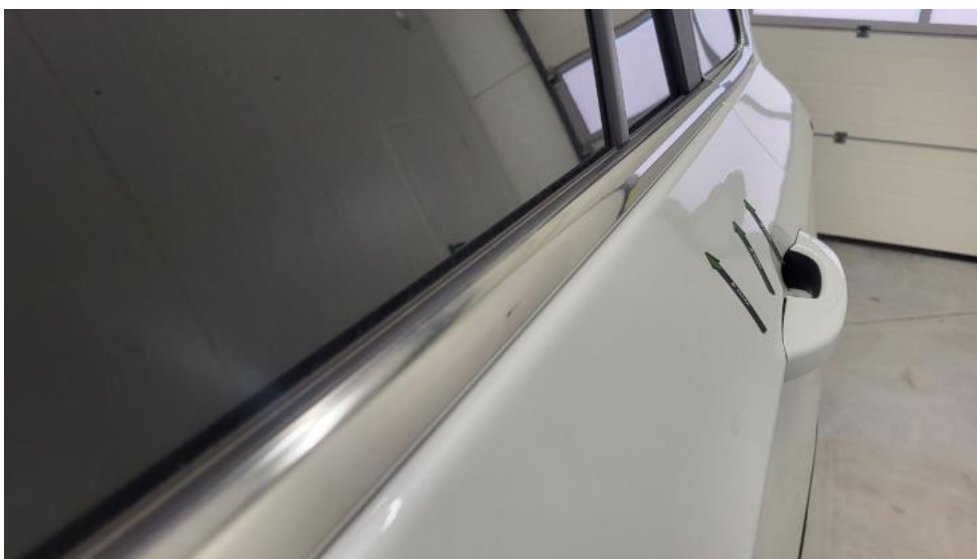
**Fot. 63.**

Drzwi tylne L - Wgniecenie/odkształcenie 1

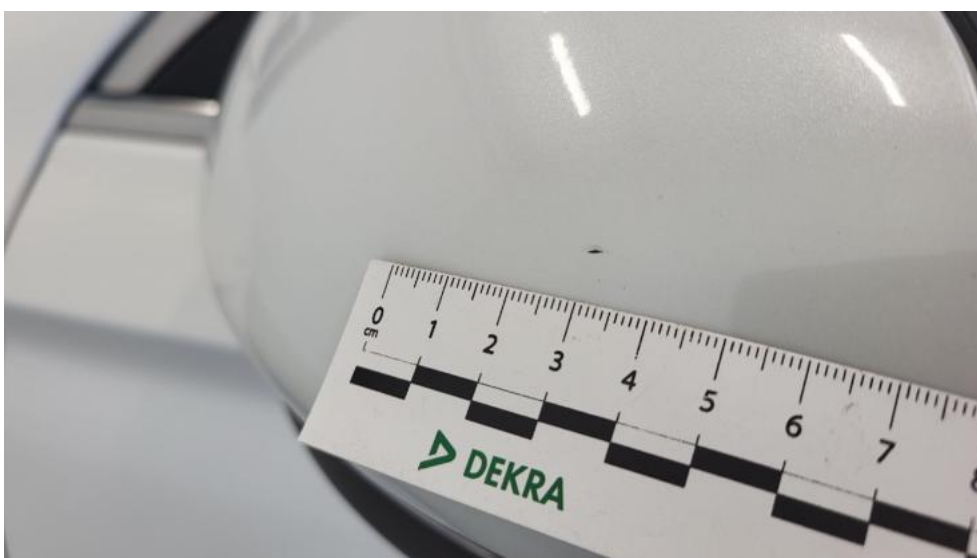
**Fot. 64.**

Lusterko zew L - Rysa/odprysk 1

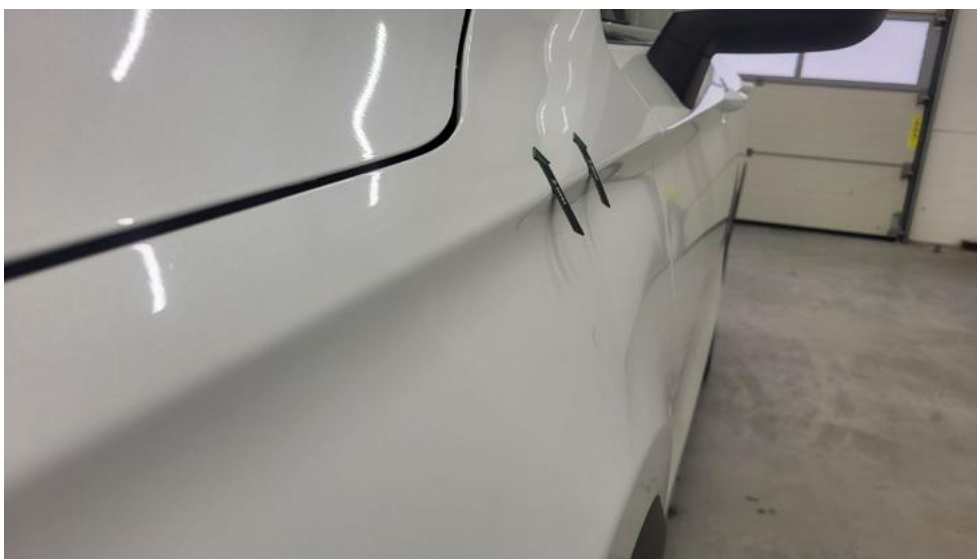
**Fot. 65.**

Błotnik przedni L - Wgniecenie/odkształcenie 1

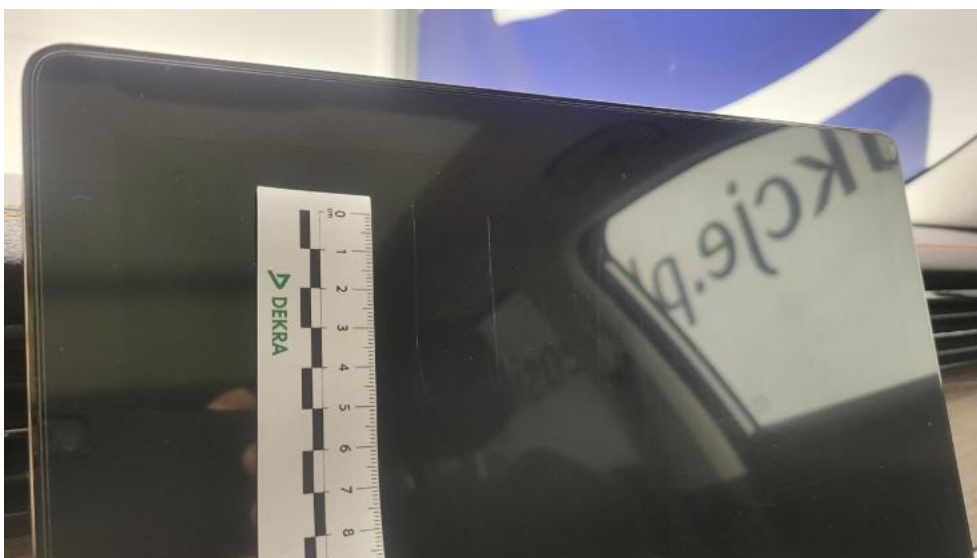
**Fot. 66.**

Wyświetlacz - Rysa/odprysk 1

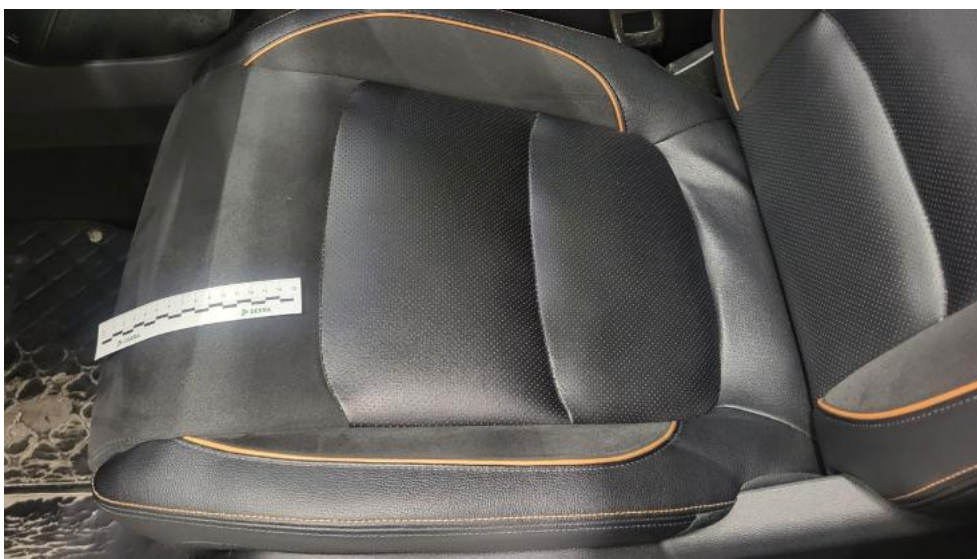
**Fot. 67.**  
Fotel prz. lew. - Inne 1

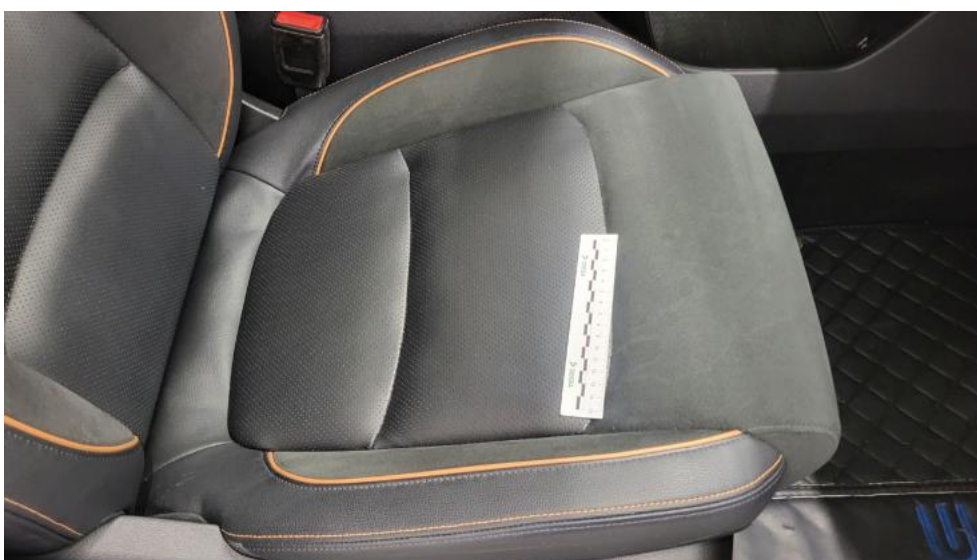
**Fot. 68.**  
Fotel prz. praw. - Inne 1

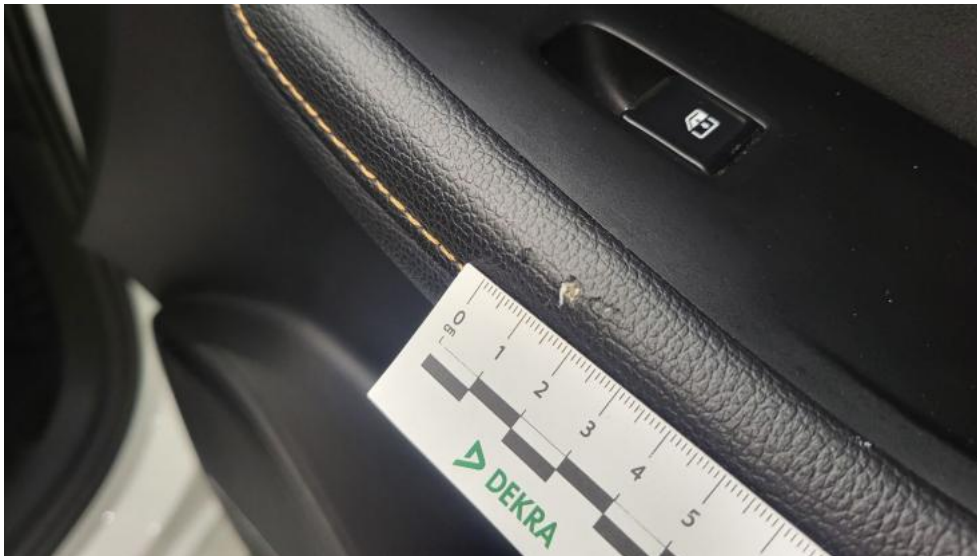
**Fot. 69.**

Tapicerka drzwi przednich P - Pęknięcie/rozerwanie 1

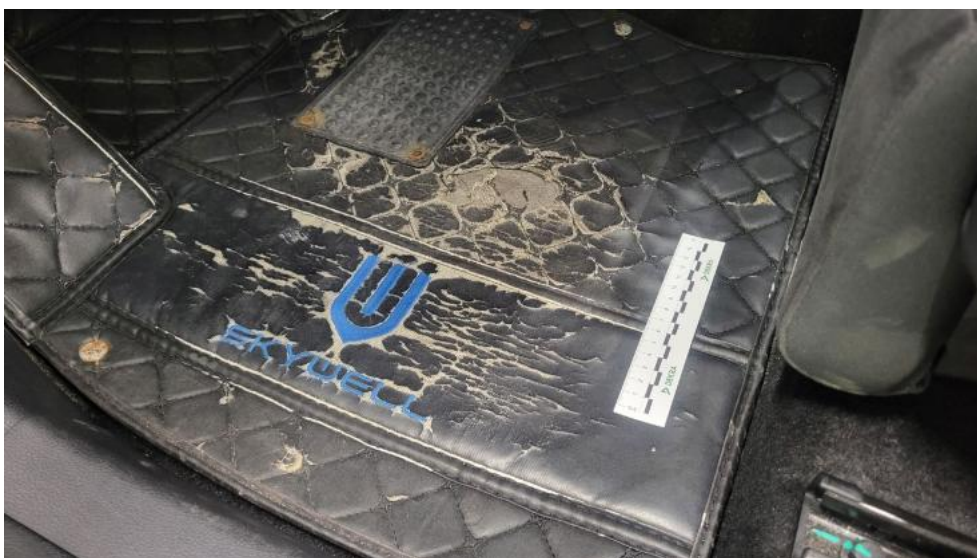
**Fot. 70.**

Dywanik prze L - Pęknięcie/rozerwanie 1

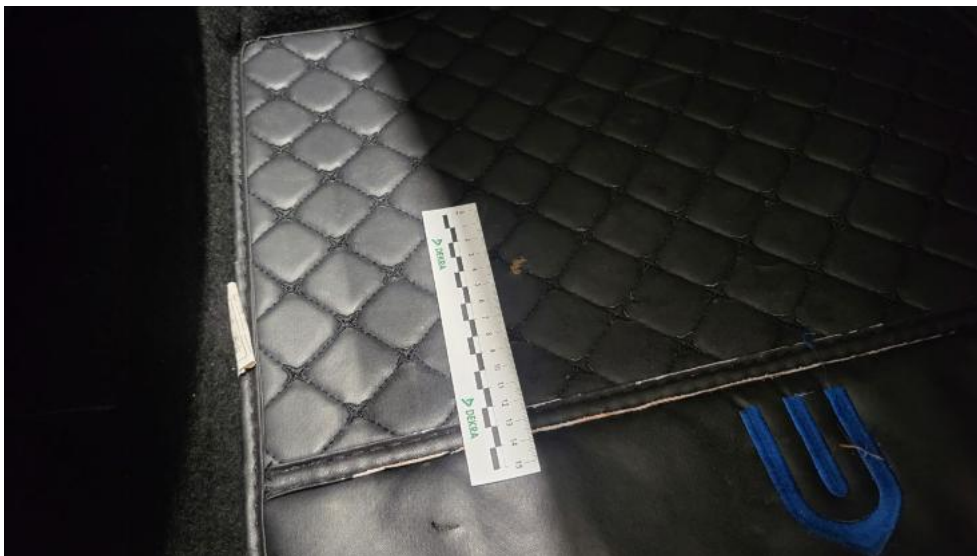
**Fot. 71.**

Dywanik prze P - Pęknięcie/rozerwanie 1

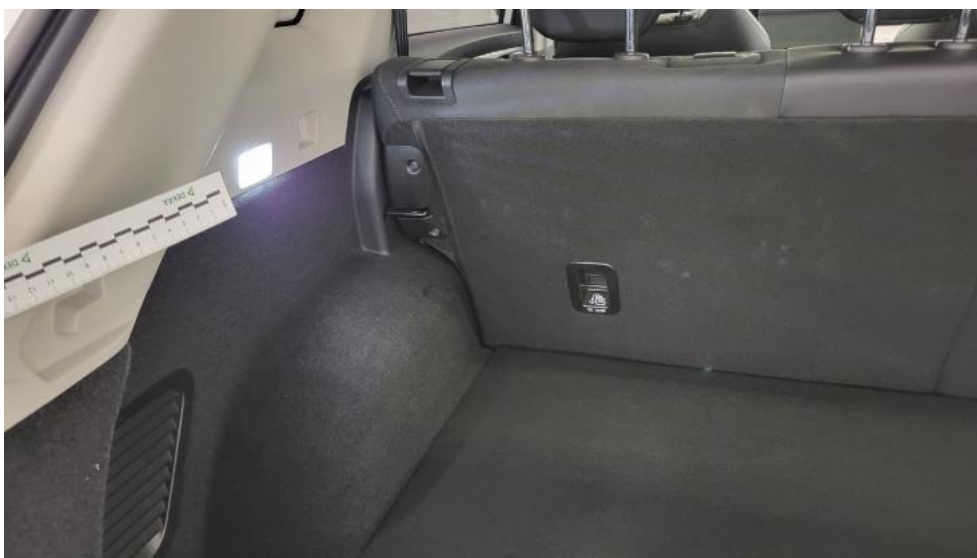
**Fot. 72.**

Dostarczono ksero pozwolenia czasowego. Pojazd elektryczny. Informacja końcowa partia produkcji. Brak półki bagażnika. Rysy na samochodzie.

Półka/roleta tylna - Inne 1

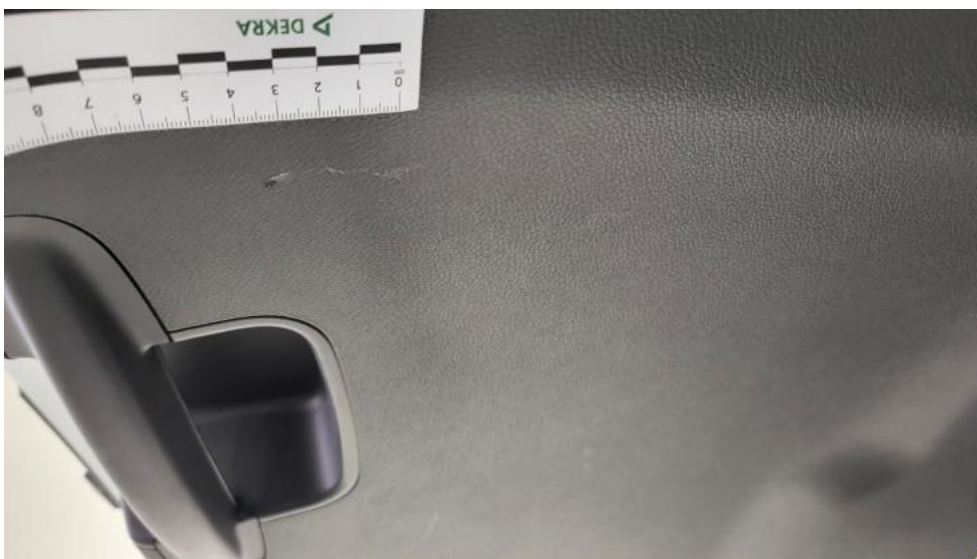
**Fot. 73.**

Wykładzina pokrywy tylnej - Rysa/odprysk 1

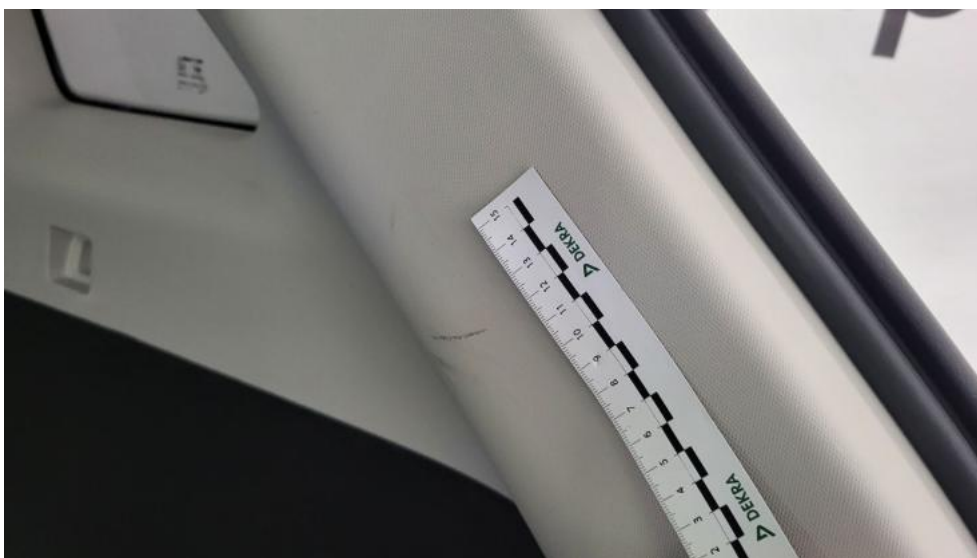
**Fot. 74.**

Wykładzina przestrzeni bagażowej - Inne 1
