DEKRA's commission No. : PKOL(W)/LODZ/76446/26/08/17  
commission/ damage No. : 25/057312  
Date of commission: 17-08-2026

| Manufacturer | AUDI |
| Type / version | A6 40 TDI mHEV Quattro Advanced S tronic |
| Registration /record No. | WI153RN |

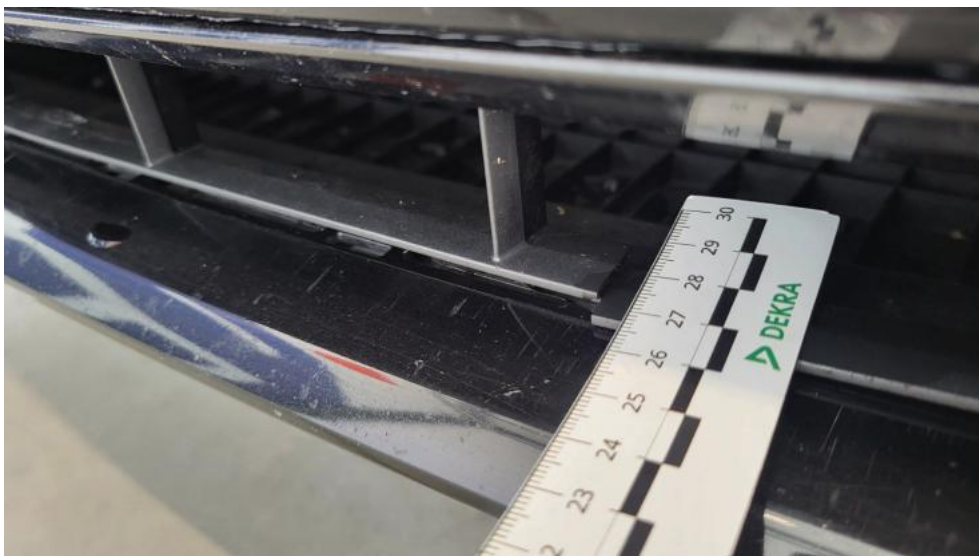
**Photo 42.**

Krata zderzaka prz. - Pęknięcie/rozerwanie 1

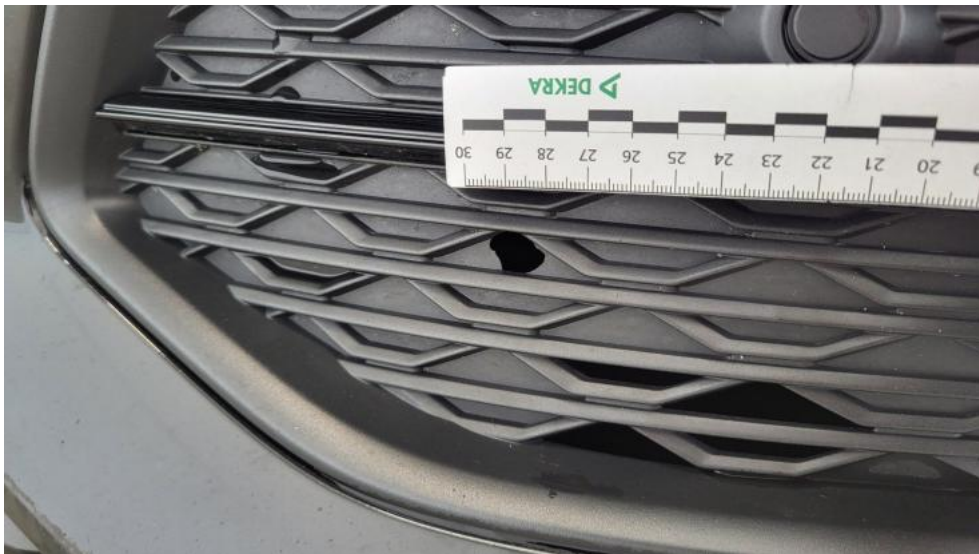
**Photo 43.**

Kratka/zaślepka halogenu L - Pęknięcie/rozerwanie 1

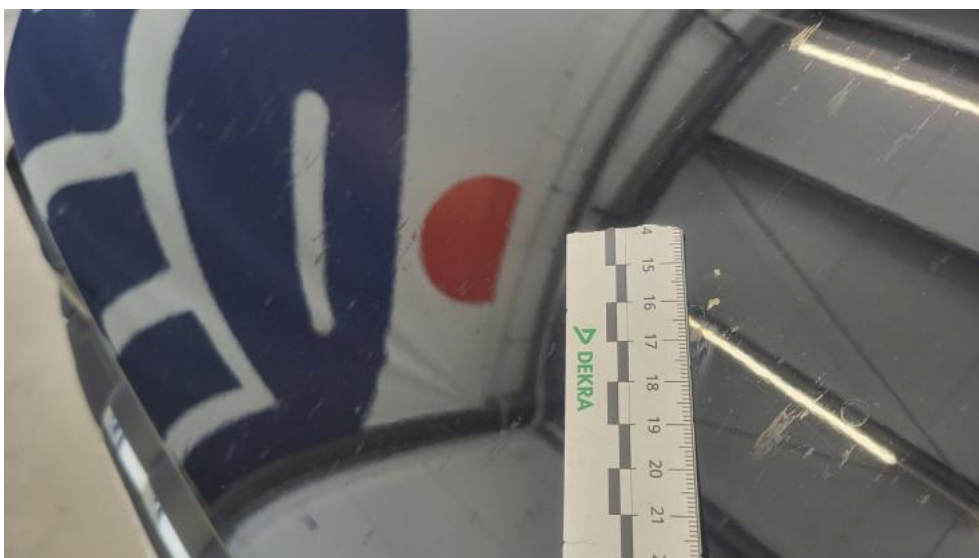
**Photo 44.**

Pokrywa komory silnika - Rysa/odprysk 1

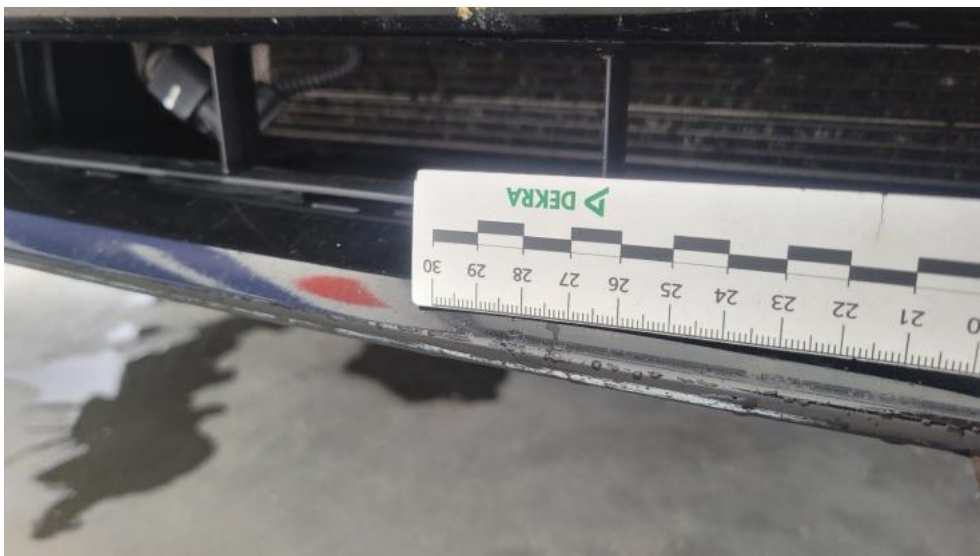
**Photo 46.**

Spoiler zderzaka przedniego - Rysa/odprysk 1

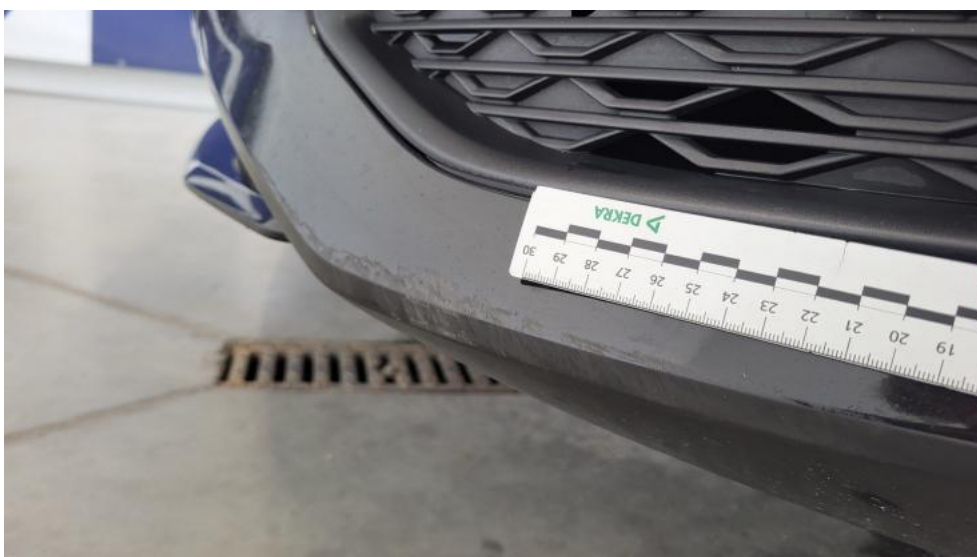
**Photo 47.**

Zderzak - Rysa/odprysk 1

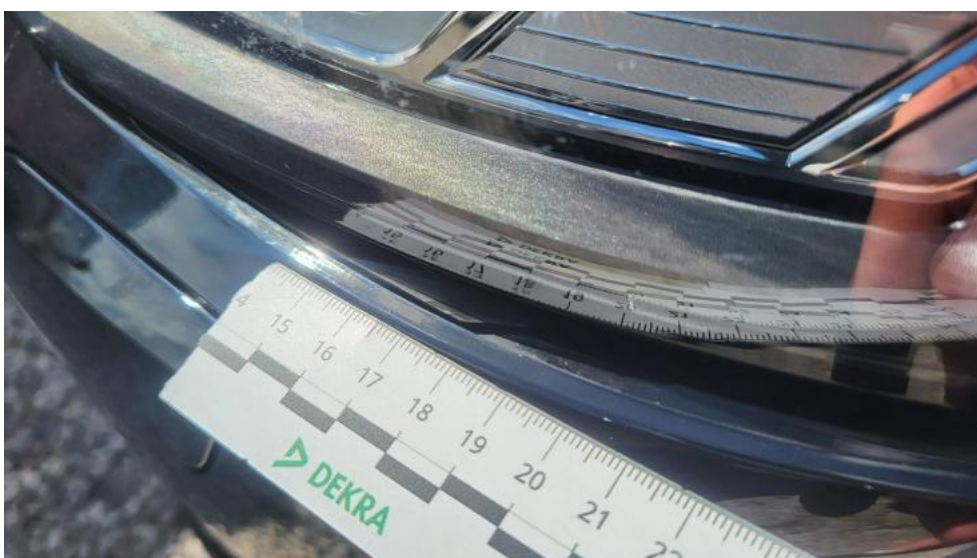
**Photo 48.**

Zderzak - Pęknięcie/rozerwanie 1

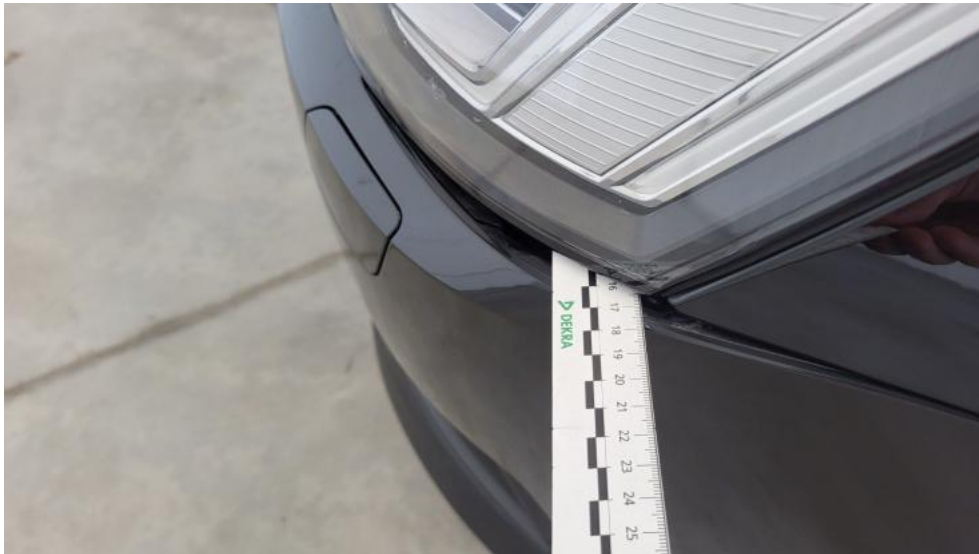
**Photo 49.**

Zderzak - Inne 1

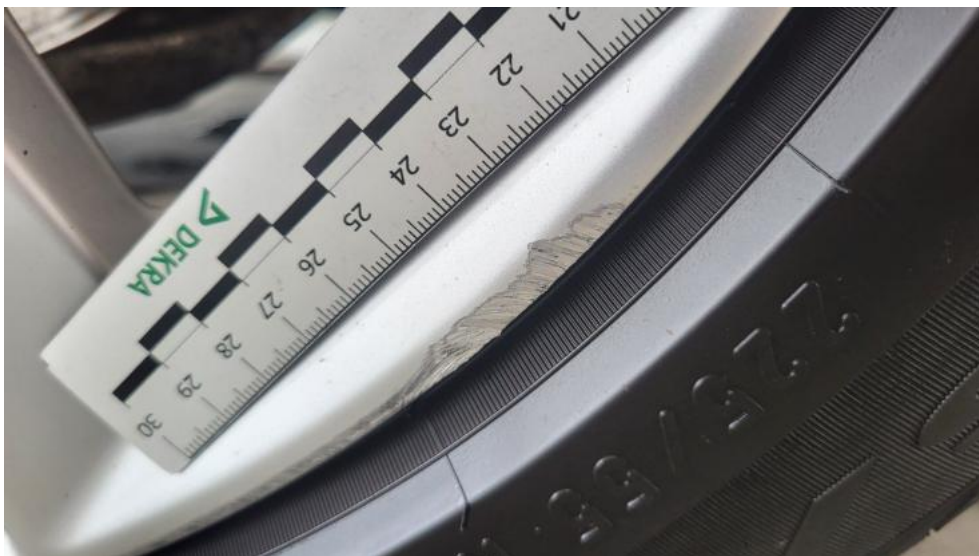
**Photo 50.**

Felga aluminiowa przednia P - Rysa/odprysk 1

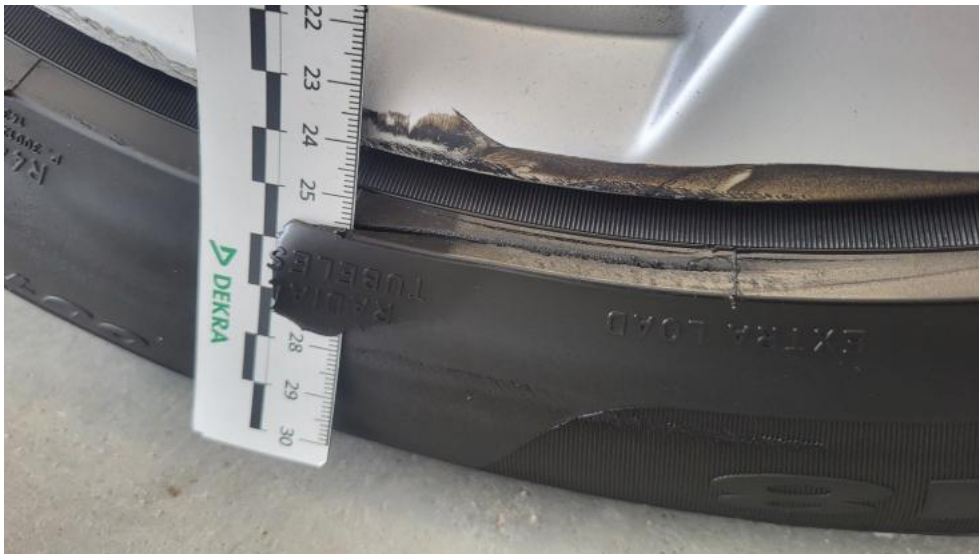
**Photo 51.**

Opona przednia P - Pęknięcie/rozerwanie 1

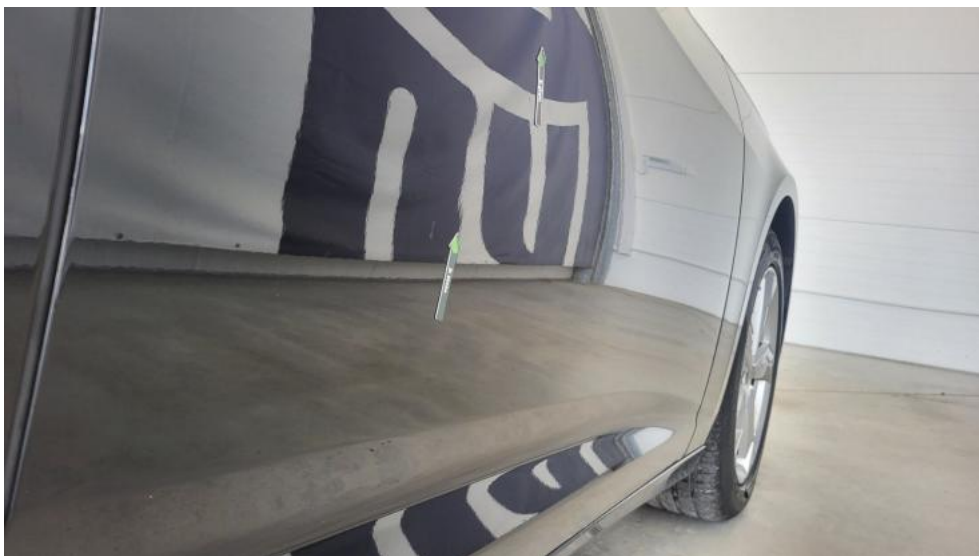
**Photo 52.**

Drzwi przednie P - Wgniecenie/odkształcenie 1

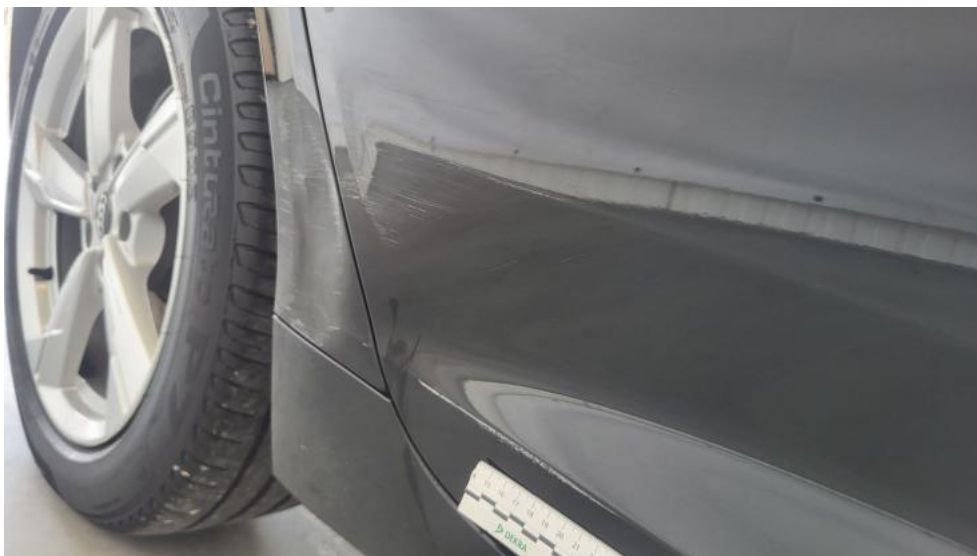
**Photo 53.**

Drzwi tylne P - Rysa/odprysk 1

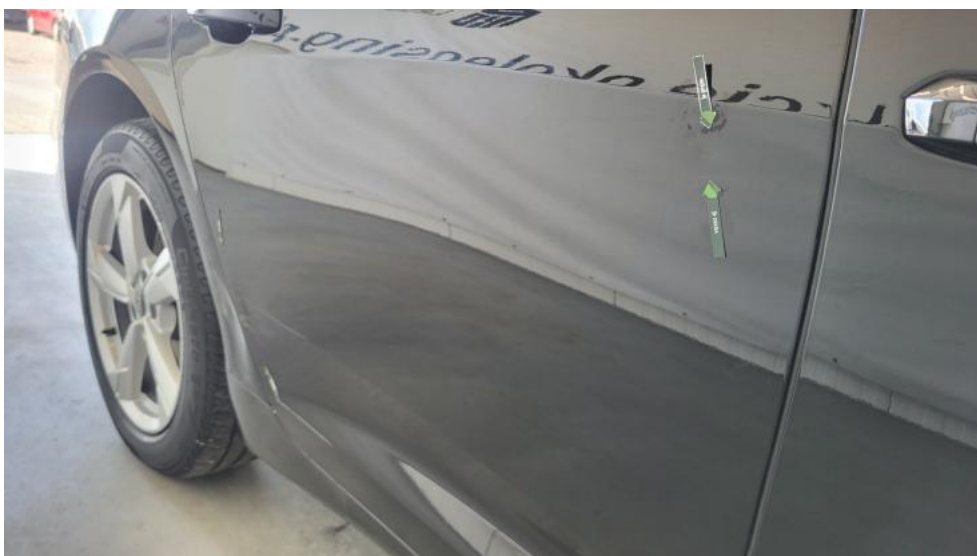
**Photo 54.**

Drzwi tylne P - Wgniecenie/odkształcenie 1

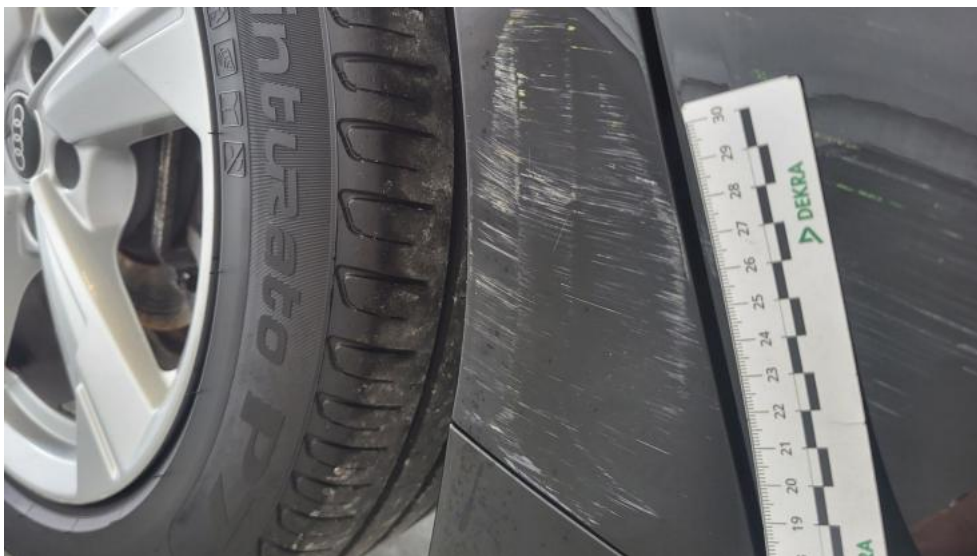
**Photo 57.**

Błotnik tylny P / Ściana boczna P - Rysa/odprysk 1

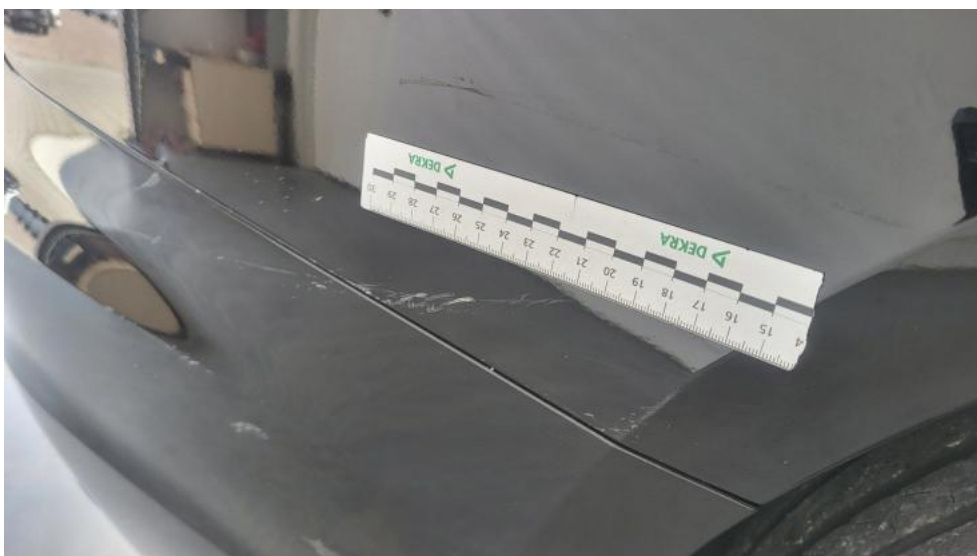
**Photo 58.**

Błotnik tylny P / Ściana boczna P - Rysa/odprysk 2

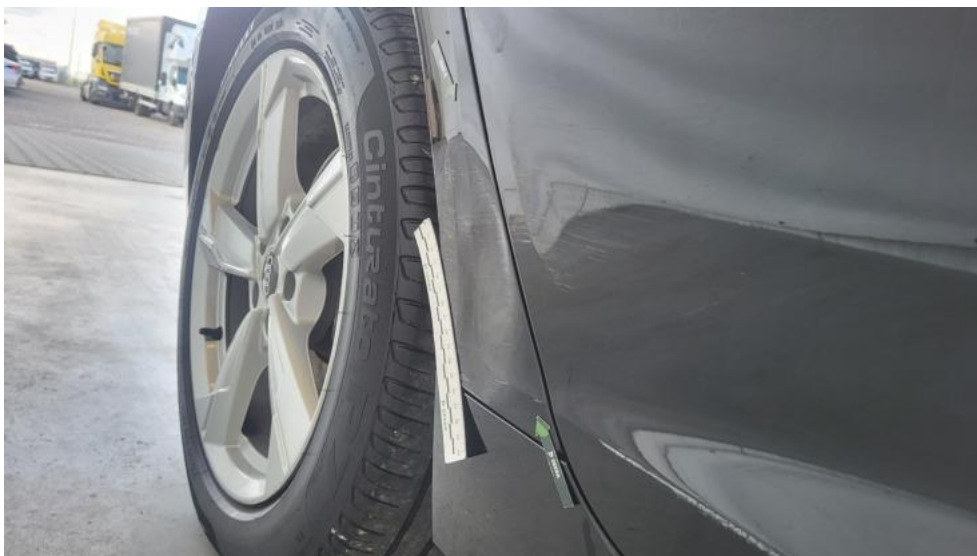
**Photo 59.**

Błotnik tylny P / Ściana boczna P - Wgniecenie/odkształcenie 1

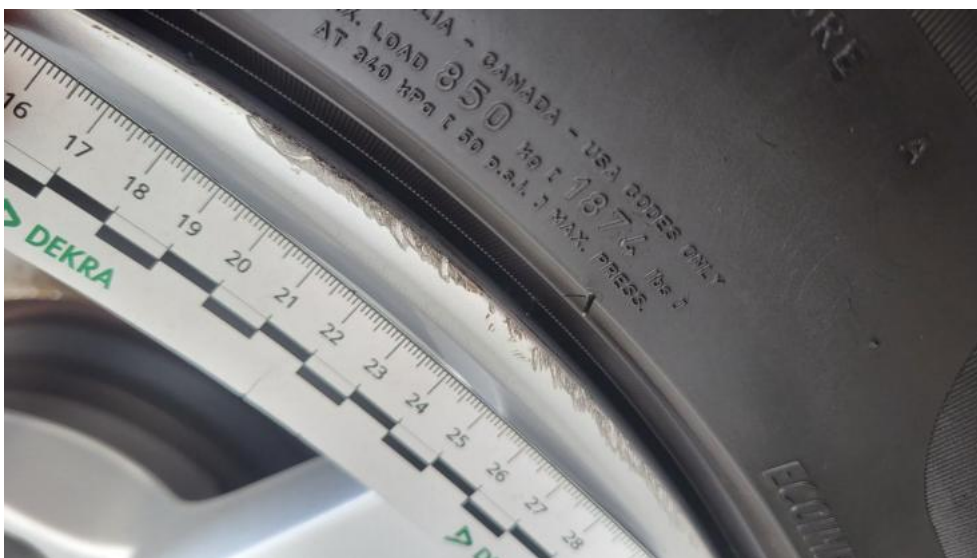
**Photo 60.**

Felga aluminiowa tylna P - Rysa/odprysk 1

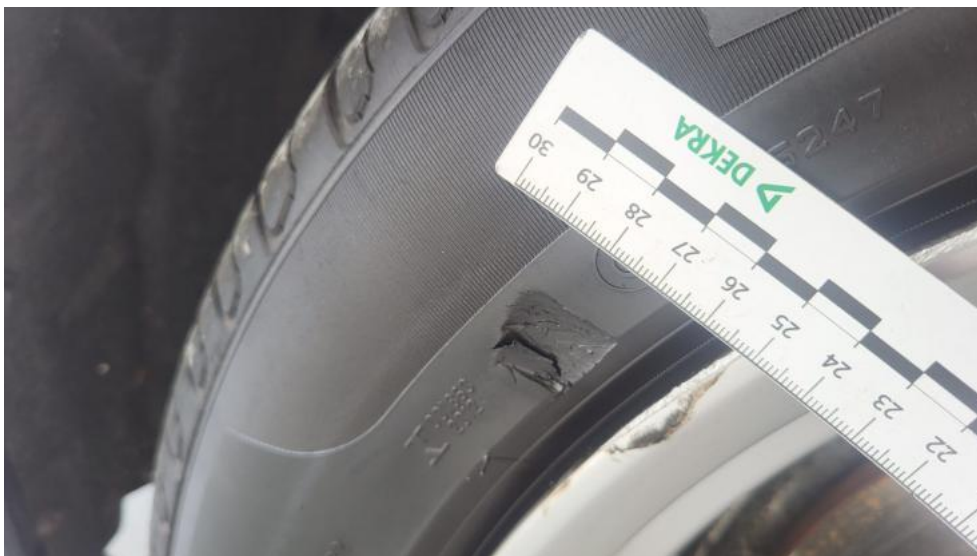
**Photo 61.**

Opona tylna P - Pęknięcie/rozerwanie 1

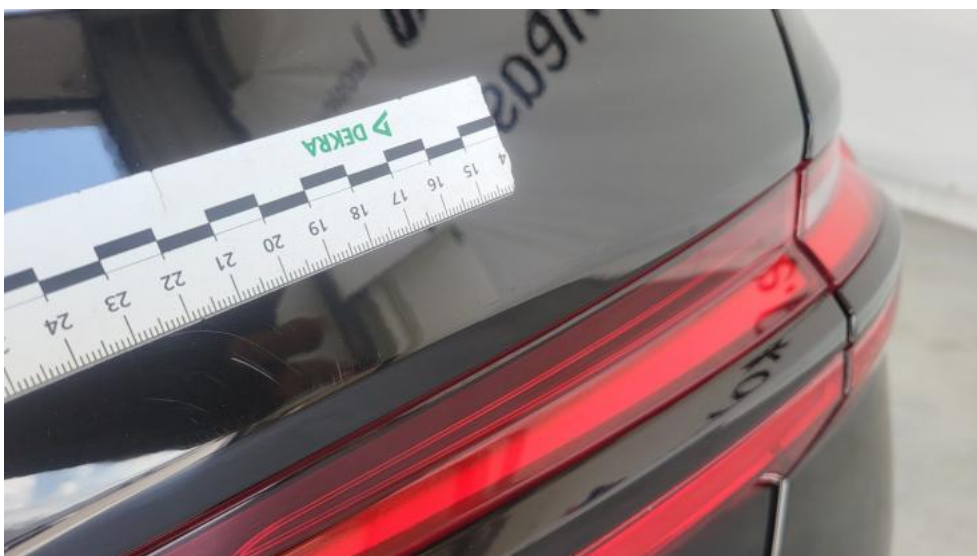
**Photo 62.**

Pokrywy bagażnika - Rysa/odprysk 1

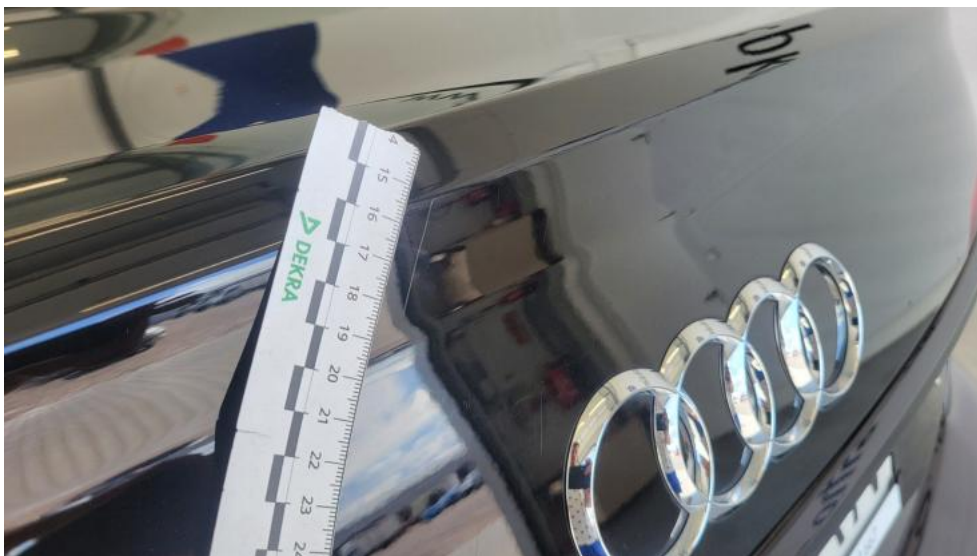
**Photo 63.**

Pokrywy bagażnika - Rysa/odprysk 2

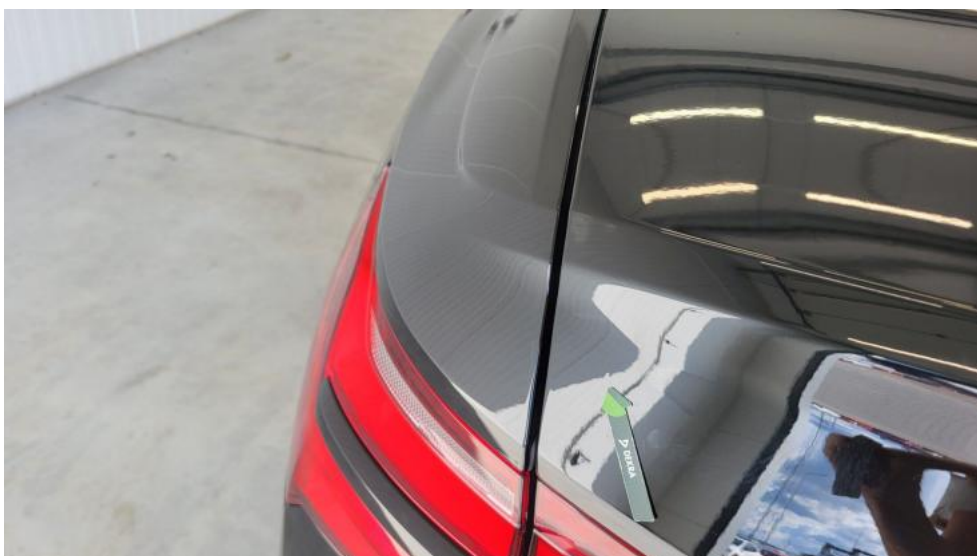
**Photo 64.**

Pokrywy bagażnika - Wgniecenie/odkształcenie 1

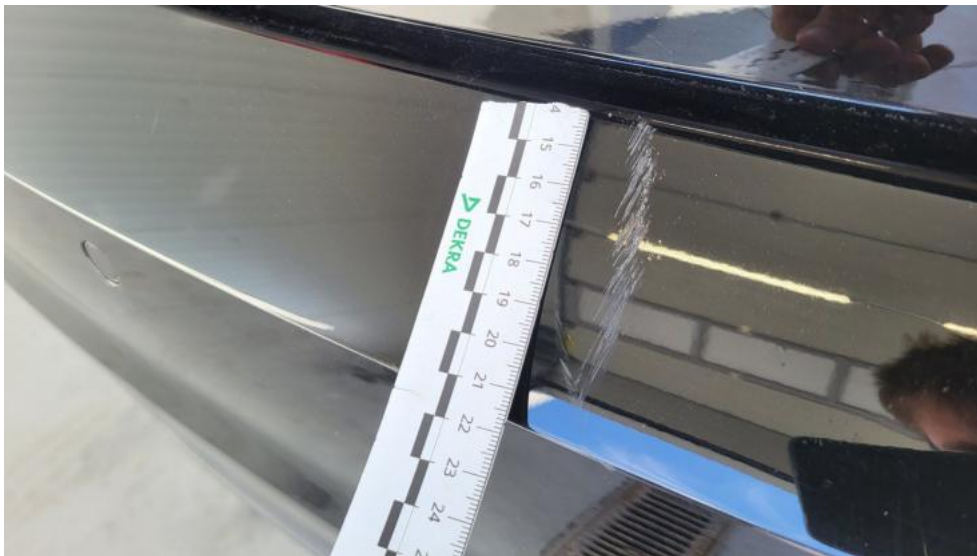
**Photo 65.**

Zderzak tylny - Rysa/odprysk 1

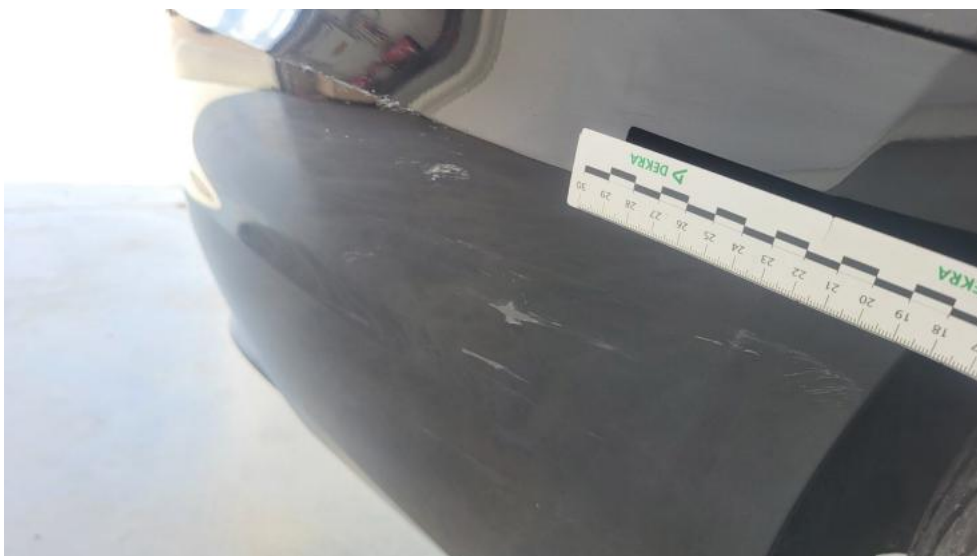
**Photo 66.**

Zderzak tylny - Rysa/odprysk 2

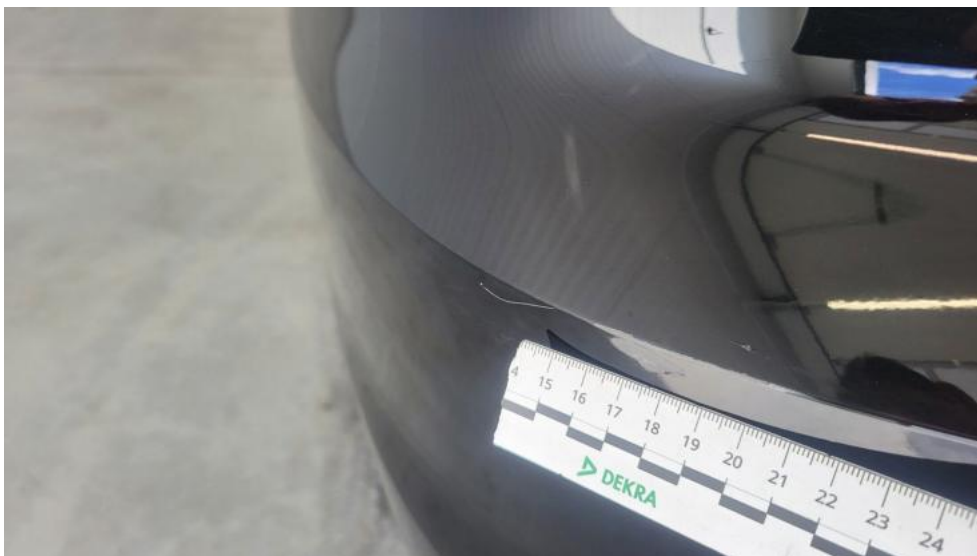
**Photo 67.**

Zderzak tylny() - Rysa/odprysk 3

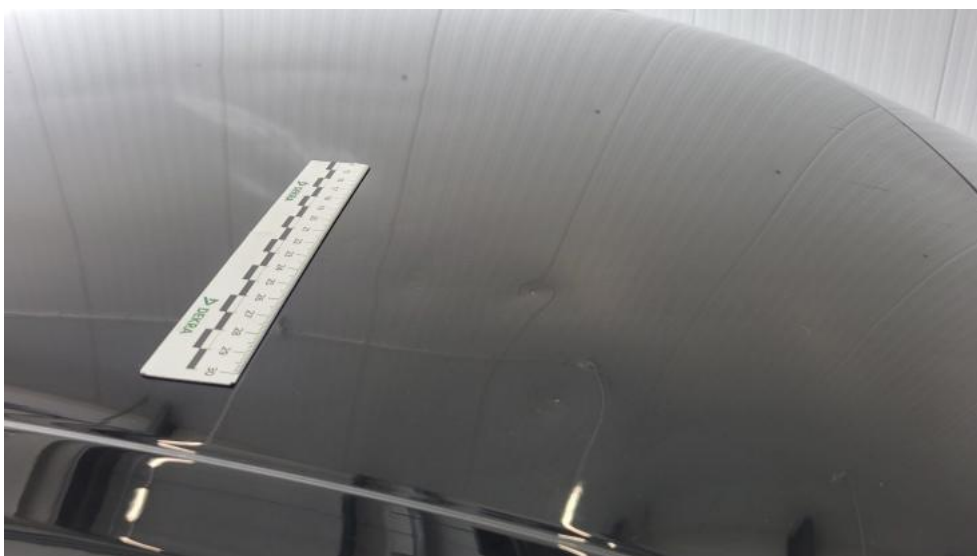
**Photo 68.**

Dach - Rysa/odprysk 1

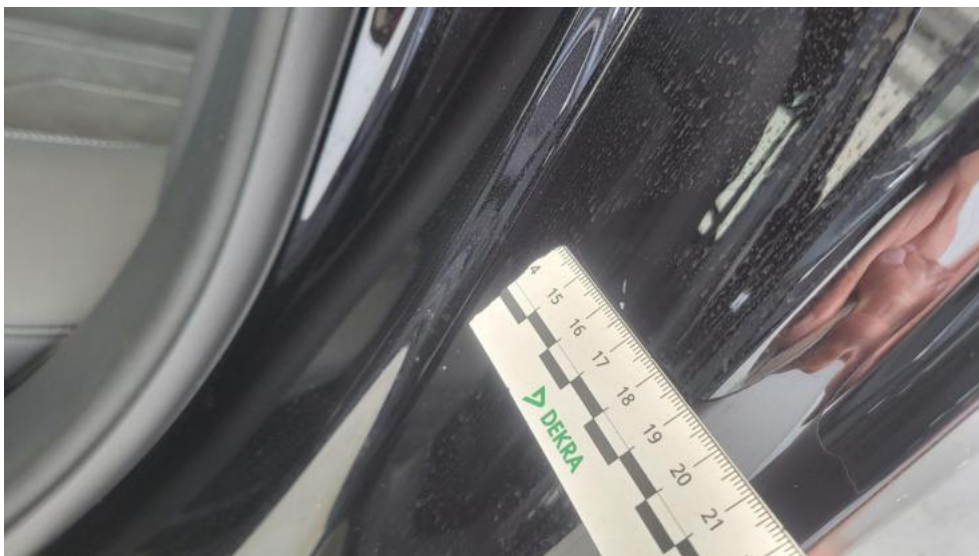
**Photo 72.**

Błotnik tylny L / Ściana boczna L - Rysa/odprysk 1

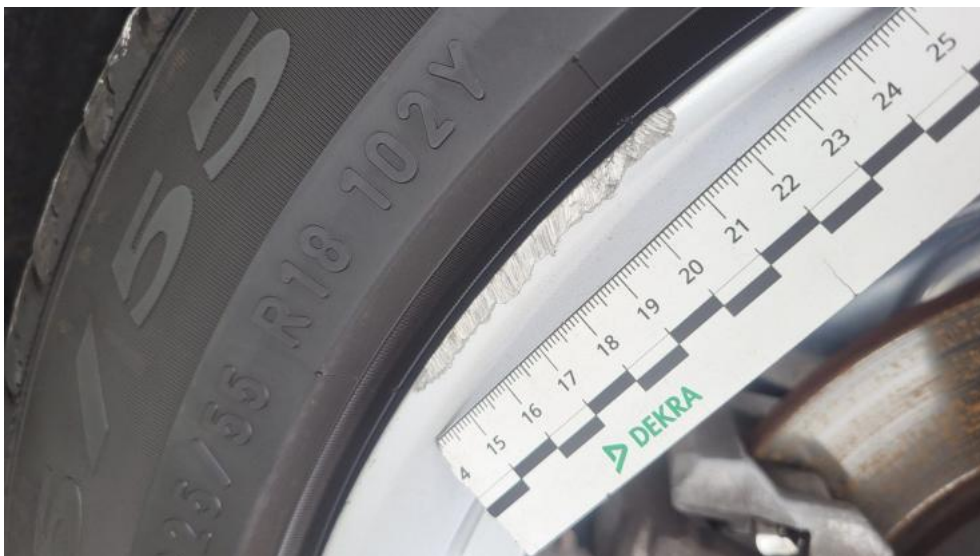
**Photo 74.**

Felga aluminiowa tylna L - Rysa/odprysk 1

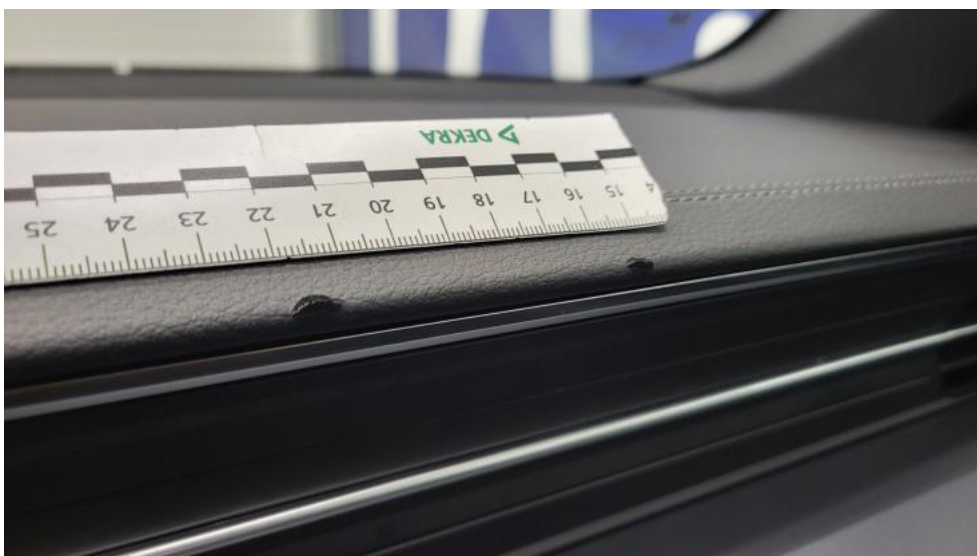
**Photo 82.**

Deska rozdzielcza - Pęknięcie/rozerwanie 1

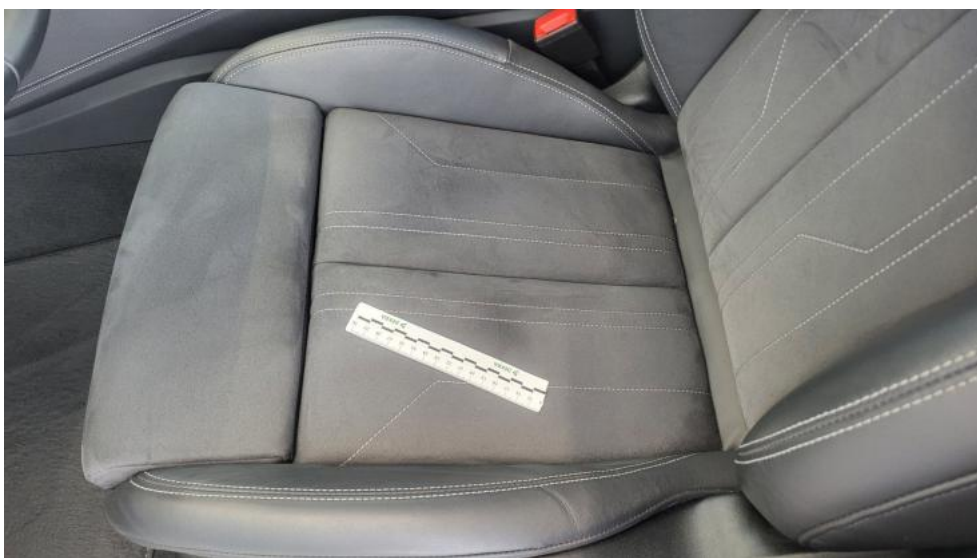
**Photo 84.**

Fotel prz. lew. - Inne 1

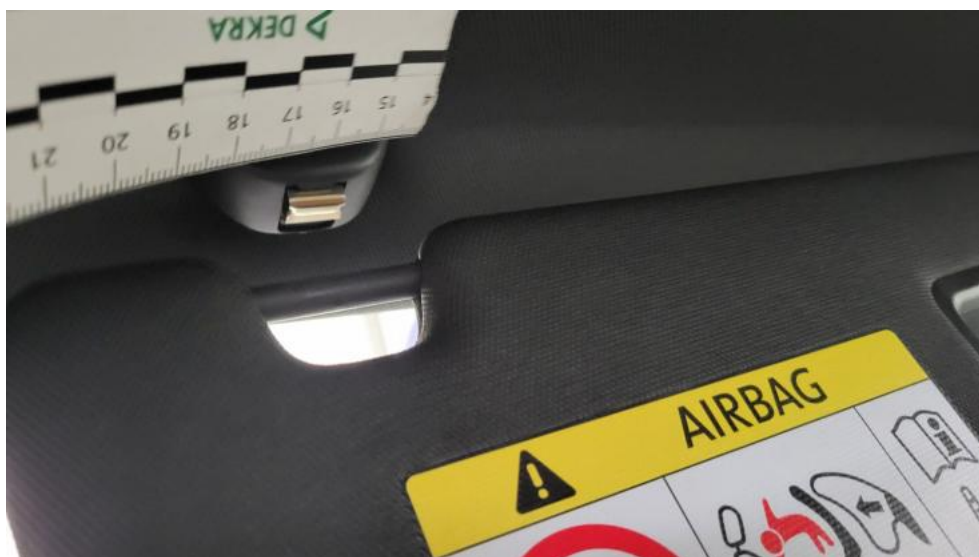
**Photo 89.**

Osłona p/słoneczna prawa - Inne 1

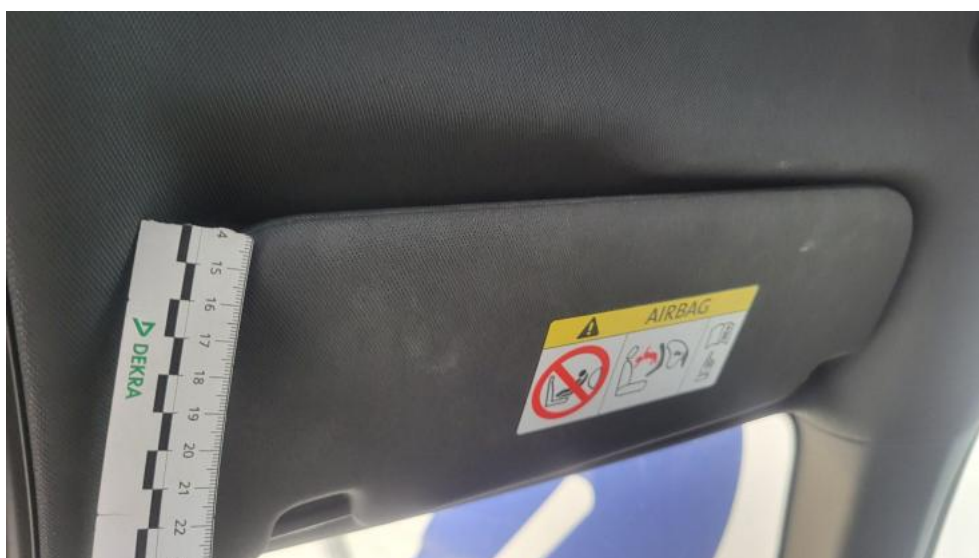
**Photo 90.**

Osłona p/słoneczna prawa - Inne 2
