DEKRA's commission No. : PKOL(W)/LODZ/91368/26/09/29  
commission/ damage No. : 24/007795  
Date of commission: 29-09-2026

**DEKRA Poland - Headquarters**  
02-673 Warszawa, ul. Konstruktorska 12A

| Model | Seria 1 [F40] 19-24 |
| Type / version | 120i M Sport aut |

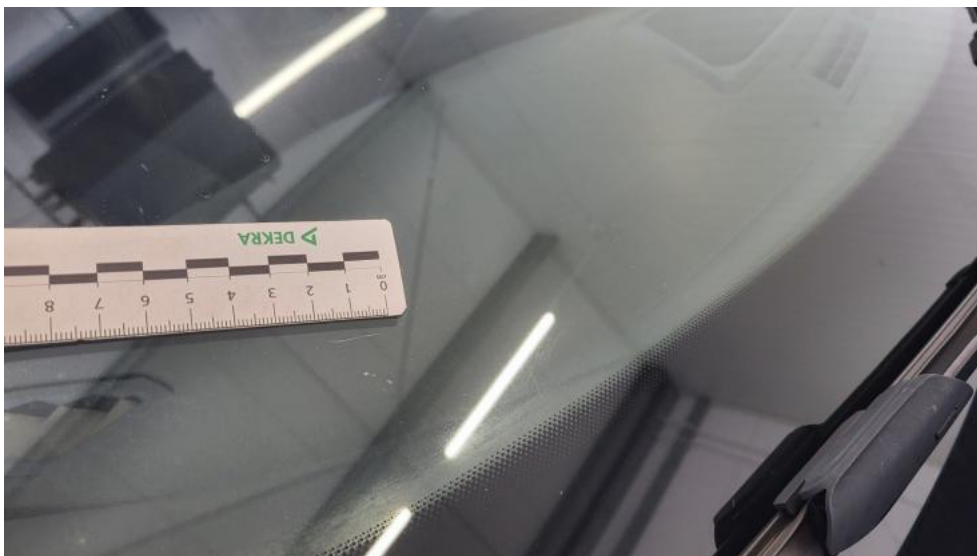
**Photo 42.**

Rysy na samochodzie. Brak kompresora zestawu naprawczego. Awaria automatycznej aktywacji PDC. Awaria wspomaganie parkowania. Dostarczono ksero pozwolenia czasowego. Na samochodzie założone trzy różne rodzaje opon. Odpryski na szybie czołowej.

Szyba czołowa - Rysa/odprysk 1

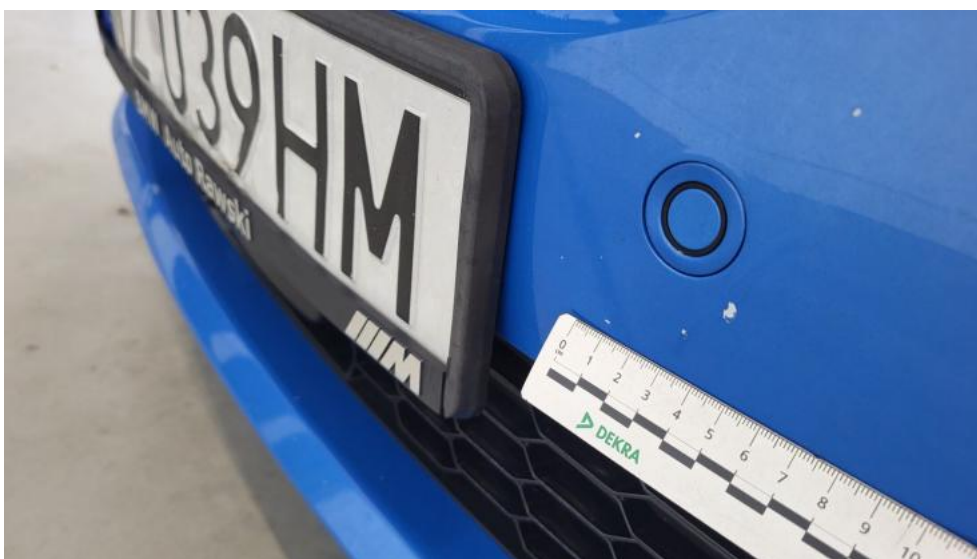
**Photo 43.**

Zderzak - Rysa/odprysk 1

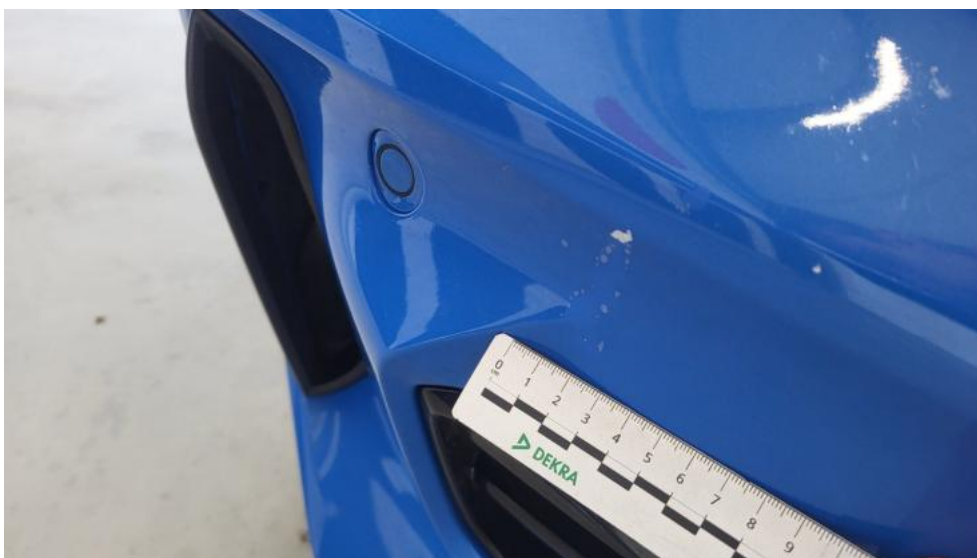
**Photo 44.**

Zderzak - Rysa/odprysk 2

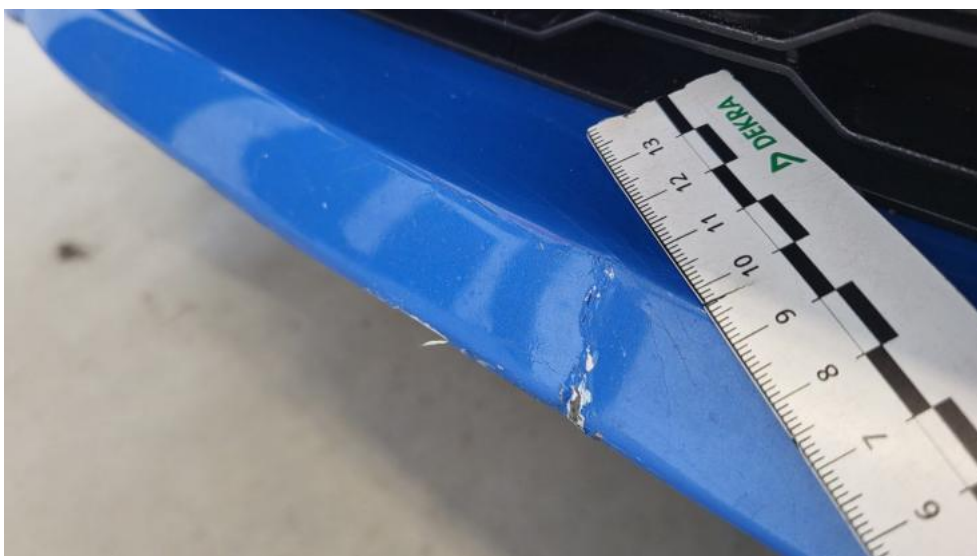
**Photo 46.**

Zderzak - Pęknięcie/rozerwanie 1

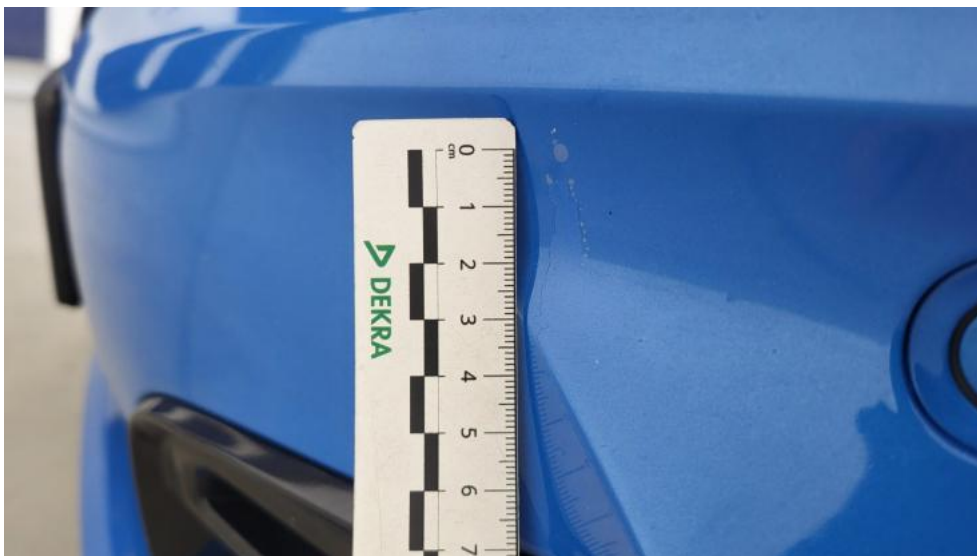
**Photo 47.**

Zderzak - Inne 1

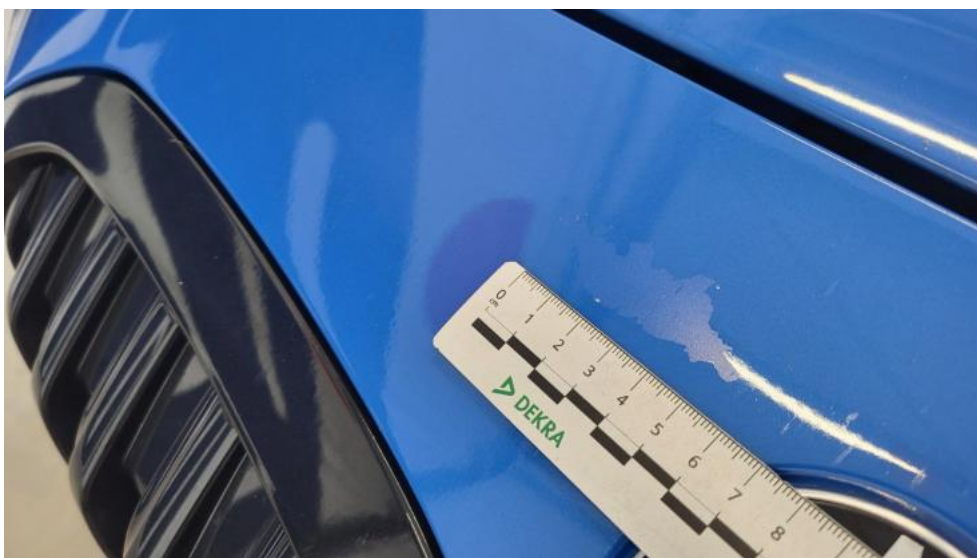
**Photo 48.**

Zderzak - Inne 2

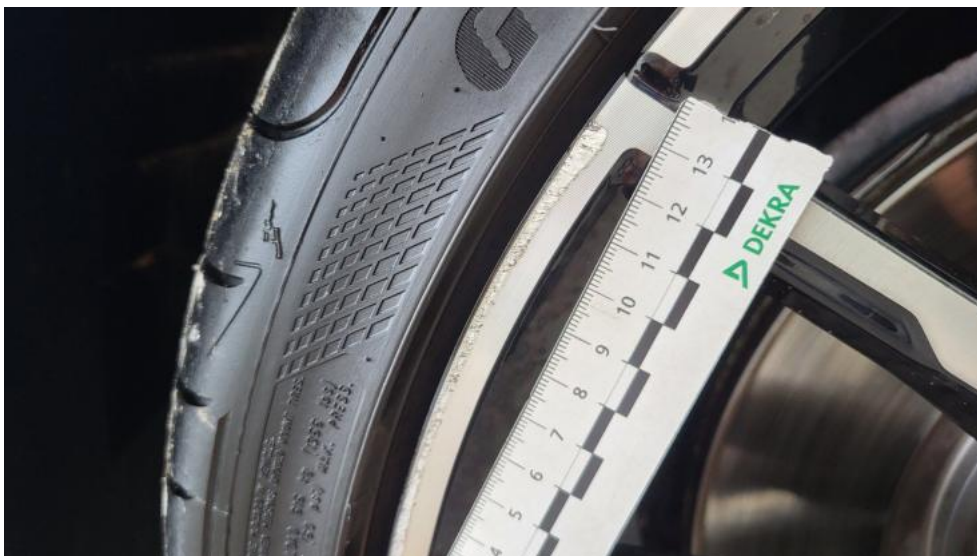
**Photo 49.**

Felga aluminiowa przednia P - Rysa/odprysk 1

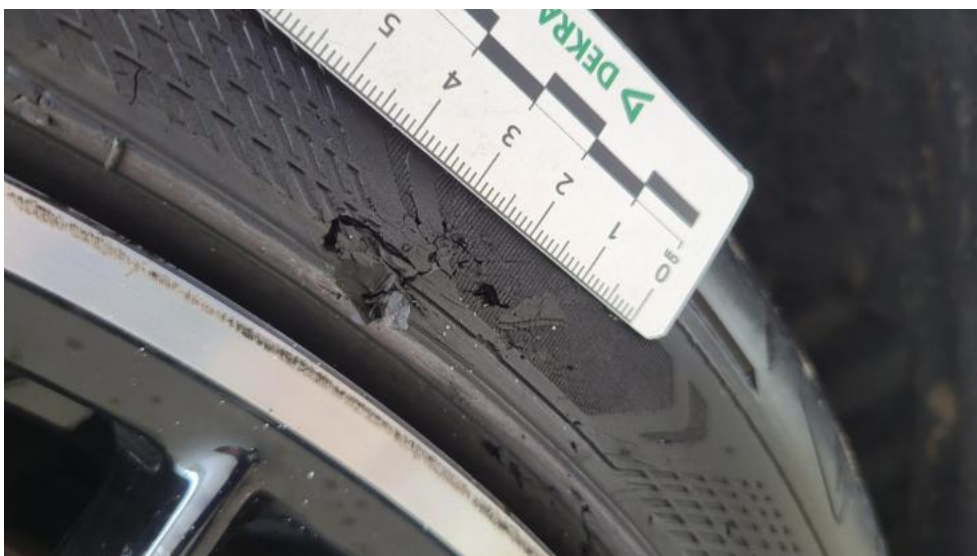
**Photo 50.**

Opona przednia P - Pęknięcie/rozerwanie 1

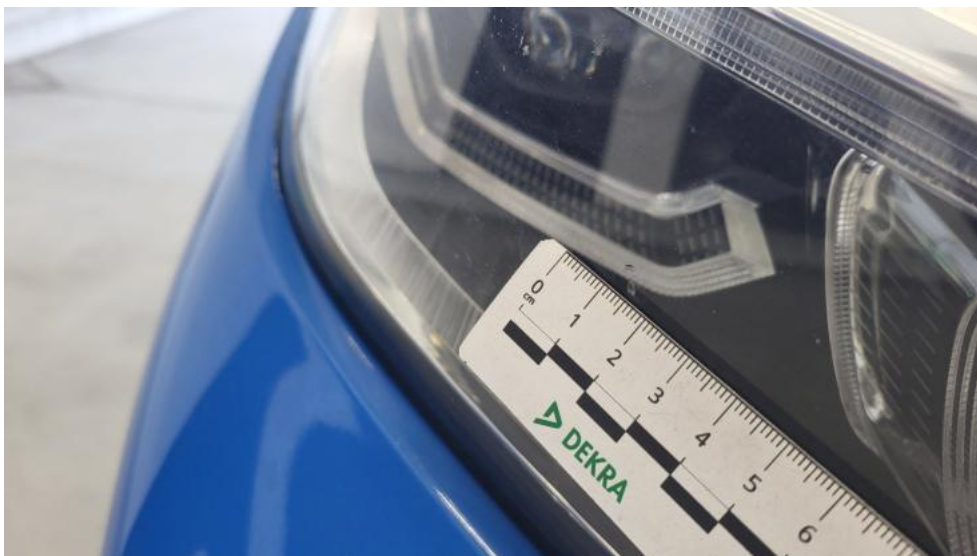
**Photo 51.**

Reflektor P - Rysa/odprysk 1

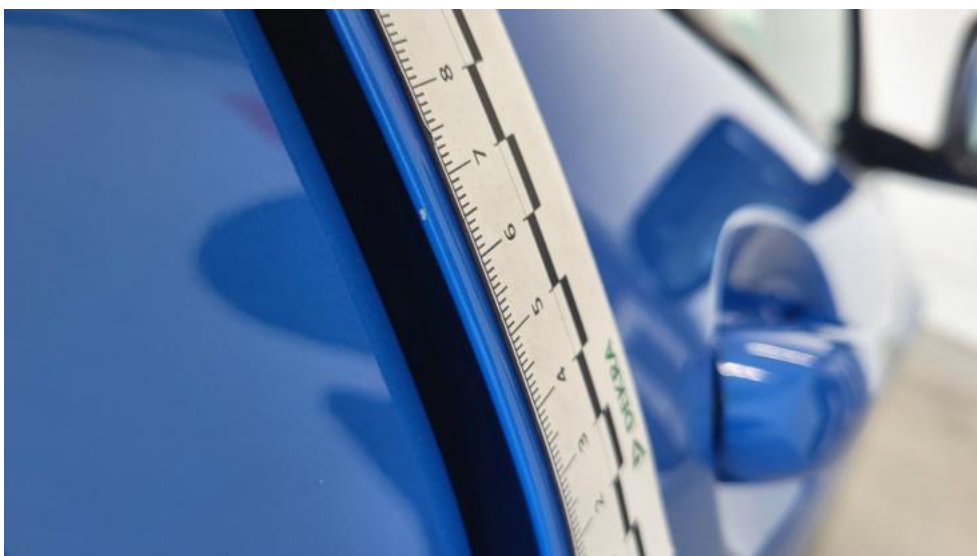
**Photo 52.**

Drzwi przednie P - Rysa/odprysk 1

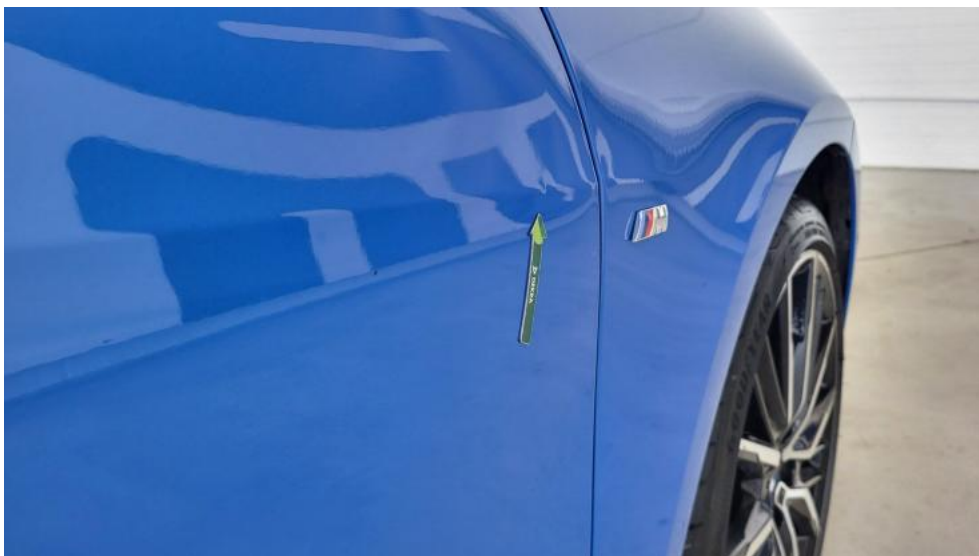
**Photo 54.**

Drzwi przednie P - Wgniecenie/odkształcenie 2

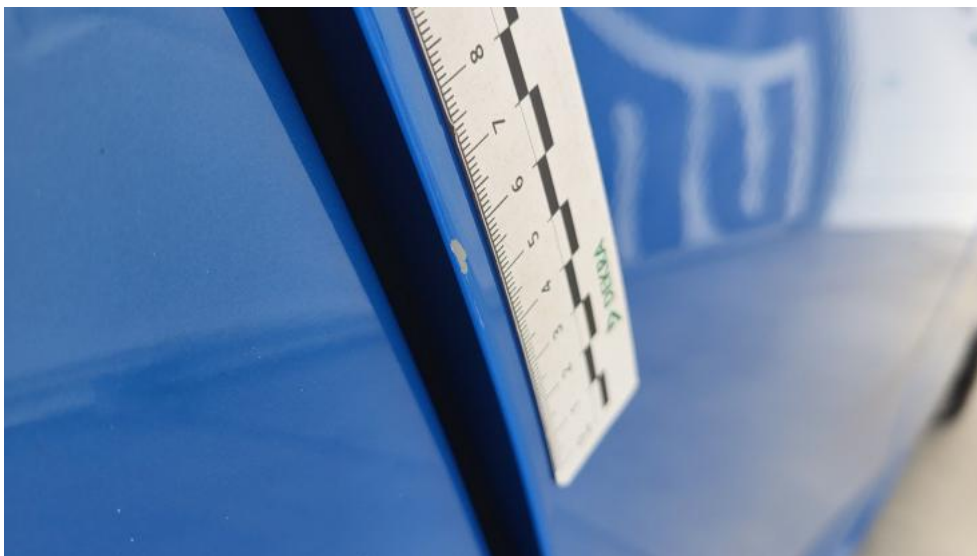
**Photo 55.**

Drzwi tylne P - Rysa/odprysk 1

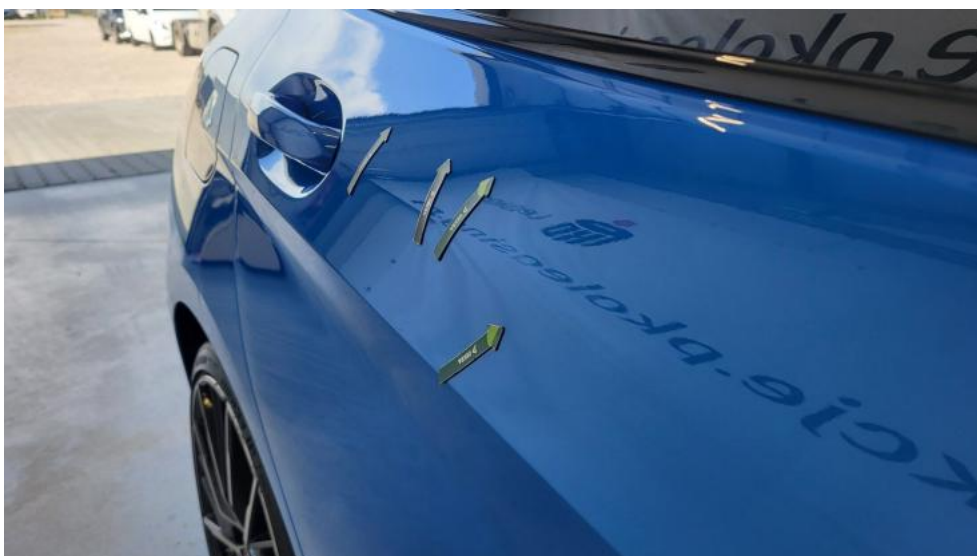
**Photo 56.**

Drzwi tylne P - Wgniecenie/odkształcenie 1

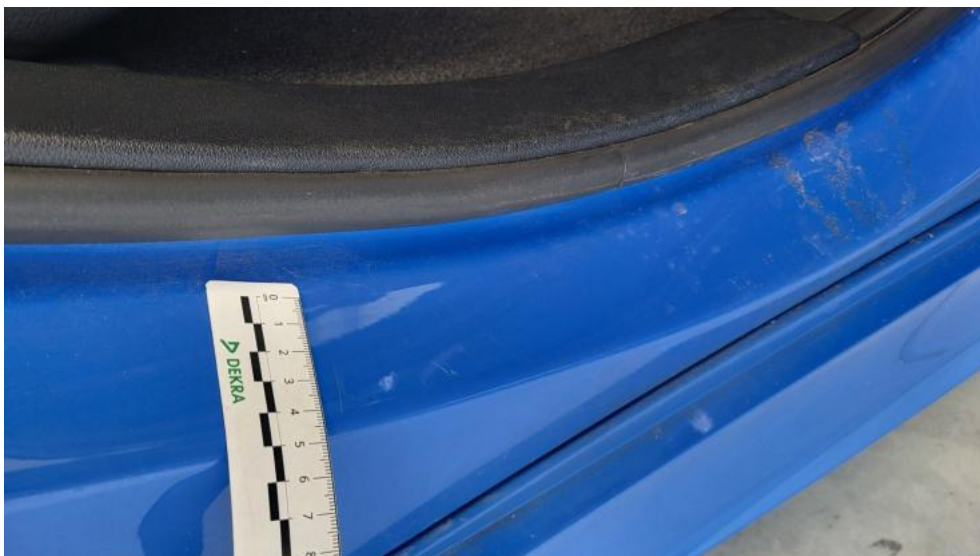
**Photo 58.**

Próg P - Rysa/odprysk 1

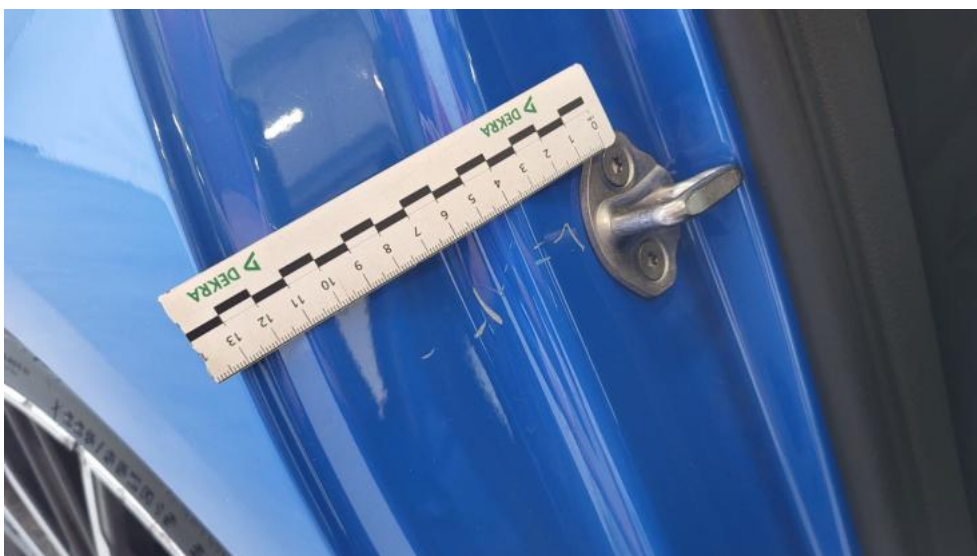
**Photo 60.**

Błotnik tylny P / Ściana boczna P - Rysa/odprysk 1

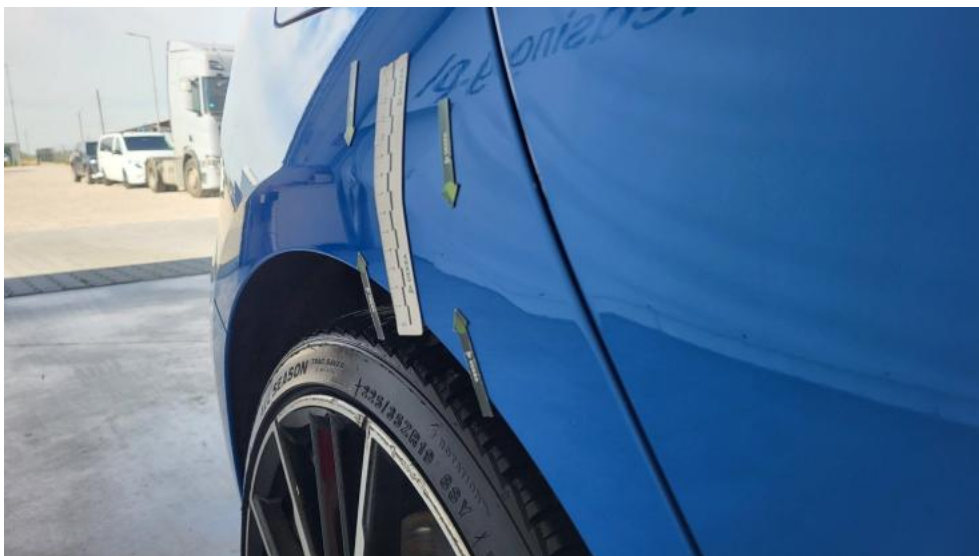
**Photo 62.**

Błotnik tylny P / Ściana boczna P - Wgniecenie/odkształcenie 2

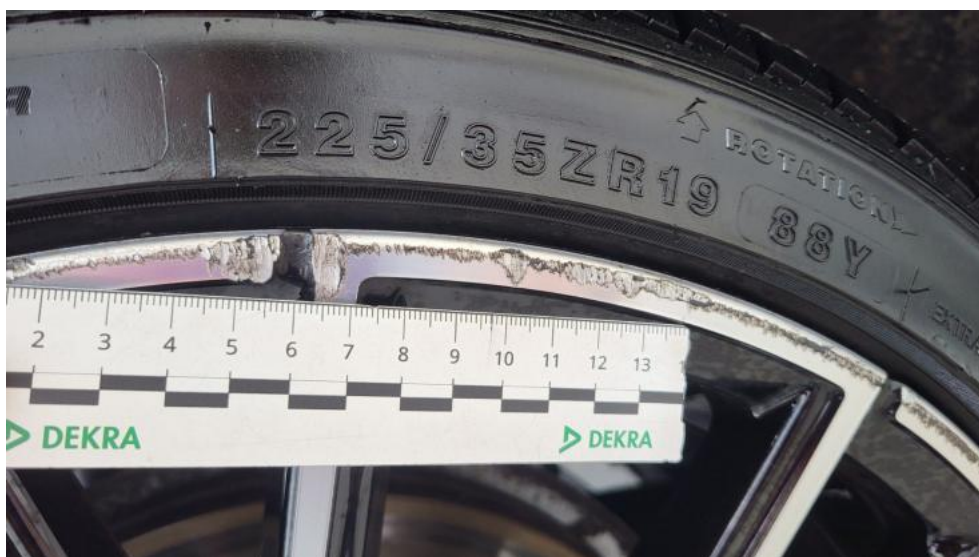
**Photo 63.**

Felga aluminiowa tylna P - Rysa/odprysk 1

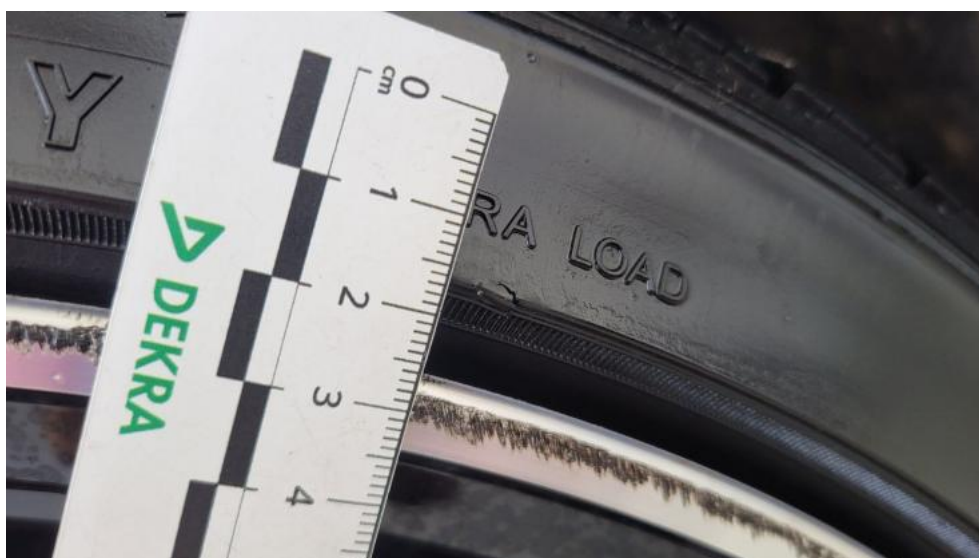
**Photo 64.**

Opona tylna P - Pęknięcie/rozerwanie 1

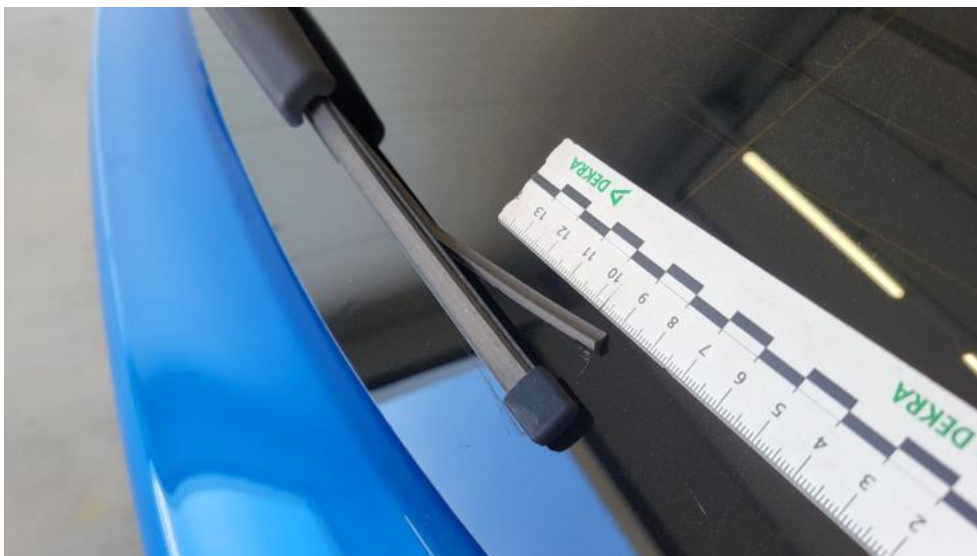
**Photo 65.**

Pióro wycieraczki szyby tyl - Inne 1

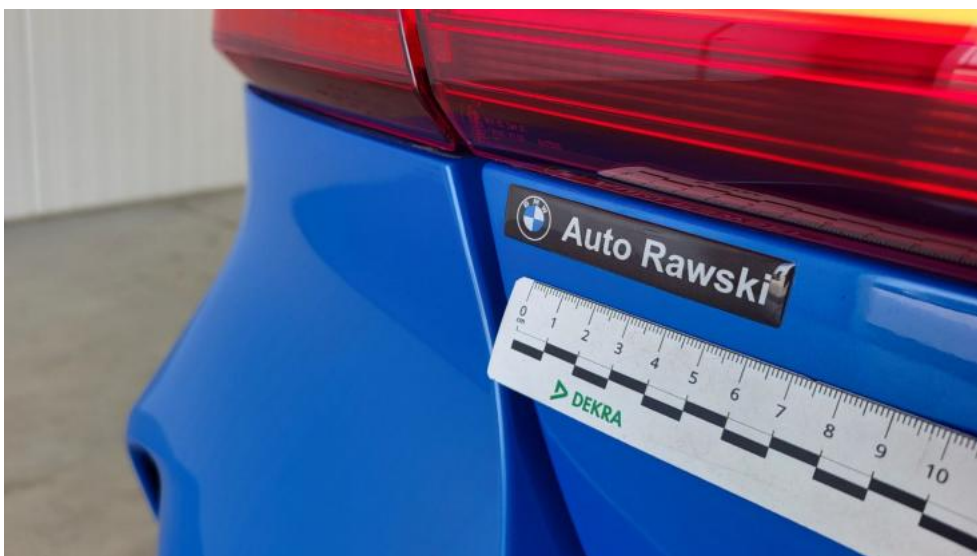
**Photo 66.**

Pokrywy bagażnika - Inne 1

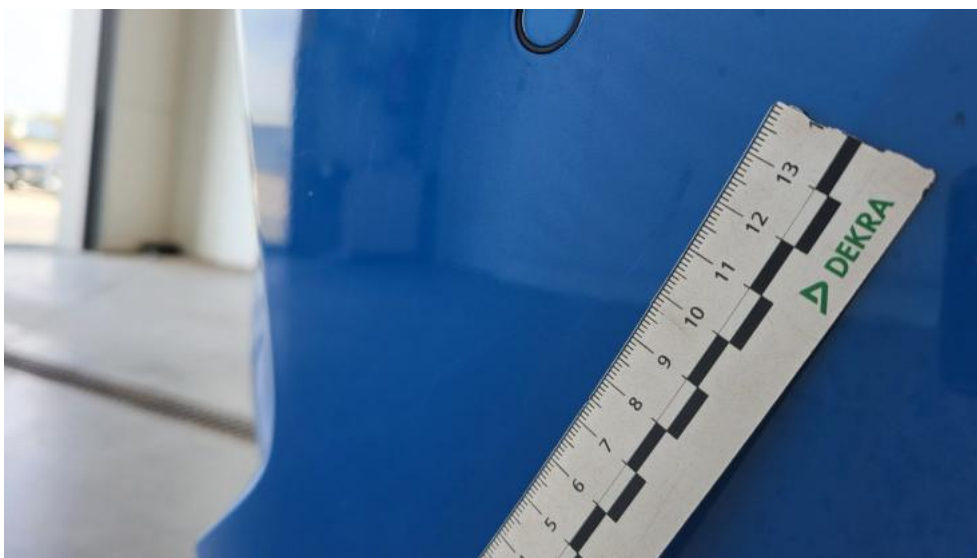
**Photo 68.**

Zderzak tylny - Rysa/odprysk 1

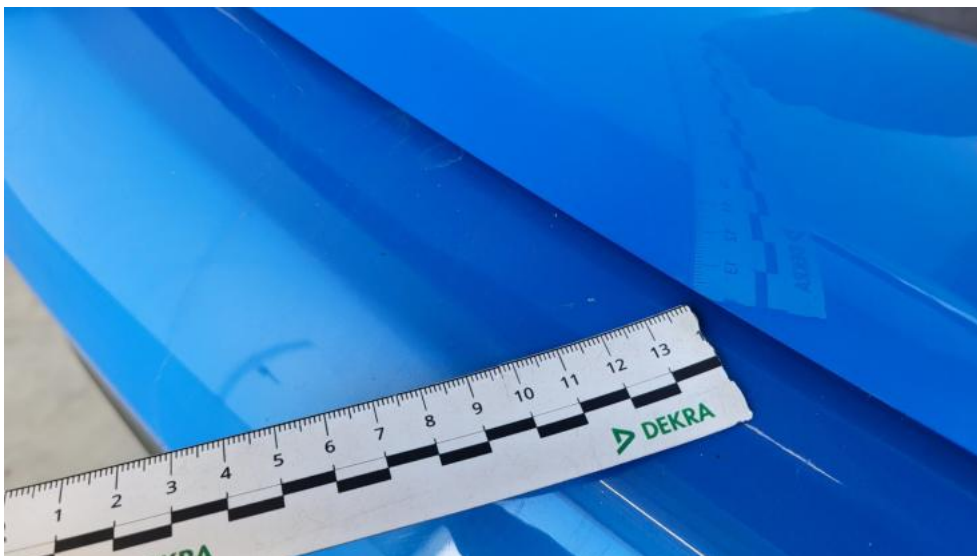
**Photo 69.**

Zderzak tylny - Rysa/odprysk 2

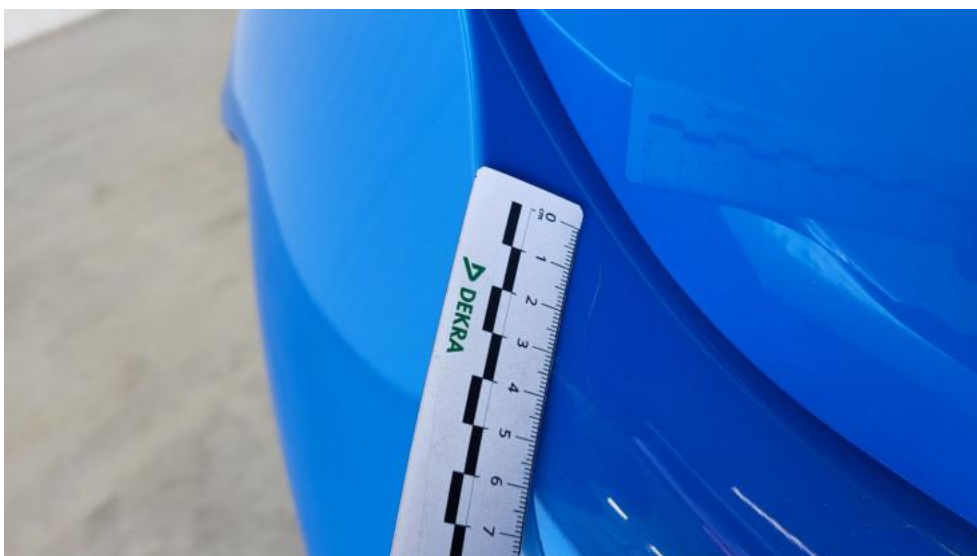
**Photo 70.**

Zderzak tylny() - Rysa/odprysk 3

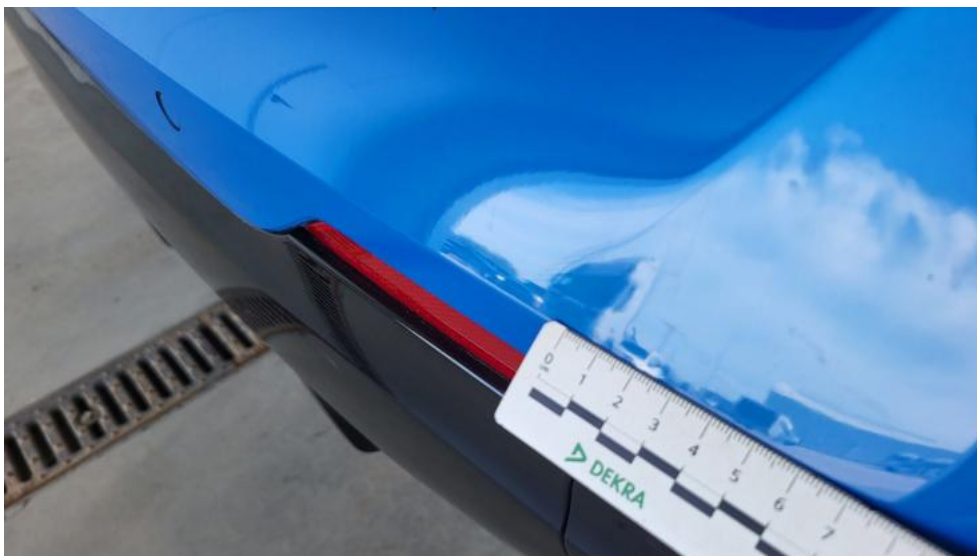
**Photo 71.**

Zderzak tylny - Wgniecenie/odkształcenie 1

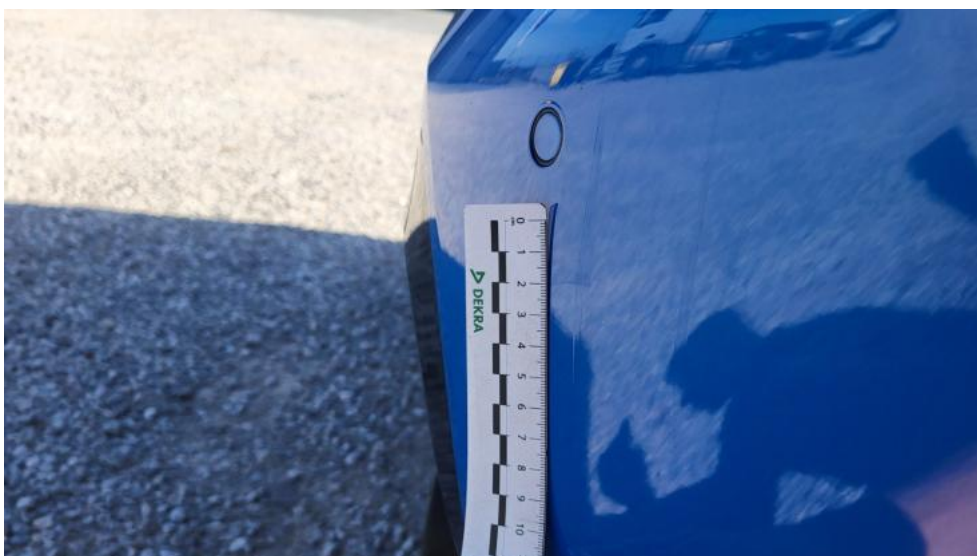
**Photo 72.**

Zderzak tylny - Wgniecenie/odkształcenie 2

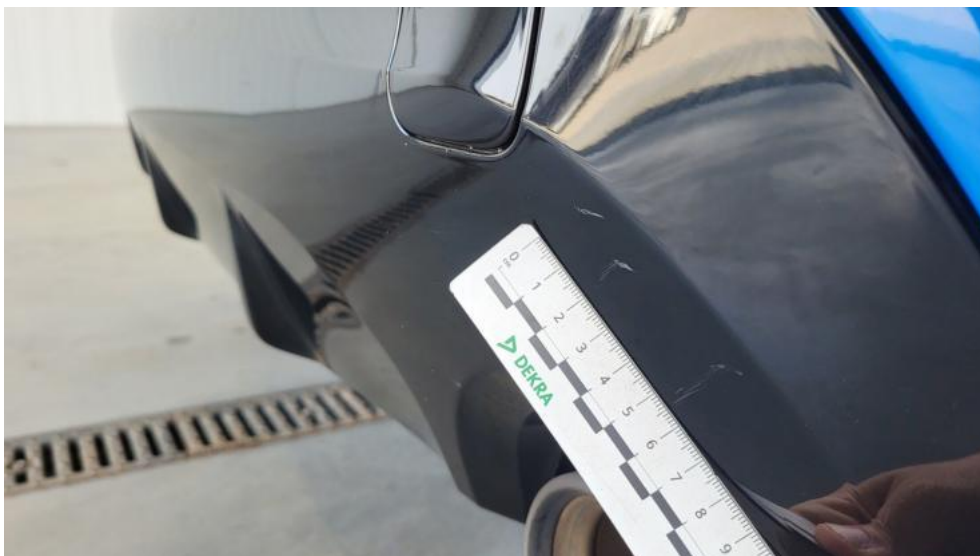
**Photo 74.**

Zderzak tylny cz dolna - Rysa/odprysk 1

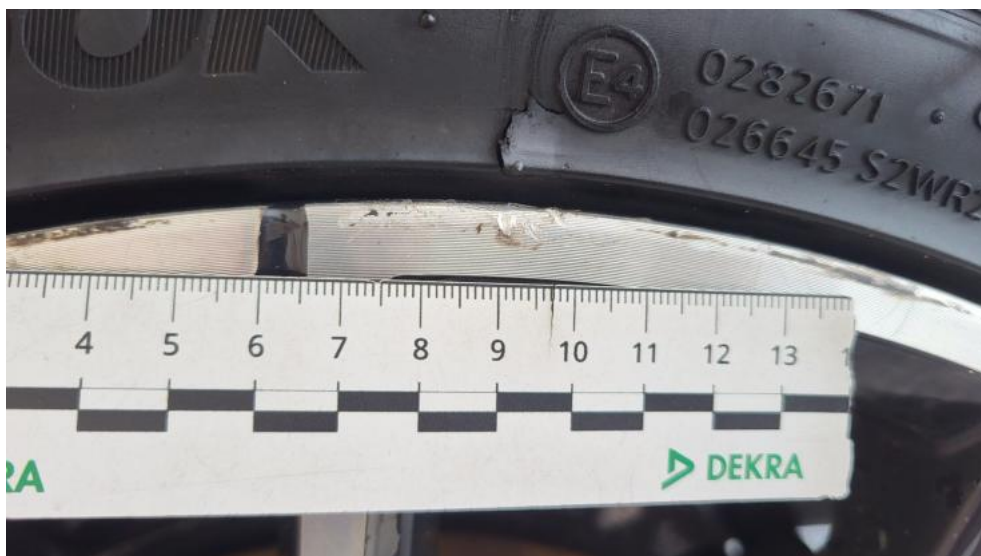
**Photo 78.**

Felga aluminiowa tylna L - Rysa/odprysk 1

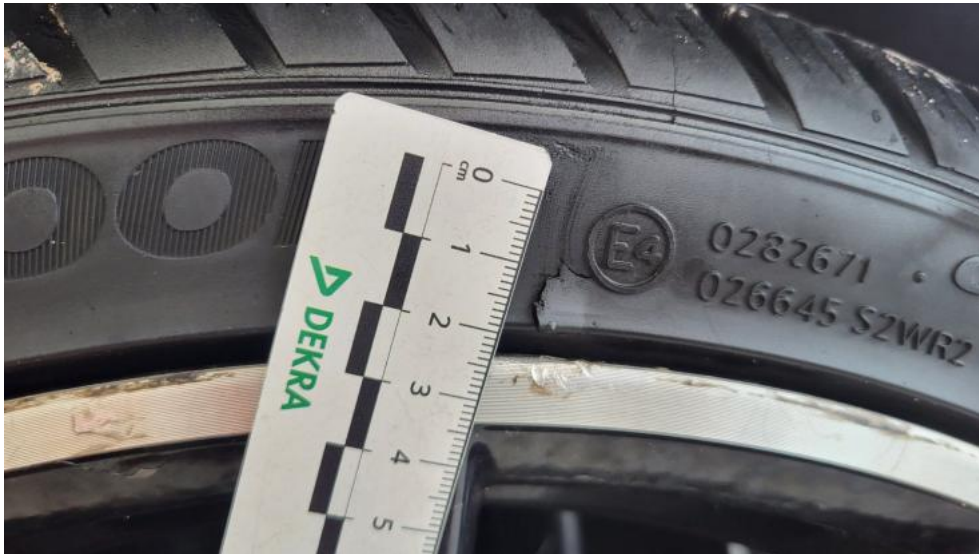
**Photo 79.**

Opona tylna L - Pęknięcie/rozerwanie 1

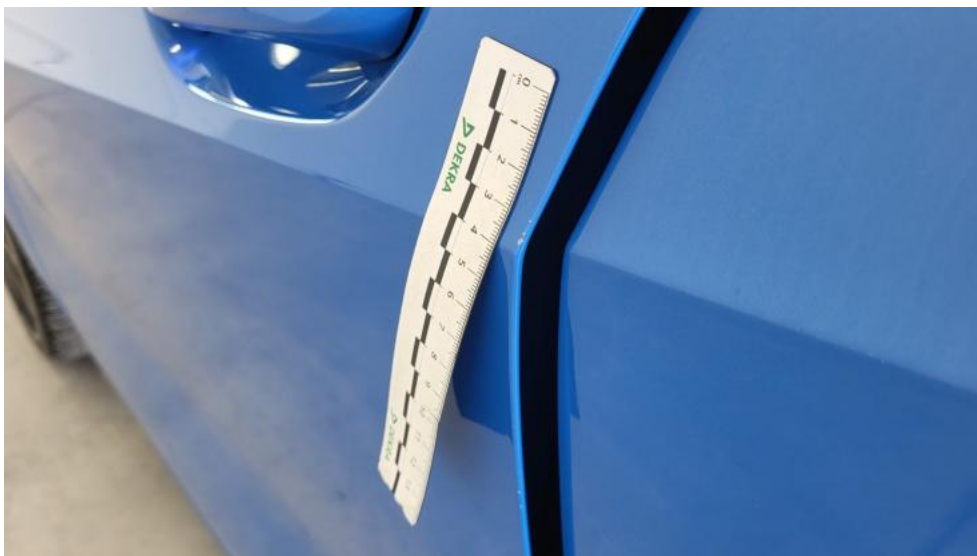
**Photo 81.**

Drzwi przed L - Rysa/odprysk 1

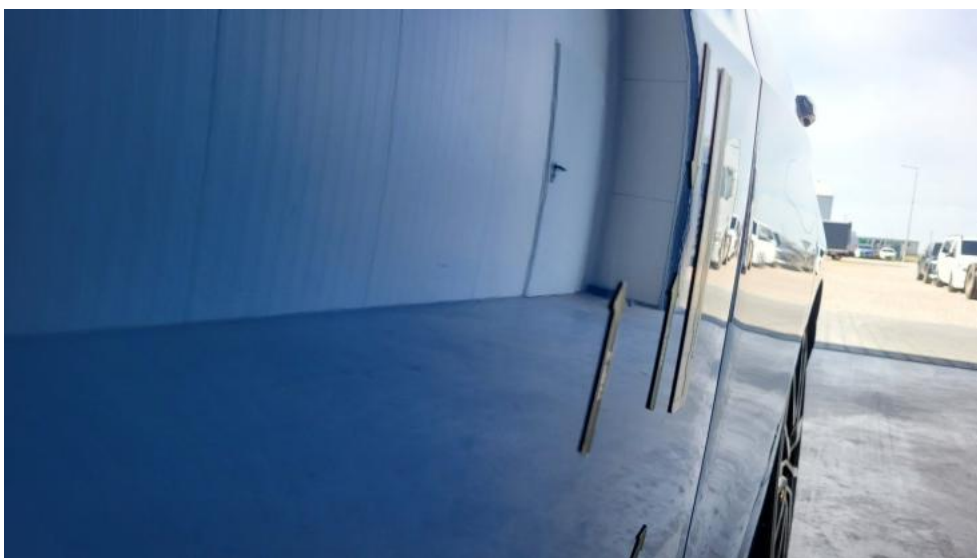
**Photo 82.**

Drzwi przed L - Wgniecenie/odkształcenie 1

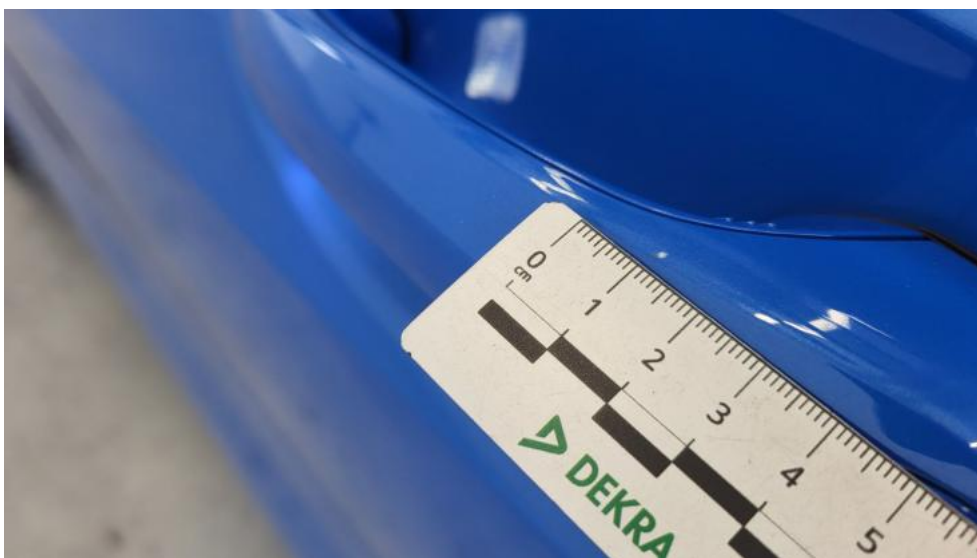
**Photo 84.**

Klamka drzwi tyl L - Rysa/odprysk 1

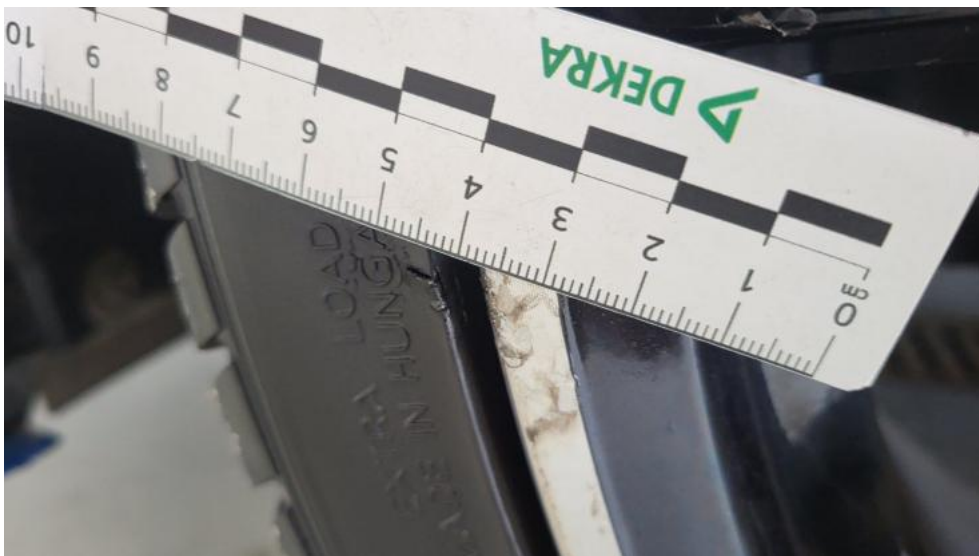
**Photo 88.**

Opona przednia L - Pęknięcie/rozerwanie 1

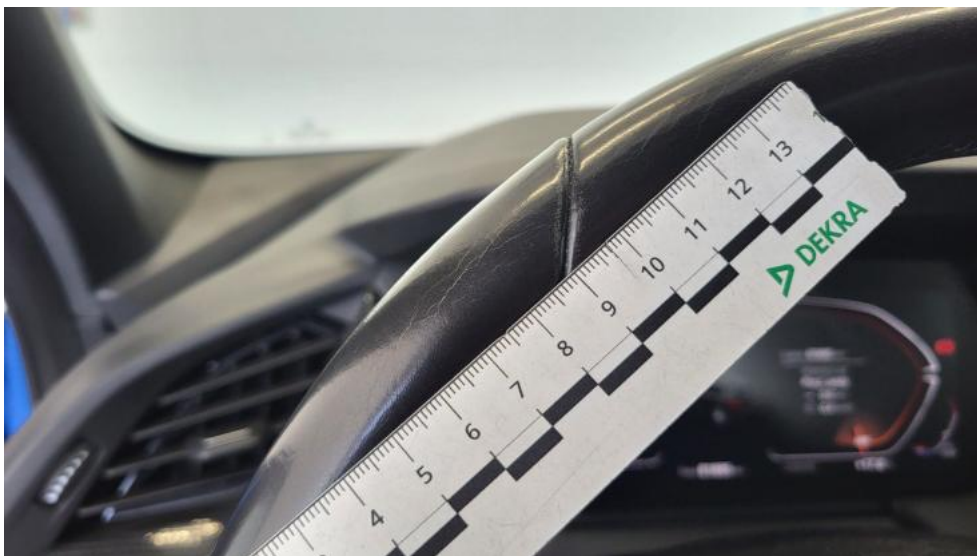
**Photo 89.**

Koło kierownicy - Rysa/odprysk 1
