DEKRA's commission No. : PKOL(W)/LODZ/39133/26/05/06
commission/ damage No. : 25/017368
Date of commission: 06-05-2026

| Manufacturer | PEUGEOT |
| Type / version | 308 1.2 PureTech Allure S&S EAT8 |
| Registration /record No. | FZ7321V |

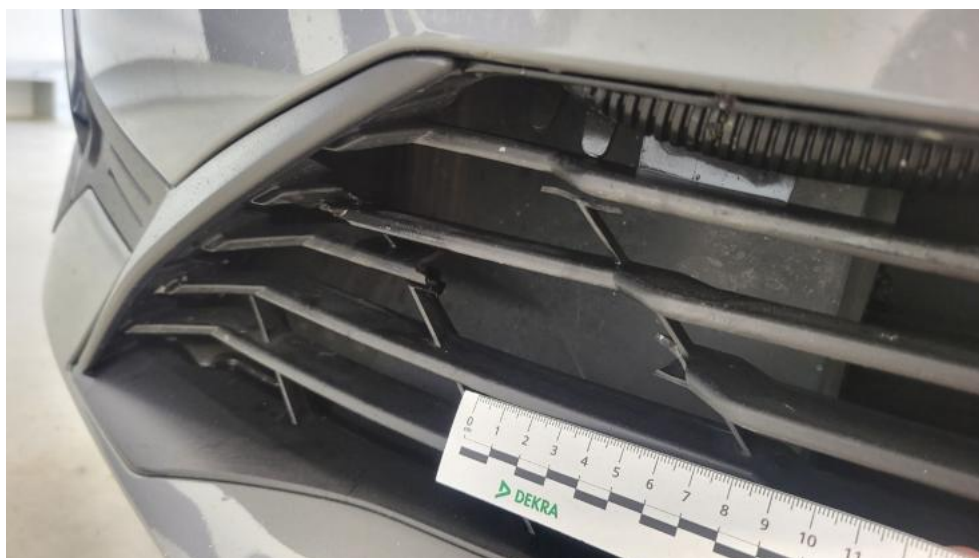
Photo 36.
Krata zderzaka prz. - Pęknięcie/rozerwanie 1

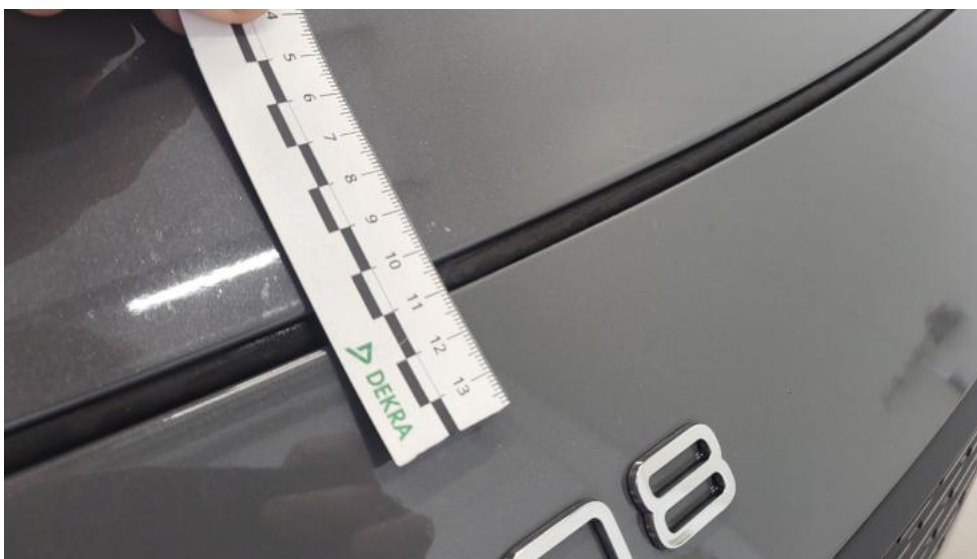
Photo 37.
Pokrywa komory silnika - Rysa/odprysk 1

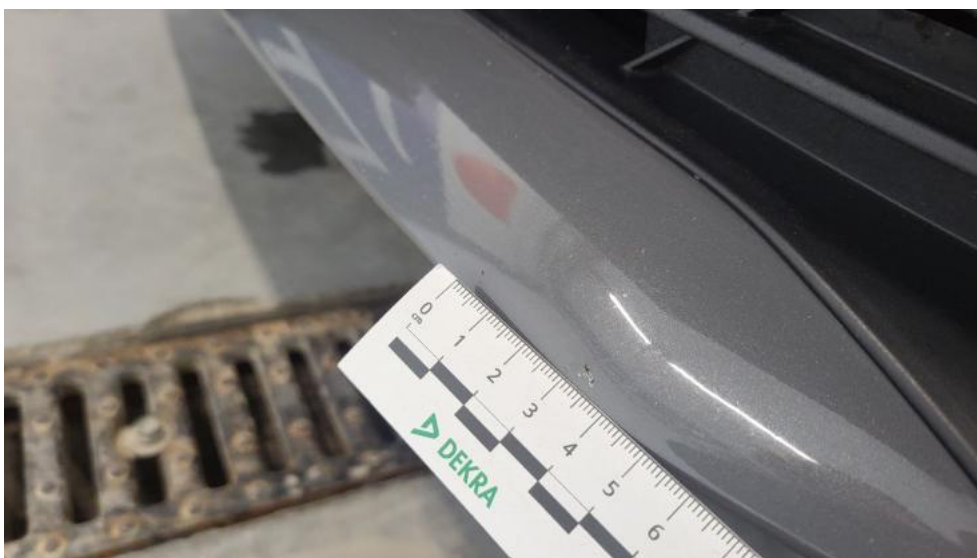
Photo 38.
Spoiler zderzaka przedniego - Rysa/odprysk 1

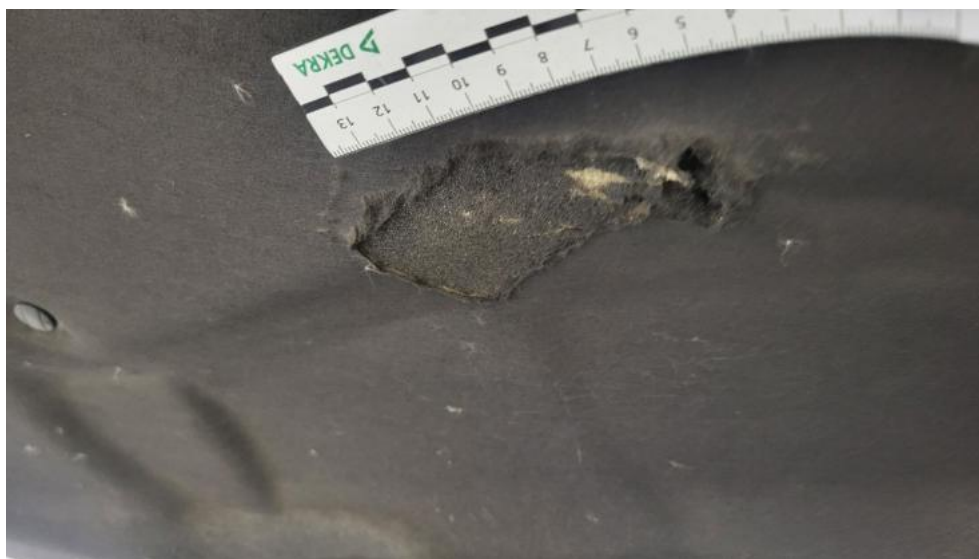
Photo 39.

Wykładzina pokrywy komory silnika - Pęknięcie/rozerwanie 1

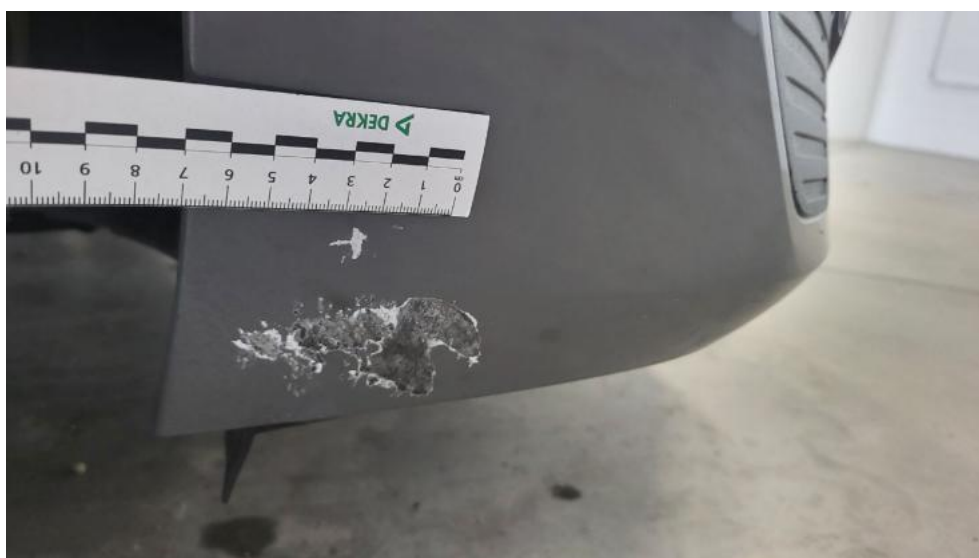
Photo 40.

Zderzak - Rysa/odprysk 1

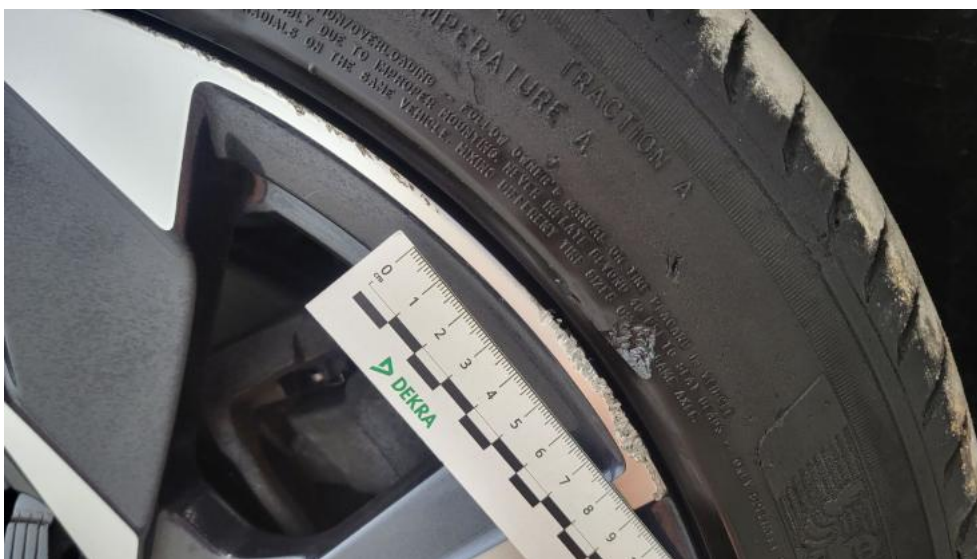
Photo 41.

Felga aluminiowa przednia P - Rysa/odprysk 1

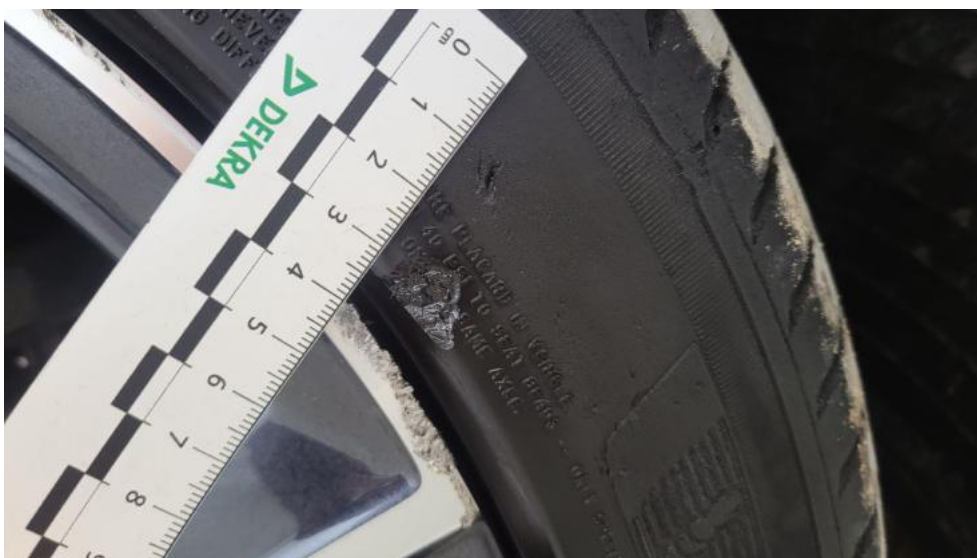
Photo 42.

Opona przednia P - Pęknięcie/rozerwanie 1

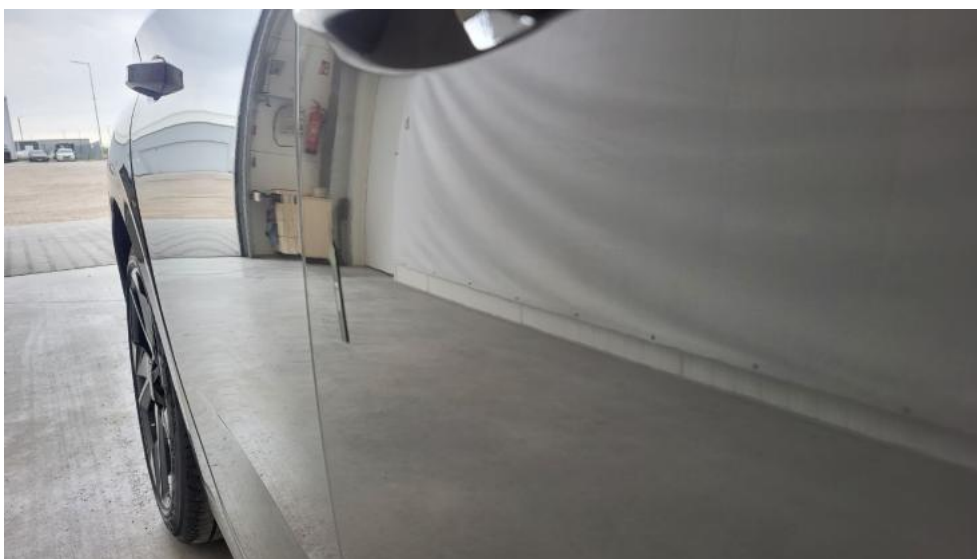
Photo 43.
Drzwi przednie P - Wgniecenie/odkształcenie 1

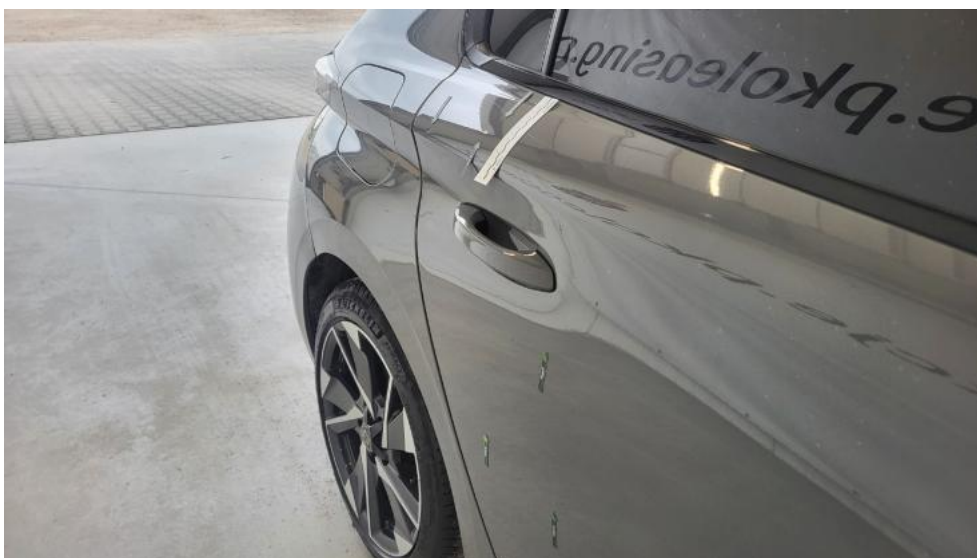
Photo 44.
Drzwi tylne P - Wgniecenie/odkształcenie 1

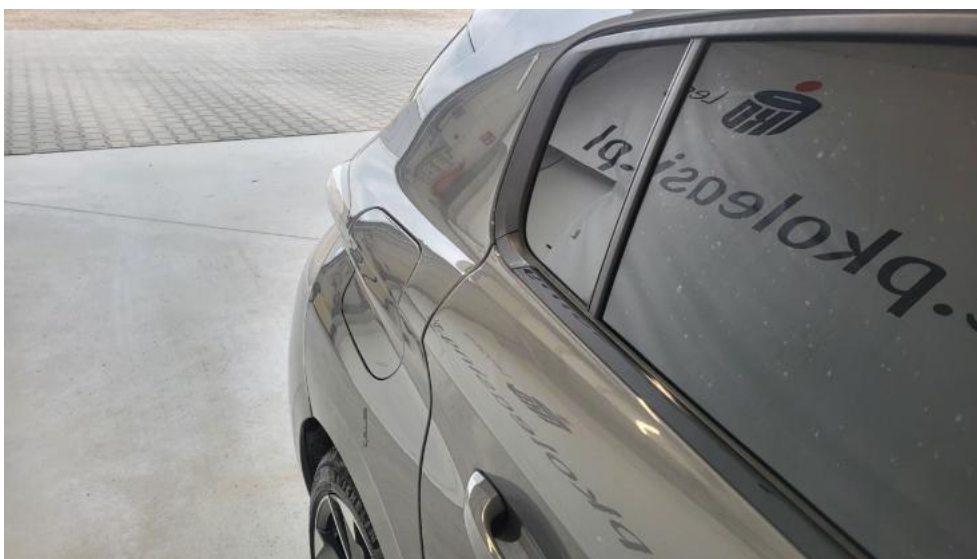
Photo 45.
Błotnik tylny P / Ściana boczna P - Wgniecenie/odkształcenie 1

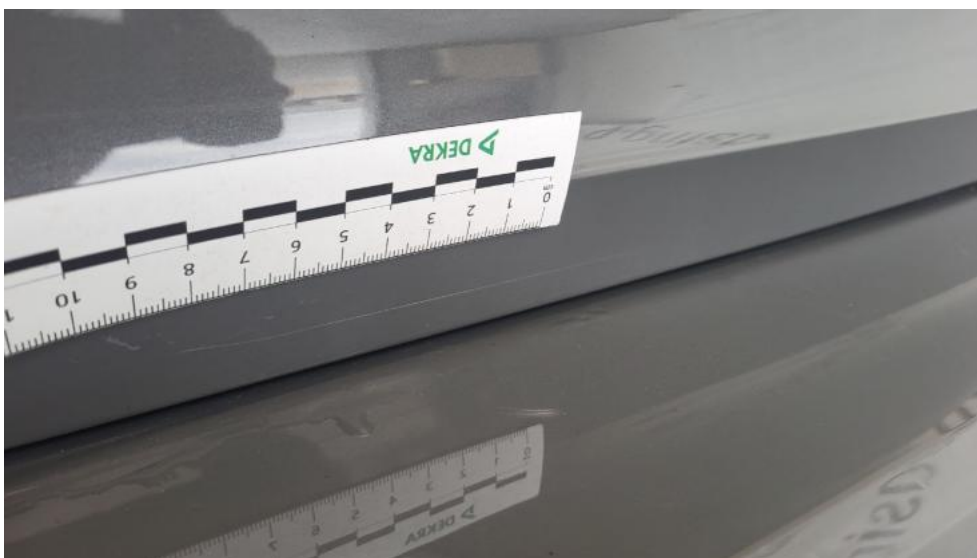
Photo 46.
Pokrywy bagażnika - Rysa/odprysk 1

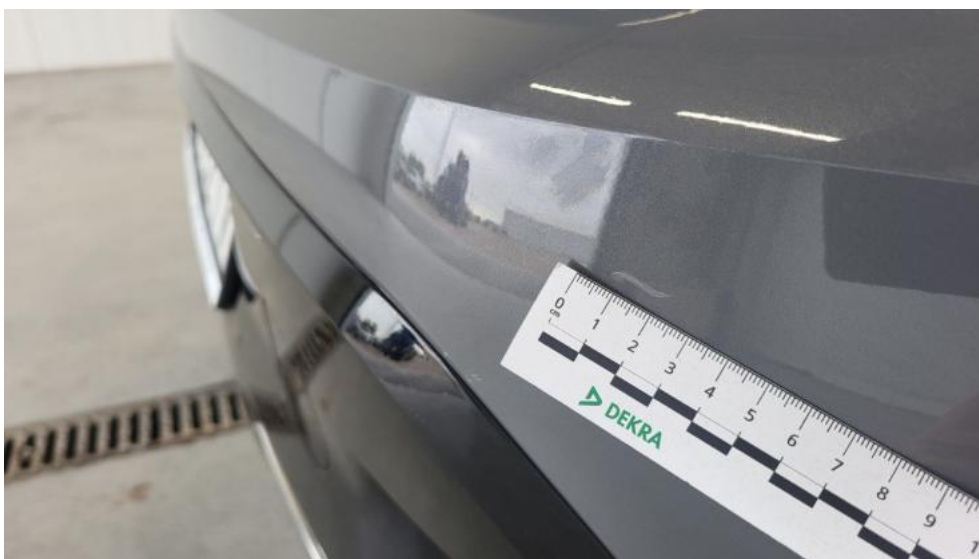
Photo 47.
Zderzak tylny - Rysa/odprysk 1

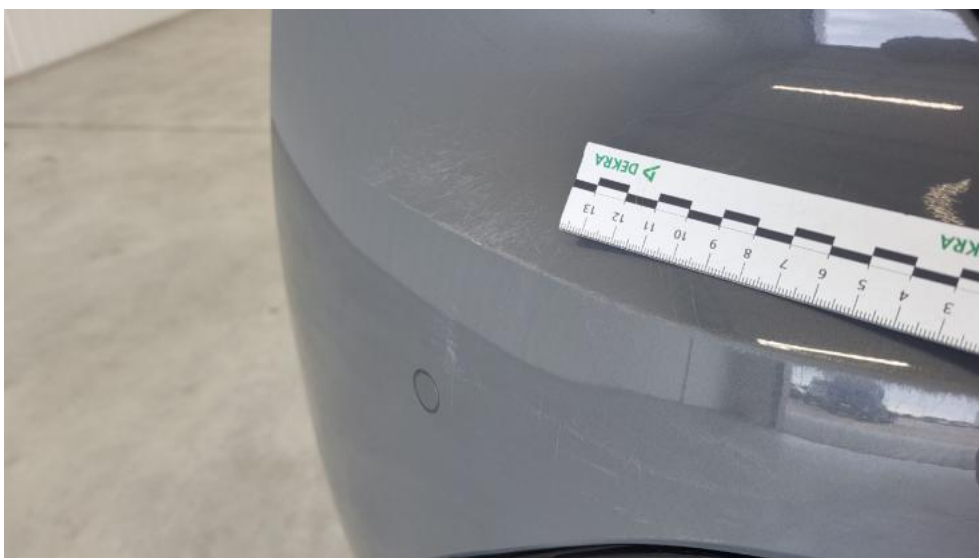
Photo 48.
Zderzak tylny - Rysa/odprysk 2

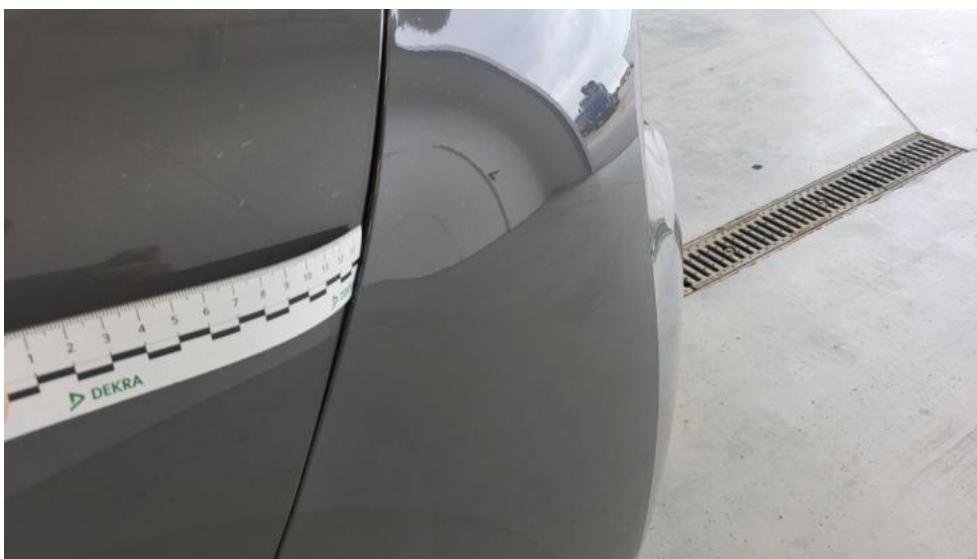
Photo 49.
Zderzak tylny - Inne 1

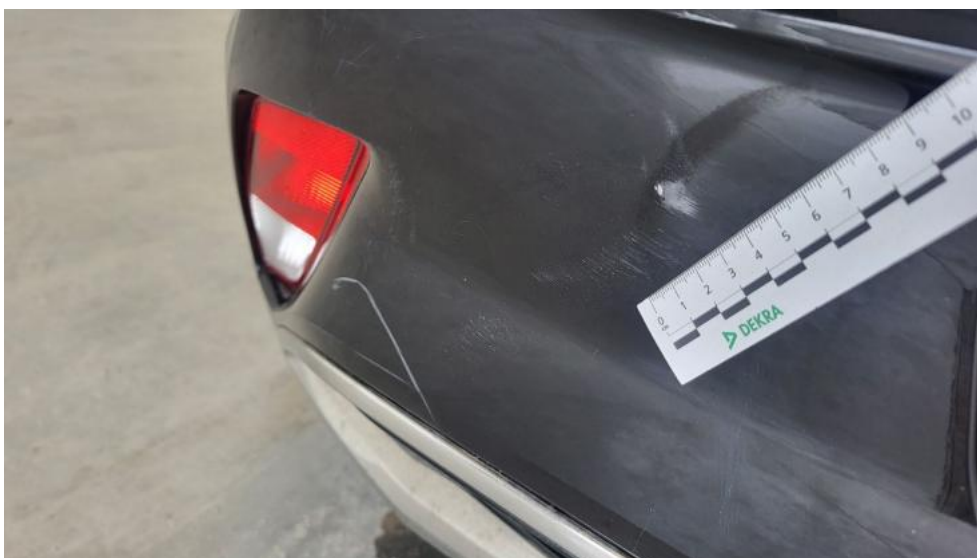
Photo 50.
Zderzak tylny cz dolna - Rysa/odprysk 1

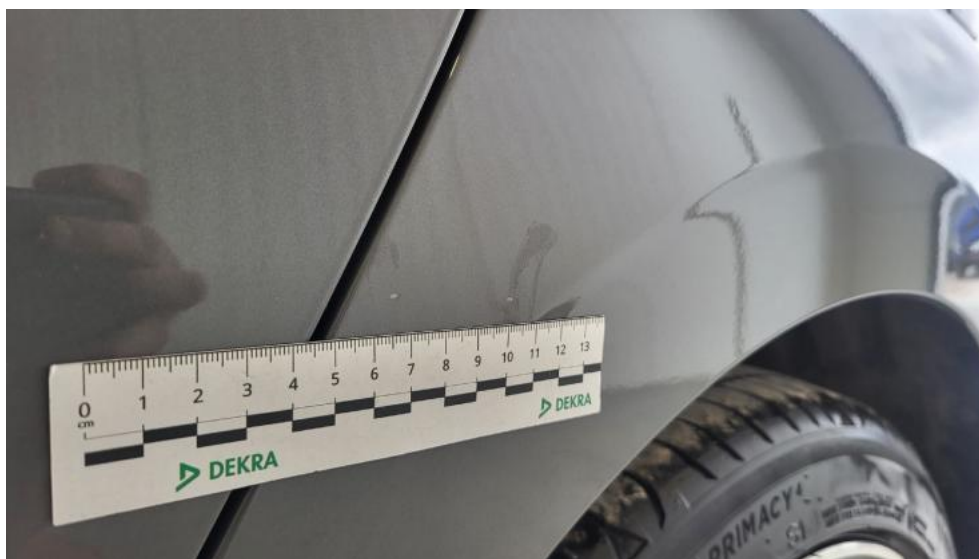
Photo 51.

Błotnik tylny L / Ściana boczna L - Rysa/odprysk 1

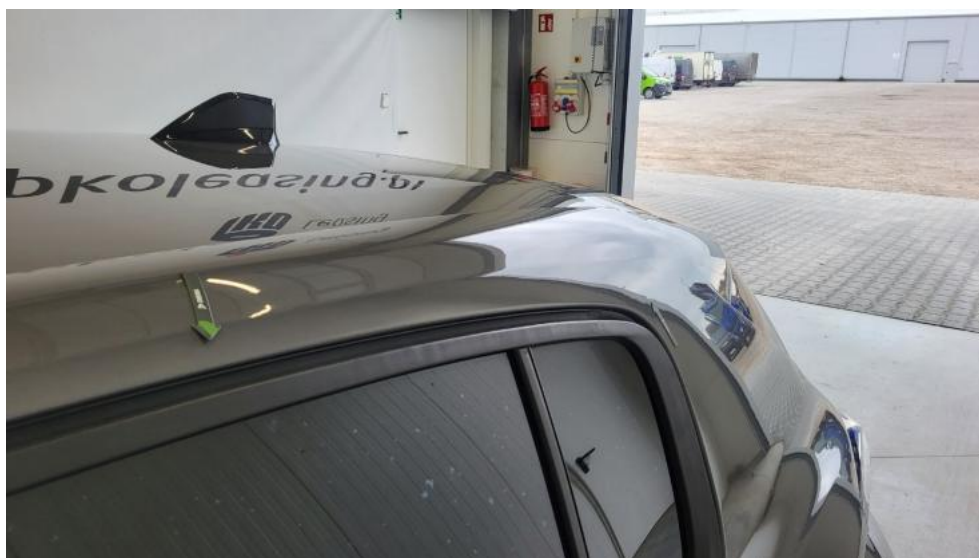
Photo 52.

Błotnik tylny L / Ściana boczna L - Wgniecenie/odkształcenie 1

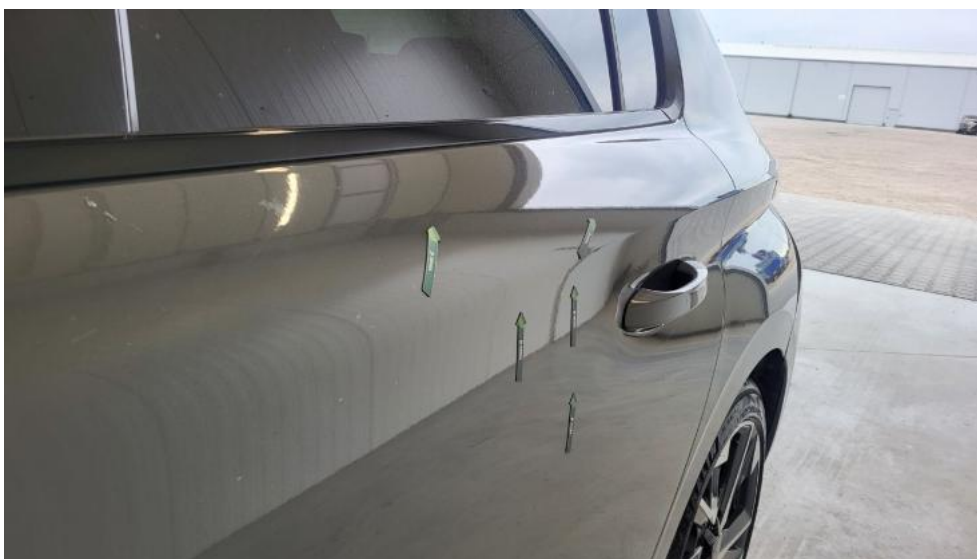
Photo 53.
Drzwi tylne L - Wgniecenie/odkształcenie 1

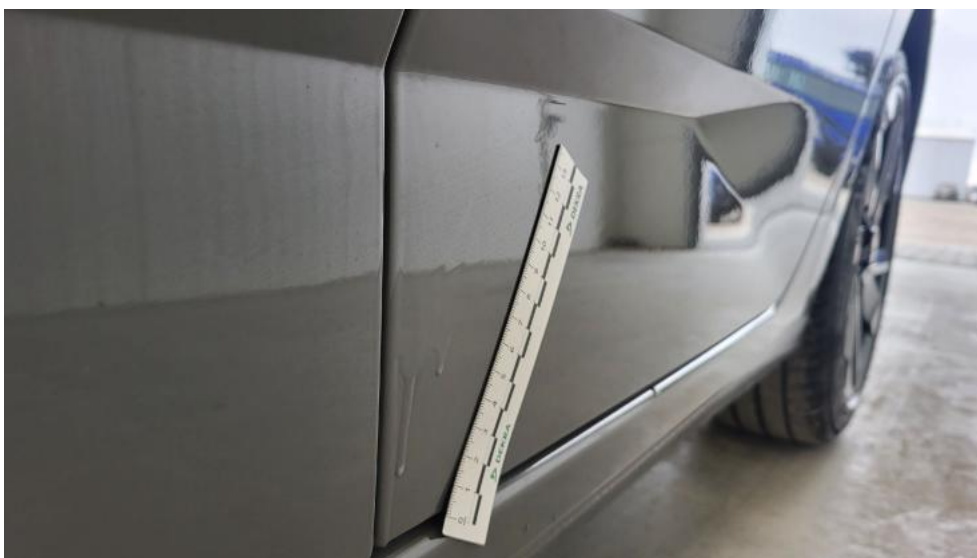
Photo 54.
Drzwi tylne L - Inne 1

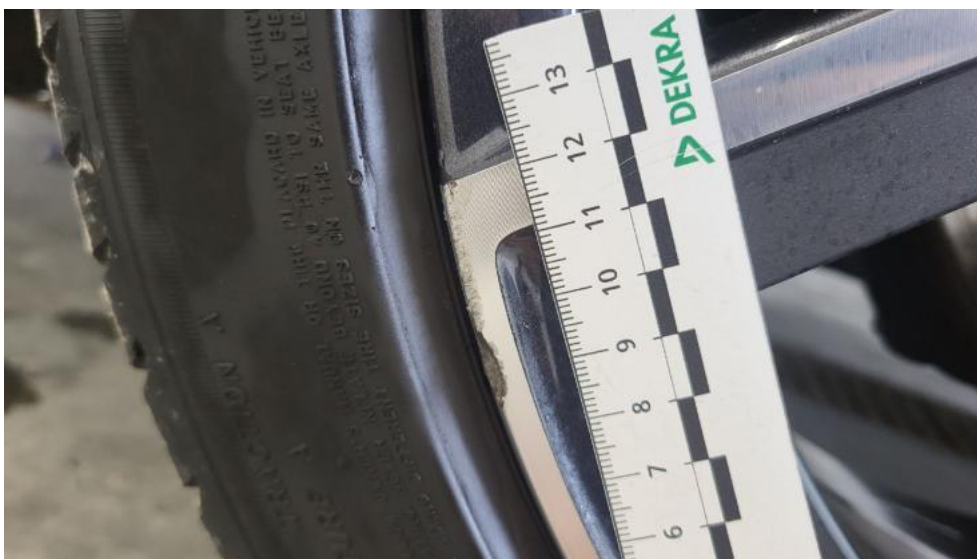
Photo 55.
Felga Aluminiowa przednia L - Rysa/odprysk 1

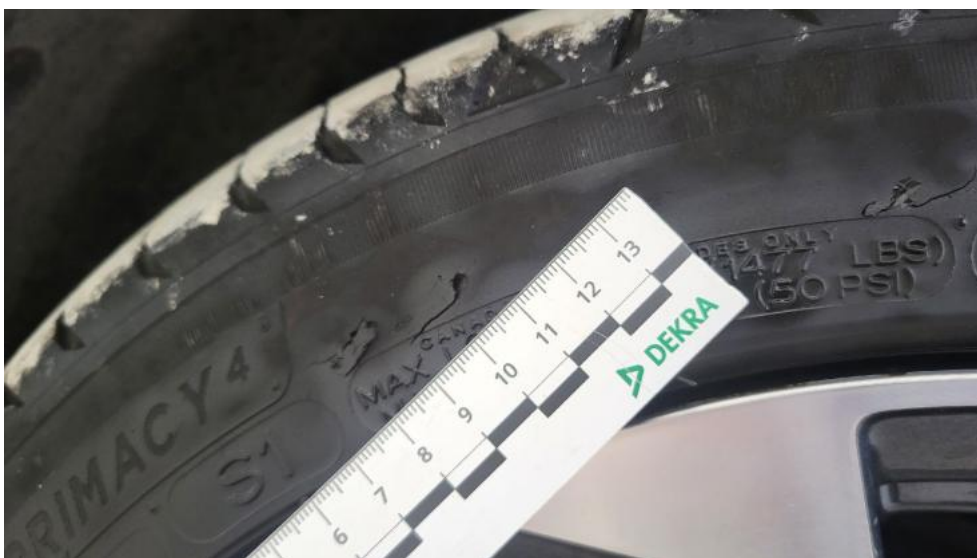
Photo 56.
Opona przednia L - Pęknięcie/rozerwanie 1

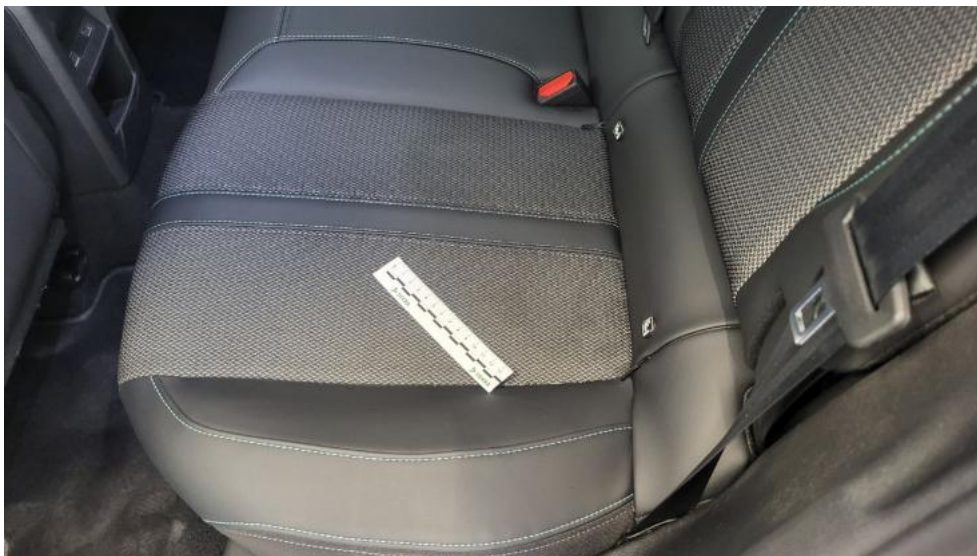
Photo 57.
Kanapa tyl. - Inne 1

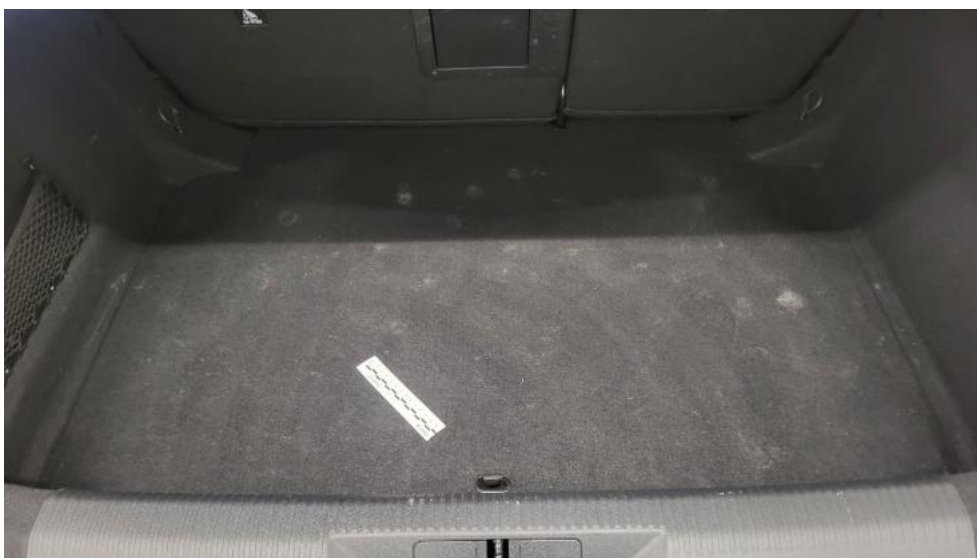
Photo 58.
Wykładzina podłogi bagażnika - Inne 1
