DEKRA's commission No. : PKOL(W)/LODZ/66981/26/07/20  
commission/ damage No. : C/L25/00400  
Date of commission: 20-07-2026

**DEKRA Poland - Headquarters**  
02-673 Warszawa, ul. Konstruktorska 12A

| Manufacturer | LAND ROVER |
| Model | Range Rover Velar 23- |

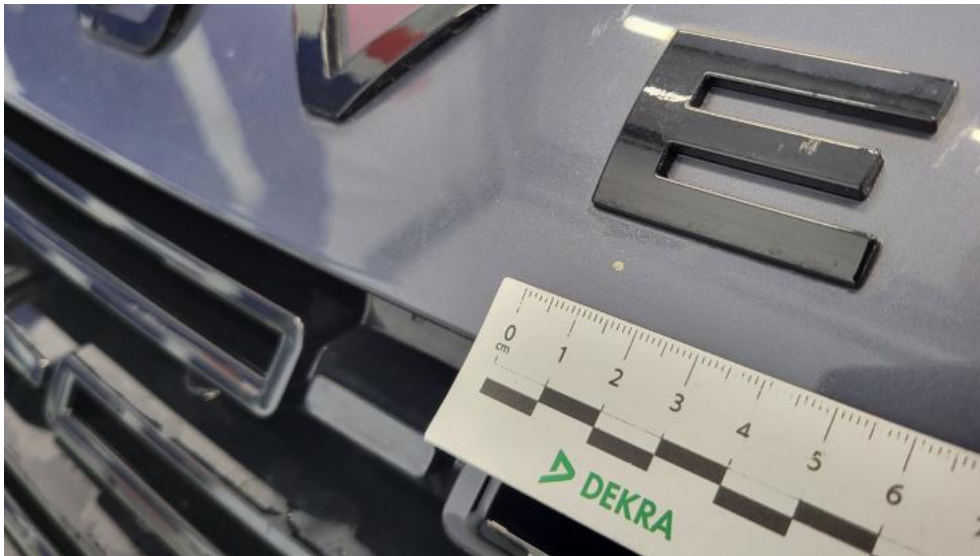
**Photo 45.**

Pokrywa komory silnika - Rysa/odprysk 1

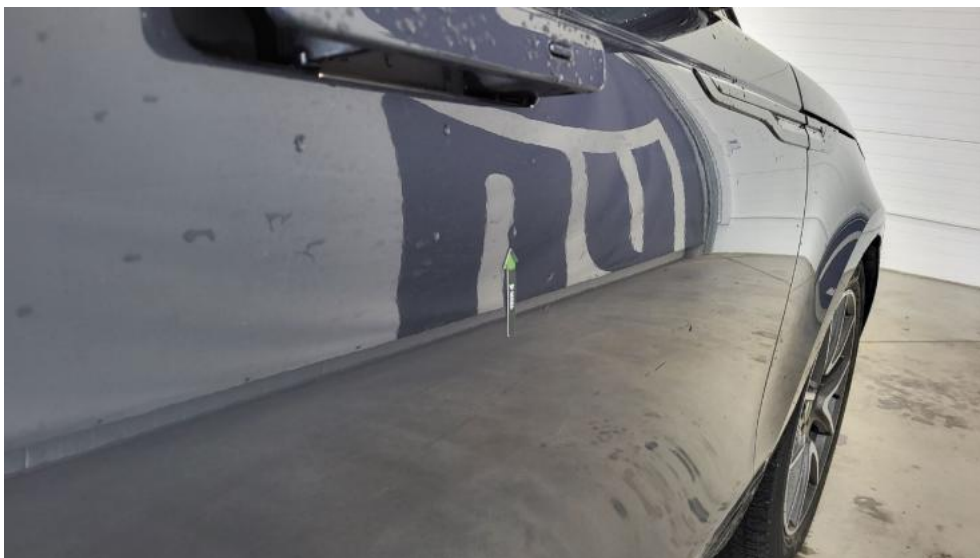
**Photo 46.**

Drzwi przednie P - Wgniecenie/odkształcenie 1

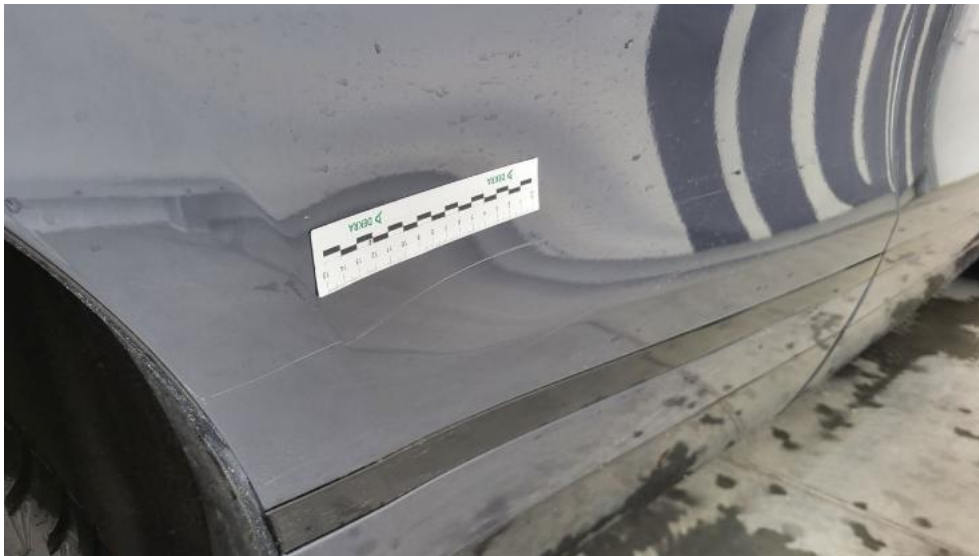
**Photo 47.**

Drzwi tylne P - Rysa/odprysk 1

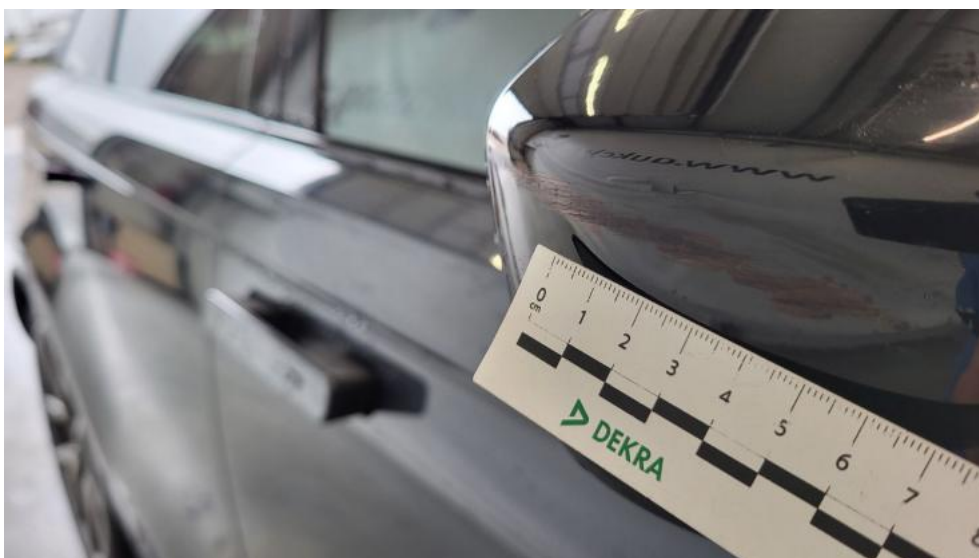
**Photo 48.**

Lusterko zew P - Inne 1

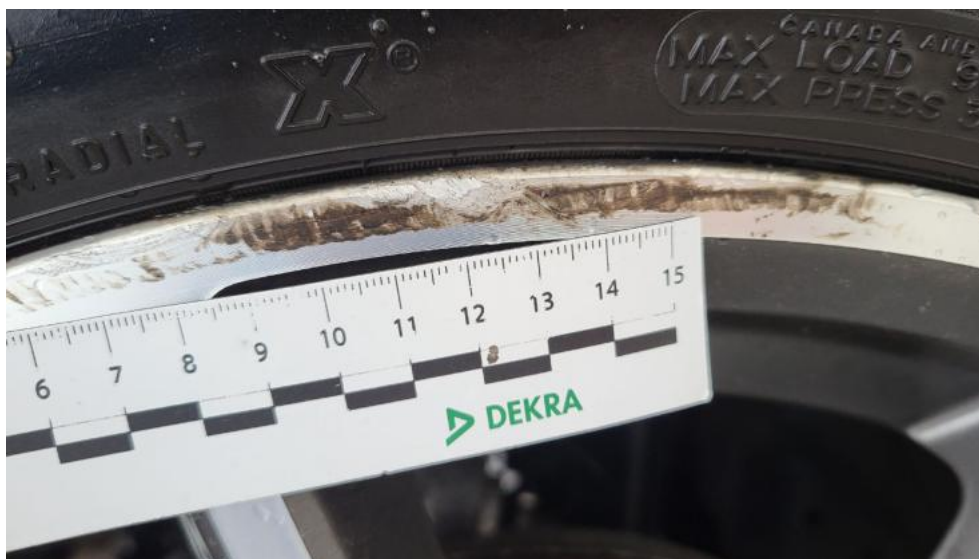
**Photo 49.**

Felga aluminiowa tylna P - Rysa/odprysk 1

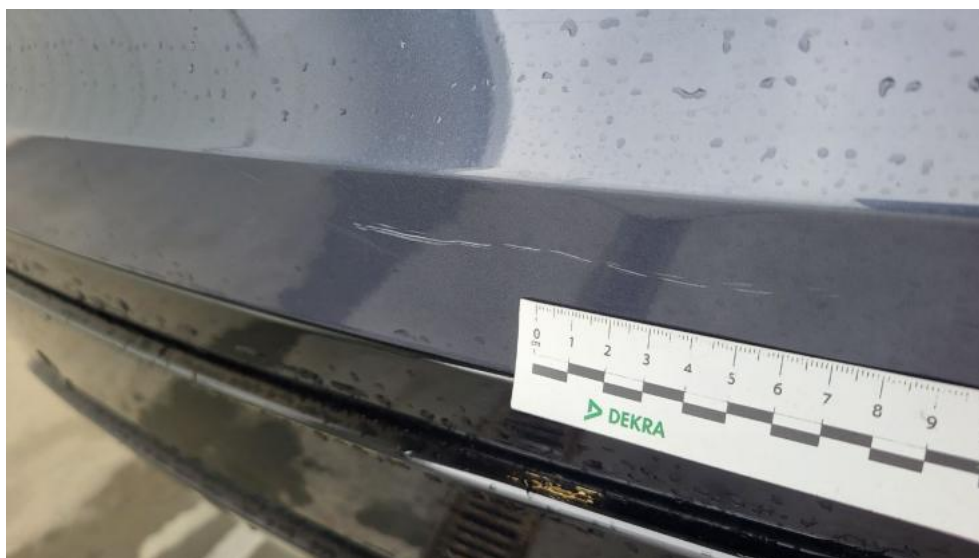
**Photo 50.**

Zderzak tylny - Rysa/odprysk 1

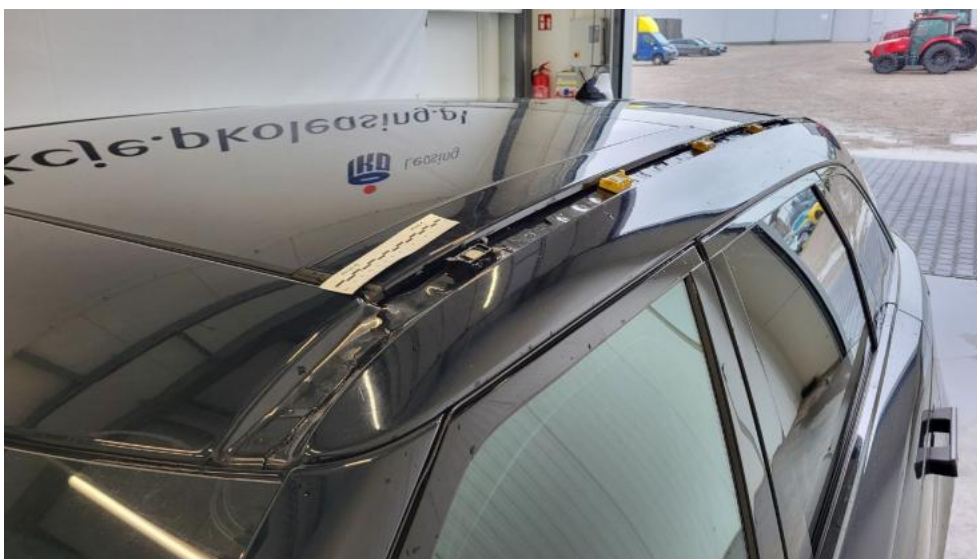
**Photo 51.**

Listwy dachu lew. - Inne 1

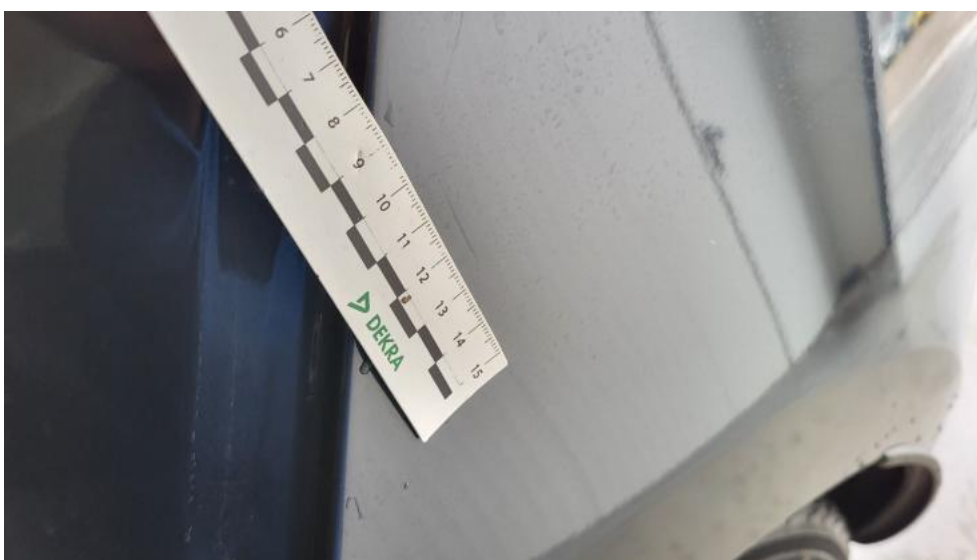
**Photo 52.**

Łotnik tylny L / Ściana boczna L - Rysa/odprysk 1

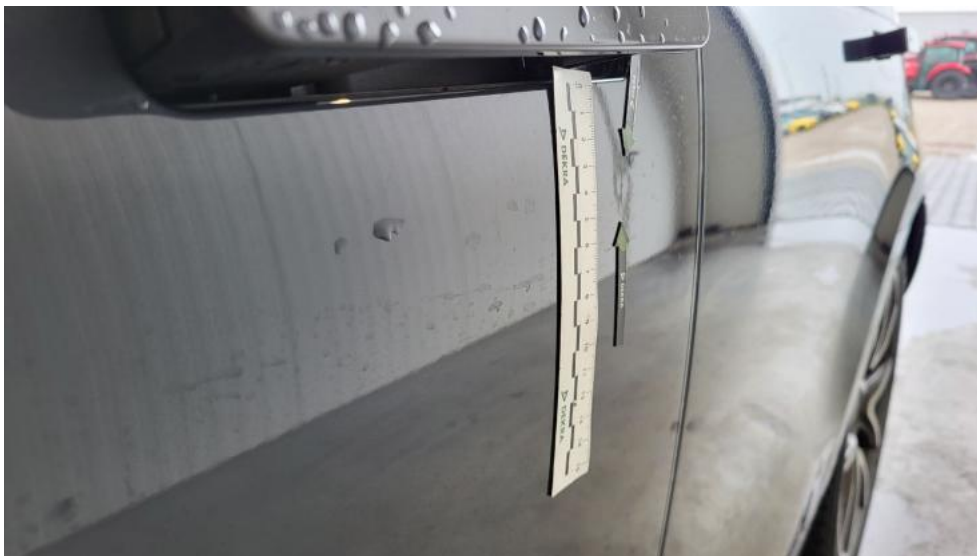
**Photo 53.**

Drzwi przed L - Wgniecenie/odkształcenie 1

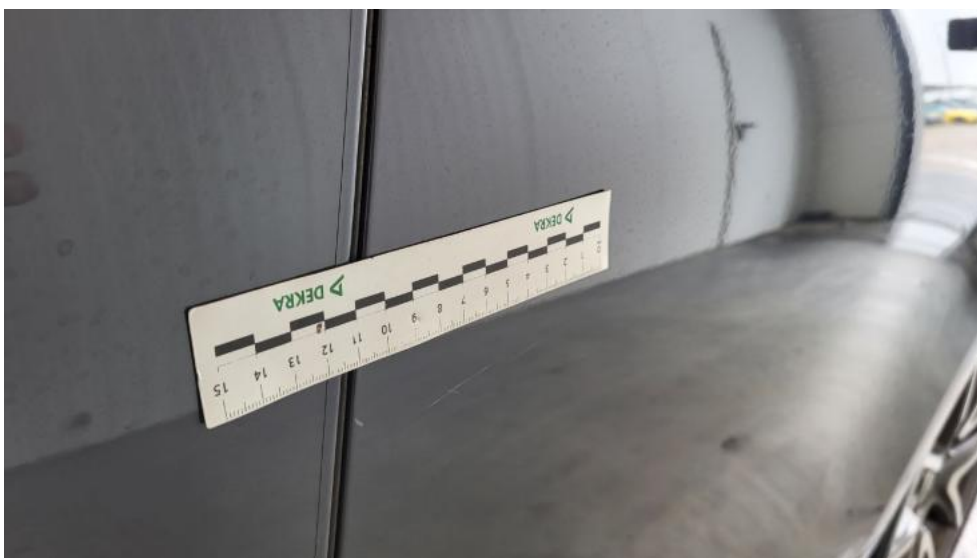
**Photo 54.**

Drzwi tylne L - Rysa/odprysk 1

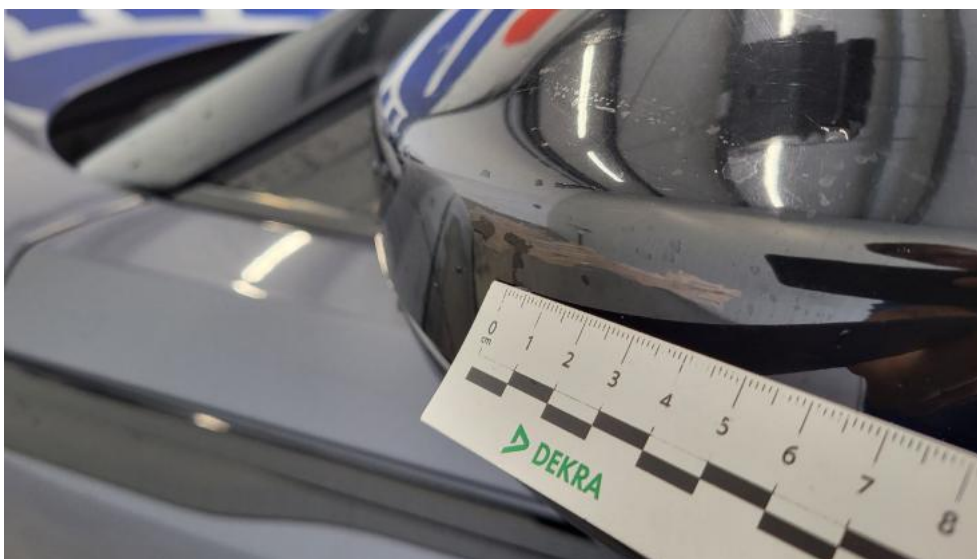
**Photo 55.**

Lusterko zew L - Inne 1

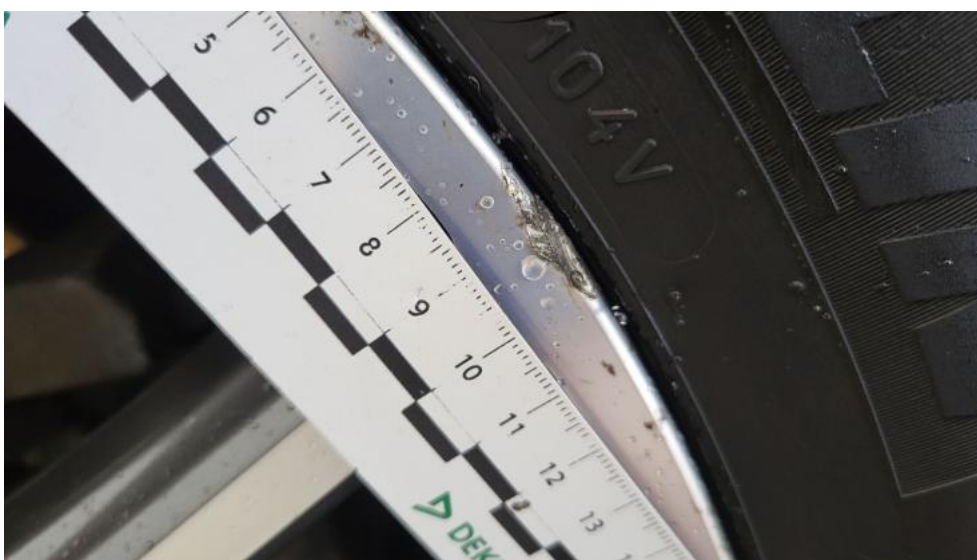
**Photo 56.**

Felga Aluminiowa przednia L - Rysa/odprysk 1

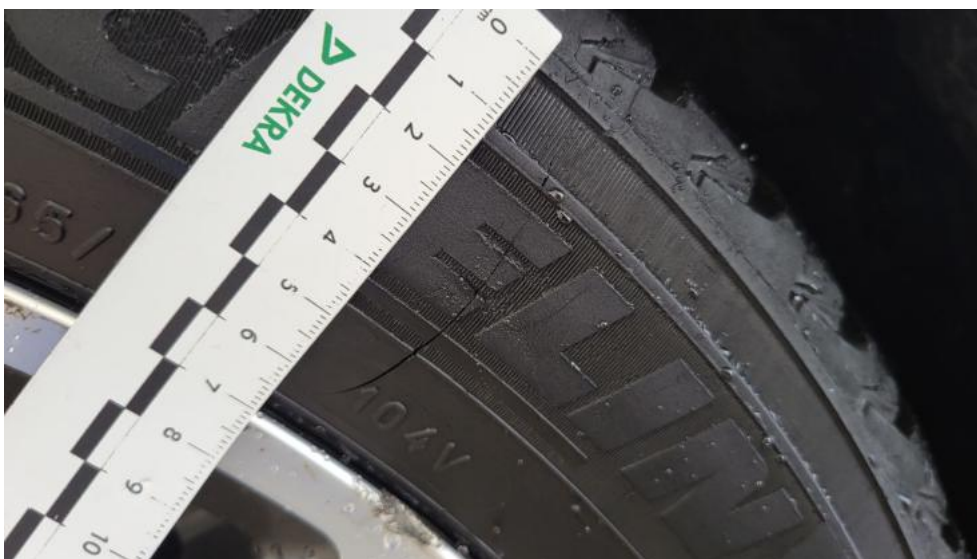
**Photo 57.**

Opona przednia L - Pęknięcie/rozerwanie 1

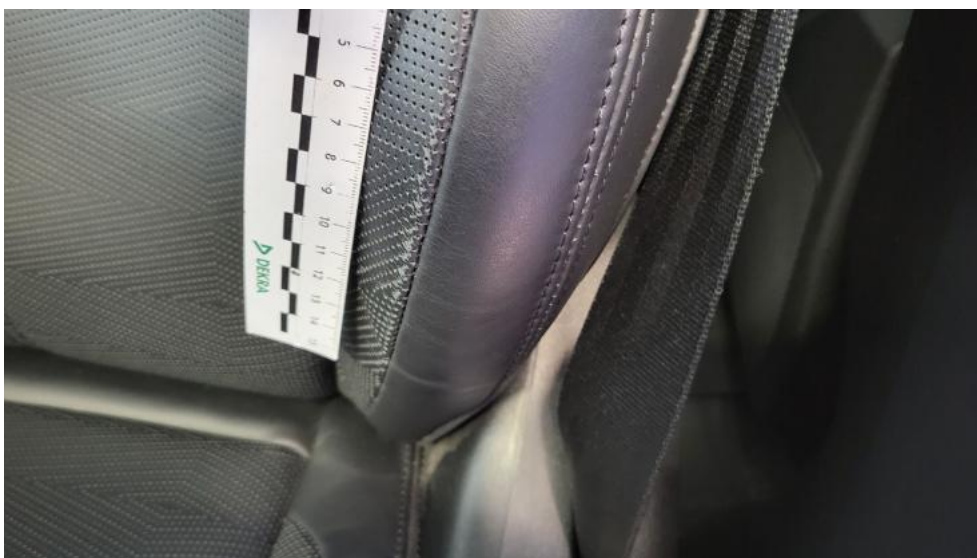
**Photo 58.**

Fotel prz. lew. - Rysa/odprysk 1
