Nr zlecenia DEKRA: PKOL(W)/LODZ/32440/26/04/14
Nr zlecenia/szkody: 24/000432
Data zlecenia: 14-04-2026

Grupa obiektów (Eurotax)	sam. osobowe
Kod EC (Eurotax)	0000001
Producent	MERCEDES-BENZ
Model	E 300 e MR`23 E6
Typ	AMG LINE PREMIUM 4Matic
Rodzaj nadwozia	SEDAN
Liczba drzwi/liczba miejsc	4/5
Masa własna [kg]	2247
Dopuszczalna masa całkowita [kg]	2830
Rodzaj silnika	ZAPŁON ISKROWY / HYBRYDA
Norma czystości spalin	EURO 6
Pojemność silnika [ccm]	1997
Moc silnika [KM/KW]	204/150 spalinowy, 129/95 hybryda
Skrzynia biegów	automatyczna
Nr rejestracyjny	RZ657FH
VIN	W1KLF5GB3RA024998
Data 1. rejestracji	20-02-2024
Data nast. bad. techn.	07-03-2026
Rok produkcji	2024 (rok produkcji został zweryfikowany z zewnętrzną bazą danych)
Stan licznika [km]	26 210 (odczytany)
Kolor nadwozia/rodzaj powłoki	czarny/metalic

Pomiar grubości powłoki lakierowej poj.

Opis stanu technicznego

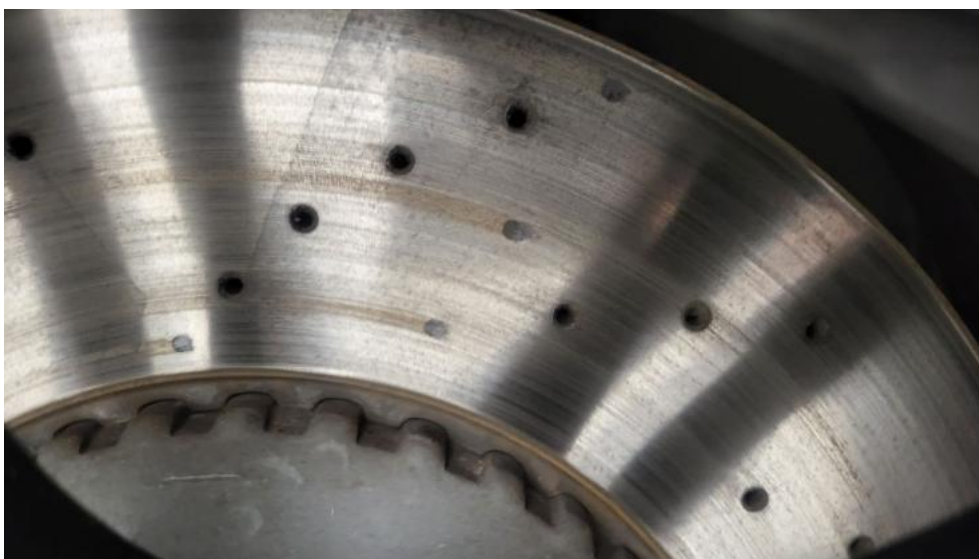
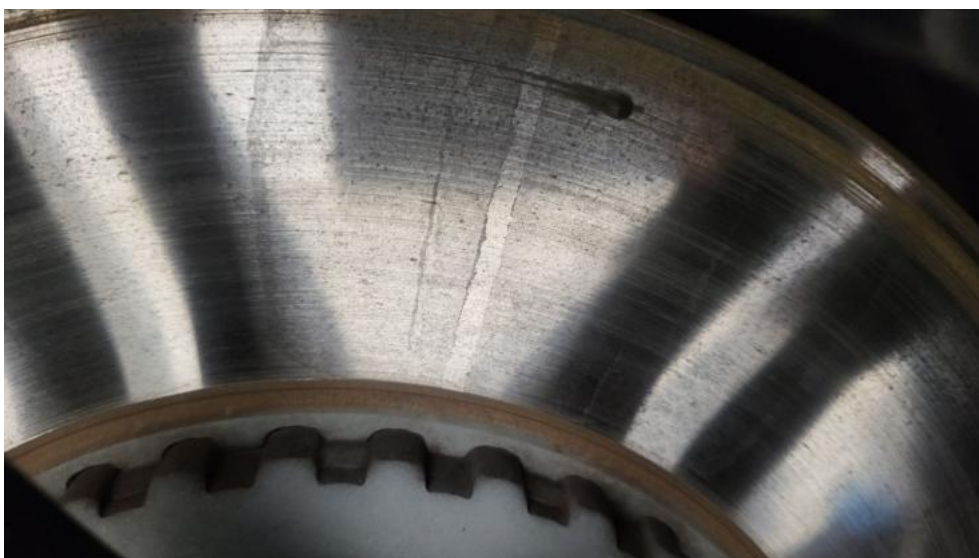
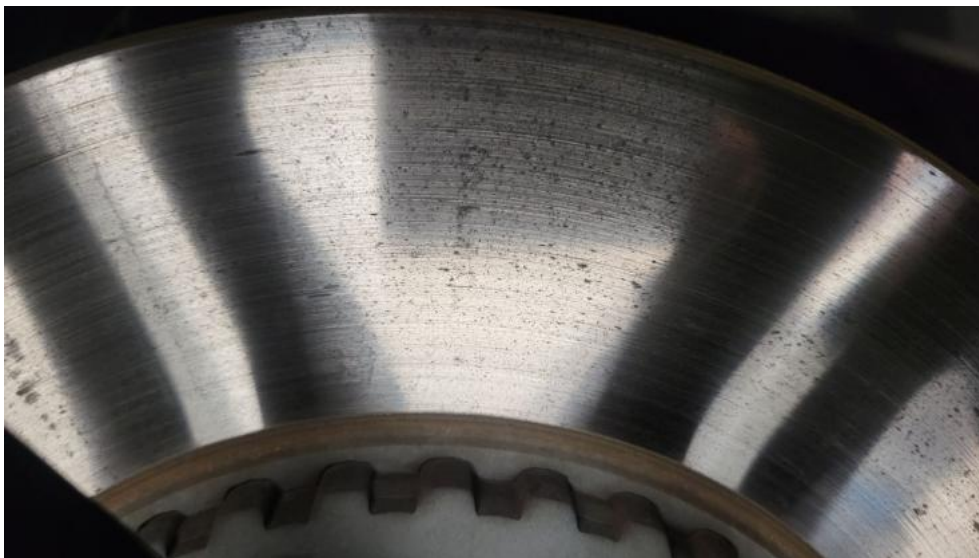
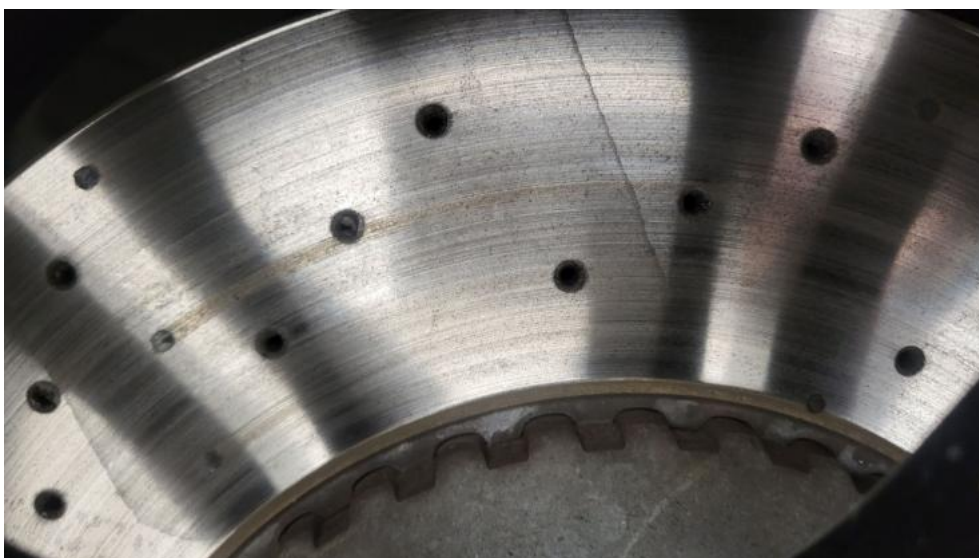
Nazwa elementu	Opis elementu	Rodzaj uszkodzenia	Umiejscowienie / Rozmiar	Uwagi
Tarcze hamulcowe		zarysowanie		- ślady korozji,

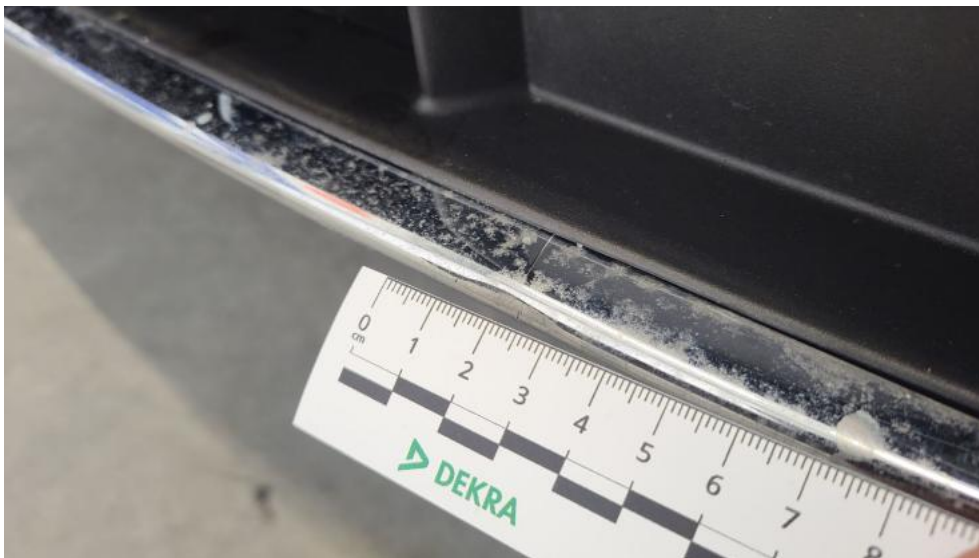
Nazwa elementu	Opis elementu	Rodzaj uszkodzenia	Umiejscowienie / Rozmiar	Uwagi
Spojler zderzaka	przed.	odkształcenie		- pęknięcie, - zarysowania,
Zderzak	przed.	zarysowanie	w części prawej	- w części dolnej , - odkształcenie w części dolnej, - pęknięcie w część prawej dół,
Zderzak	tyln.	zarysowanie, liczne		- w części prawej i środkowej ,

Fot. 49.
Spoiler zderzaka przedniego - Wgniecenie/odkształcenie 1

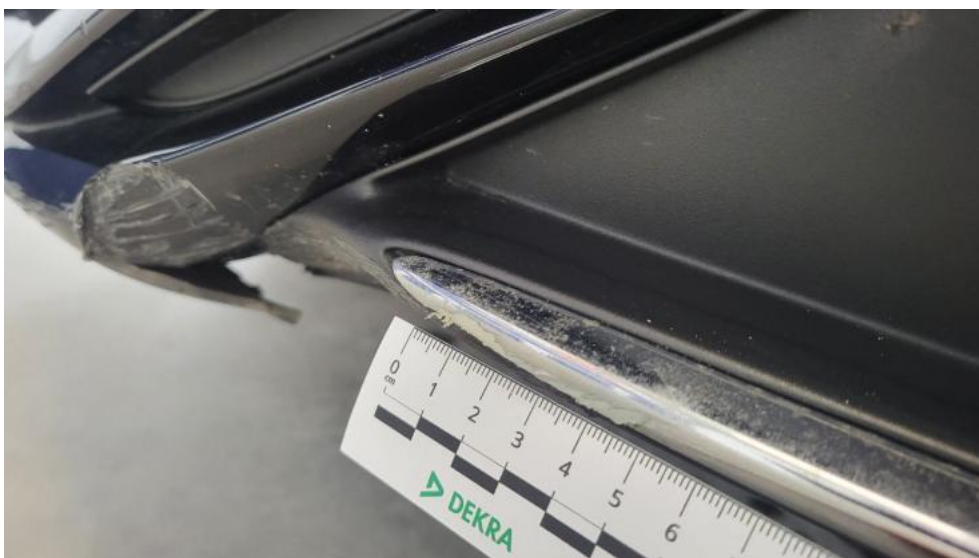
Fot. 50.
Spoiler zderzaka przedniego - Wgniecenie/odkształcenie 2

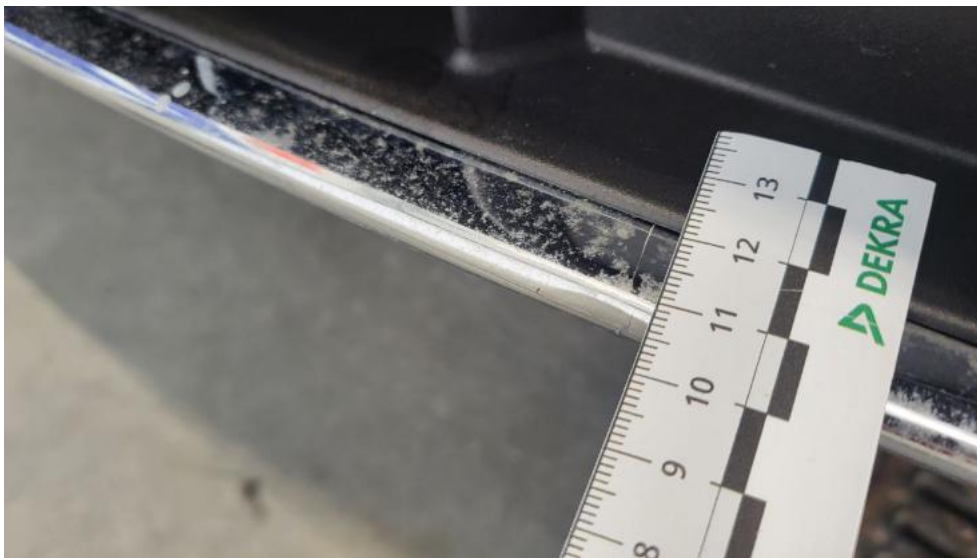
Fot. 51.
Spoiler zderzaka przedniego - Pęknięcie/rozerwanie 1

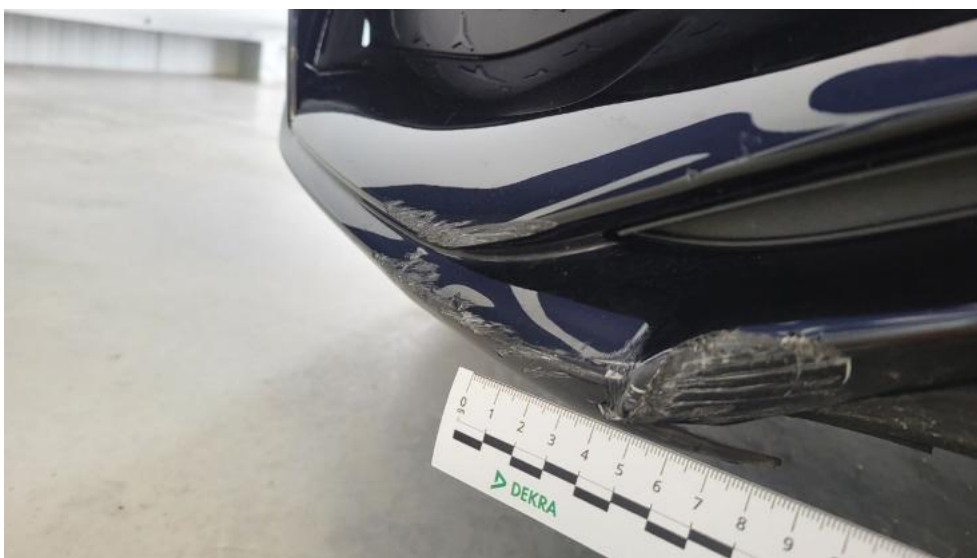
Fot. 52.
Zderzak - Rysa/odprysk 1

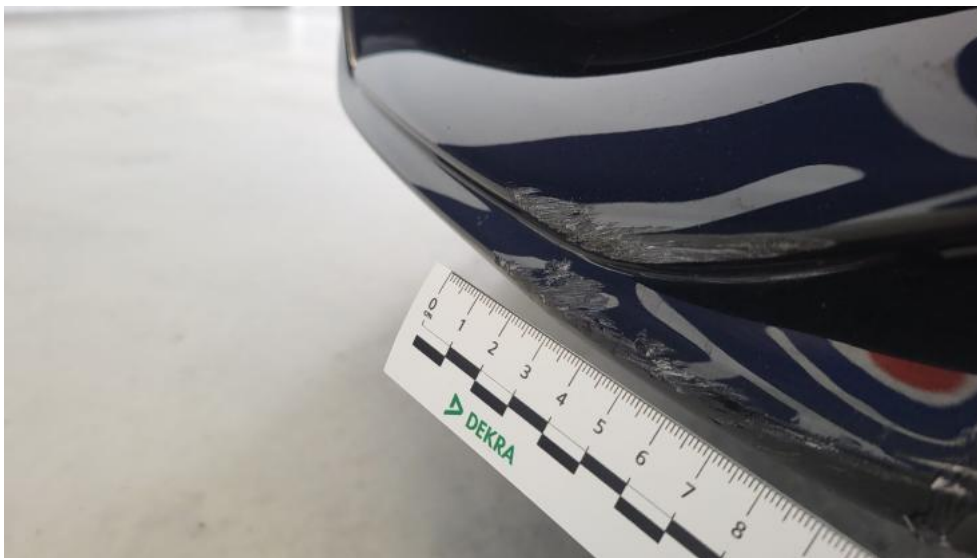
Fot. 53.
Zderzak - Wgniecenie/odkształcenie 1

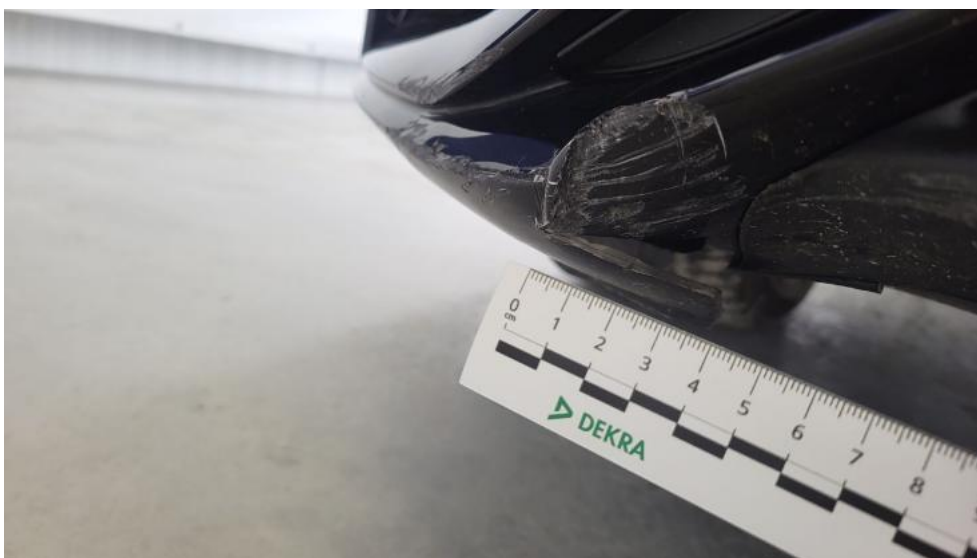
Fot. 54.
Zderzak - Pęknięcie/rozerwanie 1

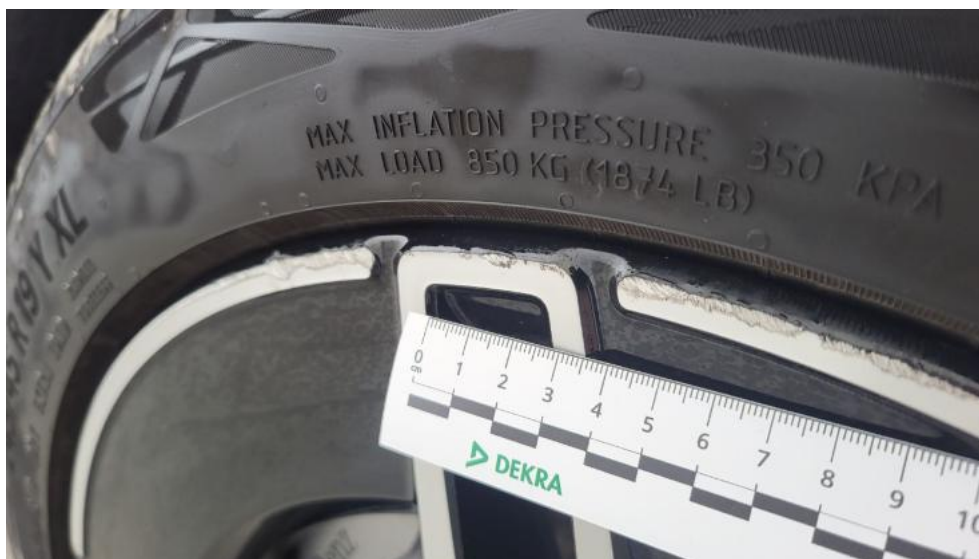
Nazwa elementu	Opis elementu	Rodzaj uszkodzenia	Umiejscowienie / Rozmiar	Uwagi
Tarcza koła	przed. p.	zarysowanie	na krawędzi	
Opona koła	przed. l.	ubytek materiału		- w części bocznej,

Fot. 55.
Felga aluminiowa przednia P - Rysa/odprysk 1

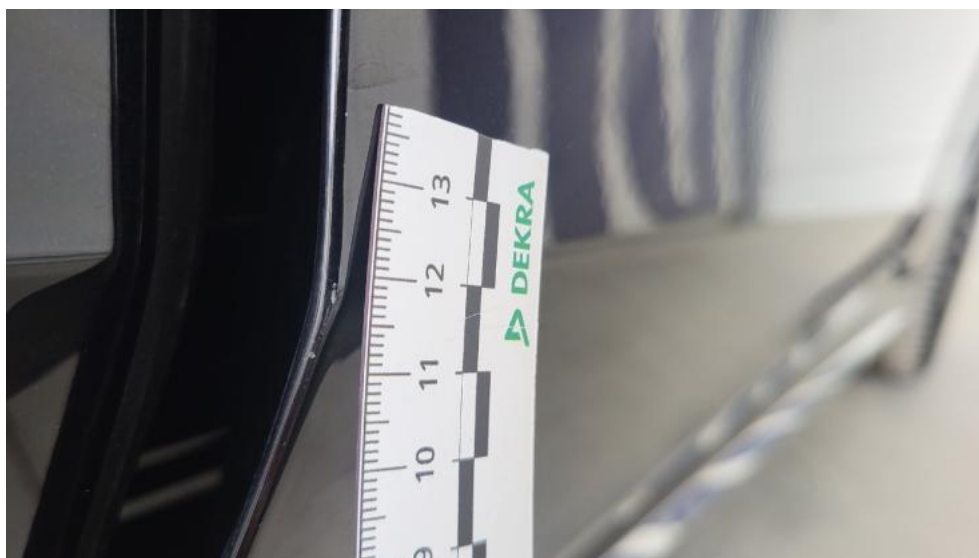
Nazwa elementu	Opis elementu	Rodzaj uszkodzenia	Umiejscowienie / Rozmiar	Uwagi
Drzwi	przed. p.	ubytek/odprysk(i) powłoki lakierowej	na krawędzi	
Błotnik	tyln. l.	odkształcenie	w części przedniej	
Drzwi	przed. l.	ubytek/odprysk(i) powłoki lakierowej	na krawędzi

Fot. 56.
Drzwi przednie P - Rysa/odprysk 1

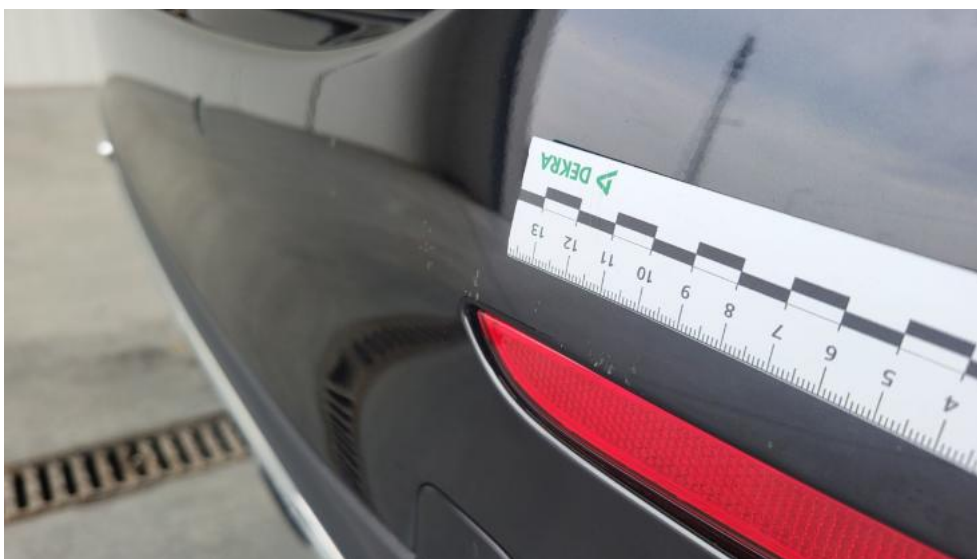
Fot. 57.
Zderzak tylny - Rysa/odprysk 1

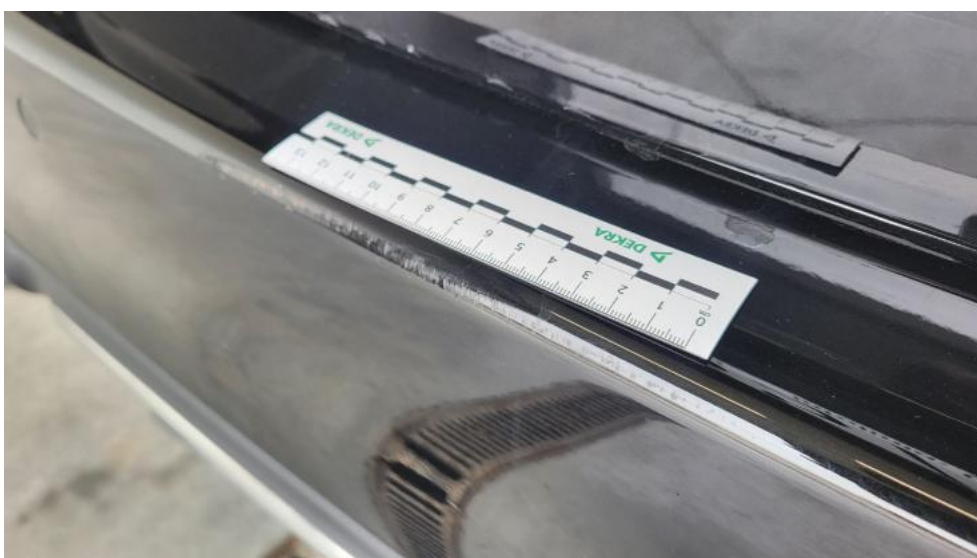
Fot. 58.
Zderzak tylny - Rysa/odprysk 2

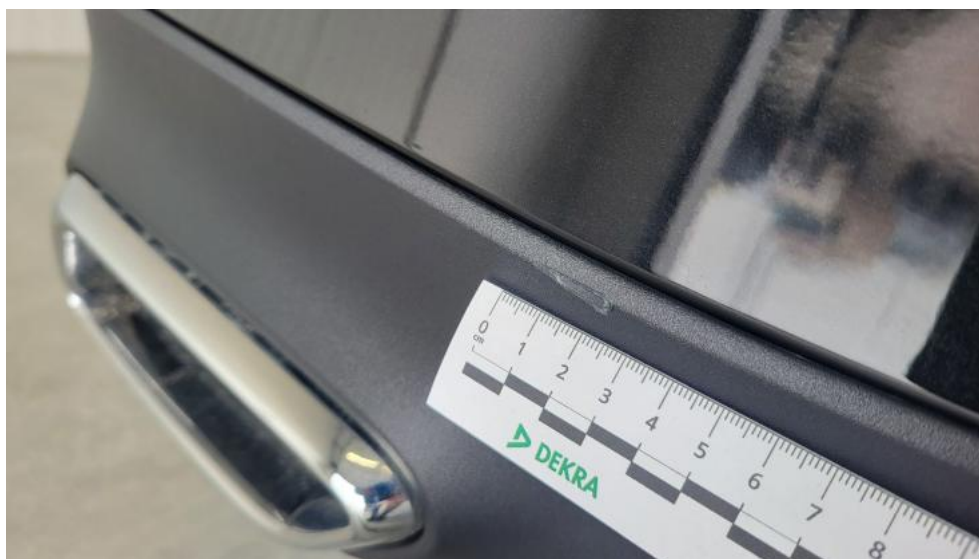
Fot. 59.
Zderzak tylny cz dolna - Rysa/odprysk 1

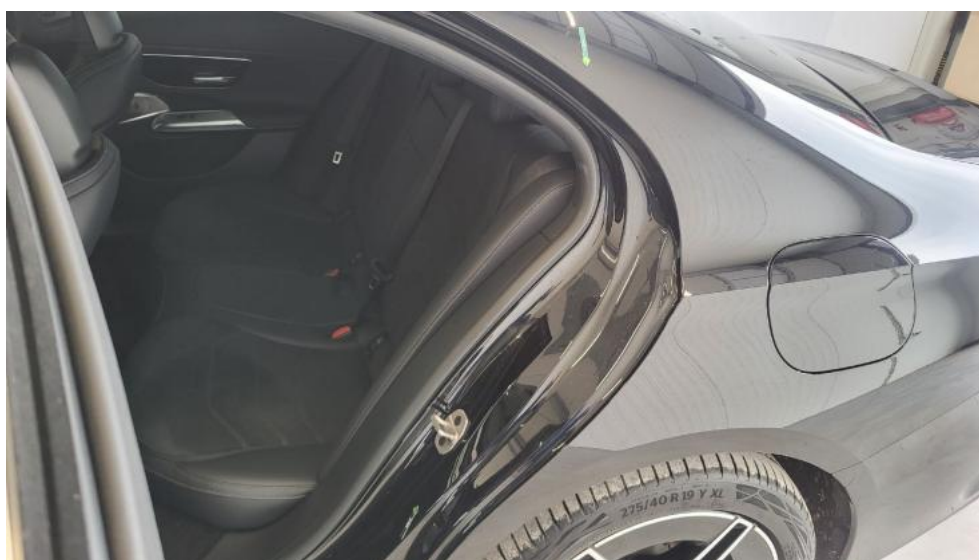
Fot. 60.
Błotnik tylny L / Ściana boczna L - zdjęcie pogładowe 1

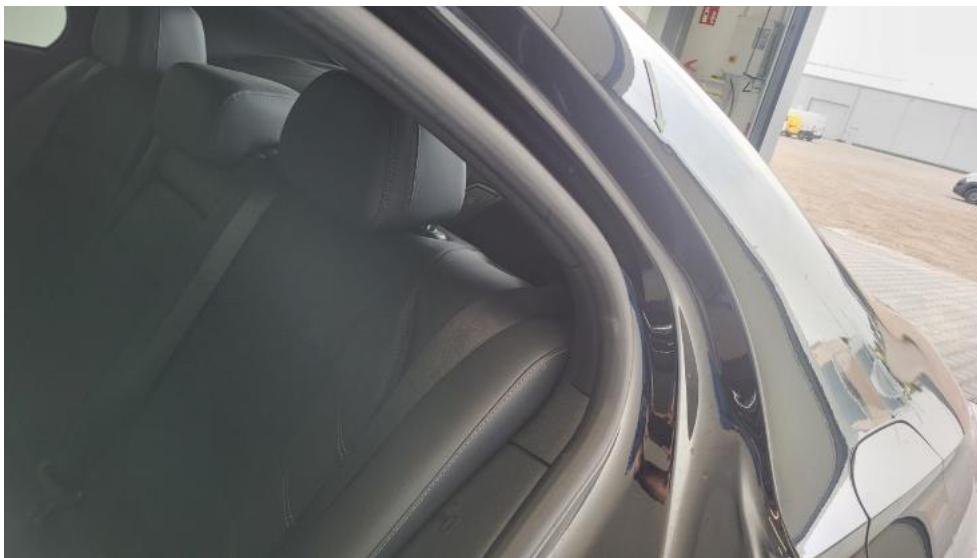
Fot. 61.
Błotnik tylny L / Ściana boczna L - Wgniecenie/odkształcenie 1

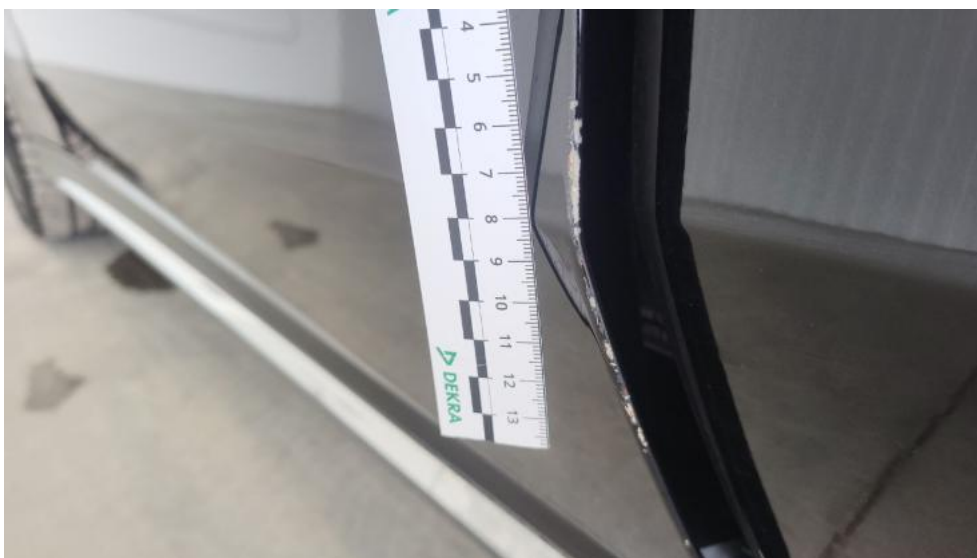
Fot. 62.
Drzwi przed L - Rysa/odprysk 1

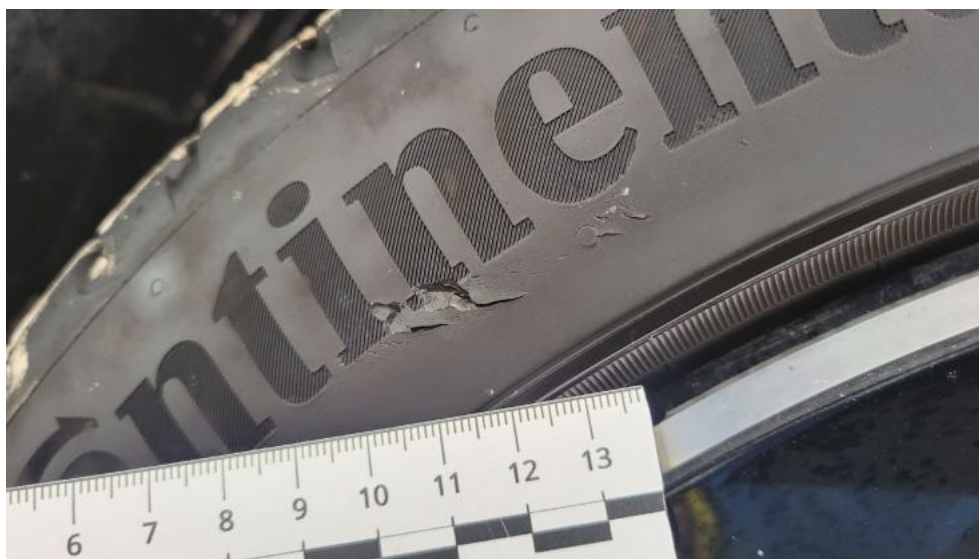
Fot. 63.
Opona przednia L - Pęknięcie/rozerwanie 1

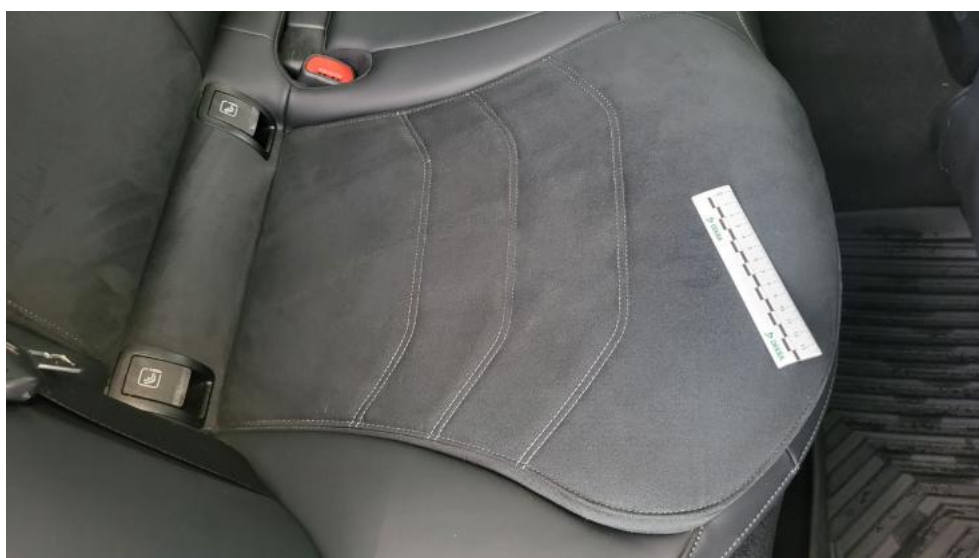
Nazwa elementu	Opis elementu	Rodzaj uszkodzenia	Umiejscowienie / Rozmiar	Uwagi
Kanapa				- zabrudzona,
Tapicerka drzwi	przed. p.	wgniecenie/nia	w części przedniej	
Oslona przeciwsłoneczna	praw.			- zabrudzona,

Fot. 64.
Kanapa tyl. - Inne 1

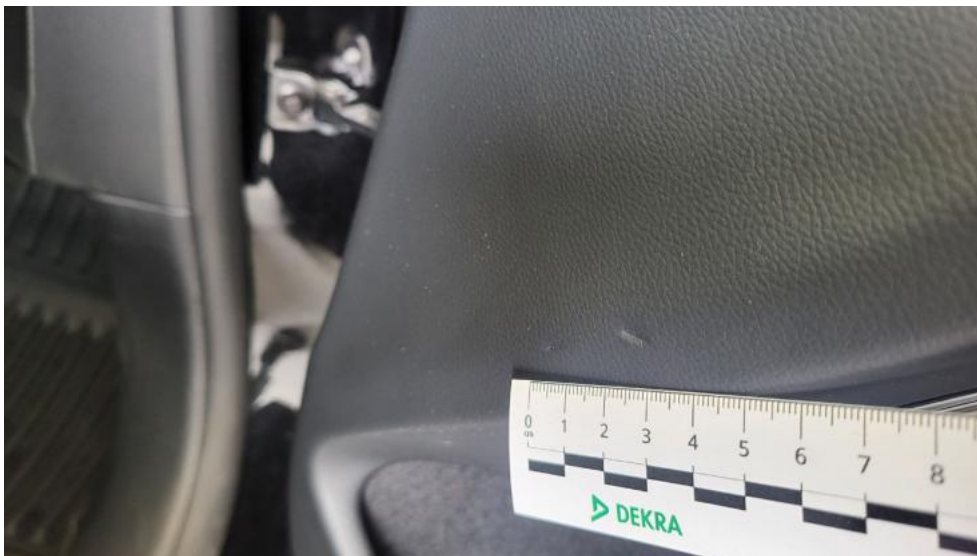
Fot. 65.
Tapicerka drzwi przednich P - Wgniecenie/odkształcenie 1

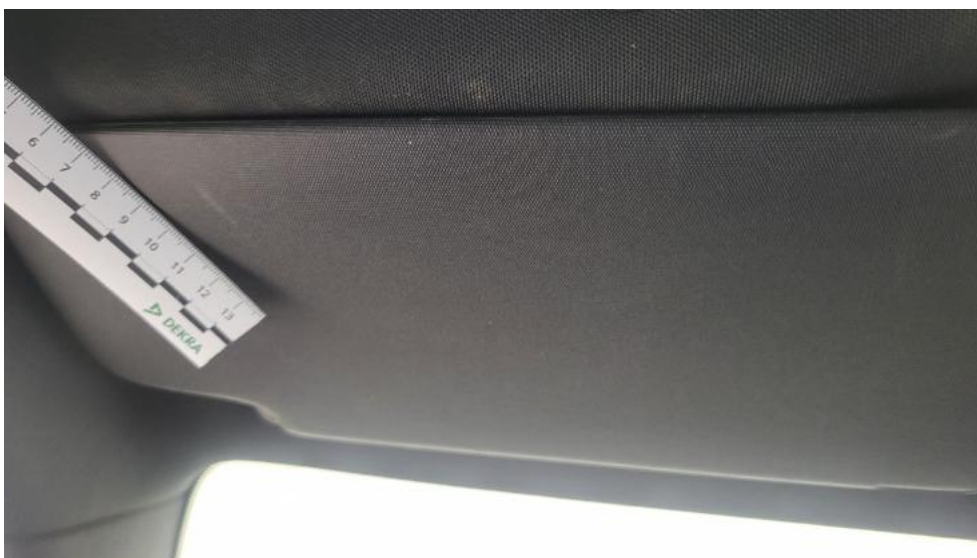
Fot. 66.
Osłona p/słoneczna lewa - Inne 1
