DEKRA's commission No. : PKOL(W)/LODZ/34889/26/04/21
commission/ damage No. : 23/033860
Date of commission: 21-04-2026

Vehicle data

Description of the technical condition**BODY/Body parts****Technical condition of the body (skeleton).**

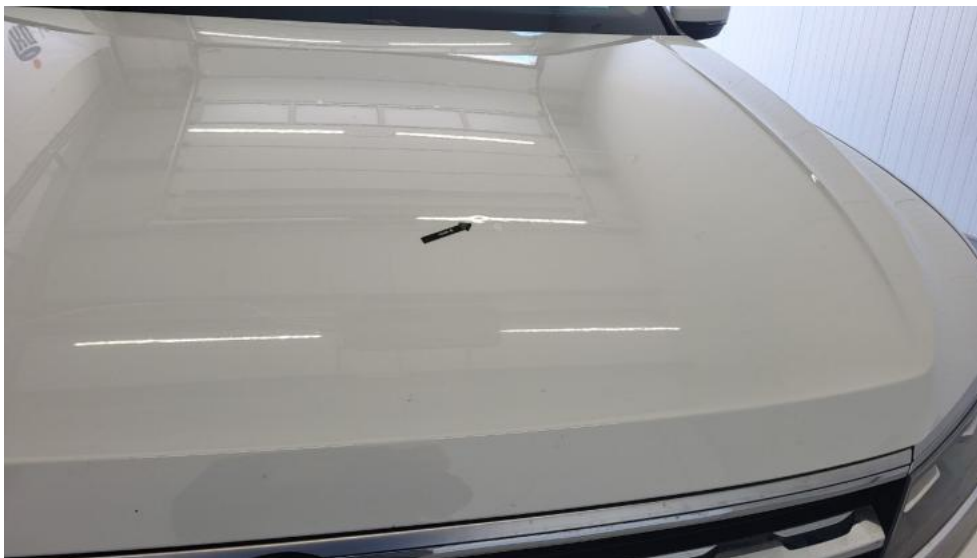
Photo 45.

- pokrywa silnika - wgniecenie, odprysk,
- drzwi prawy przód - odpryski, wgniecenia,
- drzwi prawe tylne - odpryski, wgniecenia,
- próg prawy - rysy,
- prawy tylny błotnik - wgniecenia,
- dach - odpryski,
- lewy tylny błotnik - wgniecenia, rysy,
- drzwi lewy przód - odpryski, wgniecenia,
- drzwi lewy tył - wgniecenia, rysy,
- próg - lewy - rysy,
- błotnik lewy przód - wgniecenie,

Pokrywa komory silnika - Wgniecenie/odkształcenie 1

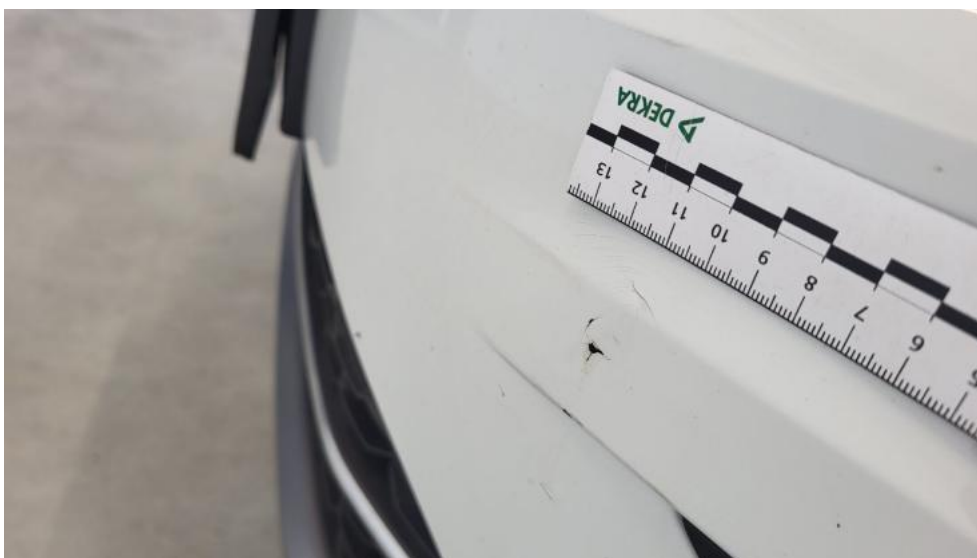
Photo 46.

Zderzak - Pęknięcie/rozerwanie 1

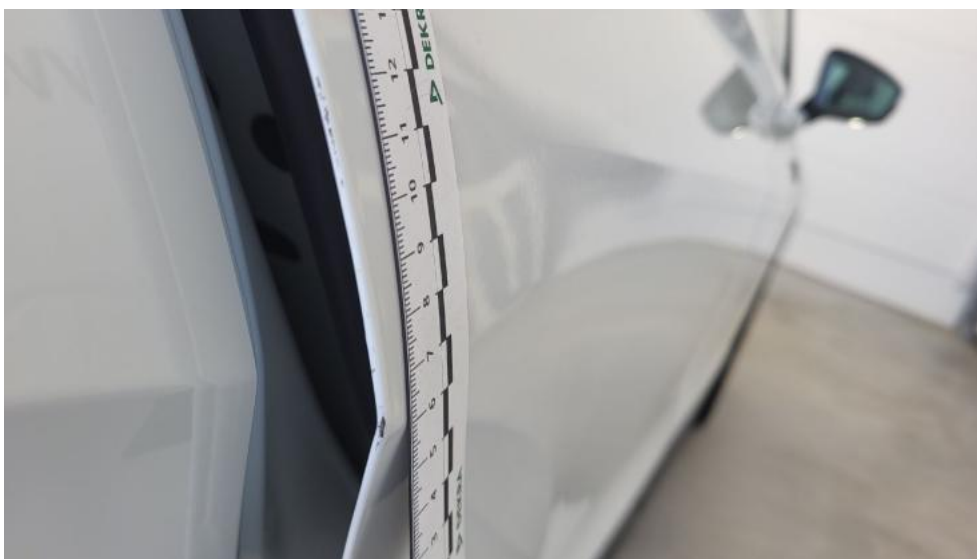
Photo 51.

Drzwi tylne P - Rysa/odprysk 1

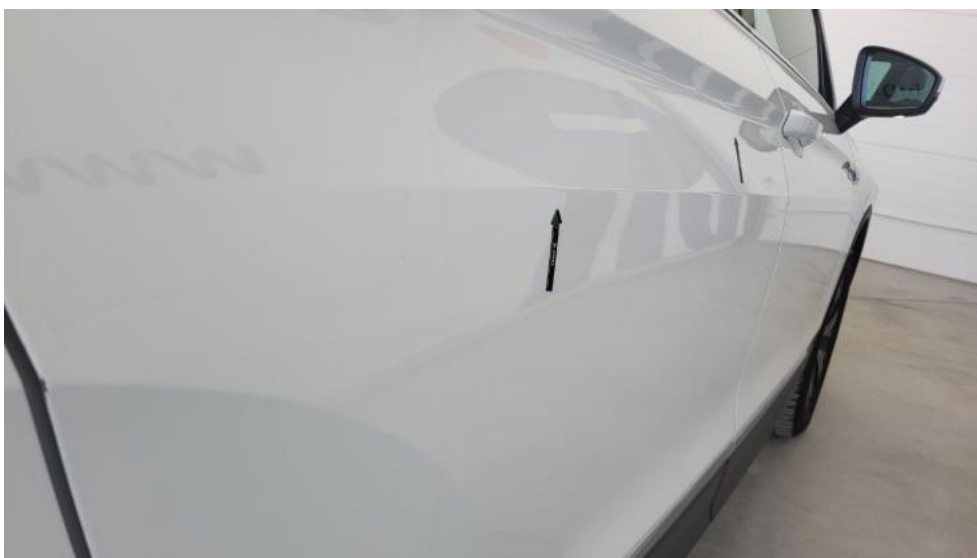
Photo 52.

Drzwi tylne P - Wgniecenie/odkształcenie 1

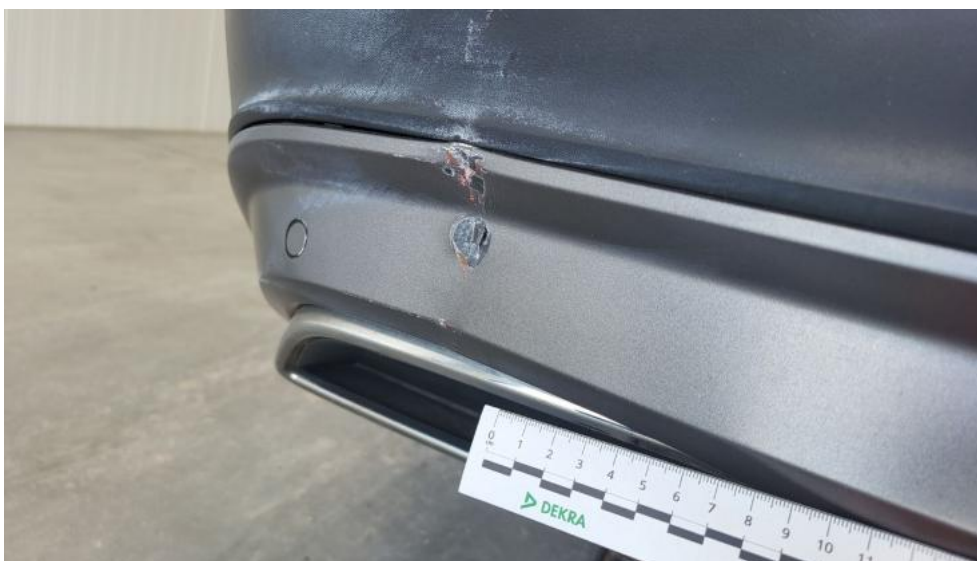
Photo 59.
Spojler zderzaka tylnego - Wgniecenie/odkształcenie 1

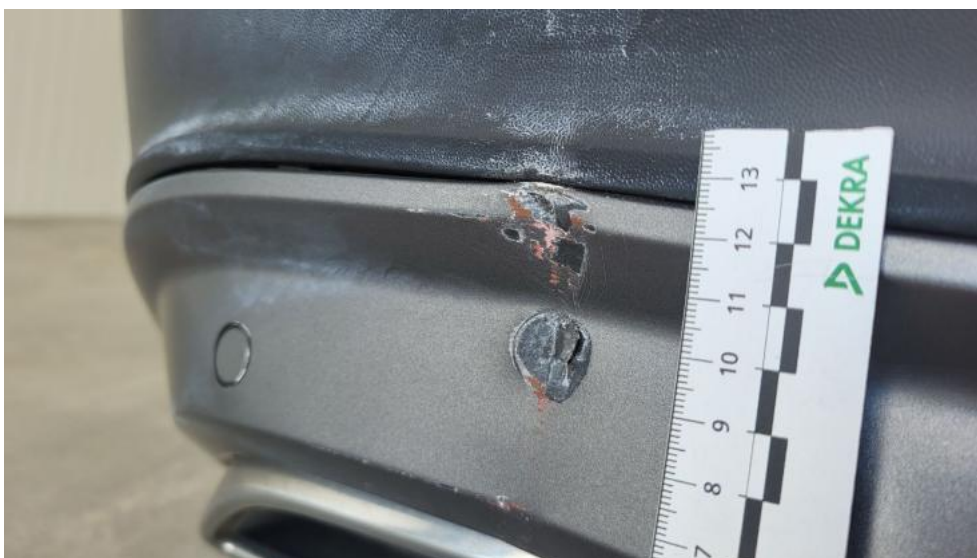
Photo 60.
Spojler zderzaka tylnego - Pęknięcie/rozerwanie 1

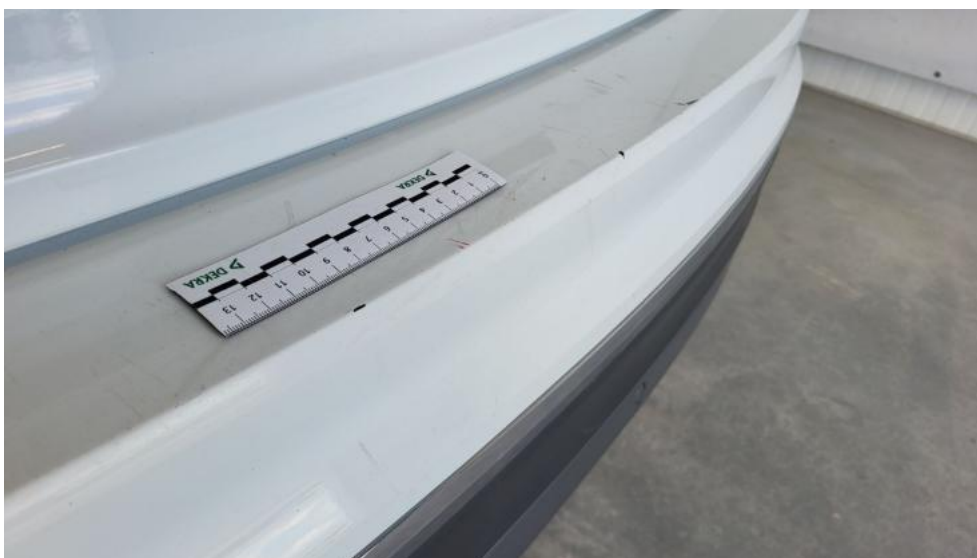
Photo 62.
Zderzak tylny - Rysa/odprysk 1

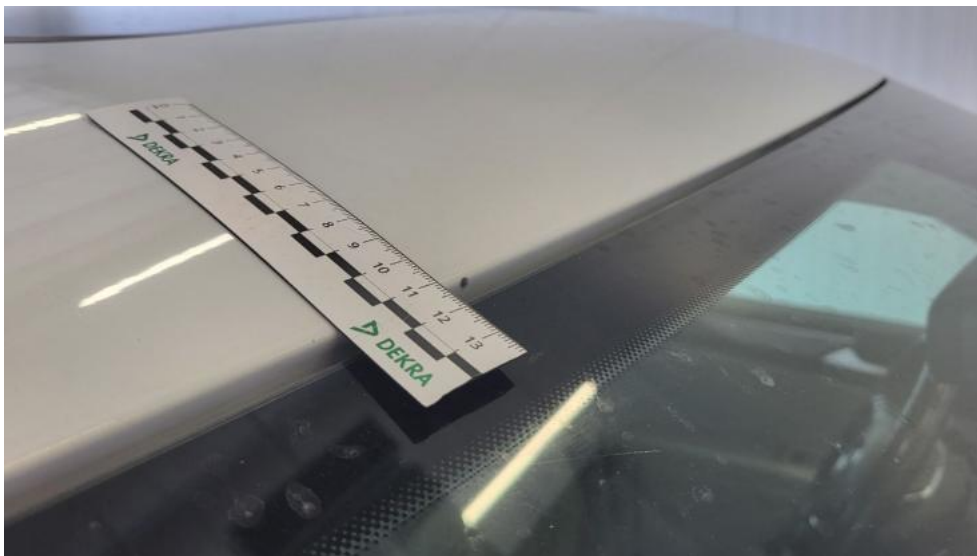
Photo 67.
Dach - Rysa/odprysk 1

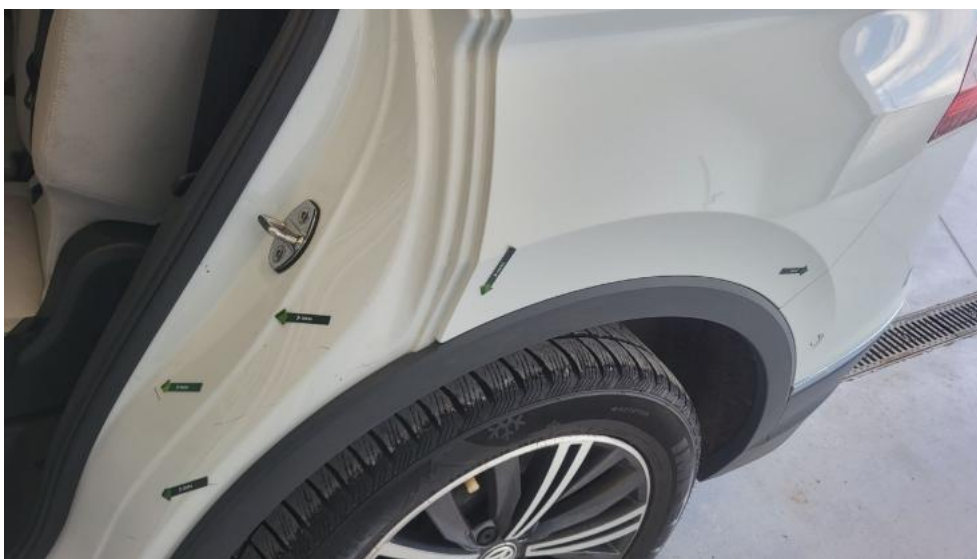
Photo 69.
Błotnik tylny L / Ściana boczna L - Wgniecenie/odkształcenie 1

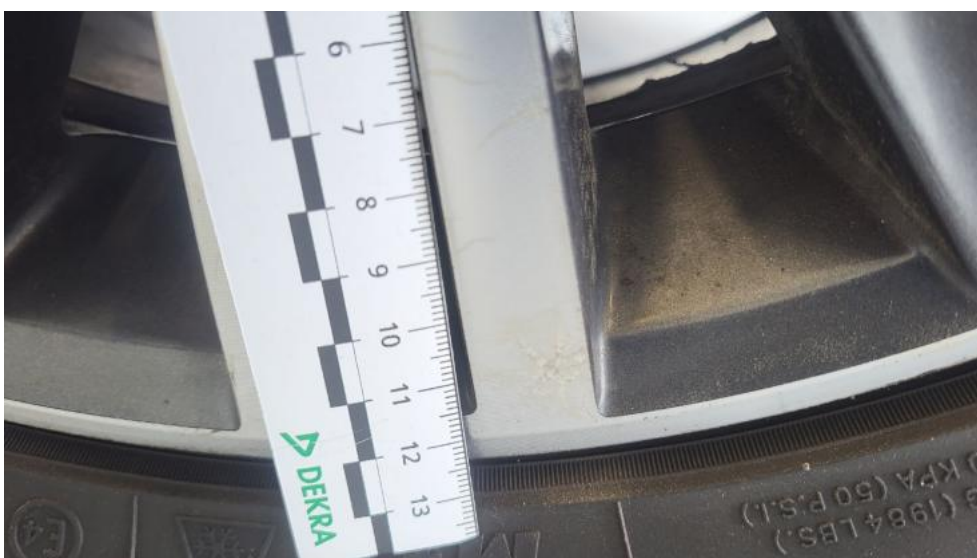
Photo 70.
Felga aluminiowa tylna L - Rysa/odprysk 1

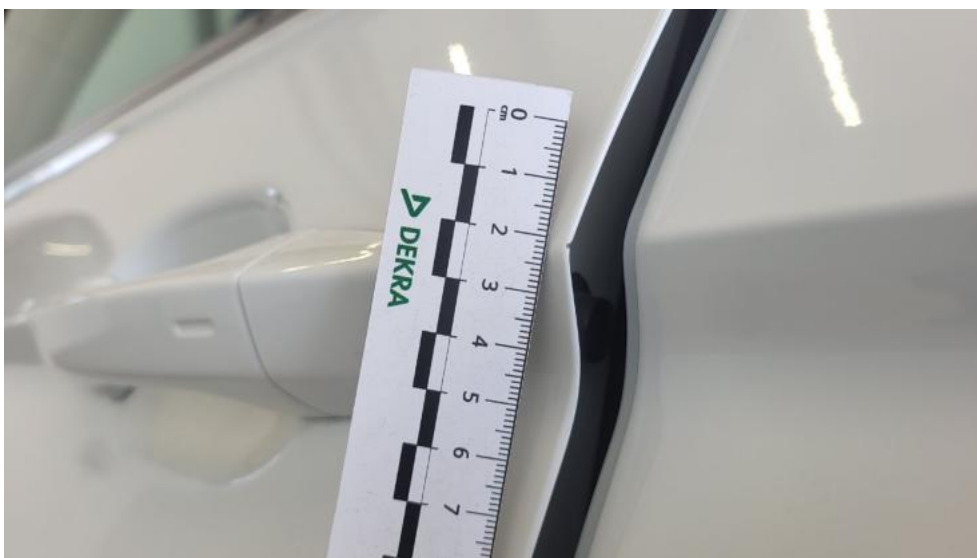
Photo 72.

Drzwi przed L - Rysa/odprysk 1

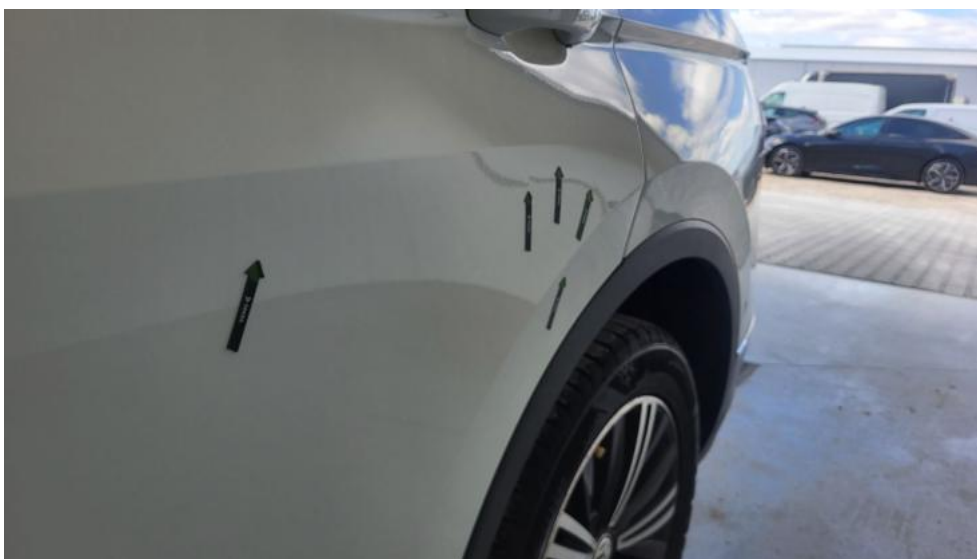
Photo 75.

Drzwi tylne L - Wgniecenie/odkształcenie 1

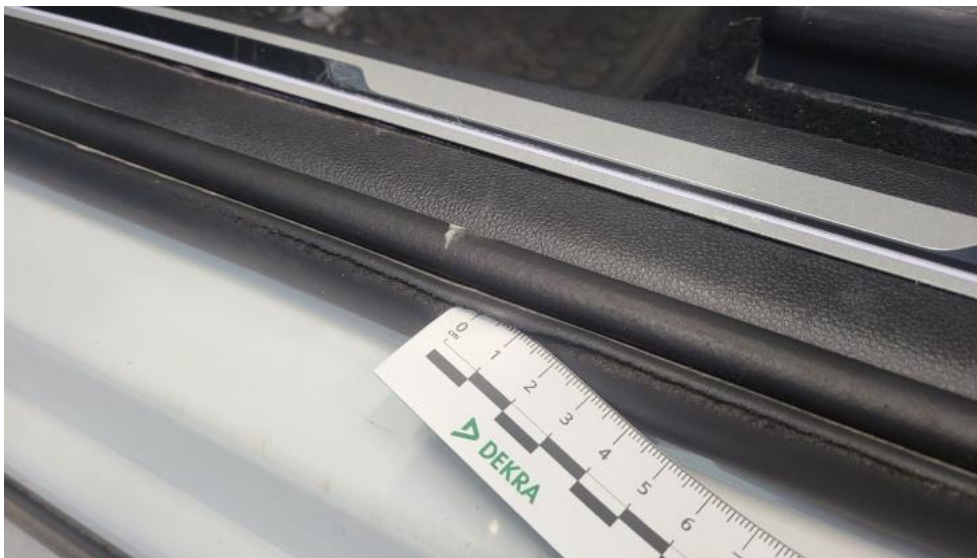
Photo 83.

- wnętrze - rysy, zabrudzenia,
- uszczelka drzwi lewy przód - rozerwanie,
- uszczelka drzwi lewy tył - pęknięcie,
- lewa listwa progowa - wgniecenia,

Uszczelka drzwi przednich L - Pęknięcie/rozerwanie 1

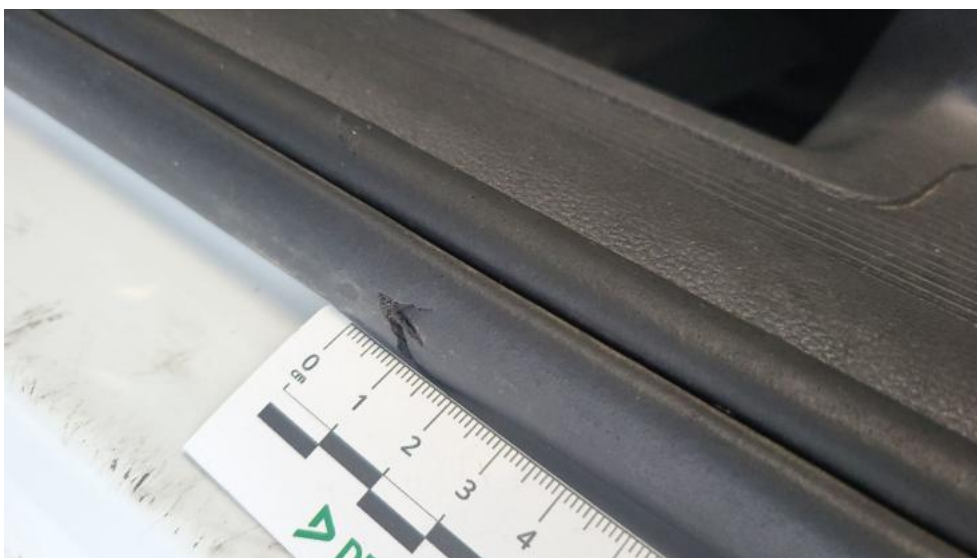
Photo 84.

Uszczelka drzwi tylnych L - Pęknięcie/rozerwanie 1
