Nr zlecenia DEKRA: PKOL(W)/LODZ/20288/26/03/06
Nr zlecenia/szkody: 22/037869
Data zlecenia: 06-03-2026

Grupa obiektów (Eurotax)	samochody osobowe
Kod EC (Eurotax)	0135902
Producent	AUDI
Model	A5 Sportback 16-19
Typ/wersja	A5 40 TDI Quattro Sport S tronic
Rodzaj nadwozia	hatchback
Liczba drzwi/liczba miejsc	5/5
Masa własna [kg]	1675
Dopuszczalna masa całkowita [kg]	2185
Rozstaw osi 1/2	2824
Rodzaj silnika	z zapłonem samoczynnym
Układ oczyszczania spalin	KSC
Pojemność silnika [ccm]	1968
Moc silnika [KM/kW]	190/140
Skrzynia biegów	automatyczna
Nr rejestracyjny	SK114XC
VIN	WAUZZZF5XJA125617
Data 1. rejestracji	23-10-2018
Data nast. bad. techn.	15-04-2026
Rok produkcji	2018 (rok produkcji został zweryfikowany z zewnętrzną bazą danych)
Stan licznika [km]	257 903 (odczytany)
Kolor nadwozia/rodzaj powłoki	czarny/2-warstwowy metalizowany

Pomiar grubości powłoki lakierowej poj.

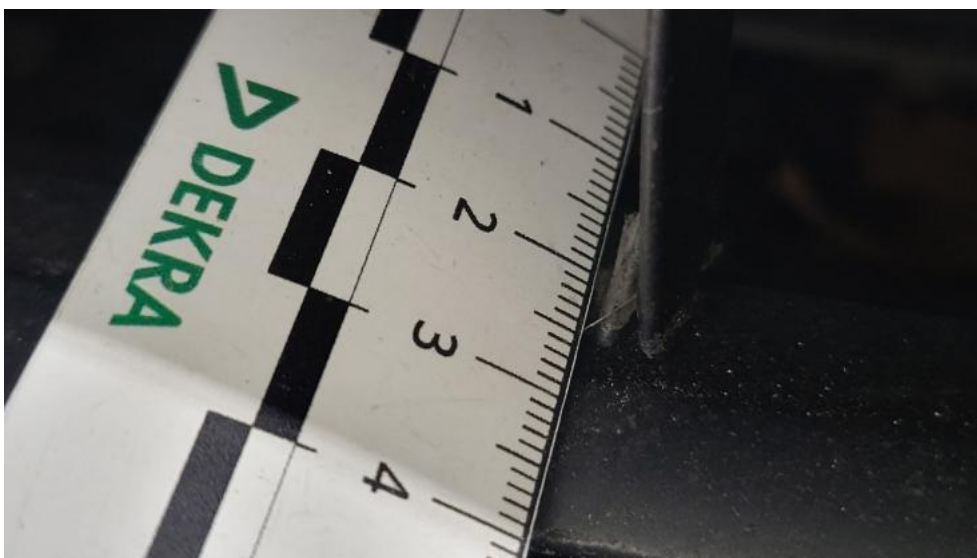
Fot. 44.

Krata zderzaka prz. - Pęknięcie/rozerwanie 1

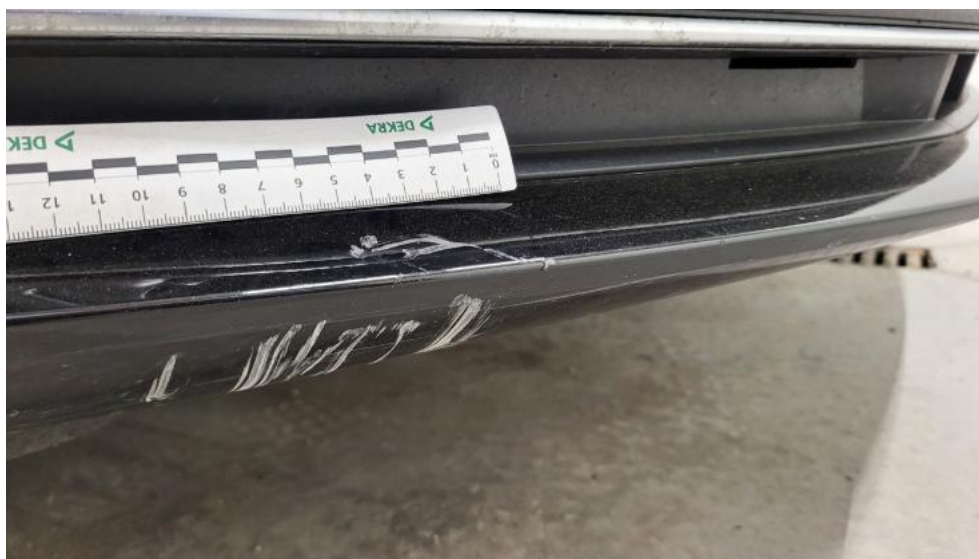
Fot. 49.
Zderzak - Rysa/odprysk 1

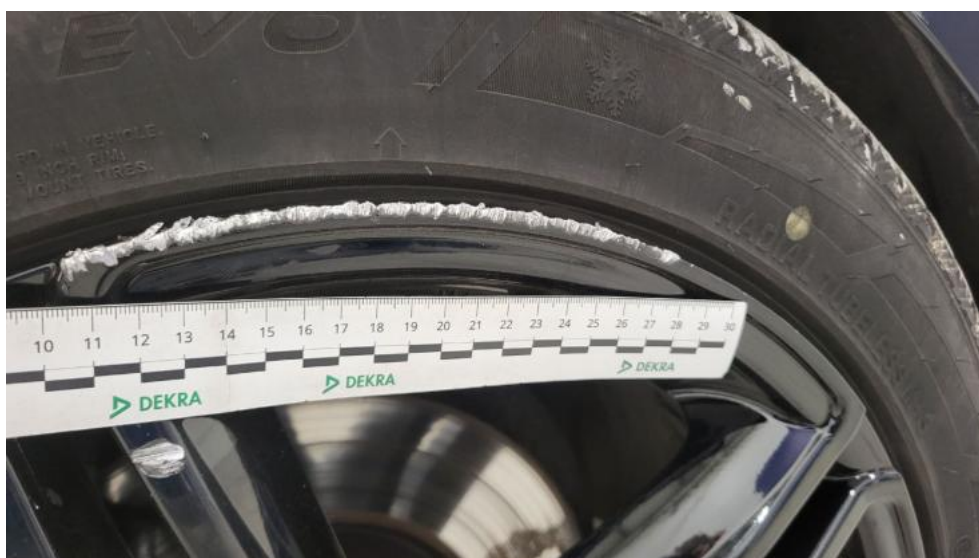
Fot. 50.
Felga aluminiowa przednia P - Rysa/odprysk 1

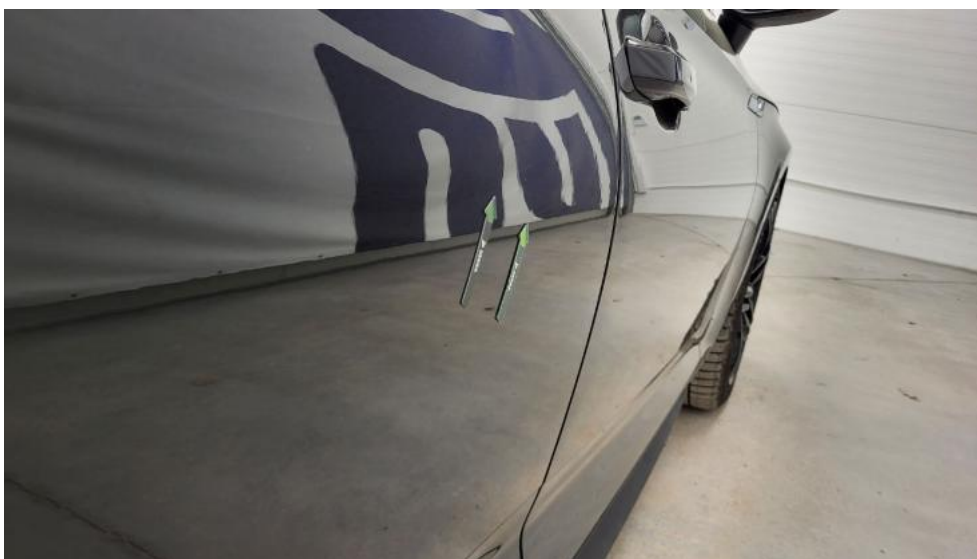
Fot. 57.
Drzwi tylne P - Wgniecenie/odkształcenie 1

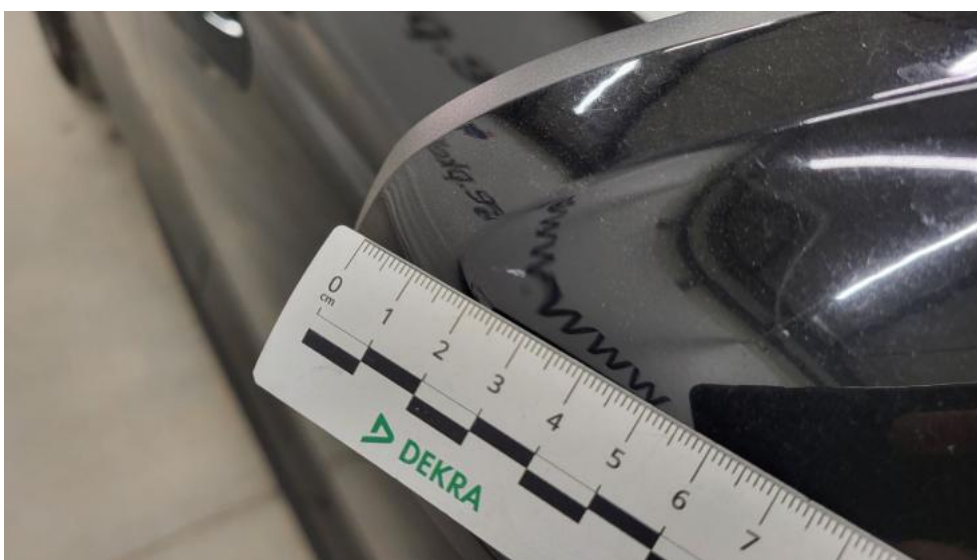
Fot. 58.
Lusterko zew P - Rysa/odprysk 1

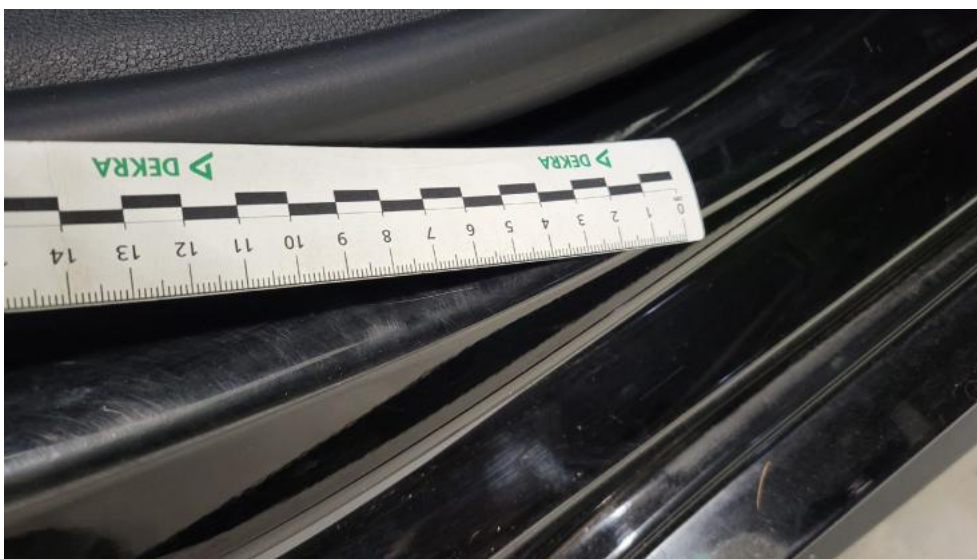
Fot. 59.
Próg P - Rysa/odprysk 1

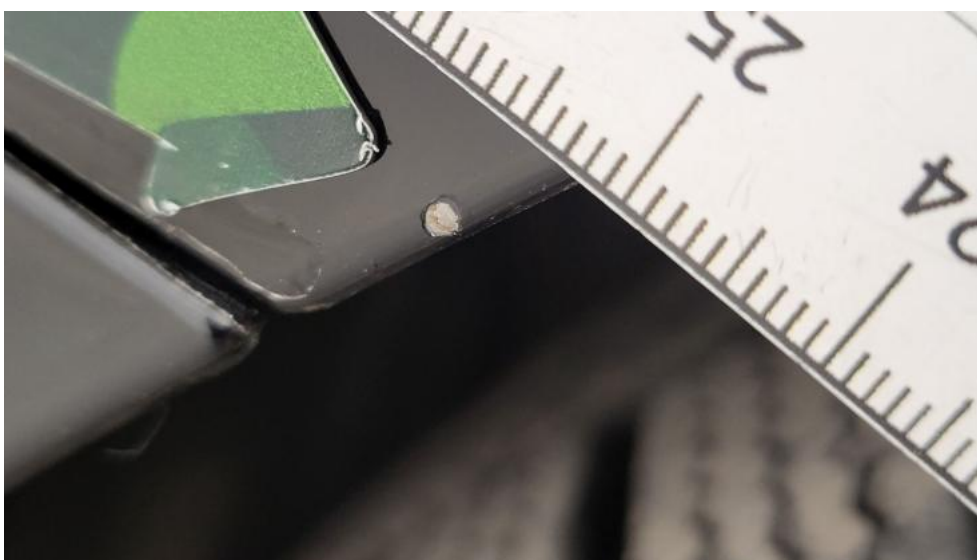
Fot. 64.
Błotnik tylny P / Ściana boczna P - Inne 1

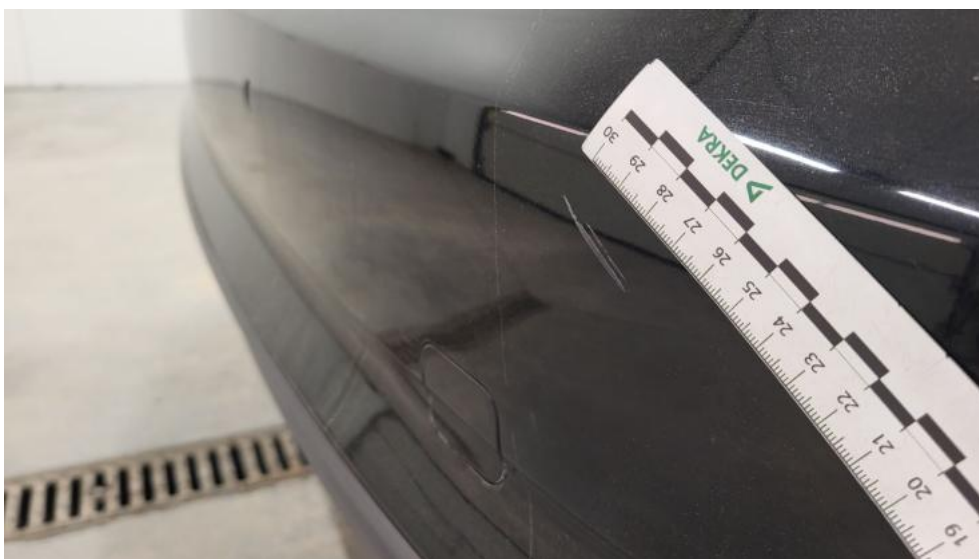
Fot. 67.
Zderzak tylny - Rysa/odprysk 1

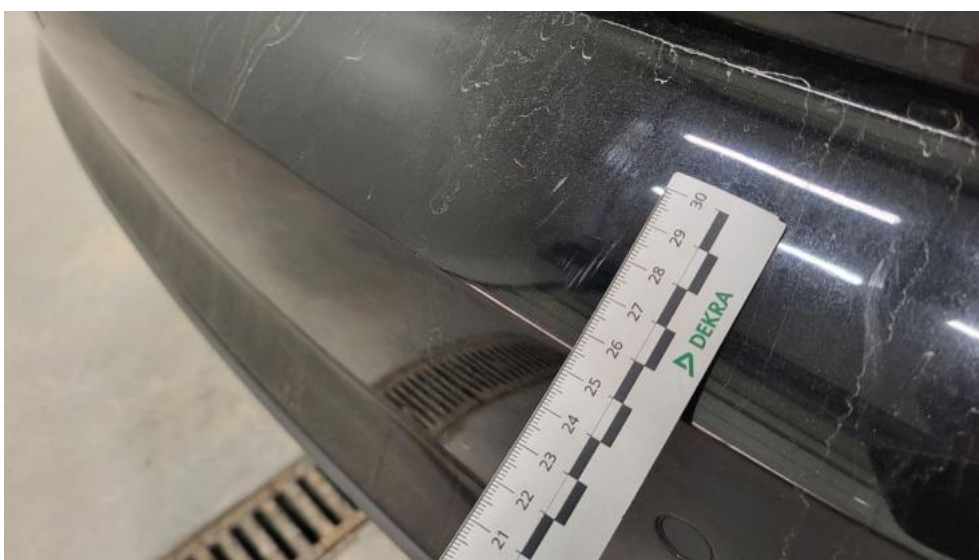
Fot. 68.
Zderzak tylny - Rysa/odprysk 2

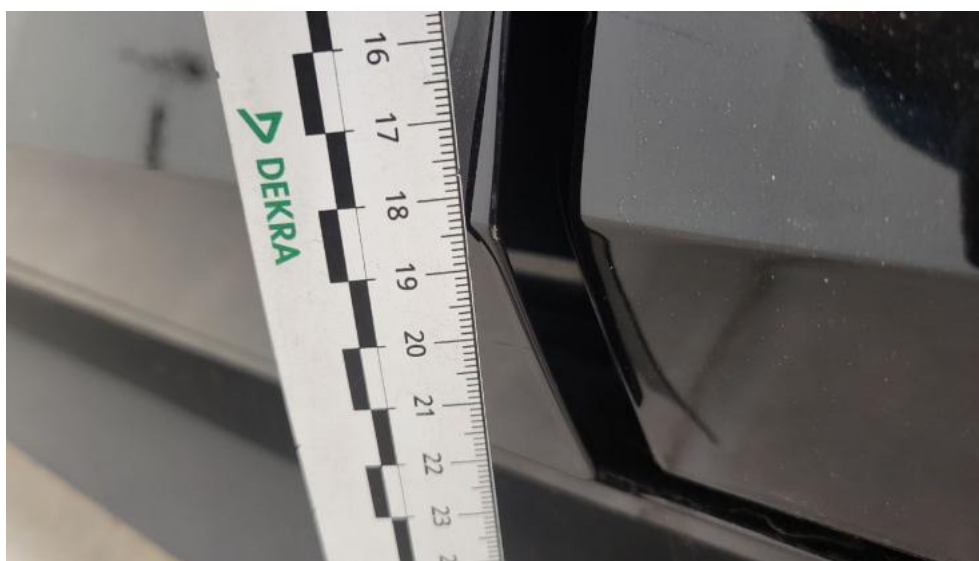
Fot. 75.

Drzwi przed L - Rysa/odprysk 1

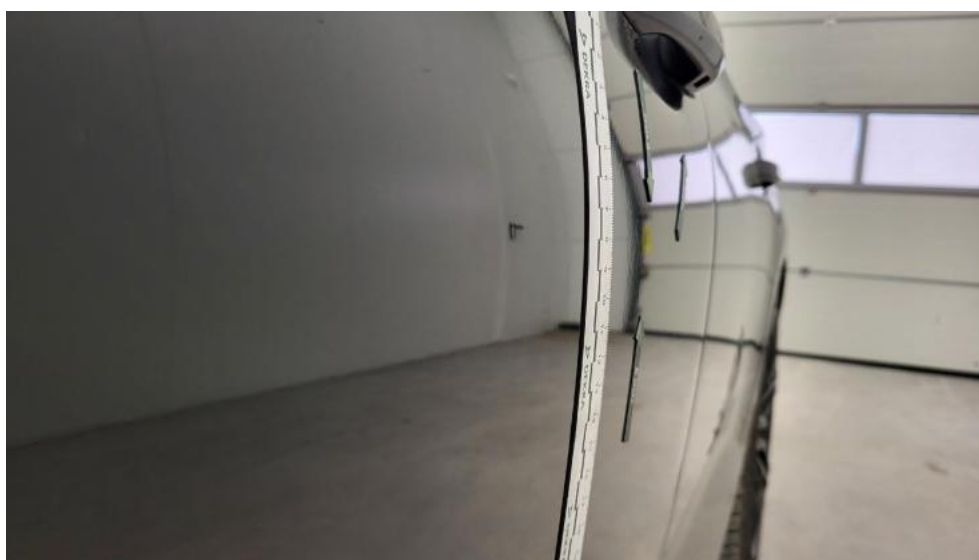
Fot. 76.

Drzwi przed L - Wgniecenie/odkształcenie 1

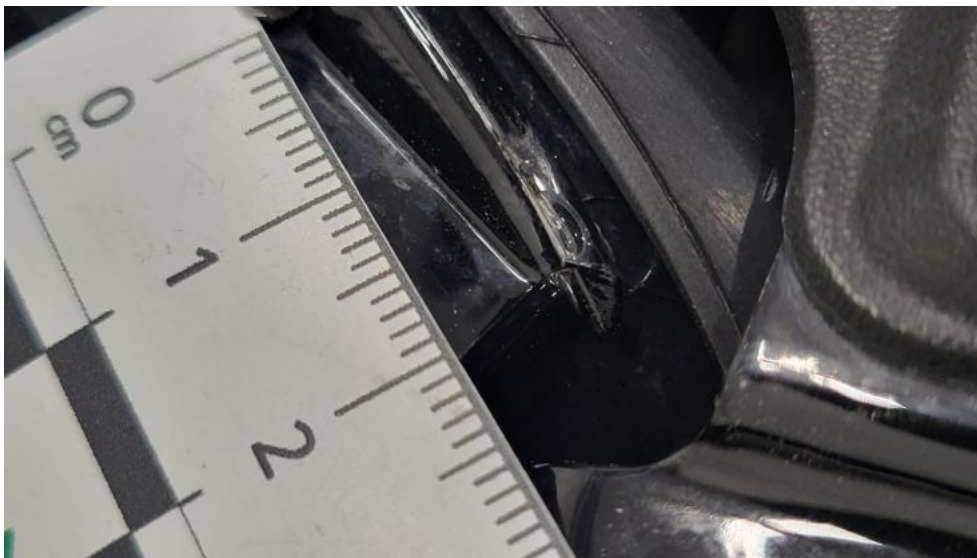
Fot. 85.
Reflektor L - Pęknięcie/rozerwanie 1

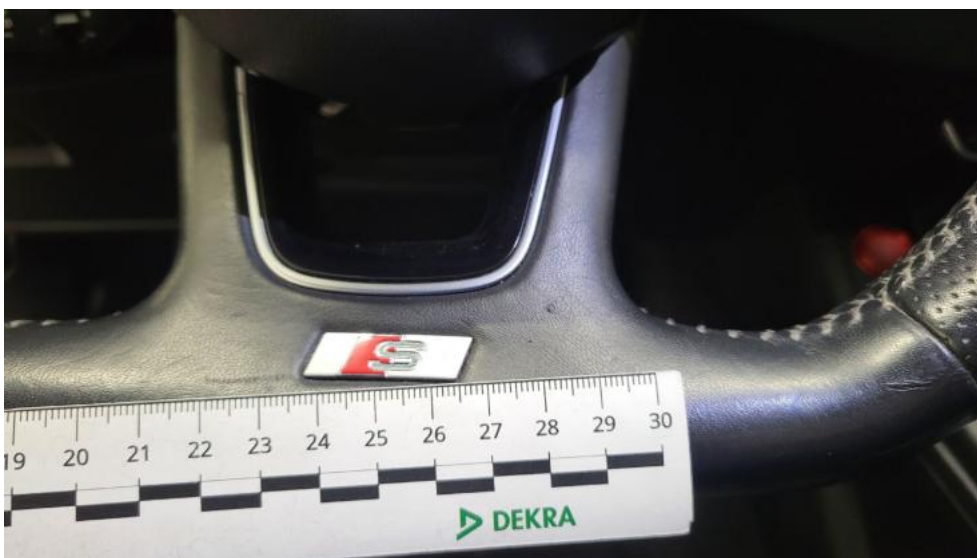
Fot. 86.
Koło kierownicy - Rysa/odprysk 1

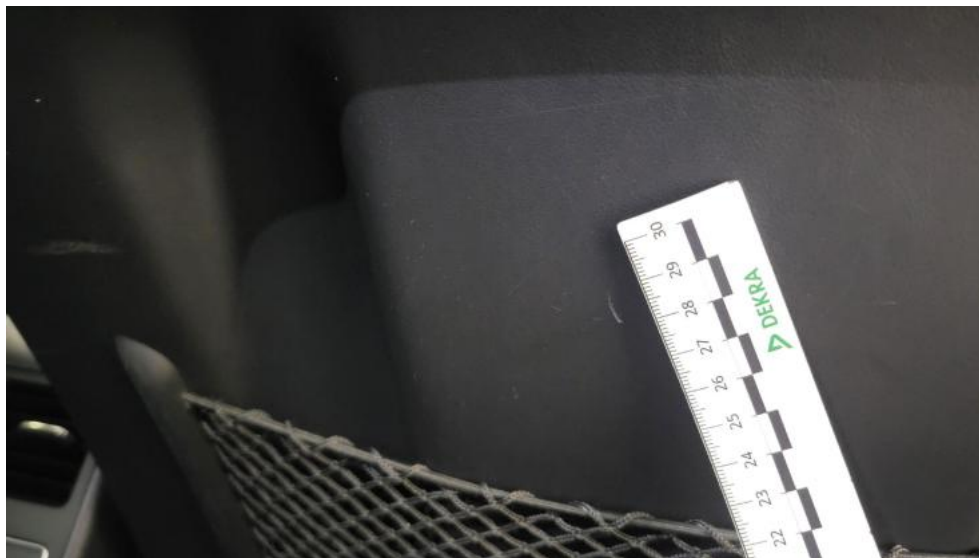
Fot. 87.
Fotel prz. praw. - Rysa/odprysk 1

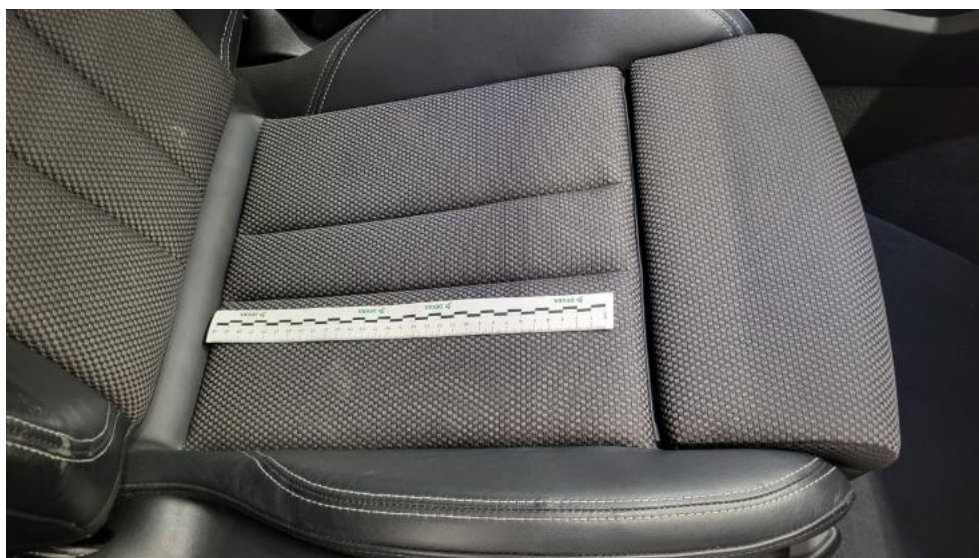
Fot. 88.
Fotel prz. praw. - Inne 1

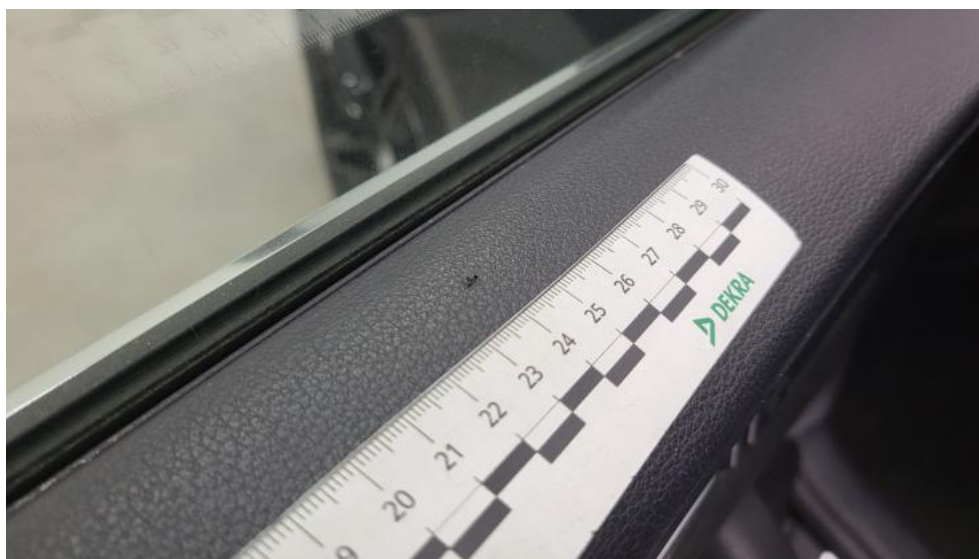
Fot. 91.
Tapicerka drzwi przednich L - Rysa/odprysk 1

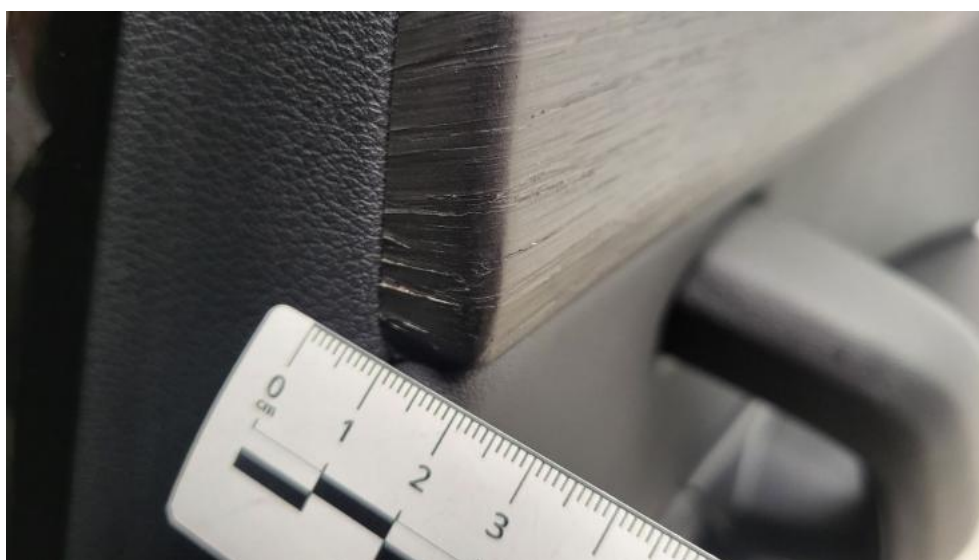
Fot. 92.
Tapicerka drzwi tylnych P - Pęknięcie/rozerwanie 1

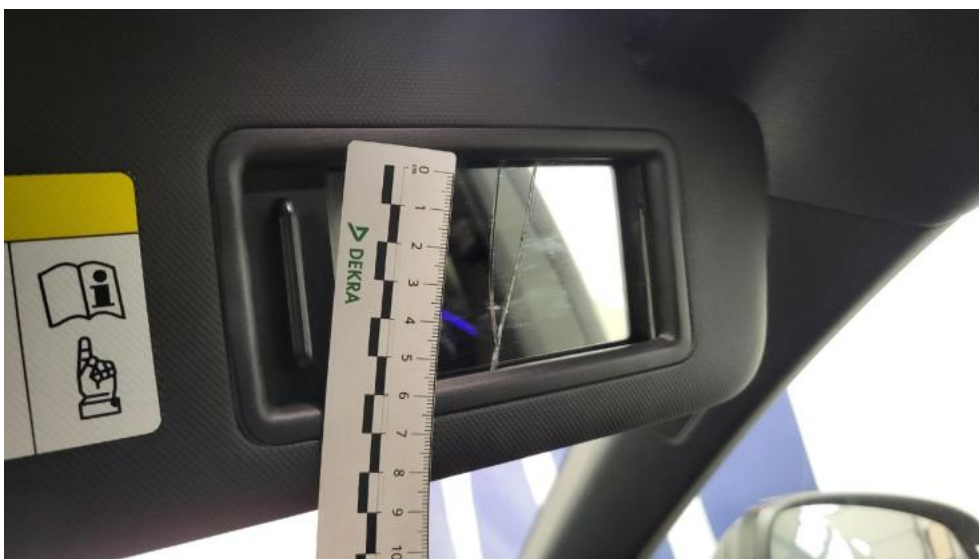
Fot. 93.
Osłona p/słoneczna prawa - Pęknięcie/rozerwanie 1

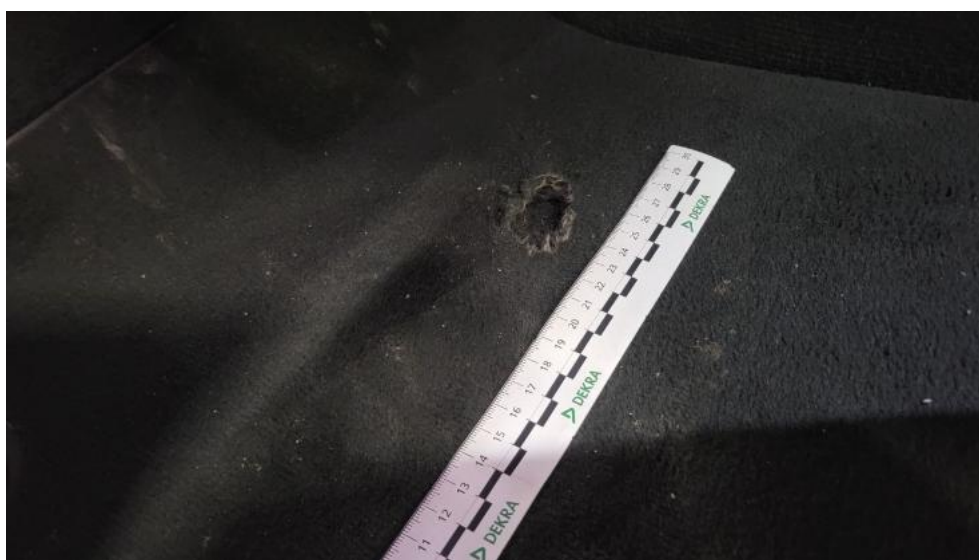
Fot. 96.
Dywanik prze L - Pęknięcie/rozerwanie 1

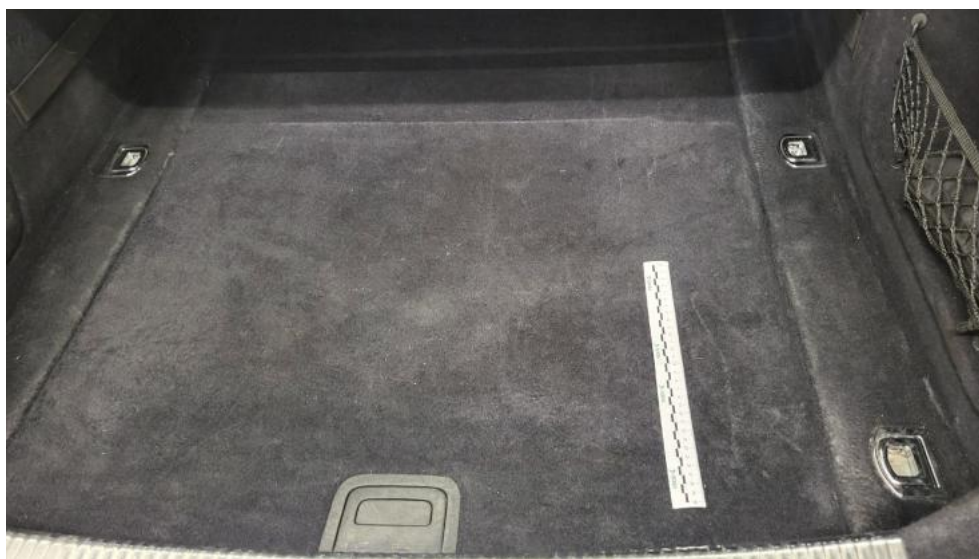
Fot. 97.
Wykładzina podłogi bagażnika - Inne 1

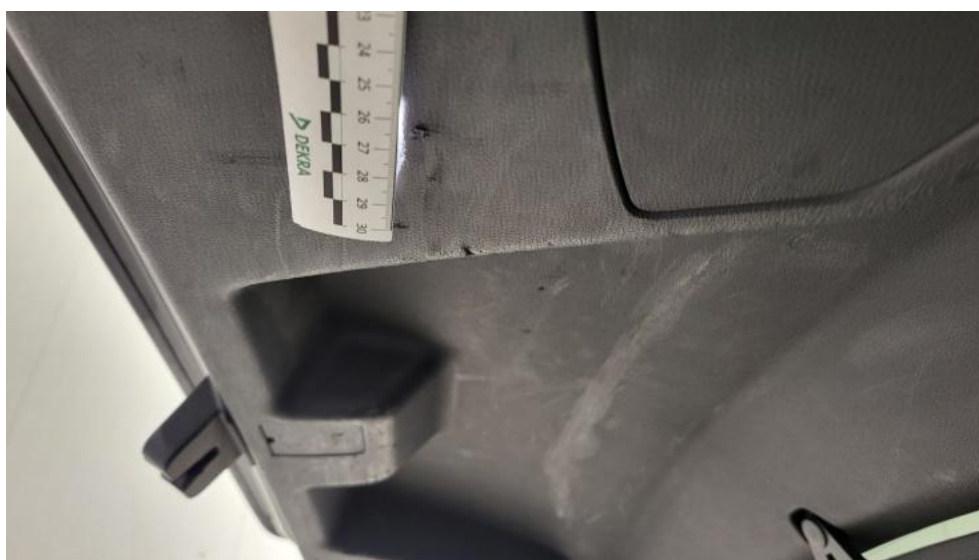
Fot. 98.
Wykładzina pokrywy tylnej - Rysa/odprysk 1
