Nr zlecenia DEKRA: PKOL(W)/LODZ/18330/26/03/02  
Nr zlecenia/szkody: PS24/00264  
Data zlecenia: 02-03-2026

Grupa obiektów (Eurotax)	samochody osobowe
Kod EC (Eurotax)	0126823
Producent	HYUNDAI
Model	i30 17-20
Typ/wersja	i30 1.4 Comfort
Rodzaj nadwozia	hatchback
Liczba drzwi/liczba miejsc	5/5
Masa własna [kg]	12670
Dopuszczalna masa całkowita [kg]	1760
Rozstaw osi 1/2	2650
Rodzaj silnika	z zapłonem iskrowym
Układ oczyszczana spalin	katalizator trójdrożny
Pojemność silnika [ccm]	1368
Moc silnika [KM/kW]	100/74
Skrzynia biegów	manualna 6-biegowa
Nr rejestracyjny	CB991RC
VIN	TMAH2514AKJ097771
Data 1. rejestracji	18-07-2019
Data nast. bad. techn.	10-07-2026
Rok produkcji	2019 (rok produkcji został zweryfikowany z zewnętrzną bazą danych)
Stan licznika [km]	139 272 (odczytany)
Kolor nadwozia/rodzaj powłoki	srebrny/2-warstwowy metalizowany

Pomiar grubości powłoki lakierowej poj.

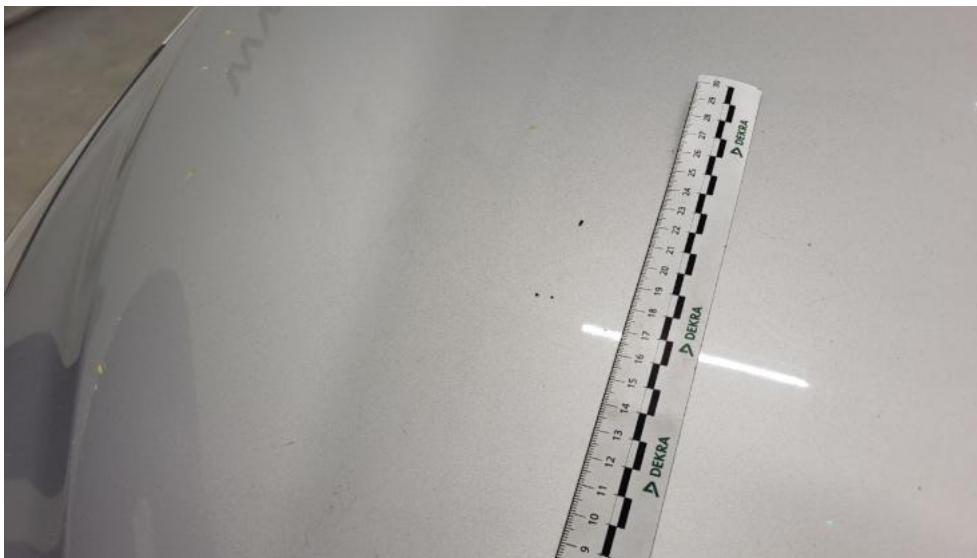
**Fot. 37.**  
Pokrywa komory silnika - Rysa/odprysk 1

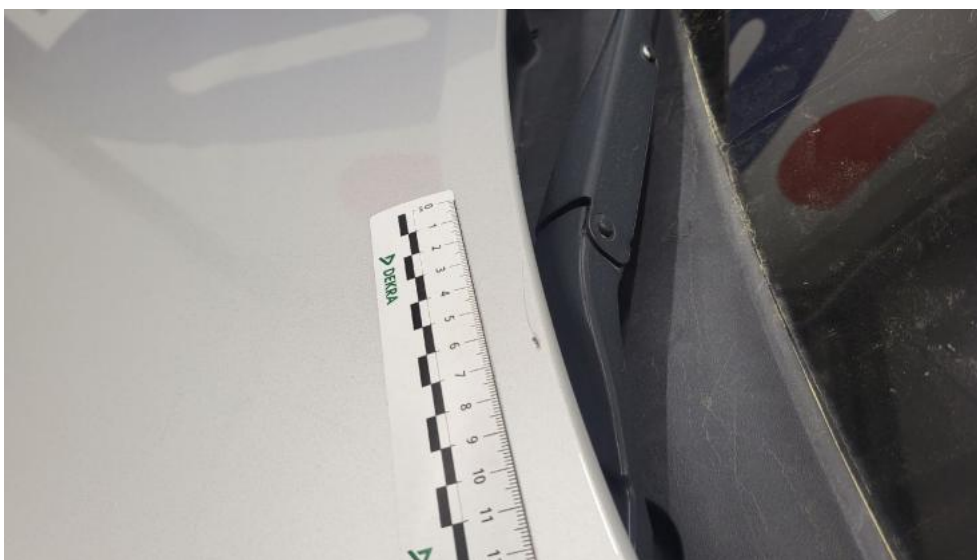
**Fot. 38.**  
Pokrywa komory silnika - Rysa/odprysk 2

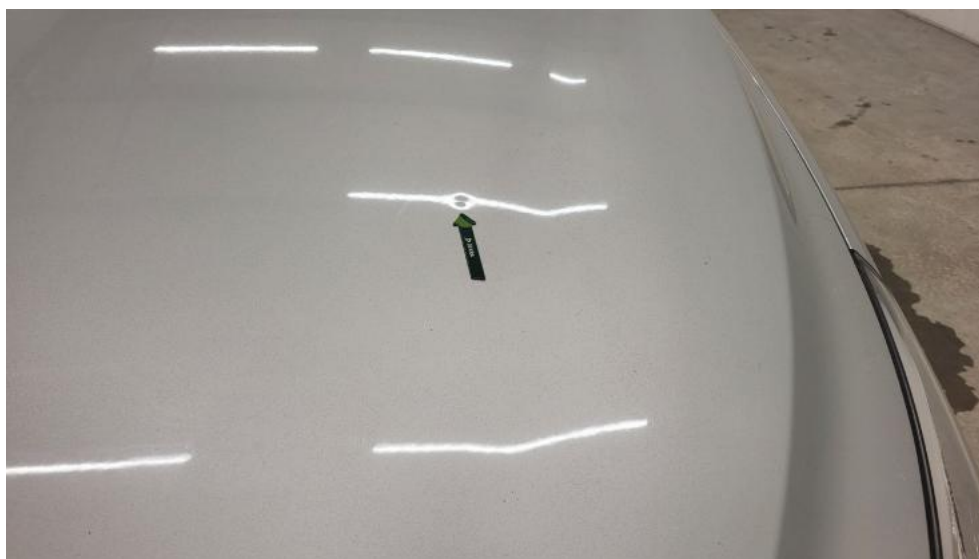
**Fot. 39.**  
Pokrywa komory silnika - Wgniecenie/odkształcenie 1

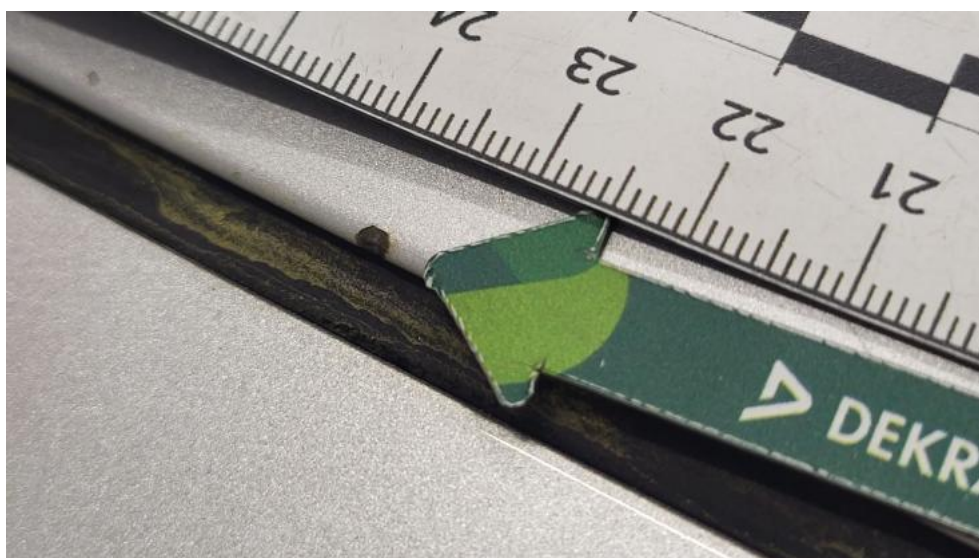
**Fot. 40.**  
Pokrywa komory silnika - Inne 1

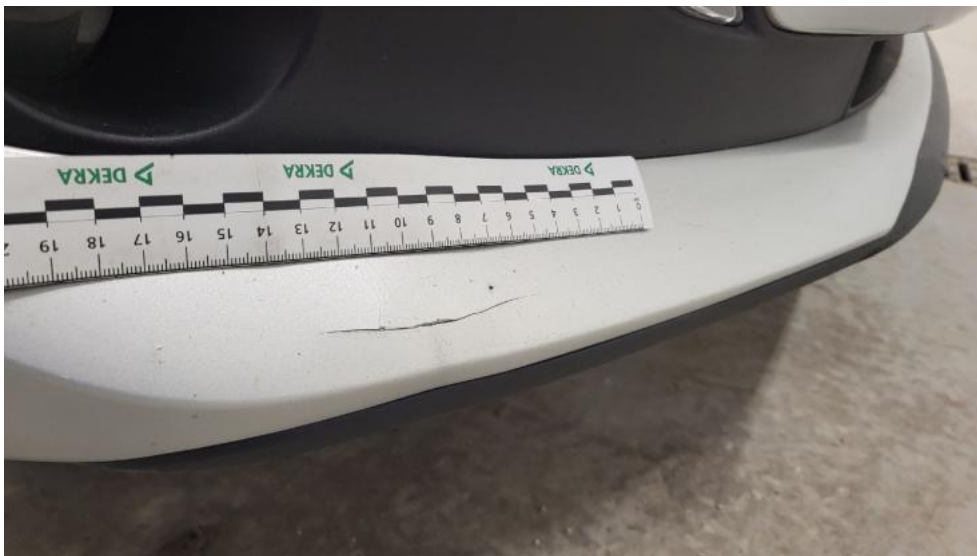
**Fot. 47.**  
Zderzak - Pęknięcie/rozerwanie 1

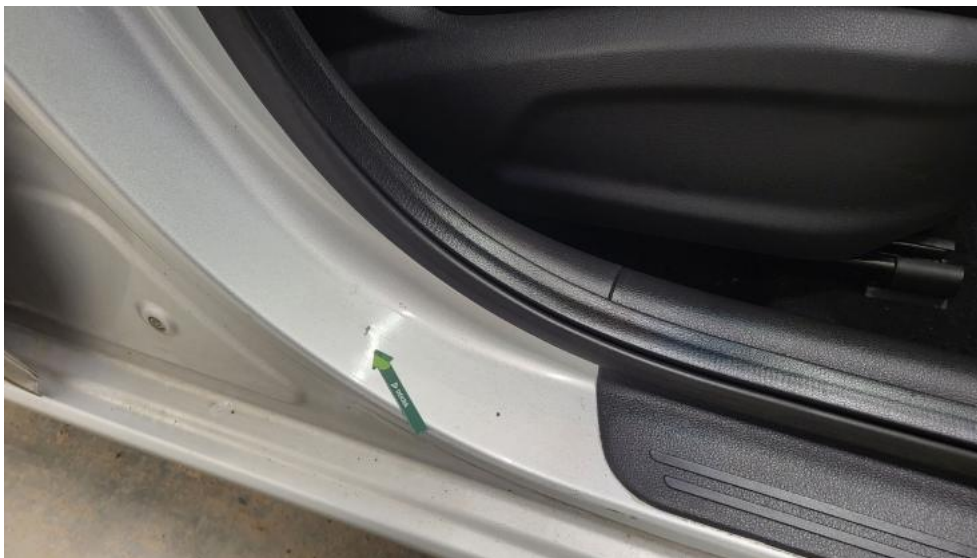
**Fot. 51.**  
Próg P - Wgniecenie/odkształcenie 1

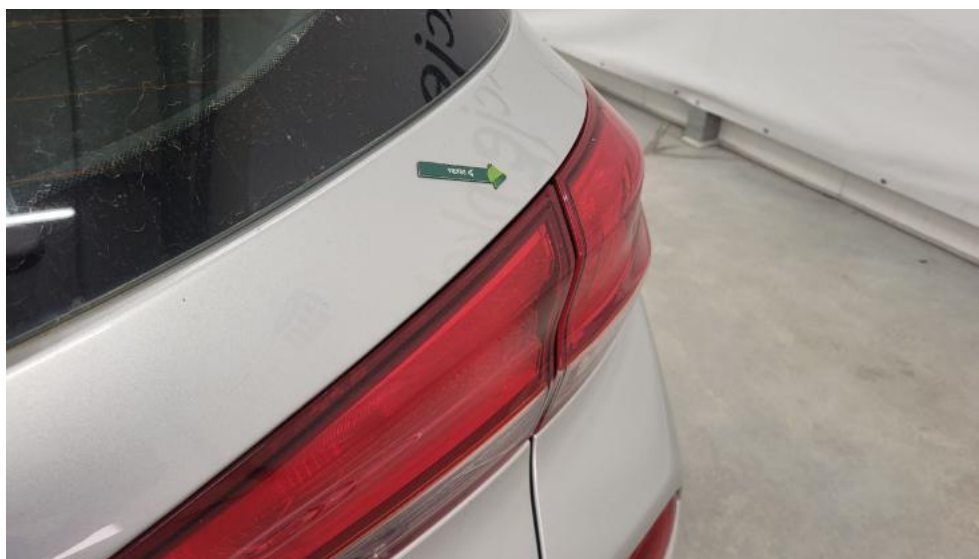
**Fot. 57.**  
Pokrywy bagażnika - Wgniecenie/odkształcenie 1

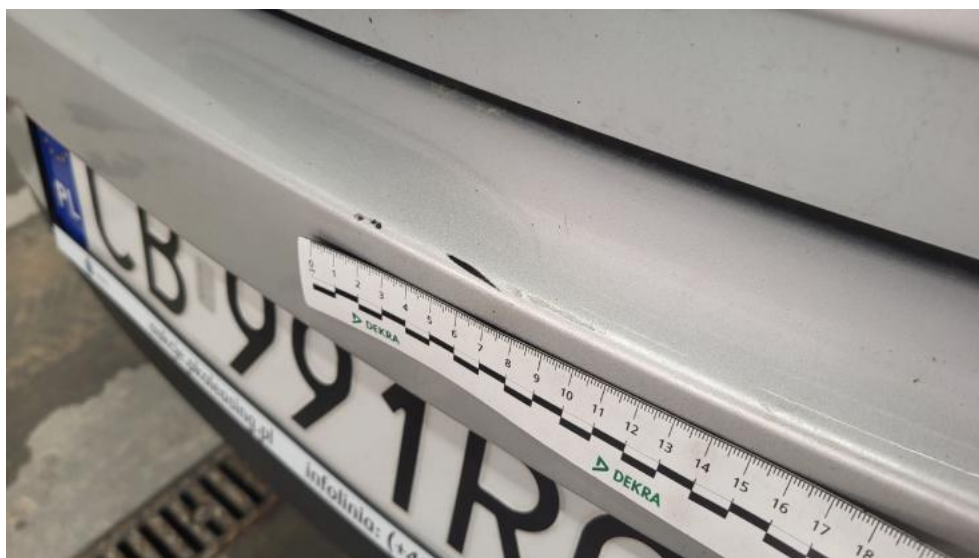
**Fot. 58.**  
Zderzak tylny - Rysa/odprysk 1

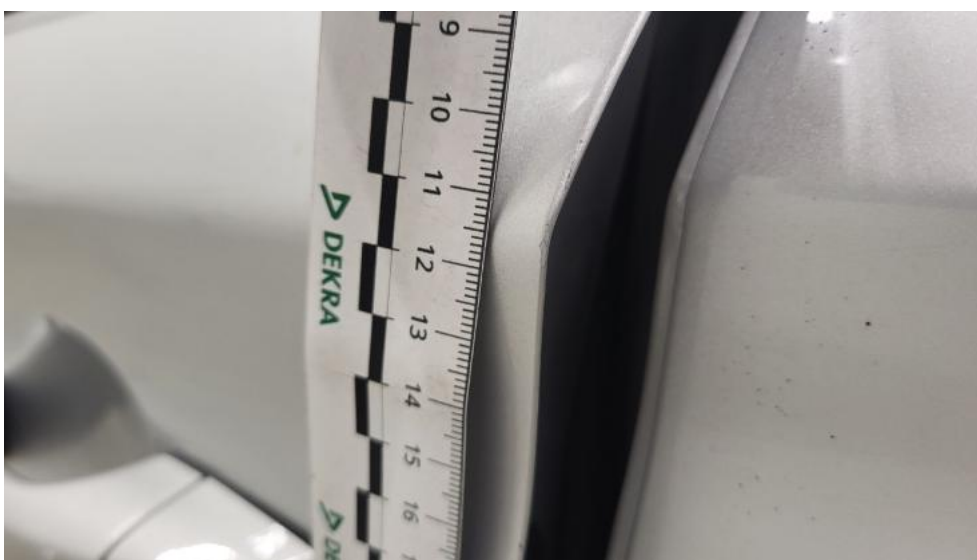
**Fot. 62.**  
Drzwi przed L - Rysa/odprysk 1

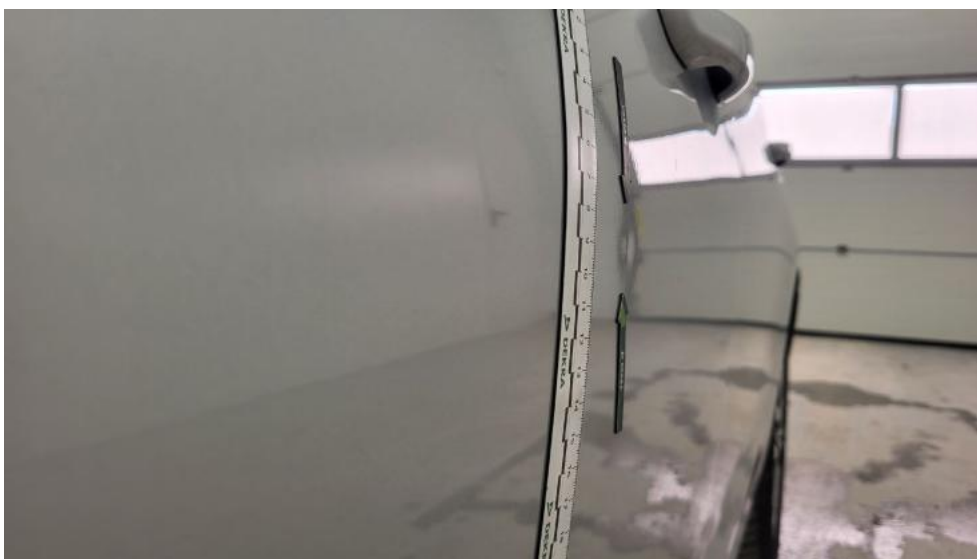
**Fot. 63.**  
Drzwi przed L - Wgniecenie/odkształcenie 1

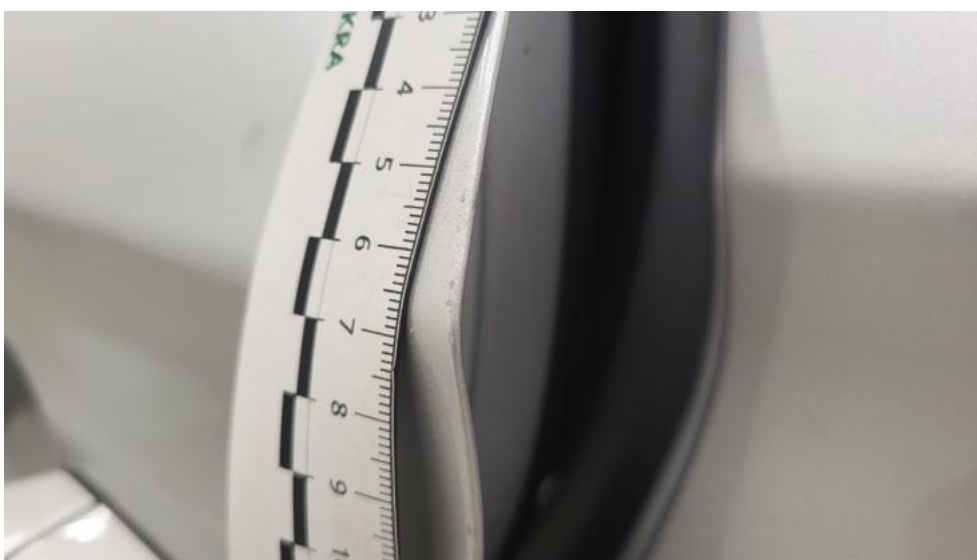
**Fot. 64.**  
Drzwi tylne L - Rysa/odprysk 1

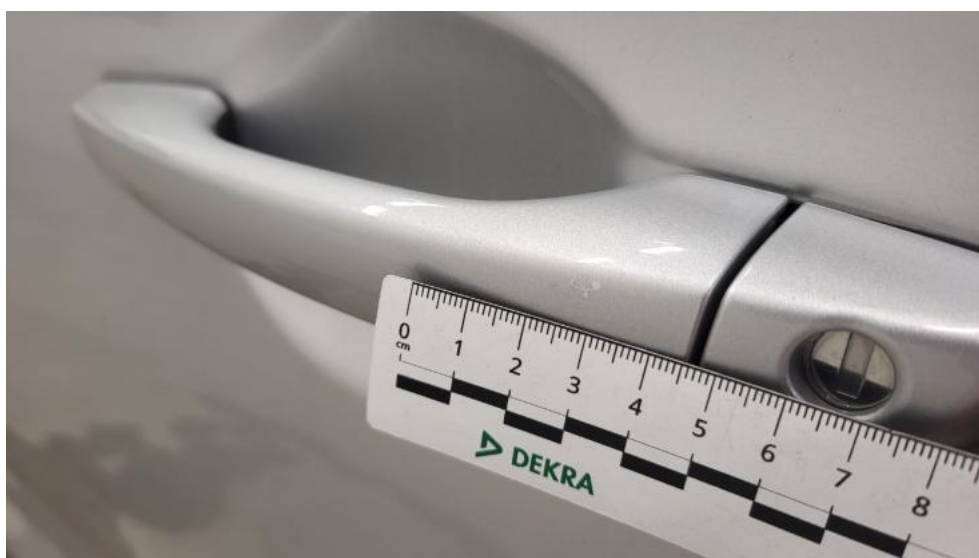
**Fot. 66.**  
Klamka drzwi prz L - Rysa/odprysk 1

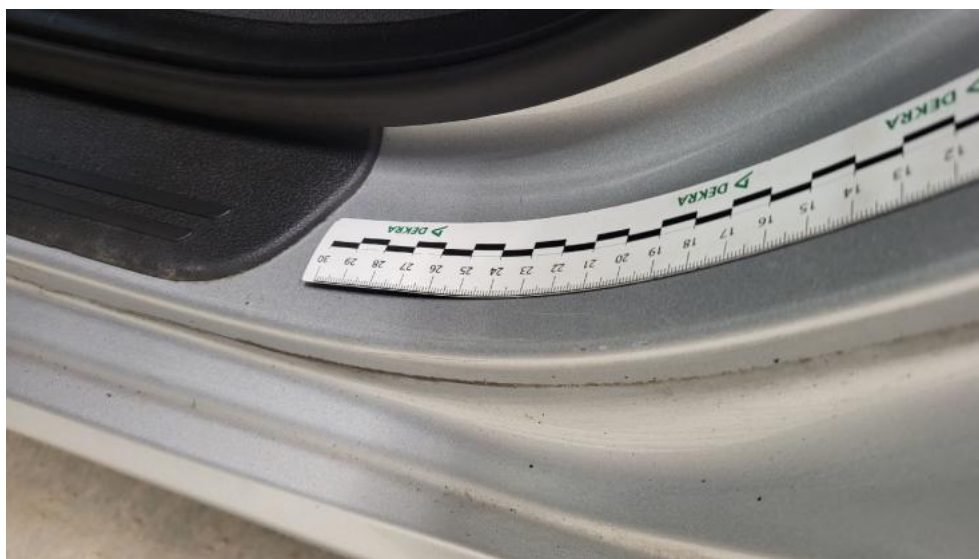
**Fot. 67.**  
Próg L - Rysa/odprysk 1

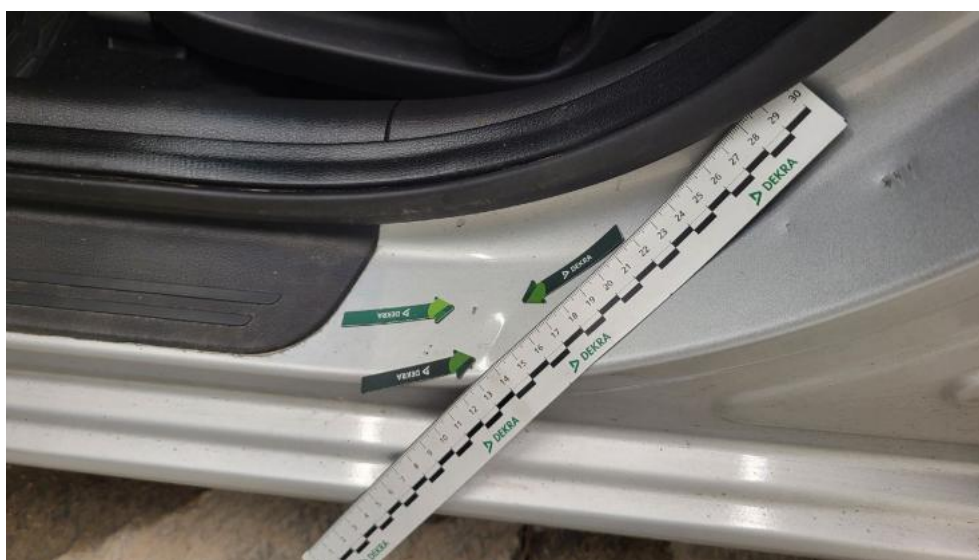
**Fot. 68.**  
Próg L - Wgniecenie/odkształcenie 1

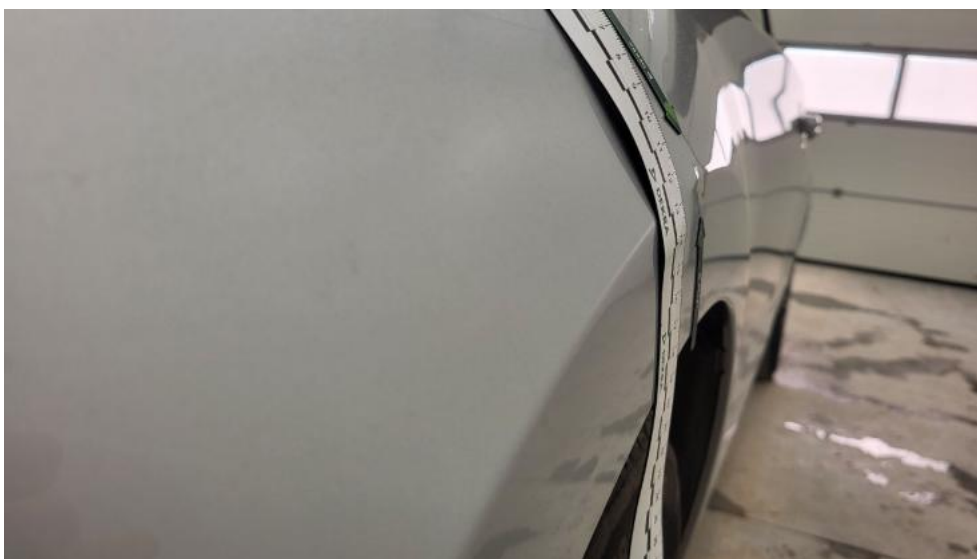
**Fot. 71.**  
Błotnik przedni L - Wgniecenie/odkształcenie 1

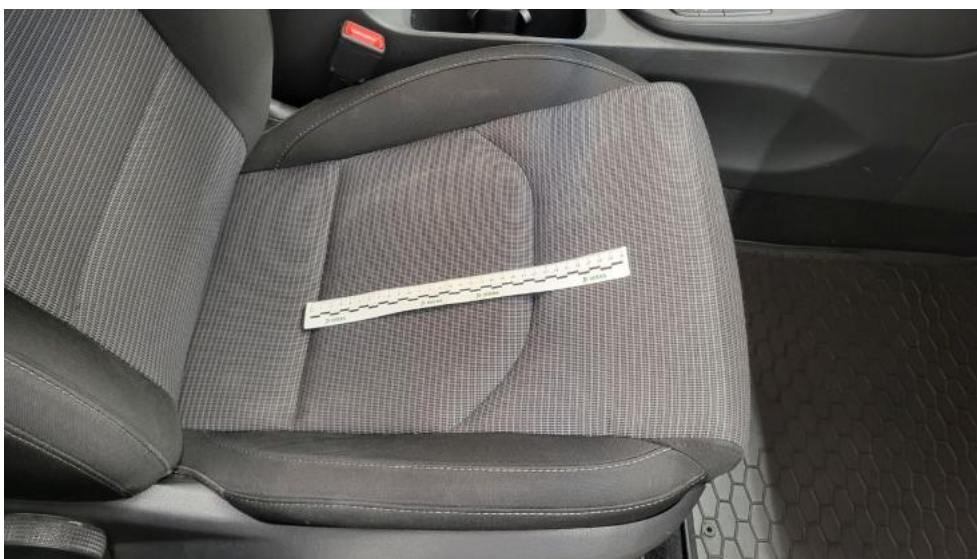
**Fot. 77.**  
Fotel prz. praw. - Inne 1

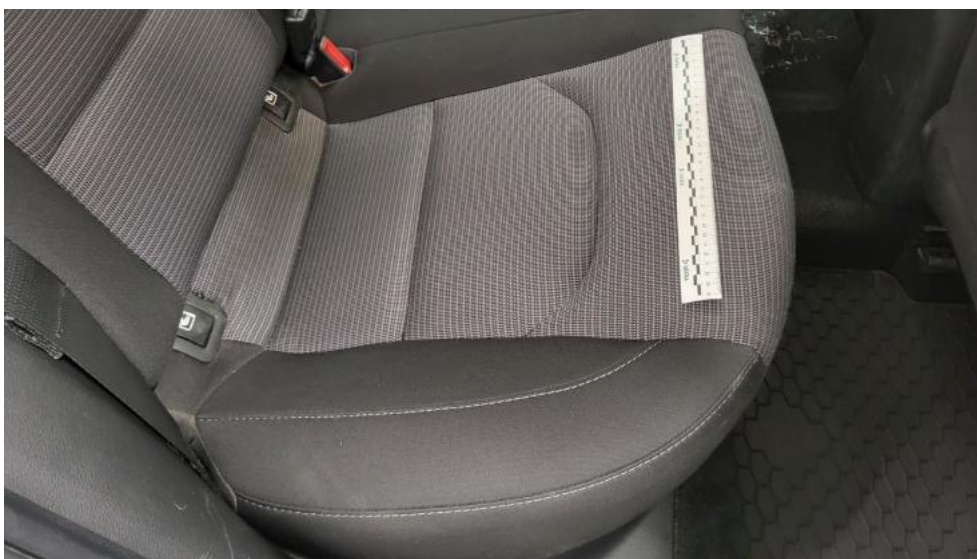
**Fot. 79.**  
Kanapa tyl. - Inne 2

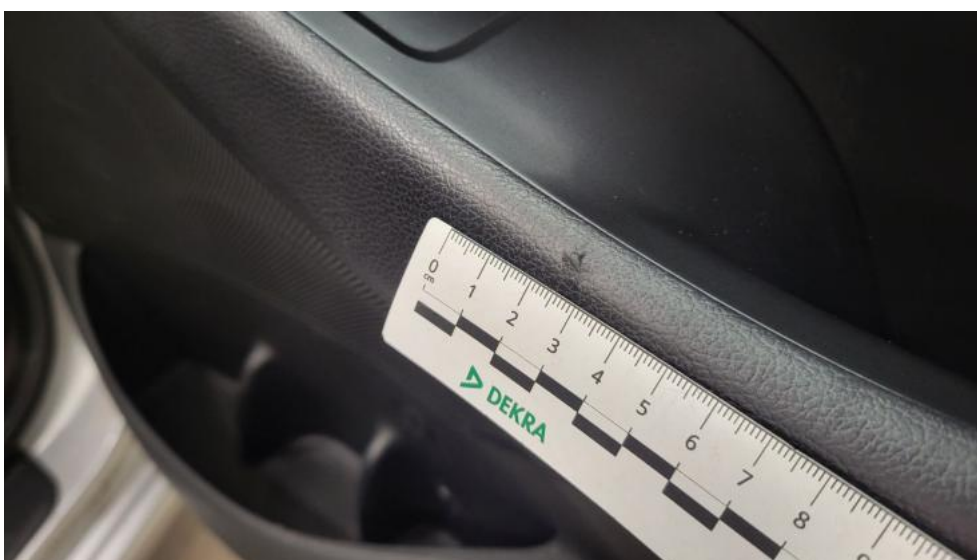
**Fot. 80.**  
Tapicerka drzwi przednich P - Wgniecenie/odkształcenie 1

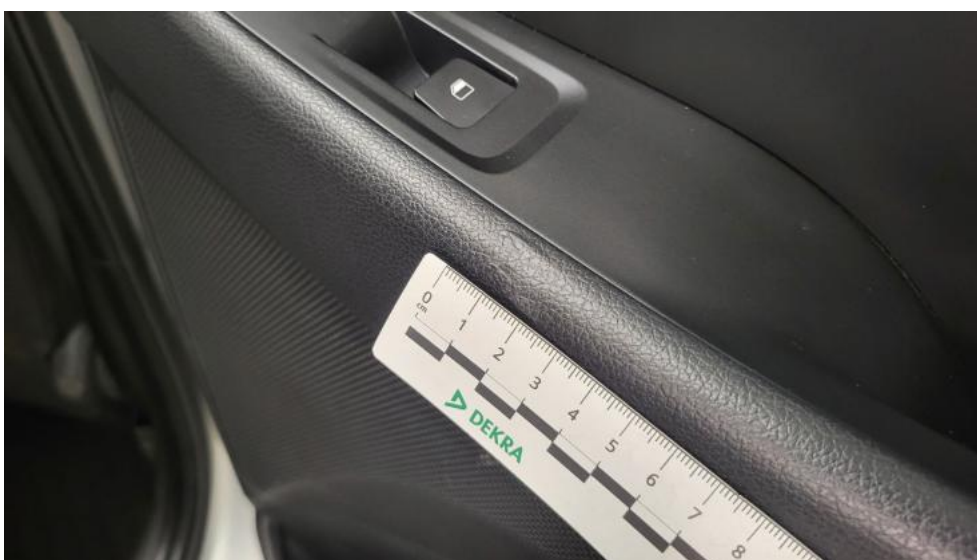
**Fot. 82.**  
Tapicerka drzwi tylnych P - Wgniecenie/odkształcenie 1

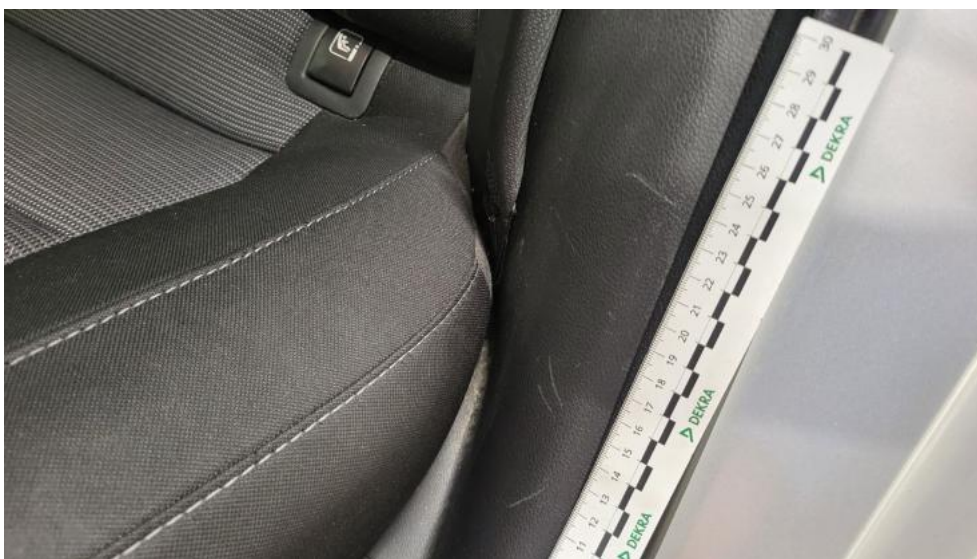
**Fot. 85.**  
Wykładzina(y) słupka tylnego L - Rysa/odprysk 1

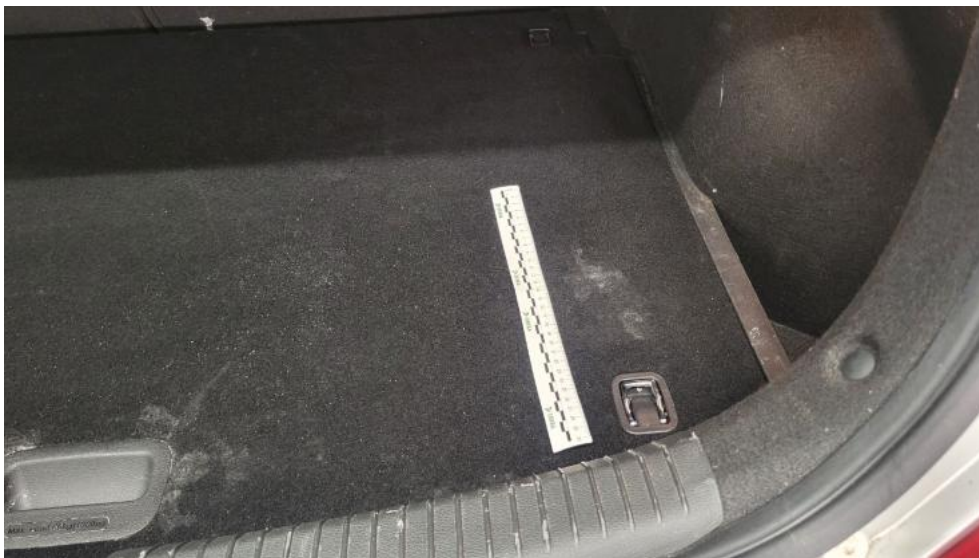
**Fot. 87.**  
Wykładzina podłogi bagażnika - Inne 1

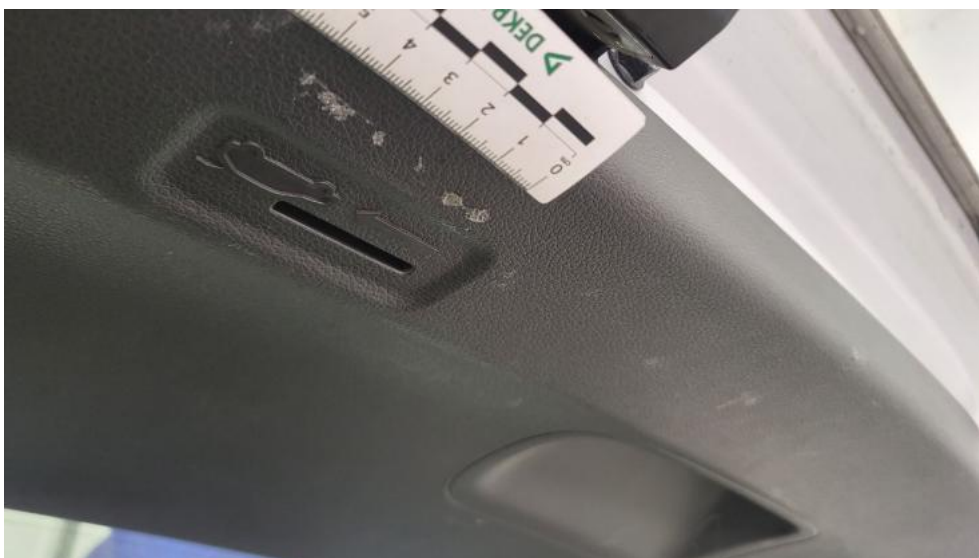
**Fot. 88.**  
Wykładzina pokrywy tylnej - Rysa/odprysk 1
