DEKRA's commission No. : PKOL(W)/LODZ/25335/26/03/23
commission/ damage No. : 23/045937
Date of commission: 23-03-2026

Group of objects (Eurotax)	cars
EC code (Eurotax)	0155656
Manufacturer	BMW
Model	Seria 3 Touring [G21/G81] 22-
Type / version	330e PHEV xDrive M Sport sport-aut
Body type	KOM
Number of doors / seats	5/5
Curb weight [kg]	1880
Gross vehicle weight [kg]	2405
Wheelbase 1/2	2851
Engine type	spark ignition
Pollution reduction system	GPF
Engine capacity [ccm]	1998
Engine Power [hp/kW]	184/135
Gearbox	automatic
Registration /record No.	WGM3074K
VIN / serial number	WBA71CY090FS13511
Date of first registration	29-12-2023
Date of next. tech. test	29-12-2026
Year of manufacture	2023 (year has been verified with the manufacturer's base)
Readout [km]	32 618 (read)
Body color / type of coating	granatowy/double-layered, metallized

Measurement of thickness of the vehicle lacquer coating

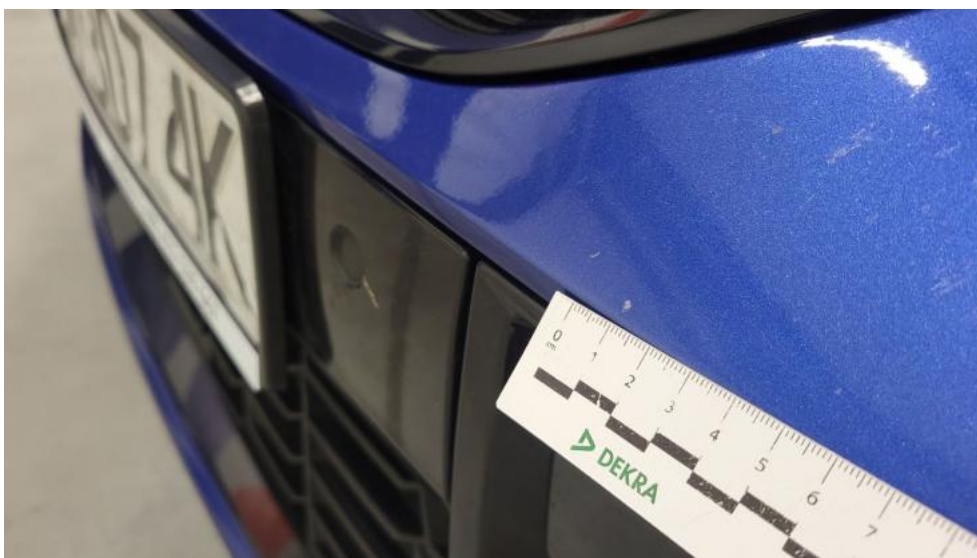
Photo 48.

Zderzak - Rysa/odprysk 1

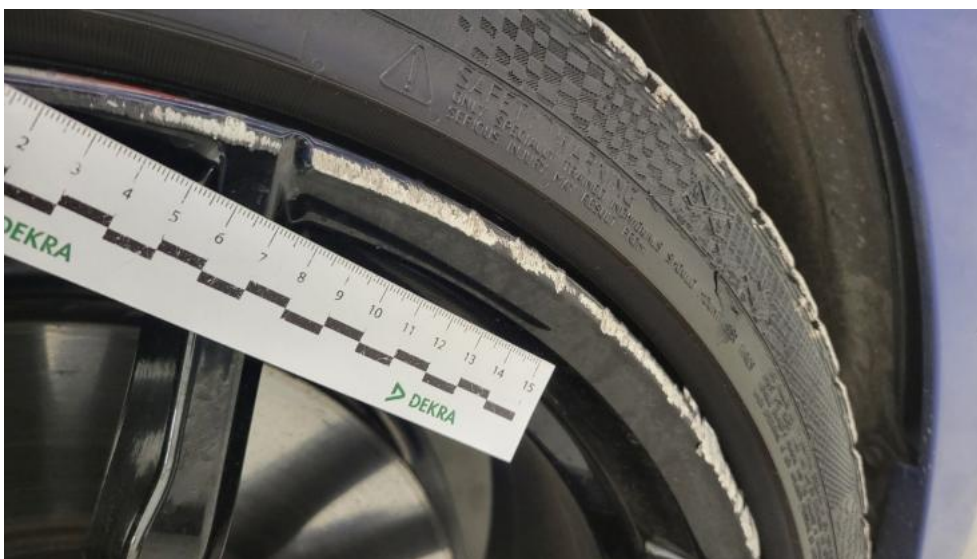
Photo 51.
Felga aluminiowa przednia P - Rysa/odprysk 1

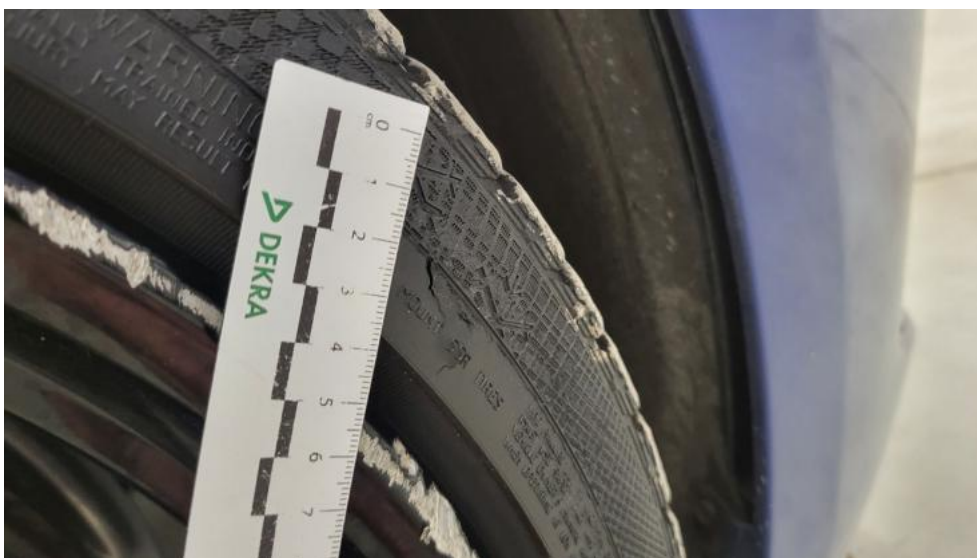
Photo 52.
Opona przednia P - Pęknięcie/rozerwanie 1

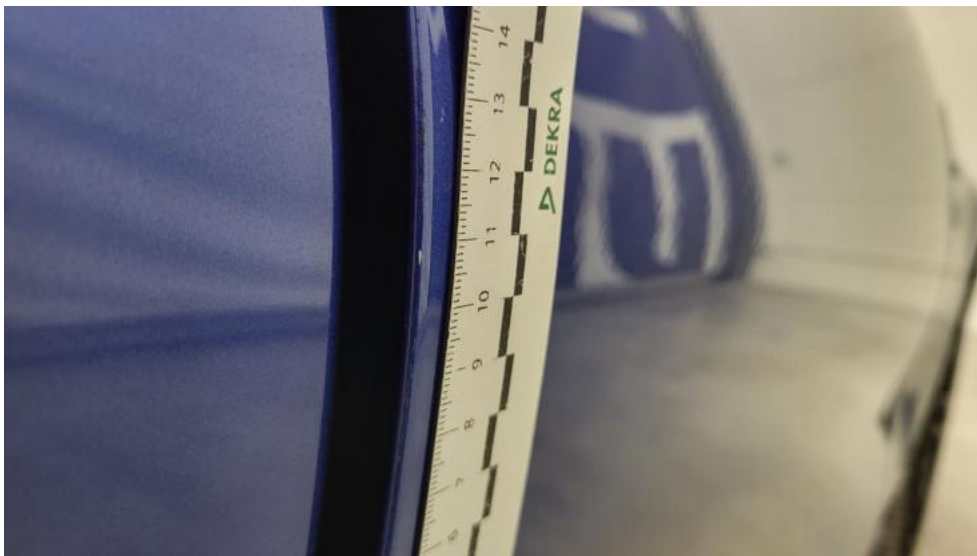
Photo 53.

Drzwi przednie P - Rysa/odprysk 1

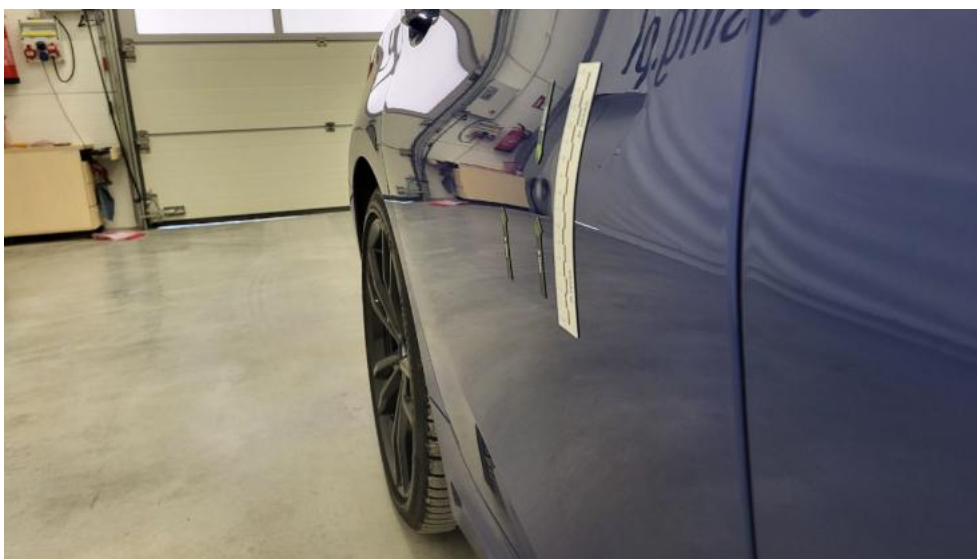
Photo 55.
Drzwi tylne P - Wgniecenie/odkształcenie 1

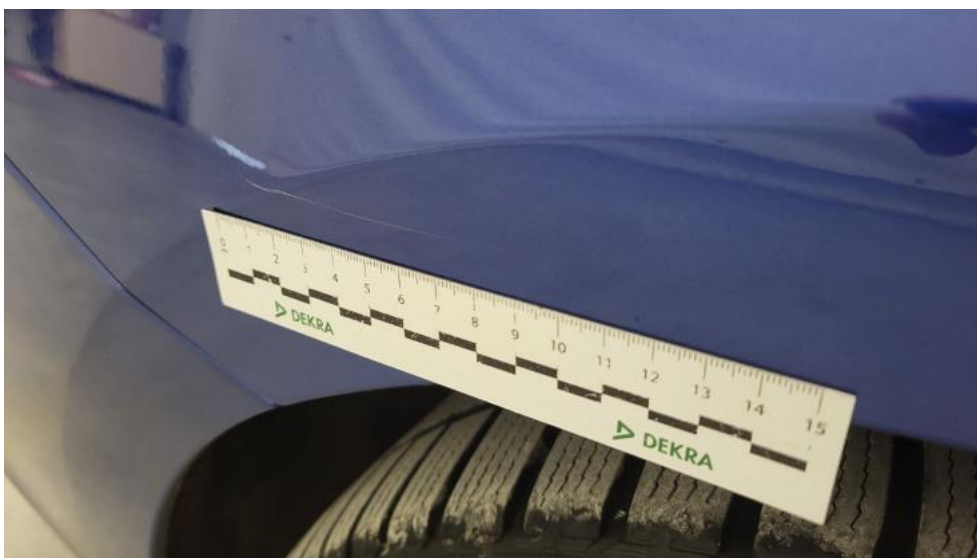
Photo 56.
Błotnik tylny P / Ściana boczna P - Rysa/odprysk 1

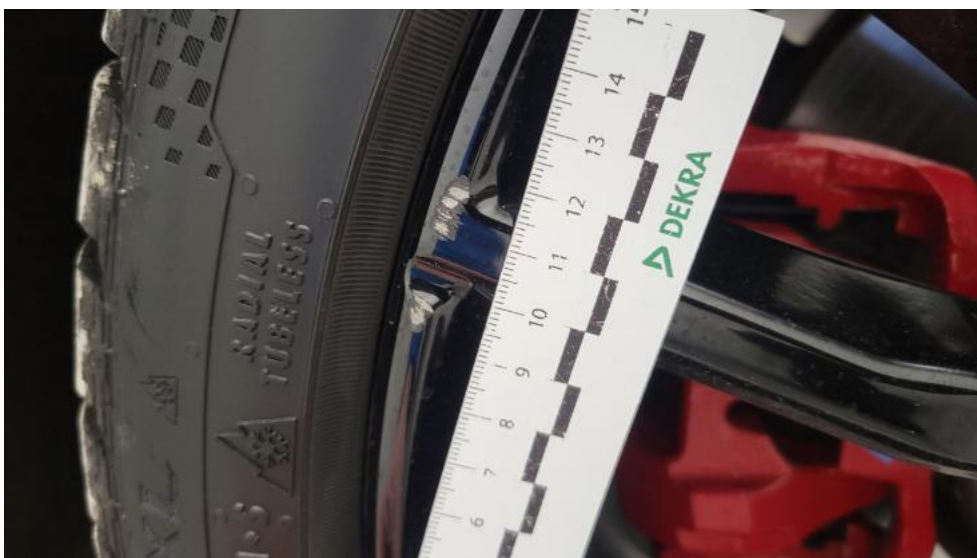
Photo 62.
Felga aluminiowa tylna L - Rysa/odprysk 1

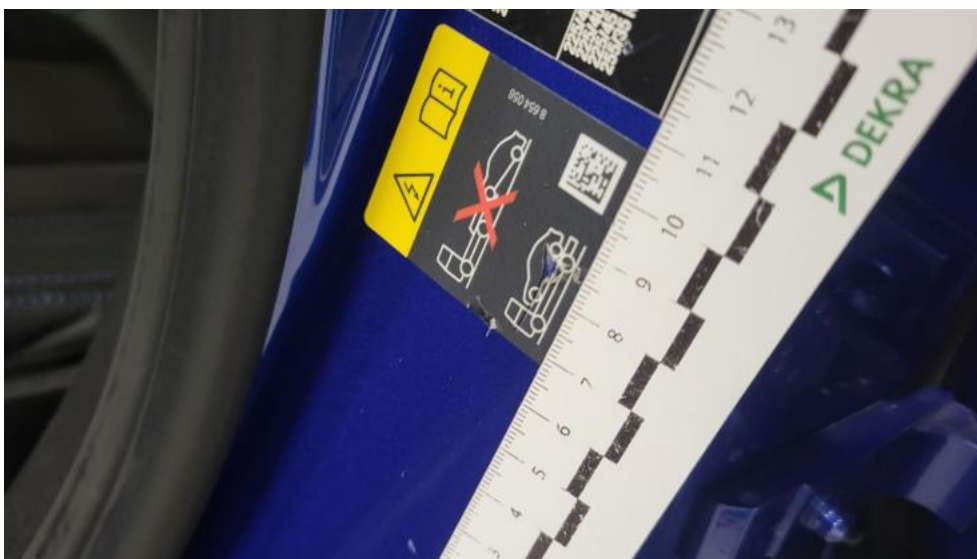
Photo 69.
Słupek środkowy L - Rysa/odprysk 1

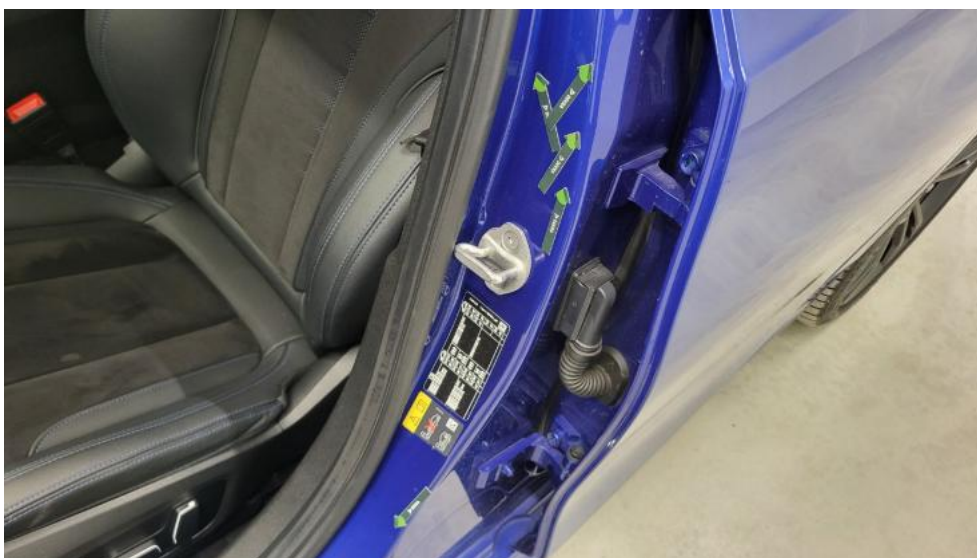
Photo 70.
Słupek środkowy L - Wgniecenie/odkształcenie 1

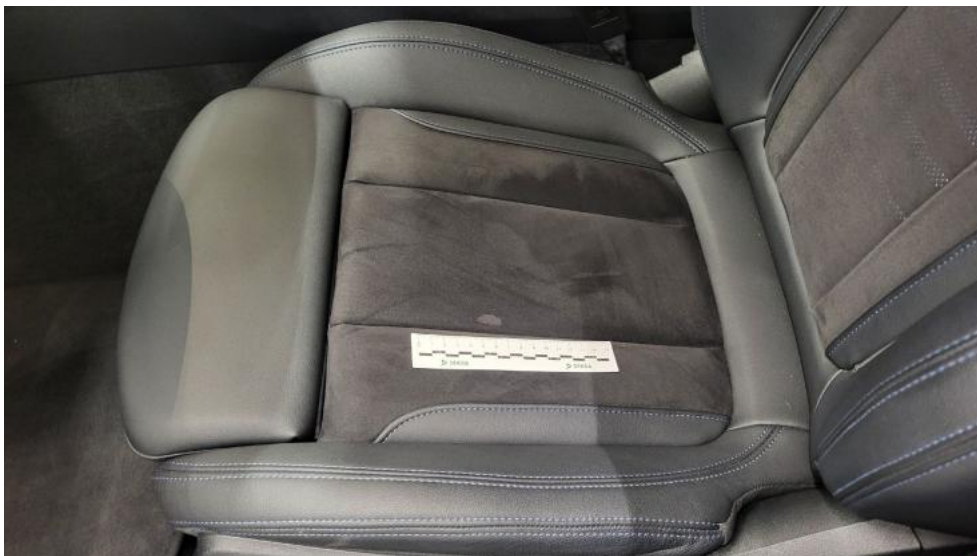
Photo 73.
Fotel prz. lew. - Inne 1

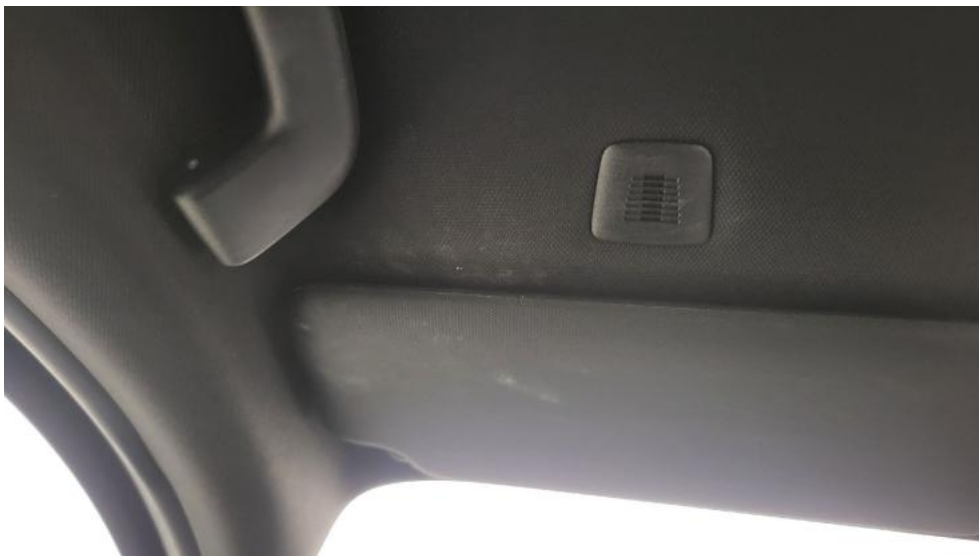
Photo 77.
Podsufitka - Inne 1
