Nr zlecenia DEKRA: PKOL(W)/LODZ/06061/26/01/23  
Nr zlecenia/szkody: 24/009967  
Data zlecenia: 23-01-2026

**DEKRA Polska - Centrala**  
02-673 Warszawa, ul. Konstruktorska 12A

| Producent | BMW |
| Model | X6 [G06] 23- |

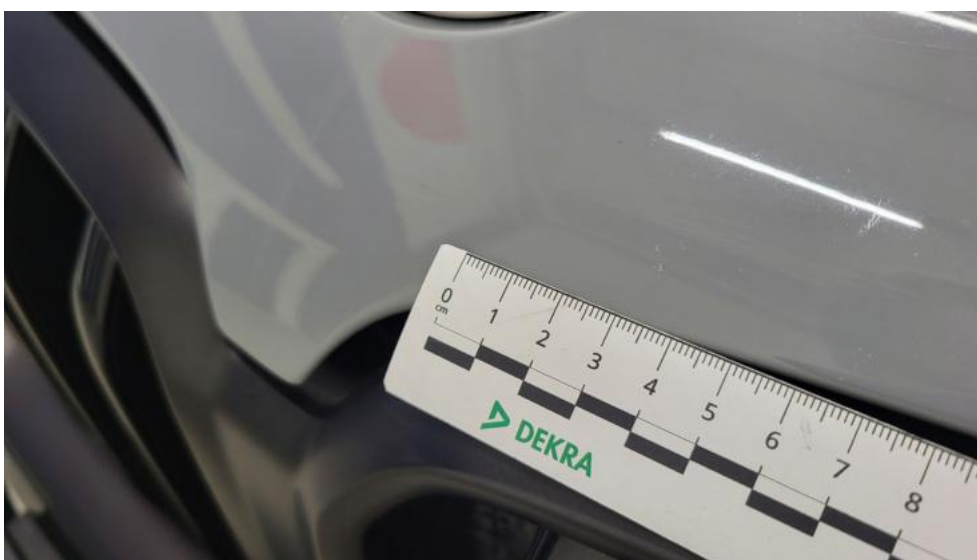
**Fot. 44.**  
Pokrywa komory silnika - Rysa/odprysk 1

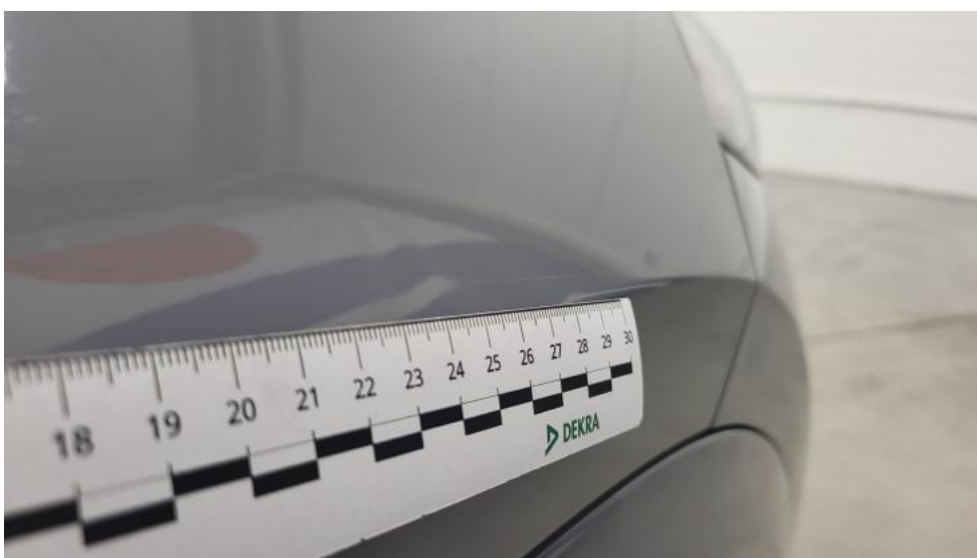
**Fot. 46.**

Łotnik przedni P - Rysa/odprysk 1

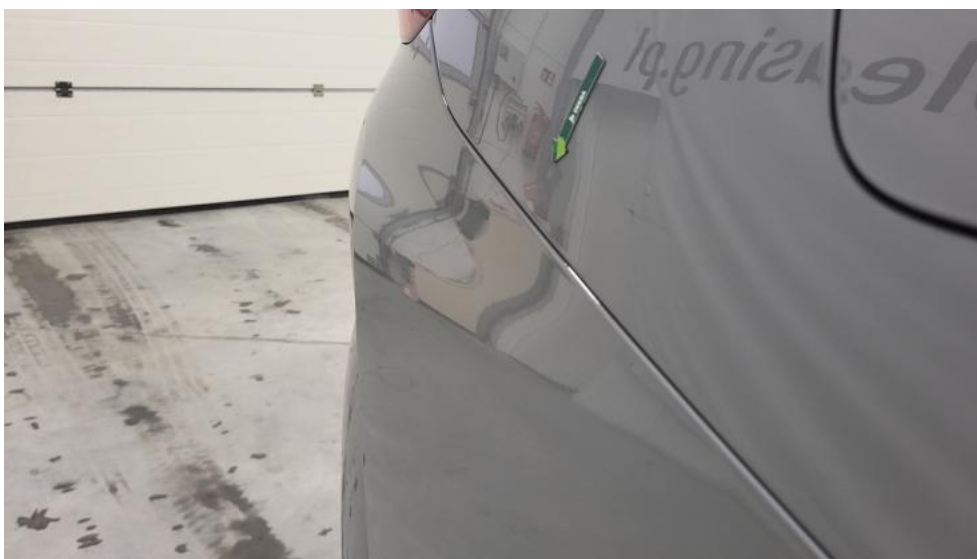
**Fot. 49.**

Łotnik tylny P / Ściana boczna P - Wgniecenie/odkształcenie 1

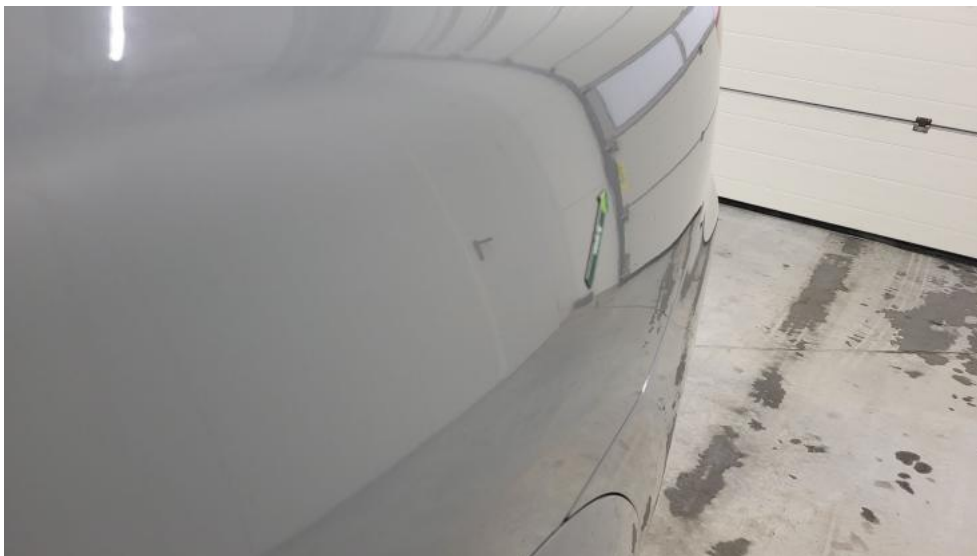
**Fot. 51.**

| Nr punktu kontroli | Kontrolowany element | Zmierzony przedział grubości powłoki lakierowej [μm] |
|---|---|---|
| 9 | Ściana boczna lewa | 150 - 300 |

Błotnik tylny L / Ściana boczna L - Wgniecenie/odkształcenie 1

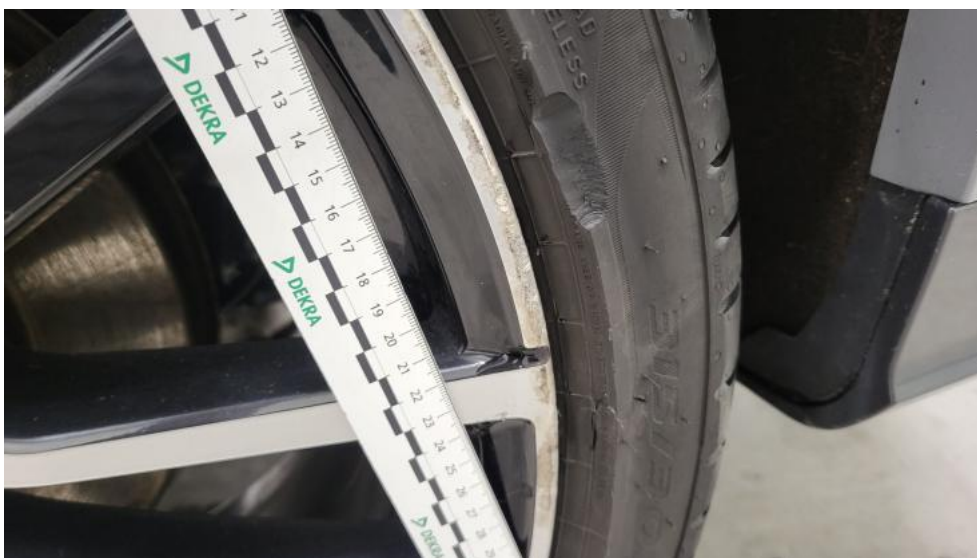
**Fot. 52.**

Felga aluminiowa tylna L - Rysa/odprysk 1

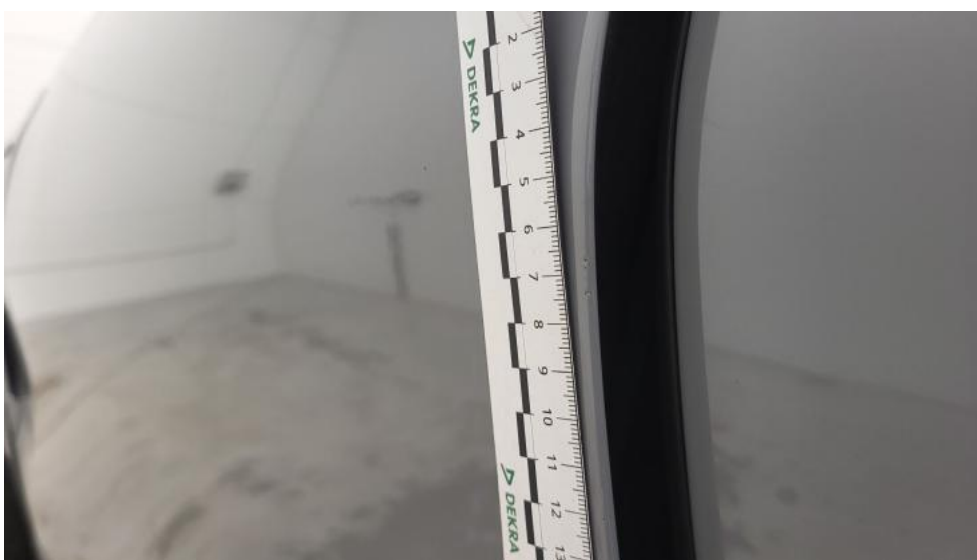
**Fot. 54.**

Drzwi przed L - Rysa/odprysk 1

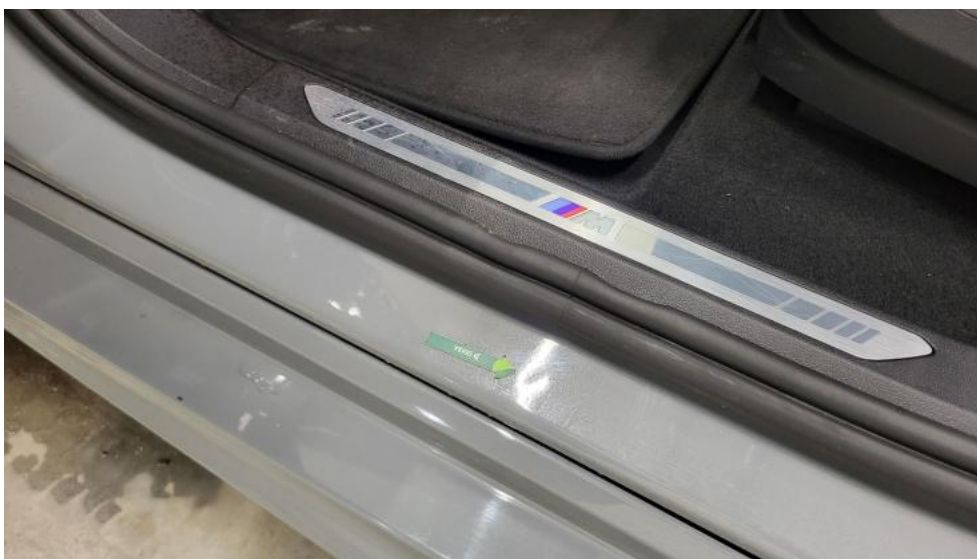
**Fot. 55.**

Próg L - Wgniecenie/odkształcenie 1

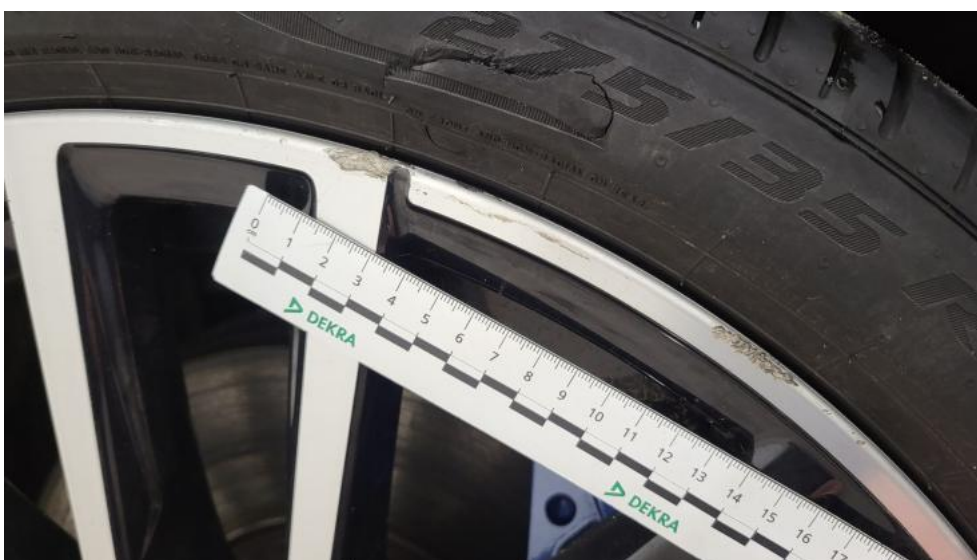
**Fot. 56.**

Felga Aluminiowa przednia L - Rysa/odprysk 1

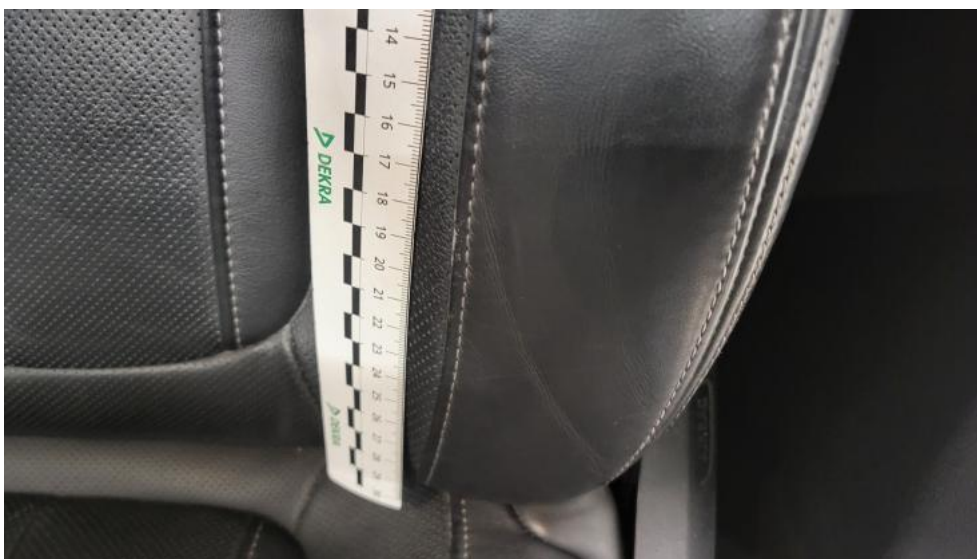
**Fot. 59.**

Fotel prz. lew. - Rysa/odprysk 1

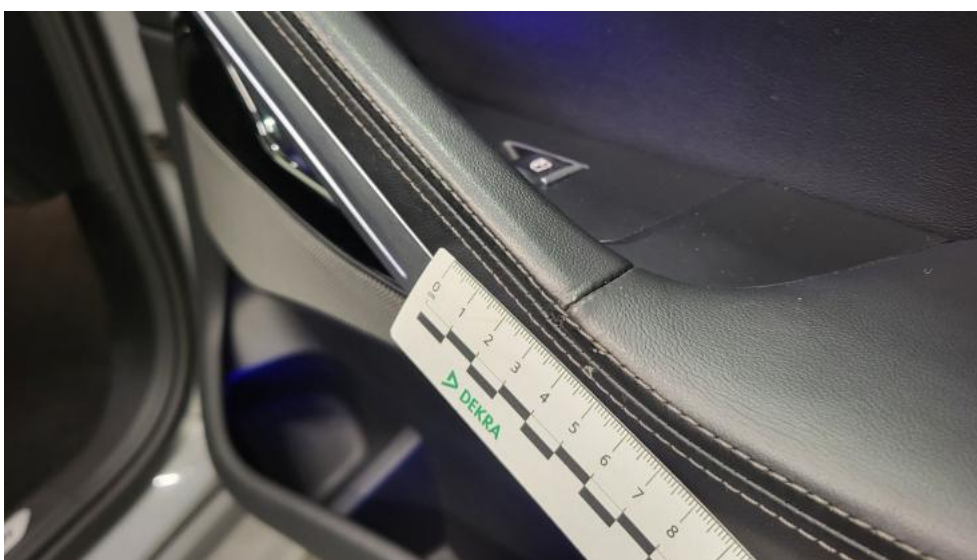
**Fot. 60.**

Tapicerka drzwi przednich P - Rysa/odprysk 1

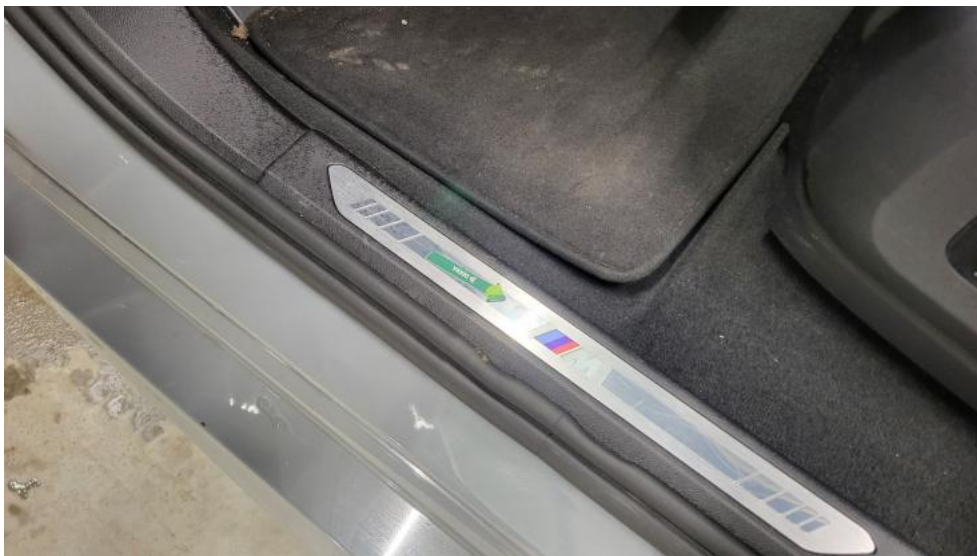
**Fot. 61.**

Listwy progowe lew. - Wgniecenie/odkształcenie 1

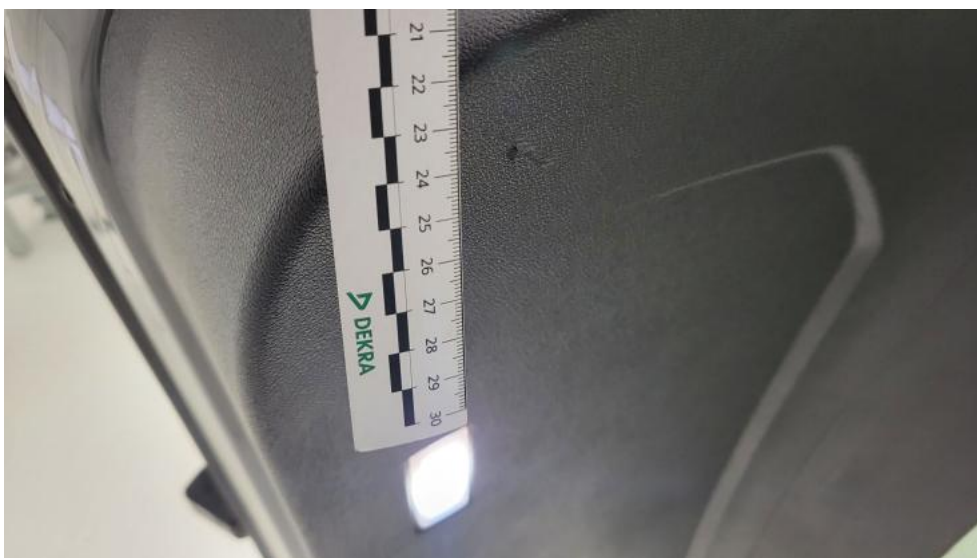
**Fot. 62.**

Wykładzina pokryw tylniej - Rysa/odprysk 1
