Nr zlecenia DEKRA: PKOL(W)/LODZ/90542/25/11/21  
Nr zlecenia/szkody: 23/013099  
Data zlecenia: 21-11-2025

**Dane pojazdu**

| Model | Mondeo Kombi 14-19 |
| Typ/wersja | Mondeo 2.0 TDCi Edition PowerShift |

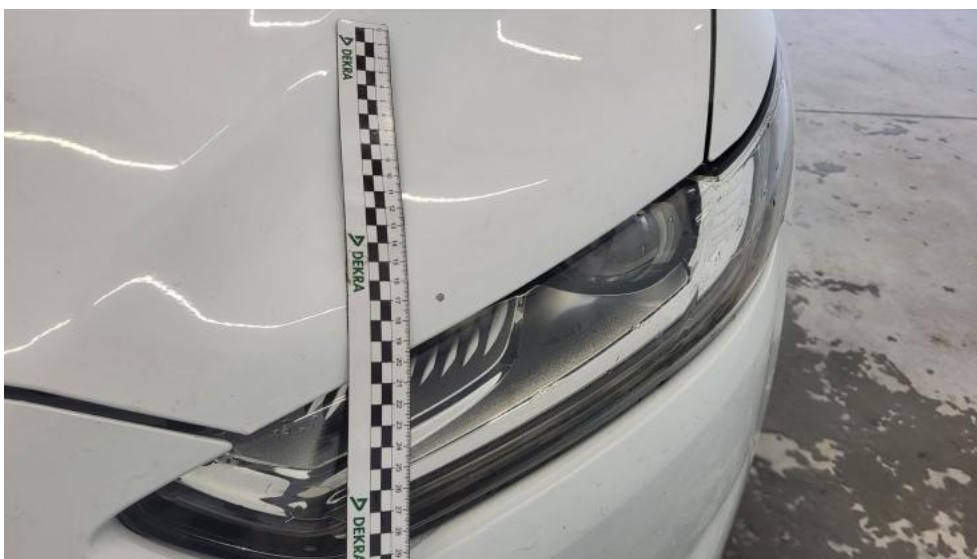
**Fot. 39.**

Pokrywa komory silnika - Rysa/odprysk 1

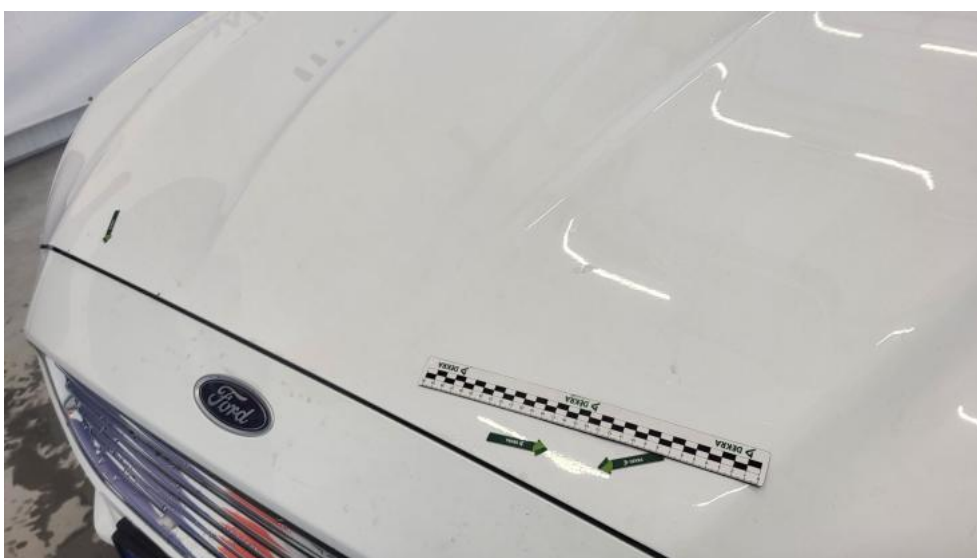
**Fot. 40.**

Pokrywa komory silnika - Wgniecenie/odkształcenie 1

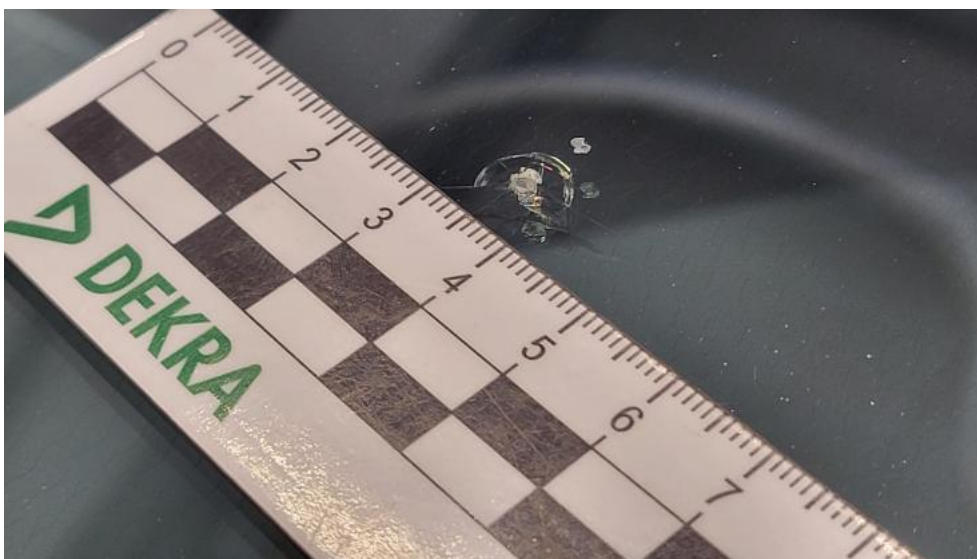
Rysy na samochodzie. Pierwsza rejestracja w kraju 23-03-2021. Poziom płynu układu chłodniczego poniżej minimum. Odpryski na szybie czołowej.

**Fot. 43.**

Szyba czołowa - Pęknięcie/rozerwanie 1

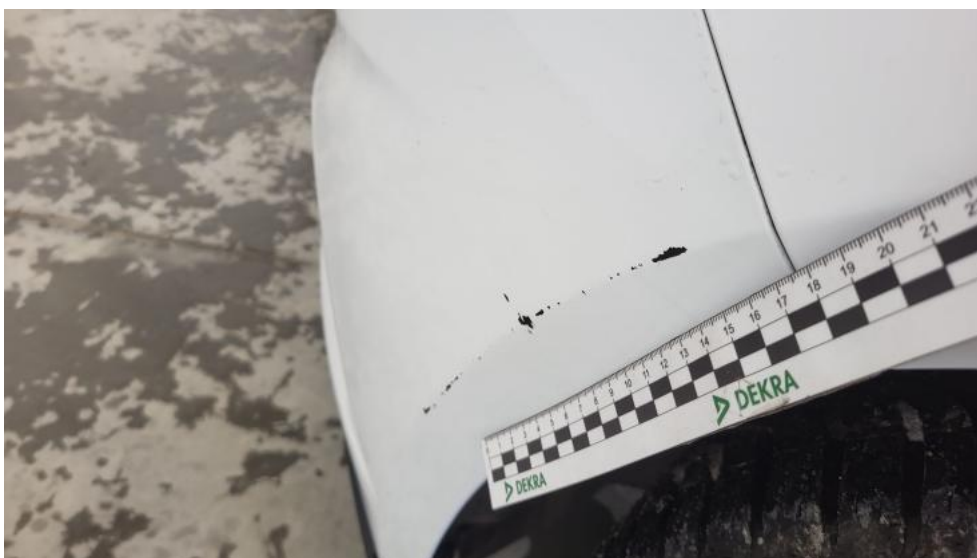
**Fot. 44.**

Zderzak - Rysa/odprysk 1

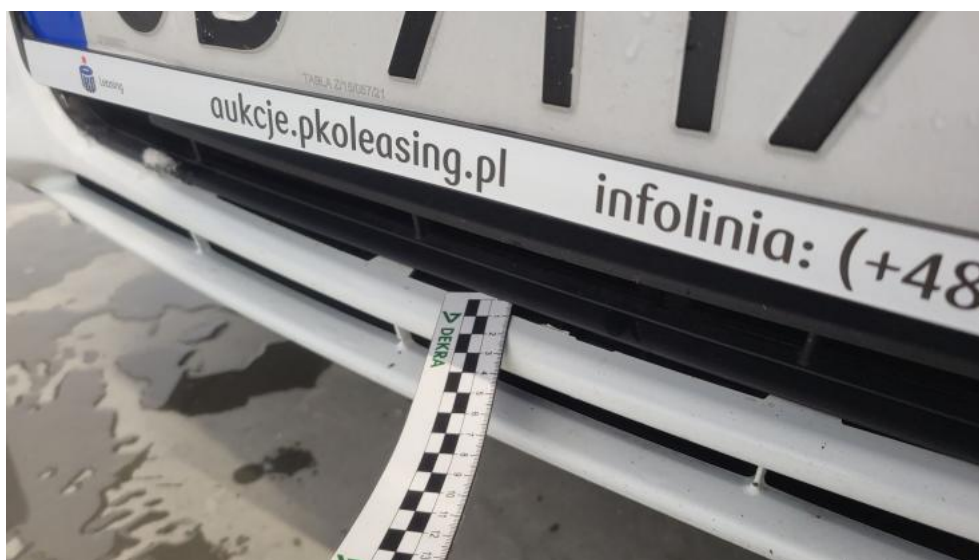
**Fot. 46.**  
Zderzak - Inne 1

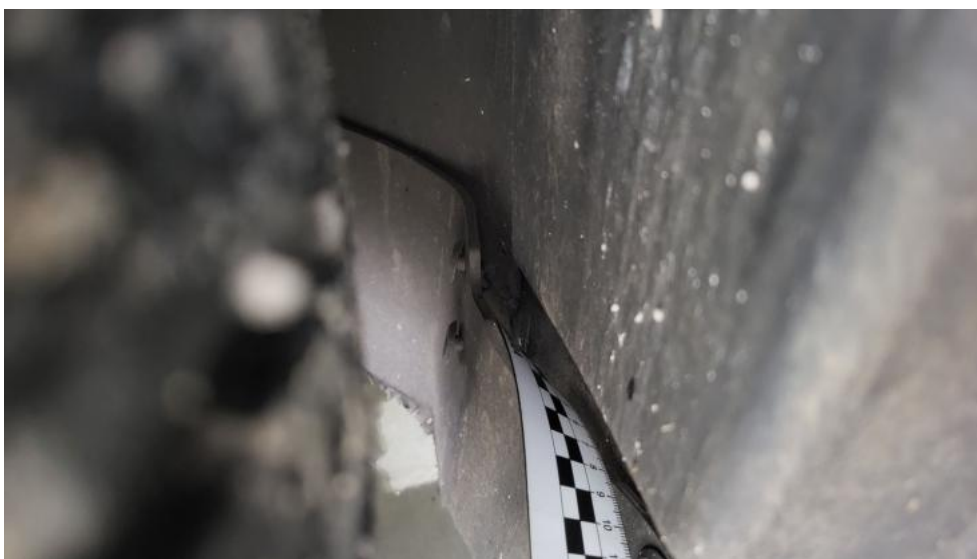
**Fot. 51.**

Nadkole przednie P - Inne 1

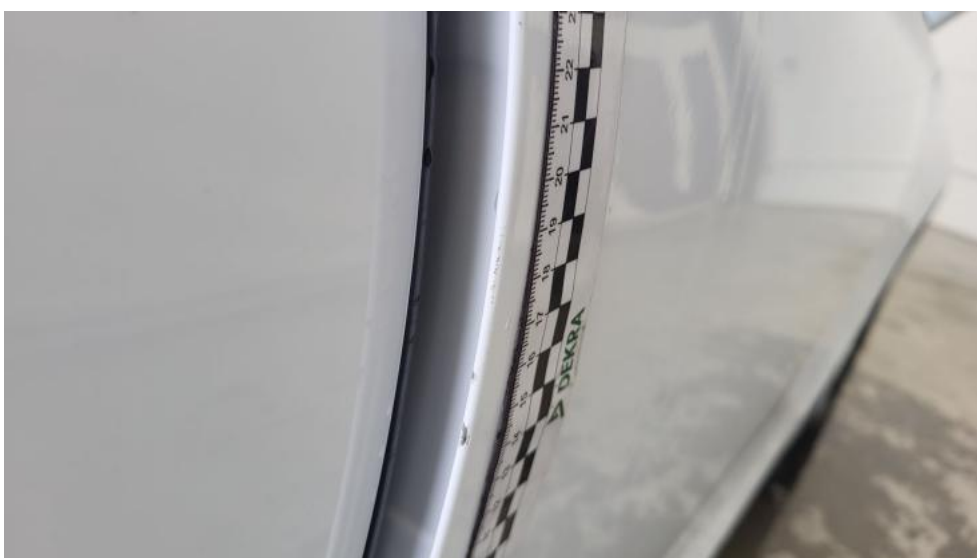
**Fot. 52.**

Drzwi przednie P - Rysa/odprysk 1

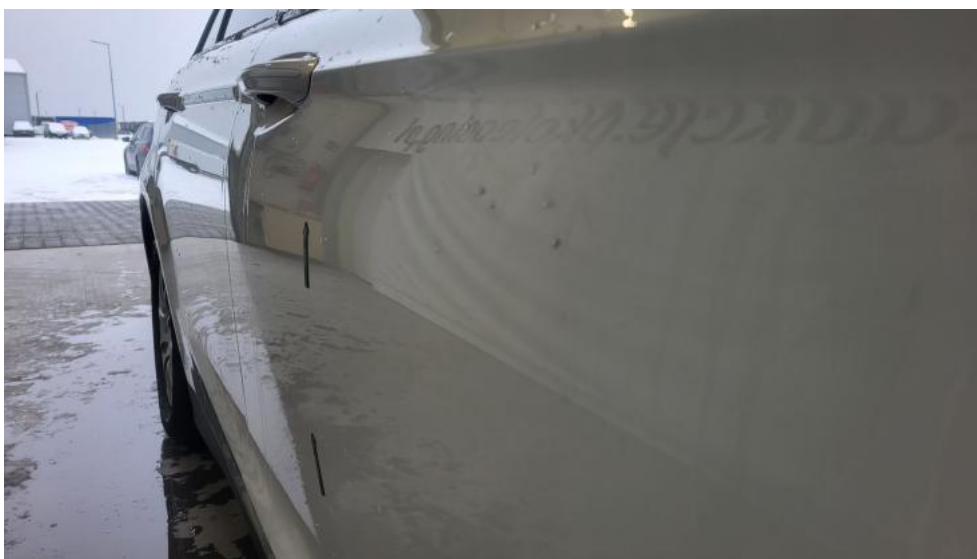
**Fot. 53.**

Drzwi przednie P - Wgniecenie/odkształcenie 1

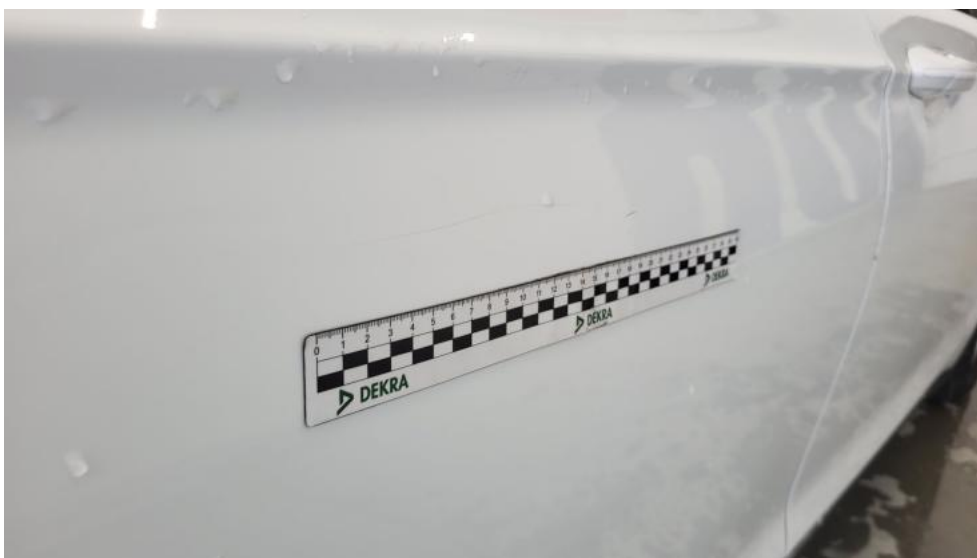
**Fot. 54.**

Drzwi tylne P - Rysa/odprysk 1

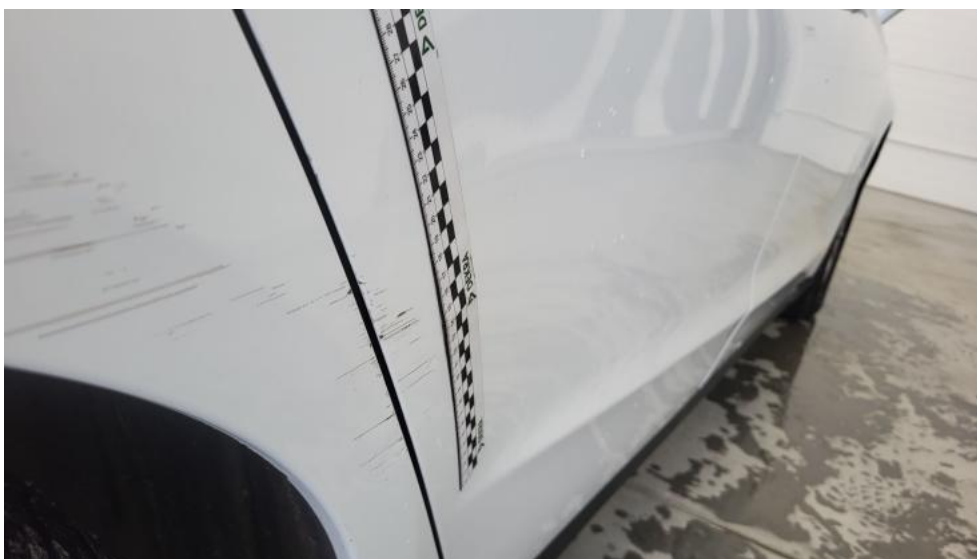
**Fot. 55.**

Drzwi tylne P - Rysa/odprysk 2

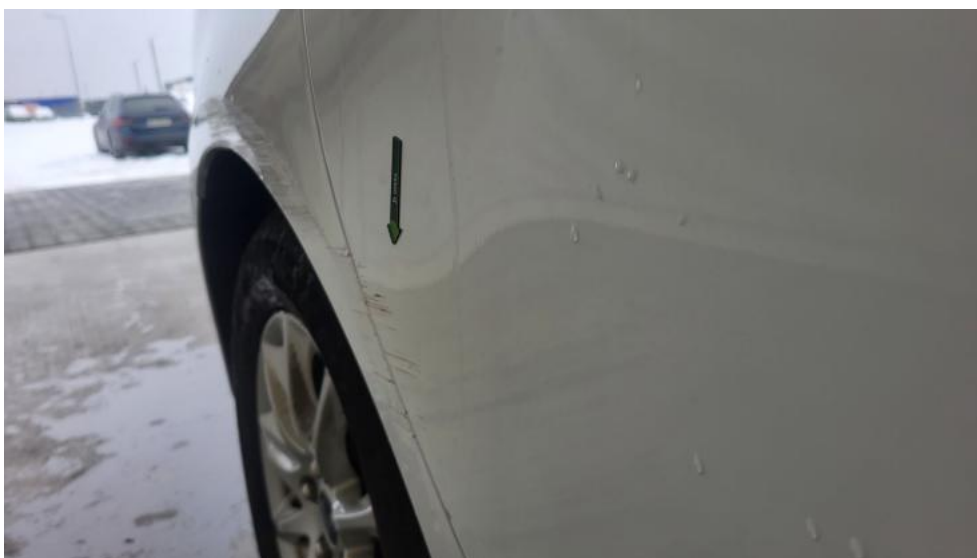
**Fot. 56.**

Drzwi tylne P - Wgniecenie/odkształcenie 1

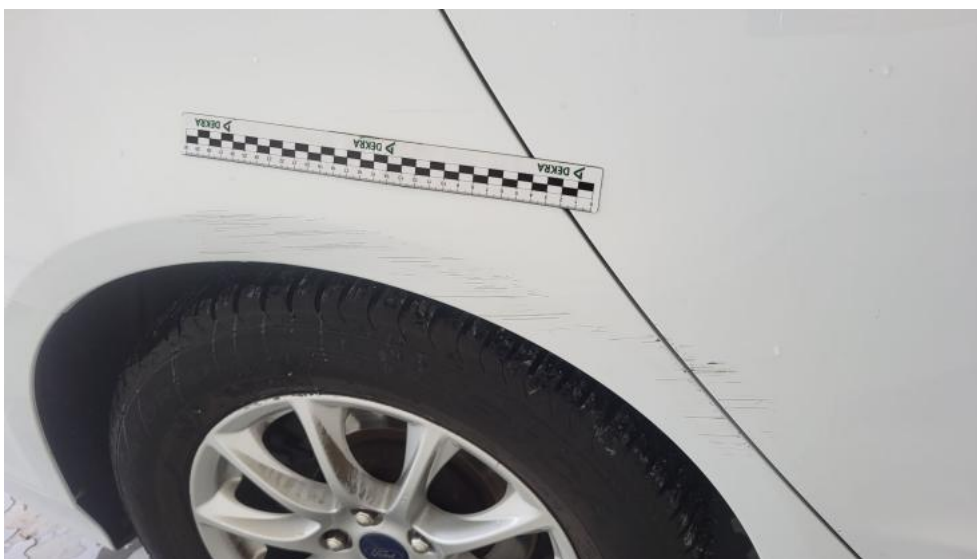
**Fot. 57.**

Błotnik tylny P / Ściana boczna P - Rysa/odprysk 1

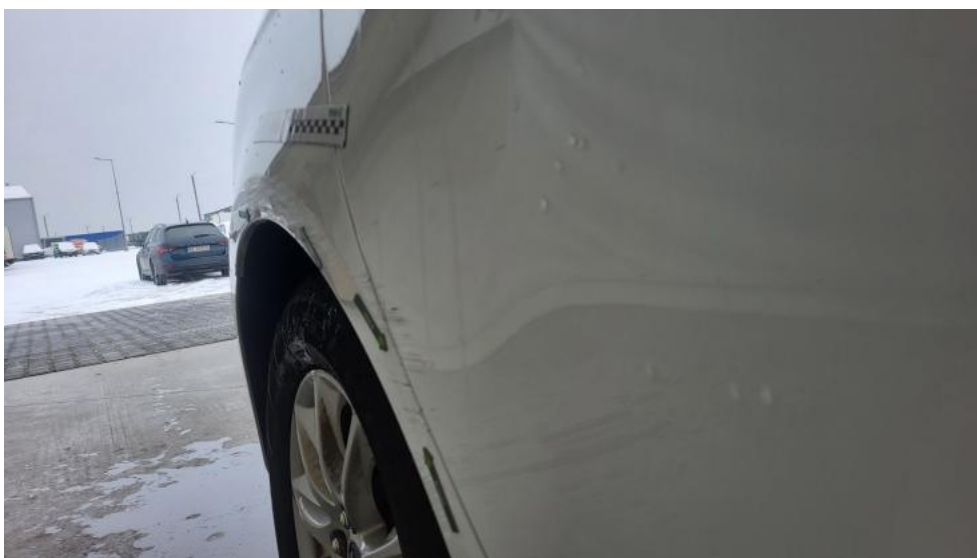
**Fot. 58.**

Błotnik tylny P / Ściana boczna P - Wgniecenie/odkształcenie 1

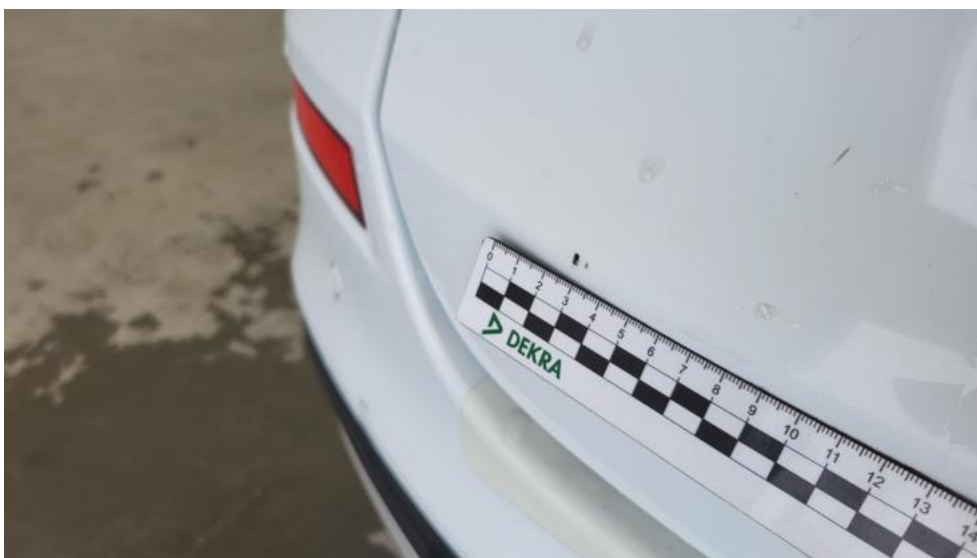
**Fot. 60.**

Pokrywy bagażnika - Rysa/odprysk 1

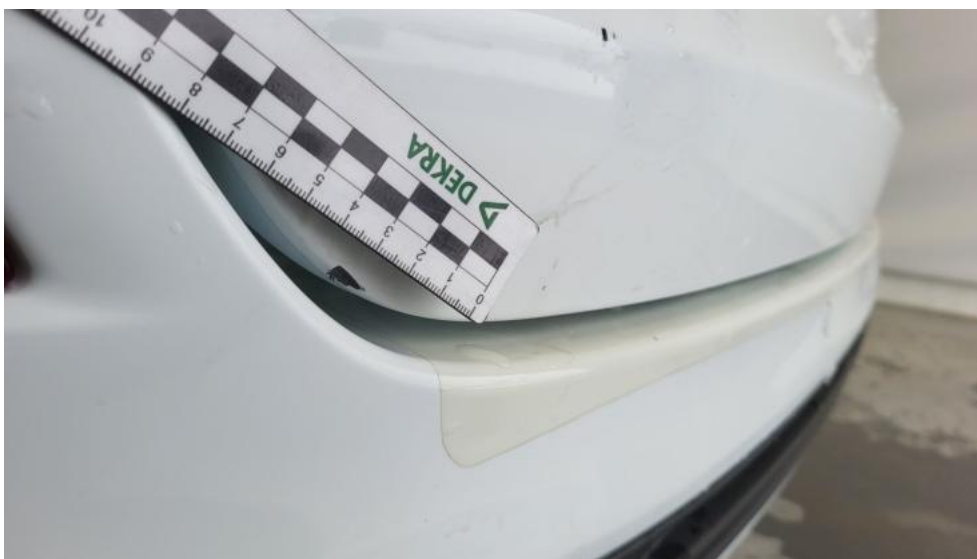
**Fot. 61.**

Pokrywy bagażnika - Rysa/odprysk 2

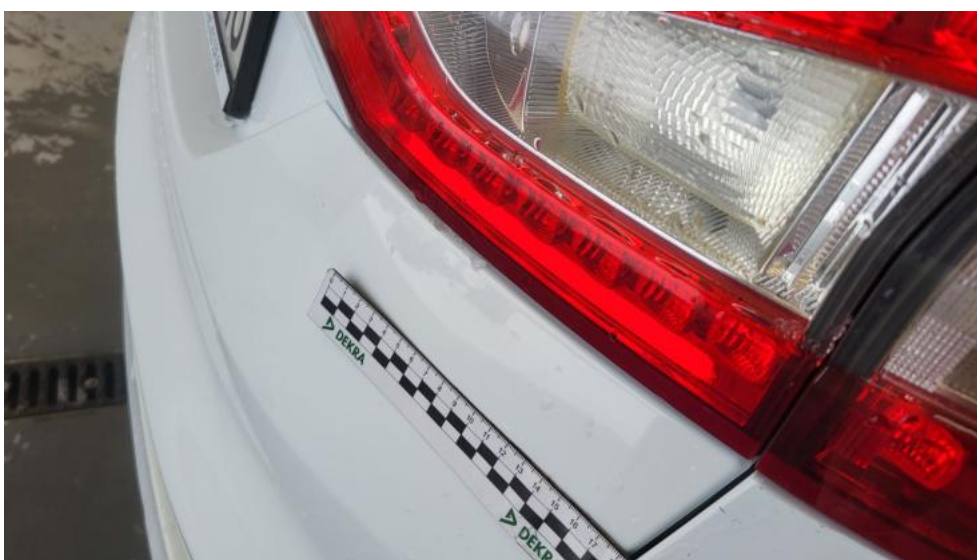
**Fot. 62.**

Pokrywy bagażnika - Wgniecenie/odkształcenie 1

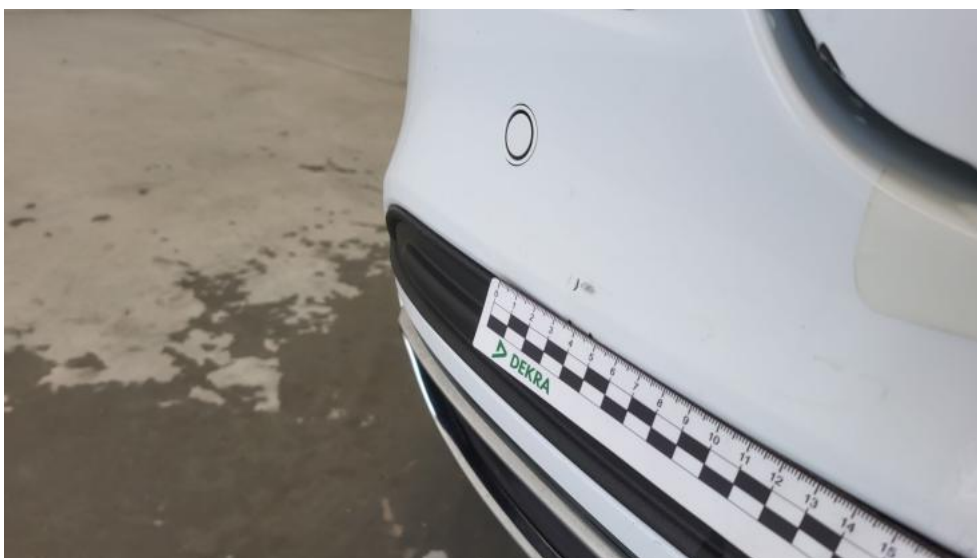
**Fot. 64.**

Zderzak tylny - Wgniecenie/odkształcenie 2

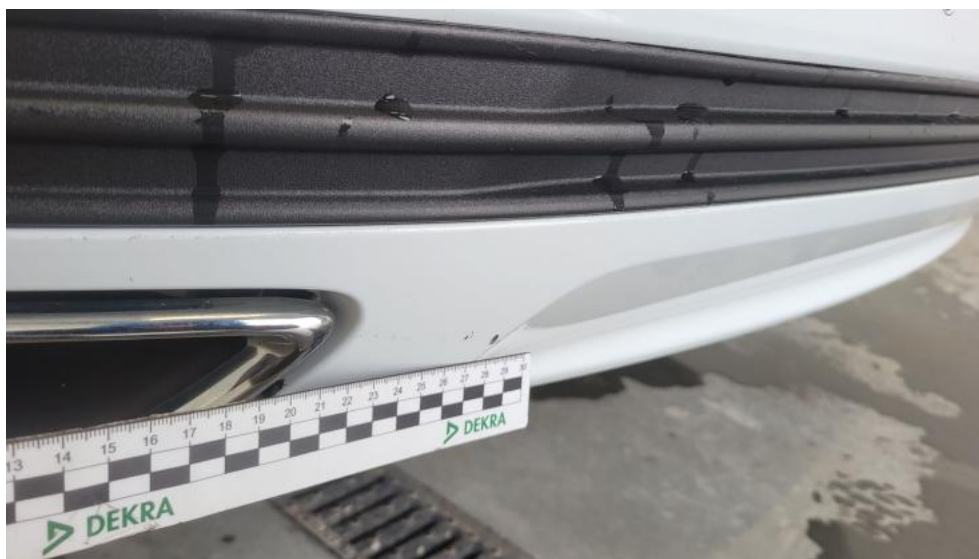
**Fot. 65.**

Zderzak tylny cz dolna - Rysa/odprysk 1

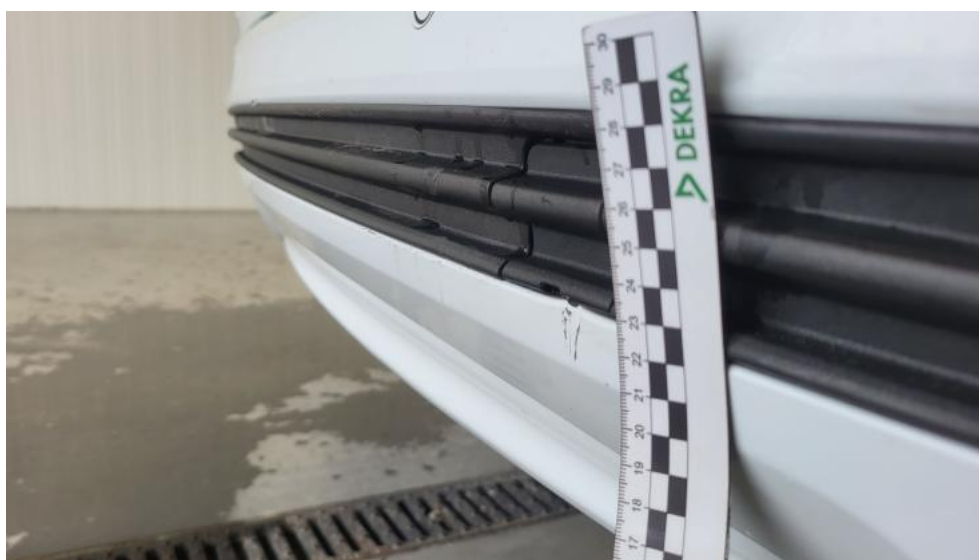
**Fot. 66.**

Zderzak tylny cz dolna - Wgniecenie/odkształcenie 1

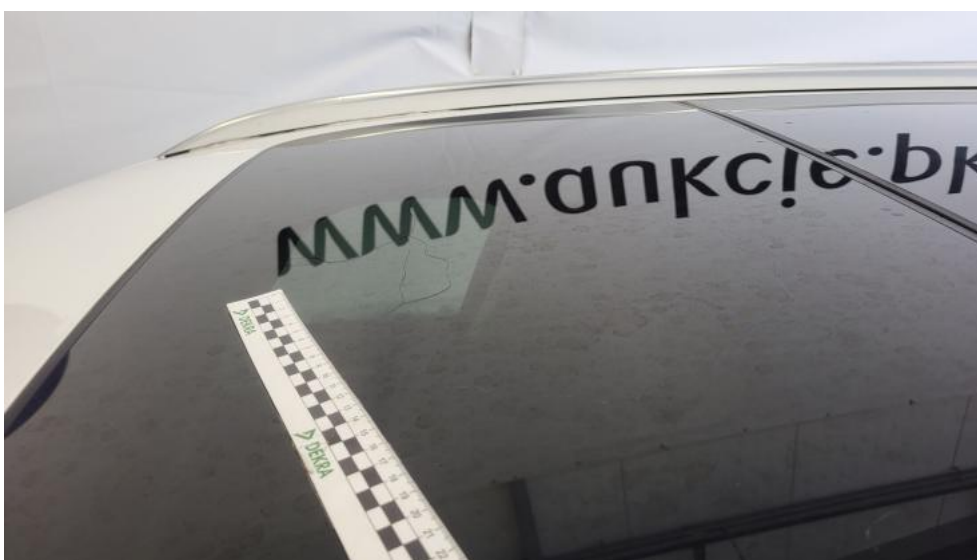
**Fot. 70.**

Szyberdach - Pęknięcie/rozerwanie 1

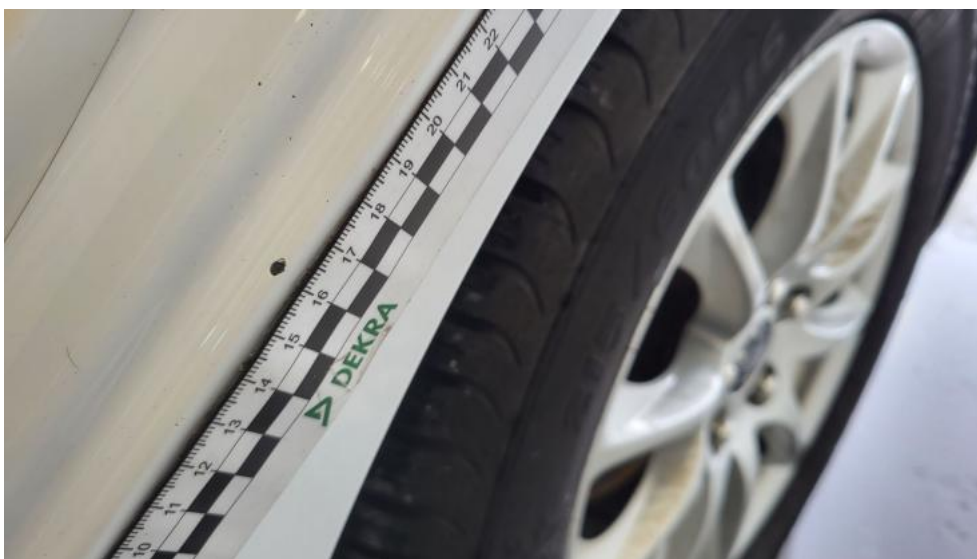
**Fot. 71.**

Błotnik tylny L / Ściana boczna L - Rysa/odprysk 1

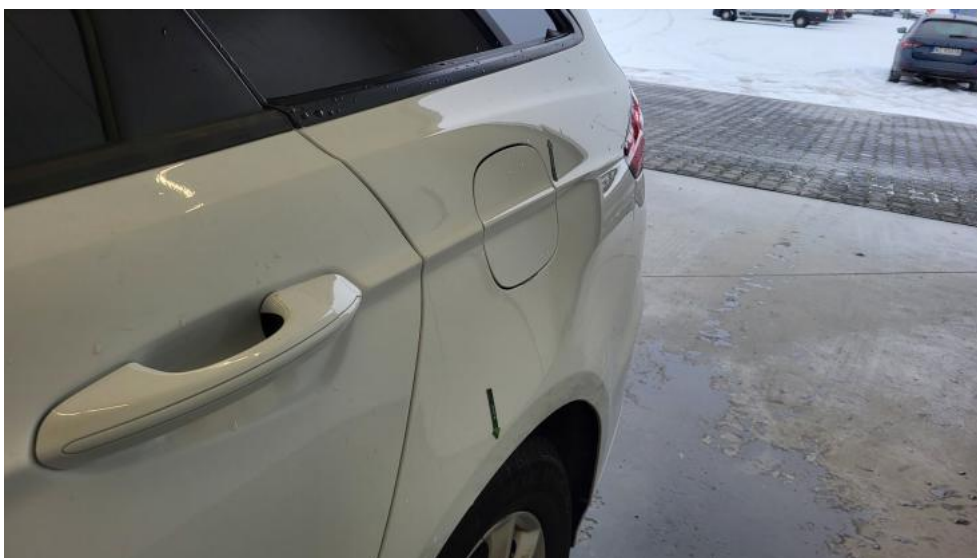
**Fot. 72.**

Błotnik tylny L / Ściana boczna L - Wgniecenie/odkształcenie 1

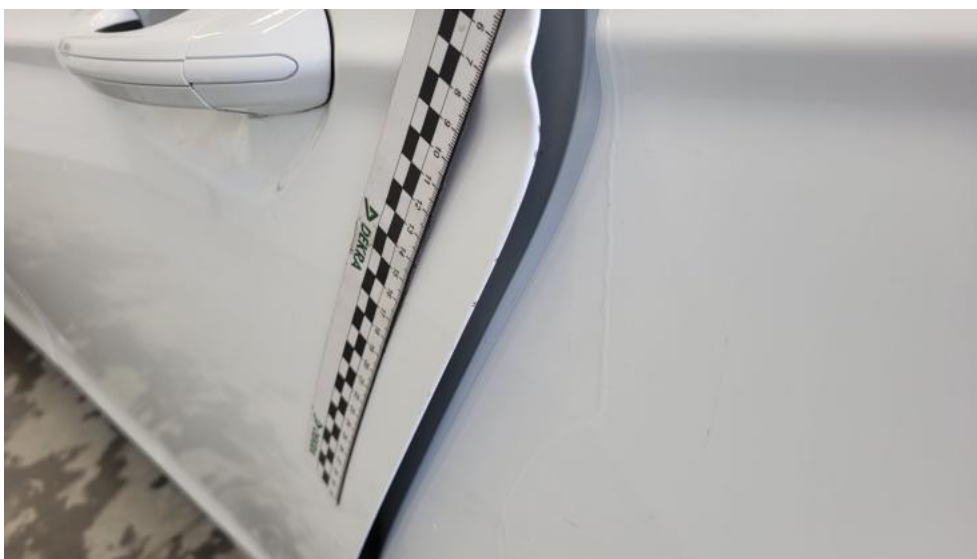
**Fot. 75.**

Drzwi tylne L - Rysa/odprysk 1

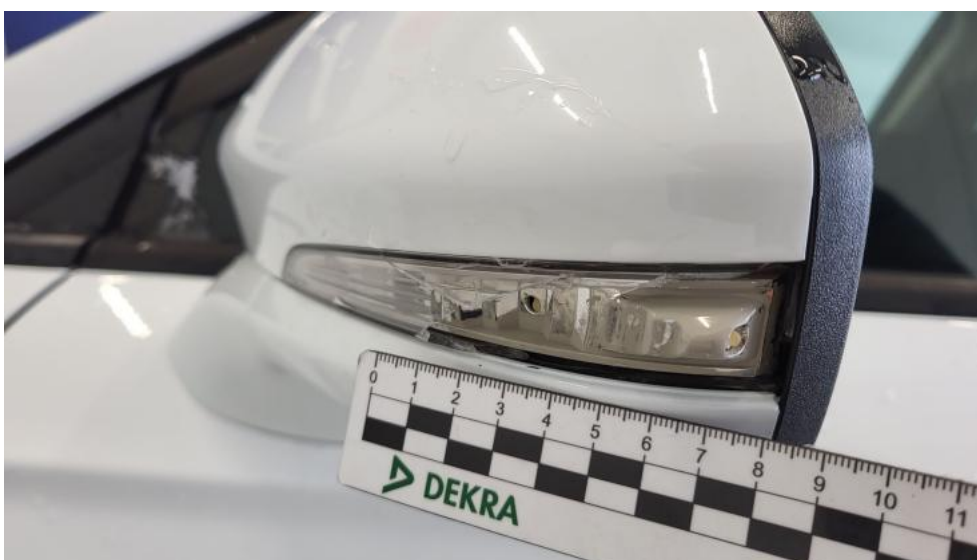
**Fot. 76.**

Lusterko zew L - Pęknięcie/rozerwanie 1

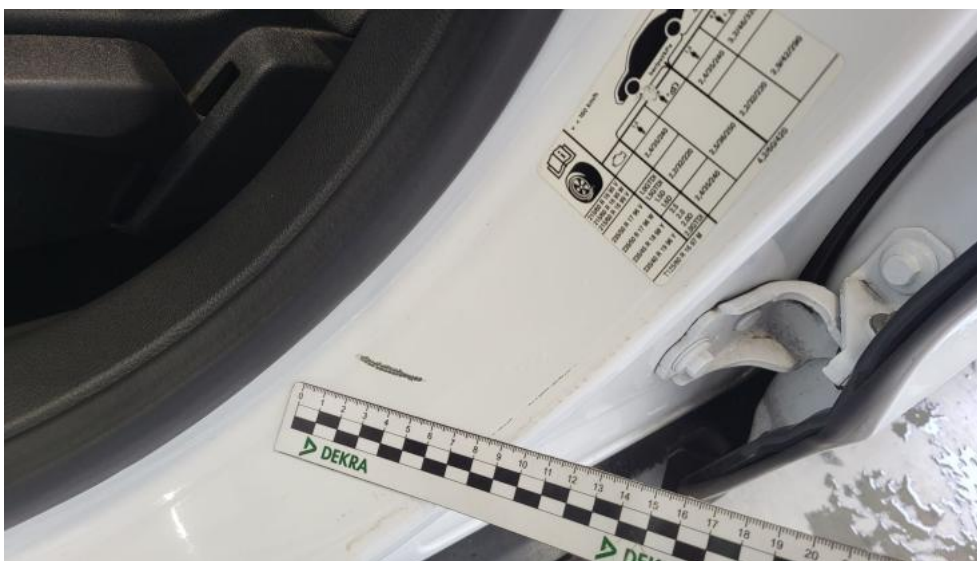
**Fot. 77.**

Stupek środkowy L - Rysa/odprysk 1

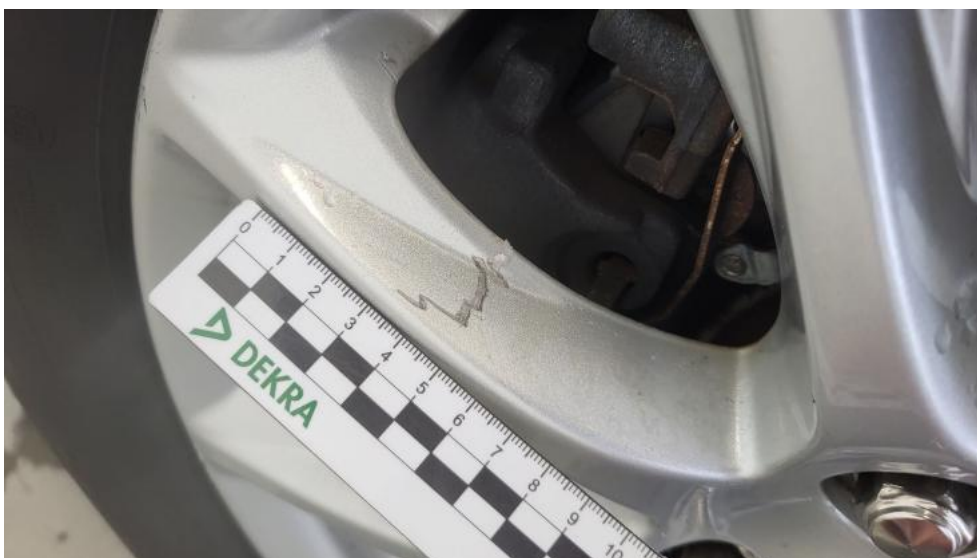
**Fot. 78.**

Felga Aluminiowa przednia L - Rysa/odprysk 1

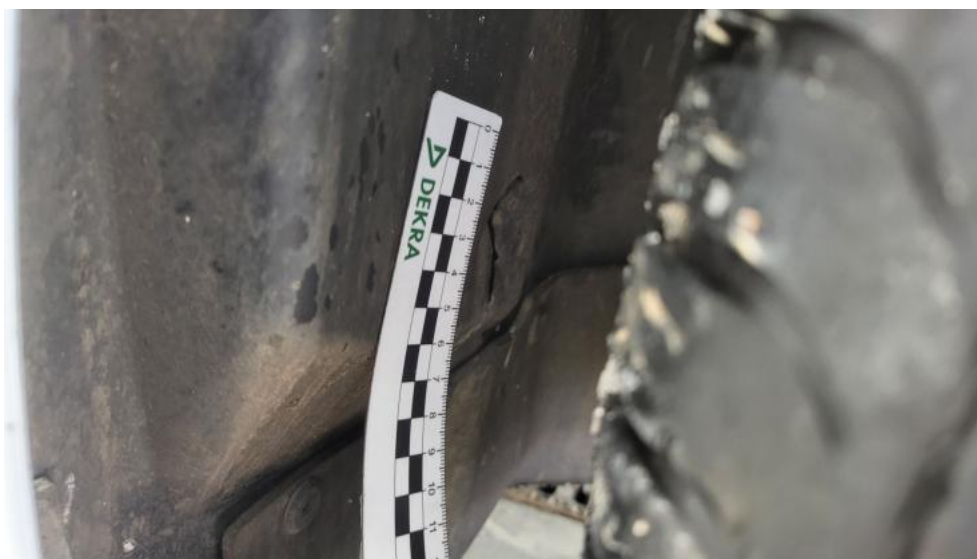
**Fot. 79.**

Nadkole przednie L - Pęknięcie/rozerwanie 1
