DEKRA's commission No. : PKOL(W)/LODZ/92926/25/11/28  
commission/ damage No. : 22/026579  
Date of commission: 28-11-2025

| Manufacturer | LAND ROVER |
| Type / version | Discovery Sport 2.0 TD4 HSE aut |
| Registration /record No. | PY03806 |

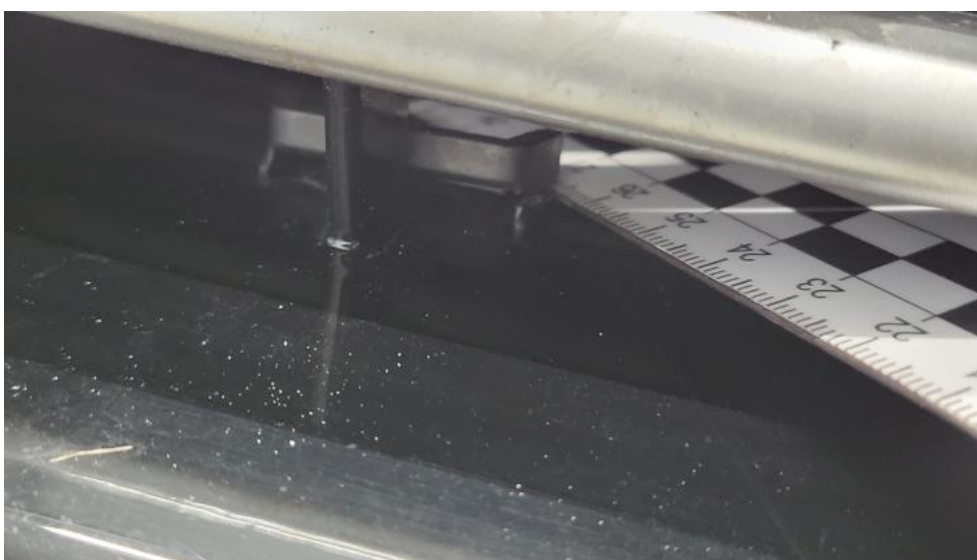
**Photo 42.**

Atrapa przednia - Pęknięcie/rozerwanie 1

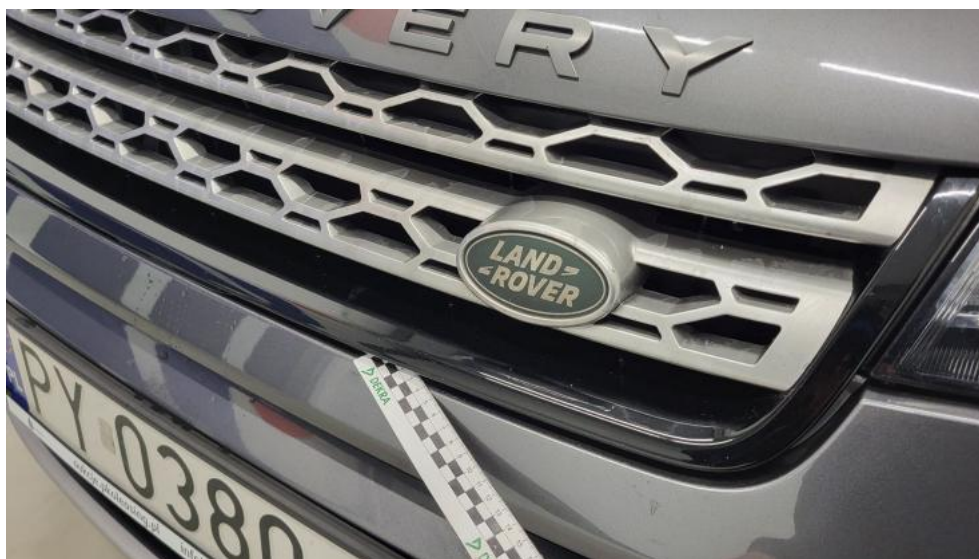
**Photo 43.**

Atrapa przednia - Inne 1

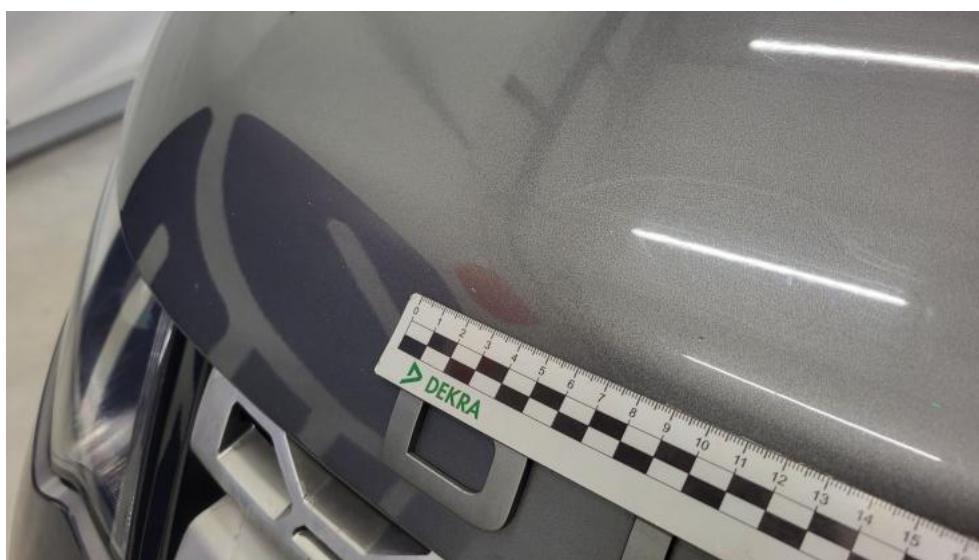
**Photo 44.**

Pokrywa komory silnika - Rysa/odprysk 1

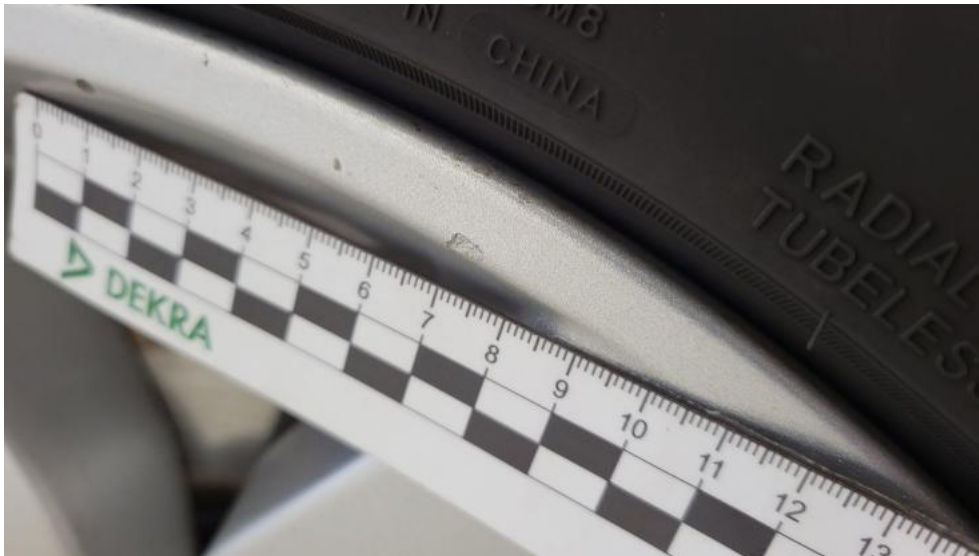
**Photo 45.**

Felga aluminiowa przednia P - Rysa/odprysk 1

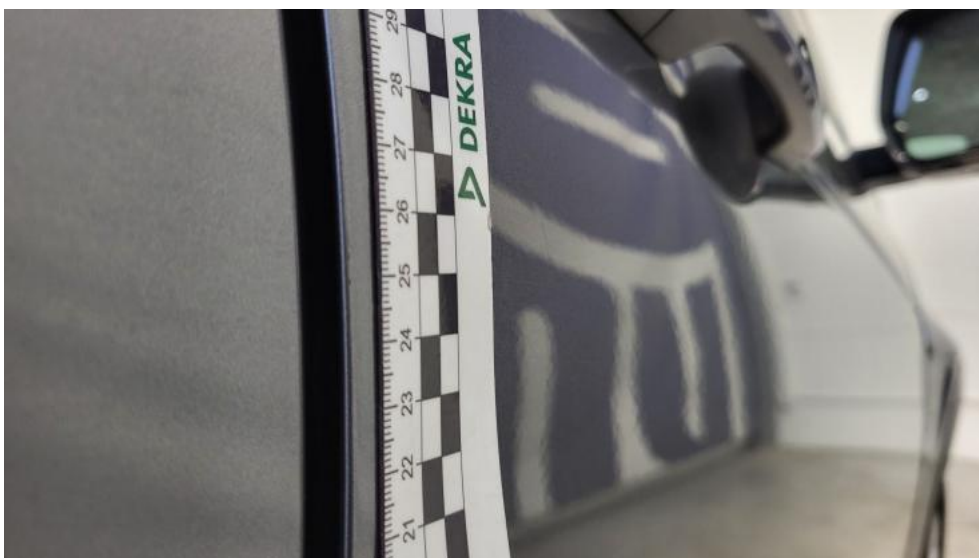
**Photo 46.**

Drzwi przednie P - Rysa/odprysk 1

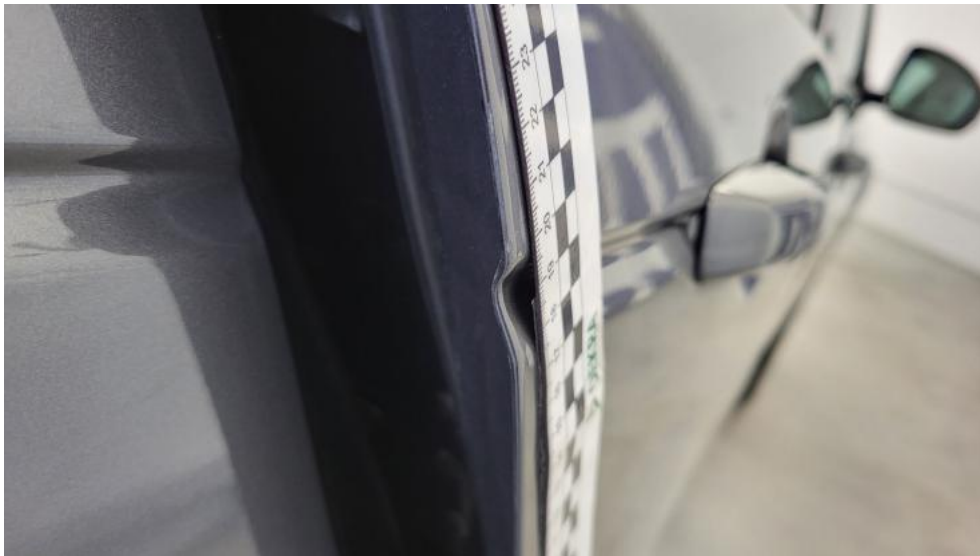
**Photo 47.**

Drzwi tylne P - Rysa/odprysk 1

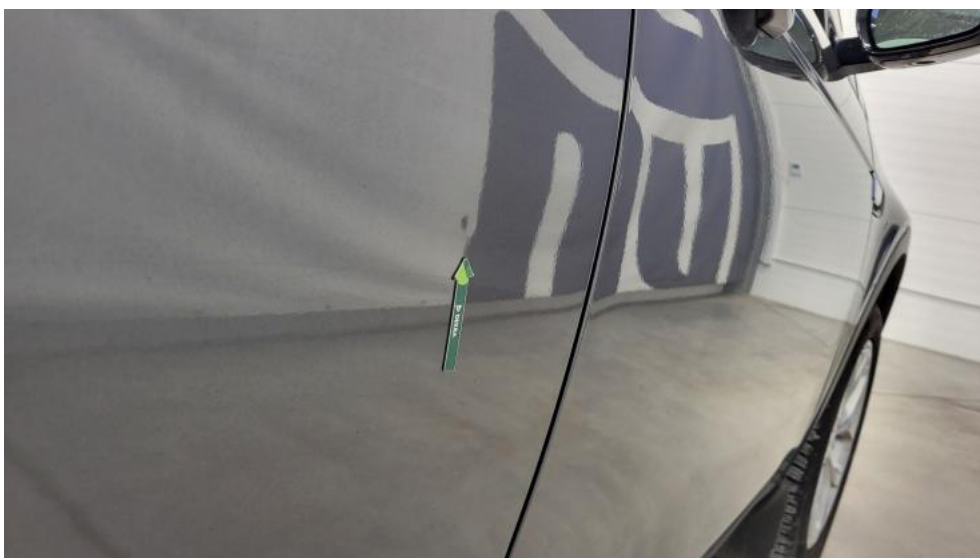
**Photo 48.**

Drzwi tylne P - Wgniecenie/odkształcenie 1

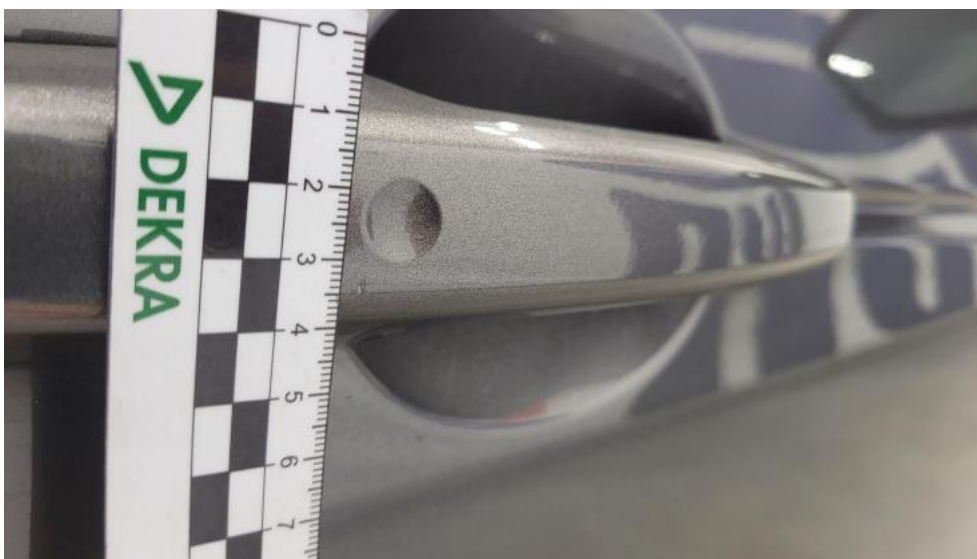
**Photo 49.**

Klamka drzwi prz P - Rysa/odprysk 1

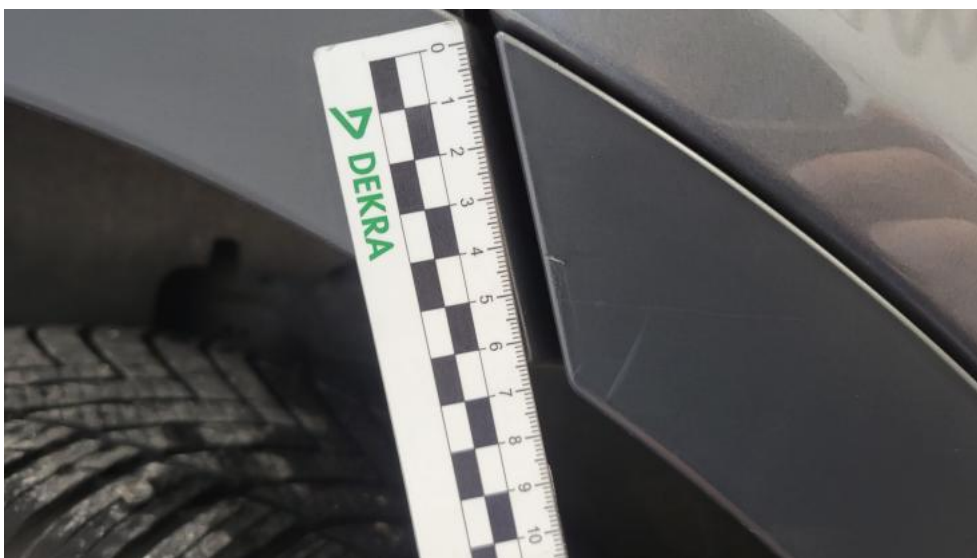
**Photo 50.**

Listwa drzwi tylnych P - Rysa/odprysk 1

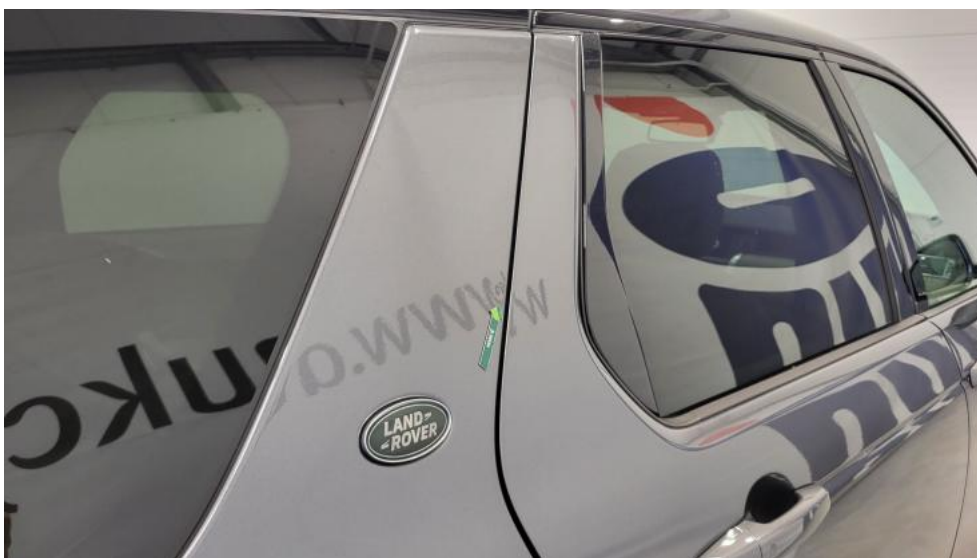
**Photo 52.**

Błotnik tylny P / Ściana boczna P - Wgniecenie/odkształcenie 1

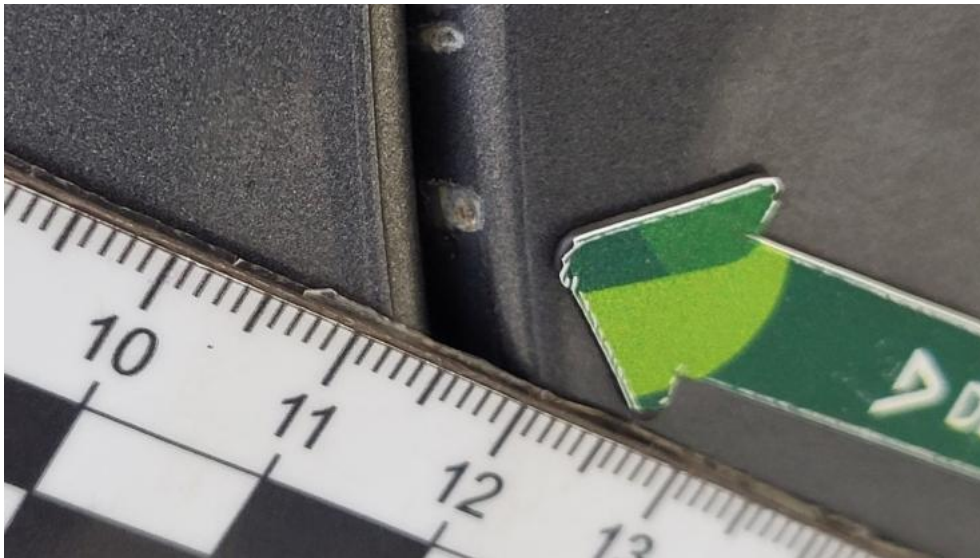
**Photo 53.**

Błotnik tylny P / Ściana boczna P - Inne 1

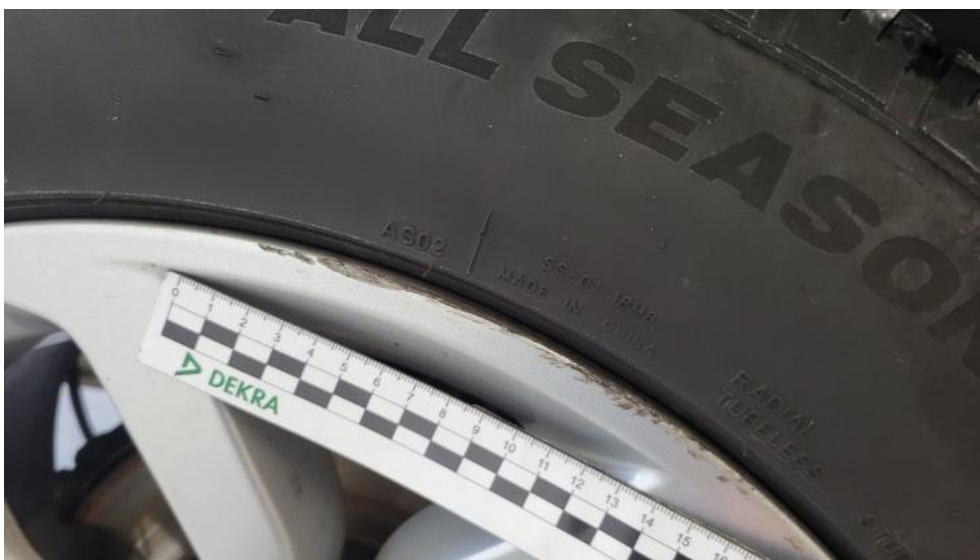
**Photo 54.**

Felga aluminiowa tylna P - Rysa/odprysk 1

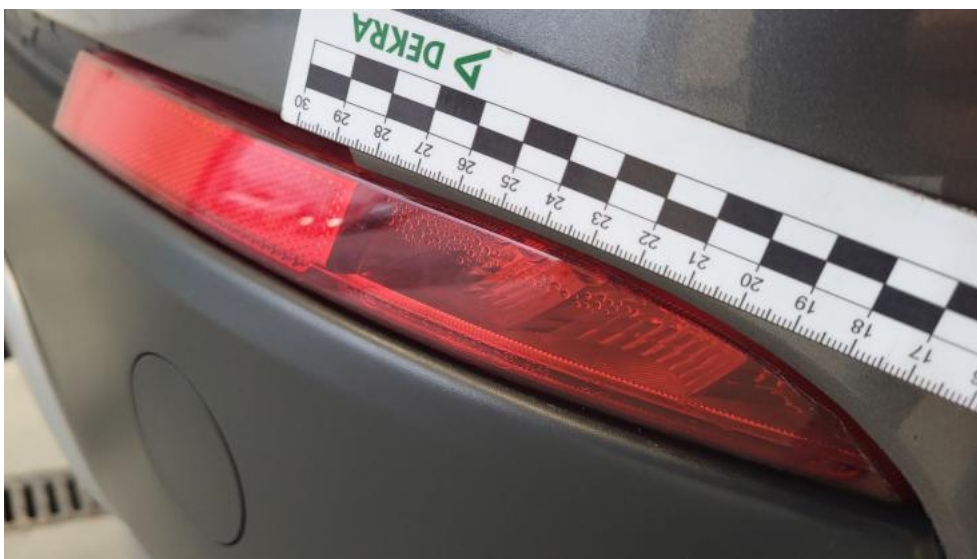
**Photo 55.**

Lampa przeciwmgielna tylna P - Inne 1

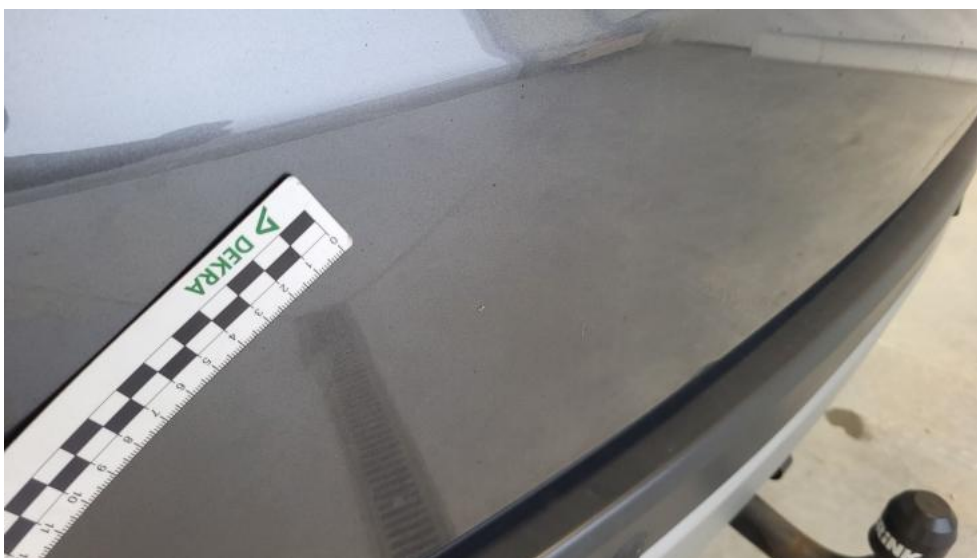
**Photo 56.**

Pokrywy bagażnika - Wgniecenie/odkształcenie 1

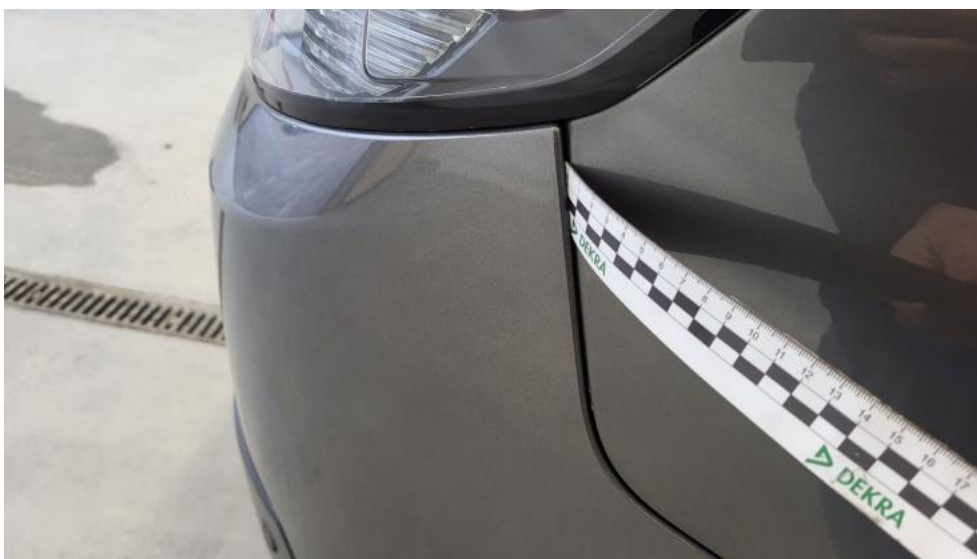
**Photo 57.**

Zderzak tylny cz P - Inne 1

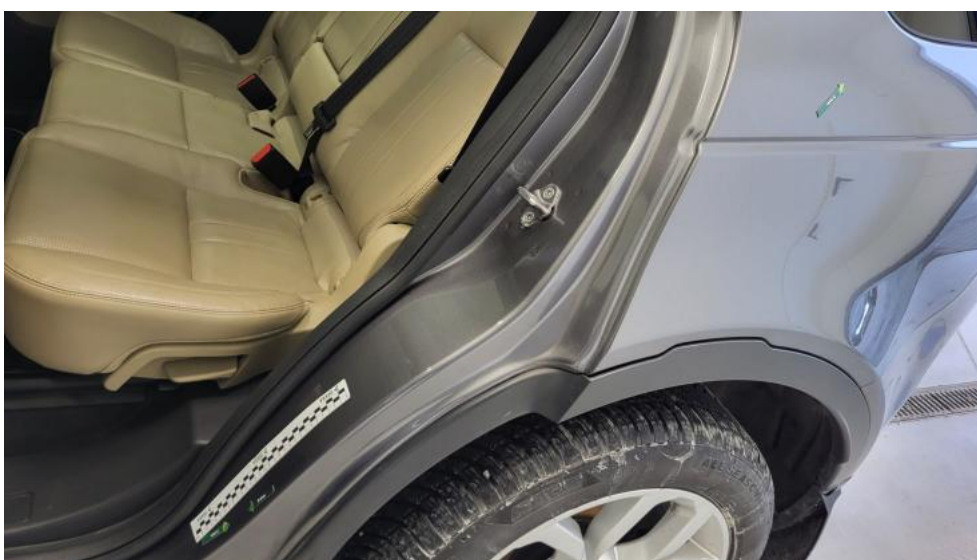
**Photo 58.**

Łotnik tylny L / Ściana boczna L - Wgniecenie/odkształcenie 1

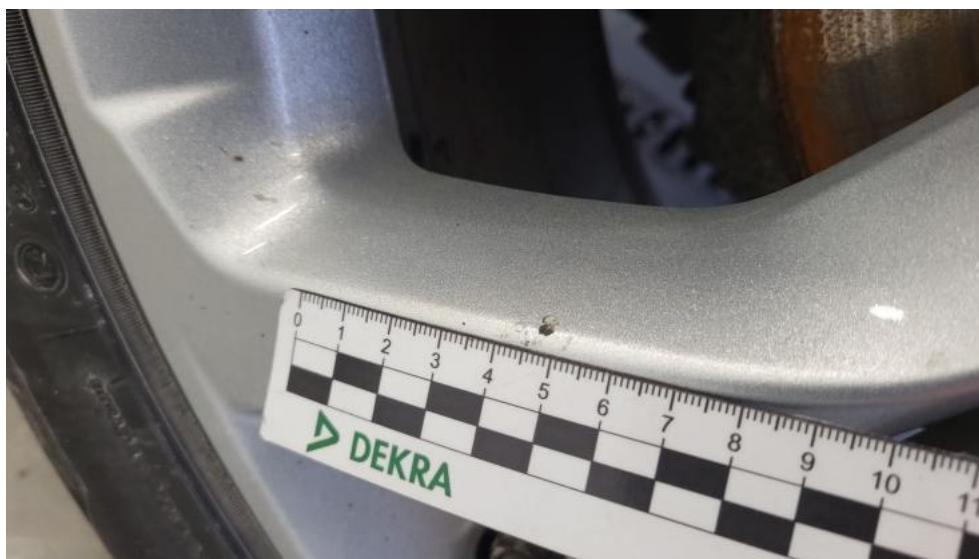
**Photo 59.**

Felga aluminiowa tylna L - Rysa/odprysk 1

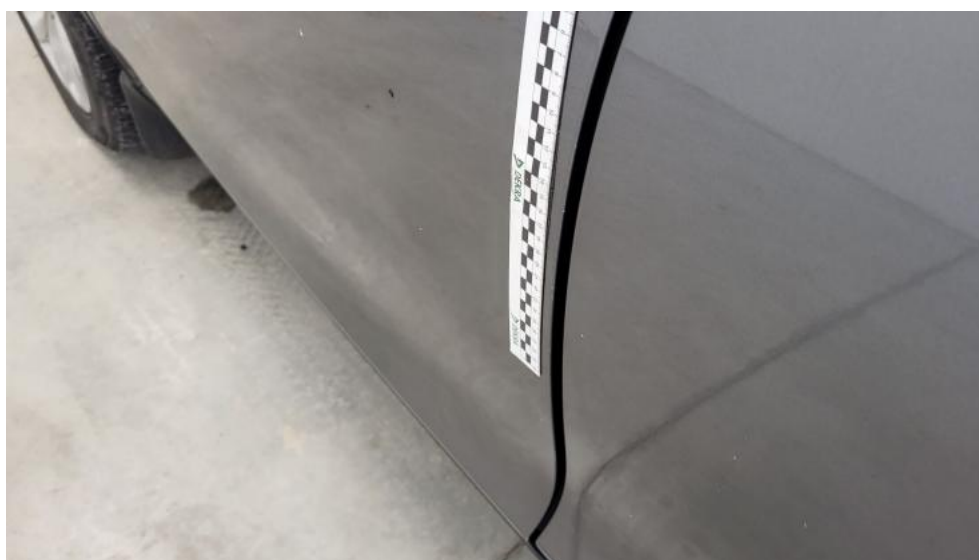
**Photo 60.**

Drzwi przed L - Rysa/odprysk 1

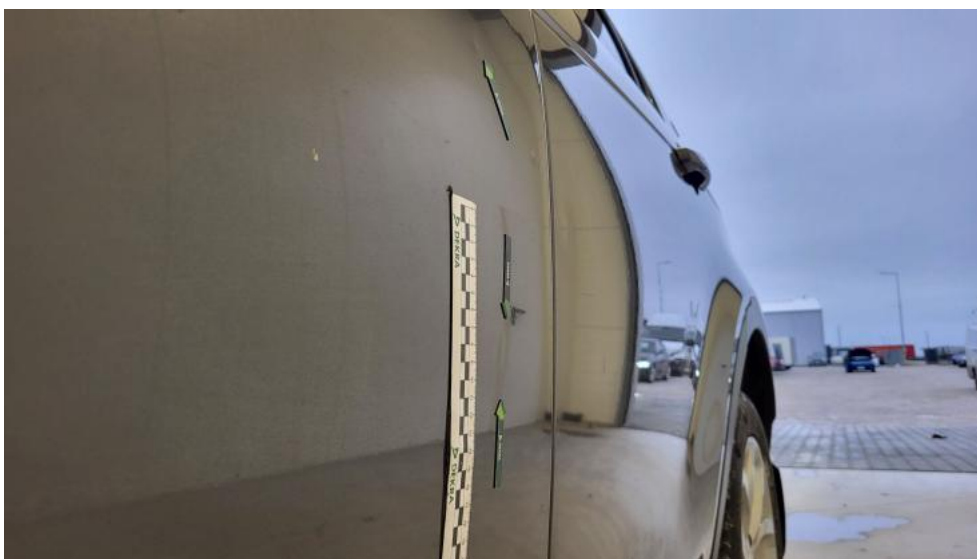
**Photo 61.**

Drzwi przed L - Wgniecenie/odkształcenie 1

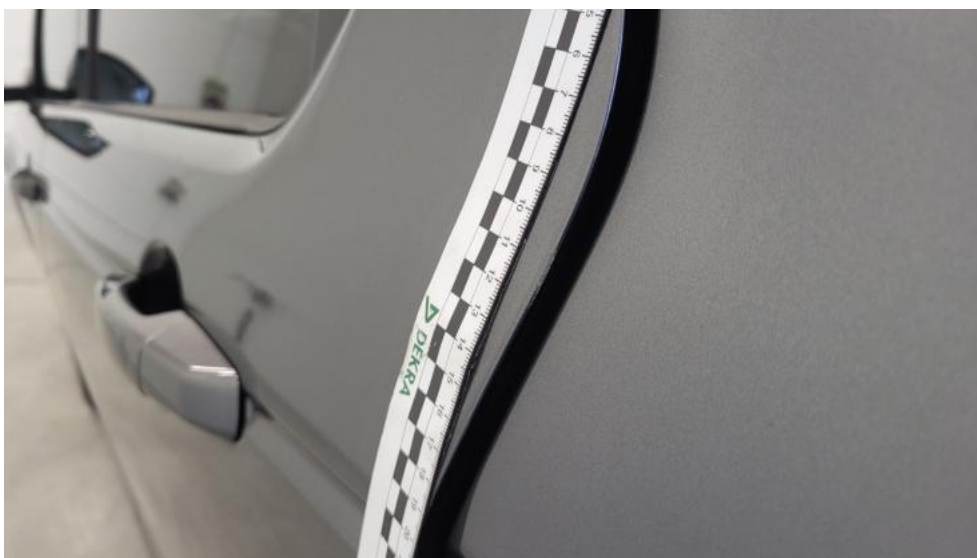
**Photo 62.**

Drzwi tylne L - Rysa/odprysk 1

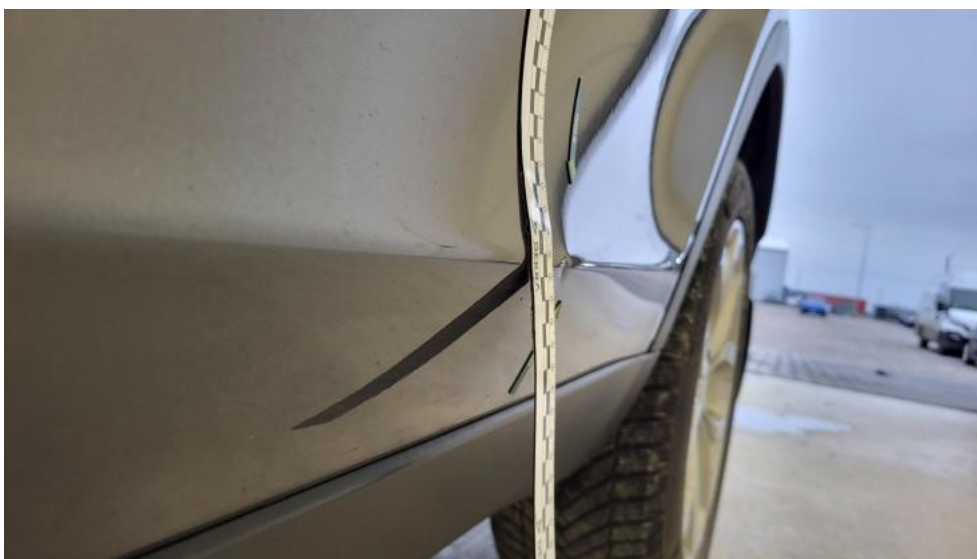
**Photo 63.**

Drzwi tylne L - Wgniecenie/odkształcenie 1

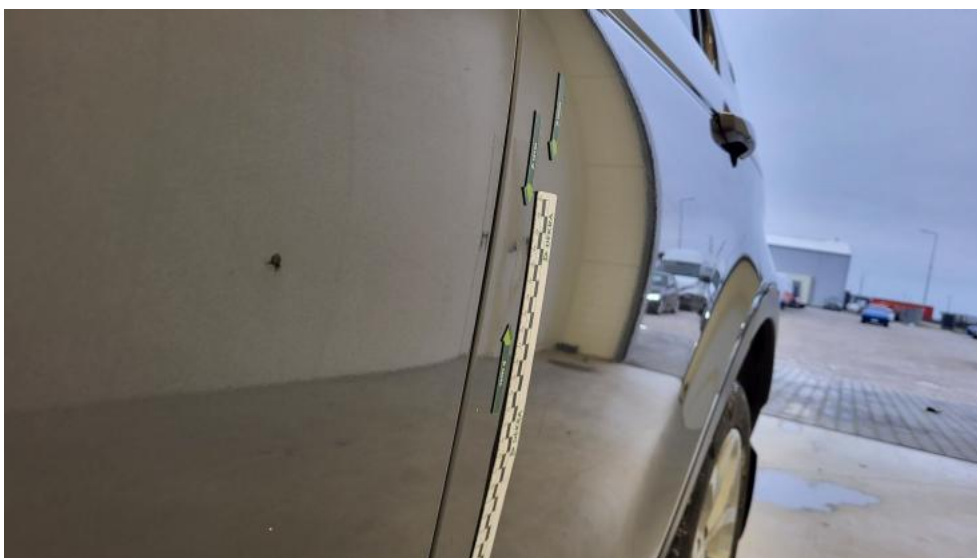
**Photo 64.**

Drzwi tylne L - Wgniecenie/odkształcenie 2

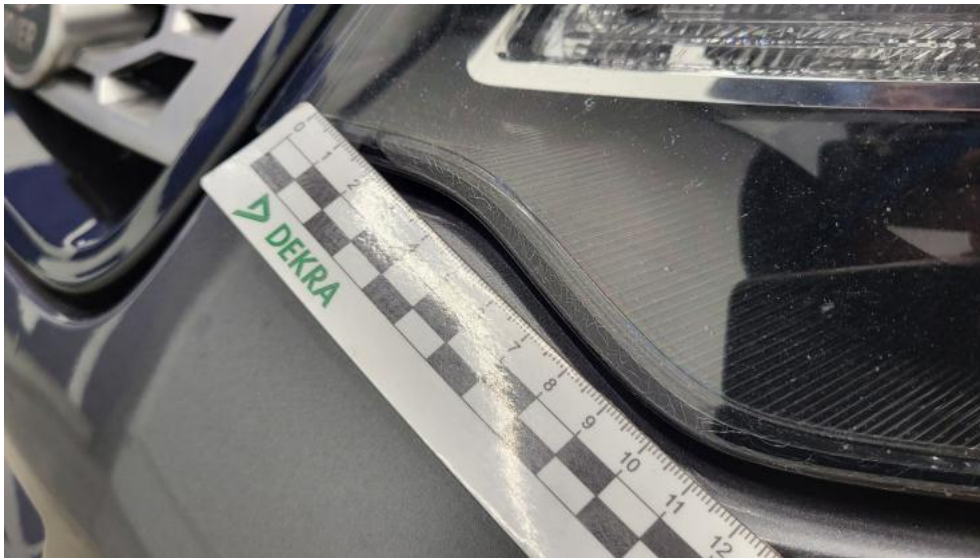
**Photo 65.**

Reflektor L - Pęknięcie/rozerwanie 1

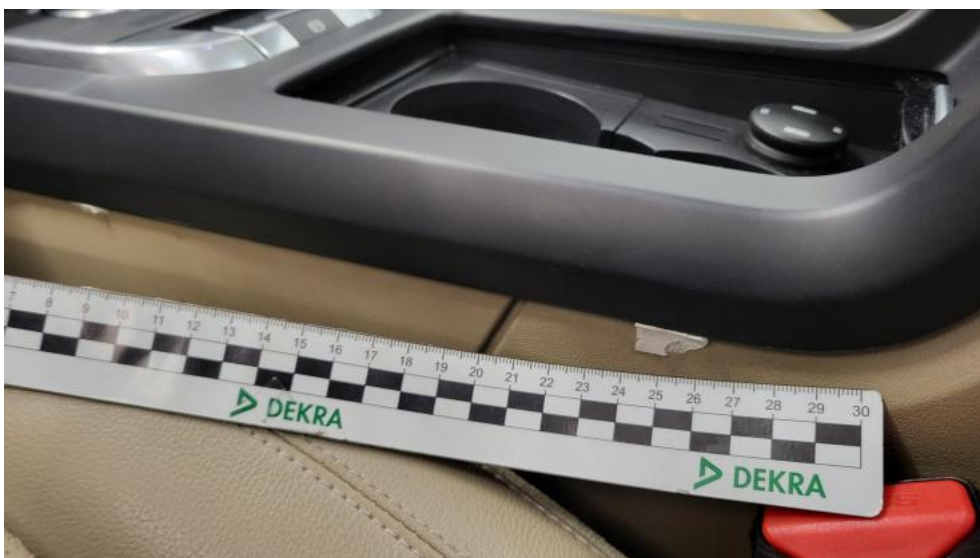
**Photo 66.**

Konsola tunelu śr. - Inne 1

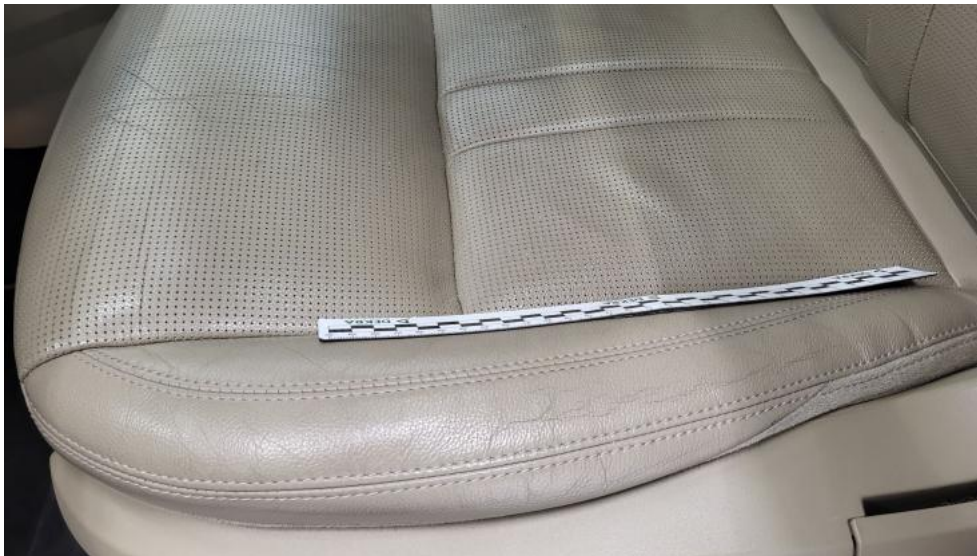
**Photo 67.**

Fotel prz. lew. - Pęknięcie/rozerwanie 1

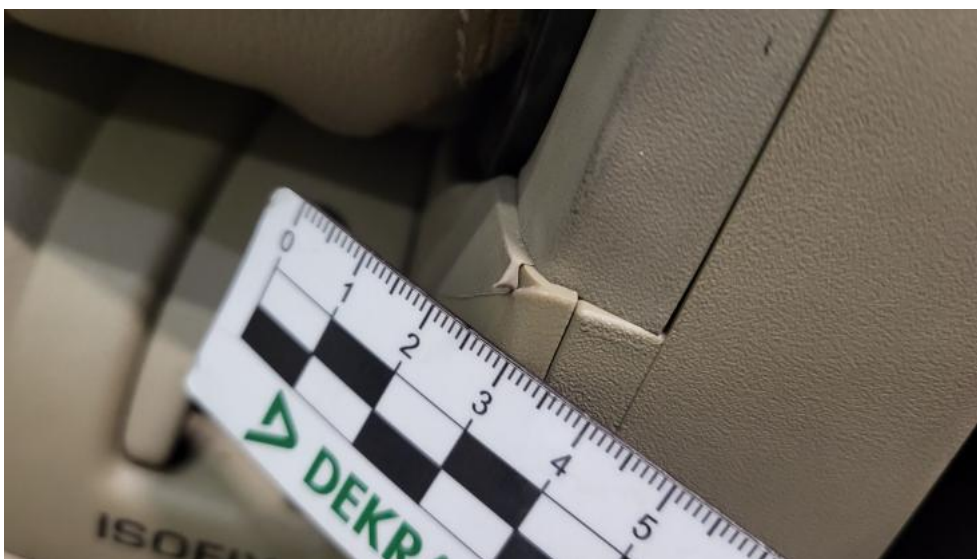
**Photo 69.**

Kanapa tyl. - Inne 1

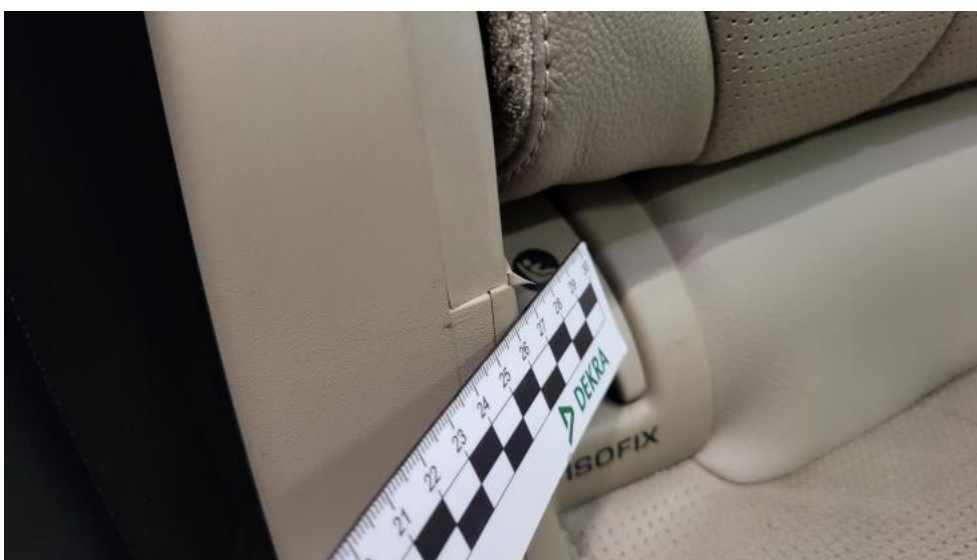
**Photo 70.**

Kanapa tyl. - Inne 2

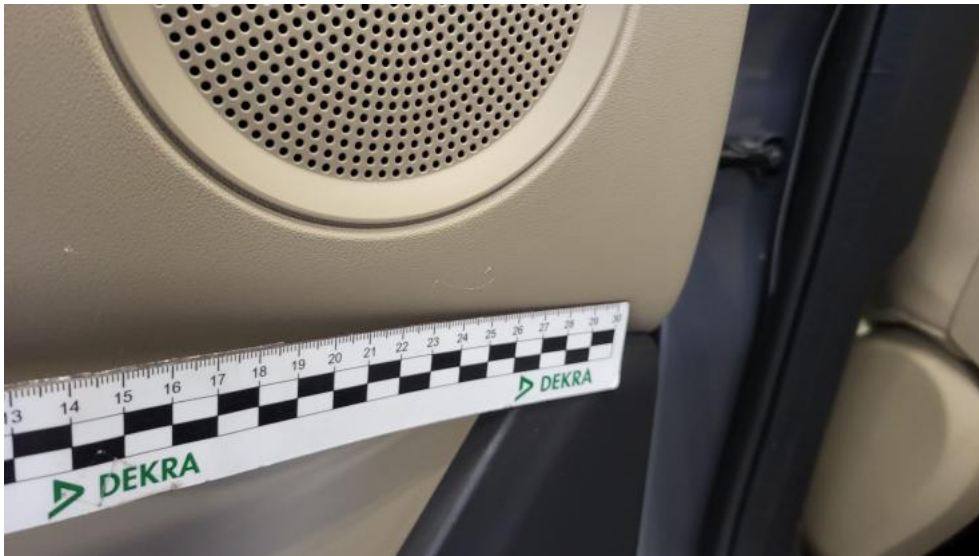
**Photo 71.**

Tapicerka drzwi tylnych L - Rysa/odprysk 1

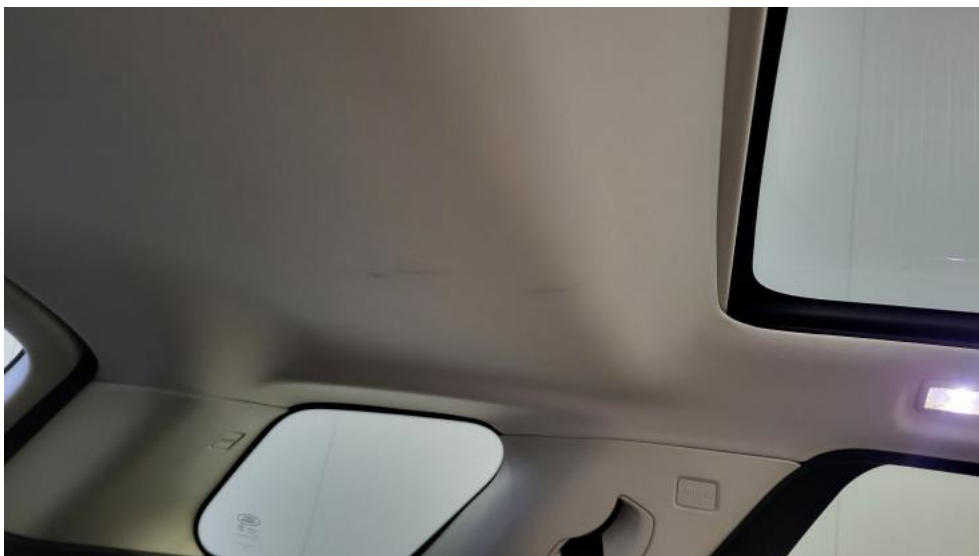
**Photo 72.**

Podsufitka - Inne 1

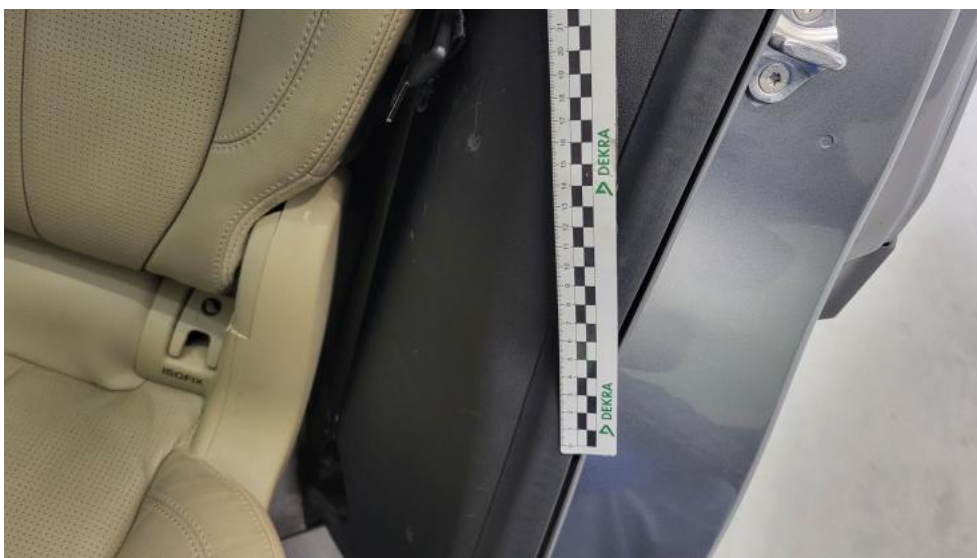
**Photo 74.**

Wykładzina(y) słupka tylnego L - Rysa/odprysk 1

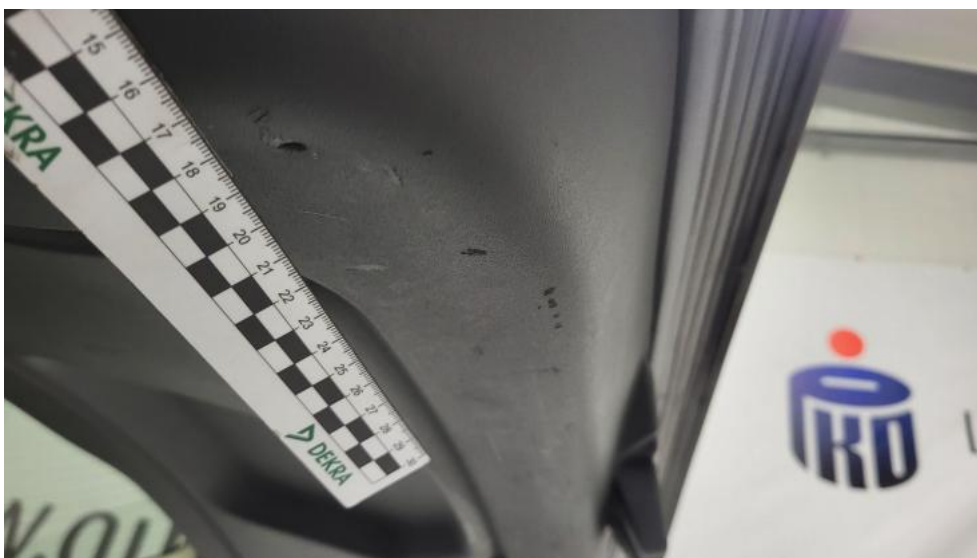
**Photo 76.**

Wykładzina pokrywy tylnej - Rysa/odprysk 1
