Nr zlecenia DEKRA: PKOL(W)/LODZ/66323/25/09/05  
Nr zlecenia/szkody: 22/006216  
Data zlecenia: 05-09-2025

**DEKRA Polska - Centrala**  
02-673 Warszawa, ul. Konstruktorska 12A

| Producent | JEEP |
| Model | Wrangler 18-23 |

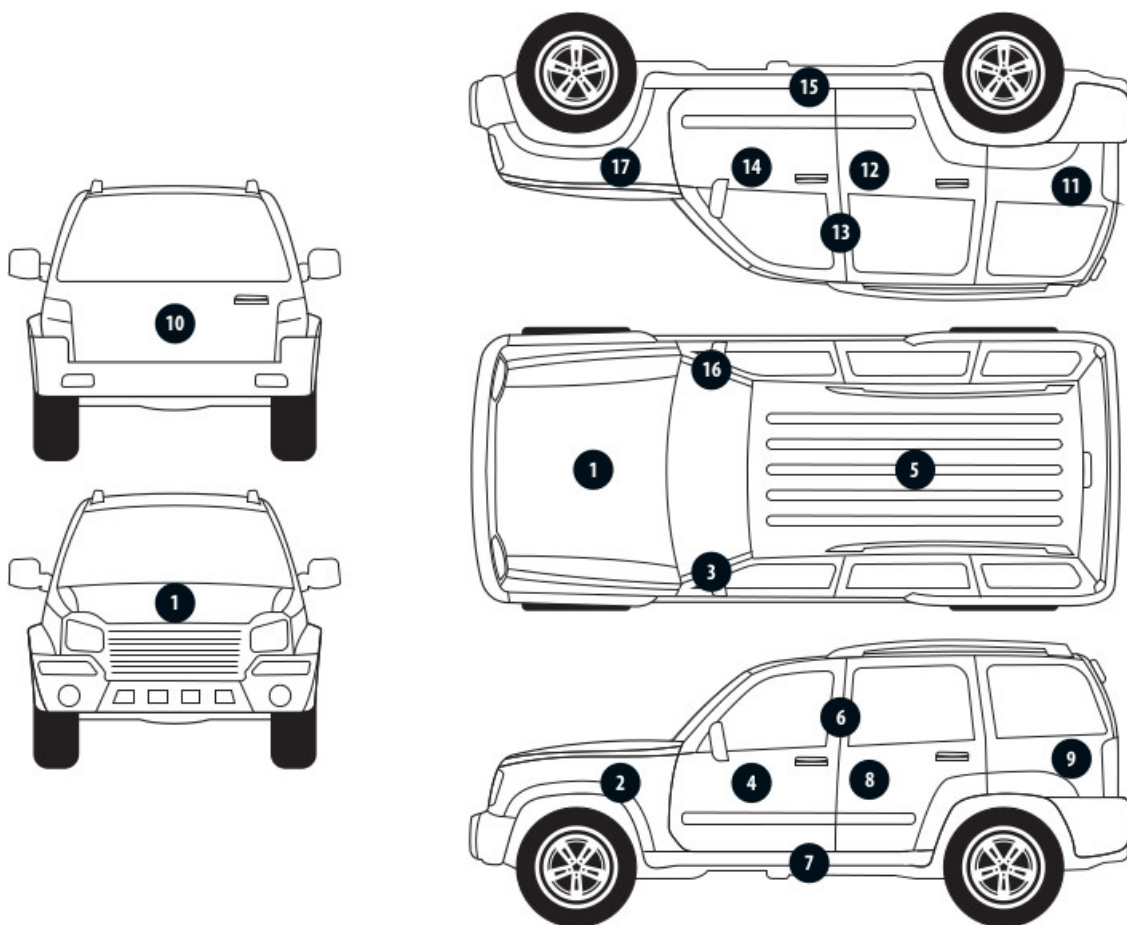
Pomiar grubości powłoki lakierowej poj.

| Nr punktu kontroli | Kontrolowany element | Zmierzony przedział grubości powłoki lakierowej [ $\mu\text{m}$ ] |
|---|---|---|
| 1 | Pokrywa przednia | 150 - 300 |
| 2 | Błotnik przedni lewy | 150 - 300 |
| 3 | Słupek przedni lewy | 150 - 200 |
| 4 | Drzwi przednie lewe | 150 - 300 |
| 6 | Słupek środkowy lewy | do 150 |
| 7 | Próg lewy | do 150 |
| 8 | Drzwi tylne lewe | 150 - 300 |
| 9 | Ściana boczna lewa | 150 - 300 |
| 10 | Pokrywa/klapa tylna | 150 - 300 |
| 11 | Ściana boczna prawa | 150 - 300 |
| 12 | Drzwi tylne prawe | 150 - 300 |
| 13 | Słupek środkowy prawy | do 150 |
| 14 | Drzwi przednie prawe | 150 - 300 |
| 15 | Próg prawy | do 150 |
| 16 | Słupek przedni prawy | 150 - 300 |
| 17 | Błotnik przedni prawy | 150 - 300 |

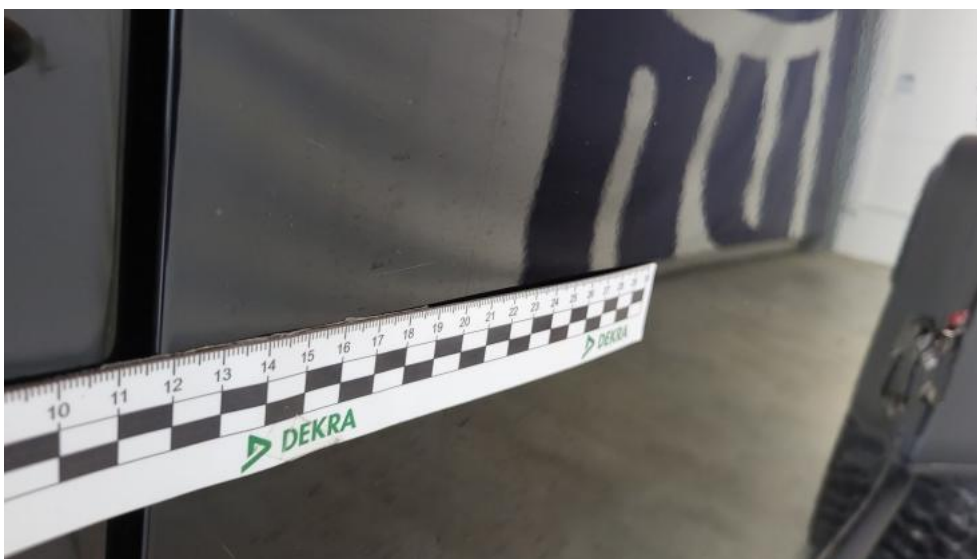
**Fot. 43.**

Drzwi przednie P - Rysa/odprysk 1

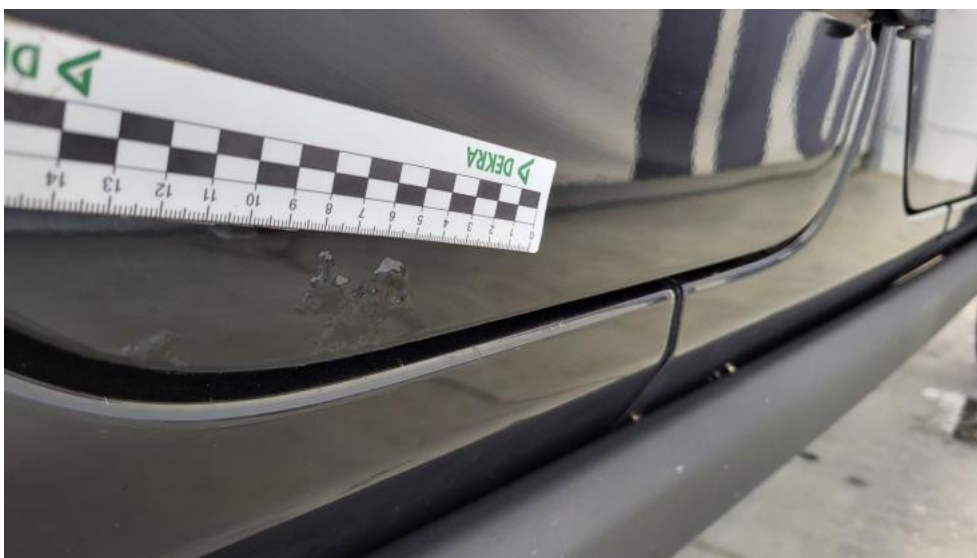
**Fot. 44.**

Drzwi tylne P - Inne 1

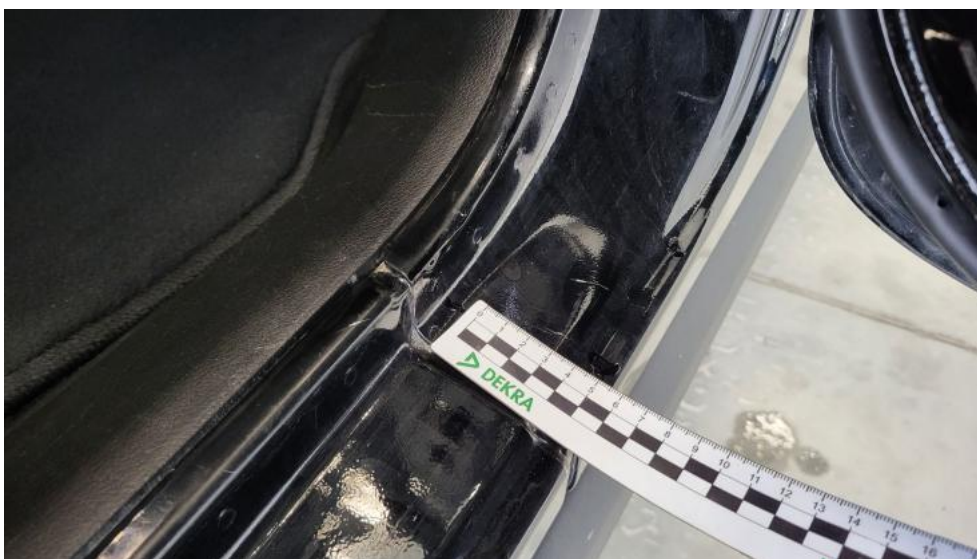
**Fot. 45.**  
Próg P - Rysa/odprysk 1

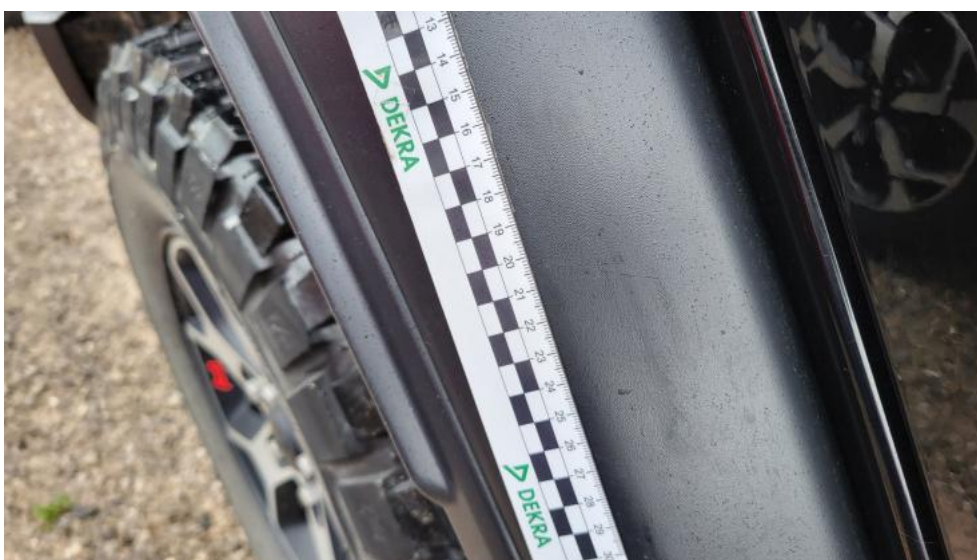
**Fot. 46.**  
Nadkole tylne P - Rysa/odprysk 1

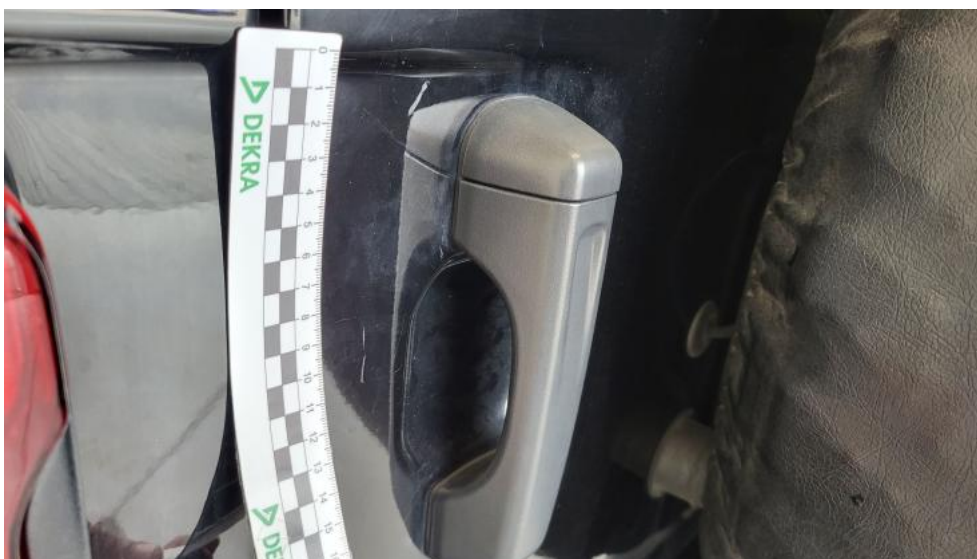
**Fot. 47.**

Pokrywy bagażnika - Rysa/odprysk 1

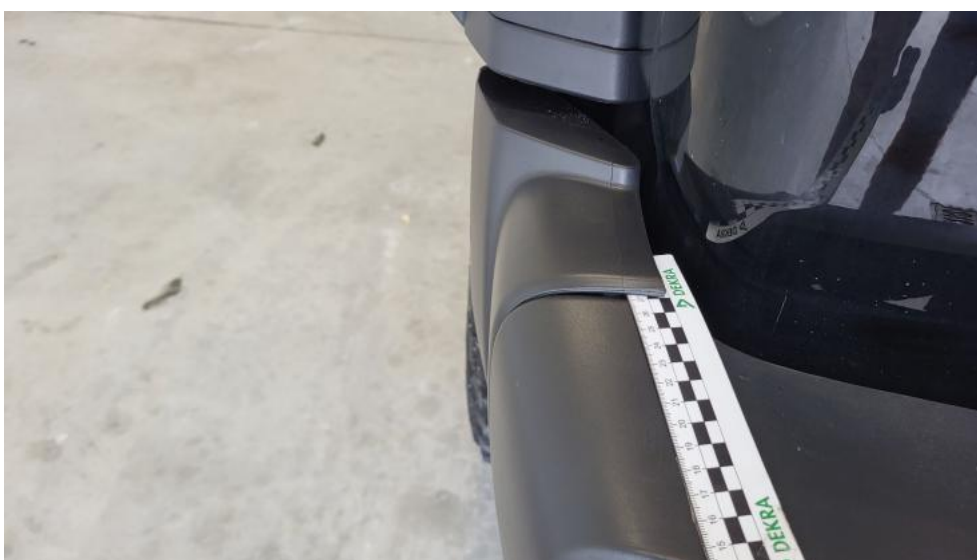
**Fot. 48.**

Zderzak tylny cz L - Inne 1

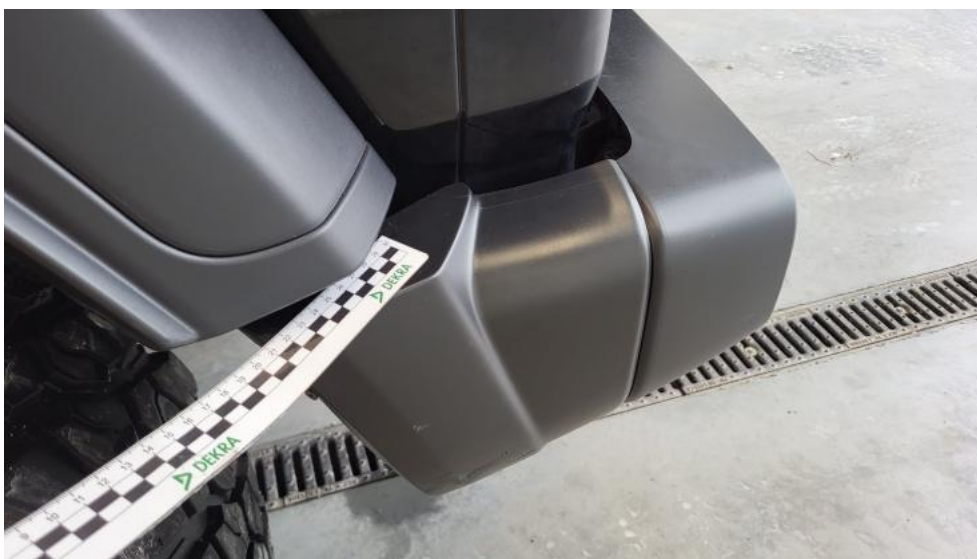
**Fot. 49.**  
Zderzak tylny cz L - Inne 2

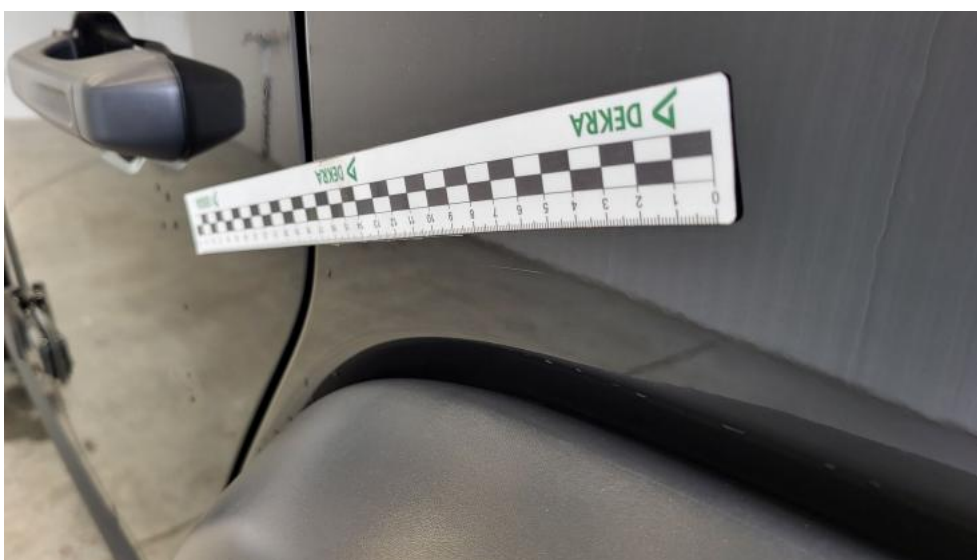
**Fot. 50.**  
Błotnik tylny L / Ściana boczna L - Rysa/odprysk 1

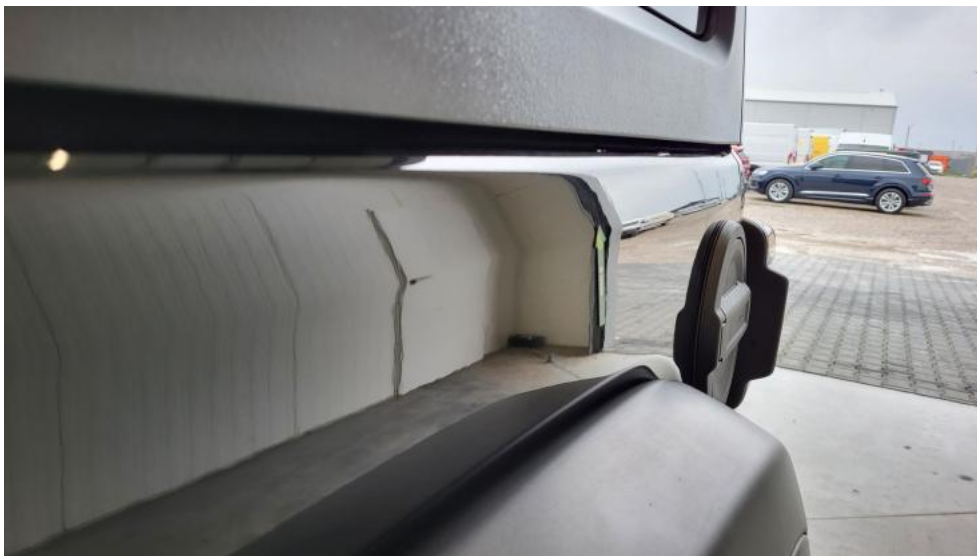
**Fot. 51.**

Błotnik tylny L / Ściana boczna L - Wgniecenie/odkształcenie 1

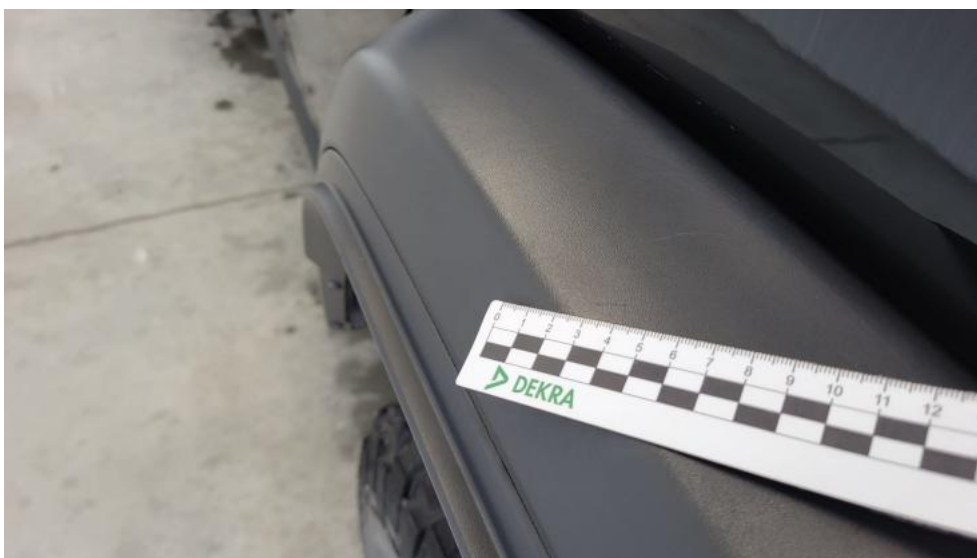
**Fot. 52.**

Nadkole tylne L - Rysa/odprysk 1

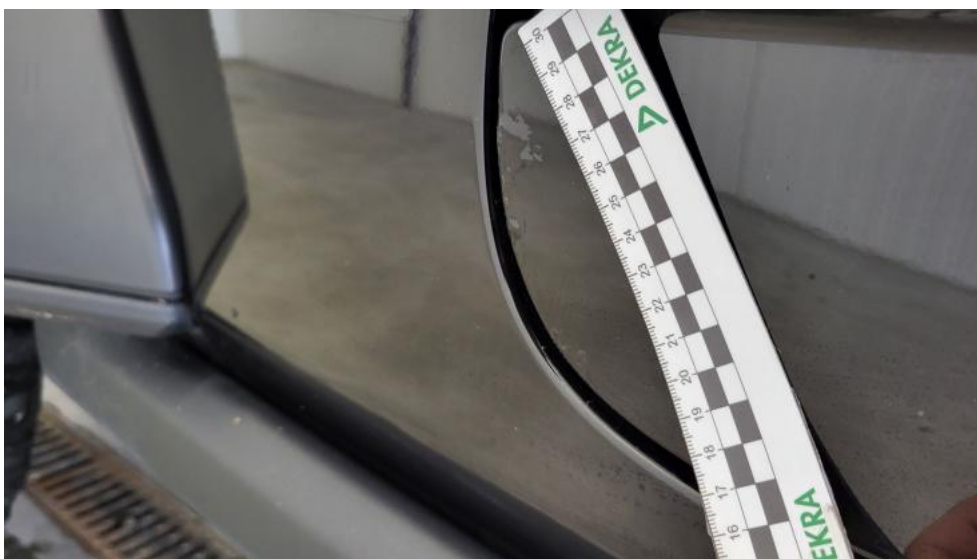
**Fot. 53.**  
Drzwi przed L - Inne 1

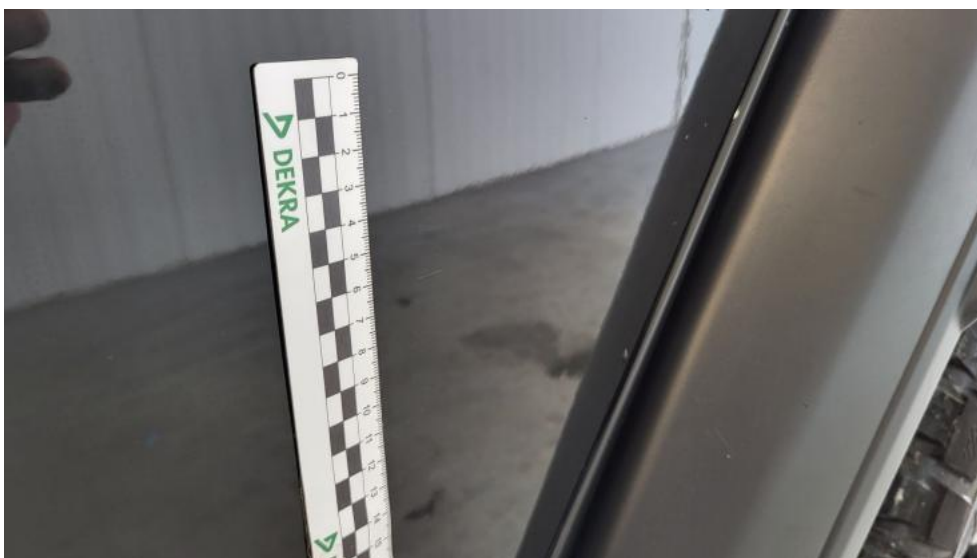
**Fot. 54.**  
Drzwi tylne L - Rysa/odprysk 1

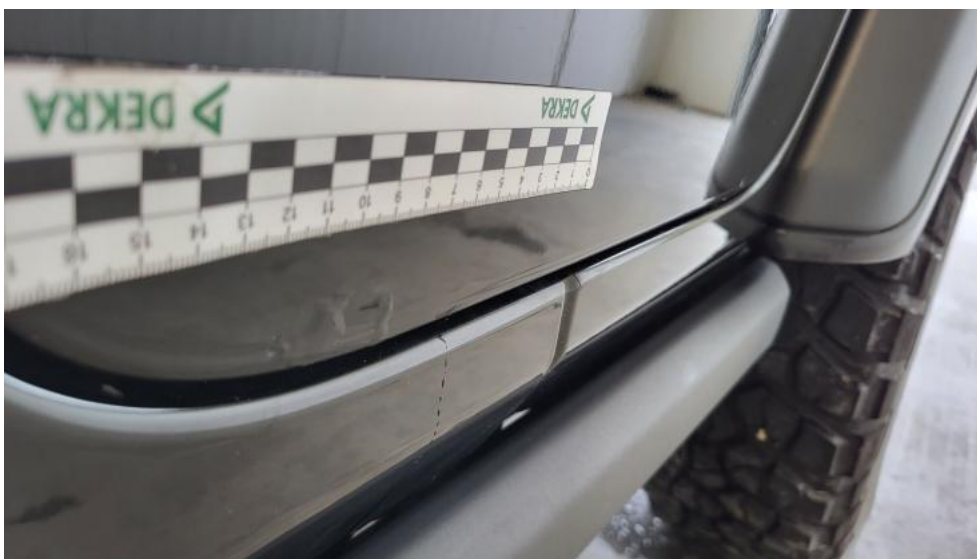
**Fot. 55.**  
Drzwi tylne L - Inne 1

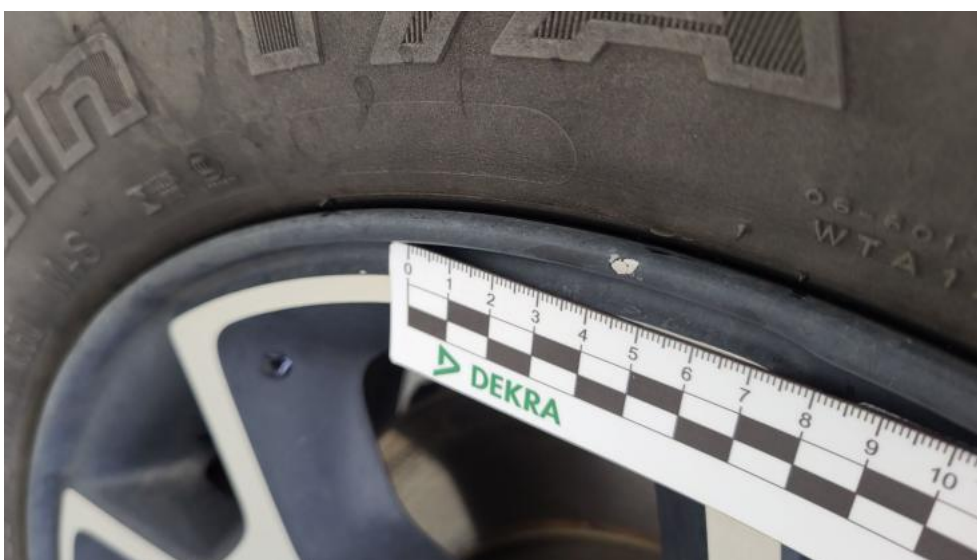
**Fot. 56.**  
Felga Aluminiowa przednia L - Rysa/odprysk 1

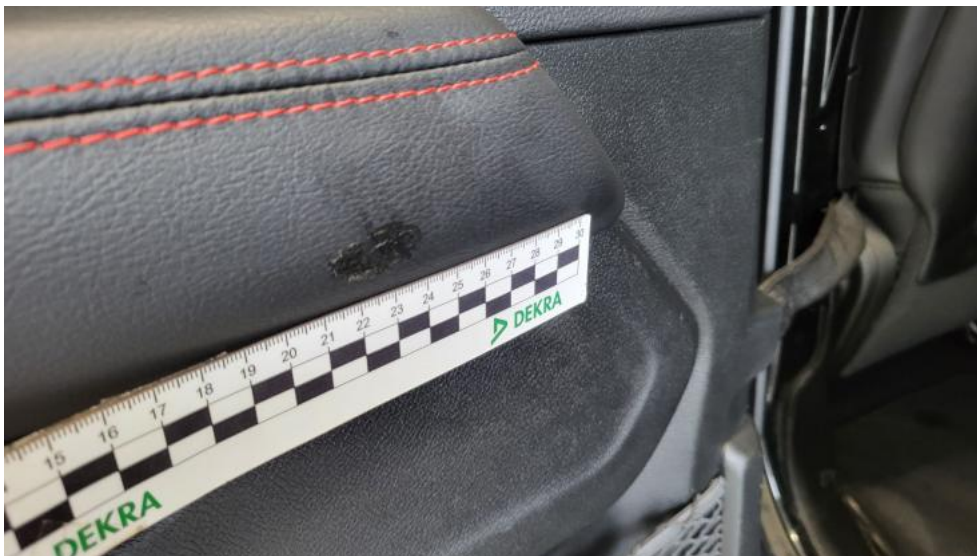
**Fot. 57.**

Tapicerka drzwi tylnych L - Inne 1
