Nr zlecenia DEKRA: PKOL(W)/LODZ/61529/25/08/20  
Nr zlecenia/szkody: 22/026873  
Data zlecenia: 20-08-2025

| Producent | VOLVO |
| Typ/wersja | XC90 D5 AWD Inscription 7os |
| Nr rejestracyjny | PN9852C |

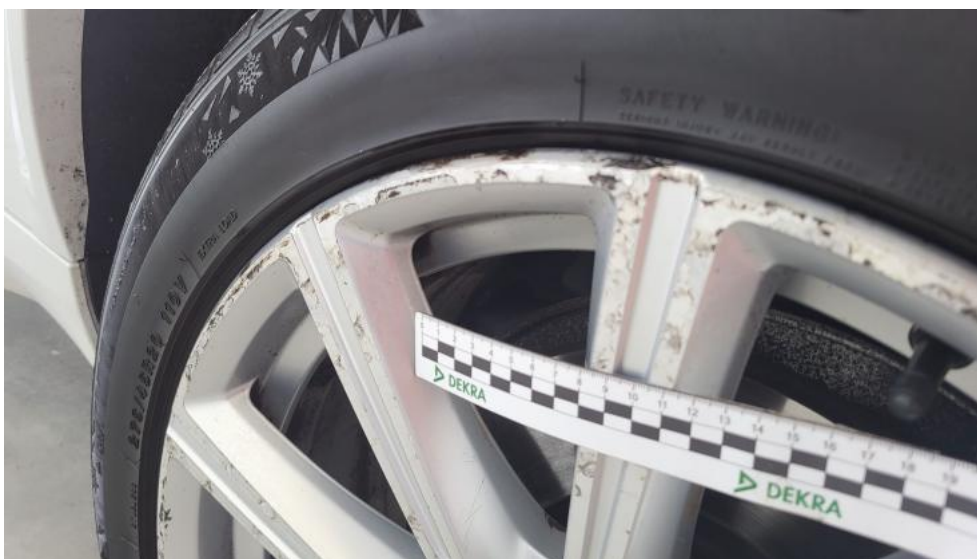
**Fot. 55.**

Felga aluminiowa przednia P - Rysa/odprysk 1

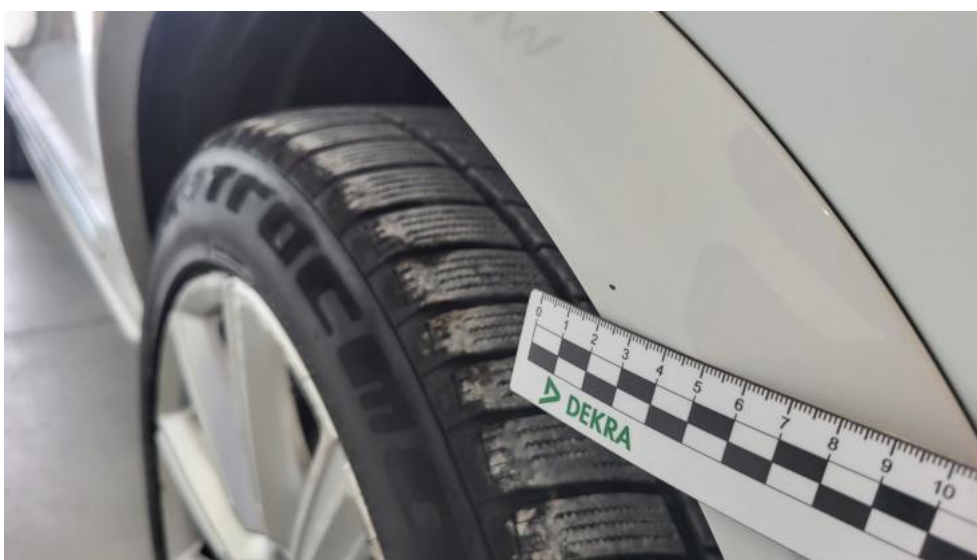
**Fot. 56.**

Listwa błotnika przedniego P - Rysa/odprysk 1

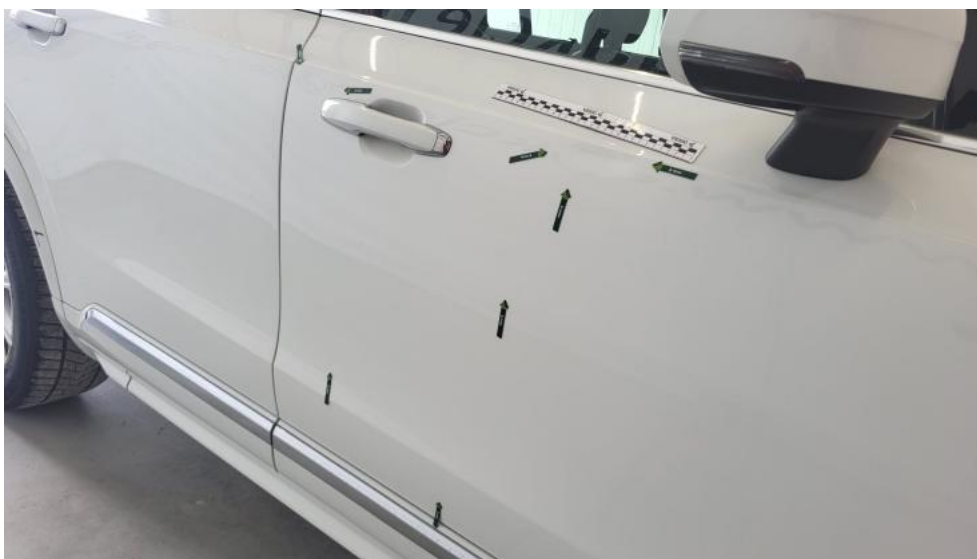
**Fot. 57.**

Drzwi przednie P - Wgniecenie/odkształcenie 1

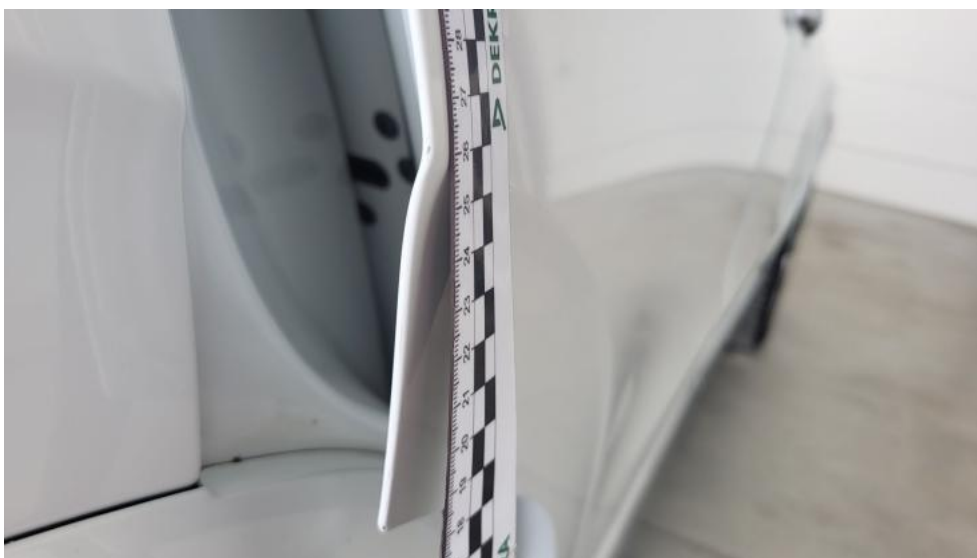
**Fot. 58.**

Drzwi tylne P - Rysa/odprysk 1

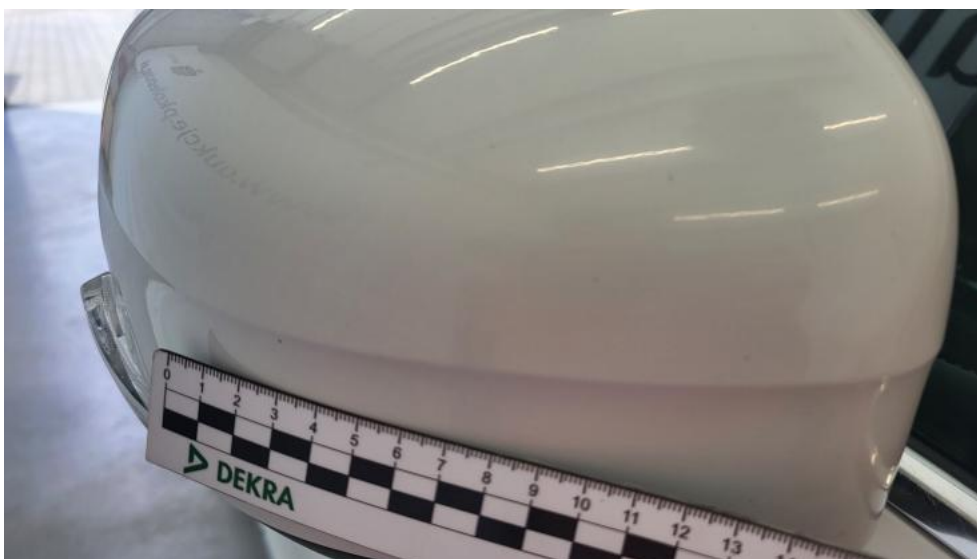
**Fot. 59.**

Lusterko zew P - Rysa/odprysk 1

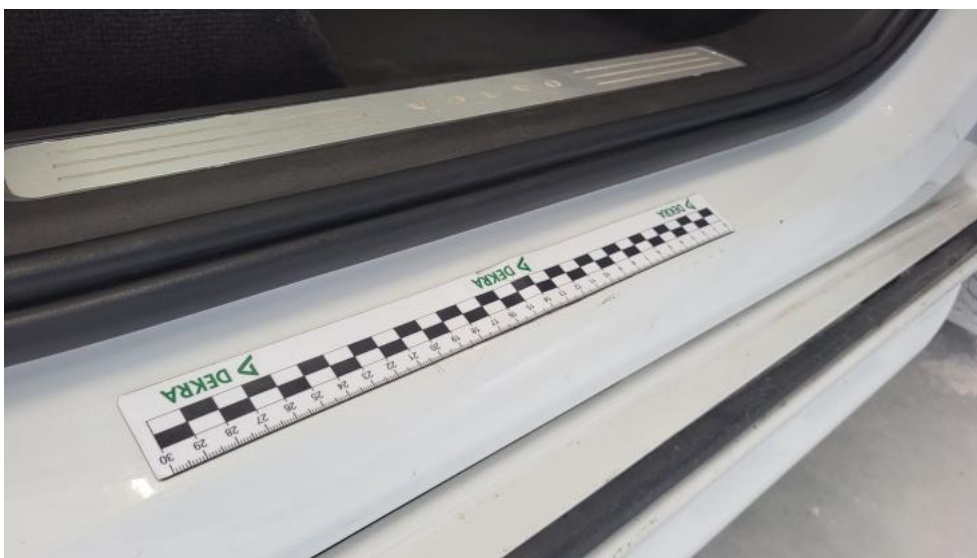
**Fot. 60.**

Próg P - Rysa/odprysk 1

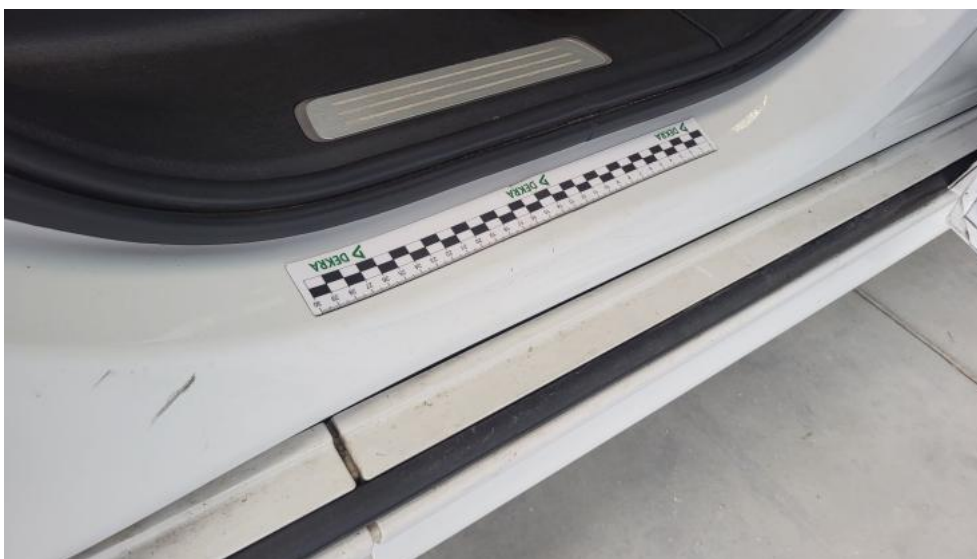
**Fot. 61.**  
Próg P - Rysa/odprysk 2

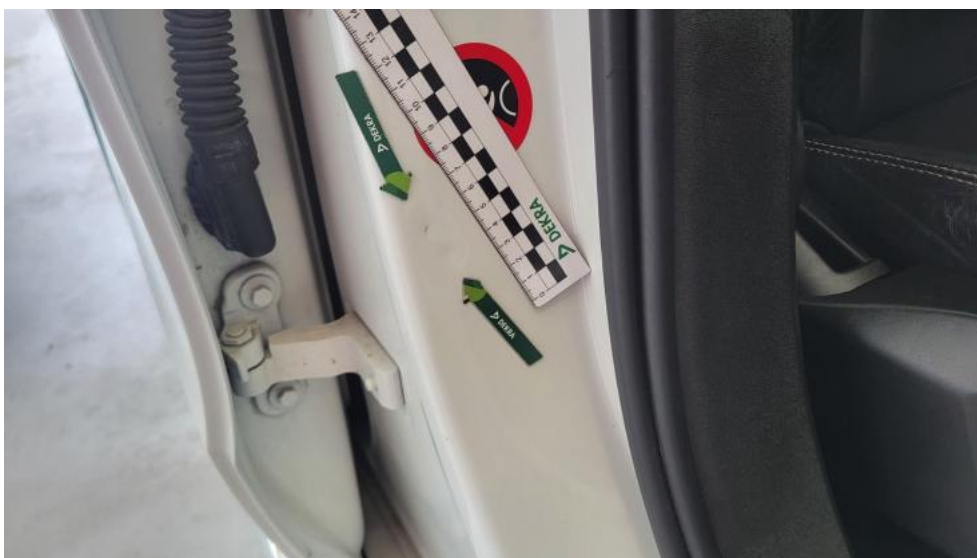
**Fot. 62.**  
Słupek środkowy P - Wgniecenie/odkształcenie 1

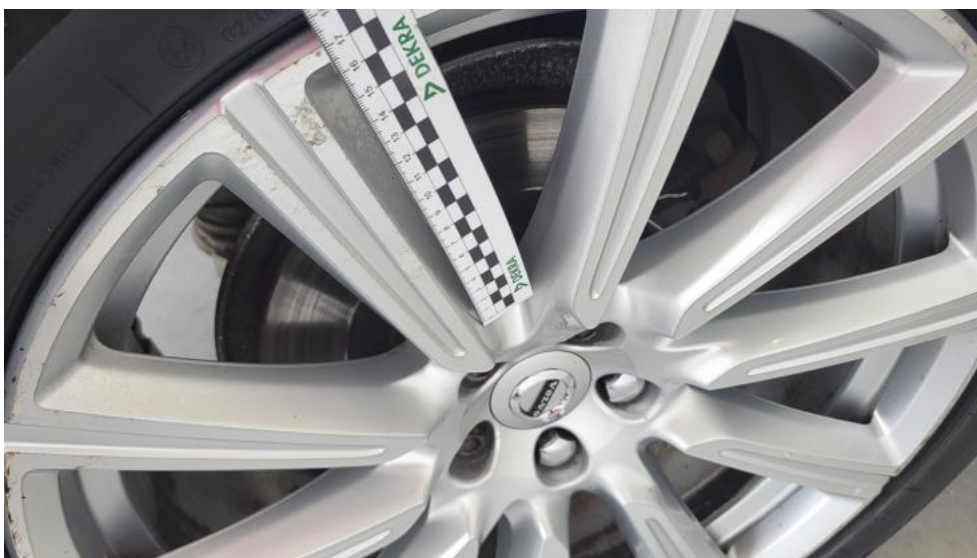
**Fot. 64.**

Felga aluminiowa tylna P - Rysa/odprysk 1

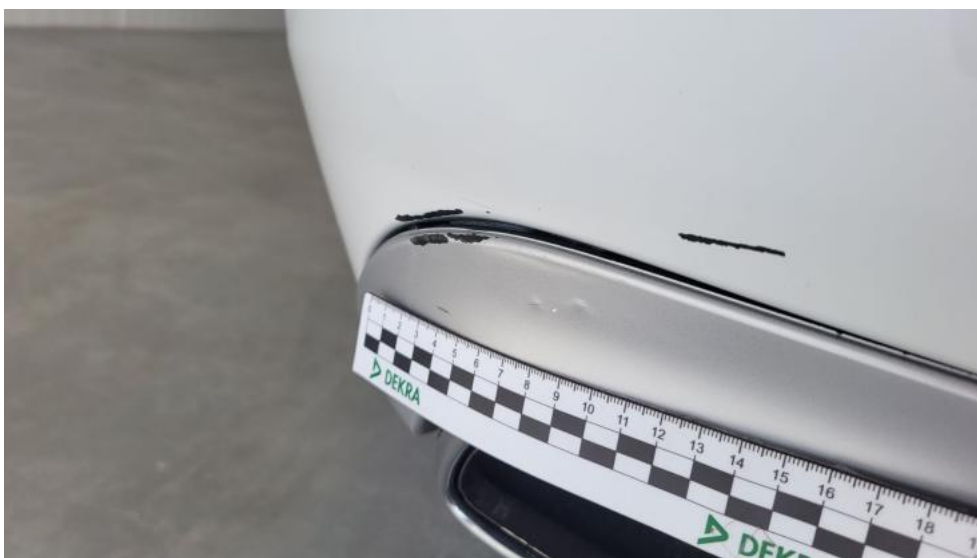
**Fot. 66.**

Spojler zderzaka tylnego - Rysa/odprysk 1

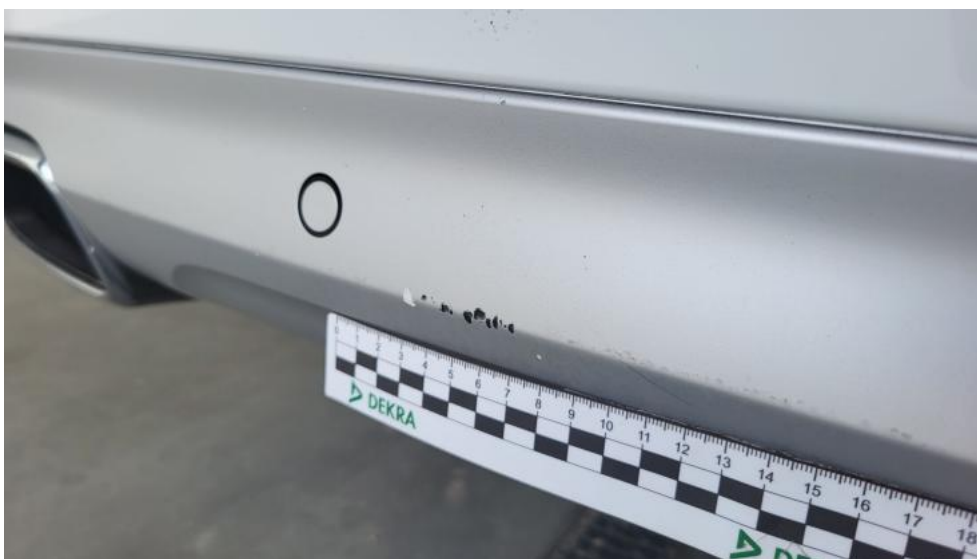
**Fot. 67.**

Spojler zderzaka tylnego - Rysa/odprysk 2

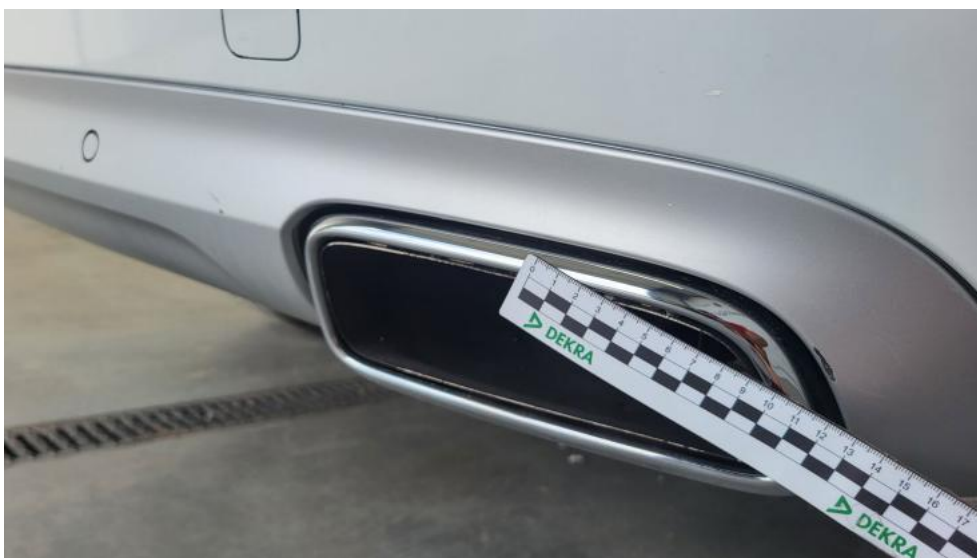
**Fot. 68.**

Spojler zderzaka tylnego() - Rysa/odprysk 3

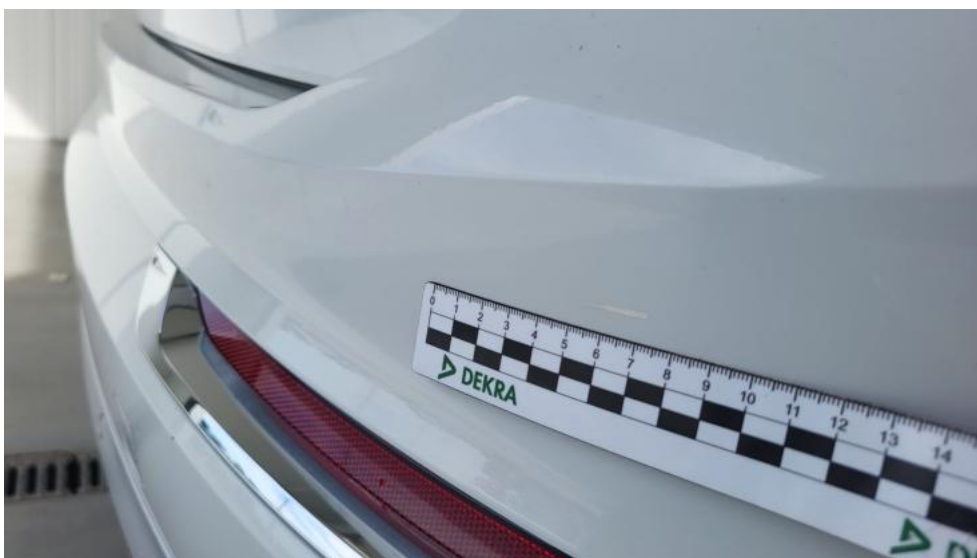
**Fot. 70.**

Zderzak tylny - Rysa/odprysk 1

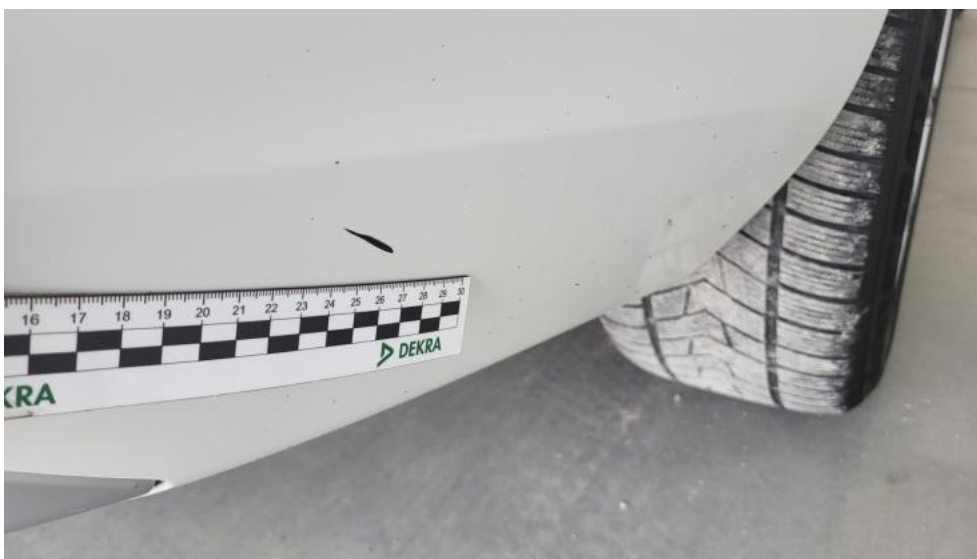
**Fot. 73.**

Zderzak tylny cz dolna - Rysa/odprysk 1

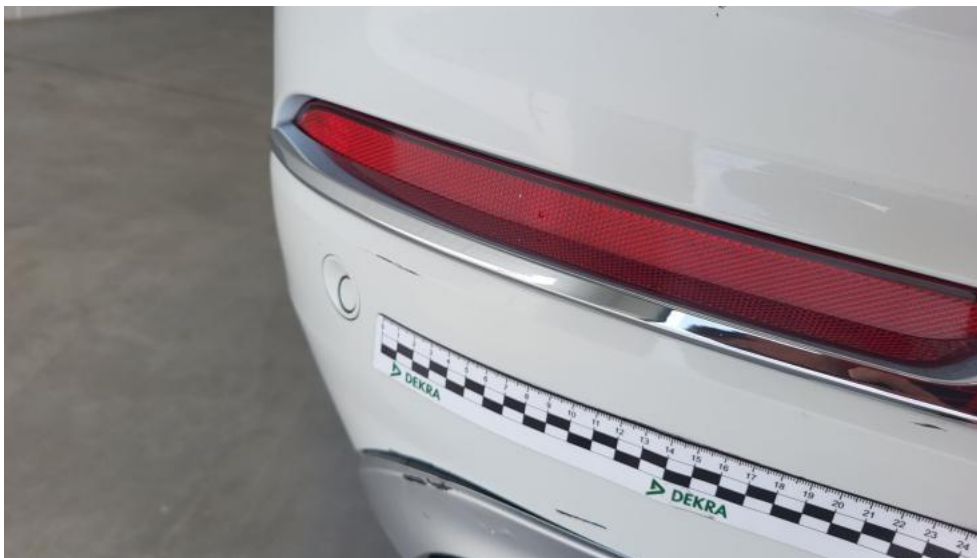
**Fot. 75.**

Zderzak tylny cz dolna() - Rysa/odprysk 3

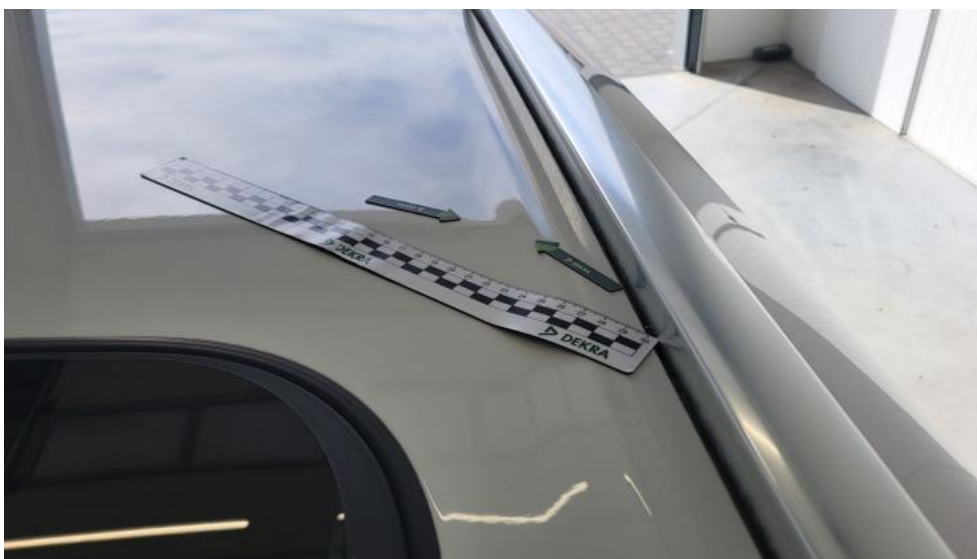
**Fot. 77.**

Dach - Wgniecenie/odkształcenie 1

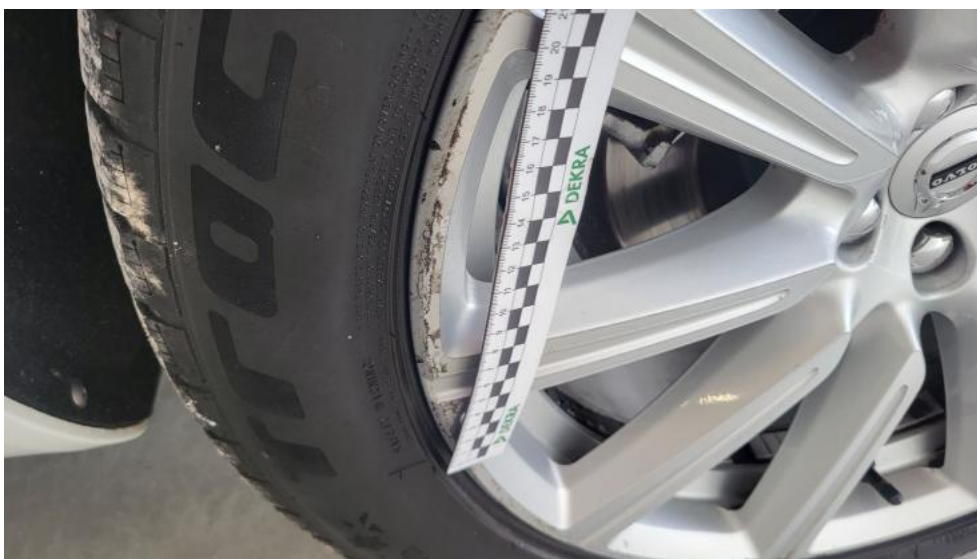
**Fot. 79.**

Felga aluminiowa tylna L - Rysa/odprysk 1

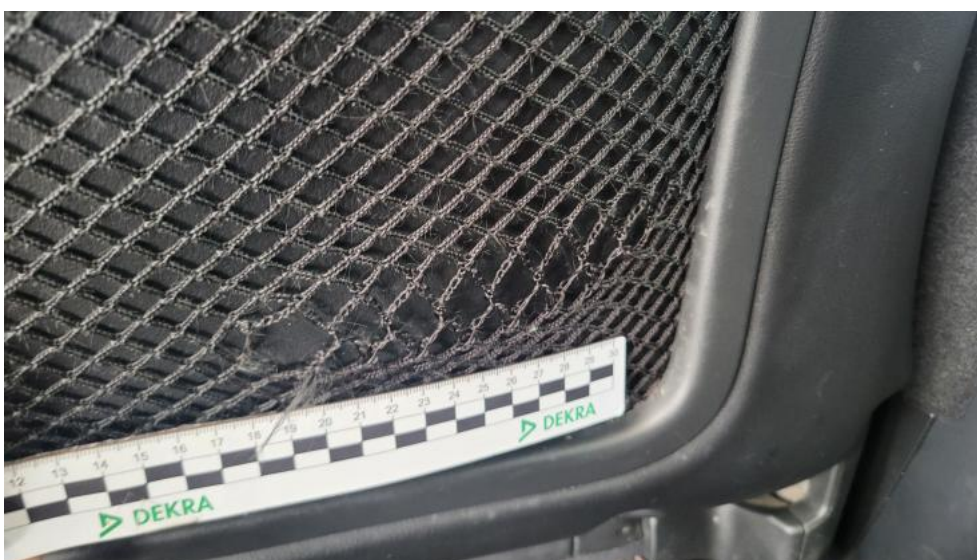
**Fot. 90.**

Fotel prz. lew. - Pęknięcie/rozerwanie 1

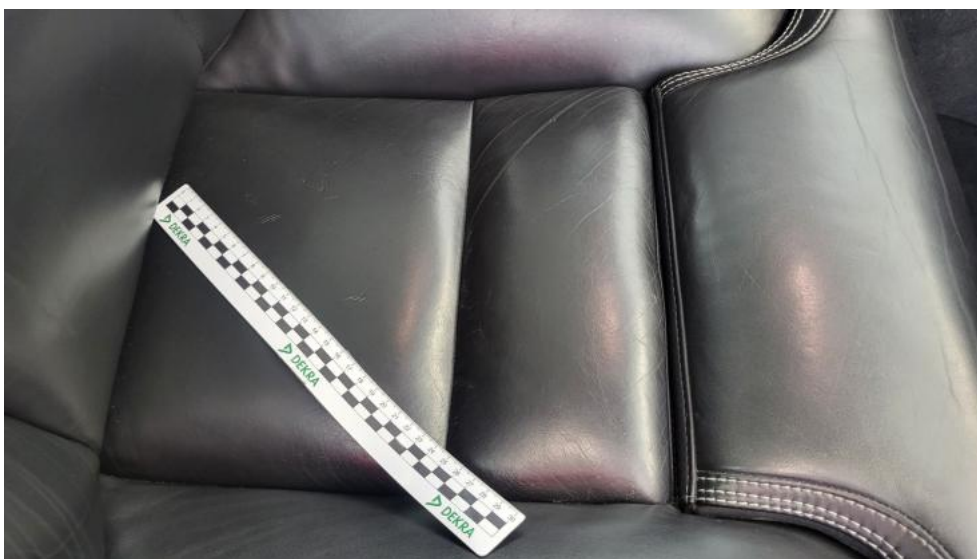
**Fot. 91.**

Fotel prz. praw. - Rysa/odprysk 1

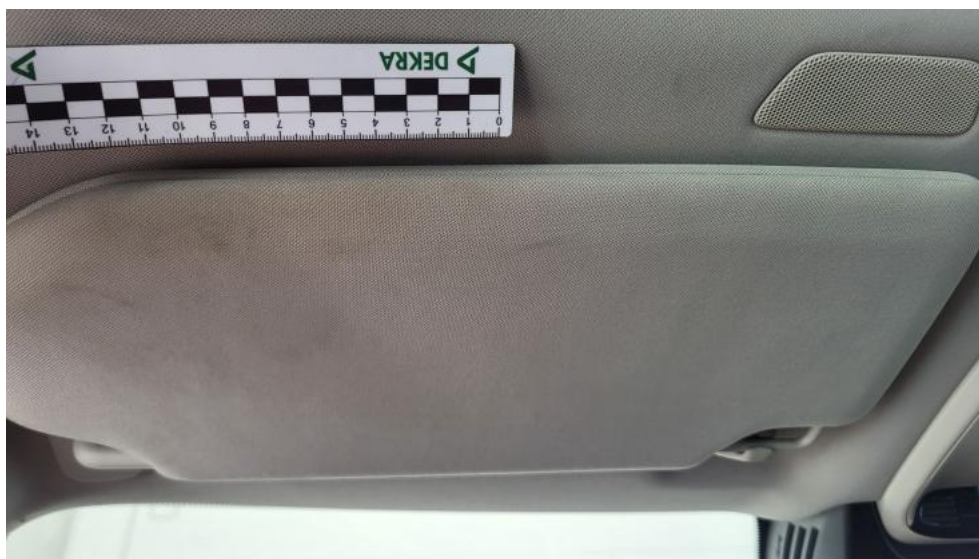
**Fot. 95.**

Osłona p/słoneczna lewa - Inne 1

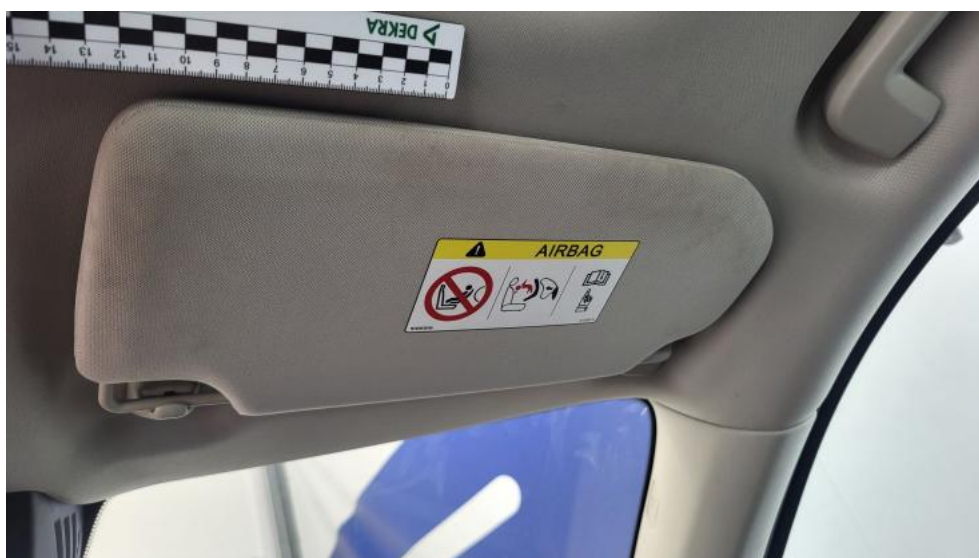
**Fot. 96.**

Osłona p/słoneczna prawa - Inne 1

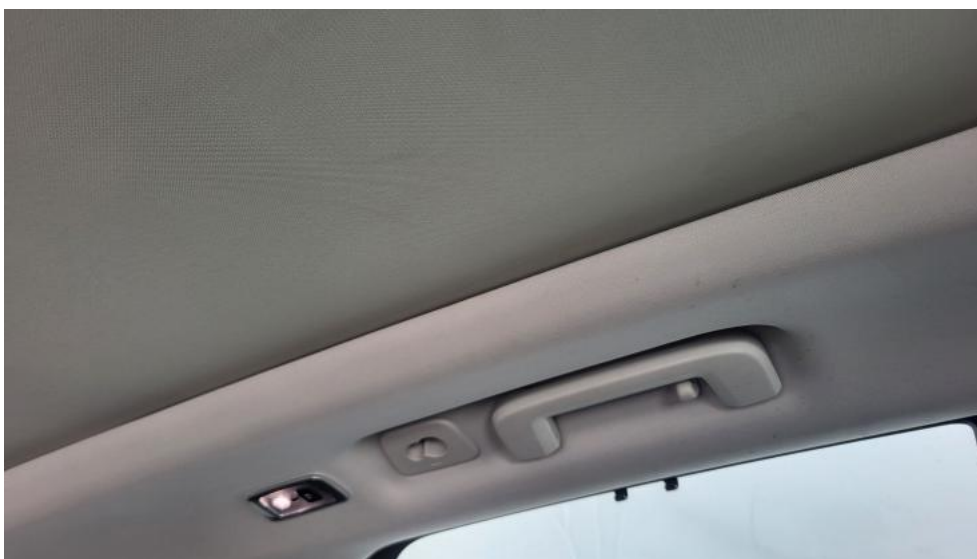
**Fot. 97.**  
Podsufitka - Inne 1

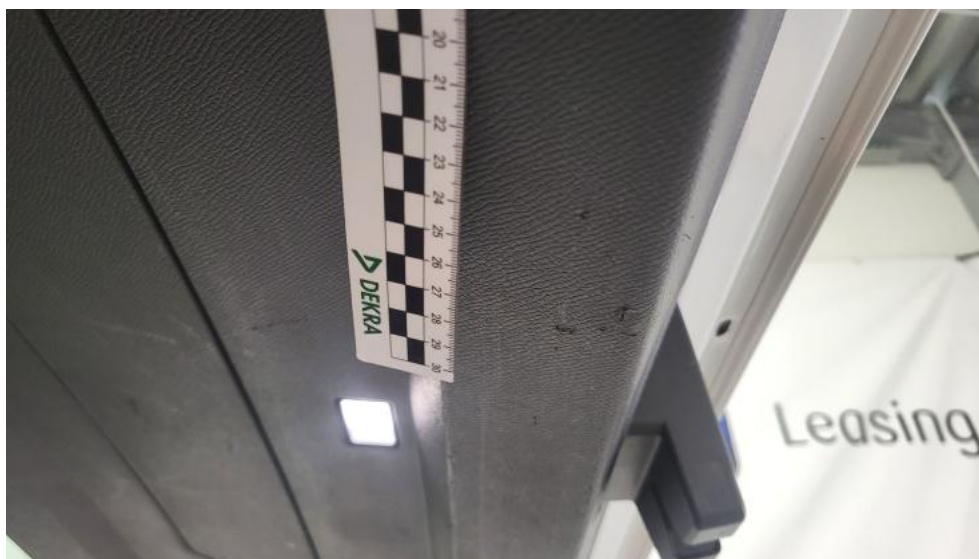
**Fot. 99.**

Wykładzina pokrywy tylnej - Rysa/odprysk 1
