DEKRA's commission No. : PKOL(W)/LODZ/96219/26/10/14  
commission/ damage No. : 23/029902  
Date of commission: 14-10-2026

**DEKRA Poland - Headquarters**  
02-673 Warszawa, ul. Konstruktorska 12A

PKO Leasing SA  
Świętokrzyska 36  
00-116 Warszawa

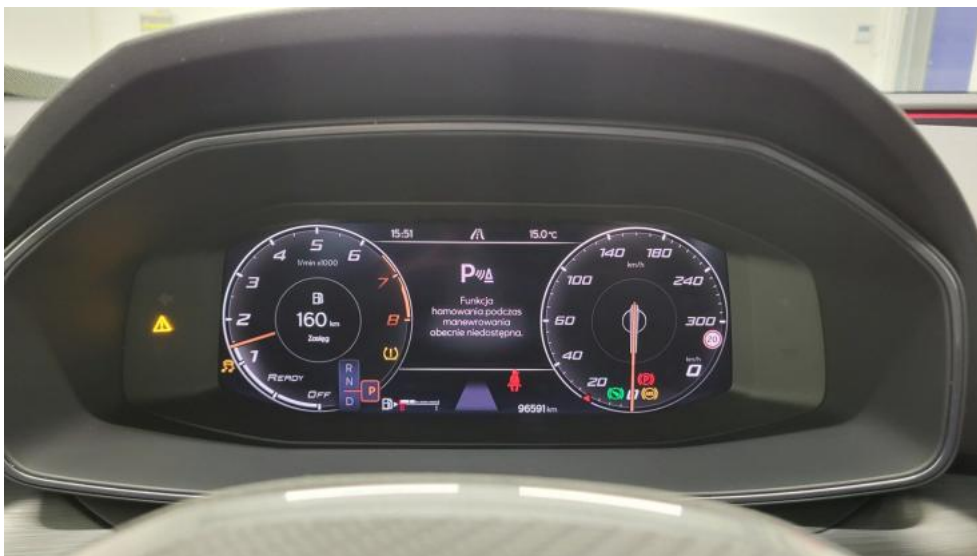
**Photo 25.**

Rysy na samochodzie. Informacja zleć wykonanie przeglądu. Usterka rozpoznawanie znaków drogowych. Aktywne kontrolki. Aktywna kontrolka ciśnienia w kołach. Informacja zakłócenie elektryczny hamulec postojowy. Usterka systemu start stop. Usterka ABS/ESC. Usterka wspomagania podjazdu. Ostrzeżenie wysiadaniu, side assist, asystent wyjazdu z miejsca parkowania są niedostępne. Lane assist obecnie niedostępny. Front assist niedostępny. Wymagany przegląd od 5800km. Usterka czujniki parkowania. Substancja na samochodzie. Jeden kluczyk.

Zestaw wskaźników - serwis

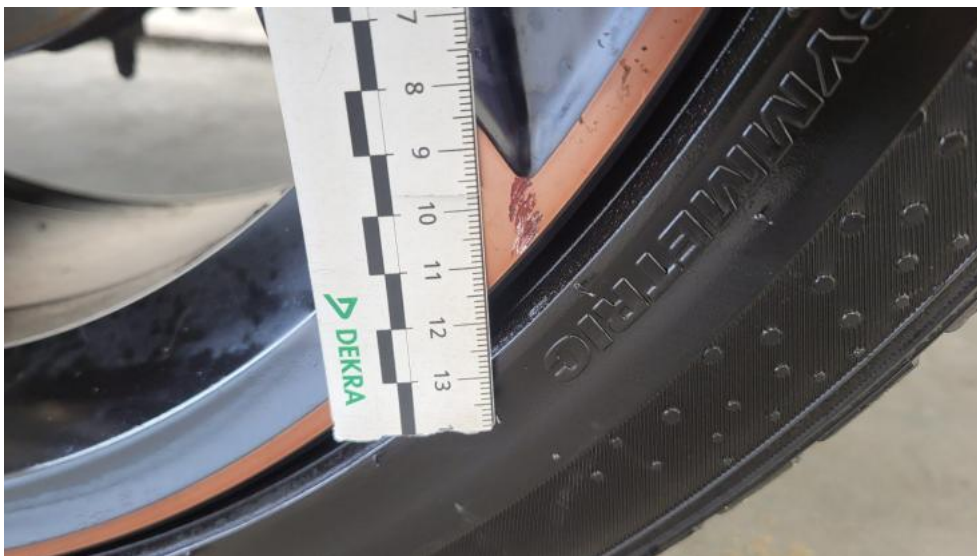
**Photo 57.**

Felga aluminiowa przednia P - Rysa/odprysk 1

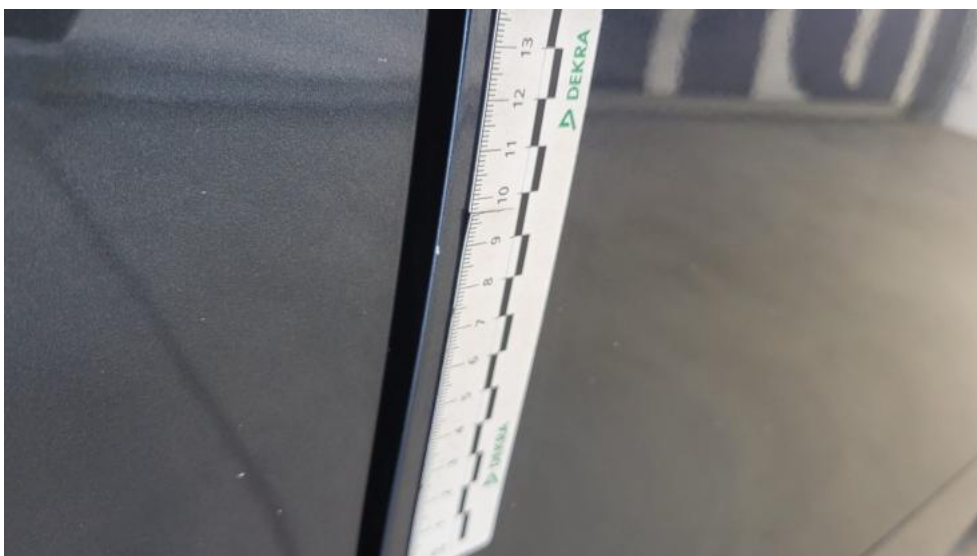
**Photo 58.**

Drzwi przednie P - Rysa/odprysk 1

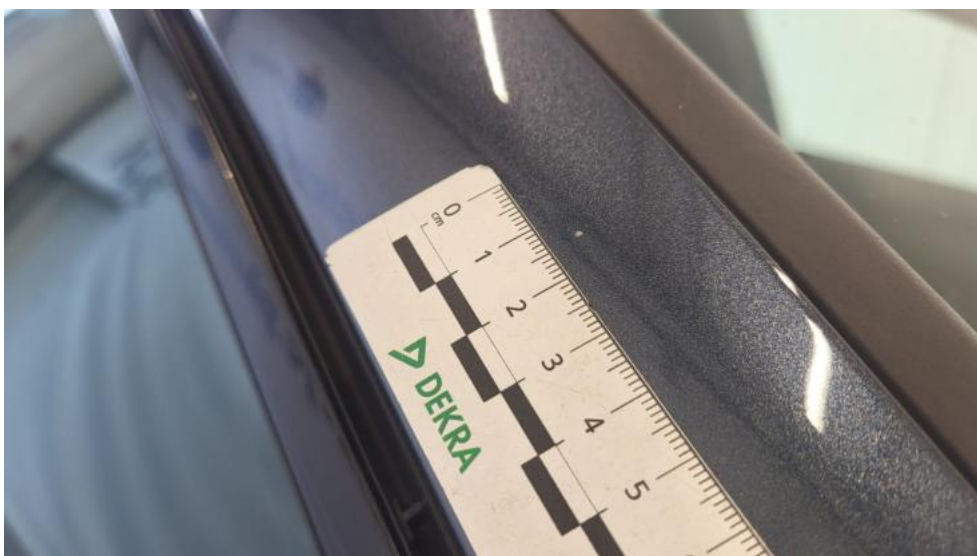
**Photo 62.**  
Słupek przedni P - Rysa/odprysk 1

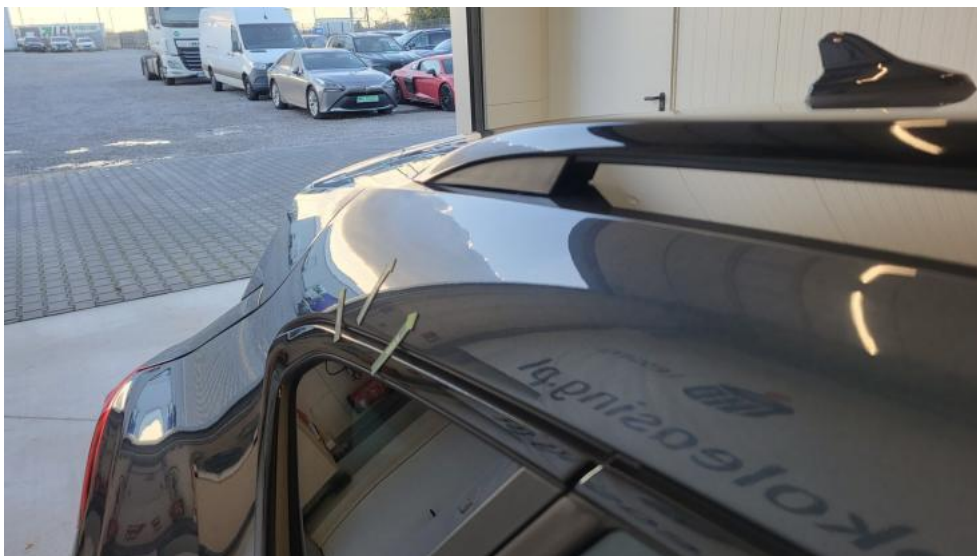
**Photo 63.**

Błotnik tylny P / Ściana boczna P - Wgniecenie/odkształcenie 1

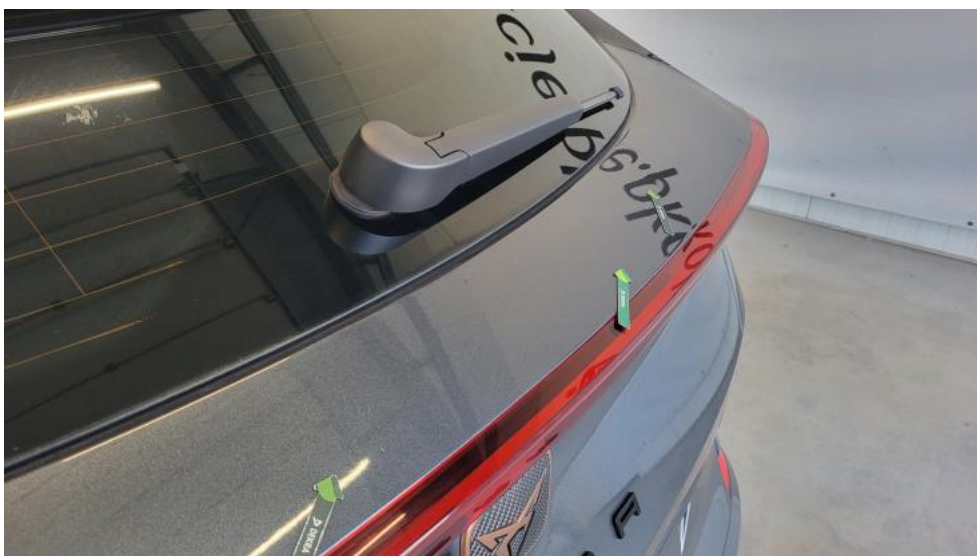
**Photo 64.**

Pokrywy bagażnika - Wgniecenie/odkształcenie 1

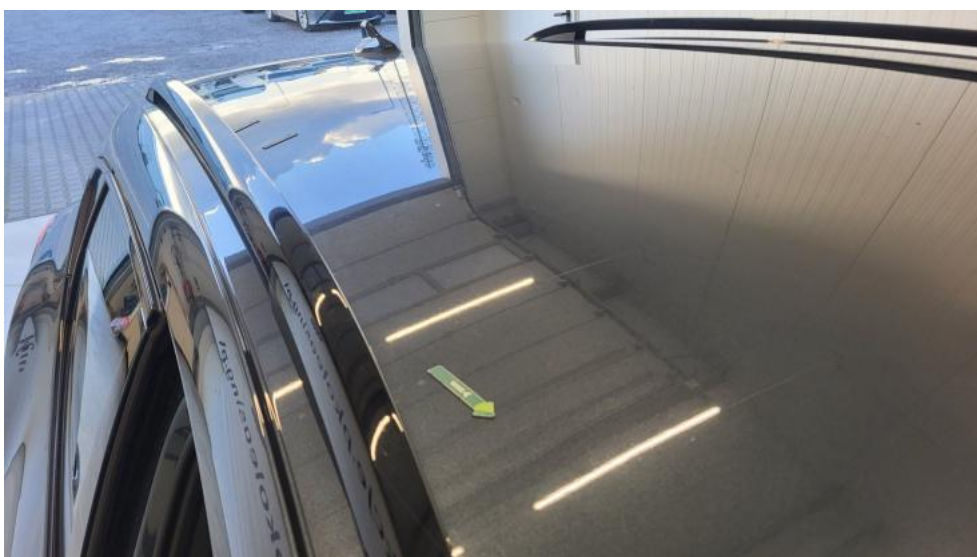
**Photo 67.**

Dach - Wgniecenie/odkształcenie 1

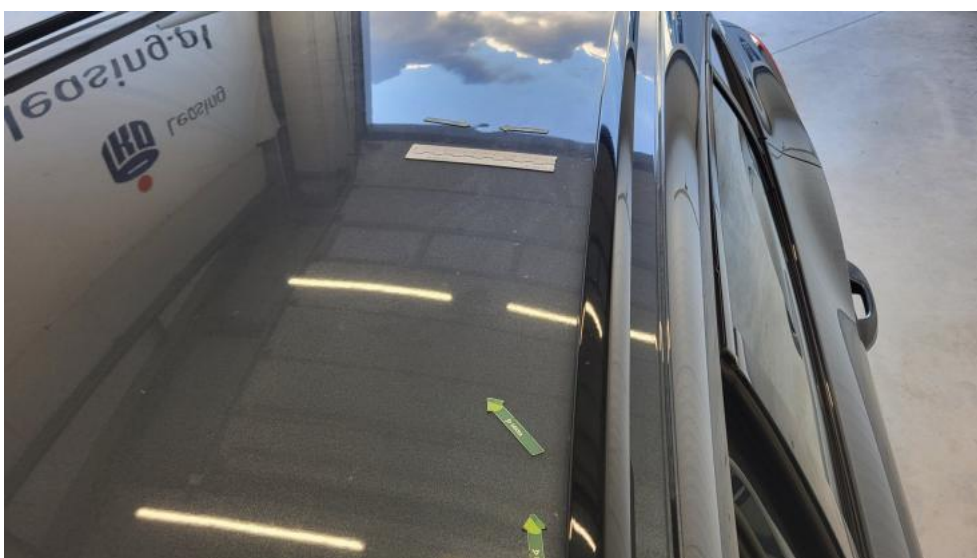
**Photo 68.**

Dach - Wgniecenie/odkształcenie 2

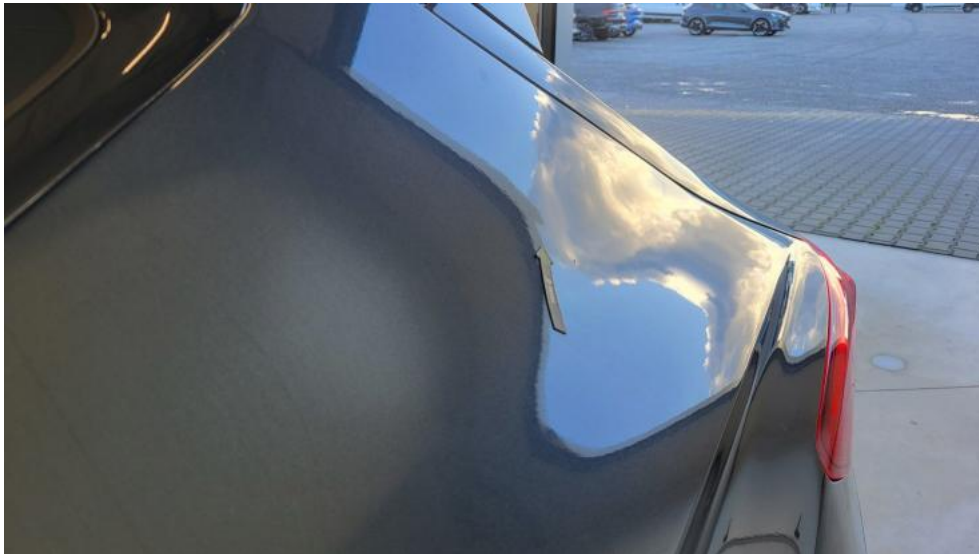
**Photo 69.**

Błotnik tylny L / Ściana boczna L - Wgniecenie/odkształcenie 1

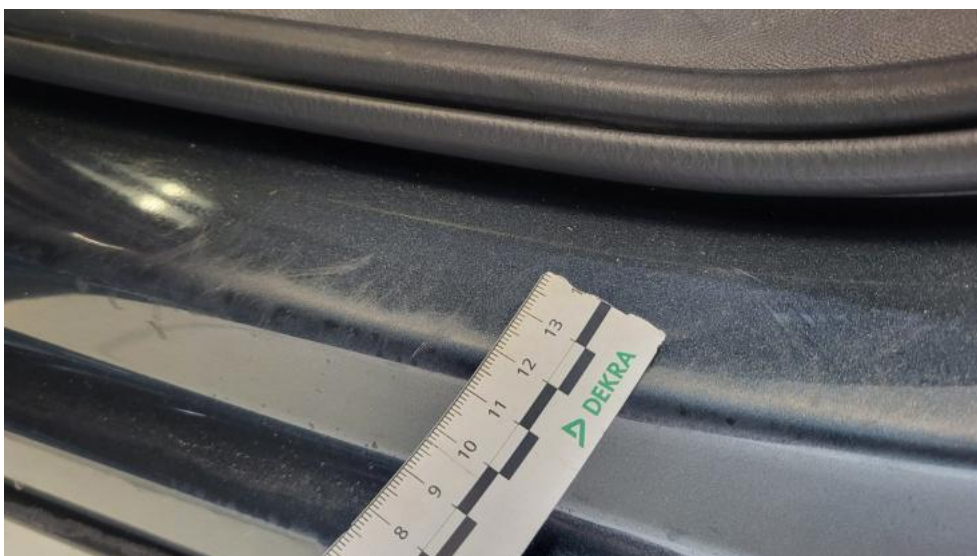
**Photo 76.**

Próg L - Rysa/odprysk 1

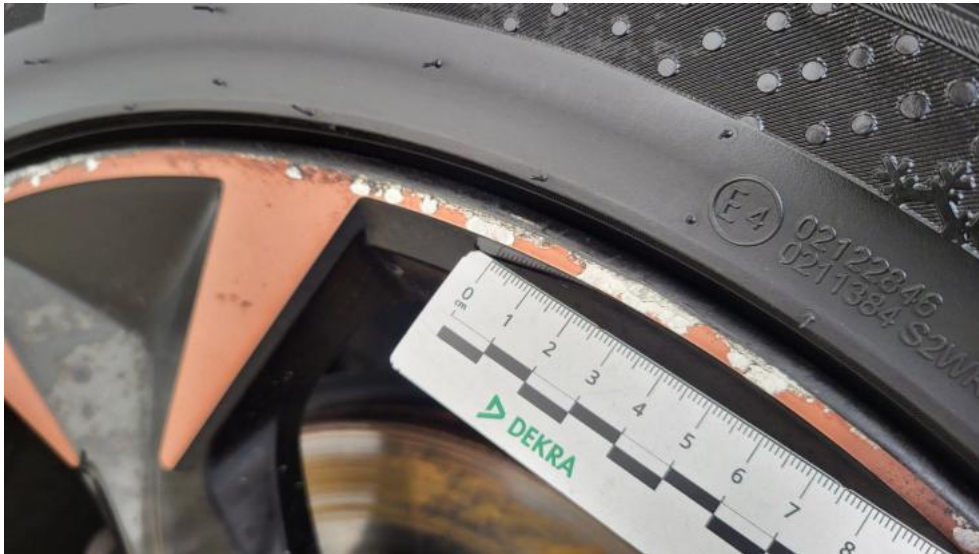
**Photo 77.**

Felga Aluminiowa przednia L - Rysa/odprysk 1

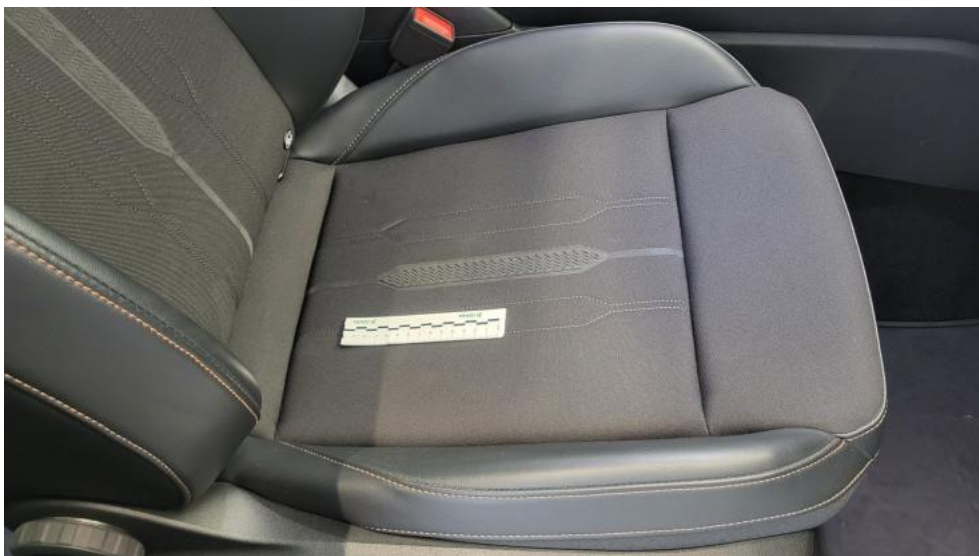
**Photo 78.**

Fotel prz. praw. - Inne 1
