DEKRA's commission No. : PKOL(W)/LODZ/49755/25/07/08  
commission/ damage No. : 24/010758  
Date of commission: 08-07-2025

| Manufacturer | MERCEDES-BENZ |
| Type / version | A 35 AMG 4-Matic 7G-DCT |
| Registration /record No. | CT742CG |

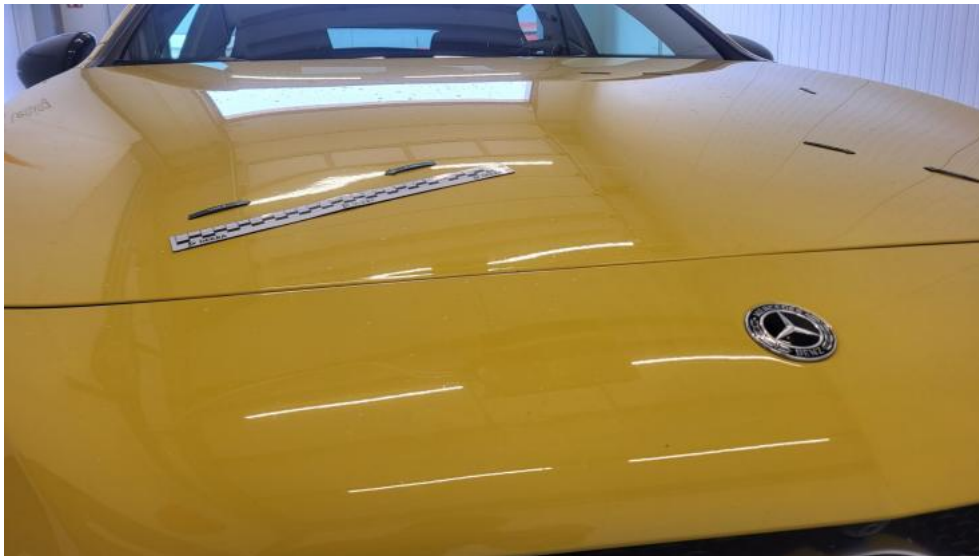
**Photo 47.**

Pokrywa komory silnika - Wgniecenie/odkształcenie 1

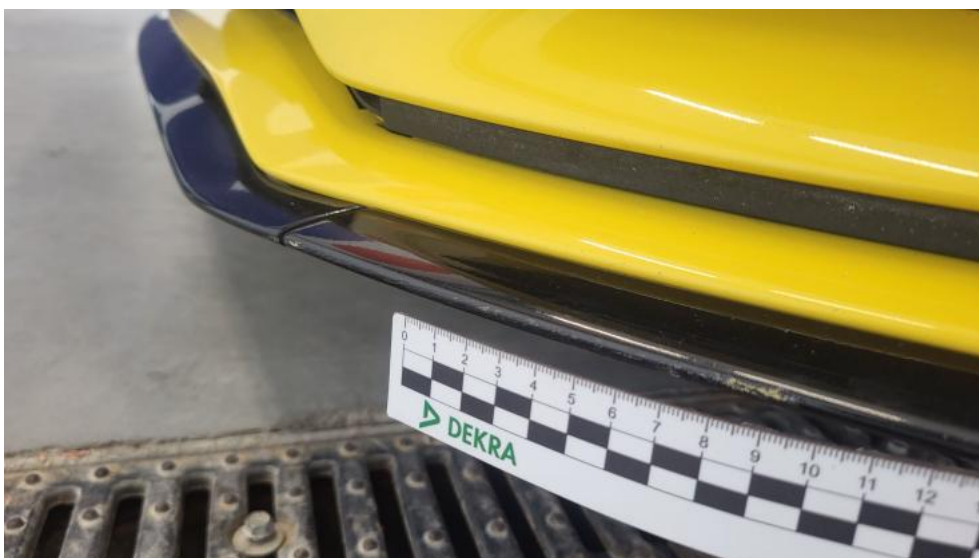
**Photo 48.**

Spoiler zderzaka przedniego - Rysa/odprysk 1

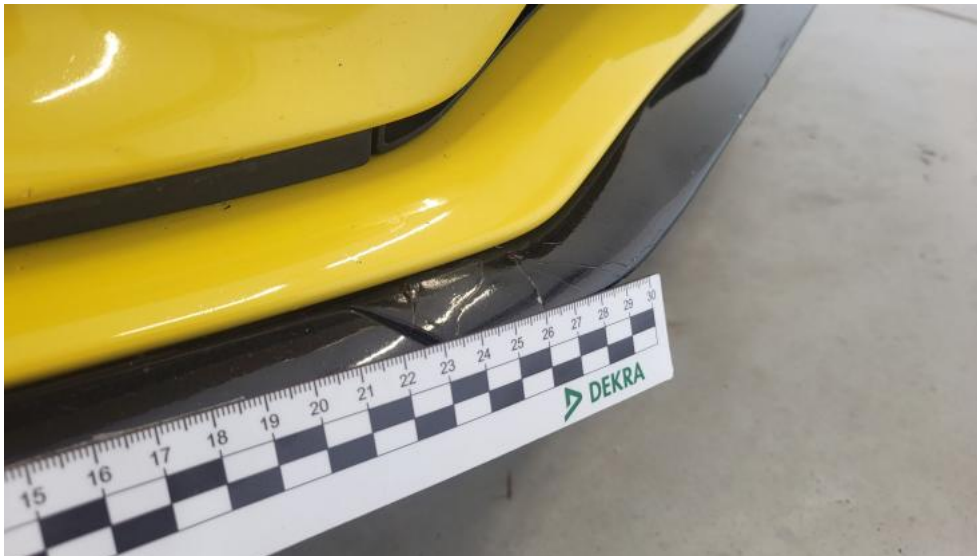
**Photo 49.**

Spoiler zderzaka przedniego - Wgniecenie/odkształcenie 1

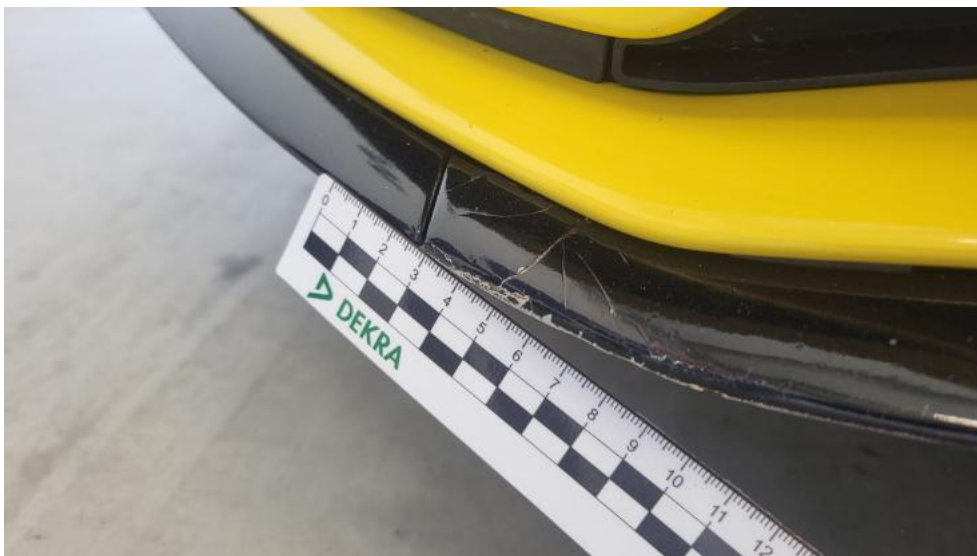
**Photo 50.**

Spoiler zderzaka przedniego - Pęknięcie/rozerwanie 1

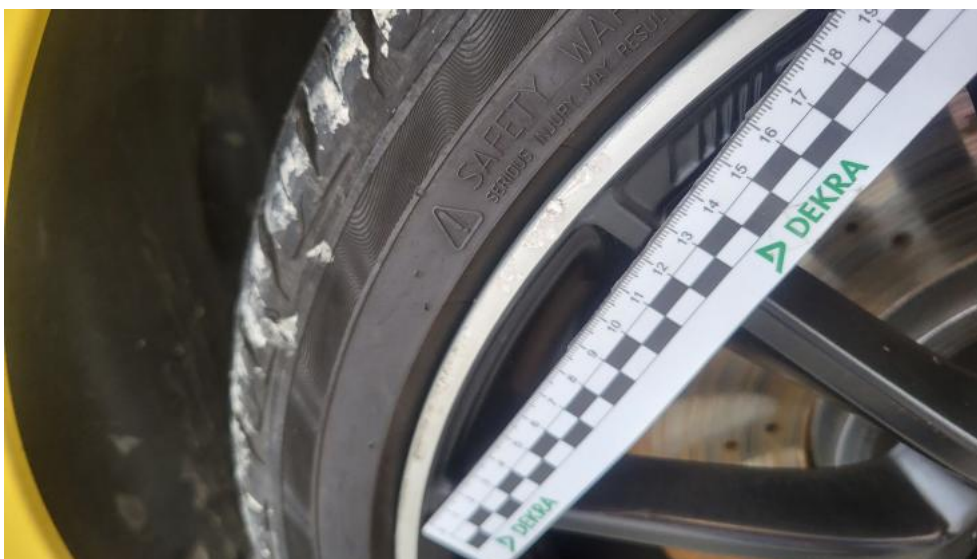
**Photo 51.**

Felga aluminiowa przednia P - Rysa/odprysk 1

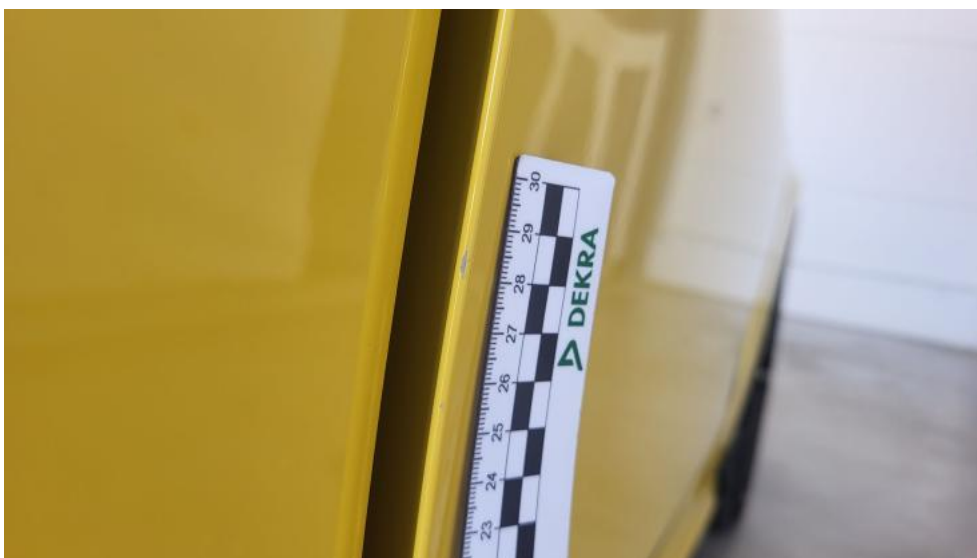
**Photo 52.**

Drzwi przednie P - Rysa/odprysk 1

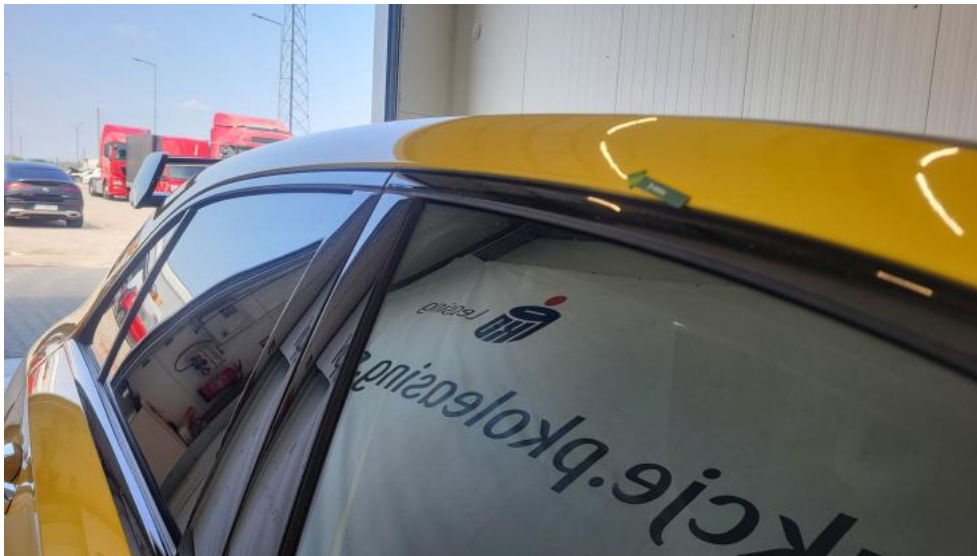
**Photo 53.**

Słupki przedni P - Wgniecenie/odkształcenie 1

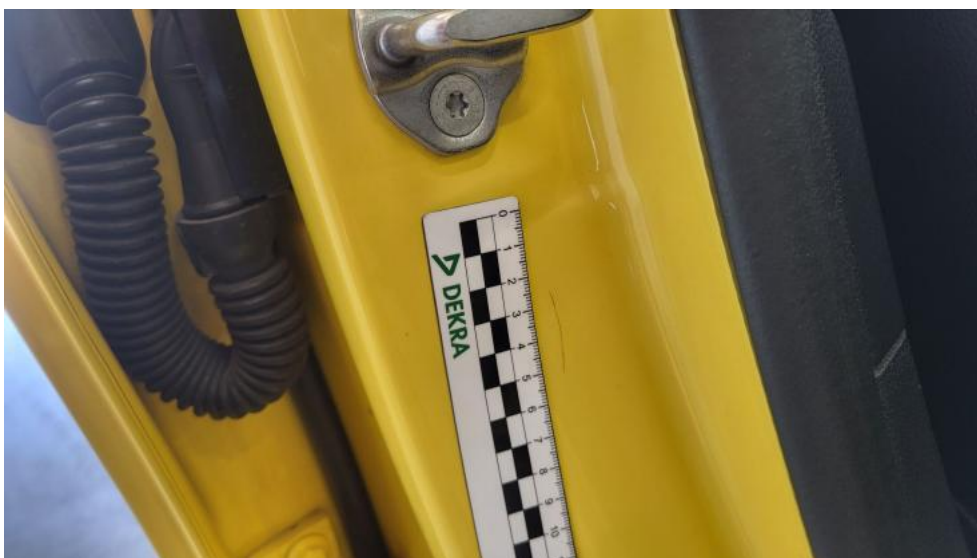
**Photo 54.**

Słupki środkowy P - Rysa/odprysk 1

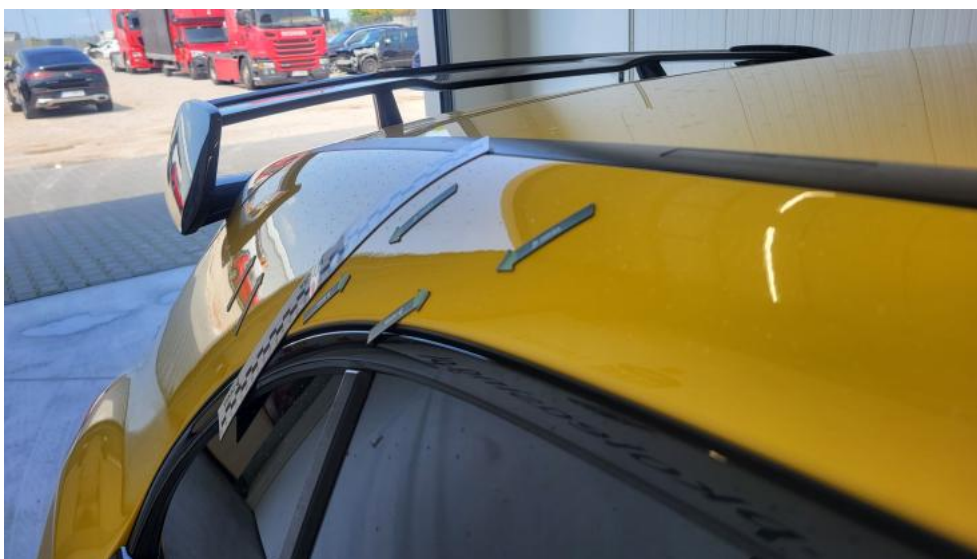
**Photo 55.**

Błotnik tylny P / Ściana boczna P - Wgniecenie/odkształcenie 1

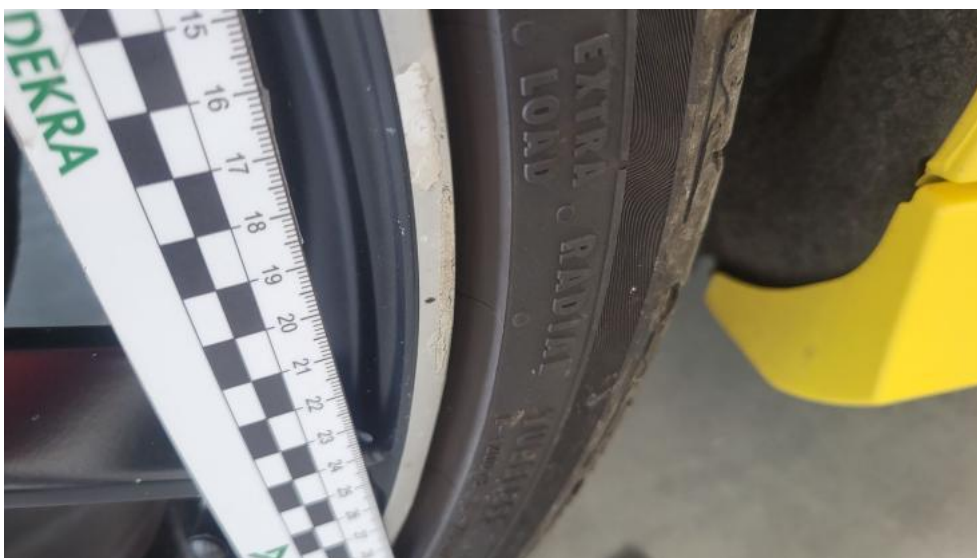
**Photo 56.**

Felga aluminiowa tylna P - Rysa/odprysk 1

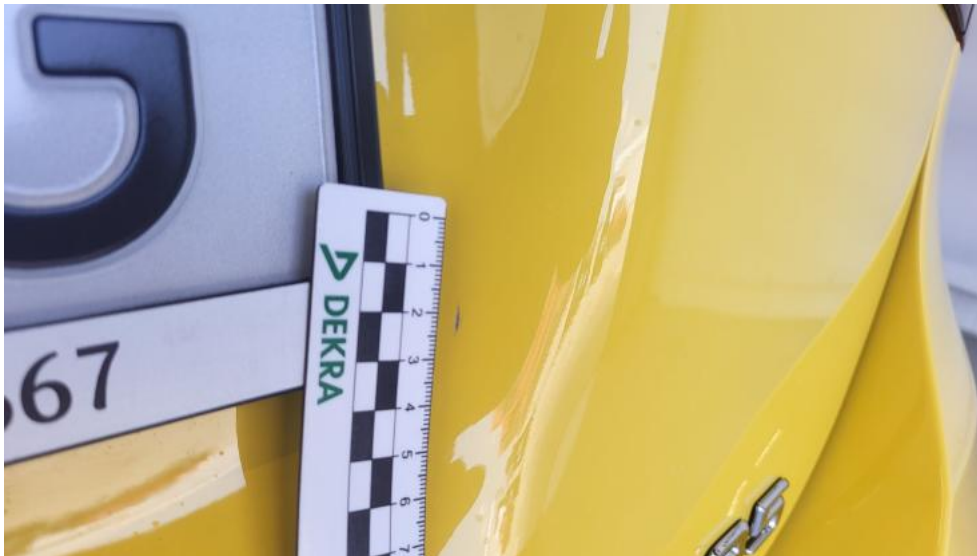
**Photo 57.**

Pokrywy bagażnika - Rysa/odprysk 1

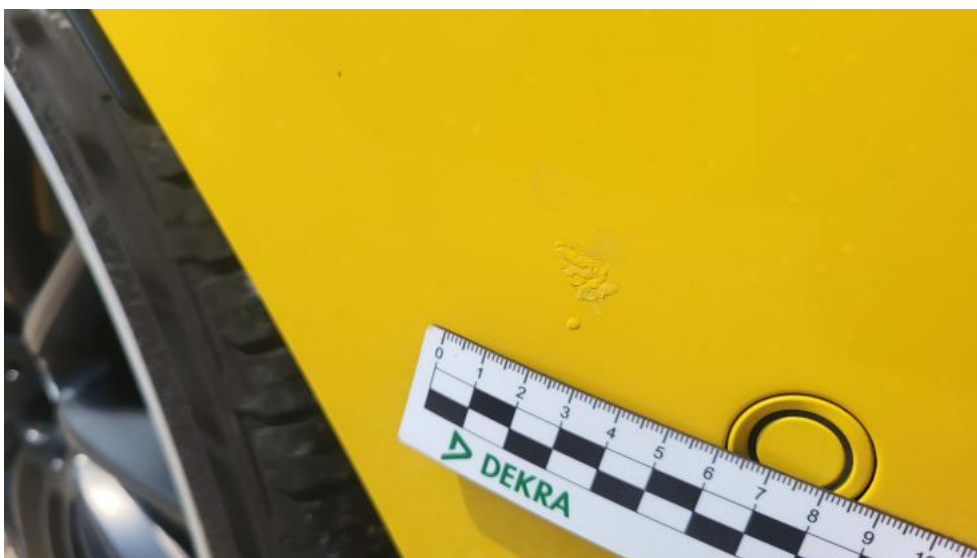
**Photo 58.**

Zderzak tylny - Inne 1

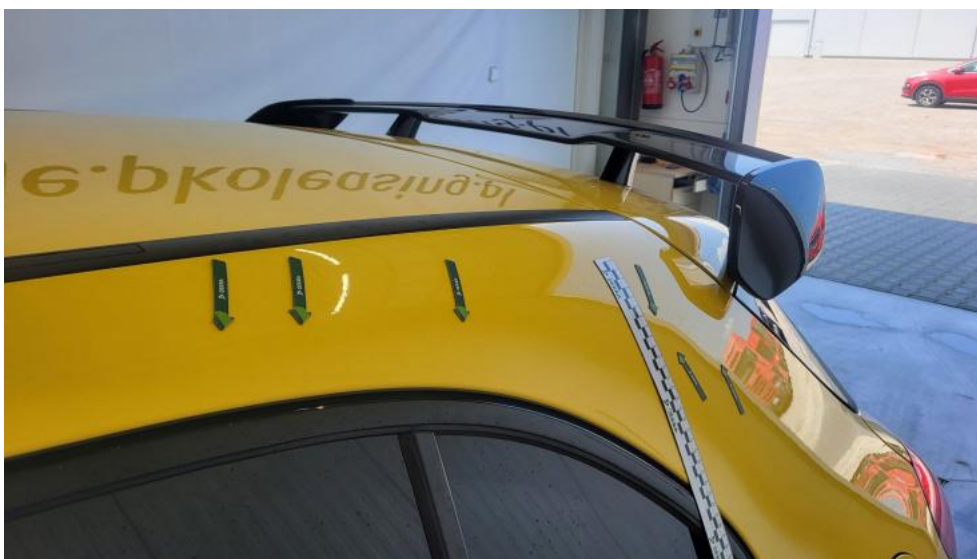
**Photo 59.**

Błotnik tylny L / Ściana boczna L - Wgniecenie/odkształcenie 1

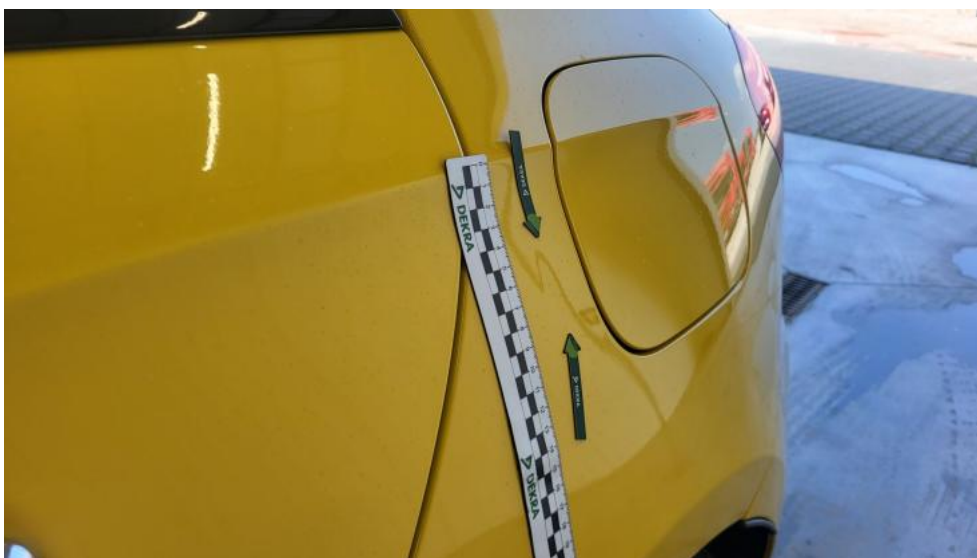
**Photo 60.**

Błotnik tylny L / Ściana boczna L - Wgniecenie/odkształcenie 2

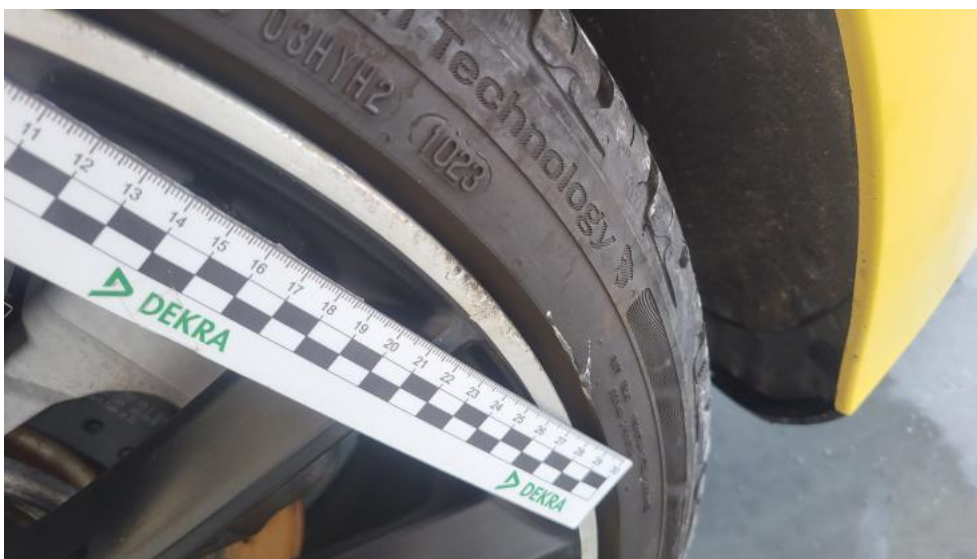
**Photo 61.**

Felga aluminiowa tylna L - Rysa/odprysk 1

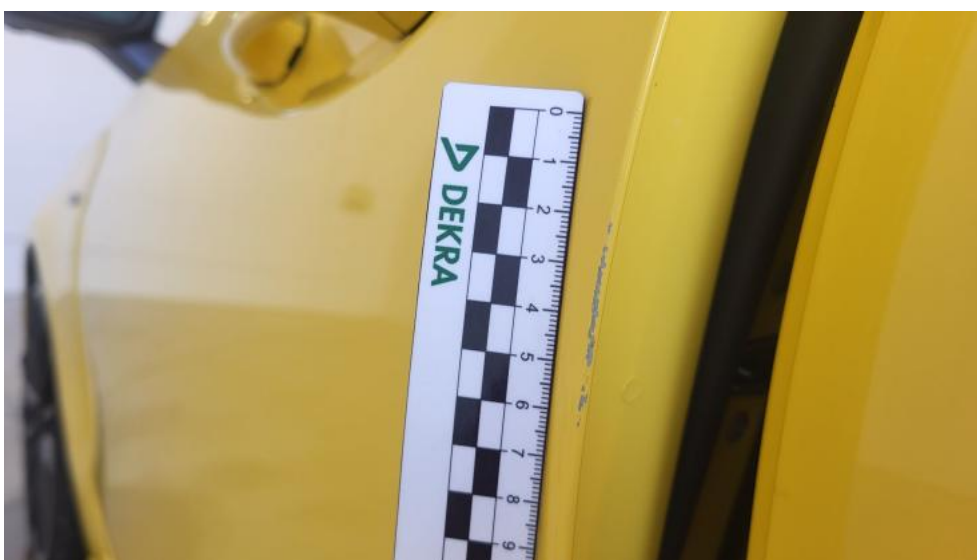
**Photo 62.**

Drzwi przed L - Rysa/odprysk 1

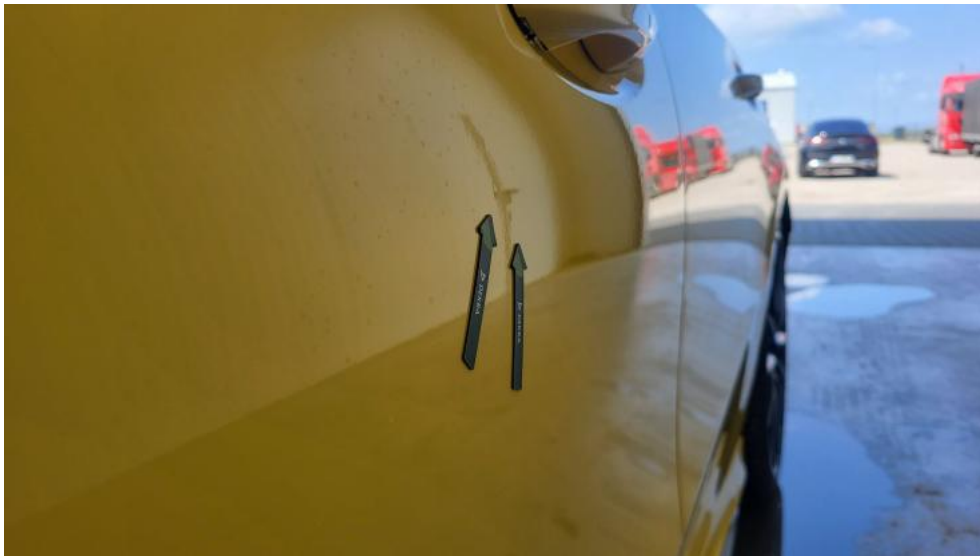
**Photo 63.**

Drzwi przed L - Wgniecenie/odkształcenie 1

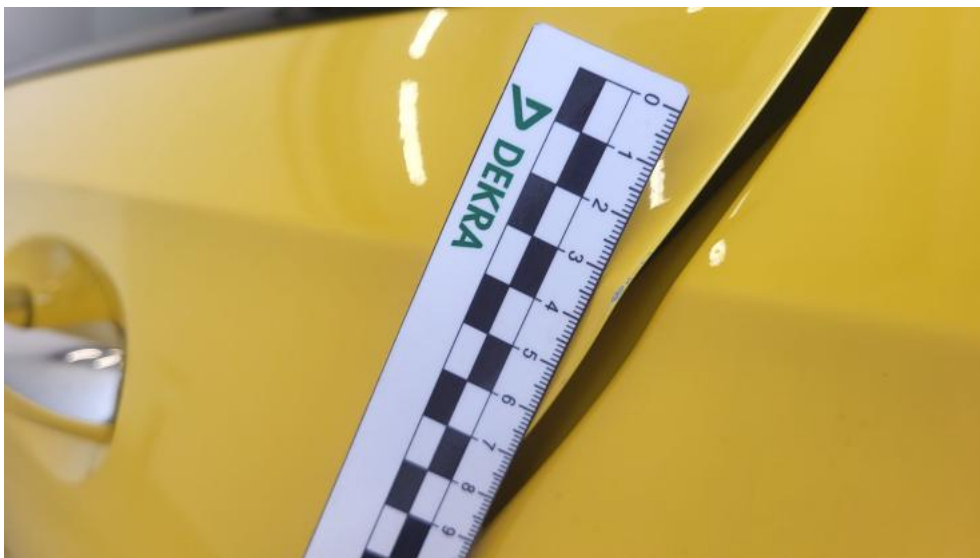
**Photo 64.**

Drzwi tylne L - Rysa/odprysk 1

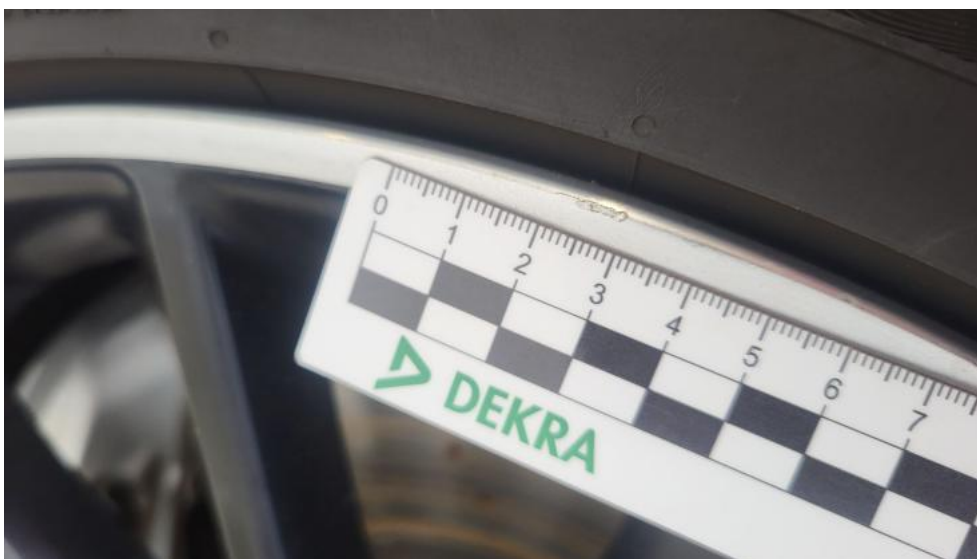
**Photo 65.**

Felga Aluminiowa przednia L - Rysa/odprysk 1

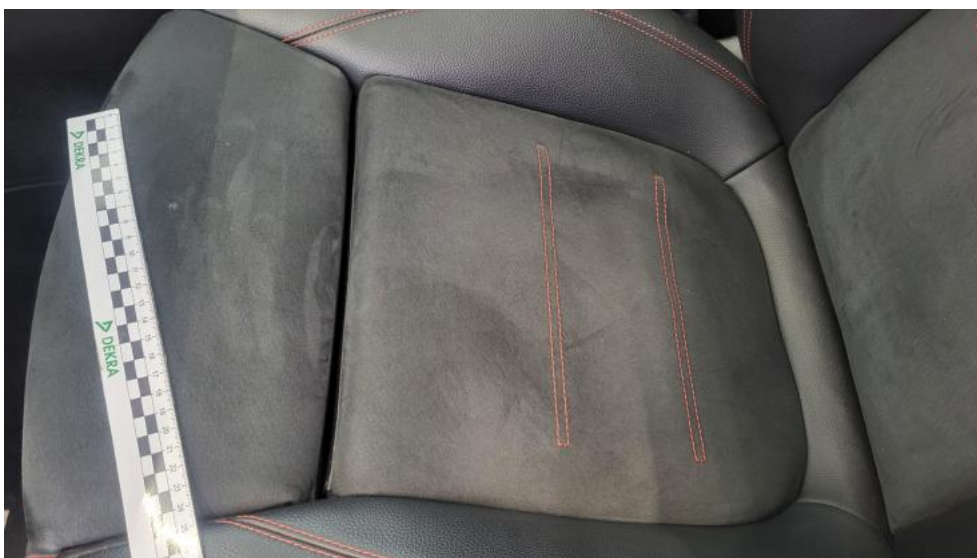
**Photo 66.**

Fotel prz. lew. - Inne 1

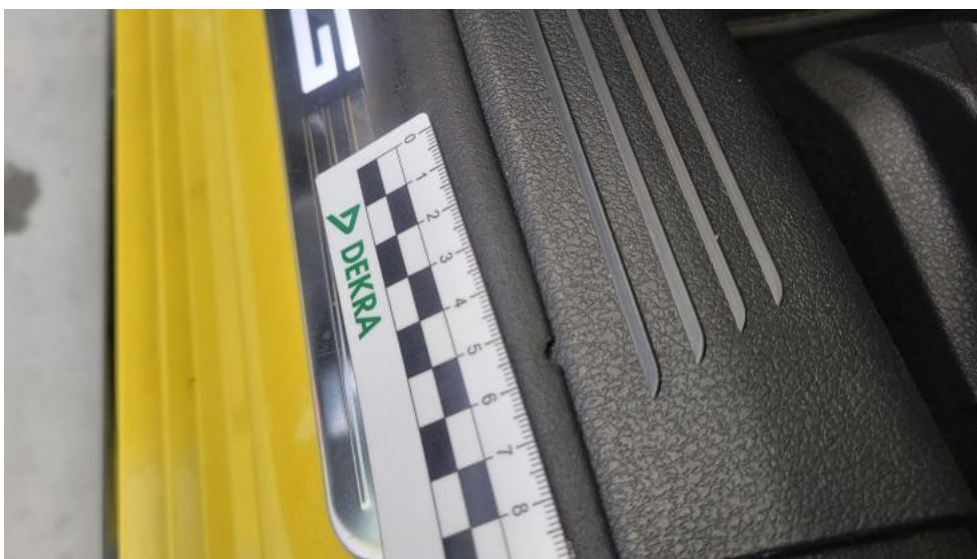
**Photo 67.**

Uszczelka drzwi przednich L - Pęknięcie/rozerwanie 1

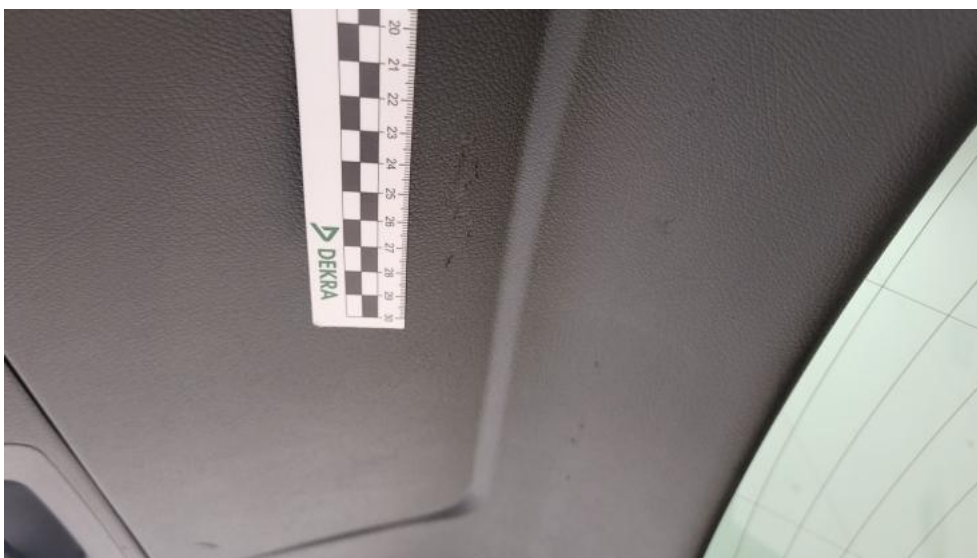
**Photo 68.**

Wykładzina pokrywy tylnej - Rysa/odprysk 1
