Nr zlecenia DEKRA: PKOL(W)/LODZ/56109/25/07/31  
Nr zlecenia/szkody: 21/044083  
Data zlecenia: 31-07-2025

| Model | Panda Van 1.0 GSE Euro 6 999cm - 70 KM 20- |
| Nr rejestracyjny | RZ469CF |
| VIN | ZFA31200003G12635 |

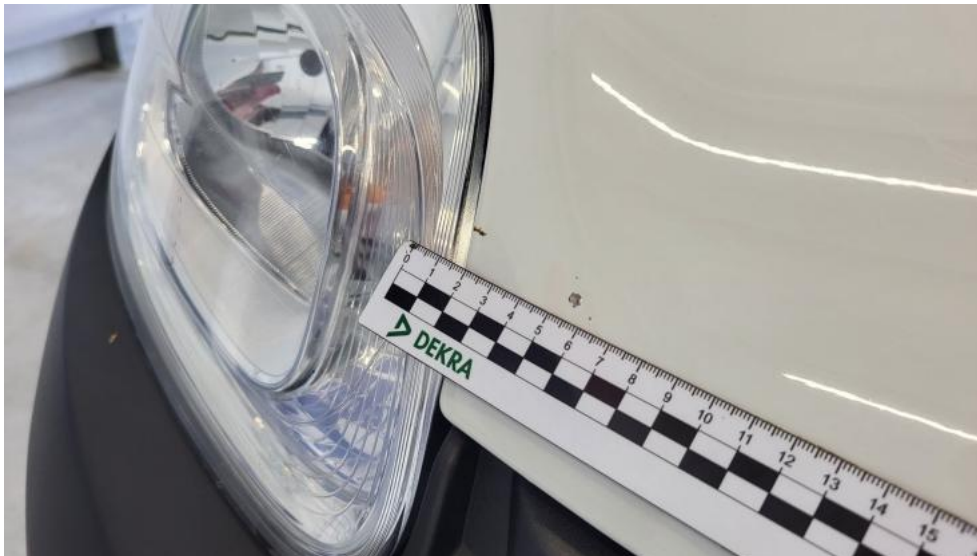
**Fot. 33.**

Pokrywa komory silnika - Rysa/odprysk 1

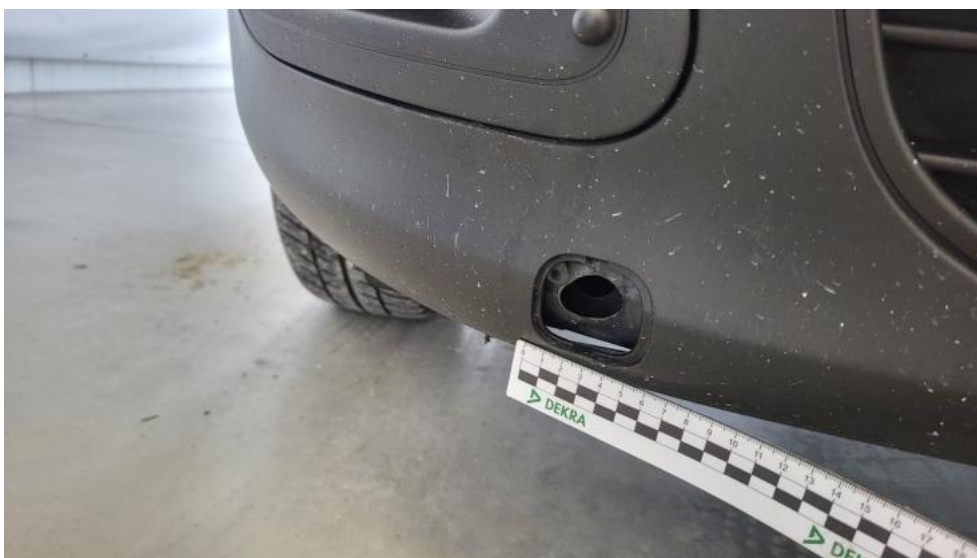
**Fot. 34.**

Zaślepka prz haka hol. - Inne 1

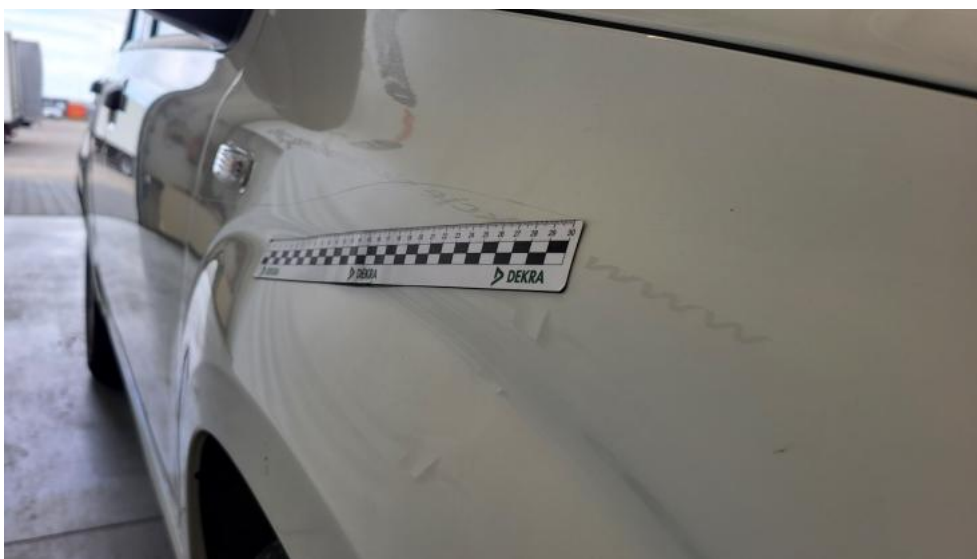
**Fot. 35.**

Błotnik przedni P - Rysa/odprysk 1

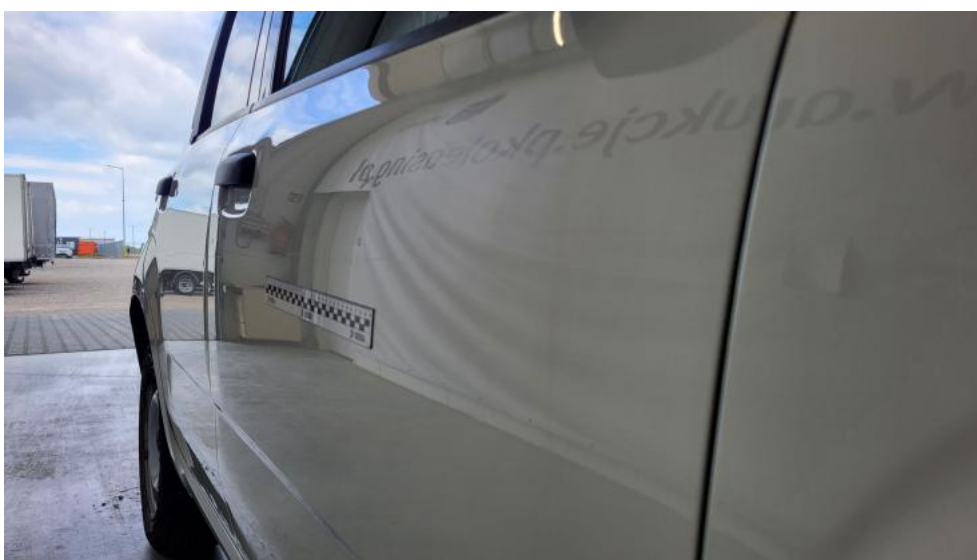
**Fot. 36.**

Drzwi przednie P - Rysa/odprysk 1

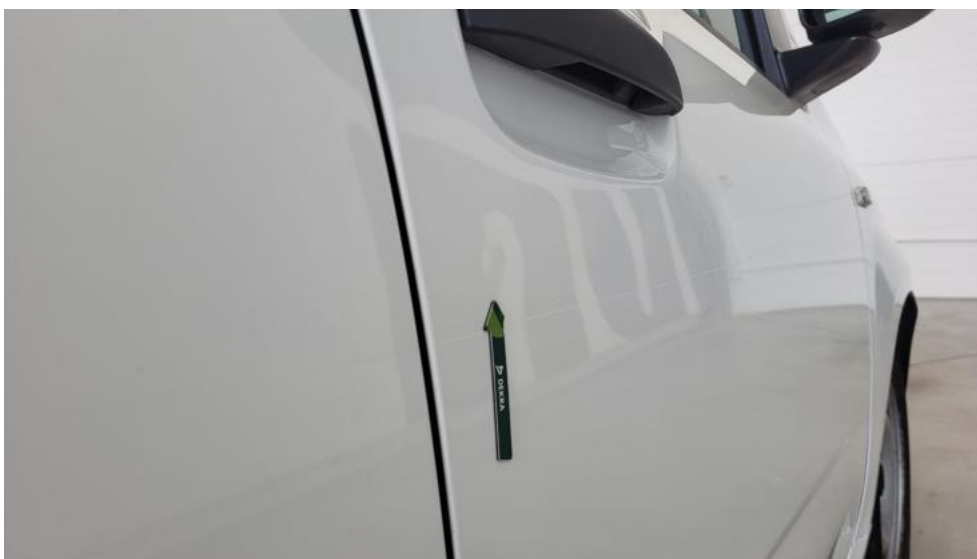
**Fot. 37.**

Drzwi przednie P - Wgniecenie/odkształcenie 1

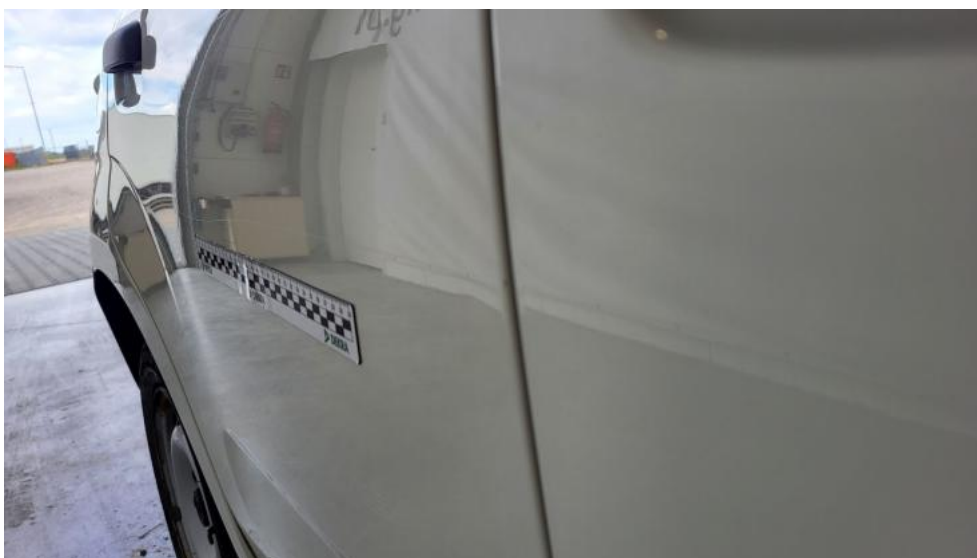
**Fot. 38.**

Drzwi tylne P - Rysa/odprysk 1

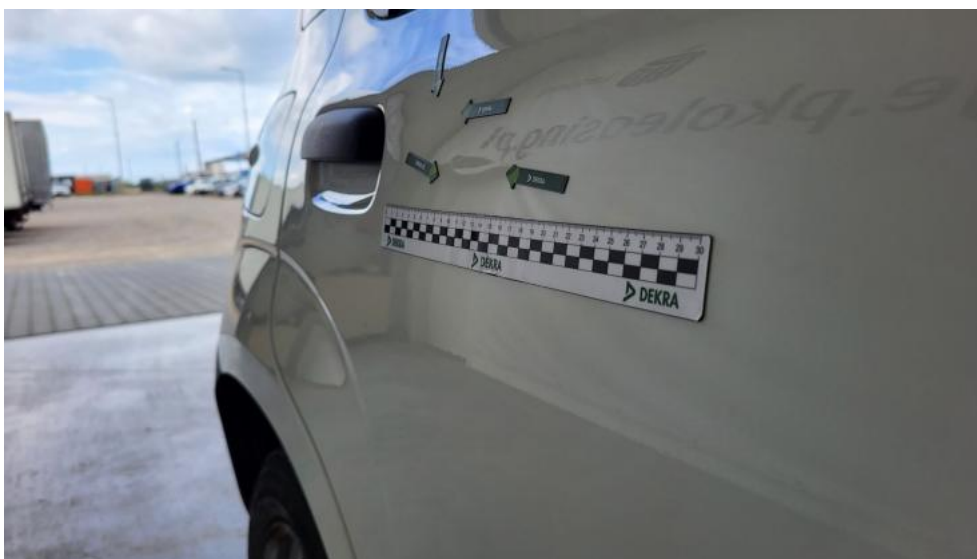
**Fot. 39.**

Drzwi tylne P - Wgniecenie/odkształcenie 1

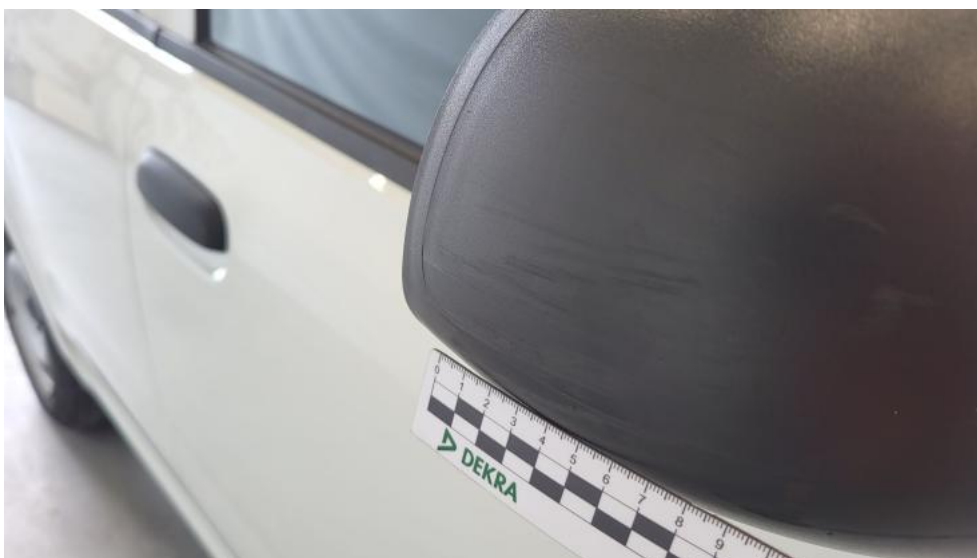
**Fot. 40.**

Lusterko zew P - Rysa/odprysk 1

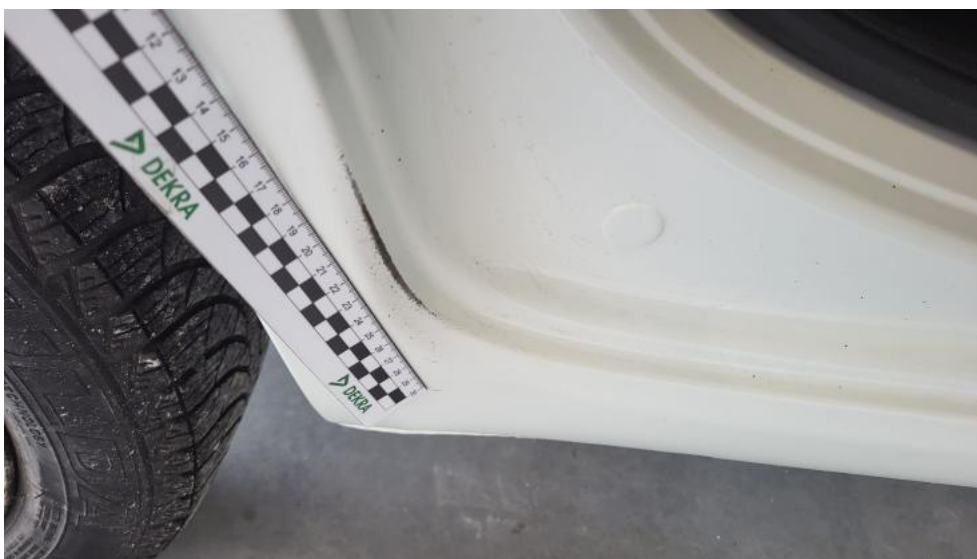
**Fot. 41.**  
Próg P - Rysa/odprysk 1

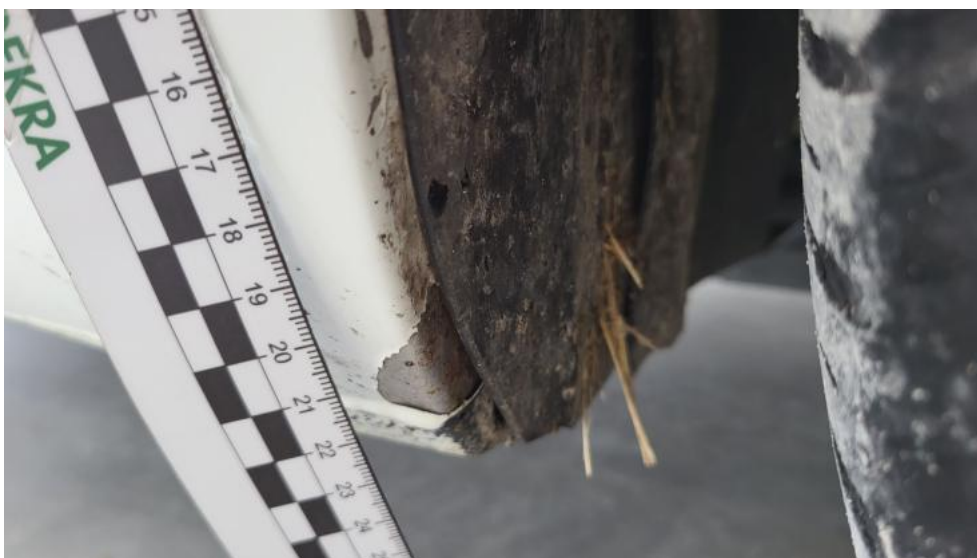
**Fot. 42.**  
Próg P - Inne 1

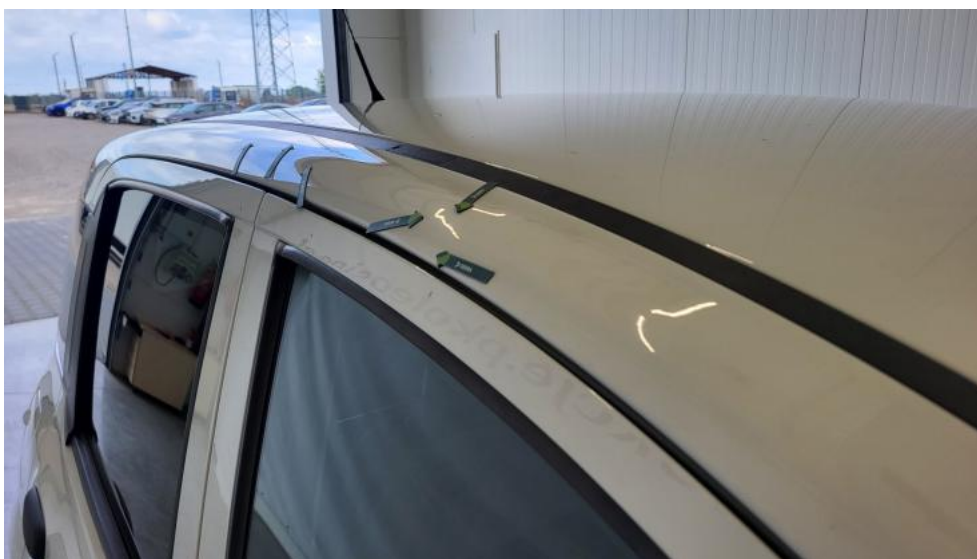
**Fot. 43.**

Słupek przedni P - Wgniecenie/odkształcenie 1

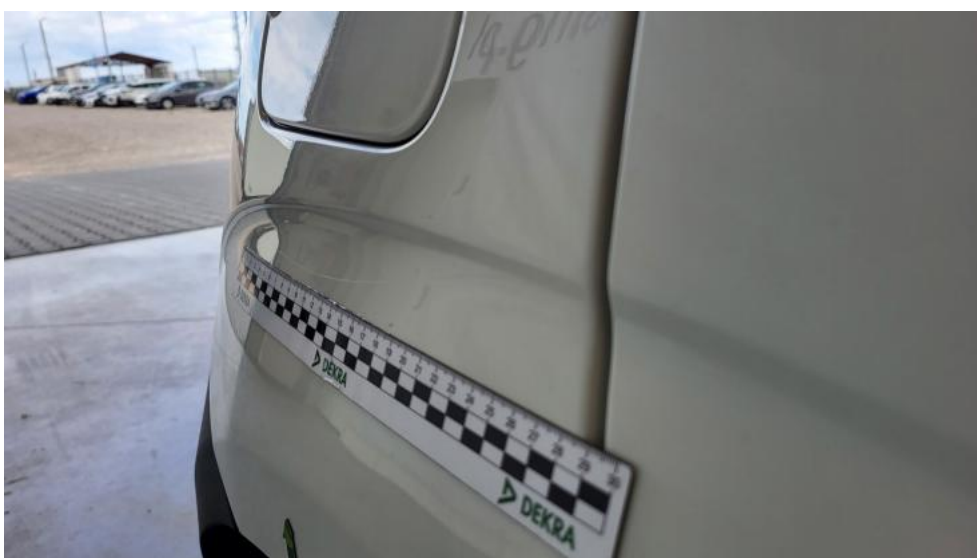
**Fot. 44.**

Ścianka tylna P / Ścianka boczna P - Rysa/odprysk 1

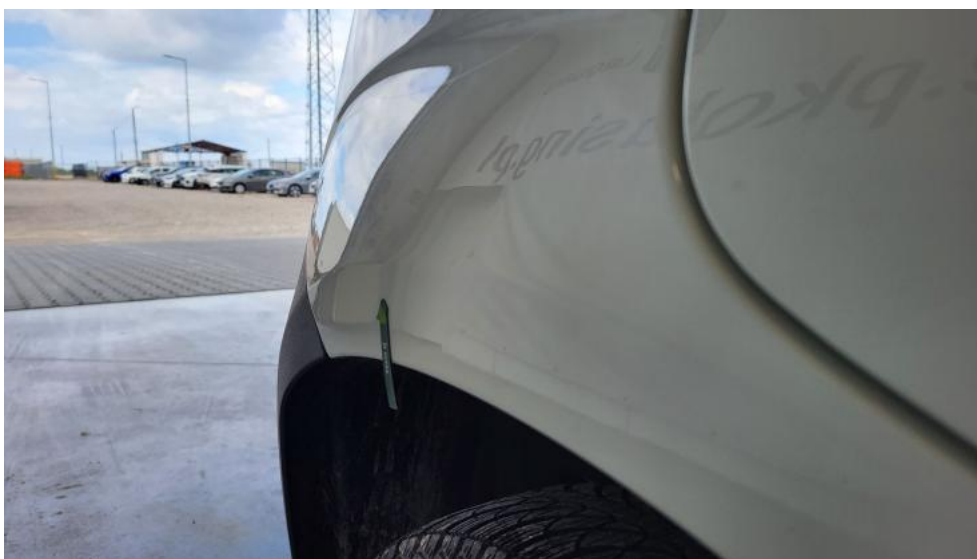
**Fot. 45.**

Błotnik tylny P / Ściana boczna P - Wgniecenie/odkształcenie 1

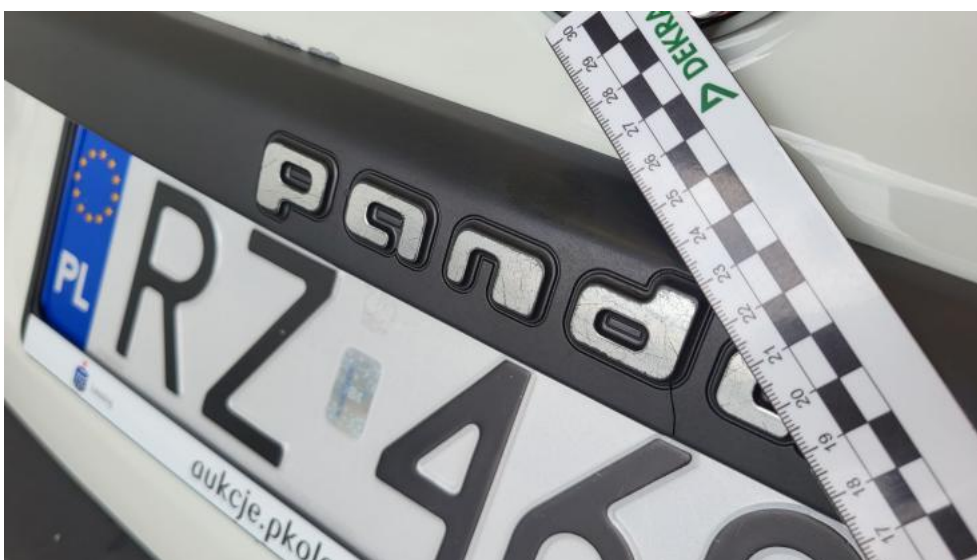
**Fot. 46.**

Klamka/uchwyt pokrywy tyl - Pęknięcie/rozerwanie 1

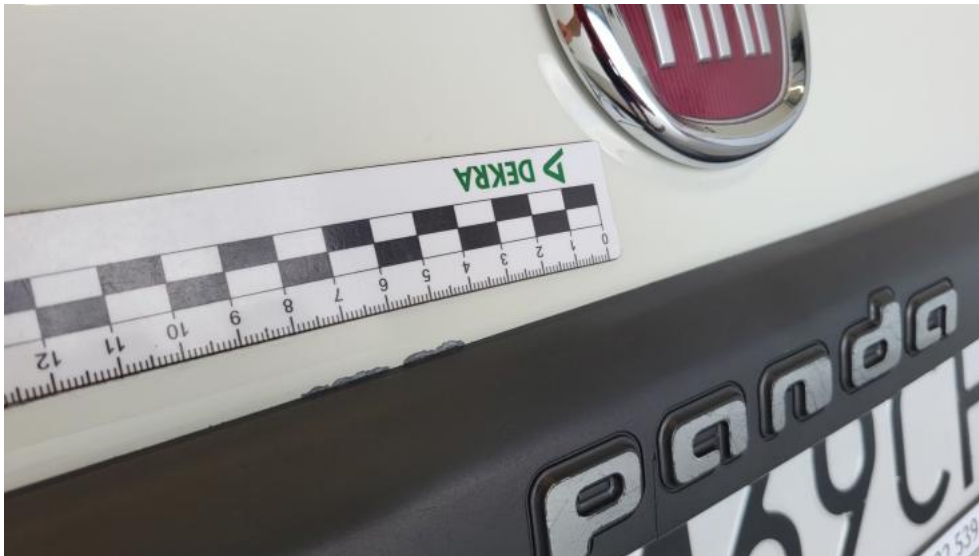
**Fot. 47.**

Pokrywy bagażnika - Rysa/odprysk 1

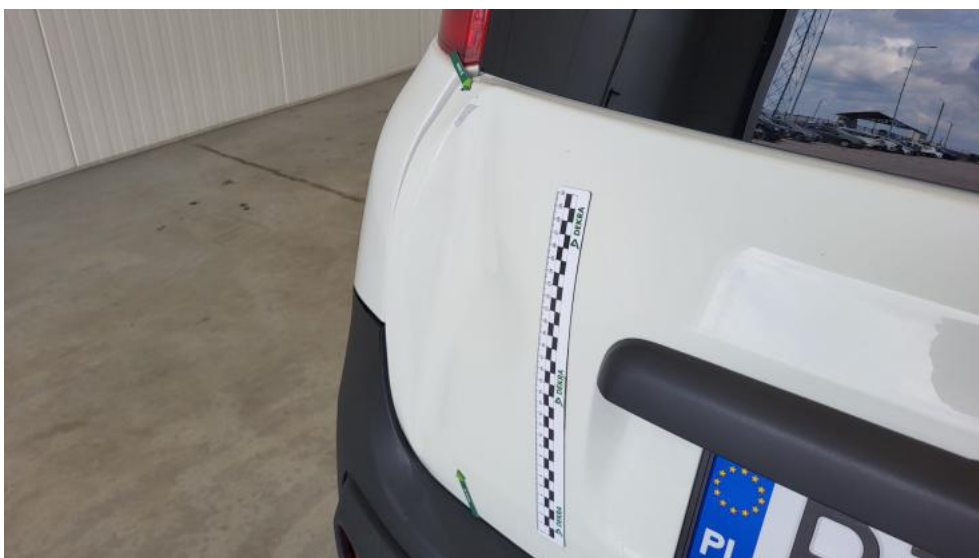
**Fot. 48.**

Pokrywy bagażnika - Wgniecenie/odkształcenie 1

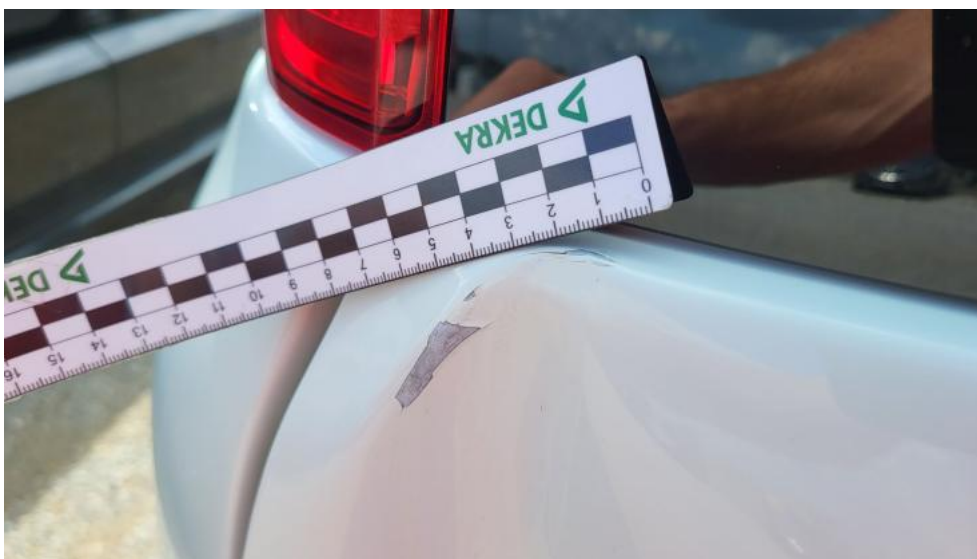
**Fot. 49.**

Pokrywy bagażnika - Pęknięcie/rozerwanie 1

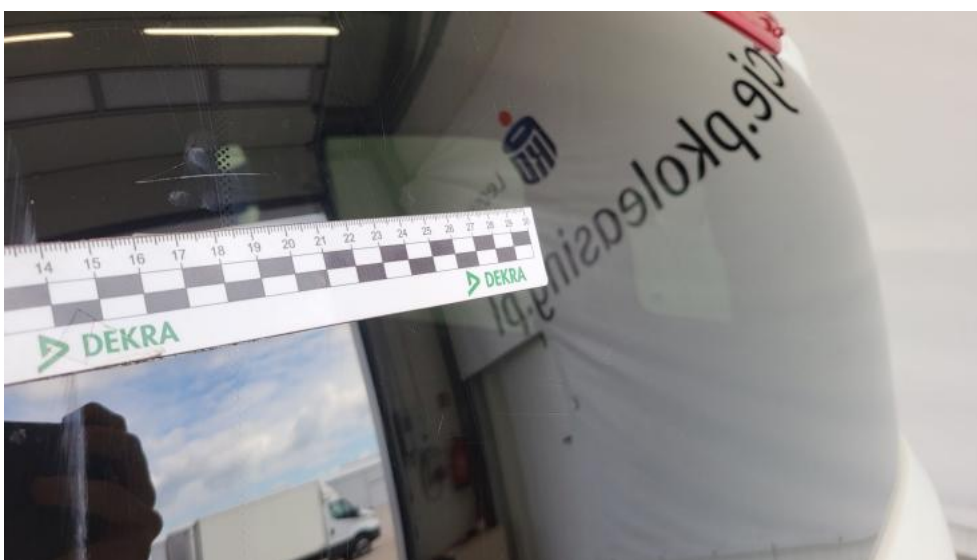
**Fot. 50.**

Szyba tylna - Rysa/odprysk 1

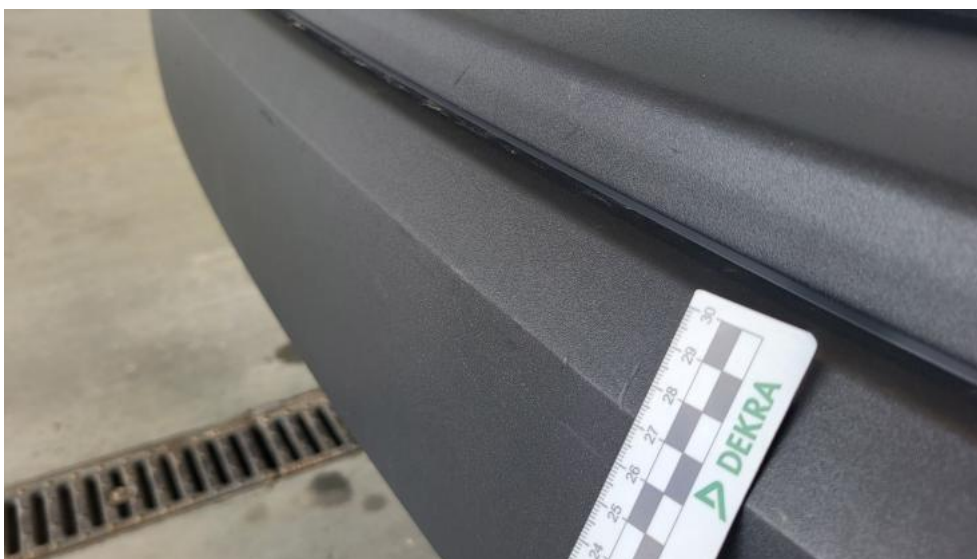
**Fot. 51.**

Zderzak tylny - Wgniecenie/odkształcenie 1

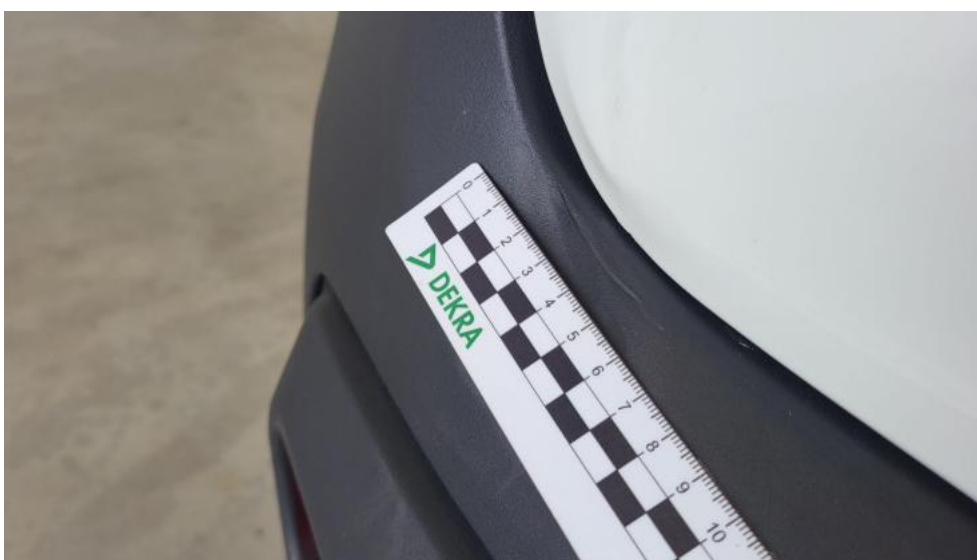
**Fot. 52.**

Zderzak tylny - Wgniecenie/odkształcenie 2

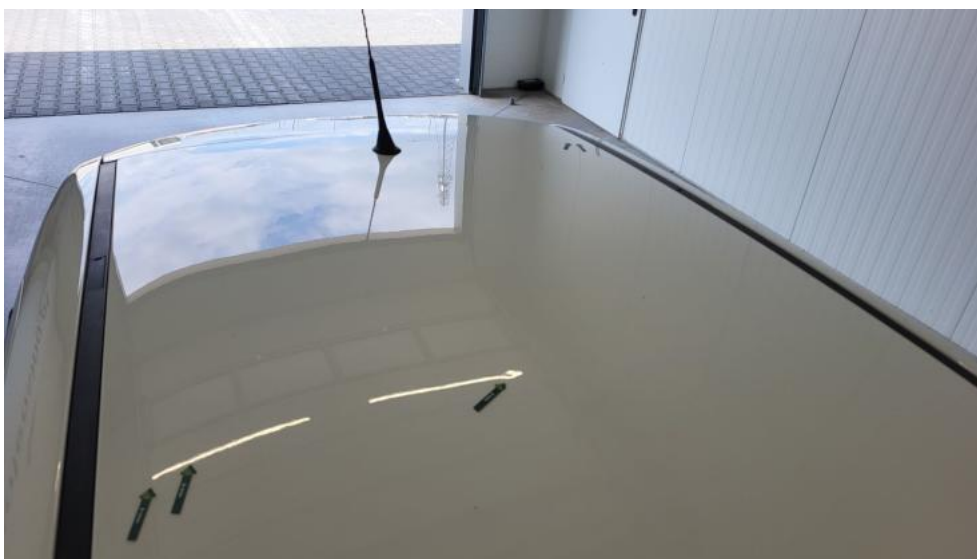
**Fot. 53.**

Dach - Wgniecenie/odkształcenie 1

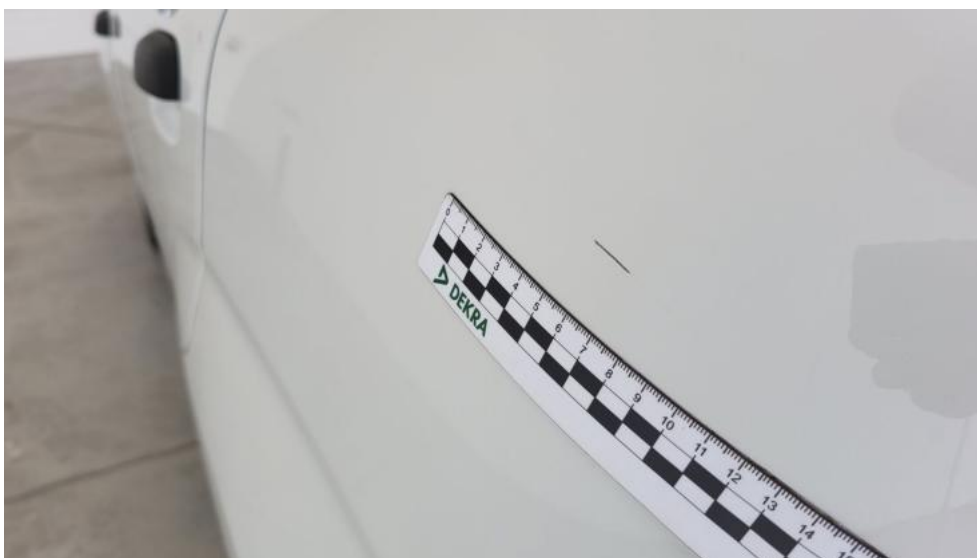
**Fot. 54.**

Łotnik tylny L / Ściana boczna L - Rysa/odprysk 1

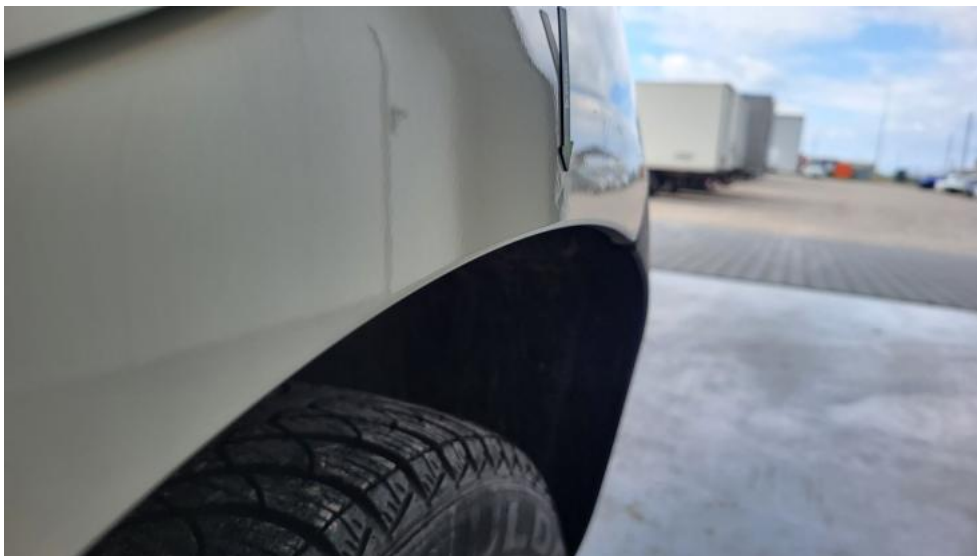
**Fot. 55.**

Błotnik tylny L / Ściana boczna L - Wgniecenie/odkształcenie 1

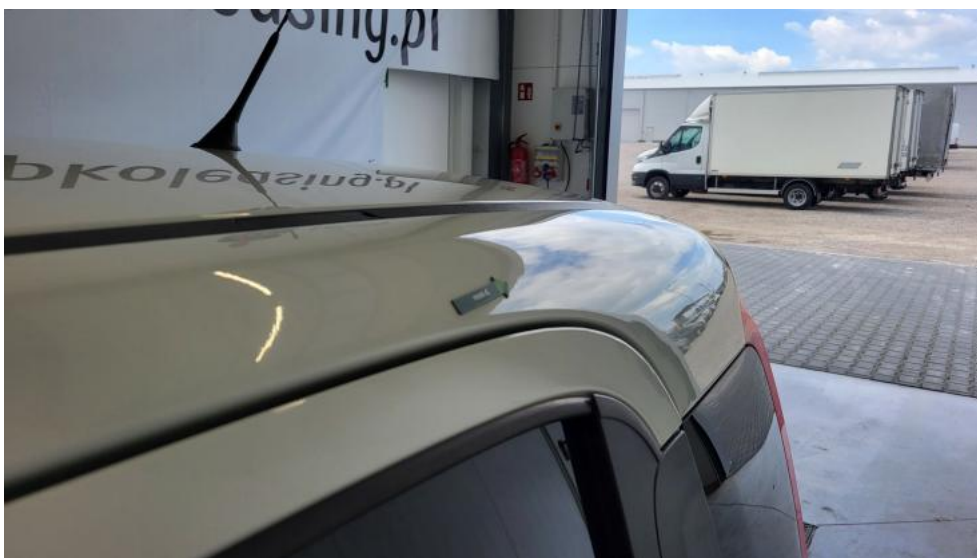
**Fot. 56.**

Błotnik tylny L / Ściana boczna L - Wgniecenie/odkształcenie 2

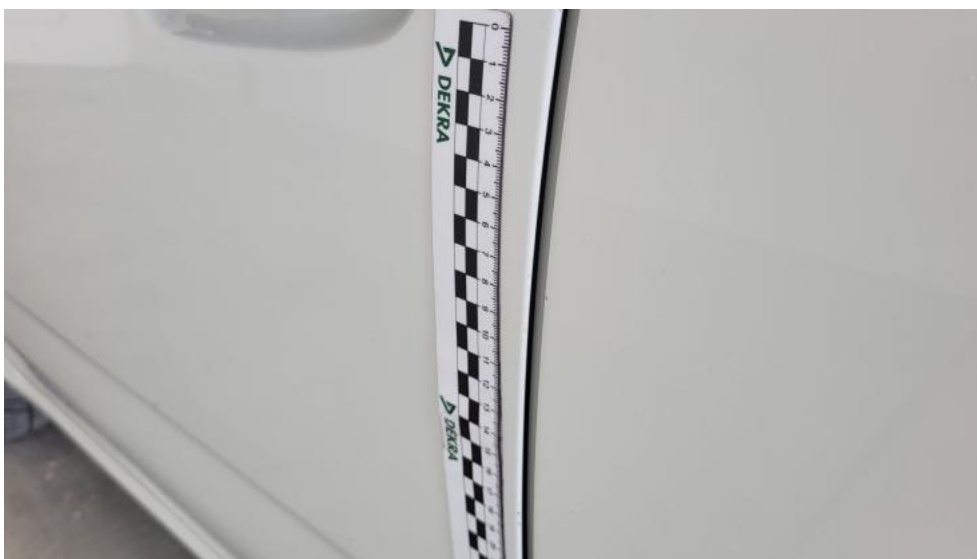
**Fot. 57.**

Drzwi przed L - Rysa/odprysk 1

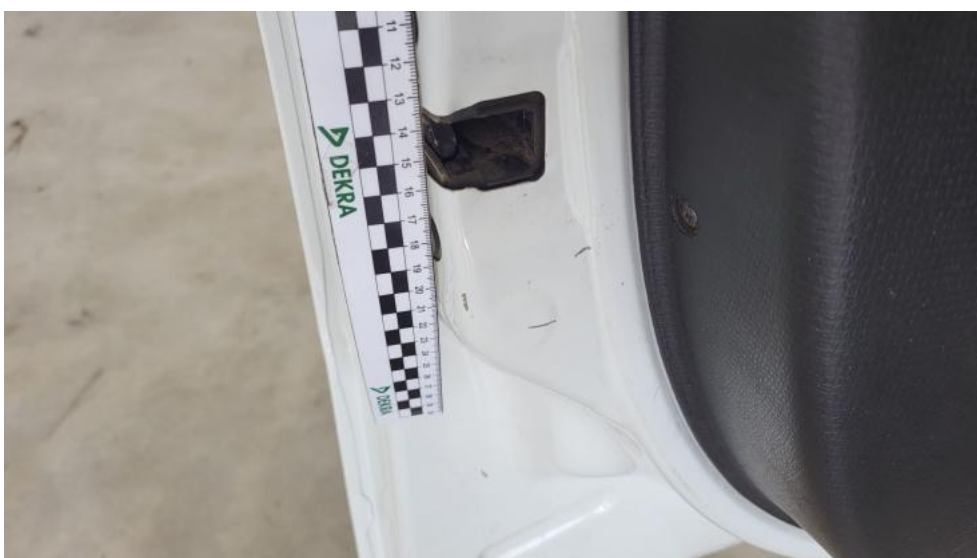
**Fot. 58.**

Drzwi przed L - Rysa/odprysk 2

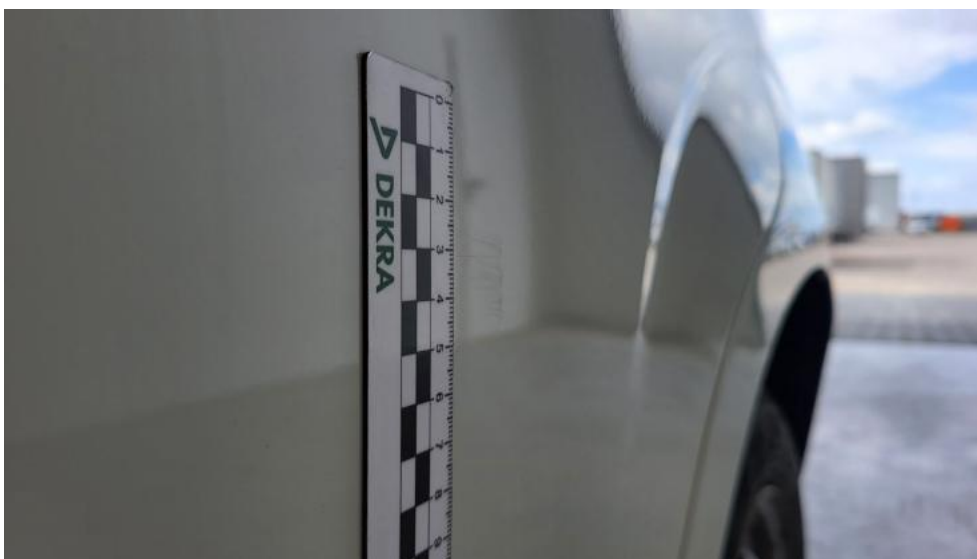
**Fot. 59.**  
Drzwi tylne L - Rysa/odprysk 1

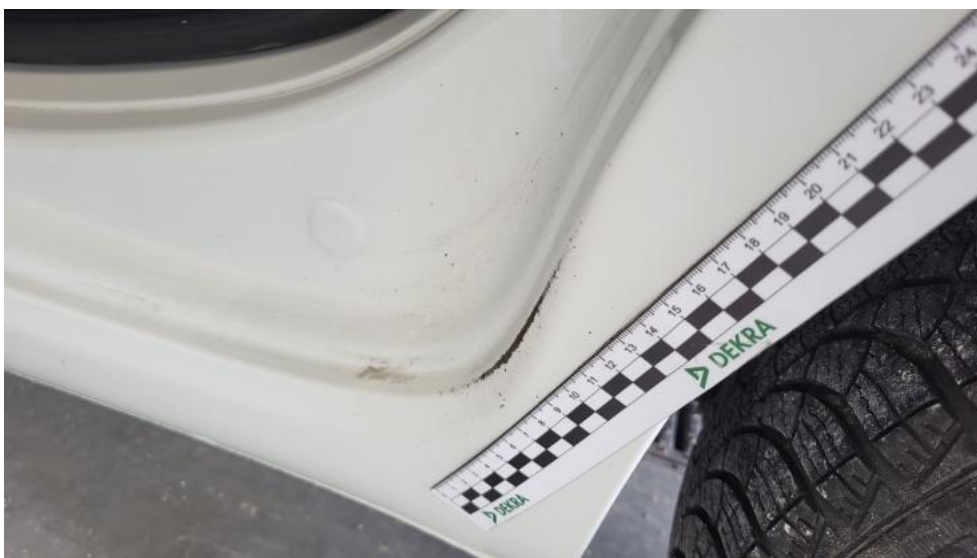
**Fot. 60.**  
Próg L - Rysa/odprysk 1

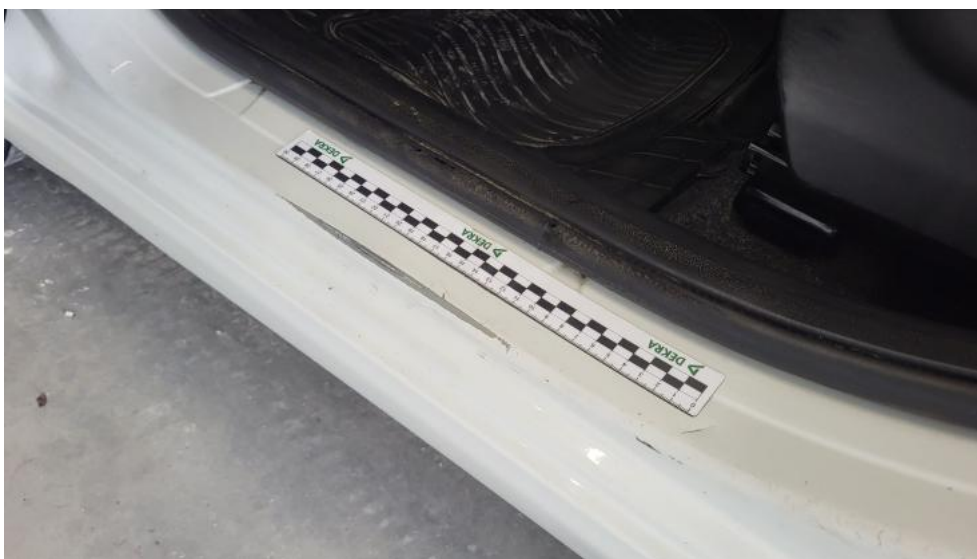
**Fot. 61.**  
Próg L - Rysa/odprysk 2

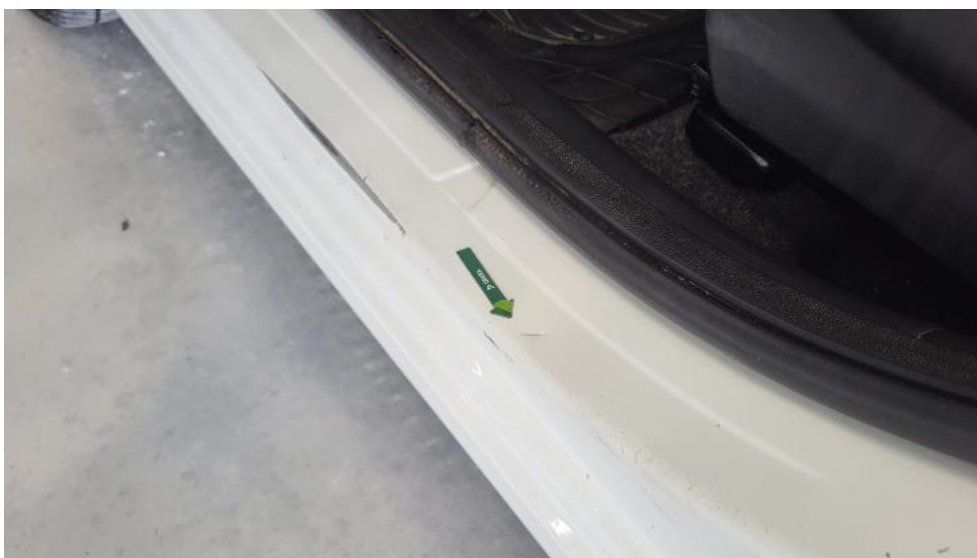
**Fot. 62.**  
Próg L - Wgniecenie/odkształcenie 1

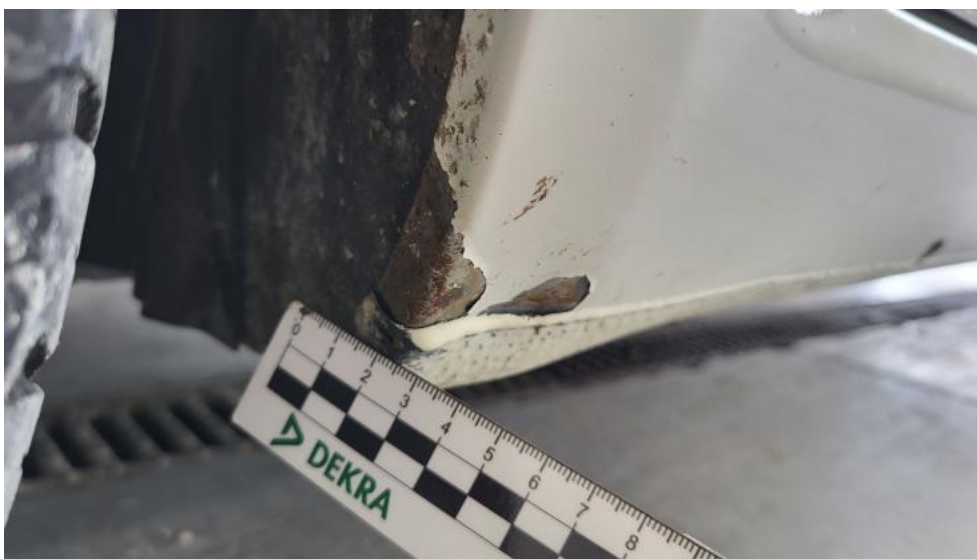
**Fot. 63.**  
Próg L - Inne 1

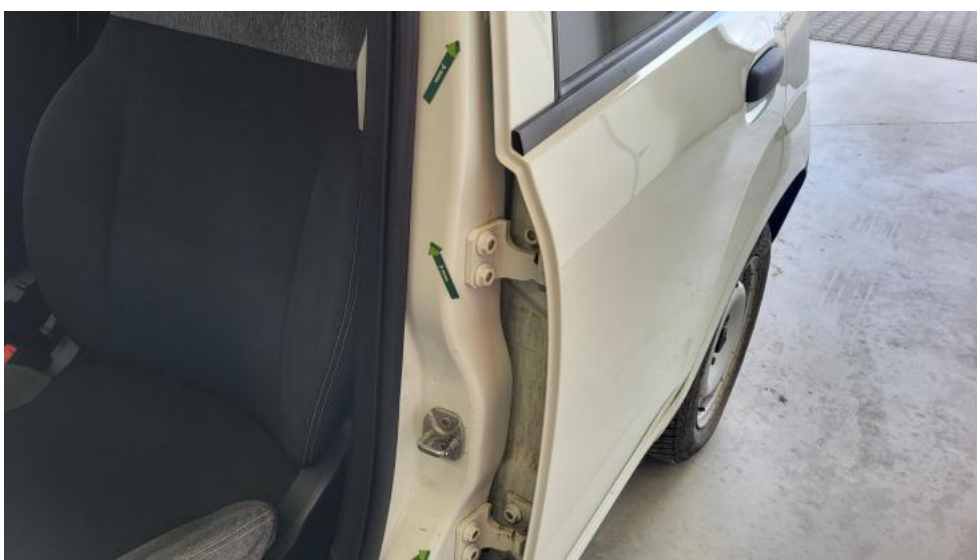
**Fot. 64.**  
Słupek środkowy L - Wgniecenie/odkształcenie 1

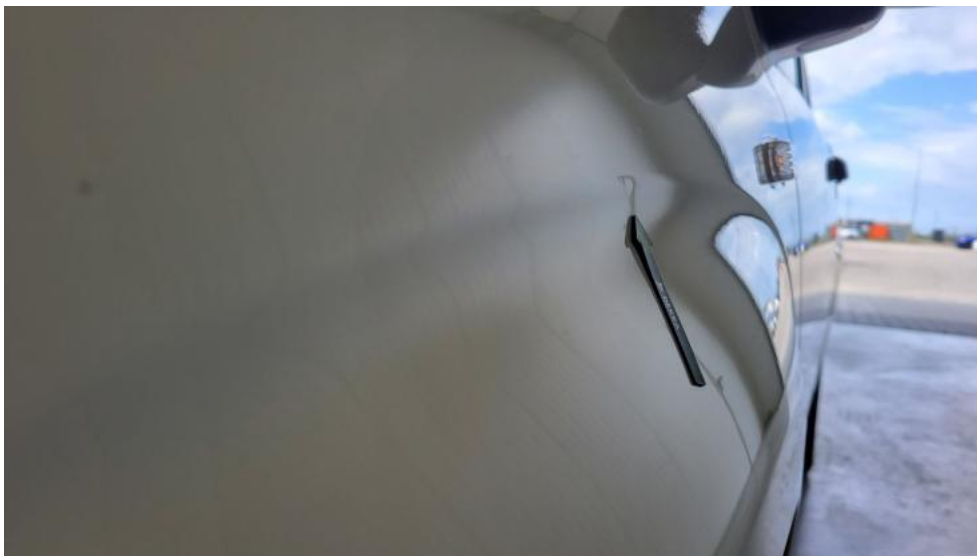
**Fot. 65.**

Błotnik przedni L - Wgniecenie/odkształcenie 1

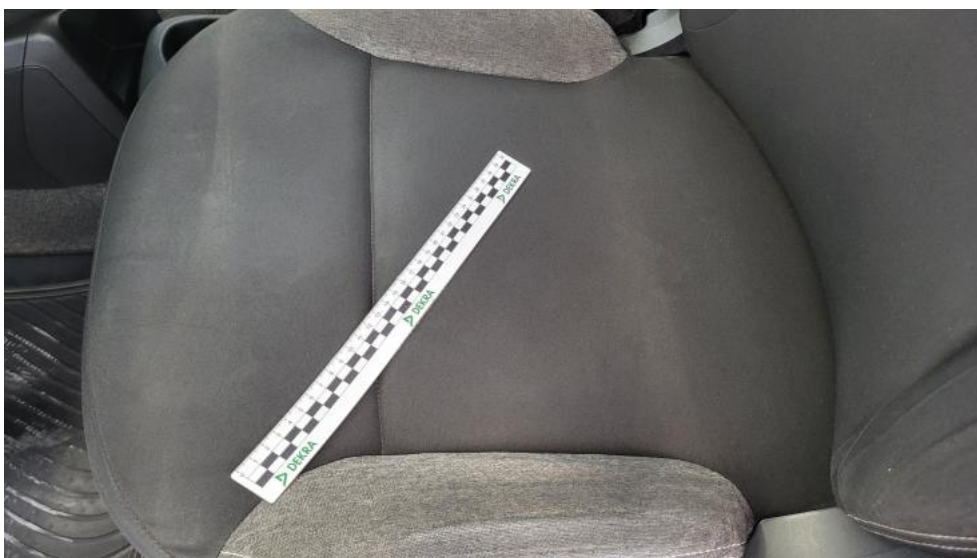
**Fot. 66.**

Fotel prz. lew. - Inne 1

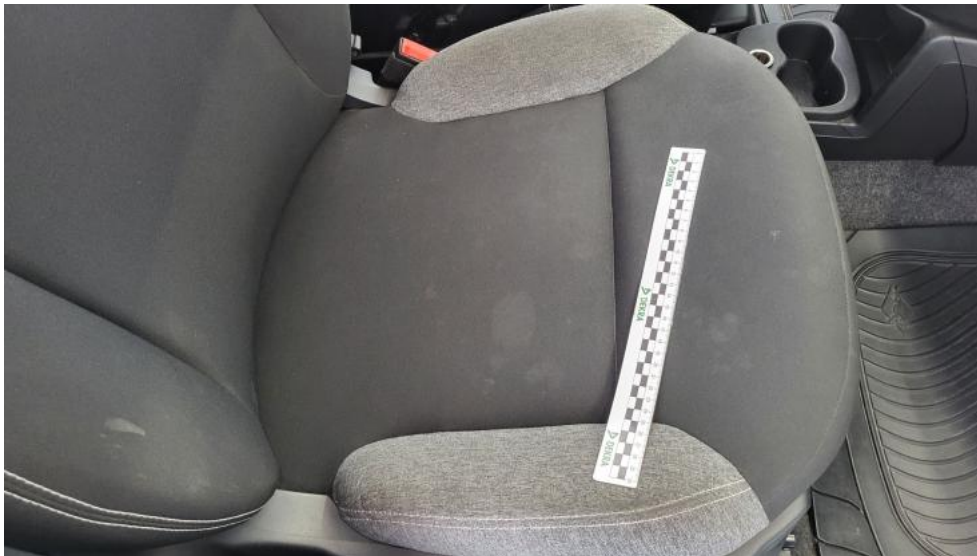
**Fot. 67.**  
Fotel prz. praw. - Inne 1

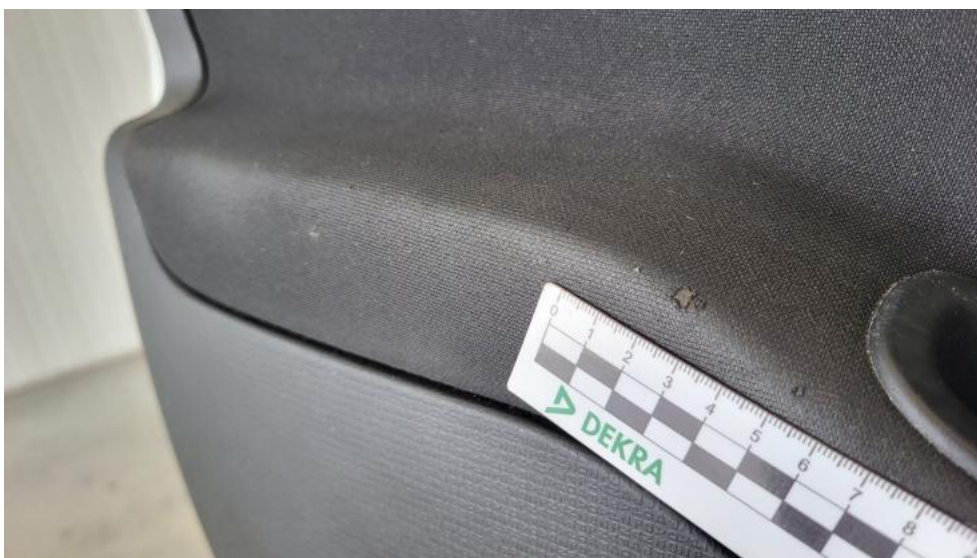
**Fot. 68.**  
Tapicerka drzwi przednich L - Inne 1

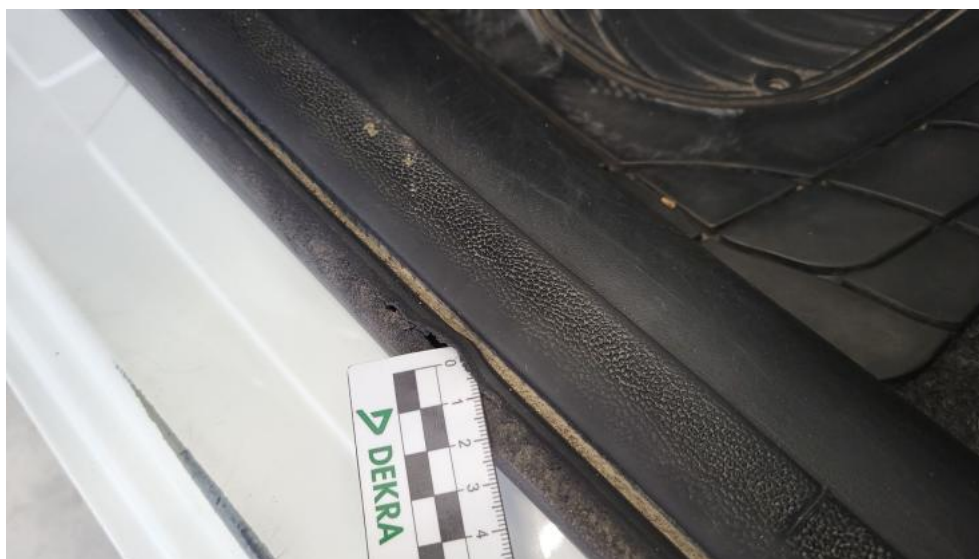
**Fot. 69.**

Uszczelka drzwi przednich L - Pęknięcie/rozerwanie 1
