DEKRA's commission No. : PKOL(W)/LODZ/84978/24/11/04
 commission/ damage No. : 23/027430
 Date of commission: 04-11-2024

Vehicle data

Group of objects (Eurotax)	cars
EC code (Eurotax)	0114976
Manufacturer	MERCEDES-BENZ
Model	C Klasa [W 205] 13-18
Type / version	C 350 e
Body type	sedan
Number of doors / seats	4/5
Curb weight [kg]	1785
Gross vehicle weight [kg]	2305
Wheelbase 1/2	2840
Engine type	spark ignition
Pollution reduction system	three-way catalytic converter
Engine capacity [ccm]	1991
Engine Power [hp/kW]	211/155
Gearbox	automatic
Registration /record No.	DW3SY99
VIN / serial number	WDD2050471R300754
Date of first registration	23-06-2017
Date of next. tech. test	29-06-2024
Year of manufacture	2017 (year has been verified with the manufacturer's base)
Readout [km]	101 475 (read)
Body color / type of coating	blue/double-layered, metallized

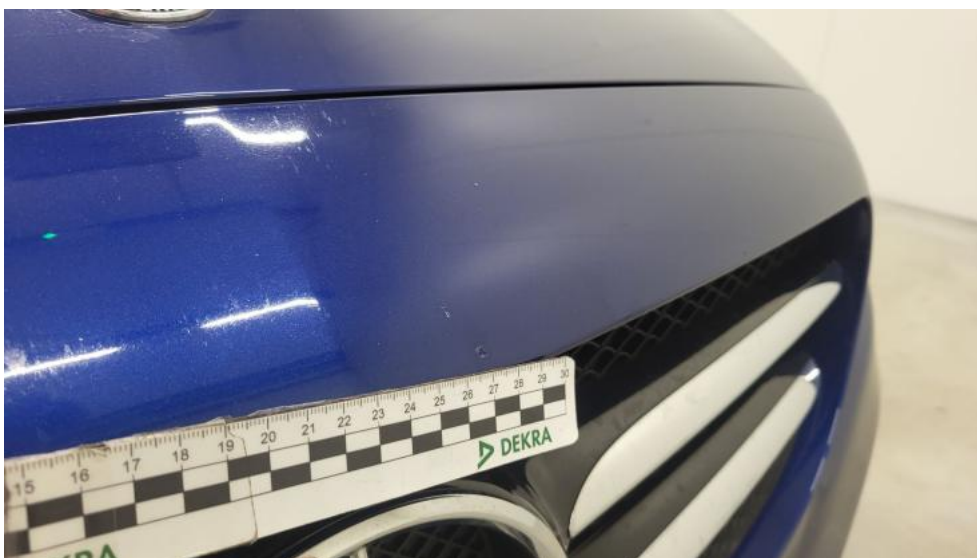
Photo 52.
Zderzak - Rysa/odprysk 6

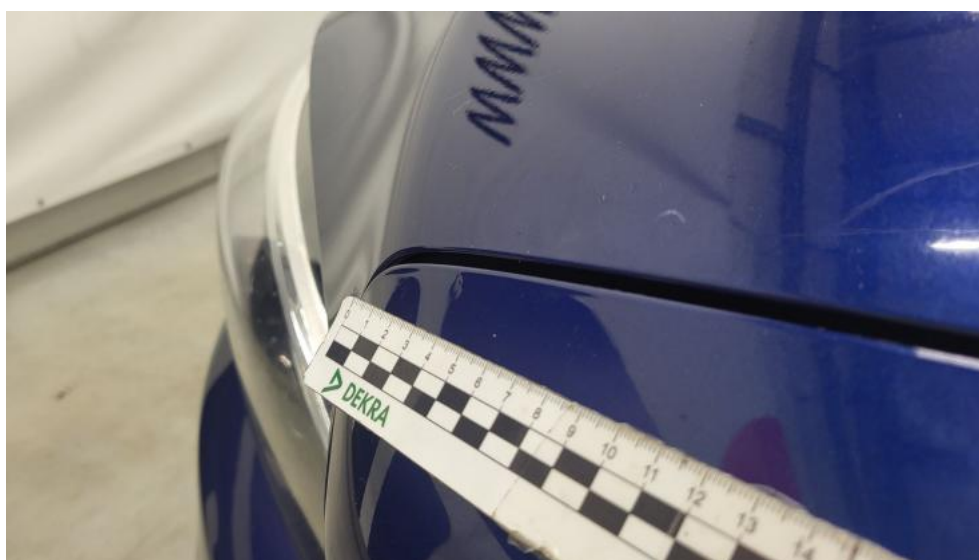
Photo 54.
Zderzak - Rysa/odprysk 4

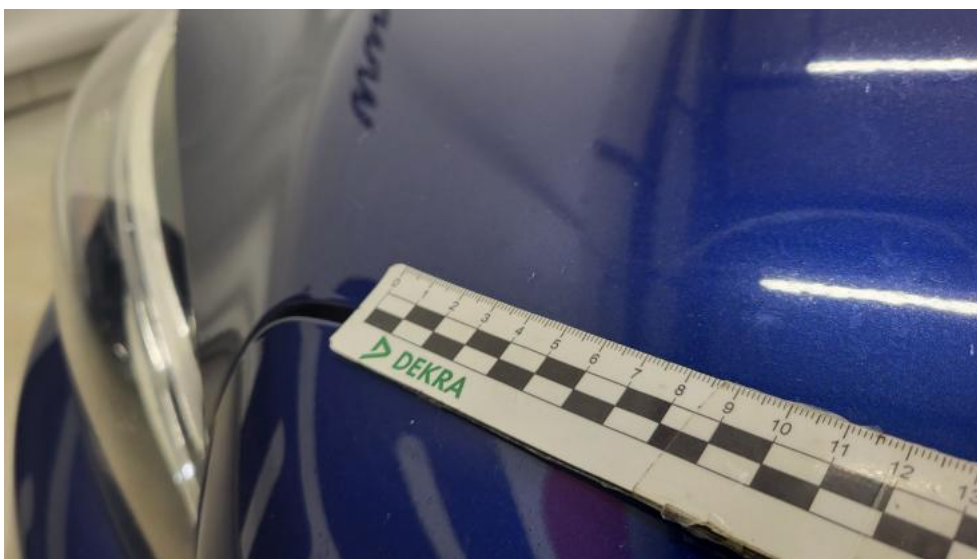
Photo 57.

Pokrywa komory silnika() - Rysa/odprysk 3

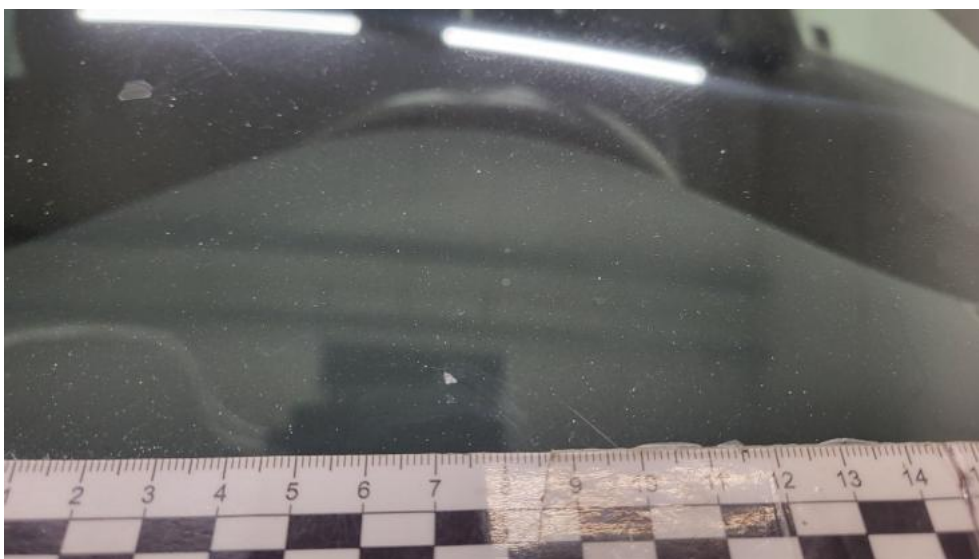
Photo 59.

Szyba czołowa - Rysa/odprysk 1

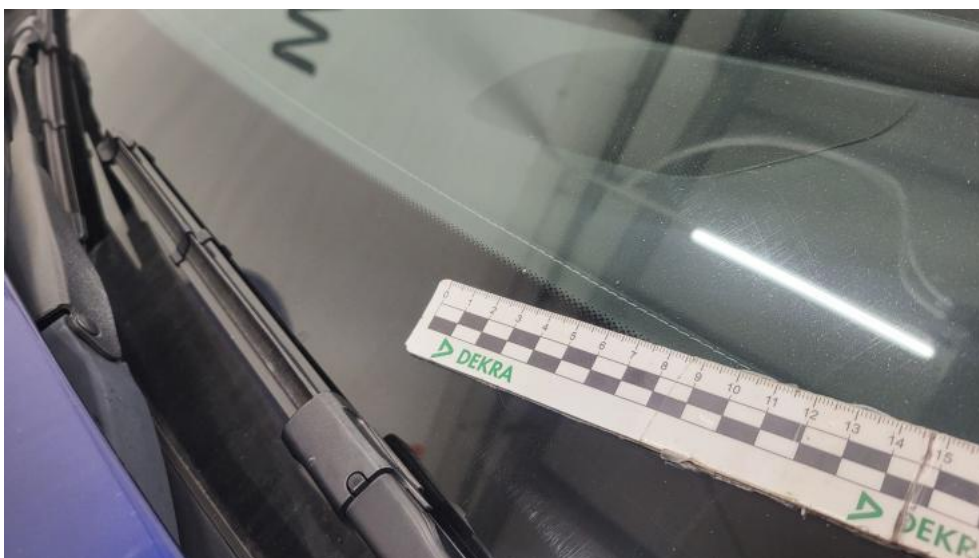
Photo 60.

Szyba czołowa - Rysa/odprysk 2

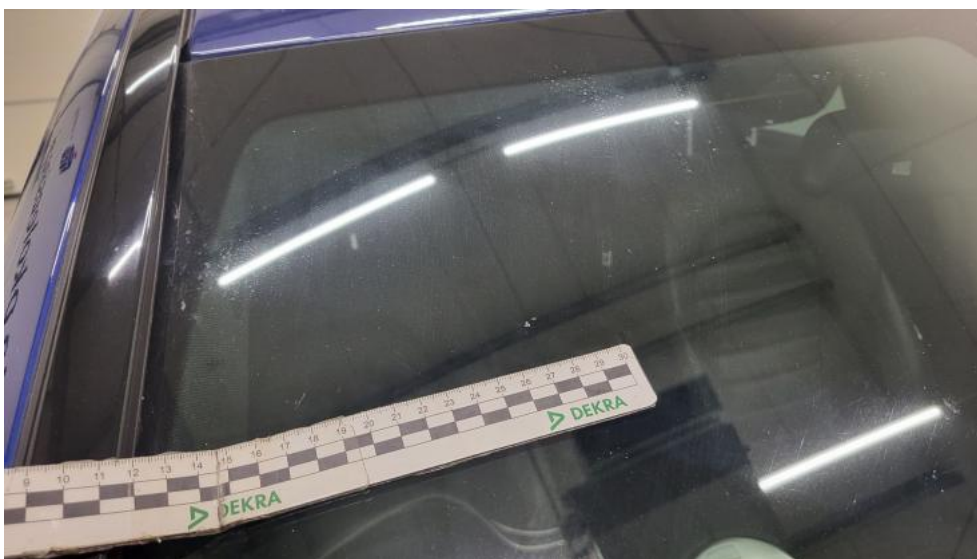
Photo 61.
Szyba czółowa() - Rysa/odprysk 3

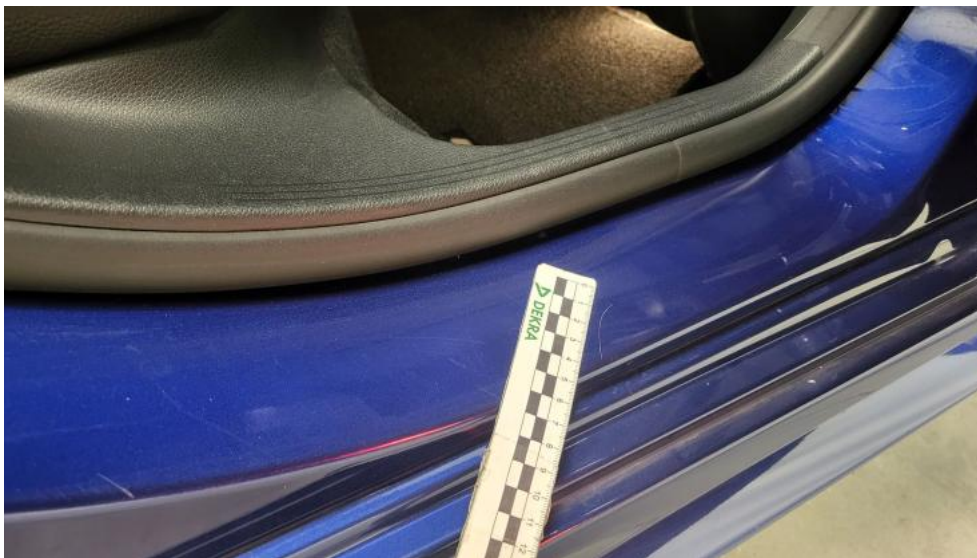
Photo 63.
Próg P - Rysa/odprysk 1

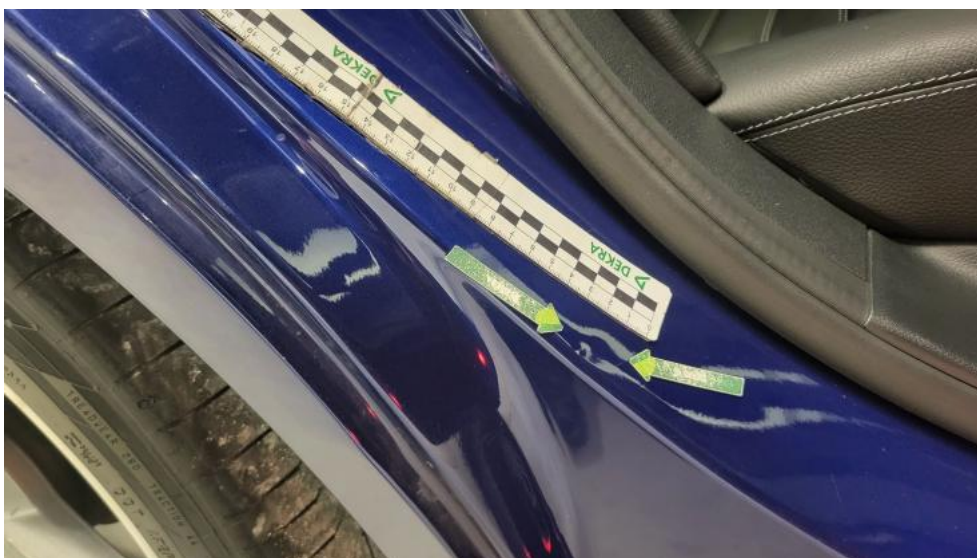
Photo 64.
Błotnik tylny P / Ściana boczna P - Wgniecenie/odkształcenie 1

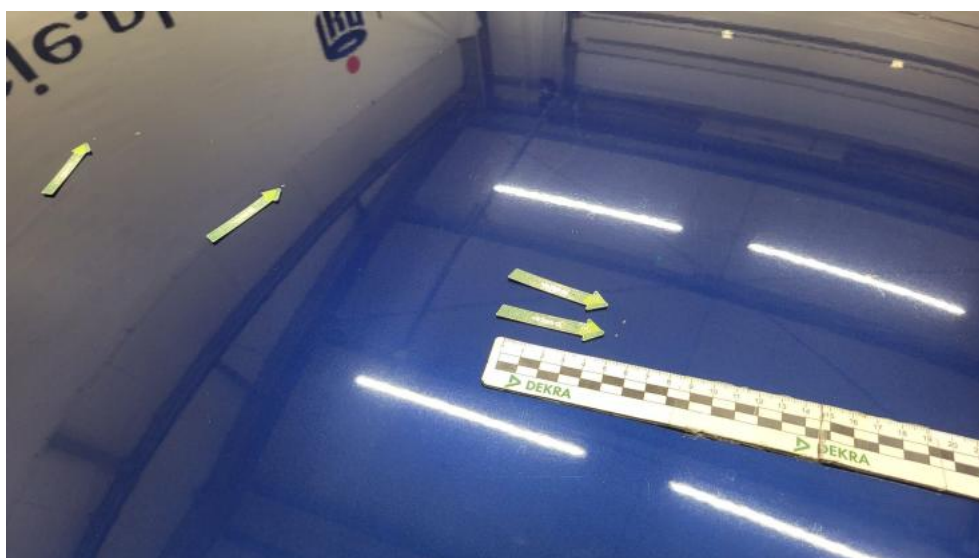
Photo 66.
Dach - Rysa/odprysk 1

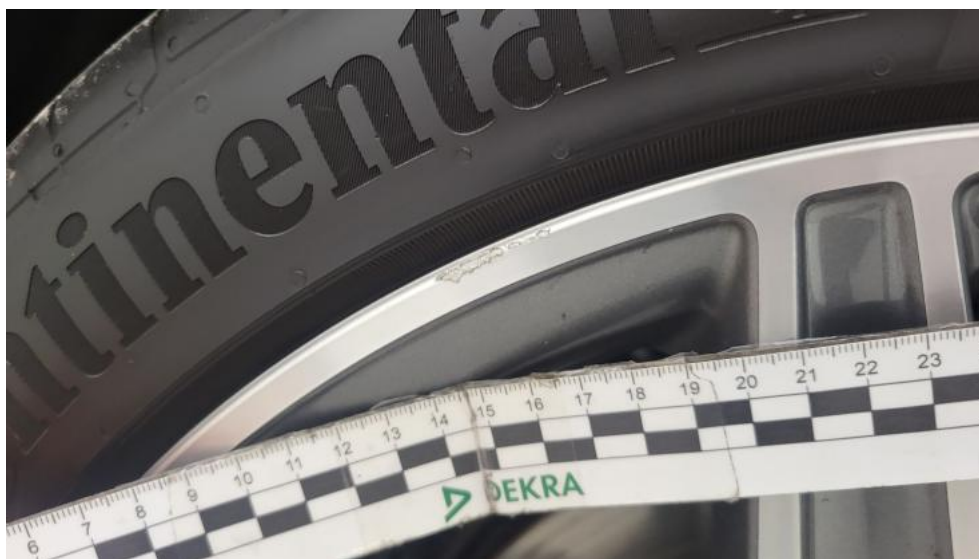
Photo 67.
Felga aluminiowa tylna L - Rysa/odprysk 1

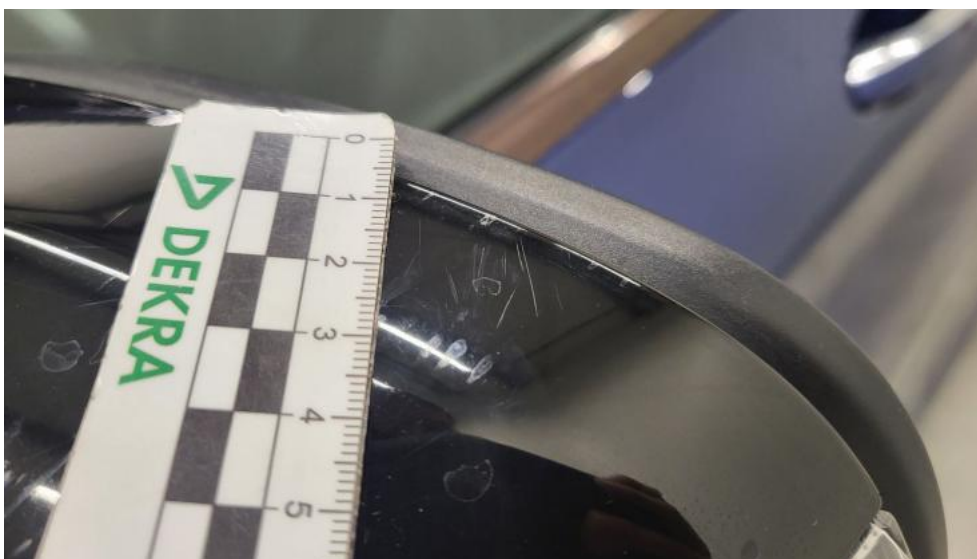
Photo 69.

Lusterko zew L - Rysa/odprysk 1

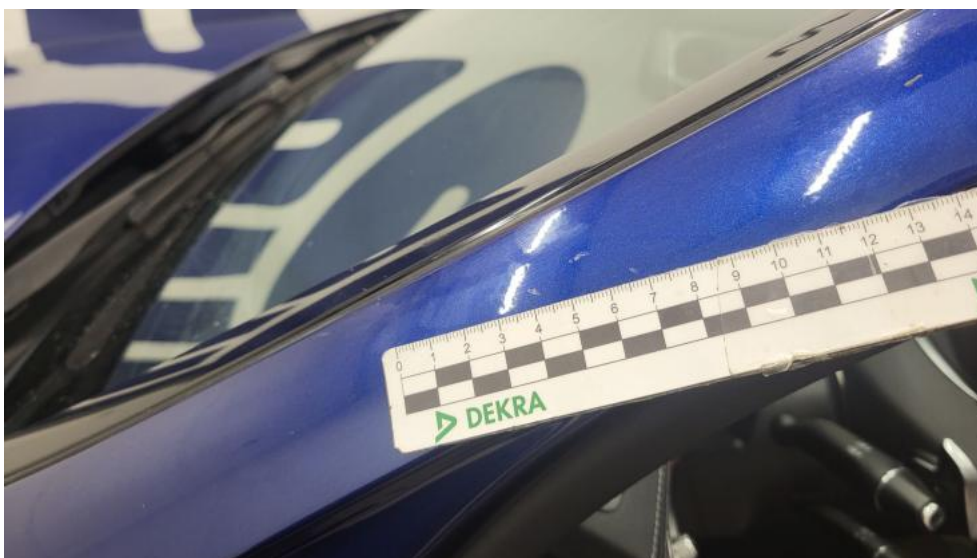
Photo 70.

Słupek przedni L - Rysa/odprysk 1

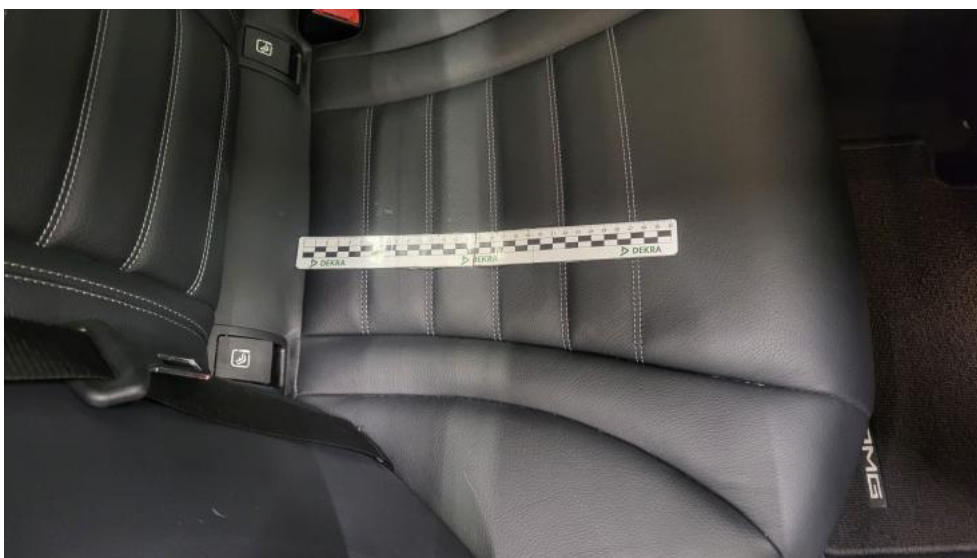
Photo 76.
Kanapa tyl. - Inne 1

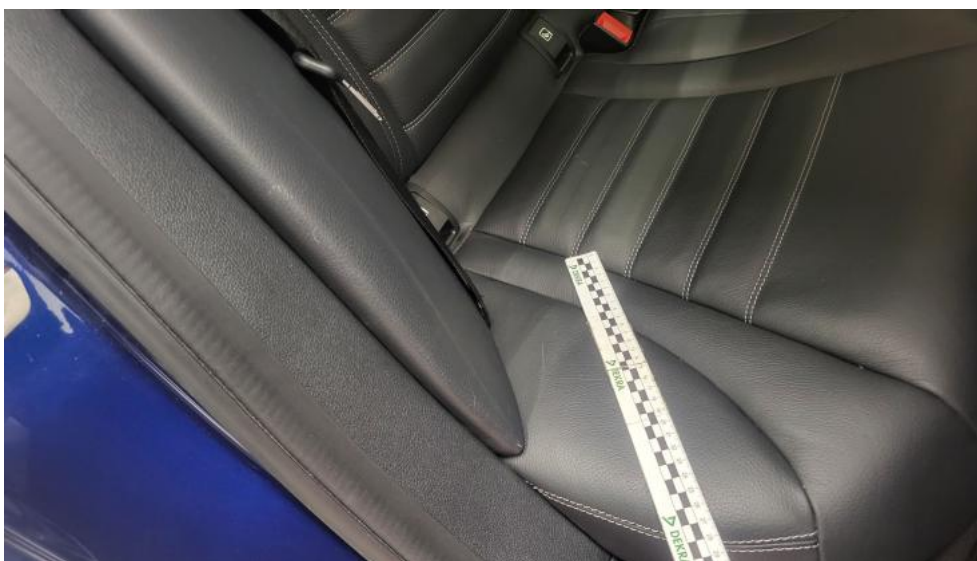
Photo 77.
Kanapa tyl. - Inne 2
