Nr zlecenia DEKRA: PKOL(W)/LODZ/13118/25/02/20
Nr zlecenia/szkody: 24/011028
Data zlecenia: 20-02-2025

Dane pojazdu

Grupa obiektów (Eurotax)	samochody terenowe
Kod EC (Eurotax)	0128261
Producent	PORSCHE
Model	Cayenne III 17-23
Typ/wersja	Cayenne
Rodzaj nadwozia	KOM
Liczba drzwi/liczba miejsc	5/5
Masa własna [kg]	2163
Dopuszczalna masa całkowita [kg]	2830
Rozstaw osi 1/2	2895
Rodzaj silnika	z zapłonem iskrowym
Układ oczyszczana spalin	katalizator trójdrożny
Pojemność silnika [ccm]	2995
Moc silnika [KM/kW]	340/250
Skrzynia biegów	automatyczna
Nr rejestracyjny	RZ878FK
VIN	WP1ZZZ9YZJDA00291
Data 1. rejestracji	25-06-2018
Data nast. bad. techn.	19-11-2025
Rok produkcji	2017
Stan licznika [km]	95 085 (odczytany)
Kolor nadwozia/rodzaj powłoki	biały/UNI

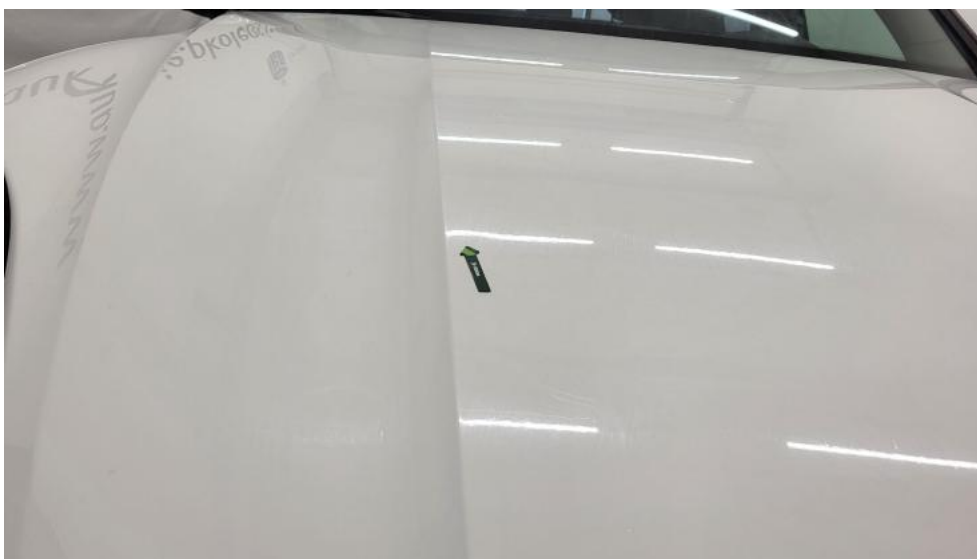
Fot. 45.
Pokrywa komory silnika - Wgniecenie/odkształcenie 1

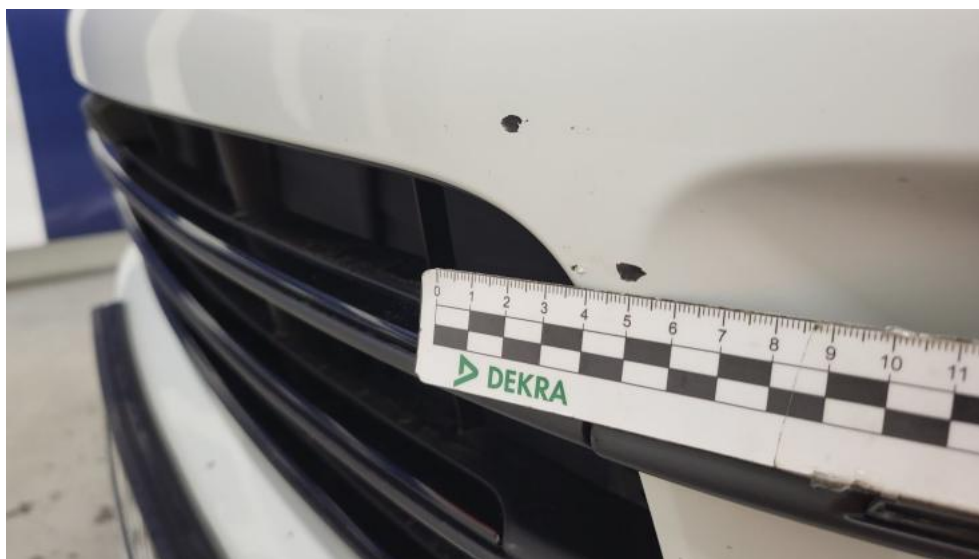
Fot. 47.
Zderzak - Rysa/odprysk 2

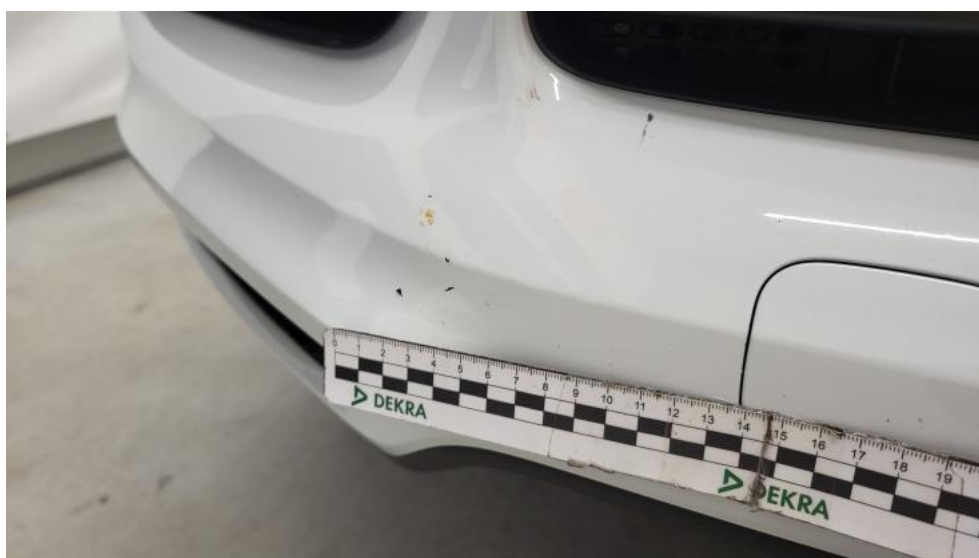
Fot. 48.
Zderzak() - Rysa/odprysk 3

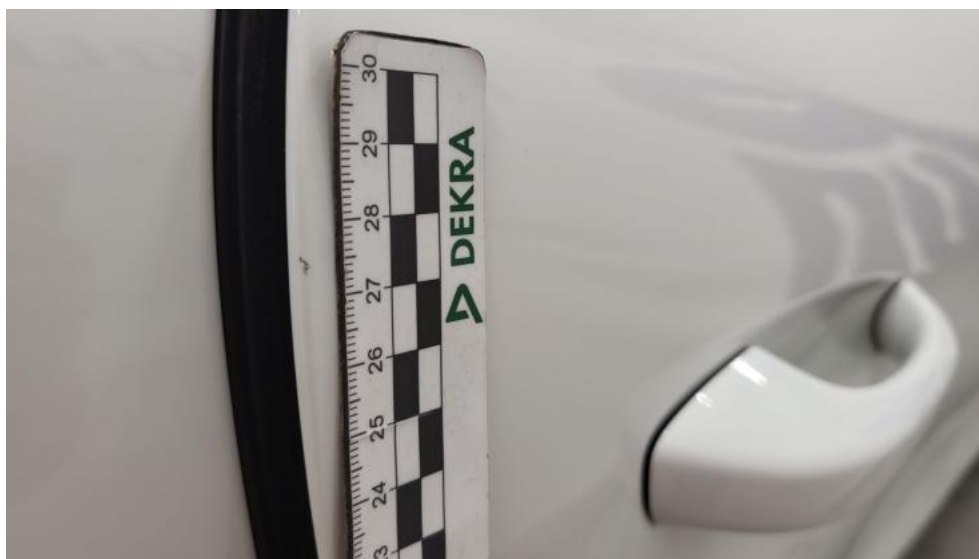
Fot. 53.
Drzwi tylne P - Rysa/odprysk 1

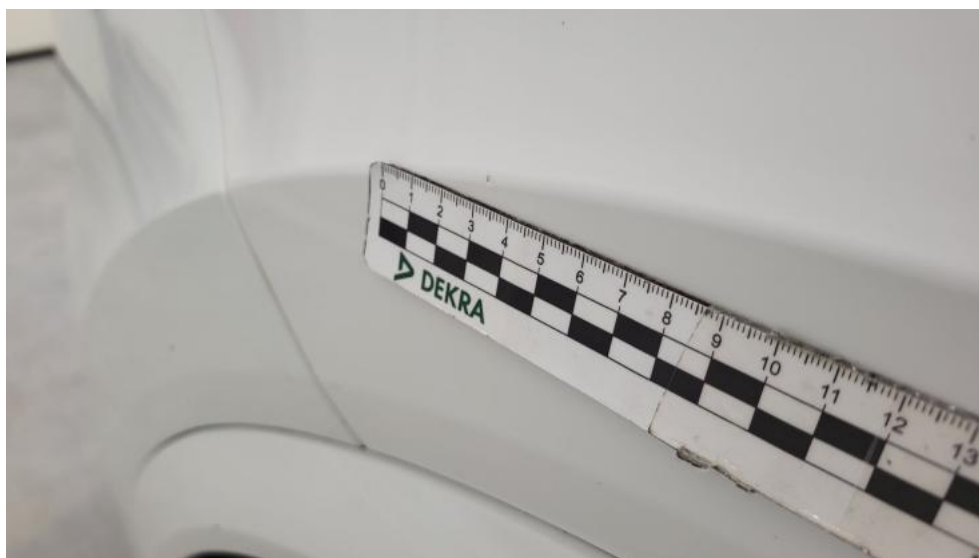
Fot. 54.
Błotnik tylny P / Ściana boczna P - Rysa/odprysk 1

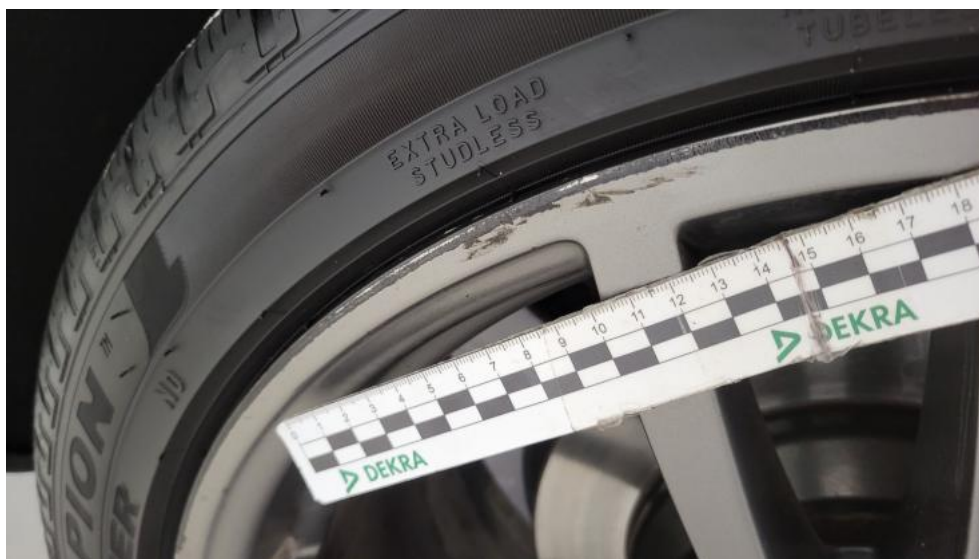
Fot. 57.
Felga aluminiowa tylna P - Rysa/odprysk 1

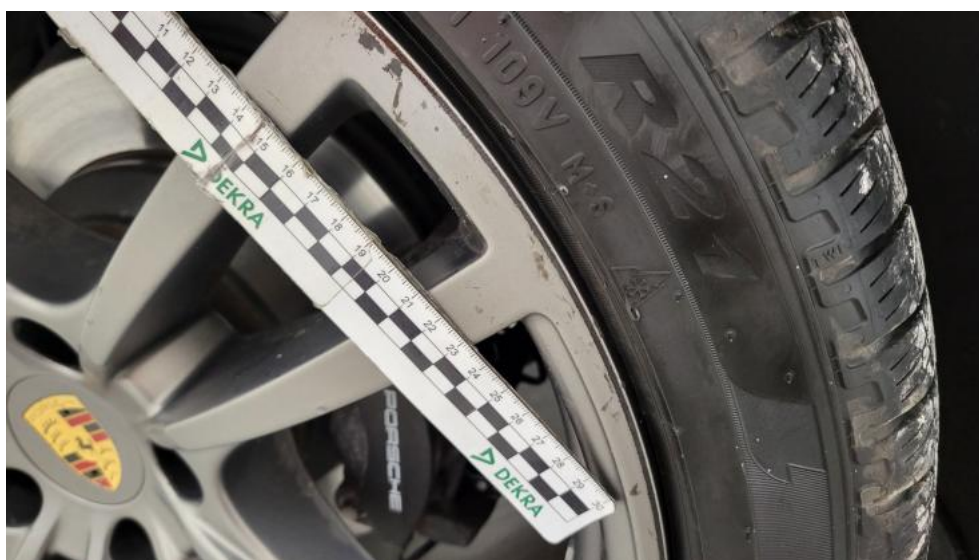
Fot. 58.
Felga aluminiowa tylna P - Rysa/odprysk 2

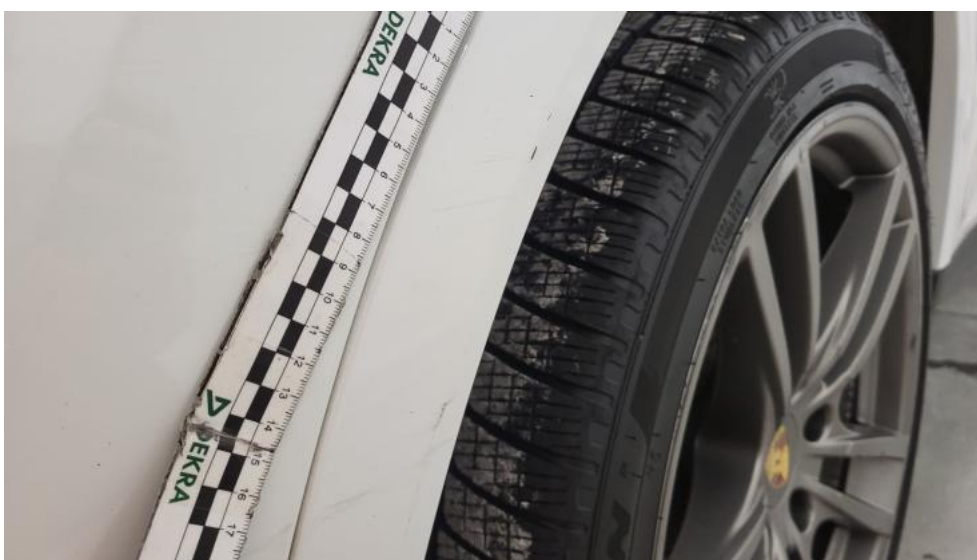
Fot. 60.
Listwa krawędzi błotnika tył P - Rysa/odprysk 1

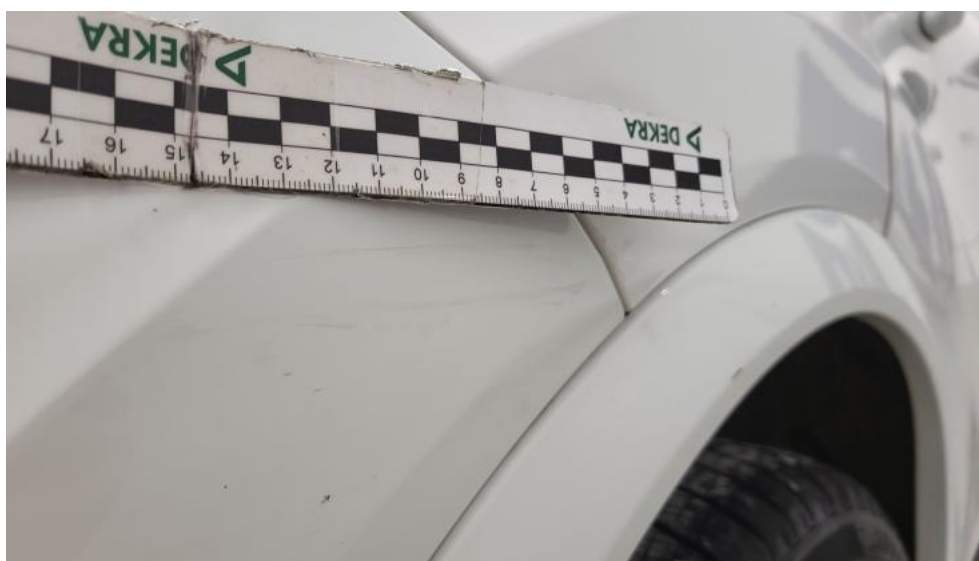
Fot. 61.
Zderzak tylny - Rysa/odprysk 1

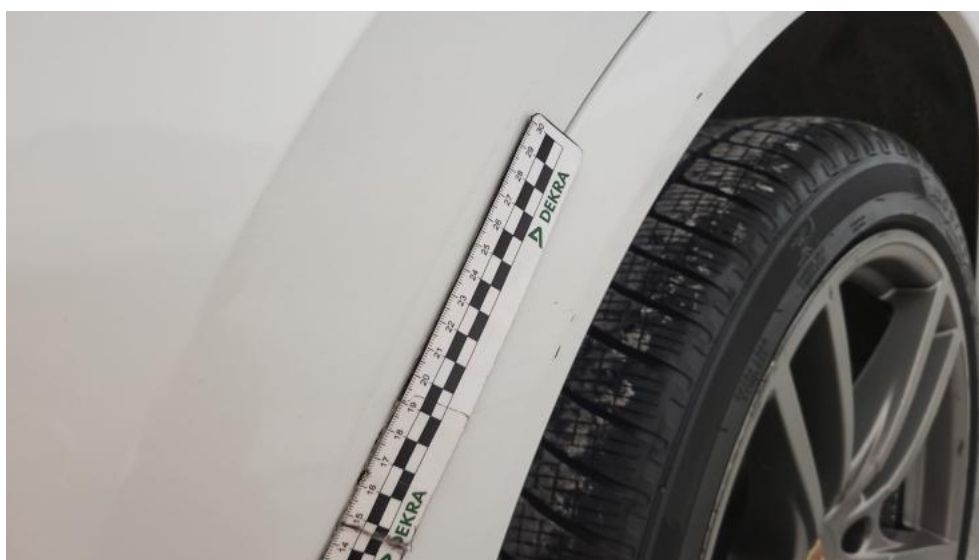
Fot. 62.
Zderzak tylny - Rysa/odprysk 2

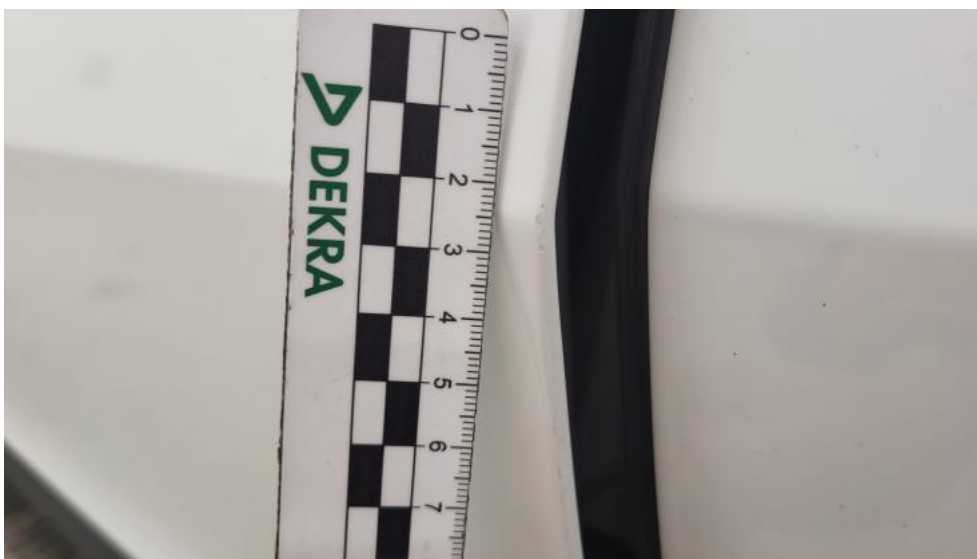
Fot. 63.
Drzwi przed L - Rysa/odprysk 1

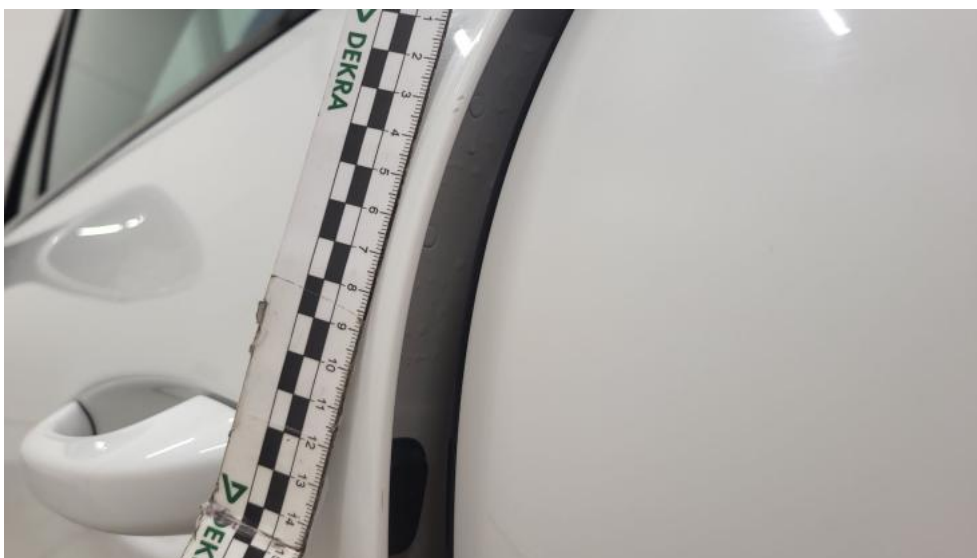
Fot. 64.
Drzwi przed L - Rysa/odprysk 2

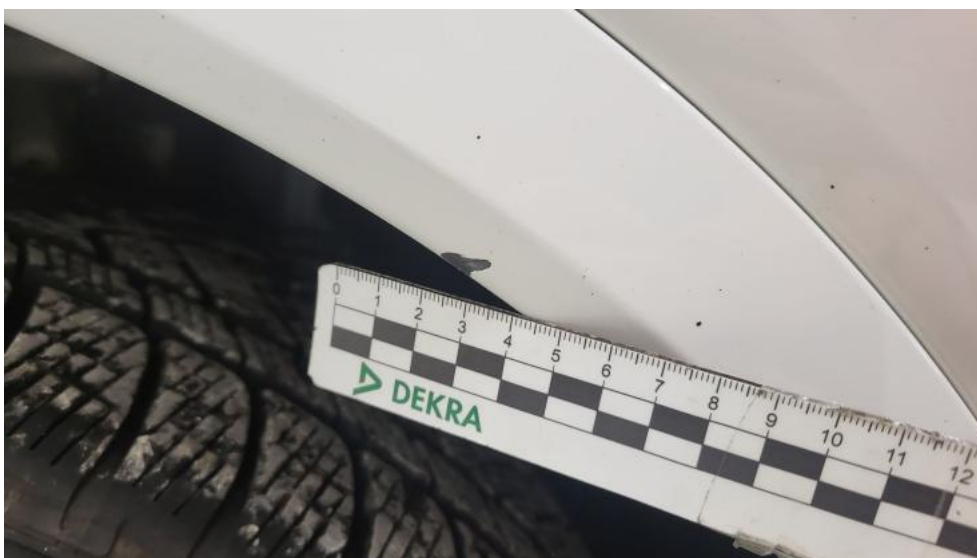
Fot. 66.
Listwa krawędzi błotnika prz L - Rysa/odprysk 1

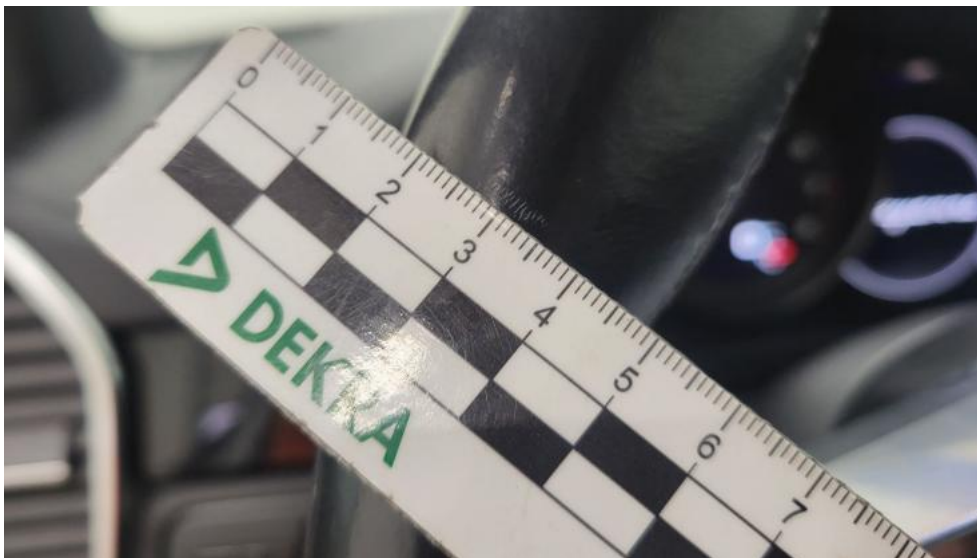
Fot. 67.
Koło kierownicy - Rysa/odprysk 1

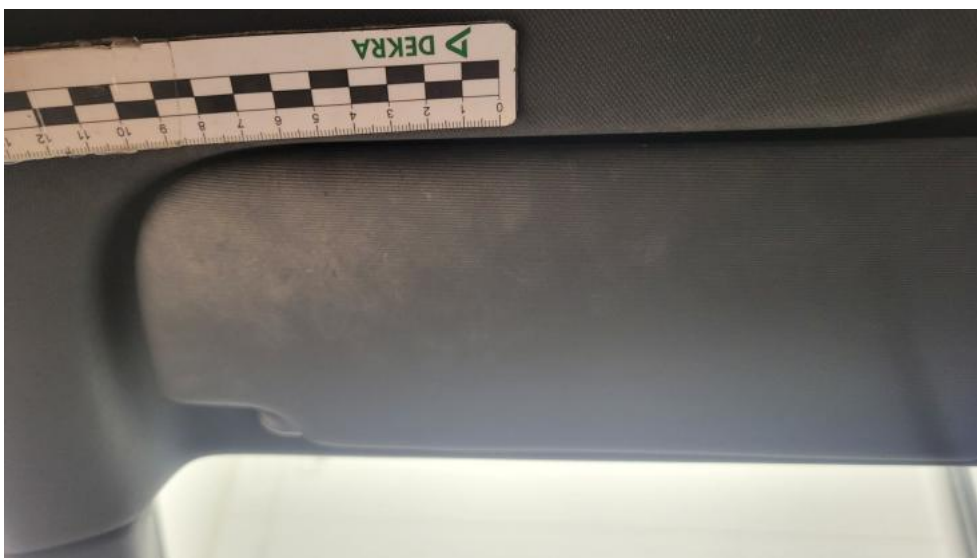
Fot. 68.
Osłona p/słoneczna lewa - Inne 1
