Nr zlecenia DEKRA: PKOL(W)/LODZ/87088/24/11/12
Nr zlecenia/szkody: 18/042521
Data zlecenia: 12-11-2024

Dane pojazdu

Grupa obiektów (Eurotax)	samochody terenowe
Kod EC (Eurotax)	0119464
Producent	MERCEDES-BENZ
Model	G Klasa [463] 15-18
Typ/wersja	G 500 4x4(2)
Rodzaj nadwozia	KOM
Liczba drzwi/liczba miejsc	5/5
Masa własna [kg]	2898
Dopuszczalna masa całkowita [kg]	3490
Rozstaw osi 1/2	2850
Rodzaj silnika	z zapłonem iskrowym
Układ oczyszczana spalin	katalizator trójdrożny
Pojemność silnika [ccm]	3982
Moc silnika [KM/kW]	422/310
Skrzynia biegów	automatyczna .-biegowa
Nr rejestracyjny	ZSW22822
VIN	WDB4632341X259962
Data 1. rejestracji	04-10-2016
Data nast. bad. techn.	04-10-2021
Rok produkcji	2016 (rok produkcji został zweryfikowany z zewnętrzną bazą danych)
Stan licznika [km]	23 968 (odczytany)
Kolor nadwozia/rodzaj powłoki	czarny/2-warstwowy metalizowany

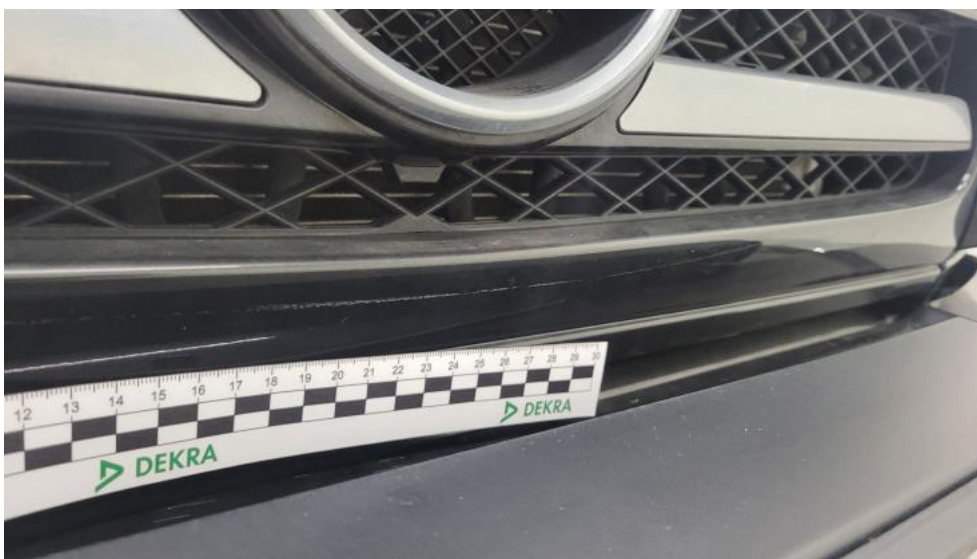
Fot. 65.

Atrapa przednia - Rysa/odprysk 2

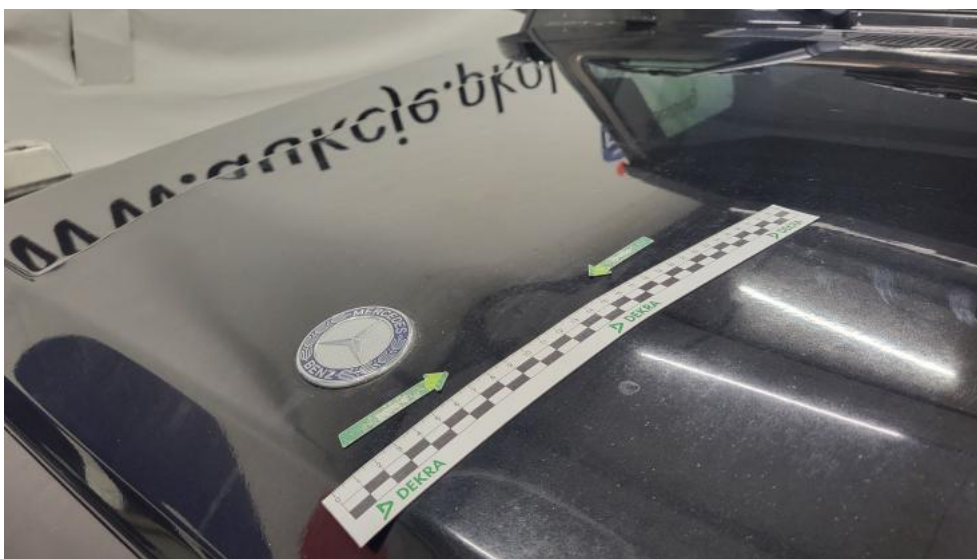
Fot. 67.
Pokrywa komory silnika - Wgniecenie/odkształcenie 2

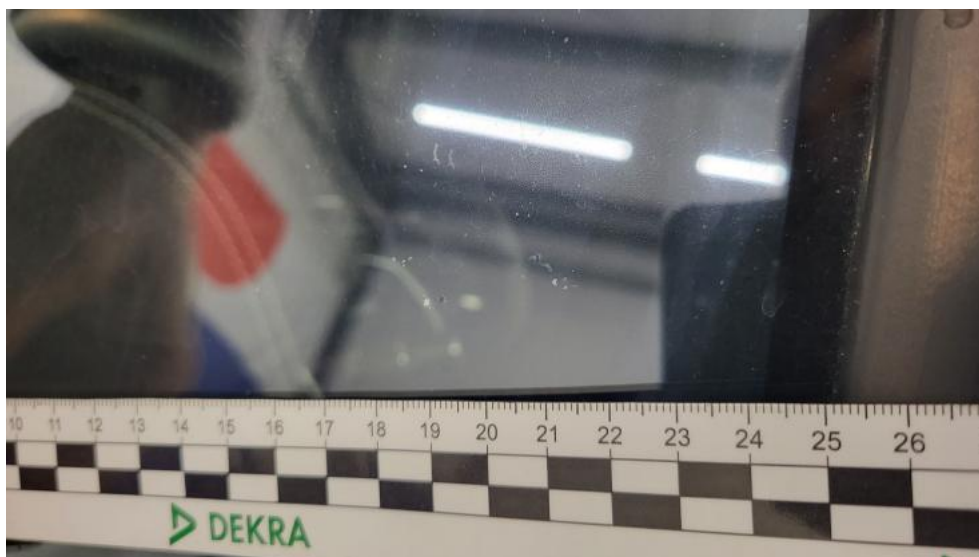
Fot. 69.
Szyba czołowa ogrzewana - Rysa/odprysk 1

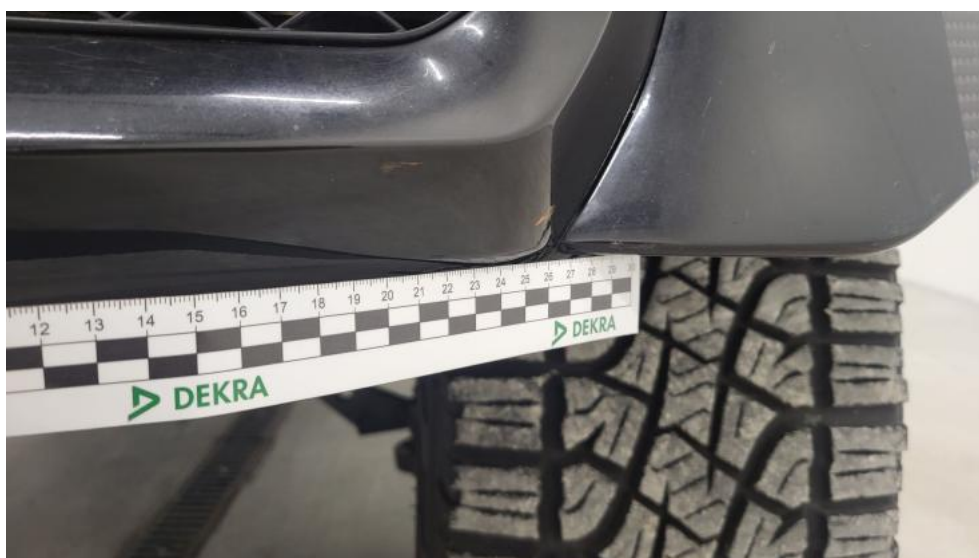
Fot. 70.
Zderzak - Rysa/odprysk 1

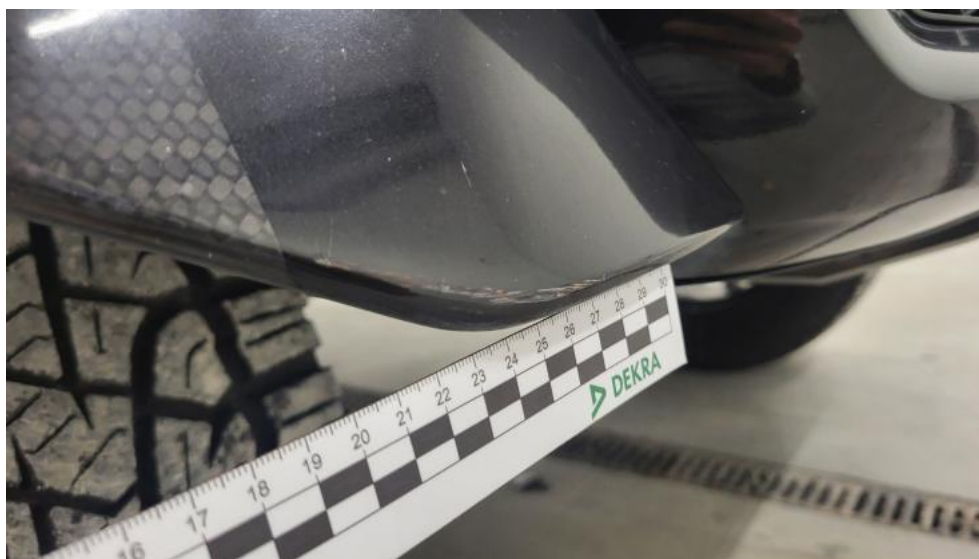
Fot. 71.
Nadkole przednie P - Rysa/odprysk 1

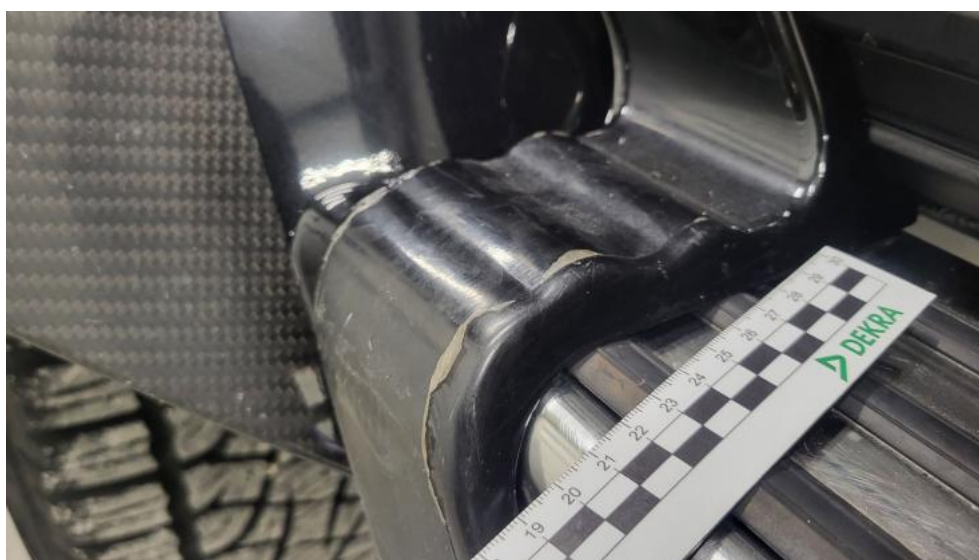
Fot. 72.
Próg P - Inne 1

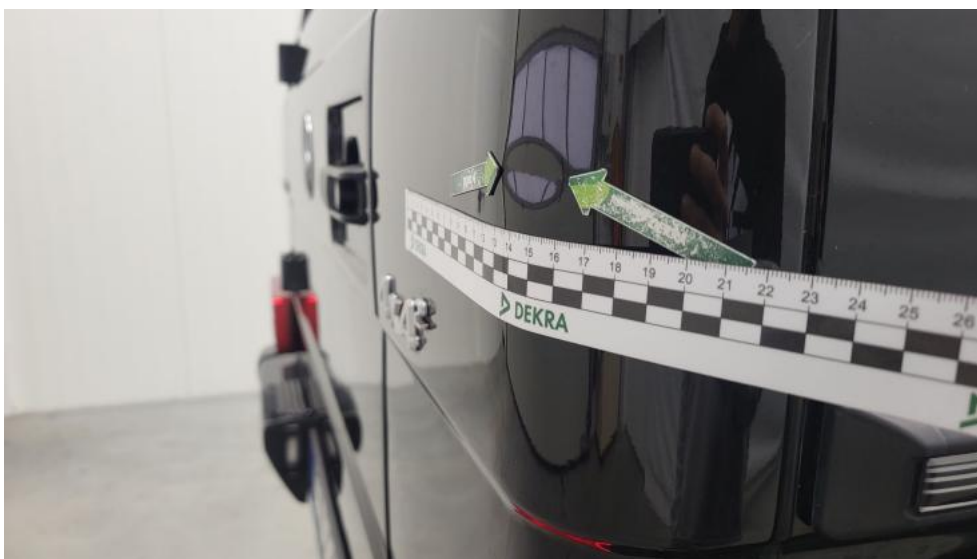
Fot. 73.
Błotnik tylny P / Ściana boczna P - Wgniecenie/odkształcenie 1

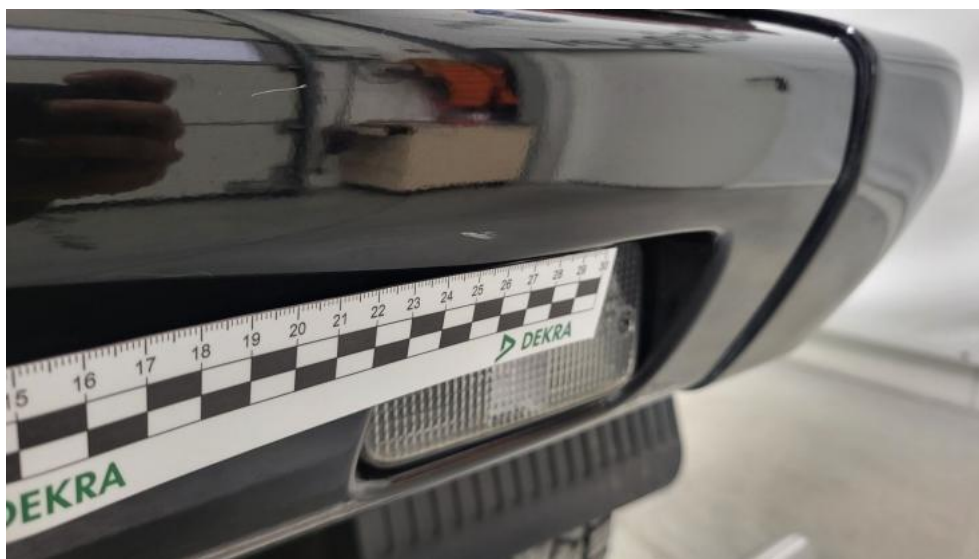
Fot. 75.
Zderzak tylny - Rysa/odprysk 1

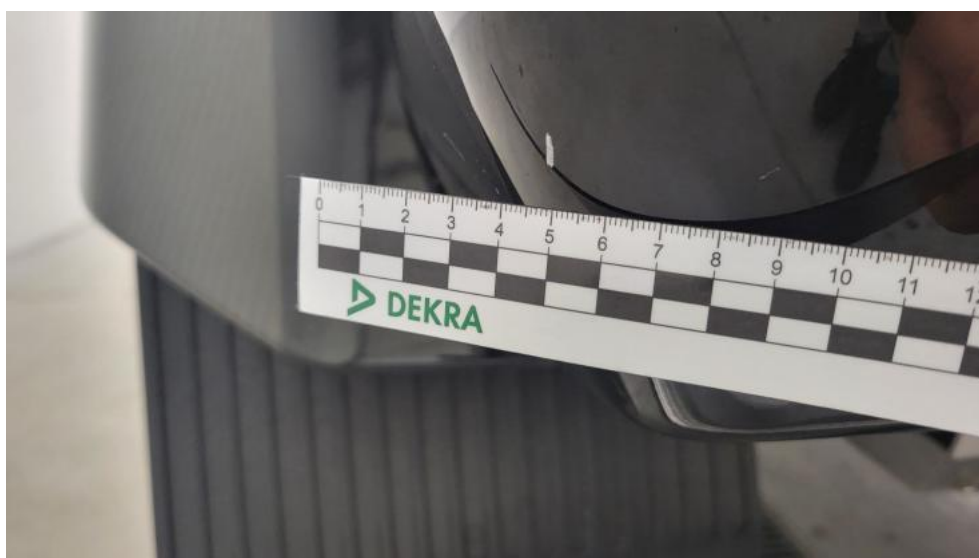
Fot. 76.
Zderzak tylny - Rysa/odprysk 2

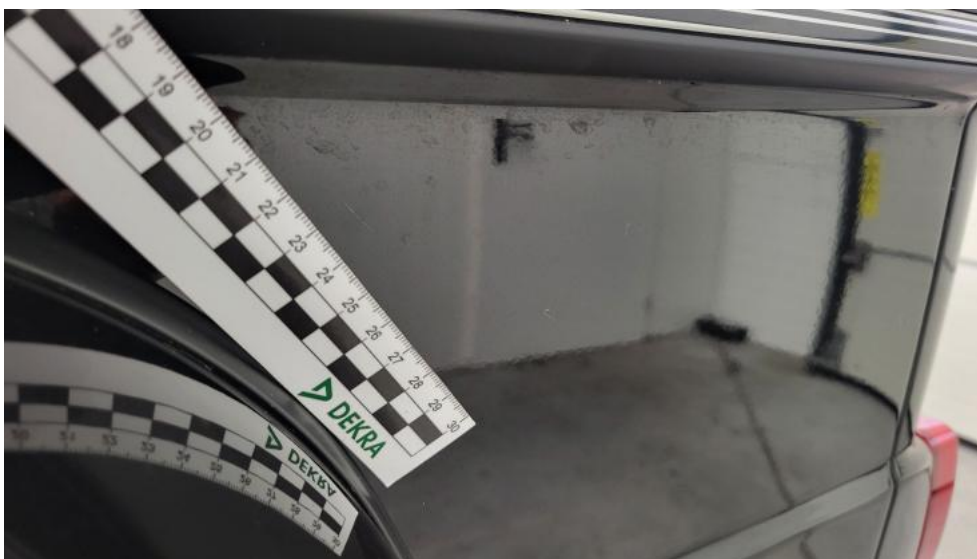
Fot. 77.

Błotnik tylny L / Ściana boczna L - Rysa/odprysk 1

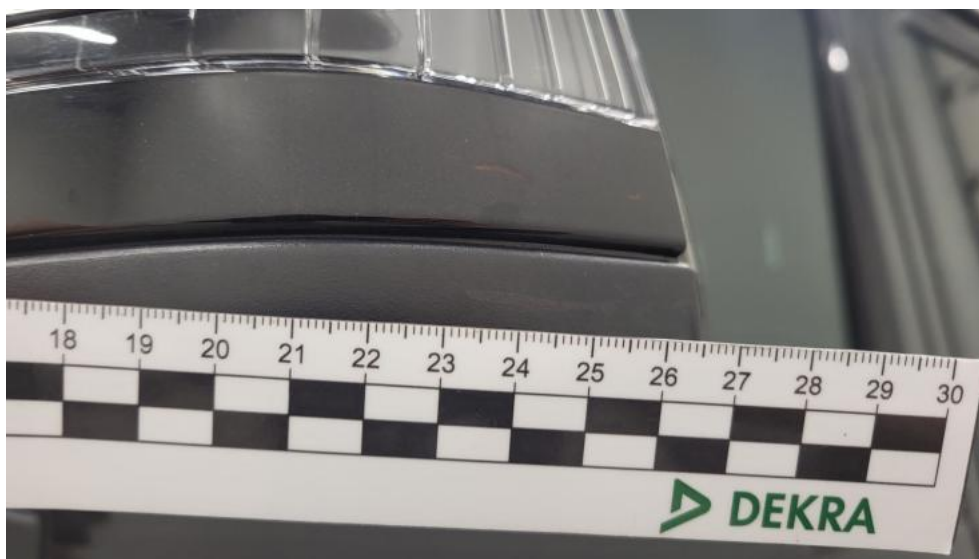
Fot. 79.

Lusterko zew L - Rysa/odprysk 1

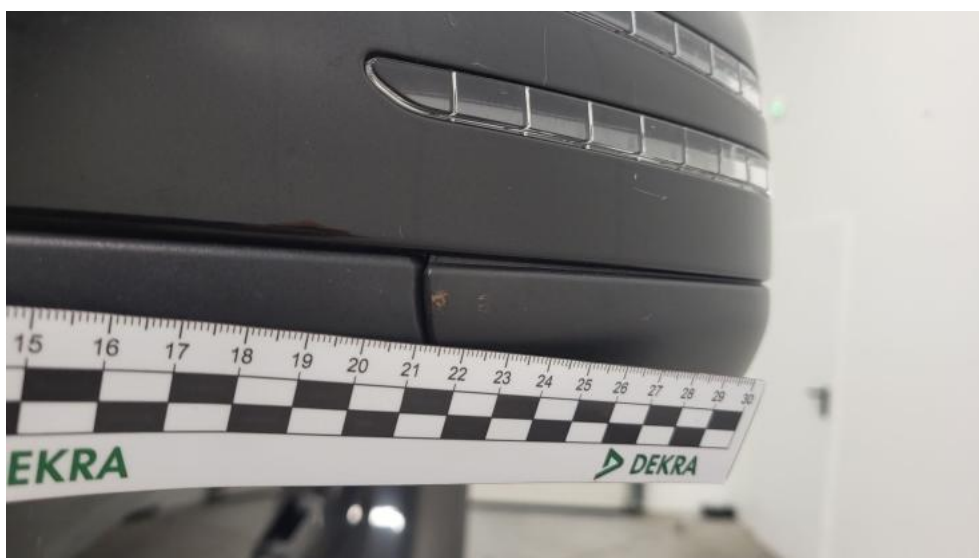
Fot. 80.

Lusterko zew L - Rysa/odprysk 2

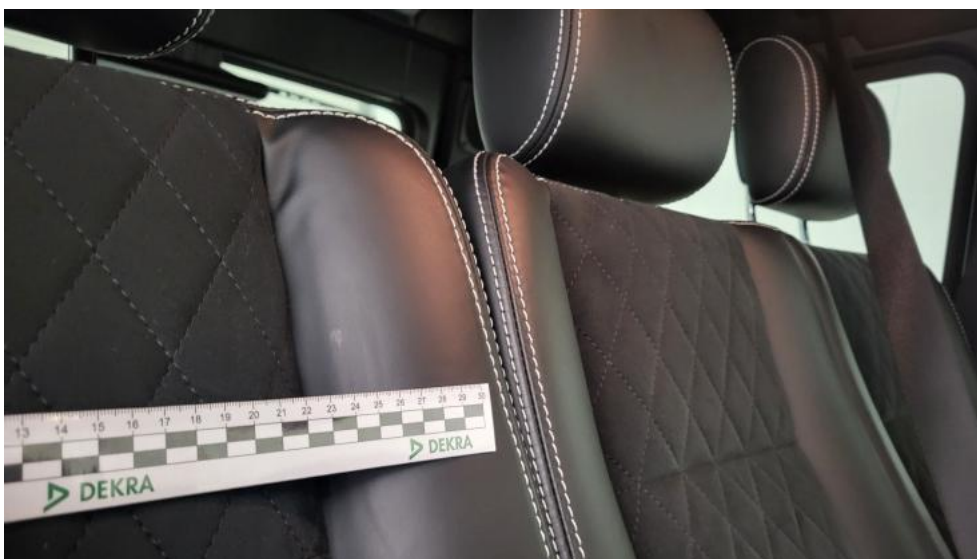
Fot. 87.
Kanapa tyl. - Inne 1

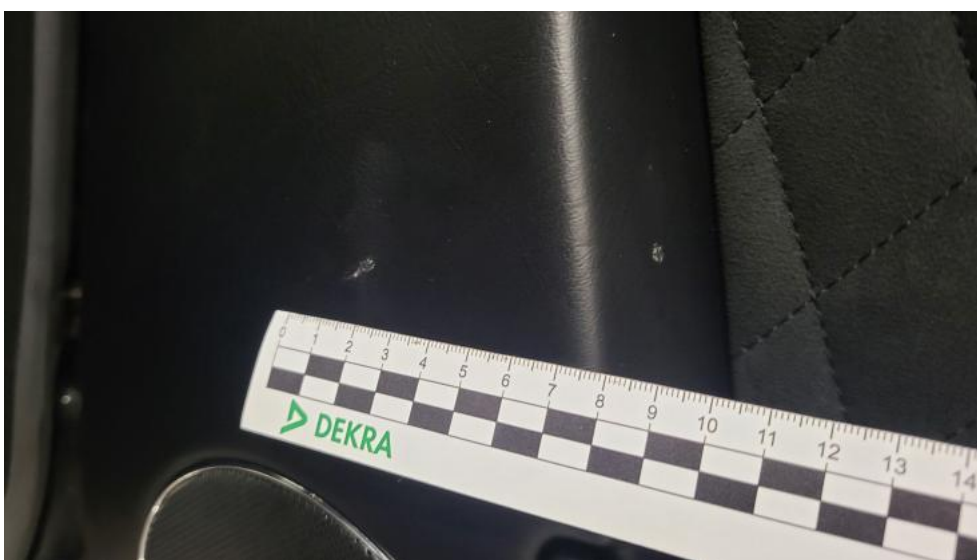
Fot. 88.
Tapicerka drzwi przednich P - Rysa/odprysk 1

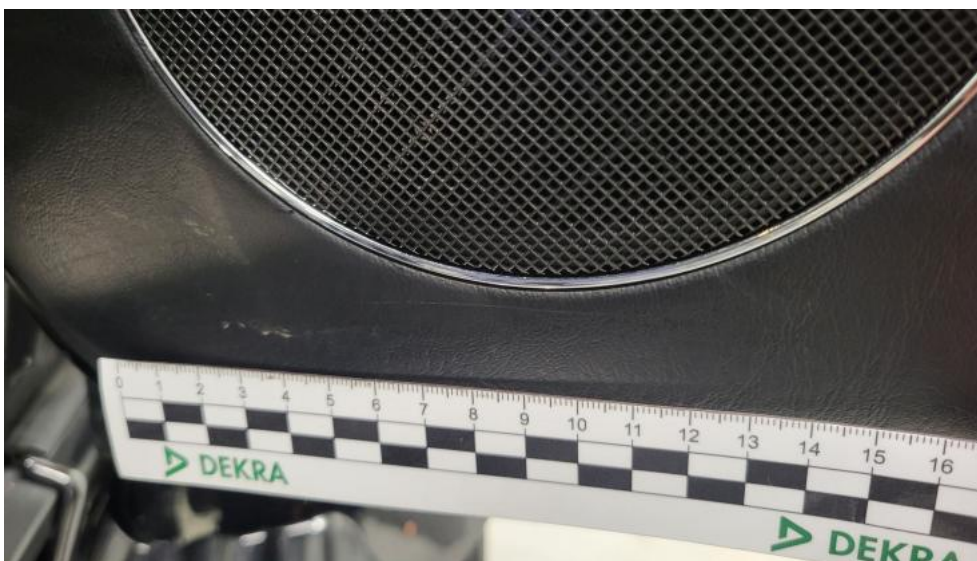
Fot. 89.
Tapicerka drzwi przednich P - Rysa/odprysk 2

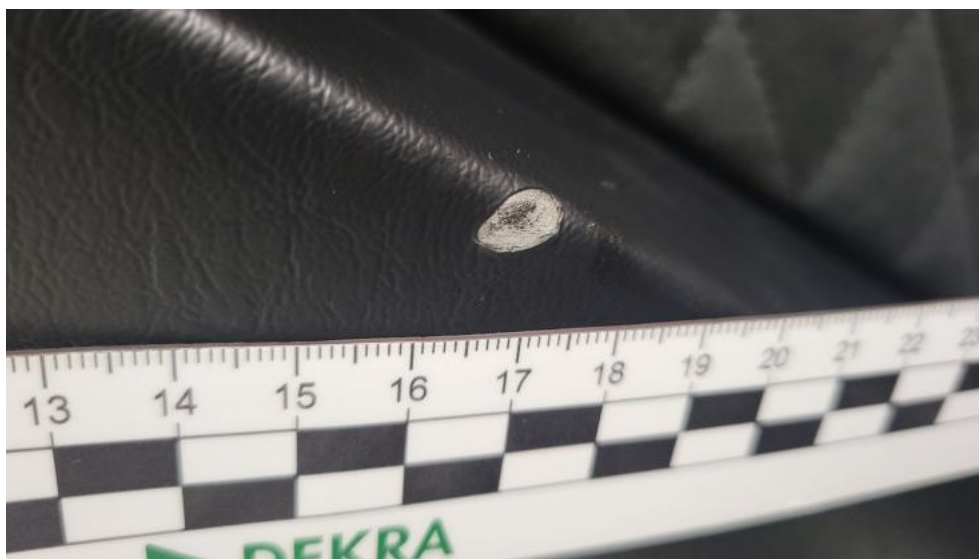
Fot. 91.
Tapicerka drzwi tylnych L - Inne 1

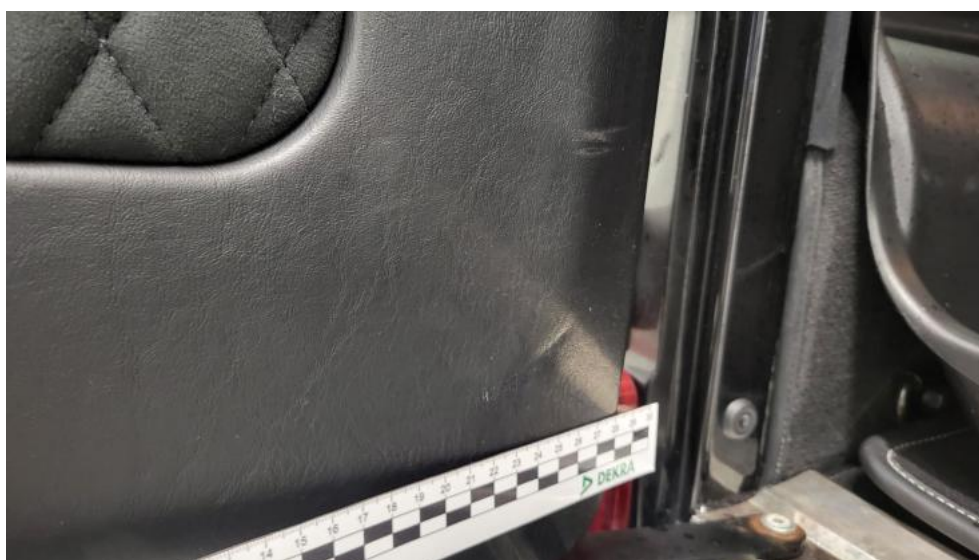
Fot. 92.
Wykładzina pokrywy tylnej - Wgniecenie/odkształcenie 1

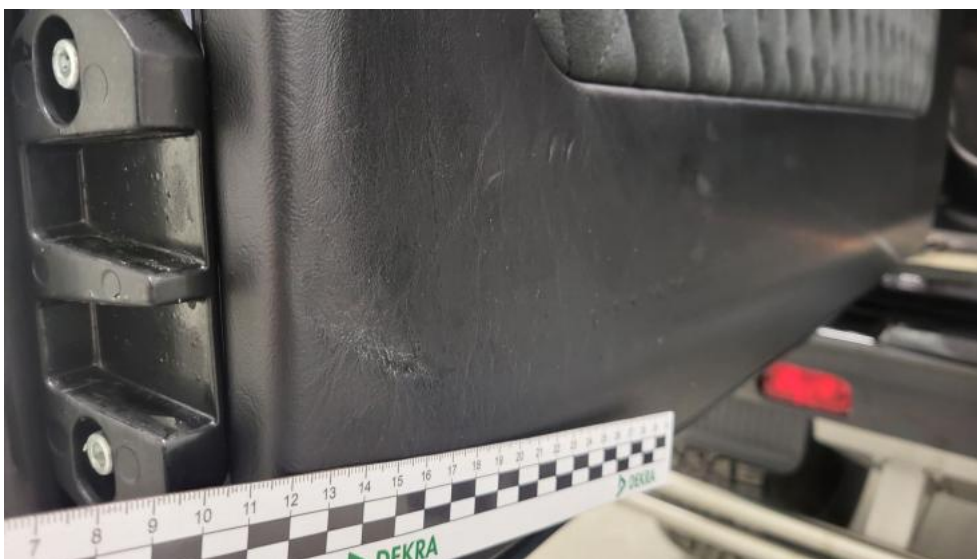
Fot. 93.
Wykładzina pokrywy tylnej - Wgniecenie/odkształcenie 2

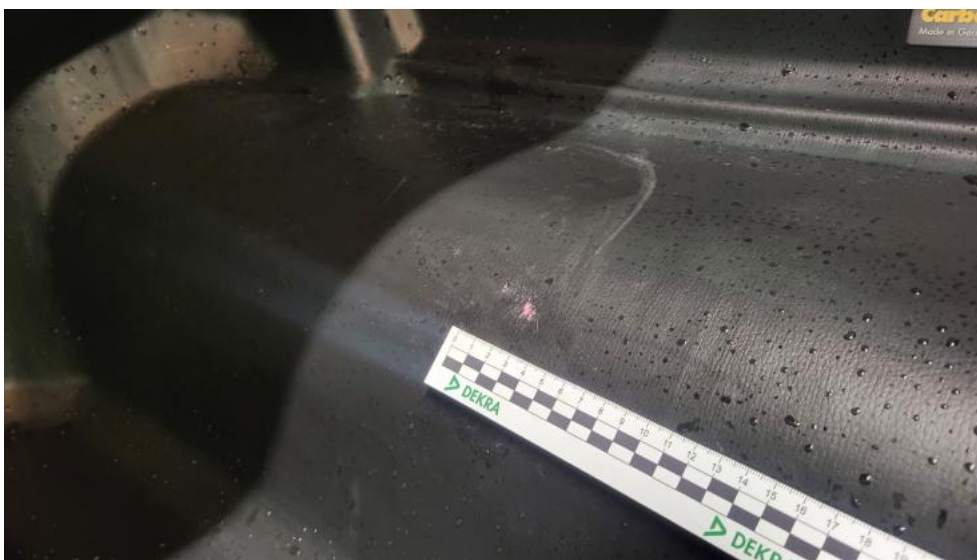
Fot. 96.
Wykładzina przestrzeni bagażowej - Rysa/odprysk 2
